시설물 정기안전점검용역  
상주영천고속도로

# 상 주 영 천 고 속 도 로 시 설 물 안 전 · 하 자 점 검 및 성 능 평 가 용 역 보 고 서

## < 옹벽편 >

2023. 06

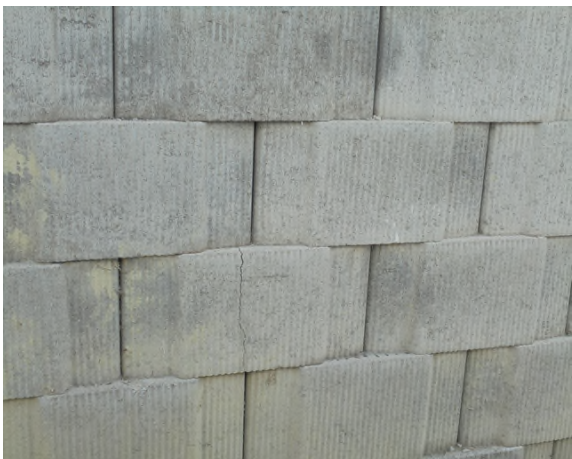
| 위 치 | S03 블록 전면부 | 위 치 | S04 블록 전면부 |

| 현 황 | 블록 균열 2EA | 현 황 | 블록 균열 2EA |

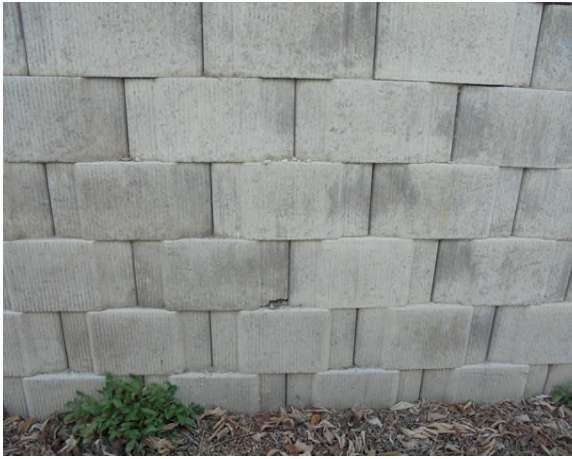
| 위 치 | S05 블록 전면부 | 위 치 | S06 블록 전면부 |

| 현 황 | 블록 파손 1EA | 현 황 | 블록 파손 1EA |

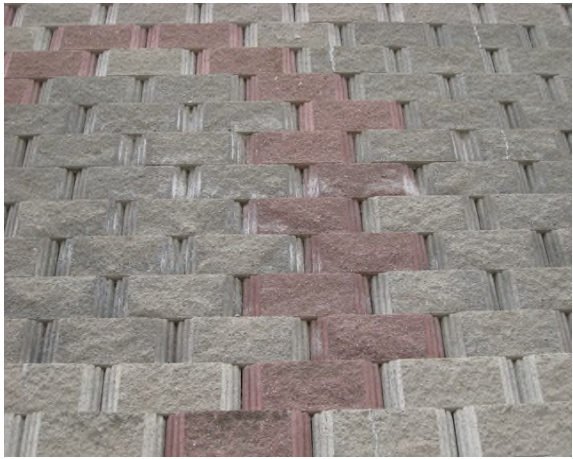
| 위 치 | S11 블럭 전면부 | 위 치 | S05 상부 배수로 |

| 현 황 | 블럭 균열 2EA | 현 황 | 파손(A=0.1m×0.5m) |

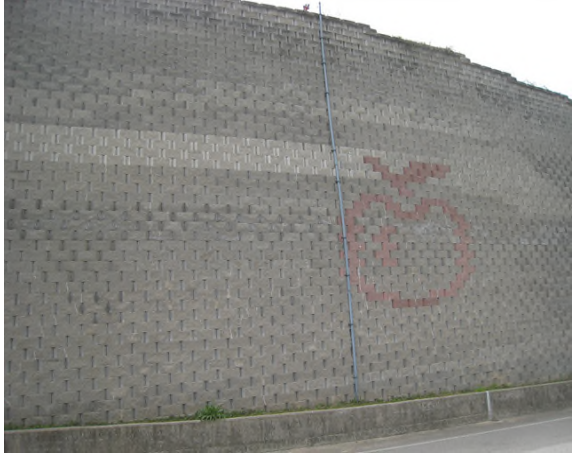
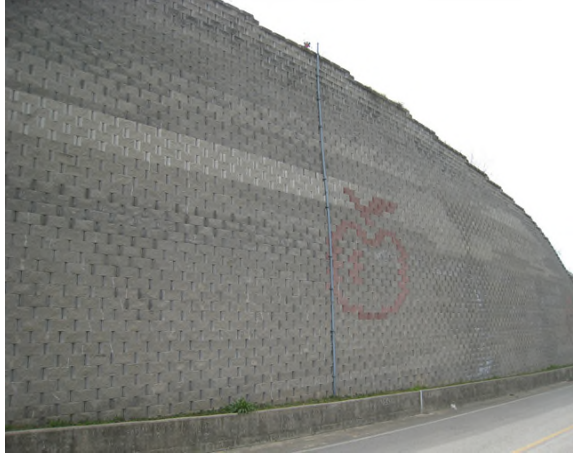
| 위 치 | S10~12 블럭 전면부 | 위 치 | S10~12 블럭 전면부 |

| 현 황 | 배부름(A=20.0m×10.0m) | 현 황 | 배부름(A=20.0m×10.0m) |

| 구 분 | 점검 결과 | 조치 필요사항 |
|---|---|---|
| 점검자 의견 | 블럭식 옹벽 04에 대한 점검결과, 기존 손상인 블럭 전면부 배부름, 배수로 균열, 배수로 파손, 조인트 실란트파손 등이 국부적으로 발생한 것으로 조사되었다. 조사된 손상은 내구성 확보 차원의 보수가 필요할 것으로 판단되며, 특히, 배부름의 경우 급회 현장조사시에 양호한 상태로 확인되나, 지속적인 주의관찰 및 계측을 통한 유지관리 후 손상의 진전시 적절한 조치를 취하는 것이 바람직할 것으로 판단된다. | |

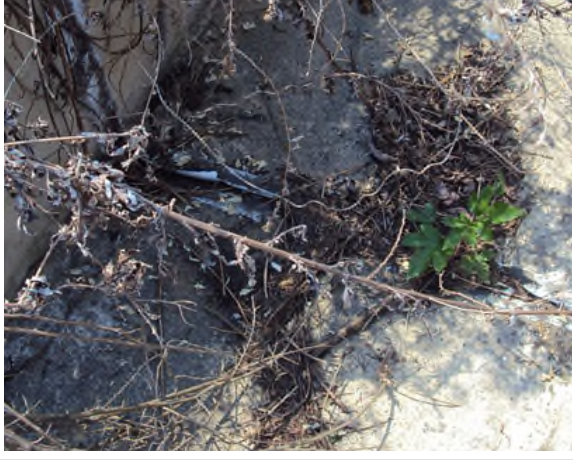
| 위 치 | S13 상부 배수로 | 위 치 | S14 상부 배수로 |

| 현 황 | 실란트파손(L=1.0m) | 현 황 | 균열(Cw=0.3mm이상) / L=1.0m |

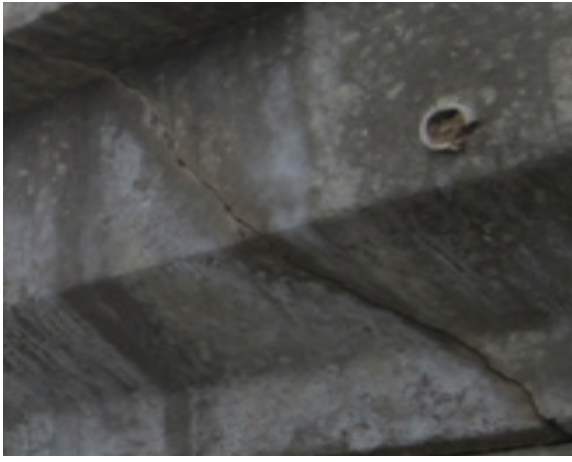
| 위 치 | S1 패널 전면부 | 위 치 | S1 패널 전면부 |

| 현 황 | 균열(Cw=0.5mm이상) / L=1.0m | 현 황 | 파손(A=0.3m×0.5m) |

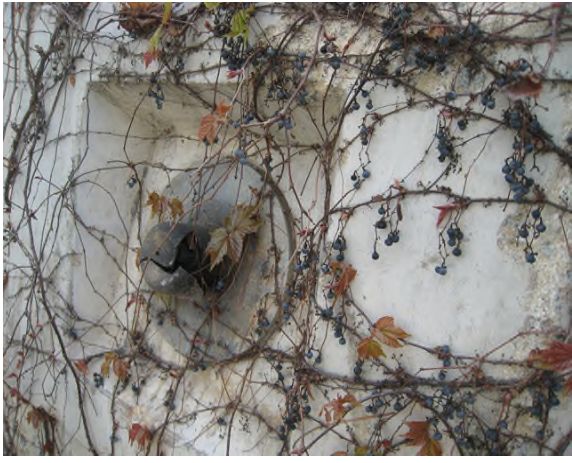
| 위 치 | S1 패널 전면부 | 위 치 | S2 패널 전면부 |

| 현 황 | 앵커캡 탈락(1EA) | 현 황 | 앵커캡 탈락(1EA) 정비 |

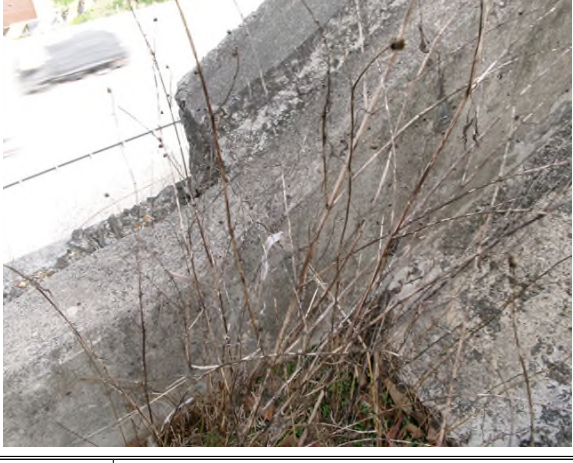
| 위 치 | S5 상부 배수로 | 위 치 | S7 상부 배수로 |

| 현 황 | 균열(Cw=0.3mm미만) / L=0.5m | 현 황 | 이격(L=0.5m) |

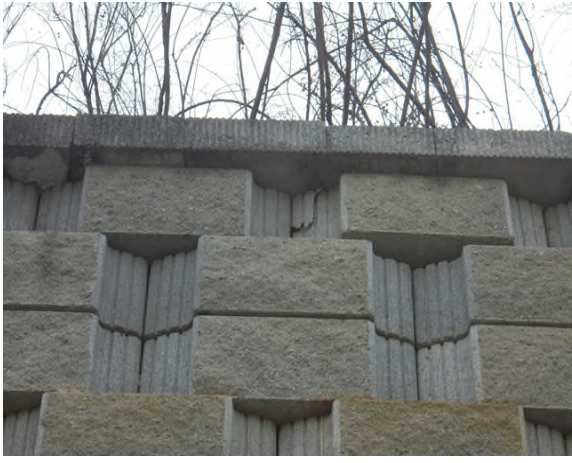
| 위 치 | S05 전면부 블럭 | 위 치 | S09 배수로 |

| 현 황 | 블럭 파손 1EA | 현 황 | 균열 (Cw=0.3mm이상) / L=1.0m |

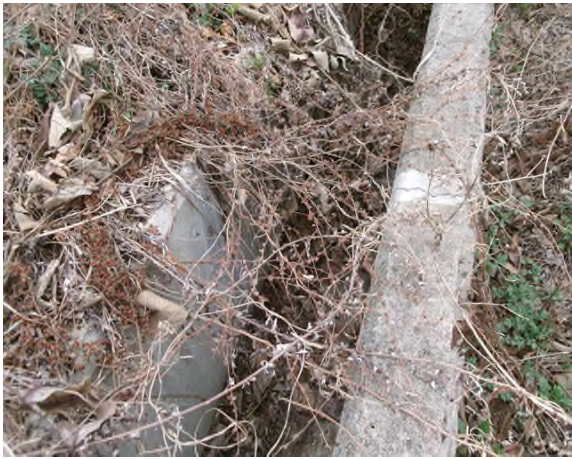
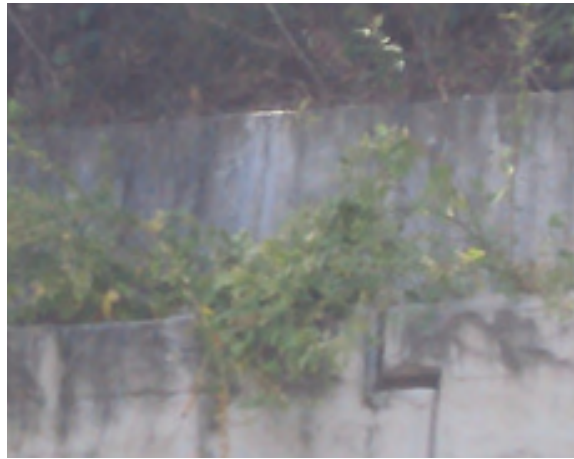
| 위 치 | S02 배수로 | 위 치 | S02 배수로 |

| 현 황 | 균열(Cw=0.3mm이상) / L=1.0m | 현 황 | 균열(Cw=0.3mm이상) / L=1.0m |

| 구 분 | 점검 결과 | 조치 필요사항 |
|---|---|---|
| 배수 시설 | · 배수로 균열 (L=2.00m, 2개소) | 균열보수 |

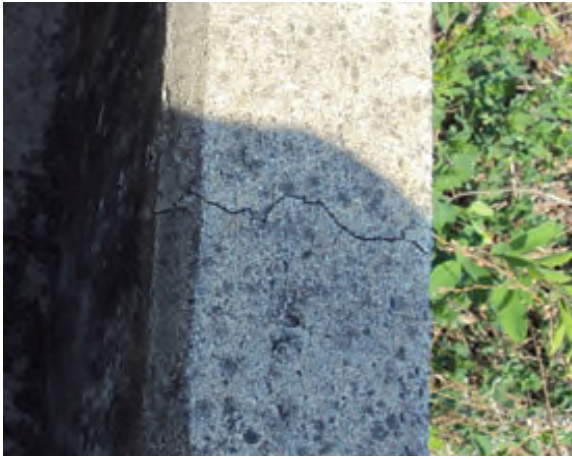
| 위 치 | S02 배수로 | 위 치 | S37 패널 전면부 |

| 현 황 | 균열(Cw=0.3mm이상) / L=1.0m | 현 황 | 이격(L=5.0m) |

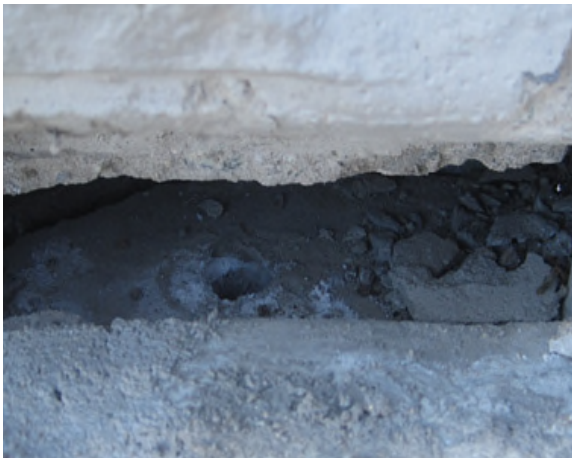
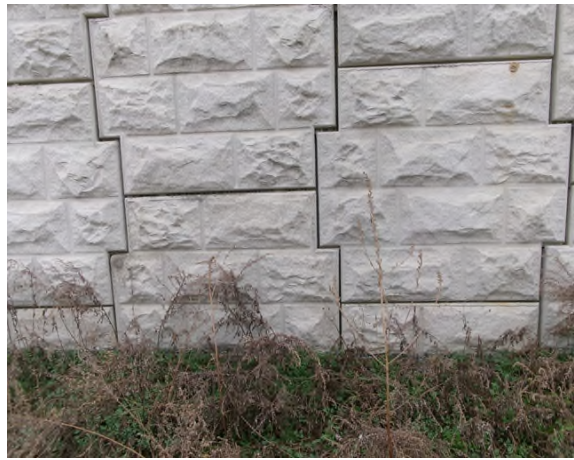
| 위 치 | S37 패널 전면부 | 위 치 | S37 패널 전면부 |

| 현 황 | 이격(L=5.0m) | 현 황 | 이격(L=5.0m) |

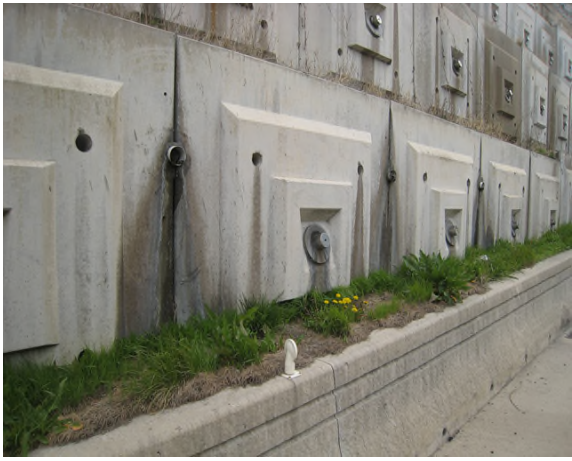
| 위 치 | S01 패널 전면부 | 위 치 | S02 패널 전면부 |

| 현 황 | 앵커캡 누수흔적 3EA | 현 황 | 판넬 파손(A=0.1m×0.1m) |

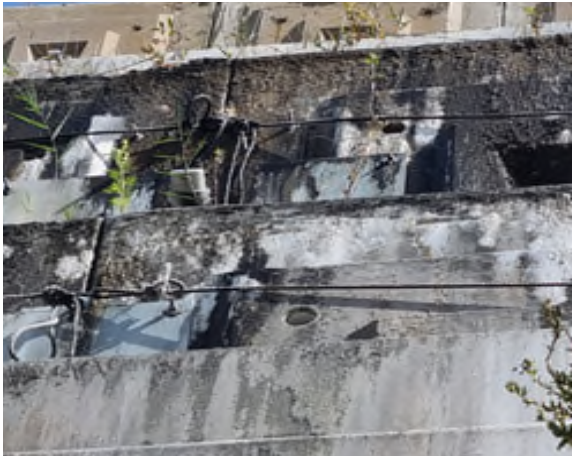
| 위 치 | S04 패널 전면부 | 위 치 | S05 패널 전면부 |

| 현 황 | 판넬 백태(A=1.5m×0.5m) | 현 황 | 앵커캡 탈락 및 강선 절단 1EA |

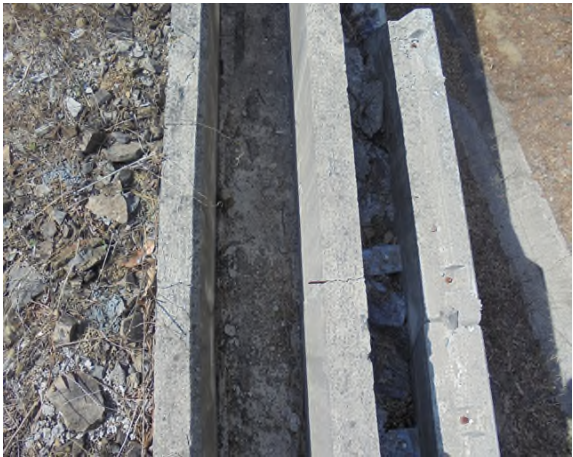
| 위 치 | S1 배수로 | 위 치 | S2 배수로 |

| 현 황 | 균열(폭0.3mm이상) | 현 황 | 파손(A=0.1m×0.2m) |

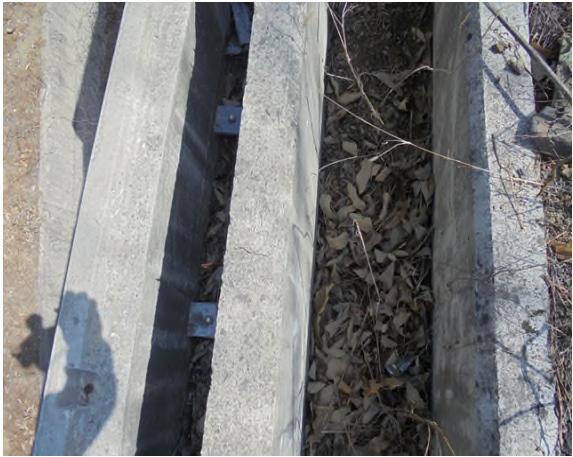
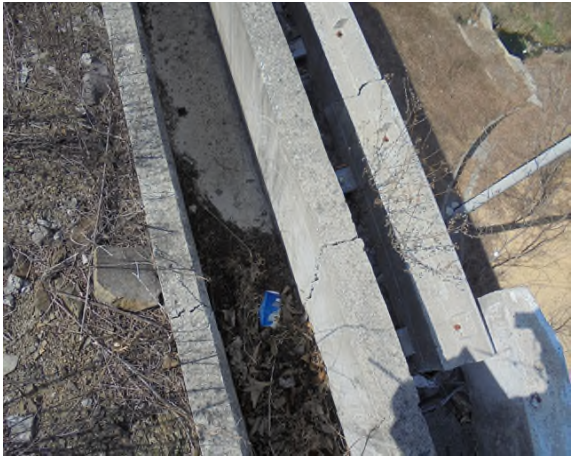
| 위 치 | S2 배수로 | 위 치 | S2 배수로 |

| 현 황 | 균열(폭0.3mm이상) | 현 황 | 균열(폭0.3mm이상) |

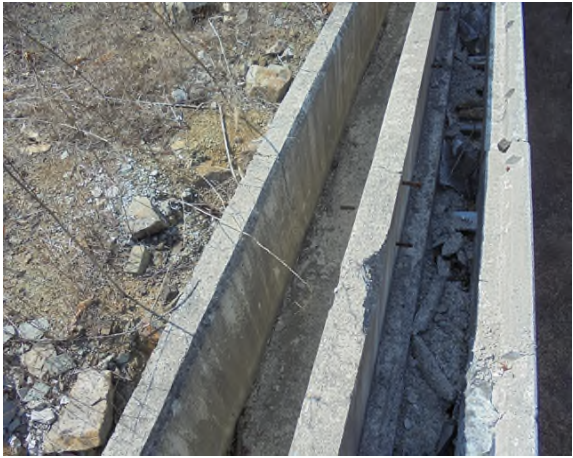
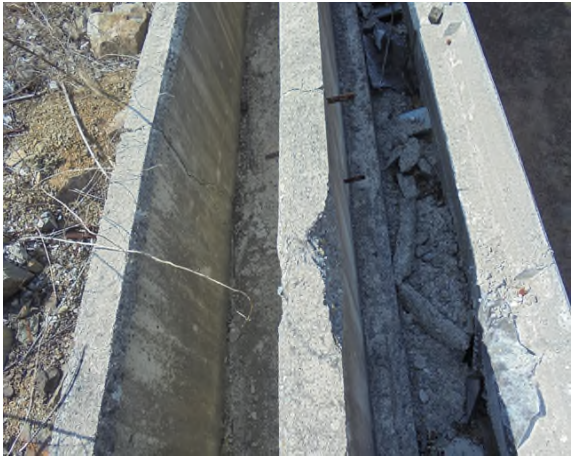
| 위 치 | S2 배수로 | 위 치 | S2 배수로 |

| 현 황 | 파손(A=0.2m×0.5m) | 현 황 | 파손(A=0.2m×0.5m) |
