# 부 록

# 사 진 첩

# 1. 패널식옹벽1

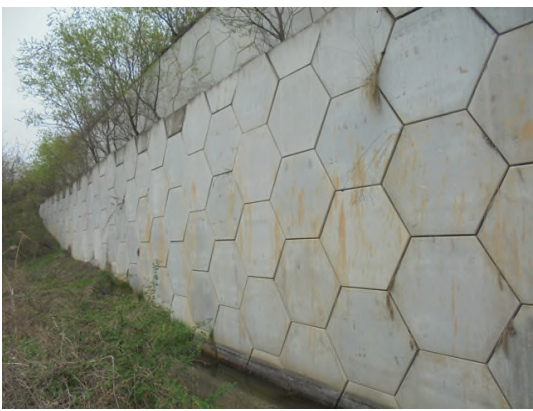
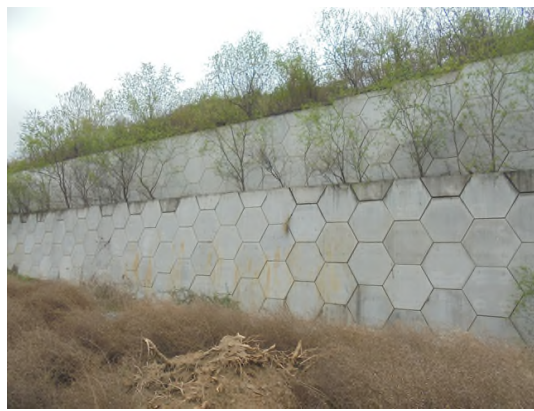
| 위 치 | S02 패널 전면부 | 위 치 | S02 패널 전면부 |

| 현 황 | 배부름(A=7.0m×2.5m) | 현 황 | 배부름(A=7.0m×2.5m) |

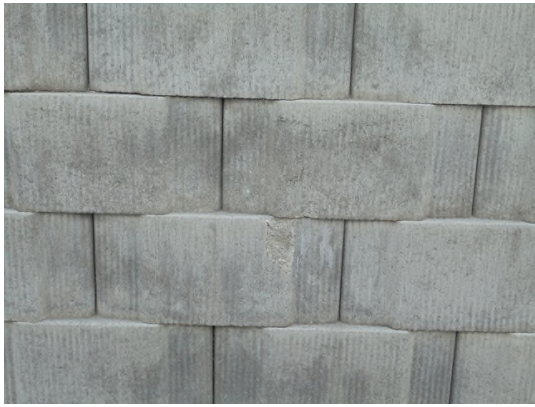
| 위 치 | S03 블럭 전면부 | 위 치 | S03 블럭 전면부 |
| 현 황 | 블럭 파손 1EA | 현 황 | 블럭 균열 1EA |

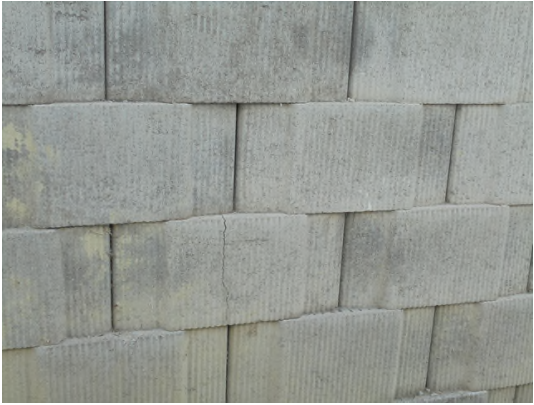
| 위 치 | S03 블럭 전면부 | 위 치 | S04 블럭 전면부 |
| 현 황 | 블럭 균열 2EA | 현 황 | 블럭 균열 2EA |

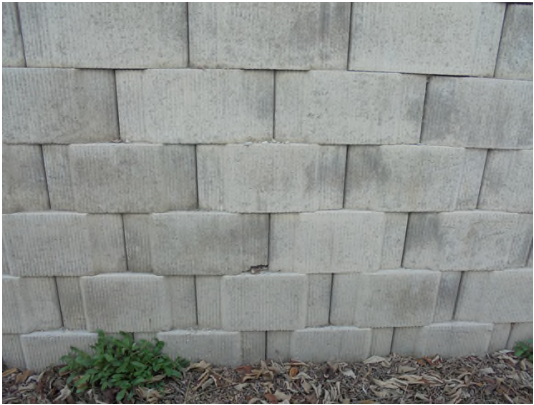
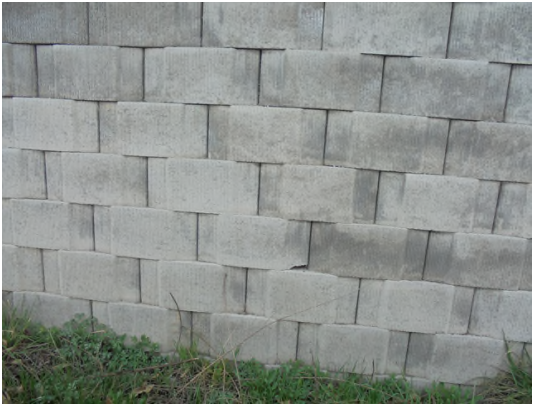
| 위 치 | S05 블럭 전면부 | 위 치 | S05 블럭 전면부 |

| 현 황 | 블럭 파손 1EA | 현 황 | 블럭 파손 1EA |

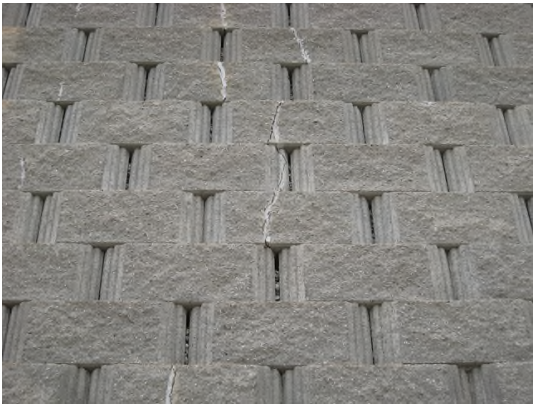
| 위 치 | S01 블럭 전면부 | 위 치 | S08 블럭 전면부 |
| 현 황 | 블럭 균열 2EA | 현 황 | 블럭 균열 1EA |

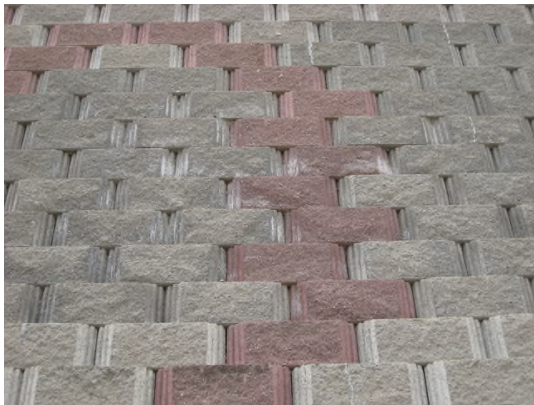
| 위 치 | S11 블럭 전면부 | 위 치 | S05 상부 배수로 |
| 현 황 | 블럭 균열 2EA | 현 황 | 파손(A=0.1m×0.5m) |

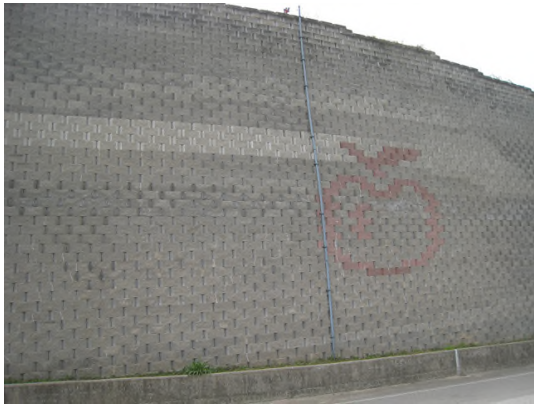
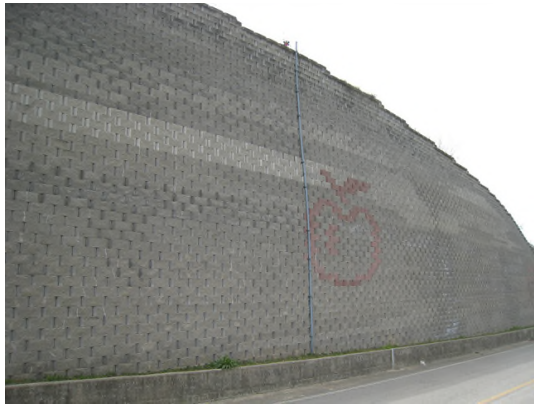
| 위 치 | S10~12 블럭 전면부 | 위 치 | S10~12 블럭 전면부 |

| 현 황 | 배부름(A=20.0m×10.0m) | 현 황 | 배부름(A=20.0m×10.0m) |

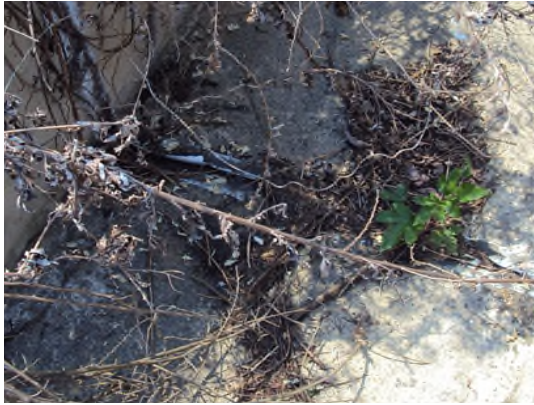
| 위 치 | S13 상부 배수로 | 위 치 | S14 상부 배수로 |
| 현 황 | 실란트 파손(L=1.0m) | 현 황 | 균열(Cw=0.3mm이상) / L=1.0m |

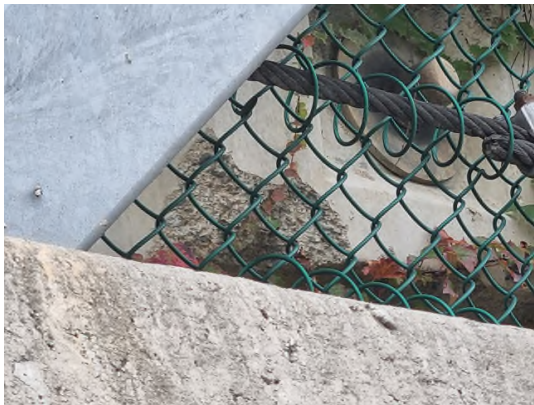
| 위 치 | S1 패널 전면부 | 위 치 | S1 패널 전면부 |
| 현 황 | 파손(A=0.2m×0.5m) | 현 황 | 들뜸(A=1.0m×0.3m) |

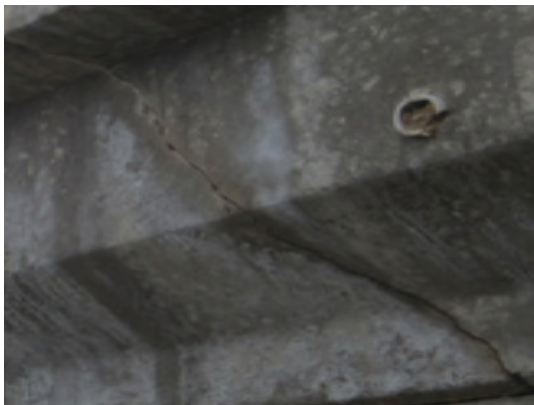
| 위 치 | S1 패널 전면부 | 위 치 | S1 패널 전면부 |
| 현 황 | 균열(Cw=0.5mm이상) / L=1.0m | 현 황 | 파손(A=0.3m×0.5m) |

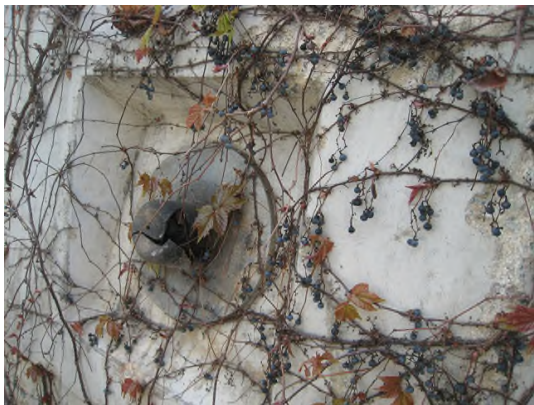
| 위 치 | S1 패널 전면부 | 위 치 | S2 패널 전면부 |
| 현 황 | 앵커캡 탈락(1EA) | 현 황 | 앵커캡 탈락(1EA) 정비 |

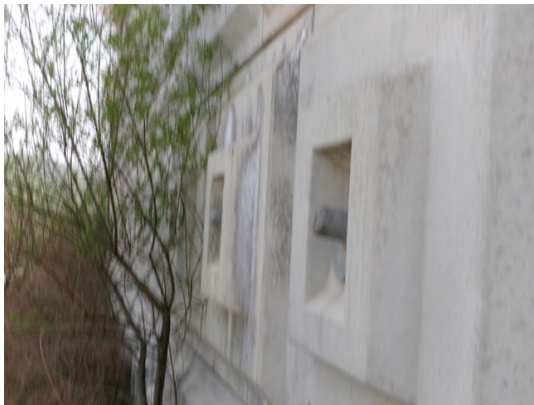
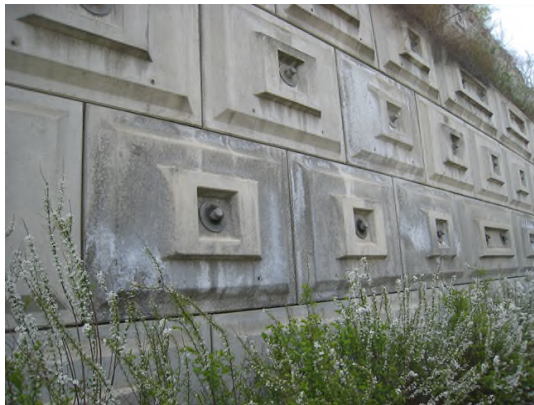
| 위 치 | S7 패널 전면부 | 위 치 | S7 패널 전면부 |

| 현 황 | 백태(표면열화) (A=20.0m×2.0m) | 현 황 | 백태(표면열화) (A=20.0m×2.0m) |

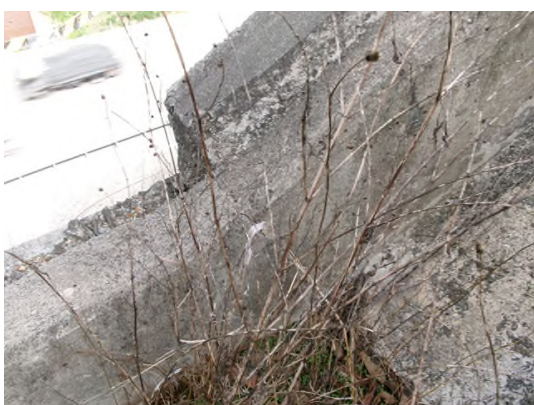
| 위 치 | S5 상부 배수로 | 위 치 | S7 상부 배수로 |
| 현 황 | 균열(Cw=0.3mm미만) / L=0.5m | 현 황 | 이격(L=0.5m) |

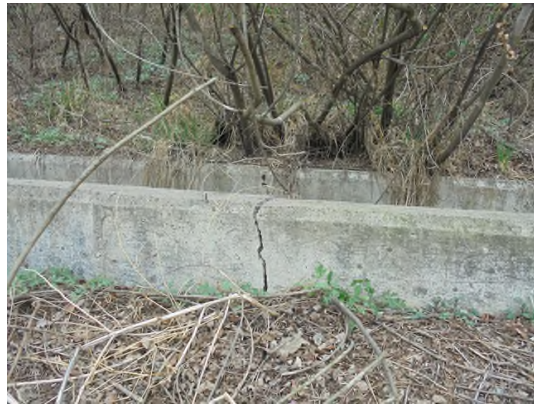
| 위 치 | S05 전면부 블럭 | 위 치 | S09 배수로 |
| 현 황 | 블럭 파손 1EA | 현 황 | 균열(Cw=0.3mm이상) / L=1.0m |

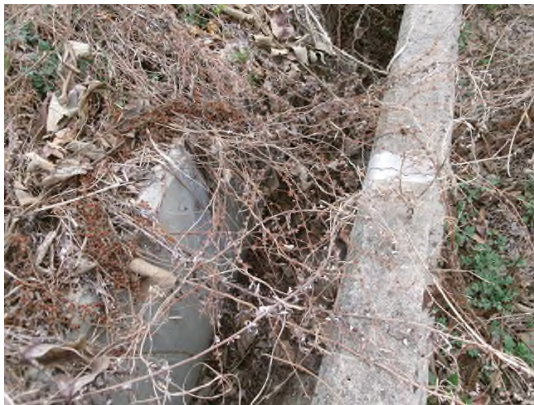
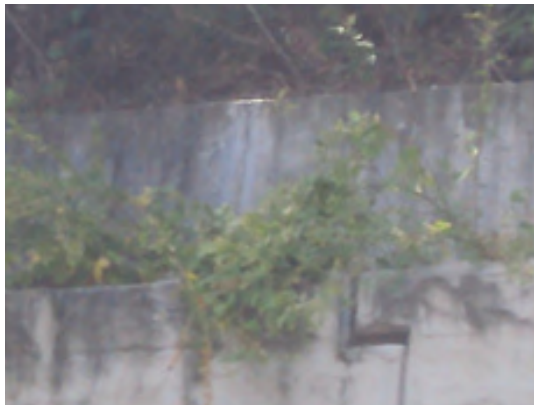
| 위 치 | S02 배수로 | 위 치 | S02 배수로 |

| 현 황 | 균열(Cw=0.3mm이상) / L=1.0m | 현 황 | 균열(Cw=0.3mm이상) / L=1.0m |

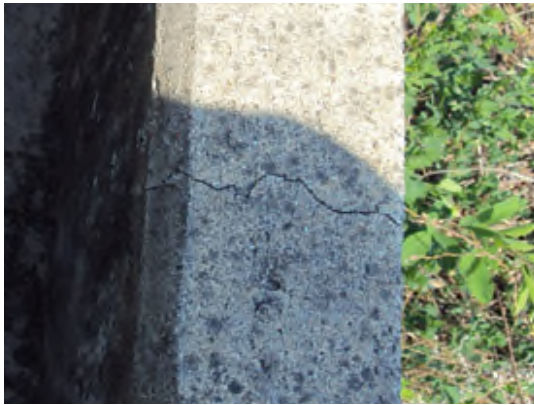
| 위 치 | S02 배수로 | 위 치 | S37 패널 전면부 |
| 현 황 | 균열(Cw=0.3mm이상) / L=1.0m | 현 황 | 이격(L=5.0m) |

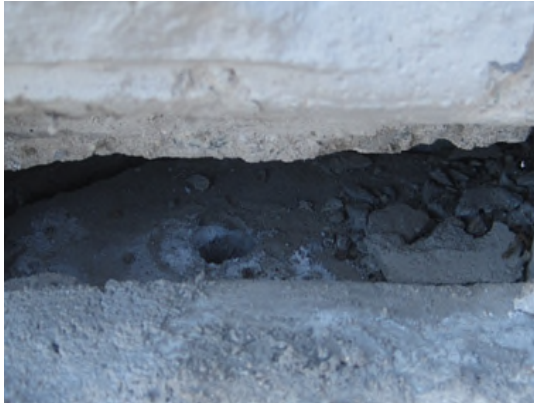
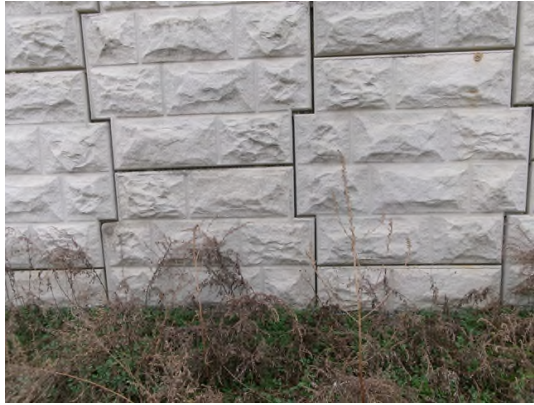
| 위 치 | S37 패널 전면부 | 위 치 | S37 패널 전면부 |

| 현 황 | 이격(L=5.0m) | 현 황 | 이격(L=5.0m) |

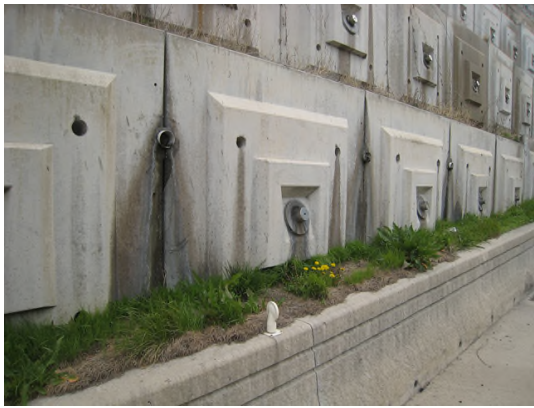
| 위 치 | S02 패널 전면부 | 위 치 | S02 패널 전면부 |
| 현 황 | 앵커캡 누수흔적 3EA | 현 황 | 판넬 파손(A=0.1m×0.1m) |

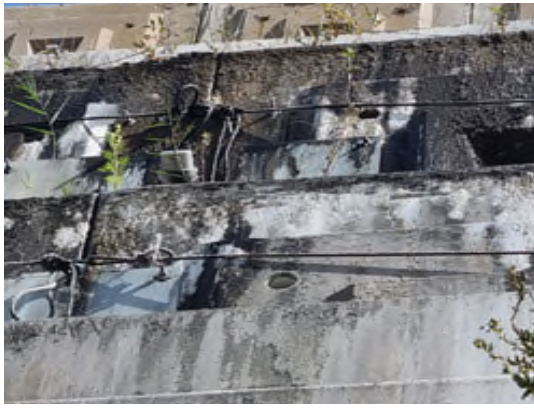
| 위 치 | S04 패널 전면부 | 위 치 | S05 패널 전면부 |
| 현 황 | 판넬 백태(A=1.5m×0.5m) | 현 황 | 앵커캡 탈락 및 강선 절단 1EA |

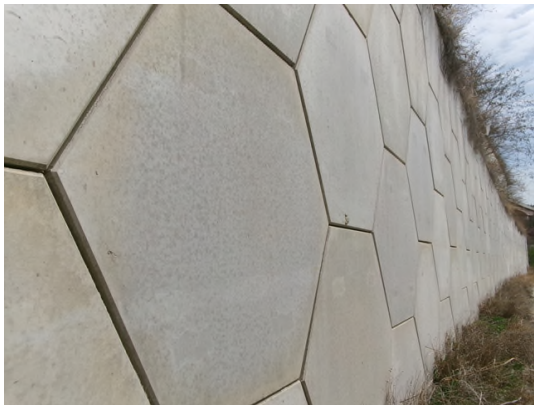
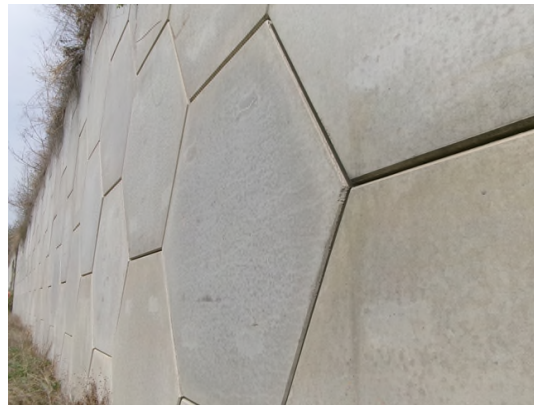
| 위 치 | 우측 S14 패널 전면부 | 위 치 | 우측 S14 패널 전면부 |

| 현 황 | 배부름(A=40.0m×5.0m) | 현 황 | 배부름(A=40.0m×5.0m) |

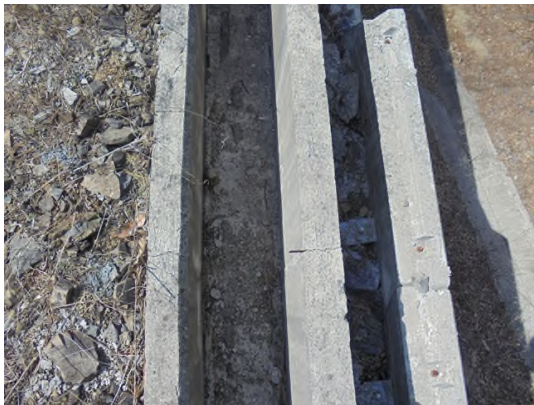
| 위 치 | S1 배수로 | 위 치 | S2 배수로 |
| 현 황 | 균열(폭0.3mm이상) | 현 황 | 파손(A=0.1m×0.2m) |

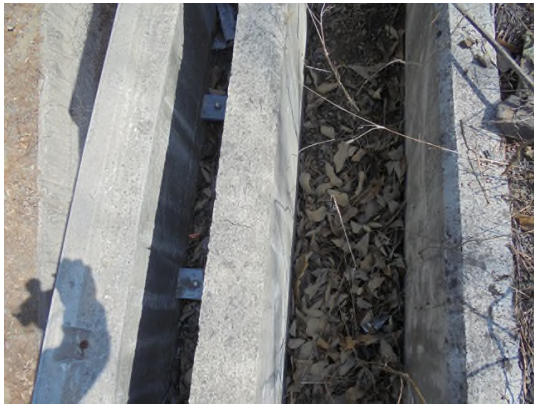
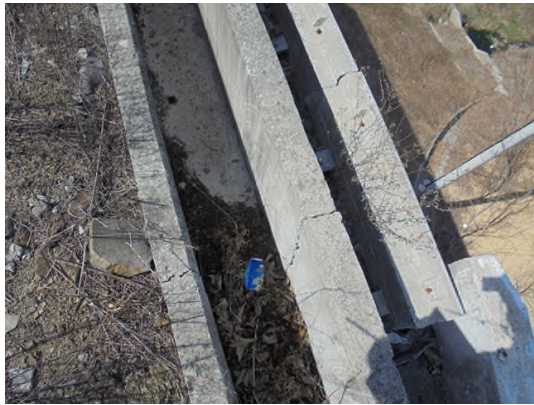
| 위 치 | S2 배수로 | 위 치 | S2 배수로 |

| 현 황 | 균열(폭0.3mm이상) | 현 황 | 균열(폭0.3mm이상) |

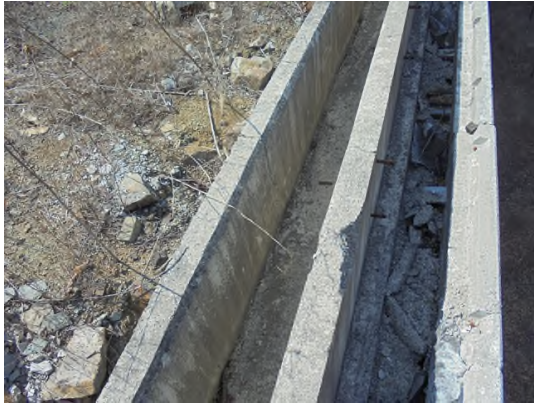
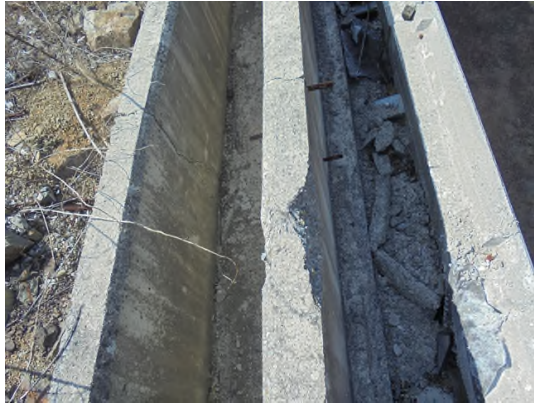
| 위 치 | S2 배수로 | 위 치 | S2 배수로 |

| 현 황 | 파손(A=0.2m×0.5m) | 현 황 | 파손(A=0.2m×0.5m) |

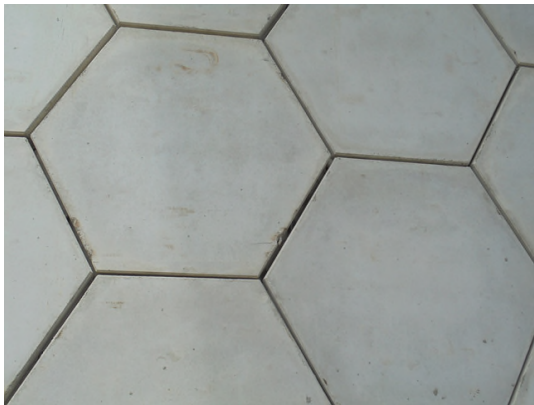
| 위 치 | S03 패널 전면부 | 위 치 | S04 배수로 |
| 현 황 | 판넬 파손(A=0.1m×0.1m) | 현 황 | 상부 들뜸(A=0.3m×6.0m) |

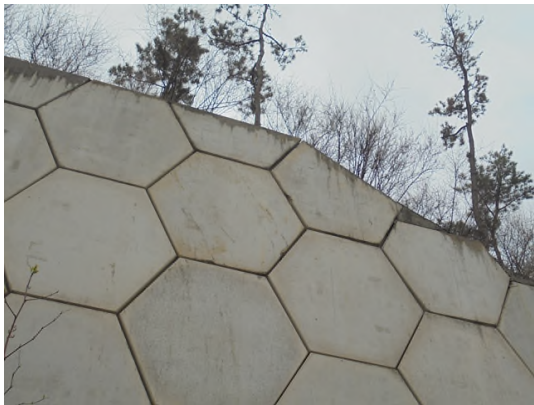
| 위 치 | S01 패널 전면부 | 위 치 | S03 배수로 |
| 현 황 | 판넬 파손(A=0.1m×0.1m) | 현 황 | 파손(A=0.1m×1.0m) |
