## 도로교량 하자 목록(10공구)

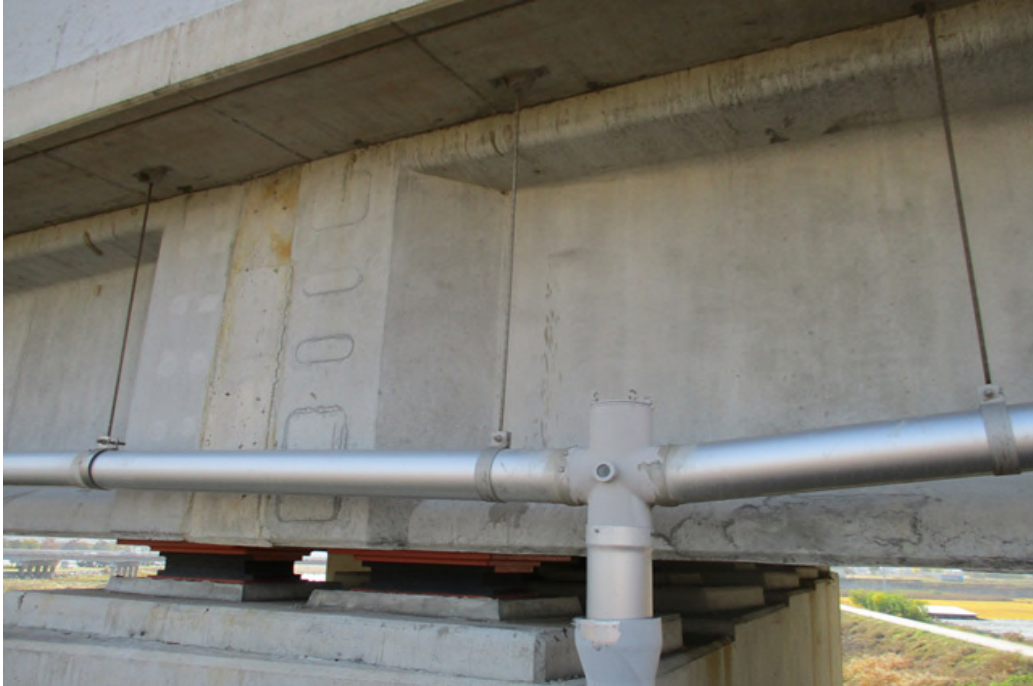
| 점검위치 | 상주 | 산하교(S2) | 사진번호 | #01 |

| No. | 위치 | | 점검 내용 | 사진번호 |
|---|---|---|---|---|
| 1 | 상주 | 산하교(S2) | 거더 균열 (cw=0.3mm미만) | #01 |

| 점검내용 | | 거더 균열(cw=0.3mm미만) | | |

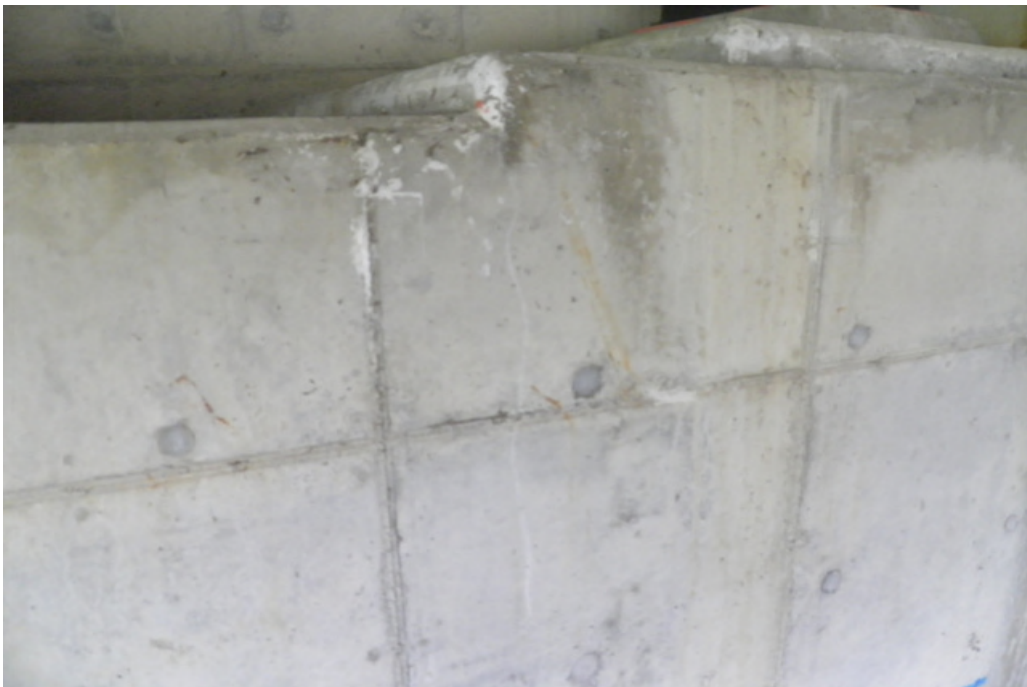
| 점검위치 | 상주 | 산하교(A2) | 사진번호 | #02 |

| No. | 위치 | | 점검 내용 | 사진번호 |
|---|---|---|---|---|
| 2 | 상주 | 산하교(A2) | 교대 균열 (cw=0.3mm미만) | #02 |

| 점검내용 | | 교대 균열(cw=0.3mm미만) | | |

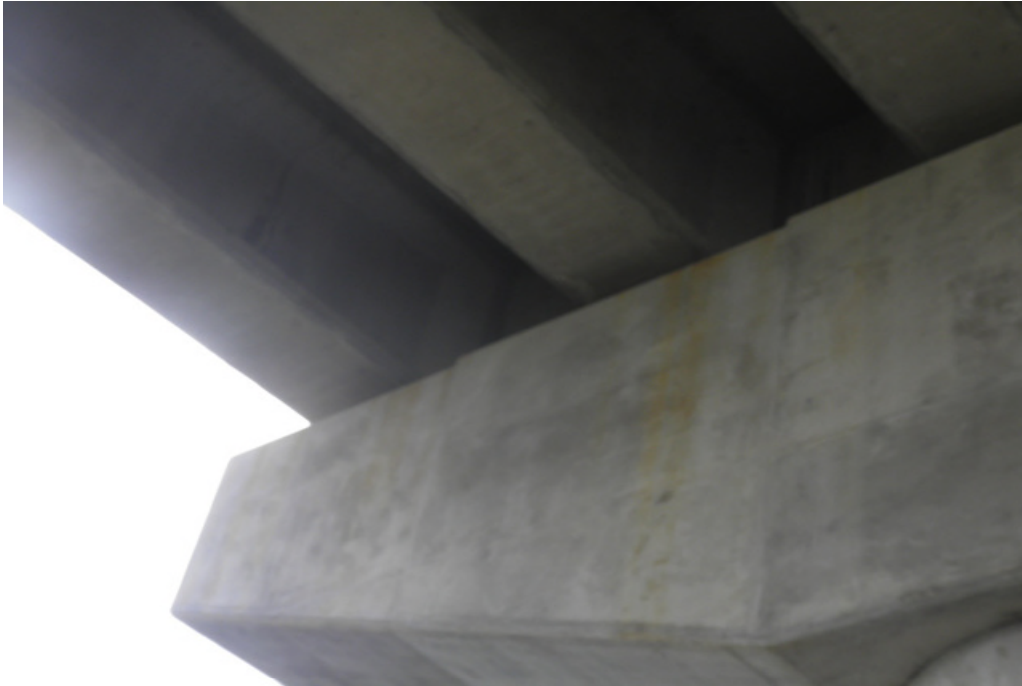
| 점검위치 | 상주 산하교(P1, P6) | 사진번호 | #03 |

| No. | 위치 | | 점검 내용 | 사진번호 |
|---|---|---|---|---|
| 3 | 상주 | 산하교(P1, P6) | 교각 균열 (cw=0.3mm미만) | #03 |

| 점검내용 | 교각 균열(cw=0.3mm미만) | | |

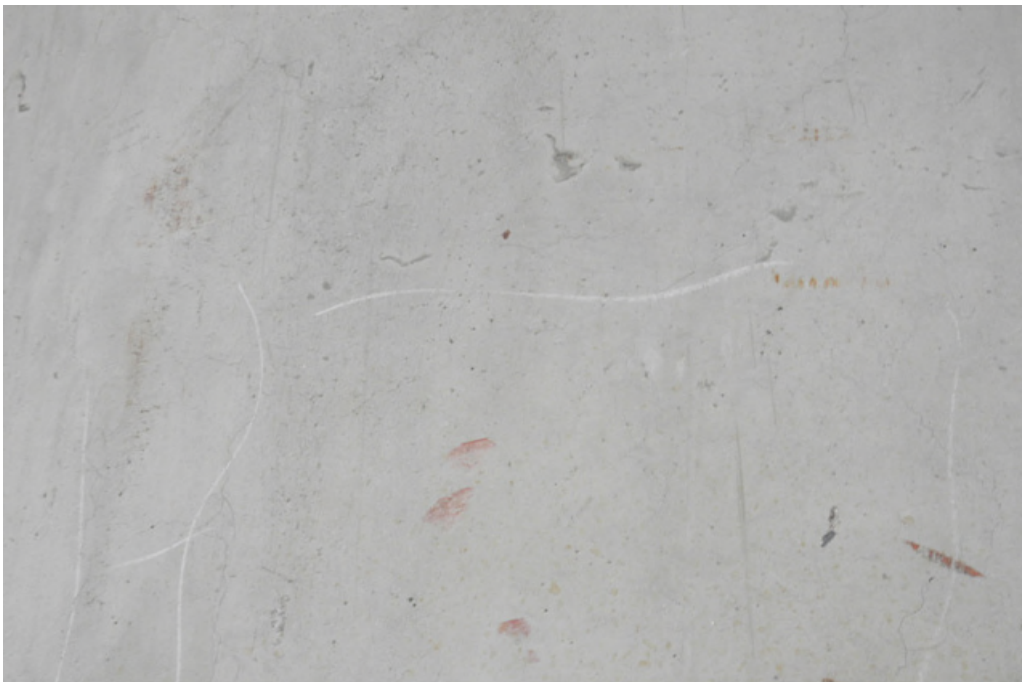
| 점검위치 | 상주 산하교(P3, P10) | 사진번호 | #04 |

| No. | 위치 | | 점검 내용 | 사진번호 |
|---|---|---|---|---|
| 4 | 상주 | 산하교(P3, P10) | 교각 망상균열 | #04 |

| 점검내용 | 교각 망상균열 | | |

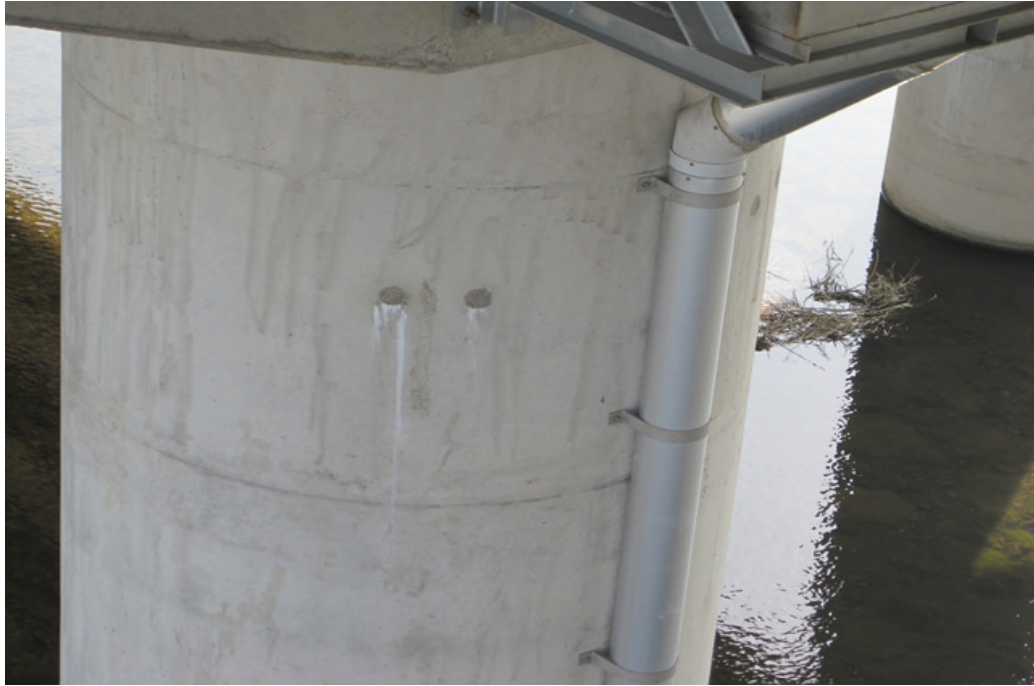
| 점검위치 | 상주 | 산하교(P5) | 사진번호 | #05 |

| No. | 위치 | | 점검 내용 | 사진번호 |
|---|---|---|---|---|
| 5 | 상주 | 산하교(P5) | 교각 백태 | #05 |

| 점검내용 | | 교각 백태 | | |

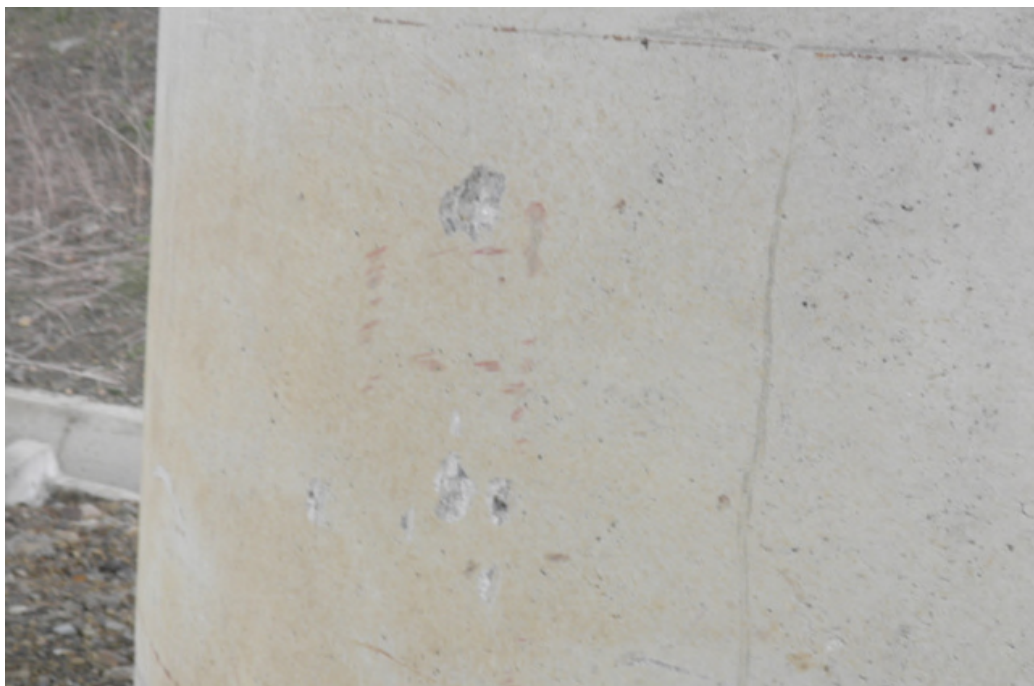
| 점검위치 | 상주 | 산하교(P10) | 사진번호 | #06 |

| No. | 위치 | | 점검 내용 | 사진번호 |
|---|---|---|---|---|
| 6 | 상주 | 산하교(P10) | 교각 파손 | #06 |

| 점검내용 | | 교각 파손 | | |

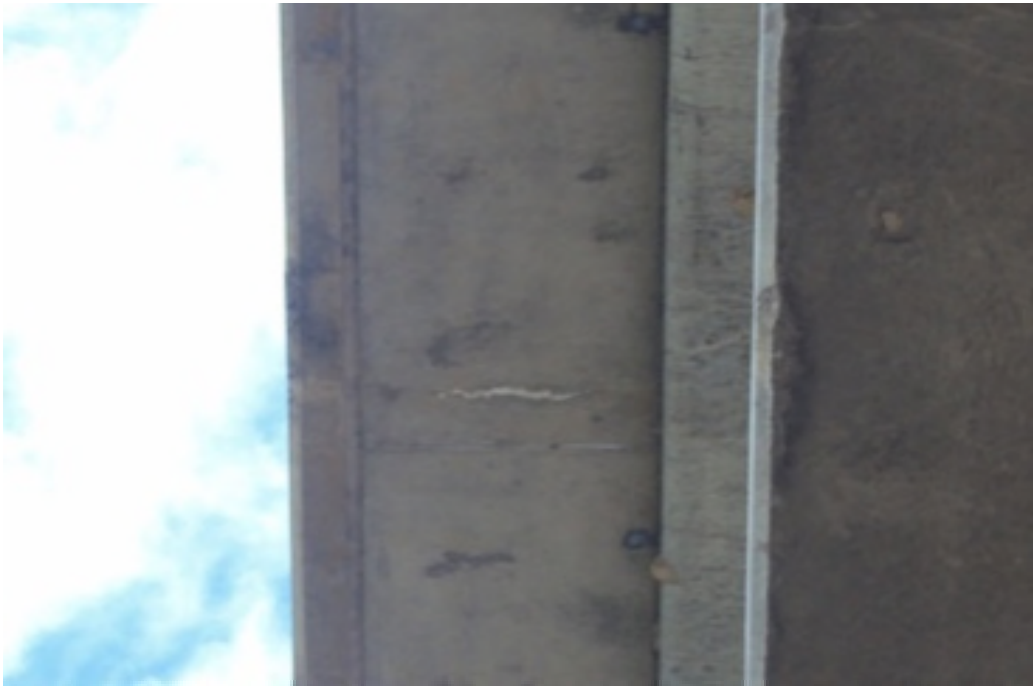
| 점검위치 | 영천 | 산하교(S1) | 사진번호 | #07 |

| No. | 위치 | | 점검 내용 | 사진번호 |
|---|---|---|---|---|
| 7 | 영천 | 산하교(S1) | 바닥판하면 백태 | #07 |

| 점검내용 | | 바닥판하면 백태 | | |

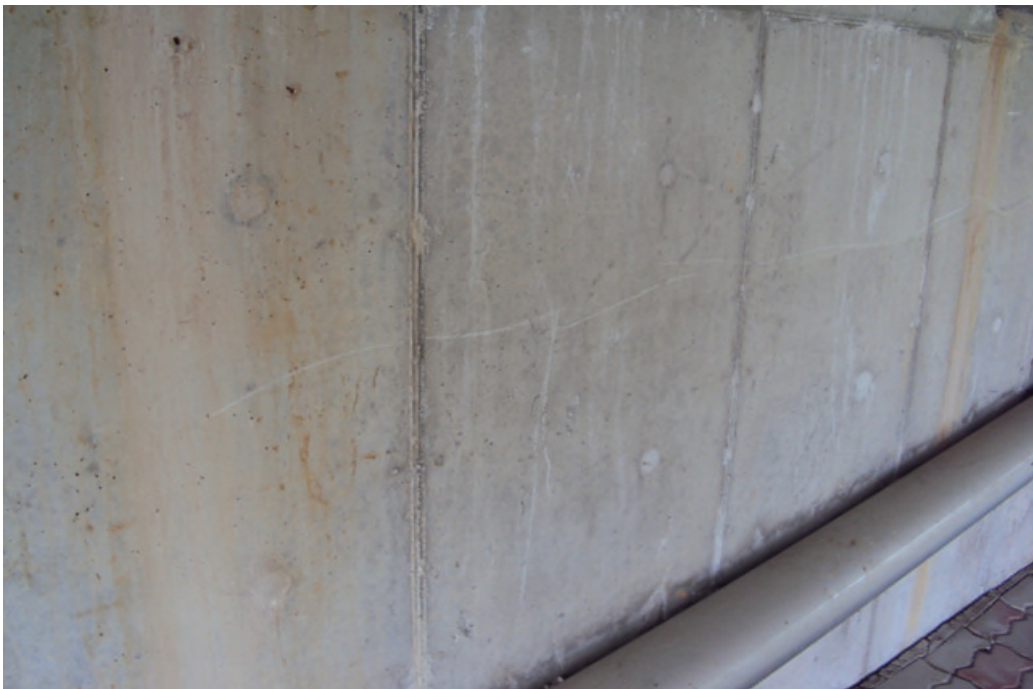
| 점검위치 | 영천 | 산하교(A1, A2) | 사진번호 | #08 |

| No. | 위치 | | 점검 내용 | 사진번호 |
|---|---|---|---|---|
| 8 | 영천 | 산하교(A1, A2) | 교대 균열 (cw=0.3mm미만) | #08 |

| 점검내용 | | 교대 균열(cw=0.3mm미만) | | |

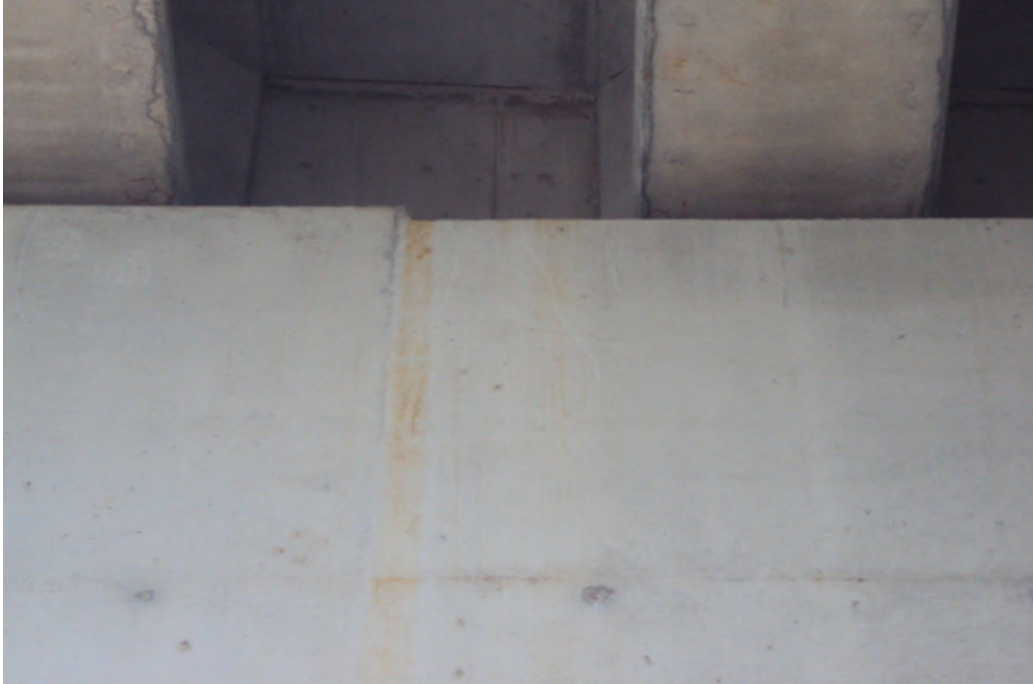
| 점검위치 | 영천 산하교(P1~P10) | 사진번호 | #09 |

| No. | 위치 | | 점검 내용 | 사진번호 |
|---|---|---|---|---|
| 9 | 영천 | 산하교(P1~P10) | 교각 균열 (cw=0.3mm미만) | #09 |

| 점검내용 | 교각 균열(cw=0.3mm미만) | | |

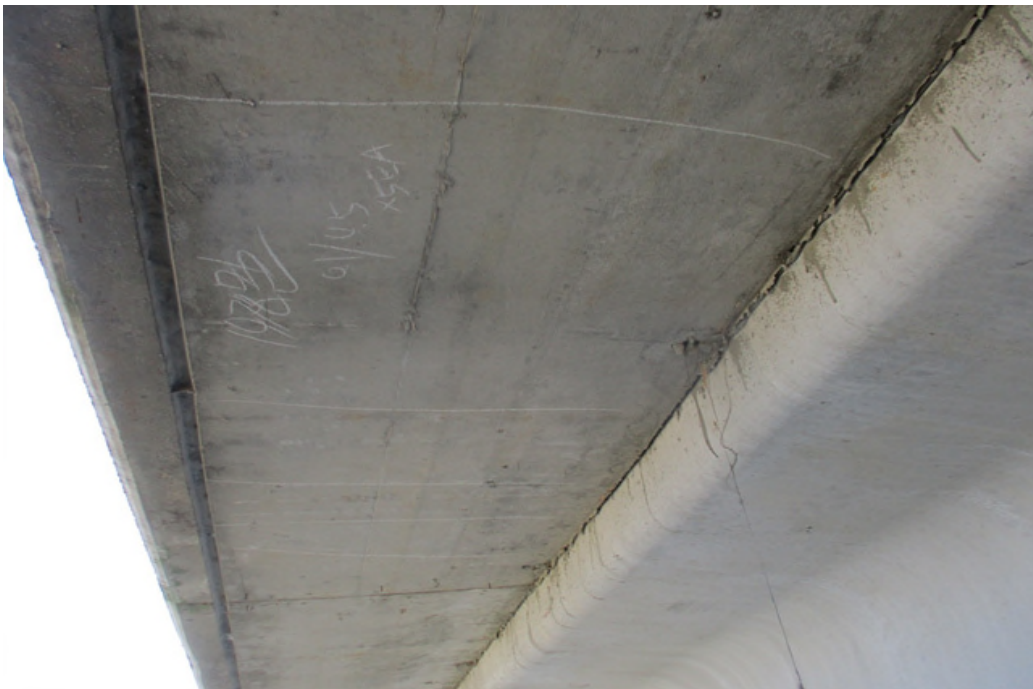
| 점검위치 | 상주 단포교(S3) | 사진번호 | #10 |

| No. | 위치 | | 점검 내용 | 사진번호 |
|---|---|---|---|---|
| 10 | 상주 | 단포교(S3) | 바닥판하면 균열 (cw=0.3mm미만) | #10 |

| 점검내용 | 바닥판하면 균열(cw=0.3mm미만) | | |

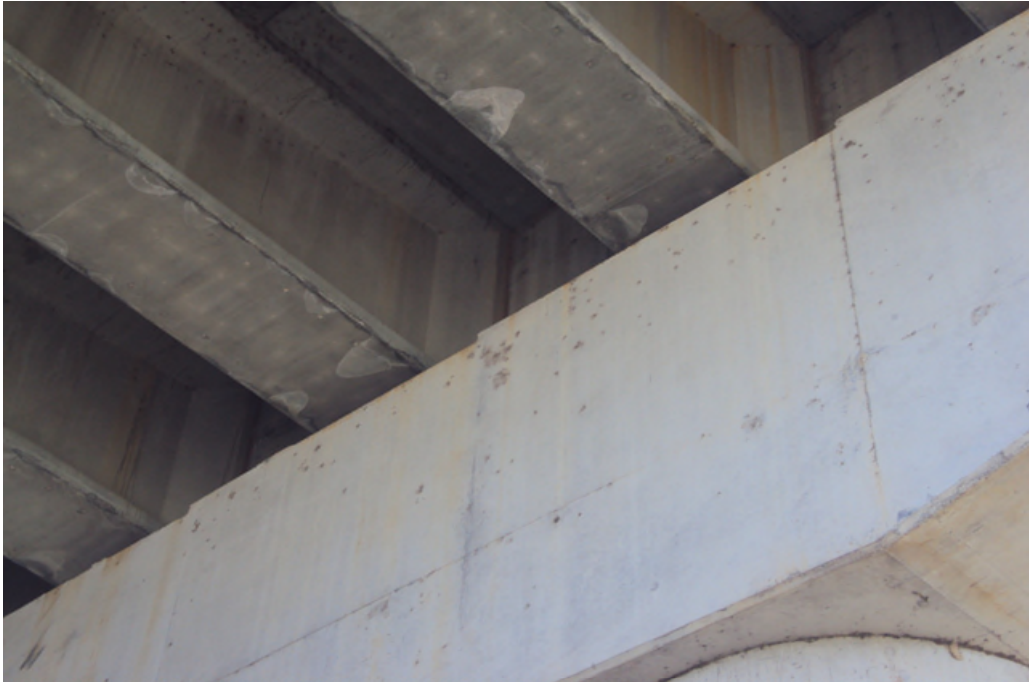
| 점검위치 | 영천 단포교(P1, P3) | 사진번호 | #11 |

| No. | 위치 | | 점검 내용 | 사진번호 |
|---|---|---|---|---|
| 11 | 영천 | 단포교(P1, P3) | 교각 균열 (cw=0.3mm미만) | #11 |

| 점검내용 | 교각 균열(cw=0.3mm미만) | | |

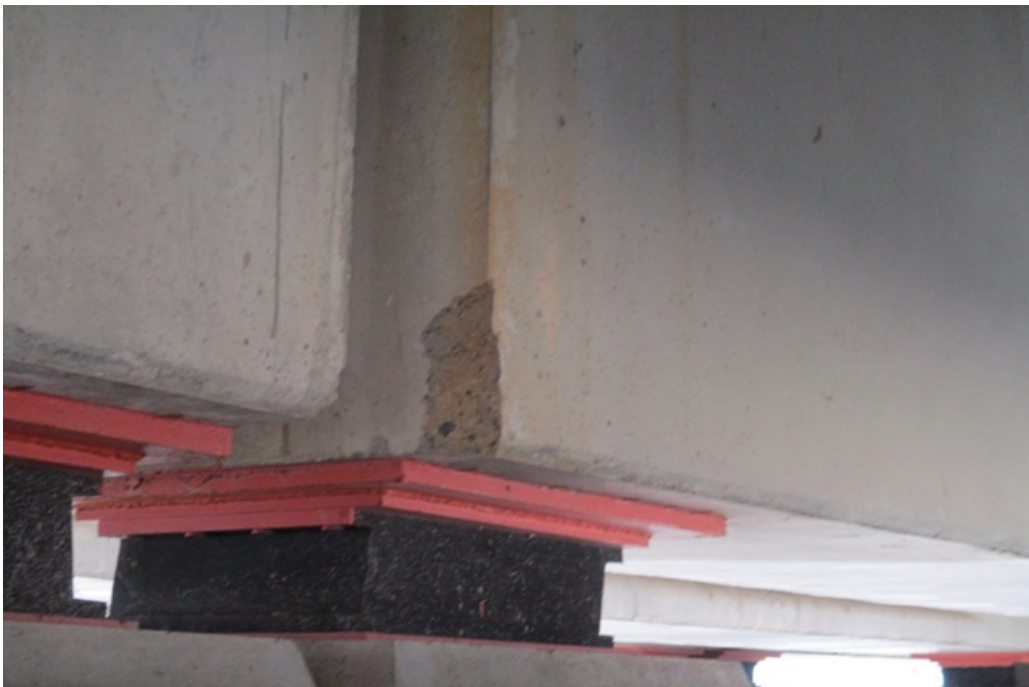
| 점검위치 | 상주 단포교(S2) | 사진번호 | #12 |

| No. | 위치 | | 점검 내용 | 사진번호 |
|---|---|---|---|---|
| 12 | 상주 | 단포교(S2) | 거더 박락 | #12 |

| 점검내용 | 거더 박락 | | |

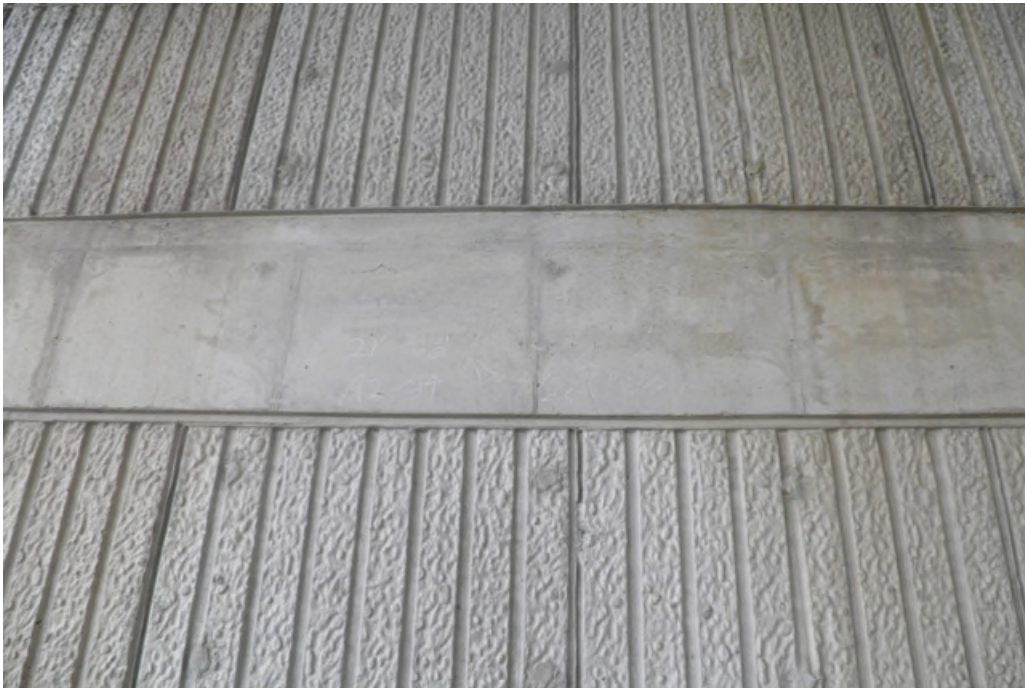
| 점검위치 | 상주 | 단포교(A2) | 사진번호 | #13 |

| No. | 위치 | | 점검 내용 | 사진번호 |
|---|---|---|---|---|
| 13 | 상주 | 단포교(A2) | 교대 균열 (cw=0.3mm미만) | #13 |

| 점검내용 | | 교대 균열(cw=0.3mm미만) | | |

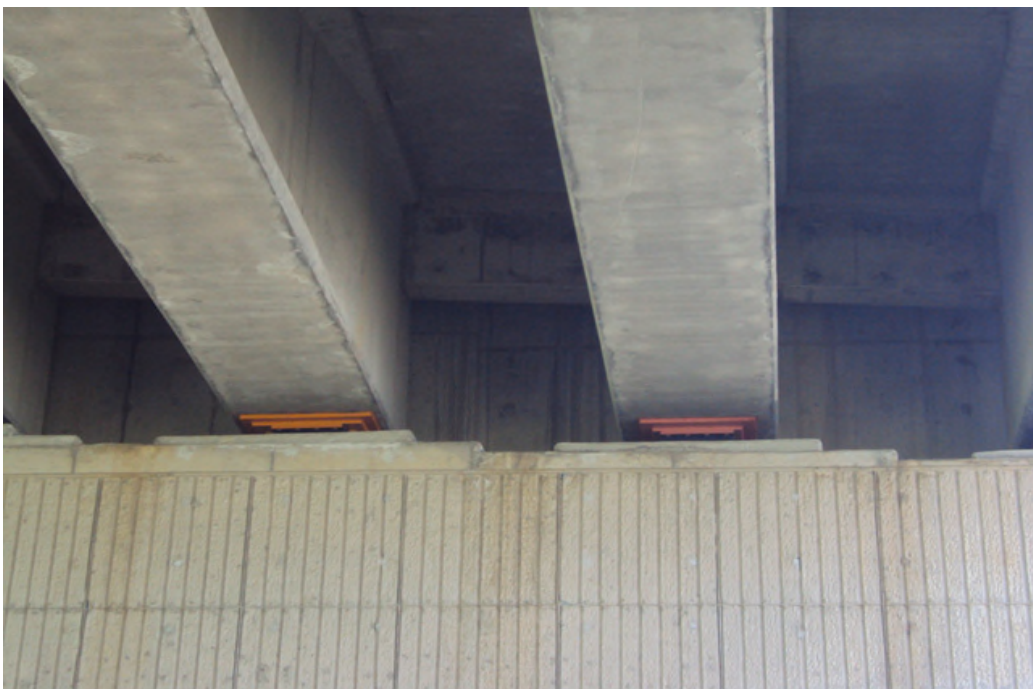
| 점검위치 | 상주 | 단포교(A1) | 사진번호 | #14 |

| No. | 위치 | | 점검 내용 | 사진번호 |
|---|---|---|---|---|
| 14 | 상주 | 단포교(A1) | 교대 백태 | #14 |

| 점검내용 | | 교대 백태 | | |

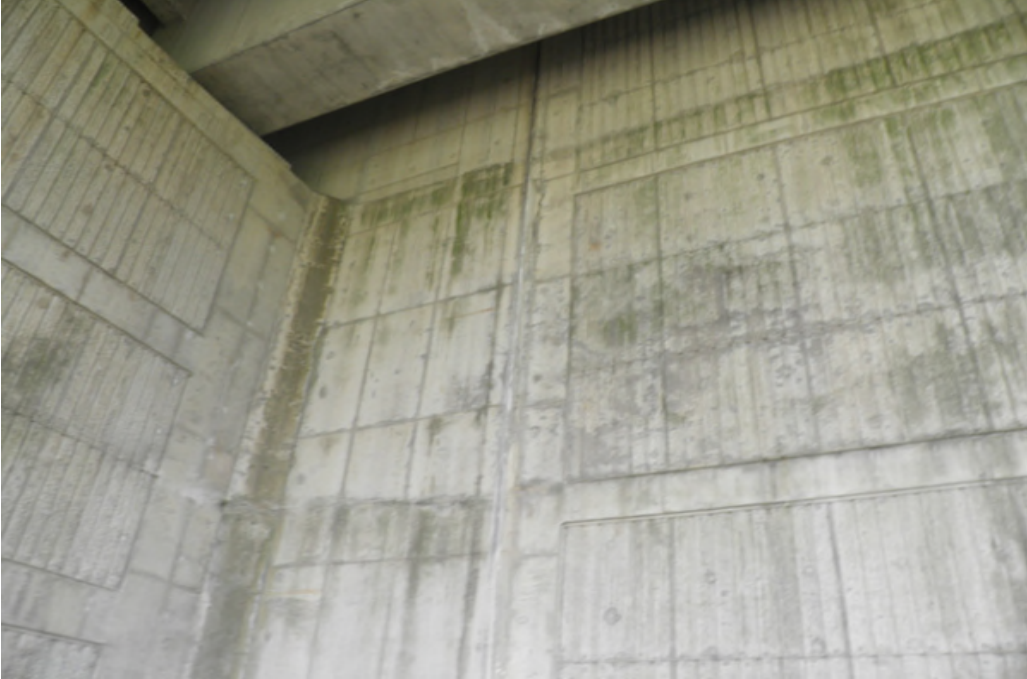
| 점검위치 | 상주 | 단포교(A1) | 사진번호 | #15 |

| No. | 위치 | | 점검 내용 | 사진번호 |
|---|---|---|---|---|
| 15 | 상주 | 단포교(A1) | 교대 들뜸 | #15 |

| 점검내용 | | 교대 들뜸 | | |

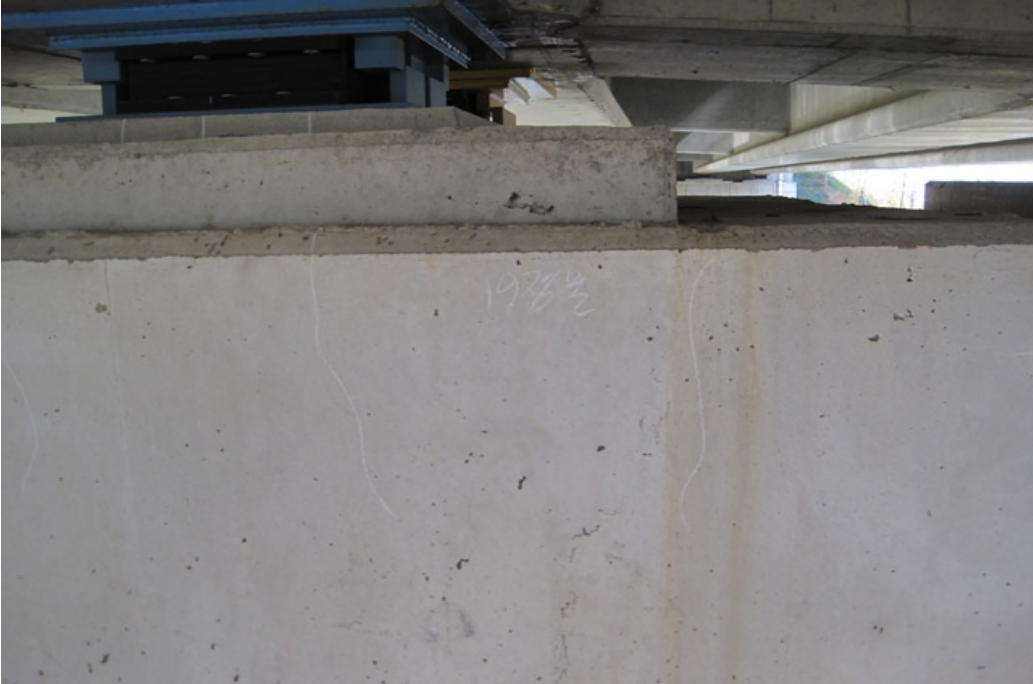
| 점검위치 | 상주 | 단포교(P1) | 사진번호 | #16 |

| No. | 위치 | | 점검 내용 | 사진번호 |
|---|---|---|---|---|
| 16 | 상주 | 단포교(P1) | 교각 균열 (cw=0.3mm미만) | #16 |

| 점검내용 | | 교각 균열(cw=0.3mm미만) | | |

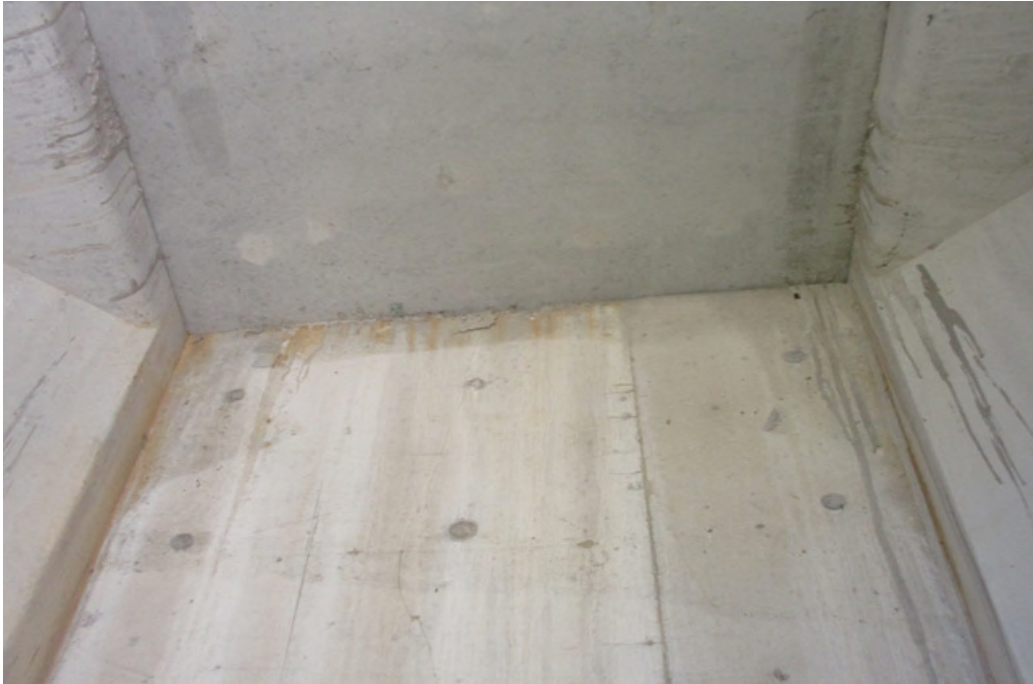
| 점검위치 | 영천 | 단포교(S3) | 사진번호 | #17 |

| No. | 위치 | | 점검 내용 | 사진번호 |
|---|---|---|---|---|
| 17 | 영천 | 단포교(S3) | 가로보 박리 | #17 |

| 점검내용 | | 가로보 박리 | | |

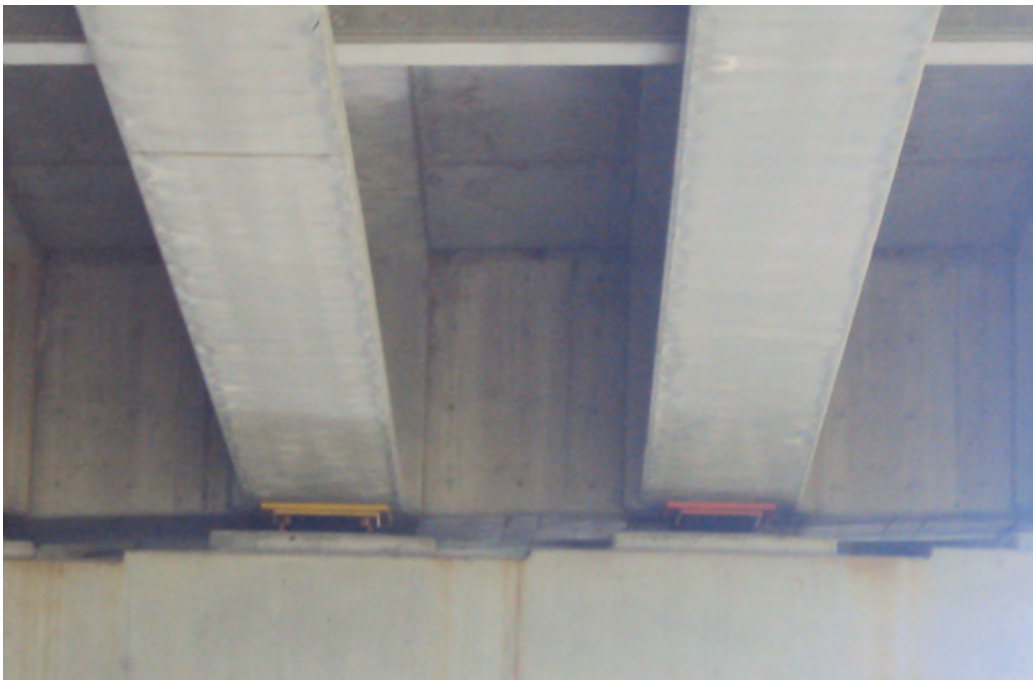
| 점검위치 | 영천 | 단포교(S1) | 사진번호 | #18 |

| No. | 위치 | | 점검 내용 | 사진번호 |
|---|---|---|---|---|
| 18 | 영천 | 단포교(S1) | 가로보 박락 | #18 |

| 점검내용 | | 가로보 박락 | | |

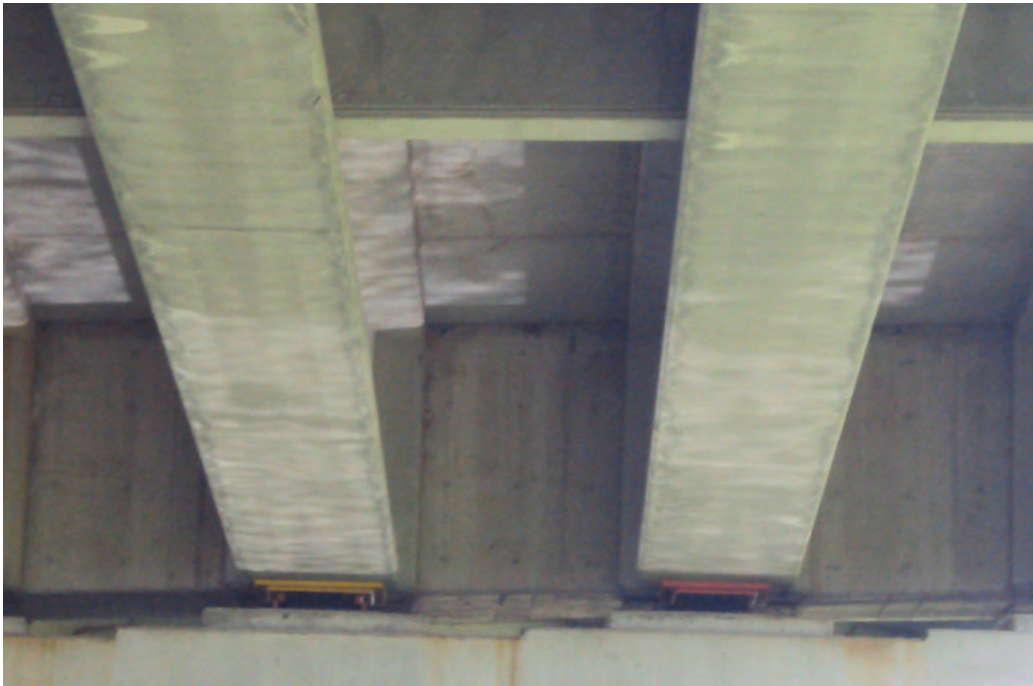
| 점검위치 | 영천 | 단포교(S1) | 사진번호 | #19 |

| No. | 위치 | | 점검 내용 | 사진번호 |
|---|---|---|---|---|
| 19 | 영천 | 단포교(S1) | 가로보 박락 및 철근노출 | #19 |

| 점검내용 | | 가로보 박락 및 철근노출 | | |

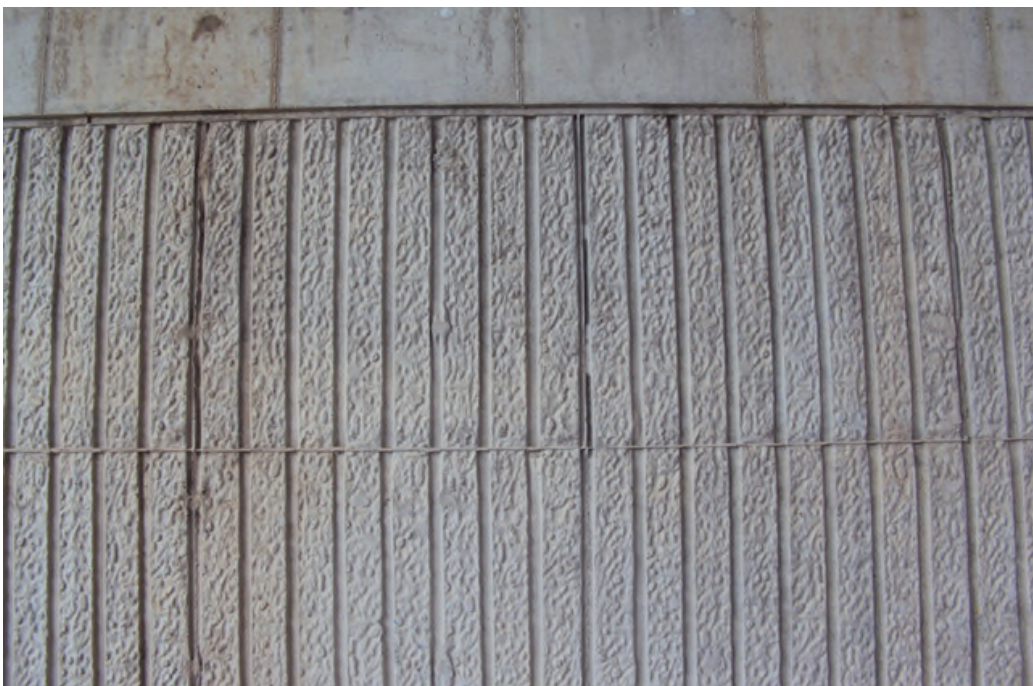
| 점검위치 | 영천 | 단포교(A1) | 사진번호 | #20 |

| No. | 위치 | | 점검 내용 | 사진번호 |
|---|---|---|---|---|
| 20 | 영천 | 단포교(A1) | 교대 균열 (cw=0.3mm미만) | #20 |

| 점검내용 | | 교대 균열(cw=0.3mm미만) | | |

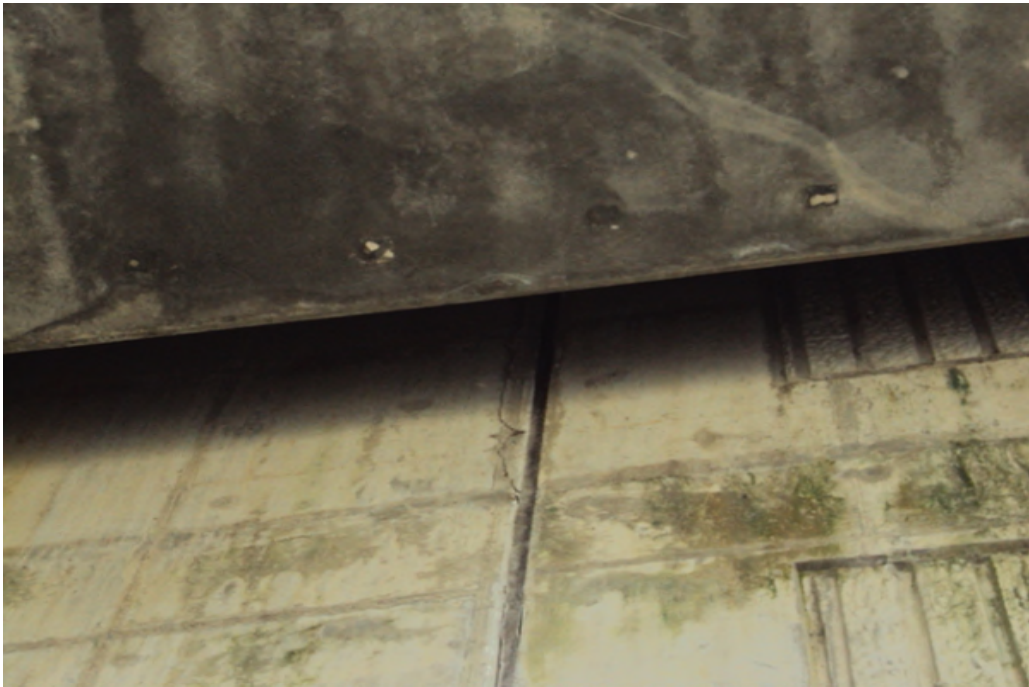
| 점검위치 | 영천 | 단포교(A2) | 사진번호 | #21 |

| No. | 위치 | | 점검 내용 | 사진번호 |
|---|---|---|---|---|
| 21 | 영천 | 단포교(A2) | 교대 들뜸 | #21 |

| 점검내용 | | 교대 들뜸 | | |

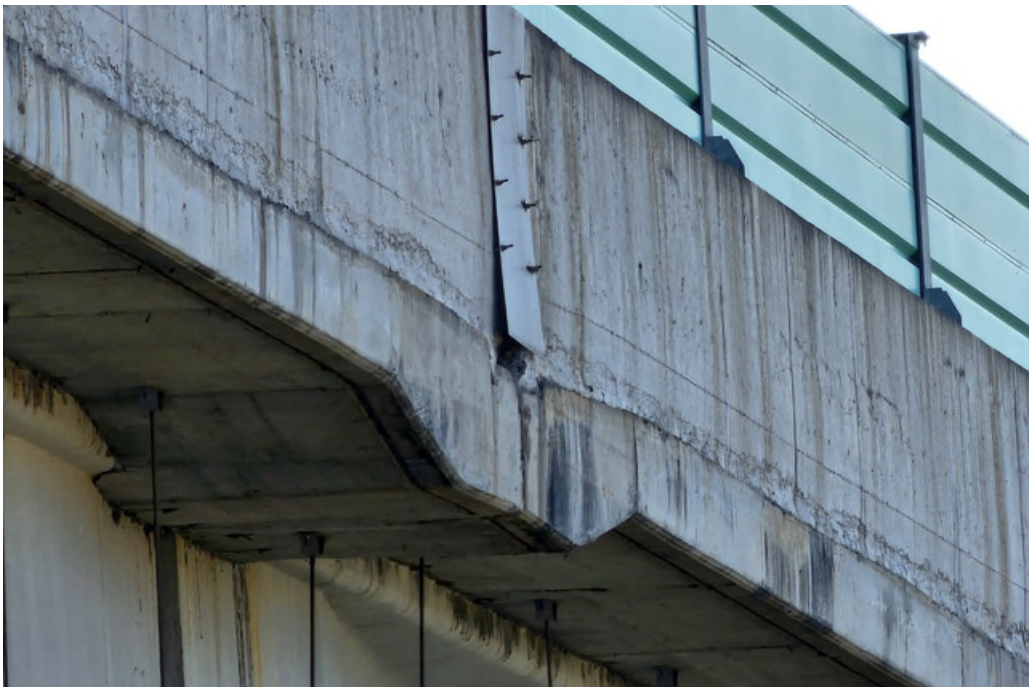
| 점검위치 | 상주 | 단포교(S3) | 사진번호 | #22 |

| No. | 위치 | | 점검 내용 | 사진번호 |
|---|---|---|---|---|
| 22 | 상주 | 단포교(S3) | 바닥판하면 박락 | #22 |

| 점검내용 | | 바닥판하면 박락 | | |

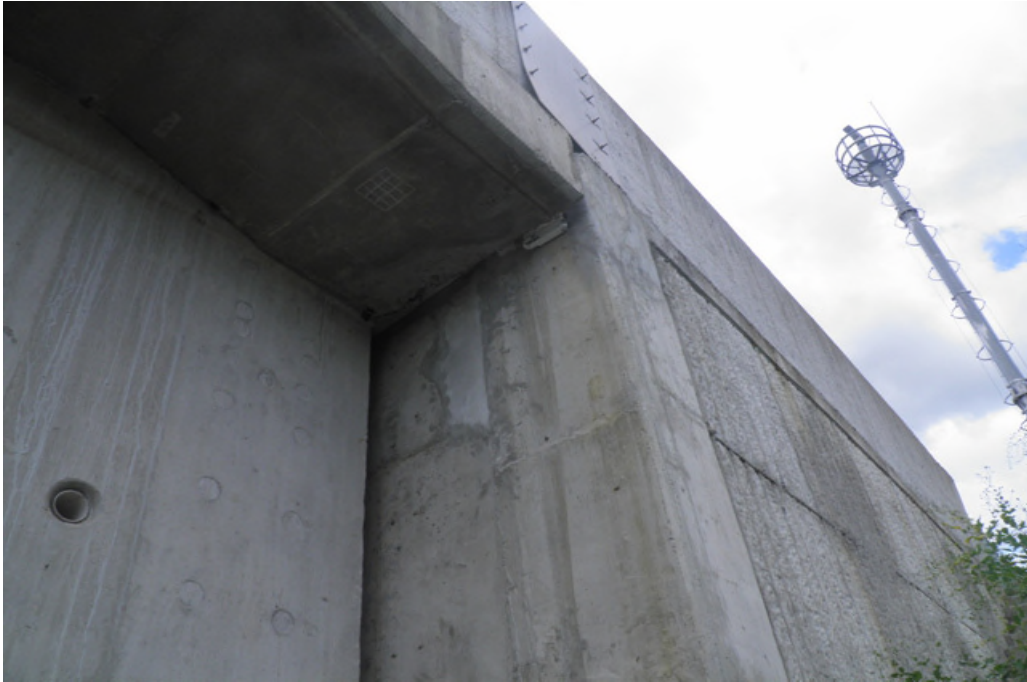
| 점검위치 | 상주 | 대성교(S1) | 사진번호 | #23 |

| No. | 위치 | | 점검 내용 | 사진번호 |
|---|---|---|---|---|
| 23 | 상주 | 대성교(S1) | 바닥판하면 파손 | #23 |

| 점검내용 | | 바닥판하면 파손 | | |

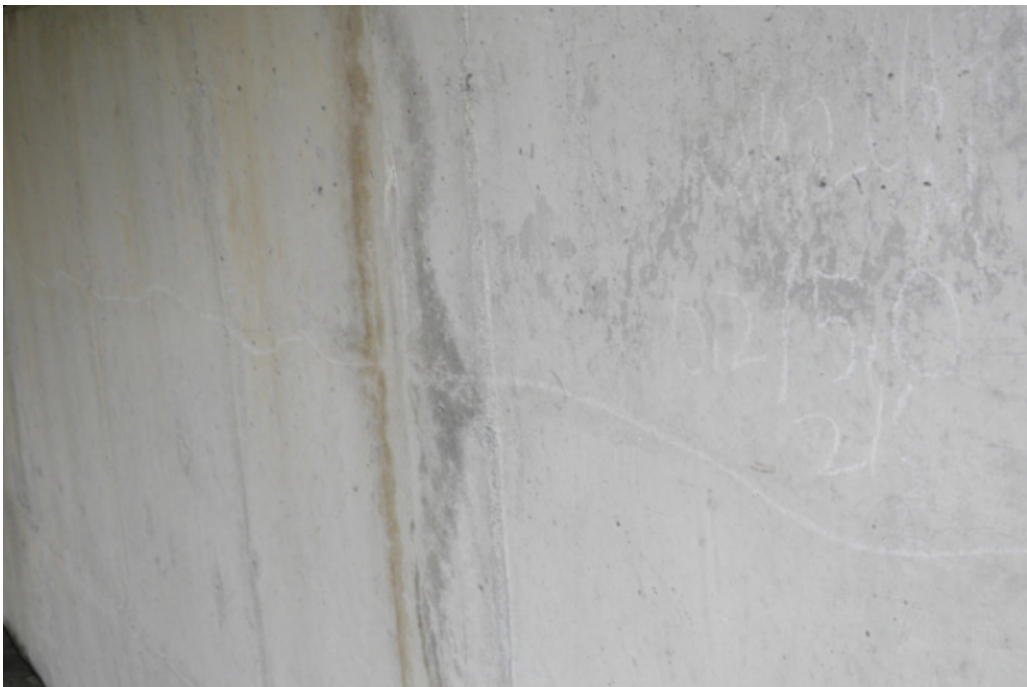
| 점검위치 | 상주 | 대성교(A1) | 사진번호 | #24 |

| No. | 위치 | | 점검 내용 | 사진번호 |
|---|---|---|---|---|
| 24 | 상주 | 대성교(A1) | 교대 균열 (cw=0.3mm미만) | #24 |

| 점검내용 | | 교대 균열(cw=0.3mm미만) | | |

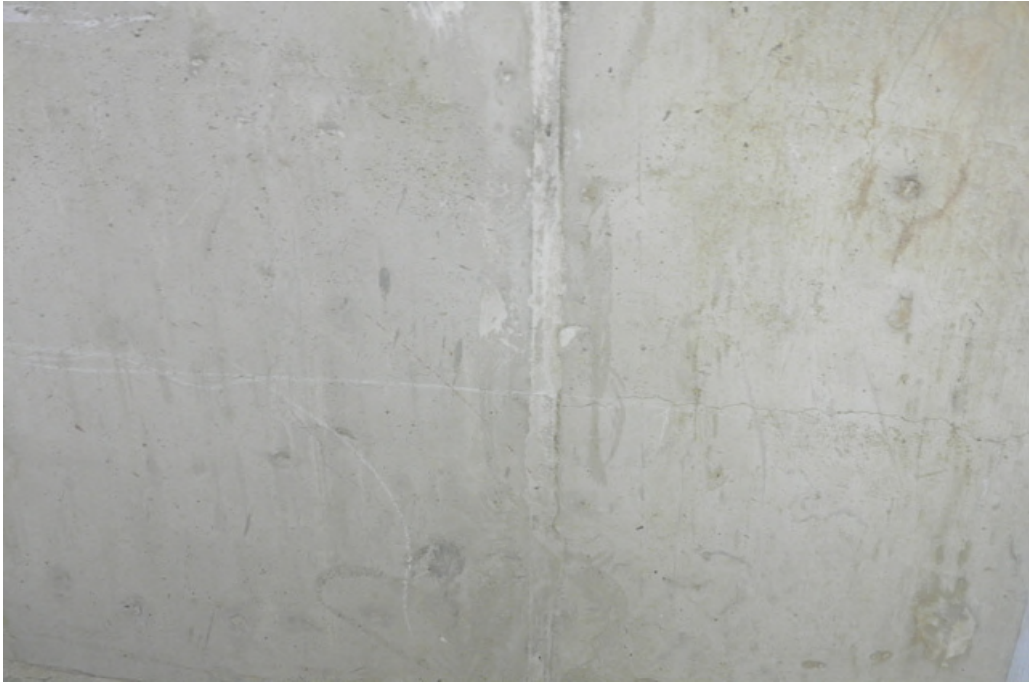
| 점검위치 | 상주 | 대성교(A2) | 사진번호 | #25 |

| No. | 위치 | | 점검 내용 | 사진번호 |
|---|---|---|---|---|
| 25 | 상주 | 대성교(A2) | 교대 망상균열 | #25 |

| 점검내용 | | 교대 망상균열 | | |

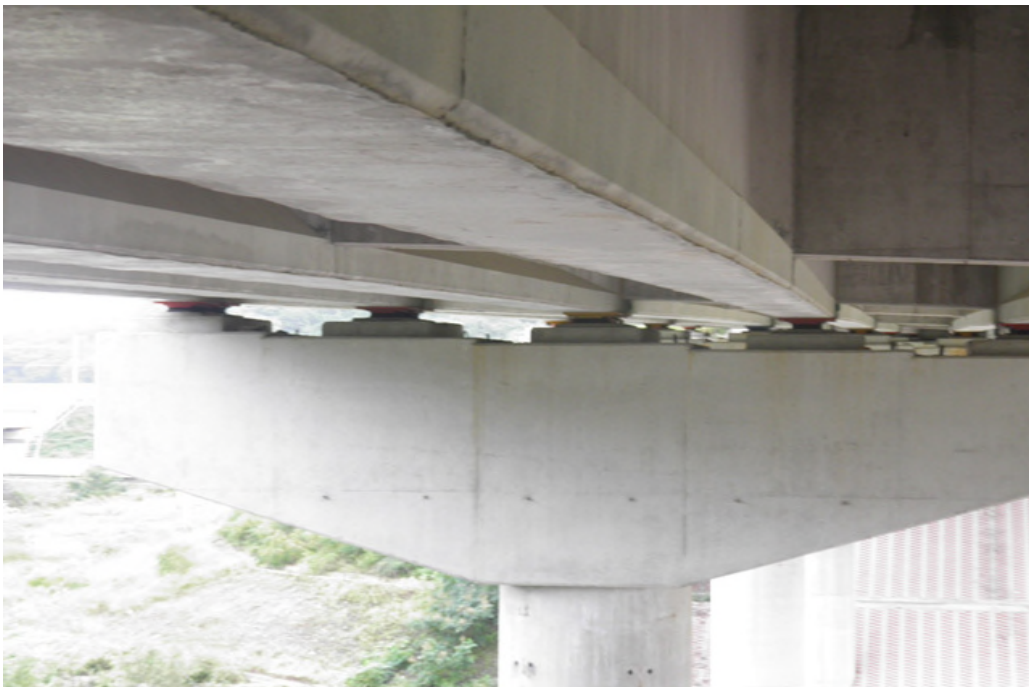
| 점검위치 | 상주 | 대성교(P2) | 사진번호 | #26 |

| No. | 위치 | | 점검 내용 | 사진번호 |
|---|---|---|---|---|
| 26 | 상주 | 대성교(P2) | 교각 망상균열 | #26 |

| 점검내용 | | 교각 망상균열 | | |

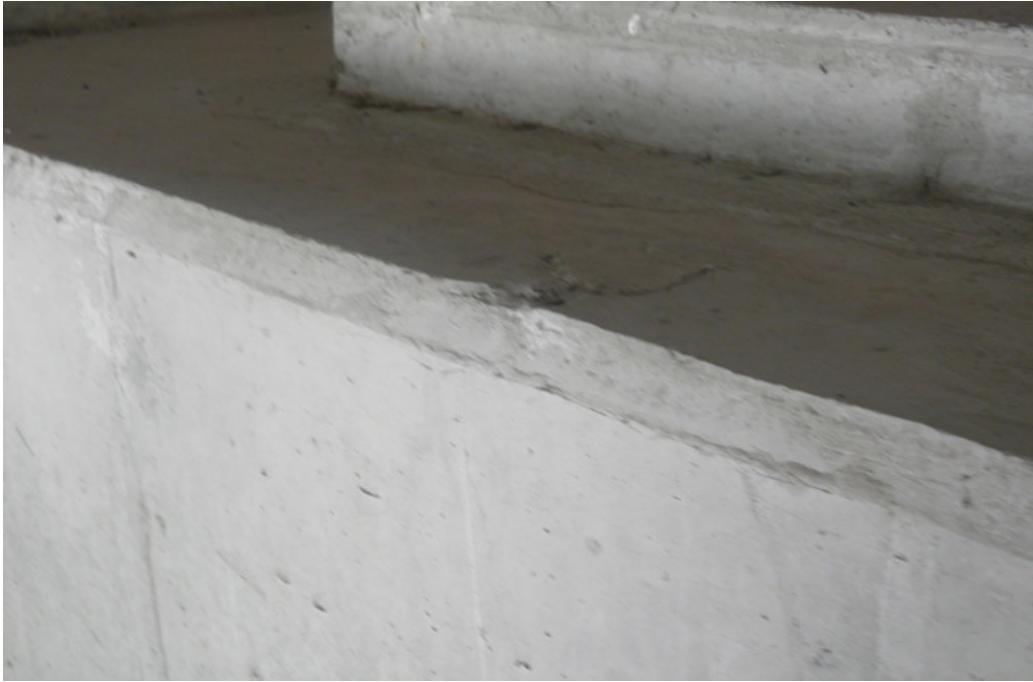
| 점검위치 | 영천 | 대성교(A2) | 사진번호 | #27 |

| No. | 위치 | | 점검 내용 | 사진번호 |
|---|---|---|---|---|
| 27 | 영천 | 대성교(A2) | 교대 균열 (cw=0.3mm미만) | #27 |

| 점검내용 | | 교대 균열(cw=0.3mm미만) | | |

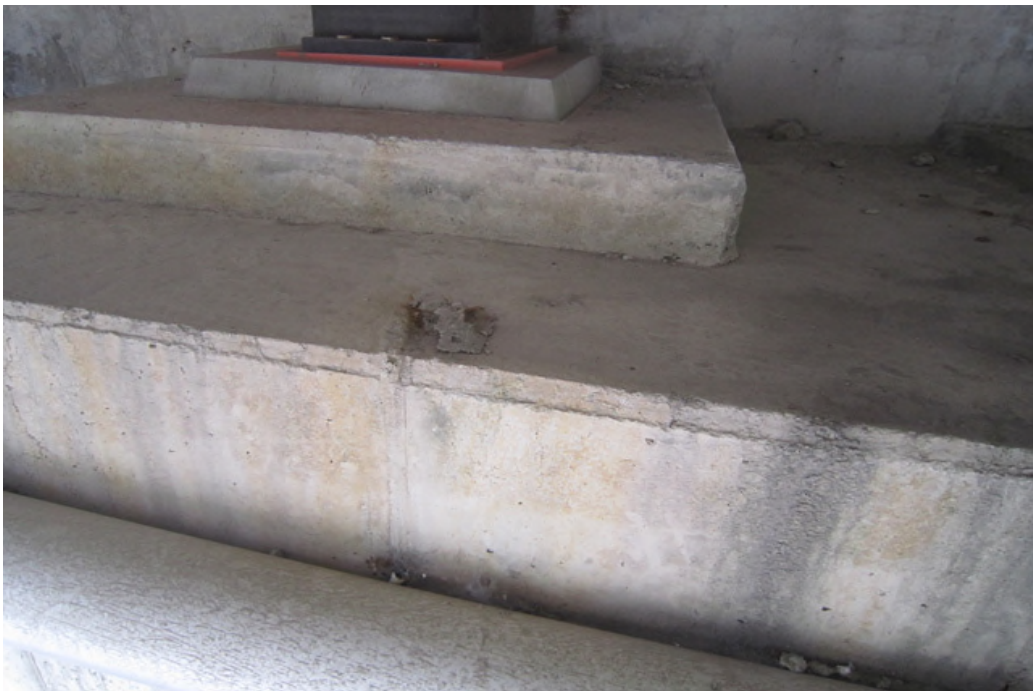
| 점검위치 | 영천 | 대성교(A1) | 사진번호 | #28 |

| No. | 위치 | | 점검 내용 | 사진번호 |
|---|---|---|---|---|
| 28 | 영천 | 대성교(A1) | 교대 박리 | #28 |

| 점검내용 | | 교대 박리 | | |

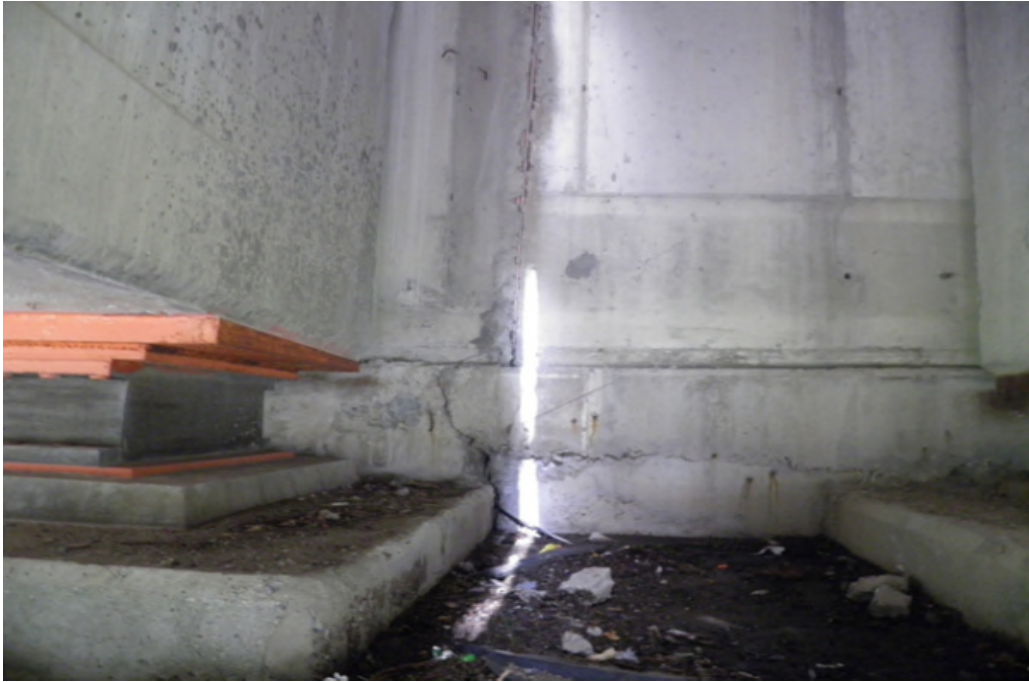
| 점검위치 | 영천 | 대성교(A1) | 사진번호 | #29 |

| No. | 위치 | | 점검 내용 | 사진번호 |
|---|---|---|---|---|
| 29 | 영천 | 대성교(A1) | 교대 파손 | #29 |

| 점검내용 | | 교대 파손 | | |

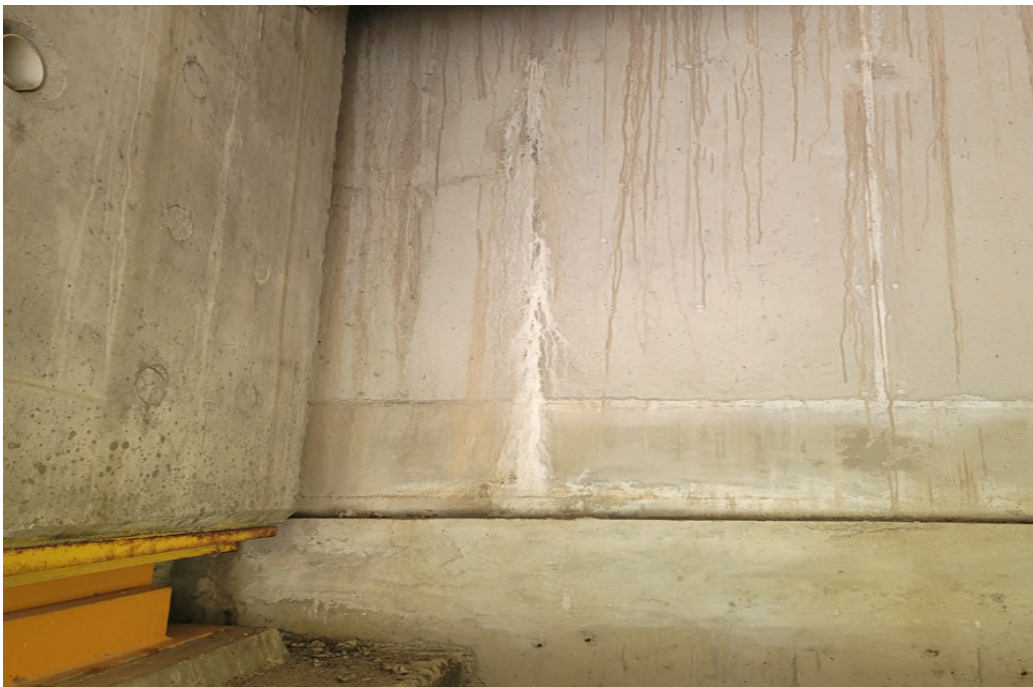
| 점검위치 | 영천 | 대성교(A1) | 사진번호 | #30 |

| No. | 위치 | | 점검 내용 | 사진번호 |
|---|---|---|---|---|
| 30 | 영천 | 대성교(A1) | 교대 백태 | #30 |

| 점검내용 | | 교대 백태 | | |

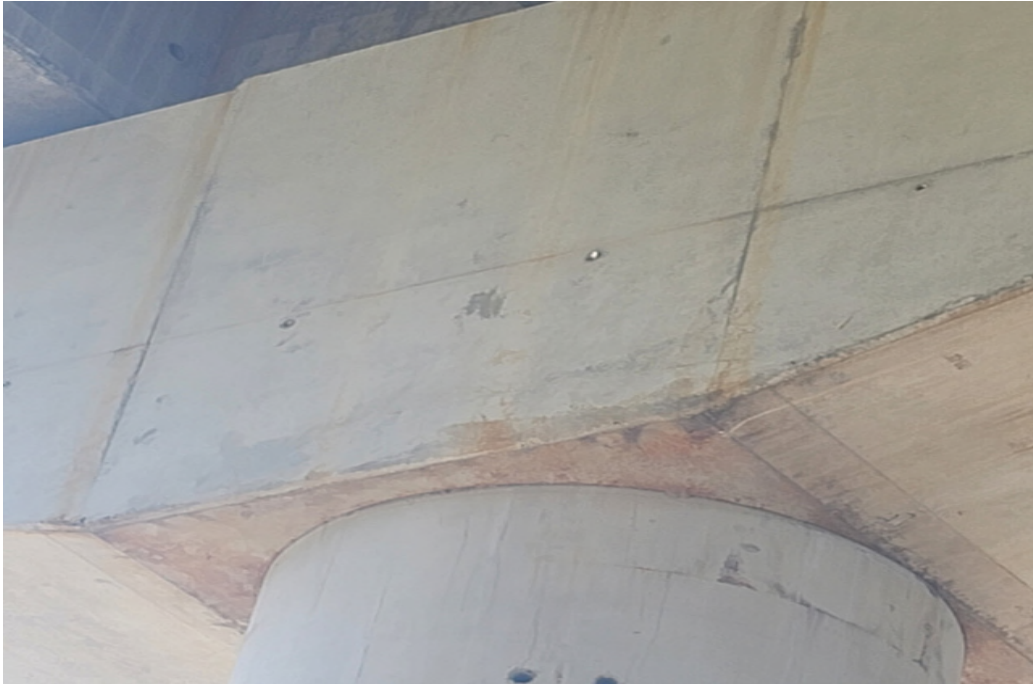
| 점검위치 | 영천 | 대성교(P2) | 사진번호 | #31 |

| No. | 위치 | | 점검 내용 | 사진번호 |
|---|---|---|---|---|
| 31 | 영천 | 대성교(P2) | 교각 균열 (cw=0.3mm미만) | #31 |

| 점검내용 | | 교각 균열(cw=0.3mm미만) | | |
