## 도로교량 하자 목록(10공구)

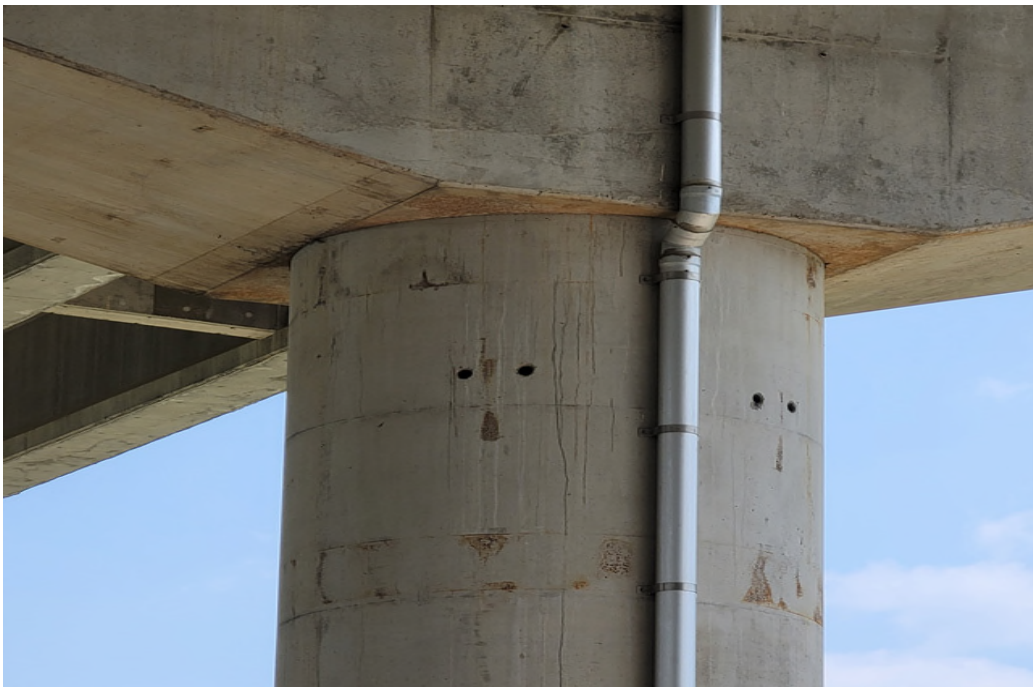
| 점검위치 | 영천 | 대성교(P2) | 사진번호 | #32 |

| No. | 위치 | | 점검 내용 | 사진번호 |
|---|---|---|---|---|
| 32 | 영천 | 대성교(P2) | 교각 망상균열 | #32 |

| 점검내용 | | 교각 망상균열 | | |

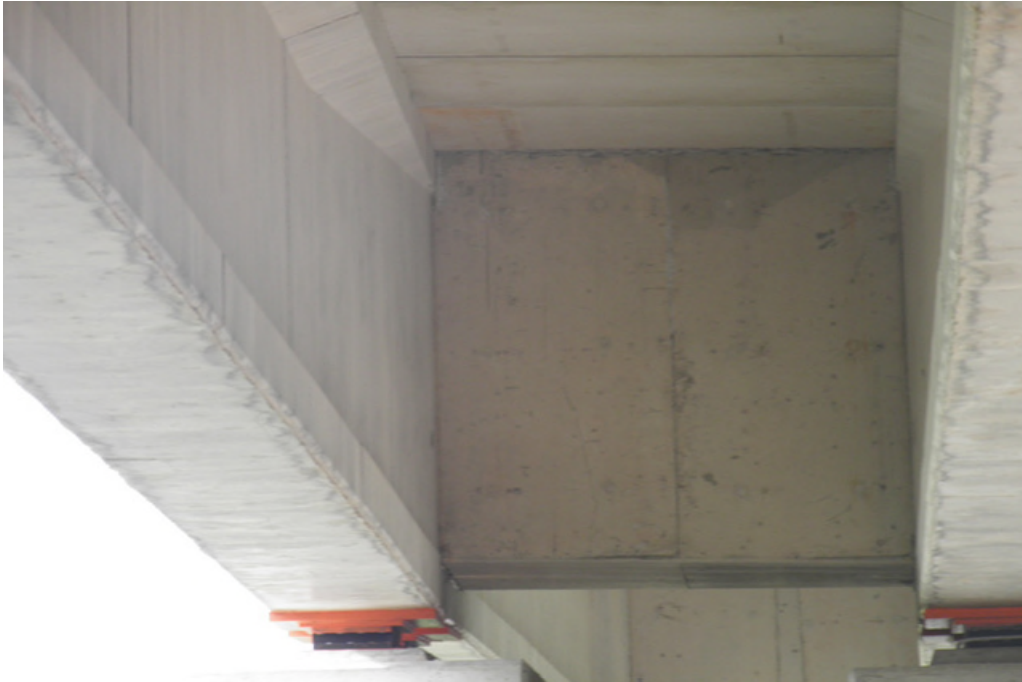
| 점검위치 | 상주 | 내포교(S2) | 사진번호 | #33 |

| No. | 위치 | | 점검 내용 | 사진번호 |
|---|---|---|---|---|
| 33 | 상주 | 내포교(S2) | 가로보 박리 | #33 |

| 점검내용 | | 가로보 박리 | | |

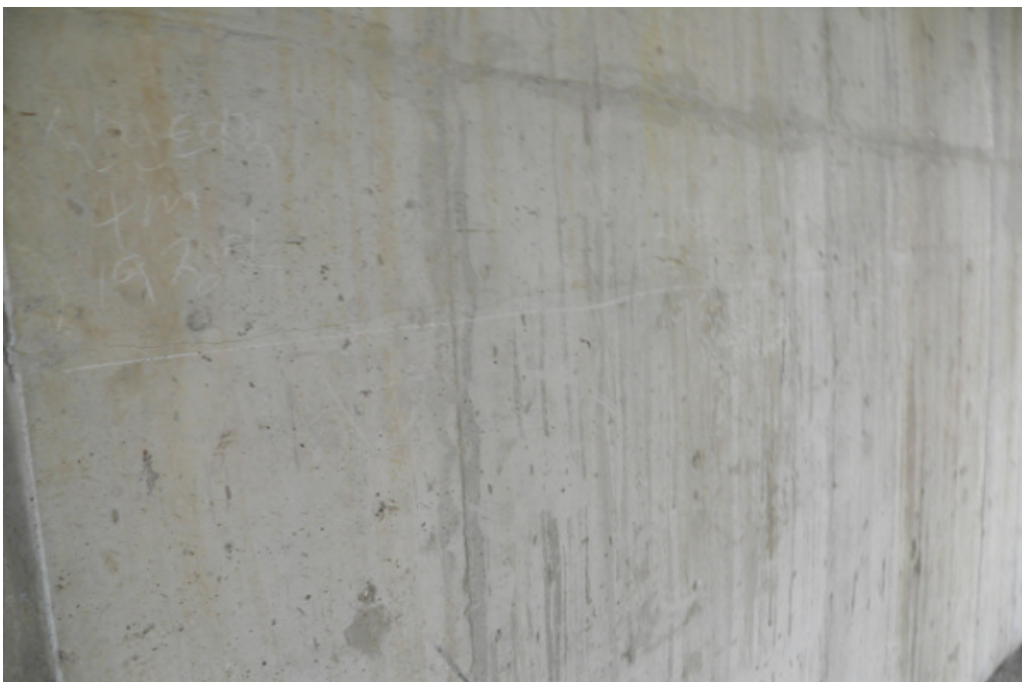
| 점검위치 | 상주 | 내포교(A1) | 사진번호 | #34 |

| No. | 위치 | | 점검 내용 | 사진번호 |
|---|---|---|---|---|
| 34 | 상주 | 내포교(A1) | 교대 균열 (cw=0.3mm미만) | #34 |

| 점검내용 | | 교대 균열(cw=0.3mm미만) | | |

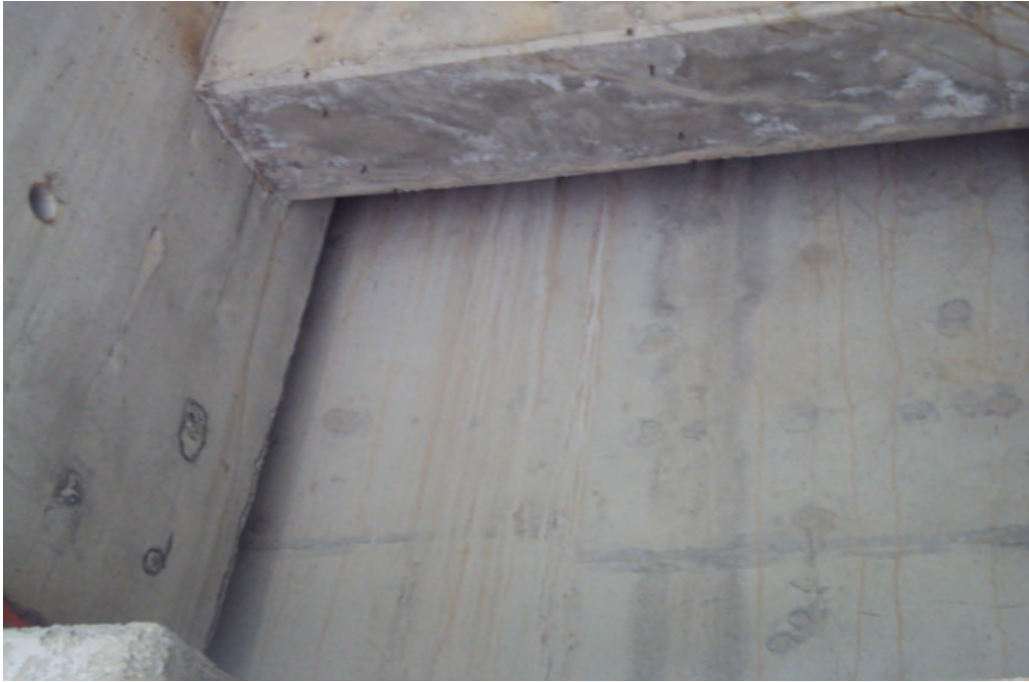
| 점검위치 | 상주 | 내포교(A2) | 사진번호 | #35 |

| No. | 위치 | | 점검 내용 | 사진번호 |
|---|---|---|---|---|
| 35 | 상주 | 내포교(A2) | 교대 백태 | #35 |

| 점검내용 | | 교대 백태 | | |

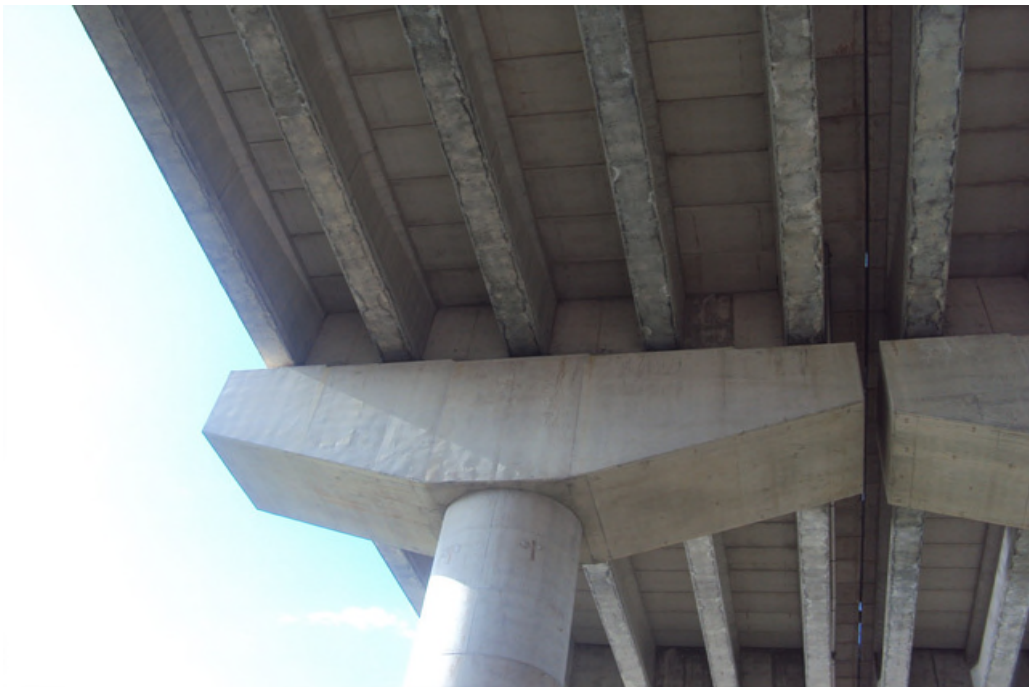
| 점검위치 | 상주 | 내포교(P2) | 사진번호 | #36 |

| No. | 위치 | | 점검 내용 | 사진번호 |
|---|---|---|---|---|
| 36 | 상주 | 내포교(P2) | 교각 망상균열 | #36 |

| 점검내용 | | 교각 망상균열 | | |

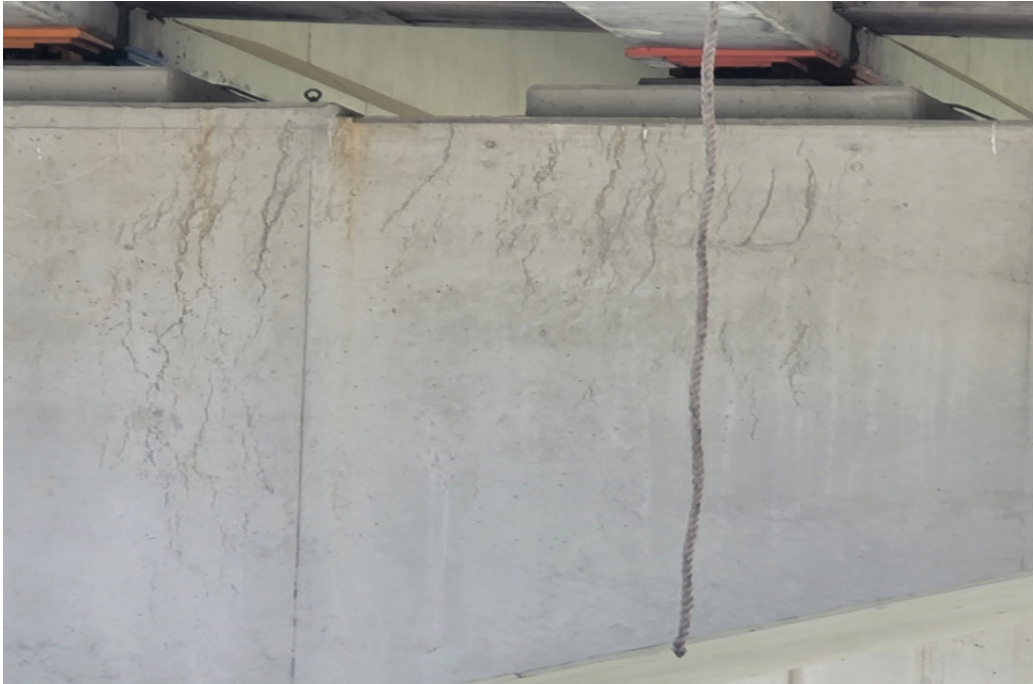
| 점검위치 | 상주 | 내포교(P1, P2) | 사진번호 | #37 |

| No. | 위치 | | 점검 내용 | 사진번호 |
|---|---|---|---|---|
| 37 | 상주 | 내포교(P1, P2) | 교각 박리 | #37 |

| 점검내용 | | 교각 박리 | | |

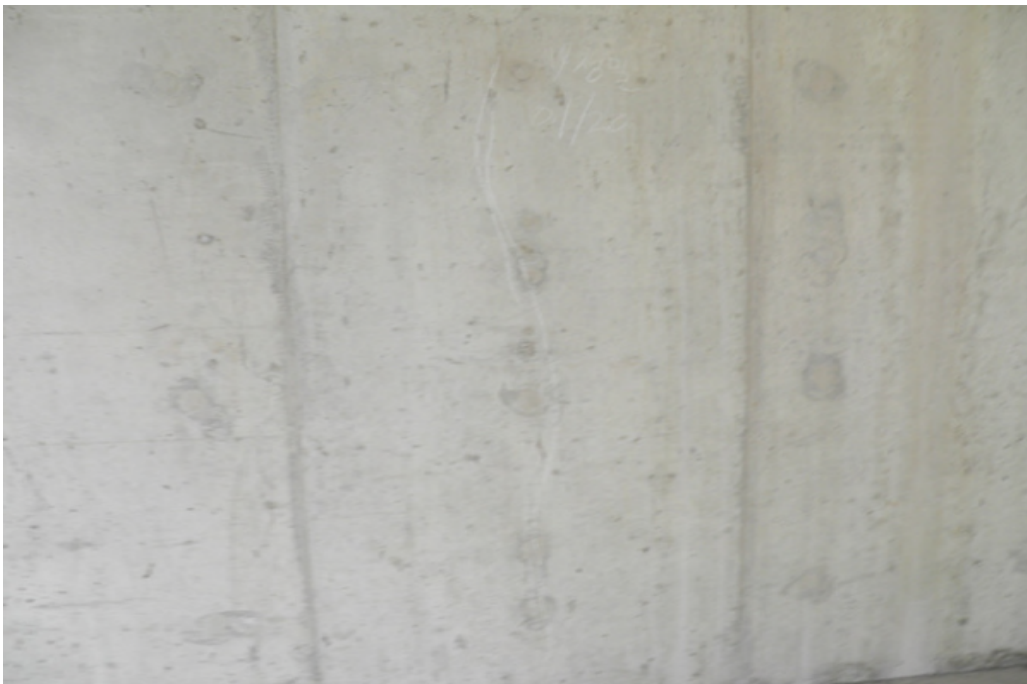
| 점검위치 | 영천 | 내포교(A1) | 사진번호 | #38 |

| No. | 위치 | | 점검 내용 | 사진번호 |
|---|---|---|---|---|
| 38 | 영천 | 내포교(A1) | 교대 균열(cw=0.3mm미만) | #38 |

| 점검내용 | | 교대 균열(cw=0.3mm미만) | | |

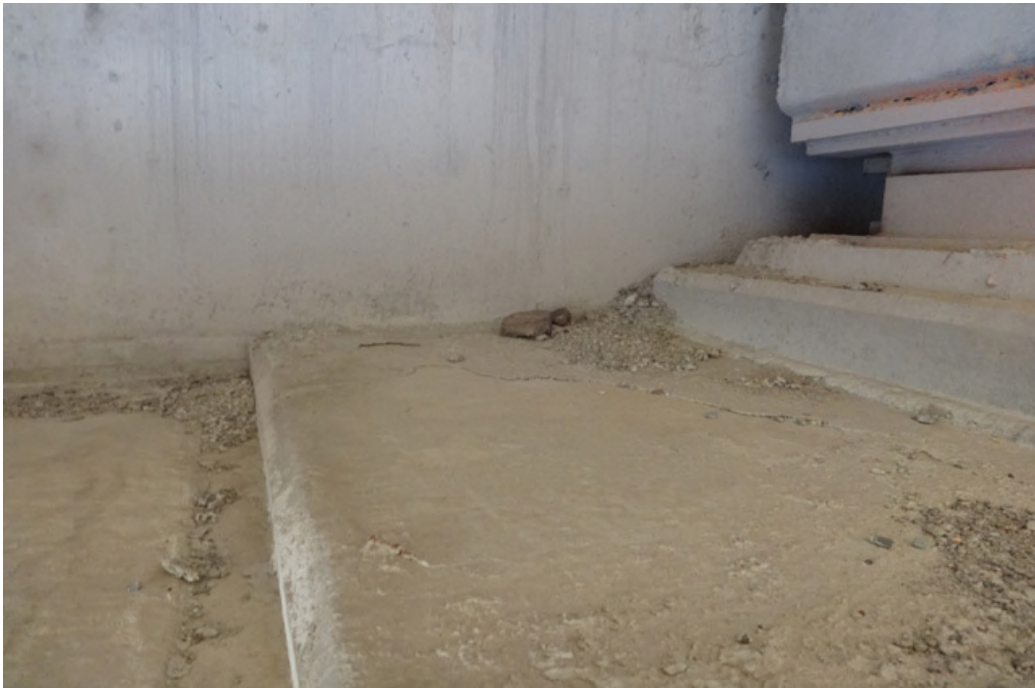
| 점검위치 | 영천 | 내포교(A1) | 사진번호 | #39 |

| No. | 위치 | | 점검 내용 | 사진번호 |
|---|---|---|---|---|
| 39 | 영천 | 내포교(A1) | 교대 박리 | #39 |

| 점검내용 | | 교대 박리 | | |

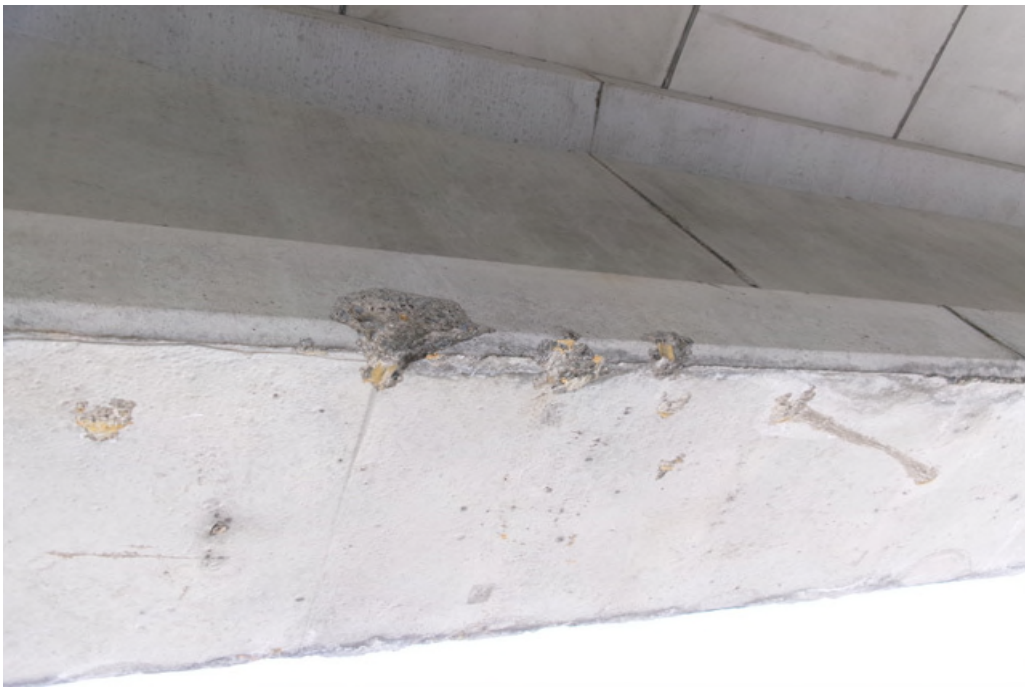
| 점검위치 | 영천 | 내포교(S4) | 사진번호 | #40 |

| No. | 위치 | | 점검 내용 | 사진번호 |
|---|---|---|---|---|
| 40 | 영천 | 내포교(S4) | 거더 파손 | #40 |

| 점검내용 | | 거더 파손 | | |

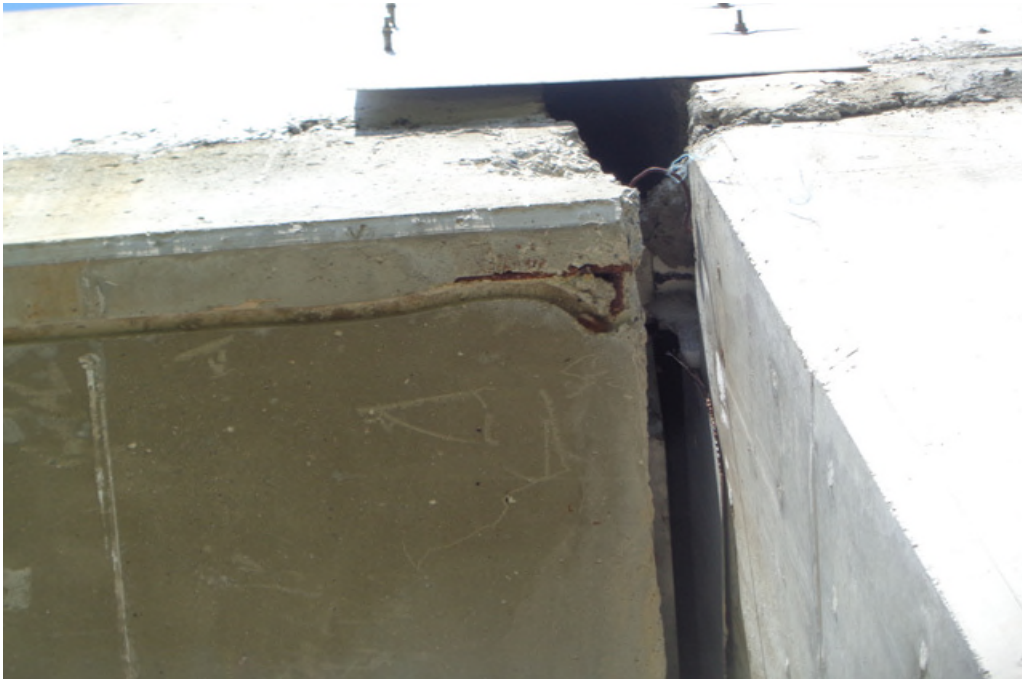
| 점검위치 | 상주 | 반정교(S1) | 사진번호 | #41 |

| No. | 위치 | | 점검 내용 | 사진번호 |
|---|---|---|---|---|
| 41 | 상주 | 반정교(S1) | 바닥판하면 박락 및 철근노출 | #41 |

| 점검내용 | | 바닥판하면 박락 및 철근노출 | | |

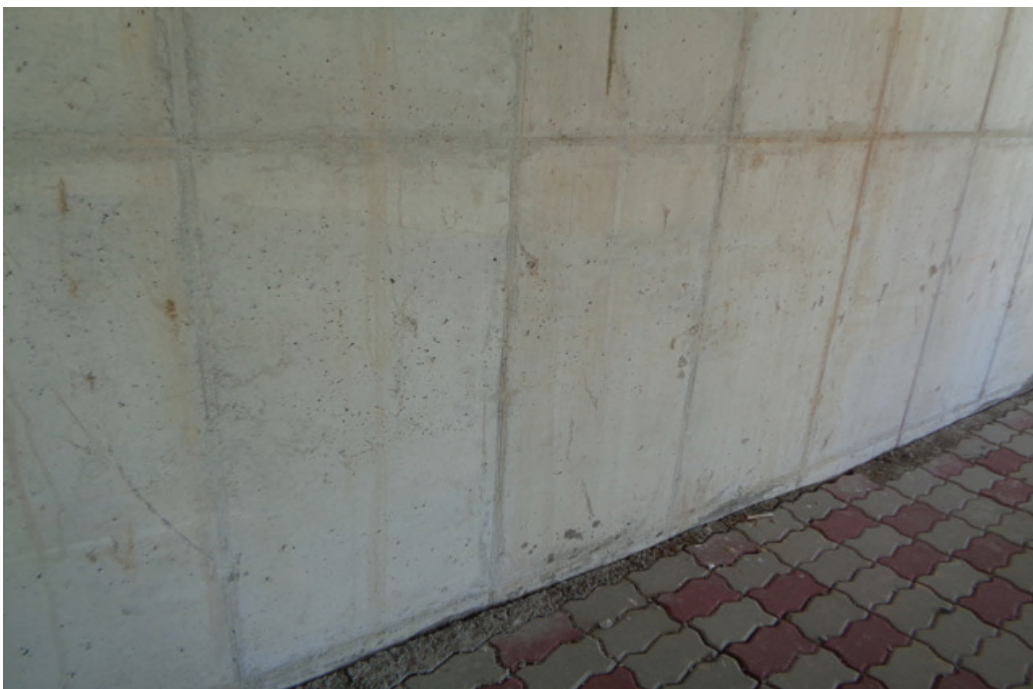
| 점검위치 | 상주 | 반정교(A1) | 사진번호 | #42 |

| No. | 위치 | | 점검 내용 | 사진번호 |
|---|---|---|---|---|
| 42 | 상주 | 반정교(A1) | 교대 망상균열 | #42 |

| 점검내용 | | 교대 망상균열 | | |

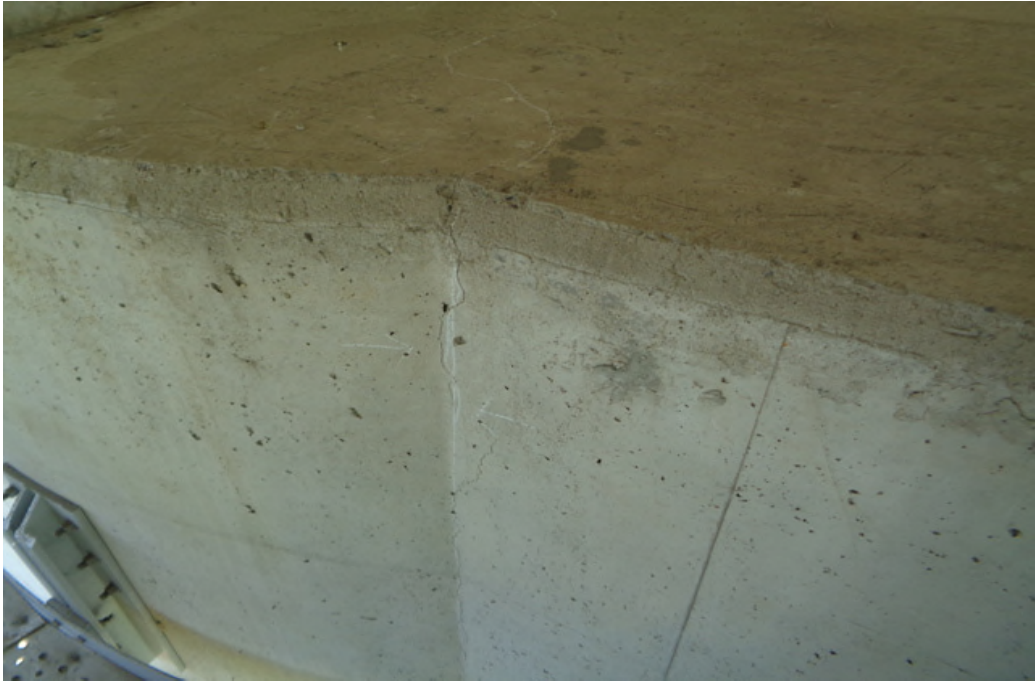
| 점검위치 | 상주 | 반정교(P3~P7) | 사진번호 | #43 |

| No. | 위치 | | 점검 내용 | 사진번호 |
|---|---|---|---|---|
| 43 | 상주 | 반정교(P3~P7) | 교각 균열(cw=0.3mm미만) | #43 |

| 점검내용 | | 교각 균열(cw=0.3mm미만) | | |

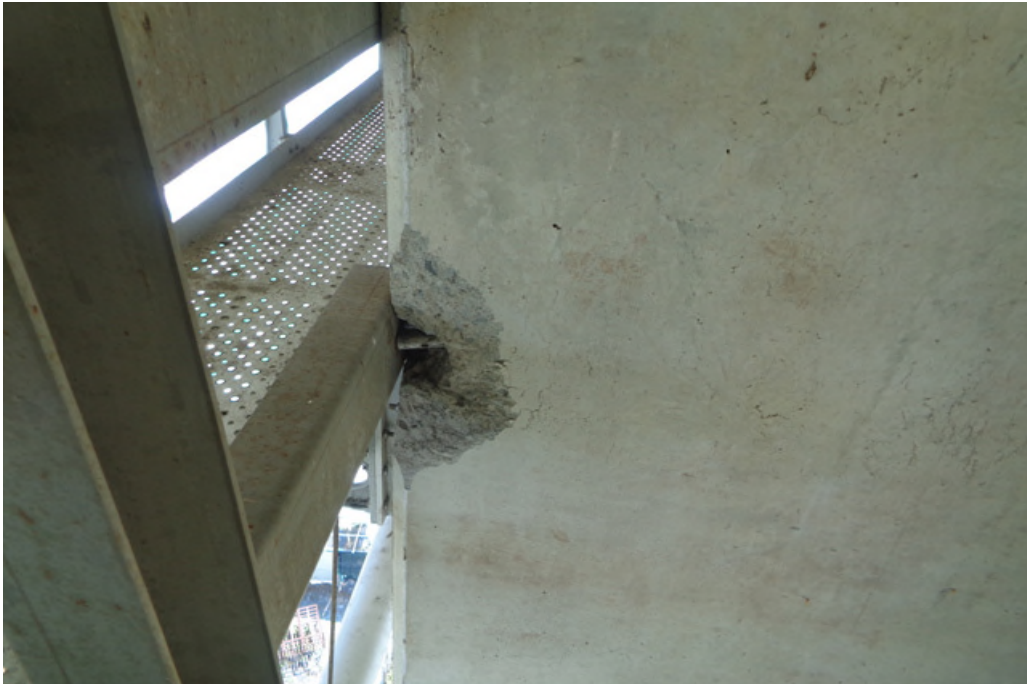
| 점검위치 | 상주 | 반정교(P1, P3) | 사진번호 | #44 |

| No. | 위치 | | 점검 내용 | 사진번호 |
|---|---|---|---|---|
| 44 | 상주 | 반정교(P1, P3) | 교각 박락 | #44 |

| 점검내용 | | 교각 박락 | | |

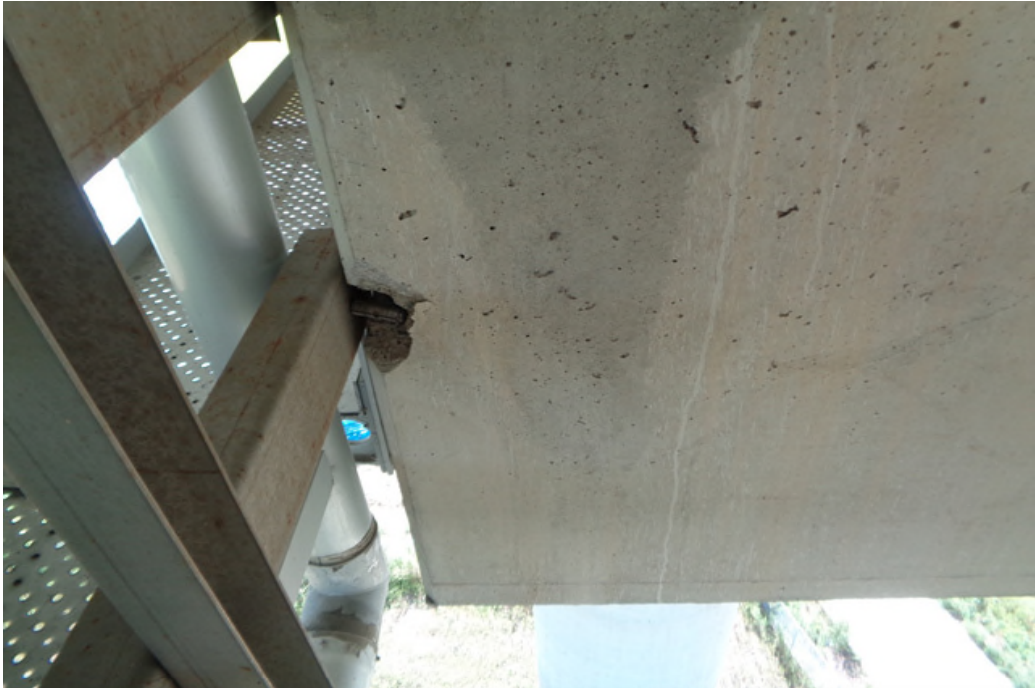
| 점검위치 | 상주 | 반정교(P1~P4) | 사진번호 | #45 |

| No. | 위치 | | 점검 내용 | 사진번호 |
|---|---|---|---|---|
| 45 | 상주 | 반정교(P1~P4) | 교각 박리 | #45 |

| 점검내용 | | 교각 박리 | | |

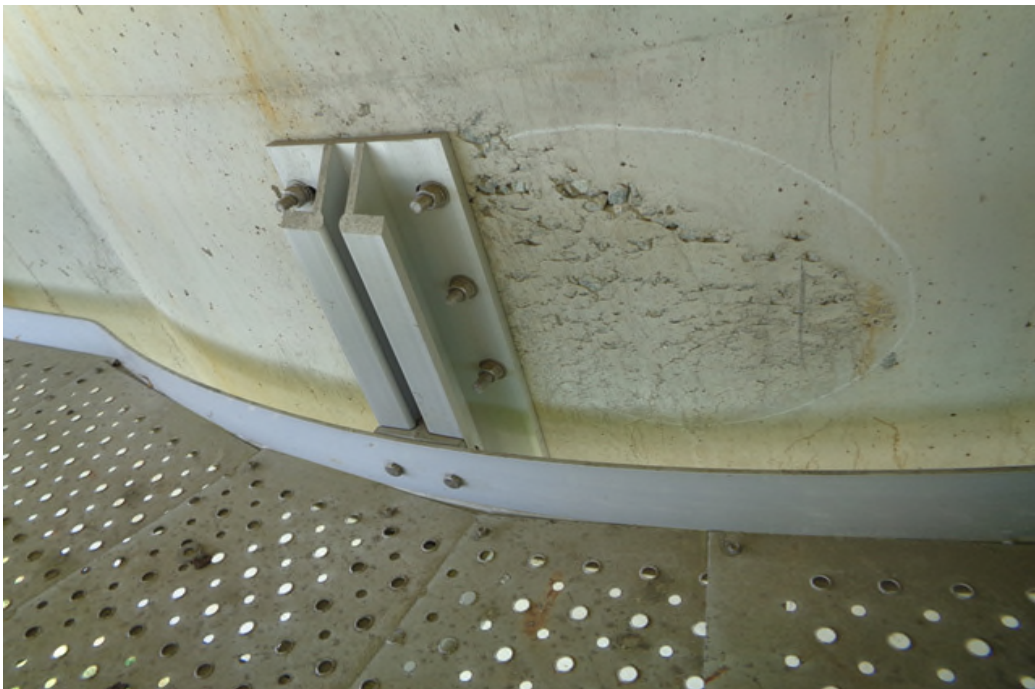
| 점검위치 | 상주 | 반정교(P5) | 사진번호 | #46 |

| No. | 위치 | | 점검 내용 | 사진번호 |
|---|---|---|---|---|
| 46 | 상주 | 반정교(P5) | 교각 재료분리 | #46 |

| 점검내용 | | 교각 재료분리 | | |

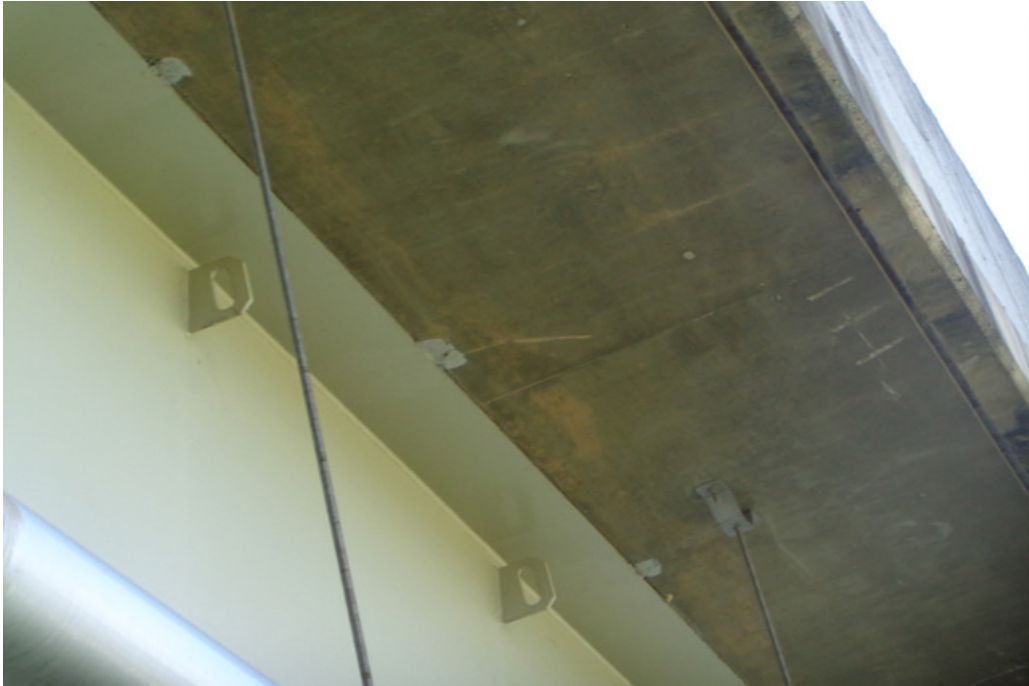
| 점검위치 | 영천 | 반정교(S1) | 사진번호 | #47 |

| No. | 위치 | | 점검 내용 | 사진번호 |
|---|---|---|---|---|
| 47 | 영천 | 반정교(S1) | 바닥판하면 균열부백태 | #47 |

| 점검내용 | | 바닥판하면 균열부백태 | | |

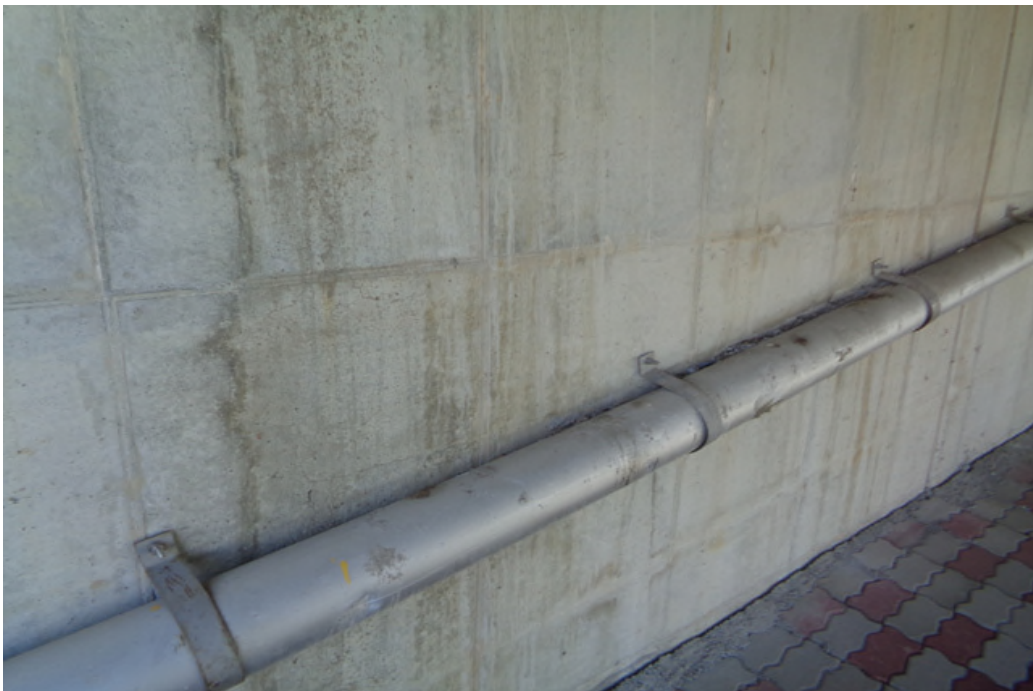
| 점검위치 | 영천 | 반정교(A1) | 사진번호 | #48 |

| No. | 위치 | | 점검 내용 | 사진번호 |
|---|---|---|---|---|
| 48 | 영천 | 반정교(A1) | 교대 망상균열 | #48 |

| 점검내용 | | 교대 망상균열 | | |

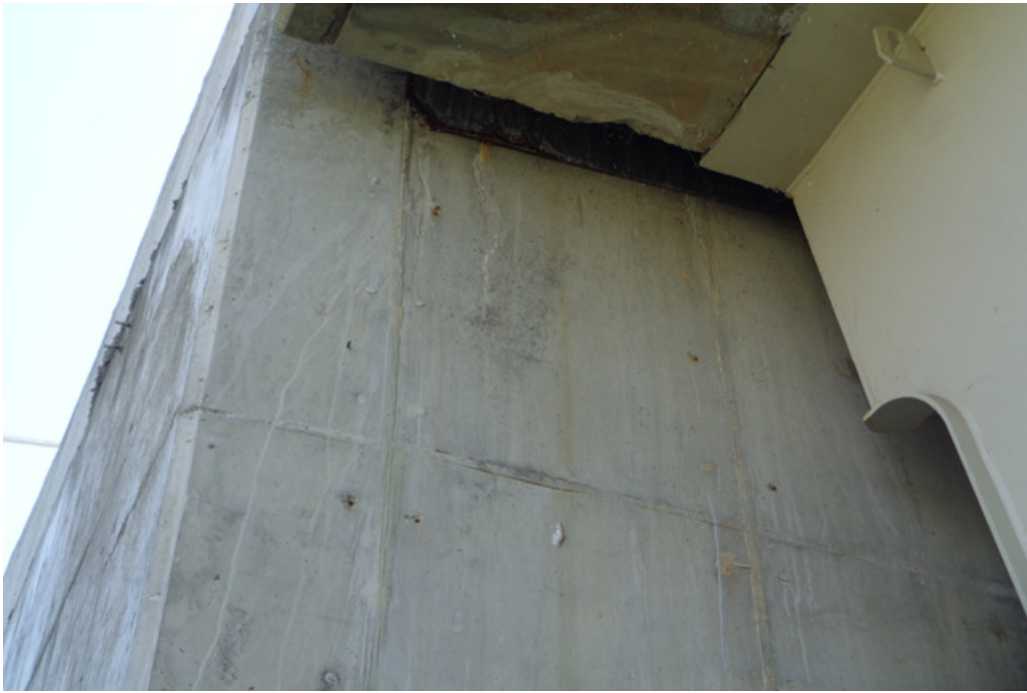
| 점검위치 | 영천 | 반정교(A1) | 사진번호 | #49 |

| No. | 위치 | | 점검 내용 | 사진번호 |
|---|---|---|---|---|
| 49 | 영천 | 반정교(A1) | 교대 백태 | #49 |

| 점검내용 | | 교대 백태 | | |

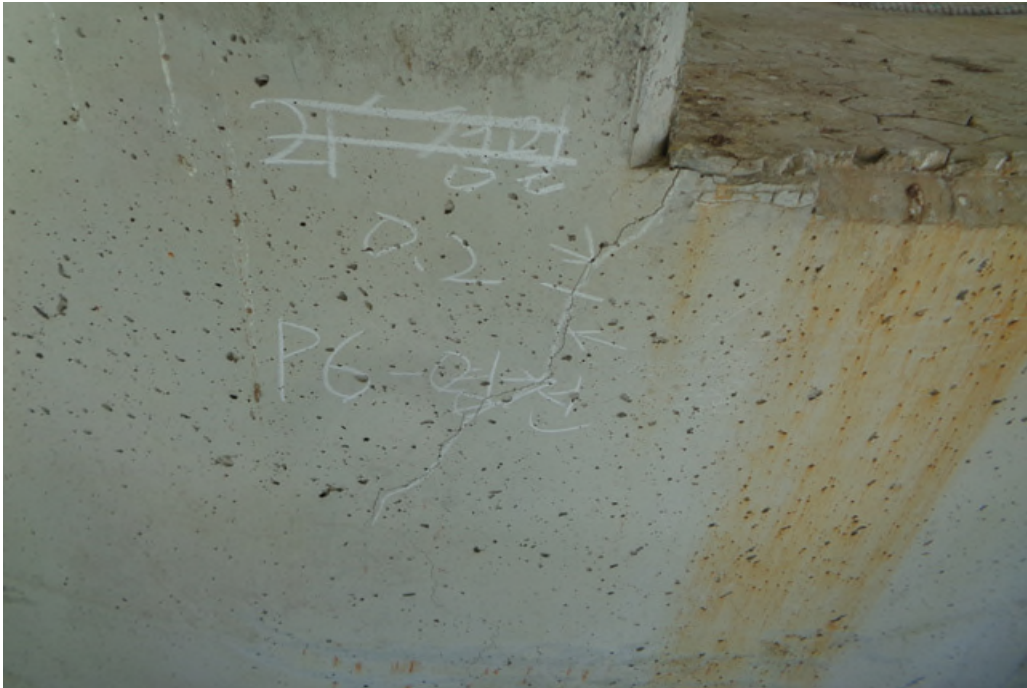
| 점검위치 | 영천 | 반정교(P3~P7) | 사진번호 | #50 |

| No. | 위치 | | 점검 내용 | 사진번호 |
|---|---|---|---|---|
| 50 | 영천 | 반정교(P3~P7) | 교각 균열(cw=0.3mm미만) | #50 |

| 점검내용 | | 교각 균열(cw=0.3mm미만) | | |

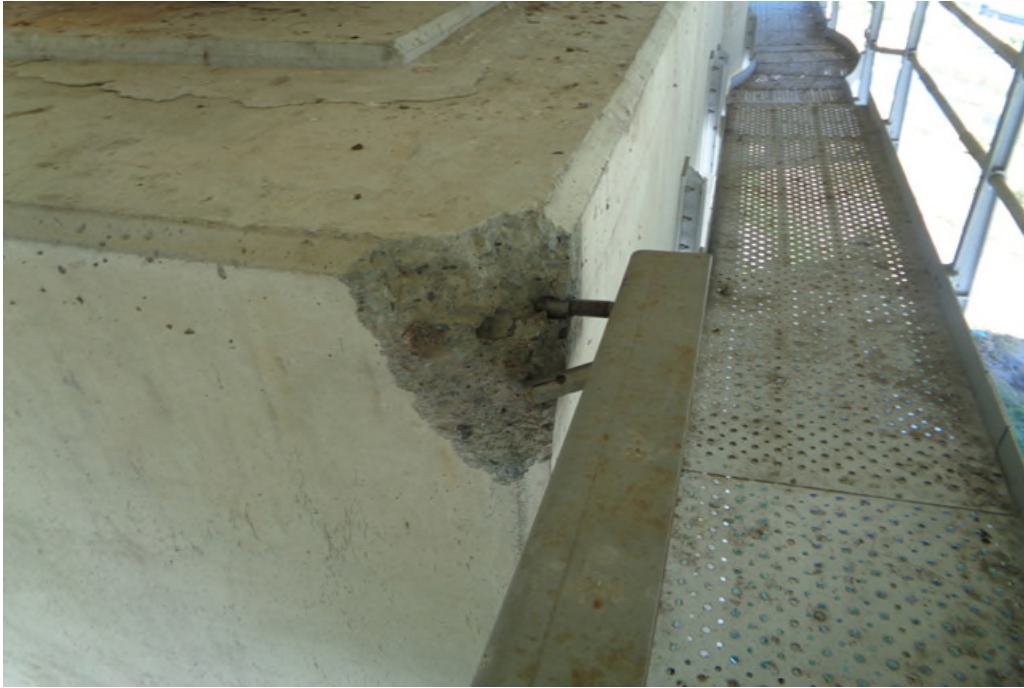
| 점검위치 | 영천 | 반정교(P1) | 사진번호 | #51 |

| No. | 위치 | | 점검 내용 | 사진번호 |
|---|---|---|---|---|
| 51 | 영천 | 반정교(P1) | 교각 박락 | #51 |

| 점검내용 | | 교각 박락 | | |

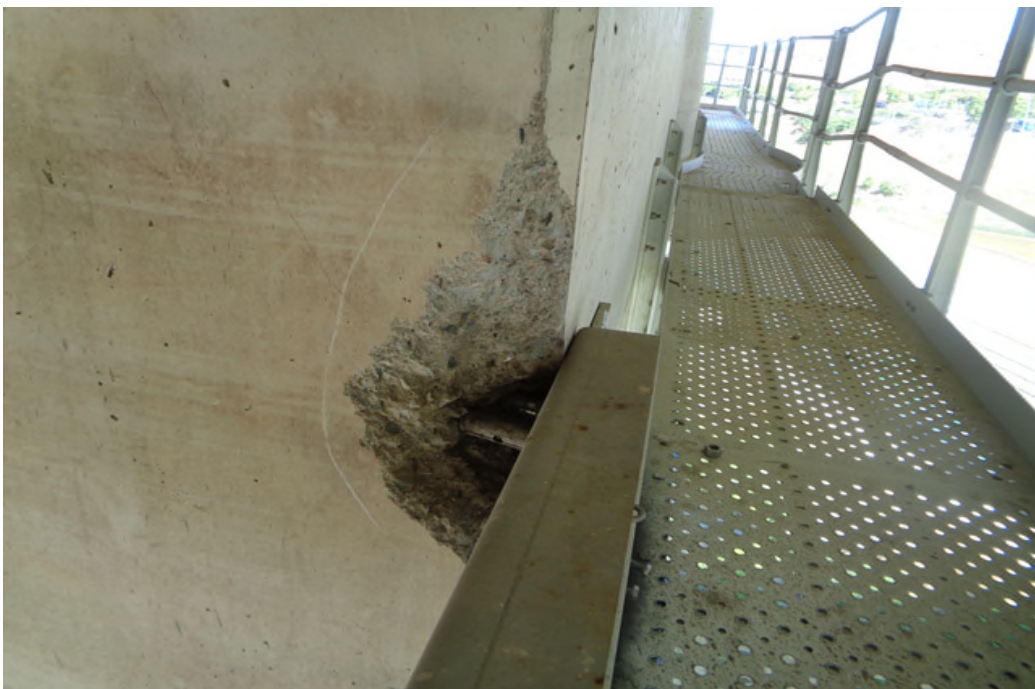
| 점검위치 | 영천 | 반정교(P5) | 사진번호 | #52 |

| No. | 위치 | | 점검 내용 | 사진번호 |
|---|---|---|---|---|
| 52 | 영천 | 반정교(P5) | 교각 파손 | #52 |

| 점검내용 | | 교각 파손 | | |

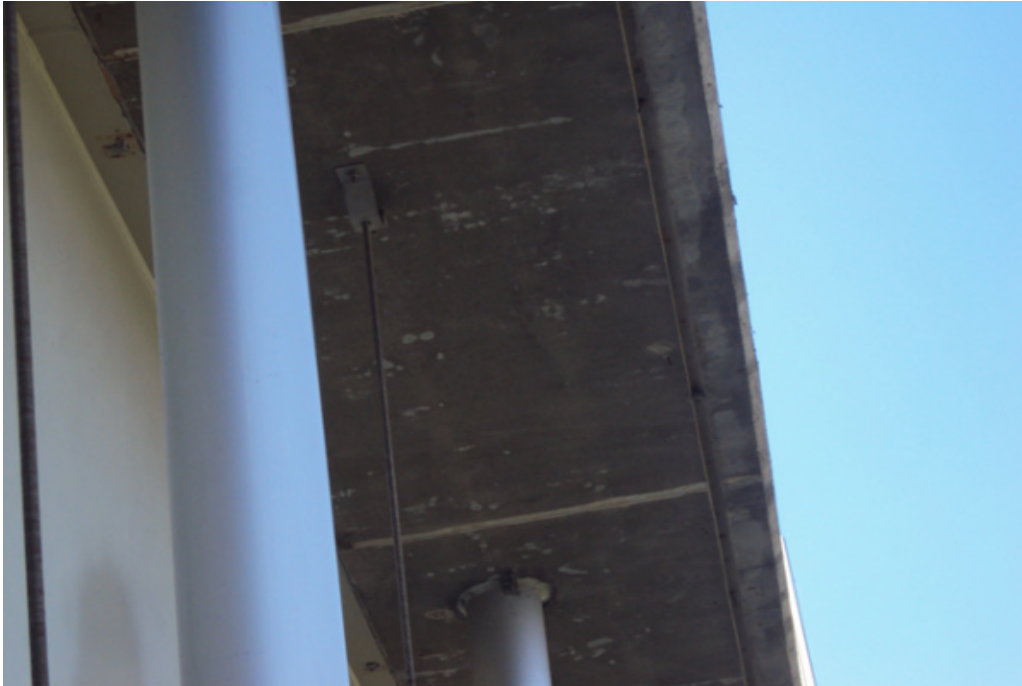
| 점검위치 | - | 영천JCT R-A교(S9) | 사진번호 | #53 |

| No. | 위치 | | 점검 내용 | 사진번호 |
|---|---|---|---|---|
| 53 | - | 영천JCT R-A교(S9) | 바닥판하면 균열(cw=0.3mm미만) | #53 |

| 점검내용 | | 바닥판하면 균열(cw=0.3mm미만) | | |

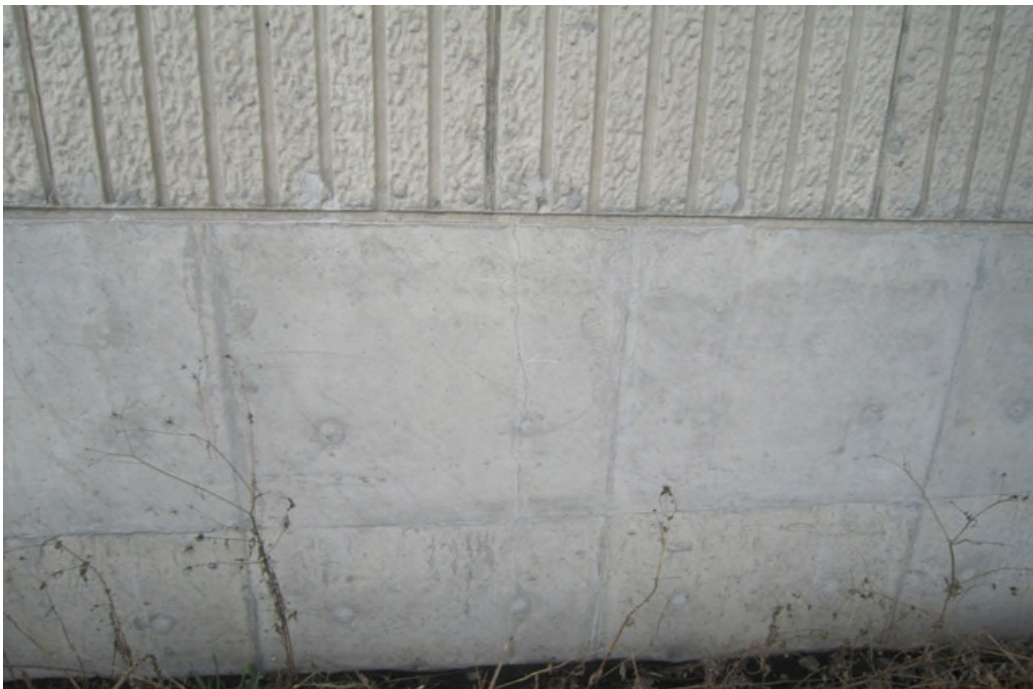
| 점검위치 | - | 영천JCT R-A교(A2) | 사진번호 | #54 |

| No. | 위치 | | 점검 내용 | 사진번호 |
|---|---|---|---|---|
| 54 | - | 영천JCT R-A교(A2) | 교대 균열(cw=0.3mm이상) | #54 |

| 점검내용 | | 교대 균열(cw=0.3mm이상) | | |

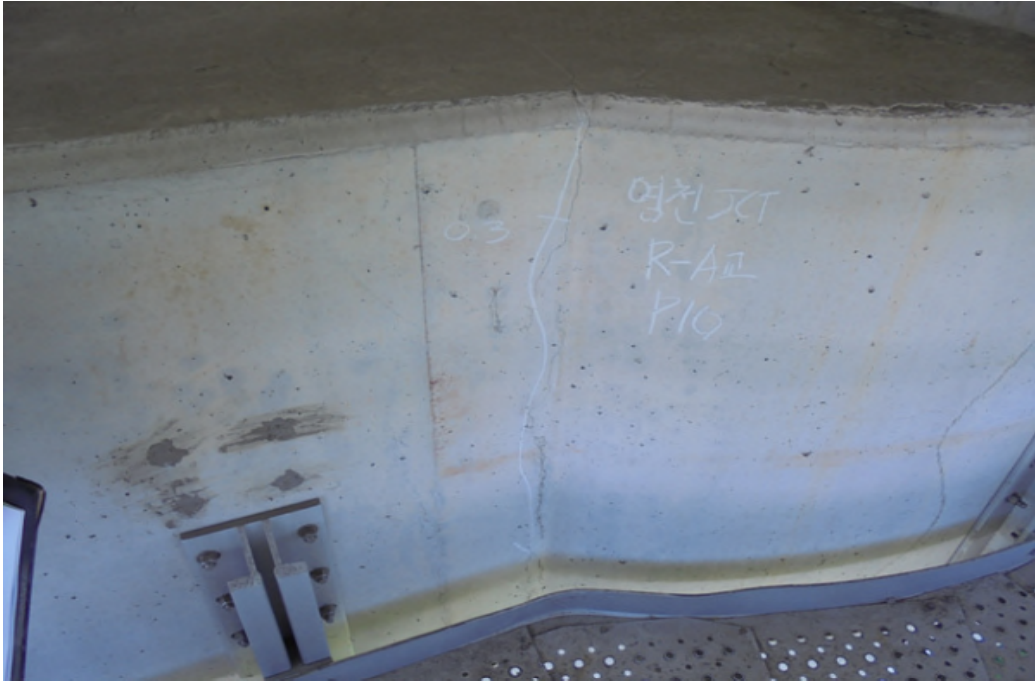
| 점검위치 | - | 영천JCT R-A교(P8~P13) | 사진번호 | #55 |

| No. | 위치 | | 점검 내용 | 사진번호 |
|---|---|---|---|---|
| 55 | - | 영천JCT R-A교(P8~P13) | 교각 균열(cw=0.3mm미만) | #55 |

| 점검내용 | | 교각 균열(cw=0.3mm미만) | | |

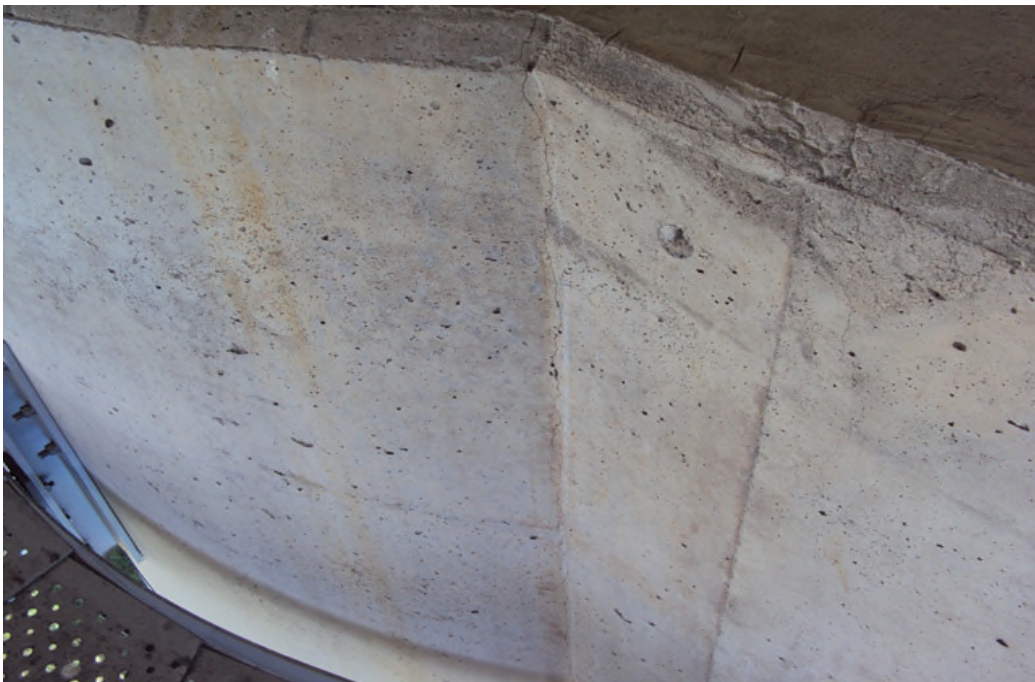
| 점검위치 | - | 영천JCT R-A교(P10, P11) | 사진번호 | #56 |

| No. | 위치 | | 점검 내용 | 사진번호 |
|---|---|---|---|---|
| 56 | - | 영천JCT R-A교(P10, P11) | 교각 균열(cw=0.3mm이상) | #56 |

| 점검내용 | | 교각 균열(cw=0.3mm이상) | | |

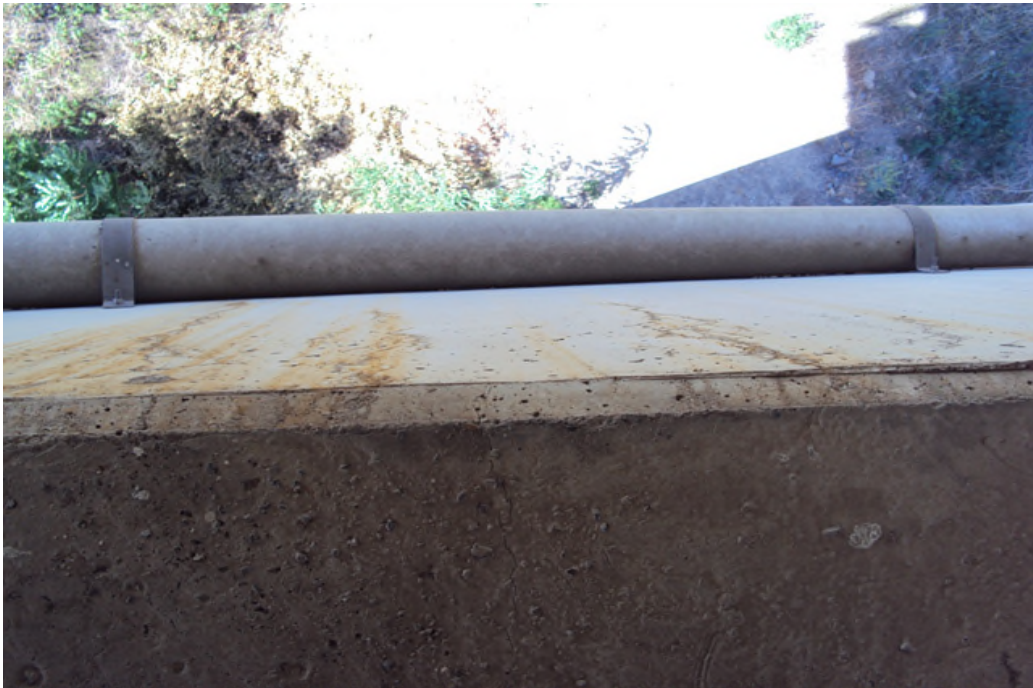
| 점검위치 | - | 영천JCT R-A교(P10, P11) | 사진번호 | #57 |

| No. | 위치 | | 점검 내용 | 사진번호 |
|---|---|---|---|---|
| 57 | - | 영천JCT R-A교(P10, P11) | 교각 박리 | #57 |

| 점검내용 | | 교각 박리 | | |

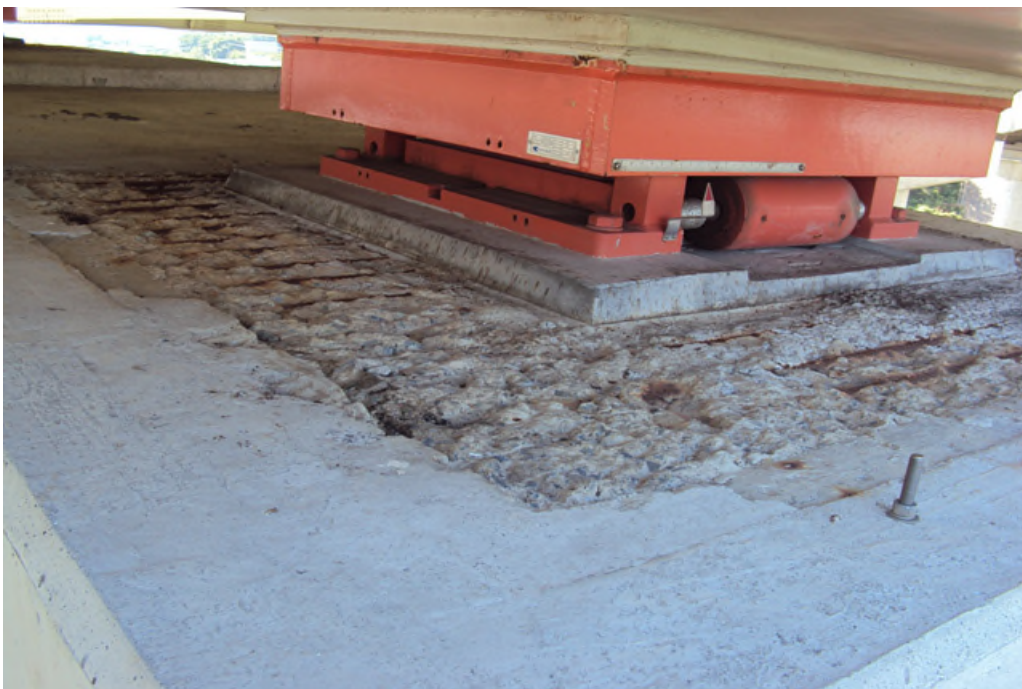
| 점검위치 | - | 영천JCT R-A교(P8) | 사진번호 | #58 |

| No. | 위치 | | 점검 내용 | 사진번호 |
|---|---|---|---|---|
| 58 | - | 영천JCT R-A교(P8) | 교각 철근노출, 피복부족 | #58 |

| 점검내용 | | 교각 철근노출, 피복부족 | | |

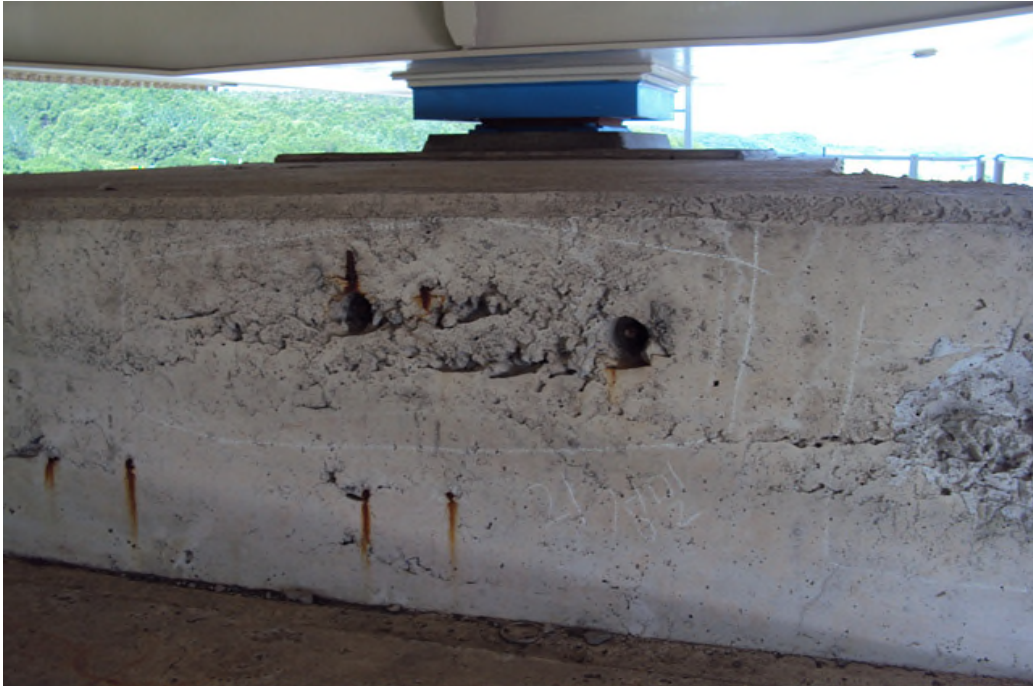
| 점검위치 | - | 영천JCT R-A교(P11) | 사진번호 | #59 |

| No. | 위치 | | 점검 내용 | 사진번호 |
|---|---|---|---|---|
| 59 | - | 영천JCT R-A교(P11) | 교각 재료분리 | #59 |

| 점검내용 | | 교각 재료분리 | | |

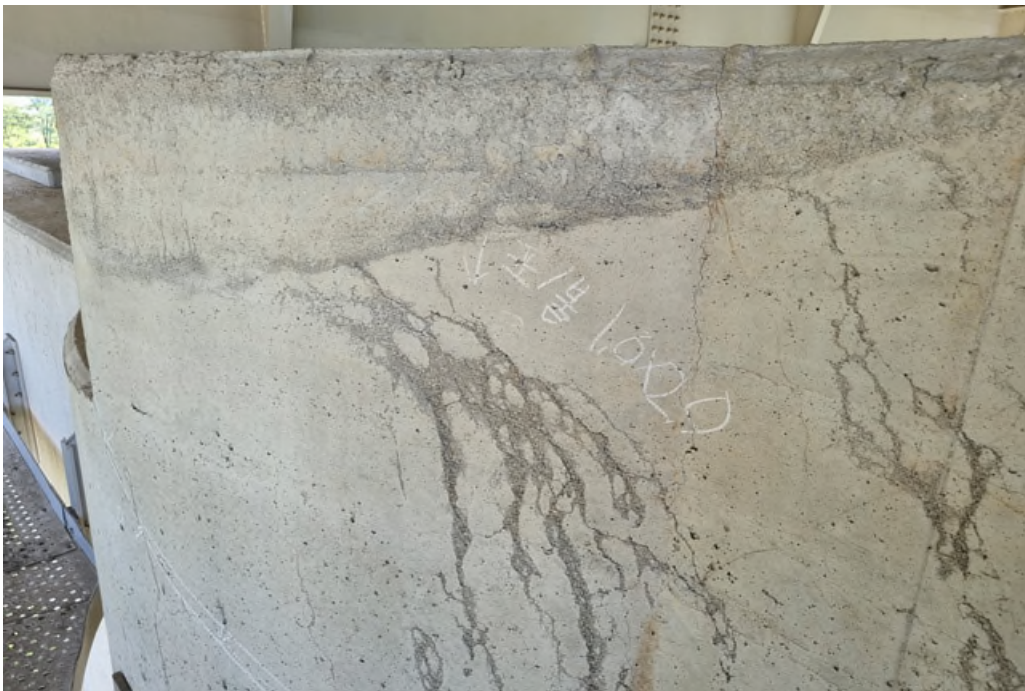
| 점검위치 | - | 영천JCT R-A교(P12) | 사진번호 | #60 |

| No. | 위치 | | 점검 내용 | 사진번호 |
|---|---|---|---|---|
| 60 | - | 영천JCT R-A교(P12) | 교각 표면불량 | #60 |

| 점검내용 | | 교각 표면불량 | | |

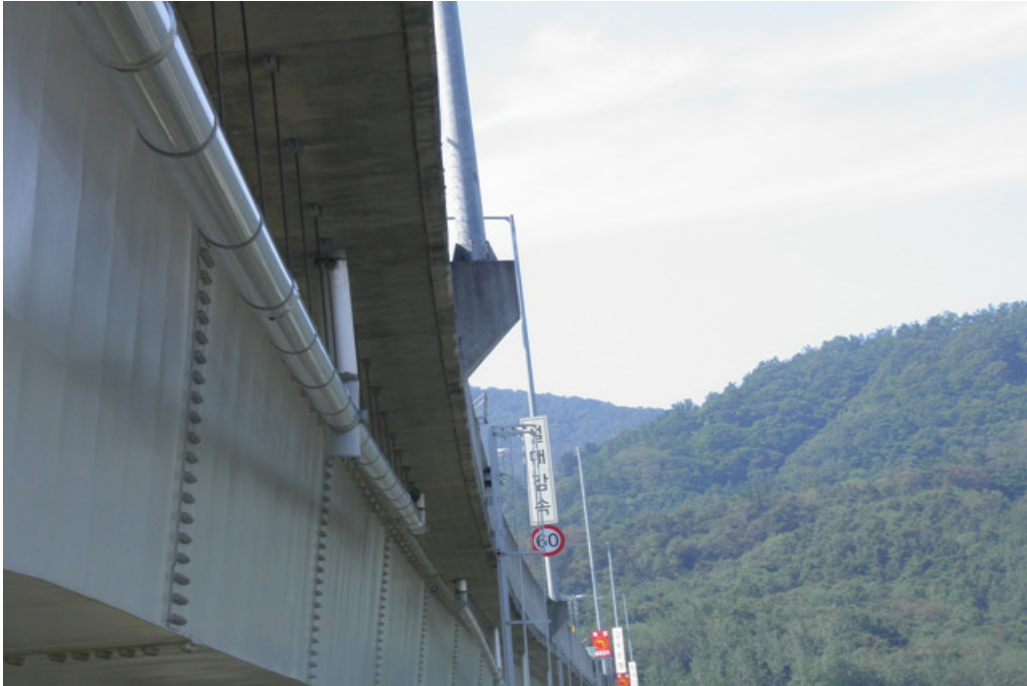
| 점검위치 | - 영천JCT R-B교(S4) | 사진번호 | #61 |

| No. | 위치 | | 점검 내용 | 사진번호 |
|---|---|---|---|---|
| 61 | - | 영천JCT R-B교(S4) | 바닥판하면 백태 | #61 |

| 점검내용 | 바닥판하면 백태 | | |

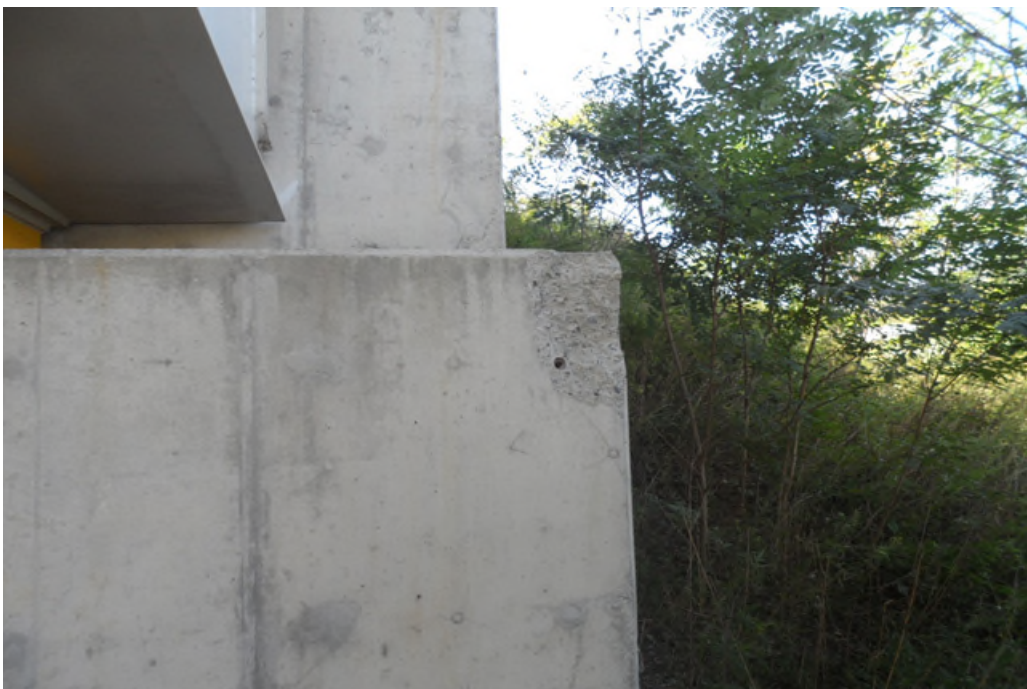
| 점검위치 | - 영천JCT R-B교(A1) | 사진번호 | #62 |

| No. | 위치 | | 점검 내용 | 사진번호 |
|---|---|---|---|---|
| 62 | - | 영천JCT R-B교(A1) | 교대 박리 및 박락 | #62 |

| 점검내용 | 교대 박리 및 박락 | | |
