## 도로교량 하자 목록(10공구)

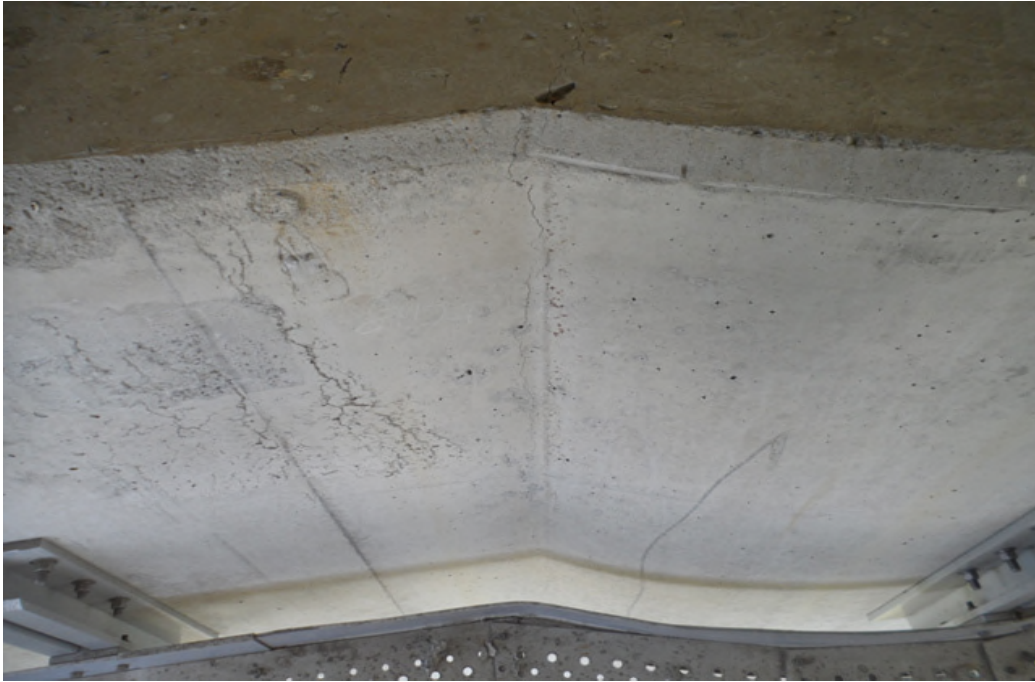
| 점검위치 | - | 영천JCT R-B교(P1) | 사진번호 | #63 |

| No. | 위치 | | 점검 내용 | 사진번호 |
|---|---|---|---|---|
| 63 | - | 영천JCT R-B교(P1) | 교각 균열(cw=0.3mm미만) | #63 |

| 점검내용 | | 교각 균열(cw=0.3mm미만) | | |

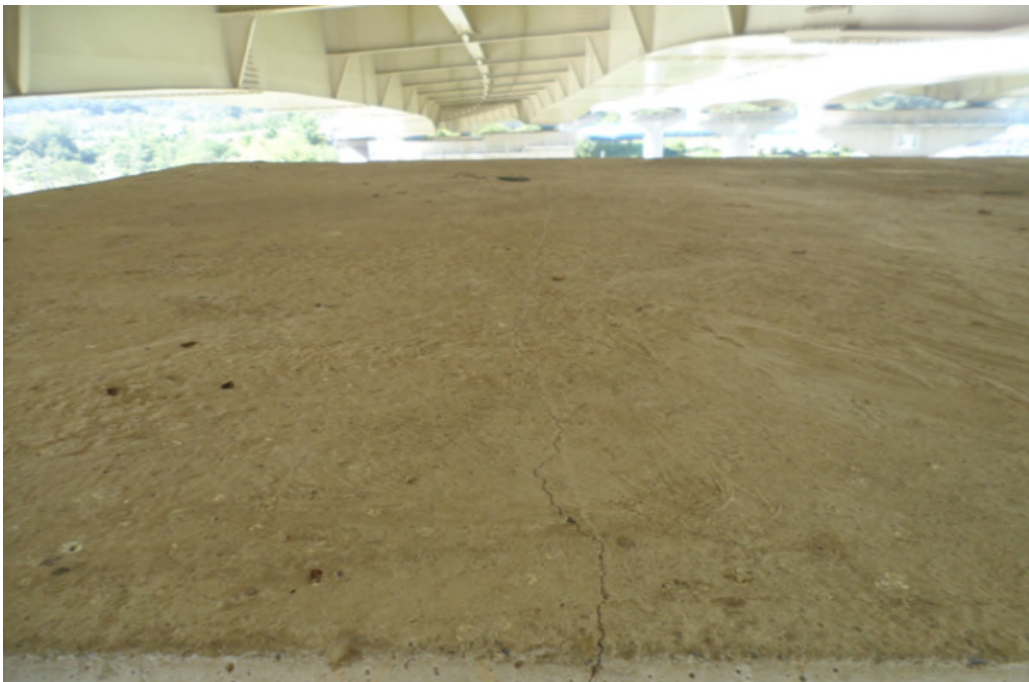
| 점검위치 | - | 영천JCT R-B교(P1, P3) | 사진번호 | #64 |

| No. | 위치 | | 점검 내용 | 사진번호 |
|---|---|---|---|---|
| 64 | - | 영천JCT R-B교(P1, P3) | 교각 균열(cw=0.3mm이상) | #64 |

| 점검내용 | | 교각 균열(cw=0.3mm이상) | | |

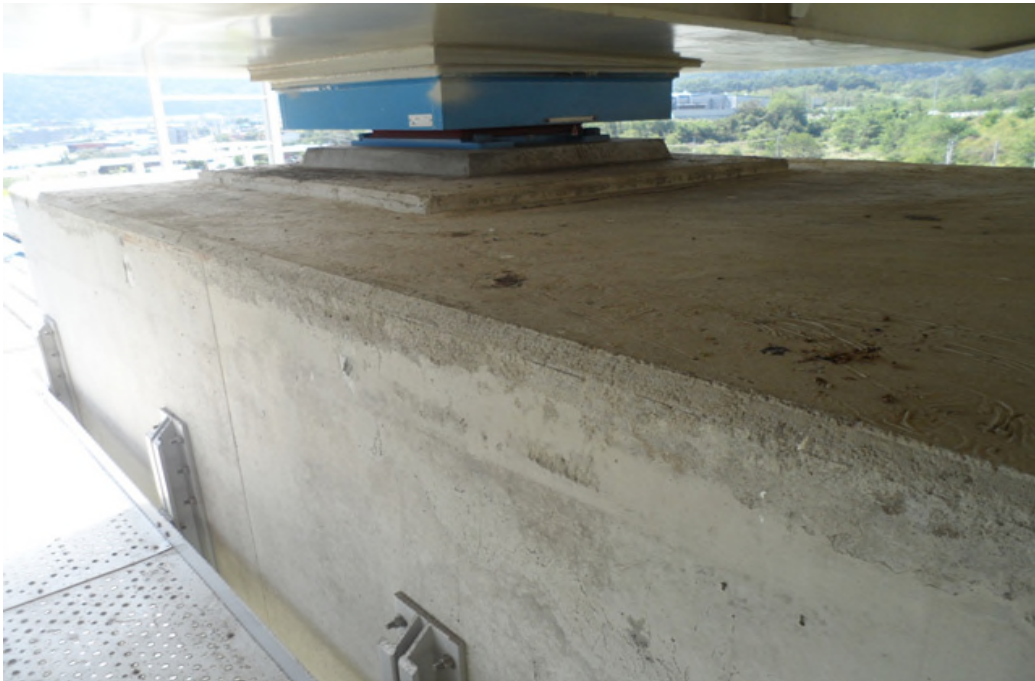
| 점검위치 | - | 영천JCT R-B교(P3) | 사진번호 | #65 |

| No. | 위치 | | 점검 내용 | 사진번호 |
|---|---|---|---|---|
| 65 | - | 영천JCT R-B교(P3) | 교각 박리 | #65 |

| 점검내용 | | 교각 박리 | | |

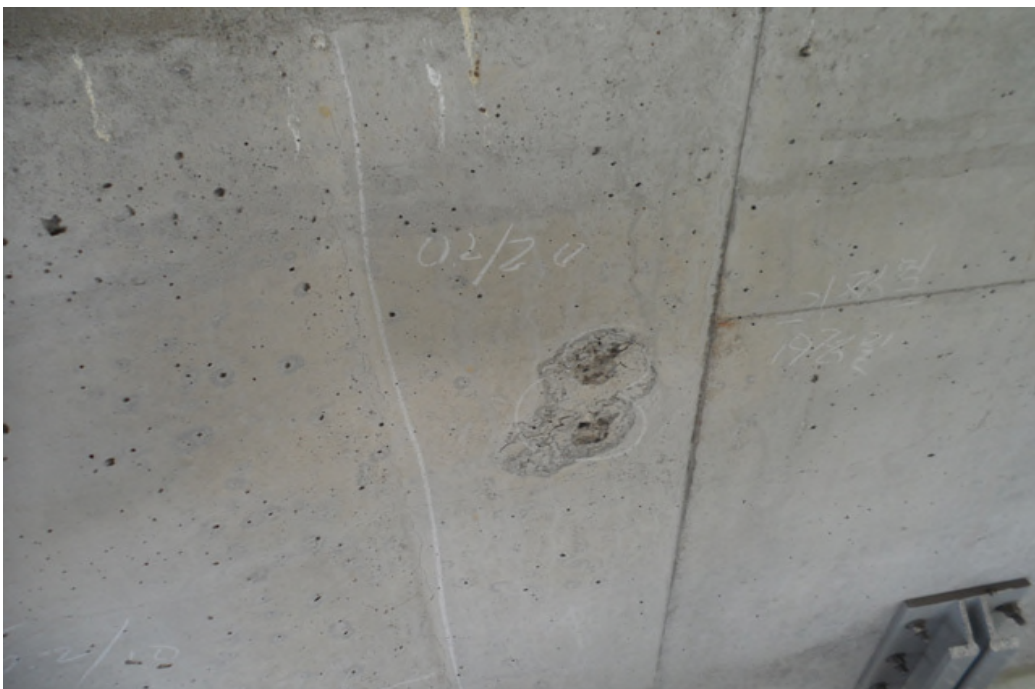
| 점검위치 | - | 영천JCT R-B교(P2, P3) | 사진번호 | #66 |

| No. | 위치 | | 점검 내용 | 사진번호 |
|---|---|---|---|---|
| 66 | - | 영천JCT R-B교(P2, P3) | 교각 재료분리 | #66 |

| 점검내용 | | 교각 재료분리 | | |

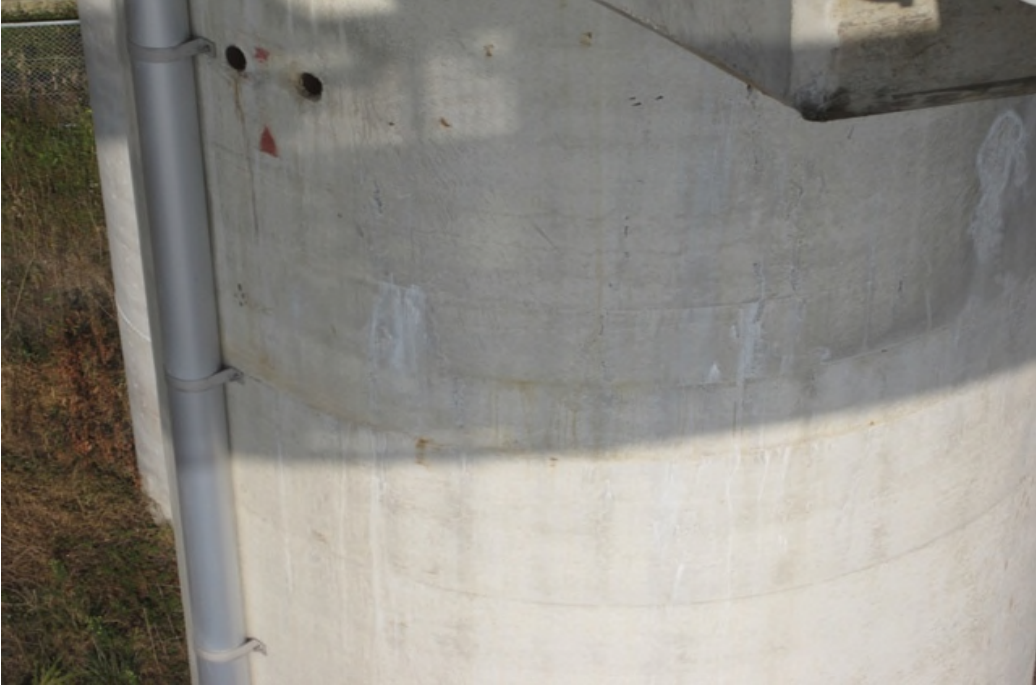
| 점검위치 | - 영천JCT R-B교(P3) | 사진번호 | #67 |

| No. | 위치 | | 점검 내용 | 사진번호 |
|---|---|---|---|---|
| 67 | - | 영천JCT R-B교(P3) | 교각 백태 | #67 |

| 점검내용 | 교각 백태 | | |
