2023년 상반기 시설물안전점검  
및 공동시설점검 기술용역  
**보 고 서**

**[상반기 정밀안전점검]**

대 구 광 역 시  
대구동부순환도로(주)  
(주)명성엔지니어링

# 삼덕대절토사면 좌측 정밀안전점검 결과표

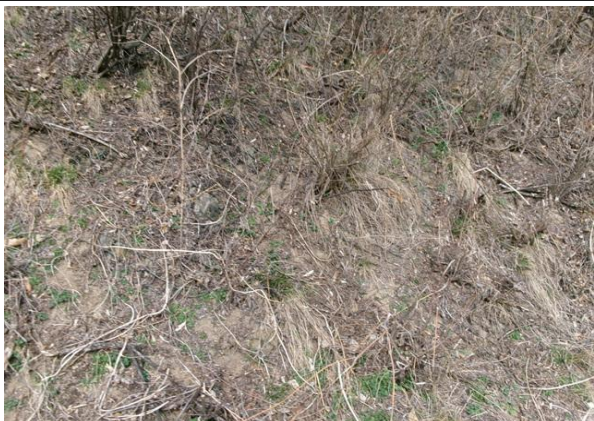
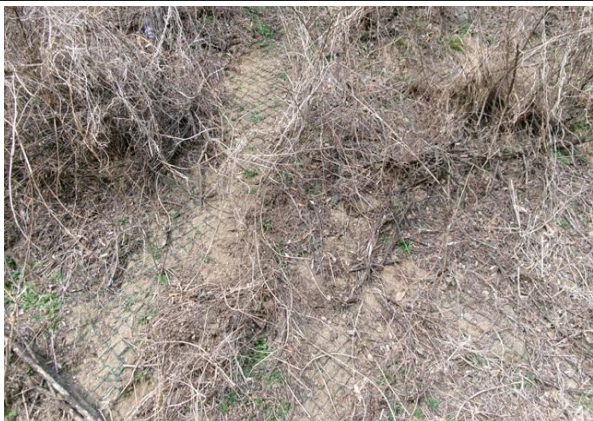
| 현 황 | 2구간 2단 능형망 노출 ,로프부식 | | |
| 원 인 | 강우, 집중호우 등에 의한 식생공유실 | | |

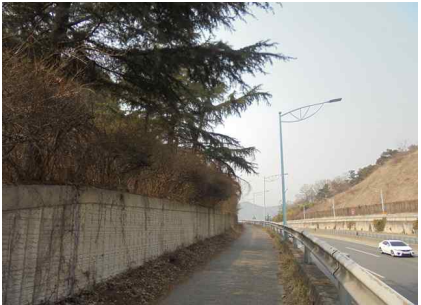
| 구 분 | 중점유지관리 사항 | 현황 사진 |
|---|---|---|
| 보<br>호<br>보<br>강<br>시<br>설 | <ul style="list-style-type: none"> <li>· 낙석방지울타리 등</li> <li>→ 낙석방지울타리 등에 대해 주기적인 점검을 통해 손상발생 유무, 부식의 진전여부를 확인하는 유지관리가 필요</li> </ul> | |
