# 제 출 문

귀사와 2023년 3월 3일자로 계약 체결한 “2023년 상반기 시설물 안전점검 및 공동시설점검 기술용역 ” 中 상반기 정밀안전점검 사면편을 성실히 수행하고, 본 보고서에 수록하여 부속자료와 함께 제출합니다.

# 삼덕대절토사면 좌측 정밀안전점검 결과표

# 당고개절토사면 좌측 정밀안전점검 결과표

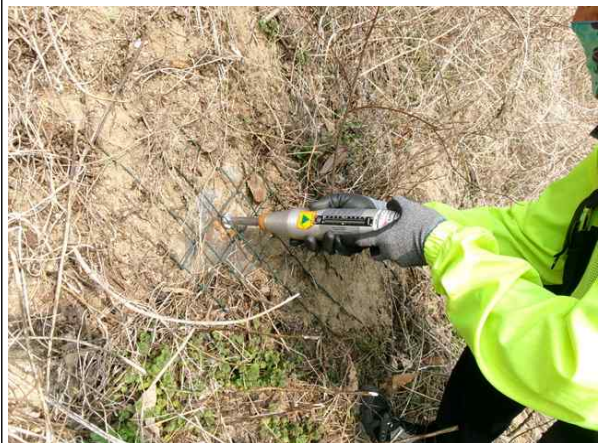
암반강도 측정

| 시험명 | 보정반발경도(Ro) | 추정강도(MPa) | 암판정 결과 |
|---|---|---|---|
| · 암반용 슈미트해머에 의한 강도 측정결과, 보정반발경도는 51.9~54.3로 측정되었으며, 추정강도 111.7~124.7MPa로 경암으로 판정되어 암반의 강도는 양호한 것으로 판단된다. | | | |

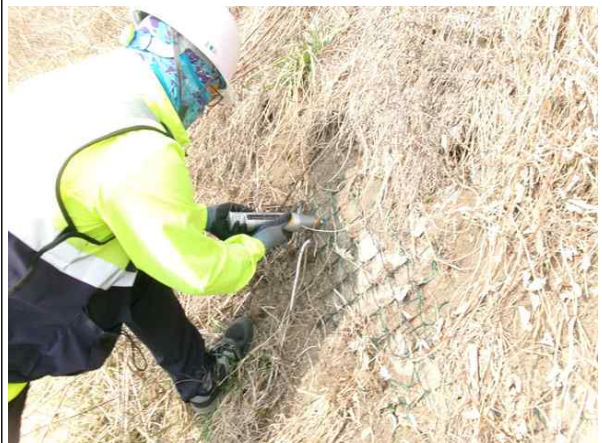
암반강도 측정

| 시험명 | 보정반발경도(Ro) | 추정강도(MPa) | 암판정 결과 |
|---|---|---|---|
| · 암반용 슈미트해머에 의한 강도 측정결과, 보정반발경도는 55.3~58.6로 측정되었으며, 추정강도 130.6~152.1MPa로 경암으로 판정되어 암반의 강도는 양호한 것으로 판단된다. | | | |

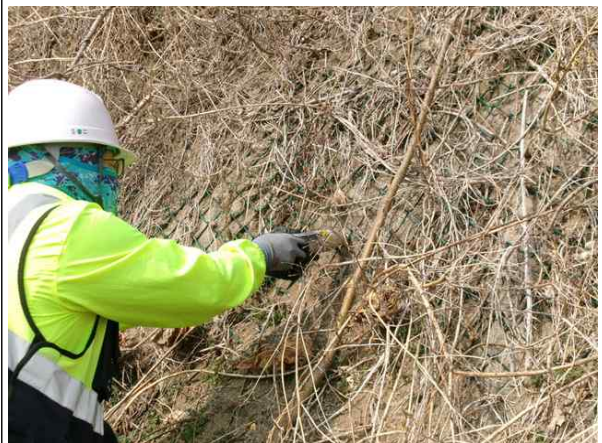
암반강도 측정

| 시험명 | 보정반발경도(Ro) | 추정강도(MPa) | 암판정 결과 |
|---|---|---|---|
| · 암반용 슈미트해머에 의한 강도 측정결과, 보정반발경도는 56.6~58.6로 측정되었으며, 추정강도 138.9~151.7MPa로 경암으로 판정되어 암반의 강도는 양호한 것으로 판단된다. | | | |

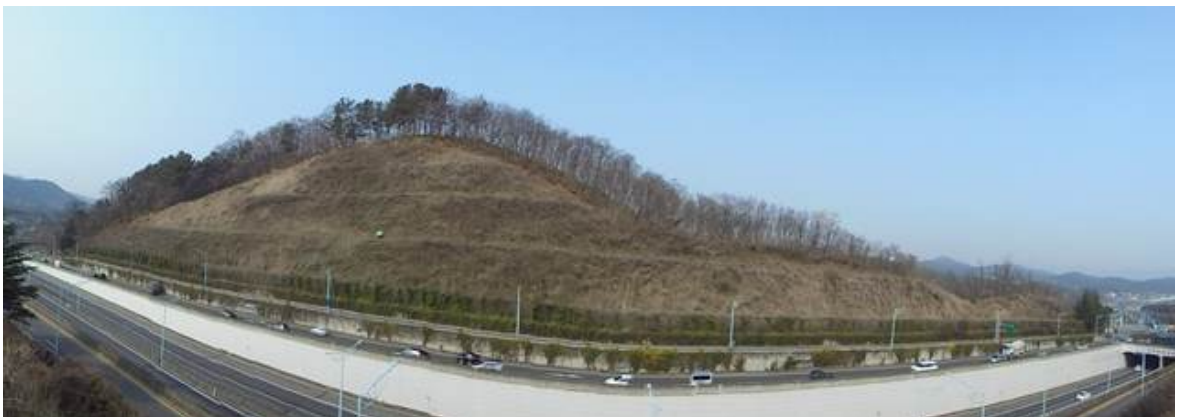
전경사진

| 구 분 | 점검 결과 | 보수·보강 방안 |
|---|---|---|
| 결과요약 | <p>사면 전반에 걸쳐 식생공, 능형망, 록볼트, 낙석방지울타리 등의 보호시설 및 소단배수로, 산마루측구 등의 배수시설이 설치되어 있다. 풍화정도는 보통~심한풍화 정도로 판단되며, 상단에 관목류가 서식하고 있는 상태이다. 사면에 전반에 걸쳐 시공 되어 있는 식생공은 장기공용중 강우, 집중호우 등으로 인하여 일부구간 표층유실로 인한 능형망 노출, 로프부식 등의 손상이 조사되었다. 상기 손상부는 주의관찰을 실시하고, 향후 진전시 부재의 사용성 확보차원의 보수를 실시하는 유지관리가 필요하다.</p> | |

- 와이어로프 녹발생 및 능형망노출 구간은 표면식생이 다소 불량하여 나타난 것으로 판단되므로, 주기적인 점검을 통해 식생공 및 와이어로프 열화 등에 대해 주의관찰을 실시하고, 열화에 의한 로프 단면손상이 과다해질 경우 기능이 저하될 수 있으므로 일정규모 이상 단면손상이 관찰될 경우 정비를 통한 관리 필요하다.
- 대구동부순환도로는 2026년 8월 대구광역시로 이관될 시설물로서 금회 점검한 삼덕대절토 사면의 경우 현재 발생된 손상에 대한 보수를 실시한다면 시설물의 사용성에는 문제가 없을 것으로 판단된다.

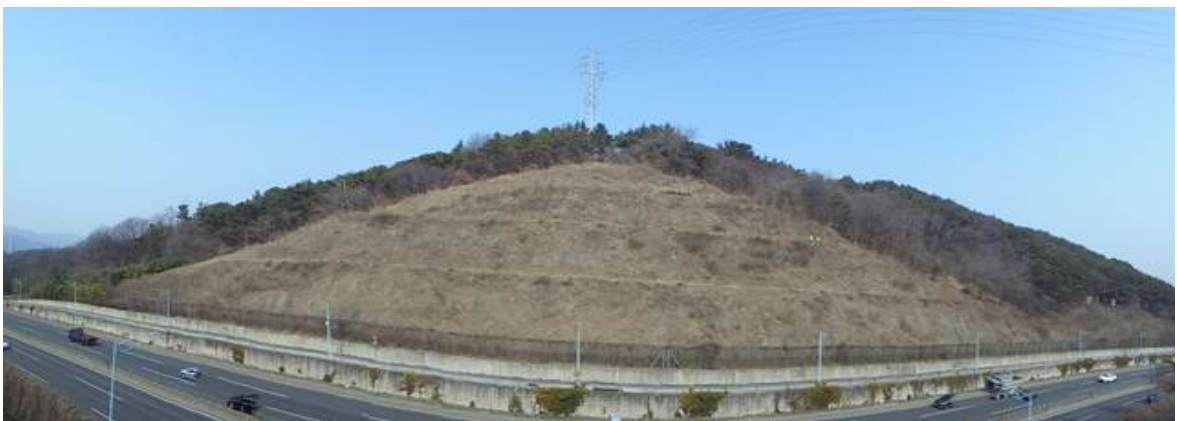
전경사진

| 구 분 | 점검 결과 | 보수·보강 방안 |
|---|---|---|
| 결과요약 | <p>사면 전반에 걸쳐 식생공, 능형망, 록볼트, 낙석방지울타리 등의 보호시설 및 소단배수로, 산마루측구 등의 배수시설이 설치되어 있다. 풍화정도는 보통~심한풍화 정도로 판단되며, 상단에 관목류가 서식하고 있는 상태이다. 사면에 전반에 걸쳐 시공 되어 있는 식생공은 장기공용중 강우, 집중호우 등으로 인하여 일부구간 식생유실로 인한 능형망 노출, 배수관노출, 암노출 등의 손상이 조사되었다. 상기 손상부는 주의관찰을 실시하고, 향후 진전시 부재의 사용성 확보차원의 보수를 실시하는 유지관리가 필요하다.</p> | |

- 능형망노출, 배수관노출 구간은 표면식생이 다소 불량하여 나타난 것으로 판단되므로, 주기적인 점검을 통해 식생공 및 와이어로프 열화 등에 대해 주의관찰을 실시하고, 열화에 의한 로프 단면손상이 과다해질 경우 기능이 저하될 수 있으므로 일정규모 이상 단면손상이 관찰될 경우 정비를 통한 관리 필요하다.
- 대구동부순환도로는 2026년 8월 대구광역시로 이관될 시설물로서 금회 점검한 당고개절토 사면의 경우 현재 발생된 손상에 대한 보수를 실시한다면 시설물의 사용성에는 문제가 없을 것으로 판단된다.

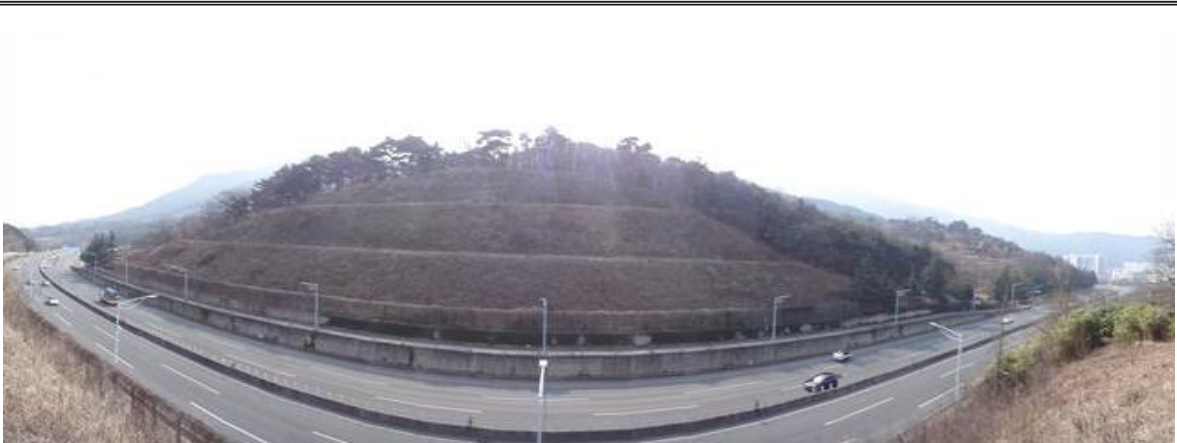
전경사진

| 구 분 | 점검 결과 | 보수·보강 방안 |
|---|---|---|
| 결과요약 | <p>사면 전반에 걸쳐 식생공, 낙석방지울타리 등의 보호시설 및 소단배수로, 산마루측구 등의 배수시설이 설치되어 있다. 풍화정도는 보통~심한풍화 정도로 판단되며, 상단에 관목류가 서식하고 있는 상태이다. 사면에 전반에 걸쳐 시공 되어 있는 식생공은 전반적으로 양호한 상태이다. 배수시설에 연결불량, 백태, 파손 등의 손상이 조사되었고, 상기 손상부는 경미한 상태로 주의관찰 후 일괄보수를 실시하는 유지관리가 필요하다.</p> | |

- 배수시설에 발생한 연결미흡, 백태, 파손은 원활한 배수기능 확보에 영향을 줄 수 있으므로, 주기적인 점검을 통해 추가 손상발생 유무 확인이 필요하다.
- 대구동부순환도로는 2026년 8월 대구광역시로 이관될 시설물로써 금회 점검한 당고개절토 사면의 경우 현재 발생된 손상에 대한 보수를 실시한다면 시설물의 사용성에는 문제가 없을 것으로 판단된다.
