## 제2편 시 설 물 편

# 1. 삼덕대절토사면 좌측

STA.2+263~2+632

1.1 시설물 개요

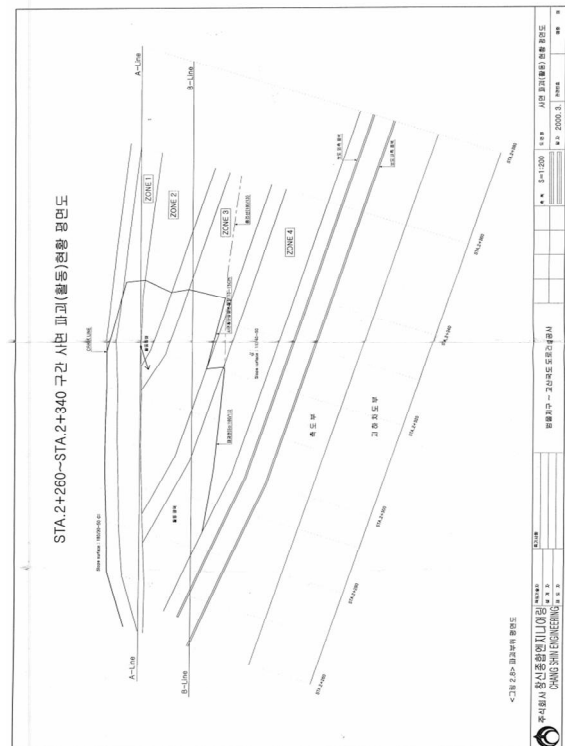
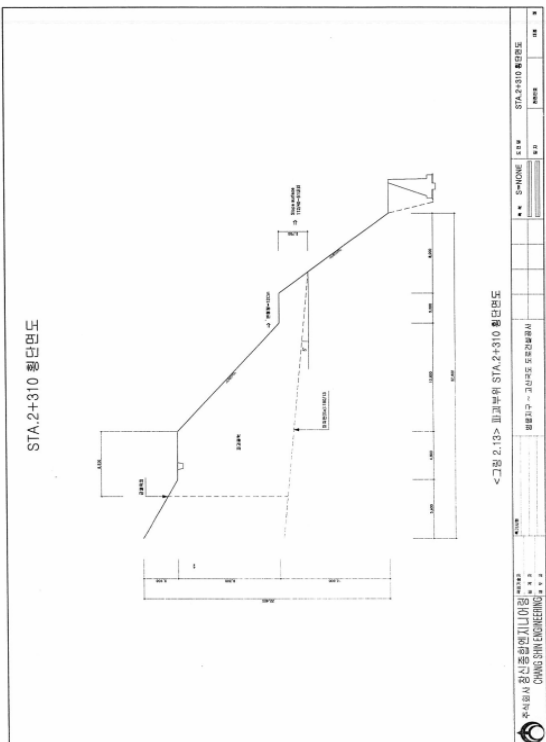
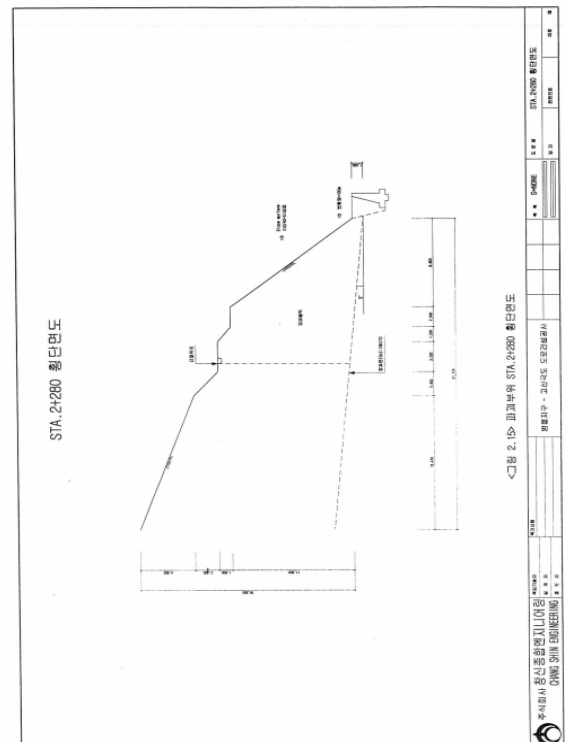
파괴발생은 STA.2+260~STA.2+335 구간에서 180/13 층리면을 따라서 평면파괴가 발생하였으며 파괴불력의 변형량은 사면의 경사방향으로 10~15cm 정도에 달한다.  
파괴발생 직후 즉시 사면 하단에 암삽도를 실시하여 더 이상의 파괴진전을 방지한후 파괴원인 분석을 위한 조사를 실시하였다.

파괴는 평면적으로 사면의 하단면 ZONE 3에서 ZONE 4를 가로지르는 180/13 층리면에서 시작하여 사면의 최상단부인 산마루 측구까지를 파괴불력으로 하는 전횡적인 평면 파괴 형태로 발생하였다.

파괴구간 길이는 도로노선 방향으로 70m, 사면상단 관열발생 부위에서 파괴면(180/13 층리)까지 길이는 최대 12m, 활동면(층리면)의 연장은 사면 횡단방향으로 20m 내외이다.

파괴면은 두께 1~5mm의 점토가 충전되어 있으며 그 하부는 암회색 셰일이 분포하고 있고 그 상부는 적색 셰일이 분포되어 있다.

하부 암회색 셰일은 보통풍화~심한풍화(MW~HW) 상태이며, 상부 적색 셰일은 심한풍화~완전풍화(HW~CW) 상태를 나타내고 있고, 파괴면의 조도는 매끄러운 상태를 나타내고 있다.

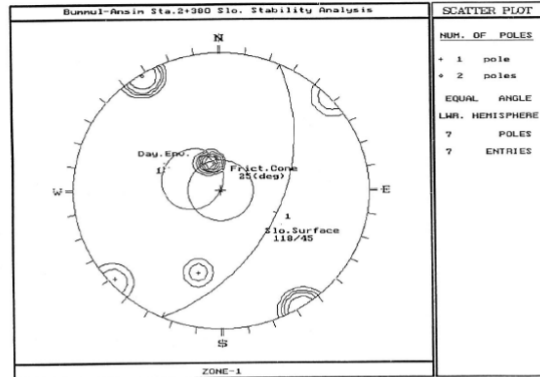
&lt;그림 4.36&gt; ZONE 1구간 평사투영해석

- 절취사면의 경사방향/경사 : 118/45
- 주불연속면인 165/24, 152/25의 충리군에서 평면파괴 발생 가능성이 큼.
- 사면의 풍화상태 : 주로 적색 셰일로서 심한풍화~완전풍화(CW~HW) 상태를 나타냄.
- 충리면에는 두께 0.5~1mm의 점토가 충전되어 있어 강우 침투시 전단강도를 현저히 약화시키는 요인으로 존재함.
- 충리의 간격이 10~20cm로서 암계 부서지는 특징을 지니며, 굴착후 표면 풍화가 많이 진행되어 있음.

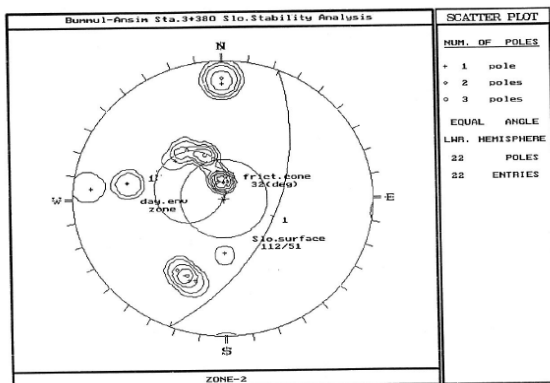
&lt;그림 4.37&gt; ZONE 2구간 평사투영해석

- 절취사면의 경사방향/경사 : 112/51
- 160/38, 180/13 충리 및 130/47 절리군에서 평면파괴 발생 가능성이 큼.
- 사면의 풍화상태 : 주로 적색~암회색 셰일로서 심한풍화(HW) 상태를 나타내고 있고, 사면좌측 160/38 충리군에는 열리현상이 매우 진행되어 있으며, 특히 STA.2+380~STA.2+420 구간인 130/47 절리군에서는 얇은 두께의 암괴탈락 및 파괴가 진행되고 있음.
- ZONE 1에서부터 연결되는 우측의 022/65 방향성을 지니는 단층에 폭 50mm 정도의 단층검토 및 각력이 충전되어 있어 이들 면에서의 암괴탈락이 예상됨.
- ZONE 1과 마찬가지로 표면 풍화가 많이 진행되어 있음.

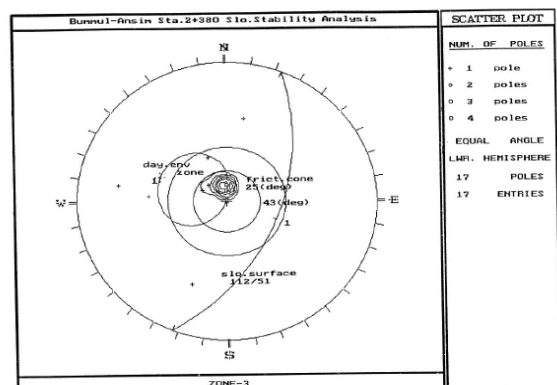
&lt;그림 4.38&gt; ZONE 3구간 평사투영해석

- 절취사면의 경사방향/경사 : 112/51
- ZONE의 중앙부(STA.2+360~STA.2+400)에서는 비교적 안정한 상태를 나타내나 ZONE 좌측의 160/38 절리군 및 180/13 충리군에서는 ZONE 2와 같이 평면파괴에 대하여 불안정하며 ZONE 우측의 습곡부위의 122/20 충리군에서 평면파괴~암괴탈락의 가능성이 있음.
- 사면의 풍화상태 : ZONE 중앙부는 약간풍화~보통풍화(SW~MW) 상태이나 ZONE 좌측 및 우측부분은 심한풍화(HW) 상태가 대부분임.
- ZONE 중앙부는 흑색 셰일, 좌측 및 우측은 주로 적색~암회색 셰일이 분포하고 있으며, 표면풍화가 진행되어 암석 표면의 강도는 많이 저하되어 있음.

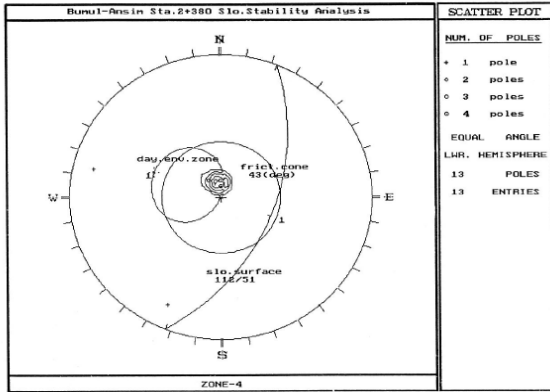
&lt;그림 4.39&gt; ZONE 4구간 평사투영해석

- 절취사면의 경사방향/경사 : 112/51
- 주불연속면인 170/12, 177/71 등은 모두 friction cone 내에 위치하여 비교적 안정된 상태로 분석되었으나 ZONE 좌측부분의 177/11 및 180/13 등의 총리군은 다소 불안정한 상태를 나타냄.
- 사면의 풍화상태 : ZONE 중앙부는 흑색 셰일로서 약간풍화~보통풍화(SW~MW) 상태를 나타내고 있고, ZONE 좌측 및 우측부분은 암회색~적색 셰일이 분포되어 있으며 표면풍화가 많이 진행되어 암석 표면의 강도는 많이 저하되어 있음.

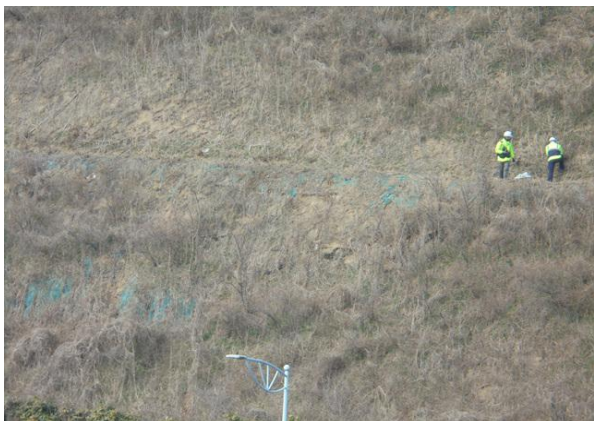
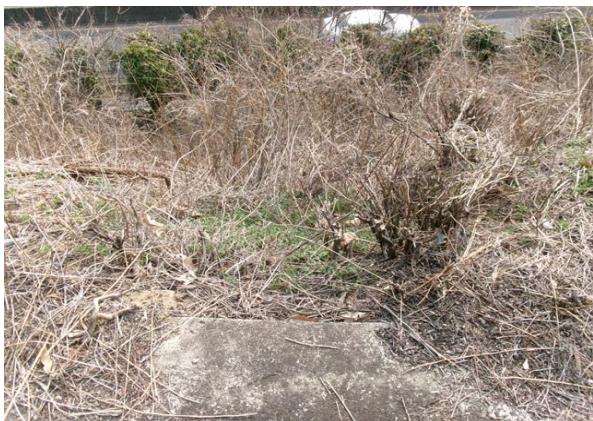
| 현 황 | 1구간 1단 능형망 노출 ,로프부식 | | |
| 원 인 | 강우, 집중호우 등에 의한 식생공유실 | | |

| 대 책 | 주의관찰 후 조치 | | |

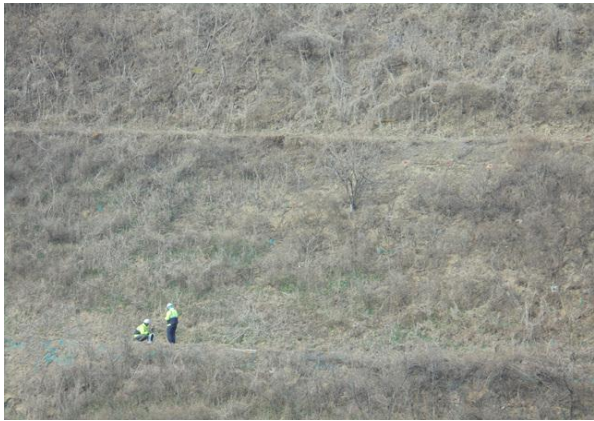
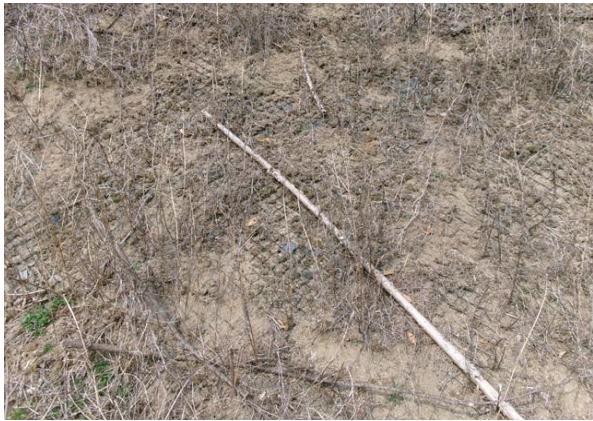
| 현 황 | 1구간 2단 능형망 노출 ,로프부식 | | |
| 원 인 | 강우, 집중호우 등에 의한 식생공유실 | | |

| 대 책 | 주의관찰 후 조치 | | |

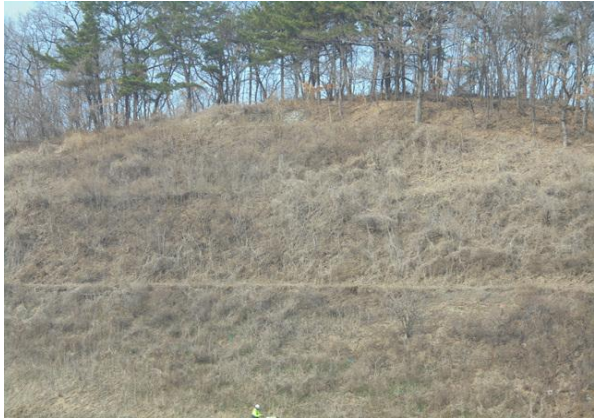
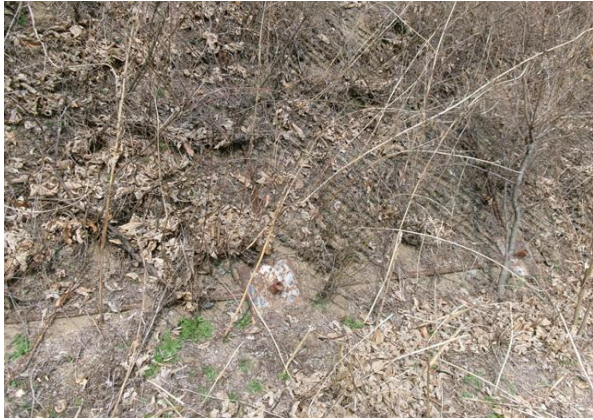
| 현 황 | 1구간 3단 능형망 노출 ,로프부식 | | |
| 원 인 | 강우, 집중호우 등에 의한 식생공유실 | | |

| 대 책 | 주의관찰 후 조치 | | |

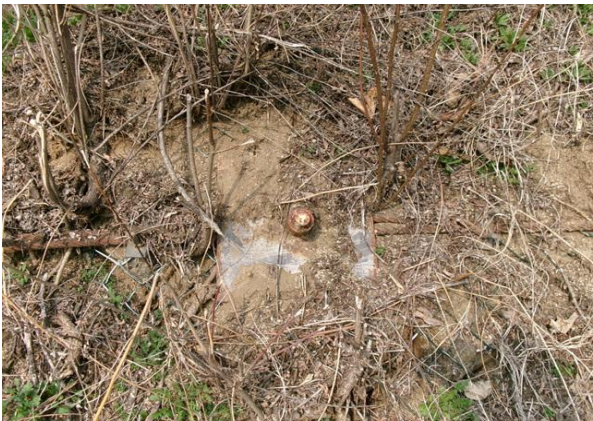
| 현 황 | 록볼트 점부식 | 현 황 | 1구간 산마루측구 토사퇴적 |
| 원 인 | 장기공용 및 우수에 의한 부식 | 원 인 | 공사도로 및 우수 |

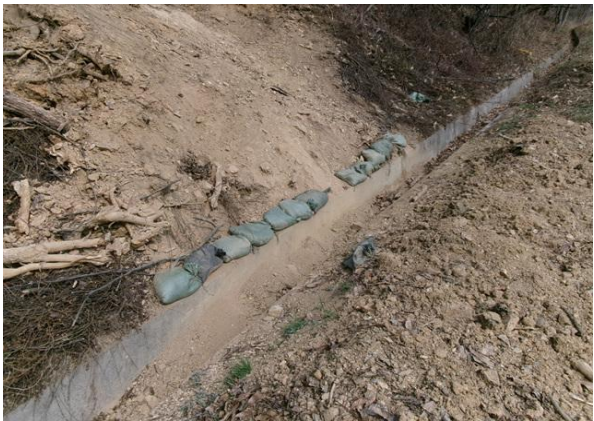
- 배수시설은 소단배수로 및 산마루측구가 시공되어 있다.
- 소단배수로는 현재 손상이 없는 양호한 상태로 조사되었으며, 산마루측구 일부구간에서 토사토적이 확인되었다. 토사토적의 경우 우수의 원활한 배수 및 유지관리를 위해 정비가 필요하다.

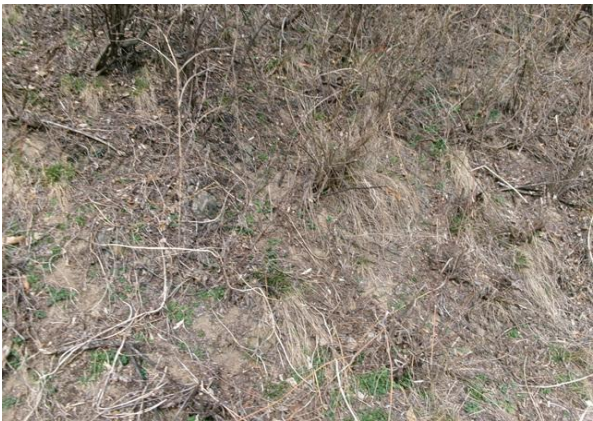
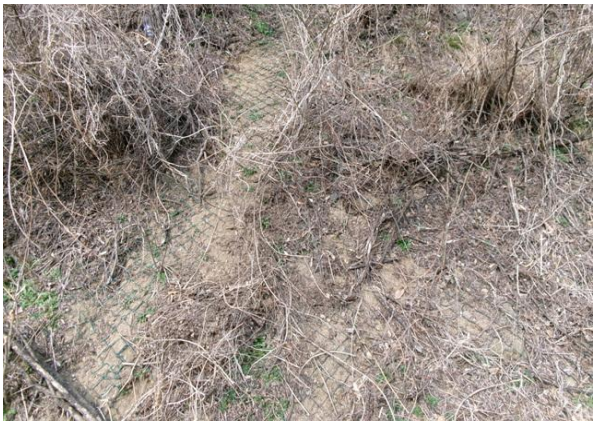
| 현 황 | 2구간 2단 능형망 노출, 로프부식 | | |
| 원 인 | 강우, 집중호우 등에 의한 식생공유실 | | |

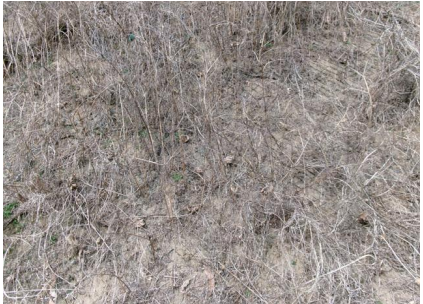
| 구 분 | 중점유지관리 사항 | 현황 사진 |
|---|---|---|
| 사<br>면<br>부 | <ul style="list-style-type: none"> <li>표층유실, 능형망노출 구간</li> <li>→ 해당 손상은 식생이 다소 불량하여 나타난 것으로 판단되므로, 주기적인 점검을 통해 식생 및 와이어로프 열화에 대해 주의관찰을 실시하고, 열화에 의한 로프 단면손상이 과다해질 경우 기능이 저하될 수 있으므로 일정규모 이상 단면손상이 관찰될 경우 정비를 통한 관리 필요</li> </ul> | |

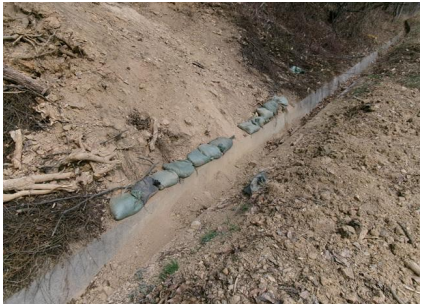
| 구 분 | 중점유지관리 사항 | 현황 사진 |
|---|---|---|
| 배<br>수<br>시<br>설 | <ul style="list-style-type: none"> <li>토사퇴적</li> <li>→ 원활한 배수기능 확보를 위해 주기적인 정비를 실시하는 유지관리가 필요</li> </ul> | |

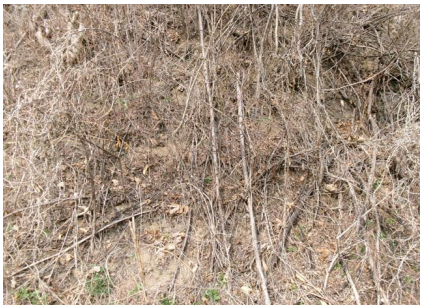
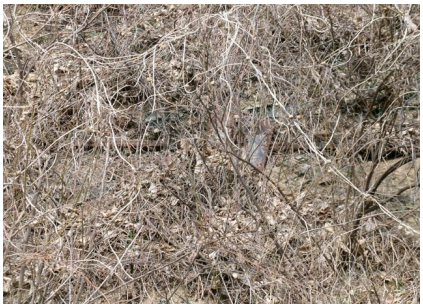
| 구 분 | 중점유지관리 사항 | 현황 사진 |
|---|---|---|
| 보<br>호<br>보<br>강<br>시<br>설 | <ul style="list-style-type: none"> <li>낙석방지울타리, 와이어로프, 락볼트 등</li> <li>→ 낙석방지울타리, 락볼트, 와이어로프 등에 대해 주기적인 점검을 통해 추가 손상발생 유무, 부식의 진전여부를 확인하는 유지관리가 필요</li> </ul> | <br> |
