## 2. 당고개절토사면 좌측

STA.0+600~1+000

## 2.1 시설물 개요

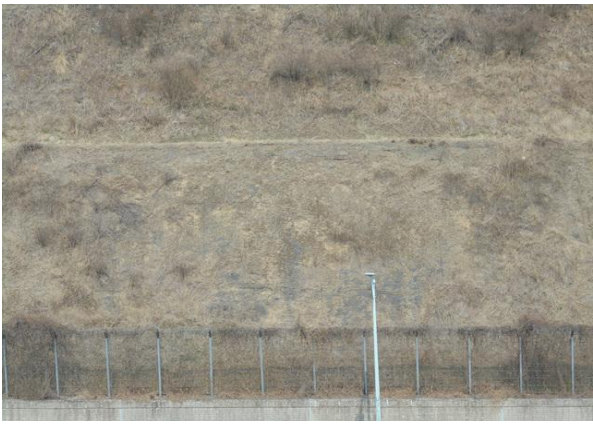
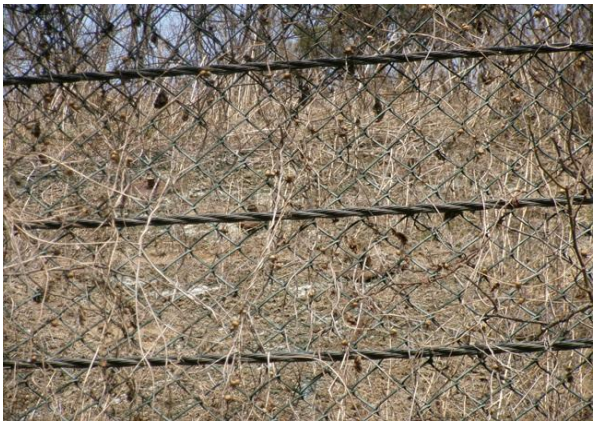
| 현 황 | 1구간 1단 능형망 노출 |
| 원 인 | 강우, 집중호우 등에 의한 식생공유실 |

| 대 책 | 주의관찰 후 조치 |

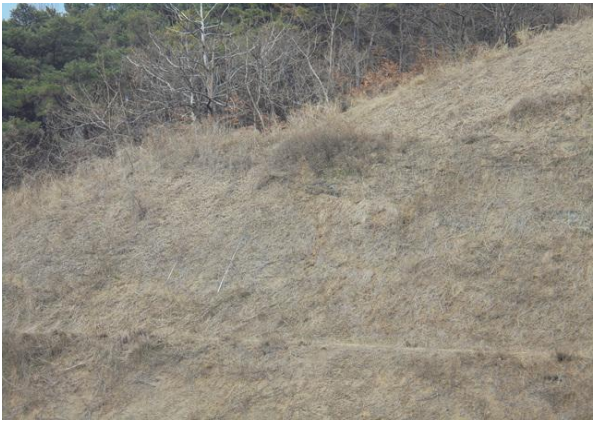
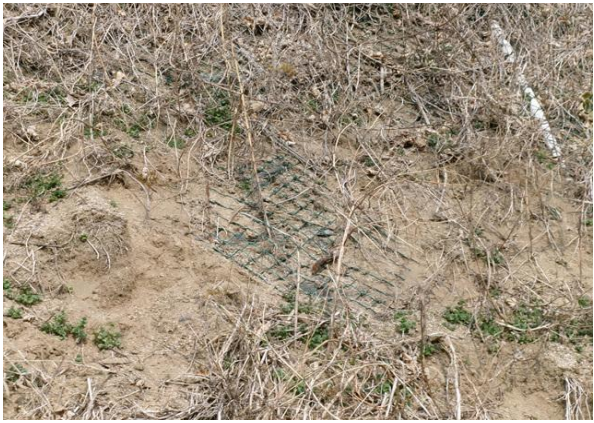
| 현 황 | 1구간 2단 능형망 노출 |
| 원 인 | 강우, 집중호우 등에 의한 식생공유실 |

| 대 책 | 주의관찰 후 조치 |

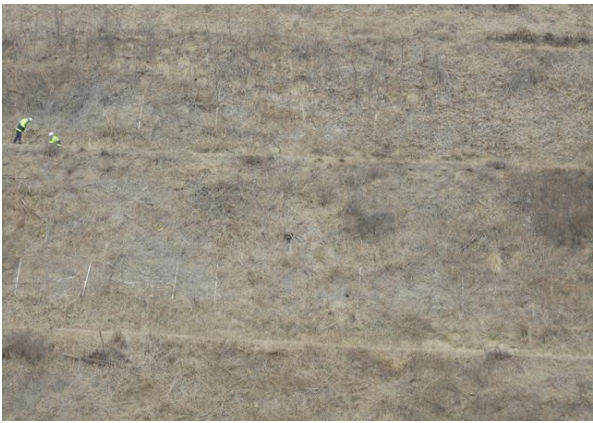
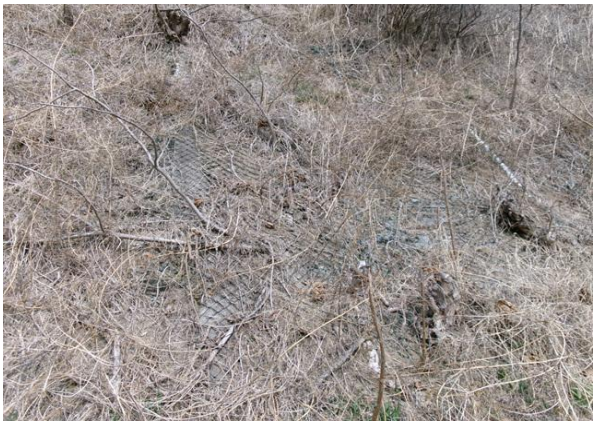
| 현 황 | 1구간 2단 능형망 노출 |
| 원 인 | 강우, 집중호우 등에 의한 식생공유실 |

| 대 책 | 주의관찰 후 조치 |

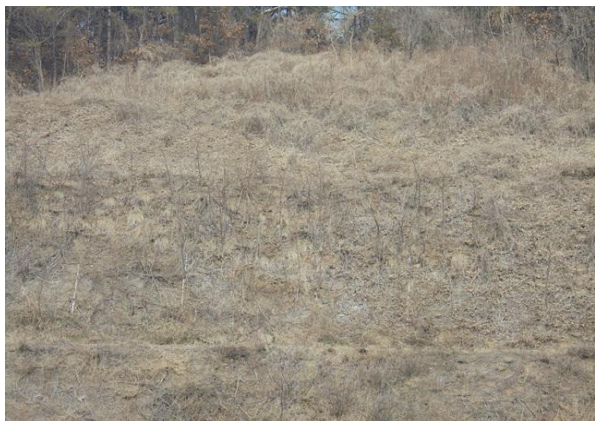
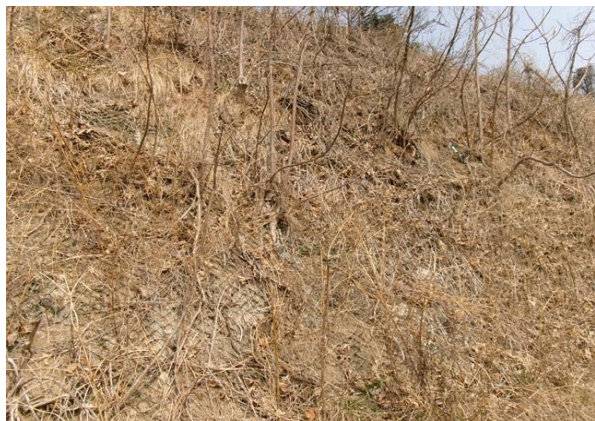
| 현 황 | 1구간 3단 능형망 노출 | | |
| 원 인 | 강우, 집중호우 등에 의한 식생공유실 | | |

| 대 책 | 주의관찰 후 조치 | | |

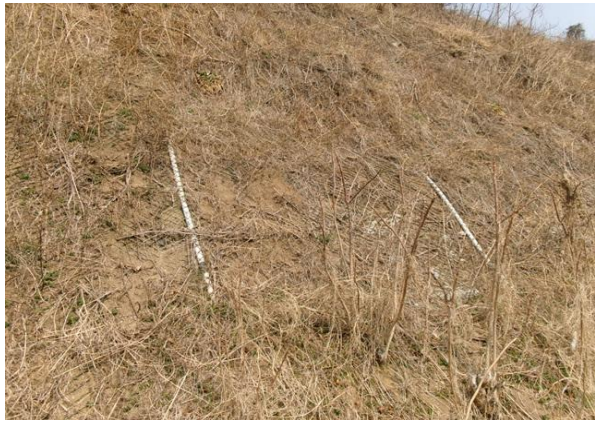
| 현 황 | 1구간 2단 배수관 노출 | 현 황 | 1구간 3단 배수관 노출 |
| 원 인 | 강우, 집중호우 등에 의한 식생공유실 | 원 인 | 강우, 집중호우 등에 의한 식생공유실 |

| 대 책 | 주의관찰 | 대 책 | 주의관찰 |

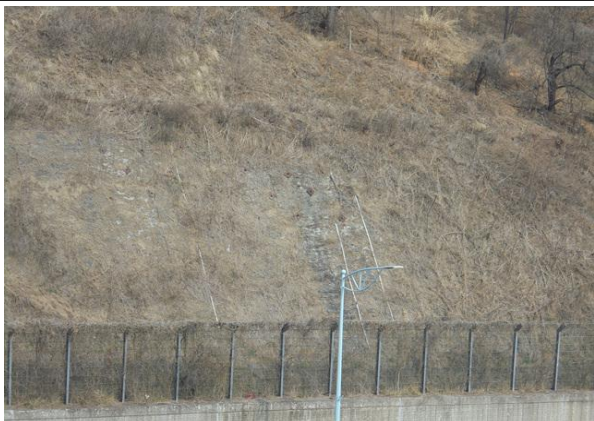
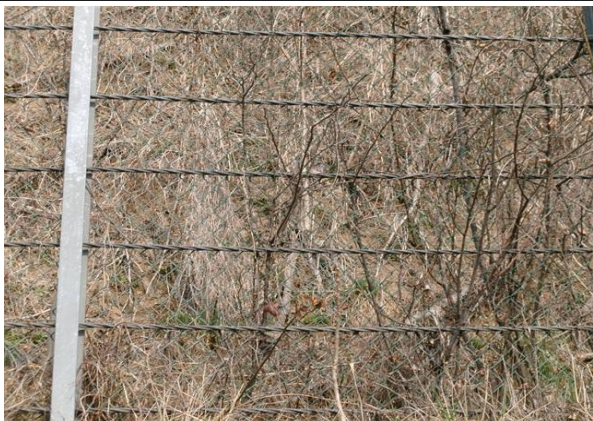
| 현 황 | 2구간 1단 표층유실 ,암노출 | | | |
| 원 인 | 강우, 집중호우 등에 의한 식생공유실 | | | |

| 대 책 | 주의관찰 후 조치 | | | |

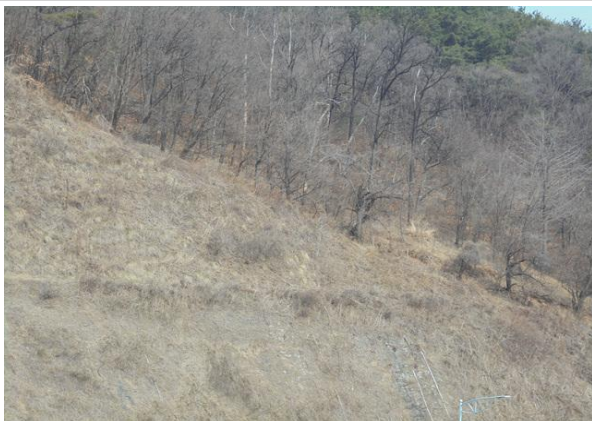
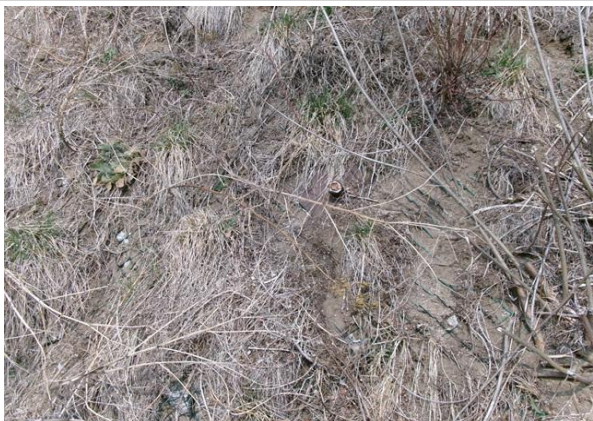
| 현 황 | 2구간 2단 능형망노출 | | |
| 원 인 | 강우, 집중호우 등에 의한 식생공유실 | | |

| 대 책 | 주의관찰 후 조치 | | |

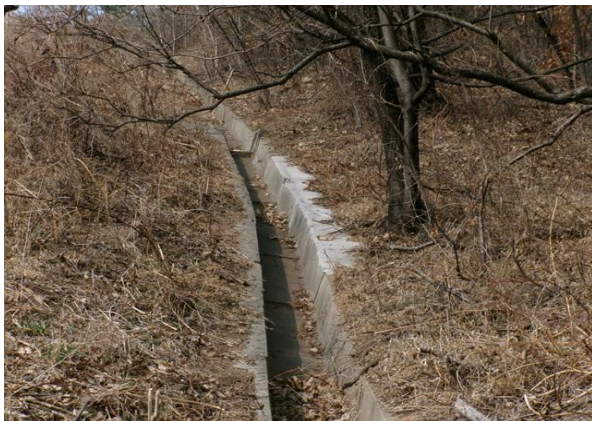
| 현 황 | 2구간 산마루측구 파손 보수 | 현 황 | 2구간 산마루측구 파손(2021년 정밀) |
| 원 인 | 상태양호 | 원 인 | - |

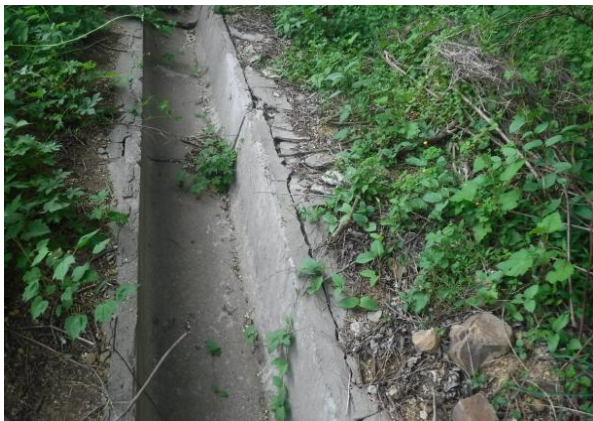
전회(2021년 정밀안전점검)와 금회 실시하는 점검의 외관조사 후 손상수량 증감을 비교하여 수록하였다. 그 결과, 전회 점검이후 산마루측구 파손에 대해 단면보수를 실시한 것으로 조사되었다.

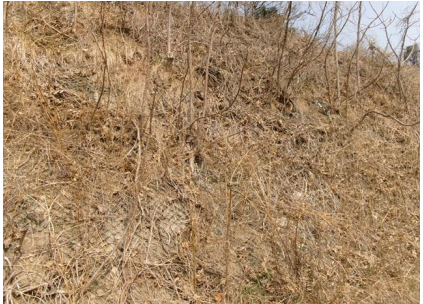
| 구 분 | 중점유지관리 사항 | 현황 사진 |
|---|---|---|
| 사<br>면<br>부 | <ul style="list-style-type: none"> <li>• 표층유실, 능형망노출 구간</li> <li>→ 해당 손상은 식생이 다소 불량하여 나타난 것으로 판단되므로, 주기적인 점검을 통해 식생 및 와이어로프 열화 등에 대해 주의관찰을 실시하고, 열화에 의한 로프 단면손상이 과다해질 경우 기능이 저하될 수 있으므로 일정규모 이상 단면손상이 관찰될 경우 정비를 통한 관리 필요</li> </ul> | |

- 능형망노출, 배수관노출 구간은 표면식생이 다소 불량하여 나타난 것으로 판단되므로, 주기적인 점검을 통해 식생공 및 와이어로프 열화 등에 대해 주의관찰을 실시하고, 열화에 의한 로프 단면손상이 과다해질 경우 기능이 저하될 수 있으므로 일정규모 이상 단면손상이 관찰될 경우 정비를 통한 관리 필요하다.
- 대구동부순환도로는 2026년 8월 대구광역시로 이관될 시설물로써 금회 점검한 당고개절토사면의 경우 현재 발생된 손상에 대한 보수를 실시한다면 시설물의 사용성에는 문제가 없을 것으로 판단된다.

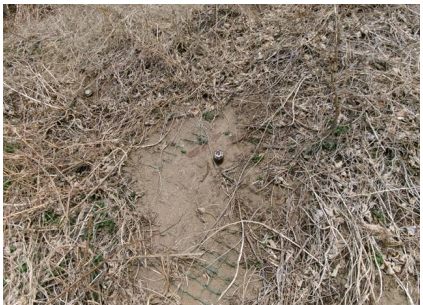
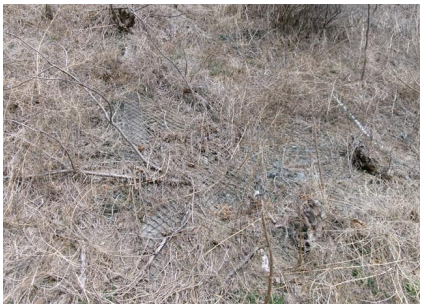
| 구 분 | 중점유지관리 사항 | 현황 사진 |
|---|---|---|
| 보<br>호<br>보<br>강<br>시<br>설 | <ul style="list-style-type: none"> <li>• 낙석방지울타리, 와이어로프, 락볼트 등</li> <li>→ 낙석방지울타리, 락볼트, 와이어로프 등에 대해 주기적인 점검을 통해 손상발생 유무, 부식의 진전여부를 확인하는 유지관리가 필요</li> </ul> | <br> |
