### 3. 당고개절토사면 우측

STA.0+600~0+880

### 3.1 시설물 개요

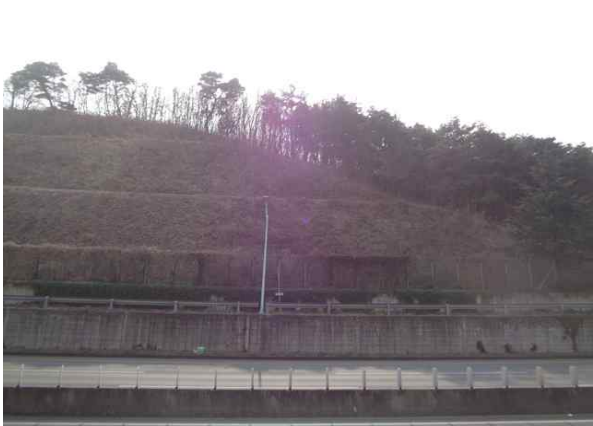
| 현 황 | 1구간 사면 전경 | 현 황 | 1구간 1소단배수로 전경 |
| 원 인 | 상태양호 | 원 인 | 상태양호 |

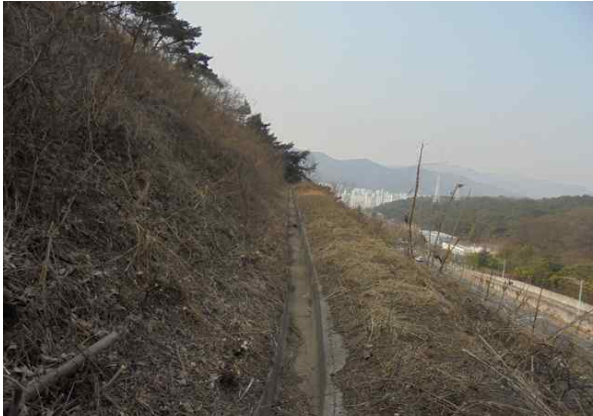
| 현 황 | 1구간 2소단배수로 전경 | 현 황 | 1구간 산마루측구 전경 |
| 원 인 | 상태양호 | 원 인 | 상태양호 |

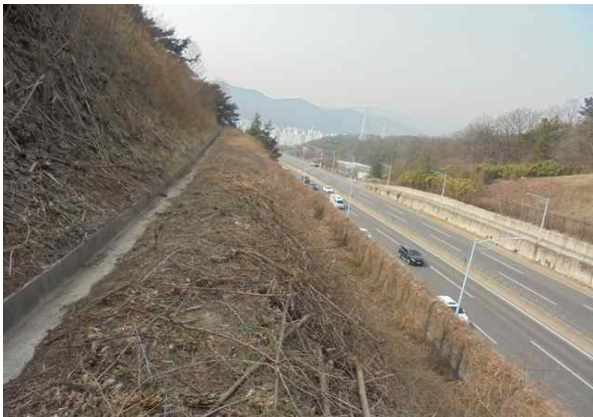
| 현 황 | 1구간 사면부 전경 | 현 황 | 1구간 하부 전경 |
| 원 인 | 상태양호 | 원 인 | 상태양호 |

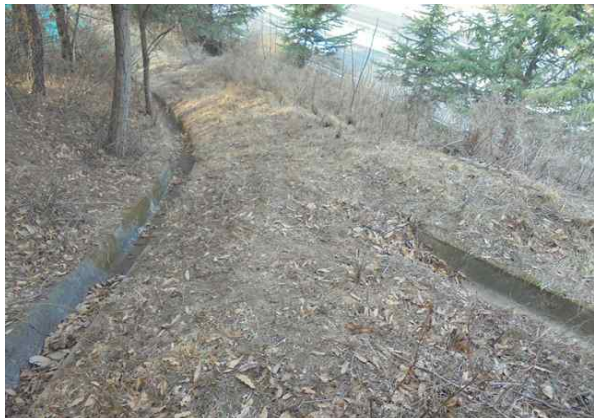
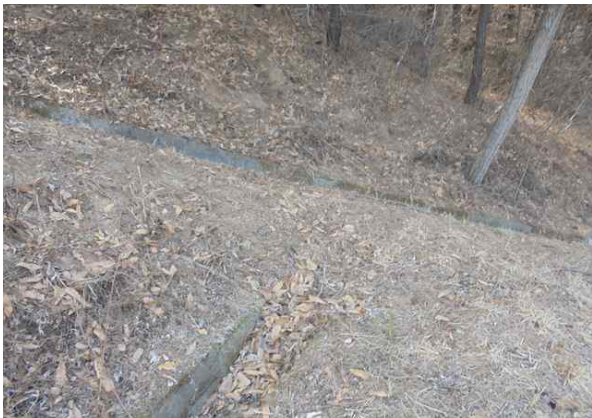
| 현황 | 1구간 1소단배수로-측구 연결불량 | | |
| 원인 | 시공미흡 | | |

| 구 분 | 손상 내용 | 단위 | 물량 | 개소 | 보수방안 | 비고 |
|---|---|---|---|---|---|---|
| 배수시설 | 1소단배수로-측구 연결미흡 | m | 2.50 | 1 | 주의관찰 후 조치 | |

| 대책 | 주의관찰 후 조치 | | |

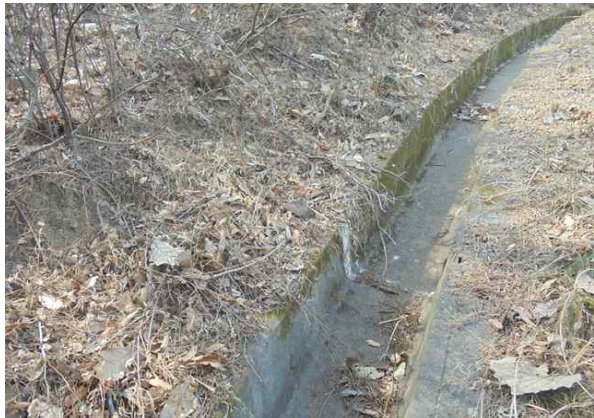
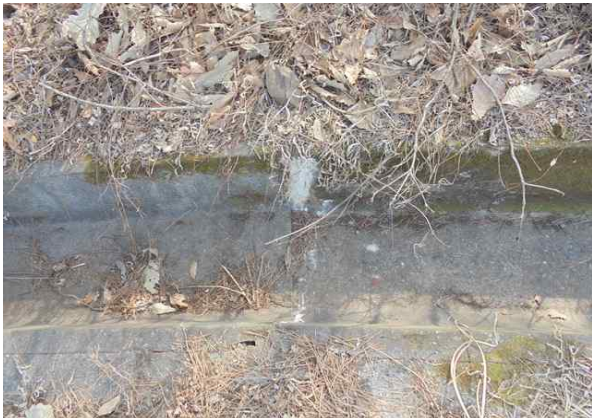
| 현황 | 1구간 산마루측구 백태 | | |
| 원인 | 강우, 시공미흡, 온도변화, 장기공용 | | |

| 구 분 | 손상 내용 | 단위 | 물량 | 개소 | 보수방안 | 비고 |
|---|---|---|---|---|---|---|
| | 산마루측구 백태 | m <sup>2</sup> | 0.12 | 1 | 주의관찰 후 조치 | |

| 대책 | 주의관찰 후 조치 | | |

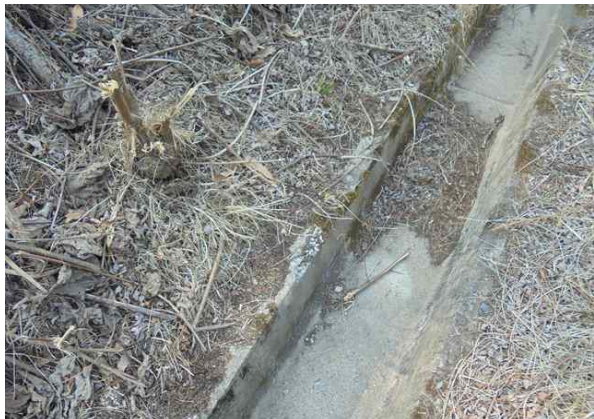
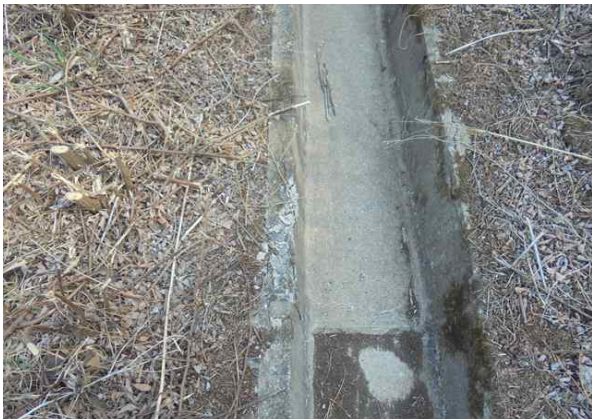
| 현황 | 1구간 2소단배수로 파손 | | |
| 원인 | 시공미흡, 강우, 온도변화, 거푸집조기탈형, 장기공용 | | |

| 구 분 | 손상 내용 | 단위 | 물량 | 개소 | 보수방안 | 비고 |
|---|---|---|---|---|---|---|
| | 2소단배수로 파손 | m <sup>2</sup> | 0.06 | 2 | 주의관찰 후 조치 | |

| 대책 | 주의관찰 후 조치 | | |

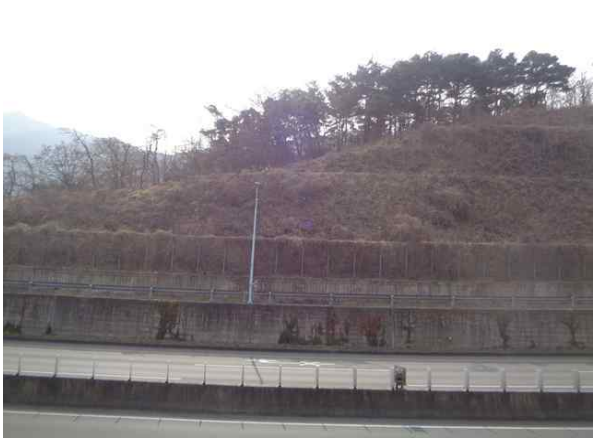
| 현 황 | 2구간 자연사면, 정면 전경 | 현 황 | 2구간 1소단배수로 전경 |
| 원 인 | 상태양호 | 원 인 | 상태양호 |

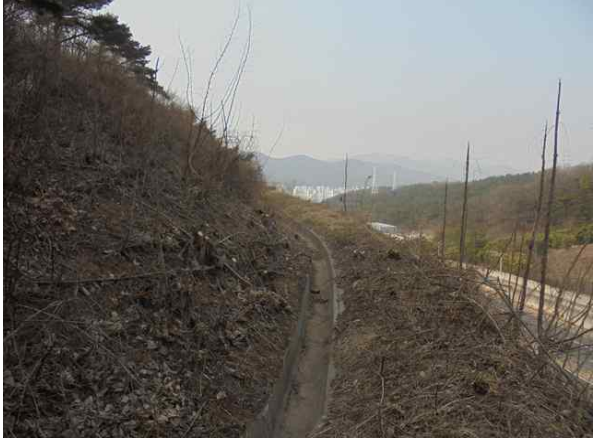
| 현 황 | 2구간 2소단배수로 전경 | 현 황 | 2구간 산마루측구 전경 |
| 원 인 | 상태양호 | 원 인 | 상태양호 |

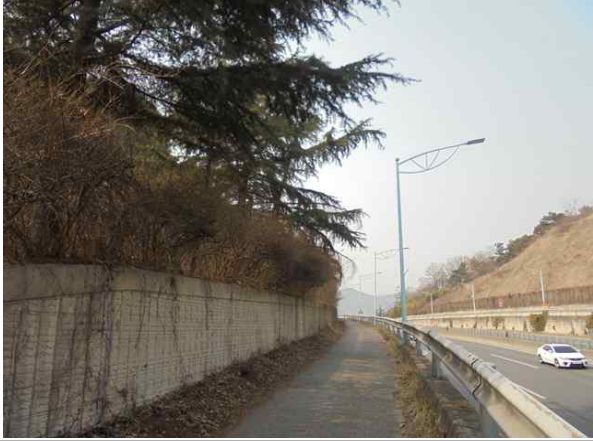
| 현 황 | 2구간 하부 전경 | 현 황 | 2구간 산마루측구 파손 |
| 원 인 | 상태양호 | 원 인 | 시공미흡, 온도변화, 장기공용 |

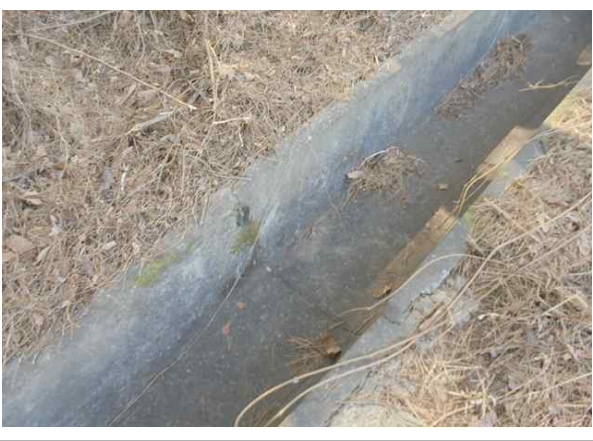
| 구 분 | 손상 내용 | 단위 | 물량 | 개소 | 보수방안 | 비고 |
|---|---|---|---|---|---|---|
| 배수시설 | 산마루측구 파손 | m <sup>2</sup> | 0.03 | 1 | 주의관찰 후 조치 | |

| 대 책 | - | 대 책 | 주의관찰 후 조치 |

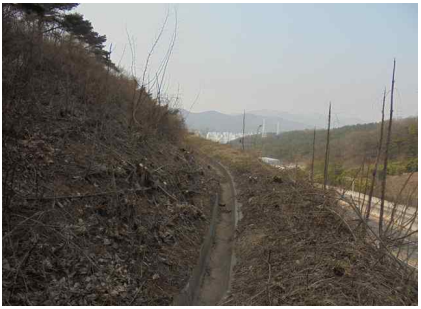
| 구 분 | 중점유지관리 사항 | 현황 사진 |
|---|---|---|
| 사<br>면<br>부 | <ul style="list-style-type: none"> <li>· 현재 양호</li> <li>→ 주기적인 점검을 통해 식생유실 등에 대해 주의관찰을 실시하고, 단면손상이 과다해질 경우 기능이 저하될 수 있으므로 일정규모 이상 단면손상이 관찰될 경우 관리 필요</li> </ul> | |

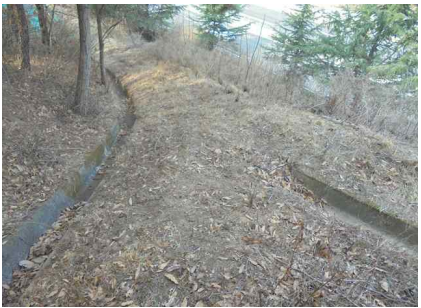
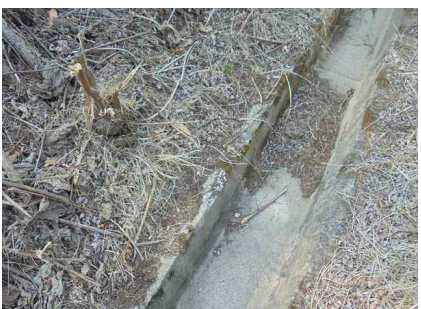
| 구 분 | 중점유지관리 사항 | 현황 사진 |
|---|---|---|
| 배<br>수<br>시<br>설 | <ul style="list-style-type: none"> <li>· 1소단배수로-산마루측구 연결미흡 구간</li> <li>→ 해당 손상은 주변부 손상의 발생 유무에 대한 지속적인 주의관찰이 필요</li> <li>· 배수시설 파손, 백태</li> <li>→ 주기적인 점검을 통해 손상의 진전유무 확인이 필요</li> </ul> | |

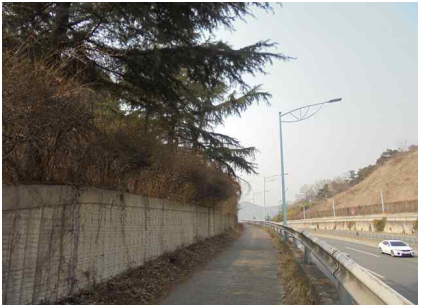
| 구 분 | 중점유지관리 사항 | 현황 사진 |
|---|---|---|
| 보<br>호<br>보<br>강<br>시<br>설 | <ul style="list-style-type: none"> <li>· 낙석방지울타리 등</li> <li>→ 낙석방지울타리 등에 대해 주기적인 점검을 통해 손상발생 유무, 부식의 진전여부를 확인하는 유지관리가 필요</li> </ul> | |
