# 과 업 지 시 서

(2023년도 상반기 범안로  
시설물 정밀점검 및 정기안전점검)

대구동부순환도로(주)

절토사면명(위치) : 삼덕대절토사면(좌)

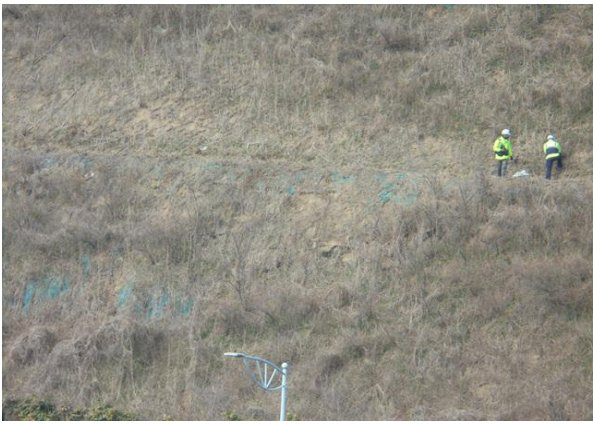
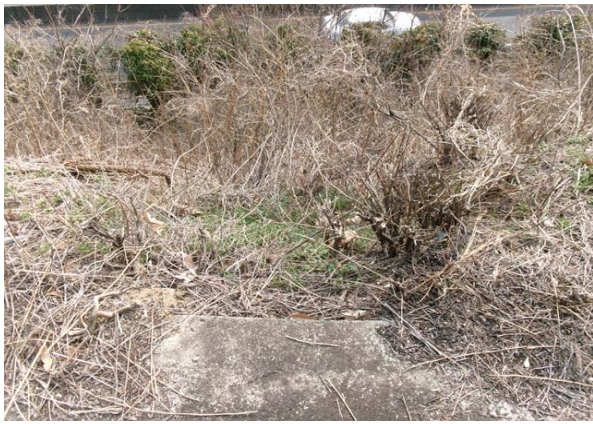
| 현 황 | 1구간 1단 능형망 노출 ,로프부식 |
| 원 인 | 강우, 집중호우 등에 의한 식생공유실 |

| 대 책 | 주의관찰 후 조치 |

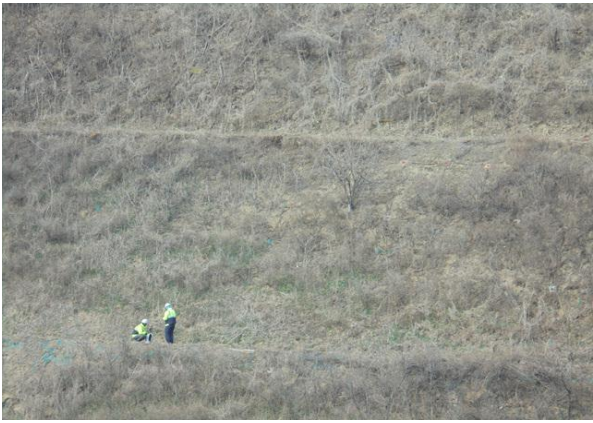
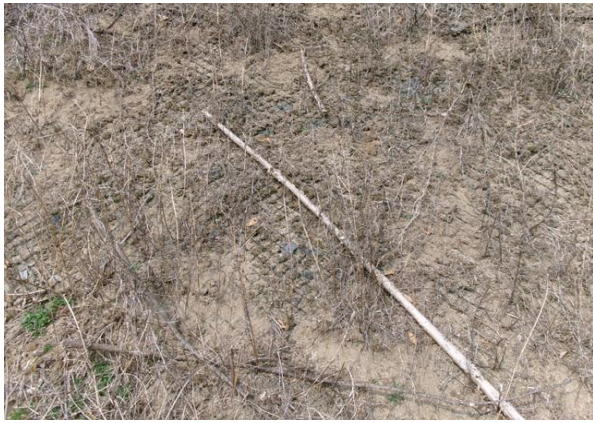
| 현 황 | 1구간 2단 능형망 노출 ,로프부식 |
| 원 인 | 강우, 집중호우 등에 의한 식생공유실 |

| 대 책 | 주의관찰 후 조치 |

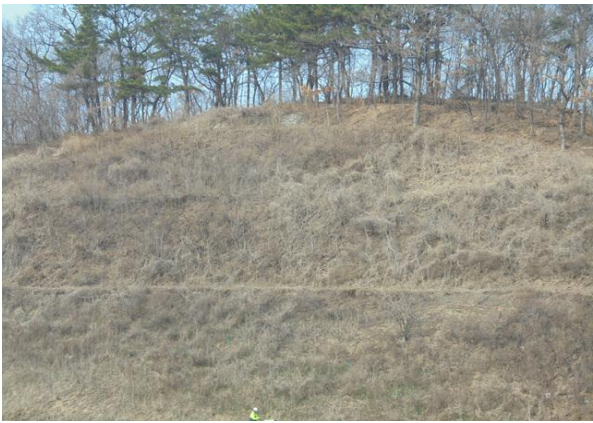
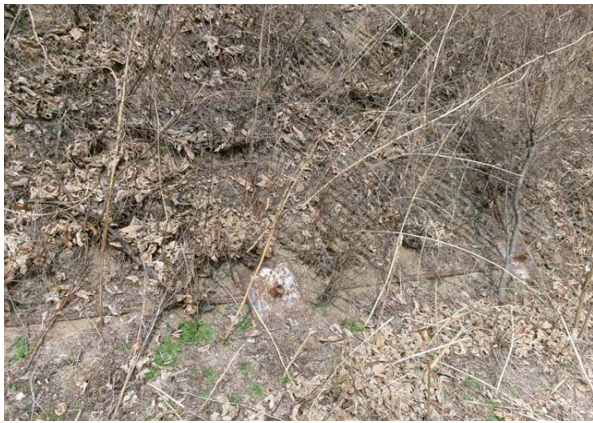
| 현 황 | 1구간 3단 능형망 노출 ,로프부식 |
| 원 인 | 강우, 집중호우 등에 의한 식생공유실 |

| 대 책 | 주의관찰 후 조치 |

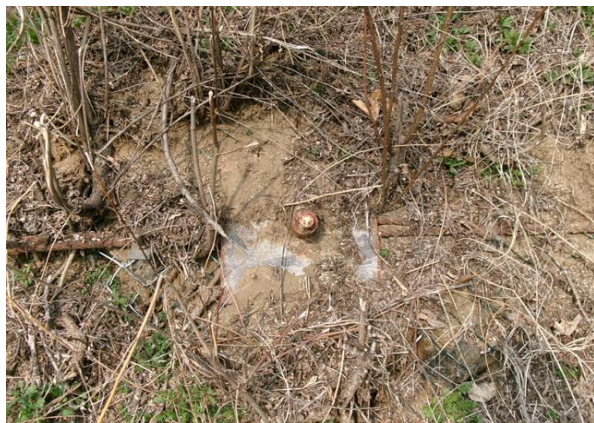
| 현 황 | 록볼트 점부식 | 현 황 | 1구간 산마루측구 토사퇴적 |
| 원 인 | 장기공용 및 우수에 의한 부식 | 원 인 | 공사도로 및 우수 |

| 대 책 | 주의관찰 후 조치 | 대 책 | 정비 |

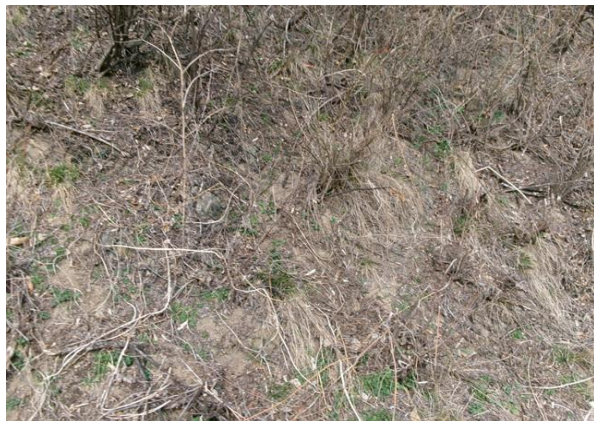
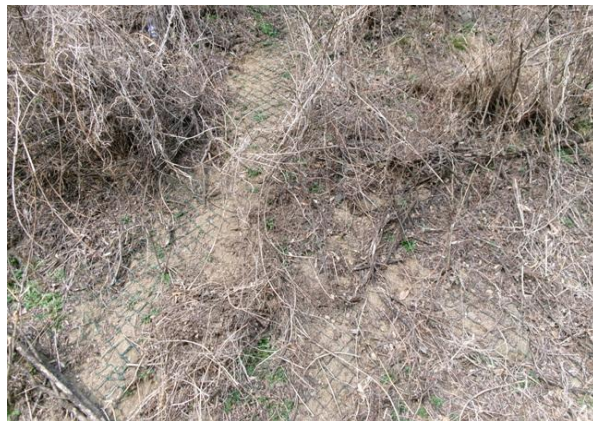
| 현 황 | 2구간 2단 능형망 노출 ,로프부식 | | |
| 원 인 | 강우, 집중호우 등에 의한 식생공유실 | | |

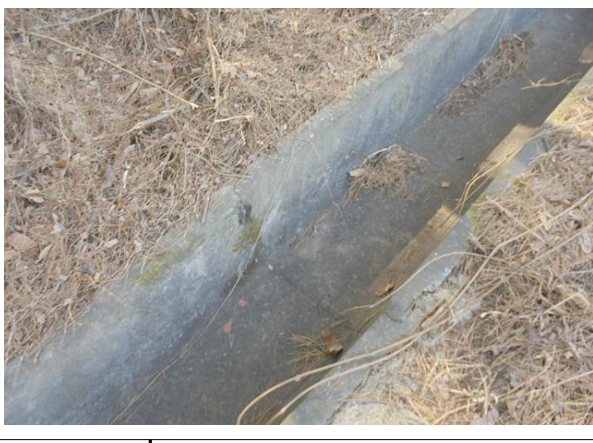
| 현 황 | 2구간 하부 전경 | 현 황 | 2구간 산마루측구 파손 |
| 원 인 | 상태양호 | 원 인 | 시공미흡, 온도변화, 장기공용 |
