## 1. 삼덕대절토사면 좌측

## 2. 당고개 절토사면 좌측

### 3. 당고개 절토사면 우측

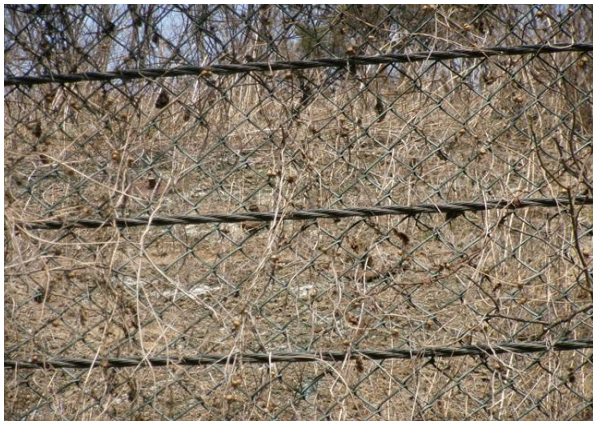
| 현 황 | 1구간 1단 능형망 노출 |
| 원 인 | 강우, 집중호우 등에 의한 식생공유실 |

| 대 책 | 주의관찰 후 조치 |

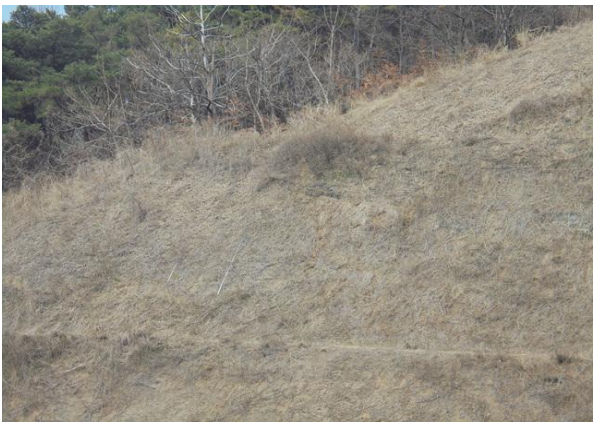
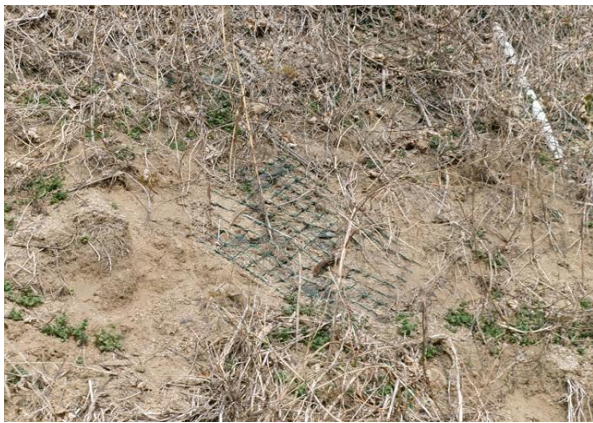
| 현 황 | 1구간 2단 능형망 노출 |
| 원 인 | 강우, 집중호우 등에 의한 식생공유실 |

| 대 책 | 주의관찰 후 조치 |

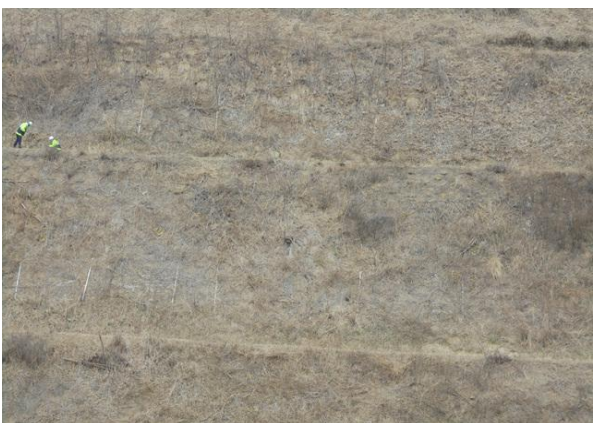
| 현 황 | 1구간 2단 능형망 노출 |
| 원 인 | 강우, 집중호우 등에 의한 식생공유실 |

| 대 책 | 주의관찰 후 조치 |

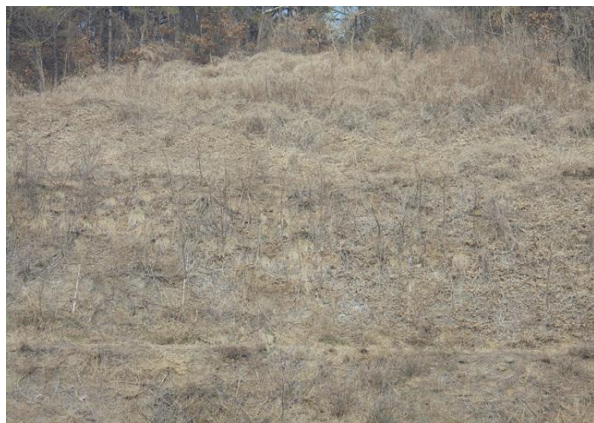
| 현 황 | 1구간 3단 능형망 노출 | | |
| 원 인 | 강우, 집중호우 등에 의한 식생공유실 | | |

| 대 책 | 주의관찰 후 조치 | | |

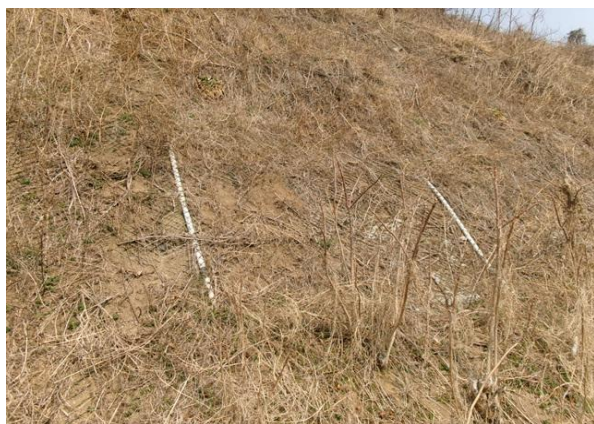
| 현 황 | 1구간 2단 배수관 노출 | 현 황 | 1구간 3단 배수관 노출 |
| 원 인 | 강우, 집중호우 등에 의한 식생공유실 | 원 인 | 강우, 집중호우 등에 의한 식생공유실 |

| 대 책 | 주의관찰 | 대 책 | 주의관찰 |

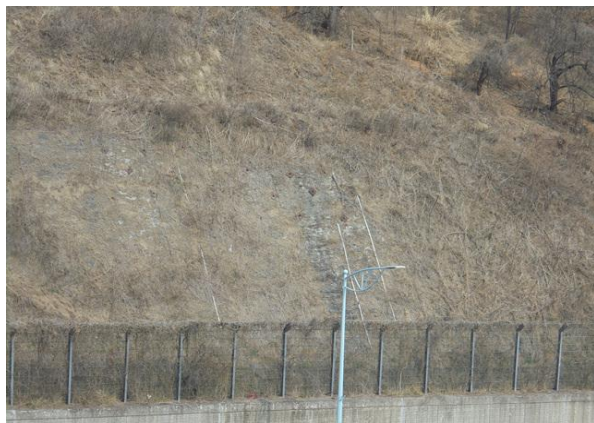
| 현 황 | 2구간 1단 표층유실 ,암노출 | | |
| 원 인 | 강우, 집중호우 등에 의한 식생공유실 | | |

| 대 책 | 주의관찰 후 조치 | | |

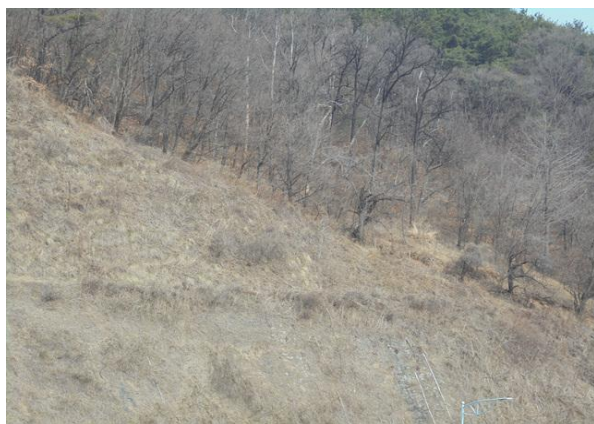
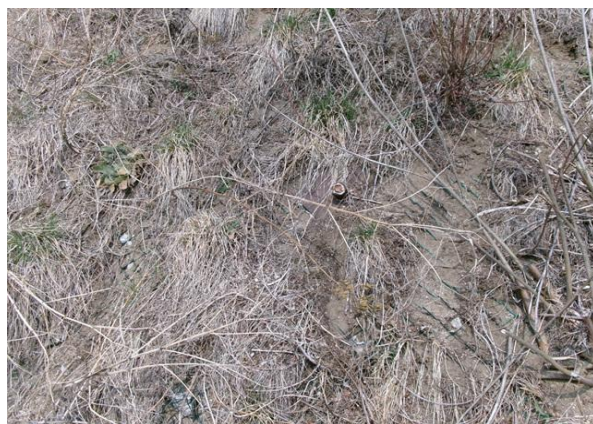
| 현 황 | 2구간 2단 능형망노출 | | |
| 원 인 | 강우, 집중호우 등에 의한 식생공유실 | | |

| 대 책 | 주의관찰 후 조치 | | |

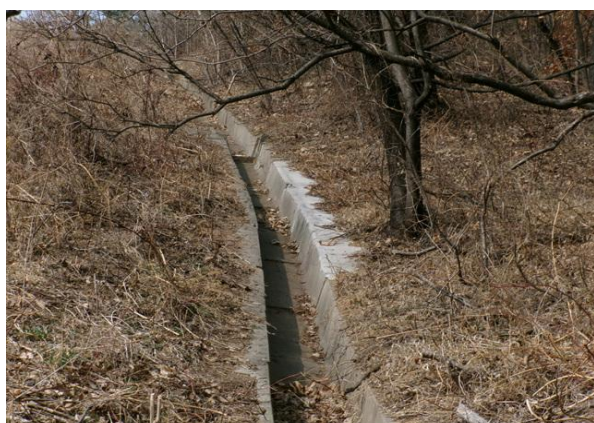
| 현 황 | 2구간 산마루측구 파손 보수 | 현 황 | 2구간 산마루측구 파손(2021년 정밀) |

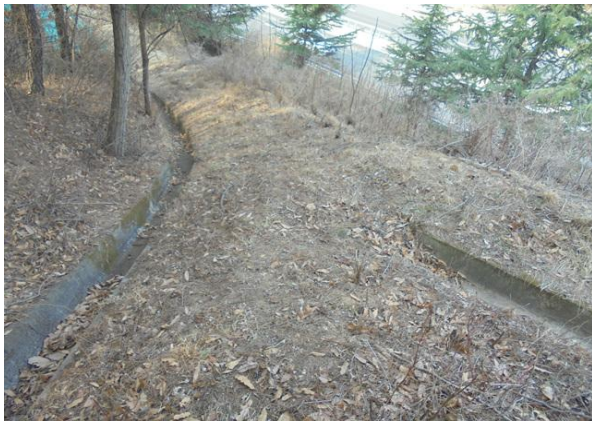
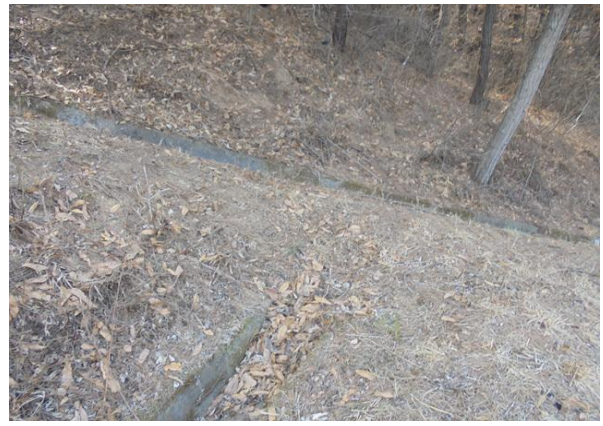
| 현 황 | 1구간 1소단배수로-측구 연결불량 |
| 원 인 | 시공미흡 |

| 대 책 | 주의관찰 후 조치 |

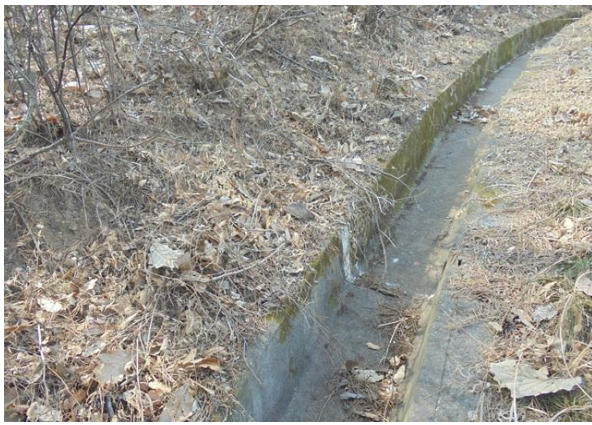
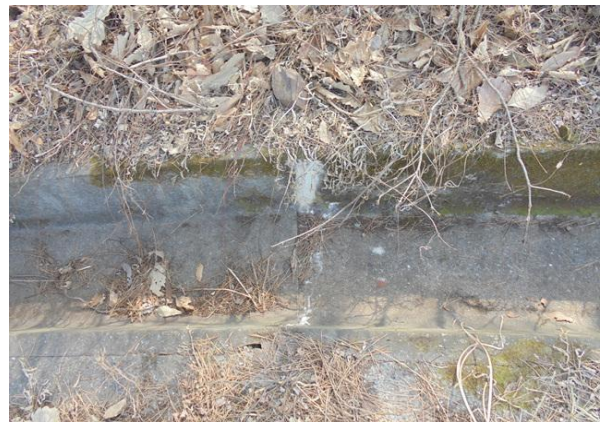
| 현 황 | 1구간 산마루측구 백태 |
| 원 인 | 강우, 시공미흡, 온도변화, 장기공용 |

| 대 책 | 주의관찰 후 조치 |

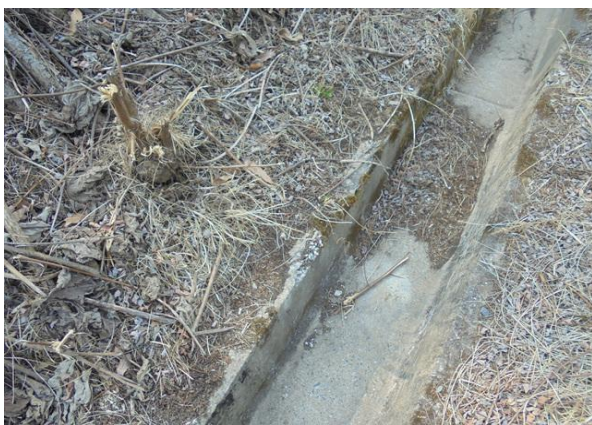
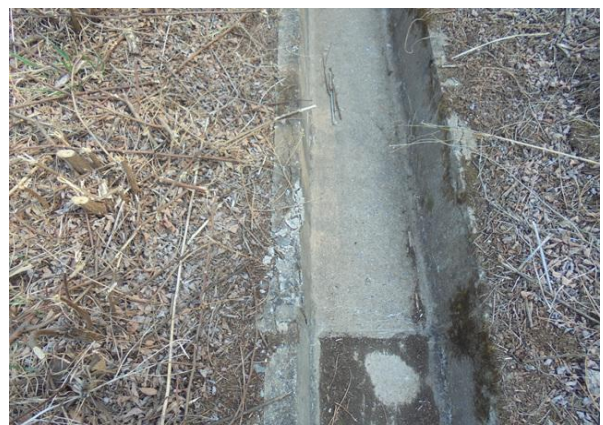
| 현 황 | 1구간 2소단배수로 파손 |
| 원 인 | 시공미흡, 강우, 온도변화, 거푸집조기탈형, 장기공용 |

| 대 책 | 주의관찰 후 조치 |
