# 제 출 문

귀사와 2023년 3월 3일자로 계약 체결한 “2023년 상반기 시설물 안전점검 및 공동시설점검 기술용역 ” 中 상반기 성능평가 사면편을 성실히 수행하고, 본 보고서에 수록하여 부속자료와 함께 제출합니다.

# 삼덕대절토사면 좌측 2중 성능평가 결과표

# 당고개절토사면 좌측 2중 성능평가 결과표

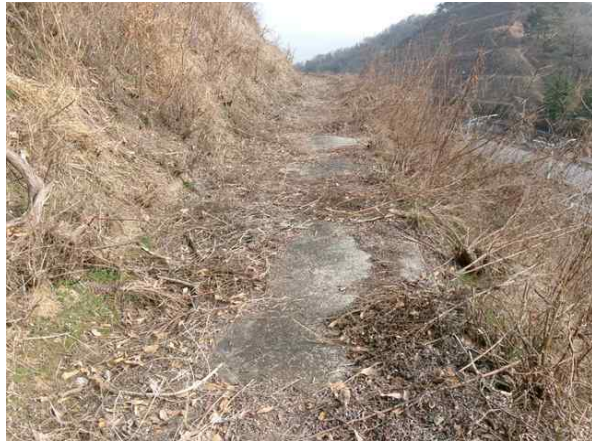
1소단 배수로 전경

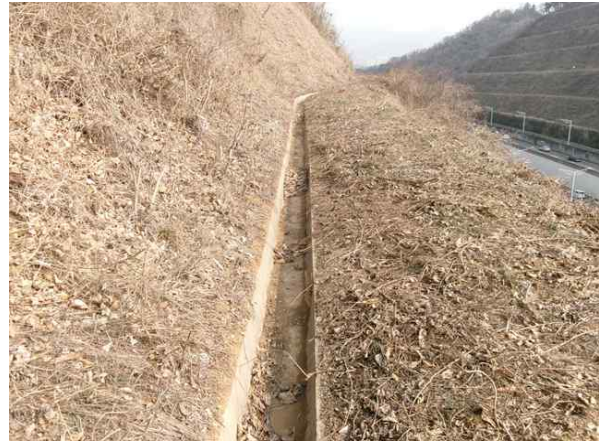
2소단 배수로 전경

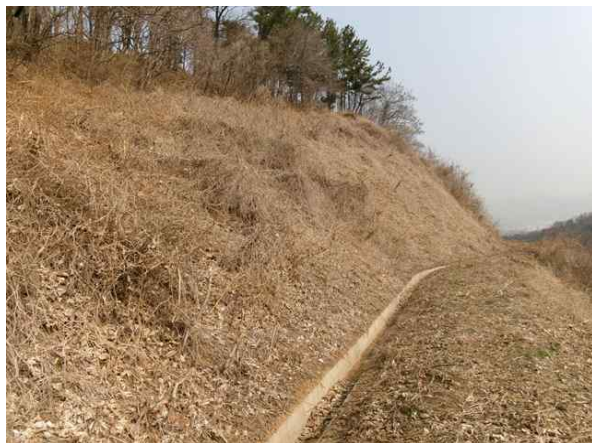
산마루측구 전경

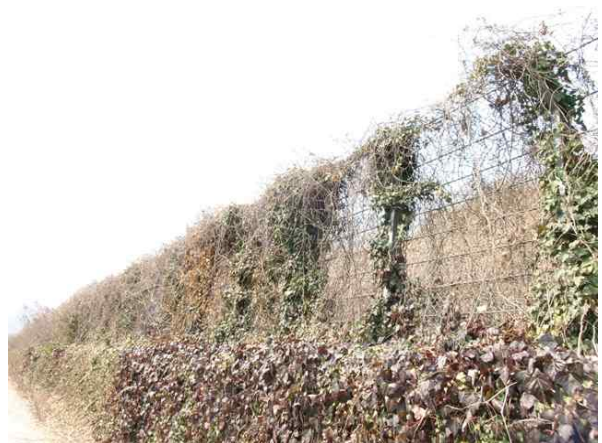
낙석방지울타리 및 하부 전경

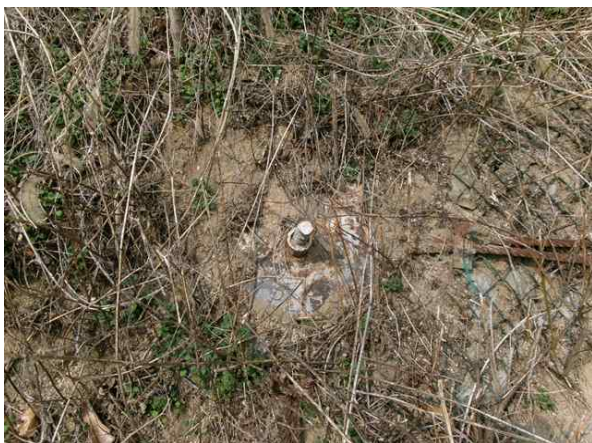
앵커 전경

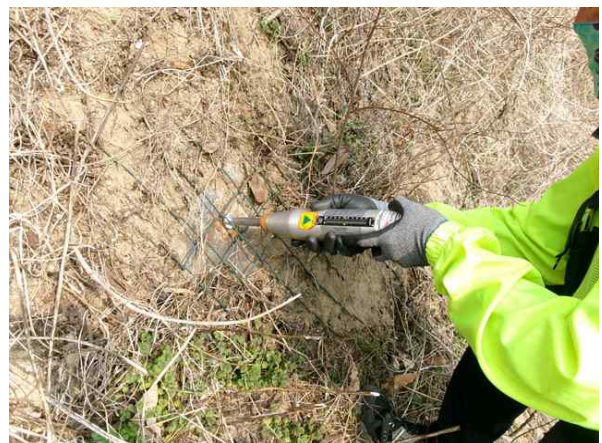
| 시 험 명 | 시험 부위 | 시험 결과 | 내구성능 평가 결과 |
|---|---|---|---|
| 암반 강도시험 | 암반사면 | 111.7~124.7MPa(경암) | 암반강도는 대체로 양호함 |

암반강도 측정

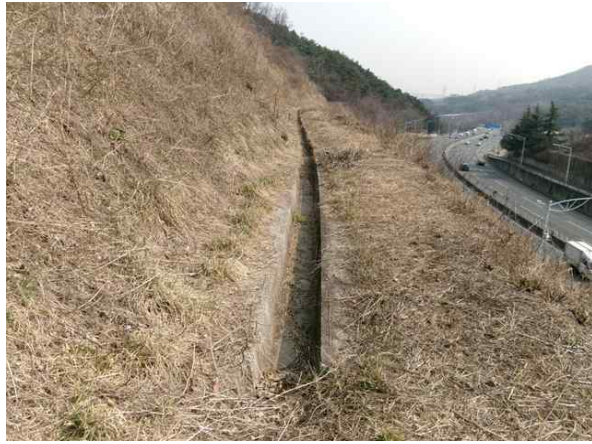
1소단 배수로 전경

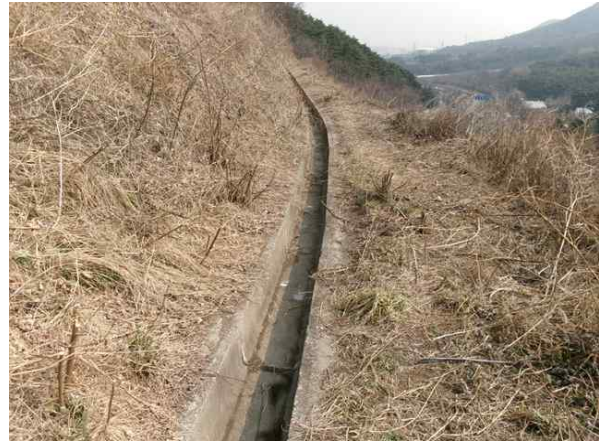
2소단 배수로 전경

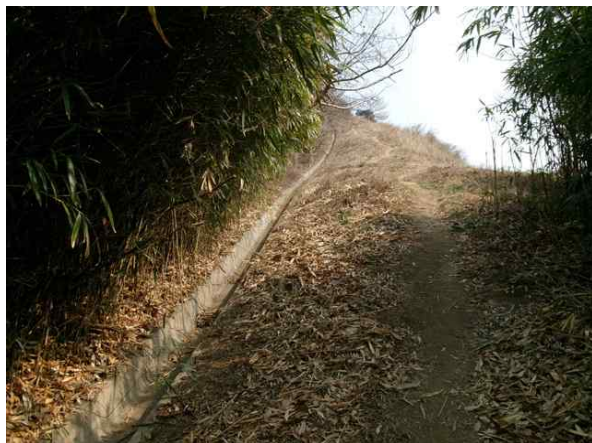
산마루측구 전경

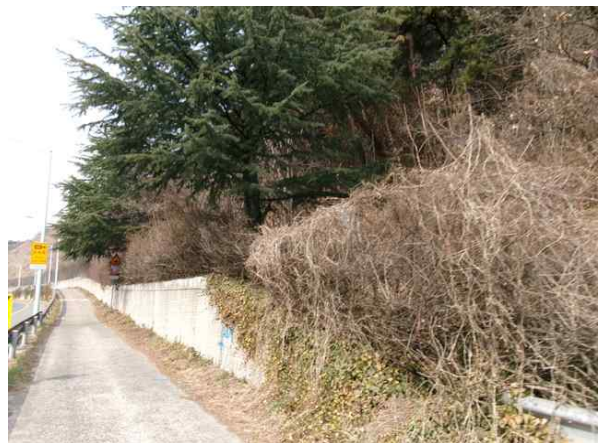
낙석방지울타리 및 하부 전경

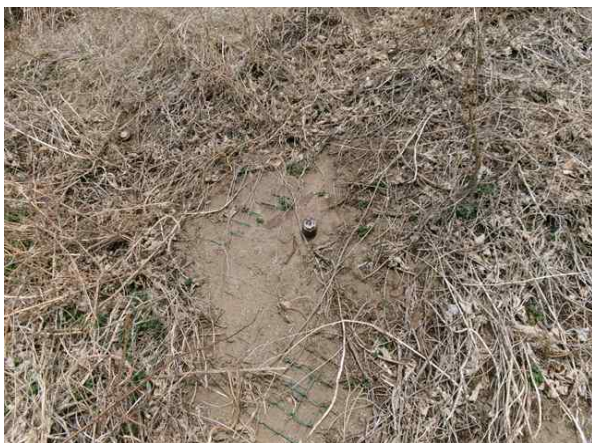
앵커 전경

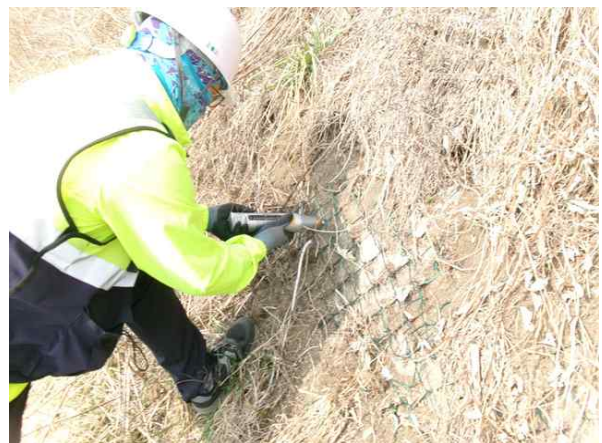
| 시 험 명 | 시험 부위 | 시험 결과 | 내구성능 평가 결과 |
|---|---|---|---|
| 암반 강도시험 | 암반사면 | 130.6~152.1MPa(경암) | 암반강도는 대체로 양호함 |

암반강도 측정

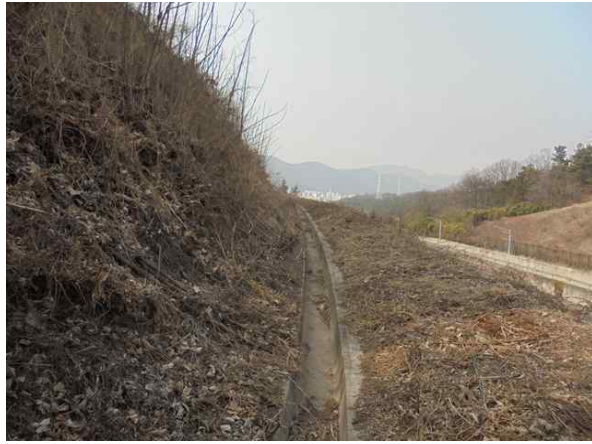
1소단 배수로 전경

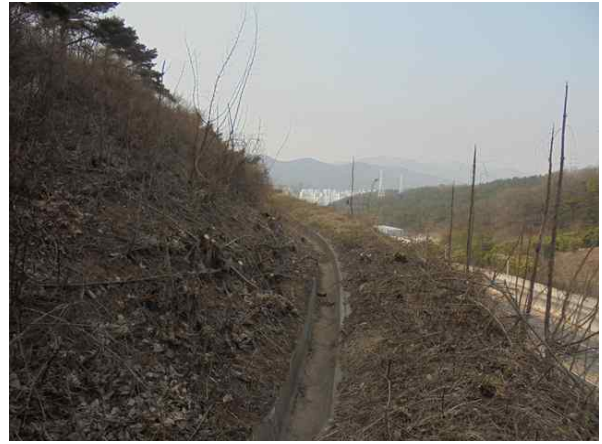
2소단 배수로 전경

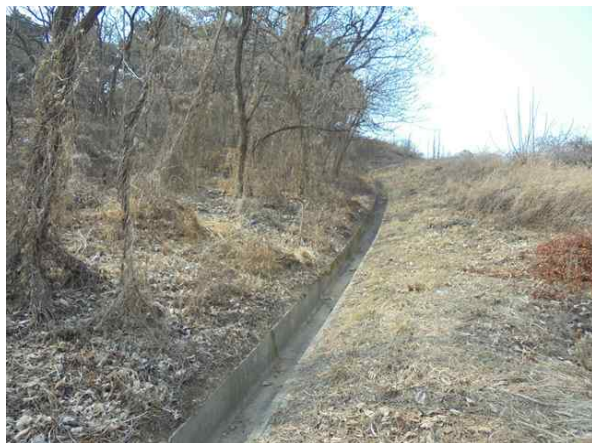
산마루측구 전경

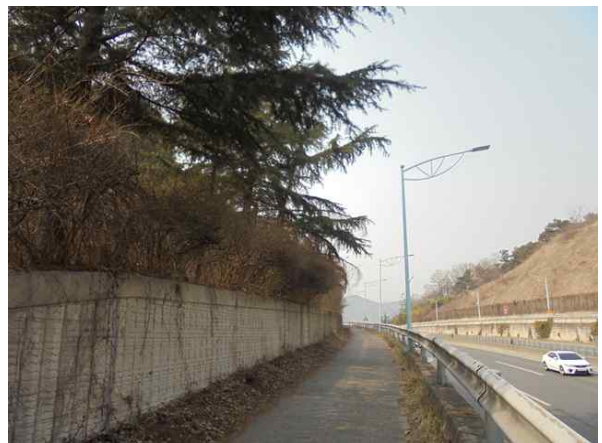
낙석방지울타리 및 하부 전경

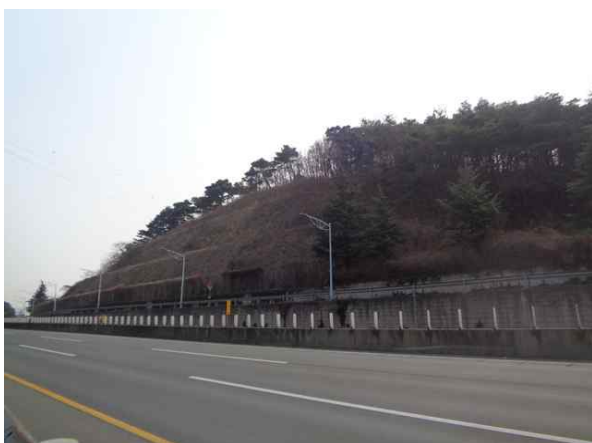
시점부 전경

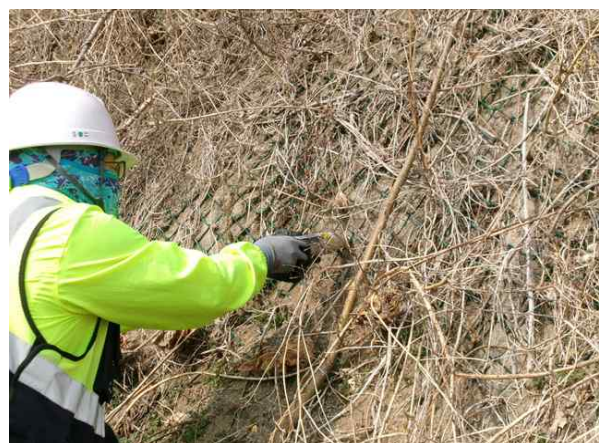
| 시 험 명 | 시험 부위 | 시험 결과 | 내구성능 평가 결과 |
|---|---|---|---|
| 암반 강도시험 | 암반사면 | 138.9~151.7MPa(경암) | 암반강도는 대체로 양호함 |

암반강도 측정
