## 제 II 편 시설물편

# 1. 삼덕대절토사면 좌측

본 시설물은 대구광역시 수성구 범안로(삼덕동 산39-1번지선)에 위치한 사면으로서 총 연장 369.0m, 높이 38.5m의 절토사면으로 시공되어 있다.

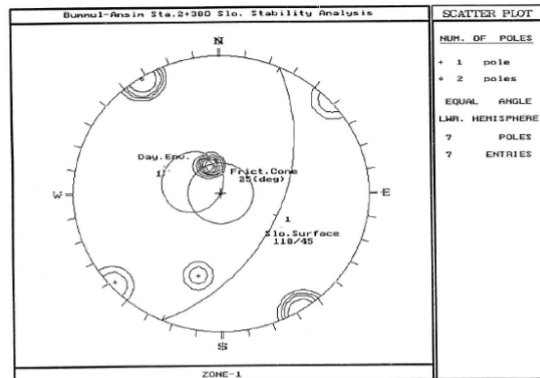
&lt;그림 4.36&gt; ZONE 1구간 평사투영해석

- 절취사면의 경사방향/경사 : 118/45
- 주불연속면인 165/24, 152/25의 층리군에서 평면파괴 발생 가능성이 큼.
- 사면의 풍화상태 : 주로 적색 셰일로서 심한풍화~완전풍화(CW~HW) 상태를 나타냄.
- 층리면에는 두께 0.5~1mm의 점토가 충전되어 있어 강우 침투시 전단강도를 현저히 약화시키는 요인으로 존재함.
- 층리의 간격이 10~20cm로서 얇게 부서지는 특징을 지니며, 굴착후 표면 풍화가 많이 진행되어 있음.

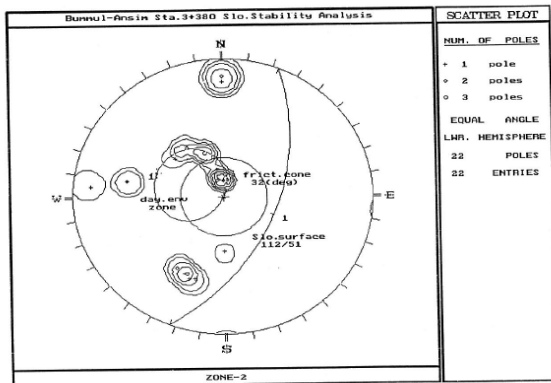
&lt;그림 4.37&gt; ZONE 2구간 평사투영해석

- 절취사면의 경사방향/경사 : 112/51
- 160/38, 180/13 층리 및 130/47 절리군에서 평면파괴 발생 가능성이 큼.
- 사면의 풍화상태 : 주로 적색~암회색 셰일로서 심한풍화(HW) 상태를 나타내고 있고, 사면좌측 160/38 층리군에는 열리현상이 매우 진행되어 있으며, 특히 STA.2+380~STA.2+420 구간의 130/47 절리군에서는 얇은 두께의 암괴탈락 및 파괴가 진행되고 있음.
- ZONE 1에서부터 연결되는 우측의 022/65 방향성을 지니는 단층에 폭 50mm 정도의 단층점토 및 각력이 충전되어 있어 이들 면에서의 암괴탈락이 예상됨.
- ZONE 1과 마찬가지로 표면 풍화가 많이 진행되어 있음.

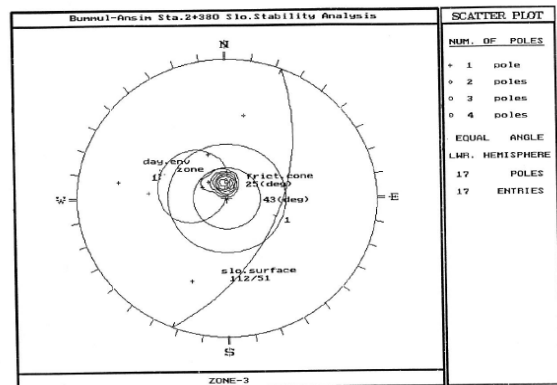
&lt;그림 4.38&gt; ZONE 3구간 평사투영해석

- 절취사면의 경사방향/경사 : 112/51
- ZONE의 중앙부(STA.2+360~STA.2+400)에서는 비교적 안정한 상태를 나타내나 ZONE 좌측의 160/38 절리군 및 180/13 층리군에서는 ZONE 2와 같이 평면파괴에 대하여 불안정하며 ZONE 우측의 습곡부위의 122/20 층리군에서 평면파괴~암괴탈락의 가능성이 있음.
- 사면의 풍화상태 : ZONE 중앙부는 약간풍화~보통풍화(SW~MW) 상태이나 ZONE 좌측 및 우측부분은 심한풍화(HW) 상태가 대부분임.
- ZONE 중앙부는 흑색 셰일, 좌측 및 우측은 주로 적색~암회색 셰일이 분포하고 있으며, 표면풍화가 진행되어 암석 표면의 강도는 많이 저하되어 있음.

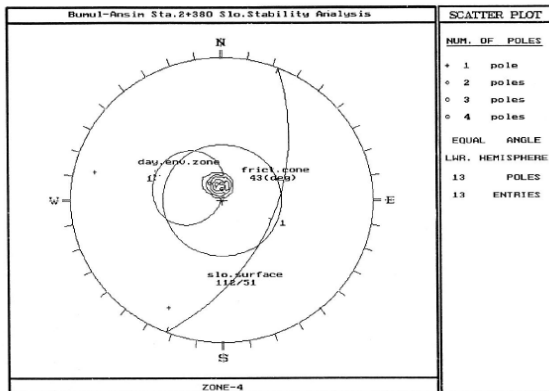
&lt;그림 4.39&gt; ZONE 4구간 평사투영해석

- 절취사면의 경사방향/경사 : 112/51
- 주불연속면인 170/12, 177/71 등은 모두 friction cone 내에 위치하여 비교적 안정된 상태로 분석되었으나 ZONE 좌측부분의 177/11 및 180/13 등의 층리군은 다소 불안정한 상태를 나타냄.
- 사면의 풍화상태 : ZONE 중앙부는 흑색 셰일로서 약간풍화~보통풍화(SW~MW) 상태를 나타내고 있고, ZONE 좌측 및 우측부분은 암회색~적색 셰일이 분포되어 있으며 표면풍화가 많이 진행되어 암석 표면의 강도는 많이 저하되어 있음.

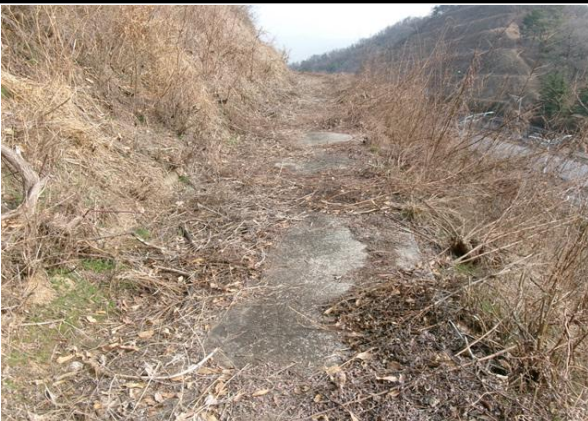
1소단배수로

| 구 분 | 손상 내용 | 단위 | 손상수량<br>(개소 / 수량) | 손상 원인 | 비 고 |
|---|---|---|---|---|---|
| 배수 조건 | 소단배수로 | 양호 | - | - | |

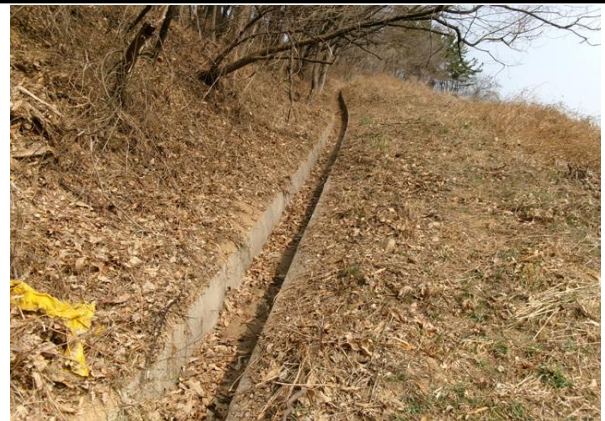
| 구 분 | 손상 내용 | 단위 | 손상수량<br>(개소 / 수량) | 손상 원인 | 비 고 |
|---|---|---|---|---|---|
| | 산마루측구 | 양호 | - | - | |

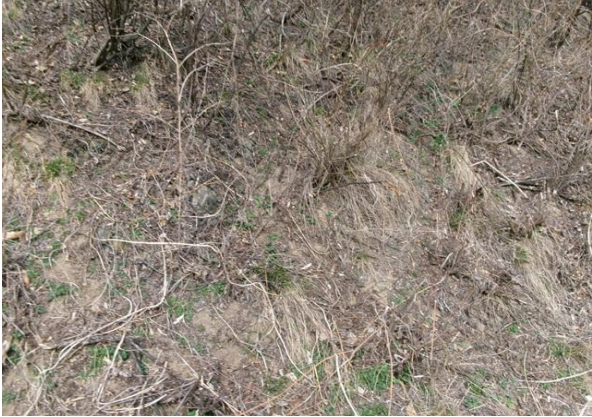
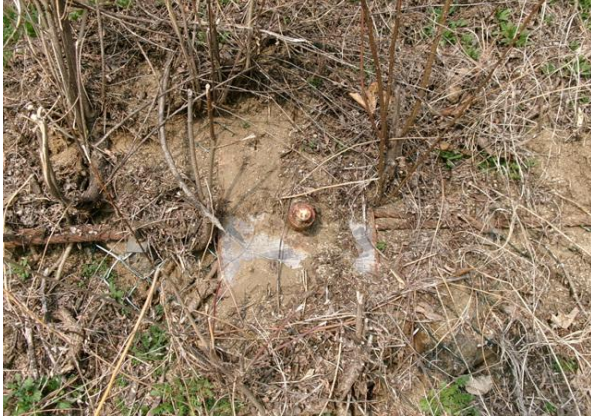
본 비탈면은 관련자료 분석 결과 식생 이외에 락볼트가 설치되어있는 것으로 확인되었다. 현장조사 결과 현재 락볼트에는 두부와 지반의 밀착도는 유격 없음, 두부에 국부적인 점부식이 일부 발생한 것으로 조사되었으나, 미미한 상태이다.

| 락볼트 점부식 | 락볼트 점부식 |

| 항목 | 등급 | 보강공 두부와 지반의 밀착도 | 보강공 두부의 균열 및 파손 |
|---|---|---|---|
| 평 가 | 보강공 두부와 지반에 유격 없음, 점부식으로 “B등급” 으로 평가함 | | |

| 구 분 | 손상 내용 | 보수·보강방안 | 보수·보강 수준 |
|---|---|---|---|
| 사면보강공 | 록볼트 점부식 | 주의관찰 | 현상유지 |

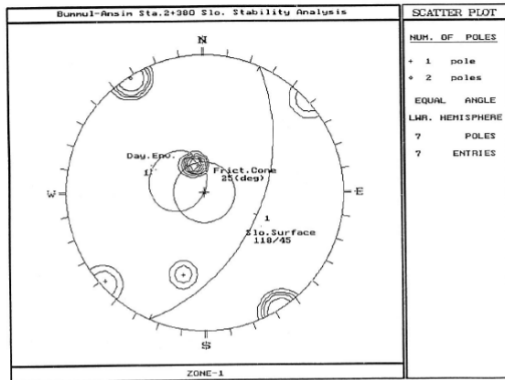
&lt;그림 4.36&gt; ZONE 1구간 평사투영해석

- 절취사면의 경사방향/경사 : 118/45
- 주불연속면인 165/24, 152/25의 충리군에서 평면파괴 발생 가능성이 높.
- 사면의 풍화상태 : 주로 적색 셰일로서 심한풍화~완전풍화(CW~HW) 상태를 나타냄.
- 충리면에는 두께 0.5~1mm의 절토가 충전되어 있어 강우 침투시 전단강도를 현저히 약화시키는 요인으로 존재함.
- 충리의 간격이 10~20cm로서 얇게 부서지는 특징을 지니며, 굴착후 표면 풍화가 많이 진행되어 있음.

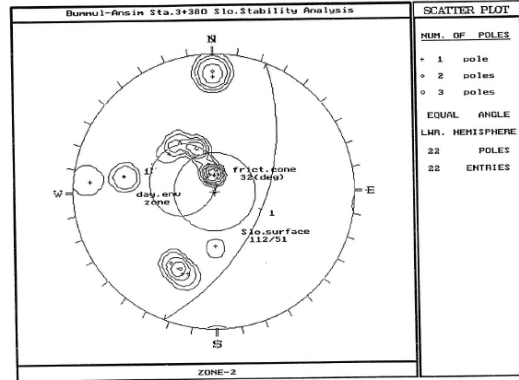
&lt;그림 4.37&gt; ZONE 2구간 평사투영해석

- 절취사면의 경사방향/경사 : 112/51
- 160/38, 180/13 충리 및 130/47 절리군에서 평면파괴 발생 가능성이 높.
- 사면의 풍화상태 : 주로 적색~암회색 셰일로서 심한풍화(HW) 상태를 나타내고 있고, 사면좌측 160/38 충리군에는 열리현상이 매우 진행되어 있으며, 특히 STA.2+380~STA.2+420 구간의 130/47 절리군에서는 얇은 두께의 암괴탈락 및 파괴가 진행되고 있음.
- ZONE 1에서부터 연결되는 우측의 022/65 방향성을 지니는 단층에 폭 50mm 정도의 단층점토 및 각력이 충전되어 있어 이들 면에서의 암괴탈락이 예상됨.
- ZONE 1과 마찬가지로 표면 풍화가 많이 진행되어 있음.

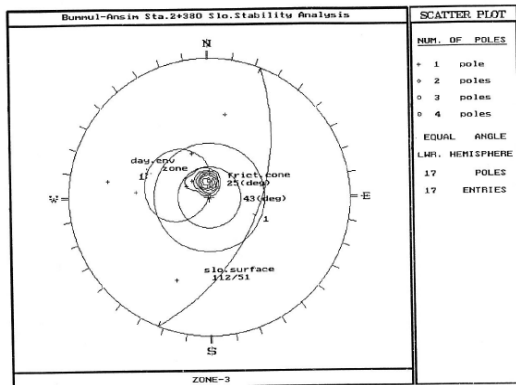
&lt;그림 4.38&gt; ZONE 3구간 평사투영해석

- 절취사면의 경사방향/경사 : 112/51
- ZONE의 중앙부(STA.2+360~STA.2+400)에서는 비교적 안정한 상태를 나타내나 ZONE 좌측의 160/38 절리군 및 180/13 충리에서는 ZONE 2와 같이 평면파괴에 대하여 불안정하며 ZONE 우측의 습곡부위의 122/20 충리군에서 평면파괴~암괴탈락의 가능성이 있음.
- 사면의 풍화상태 : ZONE 중앙부는 약간풍화~보통풍화(SW~MW) 상태이나 ZONE 좌측 및 우측부분은 심한풍화(HW) 상태가 대부분임.
- ZONE 중앙부는 흑색 셰일, 좌측 및 우측은 주로 적색~암회색 셰일이 분포하고 있으며, 표면풍화가 진행되어 암석 표면의 강도는 많이 저하되어 있음.

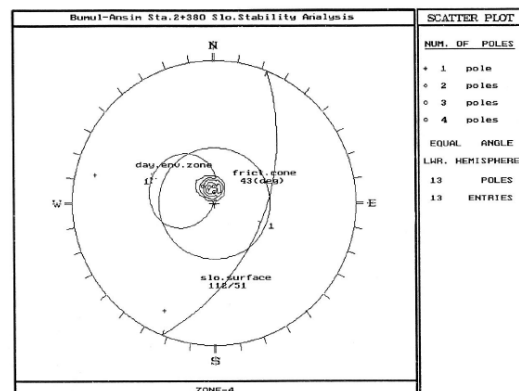
&lt;그림 4.39&gt; ZONE 4구간 평사투영해석

- 절취사면의 경사방향/경사 : 112/51
- 주불연속면인 170/12, 177/71 등은 모두 friction cone 내에 위치하여 비교적 안정된 상태로 분석되었으나 ZONE 좌측부분의 177/11 및 180/13 등의 충리군은 다소 불안정한 상태를 나타냄.
- 사면의 풍화상태 : ZONE 중앙부는 흑색 셰일로서 약간풍화~보통풍화(SW~MW) 상태를 나타내고 있고, ZONE 좌측 및 우측부분은 암회색~적색 셰일이 분포되어 있으며 표면풍화가 많이 진행되어 암석 표면의 강도는 많이 저하되어 있음.

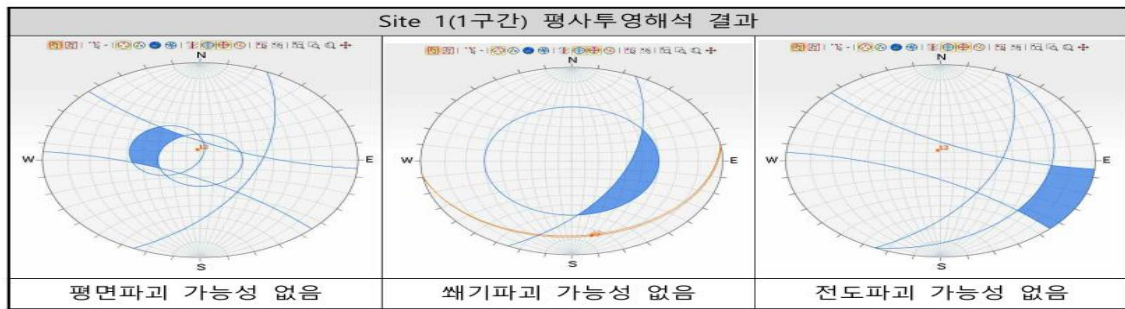
1구간에 대한 평사투영해석결과, 썩기파괴 및 전도파괴, 평면파괴의 가능성이 없으므로 안정성을 확보한 것으로 평가되었다.

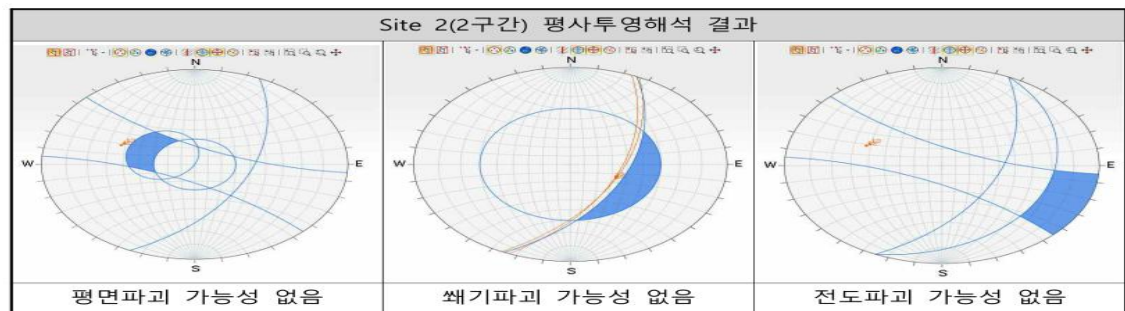
2구간에 대한 평사투영해석결과, 썩기파괴 및 전도파괴, 평면파괴의 가능성이 없으므로 안정성을 확보한 것으로 평가되었다.
