### 3. 당고개절토사면 우측

#### 3.1 대상 시설물 현황

본 시설물은 대구광역시 수성구 범안로(삼덕동 산107번지선)에 위치한 사면으로서 총 연장 280.0m, 높이 31.0m의 절토사면으로 시공되어 있다.

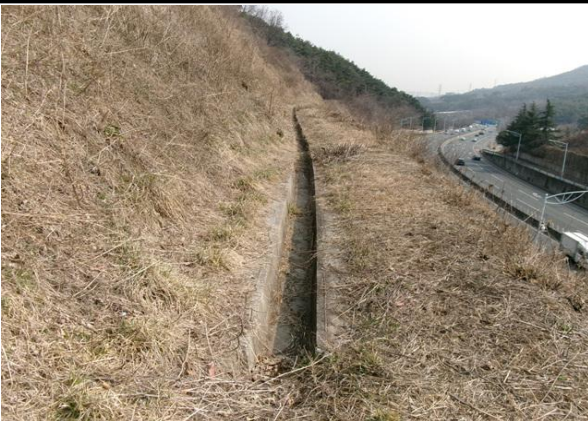
1소단배수로

사면내 배수시설은 소단배수로, 산마루측구가 시공되어 있다. 배수시설은 지반 변형으로 인한 균열 및 변형 등의 손상은 없으나, 국부적인 표면불량 및 연결미흡이 조사되었고, 현재 이로 인한 사면의 영향은 미미한 것으로 확인되었다.

| 구 분 | 손상 내용 | 단위 | 손상수량<br>(개소 / 수량) | 손상 원인 | 비 고 |
|---|---|---|---|---|---|
| 배수 조건 | 소단배수로 | 파손 | m <sup>2</sup> | 2 / 0.06 | 시공미흡, 장기공용 |

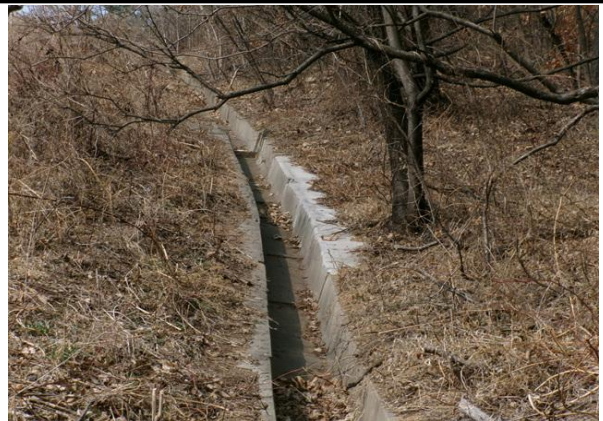
| 구 분 | 손상 내용 | 단위 | 손상수량<br>(개소 / 수량) | 손상 원인 | 비 고 |
|---|---|---|---|---|---|
| | 산마루측구 | 파손 | m <sup>2</sup> | 1 / 0.03 | 시공미흡, 장기공용 |

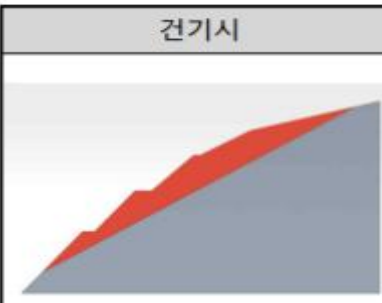
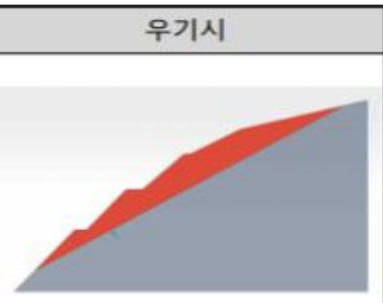
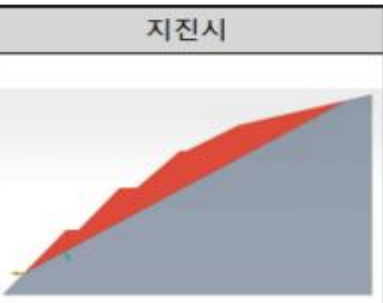
| 건기시 | | 우기시 | 지진시 |
|---|---|---|---|
| F.S = 1.667 > 1.5 ∴ O.K | | F.S = 1.421 > 1.3 ∴ O.K | F.S = 1.208 > 1.1 ∴ O.K |
| 결과분석 | 기준안전율 이상으로 안정한 것으로 확인됨 | | |
