## 1. 상촌교

## 1.1 상주방향

## 1.2 영천방향

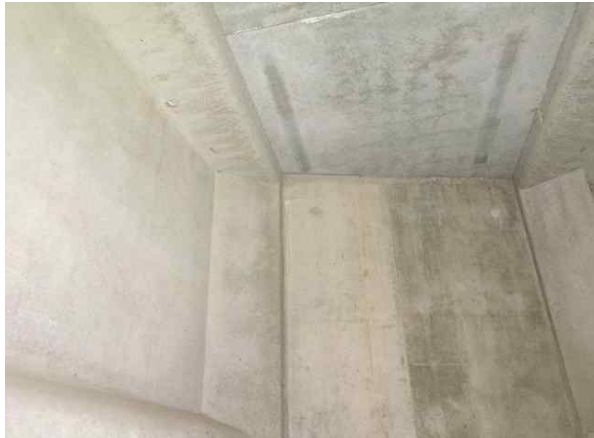
| • S3 백태 (0.2m×0.3m×5EA)<br>• 외부 우수유입<br>• 표면처리 | | • S3 백태 (0.2m×0.3m×5EA)<br>• 외부 우수유입<br>• 표면처리 | |

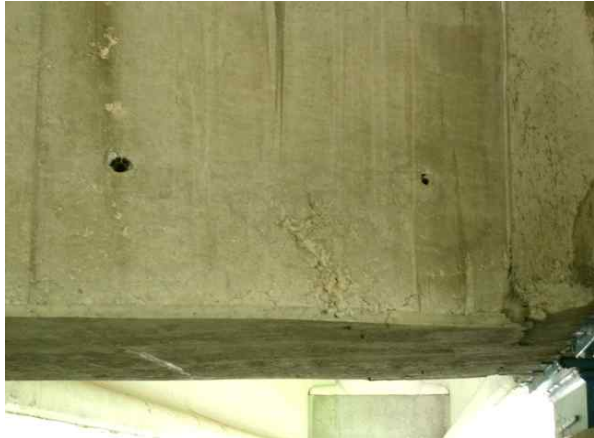
| • S7 재료분리 (2.0m×0.1m)<br>• 다짐미흡, 거푸지 조기탈형 등<br>• 단면보수 | | • S7 재료분리 (2.0m×0.1m)<br>• 다짐미흡, 거푸지 조기탈형 등<br>• 단면보수 | |

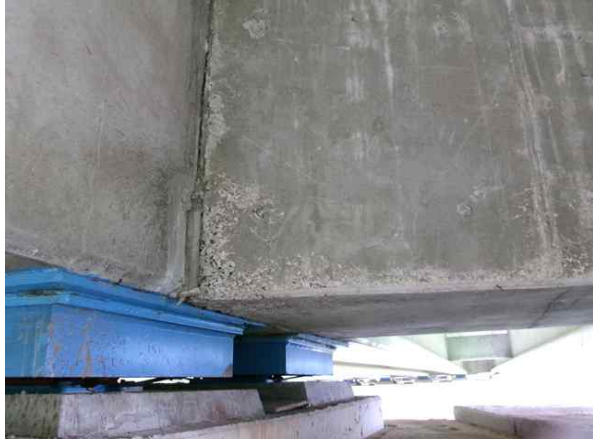
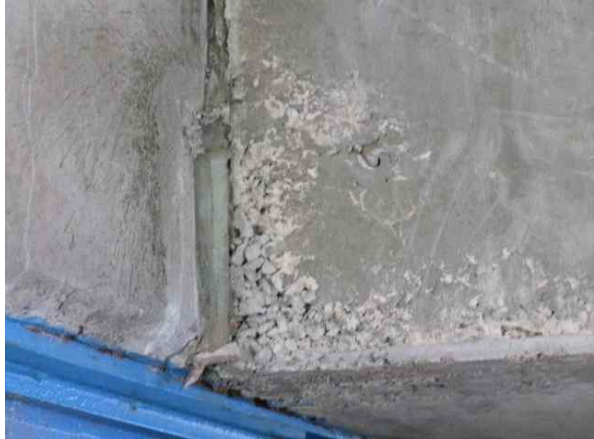
| • S8 재료분리 (0.5m×0.5m)<br>• 다짐미흡, 거푸지 조기탈형 등<br>• 단면보수 | | • S8 재료분리 (0.5m×0.5m)<br>• 다짐미흡, 거푸지 조기탈형 등<br>• 단면보수 | |

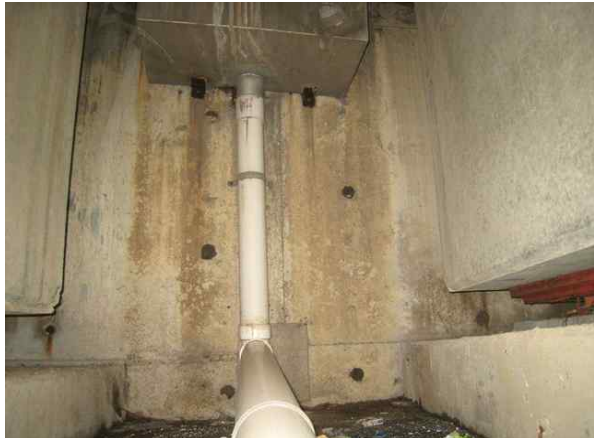
| <ul style="list-style-type: none"> <li>• A1 균열 (0.2mm/1.0m)</li> </ul> | | <ul style="list-style-type: none"> <li>• A1 누수흔적 (1.0m × 2.0m)</li> </ul> | |
| <ul style="list-style-type: none"> <li>• 건조수축 등</li> <li>• 표면처리</li> </ul> | | <ul style="list-style-type: none"> <li>• 외부 우수유입</li> <li>• 표면처리</li> </ul> | |

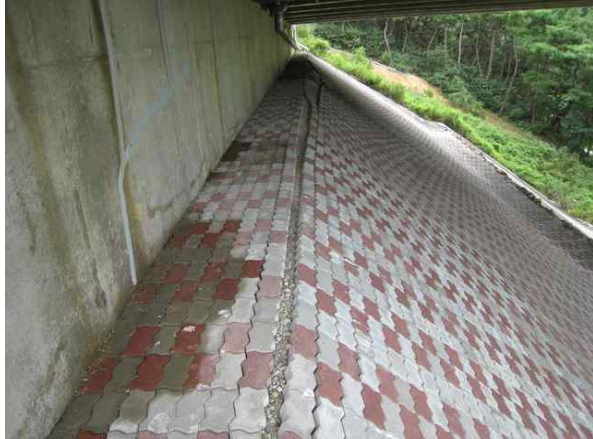
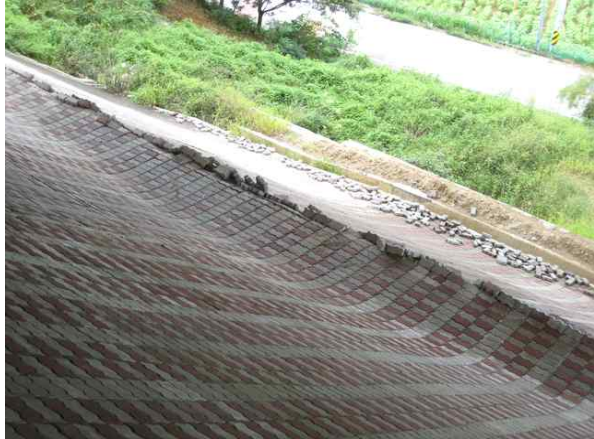
| <ul style="list-style-type: none"> <li>• A2 법면 밀림 (15.0m)</li> <li>• 법면침하, 외부 우수유입 등</li> <li>• 블록 재설치</li> </ul> | | <ul style="list-style-type: none"> <li>• A2 법면 밀림 (15.0m)</li> <li>• 법면침하, 외부 우수유입 등</li> <li>• 블록 재설치</li> </ul> | |

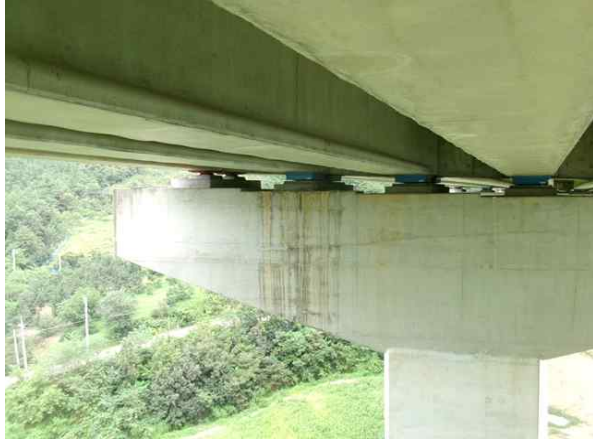
| <ul style="list-style-type: none"> <li>• P6 코핑부 표면오염(2.0m×3.0m)</li> </ul> | | <ul style="list-style-type: none"> <li>• P6 코핑부 박리(1.0m×0.5m)</li> </ul> | |
| <ul style="list-style-type: none"> <li>• 외부 우수유입 등</li> </ul> | | <ul style="list-style-type: none"> <li>• 시공미흡, 다짐미흡 등</li> </ul> | |

| <ul style="list-style-type: none"> <li>• 표면처리</li> </ul> | | <ul style="list-style-type: none"> <li>• 단면보수</li> </ul> | |

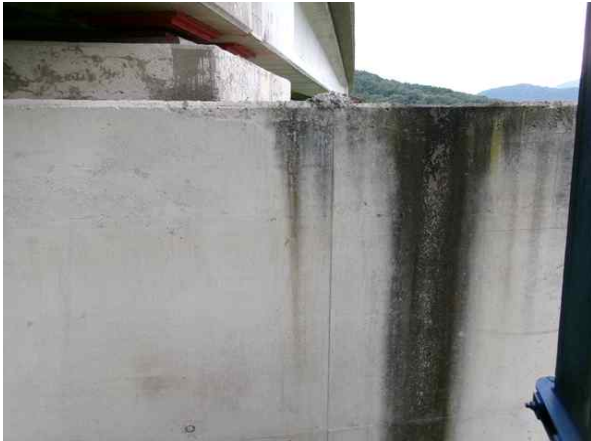
| <ul style="list-style-type: none"> <li>• P7 코핑부 표면오염 (1.5m×1.5m)</li> </ul> | | <ul style="list-style-type: none"> <li>• P8 코핑부 재료분리 (0.5m×0.2m)</li> </ul> | |
| <ul style="list-style-type: none"> <li>원 인</li> <li>• 외부 우수유입 등</li> </ul> | | <ul style="list-style-type: none"> <li>원 인</li> <li>• 시공미흡, 다짐미흡 등</li> </ul> | |

| <ul style="list-style-type: none"> <li>조치방안</li> <li>• 표면처리</li> </ul> | | <ul style="list-style-type: none"> <li>조치방안</li> <li>• 단면보수</li> </ul> | |

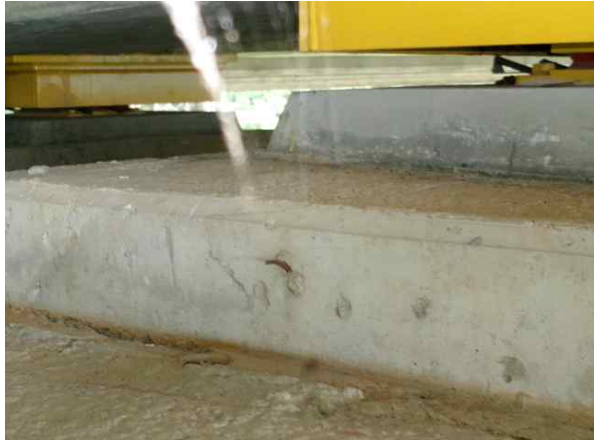
| <ul style="list-style-type: none"> <li>손상현황</li> <li>• P1-Sh11 박리 (0.2m×0.2m)</li> </ul> | | <ul style="list-style-type: none"> <li>손상현황</li> <li>• P1-Sh8 박리 (0.2m×0.2m)</li> </ul> | |
| <ul style="list-style-type: none"> <li>원 인</li> <li>• 다짐미흡, 거푸집 조기탈영 등</li> </ul> | | <ul style="list-style-type: none"> <li>원 인</li> <li>• 시공미흡, 다짐미흡 등</li> </ul> | |

| <ul style="list-style-type: none"> <li>조치방안</li> <li>• 단면보수</li> </ul> | | <ul style="list-style-type: none"> <li>조치방안</li> <li>• 단면보수</li> </ul> | |

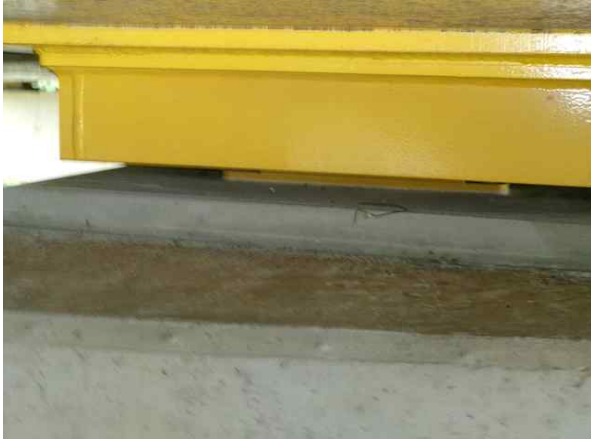
| <ul style="list-style-type: none"> <li>손상현황</li> <li>• P2-Sh8 몰탈 균열 (0.1mm/0.2m)</li> </ul> | | <ul style="list-style-type: none"> <li>손상현황</li> <li>• P4-Sh9 몰탈 파손 (0.1m×0.2m)</li> </ul> | |
| <ul style="list-style-type: none"> <li>원 인</li> <li>• 초기 건조수축 등</li> </ul> | | <ul style="list-style-type: none"> <li>원 인</li> <li>• 시공미흡, 다짐미흡 등</li> </ul> | |

| <ul style="list-style-type: none"> <li>조치방안</li> <li>• 표면처리</li> </ul> | | <ul style="list-style-type: none"> <li>조치방안</li> <li>• 단면보수</li> </ul> | |

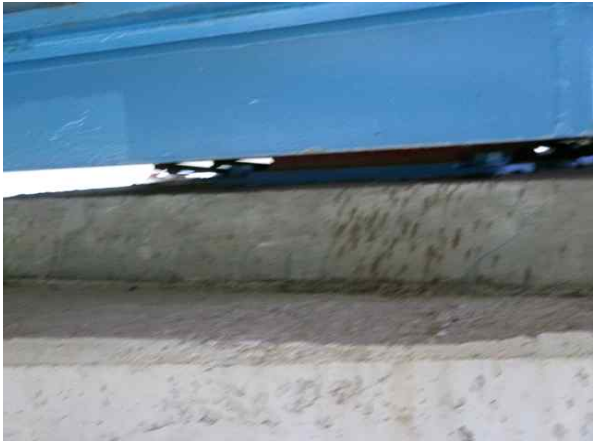
| | <ul style="list-style-type: none"> <li>• P8-Sh8 무수축물탈 균열(0.1mm/0.2m)</li> </ul> | 손상현황 | <ul style="list-style-type: none"> <li>• P9-Sh8 무수축물탈 균열(0.1mm/0.2m)</li> </ul> |
| 원 인 | <ul style="list-style-type: none"> <li>• 초기 건조수축 등</li> </ul> | 원 인 | <ul style="list-style-type: none"> <li>• 초기 건조수축 등</li> </ul> |

| 조치방안 | <ul style="list-style-type: none"> <li>• 표면처리</li> </ul> | 조치방안 | <ul style="list-style-type: none"> <li>• 표면처리</li> </ul> |

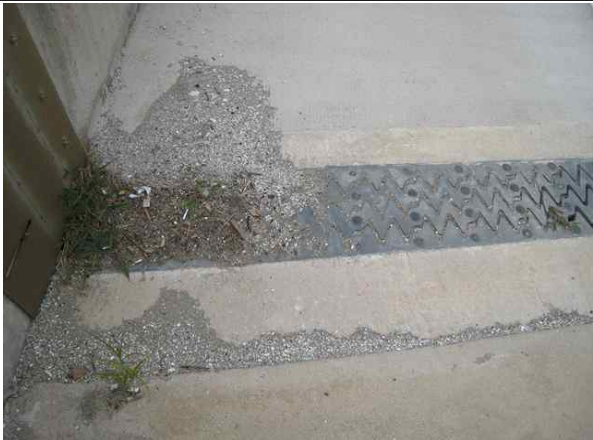
| 손상현황 | <ul style="list-style-type: none"> <li>• A1 본체 이물질퇴적(2.0m)</li> </ul> | 손상현황 | <ul style="list-style-type: none"> <li>• A1 후타재 균열(0.2mm)</li> </ul> |
| 원 인 | <ul style="list-style-type: none"> <li>• 공용중 열화</li> </ul> | 원 인 | <ul style="list-style-type: none"> <li>• 초기 건조수축 등</li> </ul> |

| 조치방안 | <ul style="list-style-type: none"> <li>• 청소</li> </ul> | 조치방안 | <ul style="list-style-type: none"> <li>• 표면처리</li> </ul> |

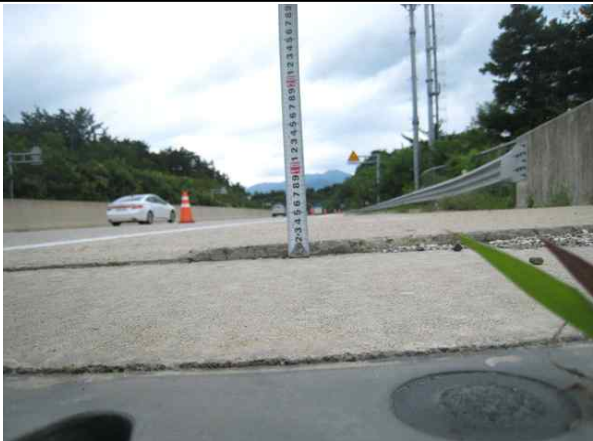
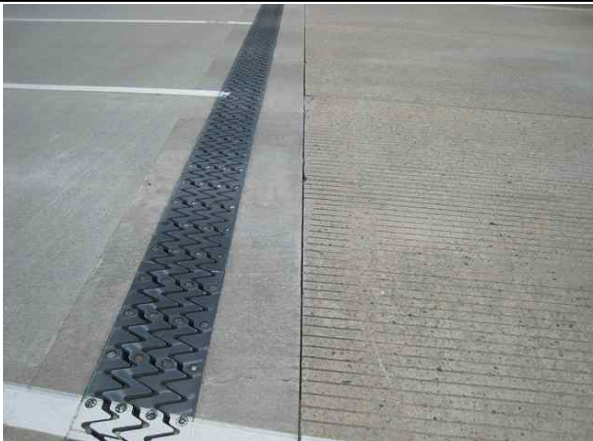
| 손상현황 | <ul style="list-style-type: none"> <li>• A1 단차(2.0m/13mm)</li> </ul> | 손상현황 | <ul style="list-style-type: none"> <li>• A1 단차(2.0m/13mm)</li> </ul> |
| 원 인 | <ul style="list-style-type: none"> <li>• 접속부 침하</li> </ul> | 원 인 | <ul style="list-style-type: none"> <li>• 접속부 침하</li> </ul> |

| 조치방안 | <ul style="list-style-type: none"> <li>• 주의관찰</li> </ul> | 조치방안 | <ul style="list-style-type: none"> <li>• 주의관찰</li> </ul> |

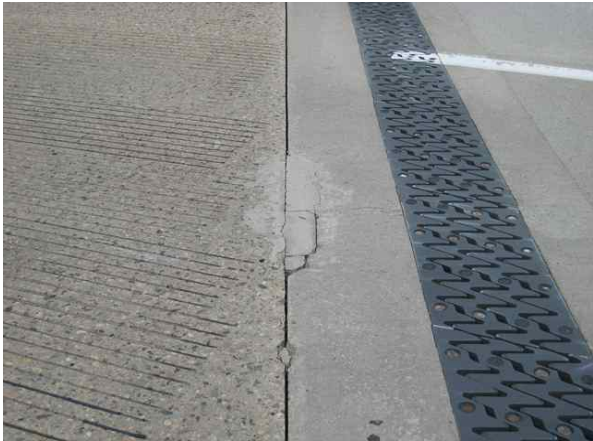
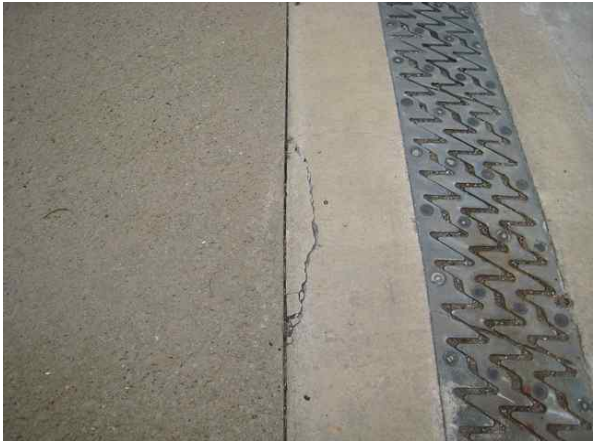
| • A2 후타재 들뜸 (0.2m×0.8m) | | • A2 후타재 들뜸 (0.2m×0.8m) | |
| • 중차량 통행, 공용중 열화 | | • 중차량 통행, 공용중 열화 | |

| • 단면보수 | | • 단면보수 | |

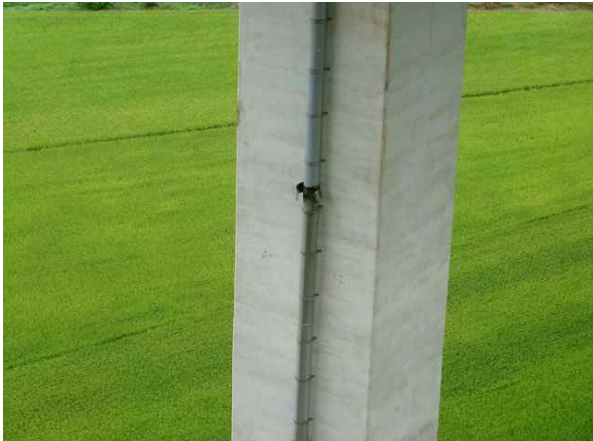
| <ul style="list-style-type: none"> <li>• P3 연결부 파손(1EA)</li> </ul> | | <ul style="list-style-type: none"> <li>• S11 배수관 탈락(1EA)</li> </ul> | |
| <ul style="list-style-type: none"> <li>원 인</li> <li>• 공용중 열화</li> </ul> | | <ul style="list-style-type: none"> <li>원 인</li> <li>• 공용중 열화</li> </ul> | |

| <ul style="list-style-type: none"> <li>조치방안</li> <li>• 정비</li> </ul> | | <ul style="list-style-type: none"> <li>조치방안</li> <li>• 정비</li> </ul> | |

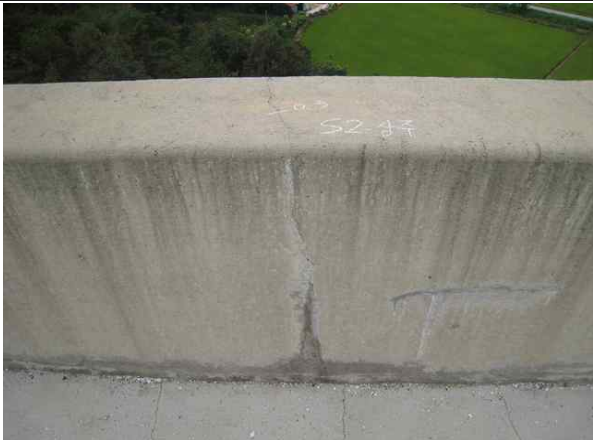
| <ul style="list-style-type: none"> <li>손상현황</li> <li>• S2 방호벽 균열(0.3mm/1.5m)</li> </ul> | | <ul style="list-style-type: none"> <li>손상현황</li> <li>• S7 방호벽 균열(0.2mm/1.5m)</li> </ul> | |
| <ul style="list-style-type: none"> <li>원 인</li> <li>• 초기 건조수축 등</li> </ul> | | <ul style="list-style-type: none"> <li>원 인</li> <li>• 초기 건조수축 등</li> </ul> | |

| <ul style="list-style-type: none"> <li>조치방안</li> <li>• 표면처리</li> </ul> | | <ul style="list-style-type: none"> <li>조치방안</li> <li>• 표면처리</li> </ul> | |

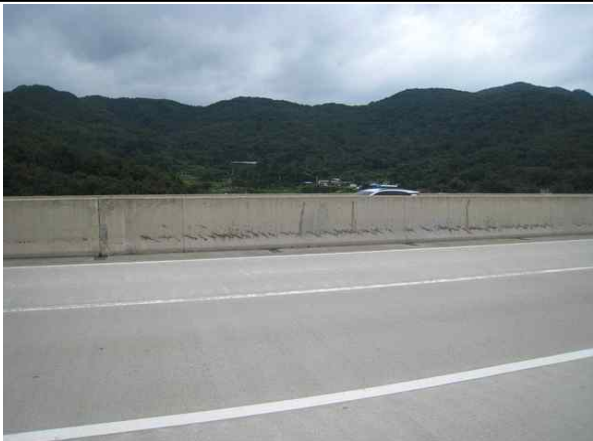
| <ul style="list-style-type: none"> <li>손상현황</li> <li>• S7 중분대 균열부 백태(0.2m×5.0m)</li> </ul> | | <ul style="list-style-type: none"> <li>손상현황</li> <li>• S10 방호벽 균열(0.2mm/1.5m)</li> </ul> | |
| <ul style="list-style-type: none"> <li>원 인</li> <li>• 외부 우수유입</li> </ul> | | <ul style="list-style-type: none"> <li>원 인</li> <li>• 초기 건조수축, 외부 우수유입</li> </ul> | |

| <ul style="list-style-type: none"> <li>조치방안</li> <li>• 표면처리</li> </ul> | | <ul style="list-style-type: none"> <li>조치방안</li> <li>• 표면처리</li> </ul> | |

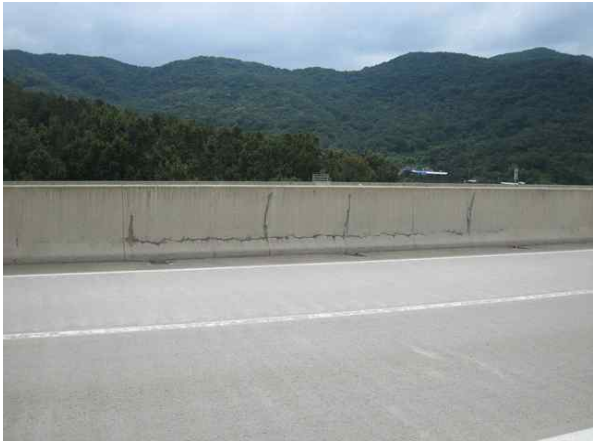
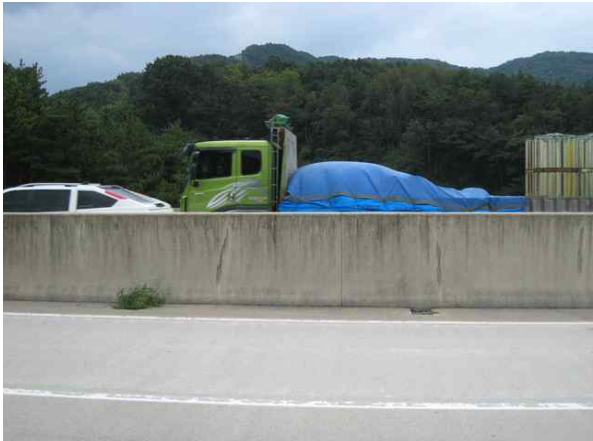
| | • S11 중분대 균열(0.2mm/1.5m) | 손상현황 | • S11 중분대 균열(0.2mm/1.5m) |
| 원 인 | • 초기 건조수축 등 | 원 인 | • 초기 건조수축 등 |

| 조치방안 | • 표면처리 | 조치방안 | • 표면처리 |

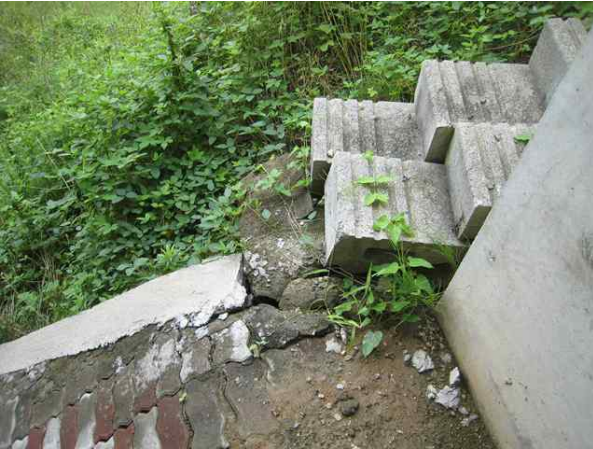
| 손상현황 | • 점검계단 파손 | 손상현황 | • - |
| 원 인 | • 시공미흡 | 원 인 | • - |

| 조치방안 | • 단면보수 | 조치방안 | • - |

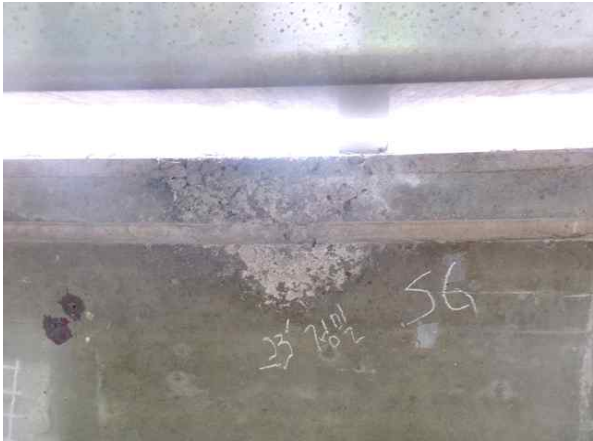
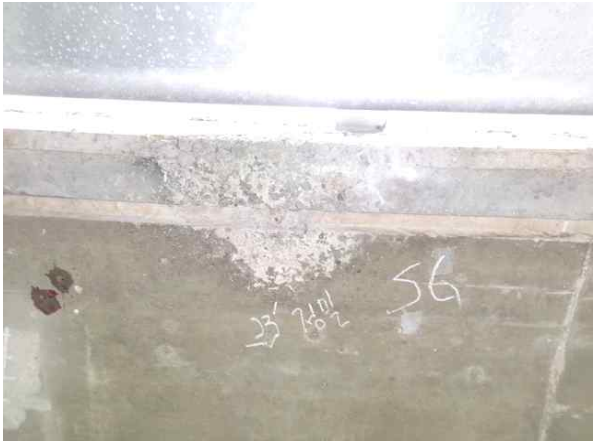
| • S6 재료분리 (0.3m×0.2m) | | • S6 재료분리 (0.3m×0.2m) | |
| • 시공시 다짐미흡, 거푸집 조기탈영 등 | | • 시공시 다짐미흡, 거푸집 조기탈영 등 | |

| • 단면보수 | | • 단면보수 | |

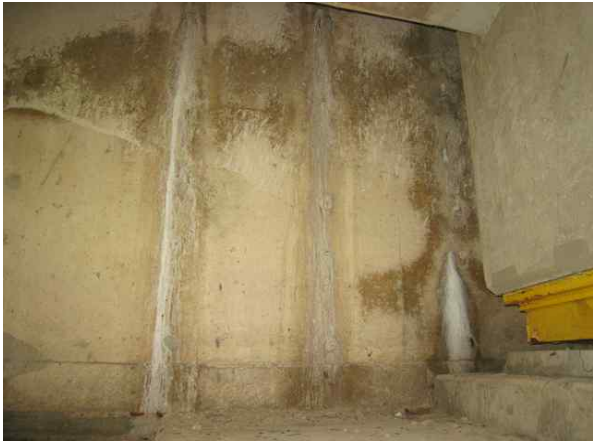
| <ul style="list-style-type: none"> <li>• A1 백태 (0.1m×0.5m)</li> </ul> | | <ul style="list-style-type: none"> <li>• A2 법면 밀림 (15.0m)</li> </ul> | |
| <ul style="list-style-type: none"> <li>• 외부 우수유입</li> </ul> | | <ul style="list-style-type: none"> <li>• 법면침하, 외부 우수유입 등</li> </ul> | |

| <ul style="list-style-type: none"> <li>• 표면처리</li> </ul> | | <ul style="list-style-type: none"> <li>• 블록 재설치</li> </ul> | |

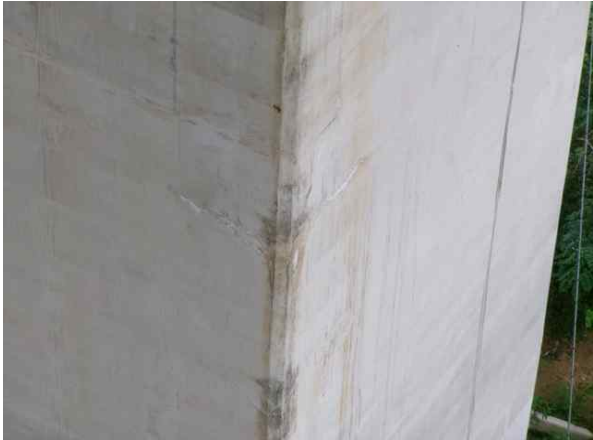
| <ul style="list-style-type: none"> <li>• P1 기둥부 균열부백태 (0.5m×0.2m)</li> </ul> | | <ul style="list-style-type: none"> <li>• P1 코핑부 표면오염 (2.0m×2.0m)</li> </ul> | |
| <ul style="list-style-type: none"> <li>• 초기 건조수축, 우수유입 등</li> </ul> | | <ul style="list-style-type: none"> <li>• 외부 우수유입</li> </ul> | |

| <ul style="list-style-type: none"> <li>• 표면처리</li> </ul> | | <ul style="list-style-type: none"> <li>• 표면처리</li> </ul> | |

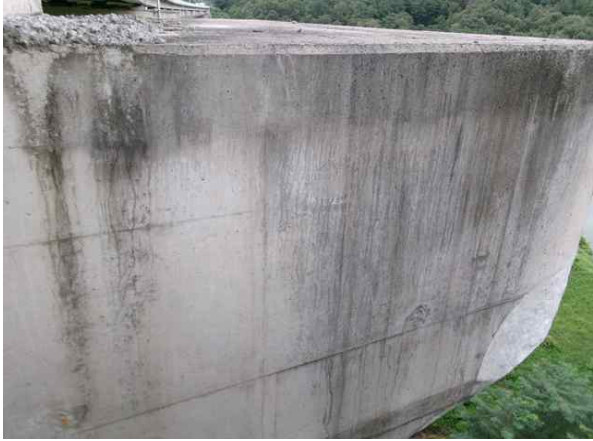
| <ul style="list-style-type: none"> <li>• P2 코핑부 표면오염 (2.0m×1.5m)</li> </ul> | | <ul style="list-style-type: none"> <li>• P4 코핑부 상면 균열 (0.5mm/1.5m)</li> </ul> | |
| <ul style="list-style-type: none"> <li>• 외부 우수유입</li> </ul> | | <ul style="list-style-type: none"> <li>• 초기 건조수축 등</li> </ul> | |

| <ul style="list-style-type: none"> <li>• 표면처리</li> </ul> | | <ul style="list-style-type: none"> <li>• 표면처리</li> </ul> | |

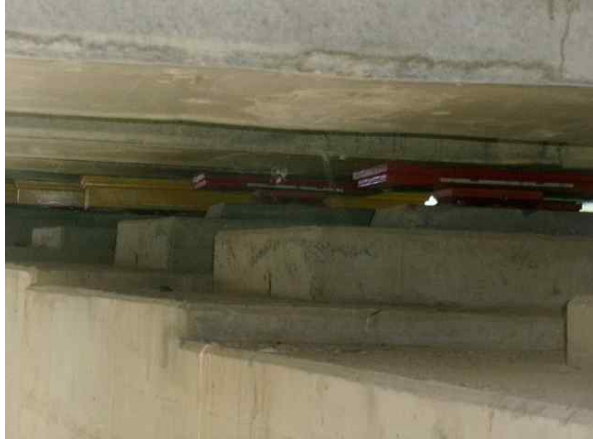
| <ul style="list-style-type: none"> <li>• P1-Sh1 재료분리(1.0m×0.3m)</li> </ul> | | <ul style="list-style-type: none"> <li>• P1-Sh3 재료분리(1.0m×0.3m)</li> </ul> | |
| <ul style="list-style-type: none"> <li>• 다짐미흡, 거푸집 조기탈영 등</li> </ul> | | <ul style="list-style-type: none"> <li>• 다짐미흡, 거푸집 조기탈영 등</li> </ul> | |

| <ul style="list-style-type: none"> <li>• 단면보수</li> </ul> | | <ul style="list-style-type: none"> <li>• 단면보수</li> </ul> | |

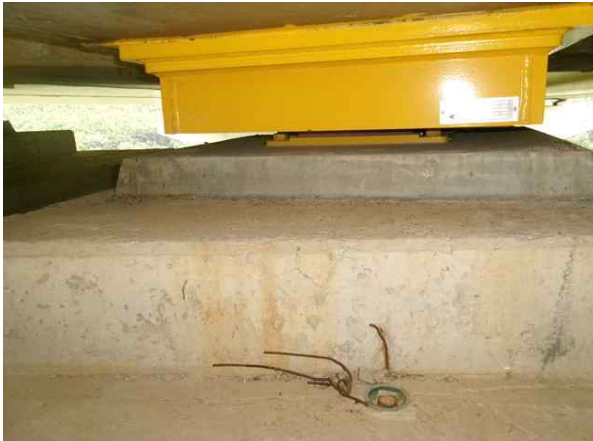
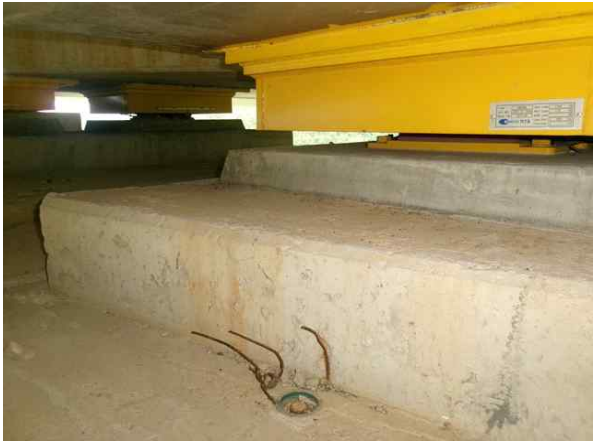
| <ul style="list-style-type: none"> <li>• P2-Sh3 들뜸 (0.3m×0.2m)</li> <li>• 시공미흡, 다짐미흡 등</li> </ul> | | <ul style="list-style-type: none"> <li>• P2-Sh3 들뜸 (0.3m×0.2m)</li> <li>• 시공미흡, 다짐미흡 등</li> </ul> | |

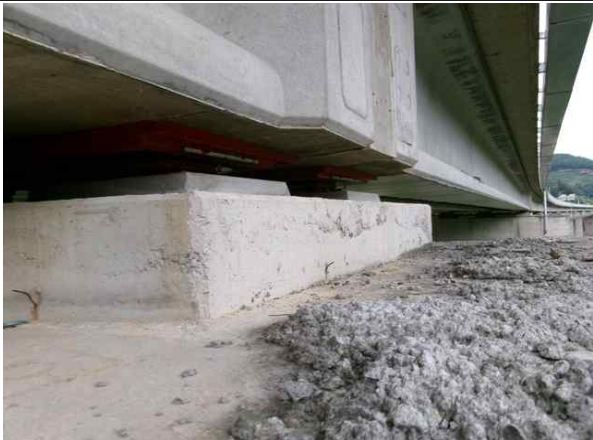
| <ul style="list-style-type: none"> <li>• P2-Sh6 재료분리 (1.0m×0.3m)</li> <li>• 다짐미흡, 거푸집 조기탈영 등</li> </ul> | | <ul style="list-style-type: none"> <li>• P2-Sh3 들뜸 (3.0m×0.1m)</li> <li>• 시공미흡, 다짐미흡 등</li> </ul> | |

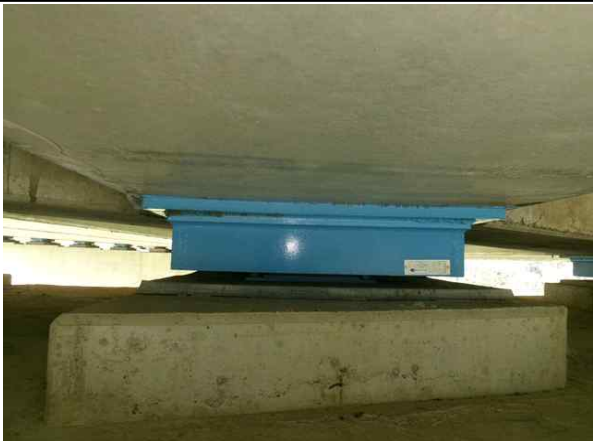
| <ul style="list-style-type: none"> <li>• P6-Sh4 들뜸 (3.0m×0.1m)</li> <li>• 시공미흡, 다짐미흡 등</li> </ul> | | <ul style="list-style-type: none"> <li>• P9-Sh3 몰탈 균열 (0.1mm/0.2m)</li> <li>• 초기 건조수축 등</li> </ul> | |

| <ul style="list-style-type: none"> <li>• 단면보수</li> </ul> | | <ul style="list-style-type: none"> <li>• 표면처리</li> </ul> | |

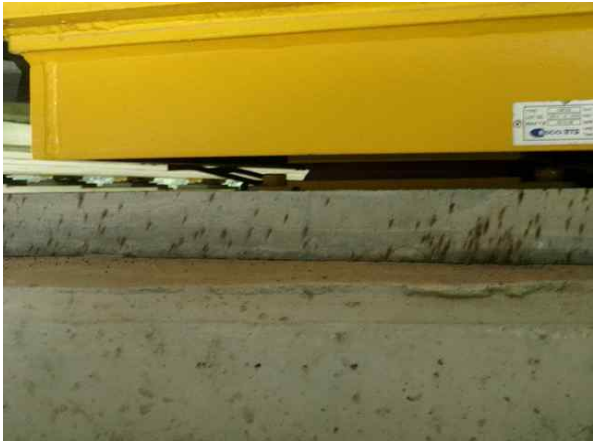
| | <ul style="list-style-type: none"> <li>• P9-Sh4 몰탈 균열(0.1mm/0.2m)</li> </ul> | 손상현황 | <ul style="list-style-type: none"> <li>• P10-Sh4 재료분리(1.0m×0.3m)</li> </ul> |
| 원 인 | <ul style="list-style-type: none"> <li>• 초기 건조수축 등</li> </ul> | 원 인 | <ul style="list-style-type: none"> <li>• 다짐미흡, 거푸집 조기탈영 등</li> </ul> |

| 조치방안 | <ul style="list-style-type: none"> <li>• 표면처리</li> </ul> | 조치방안 | <ul style="list-style-type: none"> <li>• 단면보수</li> </ul> |

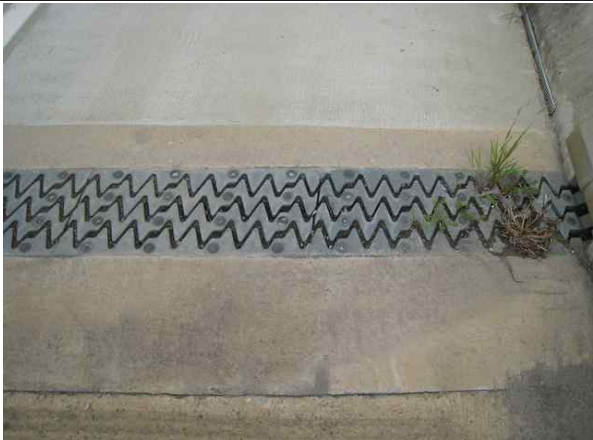
| 손상현황 | <ul style="list-style-type: none"> <li>• A1 본체 토사퇴적(3.0m)</li> </ul> | 손상현황 | <ul style="list-style-type: none"> <li>• A1 후타재 균열(0.2mm)</li> </ul> |
| 원 인 | <ul style="list-style-type: none"> <li>• 공용중 열화</li> </ul> | 원 인 | <ul style="list-style-type: none"> <li>• 초기 건조수축 등</li> </ul> |

| 조치방안 | <ul style="list-style-type: none"> <li>• 청소</li> </ul> | 조치방안 | <ul style="list-style-type: none"> <li>• 표면처리</li> </ul> |

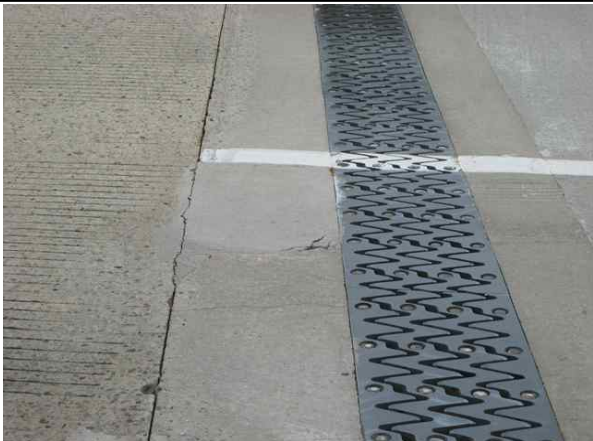
| 손상현황 | <ul style="list-style-type: none"> <li>• A1 후타재 파손(0.1m×0.1m)</li> </ul> | 손상현황 | <ul style="list-style-type: none"> <li>• A2 본체 토사퇴적(3.0m)</li> </ul> |
| 원 인 | <ul style="list-style-type: none"> <li>• 중차량 통행, 공용중 열화</li> </ul> | 원 인 | <ul style="list-style-type: none"> <li>• 공용중 열화</li> </ul> |

| 조치방안 | <ul style="list-style-type: none"> <li>• 단면보수</li> </ul> | 조치방안 | <ul style="list-style-type: none"> <li>• 청소</li> </ul> |

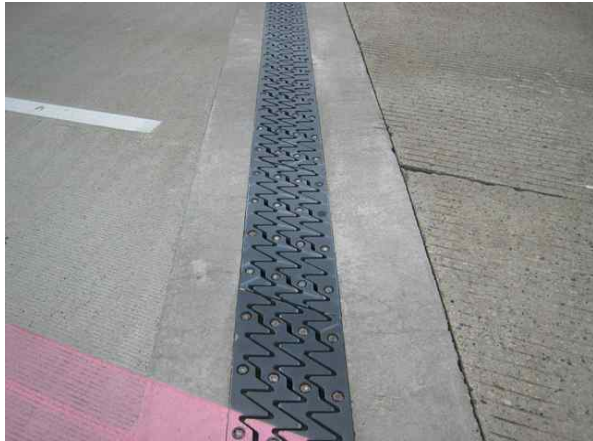
| 손상현황 | • A2 후타재 균열(0.2mm) | 손상현황 | • 교면포장 상태양호 |
| 원 인 | • 초기 건조수축 등 | 원 인 | • - |

| 조치방안 | • 표면처리 | 조치방안 | • - |

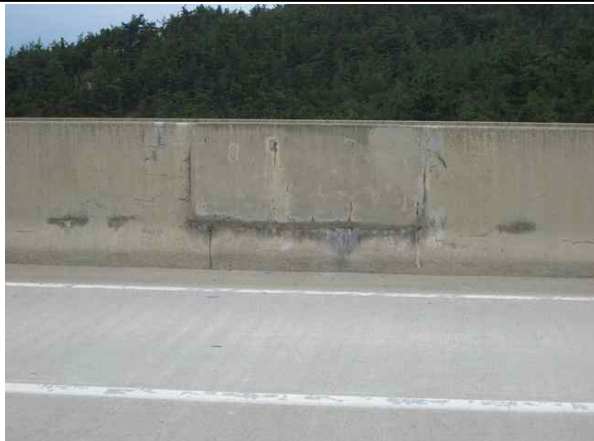
| 손상현황 | • 배수시설 상태양호 | 손상현황 | • S10 중분대 균열부 백태 |
| 원 인 | • - | 원 인 | • 외부 우수유입 |

| 조치방안 | • - | 조치방안 | • 표면처리 |

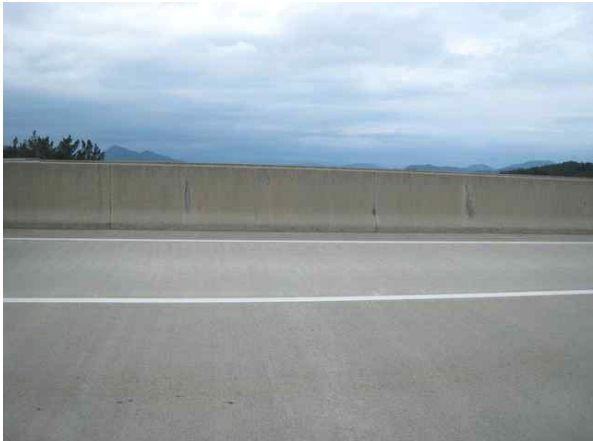
| <ul style="list-style-type: none"> <li>• S1 중분대 균열(0.2mm)</li> <li>• 초기 건조수축 등</li> <li>• 표면처리</li> </ul> | | <ul style="list-style-type: none"> <li>• S7 방호벽 균열(0.2mm)</li> <li>• 초기 건조수축 등</li> <li>• 표면처리</li> </ul> | |
