## 2. 양지교

## 2.1 상주방향

## 2.2 영천방향

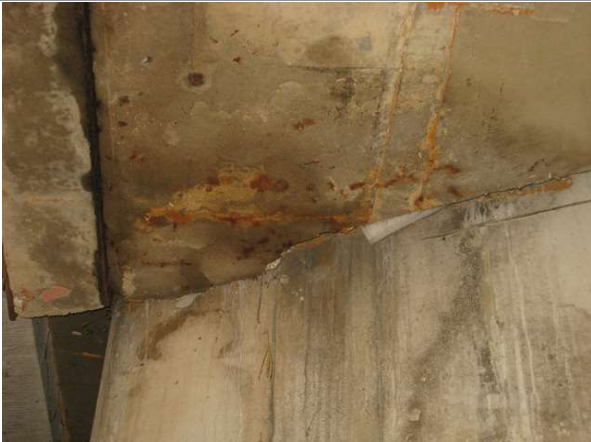
| 손상현황 | • S1 들뜸(0.5m×1.0m) | 손상현황 | • S1 철근노출 (0.1m×0.3m) |
| 원 인 | • 시공시 다짐미흡, 거푸집 조기탈영 등 | 원 인 | • 피복부족 |

| 조치방안 | • 단면보수 | 조치방안 | • 단면보수+방청 |

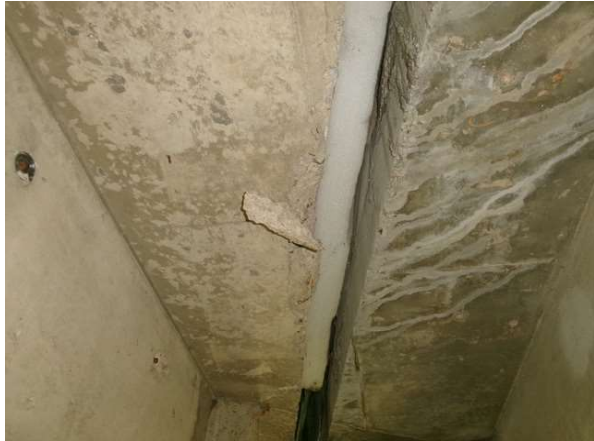
| 손상현황 | • S1 파손 및 철근노출(0.5m×0.5m) | 손상현황 | • S3 박락(0.2m×0.4m) |
| 원 인 | • 시공시 다짐미흡, 피복부족 | 원 인 | • 시공시 다짐미흡, 거푸집 조기탈영 등 |

| 조치방안 | • 단면보수+방청 | 조치방안 | • 단면보수 |

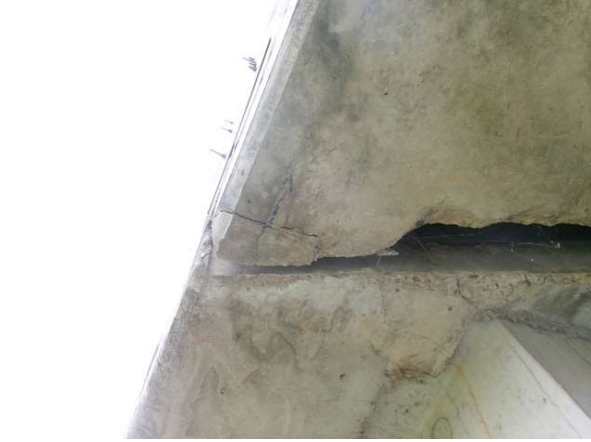
| 손상현황 | • S3 박리(0.2m×0.3m) | 손상현황 | • S4 박리(0.3m×3.0m) |
| 원 인 | • 시공시 다짐미흡, 거푸집 조기탈영 등 | 원 인 | • 시공시 다짐미흡, 거푸집 조기탈영 등 |

| 조치방안 | • 단면보수 | 조치방안 | • 단면보수 |

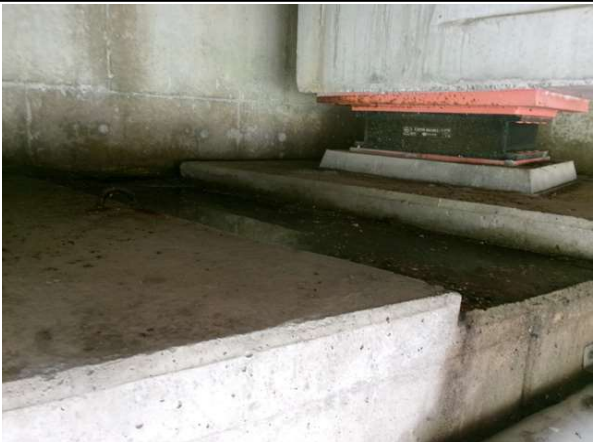
| 손상현황 | • A1 체수 (1.5m×1.0m) | 손상현황 | • A1 누수흔적 (1.0m×5.0m) |
| 원 인 | • 외부 우수유입 | 원 인 | • 외부 우수유입 |

| 조치방안 | • 주의관찰 | 조치방안 | • 표면처리 |

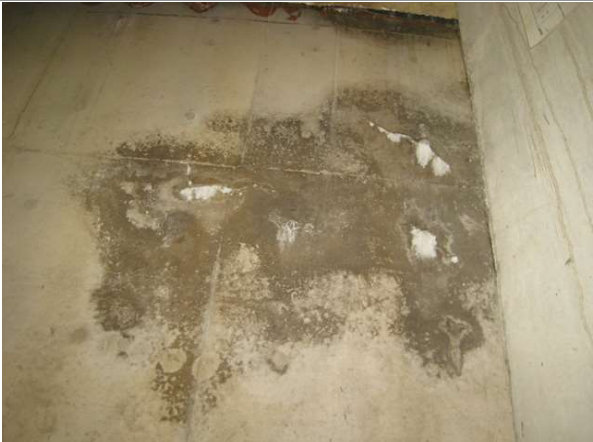
| 손상현황 | • A1 백태 (1.0m×1.0m) | 손상현황 | • P4 코핑부 균열 (0.2mm) |
| 원 인 | • 외부 우수유입 | 원 인 | • 건조수축 등 |

| 조치방안 | • 표면처리 | 조치방안 | • 표면처리 |

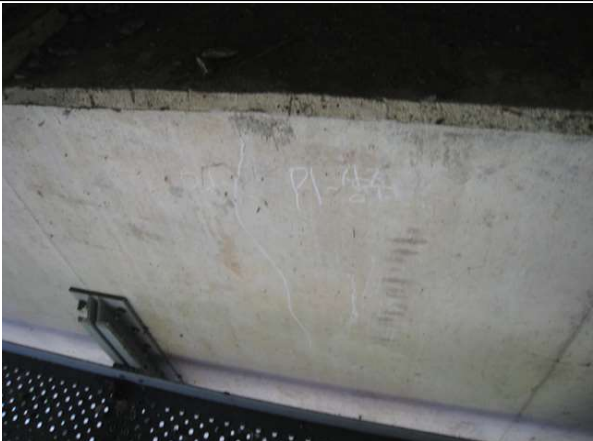
| 손상현황 | • P1 코핑부 균열 (0.1mm) | 손상현황 | • P3 코핑부 폐기물적치 |
| 원 인 | • 건조수축 등 | 원 인 | • 시공 후 정리미흡 |

| 조치방안 | • 표면처리 | 조치방안 | • 청소 |

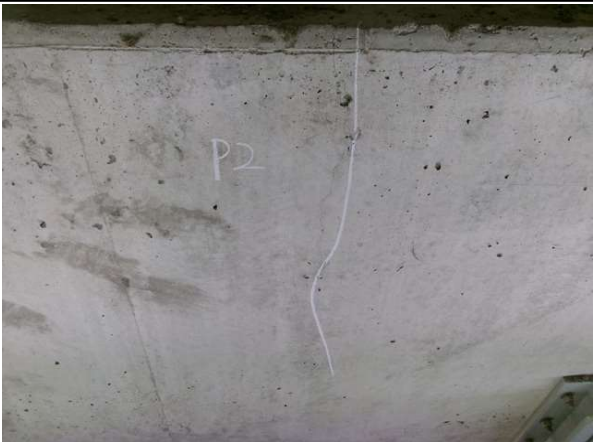
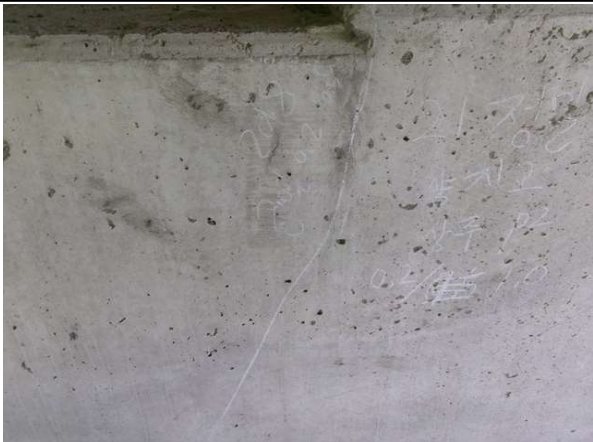
| 손상현황 | • P2 코핑부 균열 (0.2mm) | 손상현황 | • P2 코핑부 균열 (0.2mm) |
| 원 인 | • 건조수축 등 | 원 인 | • 건조수축 등 |

| 조치방안 | • 표면처리 | 조치방안 | • 표면처리 |

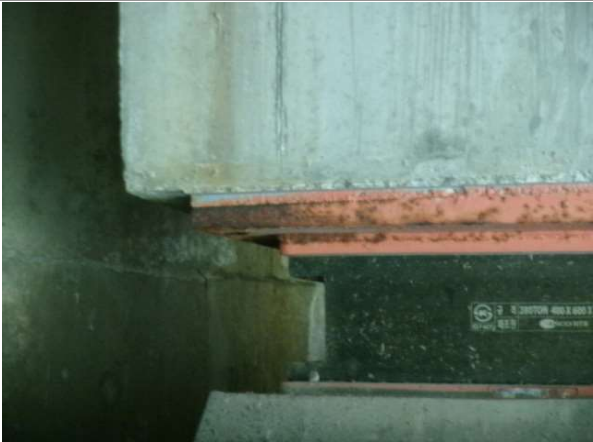
| 손상현황 | • A2-Sh5 플레이트 부식 | 손상현황 | • P1-Sh5 몰탈 균열(0.2mm) |
| 원 인 | • 외부 우수유입 | 원 인 | • 건조수축 등 |

| 조치방안 | • 재도장 | 조치방안 | • 표면처리 |

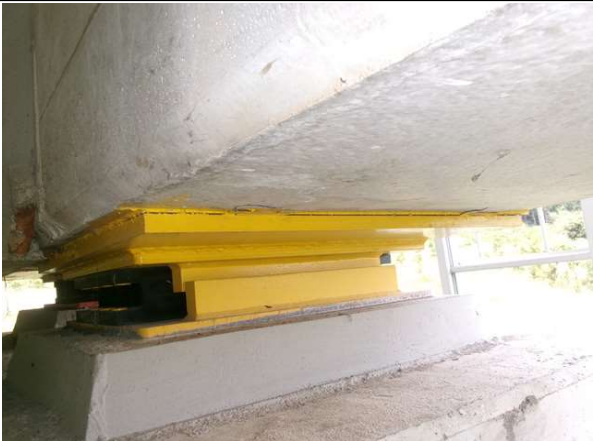
| 손상현황 | • P2-Sh6 플레이트 부식 | 손상현황 | • P2-Sh8 플레이트 들뜸 |
| 원 인 | • 외부 우수유입 | 원 인 | • 시공미흡 |

| 조치방안 | • 재도장 | 조치방안 | • 주의관찰 |

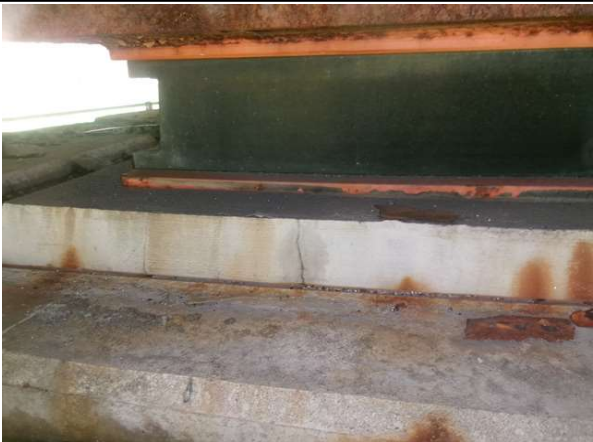
| 손상현황 | • P3-Sh10 몰탈 균열(0.1mm) | 손상현황 | • P3-Sh4 플레이트 부식 |
| 원 인 | • 건조수축 등 | 원 인 | • 외부 우수유입 |

| 조치방안 | • 표면처리 | 조치방안 | • 재도장 |

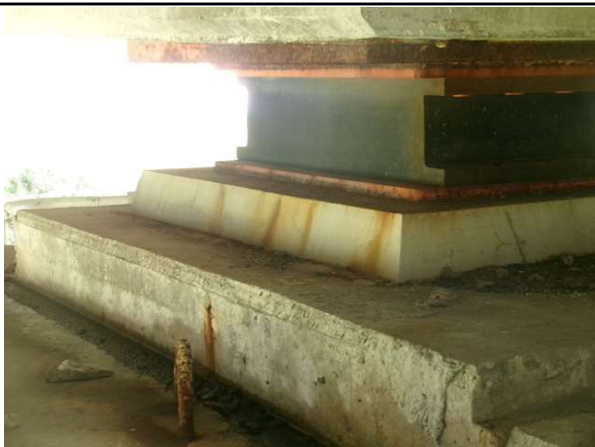
| <p>• P3-Sh5 몰탈 균열(0.1mm)</p> | <p>• P3 후타재 박리(0.1m×0.5m)</p> |
| <p>• 건조수축 등</p> | <p>• 중차량 통행, 공용중 열화</p> |

| <p>• 표면처리</p> | <p>• 단면보수</p> |

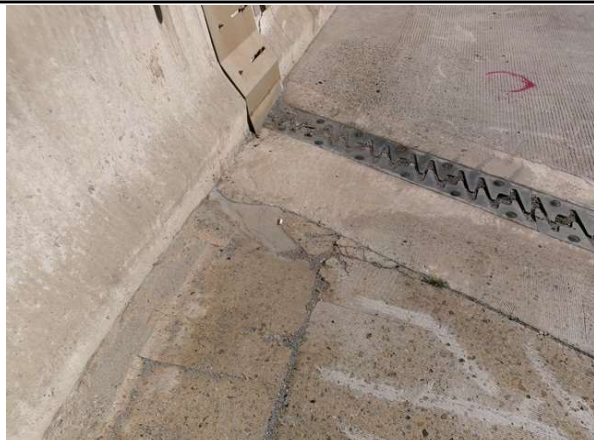
| 손상현황 | • S1 접속부 파손(0.3m×0.1m) | 손상현황 | • 배수시설 상태양호 |
| 원 인 | • 접속부 침하, 시공미흡 등 | 원 인 | • - |

| 조치방안 | • 단면보수 | 조치방안 | • - |

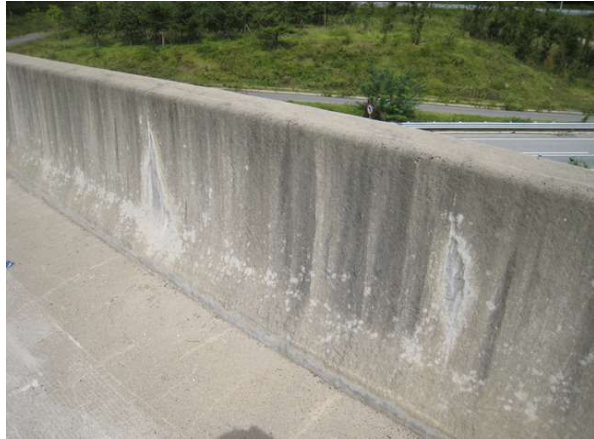
| 손상현황 | • S2 방호벽 균열부 백태(0.1m×1.5m) | 손상현황 | • S3 방호벽 균열부 백태(0.1m×1.0m) |
| 원 인 | • 외부 우수유입 | 원 인 | • 외부 우수유입 |

| 조치방안 | • 표면처리 | 조치방안 | • 표면처리 |

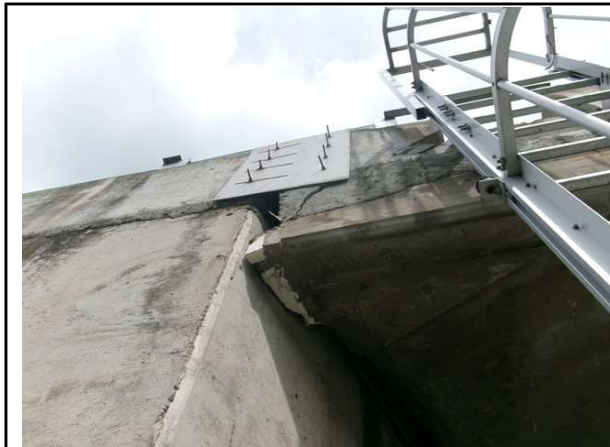
손상현황 • S1 파손(0.3m×0.5m)  
원 인 • 외부충격 등  
조치방안 • 단면보수

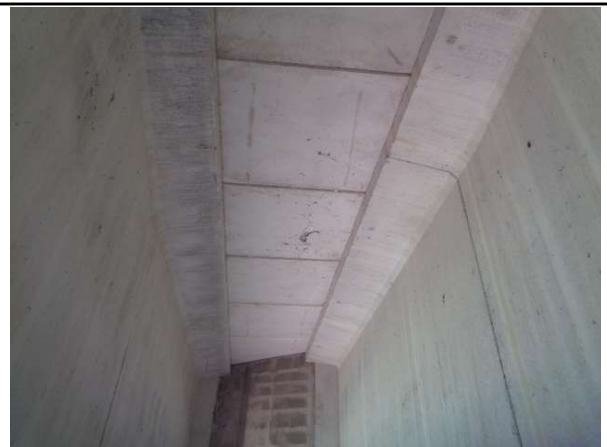
손상현황 • S2 들뜸(0.5m×0.5m)  
원 인 • 다짐미흡, 열화 등  
조치방안 • 단면보수

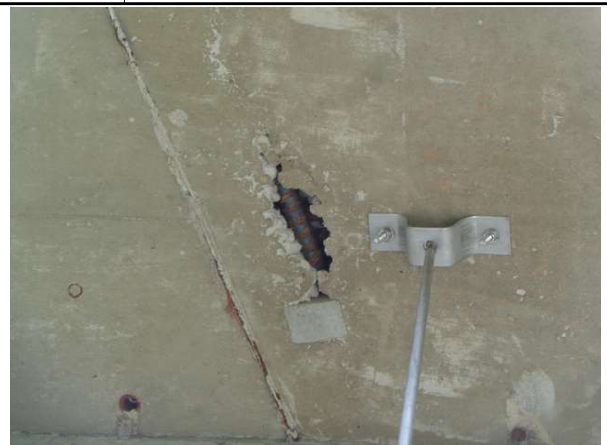
손상현황 • S3 철근노출(0.1m×0.1m)  
원 인 • 시공시 다짐미흡, 거푸집 조기탈영 등  
조치방안 • 단면보수+방청

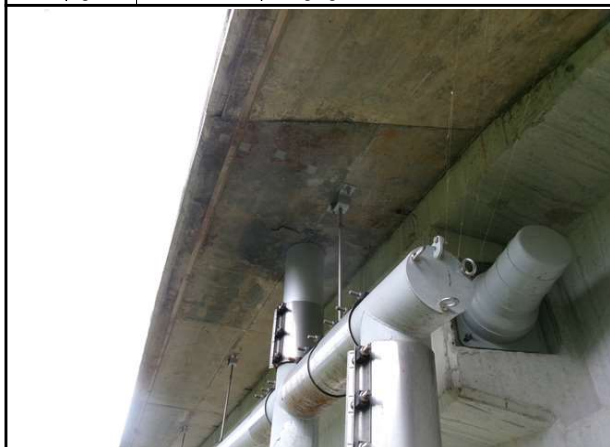
손상현황 • S5 박락(0.5m×0.4m)  
원 인 • 다짐미흡, 열화 등  
조치방안 • 단면보수

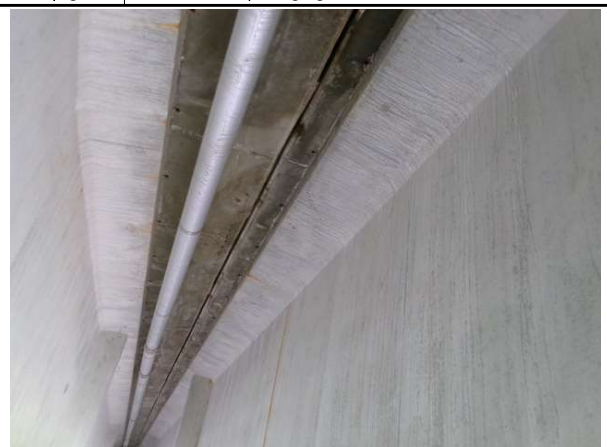
손상현황 • S5 박락(0.3m×35.0m)  
원 인 • 다짐미흡, 열화 등  
조치방안 • 단면보수

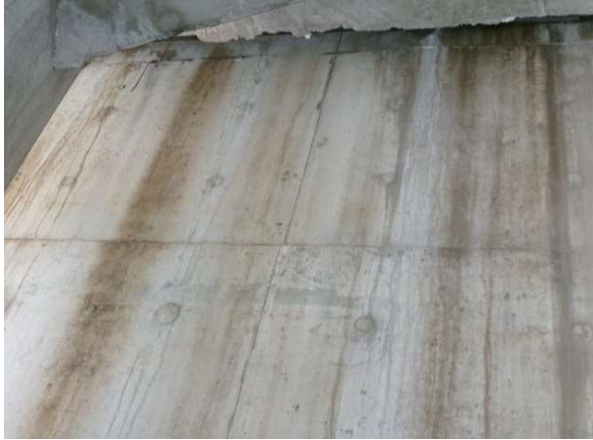
| 손상현황 | • A2 백태 (0.1m×0.5m) | 손상현황 | • A2 파손 (0.5m×0.5m) |
| 원 인 | • 외부 우수유입 | 원 인 | • 시공시 단부 외부충격 |

| 조치방안 | • 표면처리 | 조치방안 | • 단면보수 |

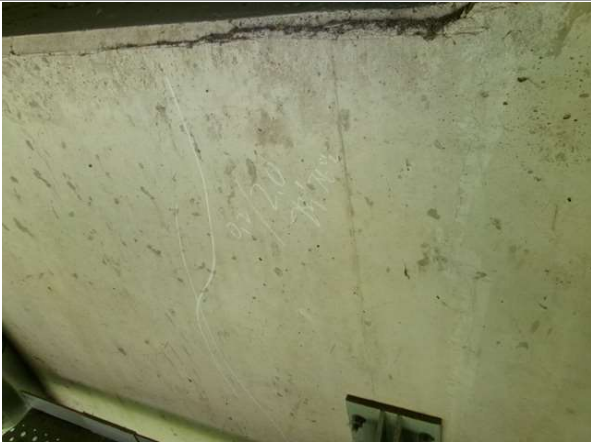
| 손상현황 | • P1 코핑부 균열(0.2mm/2.0m) | 손상현황 | • P2 코핑부 균열(0.2mm/2.0m) |
| 원 인 | • 초기 건조수축 등 | 원 인 | • 초기 건조수축 등 |

| 조치방안 | • 표면처리 | 조치방안 | • 표면처리 |

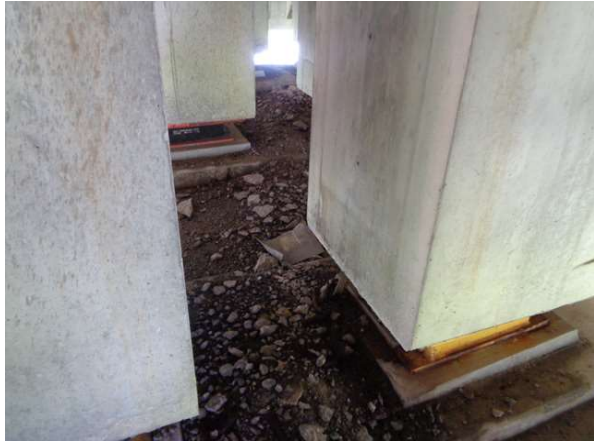
| 손상현황 | • P3 상면 페콘크리트 퇴적 | 손상현황 | • P3 상면 페콘크리트 퇴적 |
| 원 인 | • 시공 후 정리 미흡 | 원 인 | • 시공 후 정리 미흡 |

| 조치방안 | • 청소 | 조치방안 | • 청소 |

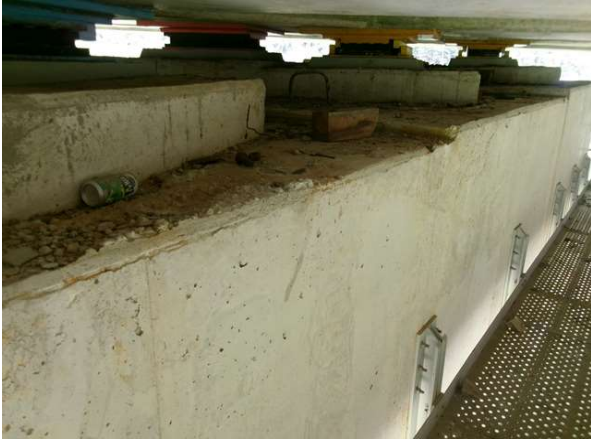
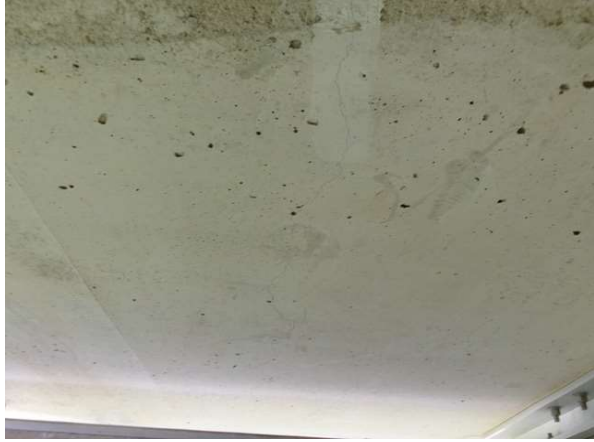
| 손상현황 | • P4 코핑부 균열(0.2mm/1.0m) | 손상현황 | • P4 코핑부 균열(0.2mm/1.0m) |
| 원 인 | • 초기 건조수축 등 | 원 인 | • 초기 건조수축 등 |

| 조치방안 | • 표면처리 | 조치방안 | • 표면처리 |

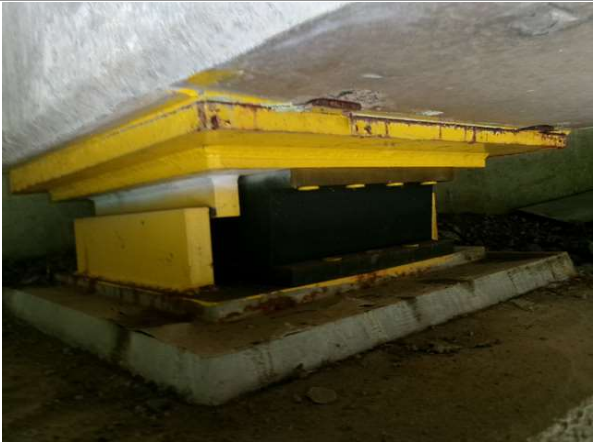
| 손상현황 | • A1-Sh3 플레이트 부식 | 손상현황 | • A1-Sh4 플레이트 부식 |
| 원 인 | • 외부 우수유입 | 원 인 | • 외부 우수유입 |

| 조치방안 | • 재도장 | 조치방안 | • 재도장 |

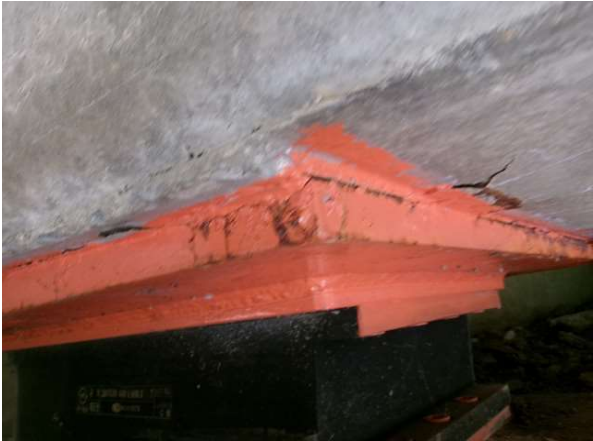
| 손상현황 | • A1-Sh4 들뜸 | 손상현황 | • P1-Sh7 균열(0.1mm/0.2m) |
| 원 인 | • 시공미흡 등 | 원 인 | • 건조수축 등 |

| 조치방안 | • 주의관찰 | 조치방안 | • 표면처리 |

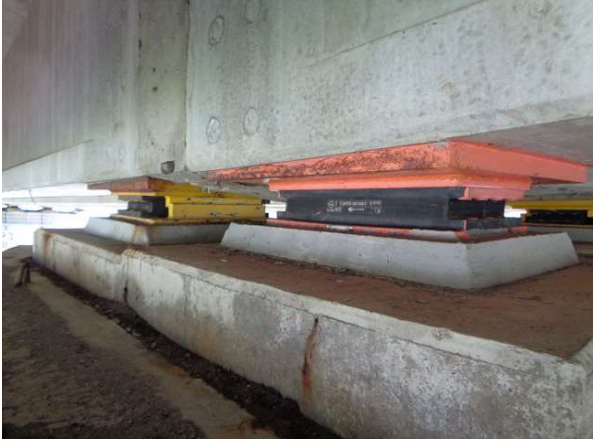
| 손상현황 | • P2-Sh1,6 플레이트 부식 | 손상현황 | • P3-Sh10 균열(0.1mm/0.2m) |
| 원 인 | • 외부 우수유입 | 원 인 | • 건조수축 등 |

| 조치방안 | • 재도장 | 조치방안 | • 표면처리 |

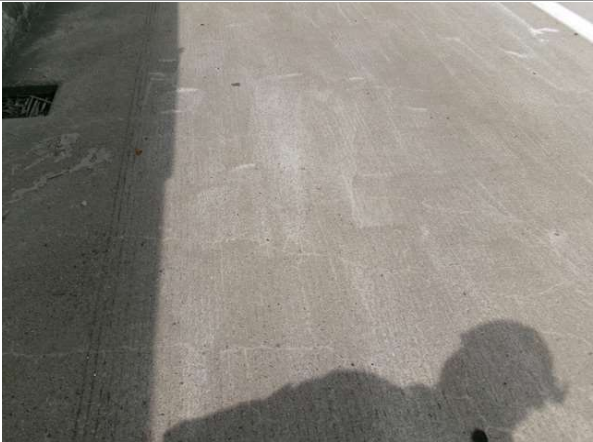
| 손상현황 | • S1 포장 망상균열(10.0m×1.0m) | 손상현황 | • S2 포장 망상균열(10.0m×1.0m) |
| 원 인 | • 장기 공용에 의한 열화 | 원 인 | • 장기 공용에 의한 열화 |

| 조치방안 | • 주의관찰 | 조치방안 | • 주의관찰 |

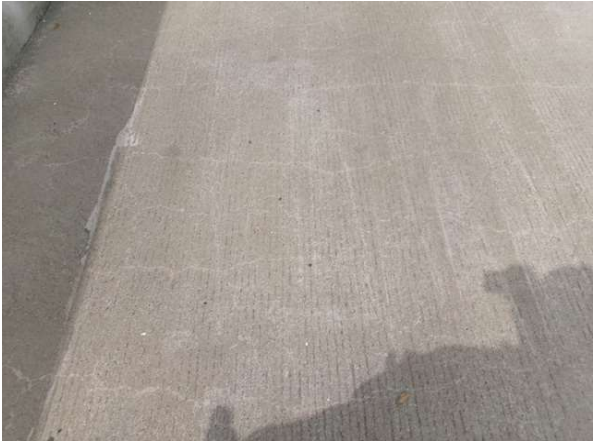
| 손상현황 | • S3 포장 망상균열(20.0m×1.0m) | 손상현황 | • S4 포장 망상균열(20.0m×1.0m) |
| 원 인 | • 장기 공용에 의한 열화 | 원 인 | • 장기 공용에 의한 열화 |

| 조치방안 | • 주의관찰 | 조치방안 | • 주의관찰 |

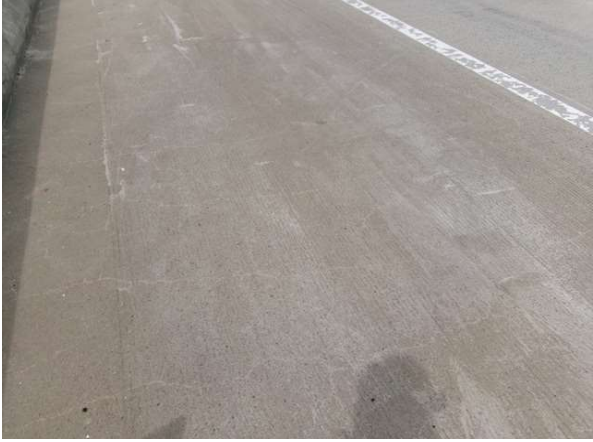
| 손상현황 | • S5 포장 망상균열(20.0m×1.0m) | 손상현황 | • S4 그레이팅 변형 |
| 원 인 | • 장기 공용에 의한 열화 | 원 인 | • 장기공용에 의한 열화 |

| 조치방안 | • 주의관찰 | 조치방안 | • 정비 |

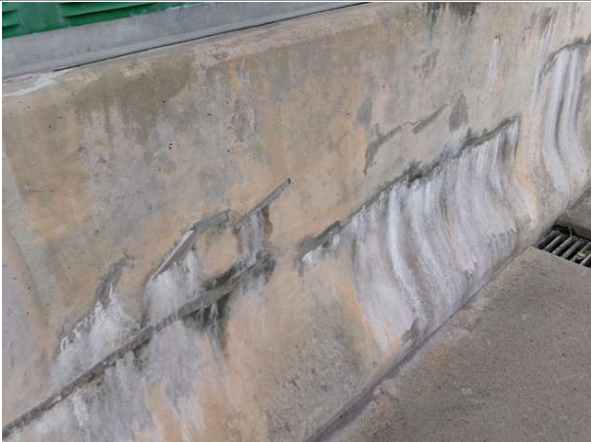
| 손상현황 | • S2 균열부 백태(2.0m×1.0m) | 손상현황 | • S5 방호벽 균열(0.5mm) |
| 원 인 | • 외부 우수유입 | 원 인 | • 초기 건조수축 등 |

| 조치방안 | • 표면처리 | 조치방안 | • 표면처리 |

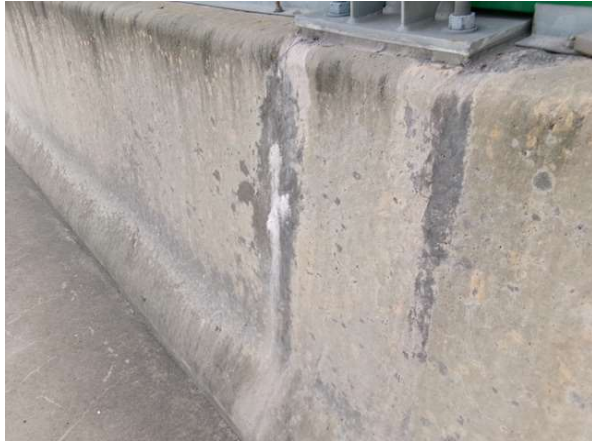
| 손상현황 | • S3 균열부 백태(1.0m×1.0m) | 손상현황 | • S4 백태(0.1m×0.5m) |
| 원 인 | • 외부 우수유입 | 원 인 | • 외부 우수유입 |

| 조치방안 | • 표면처리 | 조치방안 | • 표면처리 |

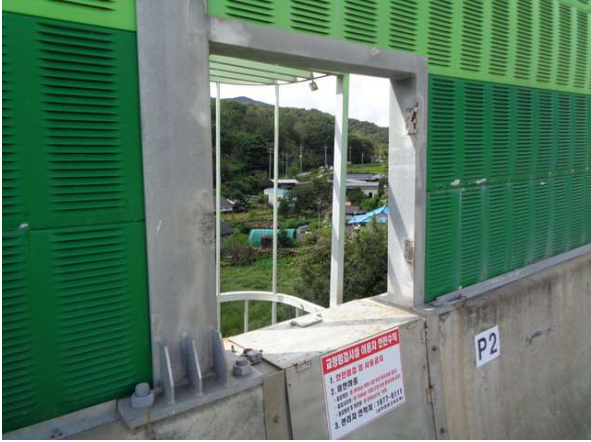
| 손상현황 | • P2 점검문 파손 | | |
| 원 인 | • 외부 충격 | | |

| 조치방안 | • 주의관찰 | | |
