### 3. 장곡교

### 3.1 상주방향

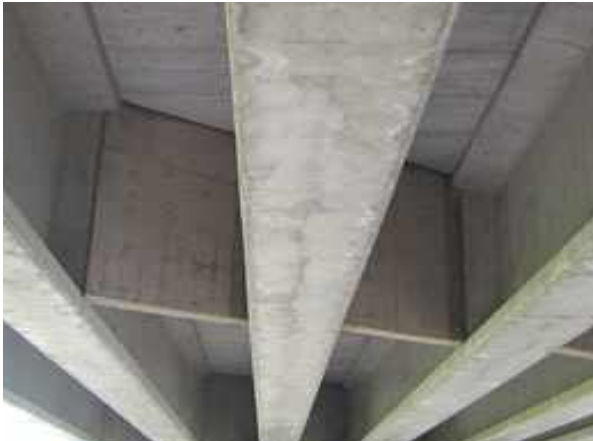
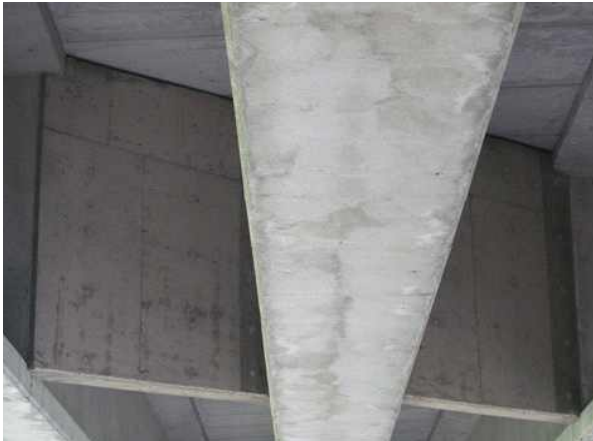
| <ul style="list-style-type: none"> <li>• 거더 상태양호</li> </ul> | | <ul style="list-style-type: none"> <li>• 거더 상태양호</li> </ul> | |

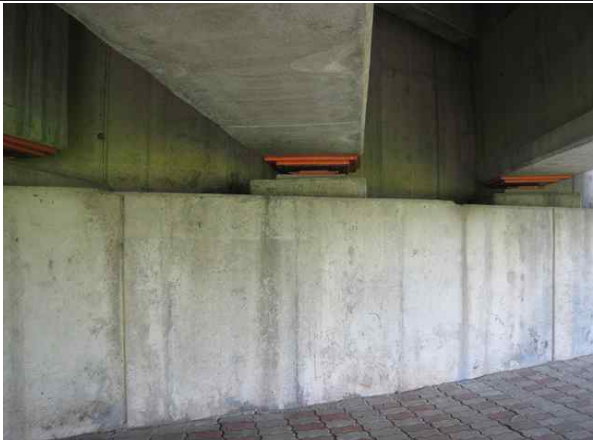
| 손상현황 | • A1 누수흔적 (5.0m×10.0m) | 손상현황 | • A2 누수흔적 (5.0m×5.0m) |
| 원 인 | • 외부우수 유입 | 원 인 | • 외부우수 유입 |

| 조치방안 | • 표면처리 | 조치방안 | • 표면처리 |

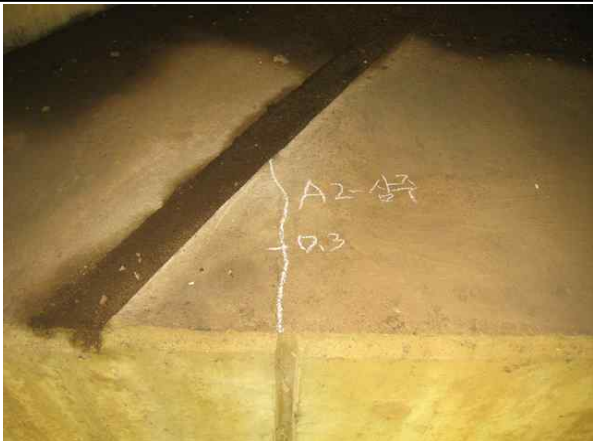
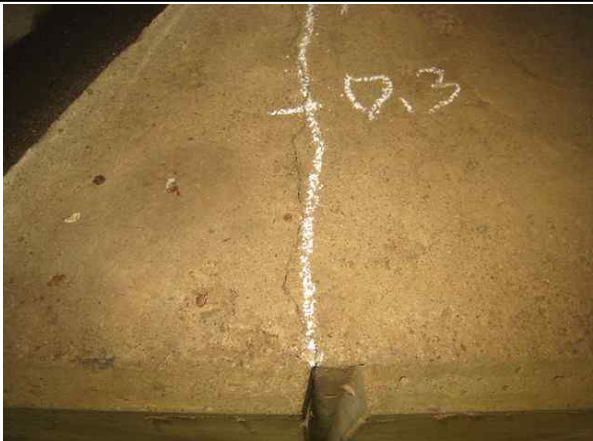
| 손상현황 | • A2 균열 (0.3mm/0.5m) | 손상현황 | • A2 균열 (0.3mm/0.5m) |
| 원 인 | • 건조수축, 공용중 열화 등 | 원 인 | • 건조수축, 공용중 열화 등 |

| 조치방안 | • 주입보수 | 조치방안 | • 주입보수 |

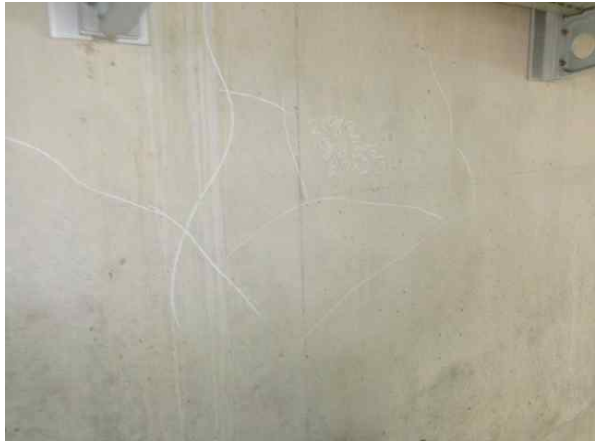
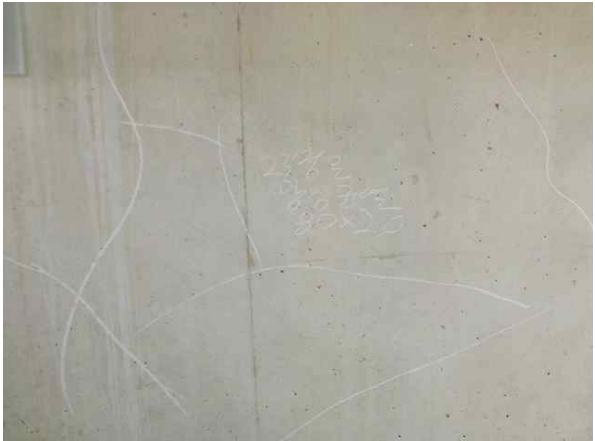
| <ul style="list-style-type: none"> <li>• P2 코핑부 망상균열(8.0m×2.0m)</li> </ul> | | <ul style="list-style-type: none"> <li>• P2 코핑부 망상균열(8.0m×2.0m)</li> </ul> | |
| <ul style="list-style-type: none"> <li>• 건조수축 등</li> </ul> | | <ul style="list-style-type: none"> <li>• 건조수축 등</li> </ul> | |

| <ul style="list-style-type: none"> <li>• 표면처리</li> </ul> | | <ul style="list-style-type: none"> <li>• 표면처리</li> </ul> | |

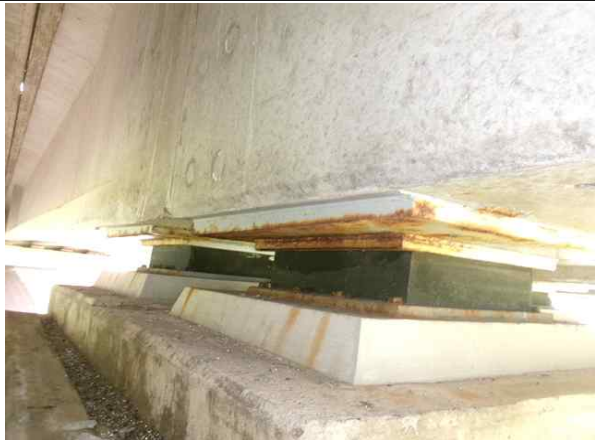
| <ul style="list-style-type: none"> <li>• P1-Sh10 플레이트 부식</li> </ul> | | <ul style="list-style-type: none"> <li>• P1-Sh5 플레이트 부식</li> </ul> | |
| <ul style="list-style-type: none"> <li>• 외부 우수유입</li> </ul> | | <ul style="list-style-type: none"> <li>• 외부 우수유입</li> </ul> | |

| <ul style="list-style-type: none"> <li>• 재도장</li> </ul> | | <ul style="list-style-type: none"> <li>• 재도장</li> </ul> | |

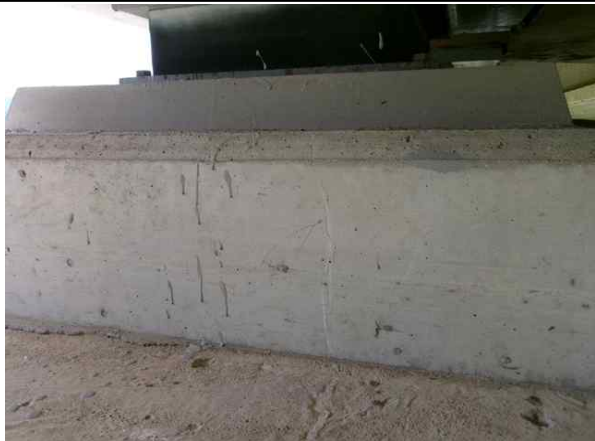
| <ul style="list-style-type: none"> <li>• P2-Sh1 반침콘크리트 균열(0.1mm)</li> </ul> | | <ul style="list-style-type: none"> <li>• P2-Sh5 플레이트 부식</li> </ul> | |
| <ul style="list-style-type: none"> <li>• 건조수축 등</li> </ul> | | <ul style="list-style-type: none"> <li>• 외부 우수유입</li> </ul> | |

| <ul style="list-style-type: none"> <li>• 표면처리</li> </ul> | | <ul style="list-style-type: none"> <li>• 재도장</li> </ul> | |

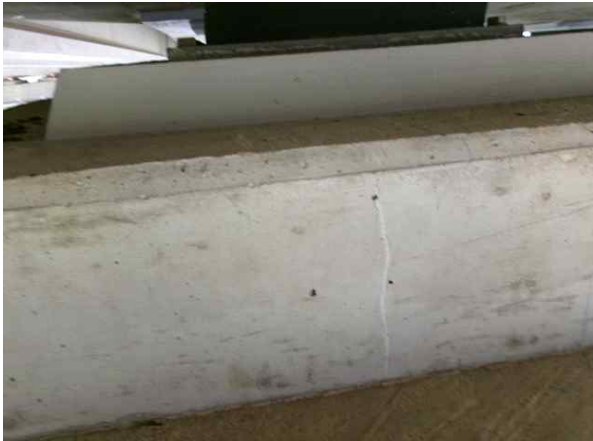
| <ul style="list-style-type: none"> <li>• P2-Sh9 받침콘크리트 균열(0.1mm)</li> </ul> | | <ul style="list-style-type: none"> <li>• P3-Sh1 받침콘크리트 균열(0.1mm)</li> </ul> | |
| <ul style="list-style-type: none"> <li>• 건조수축 등</li> <li>• 표면처리</li> </ul> | | <ul style="list-style-type: none"> <li>• 건조수축 등</li> <li>• 표면처리</li> </ul> | |

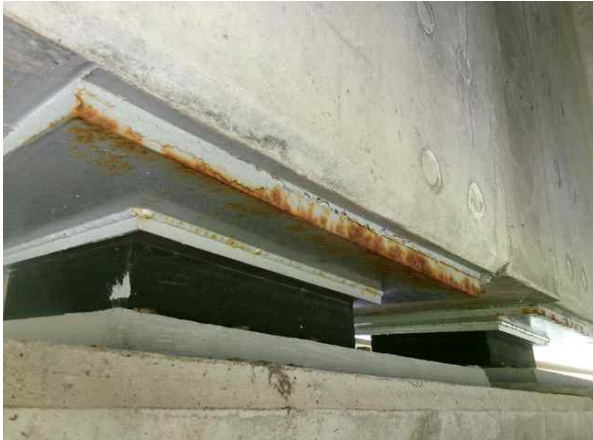
| <ul style="list-style-type: none"> <li>• P4-Sh1 플레이트 부식</li> <li>• 외부 우수유입</li> <li>• 재도장</li> </ul> | | <ul style="list-style-type: none"> <li>• P4-Sh8 무수축물탈 박락(0.1m×0.1m)</li> <li>• 외부 충격</li> <li>• 단면보수</li> </ul> | |

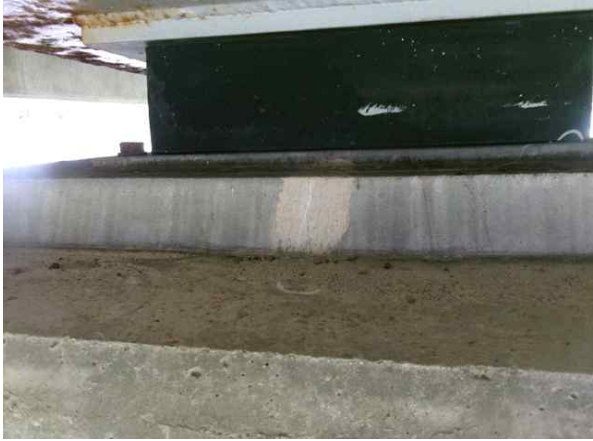
| <ul style="list-style-type: none"> <li>• P4-Sh10 받침콘크리트 균열(0.2mm)</li> <li>• 건조수축 등</li> <li>• 표면처리</li> </ul> | | <ul style="list-style-type: none"> <li>• P5-Sh10 플레이트 부식</li> <li>• 외부 우수유입</li> <li>• 재도장</li> </ul> | |

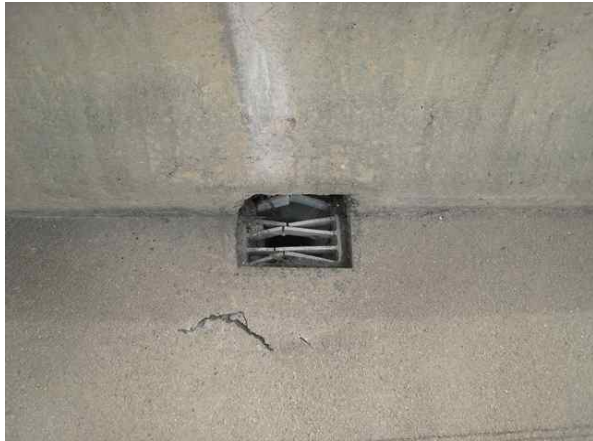
| • S3 배수구 덮개 파손 | | • S5 배수구 덮개 파손 | |
| • 공용중 열화 | | • 공용중 열화 | |

| • 정비 | | • 정비 | |

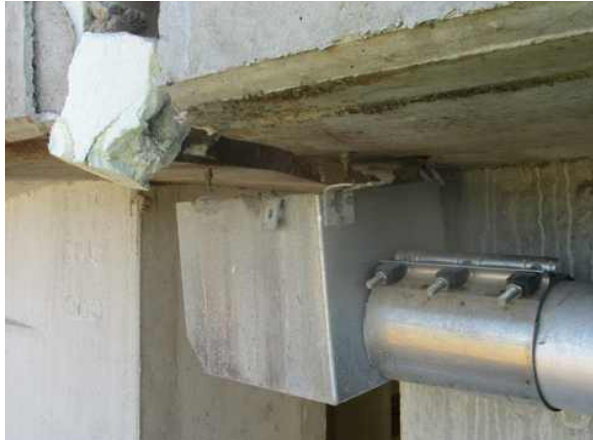
| • S3 배수관 탈락 | | • S5 방호벽 균열부 백태(0.1m×1.0m) | |
| • 공용중 열화, 시공미흡 | | • 외부 우수유입 | |

| • 정비 | | • 표면처리 | |

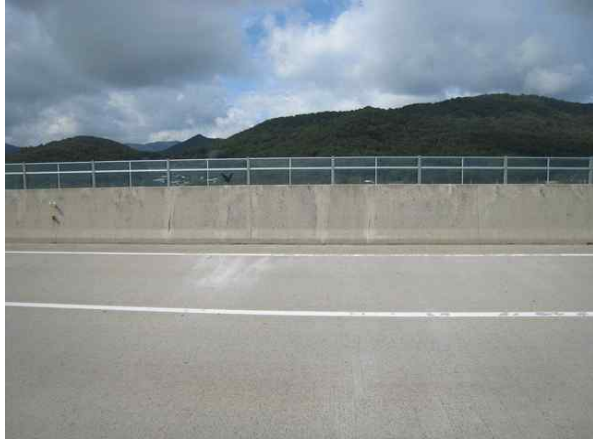
| • S5 중분대 재균열(0.2mm) | | • 점검로 상태양호 | |
| • 건조수축, 공용중 열화 등 | | • - | |

| • 표면처리 | | • - | |

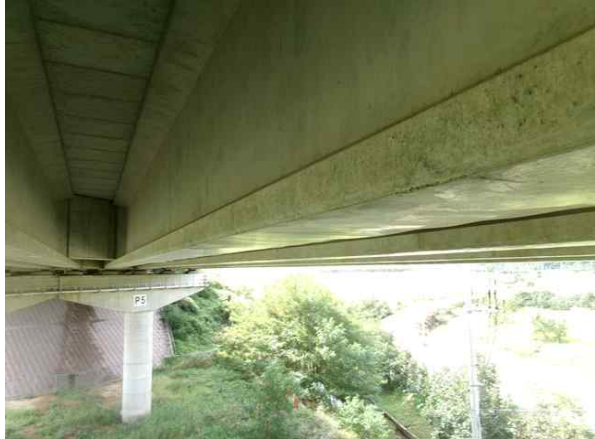
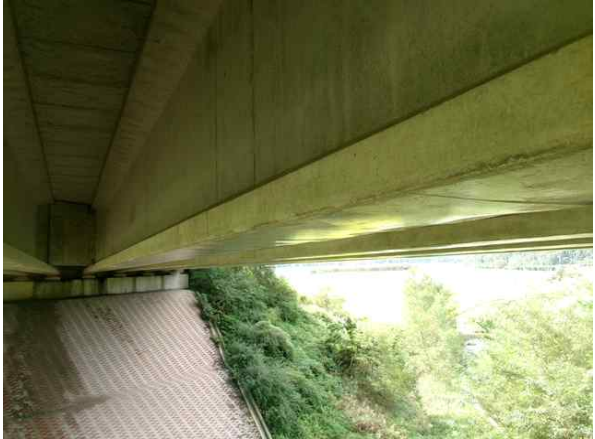
| 손상현황 | <ul style="list-style-type: none"> <li>• 거더 상태양호</li> </ul> | 손상현황 | <ul style="list-style-type: none"> <li>• 거더 상태양호</li> </ul> |

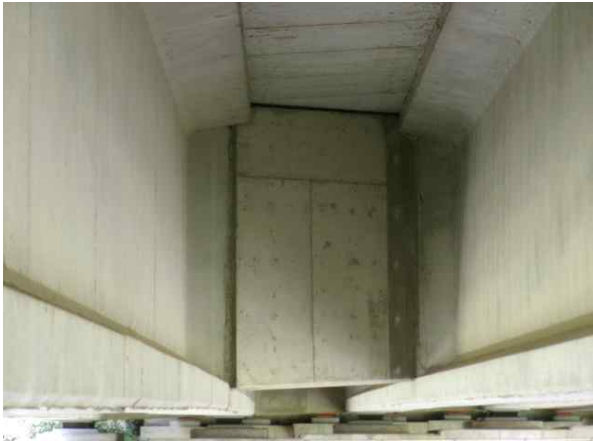
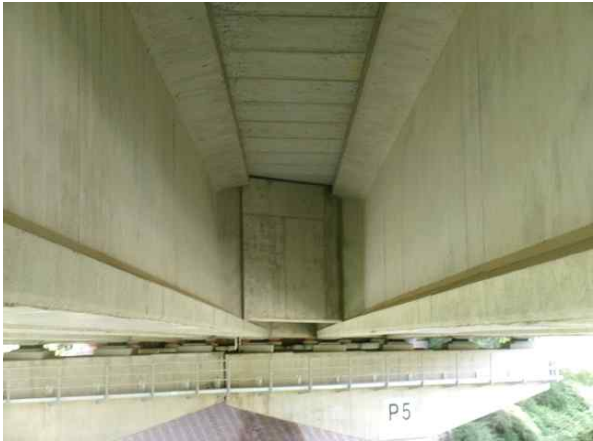
| | • 가로보 상태양호 | 손상현황 | • 가로보 상태양호 |

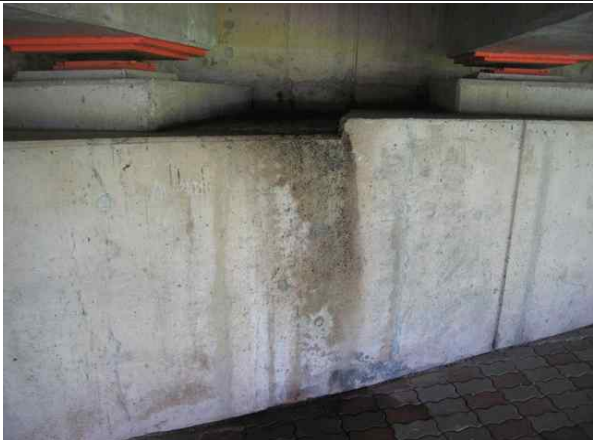
| 손상현황 | • A1 누수흔적 (1.0m×2.0m) | 손상현황 | • A1 균열 (0.2mm) |
| 원 인 | • 외부 우수유입 | 원 인 | • 건조수축 등 |

| 조치방안 | • 표면처리 | 조치방안 | • 표면처리 |

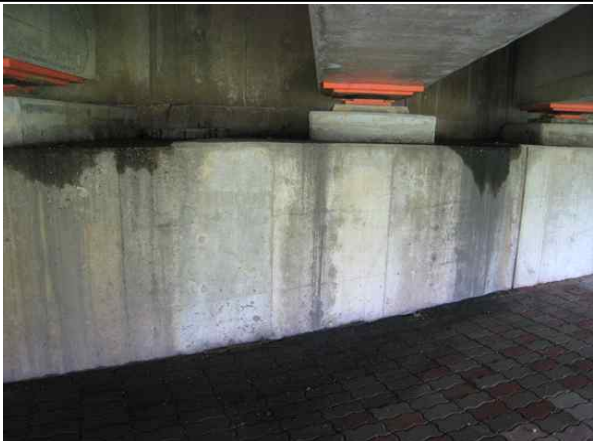
| 손상현황 | • A2 누수흔적 (1.0m×1.5m) | 손상현황 | • A2 누수흔적 (1.0m×3.0m) |
| 원 인 | • 외부 우수유입 | 원 인 | • 외부 우수유입 |

| 조치방안 | • 표면처리 | 조치방안 | • 표면처리 |

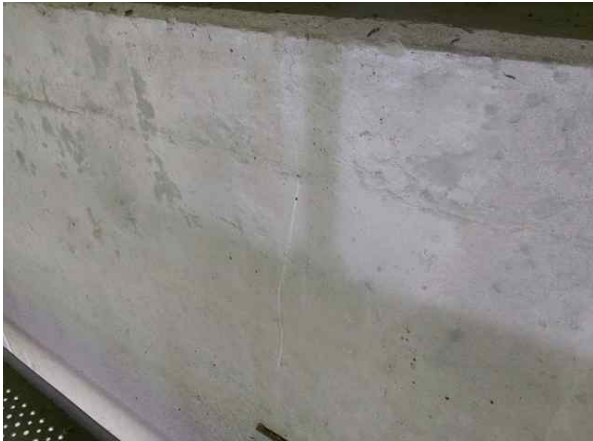
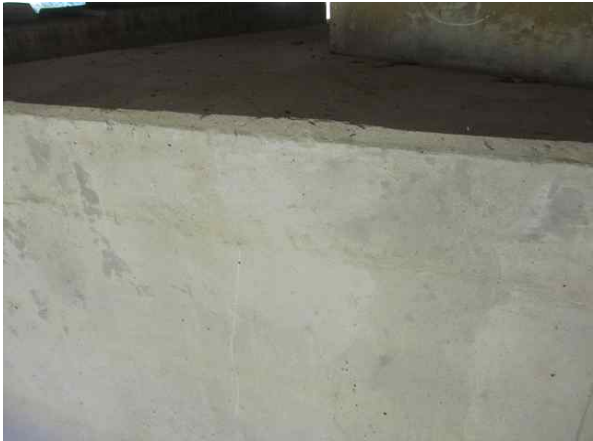
| 원 인 | <ul style="list-style-type: none"> <li>• P1 코팅부 균열(0.1mm/1.0m)-금회</li> <li>• 초기 건조수축 등</li> </ul> | 손상현황 원 인 | <ul style="list-style-type: none"> <li>• P1 코팅부 균열(0.1mm/1.0m)-21년</li> <li>• 초기 건조수축 등</li> </ul> |

| 조치방안 | <ul style="list-style-type: none"> <li>• 표면처리</li> </ul> | 조치방안 | <ul style="list-style-type: none"> <li>• 표면처리</li> </ul> |

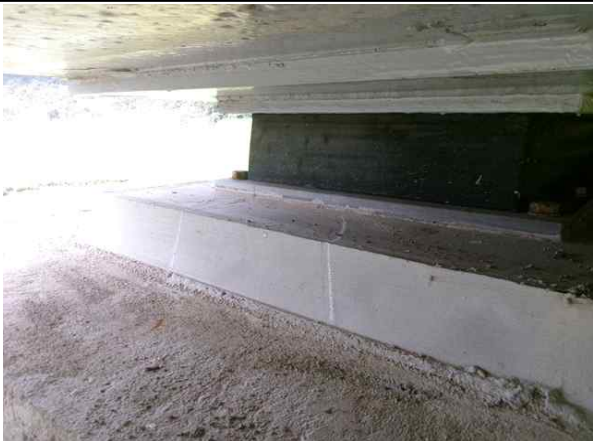
| 손상현황 원 인 | <ul style="list-style-type: none"> <li>• P1-Sh10 몰탈 균열(0.1mm/0.2m)</li> <li>• 건조수축 등</li> </ul> | 손상현황 원 인 | <ul style="list-style-type: none"> <li>• P1-Sh2 플레이트 부식</li> <li>• 외부 우수유입</li> </ul> |

| 조치방안 | <ul style="list-style-type: none"> <li>• 표면처리</li> </ul> | 조치방안 | <ul style="list-style-type: none"> <li>• 재도장</li> </ul> |

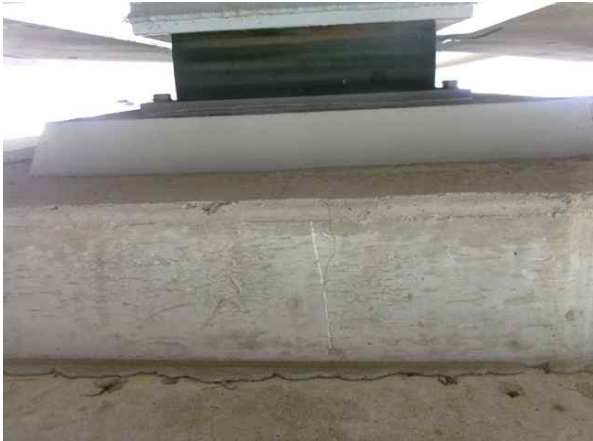
| <ul style="list-style-type: none"> <li>• P1-Sh3 균열(0.2mm/0.3m)</li> <li>• 건조수축 등</li> <li>• 표면처리</li> </ul> | | <ul style="list-style-type: none"> <li>• P1-Sh7 들뜸(0.1m×0.1m)</li> <li>• 시공미흡, 다짐미흡 등</li> <li>• 단면보수</li> </ul> | |

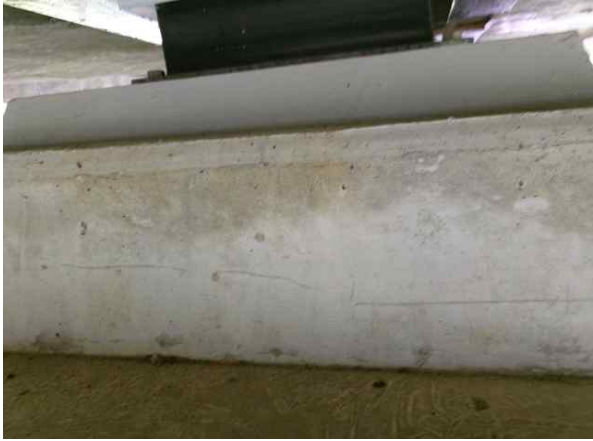
| <ul style="list-style-type: none"> <li>• P2-Sh7 균열(0.1mm/0.3m)</li> <li>• 건조수축 등</li> <li>• 표면처리</li> </ul> | | <ul style="list-style-type: none"> <li>• P4-Sh1 균열(0.1mm/0.1m)</li> <li>• 건조수축 등</li> <li>• 표면처리</li> </ul> | |

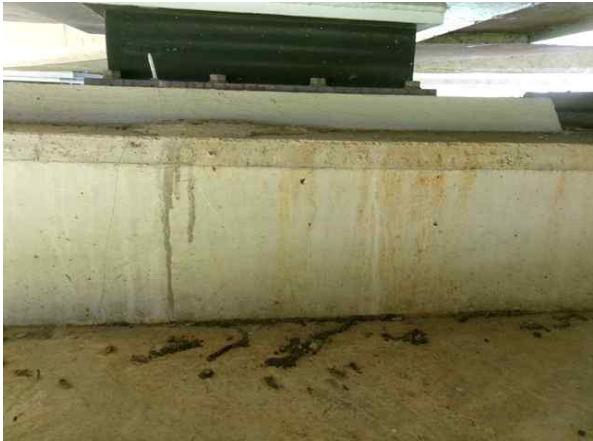
| <ul style="list-style-type: none"> <li>• P4-Sh7 균열(0.1mm/0.3m)</li> </ul> | | <ul style="list-style-type: none"> <li>• P5-Sh6 플레이트 부식</li> </ul> | |
| <ul style="list-style-type: none"> <li>• 건조수축 등</li> </ul> | | <ul style="list-style-type: none"> <li>• 외부 우수유입</li> </ul> | |

| <ul style="list-style-type: none"> <li>• 표면처리</li> </ul> | | <ul style="list-style-type: none"> <li>• 재도장</li> </ul> | |

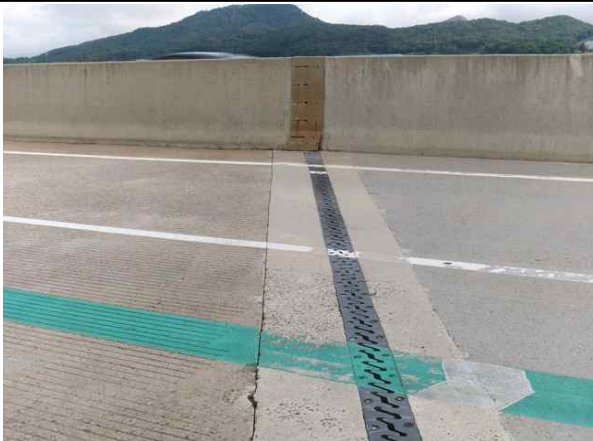
| <ul style="list-style-type: none"> <li>• A1 후타재 균열(0.2mm)</li> </ul> | | <ul style="list-style-type: none"> <li>• A2 차수판 체결볼량(4EA)</li> </ul> | |
| <ul style="list-style-type: none"> <li>• 초기 건조수축 등</li> </ul> | | <ul style="list-style-type: none"> <li>• 공용중 열화</li> </ul> | |

| <ul style="list-style-type: none"> <li>• 표면처리</li> </ul> | | <ul style="list-style-type: none"> <li>• 정비</li> </ul> | |

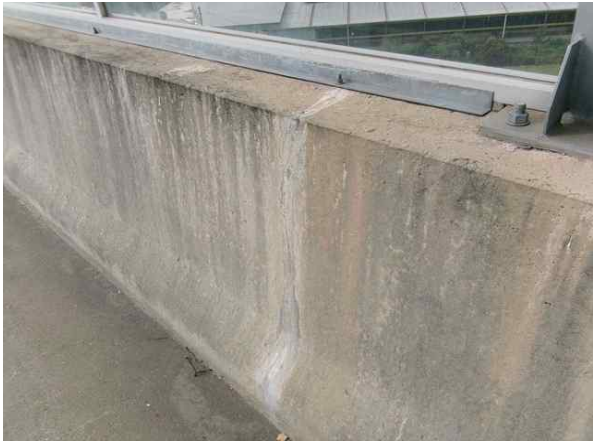
| <ul style="list-style-type: none"> <li>• S2 균열부 백태(0.1m×1.0m)</li> </ul> | | <ul style="list-style-type: none"> <li>• S2 중분대 균열부 백태(0.1m×1.0m)</li> </ul> | |
| <ul style="list-style-type: none"> <li>• 외부 우수유입</li> <li>• 표면처리</li> </ul> | | <ul style="list-style-type: none"> <li>• 외부 우수유입</li> <li>• 표면처리</li> </ul> | |

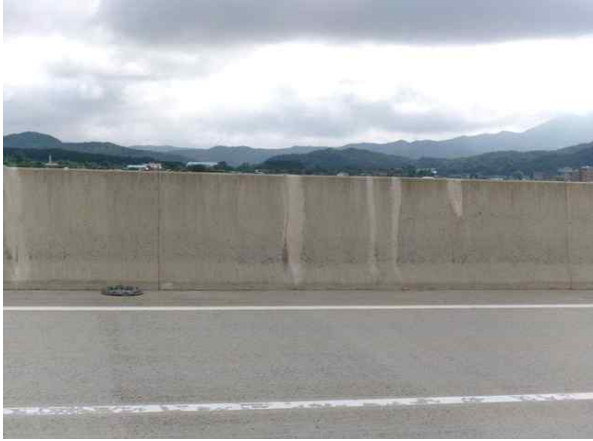
| <ul style="list-style-type: none"> <li>• S4 중분대 균열부 백태(0.1m×1.0m)</li> <li>• 외부 우수유입</li> <li>• 표면처리</li> </ul> | | <ul style="list-style-type: none"> <li>• S5 균열부 백태(0.1m×1.0m)</li> <li>• 외부 우수유입</li> <li>• 표면처리</li> </ul> | |

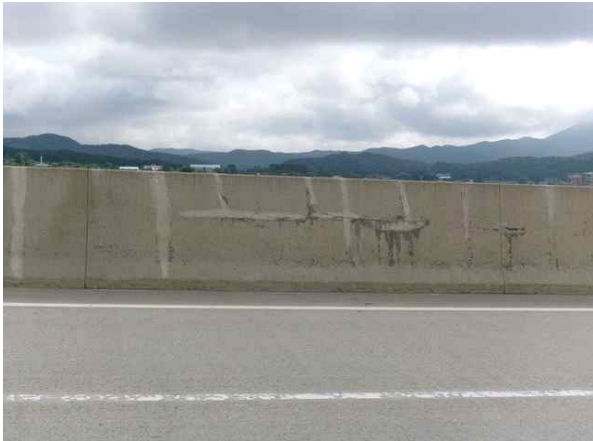
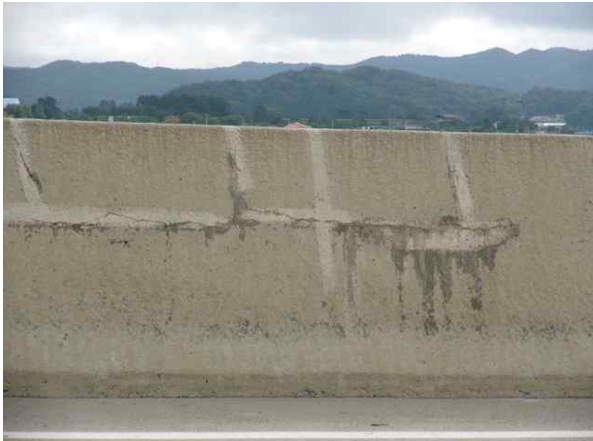
| • S5 중분대 균열(0.3mm) | | • S5 중분대 균열(0.3mm) | |
| • 초기 건조수축 등 | | • 초기 건조수축 등 | |

| • 표면처리 | | • 표면처리 | |

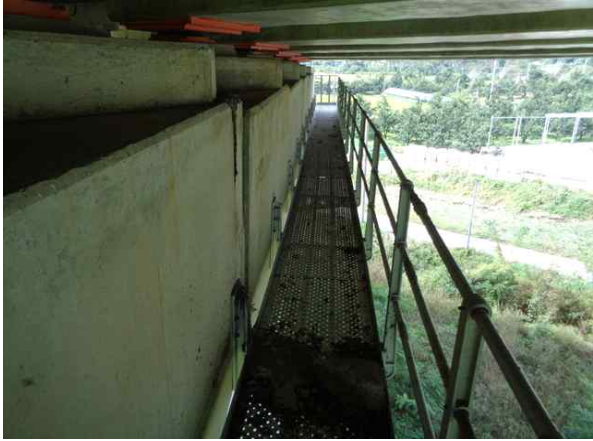
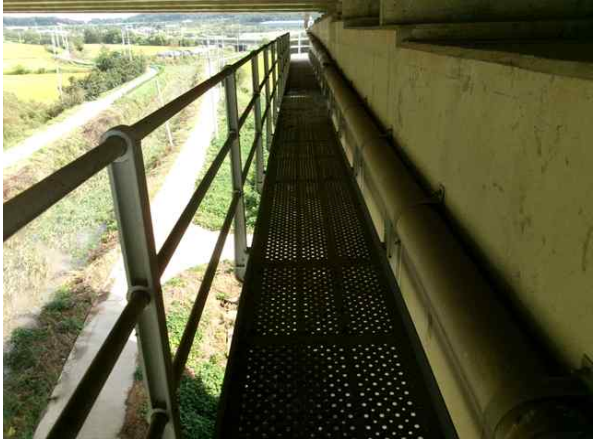
| • 점검로 상태양호 | | • 점검로 상태양호 | |

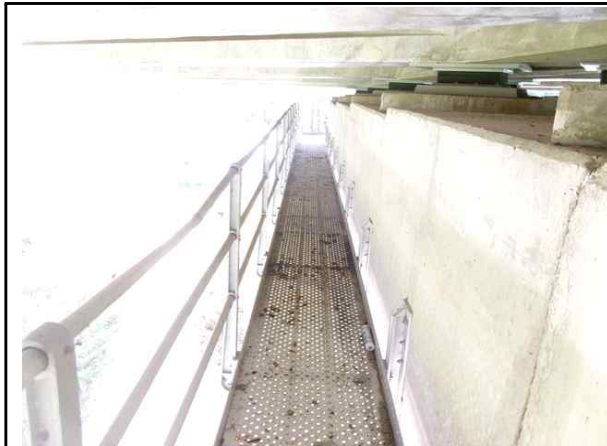
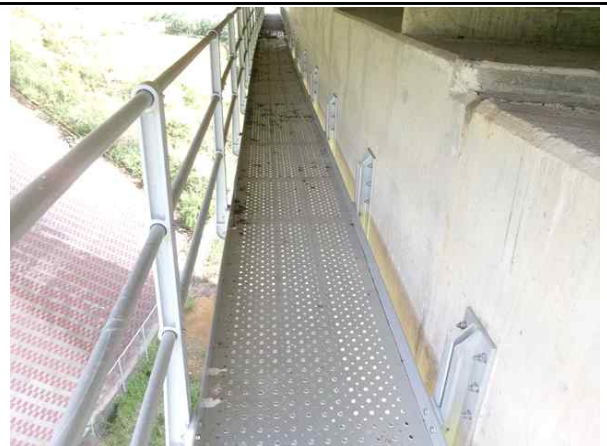
| | • 점검로 상태양호 | 손상현황 | • 점검로 상태양호 |
