## 5. 월가교

## 5.1 상주방향

## 5.2 영천방향

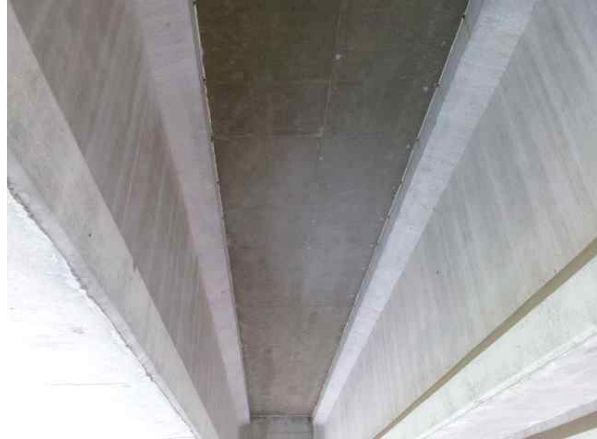
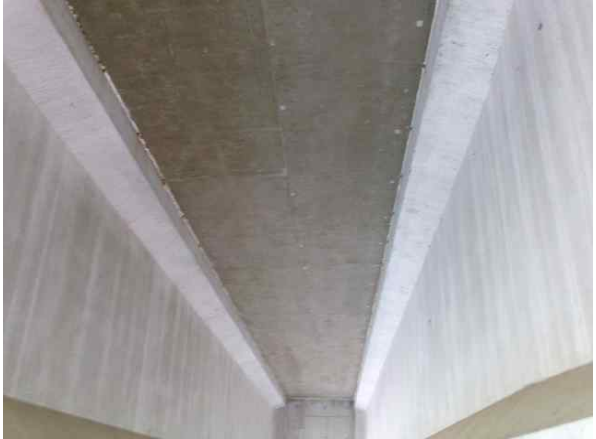
| • 바닥판 상태양호 | | • 바닥판 상태양호 | |

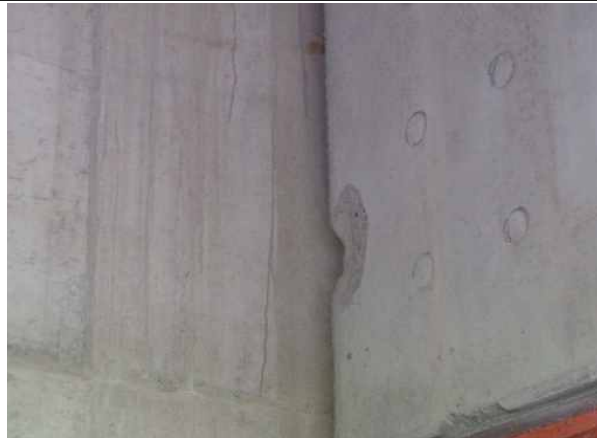
| 손상현황 • S1 거더 파손(0.2m×0.3m) | | 손상현황 • 가로보 상태양호 | |
| 원 인 • 외부 충격 등 | | 원 인 • - | |

| 조치방안 • 단면보수 | | 조치방안 • - | |

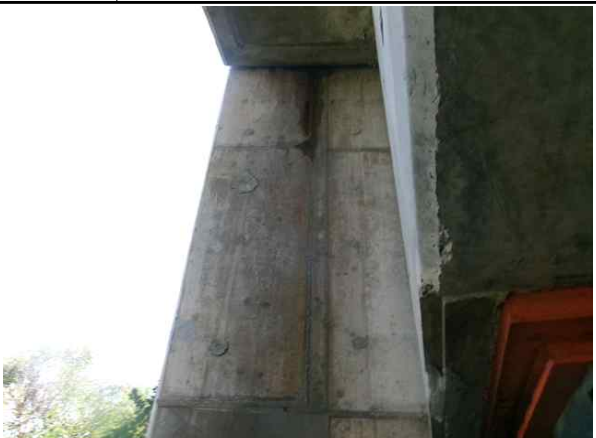
| 손상현황 • 가로보 상태양호 | | 손상현황 • A2 균열(0.3mm/2.5m) | |
| 원 인 • - | | 원 인 • 건조수축, 공용중 열화 등 | |

| 조치방안 • - | | 조치방안 • 주입보수 | |

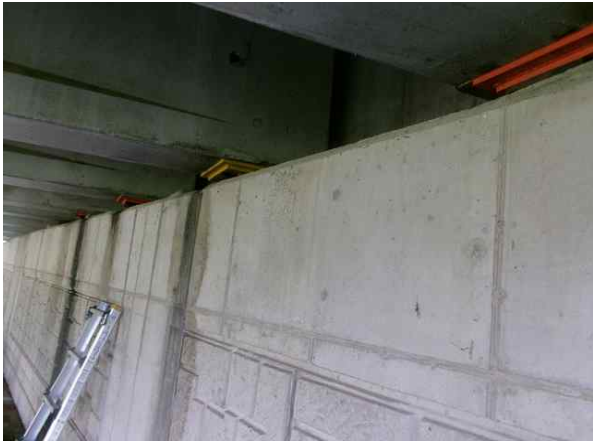
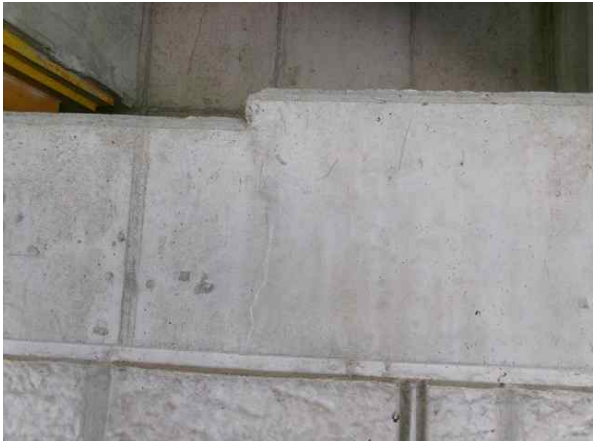
| <ul style="list-style-type: none"> <li>• A1 균열(0.1mm/1.0m)</li> </ul> | | <ul style="list-style-type: none"> <li>• A2 균열(0.2mm/0.5m)</li> </ul> | |
| • 건조수축, 공용중 열화 등 | | • 건조수축, 공용중 열화 등 | |

| • 표면보수 | | • 표면보수 | |

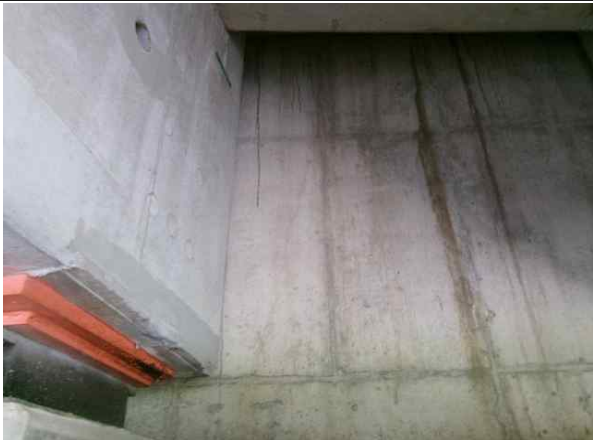
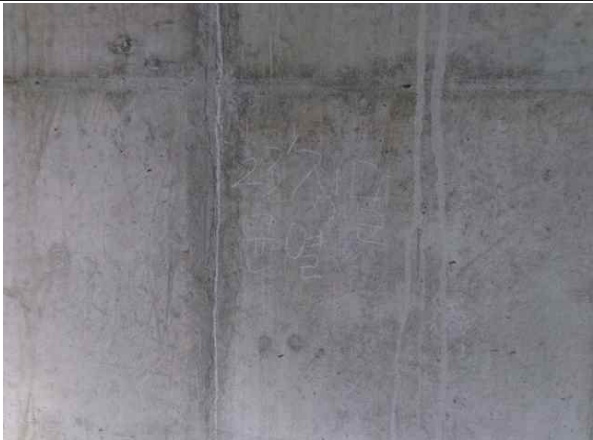
| • A2 균열(0.2mm/1.0m) | | • A2 균열(0.2mm/2.5m) | |
| • 건조수축, 공용중 열화 등 | | • 건조수축, 공용중 열화 등 | |

| • 표면보수 | | • 표면보수 | |

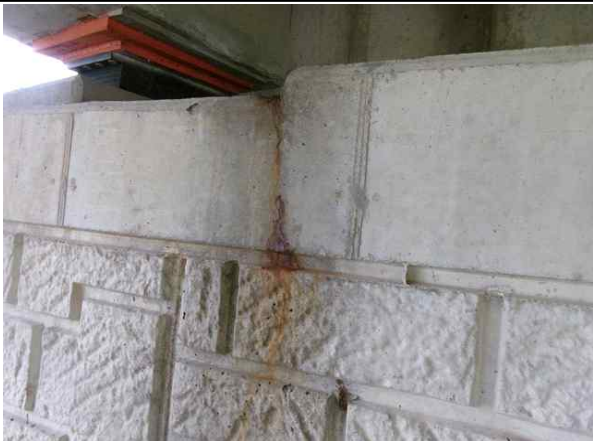
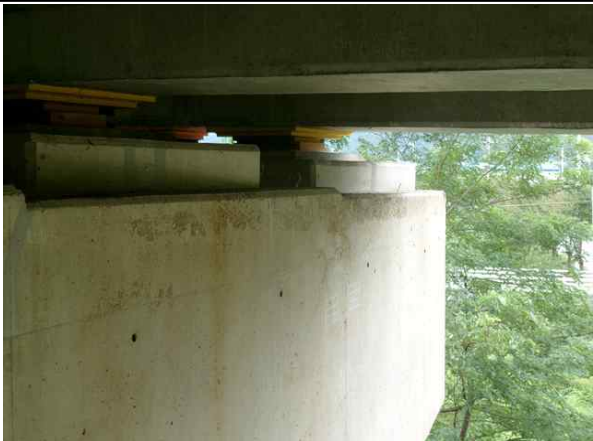
| • A2 균열(0.3mm/0.5m) | | • P2 코핑부 표면바리(3.5m×0.5m) | |
| • 건조수축, 공용중 열화 등 | | • 초기 건조수축, 다짐미흡 등 | |

| • 주입보수 | | • 단면보수 | |

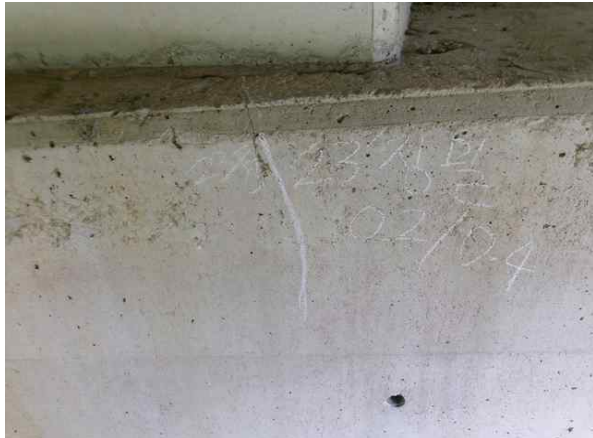
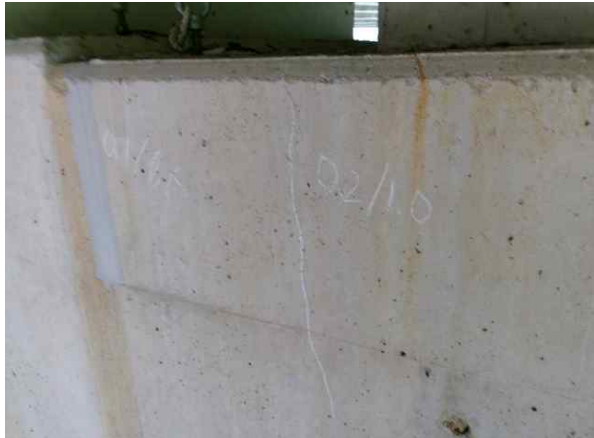
| <ul style="list-style-type: none"> <li>• P2 코핑부 균열(0.2mm/0.4m)</li> </ul> | | <ul style="list-style-type: none"> <li>• P2 코핑부 균열(0.2mm/1.0m)</li> </ul> | |
| <ul style="list-style-type: none"> <li>• 초기 건조수축 등</li> </ul> | | <ul style="list-style-type: none"> <li>• 초기 건조수축 등</li> </ul> | |

| <ul style="list-style-type: none"> <li>• 표면처리</li> </ul> | | <ul style="list-style-type: none"> <li>• 표면처리</li> </ul> | |

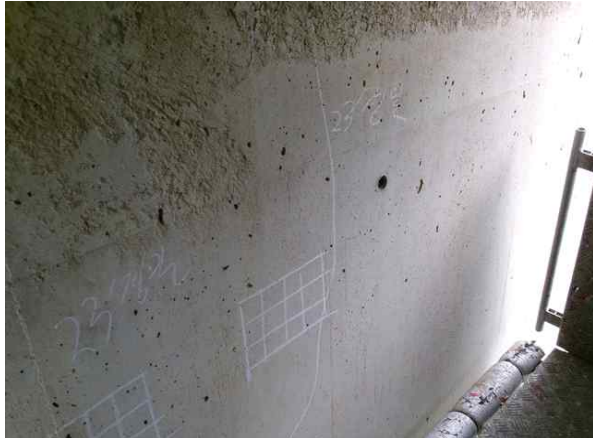
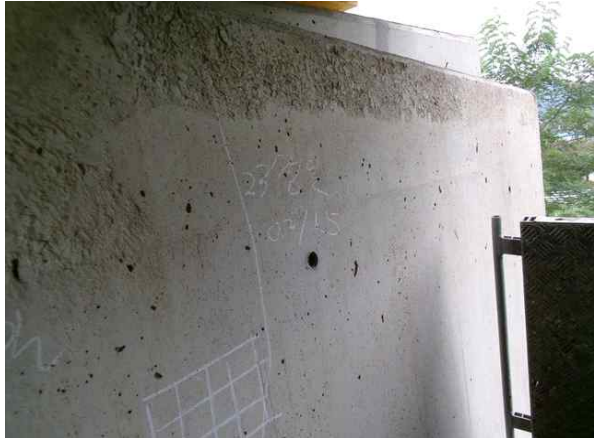
| <ul style="list-style-type: none"> <li>• P2 코핑부 균열(0.2mm/1.5m)</li> </ul> | | <ul style="list-style-type: none"> <li>• P2 코핑부 균열(0.2mm/1.5m)</li> </ul> | |
| <ul style="list-style-type: none"> <li>• 초기 건조수축 등</li> </ul> | | <ul style="list-style-type: none"> <li>• 초기 건조수축 등</li> </ul> | |

| <ul style="list-style-type: none"> <li>• 표면처리</li> </ul> | | <ul style="list-style-type: none"> <li>• 표면처리</li> </ul> | |

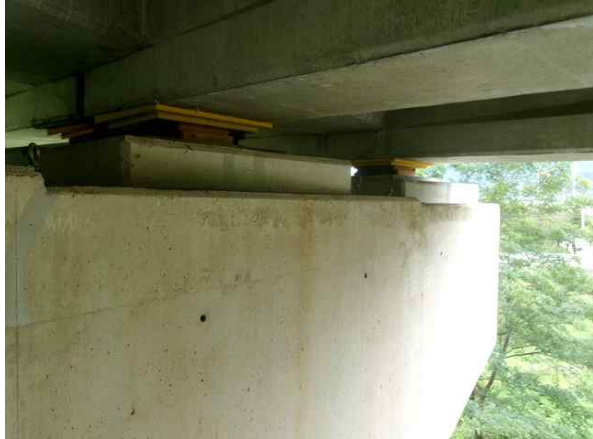
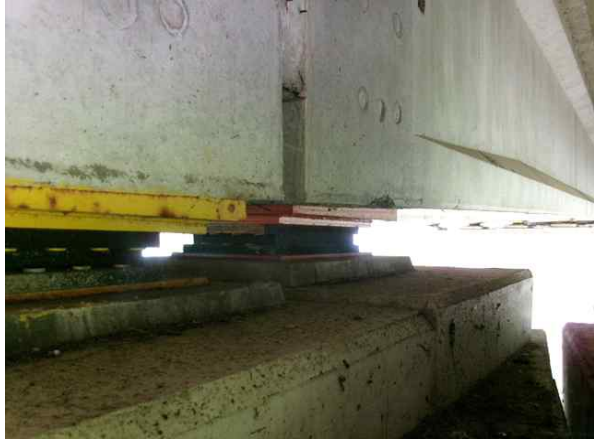
| <ul style="list-style-type: none"> <li>• P2 코핑부 표면박리(3.5m×0.5m)</li> </ul> | | <ul style="list-style-type: none"> <li>• P2-Sh1 플레이트 부식</li> </ul> | |
| <ul style="list-style-type: none"> <li>• 초기 건조수축, 다짐미흡 등</li> </ul> | | <ul style="list-style-type: none"> <li>• 외부 우수유입</li> </ul> | |

| <ul style="list-style-type: none"> <li>• 단면보수</li> </ul> | | <ul style="list-style-type: none"> <li>• 재도장</li> </ul> | |

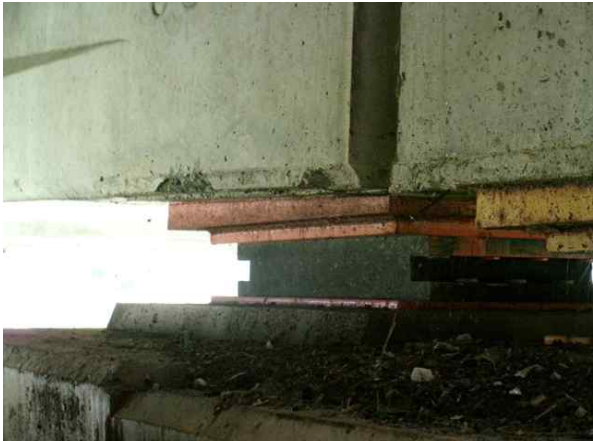
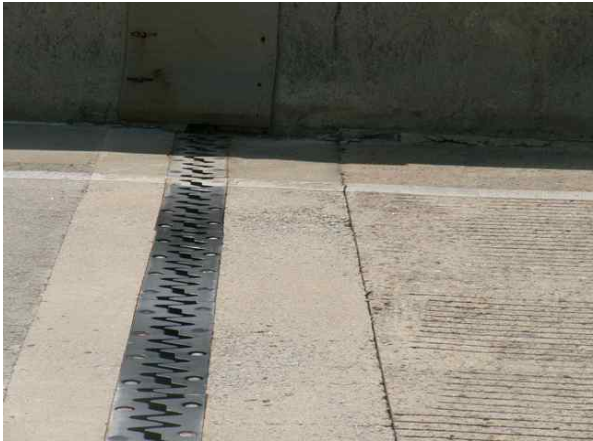
| <ul style="list-style-type: none"> <li>• P2-Sh1 플레이트 부식</li> </ul> | | <ul style="list-style-type: none"> <li>• A1 후타재 열화(0.5m×1.0m)</li> </ul> | |
| <ul style="list-style-type: none"> <li>• 외부 우수유입</li> </ul> | | <ul style="list-style-type: none"> <li>• 중차량, 공용중 열화 등</li> </ul> | |

| <ul style="list-style-type: none"> <li>• 채도장</li> </ul> | | <ul style="list-style-type: none"> <li>• 표면처리</li> </ul> | |

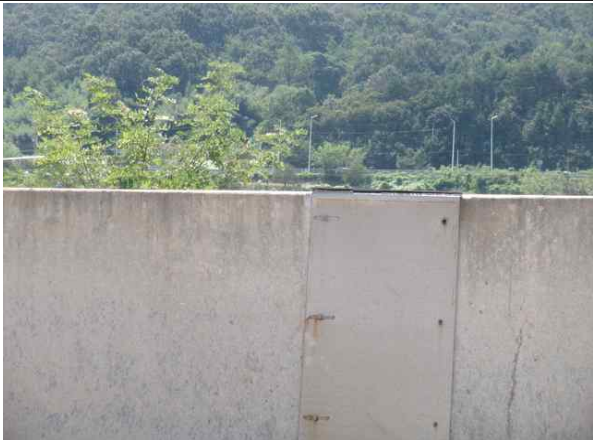
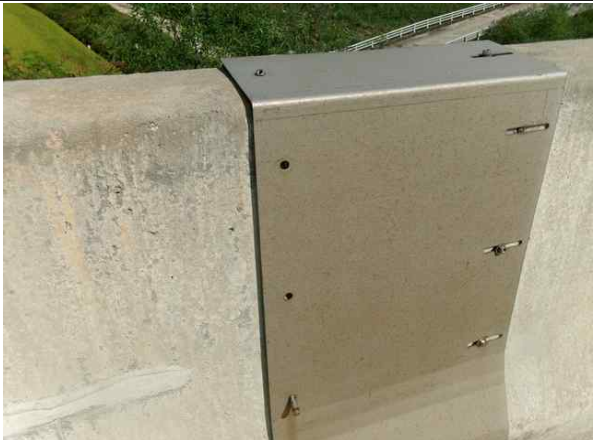
| <ul style="list-style-type: none"> <li>• A1 차수판 볼트 탈락(1EA)</li> </ul> | | <ul style="list-style-type: none"> <li>• A1 차수판 볼트 체결불량(5EA)</li> </ul> | |
| <ul style="list-style-type: none"> <li>• 공용중 열화</li> </ul> | | <ul style="list-style-type: none"> <li>• 공용중 열화</li> </ul> | |

| <ul style="list-style-type: none"> <li>• 정비</li> </ul> | | <ul style="list-style-type: none"> <li>• 정비</li> </ul> | |

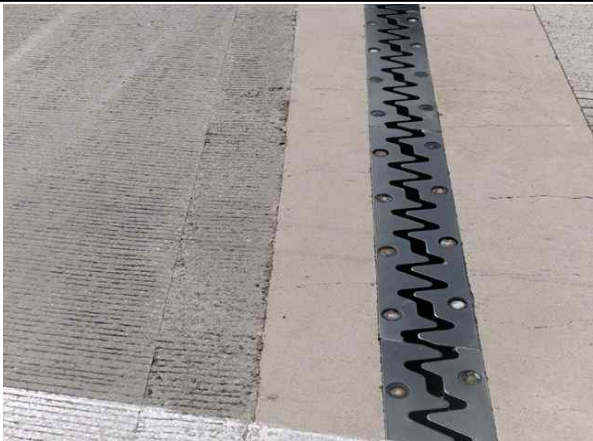
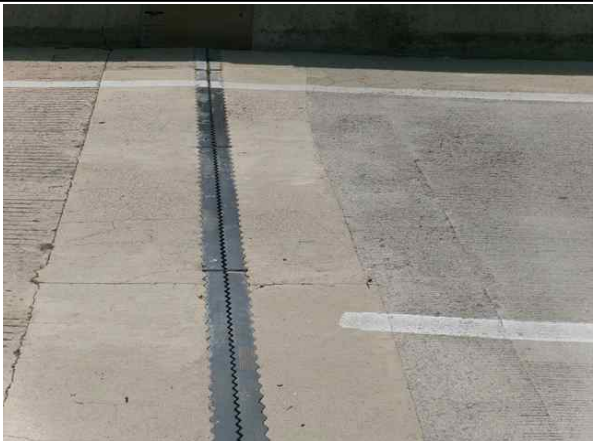
| <ul style="list-style-type: none"> <li>• A1 후타재 균열(0.3mm)</li> </ul> | | <ul style="list-style-type: none"> <li>• A2 후타재 망상균열(0.3m×4.0m)</li> </ul> | |
| <ul style="list-style-type: none"> <li>• 초기 건조수축 등</li> </ul> | | <ul style="list-style-type: none"> <li>• 초기 건조수축 등</li> </ul> | |

| <ul style="list-style-type: none"> <li>• 표면처리</li> </ul> | | <ul style="list-style-type: none"> <li>• 표면처리</li> </ul> | |

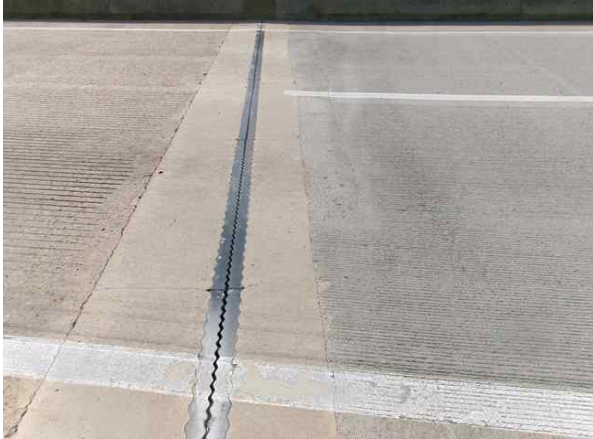
| <ul style="list-style-type: none"> <li>• A2 후타재 균열(0.3mm)</li> </ul> | | <ul style="list-style-type: none"> <li>• 교면포장 상태양호</li> </ul> | |
| <ul style="list-style-type: none"> <li>• 초기 건조수축 등</li> </ul> | | <ul style="list-style-type: none"> <li>• -</li> </ul> | |

| <ul style="list-style-type: none"> <li>• 표면처리</li> </ul> | | <ul style="list-style-type: none"> <li>• -</li> </ul> | |

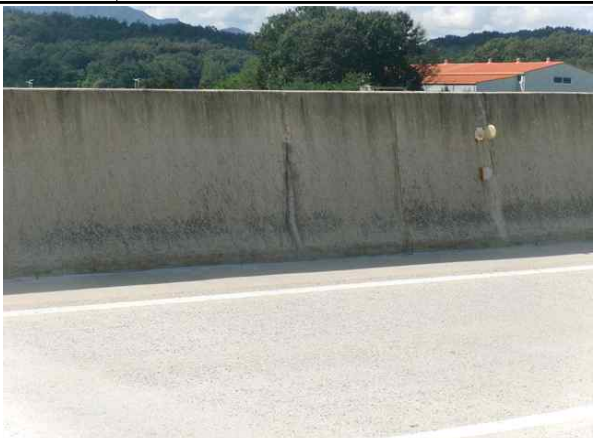
| <ul style="list-style-type: none"> <li>• 배수시설 상태양호</li> </ul> | | <ul style="list-style-type: none"> <li>• S2 중분대 균열부 백태(0.1m×1.0m)</li> </ul> | |
| <ul style="list-style-type: none"> <li>• -</li> </ul> | | <ul style="list-style-type: none"> <li>• 외부 우수유입</li> </ul> | |

| <ul style="list-style-type: none"> <li>• -</li> </ul> | | <ul style="list-style-type: none"> <li>• 표면처리</li> </ul> | |

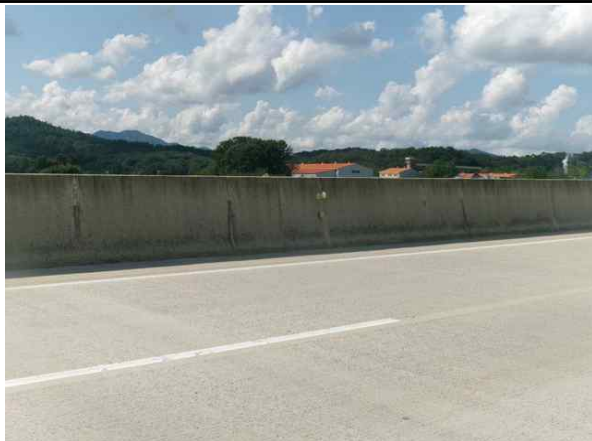
| | <ul style="list-style-type: none"><li>• S2 중분대 균열부 백태 (0.1m×1.0m)</li></ul> | 손상현황 | <ul style="list-style-type: none"><li>• 점검계단 상태양호</li></ul> |
| 원 인 | <ul style="list-style-type: none"><li>• 외부 우수유입</li></ul> | 원 인 | <ul style="list-style-type: none"><li>• -</li></ul> |

| 조치방안 | <ul style="list-style-type: none"><li>• 표면처리</li></ul> | 조치방안 | <ul style="list-style-type: none"><li>• -</li></ul> |

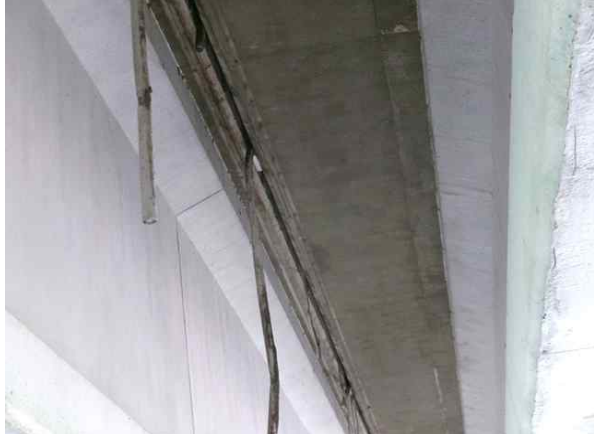
| • S1 백태(0.5m×0.5m) | | • S1 박리(0.1m×5.0m) | |
| • 외부 우수유입 | | • 공용중 열화, 다짐미흡 등 | |

| • 표면처리 | | 조치방안 | |
| • 단면보수 | | | |

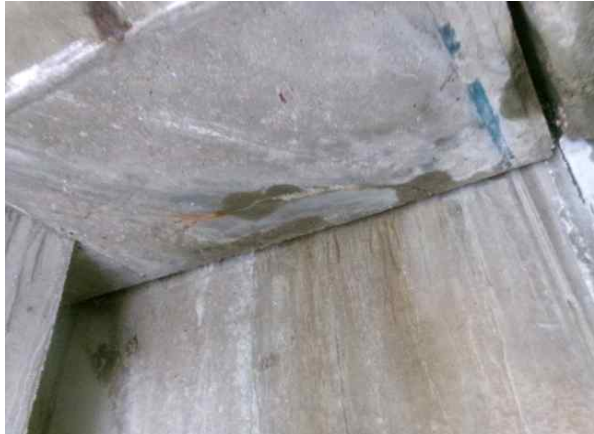
| • S1 박리(0.1m×5.0m) | | • S1 박리(1.0m×0.3m) | |
| • 공용중 열화, 다짐미흡 등 | | • 공용중 열화, 다짐미흡 등 | |

| • 단면보수 | | • 단면보수 | |

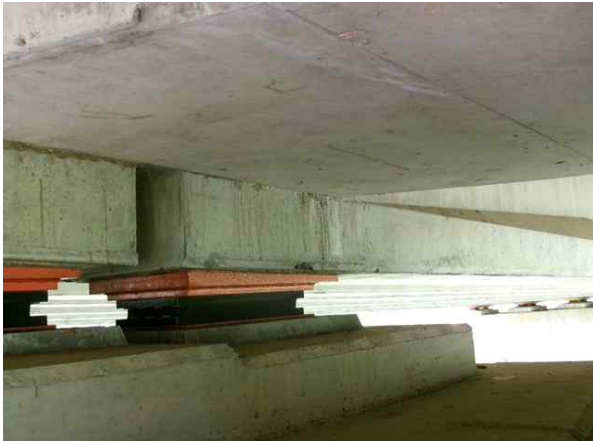
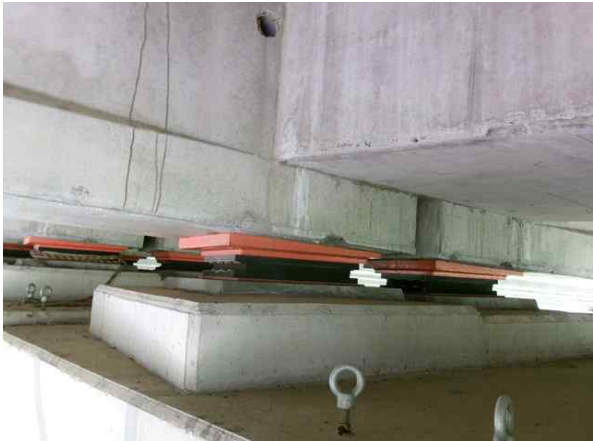
| 손상현황 | • S1-G1 백태 (0.1m×0.3m) | 손상현황 | • S1-G2 백태 (0.2m×0.2m) |
| 원 인 | • 외부 우수유입 등 | 원 인 | • 외부 우수유입 등 |

| 조치방안 | • 표면처리 | 조치방안 | • 표면처리 |

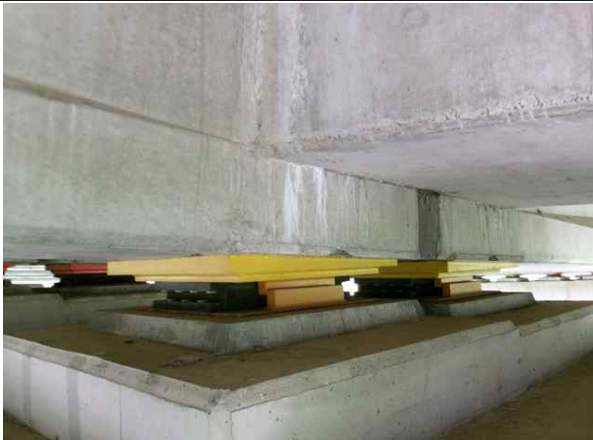
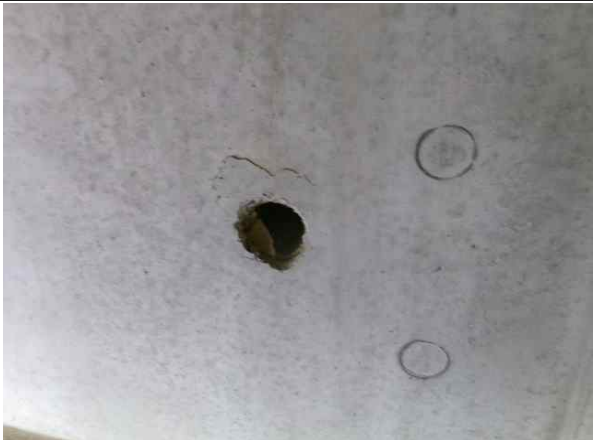
| 손상현황 | • S1-G2 백태 (0.2m×0.2m) | 손상현황 | • S1-G5 파손 (0.1m×0.2m) |
| 원 인 | • 외부 우수유입 등 | 원 인 | • 시공미흡 |

| 조치방안 | • 표면처리 | 조치방안 | • 단면보수 |

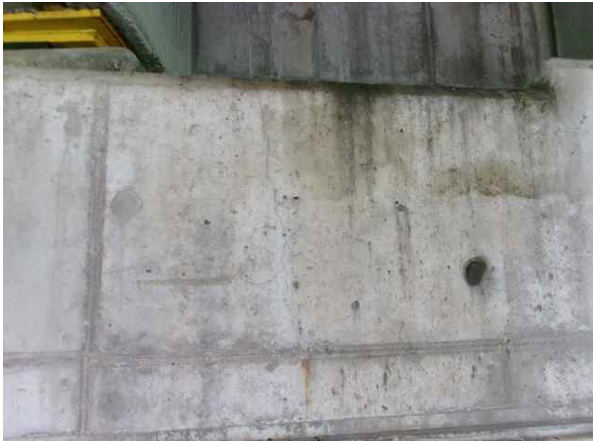
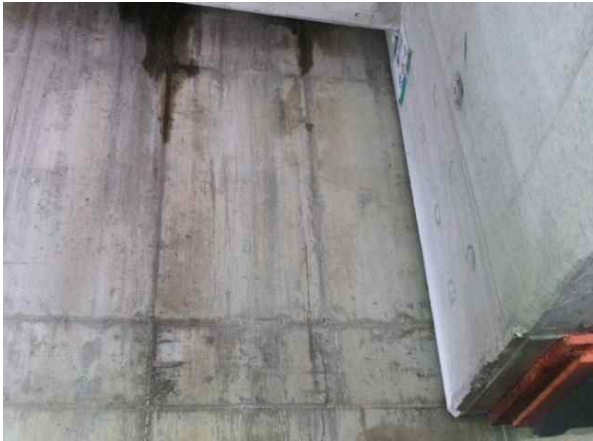
| <ul style="list-style-type: none"> <li>• A1 균열(0.2mm/1.0m)</li> </ul> | | <ul style="list-style-type: none"> <li>• A1 균열(0.2mm/3.0m)</li> </ul> | |
| <ul style="list-style-type: none"> <li>• 건조수축, 공용중 열화 등</li> <li>• 표면보수</li> </ul> | | <ul style="list-style-type: none"> <li>• 건조수축, 공용중 열화 등</li> <li>• 표면보수</li> </ul> | |

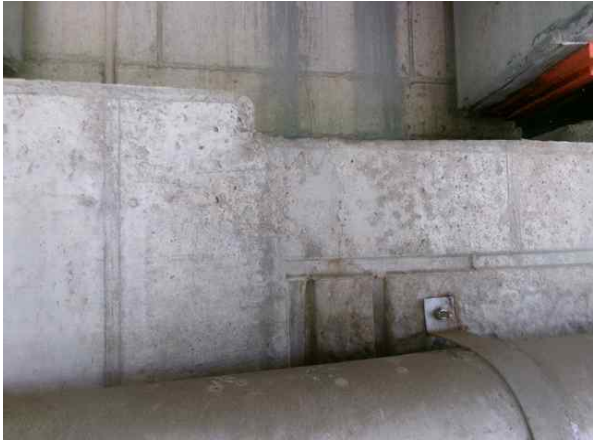
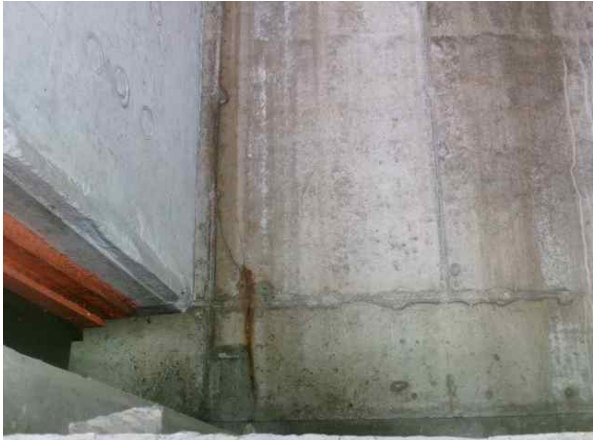
| <ul style="list-style-type: none"> <li>• A2 균열(0.2mm/0.2m)</li> <li>• 건조수축, 공용중 열화 등</li> <li>• 표면보수</li> </ul> | | <ul style="list-style-type: none"> <li>• A2 균열(0.2mm/1.0m)</li> <li>• 건조수축, 공용중 열화 등</li> <li>• 표면보수</li> </ul> | |

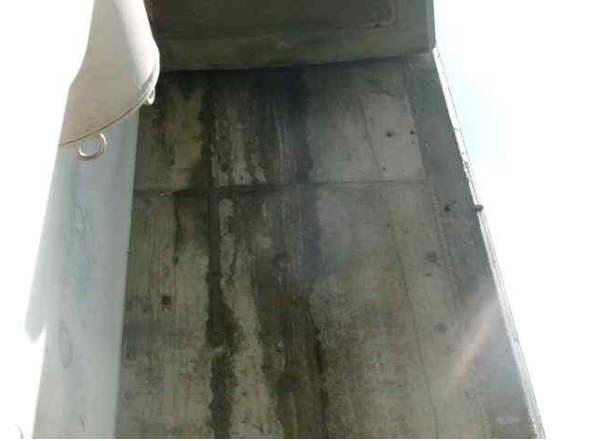
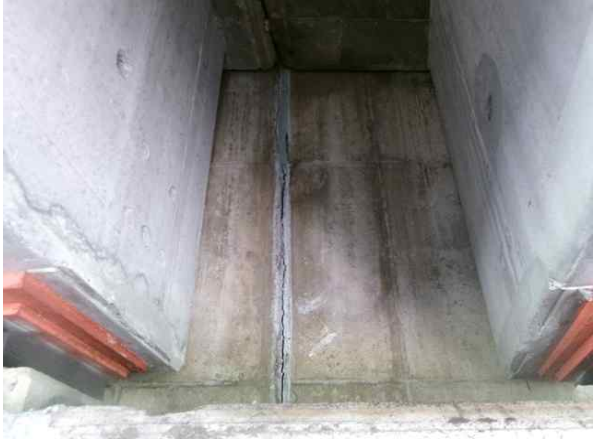
| <ul style="list-style-type: none"> <li>• A2 균열(0.3mm/2.5m)</li> <li>• 건조수축, 공용중 열화 등</li> <li>• 주입보수</li> </ul> | | <ul style="list-style-type: none"> <li>• A2 실란트 파손(2.5m)</li> <li>• 공용중 열화 등</li> <li>• 실란트 주입</li> </ul> | |

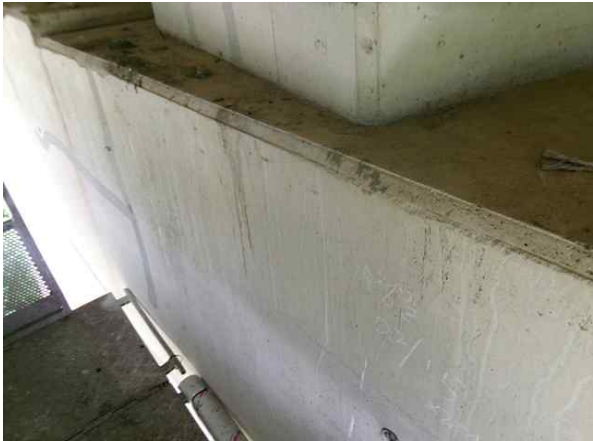
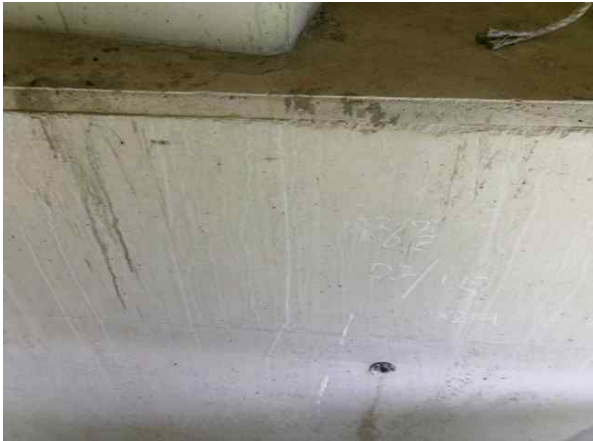
| <ul style="list-style-type: none"> <li>• P1 코핑부 균열(0.2mm/1.5m)</li> <li>• 초기 건조수축 등</li> <li>• 표면처리</li> </ul> | | <ul style="list-style-type: none"> <li>• P1 코핑부 균열(0.2mm/1.5m)</li> <li>• 초기 건조수축 등</li> <li>• 표면처리</li> </ul> | |

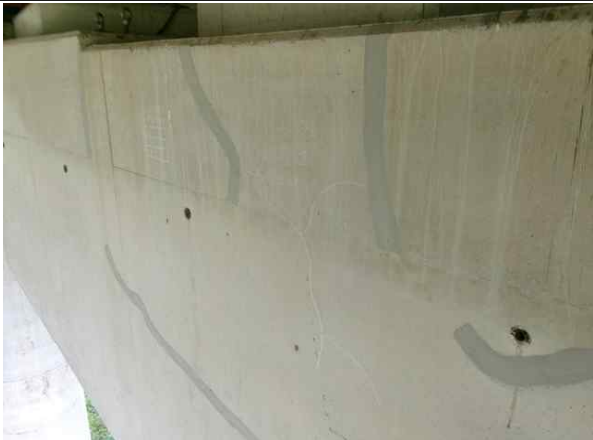
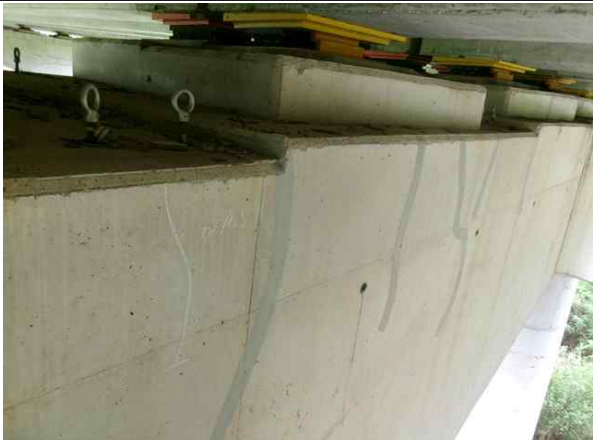
| <ul style="list-style-type: none"> <li>• P1 코핑부 망상균열(1.0m×1.0m)</li> <li>• 초기 건조수축 등</li> <li>• 표면처리</li> </ul> | | <ul style="list-style-type: none"> <li>• P2 코핑부 균열(0.2mm/0.5m)</li> <li>• 초기 건조수축 등</li> <li>• 표면처리</li> </ul> | |

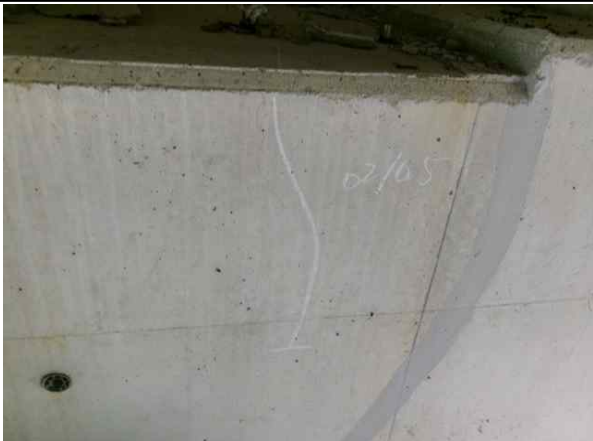
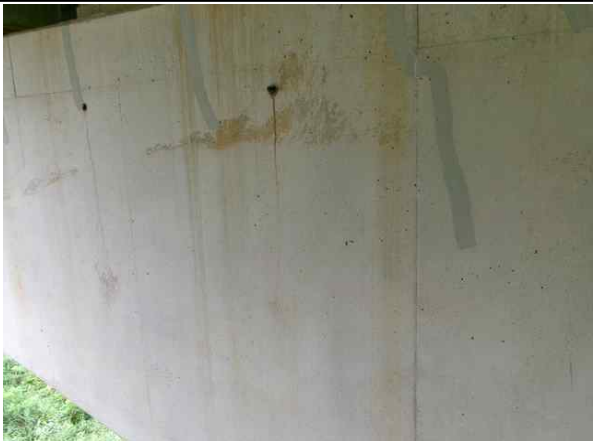
| <ul style="list-style-type: none"> <li>• P2 코핑부 균열(0.2mm/0.5m)</li> <li>• 초기 건조수축 등</li> <li>• 표면처리</li> </ul> | | <ul style="list-style-type: none"> <li>• P2 코핑부 망상균열(2.0m×2.0m)</li> <li>• 초기 건조수축 등</li> <li>• 표면처리</li> </ul> | |

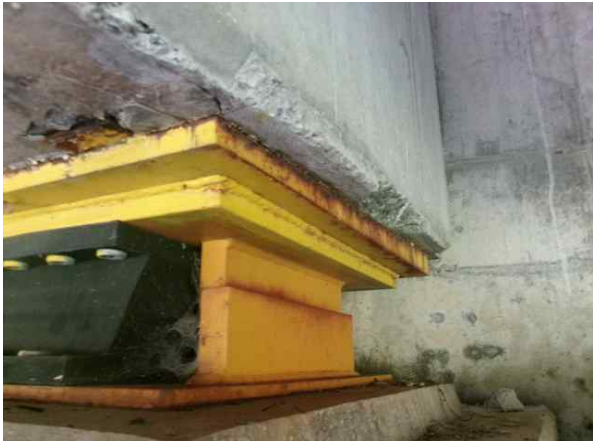
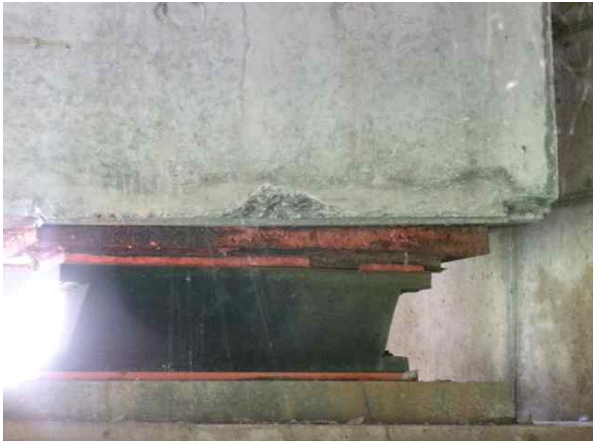
| <ul style="list-style-type: none"> <li>• A1-Sh3 플레이트 부식</li> <li>• 외부 우수유입</li> <li>• 재도장</li> </ul> | | <ul style="list-style-type: none"> <li>• A1-Sh4 플레이트 부식</li> <li>• 외부 우수유입</li> <li>• 재도장</li> </ul> | |

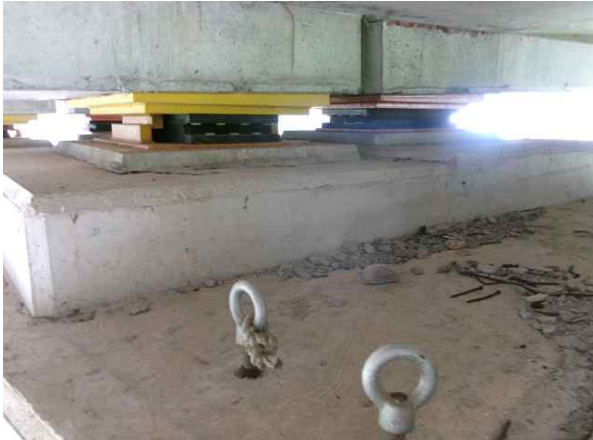
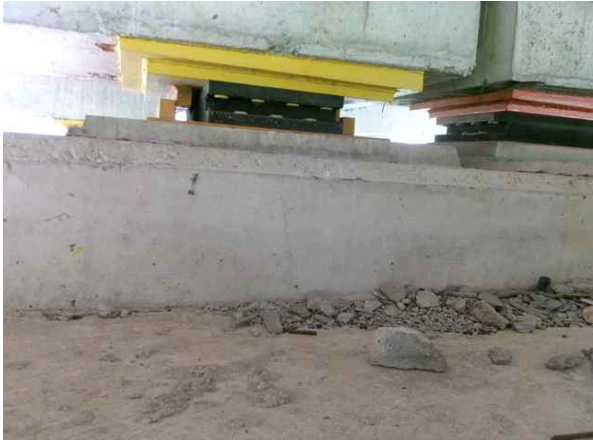
| <ul style="list-style-type: none"> <li>• P2-Sh9 균열(0.2mm/0.5m)</li> <li>• 건조수축, 다짐미흡 등</li> <li>• 표면처리</li> </ul> | | <ul style="list-style-type: none"> <li>• P2-Sh9 균열(0.2mm/0.5m)</li> <li>• 건조수축, 다짐미흡 등</li> <li>• 표면처리</li> </ul> | |

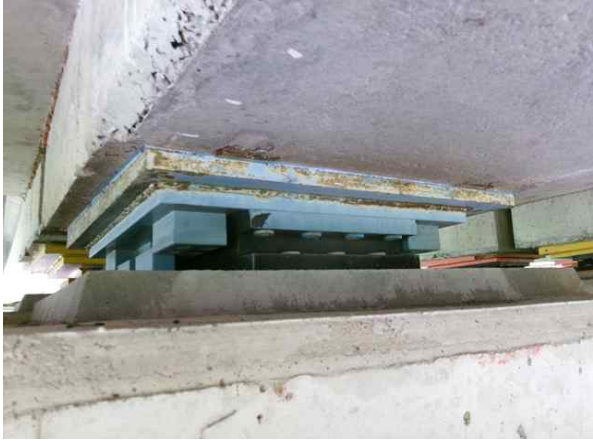
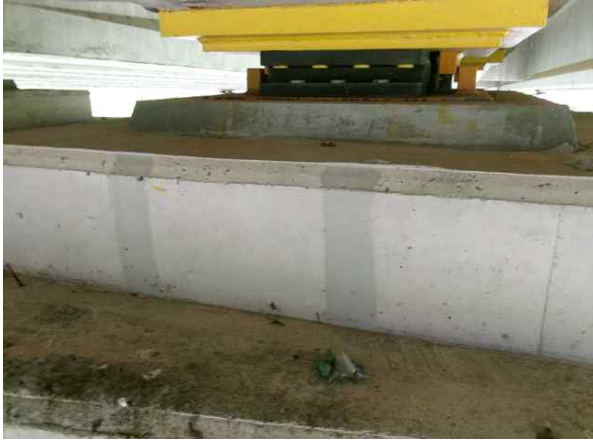
| <ul style="list-style-type: none"> <li>• P2-Sh8 플레이트 부식</li> <li>• 외부 우수유입</li> <li>• 재도장</li> </ul> | | <ul style="list-style-type: none"> <li>• P3-Sh3 균열(0.2mm/0.5m)</li> <li>• 건조수축, 다짐미흡 등</li> <li>• 표면처리</li> </ul> | |

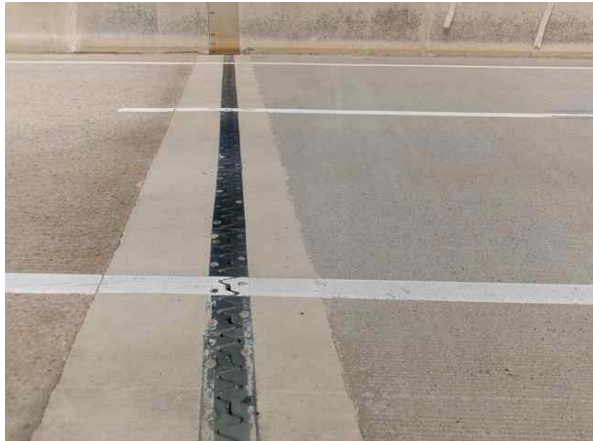
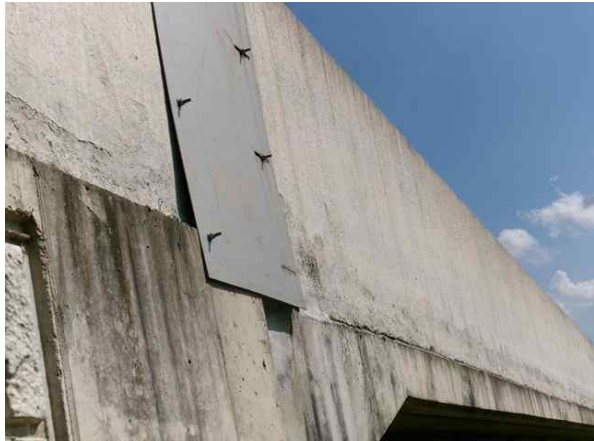
| <ul style="list-style-type: none"> <li>• A1 후타재 균열(0.3mm)</li> </ul> | | <ul style="list-style-type: none"> <li>• A1 차수판 볼트 탈락(1EA)</li> </ul> | |
| <ul style="list-style-type: none"> <li>• 초기 건조수축 등</li> </ul> | | <ul style="list-style-type: none"> <li>• 공용중 열화</li> </ul> | |

| <ul style="list-style-type: none"> <li>• 표면처리</li> </ul> | | <ul style="list-style-type: none"> <li>• 정비</li> </ul> | |

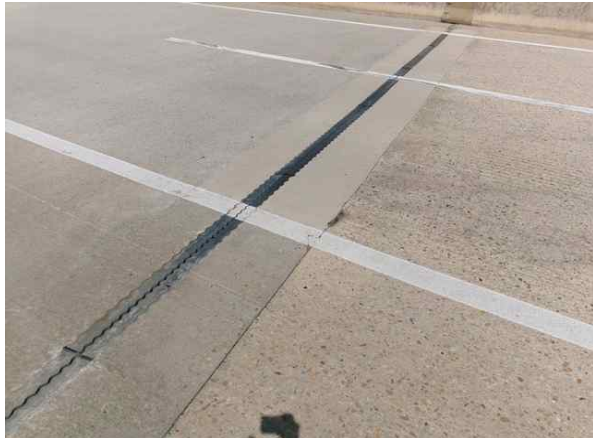
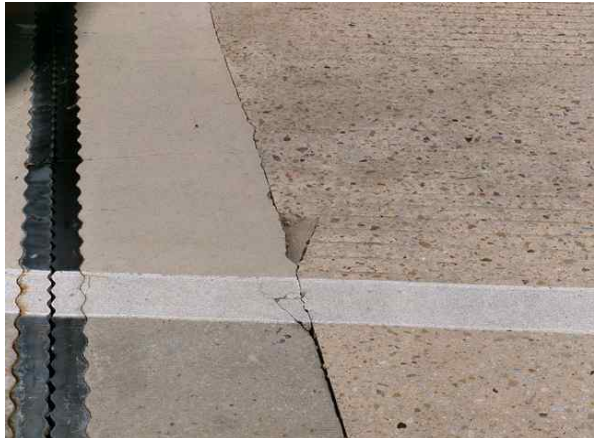
| <ul style="list-style-type: none"> <li>• S3 접속도로 파손(0.2m×0.2m)</li> </ul> | | <ul style="list-style-type: none"> <li>• S3 접속도로 파손(0.2m×0.2m)</li> </ul> | |
| <ul style="list-style-type: none"> <li>• 중차량 통행, 시공미흡 등</li> </ul> | | <ul style="list-style-type: none"> <li>• 중차량 통행, 시공미흡 등</li> </ul> | |

| <ul style="list-style-type: none"> <li>• 단면보수</li> </ul> | | <ul style="list-style-type: none"> <li>• 단면보수</li> </ul> | |

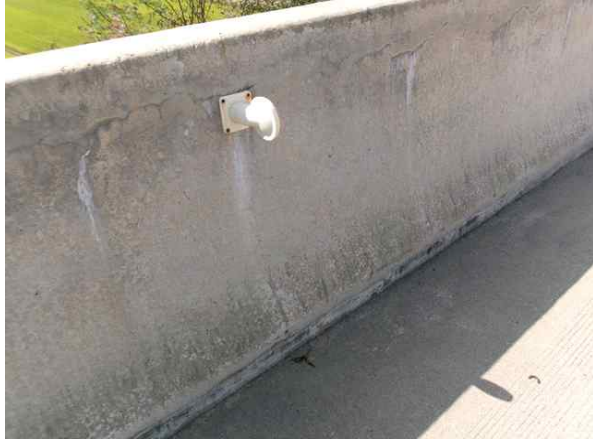
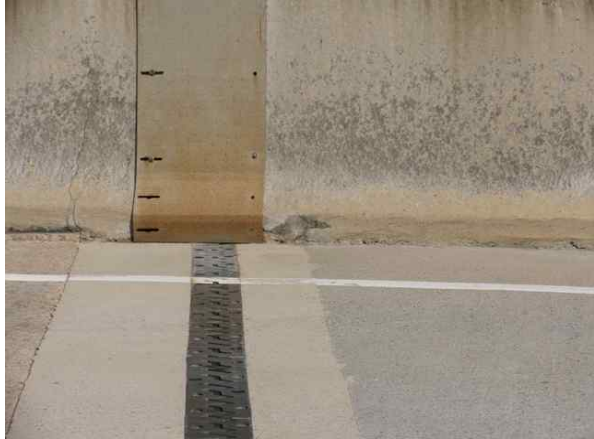
| <ul style="list-style-type: none"> <li>• S1 균열부 백태(0.1m×0.5m)</li> </ul> | | <ul style="list-style-type: none"> <li>• S2 중분대 파손(0.1m×0.2m)</li> </ul> | |
| <ul style="list-style-type: none"> <li>• 외부 우수유입</li> </ul> | | <ul style="list-style-type: none"> <li>• 다짐미흡, 외부 충격 등</li> </ul> | |

| <ul style="list-style-type: none"> <li>• 표면처리</li> </ul> | | <ul style="list-style-type: none"> <li>• 단면보수</li> </ul> | |

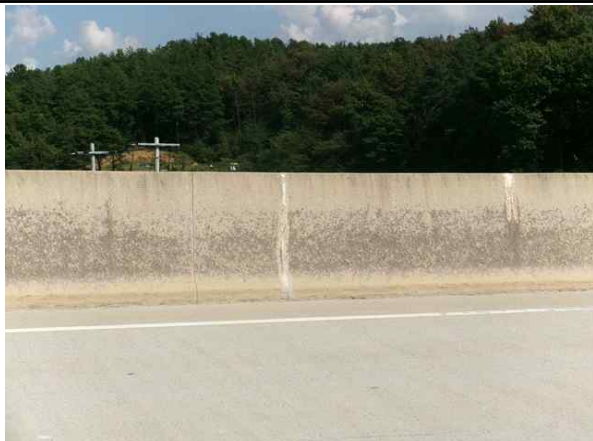
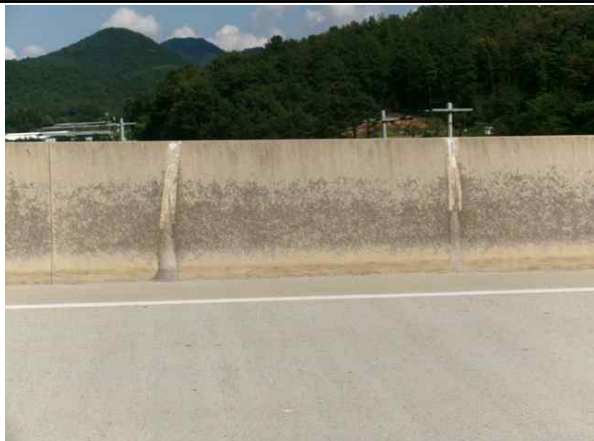
| | <ul style="list-style-type: none"><li>• S2 중분대 균열부 백태 (0.1m×1.0m)</li></ul> | 손상현황 | <ul style="list-style-type: none"><li>• S2 중분대 균열부 백태 (0.1m×1.0m)</li></ul> |
| 원 인 | <ul style="list-style-type: none"><li>• 외부 우수유입</li></ul> | 원 인 | <ul style="list-style-type: none"><li>• 외부 우수유입</li></ul> |

| 조치방안 | <ul style="list-style-type: none"><li>• 표면처리</li></ul> | 조치방안 | <ul style="list-style-type: none"><li>• 표면처리</li></ul> |
