## 6. 도개교

## 손상현황 사진

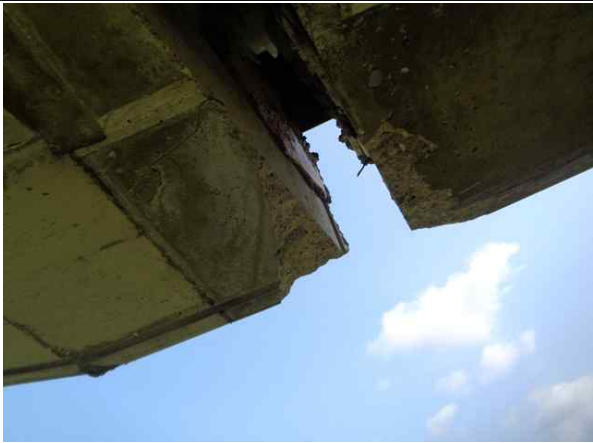
| • S3 콘크리트 파손 (0.5m×0.3m)-금회 | | • S3 파손 (0.5m×0.3m)-21년 | |
| • 시공시 외부충격 | | • 시공시 외부충격 | |

| • 단면보수 | | 조치방안 | |

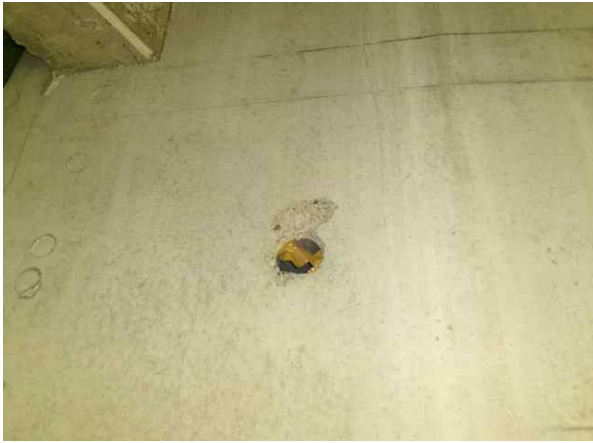
| • S1-G5 인양홀파손 (0.1m×0.1m) | | • S1-G9 균열 (0.1mm/1.5m) | |
| • 시공시 거더 인양시 발생 | | • 건조수축, 공용중 열화 등 | |

| • 단면보수 | | 조치방안 | |

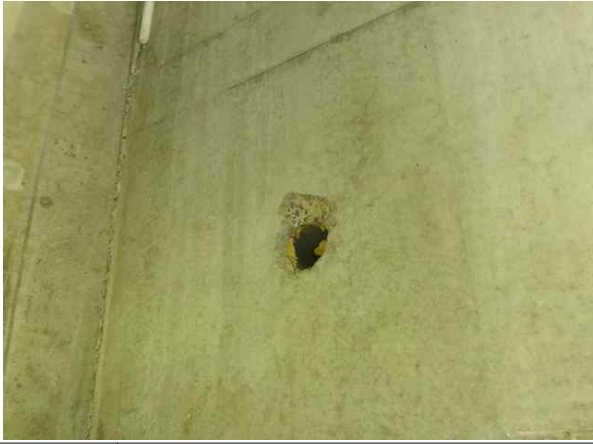
| • S1-G9 인양홀바라 (0.2m×0.2m) | | • S2-G6 인양홀바라 (0.2m×0.3m) | |
| • 시공시 거더 인양시 발생 | | • 시공시 거더 인양시 발생 | |

| • 단면보수 | | 조치방안 | |

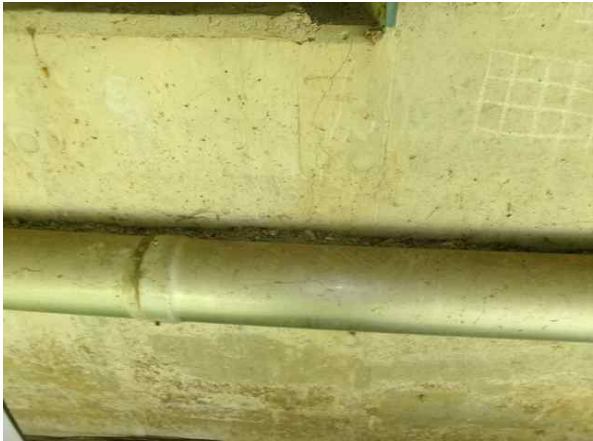
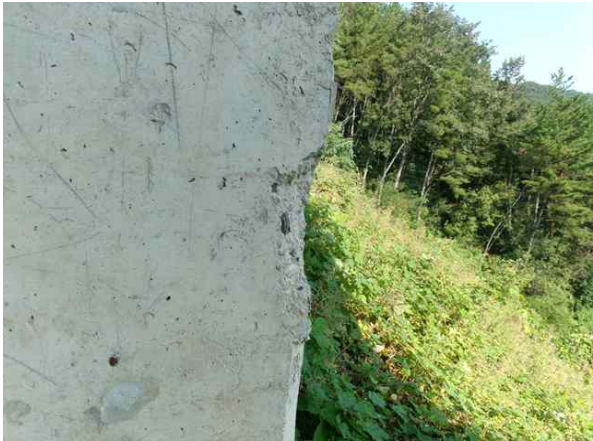
| • A1 균열(0.2mm/1.0m) | | • A1 파손(0.1m×0.1m) | |
| • 건조수축, 공용중 열화 등 | | • 외부 충격 | |

| • 표면보수 | | • 단면보수 | |

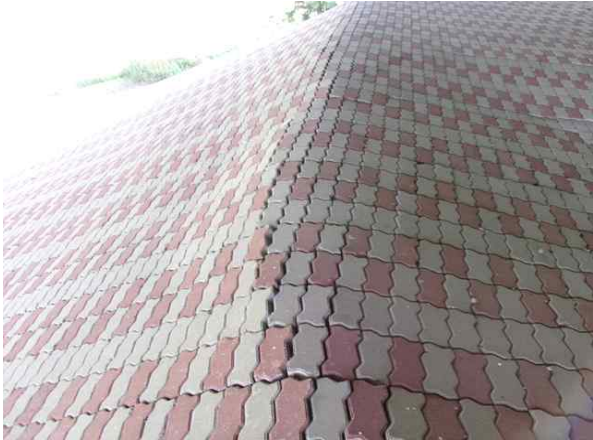
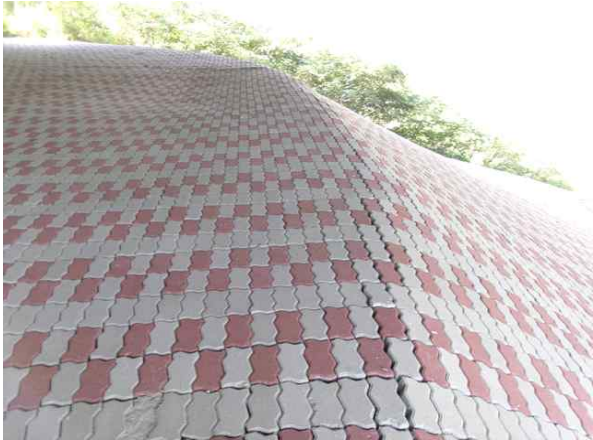
| • A1 법면 블록 밀림 | | • A1 법면 블록 밀림 | |
| • 우수유입, 침하, 공용중 열화 등 | | • 우수유입, 침하, 공용중 열화 등 | |

| • 주의관찰 | | • 주의관찰 | |

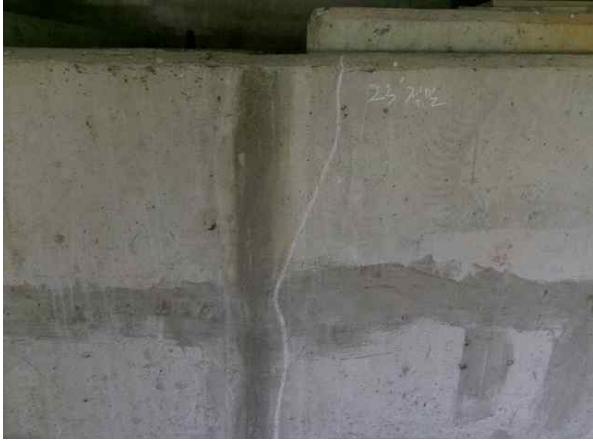
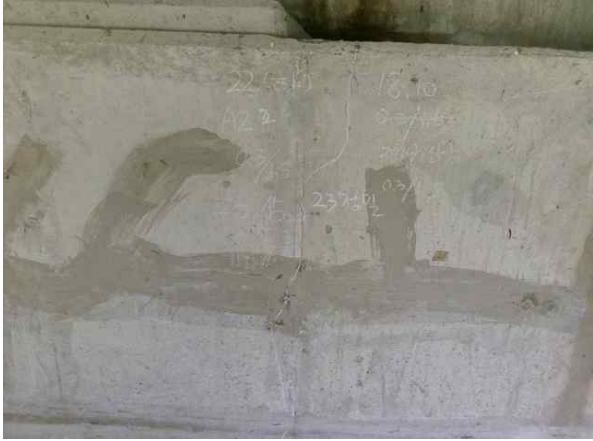
| • A2 균열(0.2mm/1.0m) | | • A2 균열(0.3mm/2.0m) | |
| • 건조수축, 공용중 열화 등 | | • 건조수축, 공용중 열화 등 | |

| • 표면보수 | | • 주입보수 | |

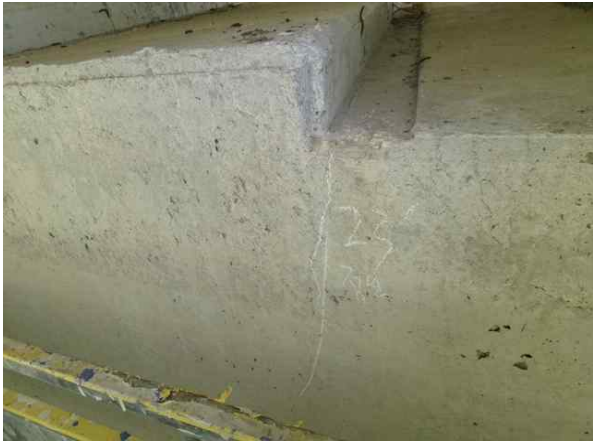
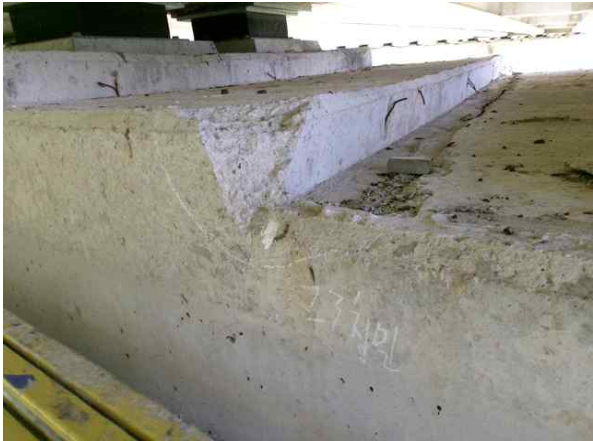
| <ul style="list-style-type: none"> <li>• P1 균열(0.2mm/1.5m)</li> </ul> | | <ul style="list-style-type: none"> <li>• P1 파손(0.2m×0.3m)</li> </ul> | |
| <ul style="list-style-type: none"> <li>• 건조수축, 공용중 열화 등</li> <li>• 표면보수</li> </ul> | | <ul style="list-style-type: none"> <li>• 외부 충격</li> <li>• 단면보수</li> </ul> | |

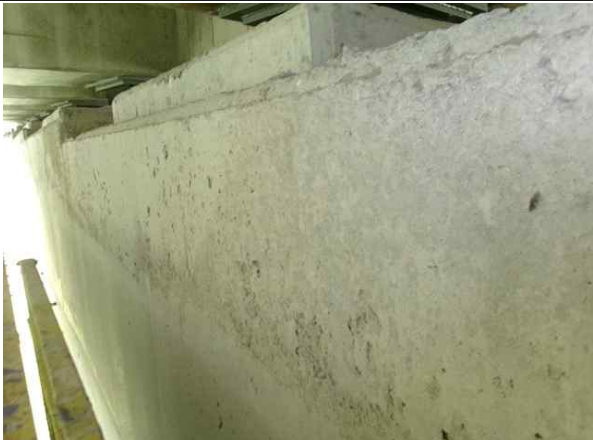
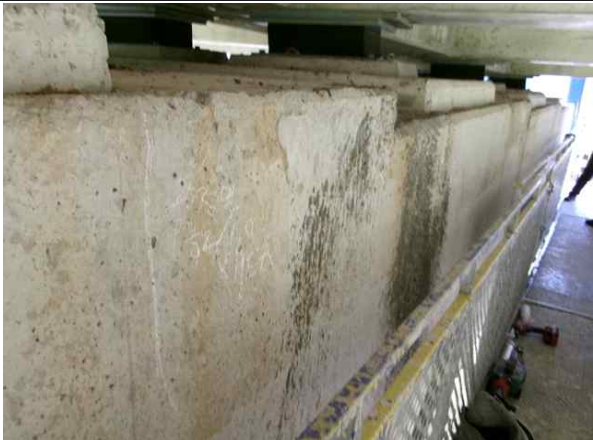
| <ul style="list-style-type: none"> <li>• P1 표면바리(24.0m×0.5m)</li> <li>• 외부 충격</li> <li>• 단면보수</li> </ul> | | <ul style="list-style-type: none"> <li>• P2 균열(0.2mm/1.0m)</li> <li>• 건조수축, 공용중 열화 등</li> <li>• 표면보수</li> </ul> | |

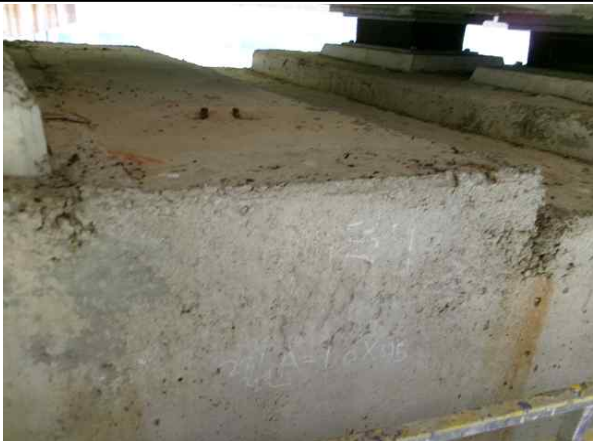
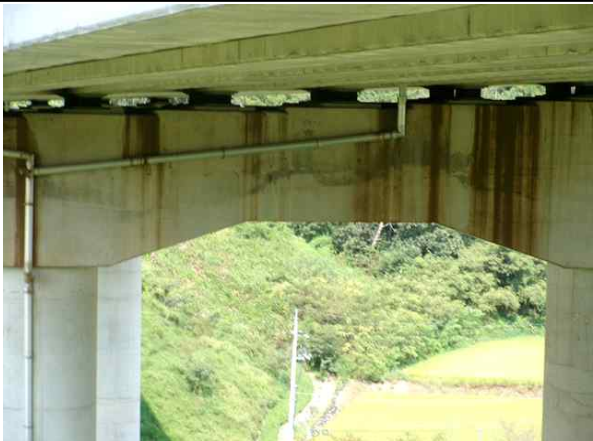
| <ul style="list-style-type: none"> <li>• P2 재료분리(1.0m×0.5m)</li> <li>• 다짐미흡, 거푸집 조기탈영 등</li> <li>• 단면보수</li> </ul> | | <ul style="list-style-type: none"> <li>• P3 누수오염(0.5m×2.0m)</li> <li>• 외부 우수유입</li> <li>• 표면처리</li> </ul> | |

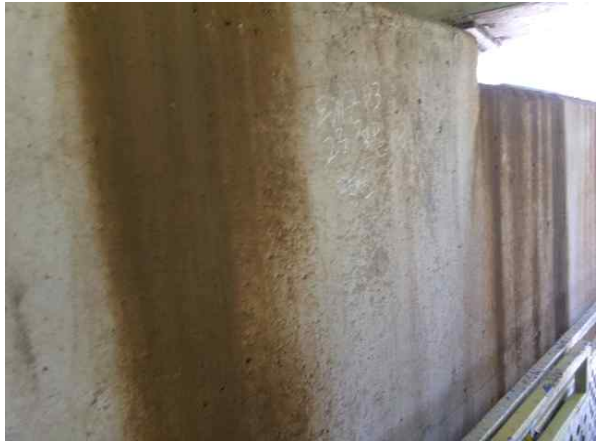
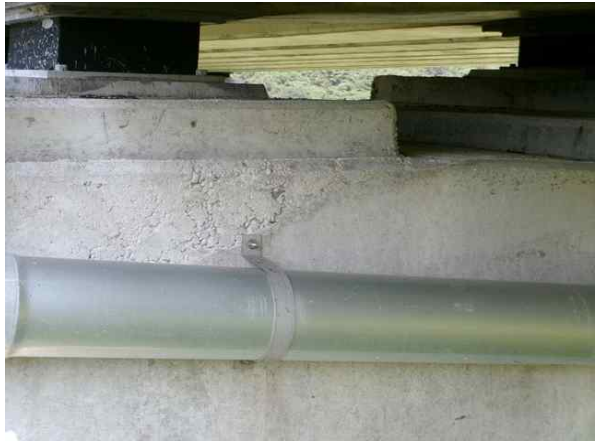
| <ul style="list-style-type: none"> <li>• P3 망상균열(1.5m×2.0m)</li> </ul> | | <ul style="list-style-type: none"> <li>• P3 재료분리(1.0m×0.4m)</li> </ul> | |
| <ul style="list-style-type: none"> <li>• 건조수축, 공용중 열화 등</li> </ul> | | <ul style="list-style-type: none"> <li>• 다짐미흡, 거푸집 조기탈영 등</li> </ul> | |

| <ul style="list-style-type: none"> <li>• 표면보수</li> </ul> | | <ul style="list-style-type: none"> <li>• 단면보수</li> </ul> | |

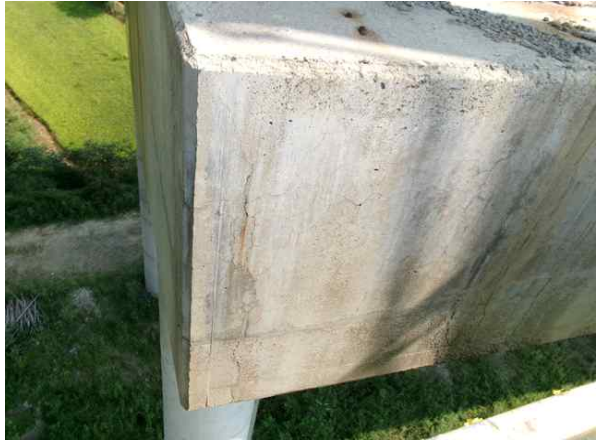
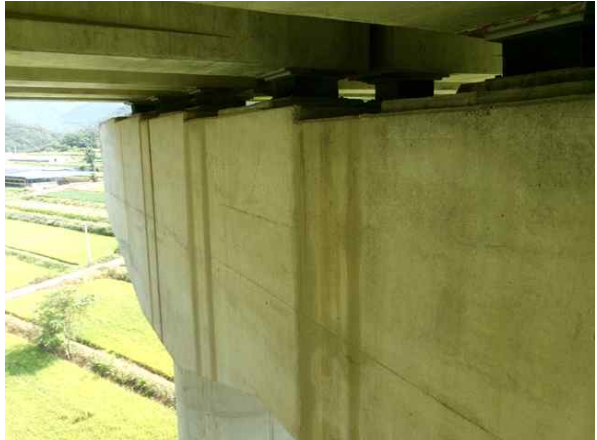
| <ul style="list-style-type: none"> <li>• P6 균열(0.2mm/1.0m)</li> </ul> | | <ul style="list-style-type: none"> <li>• P6 누수오염(0.5m×2.0m)</li> </ul> | |
| <ul style="list-style-type: none"> <li>• 건조수축, 공용중 열화 등</li> </ul> | | <ul style="list-style-type: none"> <li>• 외부 우수유입</li> </ul> | |

| <ul style="list-style-type: none"> <li>• 표면보수</li> </ul> | | <ul style="list-style-type: none"> <li>• 표면처리</li> </ul> | |

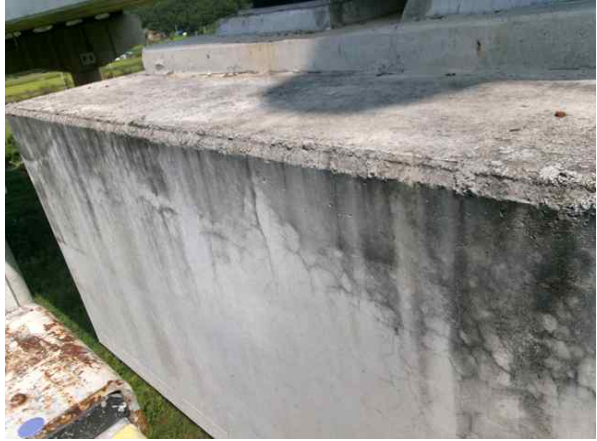
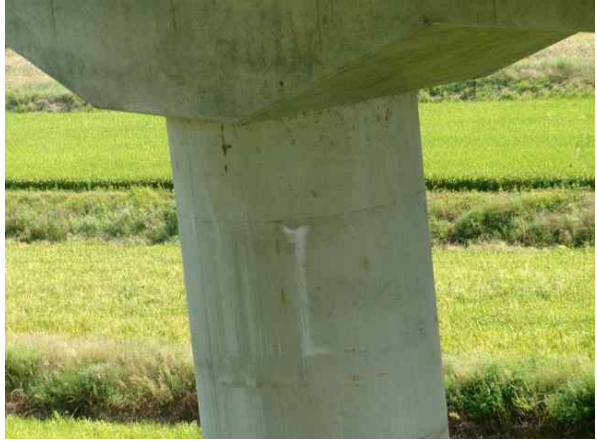
| <ul style="list-style-type: none"> <li>• P7 망상균열(2.0m×1.0m)</li> </ul> | | <ul style="list-style-type: none"> <li>• P7 백태(0.5m×0.5m)</li> </ul> | |
| <ul style="list-style-type: none"> <li>• 건조수축, 공용중 열화 등</li> </ul> | | <ul style="list-style-type: none"> <li>• 외부 우수유입</li> </ul> | |

| <ul style="list-style-type: none"> <li>• 표면보수</li> </ul> | | <ul style="list-style-type: none"> <li>• 표면처리</li> </ul> | |

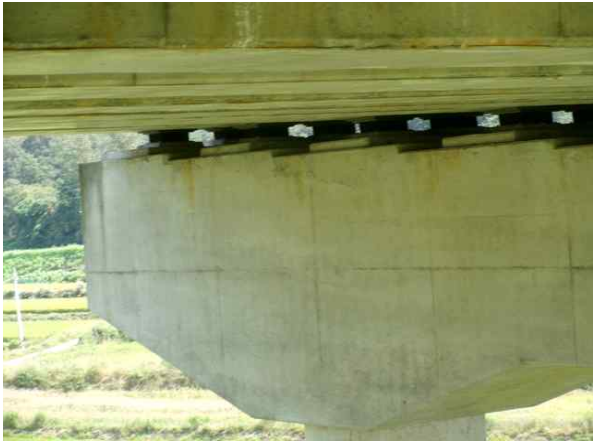
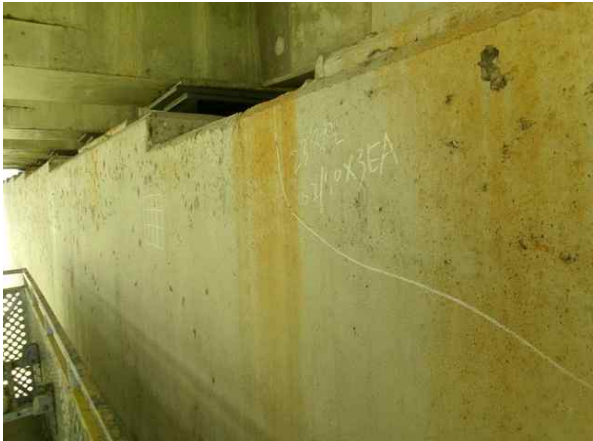
| <ul style="list-style-type: none"> <li>• P7 재료분리 (7.0m×0.3m)</li> </ul> | | <ul style="list-style-type: none"> <li>• P8 균열 (0.2mm/1.0m)</li> </ul> | |
| <ul style="list-style-type: none"> <li>원 인 • 다짐미흡, 거푸집 조기탈형 등</li> </ul> | | <ul style="list-style-type: none"> <li>원 인 • 건조수축, 공용중 열화 등</li> </ul> | |

| <ul style="list-style-type: none"> <li>조치방안 • 단면보수</li> </ul> | | <ul style="list-style-type: none"> <li>조치방안 • 표면보수</li> </ul> | |

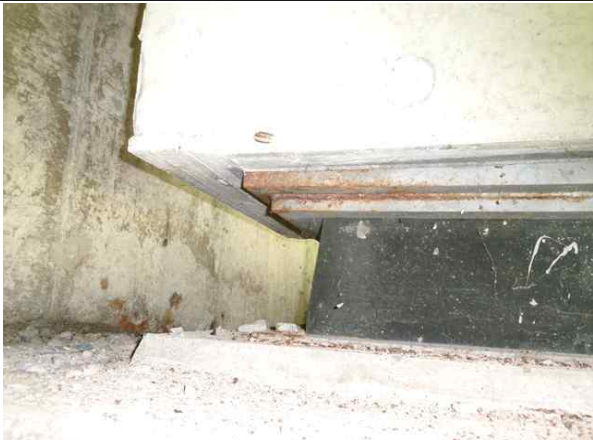
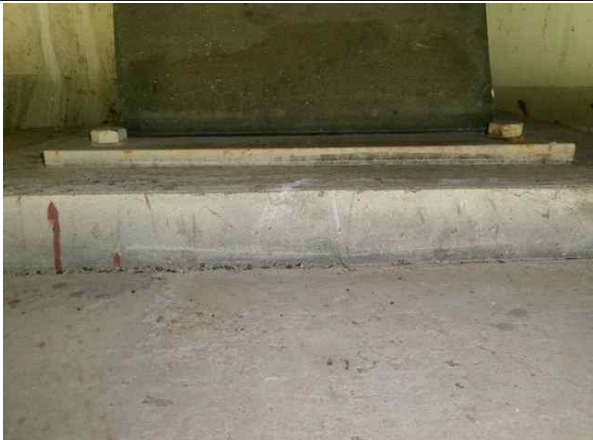
| <ul style="list-style-type: none"> <li>손상현황 • A1-Sh5 플레이트 부식</li> </ul> | | <ul style="list-style-type: none"> <li>손상현황 • A2-Sh2 몰탈 균열 (0.2mm/0.1m)</li> </ul> | |
| <ul style="list-style-type: none"> <li>원 인 • 외부 우수유입</li> </ul> | | <ul style="list-style-type: none"> <li>원 인 • 건조수축 등</li> </ul> | |

| <ul style="list-style-type: none"> <li>조치방안 • 재도장</li> </ul> | | <ul style="list-style-type: none"> <li>조치방안 • 표면처리</li> </ul> | |

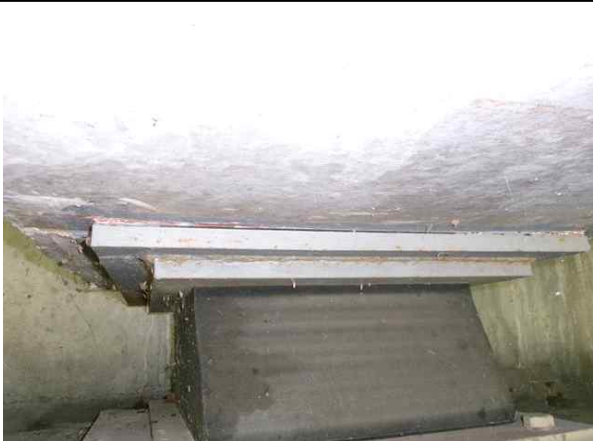
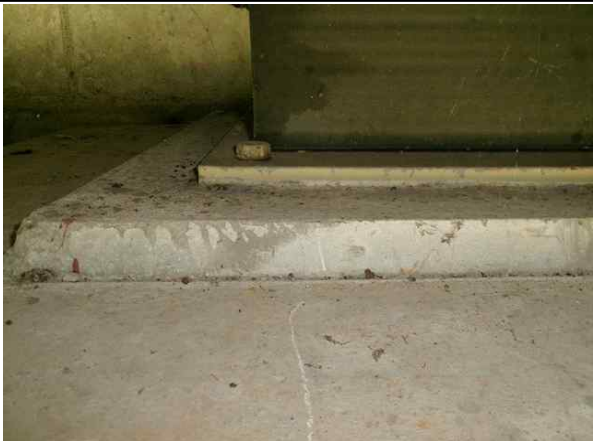
| <ul style="list-style-type: none"> <li>손상현황 • A2-Sh5 플레이트 들뜸</li> </ul> | | <ul style="list-style-type: none"> <li>손상현황 • A2-Sh6 몰탈 균열 (0.2mm/0.1m)</li> </ul> | |
| <ul style="list-style-type: none"> <li>원 인 • 시공미흡</li> </ul> | | <ul style="list-style-type: none"> <li>원 인 • 건조수축 등</li> </ul> | |

| <ul style="list-style-type: none"> <li>조치방안 • 주의관찰</li> </ul> | | <ul style="list-style-type: none"> <li>조치방안 • 표면처리</li> </ul> | |

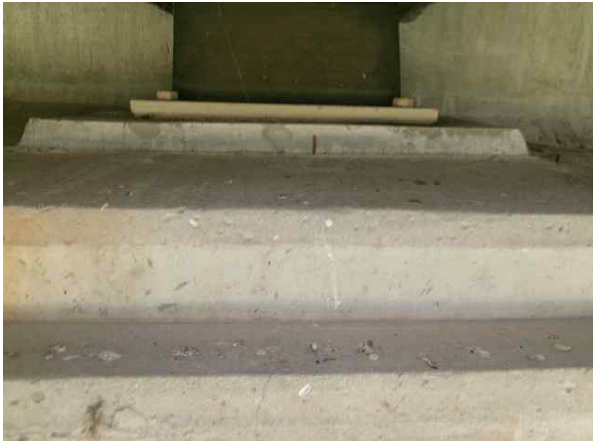
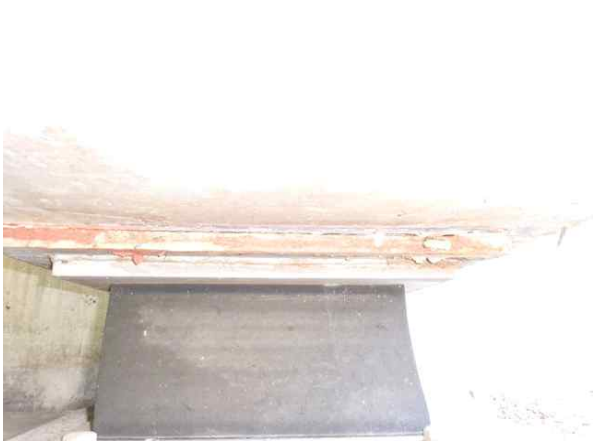
| <ul style="list-style-type: none"> <li>• A2-Sh8 받침 균열(0.2mm/0.2m)</li> </ul> | | <ul style="list-style-type: none"> <li>• A2-Sh9 플레이트 들뜸</li> </ul> | |
| <ul style="list-style-type: none"> <li>• 건조수축 등</li> <li>• 표면처리</li> </ul> | | <ul style="list-style-type: none"> <li>• 시공미흡</li> <li>• 주의관찰</li> </ul> | |

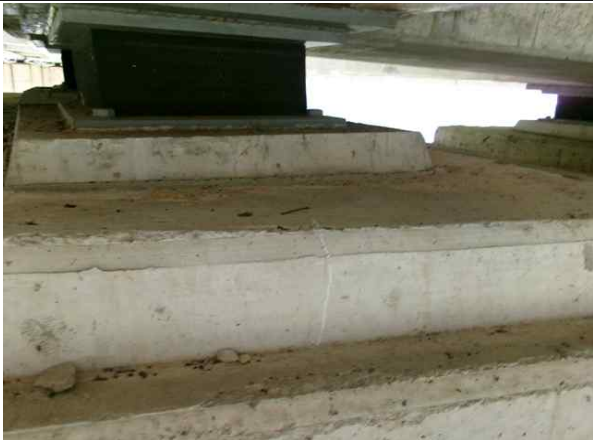
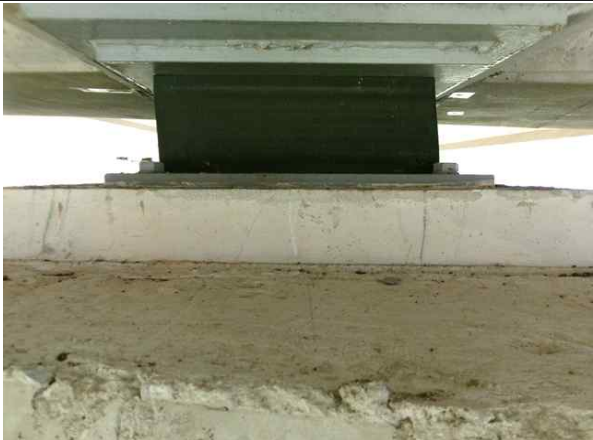
| <ul style="list-style-type: none"> <li>• P2-Sh5 받침 균열(0.1mm/0.5m)</li> <li>• 건조수축 등</li> <li>• 표면처리</li> </ul> | | <ul style="list-style-type: none"> <li>• P2-Sh8 받침 균열(0.1mm/0.3m)</li> <li>• 건조수축 등</li> <li>• 표면처리</li> </ul> | |

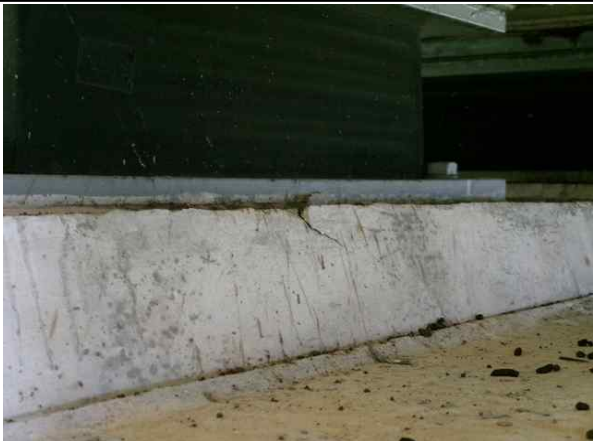
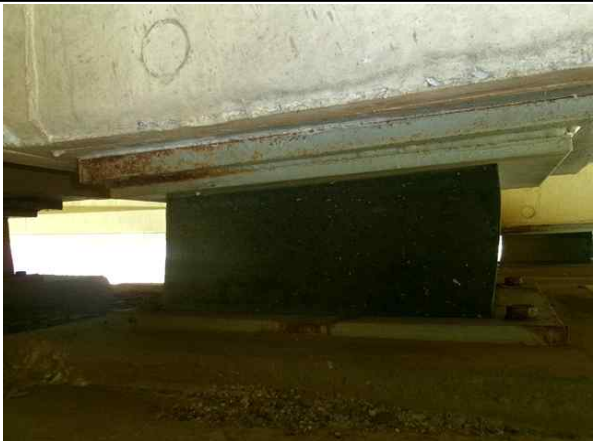
| <ul style="list-style-type: none"> <li>• P2-Sh8 플레이트 들뜸</li> <li>• 시공미흡</li> <li>• 주의관찰</li> </ul> | | <ul style="list-style-type: none"> <li>• P3-Sh7 플레이트 부식</li> <li>• 외부 우수유입</li> <li>• 재도장</li> </ul> | |

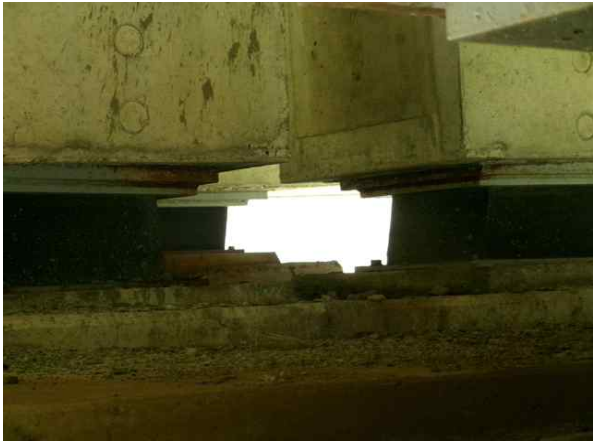
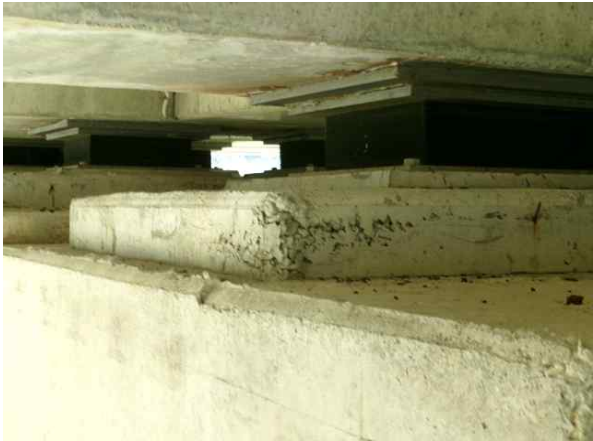
| <ul style="list-style-type: none"> <li>• P3-Sh14 플레이트 부식</li> <li>• 외부 우수유입</li> <li>• 재도장</li> </ul> | | <ul style="list-style-type: none"> <li>• P5-Sh5 재료분리 (0.5m×0.5m)</li> <li>• 다짐미흡, 거푸집 조기탈영 등</li> <li>• 단면보수</li> </ul> | |

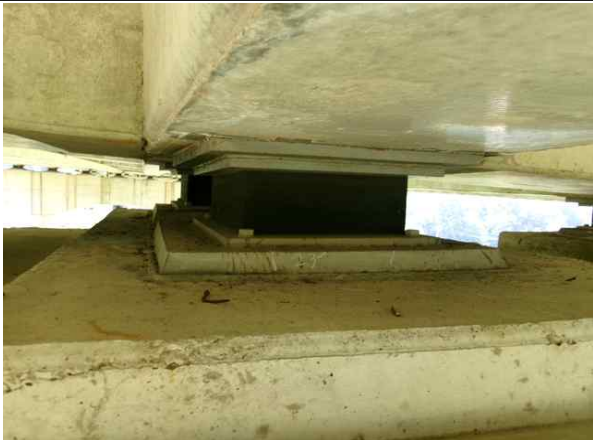
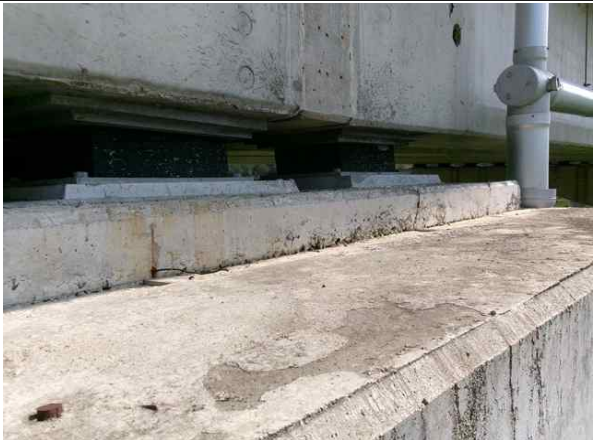
| <ul style="list-style-type: none"> <li>• P5-Sh6 몰탈 균열 (0.1mm/0.2m)</li> <li>• 건조수축 등</li> <li>• 표면처리</li> </ul> | | <ul style="list-style-type: none"> <li>• P5-Sh9 재료분리, 철근노출</li> <li>• 다짐미흡, 거푸집 조기탈영, 피복부족</li> <li>• 단면보수+방청</li> </ul> | |

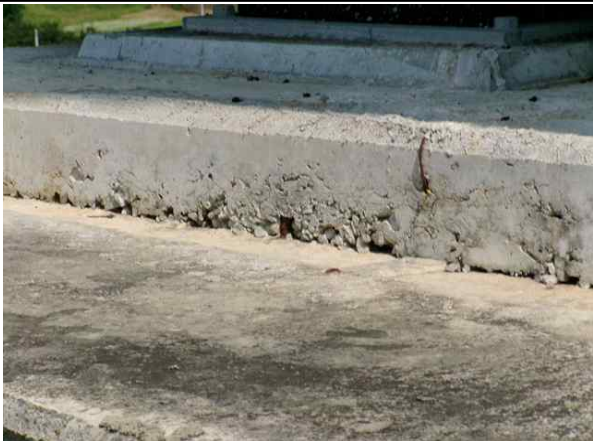
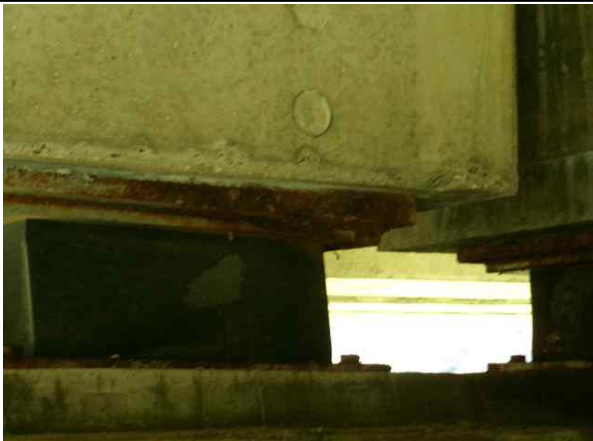
| <ul style="list-style-type: none"> <li>• P5-Sh9 재료분리, 철근노출</li> <li>• 다짐미흡, 거푸집 조기탈영, 피복부족</li> <li>• 단면보수+방청</li> </ul> | | <ul style="list-style-type: none"> <li>• P6-Sh5 플레이트 부식</li> <li>• 외부 우수유입</li> <li>• 재도장</li> </ul> | |

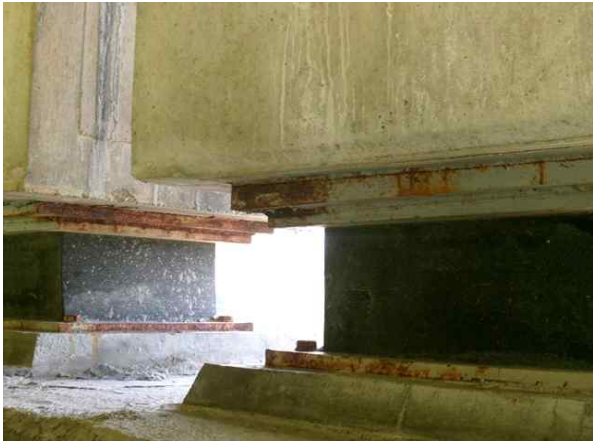
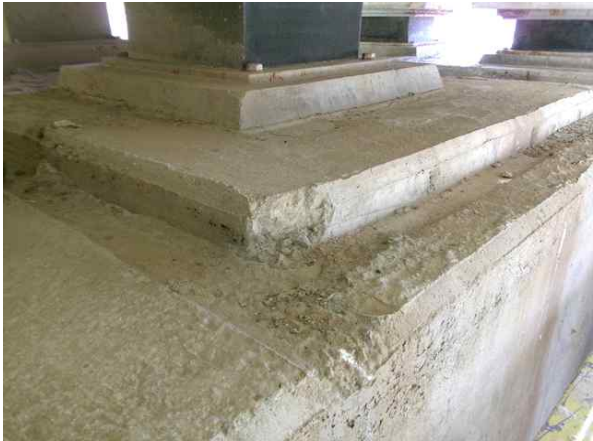
| <ul style="list-style-type: none"> <li>• P6-Sh9 플레이트 부식</li> </ul> | | <ul style="list-style-type: none"> <li>• P6-Sh8 박락 (0.1m×0.2m)</li> </ul> | |
| <ul style="list-style-type: none"> <li>• 외부 우수유입</li> </ul> | | <ul style="list-style-type: none"> <li>• 외부 충격</li> </ul> | |

| <ul style="list-style-type: none"> <li>• 채도장</li> </ul> | | <ul style="list-style-type: none"> <li>• 단면보수</li> </ul> | |

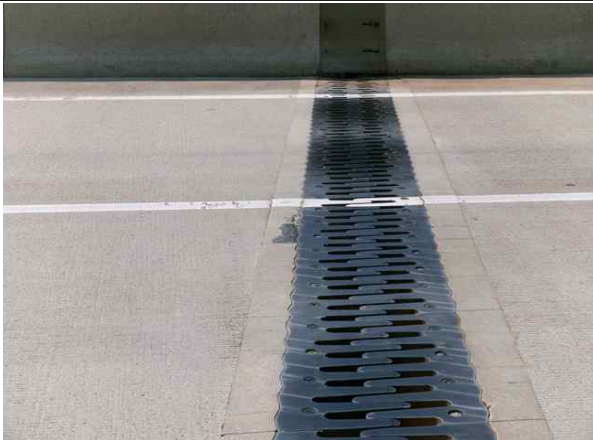
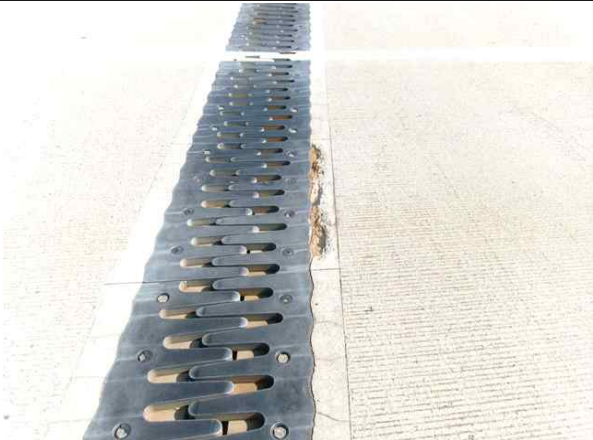
| <ul style="list-style-type: none"> <li>• P3 후타재 파손 (0.1m×0.2m)</li> </ul> | | <ul style="list-style-type: none"> <li>• P3 후타재 파손 (0.1m×1.0m)</li> </ul> | |
| <ul style="list-style-type: none"> <li>• 중차량, 공용중 열화 등</li> </ul> | | <ul style="list-style-type: none"> <li>• 중차량, 공용중 열화 등</li> </ul> | |

| <ul style="list-style-type: none"> <li>• 표면처리</li> </ul> | | <ul style="list-style-type: none"> <li>• 표면처리</li> </ul> | |

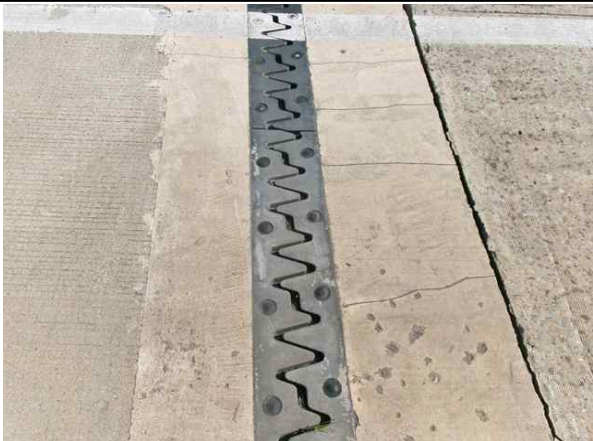
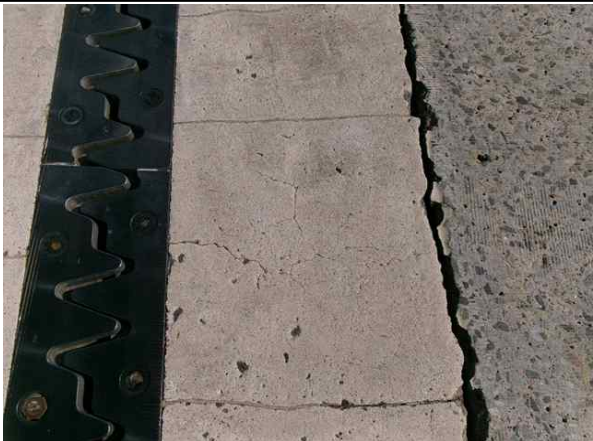
| <ul style="list-style-type: none"> <li>• A2 후타재 망상균열 (0.5m×1.0m)</li> </ul> | | <ul style="list-style-type: none"> <li>• A2 후타재 망상균열 (0.5m×5.0m)</li> </ul> | |
| <ul style="list-style-type: none"> <li>• 초기 건조수축 등</li> </ul> | | <ul style="list-style-type: none"> <li>• 초기 건조수축 등</li> </ul> | |

| <ul style="list-style-type: none"> <li>• 표면처리</li> </ul> | | <ul style="list-style-type: none"> <li>• 표면처리</li> </ul> | |

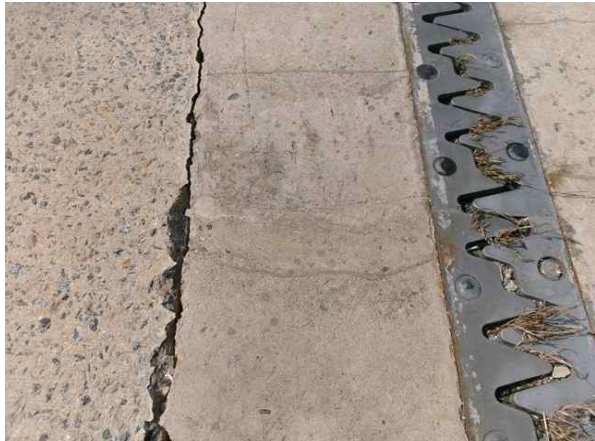
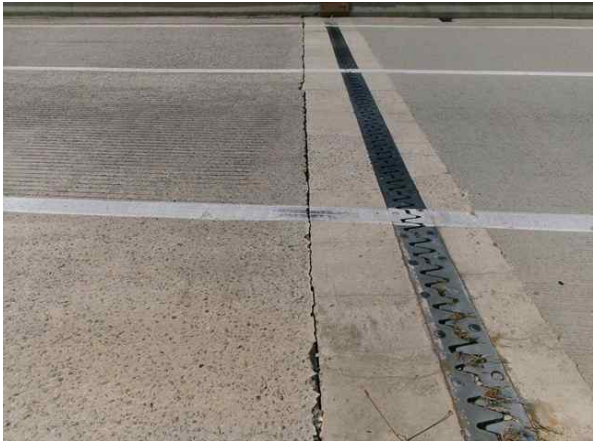
| | <ul style="list-style-type: none"> <li>• A2 후타재 균열(0.2mm)</li> </ul> | 손상현황 | <ul style="list-style-type: none"> <li>• A2 후타재 이격(8.0m)</li> </ul> |
| 원 인 | <ul style="list-style-type: none"> <li>• 초기 건조수축 등</li> </ul> | 원 인 | <ul style="list-style-type: none"> <li>• 접속부 침하</li> </ul> |

| 조치방안 | <ul style="list-style-type: none"> <li>• 표면처리</li> </ul> | 조치방안 | <ul style="list-style-type: none"> <li>• 주의관찰</li> </ul> |

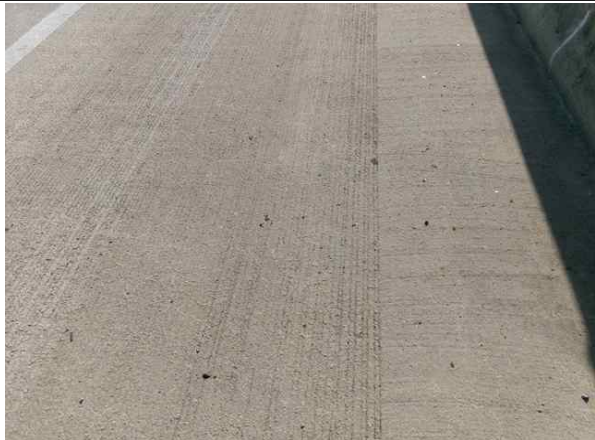
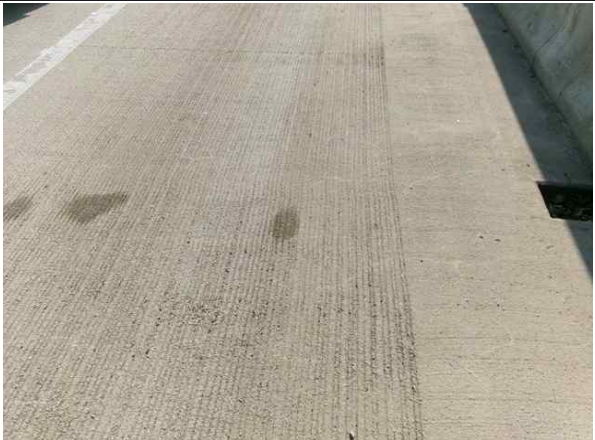
| 손상현황 | <ul style="list-style-type: none"> <li>• S1 망상균열(10.0m×5.0m)</li> </ul> | 손상현황 | <ul style="list-style-type: none"> <li>• S2 망상균열(5.0m×2.0m)</li> </ul> |
| 원 인 | <ul style="list-style-type: none"> <li>• 건조수축, 공용중 열화</li> </ul> | 원 인 | <ul style="list-style-type: none"> <li>• 건조수축, 공용중 열화</li> </ul> |

| 조치방안 | <ul style="list-style-type: none"> <li>• 주의관찰</li> </ul> | 조치방안 | <ul style="list-style-type: none"> <li>• 주의관찰</li> </ul> |

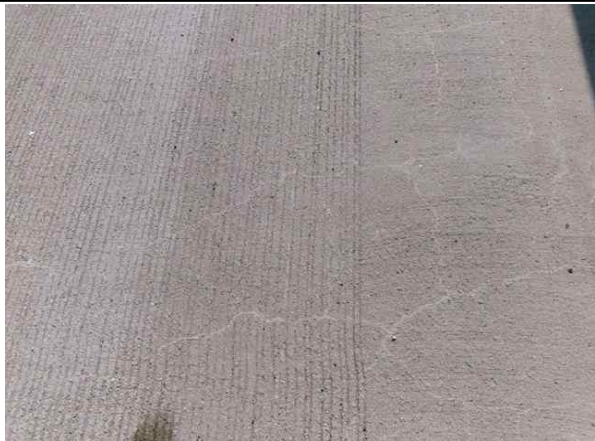
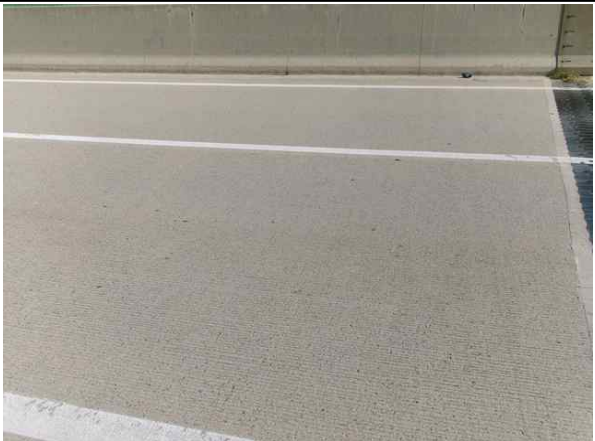
| 손상현황 | <ul style="list-style-type: none"> <li>• S2 망상균열(5.0m×2.0m)</li> </ul> | 손상현황 | <ul style="list-style-type: none"> <li>• S3 망상균열(5.0m×2.0m)</li> </ul> |
| 원 인 | <ul style="list-style-type: none"> <li>• 건조수축, 공용중 열화</li> </ul> | 원 인 | <ul style="list-style-type: none"> <li>• 건조수축, 공용중 열화</li> </ul> |

| 조치방안 | <ul style="list-style-type: none"> <li>• 주의관찰</li> </ul> | 조치방안 | <ul style="list-style-type: none"> <li>• 주의관찰</li> </ul> |

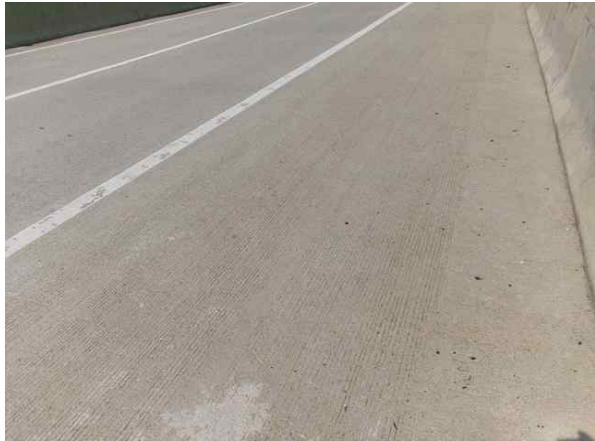
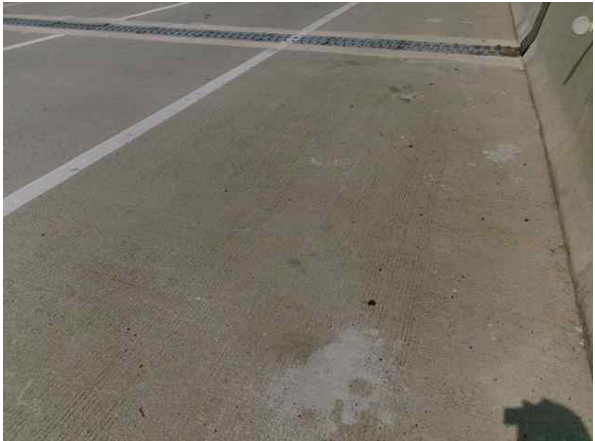
| <ul style="list-style-type: none"> <li>• S6 망상균열(5.0m×2.0m)</li> </ul> | | <ul style="list-style-type: none"> <li>• S7 망상균열(5.0m×2.0m)</li> </ul> | |
| <ul style="list-style-type: none"> <li>• 건조수축, 공용중 열화</li> <li>• 주의관찰</li> </ul> | | <ul style="list-style-type: none"> <li>• 건조수축, 공용중 열화</li> <li>• 주의관찰</li> </ul> | |

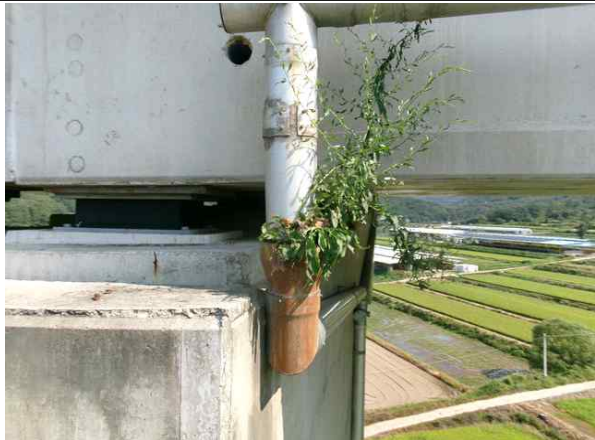
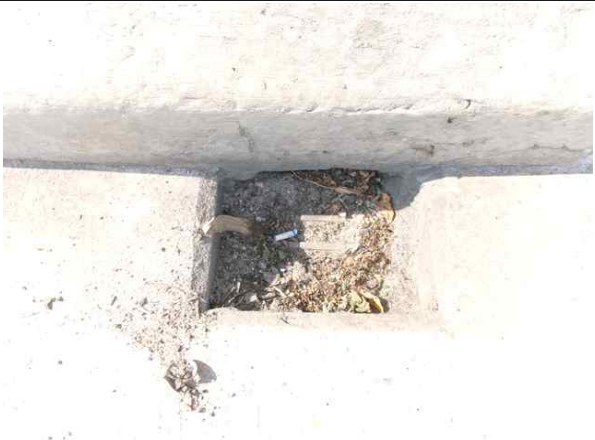
| <ul style="list-style-type: none"> <li>• S4 배수구 막힘</li> <li>• 공용중 열화</li> <li>• 청소</li> </ul> | | <ul style="list-style-type: none"> <li>• S6 배수구 막힘</li> <li>• 공용중 열화</li> <li>• 청소</li> </ul> | |

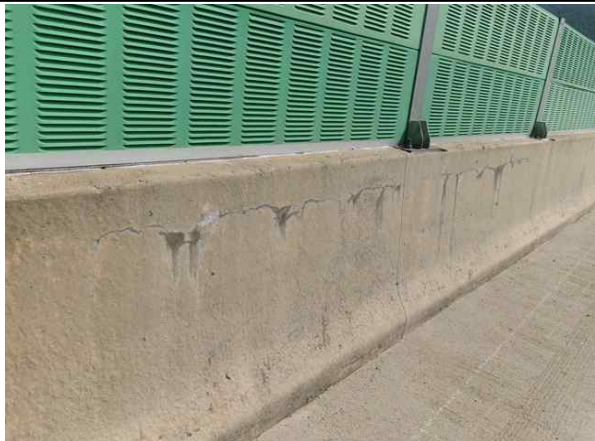
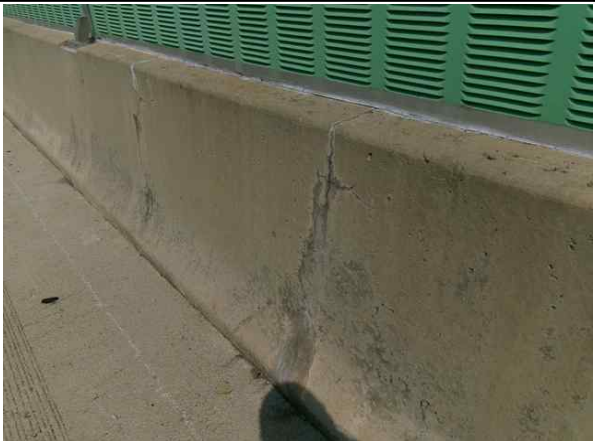
| <ul style="list-style-type: none"> <li>• S1 균열부백태(0.1m×4.0m)</li> <li>• 외부 우수유입</li> <li>• 표면처리</li> </ul> | | <ul style="list-style-type: none"> <li>• S1 균열부백태(0.2m×1.0m)</li> <li>• 외부 우수유입</li> <li>• 표면처리</li> </ul> | |

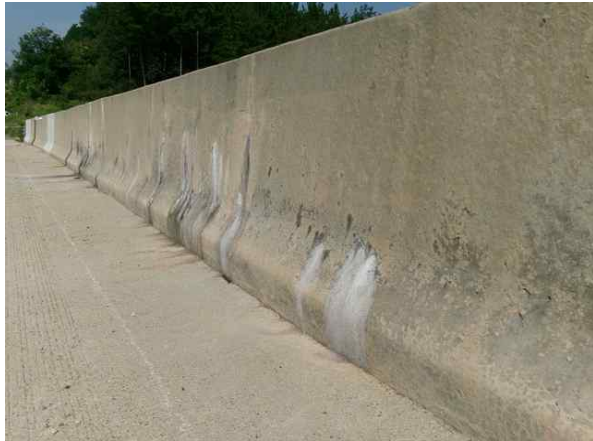
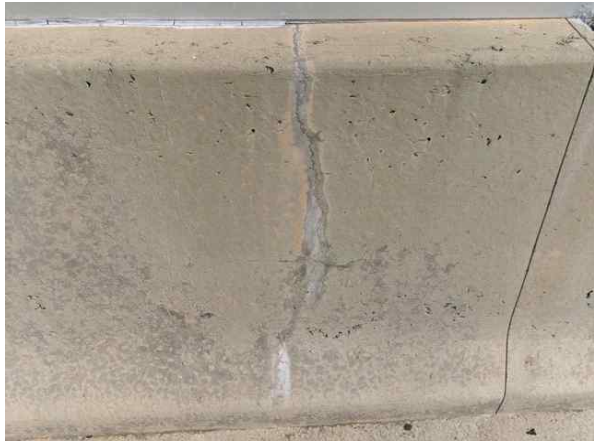
| <ul style="list-style-type: none"> <li>• S1 백태 (0.2m×0.3m)</li> <li>• 외부 우수유입</li> <li>• 표면처리</li> </ul> | | <ul style="list-style-type: none"> <li>• S2 균열부 백태 (0.2m×1.0m)</li> <li>• 외부 우수유입</li> <li>• 표면처리</li> </ul> | |

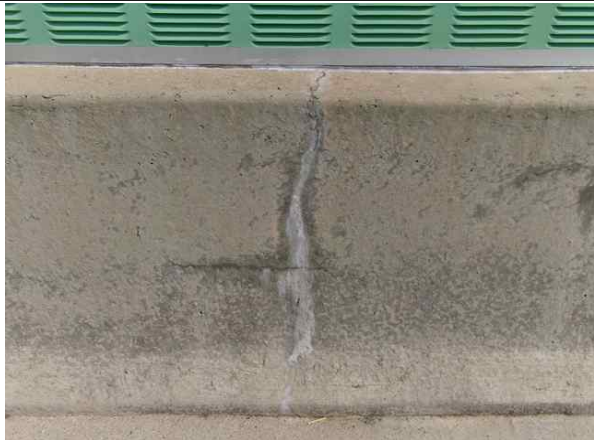
| <ul style="list-style-type: none"> <li>• S2 백태 (0.1m×0.2m)</li> <li>• 외부 우수유입</li> <li>• 표면처리</li> </ul> | | <ul style="list-style-type: none"> <li>• S4 균열부백태 (0.2m×1.0m)</li> <li>• 외부 우수유입</li> <li>• 표면처리</li> </ul> | |

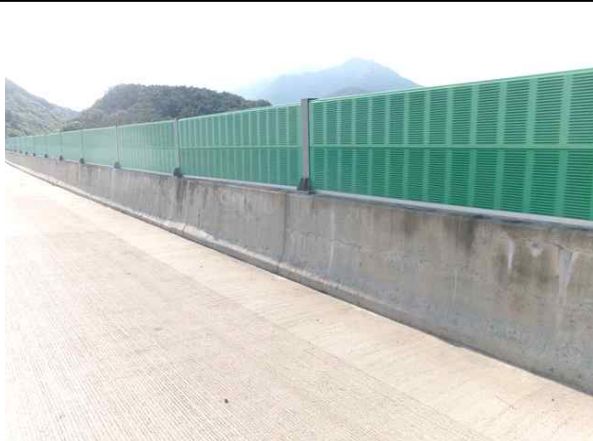
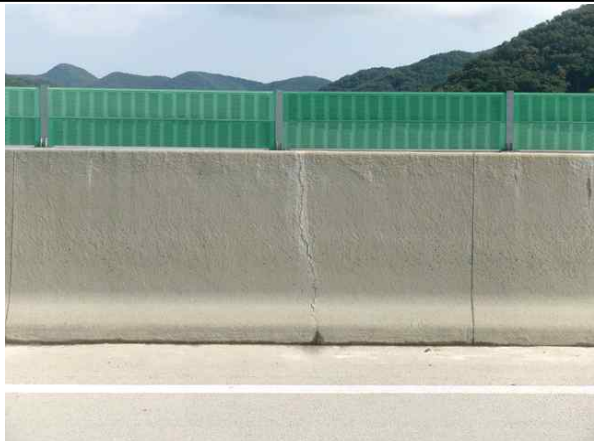
| <ul style="list-style-type: none"> <li>• S5 망상균열 (20.0m×1.0m)</li> <li>• 건조수축</li> <li>• 표면처리</li> </ul> | | <ul style="list-style-type: none"> <li>• S6 중분대 균열 (0.2mm/1.0m)</li> <li>• 건조수축</li> <li>• 표면처리</li> </ul> | |

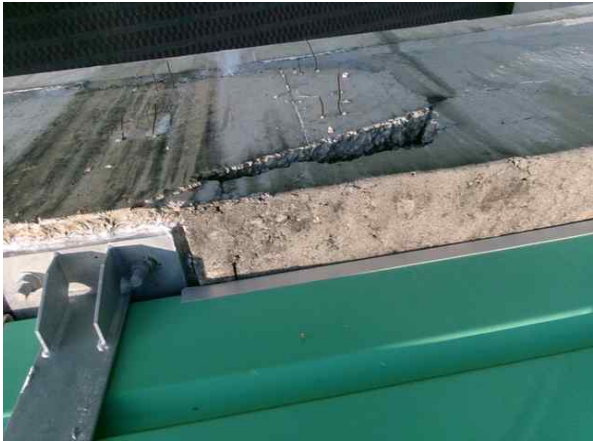
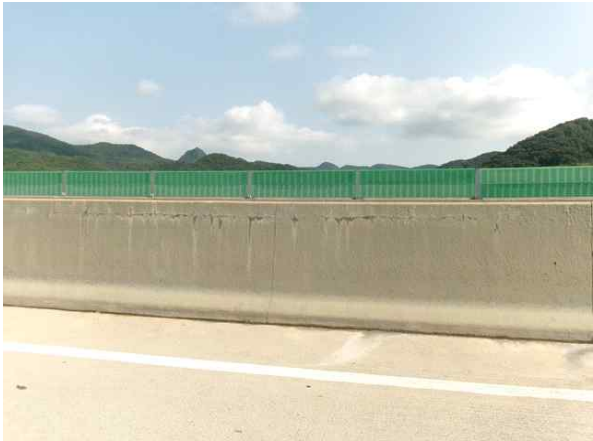
| 손상현황 | • S9 외측 파손(1.0m×1.0m) | 손상현황 | • S9 중분대 균열(0.2mm/4.0m) |
| 원 인 | • 외부 충격 | 원 인 | • 건조수축 |

| 조치방안 | • 단면보수 | 조치방안 | • 표면처리 |

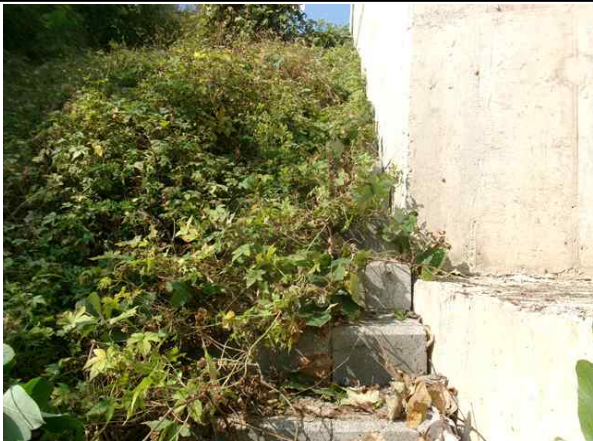
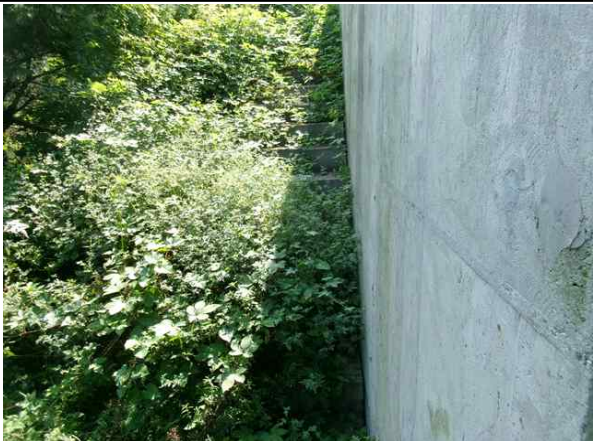
| 손상현황 | • 점검계단 상태양호 | 손상현황 | • 점검계단 상태양호 |
