## 7. 신 계 교

## 손상현황 사진

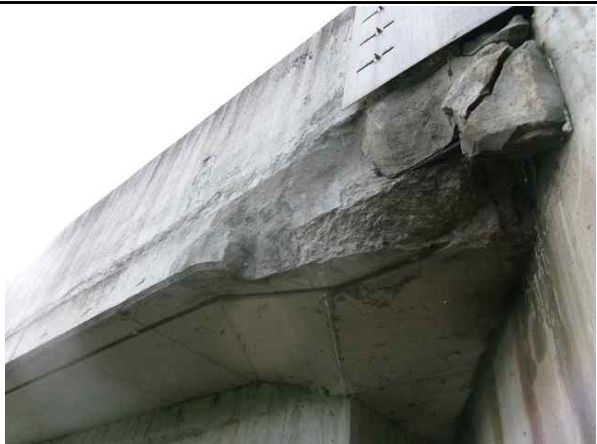
| • S1 파손 및 철근노출(1.5m×0.5m) | | • S1 파손 및 철근노출(1.5m×0.5m) | |
| • 부분 협착 | | • 부분 협착 | |

| • 단면보수 | | • 단면보수 | |

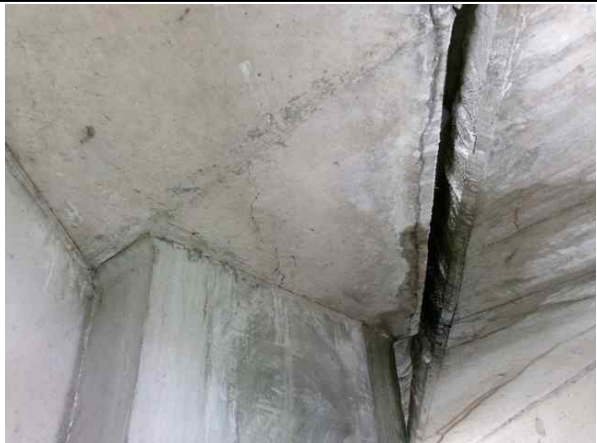
| • S3 균열(0.3mm/0.5) | | • S3 들뜸(1.0m×0.3m) | |
| • 건조수축 등 | | • 다짐미흡 등 | |

| • 단면보수 | | • 단면보수 | |

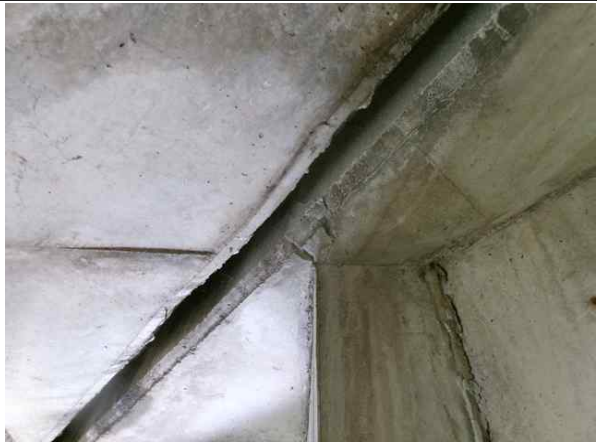
| • S3 박리(0.1m×0.2m) | | • S3 박리(0.5m×0.3m) | |
| • 다짐미흡 등 | | • 다짐미흡 등 | |

| • 단면보수 | | • 단면보수 | |

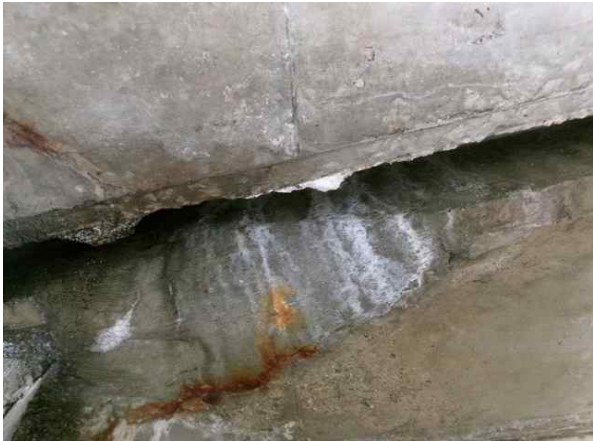
| <ul style="list-style-type: none"> <li>• S3 백태 (0.3m×0.3m)</li> <li>• 외부 우수유입</li> </ul> | | <ul style="list-style-type: none"> <li>• S3 철근부식 (0.1m×0.3m)</li> <li>• 외부 우수유입</li> </ul> | |

| <ul style="list-style-type: none"> <li>• 표면처리</li> </ul> | | <ul style="list-style-type: none"> <li>• 단면보수+방청</li> </ul> | |

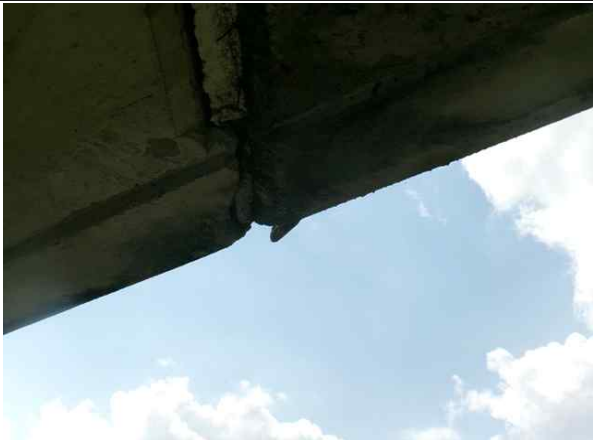
| <ul style="list-style-type: none"> <li>• S3 박리 (0.2m×0.5m)</li> <li>• 다짐미흡 등</li> </ul> | | <ul style="list-style-type: none"> <li>• S3 균열 (0.2mm/0.5)</li> <li>• 건조수축 등</li> </ul> | |

| <ul style="list-style-type: none"> <li>• 단면보수</li> </ul> | | <ul style="list-style-type: none"> <li>• 단면보수</li> </ul> | |

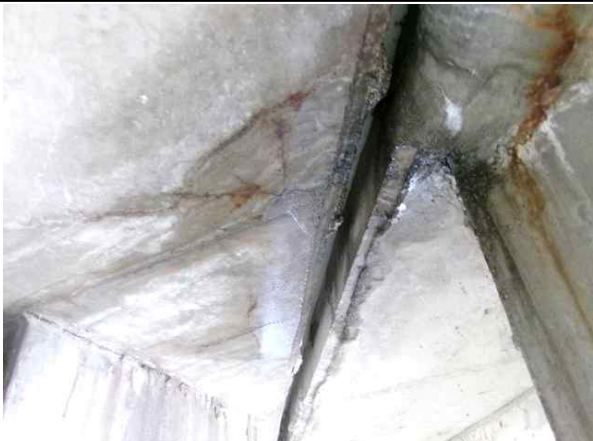
| <ul style="list-style-type: none"> <li>• S4 박리 (0.1m×1.0m)</li> <li>• 다짐미흡 등</li> </ul> | | <ul style="list-style-type: none"> <li>• S4-G1 인양홀 박락 (0.2m×0.2m)</li> <li>• 시공시 거더 인양시 발생</li> </ul> | |

| <ul style="list-style-type: none"> <li>• 단면보수</li> </ul> | | <ul style="list-style-type: none"> <li>• 단면보수</li> </ul> | |

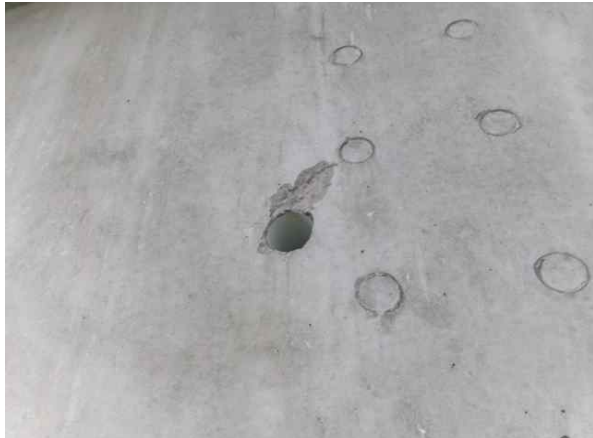
| | <ul style="list-style-type: none"> <li>• S3-G1 인양홀 박리(0.1m×0.1m)</li> </ul> | 손상현황 | • 가로보 상태양호 |
| 원 인 | • 시공시 거더 인양시 발생 | 원 인 | • - |

| 조치방안 | • 단면보수 | 조치방안 | • - |

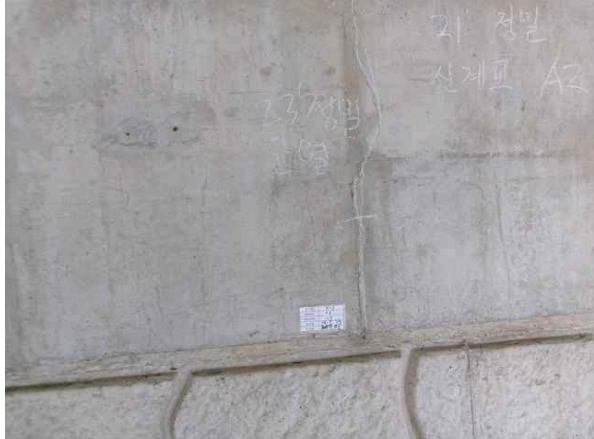
| 손상현황 | • 가로보 상태양호 | 손상현황 | • A2 균열(0.2mm/2.0m) |
| 원 인 | • - | 원 인 | • 건조수축, 공용중 열화 등 |

| 조치방안 | • - | 조치방안 | • 표면보수 |

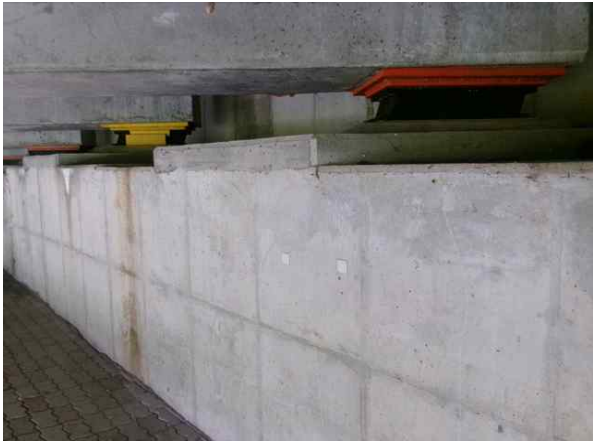
| <ul style="list-style-type: none"> <li>• A1 균열(0.1mm/1.0m)</li> </ul> | | <ul style="list-style-type: none"> <li>손상현황 • A1 누수흔적(10.0m×4.0m)</li> </ul> | |
| <ul style="list-style-type: none"> <li>원 인 • 건조수축, 공용중 열화 등</li> </ul> | | <ul style="list-style-type: none"> <li>원 인 • 외부 우수유입</li> </ul> | |

| <ul style="list-style-type: none"> <li>조치방안 • 표면보수</li> </ul> | | <ul style="list-style-type: none"> <li>조치방안 • 표면처리</li> </ul> | |

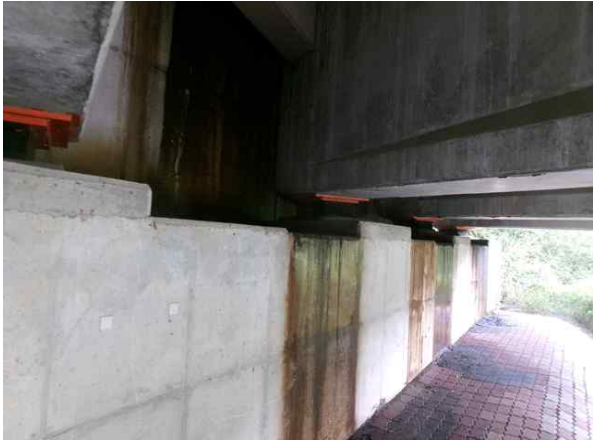
| <ul style="list-style-type: none"> <li>손상현황 • A1 누수흔적(15.0m×4.0m)</li> </ul> | | <ul style="list-style-type: none"> <li>손상현황 • A2 균열(0.2mm/2.0m)</li> </ul> | |
| <ul style="list-style-type: none"> <li>원 인 • 외부 우수유입</li> </ul> | | <ul style="list-style-type: none"> <li>원 인 • 건조수축, 공용중 열화 등</li> </ul> | |

| <ul style="list-style-type: none"> <li>조치방안 • 표면처리</li> </ul> | | <ul style="list-style-type: none"> <li>조치방안 • 표면보수</li> </ul> | |

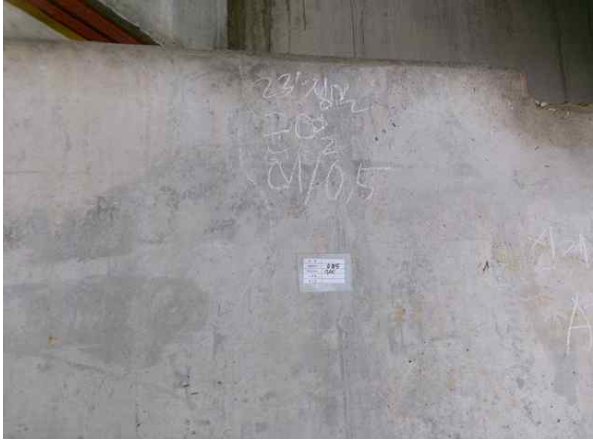
| <ul style="list-style-type: none"> <li>손상현황 • A2 균열(0.1mm/0.5m)</li> </ul> | | <ul style="list-style-type: none"> <li>손상현황 • A2 누수흔적(2.0m×7.0m)</li> </ul> | |
| <ul style="list-style-type: none"> <li>원 인 • 건조수축, 공용중 열화 등</li> </ul> | | <ul style="list-style-type: none"> <li>원 인 • 외부 우수유입</li> </ul> | |

| <ul style="list-style-type: none"> <li>조치방안 • 표면보수</li> </ul> | | <ul style="list-style-type: none"> <li>조치방안 • 표면처리</li> </ul> | |

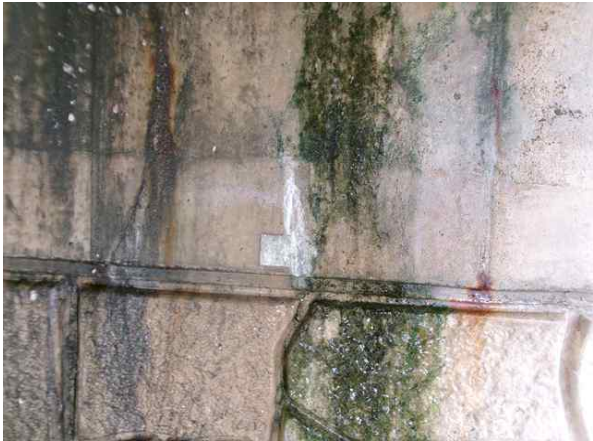
| 손상현황 | • A2 균열부 백테(0.1m×0.3m) | 손상현황 | • A2 누수흔적(0.5m×2.0m) |
| 원 인 | • 외부 우수유입 | 원 인 | • 외부 우수유입 |

| 조치방안 | • 표면처리 | 조치방안 | • 표면처리 |

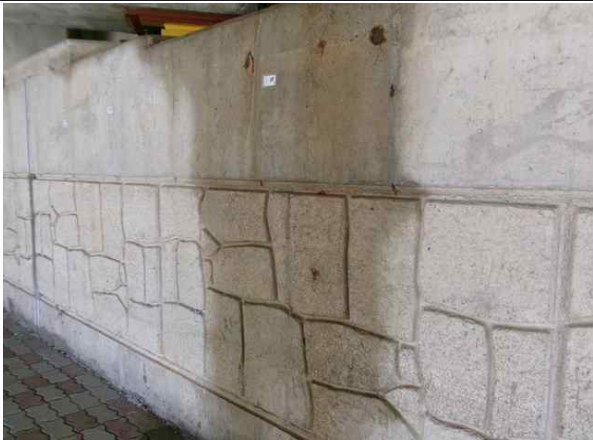
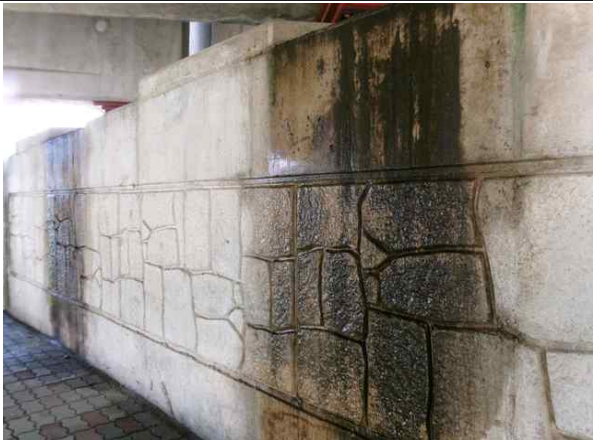
| 손상현황 | • A2 누수흔적(1.0m×2.0m) | 손상현황 | • A2 누수흔적(1.0m×2.0m) |
| 원 인 | • 외부 우수유입 | 원 인 | • 외부 우수유입 |

| 조치방안 | • 표면처리 | 조치방안 | • 표면처리 |

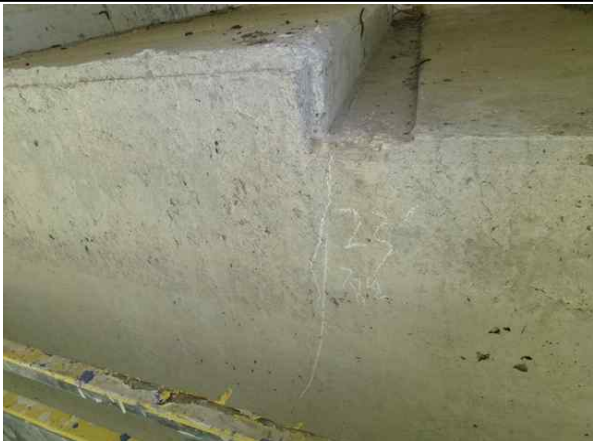
| 손상현황 | • P1 균열(0.2mm/1.5m) | 손상현황 | • P1 파손(0.2m×0.3m) |
| 원 인 | • 건조수축, 공용중 열화 등 | 원 인 | • 외부 충격 |

| 조치방안 | • 표면보수 | 조치방안 | • 단면보수 |

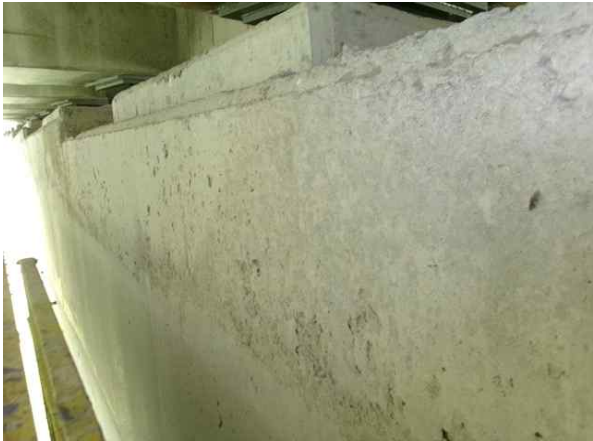
| <ul style="list-style-type: none"> <li>• P1 표면바리 (24.0m×0.5m)</li> <li>• 외부 충격</li> <li>• 단면보수</li> </ul> | | <ul style="list-style-type: none"> <li>• P2 균열 (0.2mm/1.0m)</li> <li>• 건조수축, 공용중 열화 등</li> <li>• 표면보수</li> </ul> | |

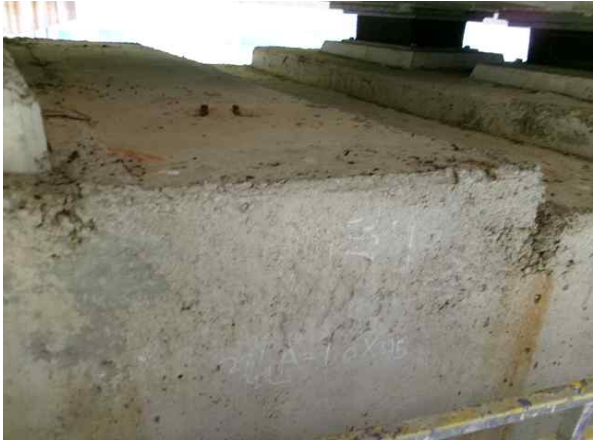
| <ul style="list-style-type: none"> <li>• P2 재료분리 (1.0m×0.5m)</li> <li>• 다짐미흡, 거푸집 조기탈영 등</li> <li>• 단면보수</li> </ul> | | <ul style="list-style-type: none"> <li>• P3 누수오염 (0.5m×2.0m)</li> <li>• 외부 우수유입</li> <li>• 표면처리</li> </ul> | |

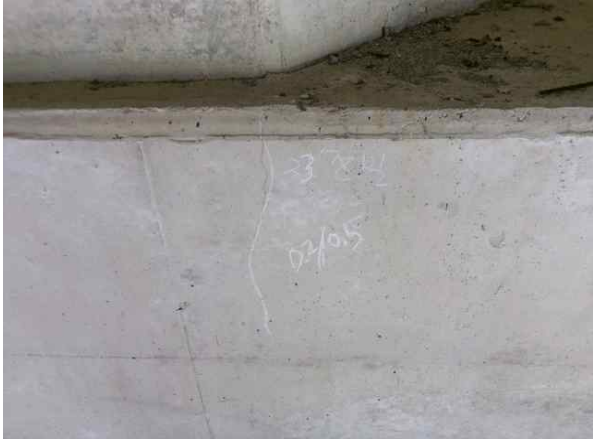
| <ul style="list-style-type: none"> <li>• P4 균열 (0.2mm/0.5m)</li> <li>• 건조수축, 공용중 열화 등</li> <li>• 표면보수</li> </ul> | | <ul style="list-style-type: none"> <li>• P4 균열 (0.2mm/1.0m)</li> <li>• 건조수축, 공용중 열화 등</li> <li>• 표면보수</li> </ul> | |

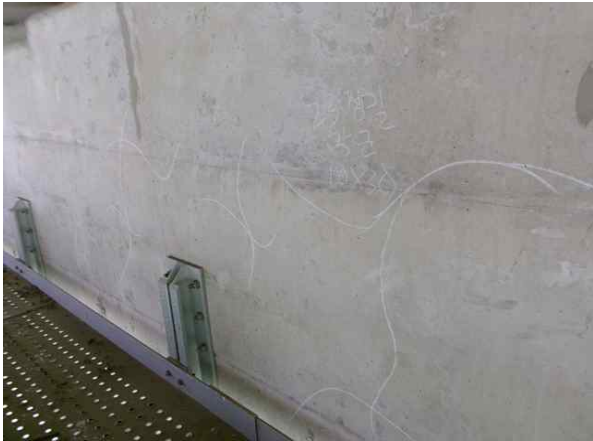
| <ul style="list-style-type: none"> <li>• P4 망상균열(1.0m×3.0m)</li> <li>• 건조수축, 공용중 열화 등</li> <li>• 표면보수</li> </ul> | | <ul style="list-style-type: none"> <li>• P4 균열(0.2mm/25.0m)</li> <li>• 건조수축, 공용중 열화 등</li> <li>• 표면보수</li> </ul> | |

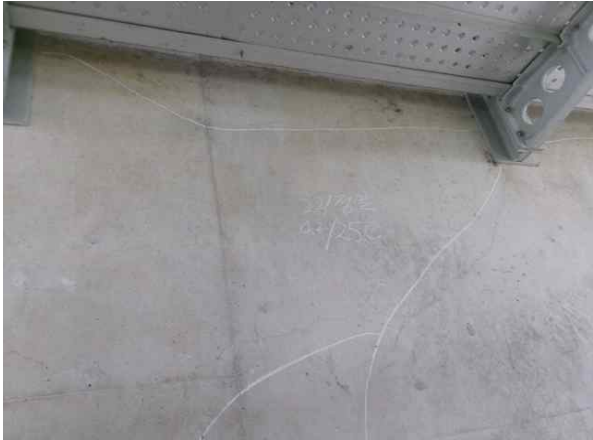
| <ul style="list-style-type: none"> <li>• P4 균열(0.2mm/25.0m)</li> <li>• 건조수축, 공용중 열화 등</li> <li>• 표면보수</li> </ul> | | <ul style="list-style-type: none"> <li>• P3-Sh3 스토퍼 간섭</li> <li>• 시공미흡</li> <li>• 주의관찰</li> </ul> | |

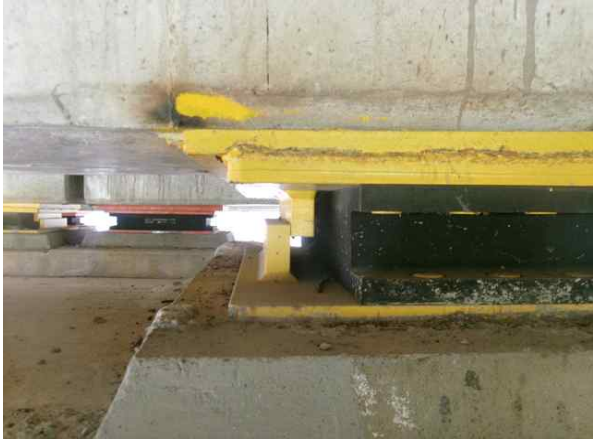
| <ul style="list-style-type: none"> <li>• P2-Sh15 스토퍼 간섭</li> <li>• 시공미흡</li> <li>• 주의관찰</li> </ul> | | <ul style="list-style-type: none"> <li>• P3-Sh1 몰탈 균열(0.2mm/0.3m)</li> <li>• 건조수축 등</li> <li>• 표면처리</li> </ul> | |

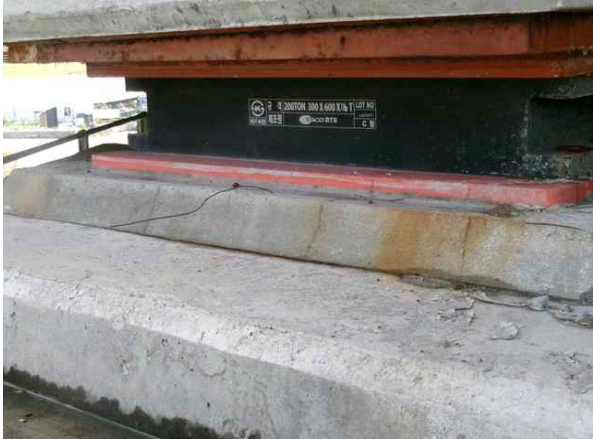
| <ul style="list-style-type: none"> <li>• P3-Sh10 몰탈 균열(0.2mm/0.3m)</li> </ul> | | <ul style="list-style-type: none"> <li>• P4-Sh10 스토퍼 간섭</li> </ul> | |
| 원 인<br>• 건조수축 등 | | 원 인<br>• 시공미흡 | |

| 조치방안<br>• 표면처리 | | 조치방안<br>• 주의관찰 | |

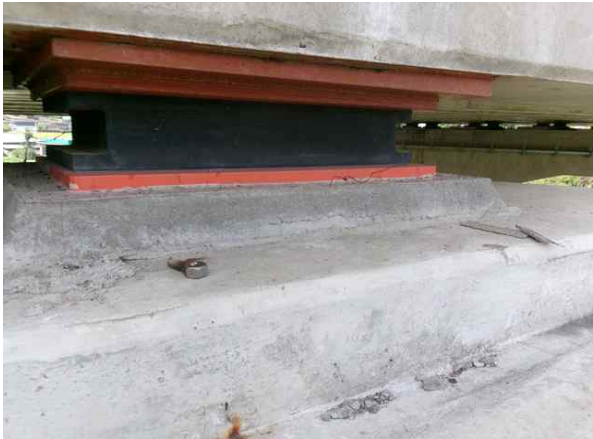
| 손상현황<br>• P4-Sh1 몰탈 들뜸(0.3m×0.1m) | | 손상현황<br>• P4-Sh5 몰탈 균열(0.2mm/0.1m) | |
| 원 인<br>• 시공미흡 | | 원 인<br>• 건조수축 등 | |

| 조치방안<br>• 단면보수 | | 조치방안<br>• 표면처리 | |

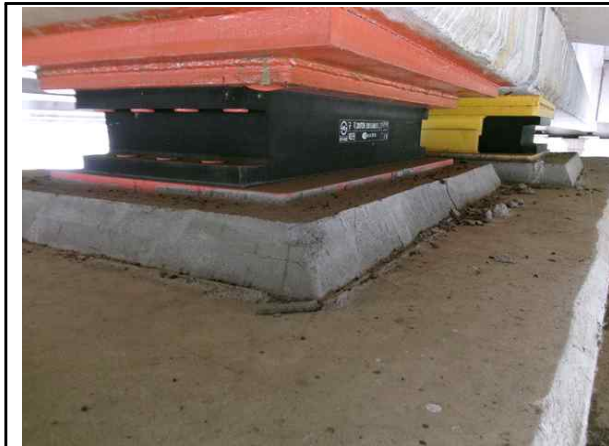
| 손상현황 | • P4-Sh1 몰탈 박락(0.1m×0.1m) |
| 원 인 | • 외부충격 |

| 조치방안 | • 단면보수 |

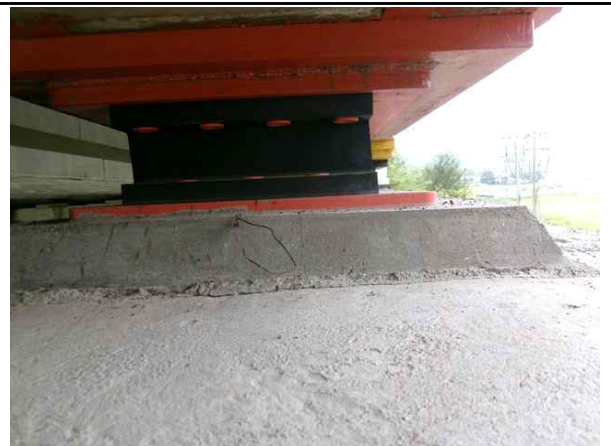
| 손상현황 | • P4-Sh9 몰탈 균열(0.2mm/0.1m) |
| 원 인 | • 건조수축 등 |

| 조치방안 | • 표면처리 |

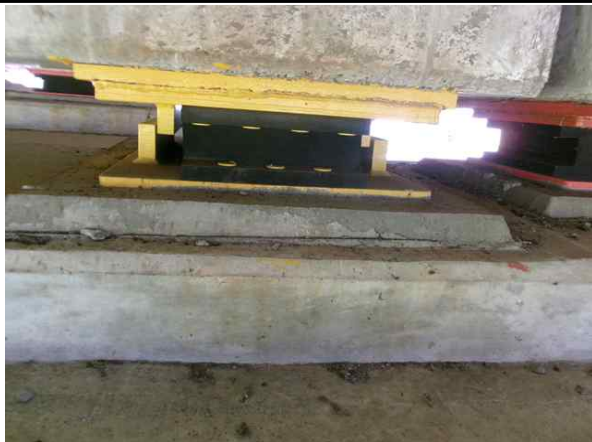
| 손상현황 | • P4-Sh10 몰탈 들뜸(0.5m×0.1m) |
| 원 인 | • 시공미흡 |

| 조치방안 | • 단면보수 |

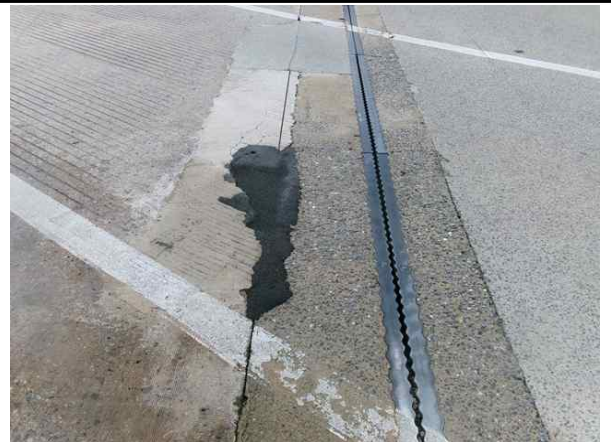
| 손상현황 | • A2 후타재 열화(0.5m×1.5m) |
| 원 인 | • 중차량, 공용중 열화 등 |

| 조치방안 | • 표면처리 |

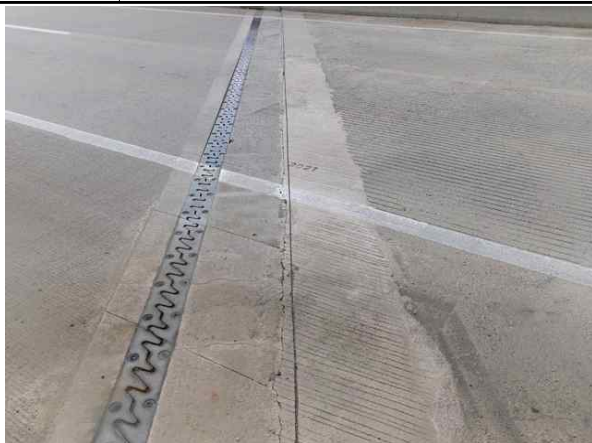
| 손상현황 | • A1 후타재 박리(0.1m×10.0m) |
| 원 인 | • 중차량, 공용중 열화 등 |

| 조치방안 | • 표면처리 |

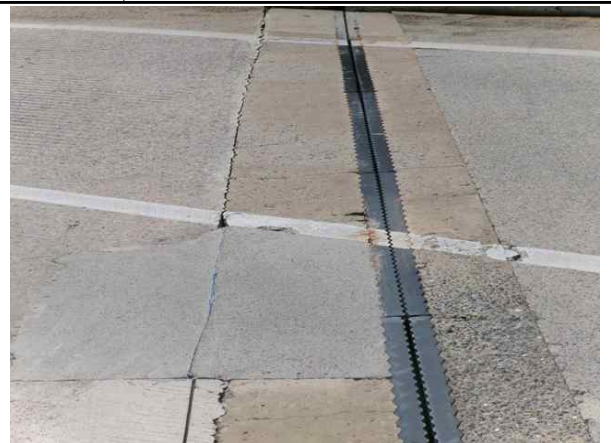
| 손상현황 | • A2 후타재 열화(0.5m×0.2m) |
| 원 인 | • 중차량, 공용중 열화 등 |

| 조치방안 | • 표면처리 |

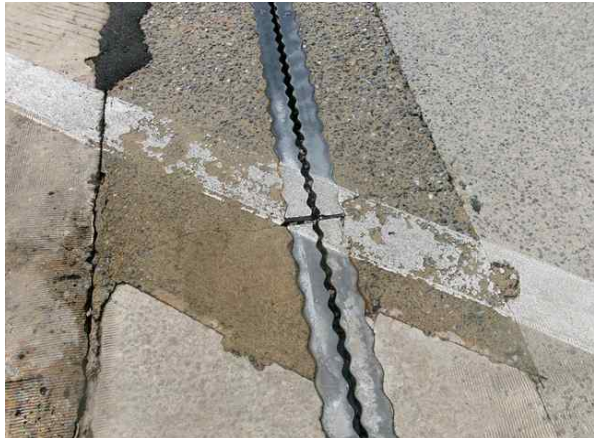
| <ul style="list-style-type: none"> <li>• A2 후타재 열화(0.3m×2.0m)</li> </ul> | | <ul style="list-style-type: none"> <li>• A2 후타재 균열(0.2mm)</li> </ul> | |
| <ul style="list-style-type: none"> <li>• 중차량, 공용중 열화 등</li> </ul> | | <ul style="list-style-type: none"> <li>• 초기 건조수축 등</li> </ul> | |

| <ul style="list-style-type: none"> <li>• 표면처리</li> </ul> | | <ul style="list-style-type: none"> <li>• 표면처리</li> </ul> | |

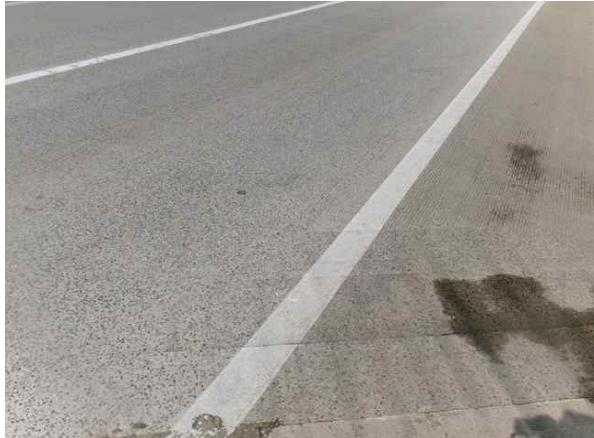
| <ul style="list-style-type: none"> <li>• S5 접속부 파손(1.0m×0.5m)</li> </ul> | | <ul style="list-style-type: none"> <li>• S5 포장균열(20.0m)</li> </ul> | |
| <ul style="list-style-type: none"> <li>• 중차량 통행, 공용중 열화</li> </ul> | | <ul style="list-style-type: none"> <li>• 건조수축, 공용중 열화</li> </ul> | |

| <ul style="list-style-type: none"> <li>• 단면보수</li> </ul> | | <ul style="list-style-type: none"> <li>• 주의관찰</li> </ul> | |

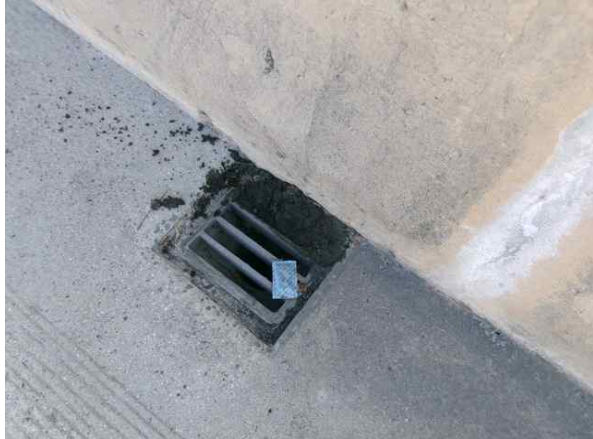
| <ul style="list-style-type: none"> <li>• S4 그레이팅 파손</li> </ul> | | <ul style="list-style-type: none"> <li>• S1 연결부 누수</li> </ul> | |
| <ul style="list-style-type: none"> <li>• 시공미흡</li> </ul> | | <ul style="list-style-type: none"> <li>• 공용중 열화</li> </ul> | |

| <ul style="list-style-type: none"> <li>• 정비</li> </ul> | | <ul style="list-style-type: none"> <li>• 정비</li> </ul> | |

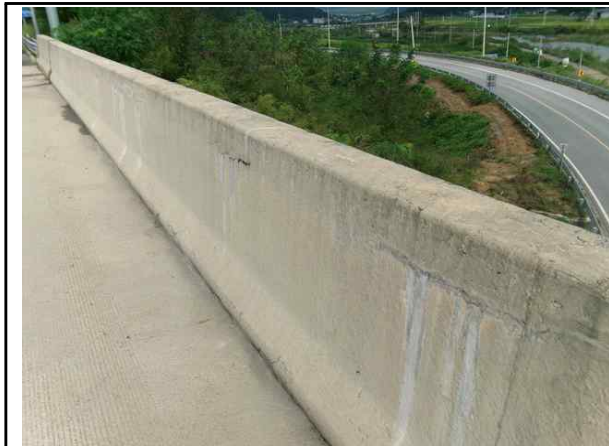
| 손상현황 | • S1 균열부백태 (0.5m×1.0m) |
| 원 인 | • 외부 우수유입 |

| 조치방안 | • 표면처리 |

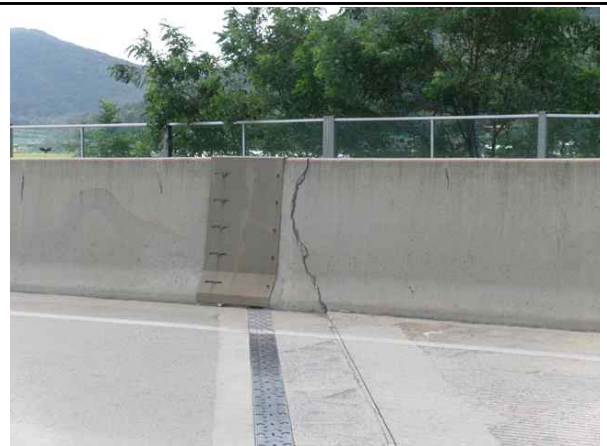
| 손상현황 | • S1 접속부 파손 (0.2m×1.5m) |
| 원 인 | • 외부충격 |

| 조치방안 | • 단면보수 |

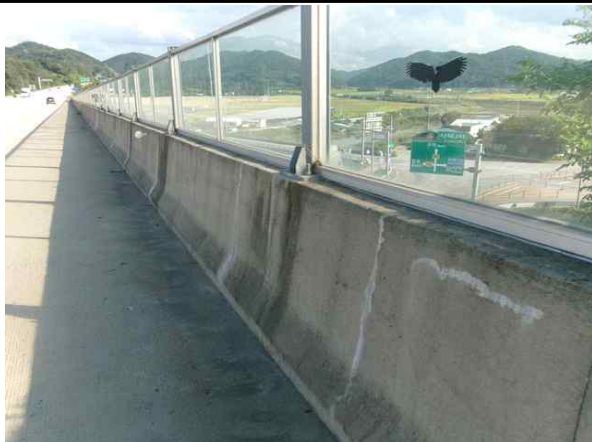
| 손상현황 | • S2 균열 (0.2mm/1.0m) |
| 원 인 | • 건조수축 |

| 조치방안 | • 표면처리 |

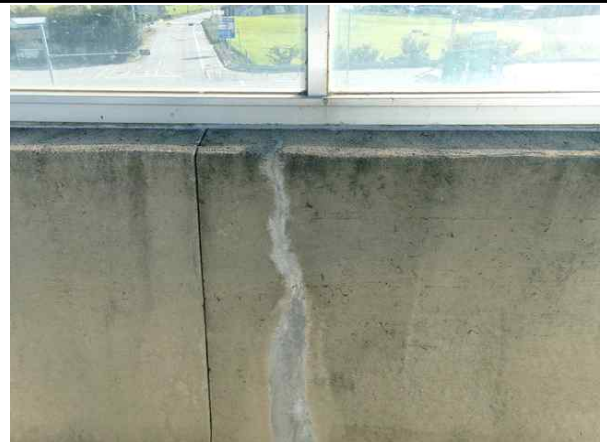
| 손상현황 | • S2 균열 (0.2mm/1.0m) |
| 원 인 | • 건조수축 |

| 조치방안 | • 표면처리 |

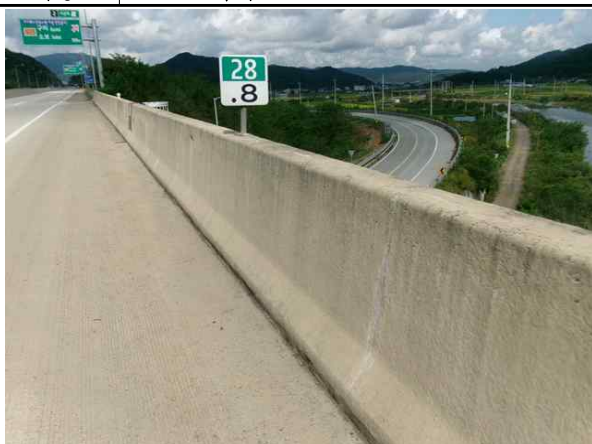
| 손상현황 | • S2 균열부백태 (0.1m×1.0m) |
| 원 인 | • 외부 우수유입 |

| 조치방안 | • 표면처리 |

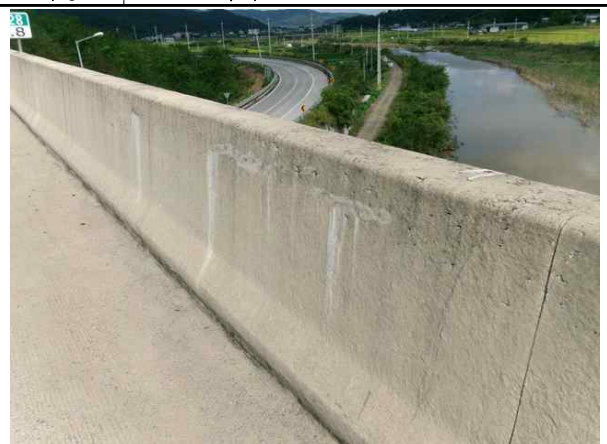
| 손상현황 | • S2 균열부 백태 (1.0m×0.3m) |
| 원 인 | • 외부 우수유입 |

| 조치방안 | • 표면처리 |

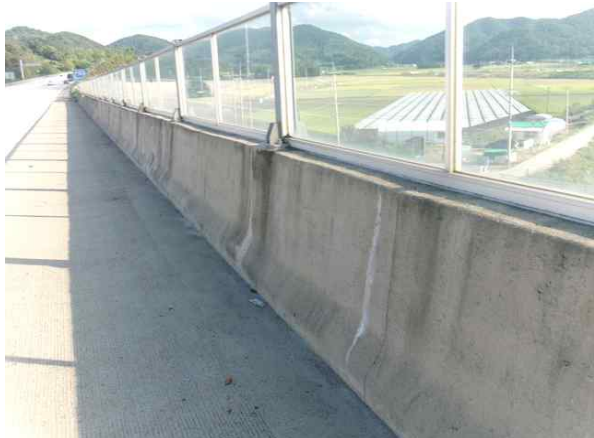
| <ul style="list-style-type: none"> <li>• S3 균열부 백태(1.5m×0.5m)</li> </ul> | | <ul style="list-style-type: none"> <li>• S4 균열(0.2mm/1.0m)</li> </ul> | |
| <ul style="list-style-type: none"> <li>• 외부 우수유입</li> </ul> | | <ul style="list-style-type: none"> <li>• 건조수축</li> </ul> | |

| <ul style="list-style-type: none"> <li>• 표면처리</li> </ul> | | <ul style="list-style-type: none"> <li>• 표면처리</li> </ul> | |

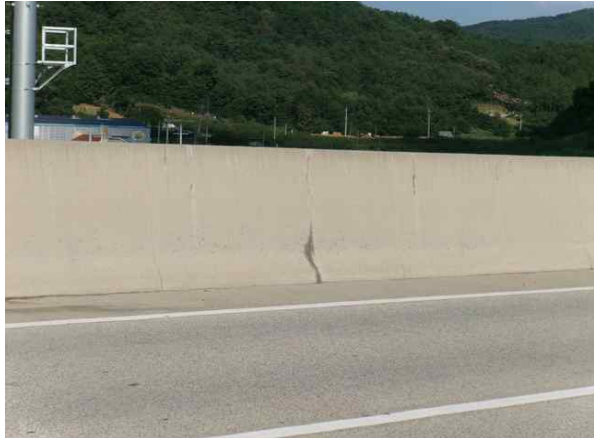
| <ul style="list-style-type: none"> <li>• S4 균열부백태(0.5m×1.0m)</li> </ul> | | <ul style="list-style-type: none"> <li>• S4 중분대 균열(0.2mm/1.0m)</li> </ul> | |
| <ul style="list-style-type: none"> <li>• 외부 우수유입</li> </ul> | | <ul style="list-style-type: none"> <li>• 건조수축</li> </ul> | |

| <ul style="list-style-type: none"> <li>• 표면처리</li> </ul> | | <ul style="list-style-type: none"> <li>• 표면처리</li> </ul> | |

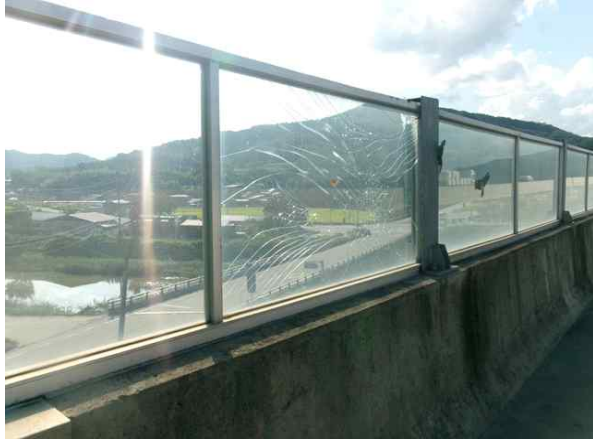
| <ul style="list-style-type: none"> <li>• S5 방음벽 파손(1EA)</li> </ul> | | <ul style="list-style-type: none"> <li>• 점검계단 상태양호</li> </ul> | |
| <ul style="list-style-type: none"> <li>• 외부충격</li> </ul> | | <ul style="list-style-type: none"> <li>• -</li> </ul> | |

| <ul style="list-style-type: none"> <li>• 정비</li> </ul> | | <ul style="list-style-type: none"> <li>• -</li> </ul> | |
