## 8. 산호교

## 8.1 상주방향

## 8.2 영천방향

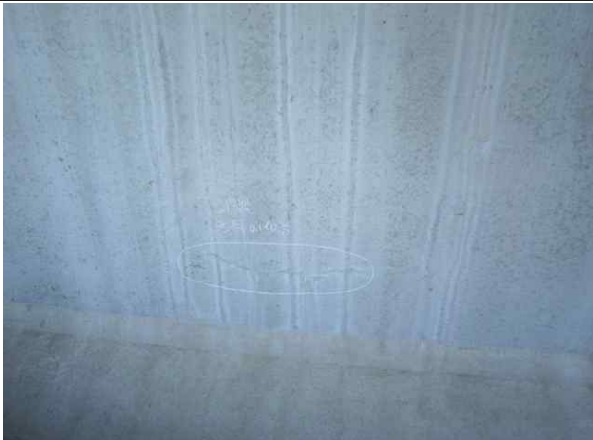
| 손상현황 | • S9-G1 균열부백태(0.1m×0.5m) | 손상현황 | • S8-G1 백태(0.1m×0.5m) |
| 원 인 | • 건조수축, 공용기간 증가, 우수유입 | 원 인 | • 공용기간 증가, 우수유입 |

| 조치방안 | • 표면처리 | 조치방안 | • 표면처리 |

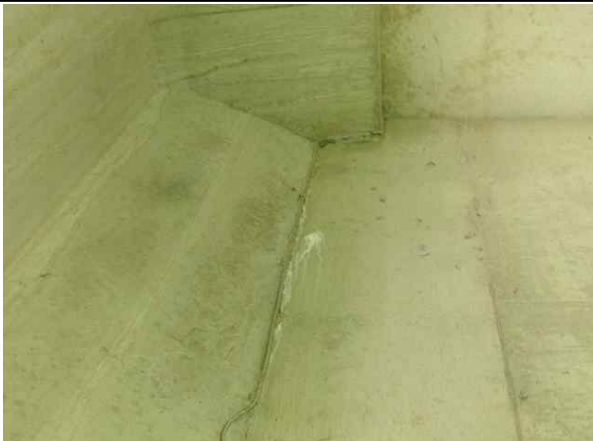
| 손상현황 | • S4 G1~G2 균열부백태(0.1m×0.3m) | 손상현황 | • S5 G1~G2 재료분리(0.3m×1.0m) |
| 원 인 | • 건조수축, 시공미흡, 우수유입 | 원 인 | • 시공시 다짐미흡, 마감미흡 |

| 조치방안 | • 표면처리 | 조치방안 | • 단면보수 |

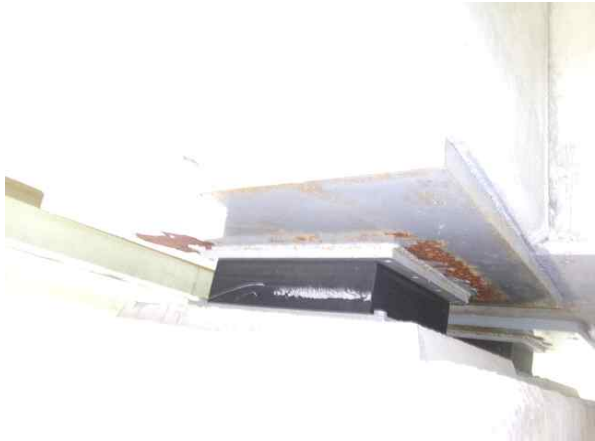
| <ul style="list-style-type: none"> <li>• A2-Sh3 받침콘크리트부식 보수현황</li> </ul> | | <ul style="list-style-type: none"> <li>• P4-Sh10 Plate부식(10EA)</li> </ul> | |
| <ul style="list-style-type: none"> <li>• 상태양호</li> </ul> | | <ul style="list-style-type: none"> <li>• 신축이음 하부 우수유입</li> </ul> | |

| - | | <ul style="list-style-type: none"> <li>• 재도장</li> </ul> | |

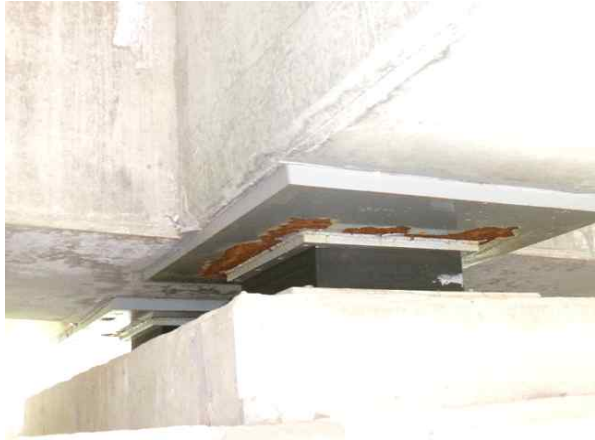
| <ul style="list-style-type: none"> <li>• P5-Sh9 Plate부식(10EA)</li> </ul> | | <ul style="list-style-type: none"> <li>• A2-Sh5 받침콘크리트철근노출(0.1m×0.1m×3ea)</li> </ul> | |
| <ul style="list-style-type: none"> <li>• 신축이음 하부 우수유입</li> </ul> | | <ul style="list-style-type: none"> <li>• 신축이음 하부 우수유입</li> </ul> | |

| <ul style="list-style-type: none"> <li>• 재도장</li> </ul> | | <ul style="list-style-type: none"> <li>• 재도장</li> </ul> | |

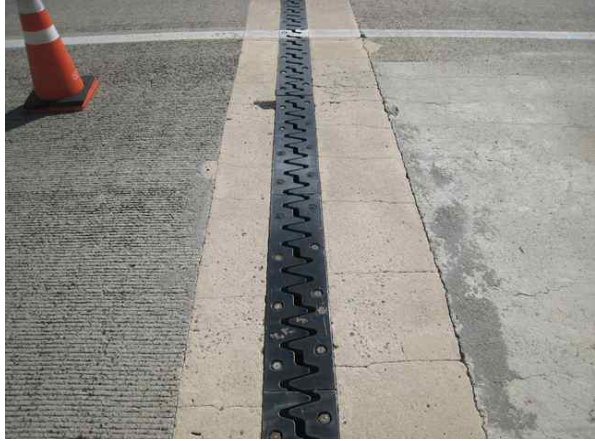
| <ul style="list-style-type: none"> <li>• A1 후타재 균열(0.2mm/0.5*11EA)</li> </ul> | | <ul style="list-style-type: none"> <li>• P3 후타재 균열(0.2mm/0.3*7EA)</li> </ul> | |
| <ul style="list-style-type: none"> <li>• 건조수축, 거푸집 조기탈거 등</li> </ul> | | <ul style="list-style-type: none"> <li>• 건조수축, 거푸집 조기탈거 등</li> </ul> | |

| <ul style="list-style-type: none"> <li>• 표면처리</li> </ul> | | <ul style="list-style-type: none"> <li>• 표면처리</li> </ul> | |

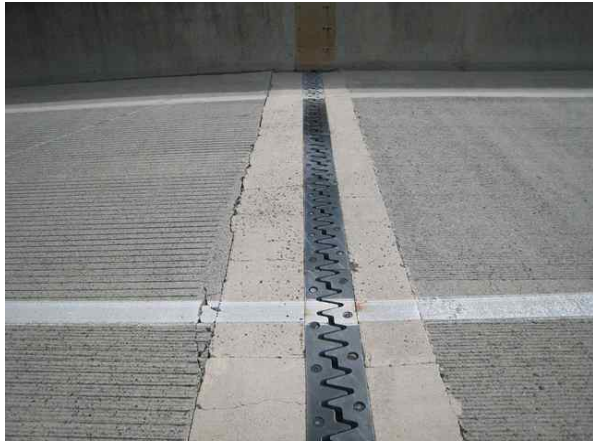
| • A2 후타재 균열(0.2mm/0.3*10EA) | | • A2 후타재 파손(0.1m×0.5m) | |
| • 건조수축, 거푸집 조기탈거 등 | | • 건조수축, 차량윤하중, 표면열화 | |

| • 표면처리 | | • 단면보수 | |

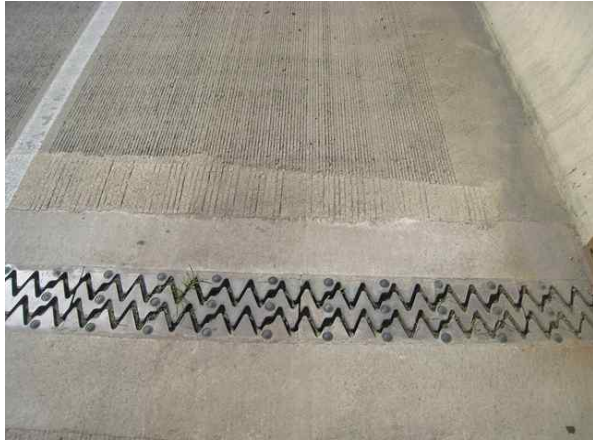
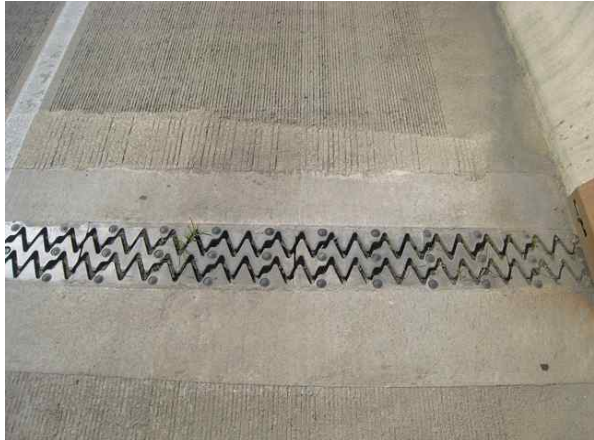
| • P6 본체 이물질퇴적(L=6.0m) | | • P6 본체 이물질퇴적(L=6.0m) | |
| • 공용기간증가, 우수유입 | | • 공용기간증가, 우수유입 | |

| • 정비 | | • 정비 | |

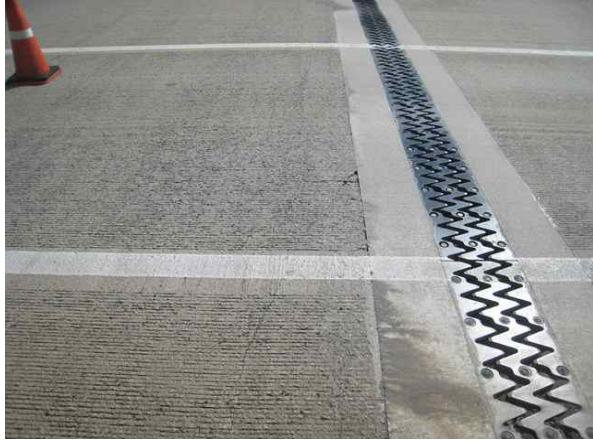
| • S4 포장 균열(L=10.0m) | | • S4 포장 파손(1.0m×0.2m) | |
| • 장기공용, 차량윤하중, 건조수축 | | • 장기공용, 차량윤하중, 다짐불량 | |

| • 표면처리 | | • 단면보수 | |

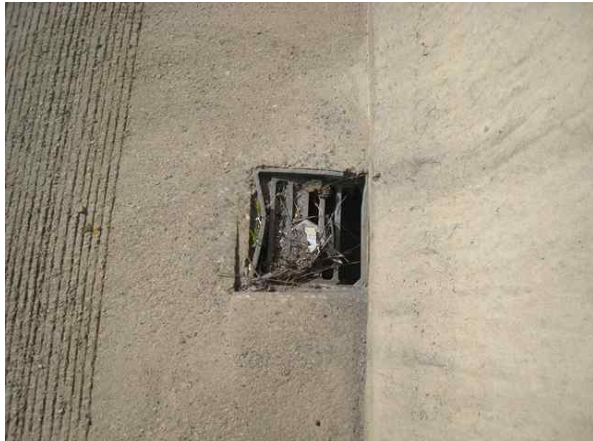
| <ul style="list-style-type: none"> <li>• S8 배수구 그레이팅 파손(1EA)</li> </ul> | | <ul style="list-style-type: none"> <li>• 배수관 상태양호</li> </ul> | |
| <ul style="list-style-type: none"> <li>• 장기공용, 시공미흡</li> </ul> | | - | |

| <ul style="list-style-type: none"> <li>• 정비</li> </ul> | | - | |

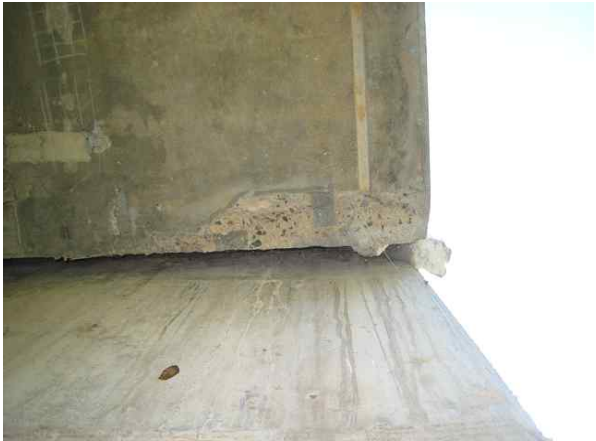
| <ul style="list-style-type: none"> <li>• S9 파손(0.2m×0.5m)</li> </ul> | | <ul style="list-style-type: none"> <li>• S9 재료분리(0.1m×1.0m×2EA)</li> </ul> | |
| <ul style="list-style-type: none"> <li>• 시공미흡, 외부충격 등</li> </ul> | | <ul style="list-style-type: none"> <li>• 시공미흡, 다짐미흡</li> </ul> | |

| <ul style="list-style-type: none"> <li>• 단면보수</li> </ul> | | <ul style="list-style-type: none"> <li>• 단면보수</li> </ul> | |

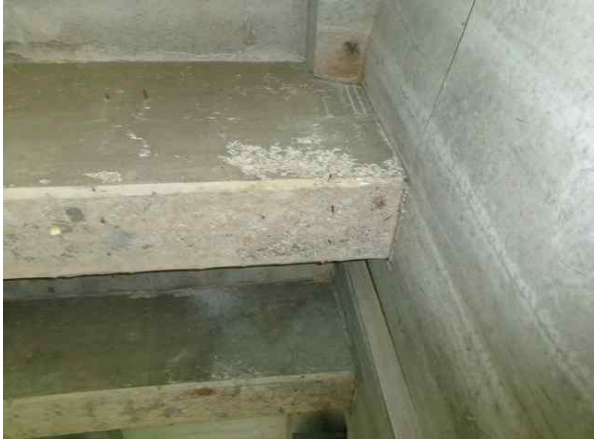
| 조치방안 | | 조치방안 | |
| - | | - | |
| <ul style="list-style-type: none"> <li>• S6 G4~G5 재료분리(0.5m×0.5m)</li> </ul> | | <ul style="list-style-type: none"> <li>• A1 균열(0.3mm미만) 보수실시</li> </ul> | |
| <ul style="list-style-type: none"> <li>• 시공시 다짐미흡, 마감미흡</li> </ul> | | <ul style="list-style-type: none"> <li>• 시공시 다짐미흡, 마감미흡</li> </ul> | |

| 조치방안 | | 조치방안 | |
| - | | - | |
| <ul style="list-style-type: none"> <li>• 단면보수</li> </ul> | | <ul style="list-style-type: none"> <li>• 단면보수</li> </ul> | |

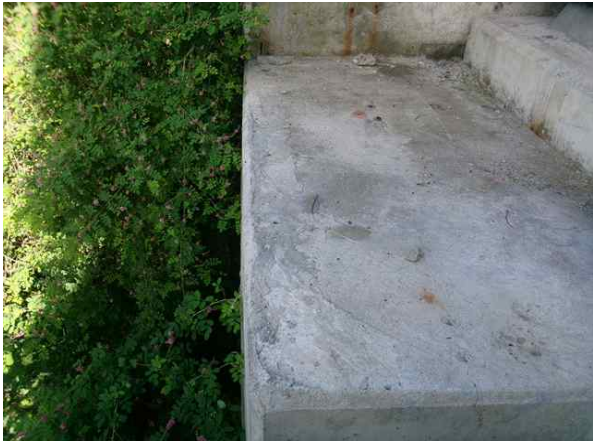
| <ul style="list-style-type: none"> <li>• A1 들뜸 (0.2m×1.5m)</li> </ul> | | <ul style="list-style-type: none"> <li>• A1 폐콘크리트퇴적 (1.0m×1.0m×2EA)</li> </ul> | |
| <ul style="list-style-type: none"> <li>• 시공시 다짐미흡, 마감미흡</li> </ul> | | <ul style="list-style-type: none"> <li>• 시공미흡 등</li> </ul> | |

| <ul style="list-style-type: none"> <li>• 단면보수</li> </ul> | | <ul style="list-style-type: none"> <li>• 정비</li> </ul> | |

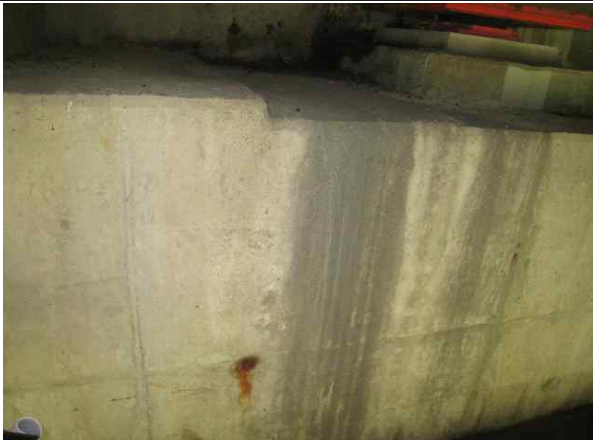
| <ul style="list-style-type: none"> <li>• A2 누수흔적 (0.5m×1.0m)</li> </ul> | | <ul style="list-style-type: none"> <li>• A2 균열, 균열부백태 보수현황</li> </ul> | |
| <ul style="list-style-type: none"> <li>• 신축이음 하부 누수, 마감불량</li> </ul> | | <ul style="list-style-type: none"> <li>• 상태양호</li> </ul> | |

| <ul style="list-style-type: none"> <li>• 표면처리</li> </ul> | | - | |

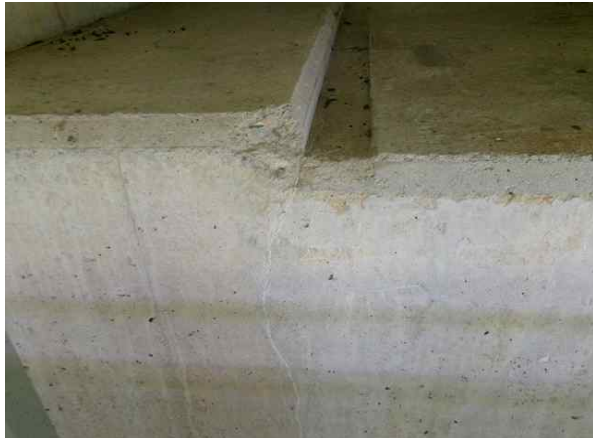
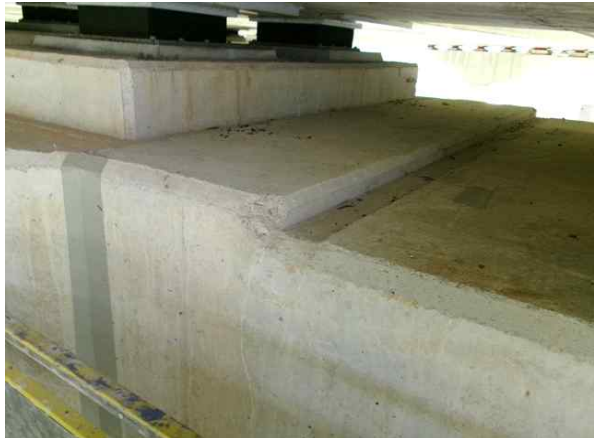
| | <ul style="list-style-type: none"> <li>• P2 균열(0.2mm/0.5m)</li> </ul> | 손상현황 | <ul style="list-style-type: none"> <li>• P2 균열(0.2mm/0.5m)</li> </ul> |
| 원 인 | <ul style="list-style-type: none"> <li>• 건조수축, 거푸집 조기탈거 등</li> </ul> | 원 인 | <ul style="list-style-type: none"> <li>• 건조수축, 거푸집 조기탈거 등</li> </ul> |

| 조치방안 | <ul style="list-style-type: none"> <li>• 표면처리</li> </ul> | 조치방안 | <ul style="list-style-type: none"> <li>• 표면처리</li> </ul> |

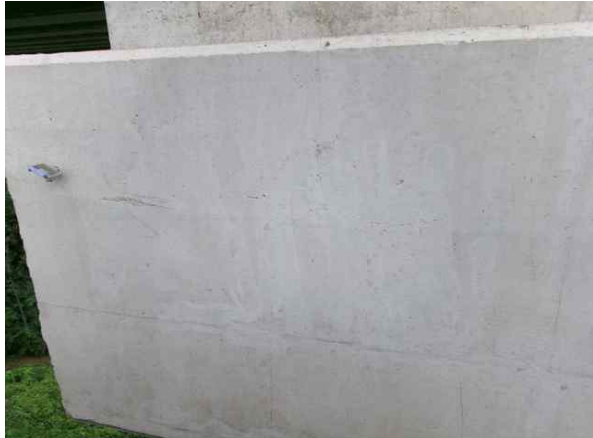
| 손상현황 | <ul style="list-style-type: none"> <li>• P5 망상균열(0.5m×2.0m)</li> </ul> | 손상현황 | <ul style="list-style-type: none"> <li>• P6 균열(0.2mm/1.5m)</li> </ul> |
| 원 인 | <ul style="list-style-type: none"> <li>• 건조수축, 거푸집 조기탈거 등</li> </ul> | 원 인 | <ul style="list-style-type: none"> <li>• 건조수축, 거푸집 조기탈거 등</li> </ul> |

| 조치방안 | <ul style="list-style-type: none"> <li>• 표면처리</li> </ul> | 조치방안 | <ul style="list-style-type: none"> <li>• 표면처리</li> </ul> |

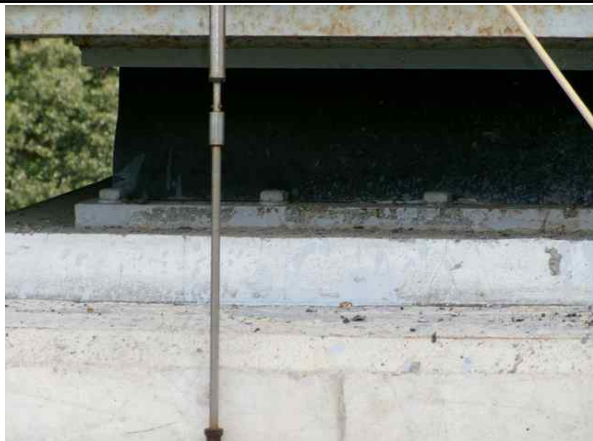
| <ul style="list-style-type: none"> <li>• P4-Sh5 무수축물탈균열(0.2mm/0.2m*3EA)</li> </ul> | | <ul style="list-style-type: none"> <li>• P7-Sh5 받침콘크리트균열(0.2mm/0.3m)</li> </ul> | |
| • 건조수축, 거푸집 조기탈거 등 | | • 건조수축, 거푸집 조기탈거 등 | |

| • 표면처리 | | • 표면처리 | |

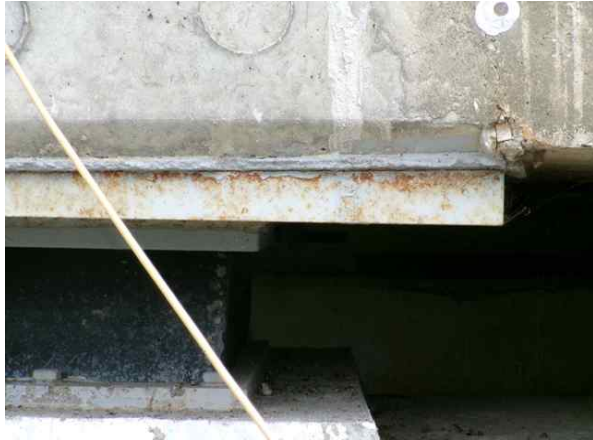
| • P4-Sh10 Plate부식(8EA) | | • P6-Sh10 Plate부식(2EA) | |
| • 신축이음 하부 우수유입 | | • 신축이음 하부 우수유입 | |

| • 재도장 | | • 재도장 | |

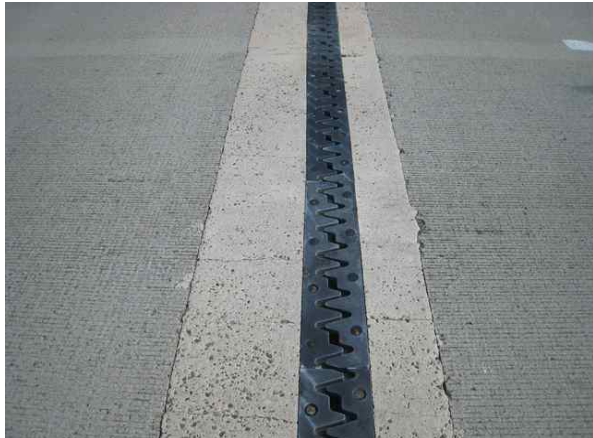
| • A1 후타재 균열(0.2mm/0.5*14EA) | | • A1 후타재 파손(0.1m×0.5m) | |
| • 건조수축, 거푸집 조기탈거 등 | | • 건조수축, 차량윤하중, 표면열화 | |

| • 표면처리 | | 조치방안 | |

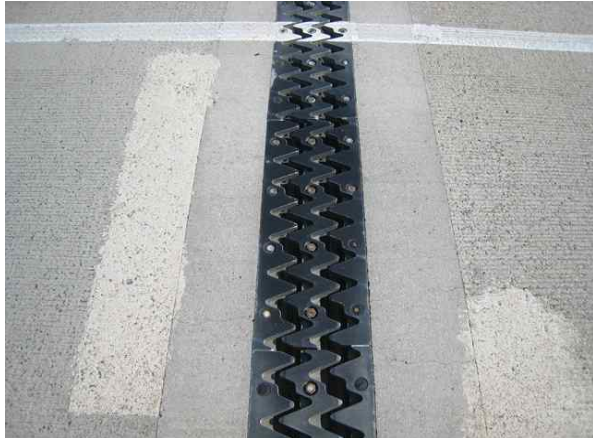
| • P3 후타재 균열(0.2mm/0.3*15EA) | | • P6 후타재 균열(0.2mm/0.3*4EA) | |
| • 건조수축, 거푸집 조기탈거 등 | | • 건조수축, 거푸집 조기탈거 등 | |

| • 표면처리 | | • 표면처리 | |

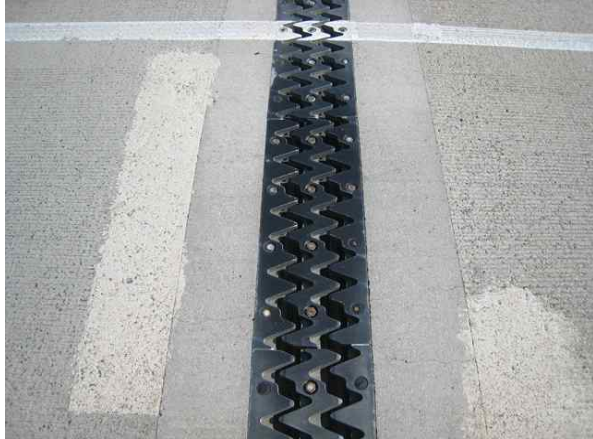
| • P6 본체 이물질퇴적(L=3.0m) | | • A2 후타재 망상균열(0.5m×8.0m×2EA) | |
| • 공용기간증가, 우수유입 | | • 건조수축, 거푸집 조기탈거 등 | |

| • 정비 | | 조치방안 | |

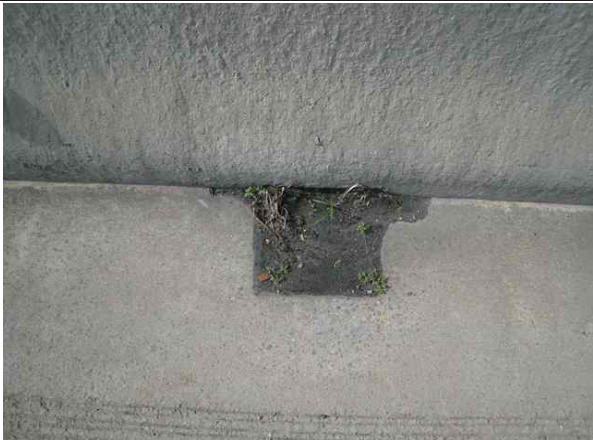
| 손상현황 | • S2 배수구 막힘 (2EA) | 손상현황 | • S8 배수구 막힘 (1EA) |
| 원 인 | • 장기공용, 비산물퇴적, 우수유입 | 원 인 | • 장기공용, 비산물퇴적, 우수유입 |

| 조치방안 | • 정비 | 조치방안 | • 정비 |

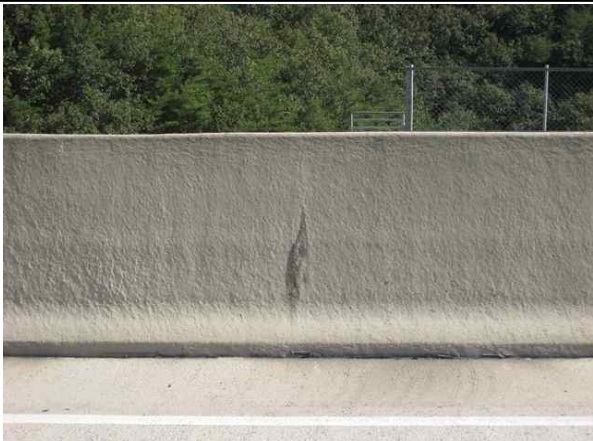
| 손상현황 | • S5 중분대 균열 (0.2mm/1.0m*5EA) | 손상현황 | • S4 중분대 파손 (3.0m×1.0m) |
| 원 인 | • 건조수축, 거푸집 조기탈거 등 | 원 인 | • 외부충격 등 |

| 조치방안 | • 주입보수 | 조치방안 | • 단면보수 |
