## 9. 오로교

## 9.1 상주방향 손상현황 사진

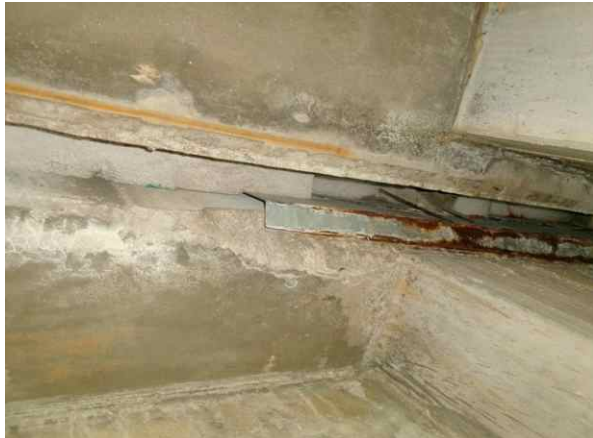
| <ul style="list-style-type: none"> <li>• S4 (0.1m×0.4m)</li> </ul> | | <ul style="list-style-type: none"> <li>• S8 재료분리 (0.2m×0.2m)</li> </ul> | |
| <ul style="list-style-type: none"> <li>• 시공미흡, 물리적 충격 등</li> </ul> | | <ul style="list-style-type: none"> <li>• 시공미흡, 다짐미흡 등</li> </ul> | |

| <ul style="list-style-type: none"> <li>• 단면보수</li> </ul> | | <ul style="list-style-type: none"> <li>• 단면보수</li> </ul> | |

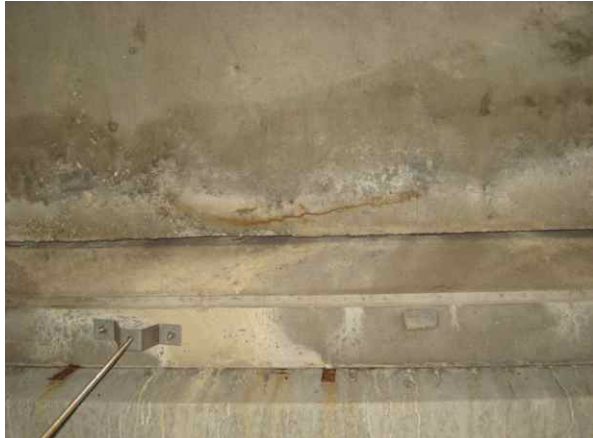
| <ul style="list-style-type: none"> <li>• S11 균열 (0.3mm/0.5m)</li> </ul> | | <ul style="list-style-type: none"> <li>• S11 철근노출 (L=0.5m)</li> </ul> | |
| <ul style="list-style-type: none"> <li>• 건조수축, 거푸집 조기탈형 등</li> </ul> | | <ul style="list-style-type: none"> <li>• 시공미흡 등</li> </ul> | |

| <ul style="list-style-type: none"> <li>• 주입보수</li> </ul> | | <ul style="list-style-type: none"> <li>• 단면보수</li> </ul> | |

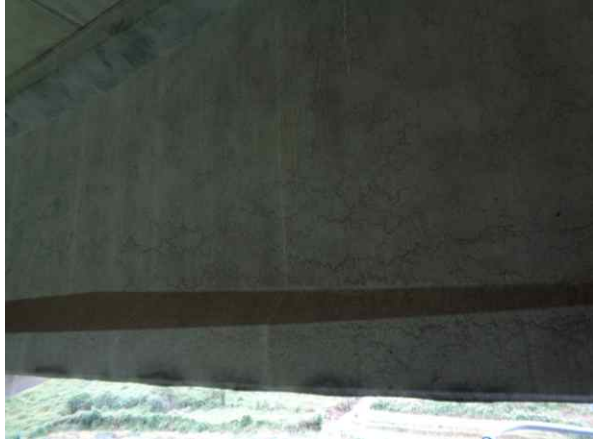
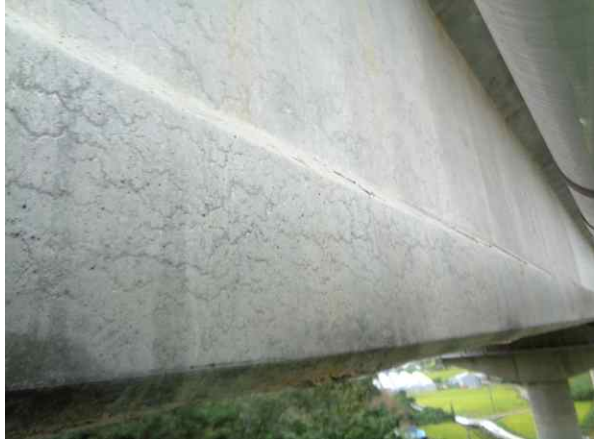
| <ul style="list-style-type: none"> <li>• S3-G5 표면불량 (30.0m×1.0m)</li> </ul> | | <ul style="list-style-type: none"> <li>• S3-G5 표면불량 (30.0m×1.0m)</li> </ul> | |
| <ul style="list-style-type: none"> <li>• 시공미흡, 다짐미흡 등</li> </ul> | | <ul style="list-style-type: none"> <li>• 시공미흡, 다짐미흡 등</li> </ul> | |

| <ul style="list-style-type: none"> <li>• 단면보수</li> </ul> | | <ul style="list-style-type: none"> <li>• 단면보수</li> </ul> | |

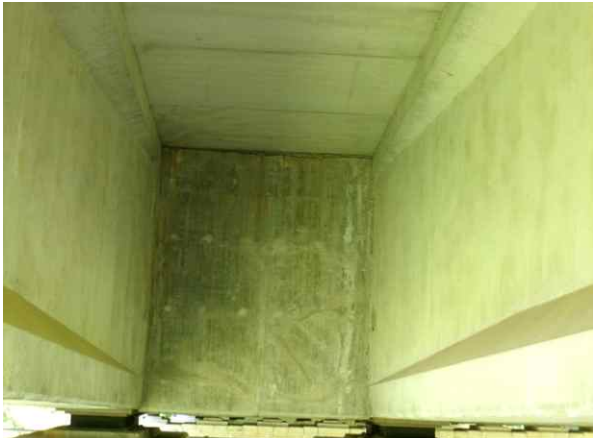
| <ul style="list-style-type: none"> <li>• S9 백태(1.5m×2.0m)</li> </ul> | | <ul style="list-style-type: none"> <li>• S10 백태(1.5m×2.0m)</li> </ul> | |
| <ul style="list-style-type: none"> <li>• 우수유입, 수분침투 등</li> </ul> | | <ul style="list-style-type: none"> <li>• 우수유입, 수분침투 등</li> </ul> | |

| <ul style="list-style-type: none"> <li>• 표면처리</li> </ul> | | <ul style="list-style-type: none"> <li>• 표면처리</li> </ul> | |

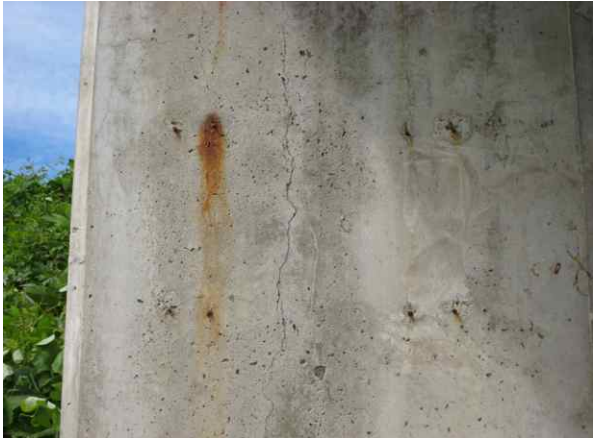
| <ul style="list-style-type: none"> <li>• A1 균열(0.3mm/2.5m)</li> </ul> | | <ul style="list-style-type: none"> <li>• A1 백태(0.2m×1.0m)</li> </ul> | |
| <ul style="list-style-type: none"> <li>• 건조수축, 거푸집 조기탈형 등</li> </ul> | | <ul style="list-style-type: none"> <li>• 우수유입, 수분침투 등</li> </ul> | |

| <ul style="list-style-type: none"> <li>• 주입보수</li> </ul> | | <ul style="list-style-type: none"> <li>• 표면처리</li> </ul> | |

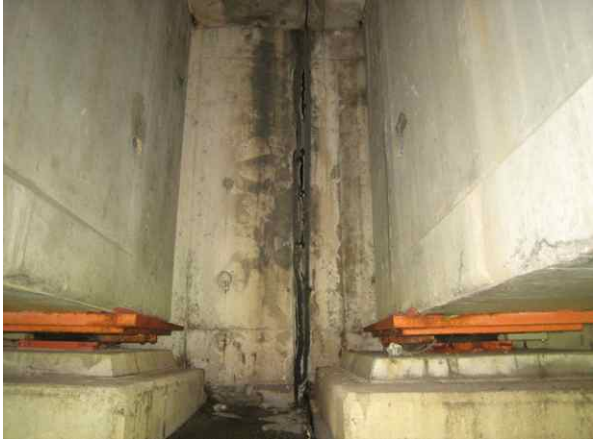
| <ul style="list-style-type: none"> <li>• A2 실란트 파손(L=3.0m)</li> </ul> | | <ul style="list-style-type: none"> <li>• A2 백태(0.1m×1.0m)</li> </ul> | |
| <ul style="list-style-type: none"> <li>• 공용기간 경과, 우수유입</li> </ul> | | <ul style="list-style-type: none"> <li>• 우수유입, 수분침투 등</li> </ul> | |

| <ul style="list-style-type: none"> <li>• 실란트 충전</li> </ul> | | <ul style="list-style-type: none"> <li>• 표면처리</li> </ul> | |

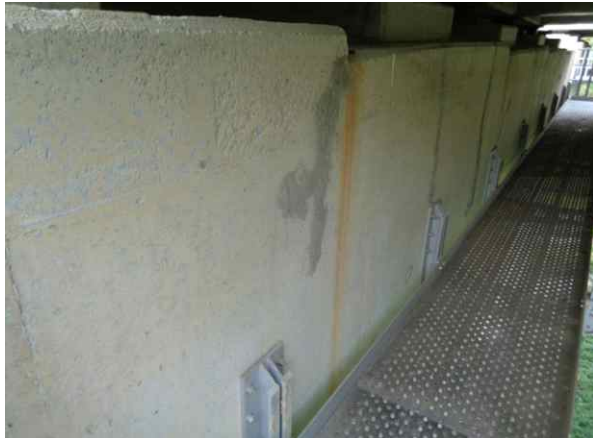
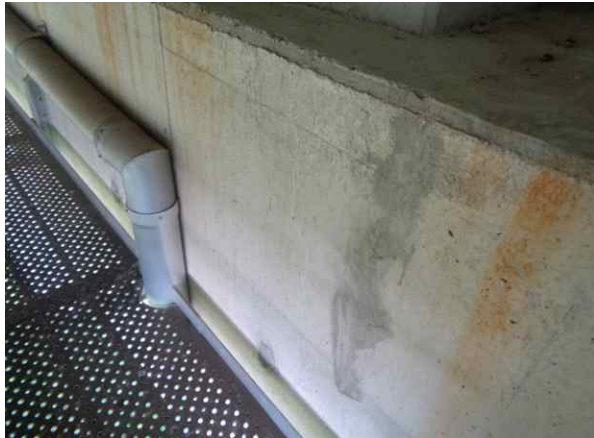
| <ul style="list-style-type: none"> <li>• P1 표면박리(10.0m×0.5m)</li> <li>• 시공미흡, 다짐미흡 등</li> <li>• 단면보수</li> </ul> | | <ul style="list-style-type: none"> <li>• P2 균열(0.2mm/2.0m)</li> <li>• 건조수축, 거푸집 조기탈형 등</li> <li>• 표면처리</li> </ul> | |

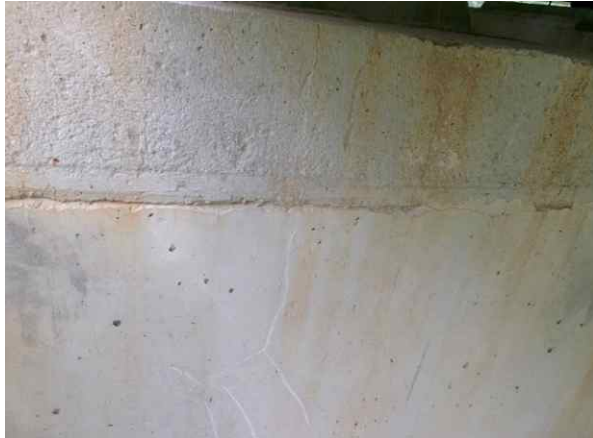
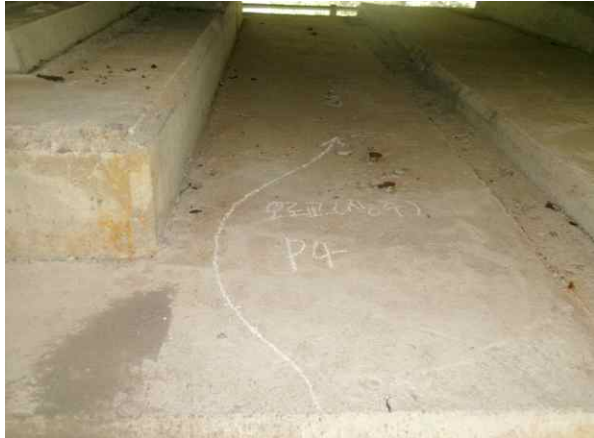
| <ul style="list-style-type: none"> <li>• P3 균열(0.2mm/32.0m)</li> <li>• 건조수축, 거푸집 조기탈형 등</li> <li>• 표면처리</li> </ul> | | <ul style="list-style-type: none"> <li>• P4 균열(0.3mm/3.0m)</li> <li>• 건조수축, 거푸집 조기탈형 등</li> <li>• 주입보수</li> </ul> | |

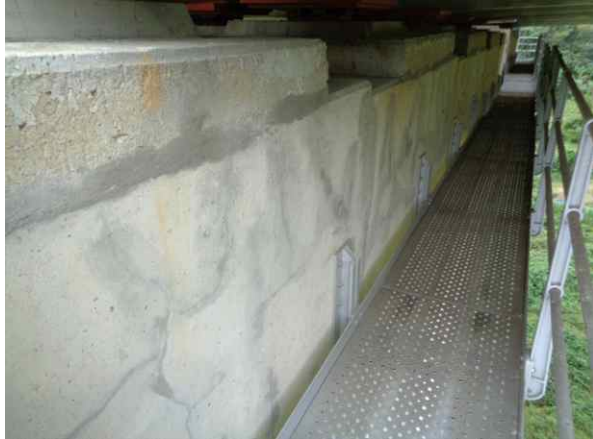
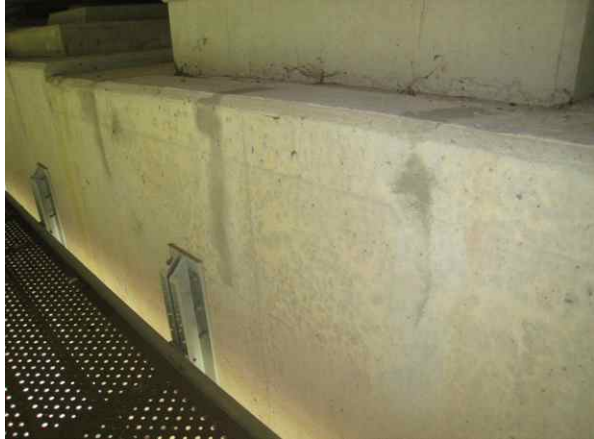
| <ul style="list-style-type: none"> <li>• P5 표면불량(10.0m×0.5m)</li> <li>• 시공미흡, 다짐미흡 등</li> <li>• 단면보수</li> </ul> | | <ul style="list-style-type: none"> <li>• P9 기보수부 상태양호</li> </ul> | |

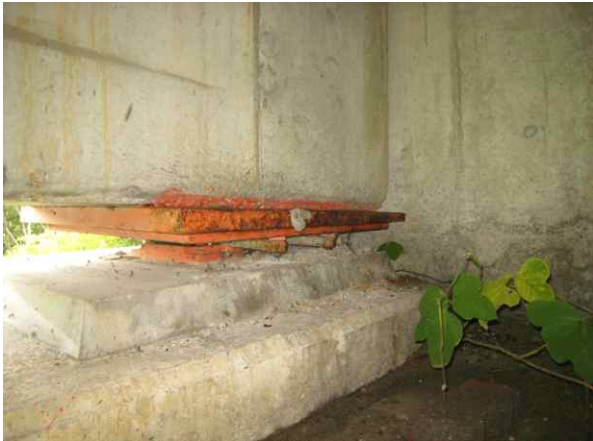
| <ul style="list-style-type: none"> <li>• A2-Sh1 플레이트 부식</li> </ul> | | <ul style="list-style-type: none"> <li>• P1-Sh9 몰탈 박락(0.1m×0.1m)</li> </ul> | |
| <ul style="list-style-type: none"> <li>• 장기공용, 습기흡착</li> </ul> | | <ul style="list-style-type: none"> <li>• 다짐미흡, 거푸집 조기탈형 등</li> </ul> | |

| <ul style="list-style-type: none"> <li>• 채도장</li> </ul> | | <ul style="list-style-type: none"> <li>• 단면보수</li> </ul> | |

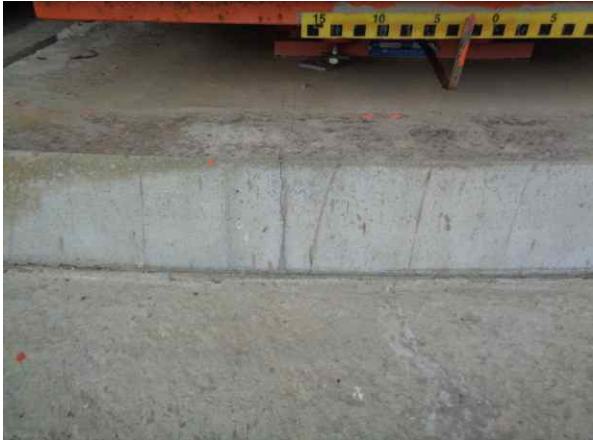
| <ul style="list-style-type: none"> <li>• P5-Sh8 몰탈 균열(0.1mm/0.3m)</li> </ul> | | <ul style="list-style-type: none"> <li>• P3-Sh1 반침콘크리트 균열(0.1mm/0.2m)</li> </ul> | |
| <ul style="list-style-type: none"> <li>• 건조수축, 온도변화</li> </ul> | | <ul style="list-style-type: none"> <li>• 건조수축, 온도변화</li> </ul> | |

| <ul style="list-style-type: none"> <li>• 표면처리</li> </ul> | | <ul style="list-style-type: none"> <li>• 표면처리</li> </ul> | |

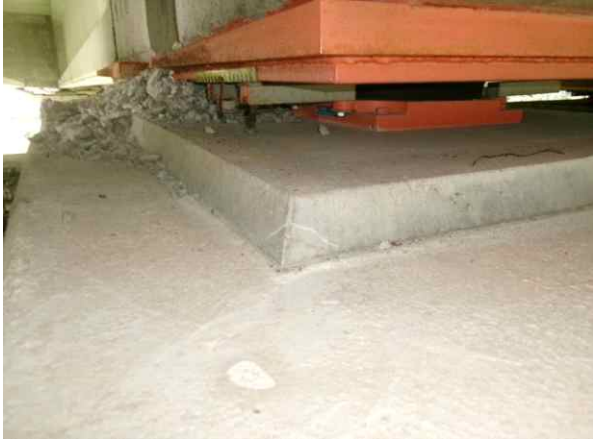
| <ul style="list-style-type: none"> <li>• P3-Sh2 몰탈 들뜸(0.1m×0.1m)</li> </ul> | | <ul style="list-style-type: none"> <li>• P5-S6~10 반침콘크리트 표면불량(15m×0.3×5EA)</li> </ul> | |
| <ul style="list-style-type: none"> <li>• 다짐미흡, 거푸집 조기탈형 등</li> </ul> | | <ul style="list-style-type: none"> <li>• 다짐미흡, 거푸집 조기탈형 등</li> </ul> | |

| <ul style="list-style-type: none"> <li>• 단면보수</li> </ul> | | <ul style="list-style-type: none"> <li>• 단면보수</li> </ul> | |

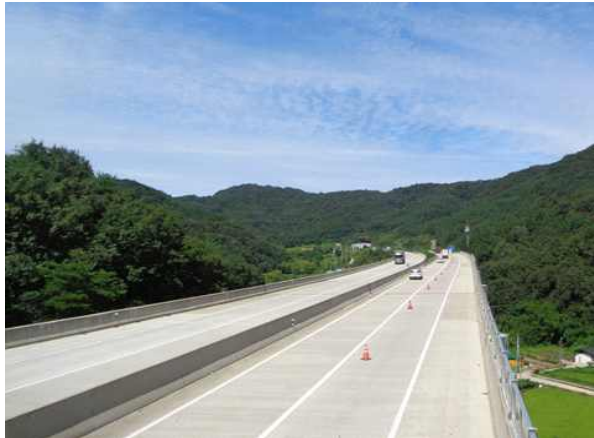
| | <ul style="list-style-type: none"> <li>파손(1.0m×1.0m)</li> </ul> | 손상현황 | • 상대양호 |
| 원 인 | • 침하, 시공미흡 | 원 인 | — |

| 조치방안 | • 단면보수 | 조치방안 | — |

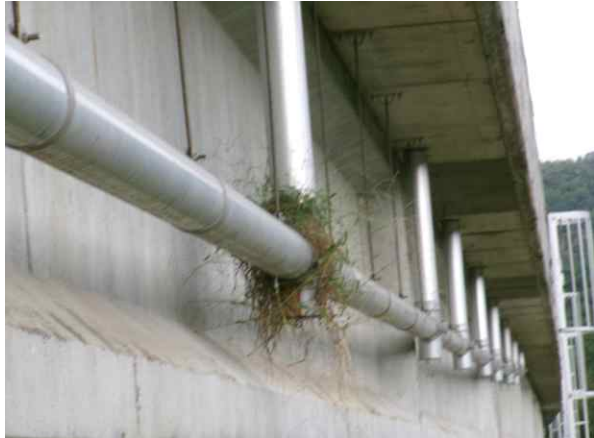
| 손상현황 | • S8 배수관 막힘 1EA | 손상현황 | • S8 배수관 막힘 1EA |
| 원 인 | • 공용기간 경과, 비산물퇴적 등 | 원 인 | • 공용기간 경과, 시공미흡 등 |

| 조치방안 | • 청소 | 조치방안 | • 청소 |

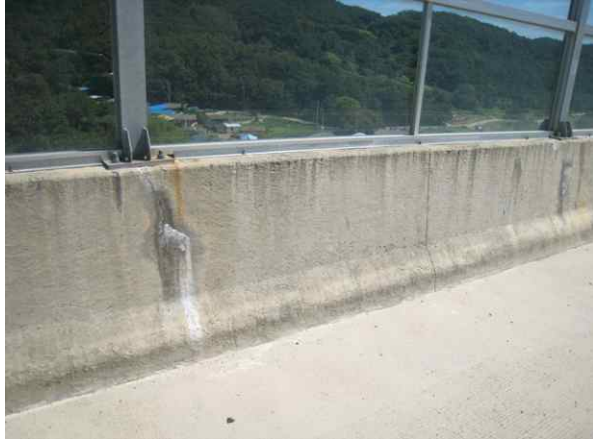
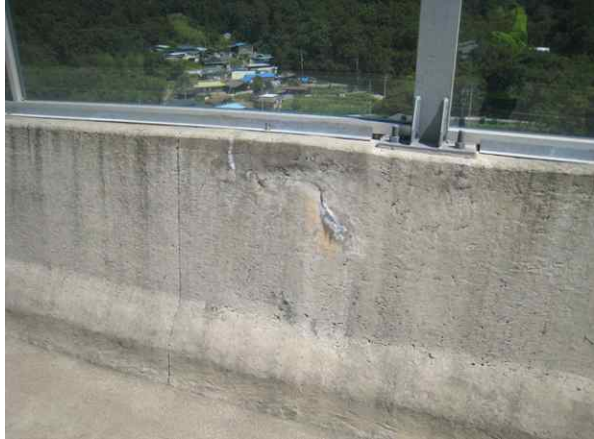
| 손상현황 | • S7 방호벽 백태(0.1m×0.2m) | 손상현황 | • S11 방호벽 백태(0.1m×0.2m) |
| 원 인 | • 수분접촉, 장기공용 | 원 인 | • 수분접촉, 장기공용 |

| 조치방안 | • 표면처리 | 조치방안 | • 표면처리 |

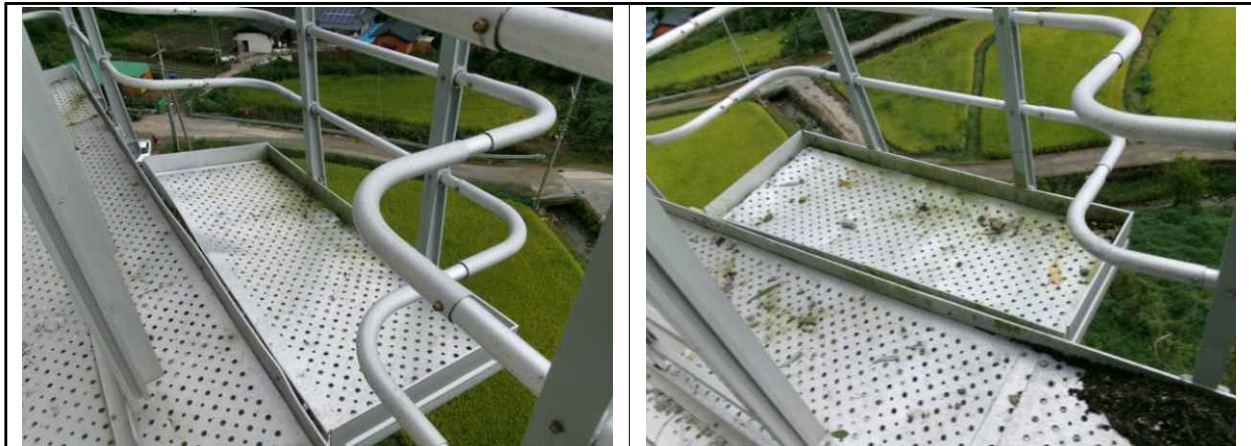
| | • P7 점검로 변형 | 손상현황 | • P8 점검로 변형 |
| 원 인 | • 물리적 충격, 시공미흡 | 원 인 | • 물리적 충격, 시공미흡 |

| 조치방안 | • 정비 | 조치방안 | • 정비 |

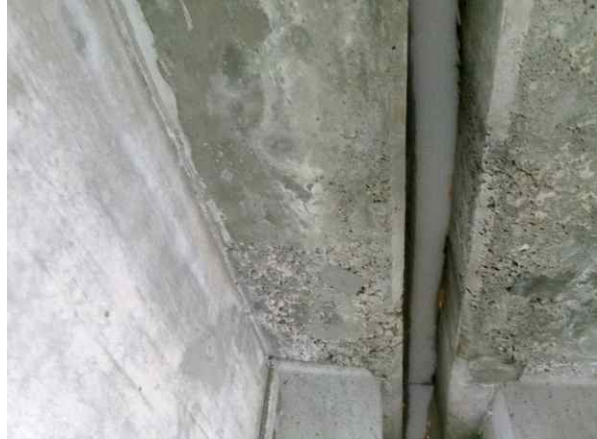
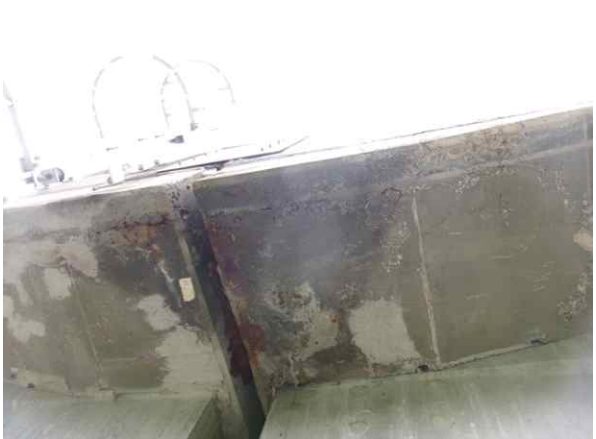
| <ul style="list-style-type: none"> <li>• S4 (0.3m×8.0m)</li> </ul> | | <ul style="list-style-type: none"> <li>• S4 재료분리 (1.0m×1.0m)</li> </ul> | |
| <ul style="list-style-type: none"> <li>• 시공미흡, 다짐미흡 등</li> <li>• 단면보수</li> </ul> | | <ul style="list-style-type: none"> <li>• 시공미흡, 다짐미흡 등</li> <li>• 단면보수</li> </ul> | |

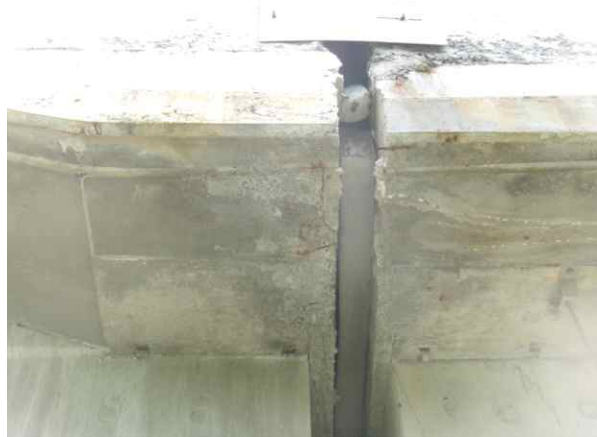
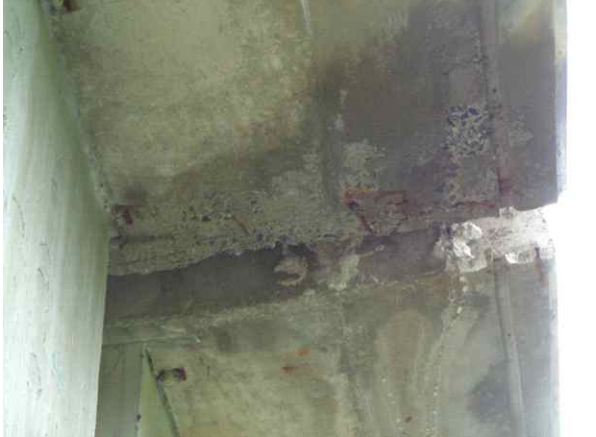
| <ul style="list-style-type: none"> <li>• S5 들뜸 (0.2m×0.5m)</li> <li>• 시공미흡, 다짐미흡 등</li> <li>• 단면보수</li> </ul> | | <ul style="list-style-type: none"> <li>• S5 들뜸 (0.2m×0.5m)</li> <li>• 시공미흡, 다짐미흡 등</li> <li>• 단면보수</li> </ul> | |

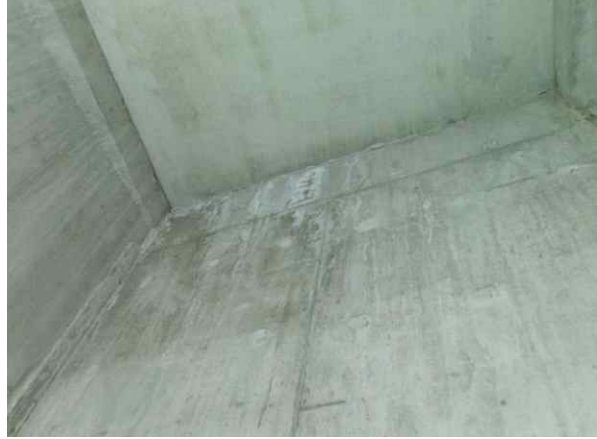
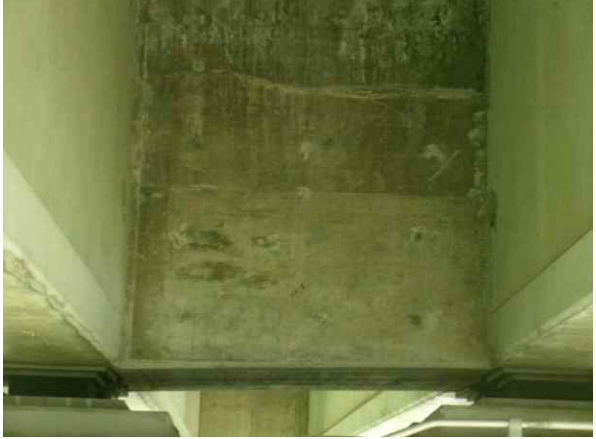
| <ul style="list-style-type: none"> <li>• S1 백태 (2.0m×1.0m)</li> <li>• 우수유입, 수분침투 등</li> <li>• 표면처리</li> </ul> | | <ul style="list-style-type: none"> <li>• S7 백태 (0.3m×0.5m)</li> <li>• 우수유입, 수분침투 등</li> <li>• 표면처리</li> </ul> | |

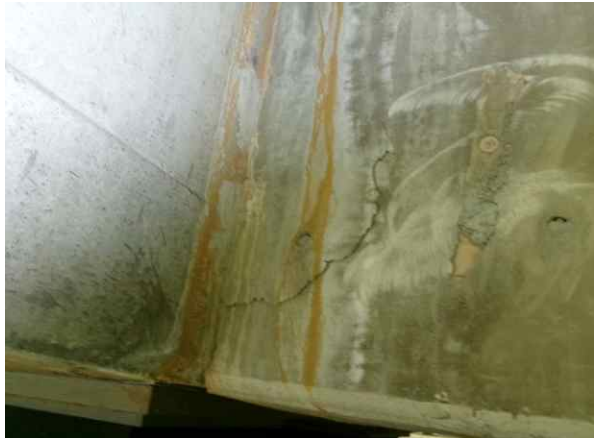
| • S7 박리 (0.5m×1.0m)<br>• 시공미흡, 다짐미흡 등 | | • S7 박리 (0.5m×1.0m)<br>• 시공미흡, 다짐미흡 등 | |

| • 단면보수 | | • 단면보수 | |

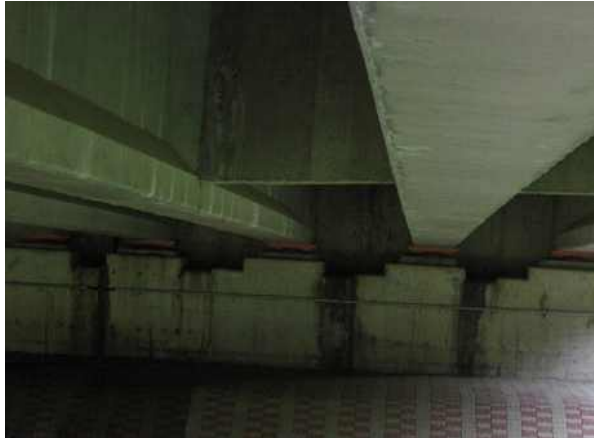
| • A1 백태 (0.2m×0.5m)<br>• 우수유입, 수분침투 등 | | • A2 누수흔적 (8.0m×5.0m)<br>• 우수유입 등 | |

| • 표면처리 | | • 표면처리 | |

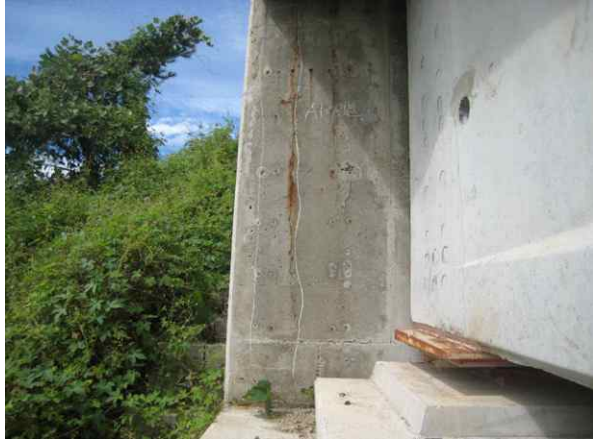
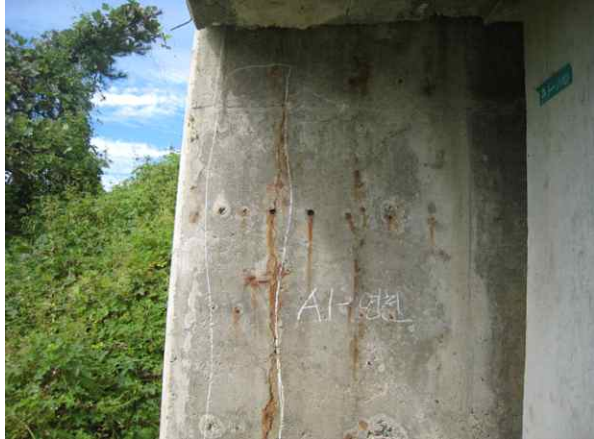
| • A1 들뜸 (0.5m×2.5m)<br>• 공용기간 경과, 다짐미흡 등 | | • A1 들뜸 (0.5m×2.5m)<br>• 공용기간 경과, 다짐미흡 등 | |

| • 단면보수 | | • 단면보수 | |

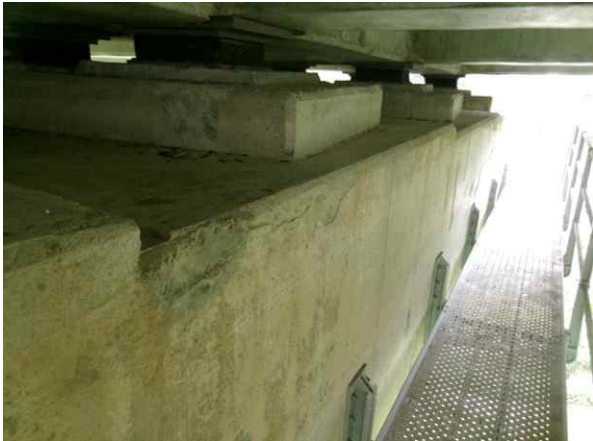
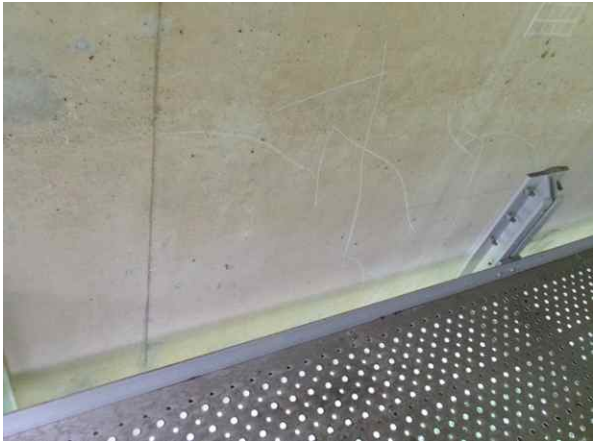
| <ul style="list-style-type: none"> <li>• P1 표면바리(10.0m×0.5m)</li> <li>• 시공미흡, 다짐미흡 등</li> <li>• 단면보수</li> </ul> | | <ul style="list-style-type: none"> <li>• P1 망상균열(1.5m×0.5m)</li> <li>• 건조수축, 거푸집 조기탈형 등</li> <li>• 표면처리</li> </ul> | |

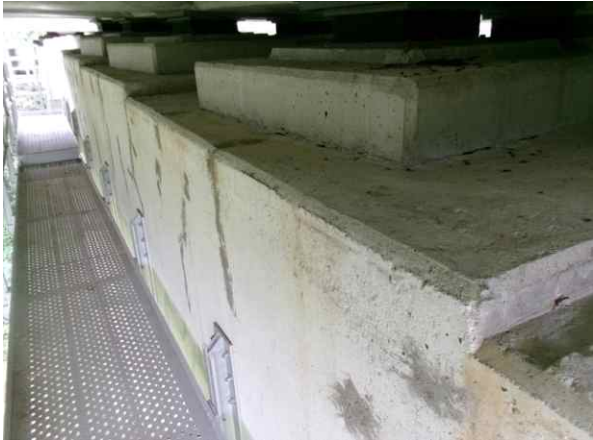
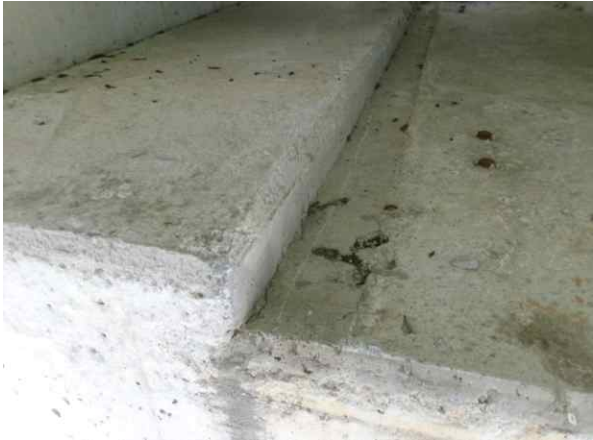
| <ul style="list-style-type: none"> <li>• P2 표면바리(10.0m×0.5m)</li> <li>• 시공미흡, 다짐미흡 등</li> <li>• 단면보수</li> </ul> | | <ul style="list-style-type: none"> <li>• P2 균열(0.3mm/3.0m)</li> <li>• 건조수축, 거푸집 조기탈형 등</li> <li>• 주입보수</li> </ul> | |

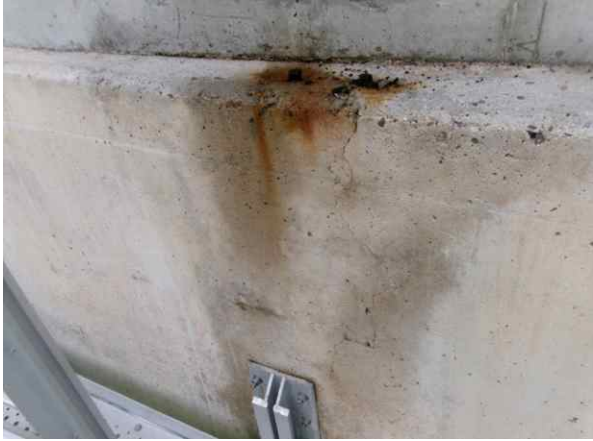
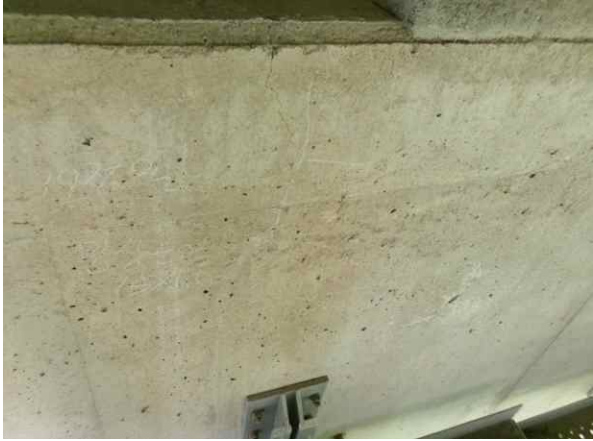
| <ul style="list-style-type: none"> <li>• P3 균열(0.3mm/1.0m)</li> <li>• 건조수축, 거푸집 조기탈형 등</li> <li>• 주입보수</li> </ul> | | <ul style="list-style-type: none"> <li>• P3 망상균열(10.0m×1.0m)</li> <li>• 건조수축, 거푸집 조기탈형 등</li> <li>• 표면처리</li> </ul> | |

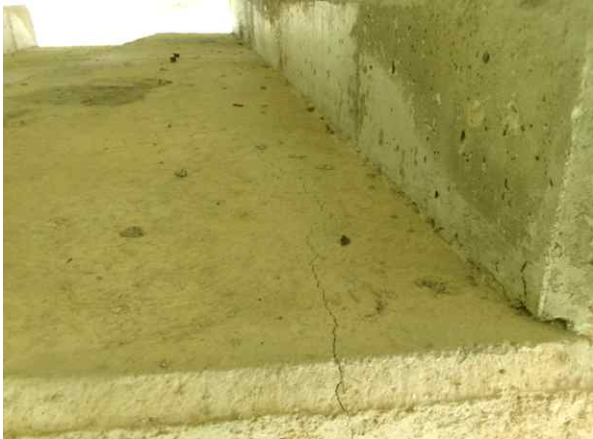
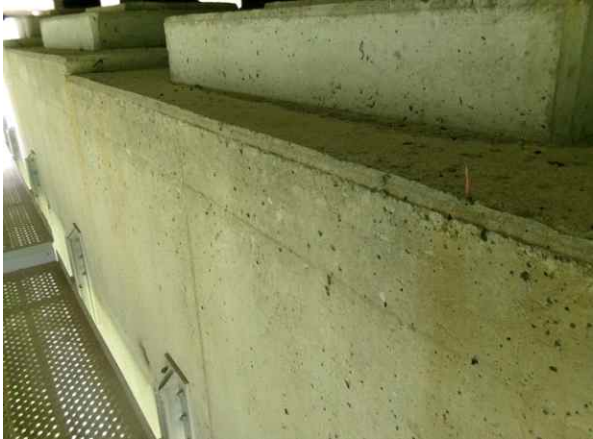
| <ul style="list-style-type: none"> <li>• P3 균열(0.4mm/1.5m)</li> </ul> | | <ul style="list-style-type: none"> <li>• P4 표면박리(10.0m×0.5m)</li> </ul> | |
| <ul style="list-style-type: none"> <li>• 건조수축, 거푸집 조기탈형 등</li> </ul> | | <ul style="list-style-type: none"> <li>• 시공미흡, 다짐미흡 등</li> </ul> | |

| <ul style="list-style-type: none"> <li>• 주입보수</li> </ul> | | <ul style="list-style-type: none"> <li>• 단면보수</li> </ul> | |

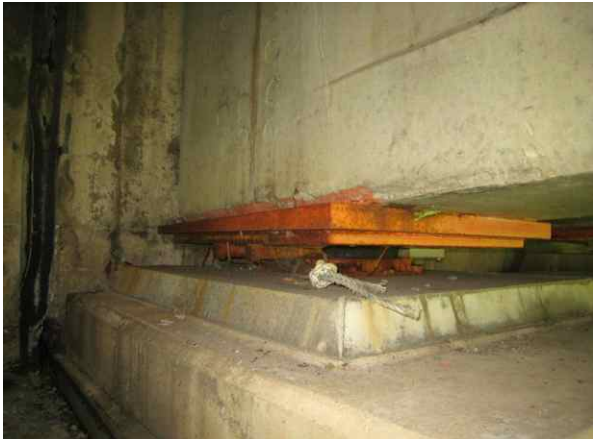
| <ul style="list-style-type: none"> <li>• A2-Sh1 플레이트 부식</li> </ul> | | <ul style="list-style-type: none"> <li>• A2-Sh5 몰탈 균열(0.2mm/0.3m)</li> </ul> | |
| <ul style="list-style-type: none"> <li>• 장기공용, 습기흡착</li> </ul> | | <ul style="list-style-type: none"> <li>• 건조수축, 온도변화</li> </ul> | |

| <ul style="list-style-type: none"> <li>• 재도장</li> </ul> | | <ul style="list-style-type: none"> <li>• 표면처리</li> </ul> | |

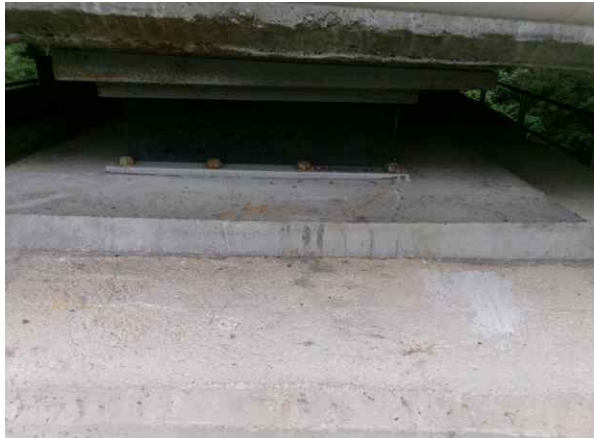
| <ul style="list-style-type: none"> <li>• P1-Sh2 몰탈 박락(0.1m×0.1m)</li> </ul> | | <ul style="list-style-type: none"> <li>• P2-Sh10 몰탈 균열(0.1mm/0.2m)</li> </ul> | |
| <ul style="list-style-type: none"> <li>• 다짐미흡, 거푸집 조기탈형 등</li> </ul> | | <ul style="list-style-type: none"> <li>• 건조수축, 온도변화</li> </ul> | |

| <ul style="list-style-type: none"> <li>• 단면보수</li> </ul> | | <ul style="list-style-type: none"> <li>• 표면처리</li> </ul> | |

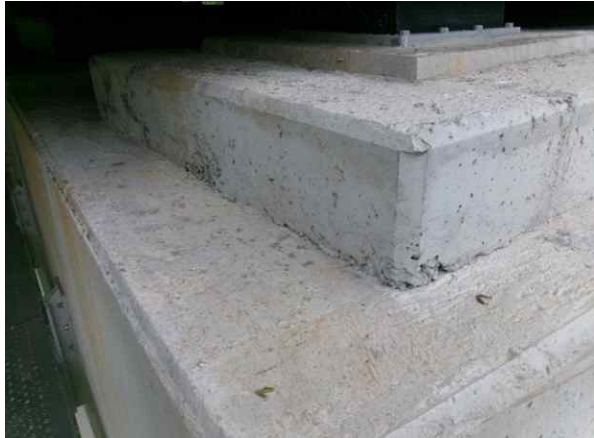
| <ul style="list-style-type: none"> <li>• P3-Sh2 받침콘크리트 균열(0.2mm/0.5m)</li> </ul> | | <ul style="list-style-type: none"> <li>• P4-Sh5 받침콘크리트 재료분리(0.5m×0.2m)</li> </ul> | |
| <ul style="list-style-type: none"> <li>• 건조수축, 온도변화</li> </ul> | | <ul style="list-style-type: none"> <li>• 다짐미흡, 거푸집 조기탈형 등</li> </ul> | |

| <ul style="list-style-type: none"> <li>• 표면처리</li> </ul> | | <ul style="list-style-type: none"> <li>• 단면보수</li> </ul> | |

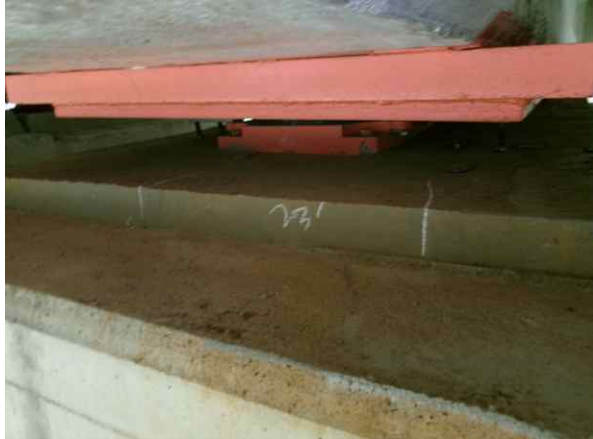
| <ul style="list-style-type: none"> <li>• P8-Sh7 몰탈 균열(0.1mm/0.2m)</li> </ul> | | <ul style="list-style-type: none"> <li>• P9-Sh1,6 플레이트 부식</li> </ul> | |
| <ul style="list-style-type: none"> <li>• 건조수축, 온도변화</li> </ul> | | <ul style="list-style-type: none"> <li>• 장기공용, 습기흡착</li> </ul> | |

| <ul style="list-style-type: none"> <li>• 표면처리</li> </ul> | | <ul style="list-style-type: none"> <li>• 재도장</li> </ul> | |

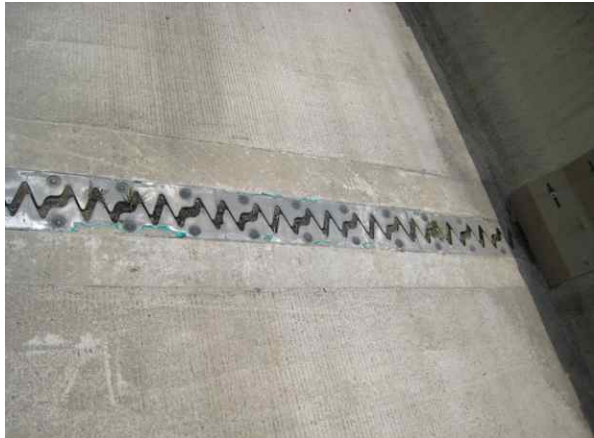
| <ul style="list-style-type: none"> <li>• A1 균열(0.2mm/0.5m)</li> </ul> | | <ul style="list-style-type: none"> <li>• P3 이물질퇴적(3.0m)</li> </ul> | |
| <ul style="list-style-type: none"> <li>• 건조수축, 장기공용, 차량윤하중</li> <li>• 표면처리</li> </ul> | | <ul style="list-style-type: none"> <li>• 장기공용, 비산먼지퇴적</li> <li>• 청소</li> </ul> | |

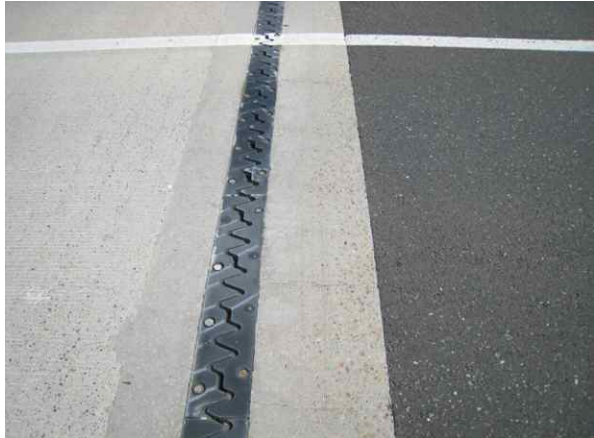
| <ul style="list-style-type: none"> <li>• P8 이물질퇴적(3.0m)</li> <li>• 장기공용, 비산먼지퇴적</li> <li>• 청소</li> </ul> | | <ul style="list-style-type: none"> <li>• A1 후타재 균열(0.2mm/0.5m)</li> <li>• 건조수축, 장기공용, 차량윤하중</li> <li>• 표면처리</li> </ul> | |

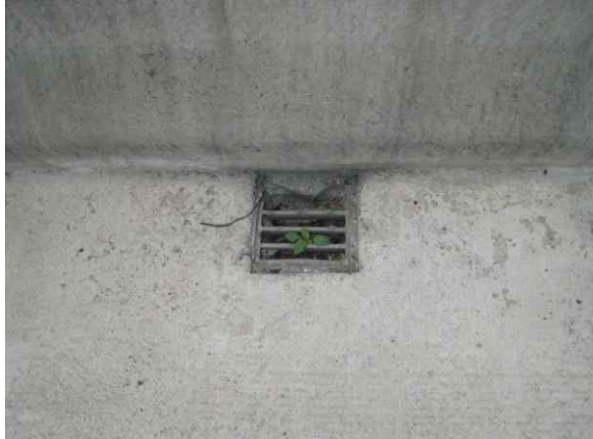
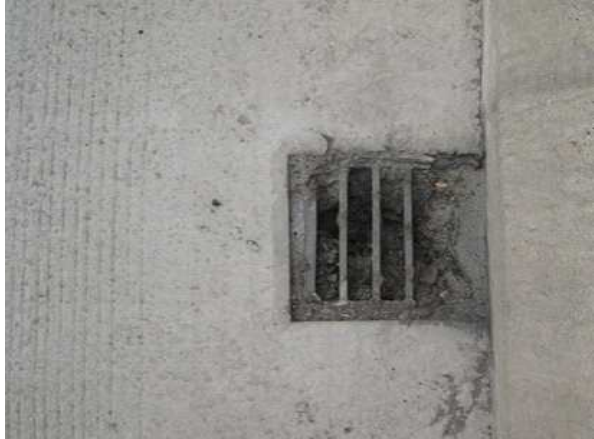
| <ul style="list-style-type: none"> <li>• S9 그레이팅 변형 1EA</li> <li>• 물리적 충격 등</li> <li>• 주의관찰</li> </ul> | | <ul style="list-style-type: none"> <li>• S9 그레이팅 파손 1EA</li> <li>• 물리적 충격 등</li> <li>• 주의관찰</li> </ul> | |

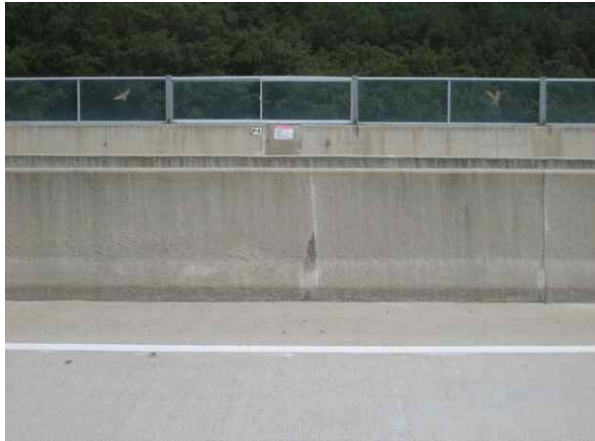
| <ul style="list-style-type: none"> <li>• S5 균열 (0.2mm/1.5m)</li> </ul> | | <ul style="list-style-type: none"> <li>• S6 중앙분리대 파손 (0.1m×1.2m)</li> </ul> | |
| <ul style="list-style-type: none"> <li>• 건조수축, 공용기간 경과 등</li> </ul> | | <ul style="list-style-type: none"> <li>• 시공미흡, 다짐미흡</li> </ul> | |

| <ul style="list-style-type: none"> <li>• 표면처리</li> </ul> | | <ul style="list-style-type: none"> <li>• 단면보수</li> </ul> | |

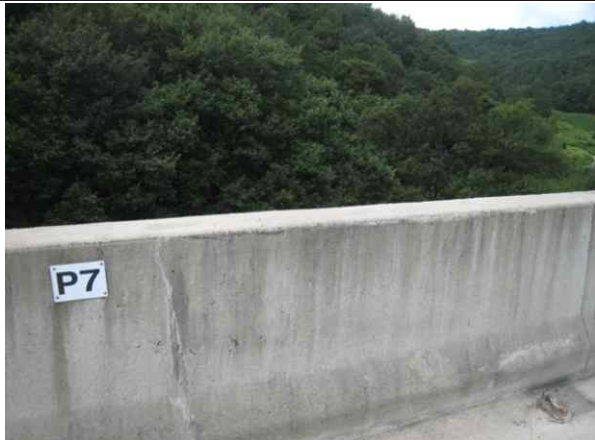
| <ul style="list-style-type: none"> <li>• S7 방호벽 균열 (0.1m×0.2m)</li> </ul> | | <ul style="list-style-type: none"> <li>• S11 방호벽 균열 (0.2mm/1.5m)</li> </ul> | |
| <ul style="list-style-type: none"> <li>• 외부 충격</li> </ul> | | <ul style="list-style-type: none"> <li>• 건조수축, 공용기간 경과 등</li> </ul> | |

| <ul style="list-style-type: none"> <li>• 단면보수</li> </ul> | | <ul style="list-style-type: none"> <li>• 표면처리</li> </ul> | |

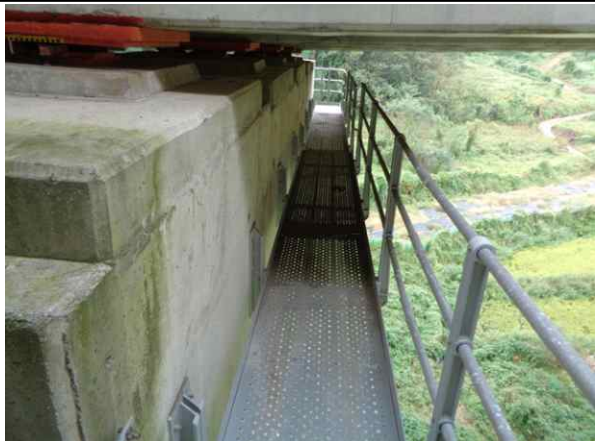
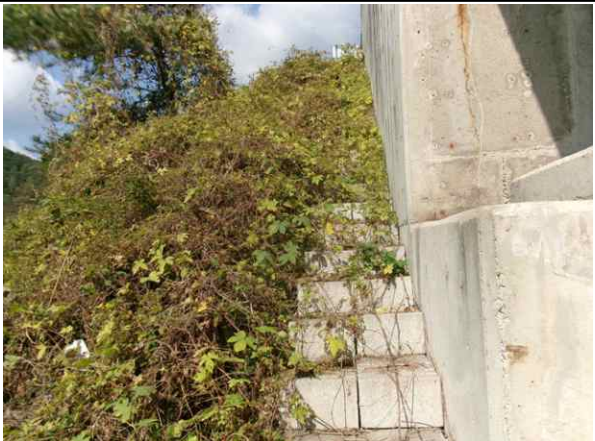
| <ul style="list-style-type: none"> <li>• P5 상태양호</li> </ul> | | <ul style="list-style-type: none"> <li>• A1 상태양호</li> </ul> | |
