## 11. 불당교

## 11.1 상주방향

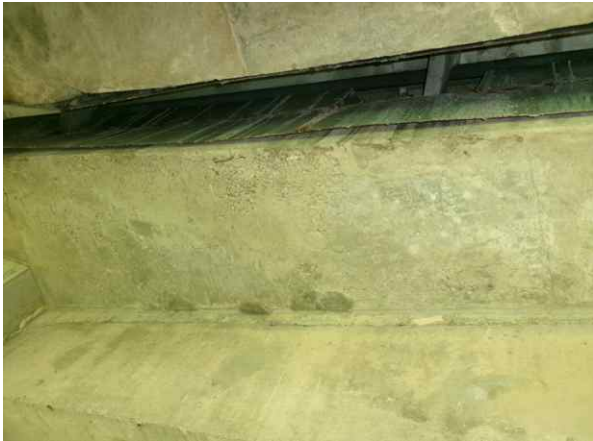
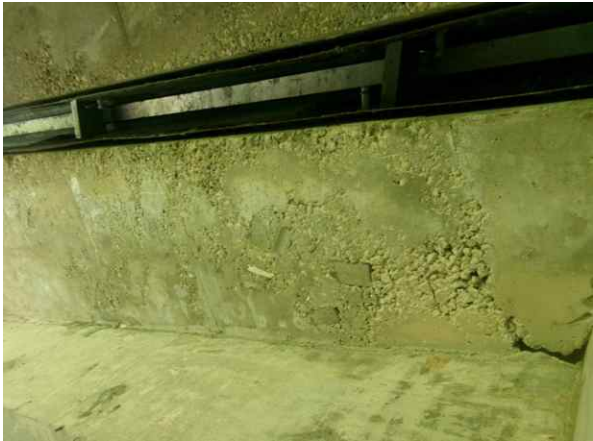
| 손상현황 | • S4 (1.0m×0.5m) | 손상현황 | • S4 재료분리 (2.0m×0.5m) |
| 원 인 | • 시공미흡, 다짐미흡 등 | 원 인 | • 시공미흡, 다짐미흡 등 |

| 조치방안 | • 단면보수 | 조치방안 | • 단면보수 |

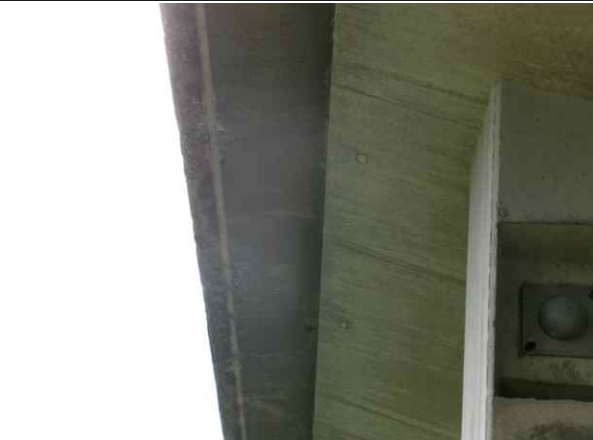
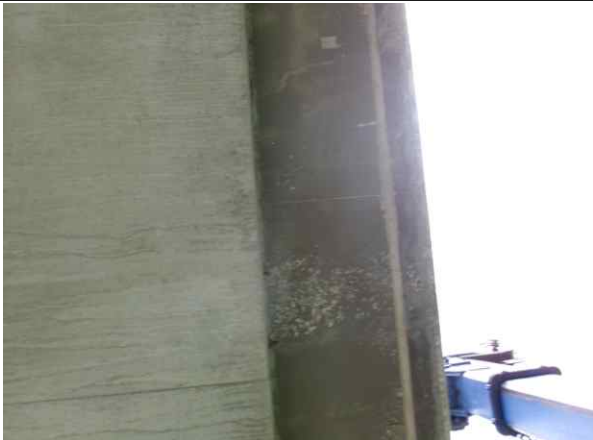
| 손상현황 | • S4 재료분리 (30.0m×0.2m) | 손상현황 | • S4 재료분리 (30.0m×0.2m) |
| 원 인 | • 시공미흡, 다짐미흡 등 | 원 인 | • 시공미흡, 다짐미흡 등 |

| 조치방안 | • 단면보수 | 조치방안 | • 단면보수 |

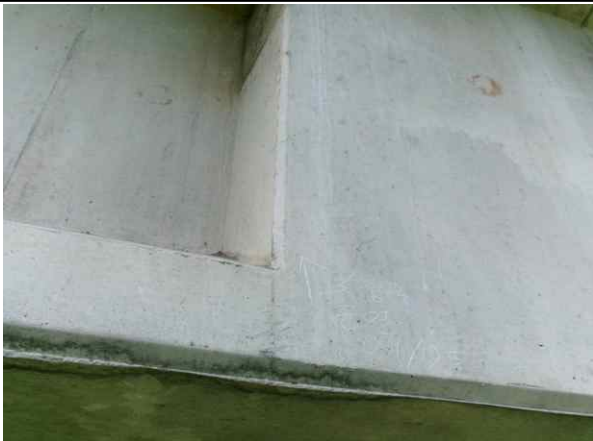
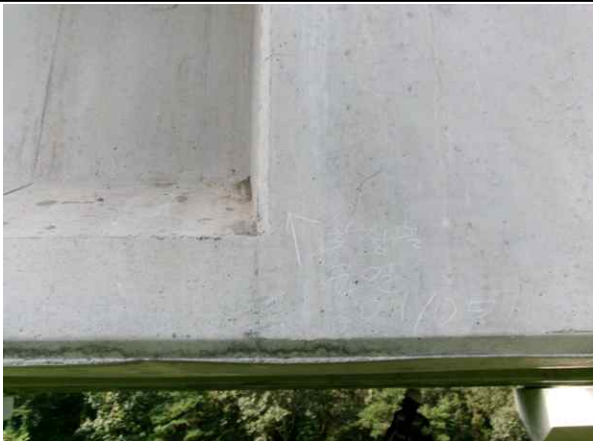
| 손상현황 | • S5-G1 균열 (0.1mm/0.5m) | 손상현황 | • S5-G1 균열 (0.1mm/0.5m) |
| 원 인 | • 건조수축, 온도변화 등 | 원 인 | • 건조수축, 온도변화 등 |

| 조치방안 | • 표면처리 | 조치방안 | • 표면처리 |

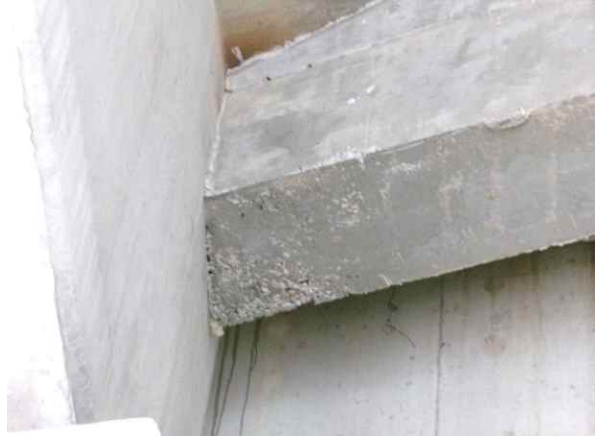
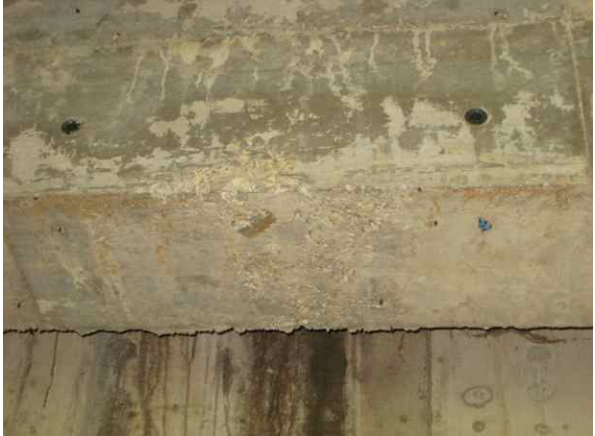
| | <ul style="list-style-type: none"> <li>• S1 (0.5m×1.0m)</li> </ul> | 손상현황 | <ul style="list-style-type: none"> <li>• S6 재료분리 (0.5m×0.5m)</li> </ul> |
| 원 인 | <ul style="list-style-type: none"> <li>• 시공미흡, 다짐미흡 등</li> </ul> | 원 인 | <ul style="list-style-type: none"> <li>• 시공미흡, 다짐미흡 등</li> </ul> |

| 조치방안 | <ul style="list-style-type: none"> <li>• 단면보수</li> </ul> | 조치방안 | <ul style="list-style-type: none"> <li>• 단면보수</li> </ul> |

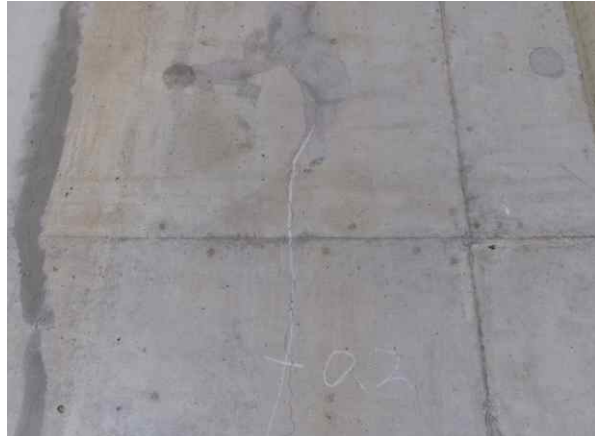
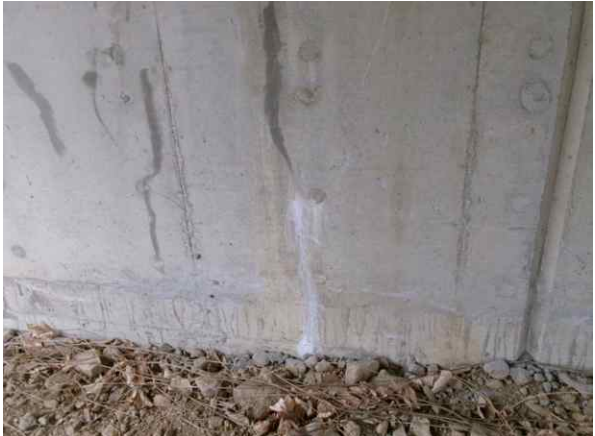
| 손상현황 | <ul style="list-style-type: none"> <li>• A1 균열 (0.2mm/3.0m)</li> </ul> | 손상현황 | <ul style="list-style-type: none"> <li>• A1 백태 (0.1m×0.5m)</li> </ul> |
| 원 인 | <ul style="list-style-type: none"> <li>• 건조수축, 거푸집 조기탈형 등</li> </ul> | 원 인 | <ul style="list-style-type: none"> <li>• 우수유입, 수분침투 등</li> </ul> |

| 조치방안 | <ul style="list-style-type: none"> <li>• 표면처리</li> </ul> | 조치방안 | <ul style="list-style-type: none"> <li>• 표면처리</li> </ul> |

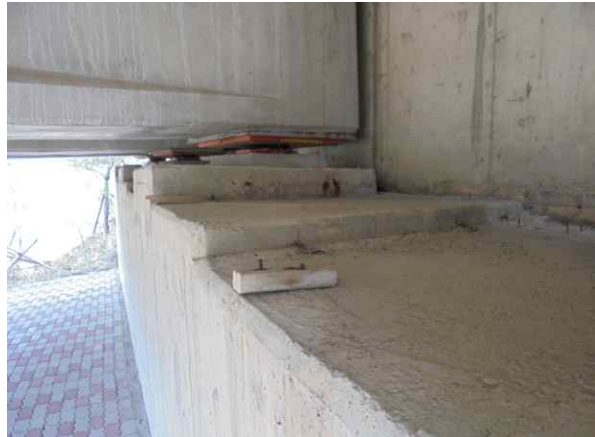
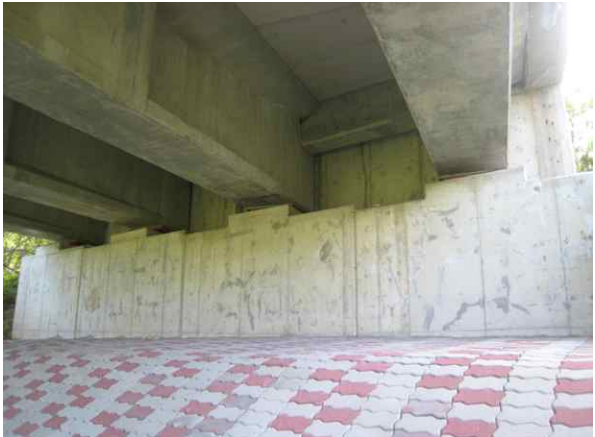
| 손상현황 | <ul style="list-style-type: none"> <li>• A2 거푸집 미제거 (L=10.0m)</li> </ul> | 손상현황 | <ul style="list-style-type: none"> <li>• A2 구체 상태양호</li> </ul> |
| 원 인 | <ul style="list-style-type: none"> <li>• 시공미흡</li> </ul> | 원 인 | <ul style="list-style-type: none"> <li>• -</li> </ul> |

| 조치방안 | <ul style="list-style-type: none"> <li>• 정비</li> </ul> | 조치방안 | <ul style="list-style-type: none"> <li>• -</li> </ul> |

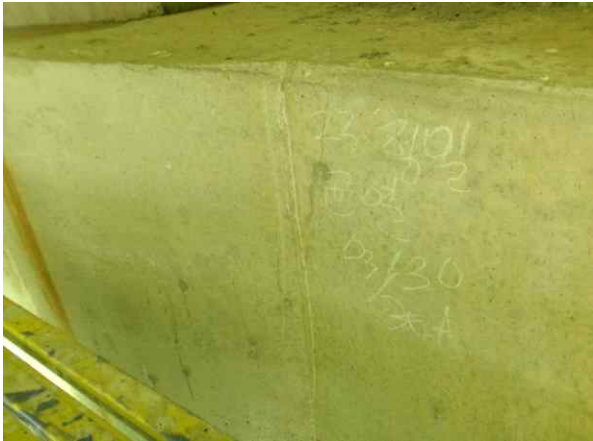
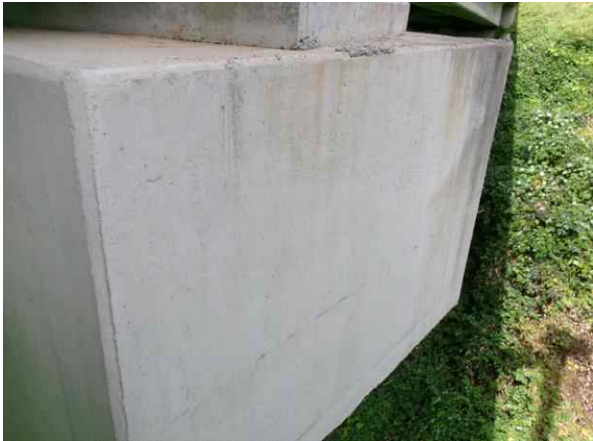
| 손상현황 | • P1 균열(0.3mm/3.0m) | 손상현황 | • P1 망상균열(2.0m×2.0m) |
| 원 인 | • 건조수축, 거푸집 조기탈형 등 | 원 인 | • 건조수축, 거푸집 조기탈형 등 |

| 조치방안 | • 주입보수 | 조치방안 | • 표면처리 |

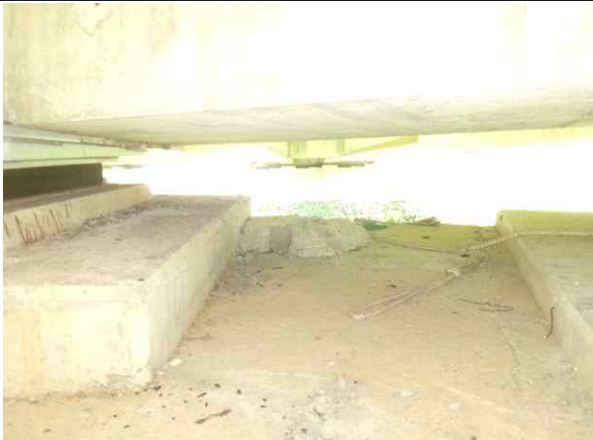
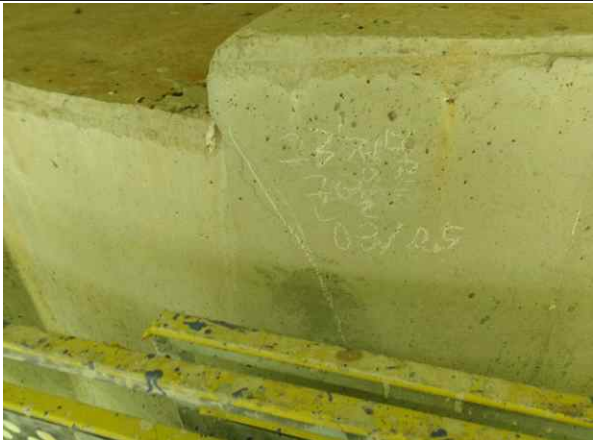
| 손상현황 | • P1 페콘크리트 퇴적(1.0m×1.0m) | 손상현황 | • P2 균열(0.3mm/0.5m) |
| 원 인 | • 시공미흡 | 원 인 | • 건조수축, 거푸집 조기탈형 등 |

| 조치방안 | • 정비 | 조치방안 | • 주입보수 |

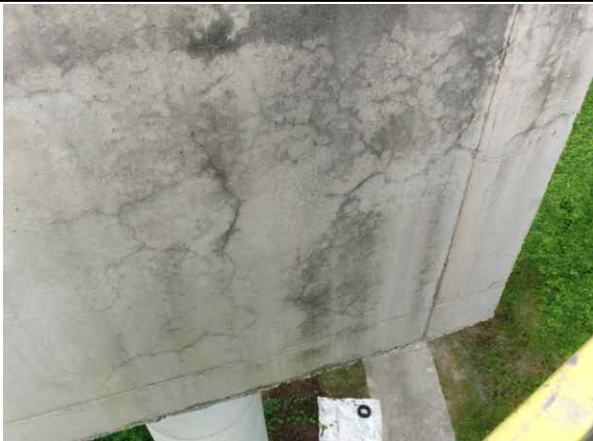
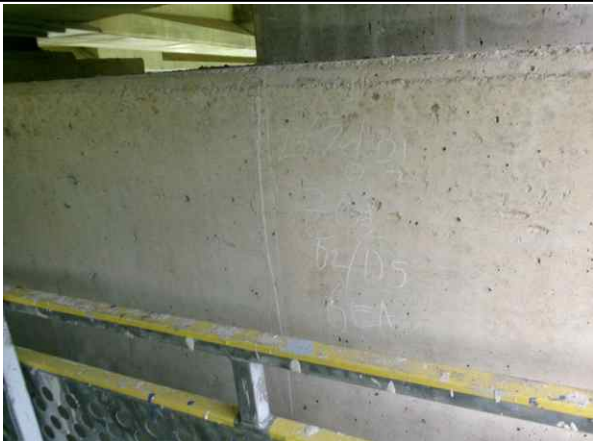
| 손상현황 | • P3 망상균열(2.0m×2.0m) | 손상현황 | • P4 균열(0.2mm/0.5m) |
| 원 인 | • 건조수축, 거푸집 조기탈형 등 | 원 인 | • 건조수축, 거푸집 조기탈형 등 |

| 조치방안 | • 표면처리 | 조치방안 | • 표면처리 |

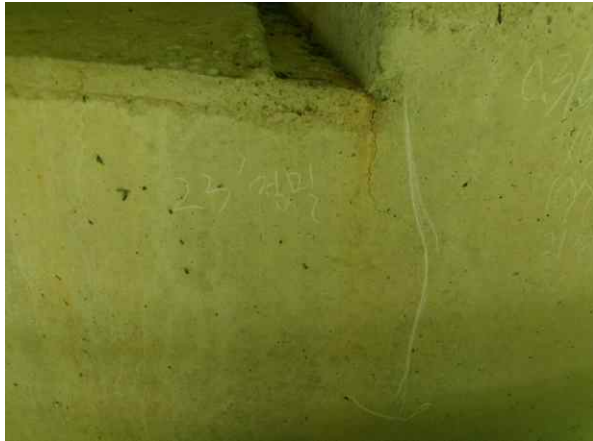
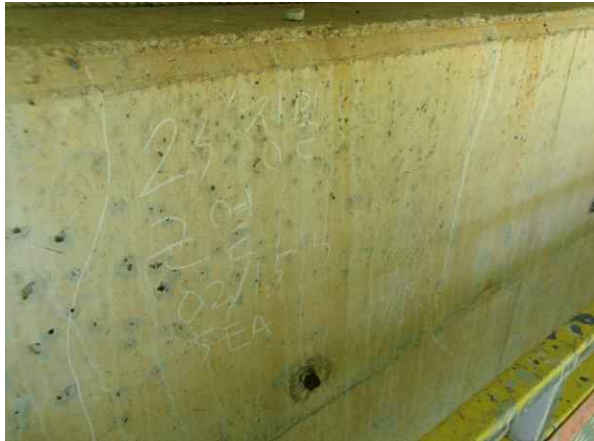
| | <ul style="list-style-type: none"> <li>• P4 균열(0.3mm/3.0m)</li> </ul> | 손상현황 | <ul style="list-style-type: none"> <li>• P5 균열(0.2mm/1.5m)</li> </ul> |
| 원 인 | <ul style="list-style-type: none"> <li>• 건조수축, 거푸집 조기탈형 등</li> </ul> | 원 인 | <ul style="list-style-type: none"> <li>• 건조수축, 거푸집 조기탈형 등</li> </ul> |

| 조치방안 | <ul style="list-style-type: none"> <li>• 주입보수</li> </ul> | 조치방안 | <ul style="list-style-type: none"> <li>• 표면처리</li> </ul> |

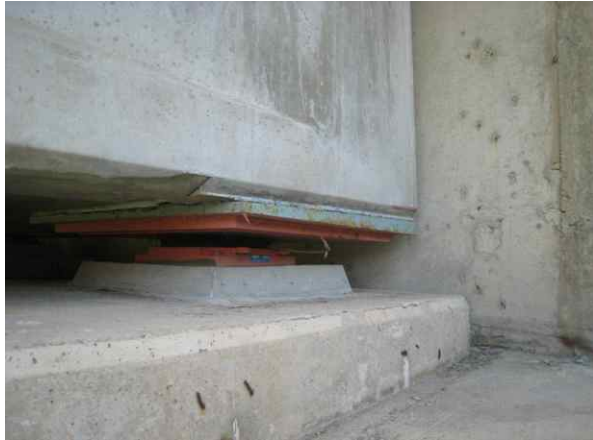
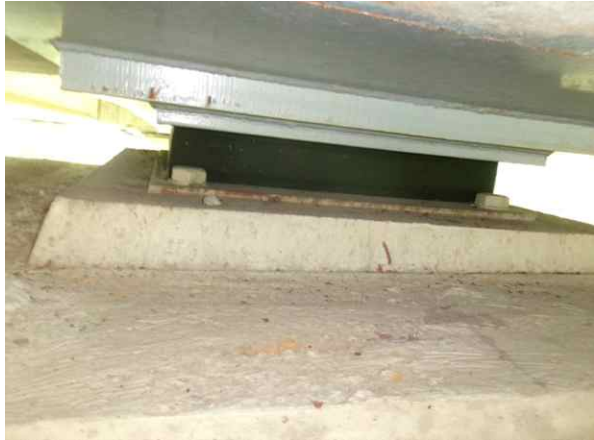
| 손상현황 | <ul style="list-style-type: none"> <li>• A2-Sh4 이동량표시계 탈락</li> </ul> | 손상현황 | <ul style="list-style-type: none"> <li>• P2-Sh3 몰탈 균열(0.2mm/0.2m)</li> </ul> |
| 원 인 | <ul style="list-style-type: none"> <li>• 시공미흡</li> </ul> | 원 인 | <ul style="list-style-type: none"> <li>• 건조수축, 온도변화</li> </ul> |

| 조치방안 | <ul style="list-style-type: none"> <li>• 정비</li> </ul> | 조치방안 | <ul style="list-style-type: none"> <li>• 표면처리</li> </ul> |

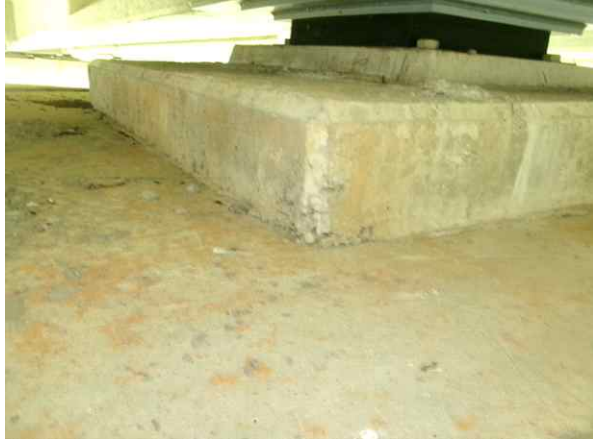
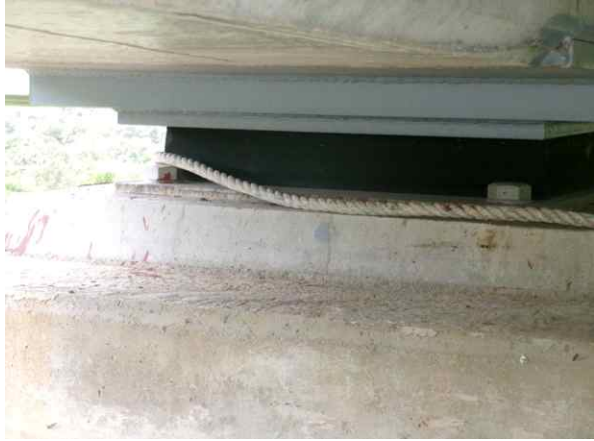
| 손상현황 | <ul style="list-style-type: none"> <li>• P2-Sh4 받침콘크리트 재료분리(0.3m×0.2m)</li> </ul> | 손상현황 | <ul style="list-style-type: none"> <li>• P2-Sh4 몰탈 균열(0.2mm/0.2m)</li> </ul> |
| 원 인 | <ul style="list-style-type: none"> <li>• 다짐미흡, 거푸집 조기탈형 등</li> </ul> | 원 인 | <ul style="list-style-type: none"> <li>• 건조수축, 온도변화</li> </ul> |

| 조치방안 | <ul style="list-style-type: none"> <li>• 단면보수</li> </ul> | 조치방안 | <ul style="list-style-type: none"> <li>• 표면처리</li> </ul> |

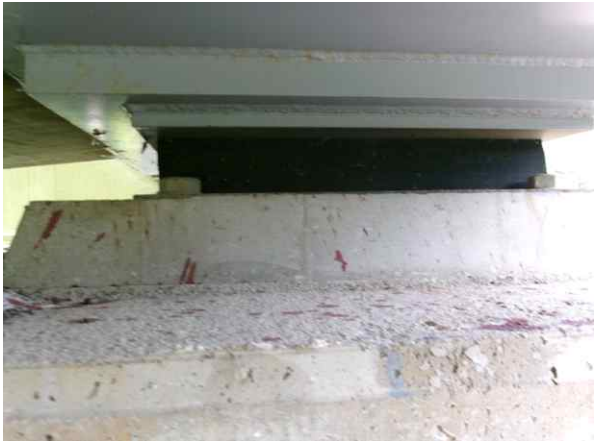
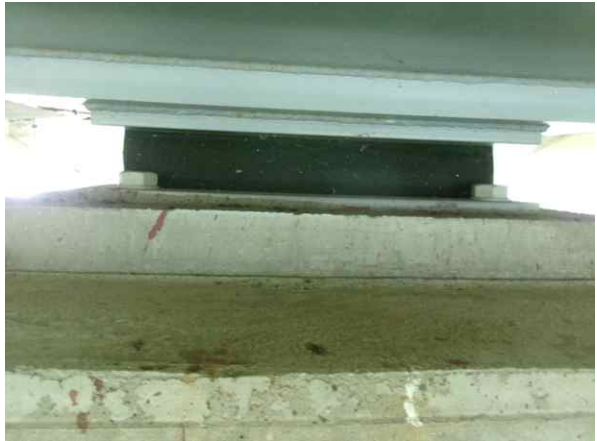
| • P4-Sh1 몰탈 균열(0.1mm/0.2m) | | • P4-Sh2 몰탈 균열(0.1mm/0.2m) | |
| • 건조수축, 온도변화 | | • 건조수축, 온도변화 | |

| • 표면처리 | | • 표면처리 | |

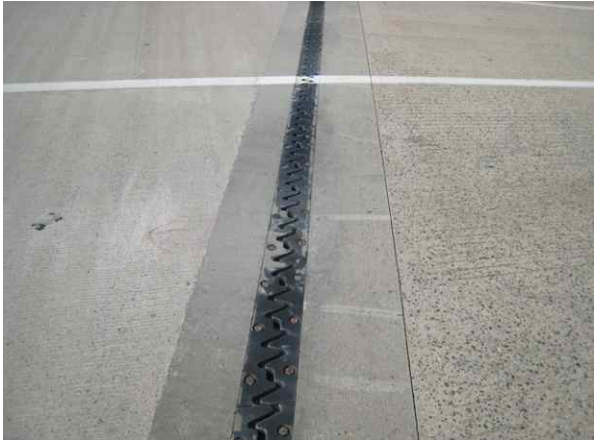
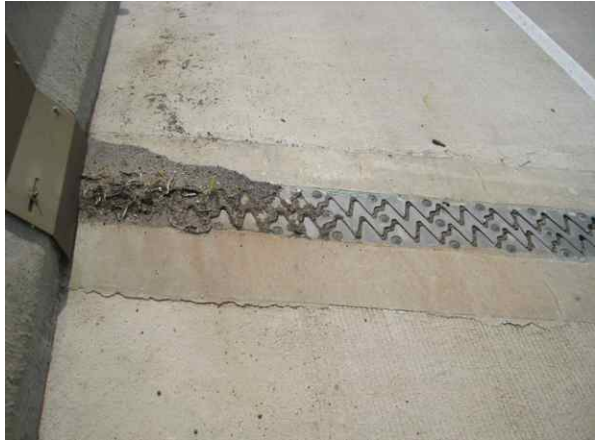
| • A1 균열(0.2mm/0.5m × 8EA) | | • P3 이물질퇴적(3.0m) | |
| • 건조수축, 장기공용, 차량윤하중 | | • 장기공용, 비산먼지퇴적 | |

| • 표면처리 | | • 청소 | |

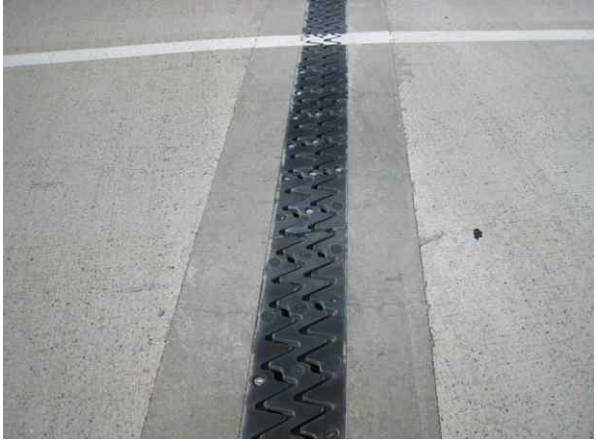
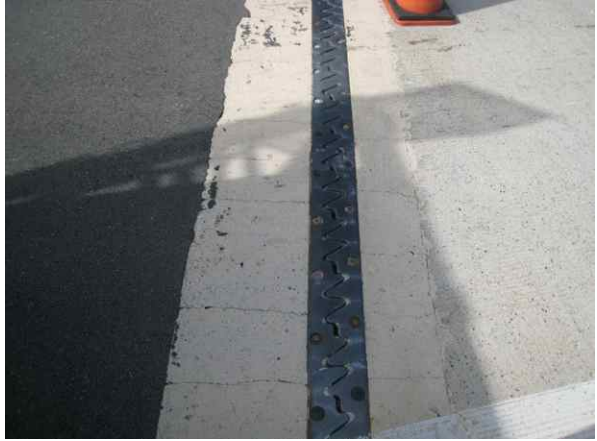
| • P3 후타재 균열(0.2mm/0.3m × 6EA) | | • A2 후타재 균열(0.2mm/0.5m × 10EA) | |
| • 건조수축, 장기공용, 차량윤하중 | | • 건조수축, 장기공용, 차량윤하중 | |

| • 표면처리 | | • 표면처리 | |

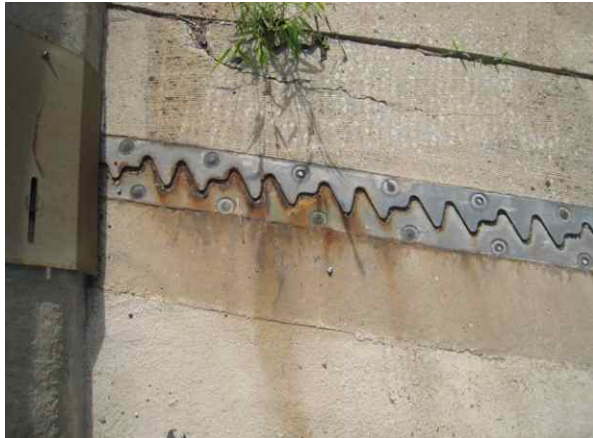
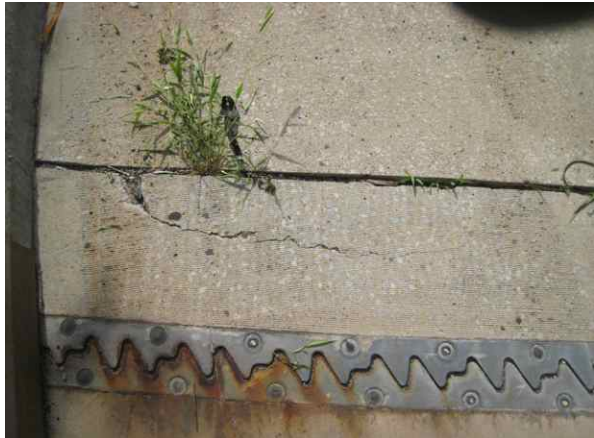
| | <ul style="list-style-type: none"> <li>• A2 부식(1.0m)</li> </ul> | 손상현황 | <ul style="list-style-type: none"> <li>• A2 후타재 파손(0.2m×0.5m)</li> </ul> |
| 원 인 | <ul style="list-style-type: none"> <li>• 장기공용, 비산먼지퇴적</li> </ul> | 원 인 | <ul style="list-style-type: none"> <li>• 차량윤하중, 장기공용</li> </ul> |

| 조치방안 | <ul style="list-style-type: none"> <li>• 청소</li> </ul> | 조치방안 | <ul style="list-style-type: none"> <li>• 단면보수</li> </ul> |

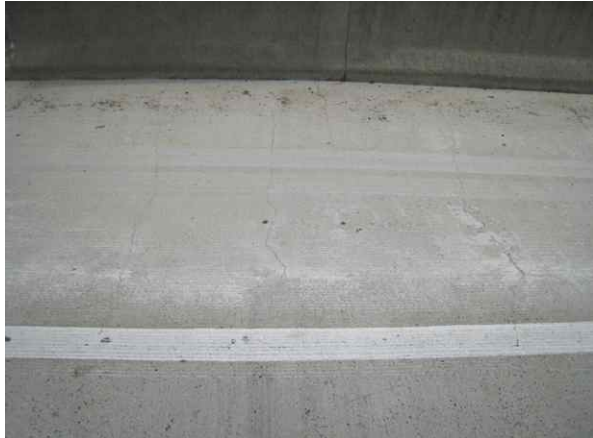
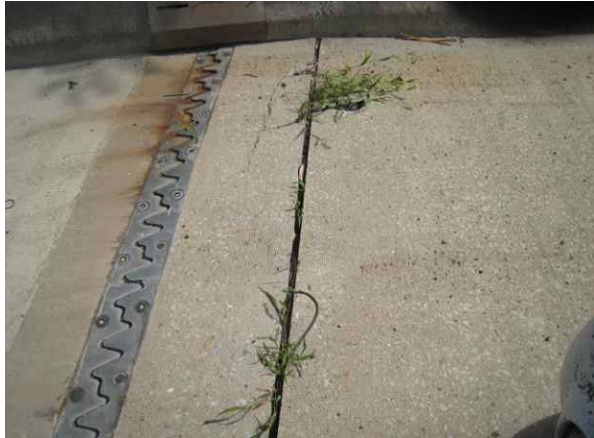
| 손상현황 | <ul style="list-style-type: none"> <li>• 포장균열(3.0m×12EA)</li> </ul> | 손상현황 | <ul style="list-style-type: none"> <li>• 후타재 접속부 이격(3.0m)</li> </ul> |
| 원 인 | <ul style="list-style-type: none"> <li>• 차량 윤하중, 공용기간 증가</li> </ul> | 원 인 | <ul style="list-style-type: none"> <li>• 공용기간 증가, 접속부 침하</li> </ul> |

| 조치방안 | <ul style="list-style-type: none"> <li>• 주의관찰</li> </ul> | 조치방안 | <ul style="list-style-type: none"> <li>• 주의관찰</li> </ul> |

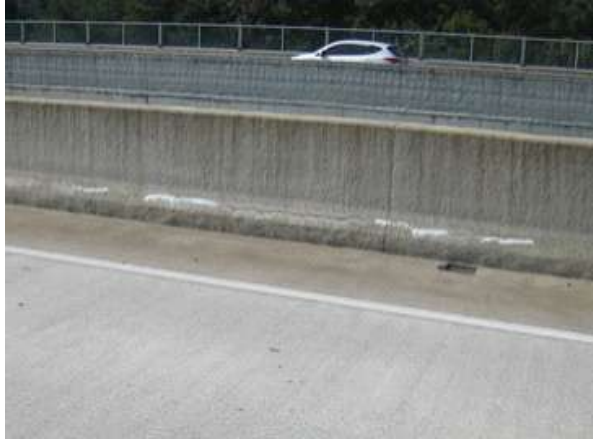
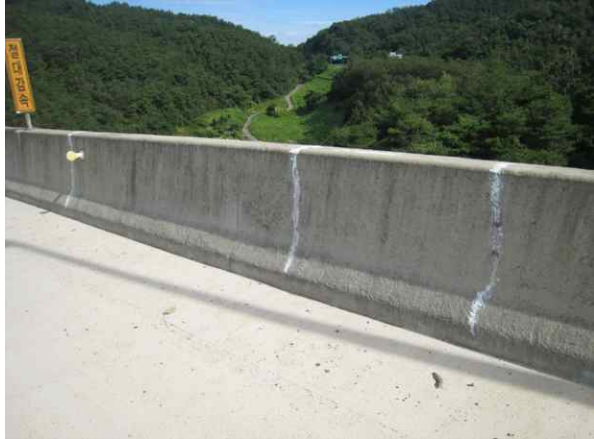
| 손상현황 | <ul style="list-style-type: none"> <li>• S5 중앙분리대 균열(0.2mm/0.2m)</li> </ul> | 손상현황 | <ul style="list-style-type: none"> <li>• S6 기보수 상태양호</li> </ul> |
| 원 인 | <ul style="list-style-type: none"> <li>• 건조수축, 거푸집 조기탈형 등</li> </ul> | 원 인 | <ul style="list-style-type: none"> <li>• -</li> </ul> |

| 조치방안 | <ul style="list-style-type: none"> <li>• 표면처리</li> </ul> | 조치방안 | <ul style="list-style-type: none"> <li>• -</li> </ul> |

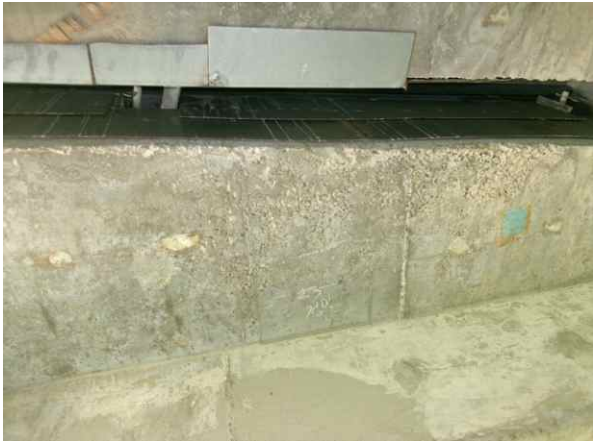
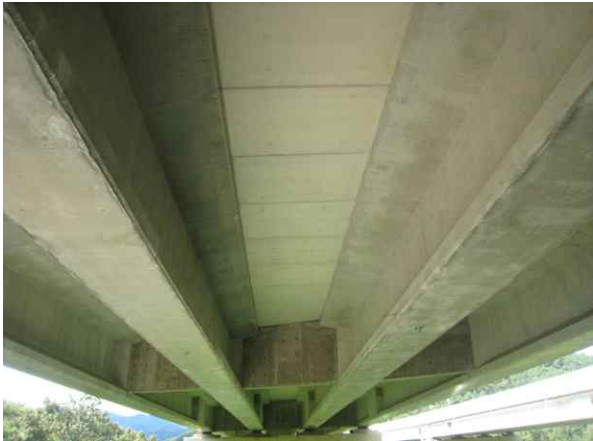
| <ul style="list-style-type: none"> <li>• S4 (0.5m×1.0m)</li> </ul> | | <ul style="list-style-type: none"> <li>• 바닥판하면 전경(상태양호)</li> </ul> | |
| 원 인 | <ul style="list-style-type: none"> <li>• 시공미흡, 다짐미흡 등</li> </ul> | 원 인 | <ul style="list-style-type: none"> <li>• -</li> </ul> |

| 조치방안 | <ul style="list-style-type: none"> <li>• 단면보수</li> </ul> | 조치방안 | <ul style="list-style-type: none"> <li>• -</li> </ul> |

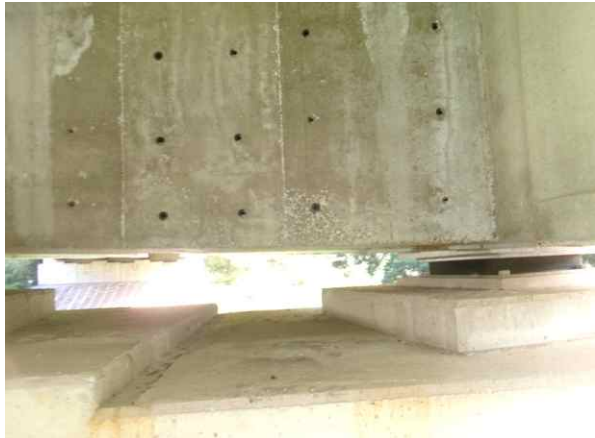
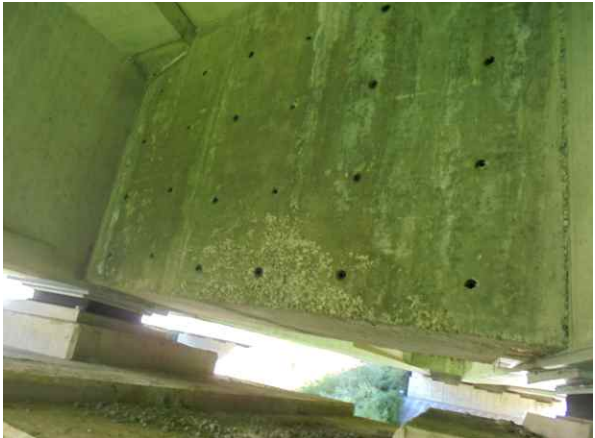
| <ul style="list-style-type: none"> <li>• S5 재료분리(1.5m×0.5m)</li> <li>• 시공미흡, 다짐미흡 등</li> </ul> | | <ul style="list-style-type: none"> <li>• S7 재료분리(1.5m×0.5m)</li> <li>• 시공미흡, 다짐미흡 등</li> </ul> | |

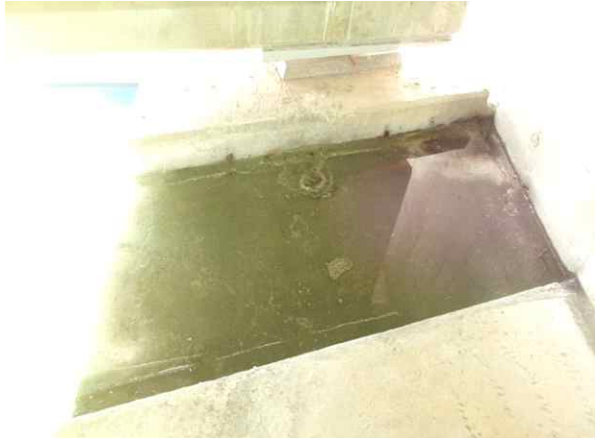
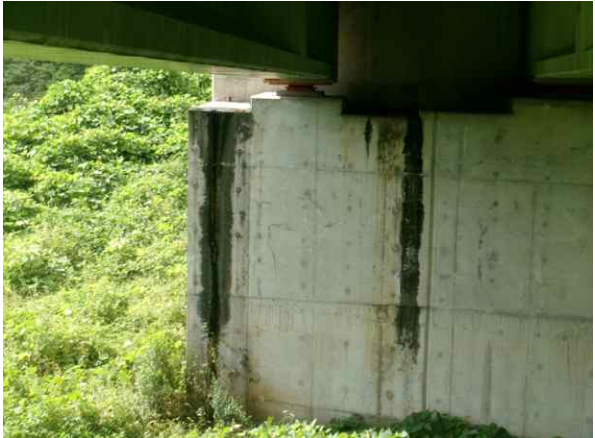
| <ul style="list-style-type: none"> <li>• A1 체수(1.0m×1.5m)</li> <li>• 우수유입 등</li> </ul> | | <ul style="list-style-type: none"> <li>• A1 누수흔적(0.5m×3.0m)</li> <li>• 우수유입 등</li> </ul> | |

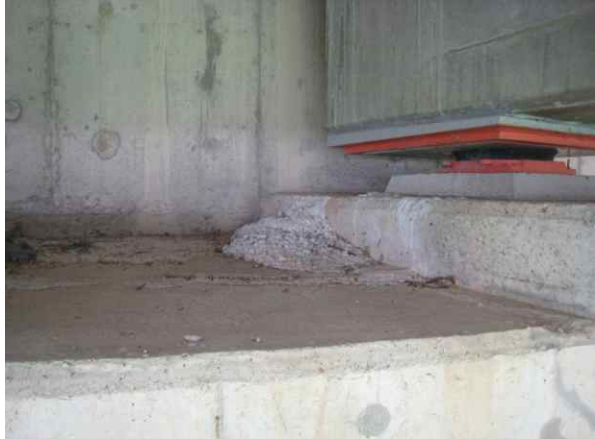
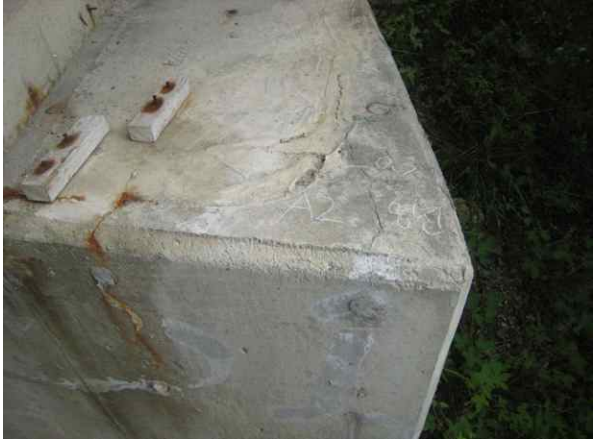
| <ul style="list-style-type: none"> <li>• A2 페콘크리트 퇴적(0.5m×1.0m)</li> <li>• 시공미흡</li> </ul> | | <ul style="list-style-type: none"> <li>• A2 균열(0.3mm/1.0m)</li> <li>• 건조수축, 거푸집 조기탈형 등</li> </ul> | |

| <ul style="list-style-type: none"> <li>• 정비</li> </ul> | | <ul style="list-style-type: none"> <li>• 주입보수</li> </ul> | |

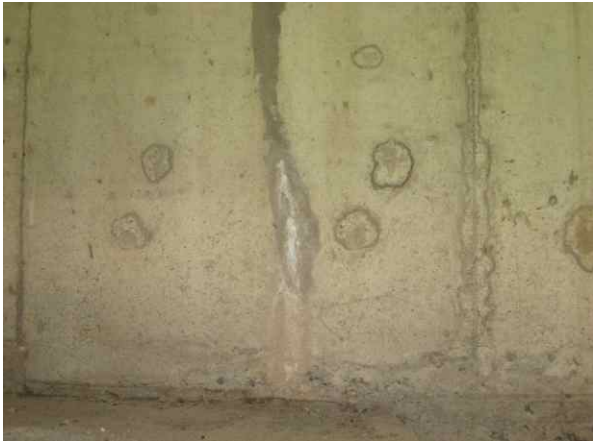
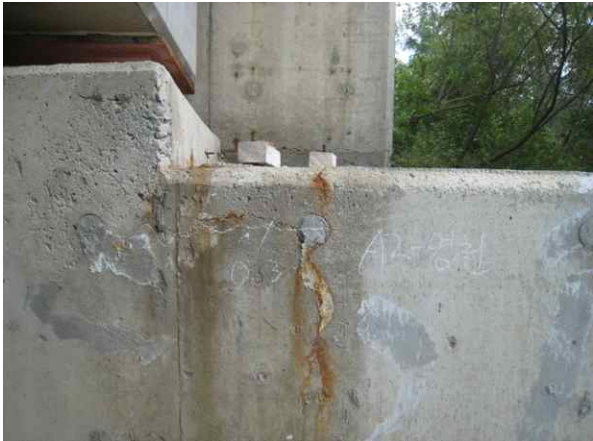
| • A2 백태 (0.2m×0.3m) | | • A2 균열 (0.3mm/0.5m) | |
| • 우수유입, 수분침투 등 | | • 건조수축, 거푸집 조기탈형 등 | |

| • 표면처리 | | • 주입보수 | |

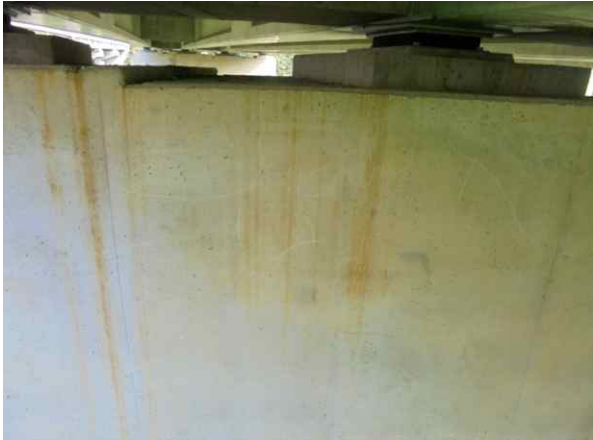
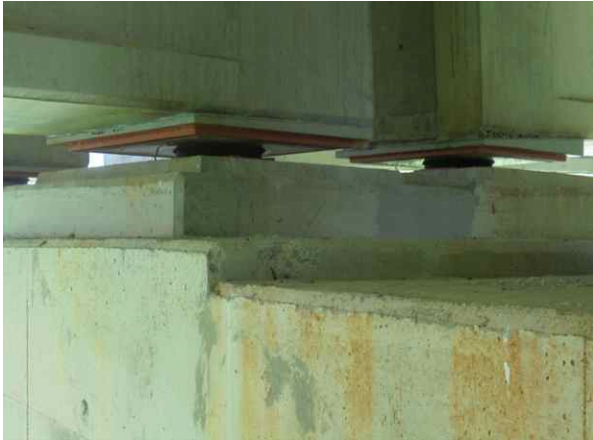
| • P1 망상균열 (10.0m×1.5m) | | • P3 파손 (0.2m×0.2m) | |
| • 건조수축, 거푸집 조기탈형 등 | | • 외부충격, 시공미흡 등 | |

| • 표면처리 | | • 단면보수 | |

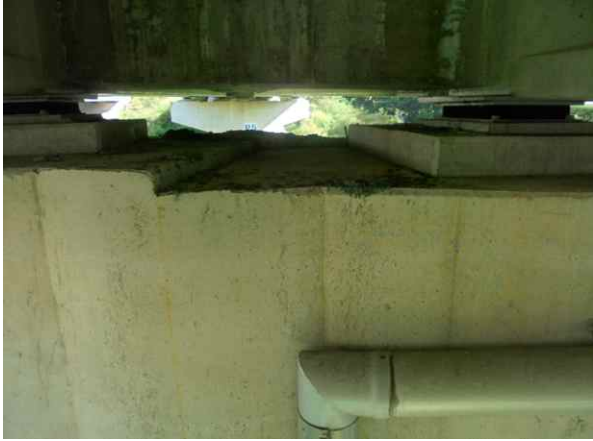
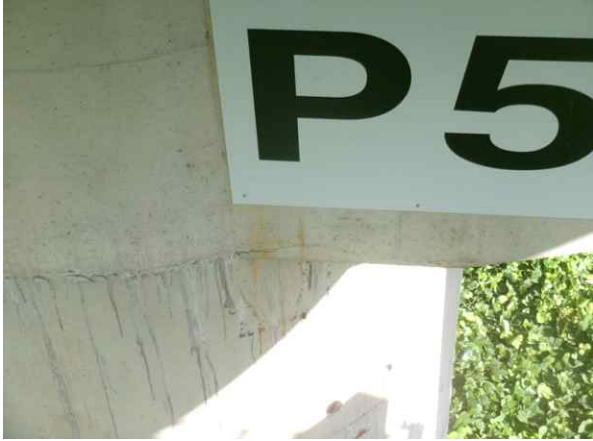
| • P4 균열 (0.3mm/3.0m) | | • P5 들뜸 (0.5m×0.3m) | |
| • 건조수축, 거푸집 조기탈형 등 | | • 시공미흡, 다짐미흡 등 | |

| • 주입보수 | | • 단면보수 | |

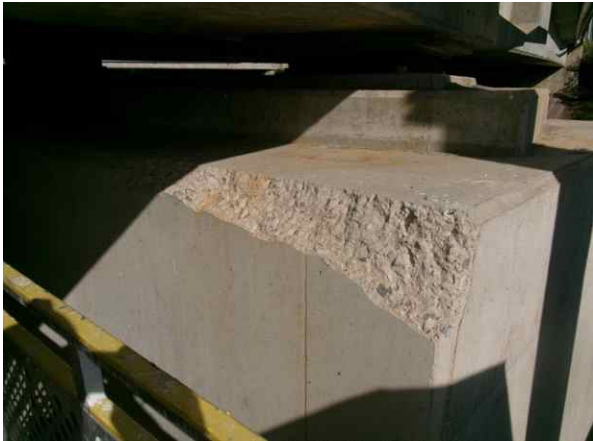
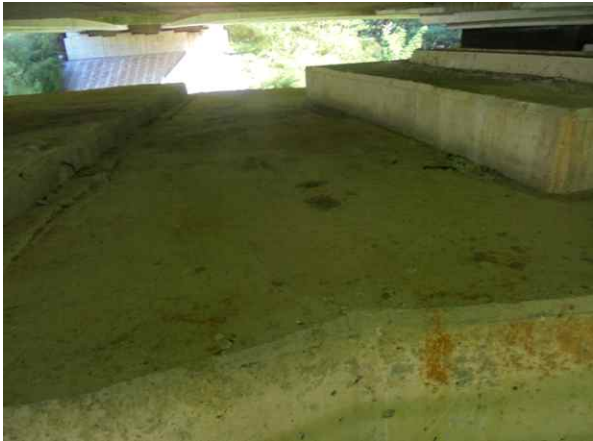
| • P5 박락(1.0m×0.3m) | | • P5 균열(0.3mm/3.0m) | |
| • 시공미흡, 다짐미흡 등 | | • 건조수축, 거푸집 조기탈형 등 | |

| • 단면보수 | | 조치방안 | |
| • 주입보수 | | | |

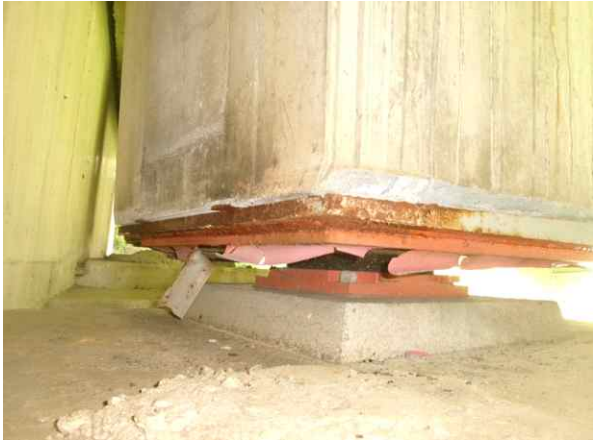
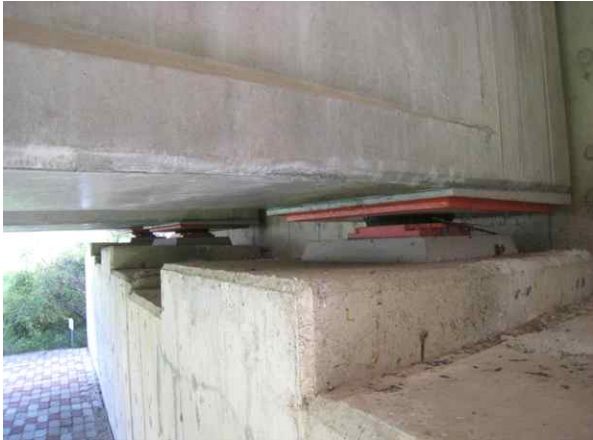
| • A1-Sh3 플레이트 부식 | | • A2-Sh3 이동량표시계 탈락 | |
| • 장기공용, 습기흡착 | | • 시공미흡 | |

| • 재도장 | | • 정비 | |

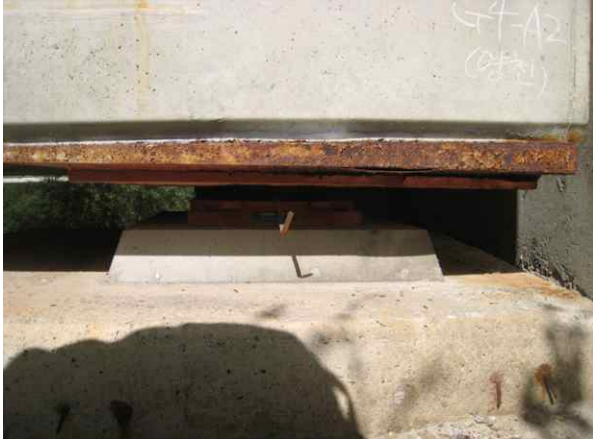
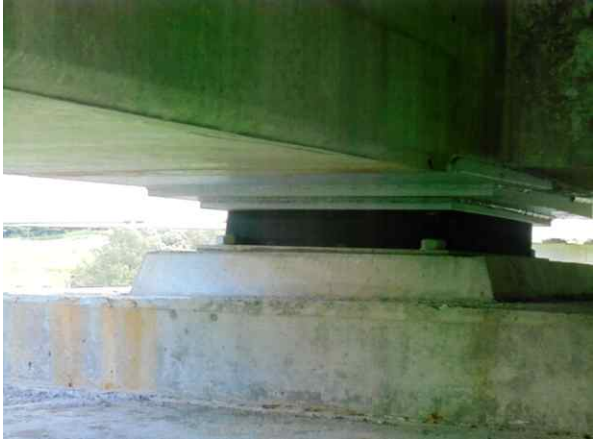
| • A2-Sh4 플레이트 부식 | | • P1-Sh1 몰탈 균열(0.1mm/0.2m) | |
| • 장기공용, 습기흡착 | | • 건조수축, 온도변화 | |

| • 재도장 | | • 표면처리 | |

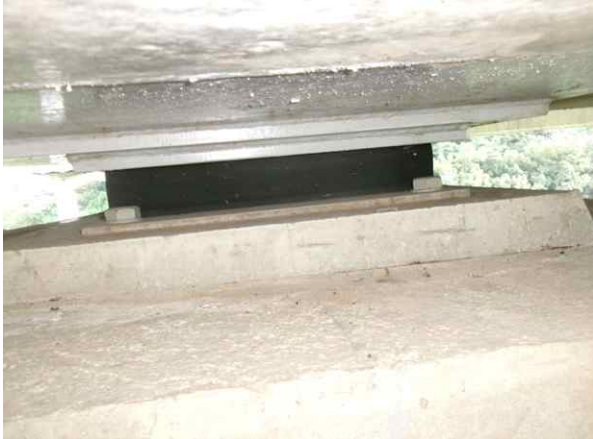
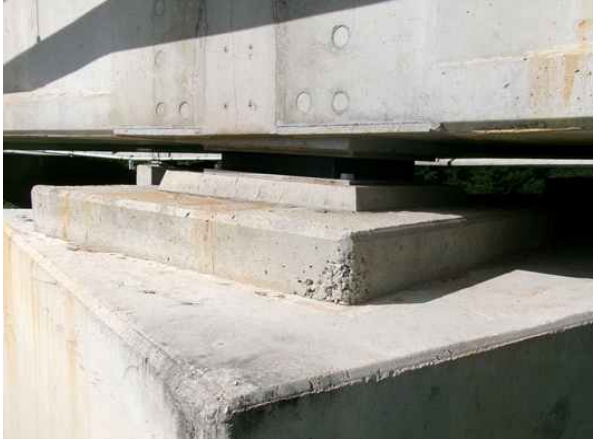
| <ul style="list-style-type: none"> <li>• P2-Sh3 몰탈 균열(0.2mm/0.2m)</li> <li>• 건조수축, 온도변화</li> <li>• 표면처리</li> </ul> | | <ul style="list-style-type: none"> <li>• P2-Sh4 받침콘크리트 재료분리(0.2m×0.2m)</li> <li>• 다짐미흡, 거푸집 조기탈형 등</li> <li>• 단면보수</li> </ul> | |

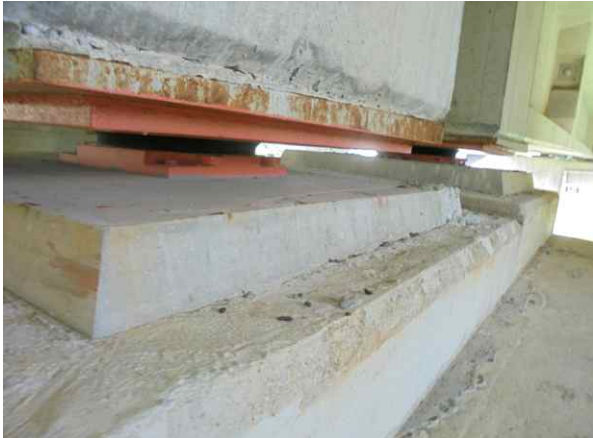
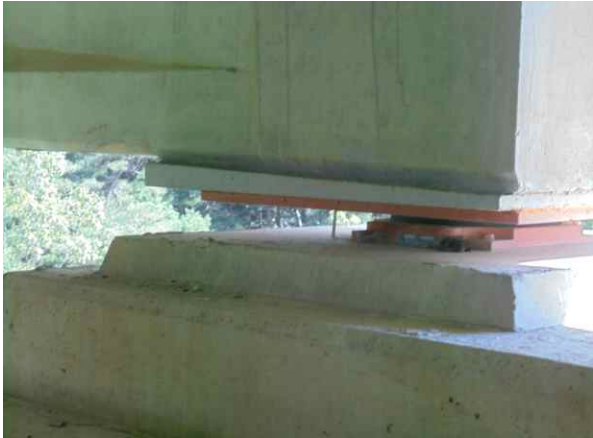
| <ul style="list-style-type: none"> <li>• P3-Sh3 몰탈 균열(0.1mm/0.4m)</li> <li>• 건조수축, 온도변화</li> <li>• 표면처리</li> </ul> | | <ul style="list-style-type: none"> <li>• P3-Sh8 몰탈 균열(0.1mm/0.4m)</li> <li>• 건조수축, 온도변화</li> <li>• 표면처리</li> </ul> | |

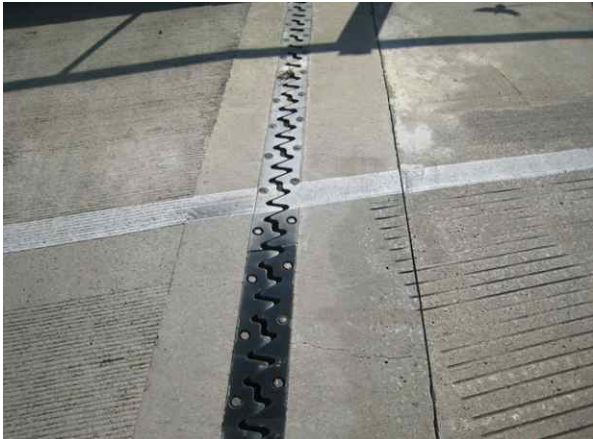
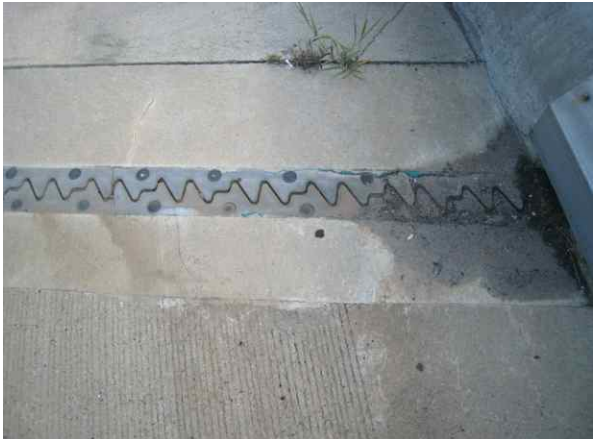
| <ul style="list-style-type: none"> <li>• A1 균열(0.2mm/0.3m×12EA)</li> <li>• 건조수축, 장기공용, 차량윤하중</li> <li>• 표면처리</li> </ul> | | <ul style="list-style-type: none"> <li>• A2 이물질퇴적(3.0m)</li> <li>• 장기공용, 비산먼지퇴적</li> <li>• 청소</li> </ul> | |

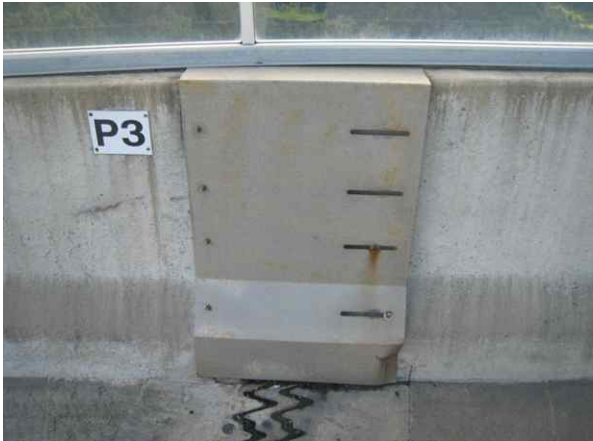
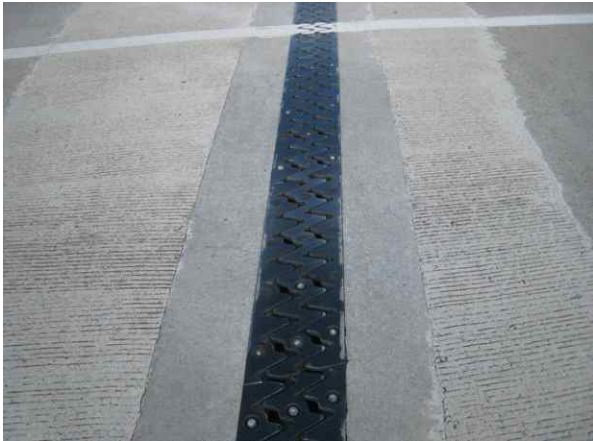
| <ul style="list-style-type: none"> <li>• P3 앵커탈락(2EA)</li> </ul> | | <ul style="list-style-type: none"> <li>• P3 후타재 균열(0.2mm/0.3m×7EA)</li> </ul> | |
| <ul style="list-style-type: none"> <li>• 장기공용</li> </ul> | | <ul style="list-style-type: none"> <li>• 건조수축, 장기공용, 차량윤하중</li> </ul> | |

| <ul style="list-style-type: none"> <li>• 정비</li> </ul> | | <ul style="list-style-type: none"> <li>• 표면처리</li> </ul> | |

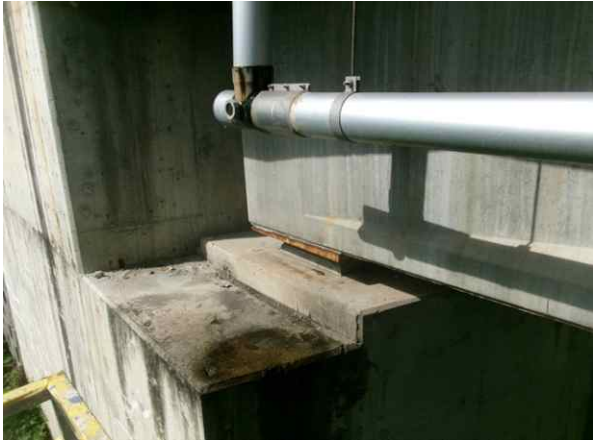
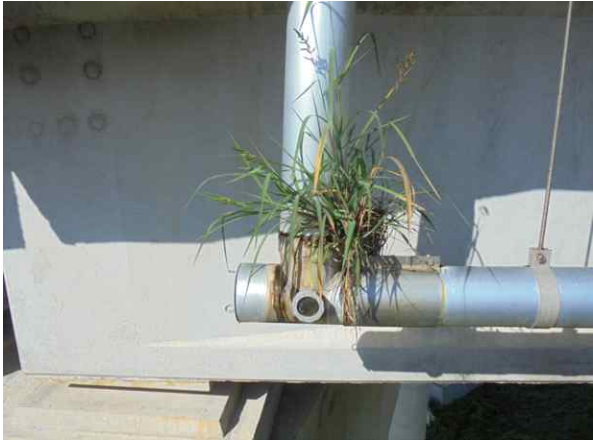
| <ul style="list-style-type: none"> <li>• S1 배수관 누수 1EA</li> </ul> | | <ul style="list-style-type: none"> <li>• S4 배수관 식생 1EA</li> </ul> | |
| <ul style="list-style-type: none"> <li>• 시공미흡, 공용기간 증가</li> </ul> | | <ul style="list-style-type: none"> <li>• 공용기간 증가 등</li> </ul> | |

| <ul style="list-style-type: none"> <li>• 주의관찰</li> </ul> | | <ul style="list-style-type: none"> <li>• 주의관찰</li> </ul> | |

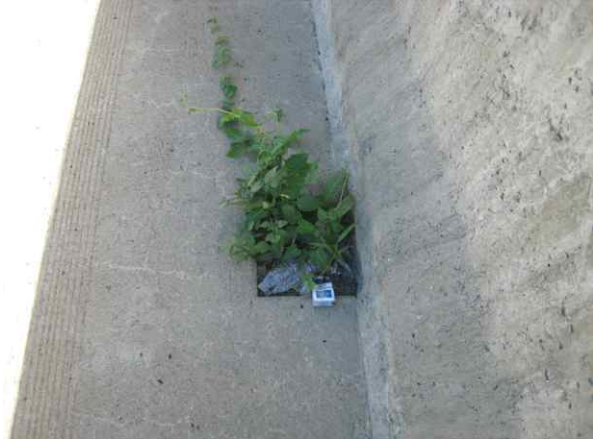
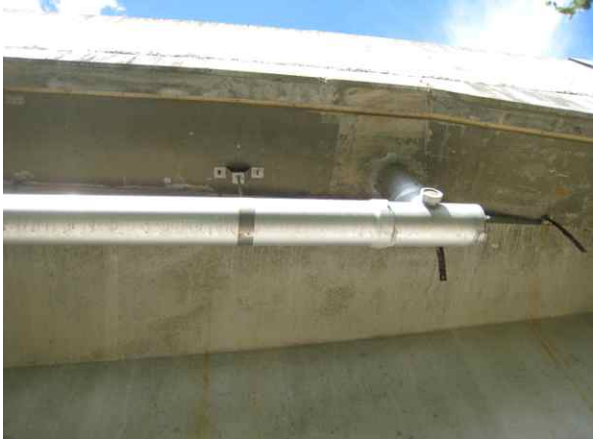
| <ul style="list-style-type: none"> <li>• S6 배수구 막힘 1EA</li> </ul> | | <ul style="list-style-type: none"> <li>• S6 배수관 탈락 보수실시</li> </ul> | |
| <ul style="list-style-type: none"> <li>• 공용기간 증가, 비산먼지 등</li> </ul> | | <ul style="list-style-type: none"> <li>• -</li> </ul> | |

| <ul style="list-style-type: none"> <li>• 청소</li> </ul> | | <ul style="list-style-type: none"> <li>• -</li> </ul> | |

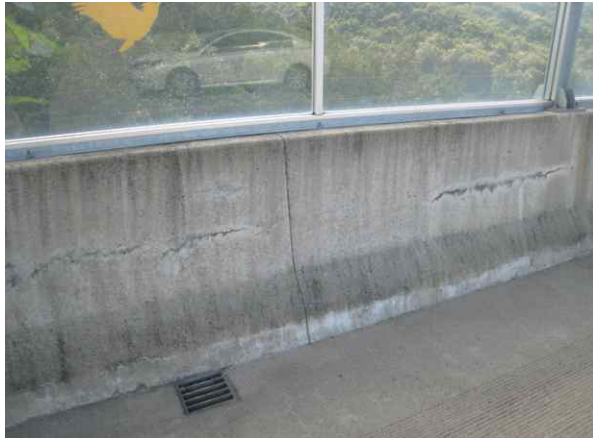
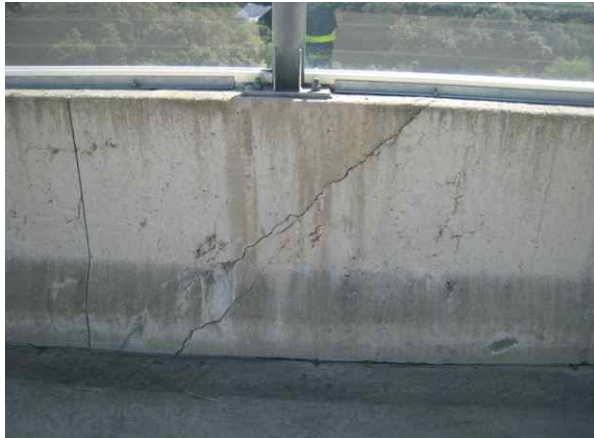
| | <ul style="list-style-type: none"> <li>S5 균열 (0.2mm/0.5m)</li> </ul> | 손상현황 | <ul style="list-style-type: none"> <li>S1 방호벽 접속부 파손 (1.5m×1.5m)</li> </ul> |
| 원 인 | <ul style="list-style-type: none"> <li>건조수축, 공용기간 경과 등</li> </ul> | 원 인 | <ul style="list-style-type: none"> <li>침하, 공용기간 증가</li> </ul> |

| 조치방안 | <ul style="list-style-type: none"> <li>표면처리</li> </ul> | 조치방안 | <ul style="list-style-type: none"> <li>단면보수</li> </ul> |
