### 13. 군위JCT R-A4교

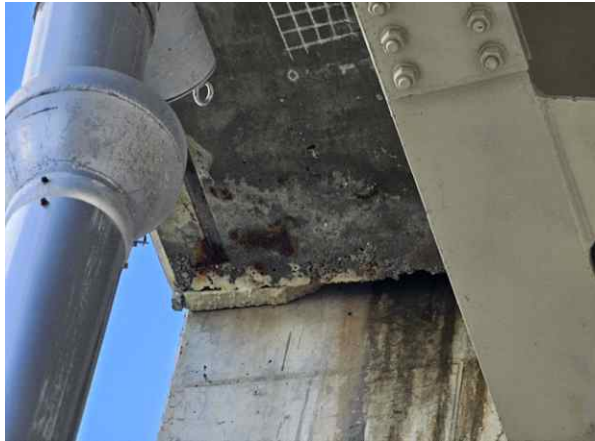
| <ul style="list-style-type: none"> <li>• S1 및 철근노출(0.5m×0.1m)</li> </ul> | | <ul style="list-style-type: none"> <li>• S1 파손(0.2m×0.4m)</li> </ul> | |
| <ul style="list-style-type: none"> <li>• 시공미흡, 다짐미흡 등</li> </ul> | | <ul style="list-style-type: none"> <li>• 시공미흡, 외부충격 등</li> </ul> | |

| <ul style="list-style-type: none"> <li>• 단면보수(방청)</li> </ul> | | <ul style="list-style-type: none"> <li>• 단면보수</li> </ul> | |

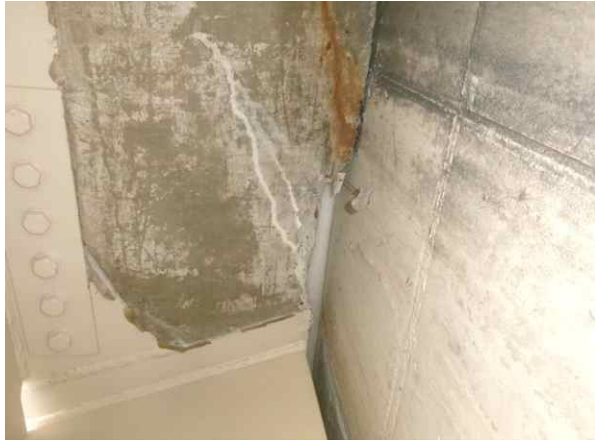
| <ul style="list-style-type: none"> <li>• S1 파손(0.3m×0.1m)</li> </ul> | | <ul style="list-style-type: none"> <li>• S1 파손(0.2m×0.1m)</li> </ul> | |
| <ul style="list-style-type: none"> <li>• 시공미흡, 외부충격 등</li> </ul> | | <ul style="list-style-type: none"> <li>• 시공미흡, 외부충격 등</li> </ul> | |

| <ul style="list-style-type: none"> <li>• 단면보수</li> </ul> | | <ul style="list-style-type: none"> <li>• 단면보수</li> </ul> | |

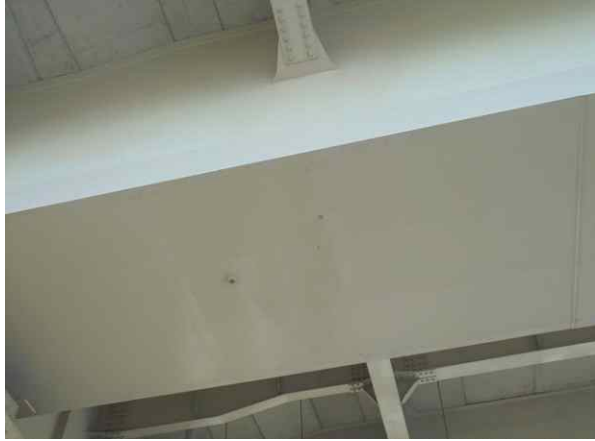
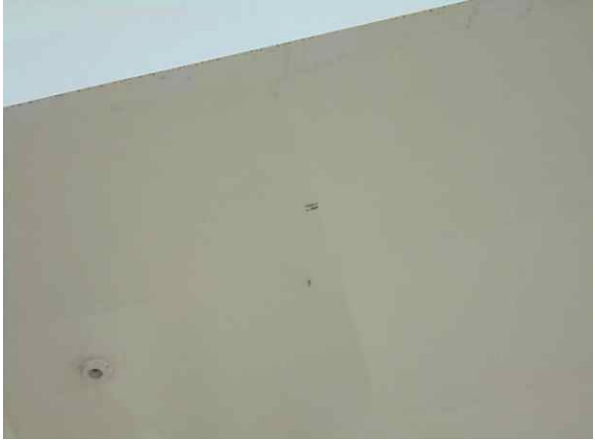
| <ul style="list-style-type: none"> <li>• S1-G2 도장균형(0.1m×0.1m)</li> </ul> | | <ul style="list-style-type: none"> <li>• S1-G2 도장균형(0.1m×0.1m)</li> </ul> | |
| <ul style="list-style-type: none"> <li>• 시공미흡, 물리적충격 등</li> </ul> | | <ul style="list-style-type: none"> <li>• 시공미흡, 물리적충격 등</li> </ul> | |

| <ul style="list-style-type: none"> <li>• 재도장</li> </ul> | | <ul style="list-style-type: none"> <li>• 재도장</li> </ul> | |

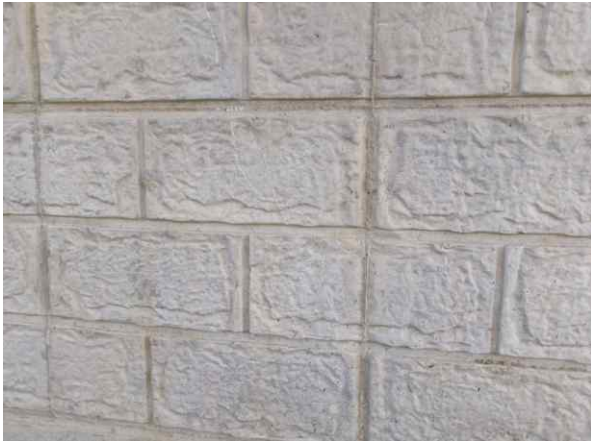
| <ul style="list-style-type: none"> <li>• A1 균열(0.2mm/2.0m)</li> </ul> | | <ul style="list-style-type: none"> <li>• A1 재균열(0.3mm/4.0m)</li> </ul> | |
| <ul style="list-style-type: none"> <li>• 건조수축, 거푸집 조기탈형 등</li> <li>• 표면처리</li> </ul> | | <ul style="list-style-type: none"> <li>• 건조수축, 거푸집 조기탈형 등</li> <li>• 주입보수</li> </ul> | |

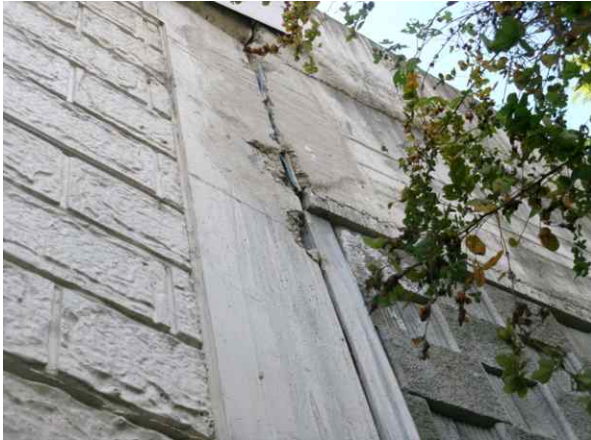
| <ul style="list-style-type: none"> <li>• A2 날개벽 박락(0.2m×0.5m)</li> <li>• 다짐미흡, 성토부 침하 등</li> <li>• 단면보수</li> </ul> | | <ul style="list-style-type: none"> <li>• A2 누수흔적(0.1m×1.0m)</li> <li>• 우수유입 등</li> <li>• 주의관찰</li> </ul> | |

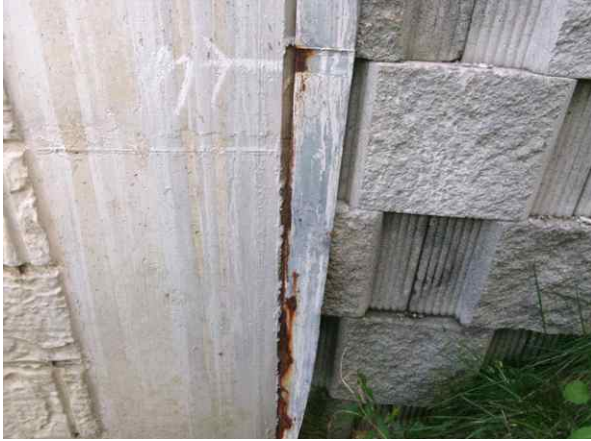
| <ul style="list-style-type: none"> <li>• A2 날개벽 밀림(2.0m)</li> <li>• 다짐미흡, 성토부 침하 등</li> <li>• 주의관찰</li> </ul> | | <ul style="list-style-type: none"> <li>• A2 날개벽 블럭이격(2.5m)</li> <li>• 성토부 침하 등</li> <li>• 주의관찰</li> </ul> | |

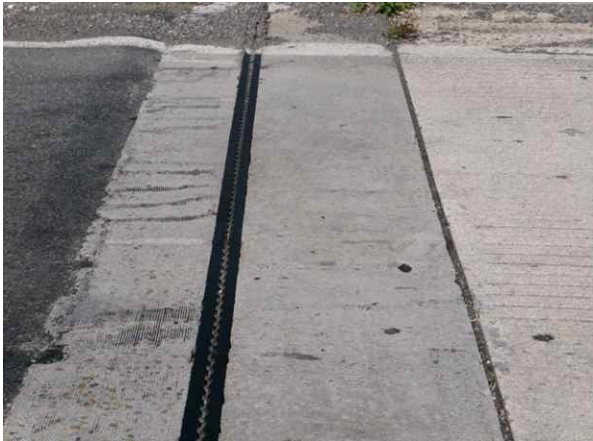
| • A1 균열(0.2mm/0.3m ×14EA) | | • A1 이물질퇴적(1.0m) | |
| • 건조수축, 장기공용, 차량윤하중 | | • 장기공용, 비산먼지퇴적 | |

| • 표면처리 | | • 청소 | |

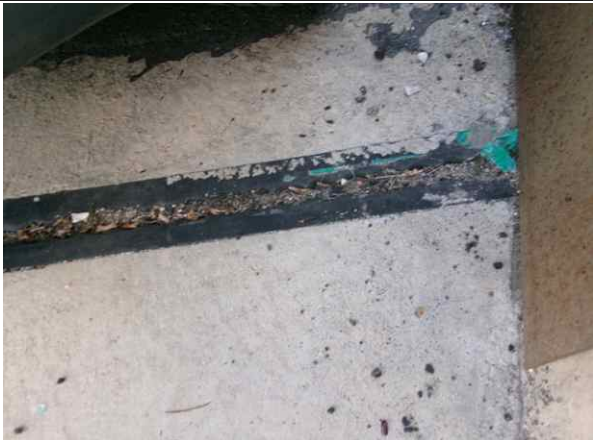
| • A2 이물질퇴적(3.0m) | | • A2 후타재 균열(0.2mm/0.5m ×9EA) | |
| • 장기공용, 비산먼지퇴적 | | • 건조수축, 장기공용, 차량윤하중 | |

| • 청소 | | • 표면처리 | |

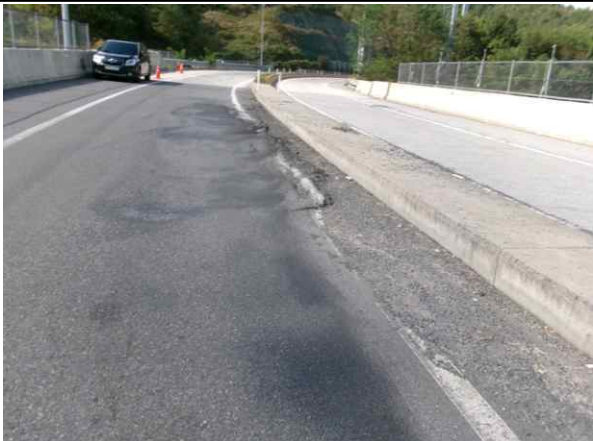
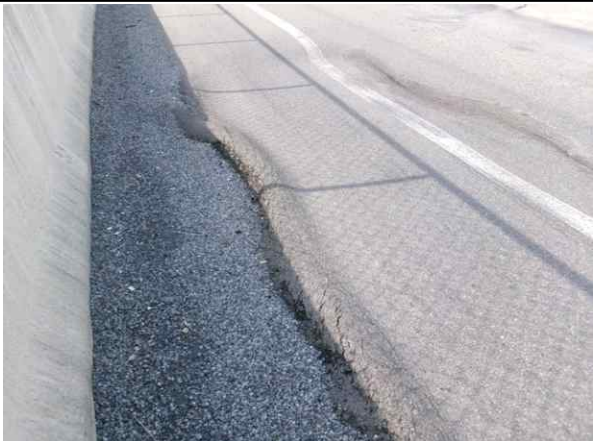
| • S1 보수부 소성변형(7.0m×50.0m) | | • S1 보수부 소성변형(7.0m×50.0m) | |
| • 침하, 시공미흡 | | • 침하, 시공미흡 | |

| • 재포장 | | • 재포장 | |

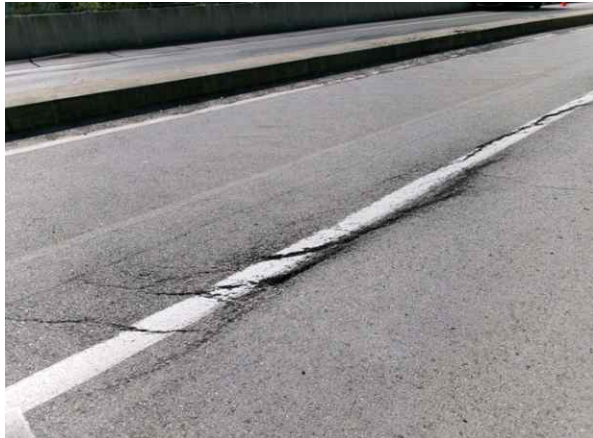
| <ul style="list-style-type: none"> <li>• S1 균열(6.0m)</li> </ul> | | <ul style="list-style-type: none"> <li>• S1 아스콘 균열(10.0m)</li> </ul> | |
| <ul style="list-style-type: none"> <li>• 침하, 시공미흡</li> </ul> | | <ul style="list-style-type: none"> <li>• 침하, 시공미흡</li> </ul> | |

| <ul style="list-style-type: none"> <li>• 단면보수</li> </ul> | | <ul style="list-style-type: none"> <li>• 단면보수</li> </ul> | |

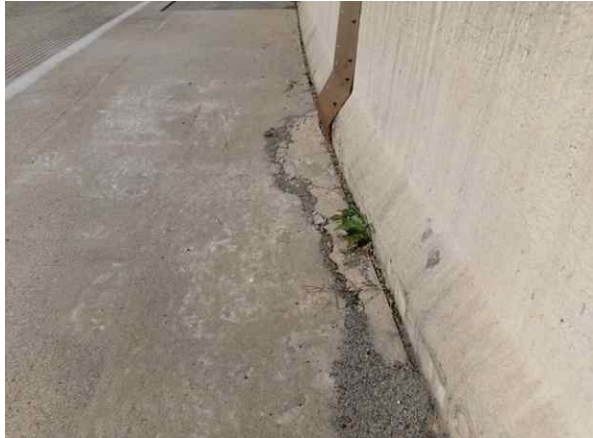
| <ul style="list-style-type: none"> <li>• S1 접속도로 박리(1.0m×1.0m)</li> </ul> | | <ul style="list-style-type: none"> <li>• S1 접속부 파손(0.5m×1.0m)</li> </ul> | |
| <ul style="list-style-type: none"> <li>• 침하, 시공미흡</li> </ul> | | <ul style="list-style-type: none"> <li>• 침하, 시공미흡</li> </ul> | |

| <ul style="list-style-type: none"> <li>• 단면보수</li> </ul> | | <ul style="list-style-type: none"> <li>• 단면보수</li> </ul> | |

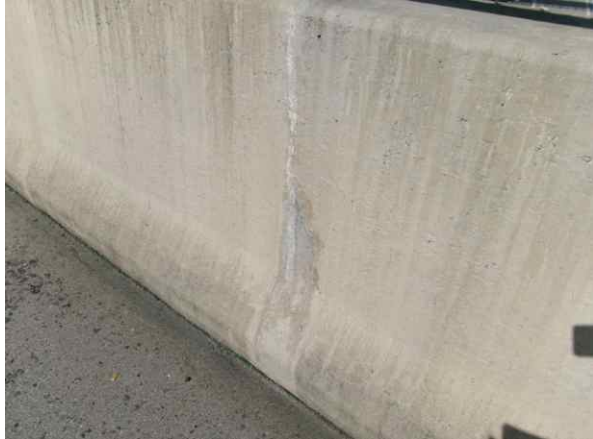
| <ul style="list-style-type: none"> <li>• S1 방호벽 균열부백태(0.1m×1.0m)</li> </ul> | | <ul style="list-style-type: none"> <li>• S1 중앙분리대 상태양호</li> </ul> | |
| <ul style="list-style-type: none"> <li>• 우수유입, 수분침투</li> </ul> | | <ul style="list-style-type: none"> <li>• -</li> </ul> | |

| <ul style="list-style-type: none"> <li>• 표면처리</li> </ul> | | <ul style="list-style-type: none"> <li>• -</li> </ul> | |
