## 15. 장기교

## 15.1 상주방향

## 15.2 영천방향

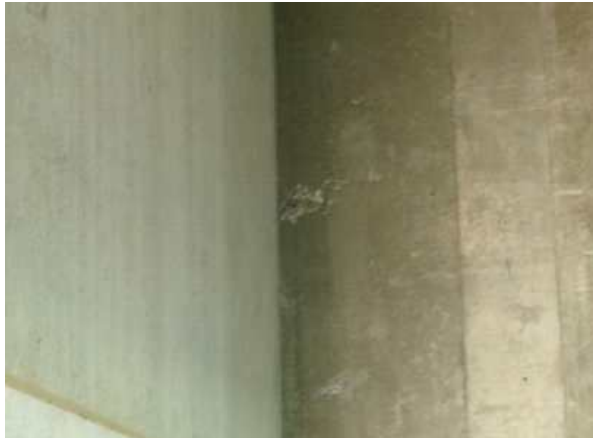
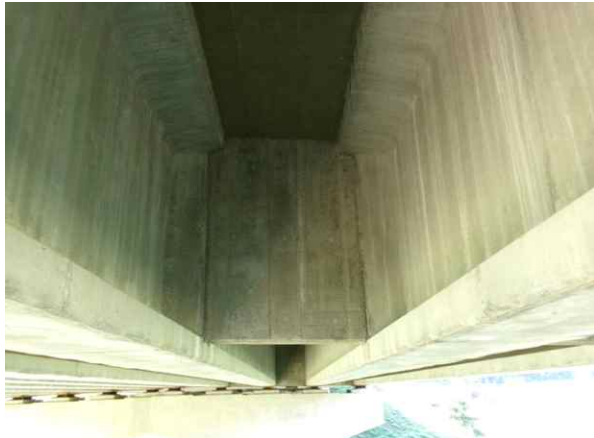
| <ul style="list-style-type: none"> <li>• S2 재료분리 (0.2m×0.3m)</li> <li>• 시공미흡, 다짐미흡 등</li> <li>• 단면보수</li> </ul> | | <ul style="list-style-type: none"> <li>• S3 상태양호</li> <li>• -</li> <li>• -</li> </ul> | |

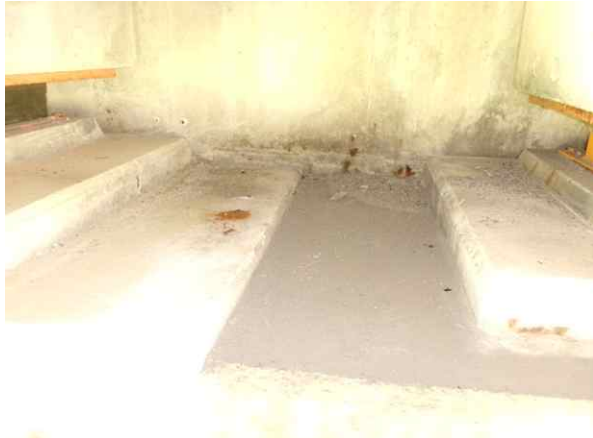
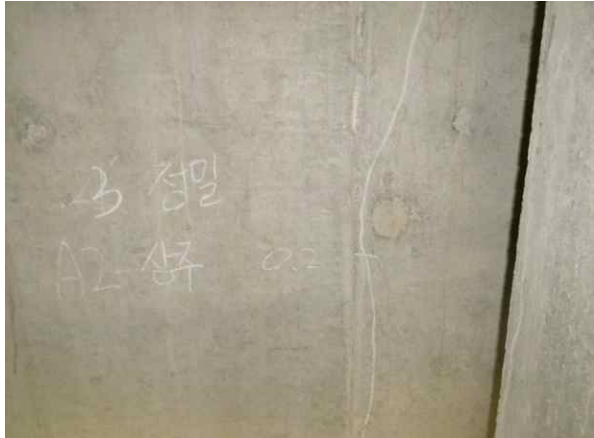
| <ul style="list-style-type: none"> <li>• A1 체수흔적 (1.0m×2.0m)</li> <li>• 신축이음부 우수유입 등</li> <li>• 주의관찰</li> </ul> | | <ul style="list-style-type: none"> <li>• A2 균열 (0.2mm/2.0m)</li> <li>• 건조수축, 거푸집 조기탈형 등</li> <li>• 표면처리</li> </ul> | |

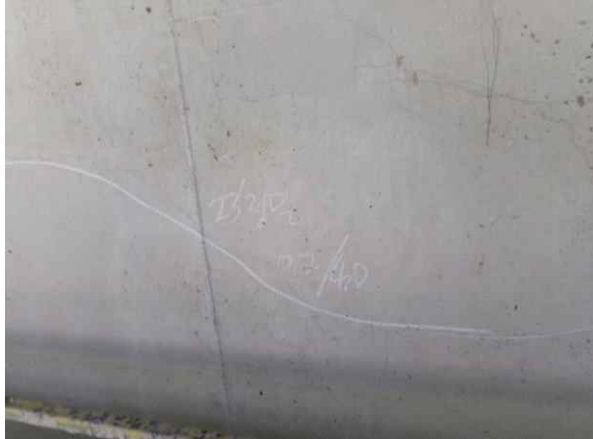
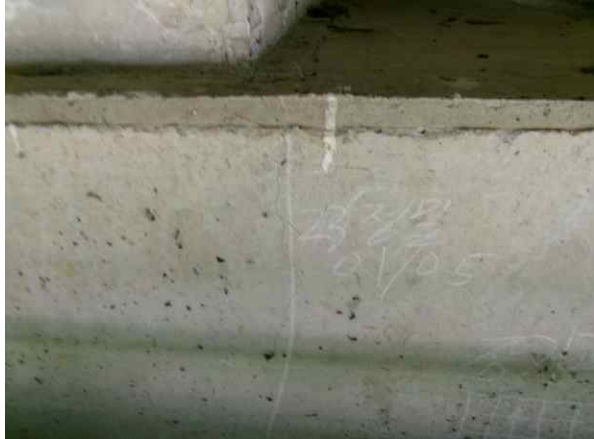
| <ul style="list-style-type: none"> <li>• P1 균열 (0.2mm/4.0m)</li> <li>• 건조수축, 거푸집 조기탈형 등</li> <li>• 표면처리</li> </ul> | | <ul style="list-style-type: none"> <li>• P1 균열 (0.2mm/0.5m)</li> <li>• 건조수축, 거푸집 조기탈형 등</li> <li>• 표면처리</li> </ul> | |

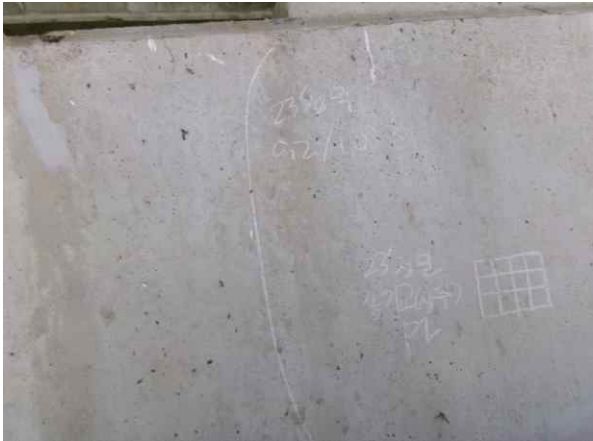
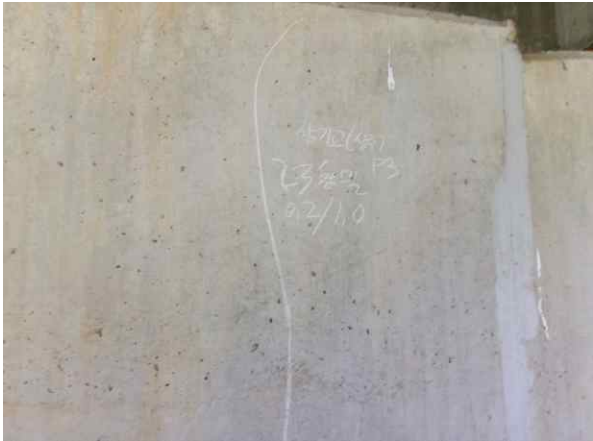
| | <ul style="list-style-type: none"> <li>• P2 균열(0.2mm/1.0m)</li> </ul> | 손상현황 | <ul style="list-style-type: none"> <li>• P3 균열(0.2mm/1.0m)</li> </ul> |
| 원 인 | <ul style="list-style-type: none"> <li>• 건조수축, 거푸집 조기탈형 등</li> </ul> | 원 인 | <ul style="list-style-type: none"> <li>• 건조수축, 거푸집 조기탈형 등</li> </ul> |

| 조치방안 | <ul style="list-style-type: none"> <li>• 표면처리</li> </ul> | 조치방안 | <ul style="list-style-type: none"> <li>• 표면처리</li> </ul> |

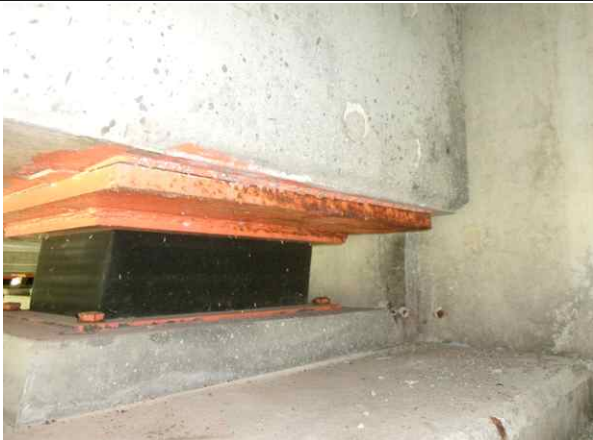
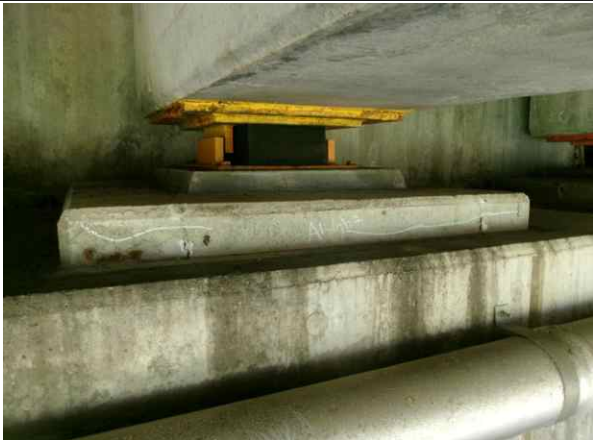
| 손상현황 | <ul style="list-style-type: none"> <li>• A1-Sh5 플레이트 부식</li> </ul> | 손상현황 | <ul style="list-style-type: none"> <li>• A1-Sh3 받침콘크리트 균열(0.1mm/1.0m)</li> </ul> |
| 원 인 | <ul style="list-style-type: none"> <li>• 장기공용, 습기흡착</li> </ul> | 원 인 | <ul style="list-style-type: none"> <li>• 건조수축, 온도변화</li> </ul> |

| 조치방안 | <ul style="list-style-type: none"> <li>• 재도장</li> </ul> | 조치방안 | <ul style="list-style-type: none"> <li>• 표면처리</li> </ul> |

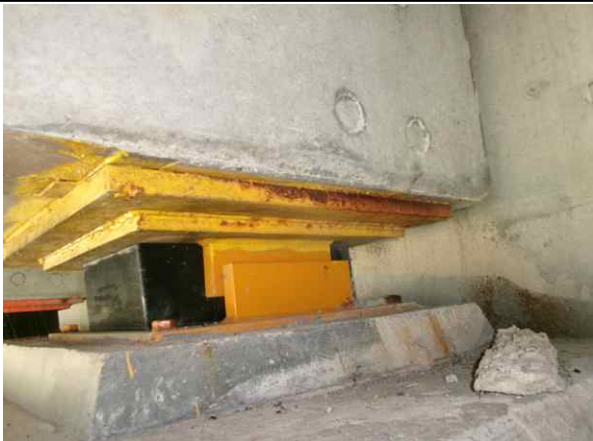
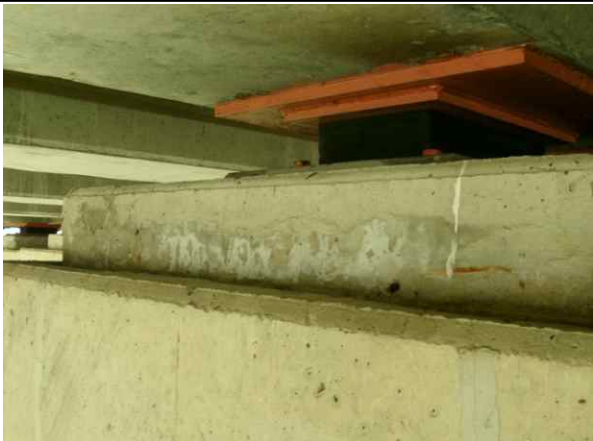
| 손상현황 | <ul style="list-style-type: none"> <li>• A2-Sh3 플레이트 부식</li> </ul> | 손상현황 | <ul style="list-style-type: none"> <li>• P1-Sh10 받침콘크리트 백태(1.0m×0.2m)</li> </ul> |
| 원 인 | <ul style="list-style-type: none"> <li>• 장기공용, 습기흡착</li> </ul> | 원 인 | <ul style="list-style-type: none"> <li>• 다짐미흡, 거푸집 조기탈형 등</li> </ul> |

| 조치방안 | <ul style="list-style-type: none"> <li>• 재도장</li> </ul> | 조치방안 | <ul style="list-style-type: none"> <li>• 단면보수</li> </ul> |

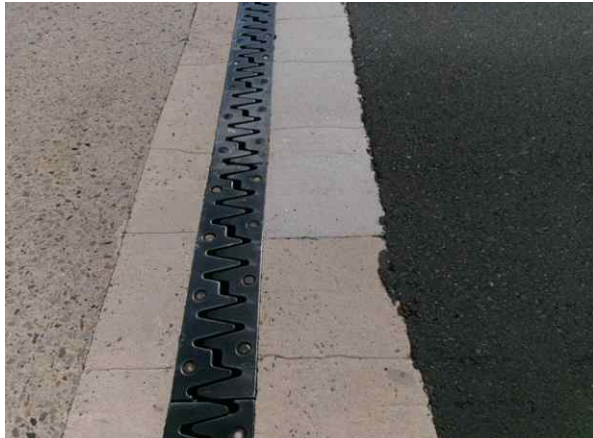
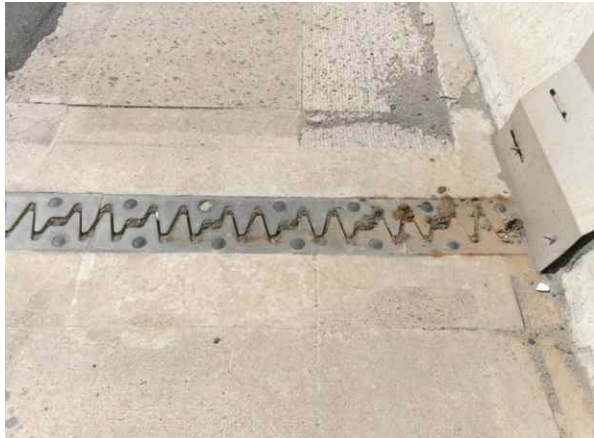
| 손상현황 | • A1 균열(0.2mm/0.5m ×5EA) | 손상현황 | • A1 이물질퇴적(3.0m) |
| 원 인 | • 건조수축, 장기공용, 차량윤하중 | 원 인 | • 장기공용, 비산먼지퇴적 |

| 조치방안 | • 표면처리 | 조치방안 | • 청소 |

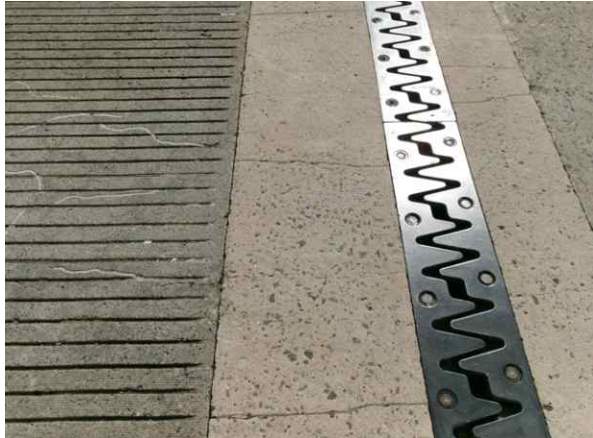
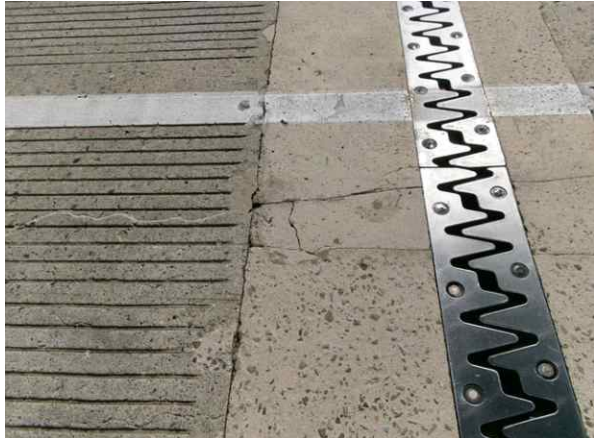
| 손상현황 | • A2 후타재 균열(0.2mm/0.5m ×2EA) | 손상현황 | • A2 후타재 박리(0.1m×0.2m) |
| 원 인 | • 건조수축, 장기공용, 차량윤하중 | 원 인 | • 다짐미흡, 차량윤하중 |

| 조치방안 | • 표면처리 | 조치방안 | • 단면보수 |

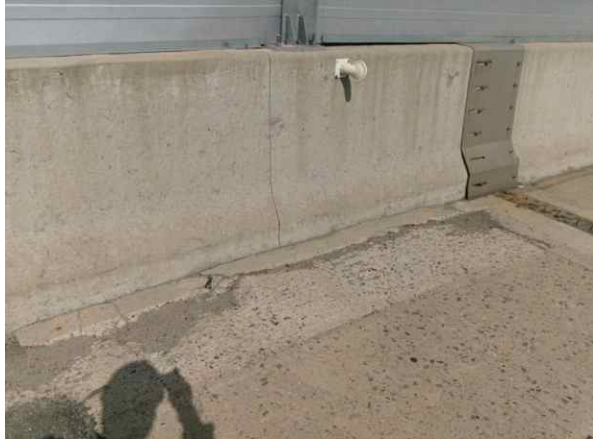
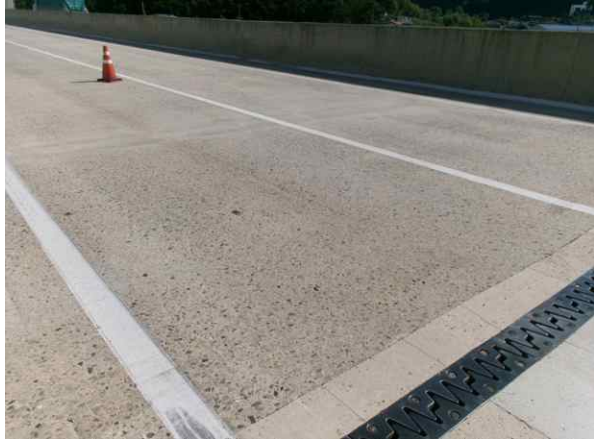
| 손상현황 | • S1 접속부 파손(0.5m×2.0m) | 손상현황 | • S1 망상균열(40.0m×7.0m) |
| 원 인 | • 침하, 시공미흡 | 원 인 | • 다짐미흡, 차량윤하중 |

| 조치방안 | • 단면보수 | 조치방안 | • 주의관찰 |

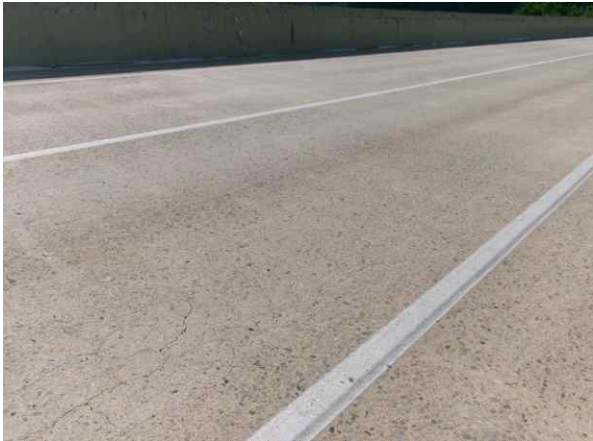
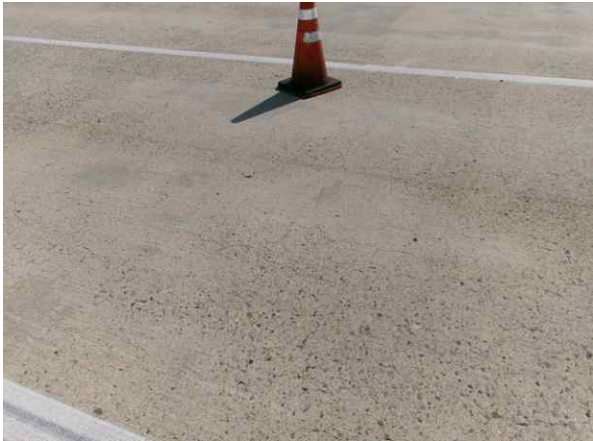
| | <ul style="list-style-type: none"> <li>• S2 (40.0m×7.0m)</li> </ul> | 손상현황 | <ul style="list-style-type: none"> <li>• S3 망상균열(40.0m×7.0m)</li> </ul> |
| 원 인 | <ul style="list-style-type: none"> <li>• 다짐미흡, 차량윤하중</li> </ul> | 원 인 | <ul style="list-style-type: none"> <li>• 다짐미흡, 차량윤하중</li> </ul> |

| 조치방안 | <ul style="list-style-type: none"> <li>• 주의관찰</li> </ul> | 조치방안 | <ul style="list-style-type: none"> <li>• 주의관찰</li> </ul> |

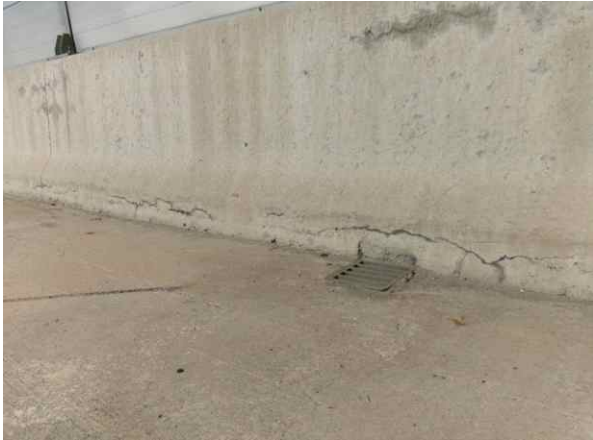
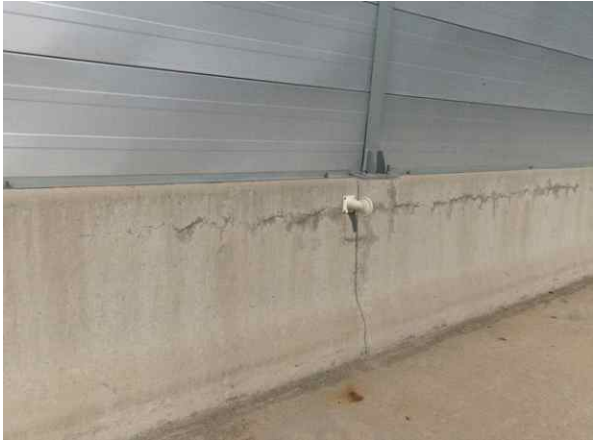
| 손상현황 | <ul style="list-style-type: none"> <li>• S2 방호벽 균열(0.2mm/2.0m)</li> </ul> | 손상현황 | <ul style="list-style-type: none"> <li>• S2 방호벽 균열(0.2mm/2.0m)</li> </ul> |
| 원 인 | <ul style="list-style-type: none"> <li>• 건조수축, 거푸집 조기탈형 등</li> </ul> | 원 인 | <ul style="list-style-type: none"> <li>• 건조수축, 거푸집 조기탈형 등</li> </ul> |

| 조치방안 | <ul style="list-style-type: none"> <li>• 표면처리</li> </ul> | 조치방안 | <ul style="list-style-type: none"> <li>• 표면처리</li> </ul> |

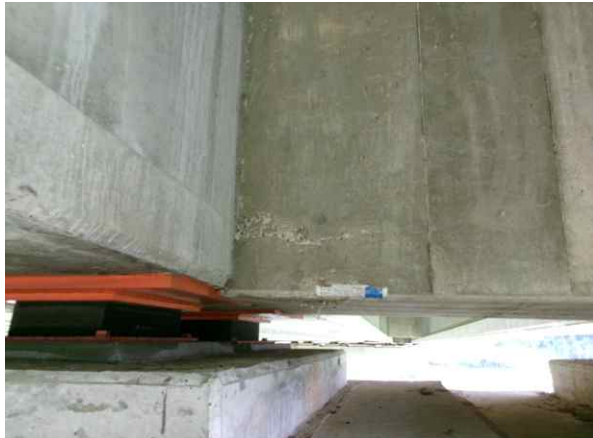
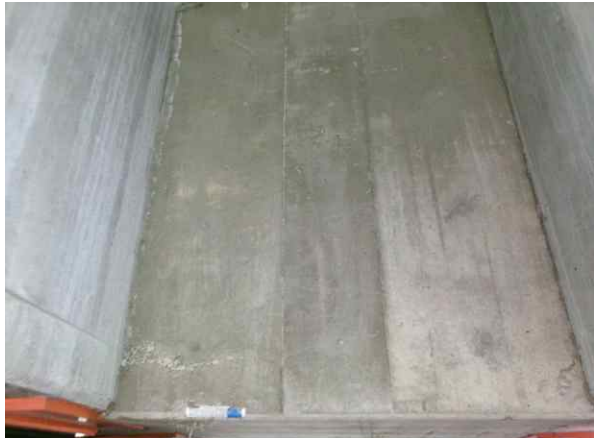
| <ul style="list-style-type: none"> <li>• S1 재료분리 (0.2m×0.5m)</li> <li>• 시공미흡, 다짐미흡 등</li> </ul> | | <ul style="list-style-type: none"> <li>• S1 재료분리 (0.2m×0.5m)</li> <li>• 시공미흡, 다짐미흡 등</li> </ul> | |

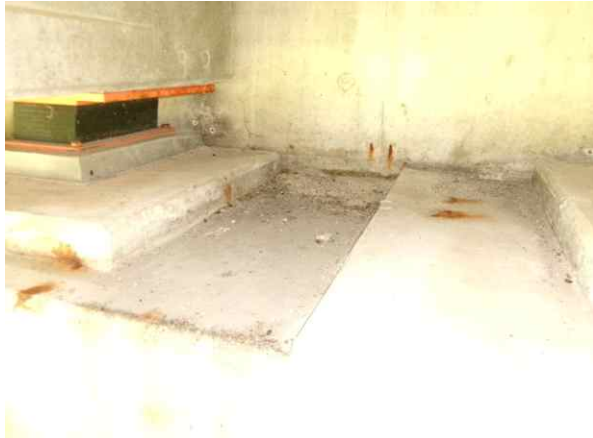
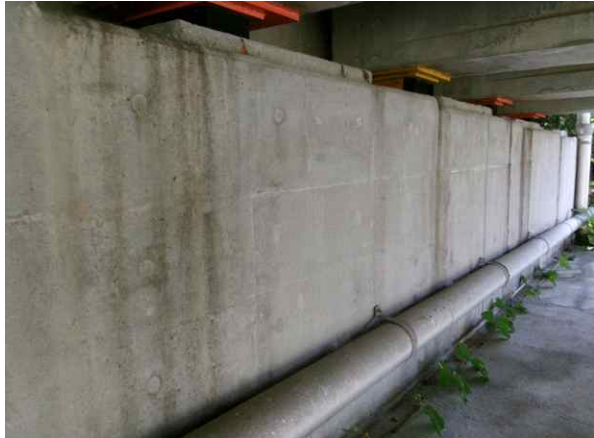
| <ul style="list-style-type: none"> <li>• A1 체수흔적 (1.0m×2.0m)</li> <li>• 신축이음부 우수유입 등</li> </ul> | | <ul style="list-style-type: none"> <li>• A2 누수흔적 (8.0m×5.0m)</li> <li>• 신축이음부 우수유입 등</li> </ul> | |

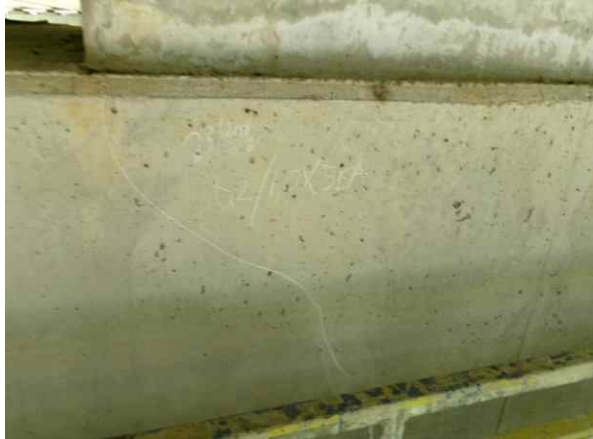
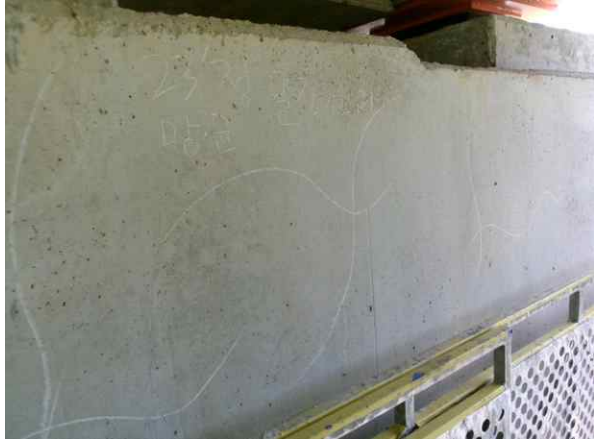
| <ul style="list-style-type: none"> <li>• P1 균열 (0.2mm/1.0m)</li> <li>• 건조수축, 거푸집 조기탈형 등</li> </ul> | | <ul style="list-style-type: none"> <li>• P1 망상균열 (1.0m×2.5m)</li> <li>• 건조수축, 거푸집 조기탈형 등</li> </ul> | |

| <ul style="list-style-type: none"> <li>• 표면처리</li> </ul> | | <ul style="list-style-type: none"> <li>• 표면처리</li> </ul> | |

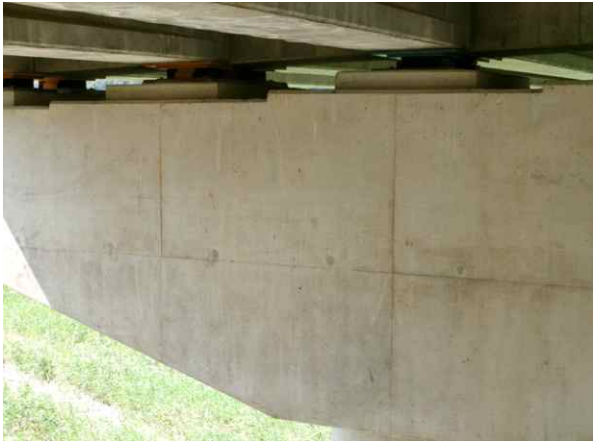
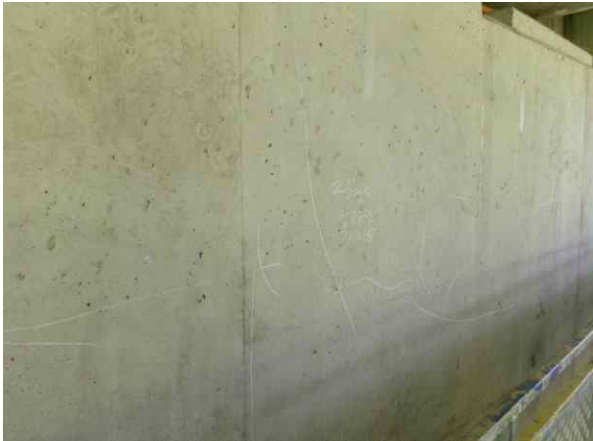
| <ul style="list-style-type: none"> <li>• P2 균열(0.2mm/3.0m)</li> </ul> | | <ul style="list-style-type: none"> <li>• P2 망상균열(3.0m×1.5m)</li> </ul> | |
| <ul style="list-style-type: none"> <li>• 건조수축, 거푸집 조기탈형 등</li> </ul> | | <ul style="list-style-type: none"> <li>• 건조수축, 거푸집 조기탈형 등</li> </ul> | |

| <ul style="list-style-type: none"> <li>• 표면처리</li> </ul> | | <ul style="list-style-type: none"> <li>• 표면처리</li> </ul> | |

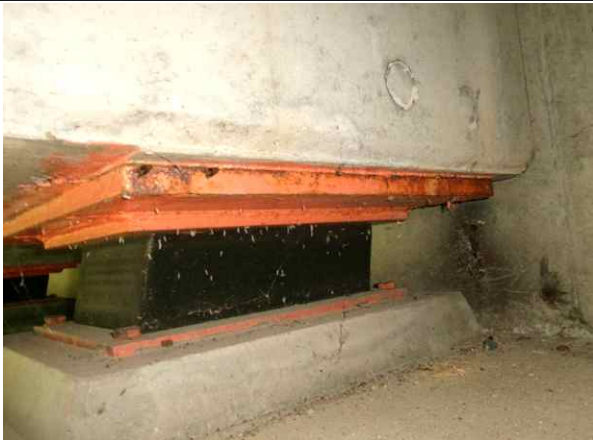
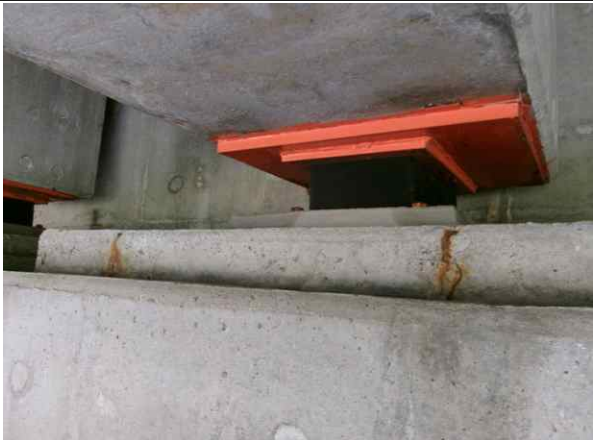
| <ul style="list-style-type: none"> <li>• A1-Sh1 플레이트 부식</li> </ul> | | <ul style="list-style-type: none"> <li>• A2-Sh2 받침콘크리트 들뜸(0.1×0.1)</li> </ul> | |
| <ul style="list-style-type: none"> <li>• 장기공용, 습기흡착</li> </ul> | | <ul style="list-style-type: none"> <li>• 다짐미흡, 거푸집 조기탈형</li> </ul> | |

| <ul style="list-style-type: none"> <li>• 재도장</li> </ul> | | <ul style="list-style-type: none"> <li>• 단면보수</li> </ul> | |

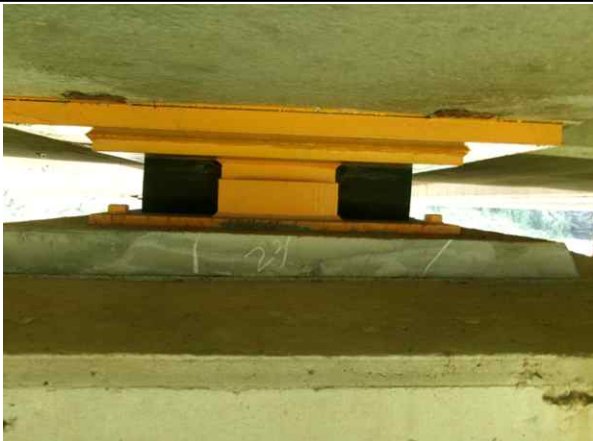
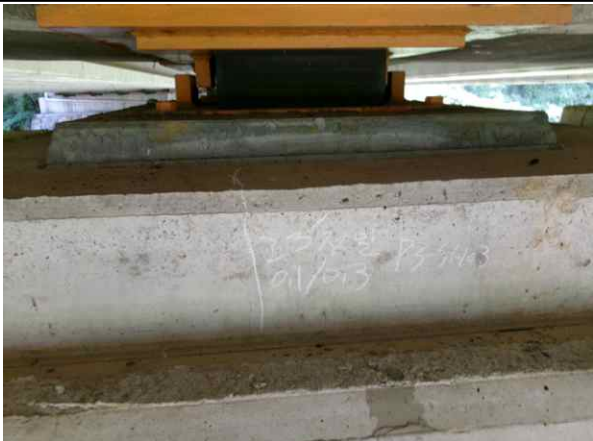
| <ul style="list-style-type: none"> <li>• P2-Sh2 몰탈 균열(0.1mm/0.2m)</li> </ul> | | <ul style="list-style-type: none"> <li>• P3-Sh3 받침콘크리트 균열(0.1mm/0.3m)</li> </ul> | |
| <ul style="list-style-type: none"> <li>• 건조수축, 온도변화</li> </ul> | | <ul style="list-style-type: none"> <li>• 건조수축, 온도변화</li> </ul> | |

| <ul style="list-style-type: none"> <li>• 표면처리</li> </ul> | | <ul style="list-style-type: none"> <li>• 표면처리</li> </ul> | |

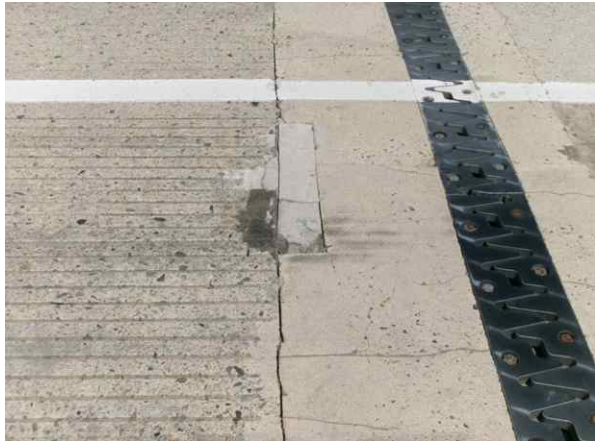
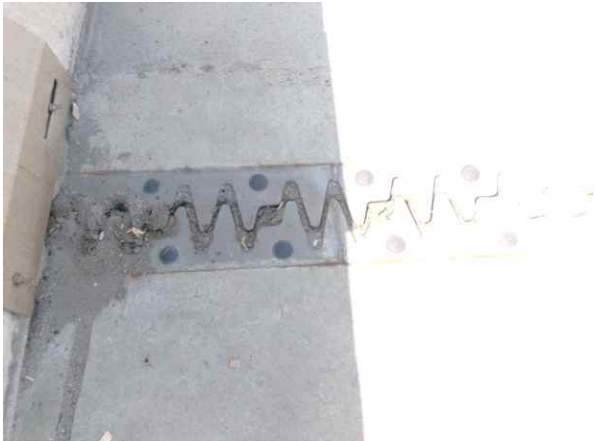
| <ul style="list-style-type: none"> <li>• A1 파손(0.1m×0.5m)</li> </ul> | | <ul style="list-style-type: none"> <li>• A2 이물질퇴적(3.0m)</li> </ul> | |
| <ul style="list-style-type: none"> <li>• 차량윤하중, 보수미흡</li> </ul> | | <ul style="list-style-type: none"> <li>• 장기공용, 비산먼지퇴적</li> </ul> | |

| <ul style="list-style-type: none"> <li>• 단면보수</li> </ul> | | <ul style="list-style-type: none"> <li>• 청소</li> </ul> | |

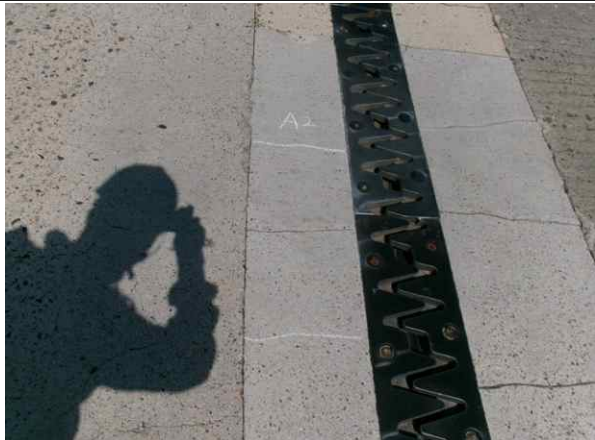
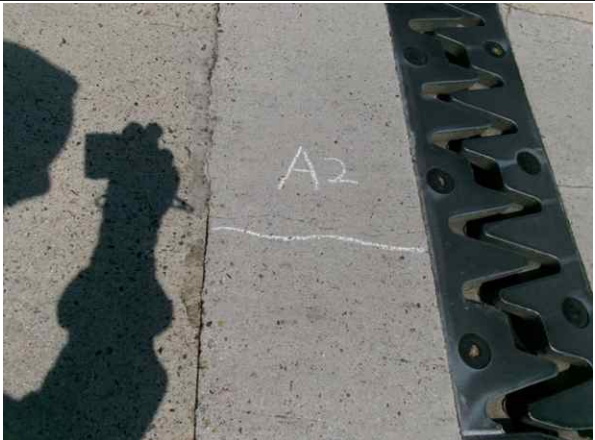
| <ul style="list-style-type: none"> <li>• A2 후타재 균열(0.2mm/0.3m×2EA)</li> </ul> | | <ul style="list-style-type: none"> <li>• A2 후타재 균열(0.2mm/0.3m×2EA)</li> </ul> | |
| <ul style="list-style-type: none"> <li>• 건조수축, 장기공용, 차량윤하중</li> </ul> | | <ul style="list-style-type: none"> <li>• 건조수축, 장기공용, 차량윤하중</li> </ul> | |

| <ul style="list-style-type: none"> <li>• 표면처리</li> </ul> | | <ul style="list-style-type: none"> <li>• 표면처리</li> </ul> | |

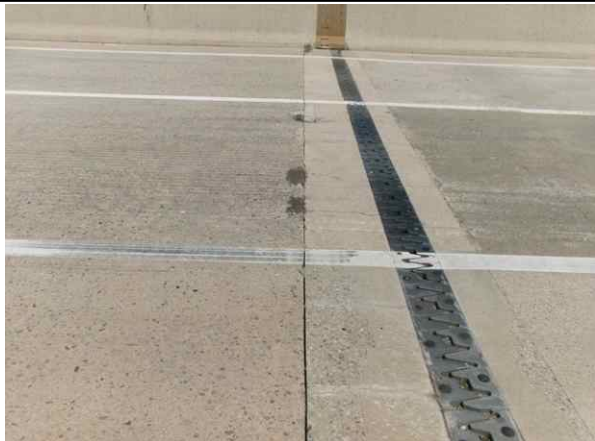
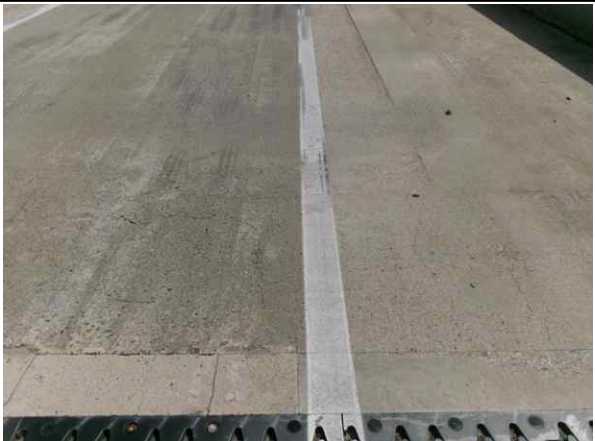
| <ul style="list-style-type: none"> <li>• S1 후타재 접속부 이격(11.0m)</li> </ul> | | <ul style="list-style-type: none"> <li>• S1 망상균열(40.0m×3.0m)</li> </ul> | |
| <ul style="list-style-type: none"> <li>• 공용기간 증가, 접속부 침하</li> </ul> | | <ul style="list-style-type: none"> <li>• 다짐미흡, 차량윤하중</li> </ul> | |

| <ul style="list-style-type: none"> <li>• 주의관찰</li> </ul> | | <ul style="list-style-type: none"> <li>• 주의관찰</li> </ul> | |

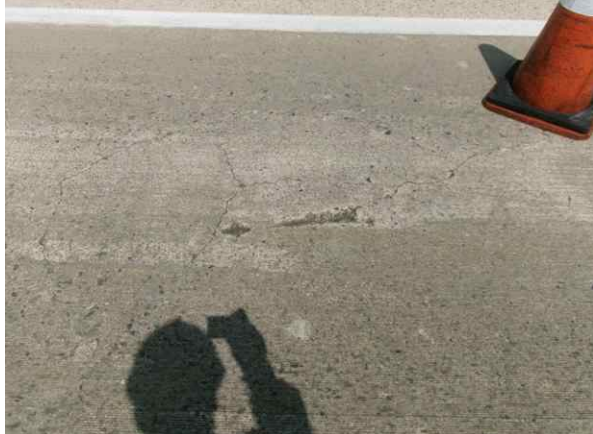
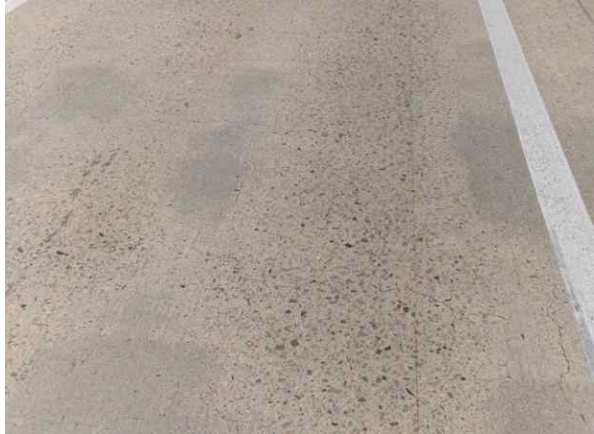
| | • S1 (0.5m×0.1m) | 손상현황 | • S3 망상균열(40.0m×3.0m) |
| 원 인 | • 외부충격 | 원 인 | • 다짐미흡, 차량윤하중 |

| 조치방안 | • 단면보수 | 조치방안 | • 주의관찰 |

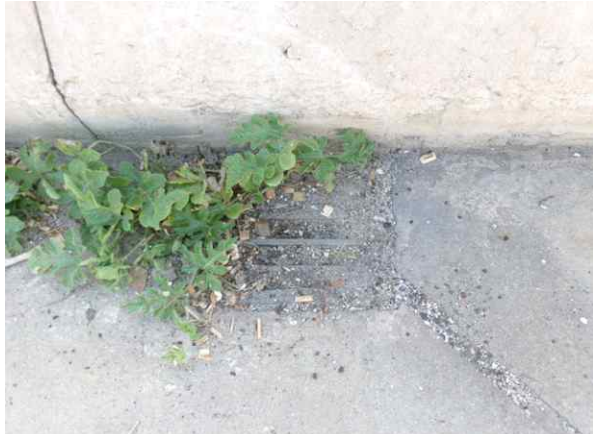
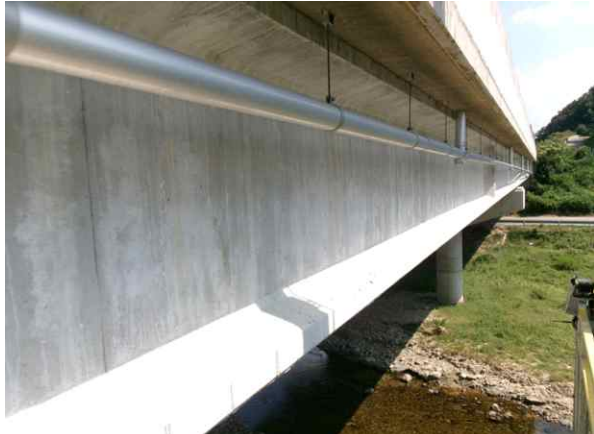
| 손상현황 | • S2 배수구 막힘 1EA | 손상현황 | • 배수관 상태양호 |
| 원 인 | • 공용기간 증가, 차량 비산먼지 등 | 원 인 | • - |

| 조치방안 | • 정비 | 조치방안 | • - |

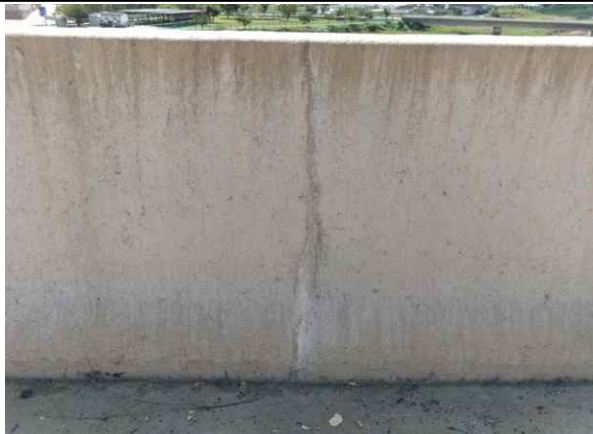
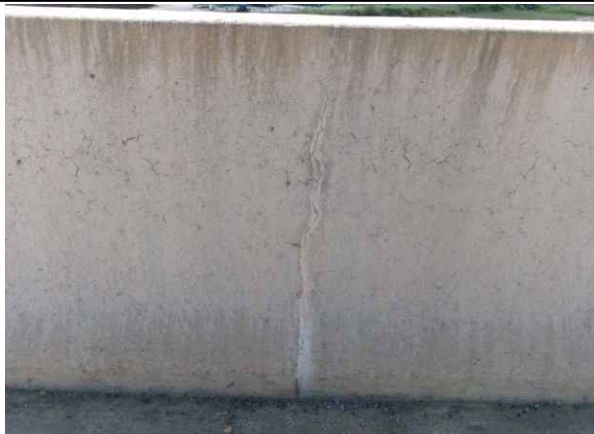
| 손상현황 | • S2 방호벽 균열부백태(0.1m×1.5m) | 손상현황 | • S3 방호벽 균열부백태(0.1m×1.5m) |
| 원 인 | • 우수유입, 수분침투 등 | 원 인 | • 우수유입, 수분침투 등 |

| 조치방안 | • 표면처리 | 조치방안 | • 표면처리 |

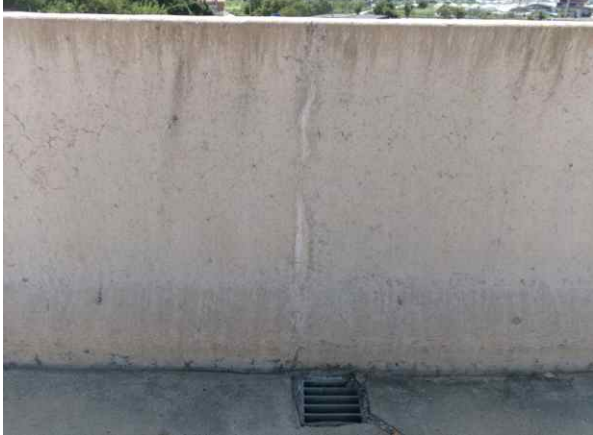
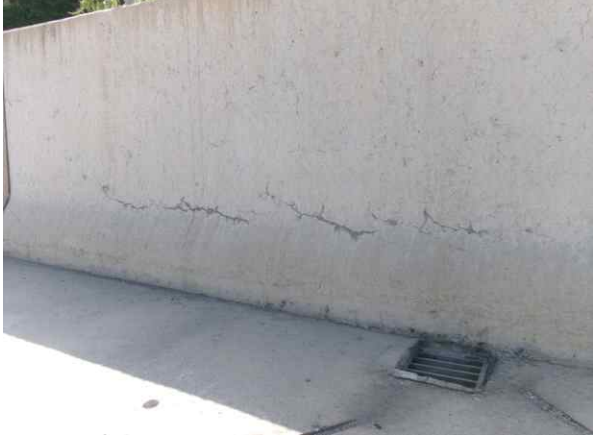
| <ul style="list-style-type: none"> <li>• S3 균열부백태 (0.1m×1.5m)</li> </ul> | | <ul style="list-style-type: none"> <li>• S4 방호벽 균열 (0.2mm/3.0m)</li> </ul> | |
| <ul style="list-style-type: none"> <li>원 인 • 우수유입, 수분침투 등</li> </ul> | | <ul style="list-style-type: none"> <li>원 인 • 건조수축, 공용기간 경과 등</li> </ul> | |

| <ul style="list-style-type: none"> <li>조치방안 • 표면처리</li> </ul> | | <ul style="list-style-type: none"> <li>조치방안 • 표면처리</li> </ul> | |

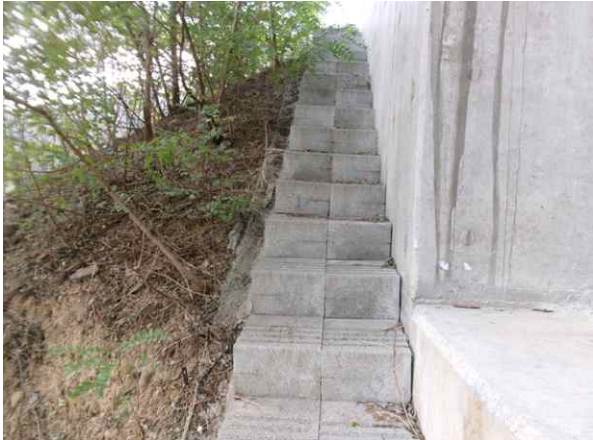
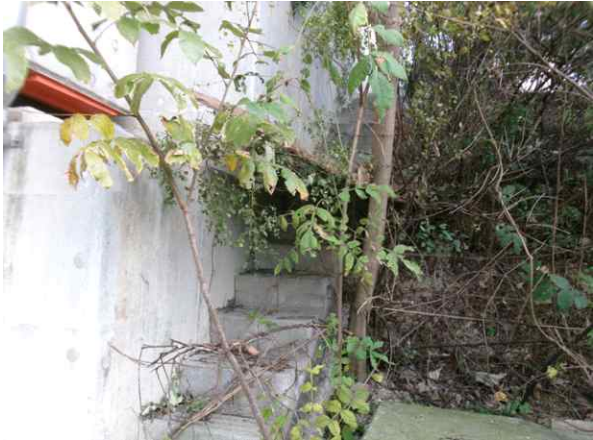
| <ul style="list-style-type: none"> <li>손상현황 • A1 상태양호</li> </ul> | | <ul style="list-style-type: none"> <li>손상현황 • A2 상태양호</li> </ul> | |
