## 17. 배골교

## 17.1 상주방향

## 17.2 영천방향

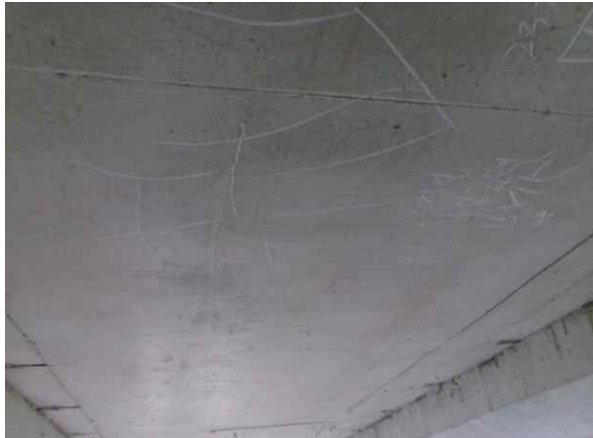
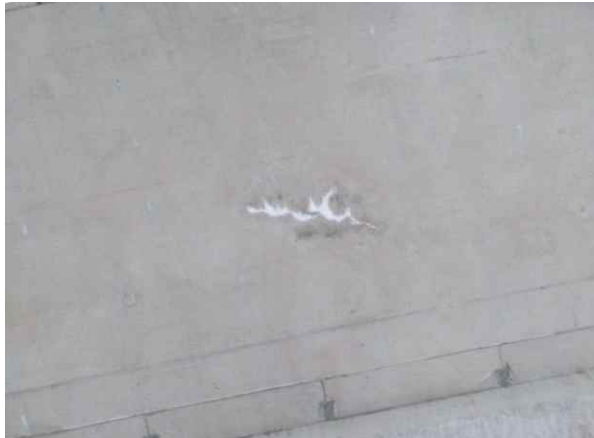
| <ul style="list-style-type: none"> <li>• S1~3 (15.0m×1.5m)</li> </ul> | | <ul style="list-style-type: none"> <li>• S3 백태(0.2m×0.2m)</li> </ul> | |
| <ul style="list-style-type: none"> <li>• 건조수축, 거푸집 조기탈형 등</li> </ul> | | <ul style="list-style-type: none"> <li>• 우수유입, 수분접촉</li> </ul> | |

| <ul style="list-style-type: none"> <li>• 표면처리</li> </ul> | | <ul style="list-style-type: none"> <li>• 표면처리</li> </ul> | |

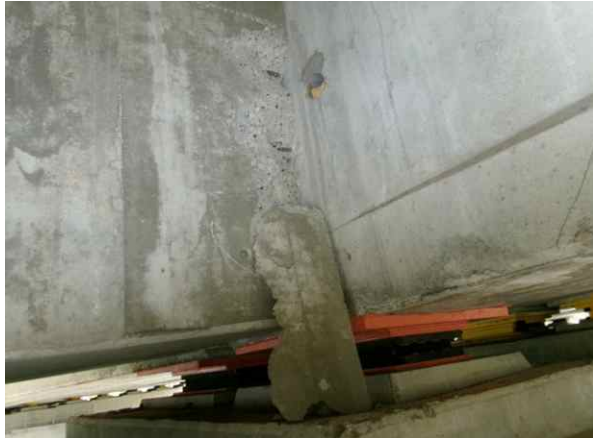
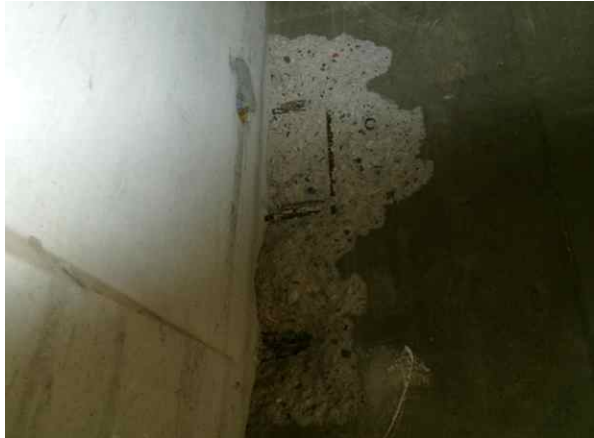
| <ul style="list-style-type: none"> <li>• S1 박락 및 철근노출(0.3m×1.5m)</li> </ul> | | <ul style="list-style-type: none"> <li>• S1 박락 및 철근노출(0.4m×1.5m)</li> </ul> | |
| <ul style="list-style-type: none"> <li>• 시공미흡, 다짐미흡 등</li> </ul> | | <ul style="list-style-type: none"> <li>• 시공미흡, 다짐미흡 등</li> </ul> | |

| <ul style="list-style-type: none"> <li>• 단면보수(방청)</li> </ul> | | <ul style="list-style-type: none"> <li>• 단면보수(방청)</li> </ul> | |

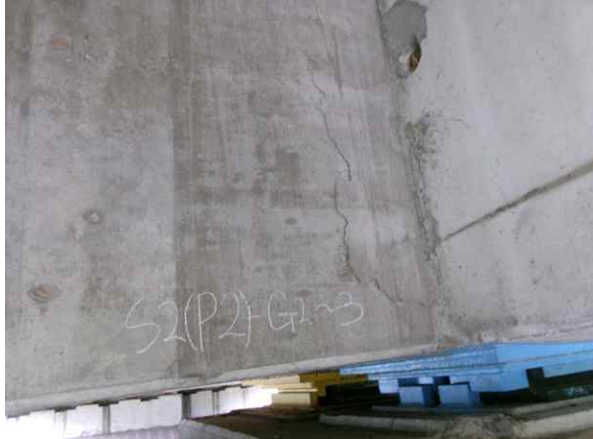
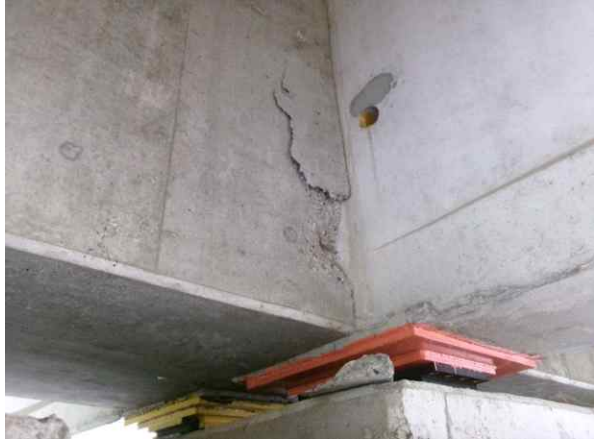
| <ul style="list-style-type: none"> <li>• S2 들뜸(0.4m×1.5m)</li> </ul> | | <ul style="list-style-type: none"> <li>• S3 박락 및 철근노출(0.3m×1.0m)</li> </ul> | |
| <ul style="list-style-type: none"> <li>• 시공미흡, 다짐미흡 등</li> </ul> | | <ul style="list-style-type: none"> <li>• 시공미흡, 다짐미흡 등</li> </ul> | |

| <ul style="list-style-type: none"> <li>• 단면보수</li> </ul> | | <ul style="list-style-type: none"> <li>• 단면보수(방청)</li> </ul> | |

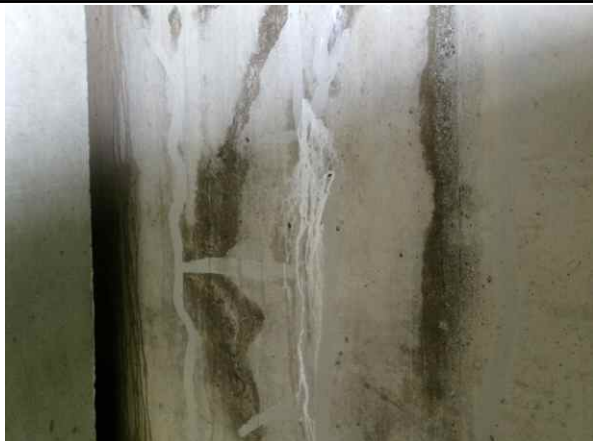
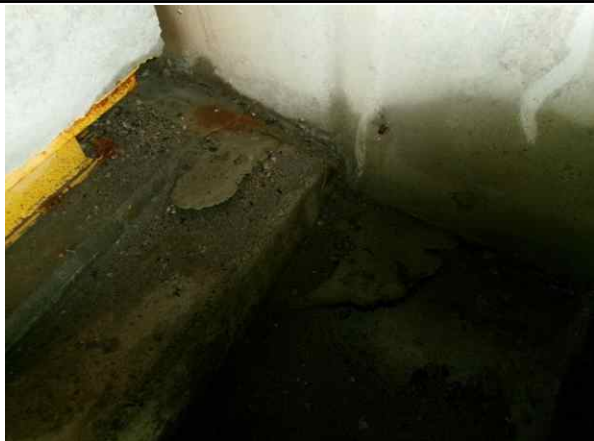
| <ul style="list-style-type: none"> <li>• A1 백태 (0.1m×0.2m)</li> </ul> | | <ul style="list-style-type: none"> <li>• A1 들뜸 (0.3m×0.3m)</li> </ul> | |
| <ul style="list-style-type: none"> <li>• 우수유입, 수분침투 등</li> </ul> | | <ul style="list-style-type: none"> <li>• 시공미흡, 장기공용 열화 등</li> </ul> | |

| <ul style="list-style-type: none"> <li>• 표면처리</li> </ul> | | <ul style="list-style-type: none"> <li>• 단면보수</li> </ul> | |

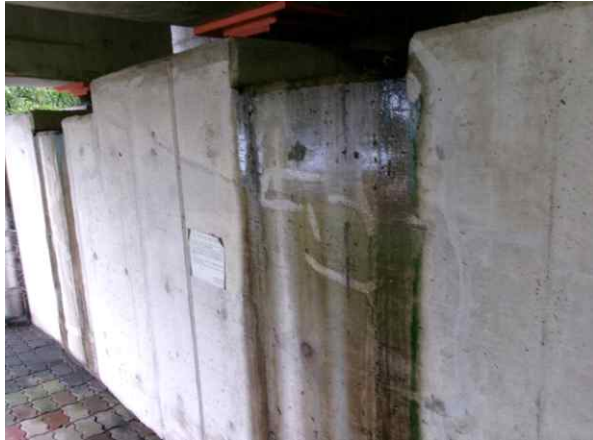
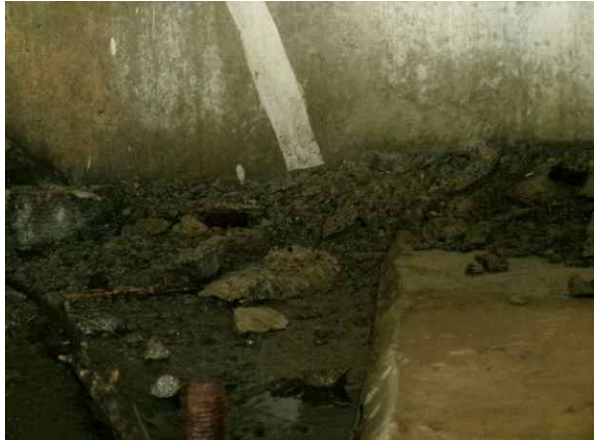
| <ul style="list-style-type: none"> <li>• A1 누수흔적 (0.5m×4.0m)</li> </ul> | | <ul style="list-style-type: none"> <li>• A2 페콘크리트 퇴적 (1.0m×0.5m)</li> </ul> | |
| <ul style="list-style-type: none"> <li>• 신축이음부 우수유입 등</li> </ul> | | <ul style="list-style-type: none"> <li>• 시공미흡 등</li> </ul> | |

| <ul style="list-style-type: none"> <li>• 주의관찰</li> </ul> | | <ul style="list-style-type: none"> <li>• 정비</li> </ul> | |

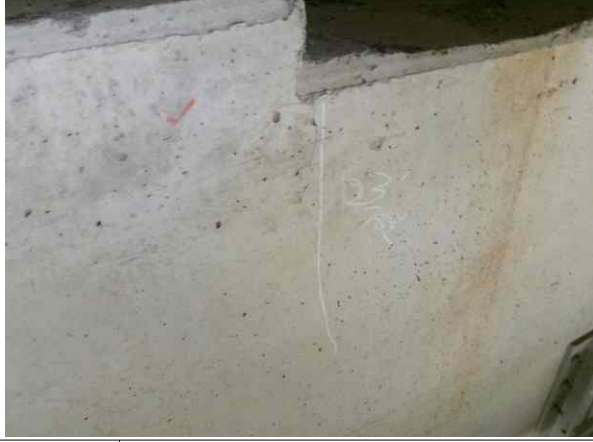
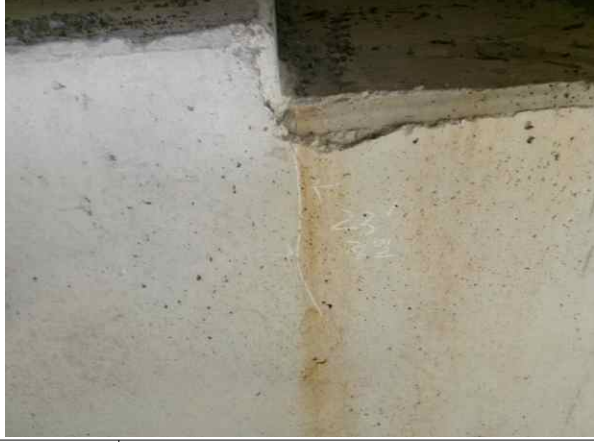
| <ul style="list-style-type: none"> <li>• P1 균열 (0.2mm/0.5m)</li> </ul> | | <ul style="list-style-type: none"> <li>• P1 균열 (0.3mm/0.5m)</li> </ul> | |
| <ul style="list-style-type: none"> <li>• 건조수축, 거푸집 조기탈형 등</li> </ul> | | <ul style="list-style-type: none"> <li>• 건조수축, 거푸집 조기탈형 등</li> </ul> | |

| <ul style="list-style-type: none"> <li>• 표면처리</li> </ul> | | <ul style="list-style-type: none"> <li>• 주입보수</li> </ul> | |

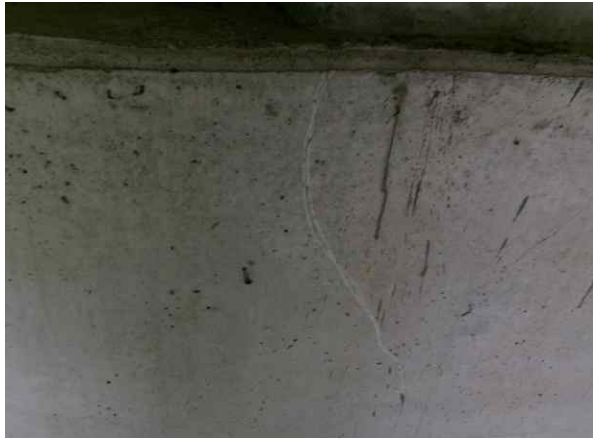
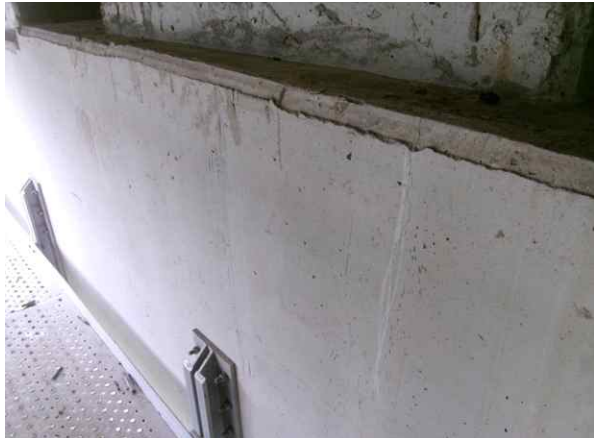
| <ul style="list-style-type: none"> <li>• P2 균열(0.2mm/1.5m)</li> </ul> | | <ul style="list-style-type: none"> <li>• P2 균열(0.2mm/1.5m)</li> </ul> | |
| <ul style="list-style-type: none"> <li>• 건조수축, 거푸집 조기탈형 등</li> </ul> | | <ul style="list-style-type: none"> <li>• 건조수축, 거푸집 조기탈형 등</li> </ul> | |

| <ul style="list-style-type: none"> <li>• 표면처리</li> </ul> | | <ul style="list-style-type: none"> <li>• 표면처리</li> </ul> | |

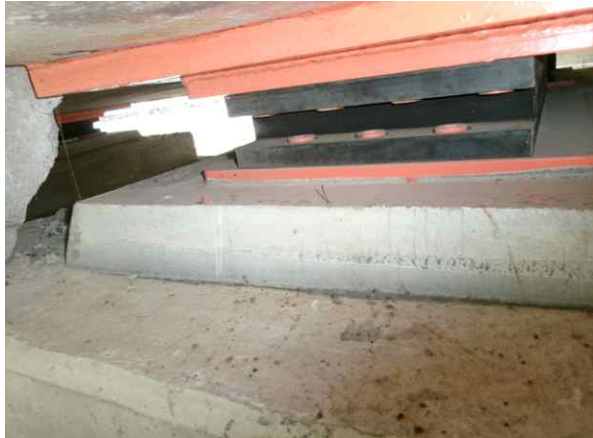
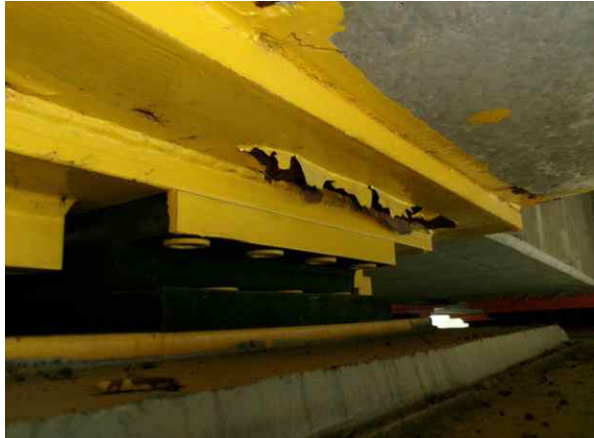
| <ul style="list-style-type: none"> <li>• P1-Sh2 몰탈 균열(0.1mm/0.3m)</li> </ul> | | <ul style="list-style-type: none"> <li>• P1-Sh8 플레이트 도장박리(0.5m×0.1m)</li> </ul> | |
| <ul style="list-style-type: none"> <li>• 건조수축, 온도변화</li> </ul> | | <ul style="list-style-type: none"> <li>• 시공미흡, 공용기간 증가 등</li> </ul> | |

| <ul style="list-style-type: none"> <li>• 표면처리</li> </ul> | | <ul style="list-style-type: none"> <li>• 재도장</li> </ul> | |

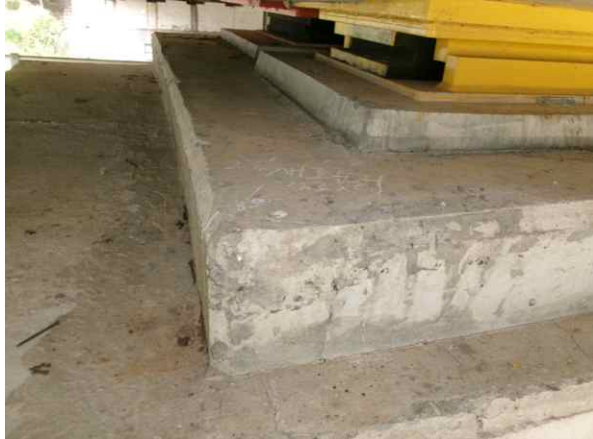
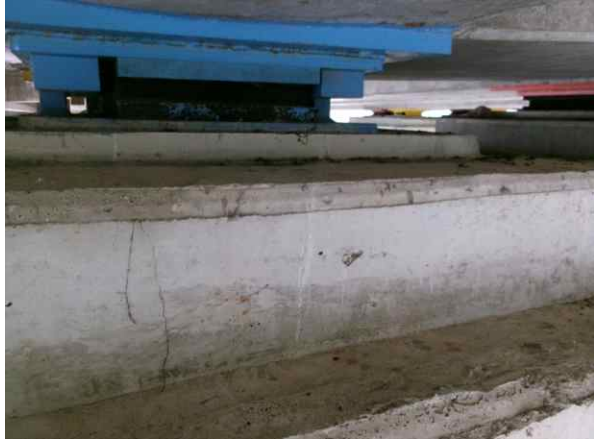
| <ul style="list-style-type: none"> <li>• P2-Sh1 반침콘크리트 재료분리(0.3m×0.1m)</li> </ul> | | <ul style="list-style-type: none"> <li>• P2-Sh3 반침콘크리트 균열(0.1mm/0.5m)</li> </ul> | |
| <ul style="list-style-type: none"> <li>• 다짐미흡, 거푸집 조기탈형 등</li> </ul> | | <ul style="list-style-type: none"> <li>• 건조수축, 온도변화</li> </ul> | |

| <ul style="list-style-type: none"> <li>• 단면보수</li> </ul> | | <ul style="list-style-type: none"> <li>• 표면처리</li> </ul> | |

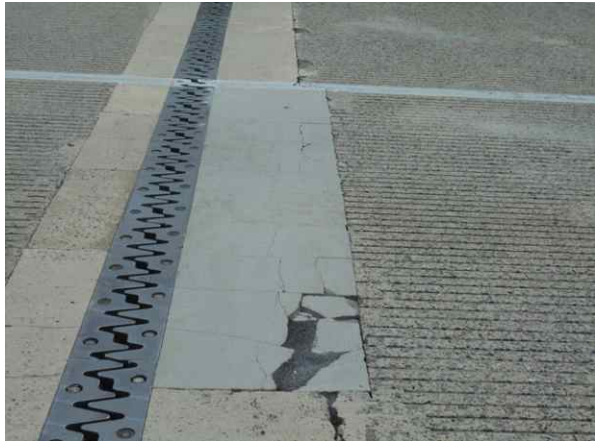
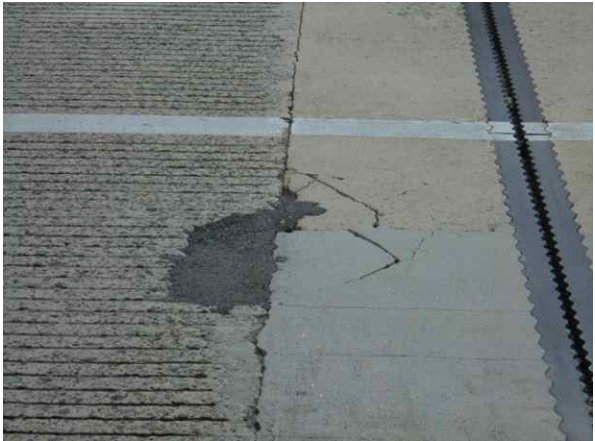
| • A1 파손(0.3m×3.0m) | | • A2 후타재 파손(0.3m×1.0m) | |
| • 외부충격, 차량윤하중 | | • 외부충격, 차량윤하중 | |

| • 단면보수 | | • 단면보수 | |

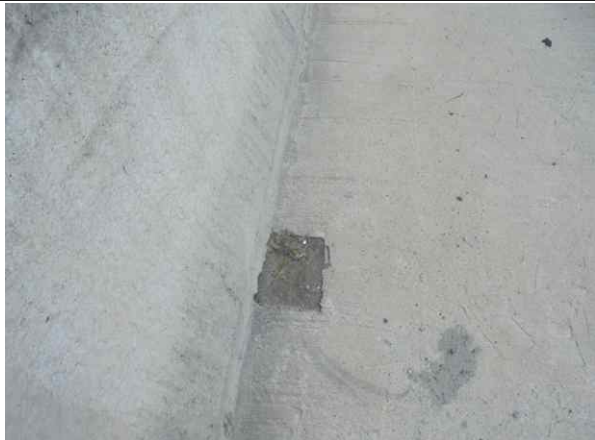
| • S1 배수구 막힘 1EA | | • S3 배수구 상태양호 | |
| • 공용기간 경과, 비산물퇴적 등 | | • - | |

| • 청소 | | • - | |

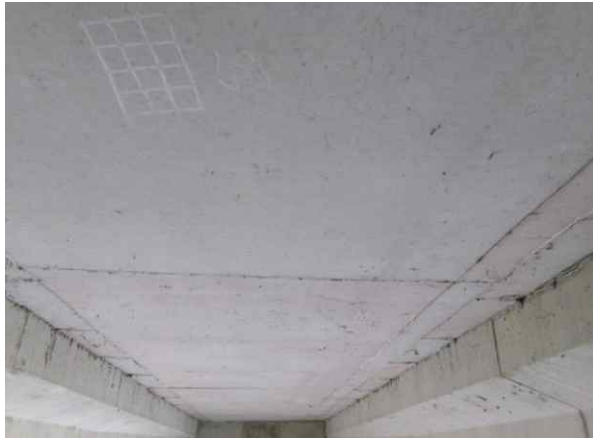
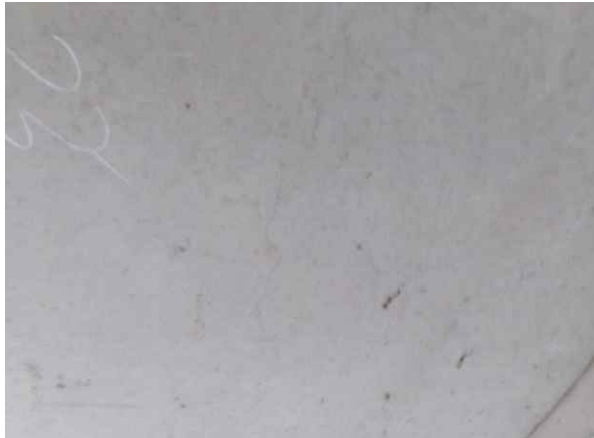
| <ul style="list-style-type: none"> <li>• S1~3 (15.0m×1.5m)</li> </ul> | | <ul style="list-style-type: none"> <li>• S1~3 망상균열(15.0m×1.5m)</li> </ul> | |
| <ul style="list-style-type: none"> <li>• 건조수축, 거푸집 조기탈형 등</li> <li>• 표면처리</li> </ul> | | <ul style="list-style-type: none"> <li>• 건조수축, 거푸집 조기탈형 등</li> <li>• 표면처리</li> </ul> | |

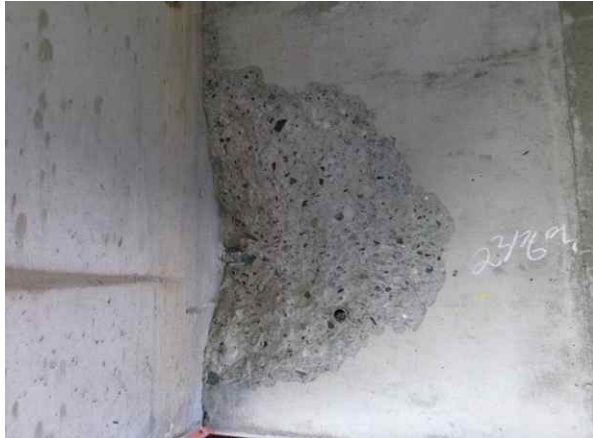
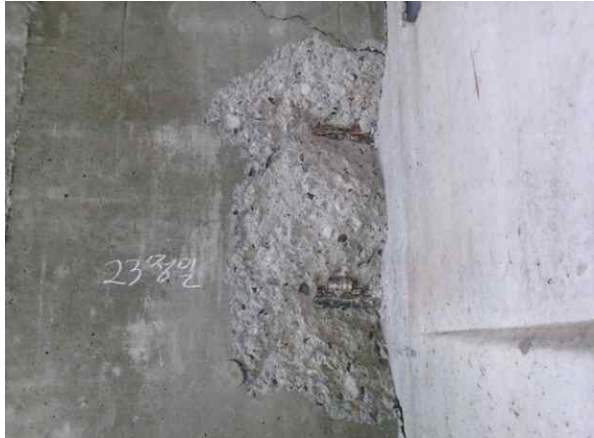
| <ul style="list-style-type: none"> <li>• S3 박락 및 철근노출(0.5m×0.5m)</li> <li>• 시공미흡, 다짐미흡 등</li> <li>• 단면보수(방청)</li> </ul> | | <ul style="list-style-type: none"> <li>• S3 박락 및 철근노출(0.5m×0.5m)</li> <li>• 시공미흡, 다짐미흡 등</li> <li>• 단면보수(방청)</li> </ul> | |

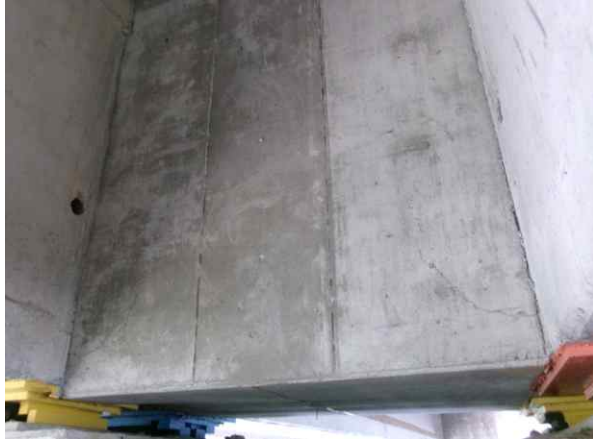
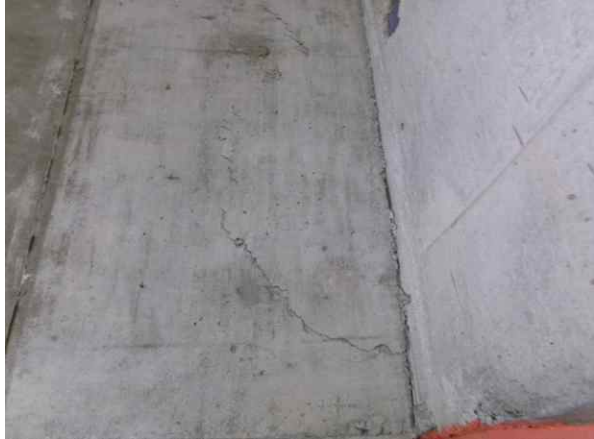
| <ul style="list-style-type: none"> <li>• S3 들뜸(0.5m×1.5m×6EA)</li> <li>• 시공미흡, 다짐미흡 등</li> <li>• 단면보수</li> </ul> | | <ul style="list-style-type: none"> <li>• S3 들뜸(0.5m×1.5m×6EA)</li> <li>• 시공미흡, 다짐미흡 등</li> <li>• 단면보수</li> </ul> | |

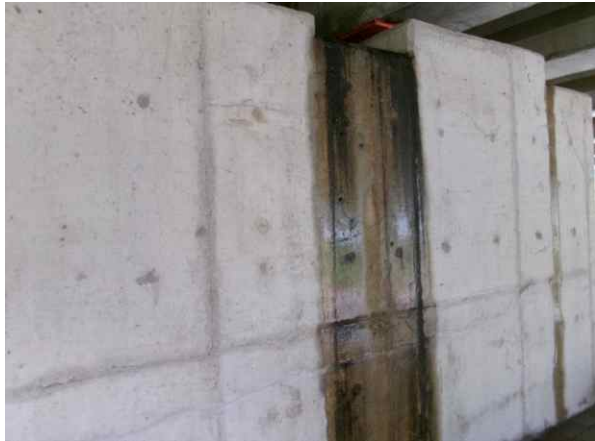
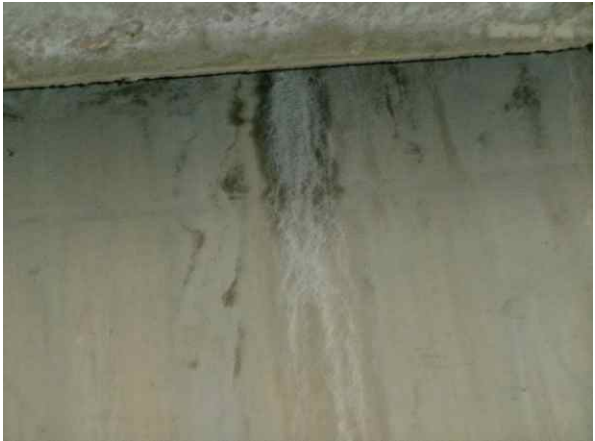
| <ul style="list-style-type: none"> <li>• A1 누수흔적 (0.5m×2.0m)</li> </ul> | | <ul style="list-style-type: none"> <li>• A1 백태 (0.2m×1.0m)</li> </ul> | |
| <ul style="list-style-type: none"> <li>• 신축이음부 우수유입 등</li> </ul> | | <ul style="list-style-type: none"> <li>• 우수유입, 수분침투 등</li> </ul> | |

| <ul style="list-style-type: none"> <li>• 주의관찰</li> </ul> | | <ul style="list-style-type: none"> <li>• 표면처리</li> </ul> | |

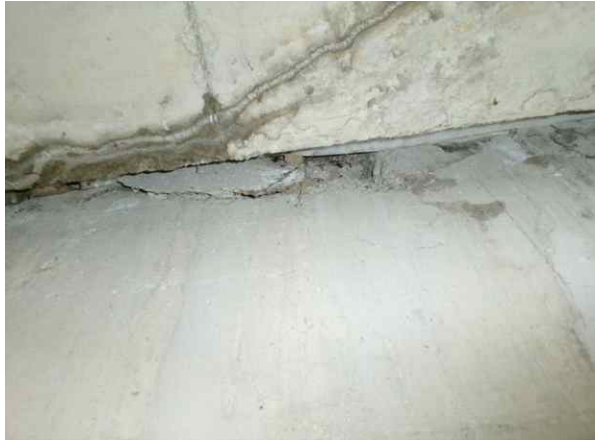
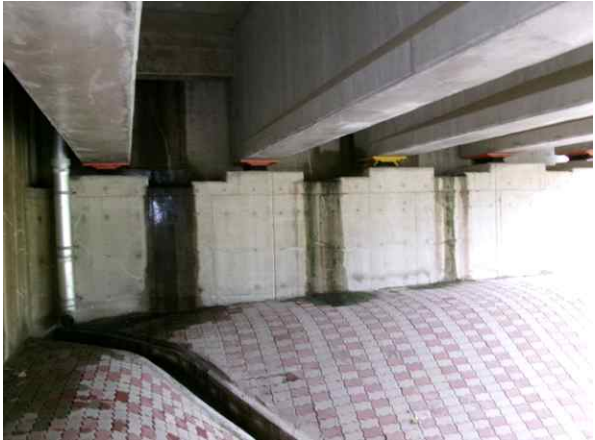
| <ul style="list-style-type: none"> <li>• A1 파손 (0.2m×0.3m)</li> </ul> | | <ul style="list-style-type: none"> <li>• A2 누수흔적 (0.5m×2.0m)</li> </ul> | |
| <ul style="list-style-type: none"> <li>• 시공미흡, 장기공용 열화 등</li> </ul> | | <ul style="list-style-type: none"> <li>• 신축이음부 우수유입 등</li> </ul> | |

| <ul style="list-style-type: none"> <li>• 단면보수</li> </ul> | | <ul style="list-style-type: none"> <li>• 주의관찰</li> </ul> | |

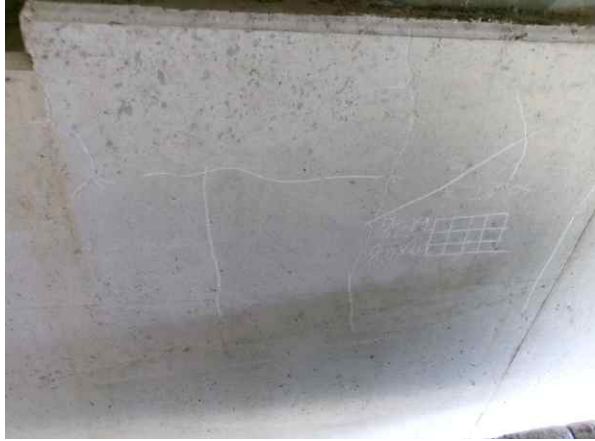
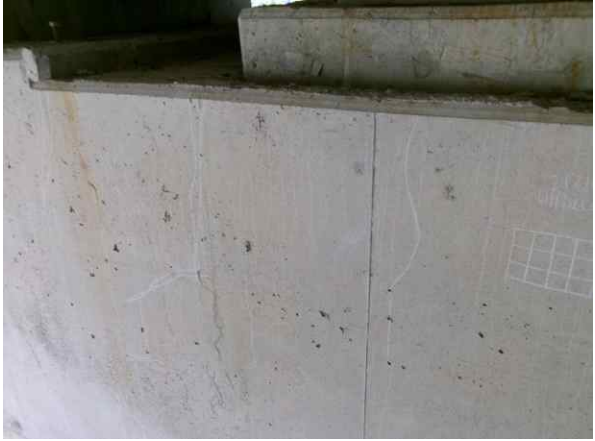
| <ul style="list-style-type: none"> <li>• P1 망상균열 (8.0m×2.0m)</li> </ul> | | <ul style="list-style-type: none"> <li>• P2 망상균열 (7.0m×1.5m)</li> </ul> | |
| <ul style="list-style-type: none"> <li>• 건조수축, 거푸집 조기탈형 등</li> </ul> | | <ul style="list-style-type: none"> <li>• 건조수축, 거푸집 조기탈형 등</li> </ul> | |

| <ul style="list-style-type: none"> <li>• 표면처리</li> </ul> | | <ul style="list-style-type: none"> <li>• 표면처리</li> </ul> | |

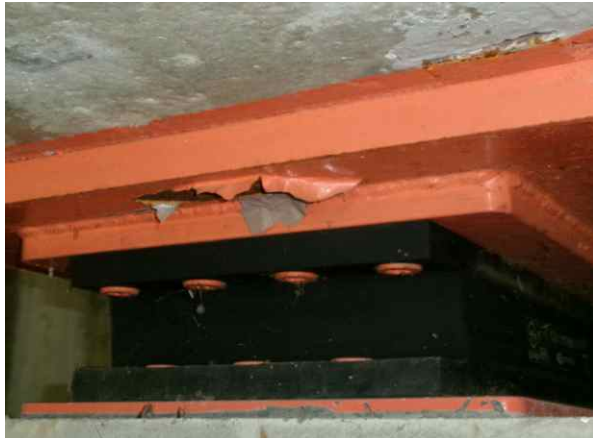
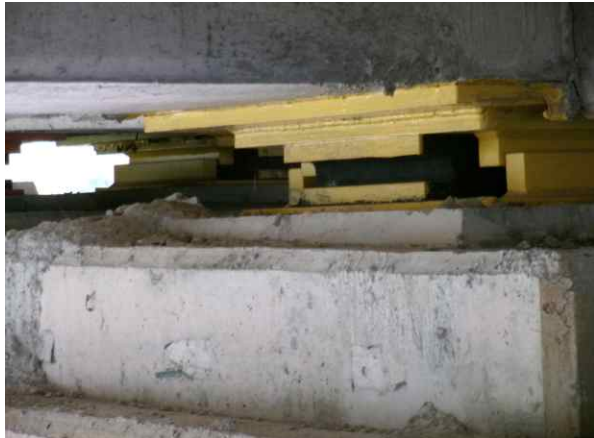
| <ul style="list-style-type: none"> <li>• A2-Sh4 플레이트 도장박리 (0.1m×0.3m)</li> </ul> | | <ul style="list-style-type: none"> <li>• P2-Sh8 몰탈 균열 (0.1mm/0.2m)</li> </ul> | |
| <ul style="list-style-type: none"> <li>• 시공미흡, 공용기간 증가 등</li> </ul> | | <ul style="list-style-type: none"> <li>• 건조수축, 온도변화</li> </ul> | |

| <ul style="list-style-type: none"> <li>• 채도장</li> </ul> | | <ul style="list-style-type: none"> <li>• 표면처리</li> </ul> | |

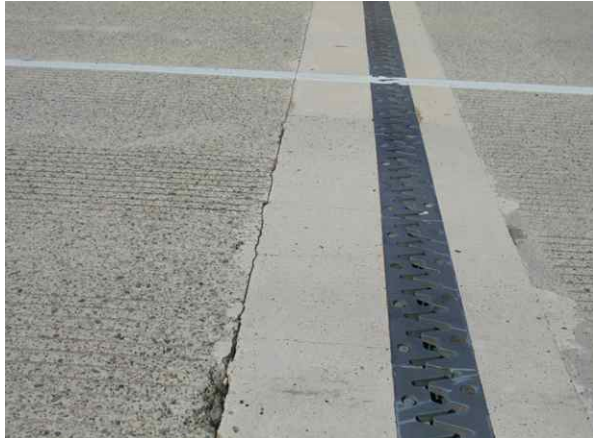
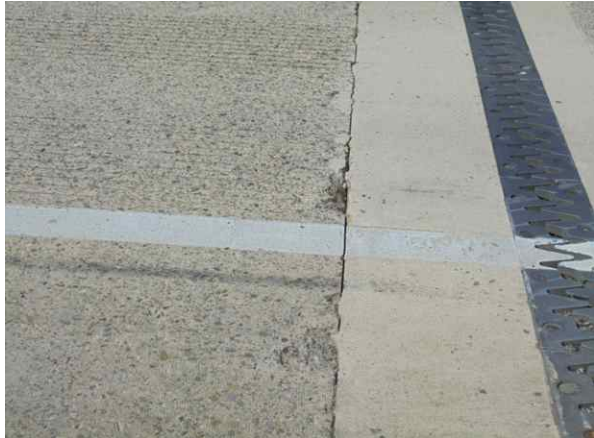
| <ul style="list-style-type: none"> <li>• A1 균열 (0.3mm/0.5m ×4EA)</li> </ul> | | <ul style="list-style-type: none"> <li>• A1 후타재 파손 (0.1m×0.2m×2EA)</li> </ul> | |
| <ul style="list-style-type: none"> <li>• 건조수축, 장기공용, 차량윤하중</li> </ul> | | <ul style="list-style-type: none"> <li>• 외부충격, 차량윤하중</li> </ul> | |

| <ul style="list-style-type: none"> <li>• 주입보수</li> </ul> | | <ul style="list-style-type: none"> <li>• 단면보수</li> </ul> | |

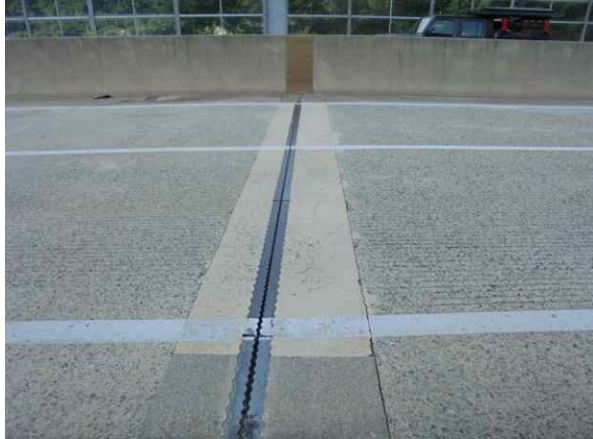
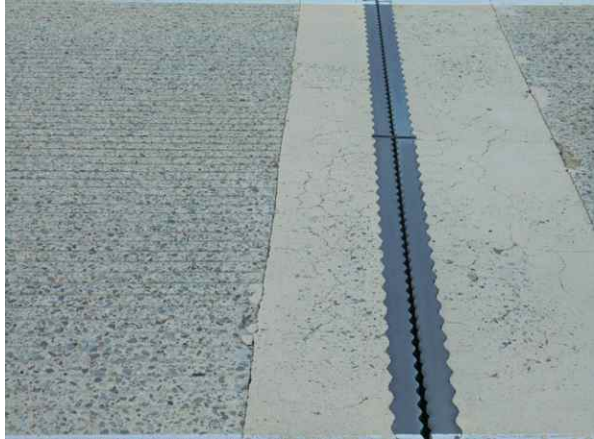
| <ul style="list-style-type: none"> <li>• A2 후타재 망상균열 (0.5m×3.0m)</li> </ul> | | <ul style="list-style-type: none"> <li>• A2 후타재 망상균열 (0.3m×3.0m)</li> </ul> | |
| <ul style="list-style-type: none"> <li>• 건조수축, 장기공용, 차량윤하중</li> </ul> | | <ul style="list-style-type: none"> <li>• 건조수축, 장기공용, 차량윤하중</li> </ul> | |

| <ul style="list-style-type: none"> <li>• 표면처리</li> </ul> | | <ul style="list-style-type: none"> <li>• 표면처리</li> </ul> | |

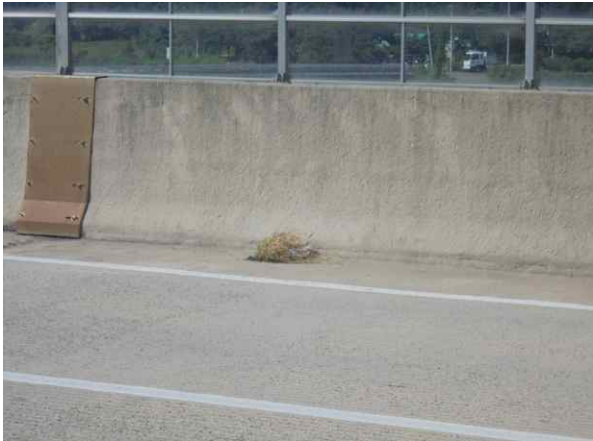
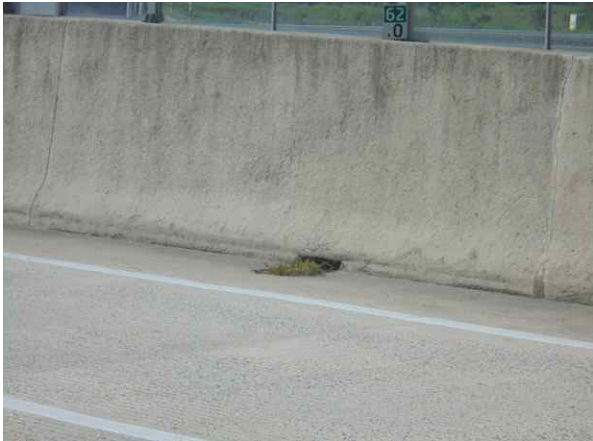
| 원 인<br>조치방안 | • S1      막힘 2EA<br>• 공용기간 경과, 비산물퇴적 등<br>• 청소 | 손상현황 원 인<br>조치방안 | • S2 배수구 막힘 2EA<br>• 공용기간 경과, 비산물퇴적 등<br>• 청소 |

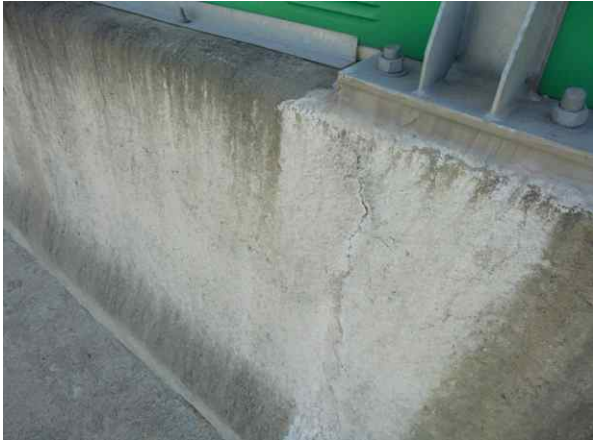
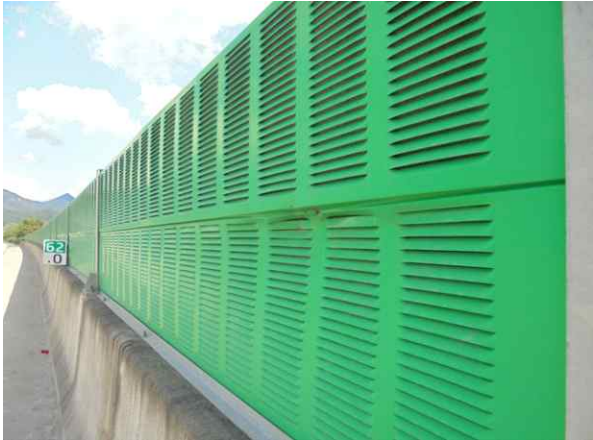
| 손상현황 원 인<br>조치방안 | • S2 방호벽 균열(0.2mm/1.5m)<br>• 건조수축, 공용기간 경과 등<br>• 표면처리 | 손상현황 원 인<br>조치방안 | • S2 방음벽 변형 1EA<br>• 물리적 충격 등<br>• 주의관찰 |

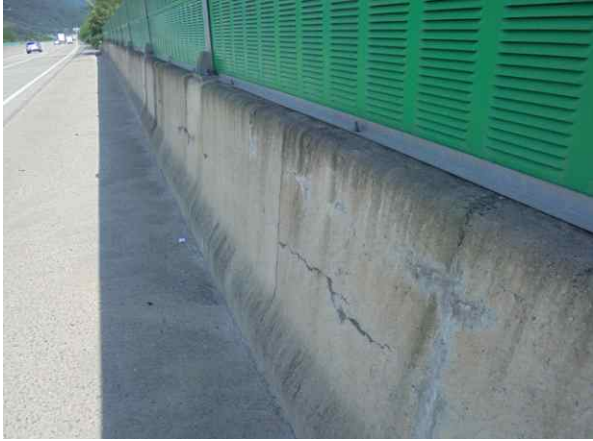
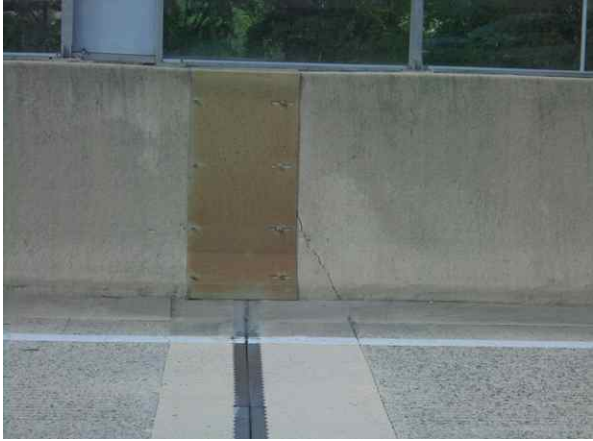
| 손상현황 원 인<br>조치방안 | • S3 방호벽 균열(0.2mm/1.5m)<br>• 건조수축, 공용기간 경과 등<br>• 표면처리 | 손상현황 원 인<br>조치방안 | • S3 중앙분리대 접속부 이격(1.0m)<br>• 건조수축, 공용기간 경과 등<br>• 주의관찰 |
