## 18. 화남1교

## 18.1 상주방향

## 18.2 영천방향

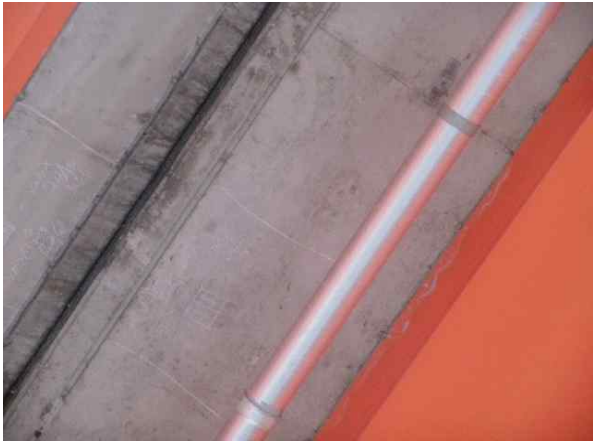
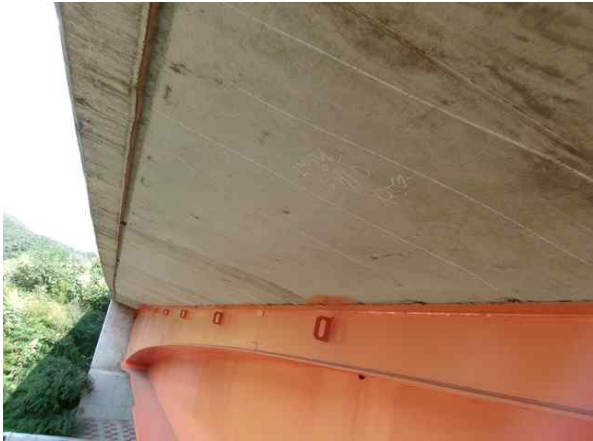
| <ul style="list-style-type: none"> <li>• S1 균열(0.2mm/1.0m*10EA)</li> </ul> | | <ul style="list-style-type: none"> <li>• S1 균열(0.2mm/1.0m*25EA)</li> </ul> | |
| <ul style="list-style-type: none"> <li>• 건조수축, 거푸집 조기탈거 등</li> <li>• 표면처리</li> </ul> | | <ul style="list-style-type: none"> <li>• 건조수축, 거푸집 조기탈거 등</li> <li>• 표면처리</li> </ul> | |

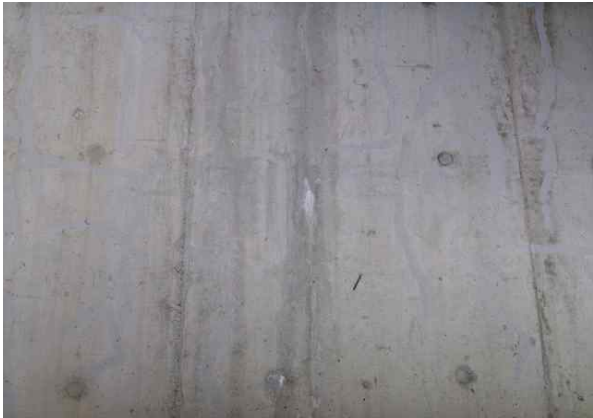
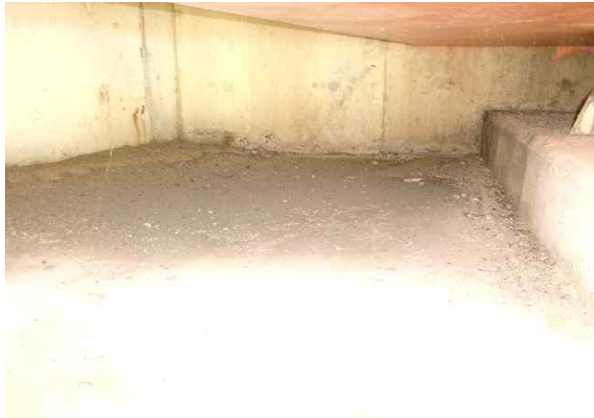
| | <ul style="list-style-type: none"> <li>• A2 균열부백태(0.1m×0.2m)</li> </ul> | 손상현황 | <ul style="list-style-type: none"> <li>• A1 체수흔적(1.0m×1.0m)</li> </ul> |
| 원 인 | • 건조수축, 공용기간 증가, 우수유입 | 원 인 | • 신축이음 하부 누수, 마감불량 |

| 조치방안 | • 표면처리 | 조치방안 | • 표면처리 |

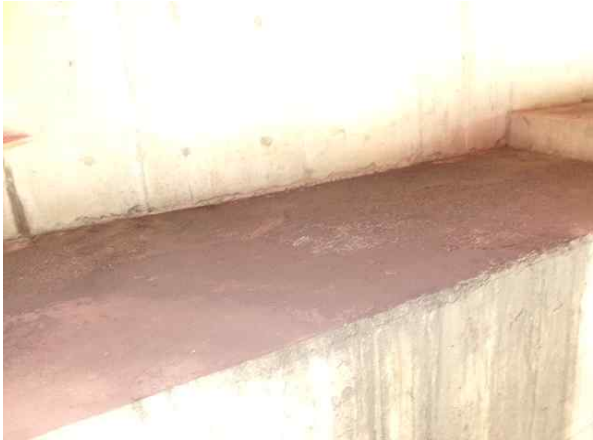
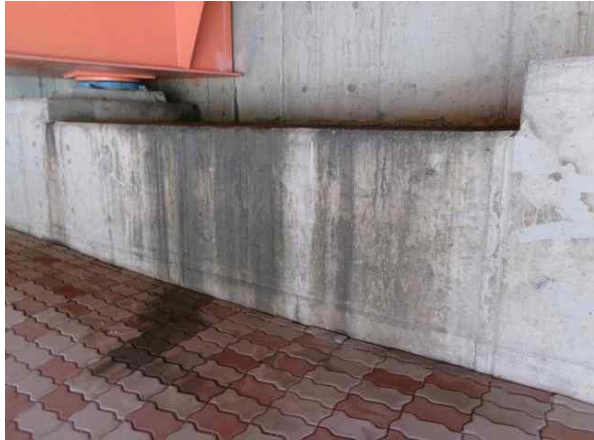
| 손상현황 | <ul style="list-style-type: none"> <li>• A1 체수흔적(1.0m×3.0m)</li> </ul> | 손상현황 | <ul style="list-style-type: none"> <li>• A1 누수흔적(5.0m×1.0m)</li> </ul> |
| 원 인 | • 신축이음 하부 누수, 마감불량 | 원 인 | • 신축이음 하부 누수, 마감불량 |

| 조치방안 | • 표면처리 | 조치방안 | • 표면처리 |

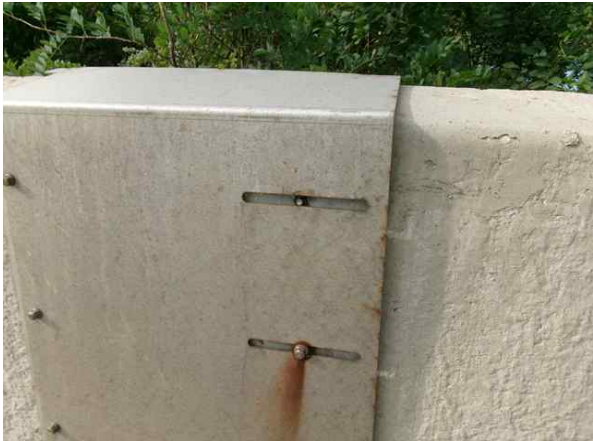
| | • A1 차수판 볼트파손(1EA) | 손상현황 | • A2 신축이음 상태양호 |
| 원 인 | • 시공미흡, 열화 | 원 인 | — |

| 조치방안 | • 정비 | 조치방안 | — |

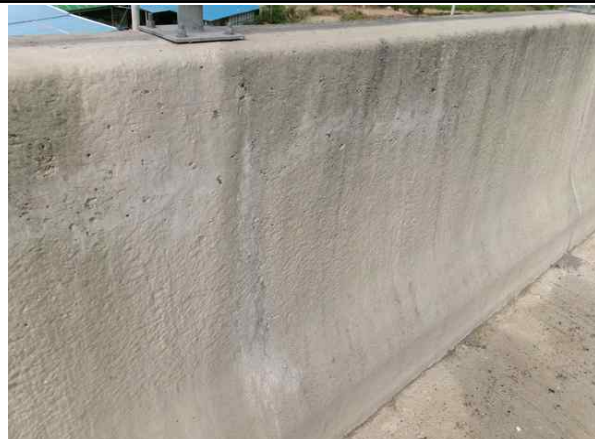
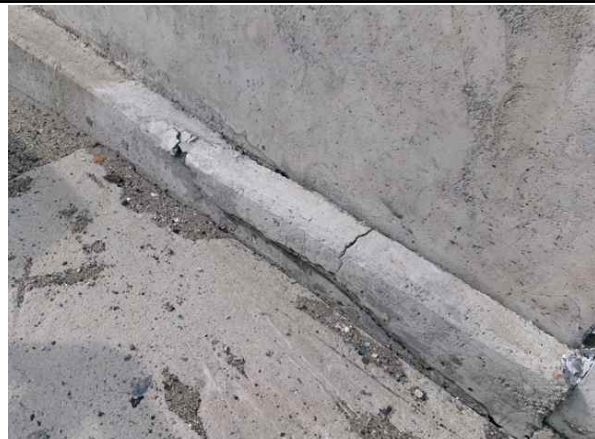
| | <ul style="list-style-type: none"><li>• S1 균열(0.2mm/1.5m*16EA)</li></ul> | 손상현황 | <ul style="list-style-type: none"><li>• S1 접속부 방호벽 파손(0.4m×1.5m)</li></ul> |
| 원 인 | <ul style="list-style-type: none"><li>• 건조수축, 거푸집 조기탈거 등</li></ul> | 원 인 | <ul style="list-style-type: none"><li>• 외부충격 등</li></ul> |

| 조치방안 | <ul style="list-style-type: none"><li>• 표면처리</li></ul> | 조치방안 | <ul style="list-style-type: none"><li>• 단면보수</li></ul> |

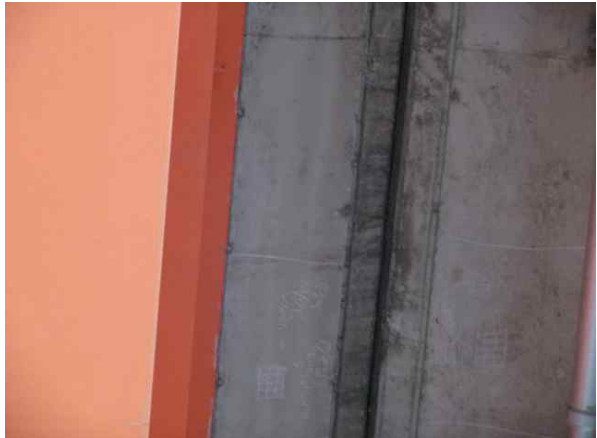
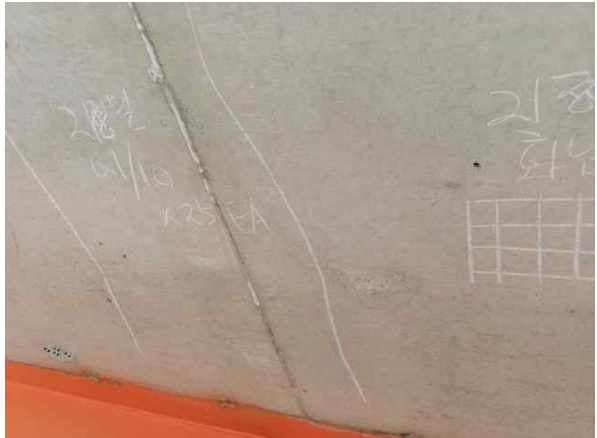
| • S1 균열(0.2mm/0.5m*10EA) | | • S1 균열(0.2mm/1.0m*25EA) | |
| • 건조수축, 거푸집 조기탈거 등 | | • 건조수축, 거푸집 조기탈거 등 | |

| • 표면처리 | | • 표면처리 | |

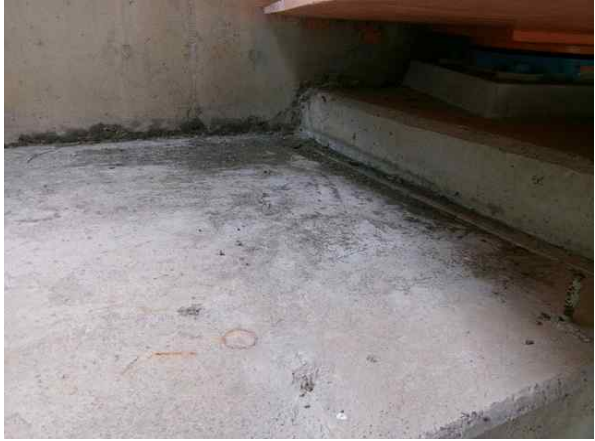
| <ul style="list-style-type: none"> <li>• A1 체수흔적(1.0m×1.0m)</li> </ul> | | <ul style="list-style-type: none"> <li>• A2 교대 상태양호</li> </ul> | |
| <ul style="list-style-type: none"> <li>• 신축이음 하부 누수, 외측 우수유입</li> </ul> | | - | |

| <ul style="list-style-type: none"> <li>• 표면처리</li> </ul> | | - | |

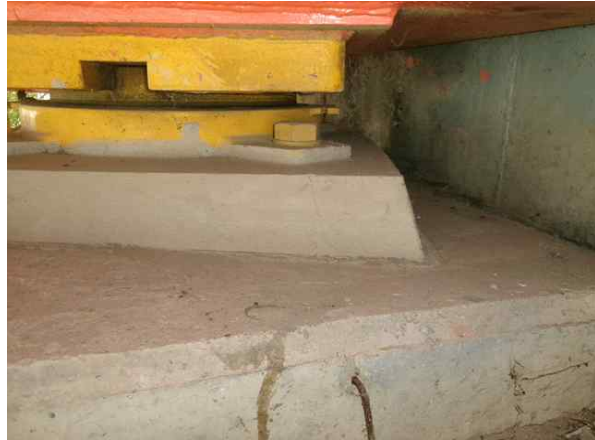
| <ul style="list-style-type: none"> <li>• A1-Sh1 무수축물탈균열(0.1mm/0.2m)</li> </ul> | | <ul style="list-style-type: none"> <li>• A2-Sh2 무수축물탈균열 보수현황</li> </ul> | |
| <ul style="list-style-type: none"> <li>• 건조수축, 거푸집 조기탈거 등</li> </ul> | | <ul style="list-style-type: none"> <li>• 상태양호</li> </ul> | |

| <ul style="list-style-type: none"> <li>• 표면처리</li> </ul> | | - | |

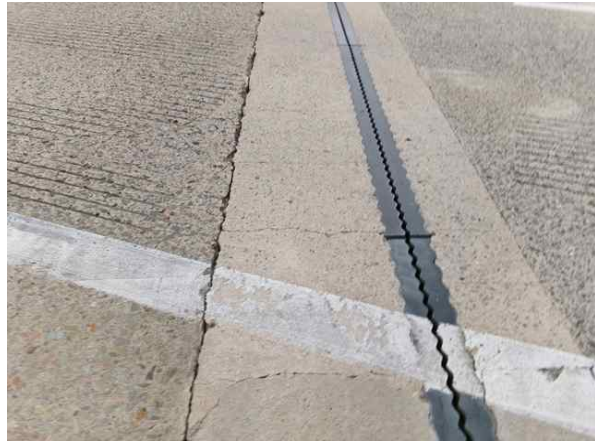
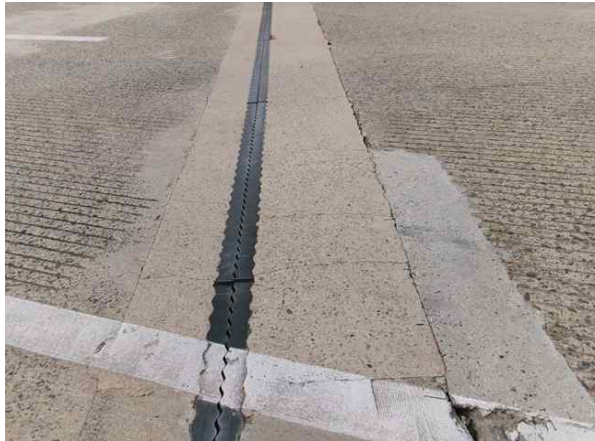
| <ul style="list-style-type: none"> <li>• A1 후타재 균열(0.2mm/0.1m*17EA)</li> </ul> | | <ul style="list-style-type: none"> <li>• A2 후타재 균열(0.2mm/0.3*5EA)</li> </ul> | |
| <ul style="list-style-type: none"> <li>• 건조수축, 거푸집 조기탈거 등</li> </ul> | | <ul style="list-style-type: none"> <li>• 건조수축, 거푸집 조기탈거 등</li> </ul> | |

| <ul style="list-style-type: none"> <li>• 표면처리</li> </ul> | | <ul style="list-style-type: none"> <li>• 표면처리</li> </ul> | |

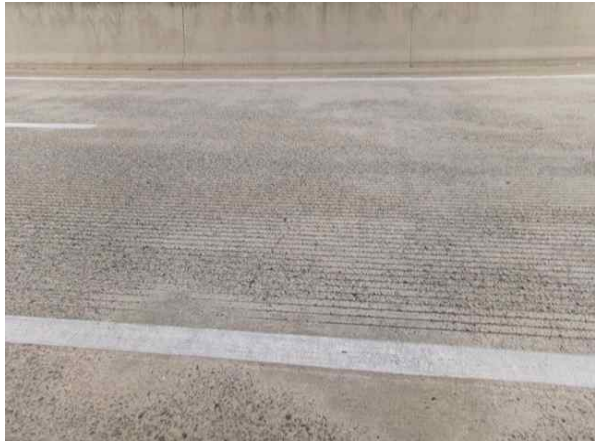
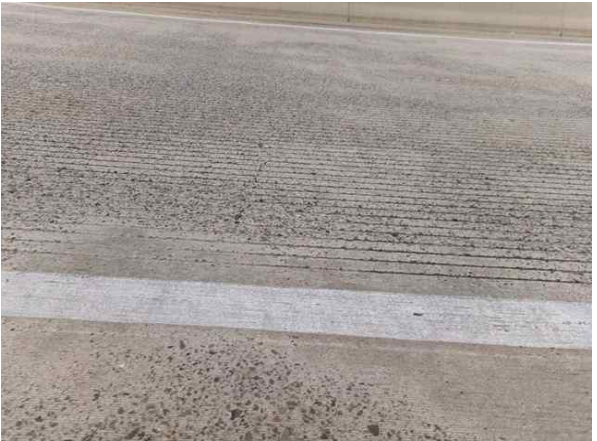
| <ul style="list-style-type: none"> <li>• S1 포장 균열(L=3.0m)</li> </ul> | | <ul style="list-style-type: none"> <li>• S1 포장 균열(L=3.0m)</li> </ul> | |
| 원 인 | • 건조수축, 장기공용, 차량윤하중 | 원 인 | • 건조수축, 장기공용, 차량윤하중 |

| 조치방안 | • 표면처리 | 조치방안 | • 표면처리 |

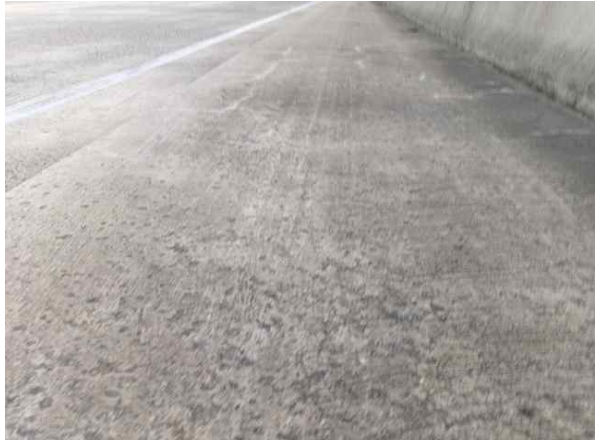
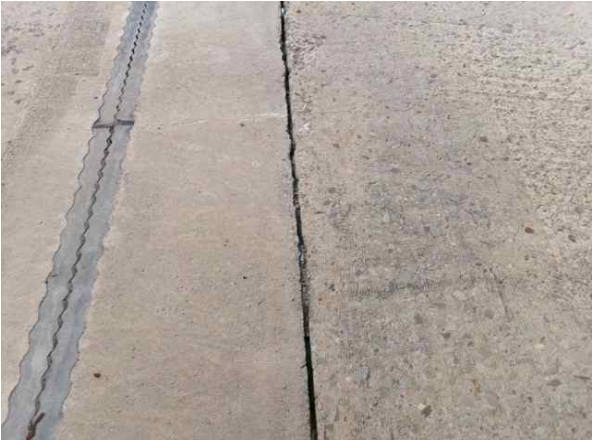
| 손상현황 | • S3 포장 표면바리(50.0m×1.5m) | 손상현황 | • S1 접속부 이격(L=2.0m) |
| 원 인 | • 장기공용, 차량윤하중, 열화 | 원 인 | • 시공미흡 등 |

| 조치방안 | • 단면보수 | 조치방안 | • 주의관찰 |

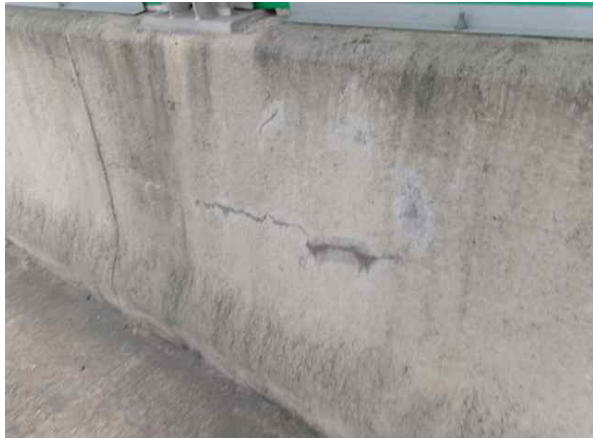
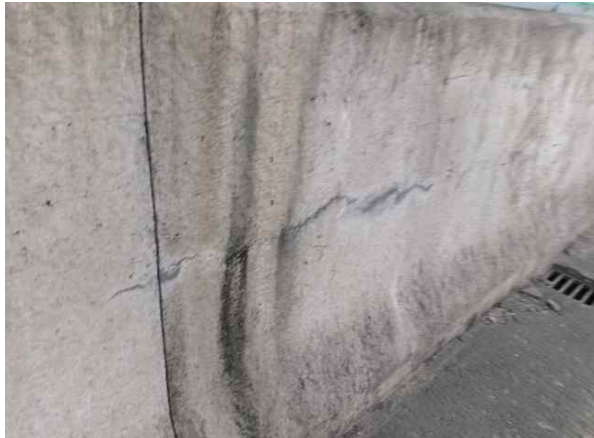
| <ul style="list-style-type: none"> <li>• S1 방호벽 균열(0.3mm/1.0m)</li> </ul> | | <ul style="list-style-type: none"> <li>• S1 방호벽 균열(0.3mm/1.5m)</li> </ul> | |
| <ul style="list-style-type: none"> <li>• 건조수축, 거푸집 조기탈거 등</li> <li>• 주입보수</li> </ul> | | <ul style="list-style-type: none"> <li>• 건조수축, 거푸집 조기탈거 등</li> <li>• 주입보수</li> </ul> | |

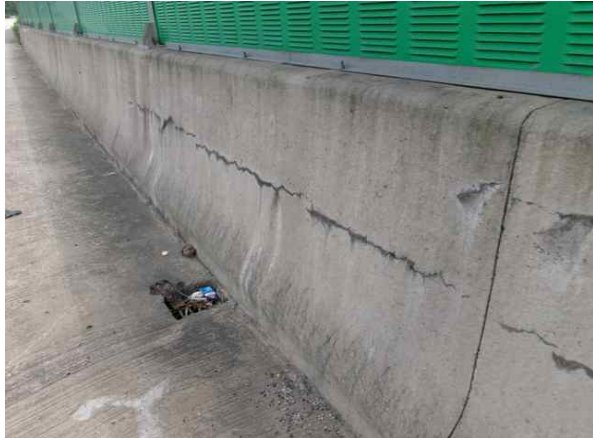
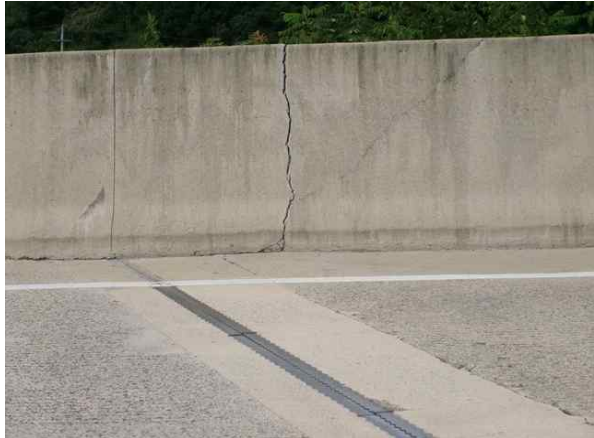
| <ul style="list-style-type: none"> <li>• S1 방호벽 균열(0.3mm/3.0m)</li> <li>• 건조수축, 거푸집 조기탈거 등</li> <li>• 주입보수</li> </ul> | | <ul style="list-style-type: none"> <li>• S1 중분대 접속부 파손(0.1m×1.0m)</li> <li>• 외부충격 등</li> <li>• 단면보수</li> </ul> | |

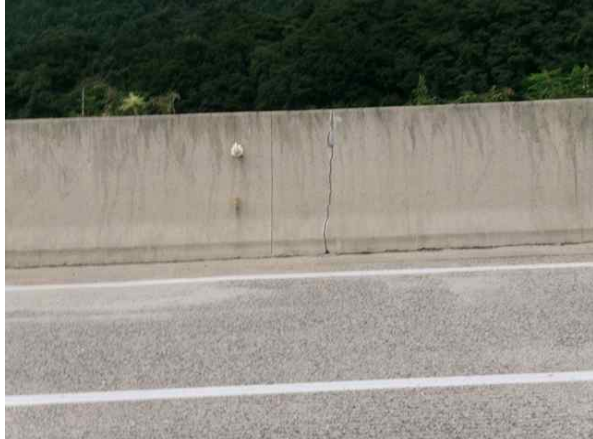
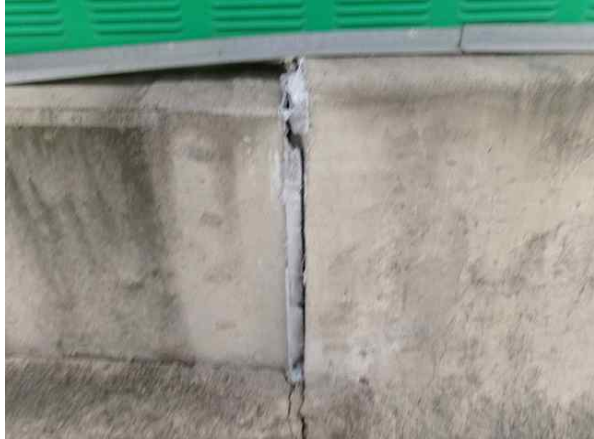
| <ul style="list-style-type: none"> <li>• S1 중분대 파손(0.1m×1.0m)</li> <li>• 외부충격 등</li> <li>• 단면보수</li> </ul> | | <ul style="list-style-type: none"> <li>• S1 중분대 접속부 단차(L=1.5m)</li> <li>• 시공미흡, 침하</li> <li>• 주의관찰</li> </ul> | |
