## 19. 가천교

## 손상현황 사진

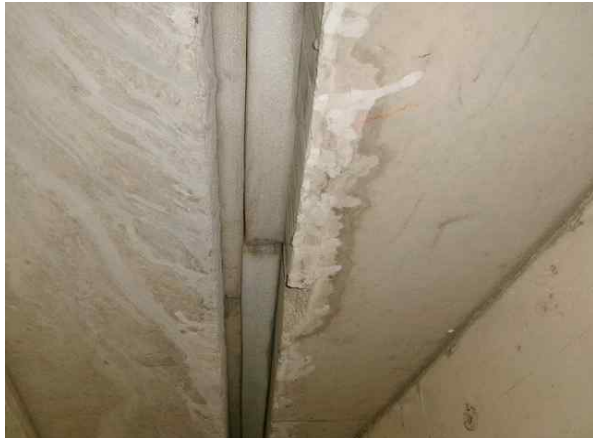
| 손상현황 | • S6 파손(0.3m×0.1m) | 손상현황 | • S6 철근노출(0.5m×0.2m) |
| 원 인 | • 거푸집 탈거시 충격, 외부충격 | 원 인 | • 거푸집 탈거시 충격, 피복부족 |

| 조치방안 | • 단면보수 | 조치방안 | • 단면보수(방청) |

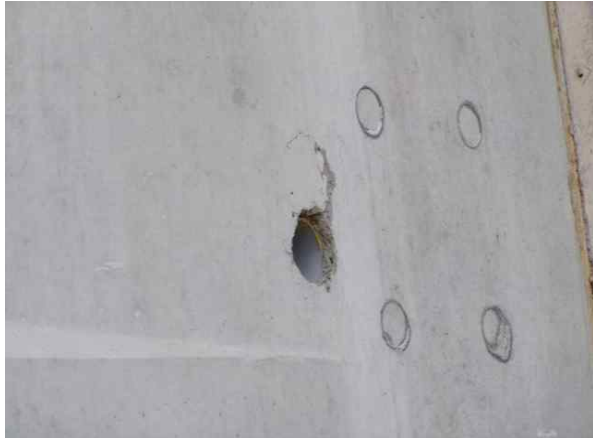
| 손상현황 | • S1-G1 파손(0.2m×0.2m) | 손상현황 | • S2-G2 파손(0.2m×0.2m) |
| 원 인 | • 거더 거치시 충격 | 원 인 | • 거푸집 탈거시 충격, 피복부족 |

| 조치방안 | • 단면보수 | 조치방안 | • 단면보수(방청) |

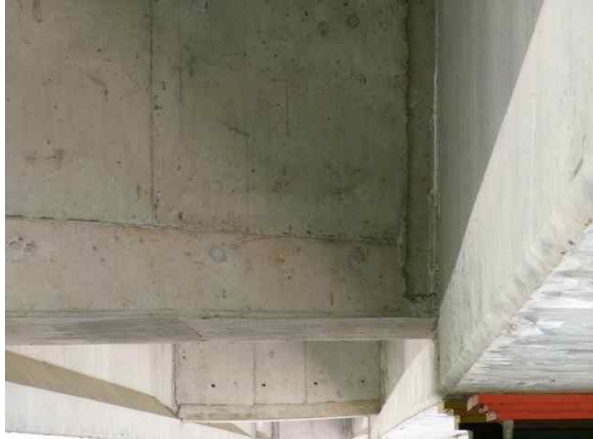
| 손상현황 | • S5 G8~9 백태(0.1m×0.3m×16ea) | 손상현황 | • S5 G2~3 백태(0.1m×0.3m×16ea) |
| 원 인 | • 마감미흡, 장기공용, 수분접촉 | 원 인 | • 마감미흡, 장기공용, 수분접촉 |

| 조치방안 | • 표면처리 | 조치방안 | • 표면처리 |

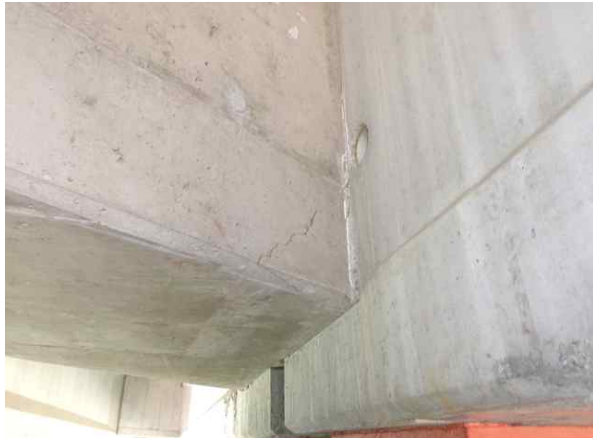
| • S5 G3~4 들뜸 (0.3m×0.3m×2ea) | | • S5 G4~5 들뜸 (0.3m×0.3m×2ea) | |
| • 마감미흡, 장기공용 | | • 마감미흡, 장기공용 | |

| • 단면보수 | | • 단면보수 | |

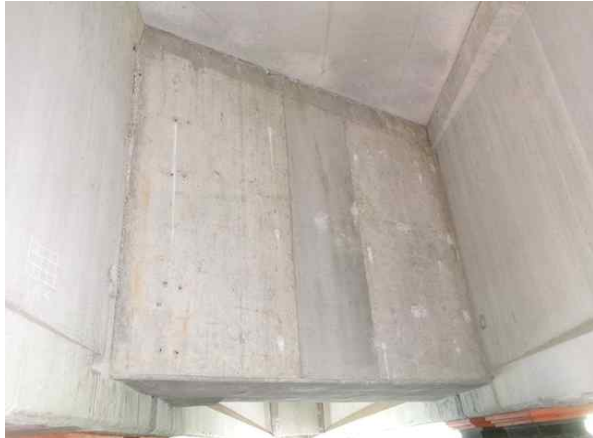
| • S8 G2~3 백태 (0.1m×0.3m) | | • S8 G3~4 백태 (0.1m×0.3m) | |
| • 마감미흡, 장기공용, 수분접촉 | | • 마감미흡, 장기공용, 수분접촉 | |

| • 표면처리 | | • 표면처리 | |

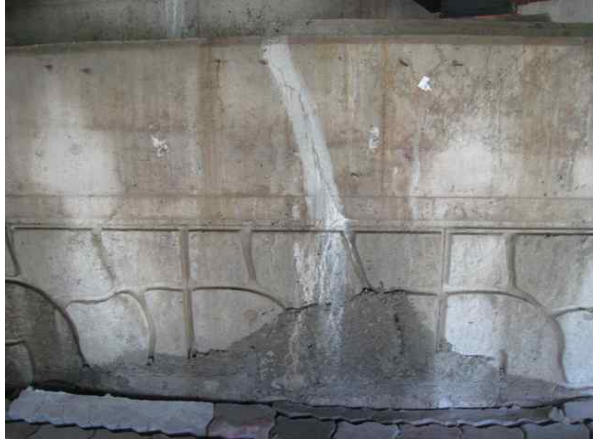
| • A1 균열부 백태 (0.2m×2.0m) | | • A1 균열 (0.3mm/2.0m) | |
| • 균열부 수분접촉, 장기공용 | | • 건조수축, 온도변화 | |

| • 표면처리 | | • 주입보수 | |

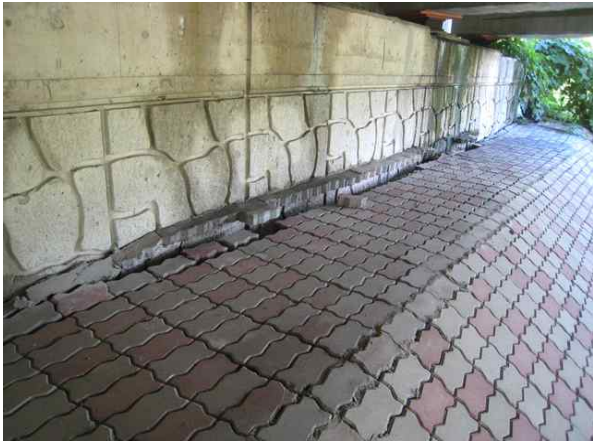
| | <ul style="list-style-type: none"> <li>• A1 법면 침하(15.0m)</li> </ul> | 손상현황 | • 21 정밀안전점검 |
| 원 인 | <ul style="list-style-type: none"> <li>• 장기공용, 우수유입</li> </ul> | 원 인 | — |

| 조치방안 | <ul style="list-style-type: none"> <li>• 주의관찰</li> </ul> | 조치방안 | — |

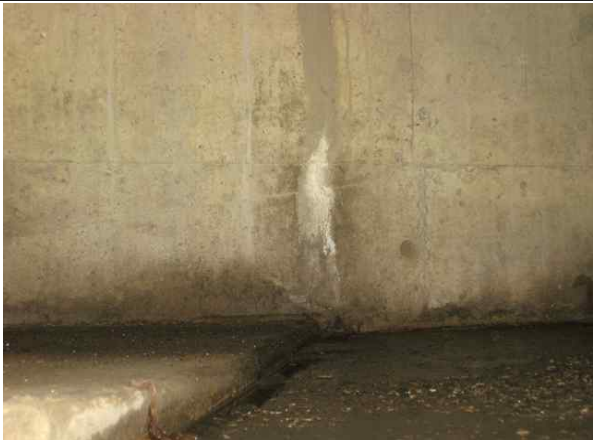
| 손상현황 | <ul style="list-style-type: none"> <li>• A2 백태(0.2m×1.0m)</li> </ul> | 손상현황 | <ul style="list-style-type: none"> <li>• A2 누수흔적(0.5m×1.0m*5EA)</li> </ul> |
| 원 인 | <ul style="list-style-type: none"> <li>• 균열부 수분접촉, 장기공용</li> </ul> | 원 인 | <ul style="list-style-type: none"> <li>• 강우, 신축이음하부 우수유입</li> </ul> |

| 조치방안 | <ul style="list-style-type: none"> <li>• 표면처리</li> </ul> | 조치방안 | <ul style="list-style-type: none"> <li>• 주의관찰</li> </ul> |

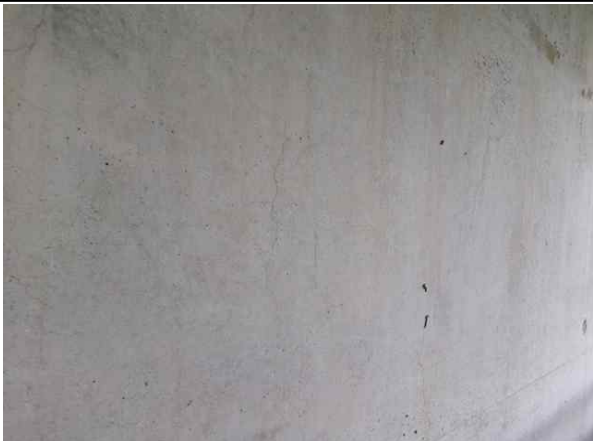
| 손상현황 | <ul style="list-style-type: none"> <li>• P2 망상균열(20.0m×1.5m)</li> </ul> | 손상현황 | <ul style="list-style-type: none"> <li>• P2 박락(0.3m×0.3m)</li> </ul> |
| 원 인 | <ul style="list-style-type: none"> <li>• 건조수축, 온도변화</li> </ul> | 원 인 | <ul style="list-style-type: none"> <li>• 외부충격</li> </ul> |

| 조치방안 | <ul style="list-style-type: none"> <li>• 표면처리</li> </ul> | 조치방안 | <ul style="list-style-type: none"> <li>• 단면보수</li> </ul> |

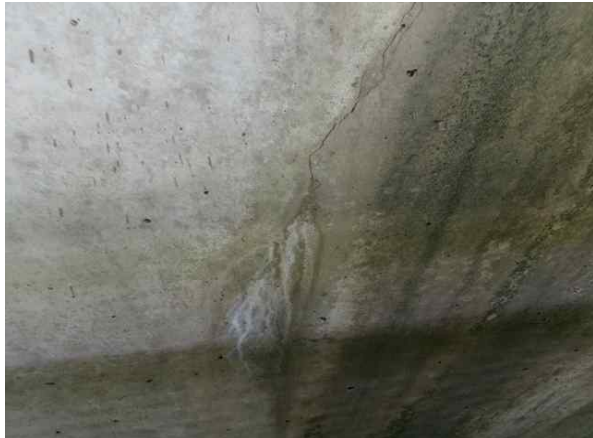
| • P3 백태 (1.5m×8.0m) | | • P3 누수흔적 (4.0m×2.0m) | |
| • 외부 우수유입, 장기공용 | | • 외부 우수유입, 장기공용 | |

| • 표면처리 | | • 표면처리 | |

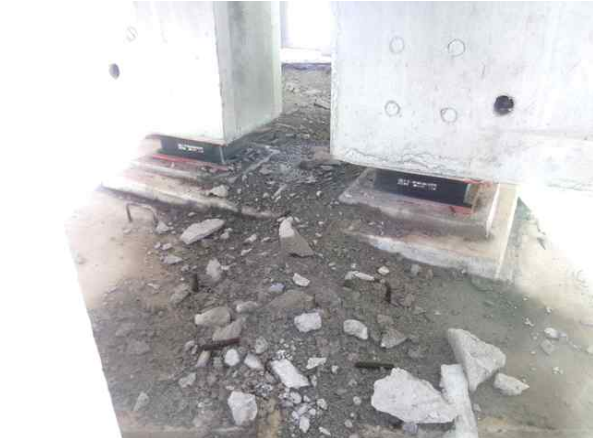
| • P3 폐자재적치 (8.0m×1.0m) | | • P4 망상균열 (20.0m×1.5m) | |
| • 정비미흡 | | • 건조수축, 온도변화 | |

| • 정비 | | • 표면처리 | |

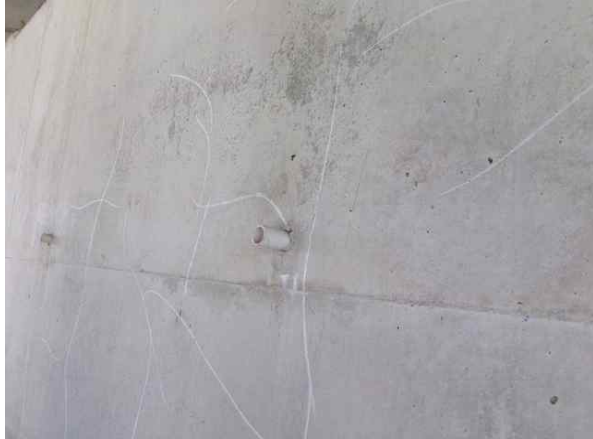
| • P5 망상균열 (20.0m×1.5m) | | • P6 누수흔적 (0.5m×2.0m*5EA) | |
| • 건조수축, 온도변화 | | • 외부 우수유입, 장기공용 | |

| • 표면처리 | | • 표면처리 | |

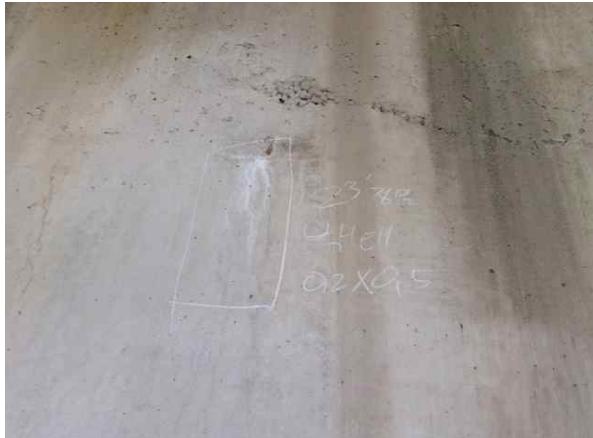
| <ul style="list-style-type: none"> <li>• P6 백태 (0.2m×0.5m)</li> </ul> | | <ul style="list-style-type: none"> <li>• P6 파손 (0.3m×0.3m)</li> </ul> | |
| <ul style="list-style-type: none"> <li>• 외부 우수유입, 장기공용</li> <li>• 표면처리</li> </ul> | | <ul style="list-style-type: none"> <li>• 외부충격</li> <li>• 단면보수</li> </ul> | |

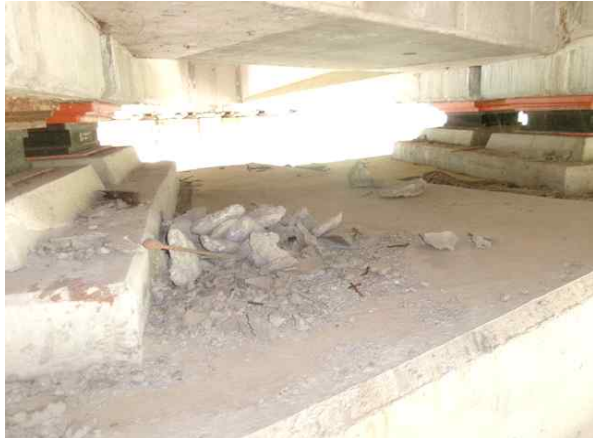
| <ul style="list-style-type: none"> <li>• P7 폐자재적치 (8.0m×1.0m)</li> <li>• 정비미흡</li> <li>• 정비</li> </ul> | | <ul style="list-style-type: none"> <li>• P8 망상균열 (10.0m×1.5m)</li> <li>• 건조수축, 온도변화</li> <li>• 표면처리</li> </ul> | |

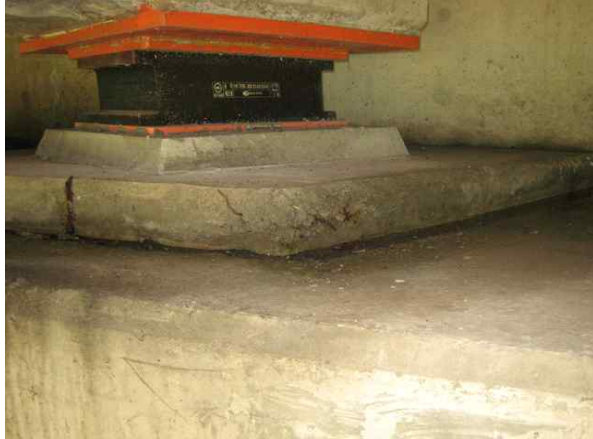
| <ul style="list-style-type: none"> <li>• A1-Sh2 콘크리트 재료분리 (0.3m×0.2m)</li> <li>• 시공초기 다짐부족</li> <li>• 단면보수</li> </ul> | | <ul style="list-style-type: none"> <li>• A1-Sh5 스토퍼 간섭</li> <li>• 온도변화, 장기공용</li> <li>• 주의관찰</li> </ul> | |

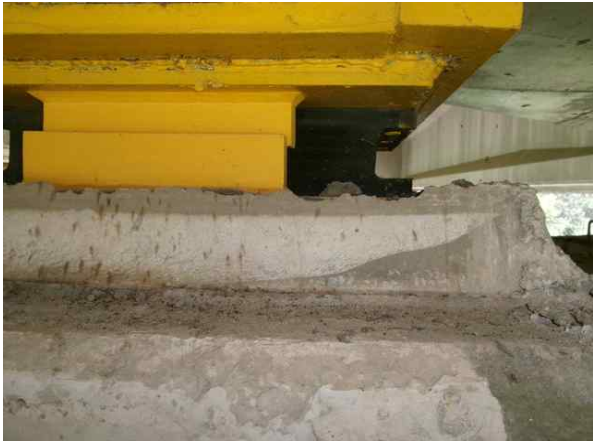
| <ul style="list-style-type: none"> <li>• P2-Sh13 몰탈 균열(0.1mm/0.2m)</li> </ul> | | <ul style="list-style-type: none"> <li>• P3-Sh12 콘크리트 균열(0.1mm/0.2m)</li> </ul> | |
| <ul style="list-style-type: none"> <li>• 건조수축, 온도변화</li> </ul> | | <ul style="list-style-type: none"> <li>• 건조수축, 온도변화</li> </ul> | |

| <ul style="list-style-type: none"> <li>• 표면처리</li> </ul> | | <ul style="list-style-type: none"> <li>• 표면처리</li> </ul> | |

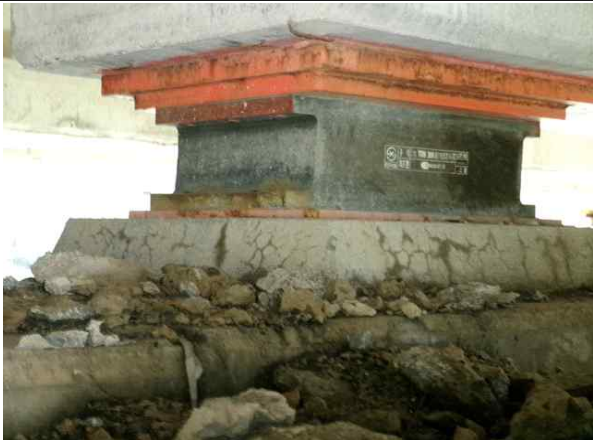
| <ul style="list-style-type: none"> <li>• P6-Sh3 몰탈 망상균열(2.0m×0.2m)</li> </ul> | | <ul style="list-style-type: none"> <li>• P6-Sh12 플레이트 부식</li> </ul> | |
| <ul style="list-style-type: none"> <li>• 건조수축, 온도변화</li> </ul> | | <ul style="list-style-type: none"> <li>• 장기공용, 수분접촉</li> </ul> | |

| <ul style="list-style-type: none"> <li>• 표면처리</li> </ul> | | <ul style="list-style-type: none"> <li>• 재도장</li> </ul> | |

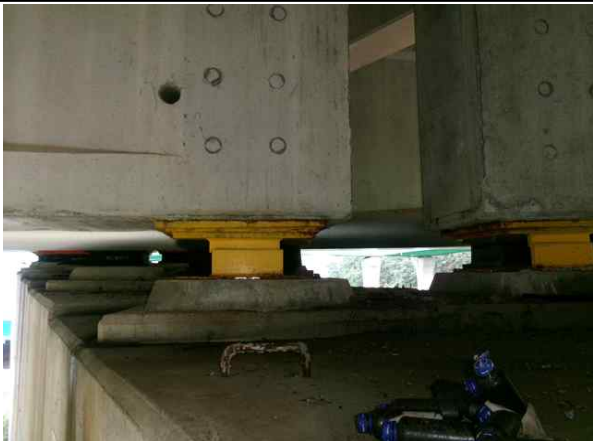
| <ul style="list-style-type: none"> <li>• P6-Sh14 플레이트 부식</li> </ul> | | <ul style="list-style-type: none"> <li>• P6-Sh12 콘크리트 파손(0.2m×0.1m)</li> </ul> | |
| <ul style="list-style-type: none"> <li>• 장기공용, 수분접촉</li> </ul> | | <ul style="list-style-type: none"> <li>• 외부충격</li> </ul> | |

| <ul style="list-style-type: none"> <li>• 재도장</li> </ul> | | <ul style="list-style-type: none"> <li>• 단면보수</li> </ul> | |

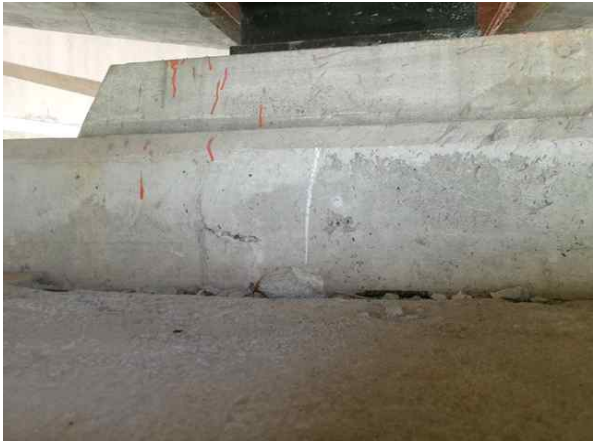
| <ul style="list-style-type: none"> <li>• P7-Sh11 콘크리트 균열(0.1mm/0.3m)</li> </ul> | | <ul style="list-style-type: none"> <li>• P7-Sh13 플레이트 부식</li> </ul> | |
| <ul style="list-style-type: none"> <li>• 건조수축, 온도변화</li> <li>• 표면처리</li> </ul> | | <ul style="list-style-type: none"> <li>• 장기공용, 수분접촉</li> <li>• 재도장</li> </ul> | |

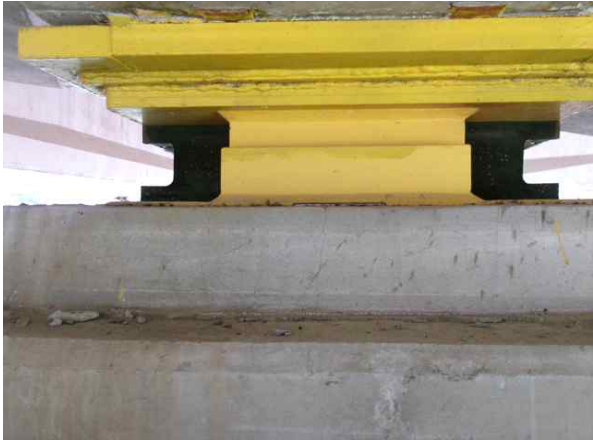
| <ul style="list-style-type: none"> <li>• P8-Sh13 몰탈 균열(0.1mm/0.2m)</li> <li>• 건조수축, 온도변화</li> <li>• 표면처리</li> </ul> | | <ul style="list-style-type: none"> <li>• P8-Sh3 콘크리트 균열(0.1mm/0.3m)</li> <li>• 건조수축, 온도변화</li> <li>• 표면처리</li> </ul> | |

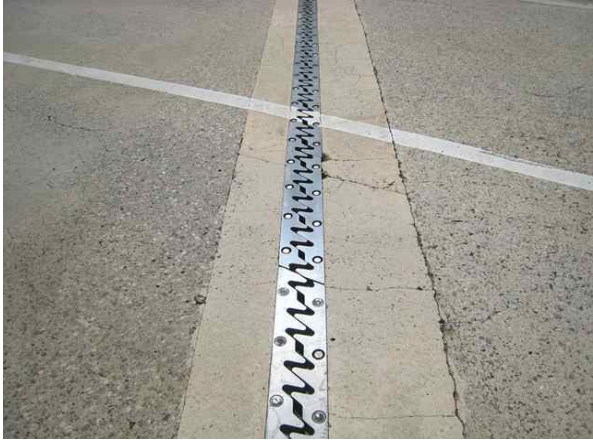
| <ul style="list-style-type: none"> <li>• A1 후타재 망상균열(0.5m×1.0m)</li> <li>• 차량윤하중, 건조수축, 장기공용</li> <li>• 표면처리</li> </ul> | | <ul style="list-style-type: none"> <li>• A2 후타재 균열(0.1mm/0.5m)</li> <li>• 건조수축, 온도변화, 차량윤하중</li> <li>• 표면처리</li> </ul> | |

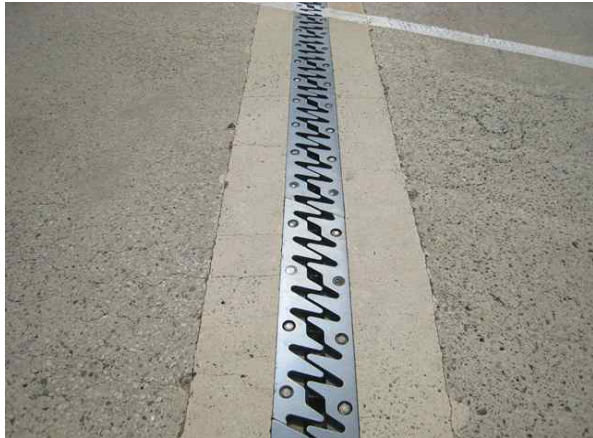
| <ul style="list-style-type: none"> <li>• P3 후타재 균열(0.1mm/0.3m)</li> </ul> | | <ul style="list-style-type: none"> <li>• P6 (3.0m)</li> </ul> | |
| <ul style="list-style-type: none"> <li>• 건조수축, 온도변화, 차량윤하중</li> <li>• 표면처리</li> </ul> | | <ul style="list-style-type: none"> <li>• 장기공용, 비산먼지퇴적</li> <li>• 청소</li> </ul> | |

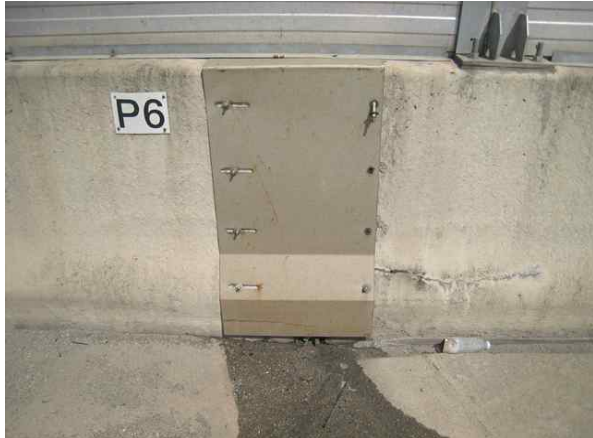
| <ul style="list-style-type: none"> <li>• P6 차수판 앵커탈락</li> <li>• 온도변화, 장기공용</li> <li>• 정비</li> </ul> | | <ul style="list-style-type: none"> <li>• P6 후타재 파손(0.1m×0.2m)</li> <li>• 건조수축, 온도변화, 차량윤하중</li> <li>• 단면보수</li> </ul> | |

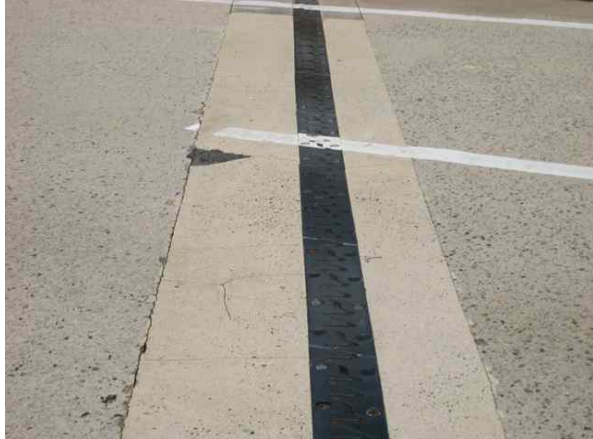
| <ul style="list-style-type: none"> <li>• A1 후타재 균열(0.2mm/0.5m)</li> <li>• 건조수축, 온도변화, 차량윤하중</li> <li>• 표면처리</li> </ul> | | <ul style="list-style-type: none"> <li>• A2 후타재 균열(0.1mm/0.3m)</li> <li>• 건조수축, 온도변화, 차량윤하중</li> <li>• 표면처리</li> </ul> | |

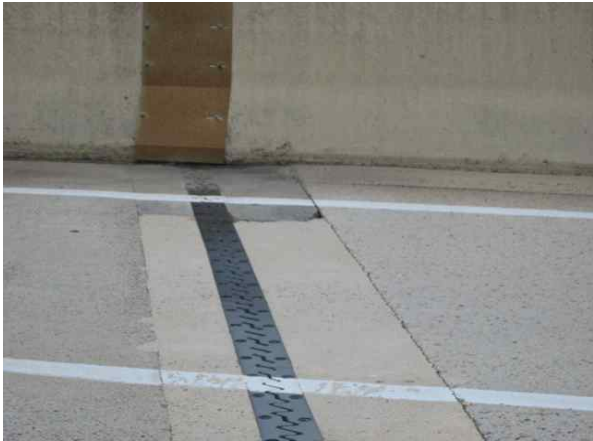
| | <ul style="list-style-type: none"> <li>• A2 후타재 파손 (0.2m×0.2m)</li> </ul> | 손상현황 | • P6 하부 전경 |
| 원 인 | • 건조수축, 온도변화, 차량윤하중 | 원 인 | — |

| 조치방안 | • 단면보수 | 조치방안 | — |

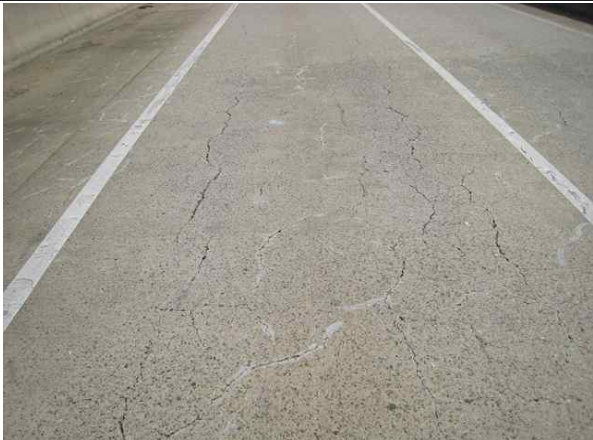
| 손상현황 | • S1 망상균열 (35.0m×8.0m) | 손상현황 | • S3 망상균열 (20.0m×3.0m) |
| 원 인 | • 장기공용, 건조수축, 중차량 반복통행 | 원 인 | • 장기공용, 건조수축, 중차량 반복통행 |

| 조치방안 | • 표면처리 | 조치방안 | • 표면처리 |

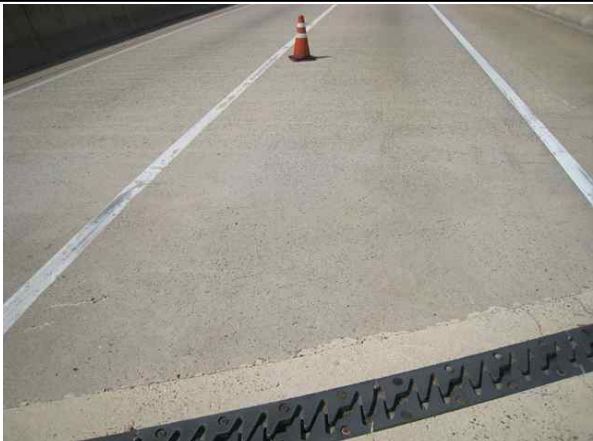
| 손상현황 | • S6 망상균열 (35.0m×6.0m) | 손상현황 | • S7 망상균열 (35.0m×8.0m) |
| 원 인 | • 장기공용, 건조수축, 중차량 반복통행 | 원 인 | • 장기공용, 건조수축, 중차량 반복통행 |

| 조치방안 | • 표면처리 | 조치방안 | • 표면처리 |

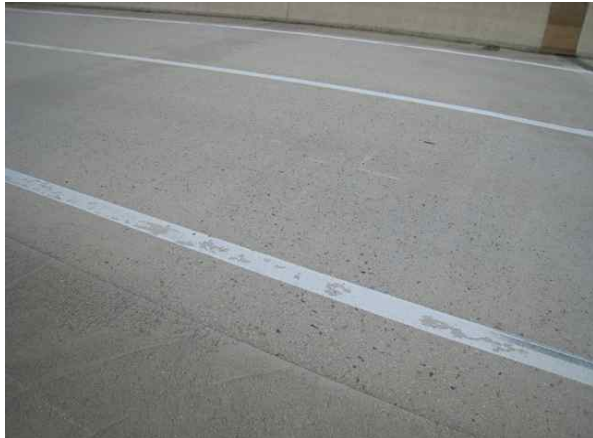
| <ul style="list-style-type: none"> <li>• S8 망상균열(35.0m×3.0m)</li> <li>• 장기공용, 건조수축, 중차량 반복통행</li> <li>• 표면처리</li> </ul> | | <ul style="list-style-type: none"> <li>• S9 망상균열(35.0m×3.0m)</li> <li>• 장기공용, 건조수축, 중차량 반복통행</li> <li>• 표면처리</li> </ul> | |

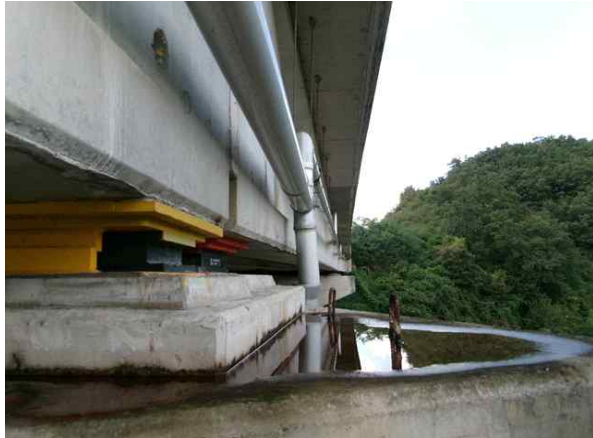
| <ul style="list-style-type: none"> <li>• S2 배수관 누수(1ea)</li> <li>• 장기공용, 이물질퇴적</li> <li>• 정비</li> </ul> | | <ul style="list-style-type: none"> <li>• S2 배수관 누수(1ea)</li> <li>• 장기공용, 이물질퇴적</li> <li>• 정비</li> </ul> | |

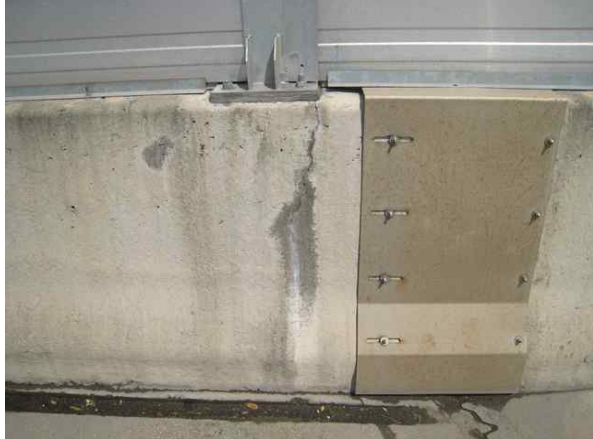
| <ul style="list-style-type: none"> <li>• S9 방호벽 균열(0.2mm/0.5m)</li> <li>• 볼트삽입시 충격, 건조수축, 장기공용</li> <li>• 표면처리</li> </ul> | | <ul style="list-style-type: none"> <li>• S9 중앙분리대 파손(0.3m×0.3m)</li> <li>• 충격, 접속부 단차</li> <li>• 단면보수</li> </ul> | |
