## 20. 신녕교

## 20.1 상주방향

## 20.2 영천방향

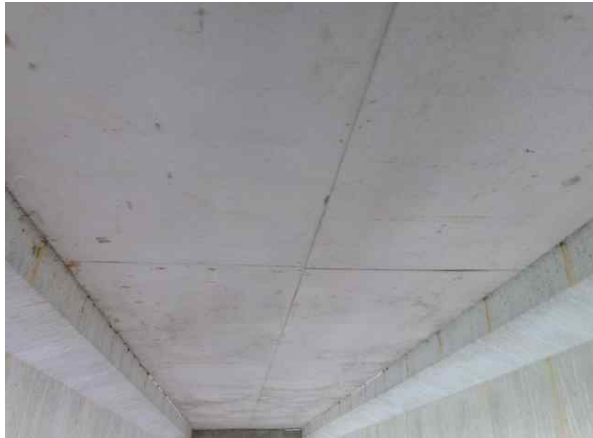
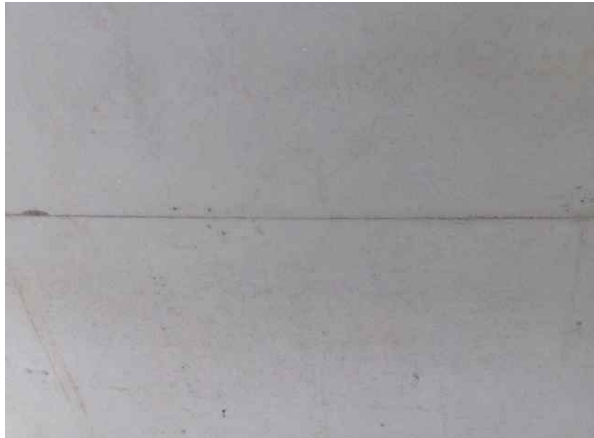
| <ul style="list-style-type: none"> <li>• S3 망상균열(15.0m×1.5m)</li> </ul> | | <ul style="list-style-type: none"> <li>• S3 망상균열(15.0m×1.5m)</li> </ul> | |
| 원 인 | • 건조수축, 온도변화, 거푸집 조기탈거 등 | 원 인 | • 건조수축, 온도변화, 거푸집 조기탈거 등 |

| 조치방안 | • 표면처리 | 조치방안 | • 표면처리 |

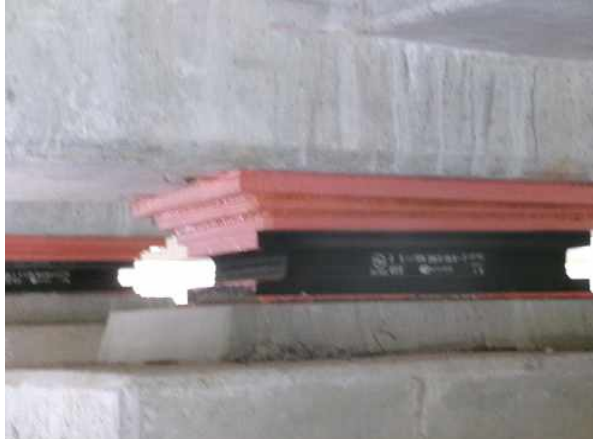
| <ul style="list-style-type: none"> <li>• S2-G4 박락(0.1m×0.1m)</li> </ul> | | 손상현황 | • 이용한 근접점검 |
| 원 인 | • 시공시 충격 및 용접열 등 | 원 인 | — |

| 조치방안 | • 단면보수 | 조치방안 | — |

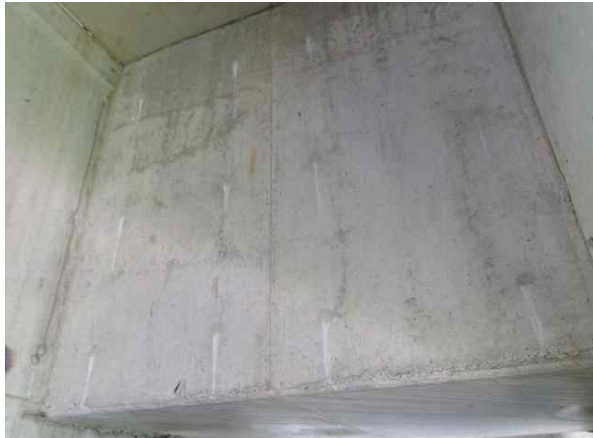
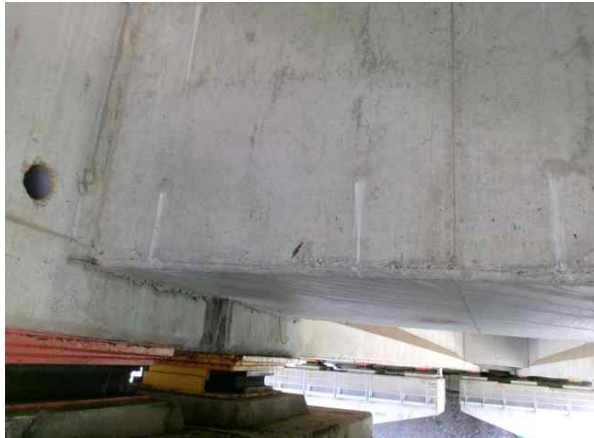
| <ul style="list-style-type: none"> <li>• S2 백태(0.1m×0.3m×48ea)</li> <li>• 폼타이부 마감미흡, 장기공용, 수분접촉</li> <li>• 표면처리</li> </ul> | | <ul style="list-style-type: none"> <li>• S2 백태(0.1m×0.3m×48ea)</li> <li>• 폼타이부 마감미흡, 장기공용, 수분접촉</li> <li>• 표면처리</li> </ul> | |

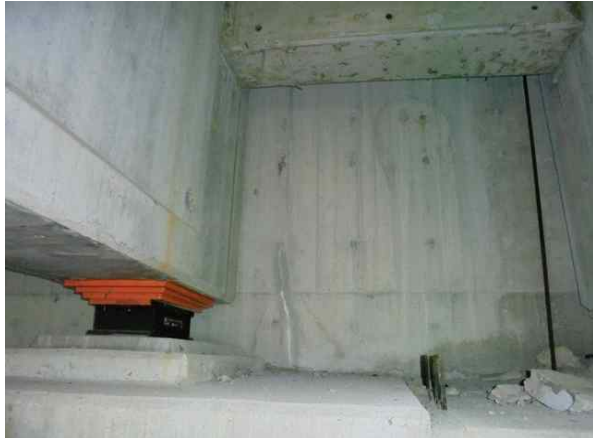
| <ul style="list-style-type: none"> <li>• A1 백태(0.1m×0.5m)</li> <li>• 균열부 수분접촉, 장기공용</li> <li>• 표면처리</li> </ul> | | <ul style="list-style-type: none"> <li>• A2 체수(1.0m×1.0m)</li> <li>• 강우, 신축이음하부 우수유입</li> <li>• 주의관찰</li> </ul> | |

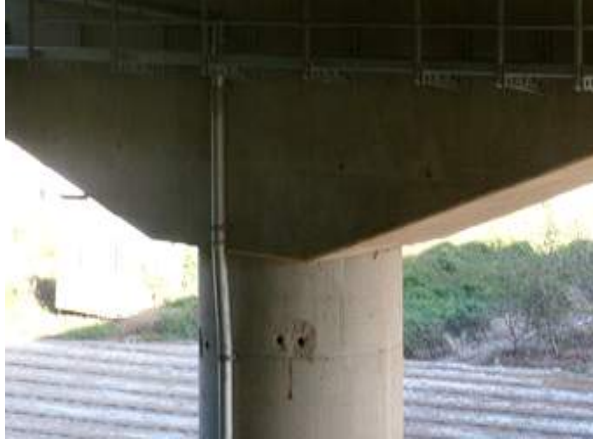
| <ul style="list-style-type: none"> <li>• P1 기둥부 박락(0.4m×0.5m×2ea)</li> <li>• 거푸집제거시 외부충격</li> <li>• 단면보수</li> </ul> | | <ul style="list-style-type: none"> <li>• P2 표면오염 (2.0m×1.5m)</li> <li>• 외부 우수유입</li> <li>• 표면처리</li> </ul> | |

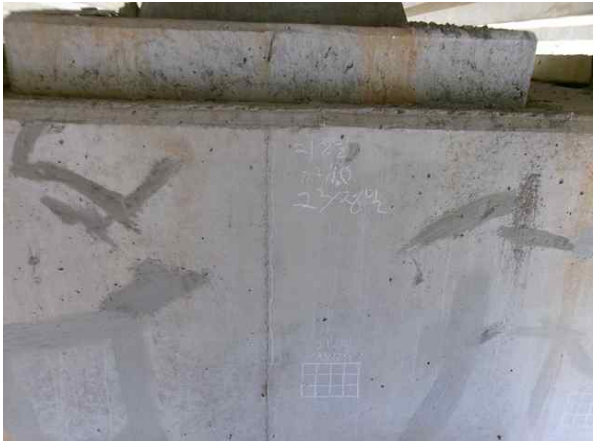
| 원 인 | | 손상현황 | • P3 코핑부 균열(0.2mm/0.5m) |
| 조치방안 | | 원 인 | • 건조수축, 온도변화 |

| | | 조치방안 | • 표면처리 |

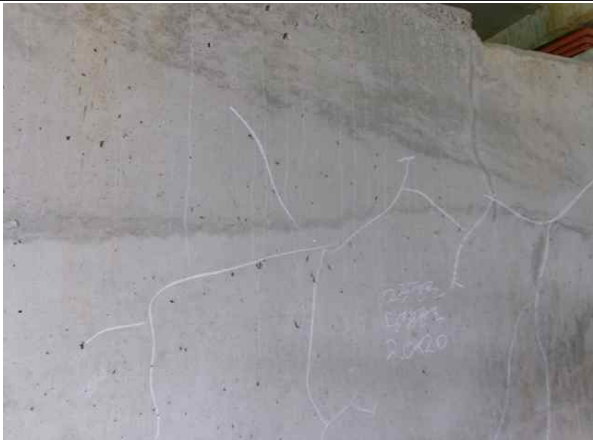
| 손상현황 | • P3 망상균열(2.0m×2.0m) | 손상현황 | • 이용한 근접점검 |
| 원 인 | • 건조수축, 온도변화 | 원 인 | — |

| 조치방안 | • 표면처리 | 조치방안 | — |

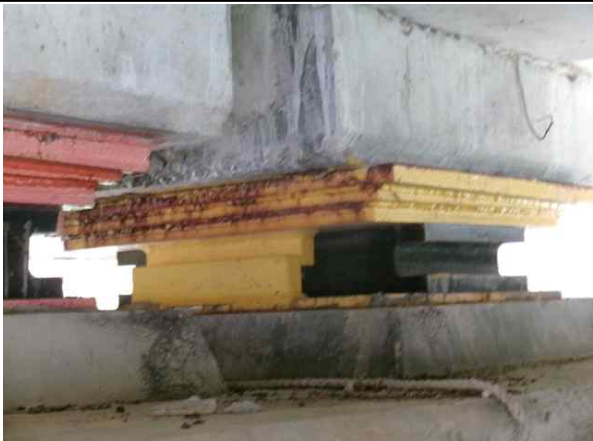
| 손상현황 | • P2-Sh5 플레이트 부식 1EA | 손상현황 | • A2-Sh1~5 플레이트 부식 5EA |
| 원 인 | • 장기공용, 습기흡착 | 원 인 | • 장기공용, 습기흡착 |

| 조치방안 | • 재도장 | 조치방안 | • 재도장 |

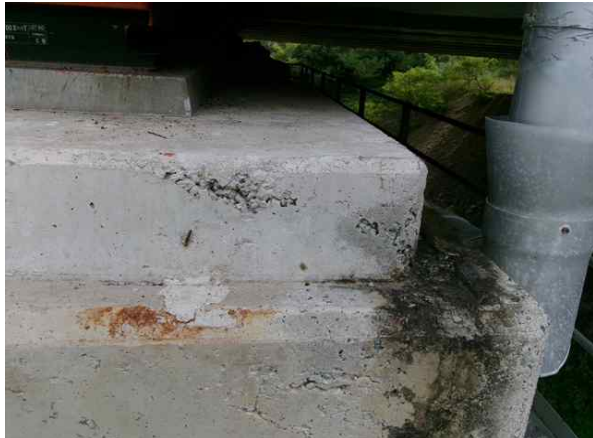
| <ul style="list-style-type: none"> <li>• P1-Sh1 콘크리트 재료분리(0.3m×0.1m)</li> </ul> | | <ul style="list-style-type: none"> <li>• P1-Sh1 몰탈 균열(0.2mm/0.2m*4ea)</li> </ul> | |
| <ul style="list-style-type: none"> <li>• 시공초기 다짐부족</li> </ul> | | <ul style="list-style-type: none"> <li>• 건조수축, 온도변화</li> </ul> | |

| <ul style="list-style-type: none"> <li>• 단면보수</li> </ul> | | <ul style="list-style-type: none"> <li>• 표면처리</li> </ul> | |

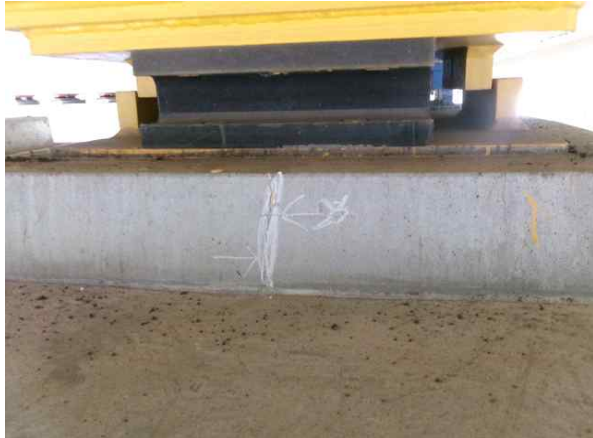
| <ul style="list-style-type: none"> <li>• P2-Sh8 몰탈 균열(0.2mm/0.2m)</li> </ul> | | <ul style="list-style-type: none"> <li>• P2-Sh9 몰탈 균열(0.1mm/0.2m)</li> </ul> | |
| <ul style="list-style-type: none"> <li>• 건조수축, 온도변화</li> </ul> | | <ul style="list-style-type: none"> <li>• 건조수축, 온도변화</li> </ul> | |

| <ul style="list-style-type: none"> <li>• 표면처리</li> </ul> | | <ul style="list-style-type: none"> <li>• 표면처리</li> </ul> | |

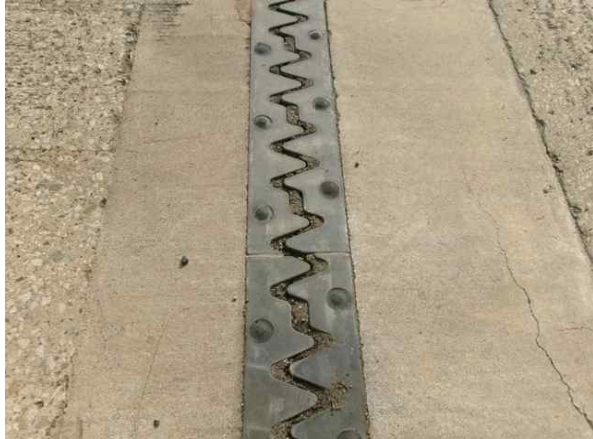
| <ul style="list-style-type: none"> <li>• A1 (1.5m)</li> </ul> | | <ul style="list-style-type: none"> <li>• A1 후타재 들뜸(0.5m×0.2m)</li> </ul> | |
| <ul style="list-style-type: none"> <li>• 장기공용, 비산먼지퇴적</li> </ul> | | <ul style="list-style-type: none"> <li>• 장기공용, 차량윤하중, 열화</li> </ul> | |

| <ul style="list-style-type: none"> <li>• 청소</li> </ul> | | <ul style="list-style-type: none"> <li>• 단면보수</li> </ul> | |

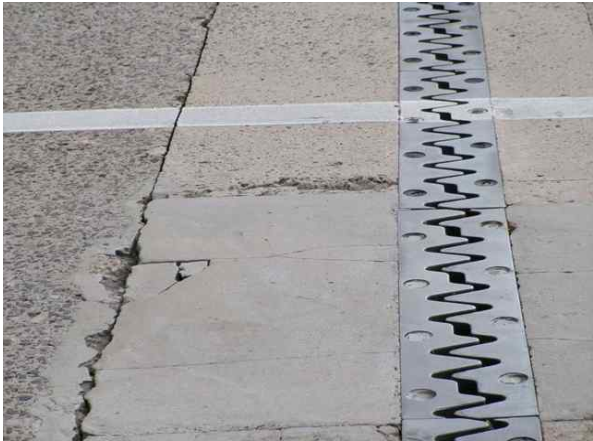
| <ul style="list-style-type: none"> <li>• A2 후타재 파손(0.2m×0.2m*3ea)</li> </ul> | | <ul style="list-style-type: none"> <li>• A2 (2.0m)</li> </ul> | |
| <ul style="list-style-type: none"> <li>• 차량운하중, 보수미흡</li> </ul> | | <ul style="list-style-type: none"> <li>• 장기공용, 비산먼지퇴적</li> </ul> | |

| <ul style="list-style-type: none"> <li>• 단면보수</li> </ul> | | <ul style="list-style-type: none"> <li>• 청소</li> </ul> | |

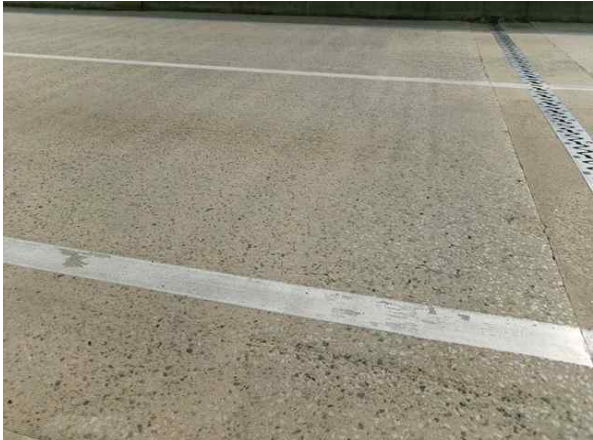
| <ul style="list-style-type: none"> <li>• S1 망상균열(6.0m×5.0m)</li> </ul> | | <ul style="list-style-type: none"> <li>• S1 망상균열(6.0m×6.0m)</li> </ul> | |
| <ul style="list-style-type: none"> <li>• 장기공용, 건조수축, 중차량 반복통행</li> </ul> | | <ul style="list-style-type: none"> <li>• 장기공용, 건조수축, 중차량 반복통행</li> </ul> | |

| <ul style="list-style-type: none"> <li>• 표면처리</li> </ul> | | <ul style="list-style-type: none"> <li>• 표면처리</li> </ul> | |

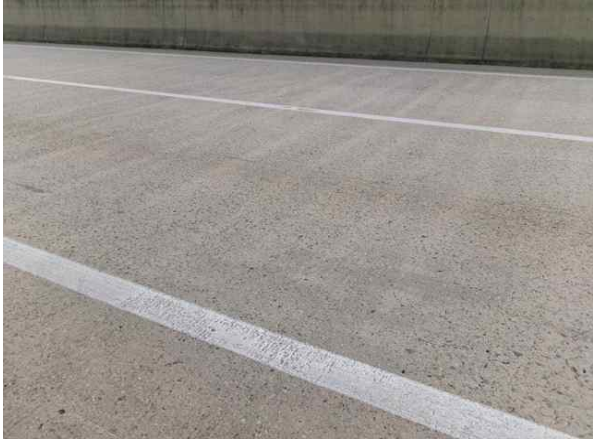
| <ul style="list-style-type: none"> <li>• S2 망상균열(30.0m×6.0m)</li> </ul> | | <ul style="list-style-type: none"> <li>• S3 망상균열(30.0m×6.0m)</li> </ul> | |
| <ul style="list-style-type: none"> <li>• 장기공용, 건조수축, 중차량 반복통행</li> </ul> | | <ul style="list-style-type: none"> <li>• 장기공용, 건조수축, 중차량 반복통행</li> </ul> | |

| <ul style="list-style-type: none"> <li>• 표면처리</li> </ul> | | <ul style="list-style-type: none"> <li>• 표면처리</li> </ul> | |

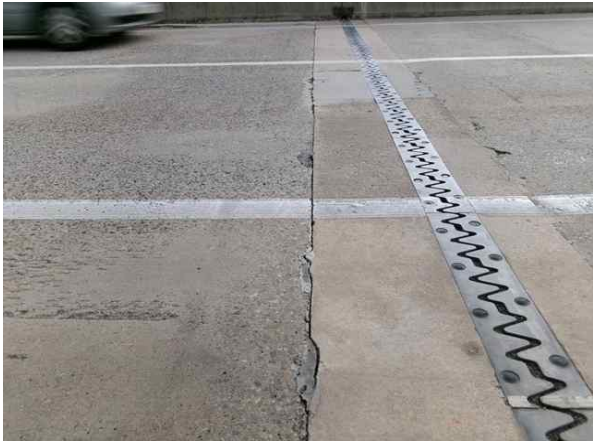
| • A2 후타재 이격(10.0m) | | • S1 접속부 포장파손(0.1m×0.1m) | |
| • 접속부 침하 | | • 장기공용, 중차량 반복통행 | |

| • 주의관찰 후 조치 | | • 단면보수 | |

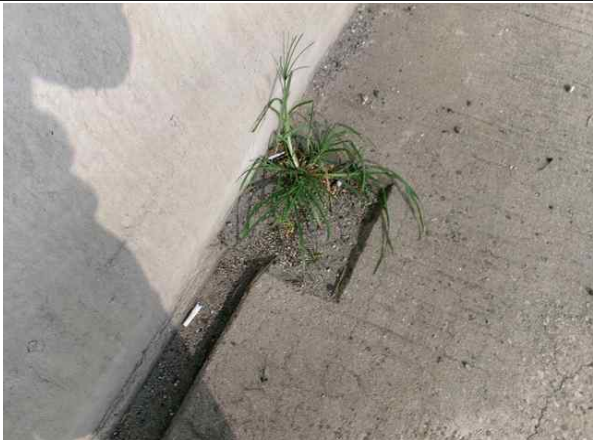
| • S1 배수구 막힘(1ea) | | • 상대양호 | |
| • 장기공용, 비산면지퇴적 | | - | |

| • 청소 | | - | |

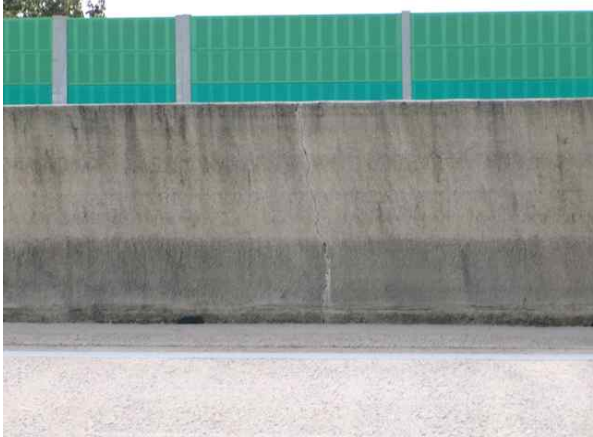
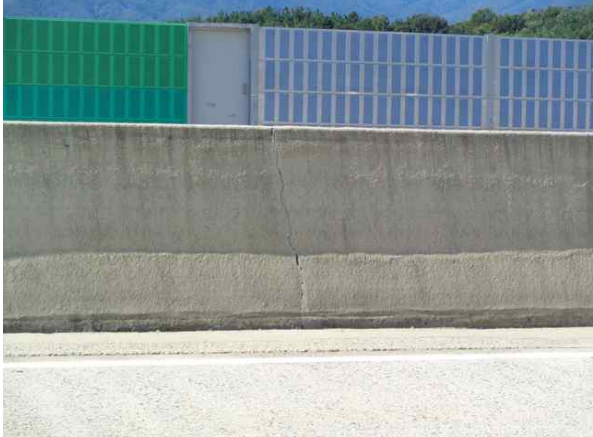
| • S1 중분대 균열(0.5mm/1.5m) - 금회 | | • S1 중분대 균열(0.5mm/1.5m) - 전회 | |
| • 건조수축, 장기공용 | | - | |

| • 주입보수 | | - | |

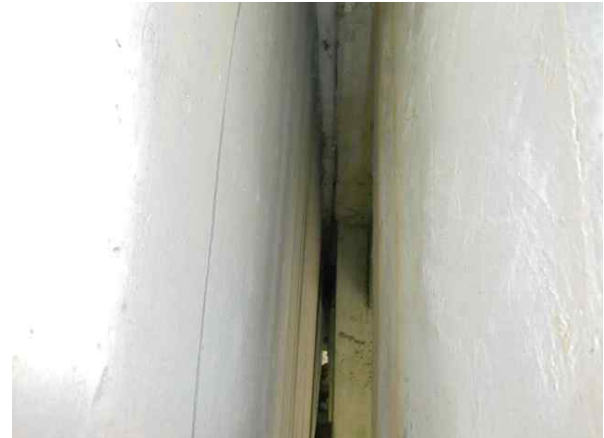
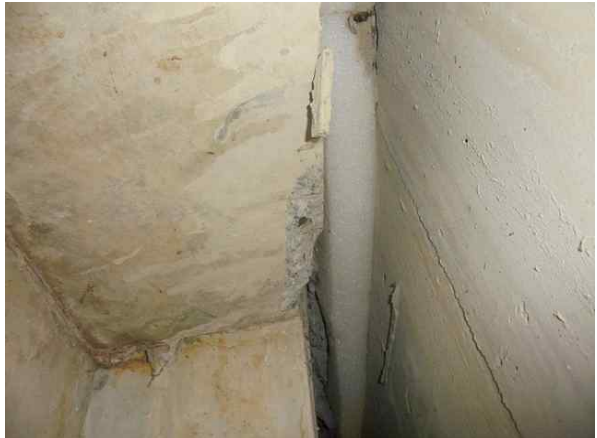
| <ul style="list-style-type: none"> <li>• S1 파손(0.2m×0.5m)</li> <li>• 탈거시 충격 등</li> <li>• 단면보수</li> </ul> | | <ul style="list-style-type: none"> <li>• S1 파손(0.2m×0.5m)</li> <li>• 탈거시 충격 등</li> <li>• 단면보수</li> </ul> | |

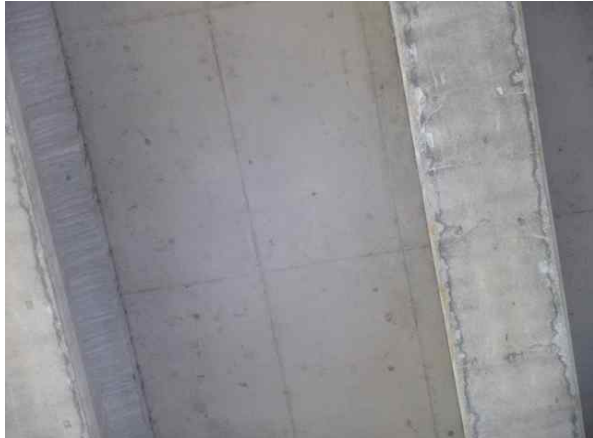
| <ul style="list-style-type: none"> <li>• S3 망상균열(2.5m×4.0m)</li> <li>• 건조수축, 온도변화, 거푸집 조기탈거 등</li> <li>• 표면처리</li> </ul> | | <ul style="list-style-type: none"> <li>• S3 망상균열(10.0m×1.5m)</li> <li>• 건조수축, 온도변화, 거푸집 조기탈거 등</li> <li>• 표면처리</li> </ul> | |

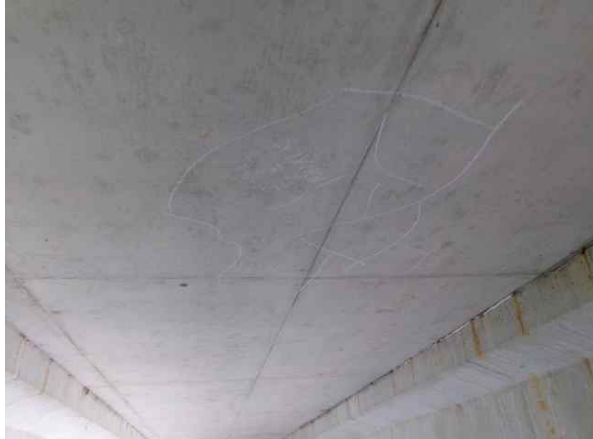
| <ul style="list-style-type: none"> <li>• S4 망상균열(10.0m×1.5m)</li> <li>• 건조수축, 온도변화, 거푸집 조기탈거 등</li> <li>• 표면처리</li> </ul> | | <ul style="list-style-type: none"> <li>• S4 망상균열(15.0m×1.5m)</li> <li>• 건조수축, 온도변화, 거푸집 조기탈거 등</li> <li>• 표면처리</li> </ul> | |

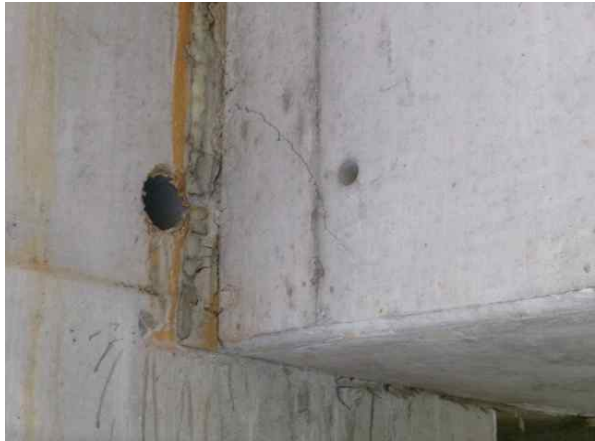
| 손상현황 | • S4 박리 (0.5m×0.5m) | 손상현황 | • S4 박리 (0.5m×1.0m) |
| 원 인 | • 장기공용, 외부충격 | 원 인 | • 장기공용, 외부충격 |

| 조치방안 | • 단면보수 | 조치방안 | • 단면보수 |

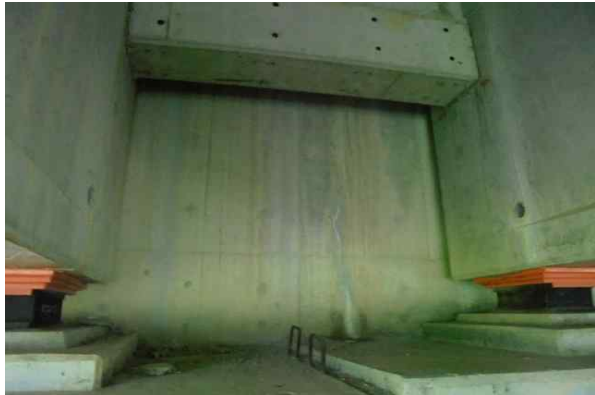
| 손상현황 | • A1 백태 (0.1m×0.5m) | 손상현황 | • A1 백태 (0.1m×1.0m) |
| 원 인 | • 균열부 수분접촉, 장기공용 | 원 인 | • 균열부 수분접촉, 장기공용 |

| 조치방안 | • 표면처리 | 조치방안 | • 표면처리 |

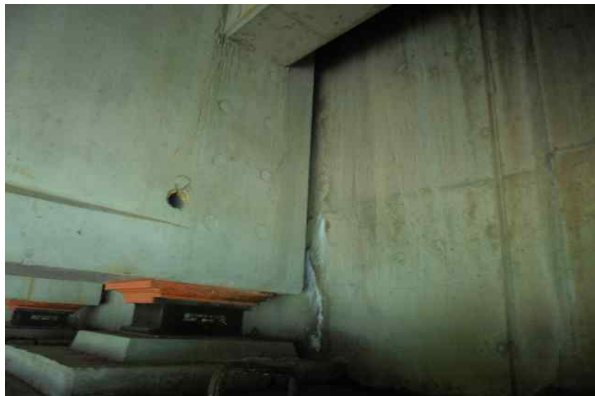
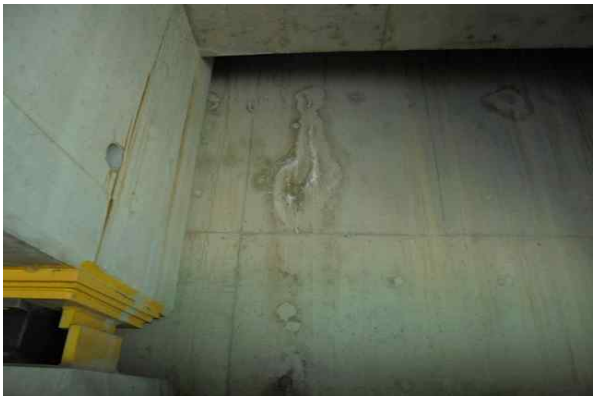
| 손상현황 | • A2 백태 (0.1m×0.3m) | 손상현황 | • A2 백태 (0.1m×0.3m) |
| 원 인 | • 균열부 수분접촉, 장기공용 | 원 인 | • 균열부 수분접촉, 장기공용 |

| 조치방안 | • 표면처리 | 조치방안 | • 표면처리 |

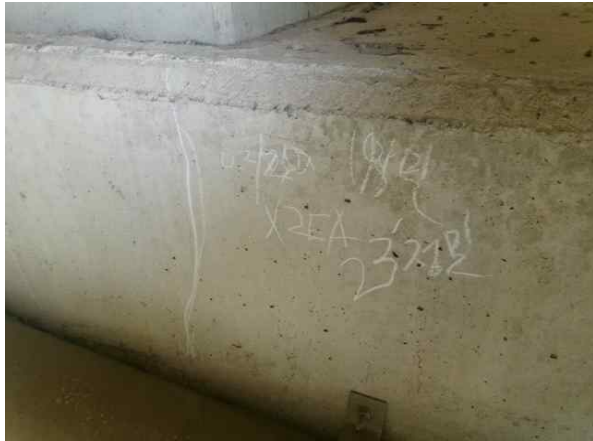
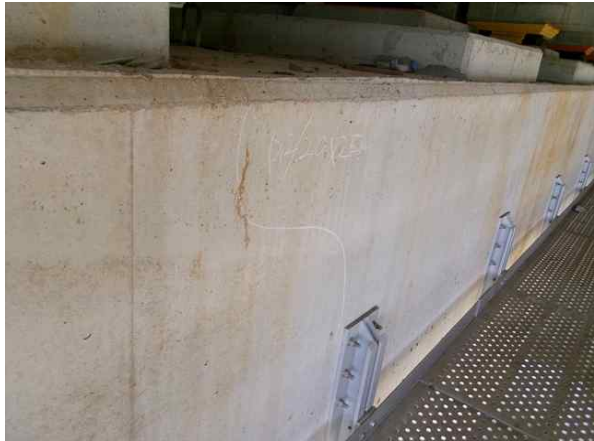
| | <ul style="list-style-type: none"> <li>• P1 코핑부 균열(0.2mm/2.0m)</li> </ul> | 손상현황 | <ul style="list-style-type: none"> <li>• P1 코핑부 균열(0.2mm/2.0m)</li> </ul> |
| 원 인 | • 건조수축, 온도변화 | 원 인 | • 건조수축, 온도변화 |

| 조치방안 | • 표면처리 | 조치방안 | • 표면처리 |

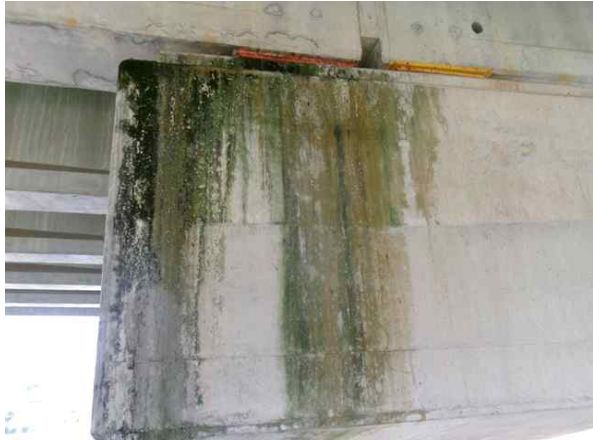
| 손상현황 | <ul style="list-style-type: none"> <li>• P2 표면오염 (1.5m×1.5m)</li> </ul> | 손상현황 | <ul style="list-style-type: none"> <li>• P3 코핑부 균열(0.2mm/0.5m)</li> </ul> |
| 원 인 | • 외부 우수유입 | 원 인 | • 건조수축, 온도변화 |

| 조치방안 | • 표면처리 | 조치방안 | • 표면처리 |

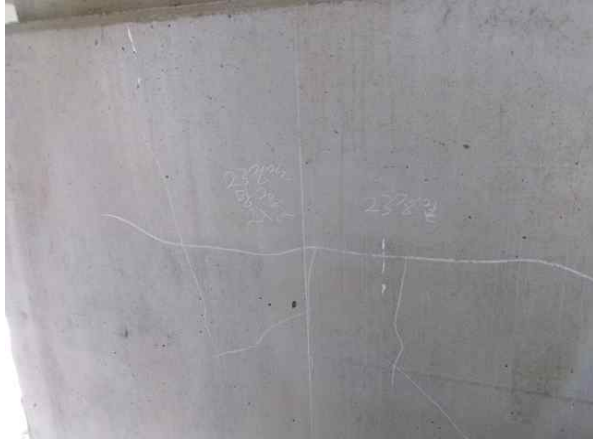
| 손상현황 | <ul style="list-style-type: none"> <li>• P3 망상균열(2.0m×2.0m)</li> </ul> | 손상현황 | • 이용한 근접점검 |
| 원 인 | • 건조수축, 온도변화 | 원 인 | — |

| 조치방안 | • 표면처리 | 조치방안 | — |

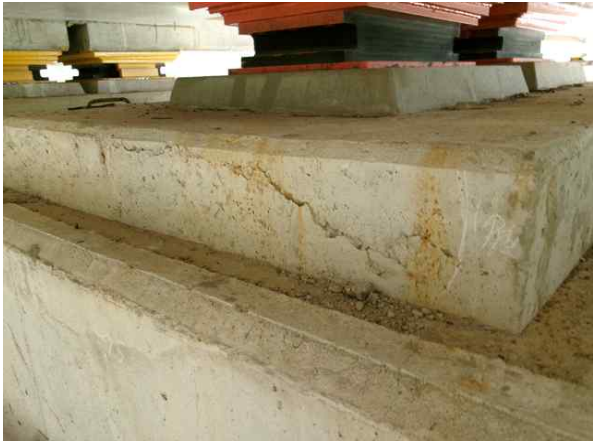
| <ul style="list-style-type: none"> <li>• P1-Sh4 콘크리트 재료분리(1.0m×0.5m)</li> </ul> | | <ul style="list-style-type: none"> <li>• P2-Sh10 몰탈 균열(0.1mm/0.2m)</li> </ul> | |
| <ul style="list-style-type: none"> <li>• 시공초기 다짐부족</li> </ul> | | <ul style="list-style-type: none"> <li>• 건조수축, 온도변화</li> </ul> | |

| <ul style="list-style-type: none"> <li>• 단면보수</li> </ul> | | <ul style="list-style-type: none"> <li>• 표면처리</li> </ul> | |

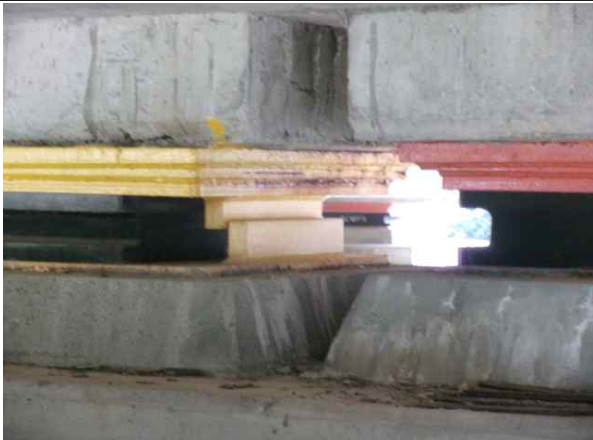
| <ul style="list-style-type: none"> <li>• P2-Sh1 플레이트 부식 1EA</li> </ul> | | <ul style="list-style-type: none"> <li>• A2-Sh1~3 플레이트 부식 3EA</li> </ul> | |
| <ul style="list-style-type: none"> <li>• 장기공용, 습기흡착</li> </ul> | | <ul style="list-style-type: none"> <li>• 장기공용, 습기흡착</li> </ul> | |

| <ul style="list-style-type: none"> <li>• 재도장</li> </ul> | | <ul style="list-style-type: none"> <li>• 재도장</li> </ul> | |

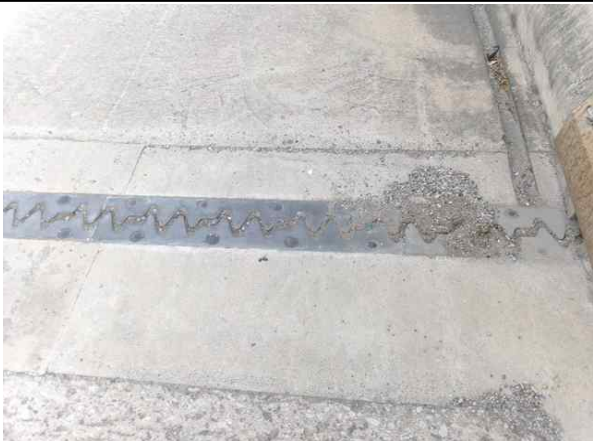
| <ul style="list-style-type: none"> <li>• A1 (3.0m)</li> </ul> | | <ul style="list-style-type: none"> <li>• A1 후타재 균열(0.2mm/0.5m)</li> </ul> | |
| <ul style="list-style-type: none"> <li>• 장기공용, 비산면지퇴적</li> </ul> | | <ul style="list-style-type: none"> <li>• 건조수축, 장기공용, 차량윤하중</li> </ul> | |

| <ul style="list-style-type: none"> <li>• 청소</li> </ul> | | <ul style="list-style-type: none"> <li>• 표면처리</li> </ul> | |

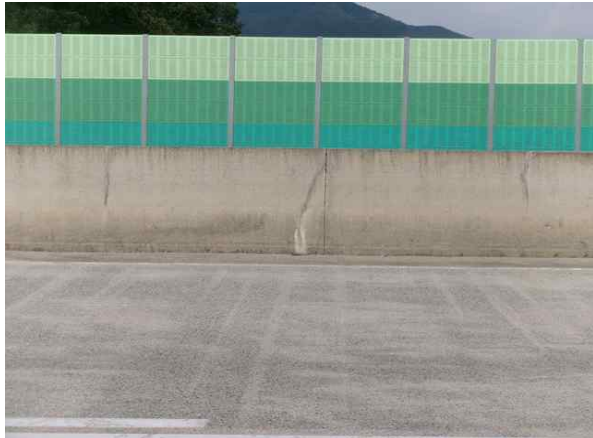
| 원 인 | • S1 백태 (0.2m×0.5m) | 손상현황 | • S2 중분대 백태 (0.1m×1.0m) |
| | • 균열부 수분접촉, 장기공용 | 원 인 | • 균열부 수분접촉, 장기공용 |

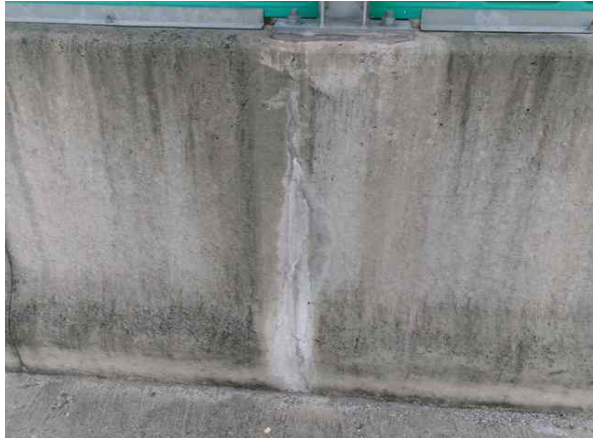
| 손상현황 | • S2 방호벽 백태 (0.1m×1.0m) | 손상현황 | • S4 중분대 백태 (0.1m×1.0m) |
| 원 인 | • 균열부 수분접촉, 장기공용 | 원 인 | • 균열부 수분접촉, 장기공용 |

| 조치방안 | • 표면처리 | 조치방안 | • 표면처리 |
