## 21. 창정교

## 21.1 상주방향

## 21.2 영천방향

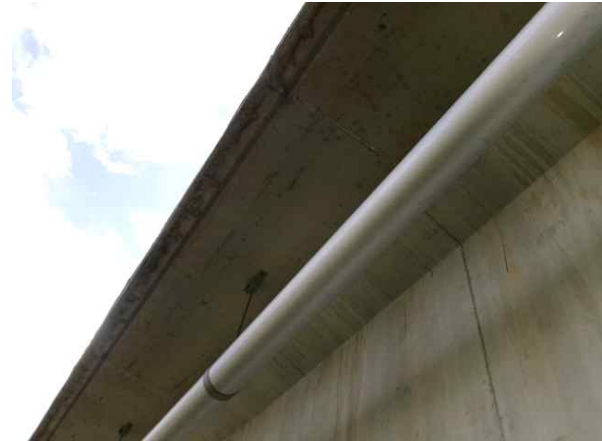
| <ul style="list-style-type: none"> <li>• S1 캔틸레버부 균열(0.2mm/1.0m)</li> </ul> | | <ul style="list-style-type: none"> <li>• S1 캔틸레버부 균열(0.2mm/1.0m)</li> </ul> | |
| 원 인<br>• 건조수축, 온도변화, 거푸집 조기탈거 등 | | 원 인<br>• 건조수축, 온도변화, 거푸집 조기탈거 등 | |

| 조치방안<br>• 표면처리 | | 조치방안<br>• 표면처리 | |

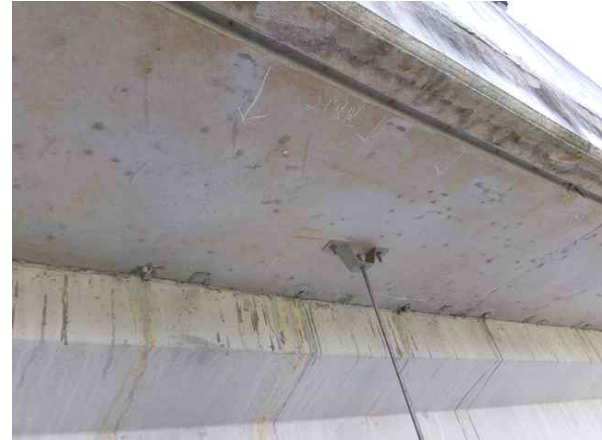
| 손상현황<br>• S3 캔틸레버부 균열(0.1mm/1.0m) | | 손상현황<br>• S3 캔틸레버부 균열(0.1mm/1.0m) | |
| 원 인<br>• 건조수축, 온도변화, 거푸집 조기탈거 등 | | 원 인<br>• 건조수축, 온도변화, 거푸집 조기탈거 등 | |

| 조치방안<br>• 표면처리 | | 조치방안<br>• 표면처리 | |

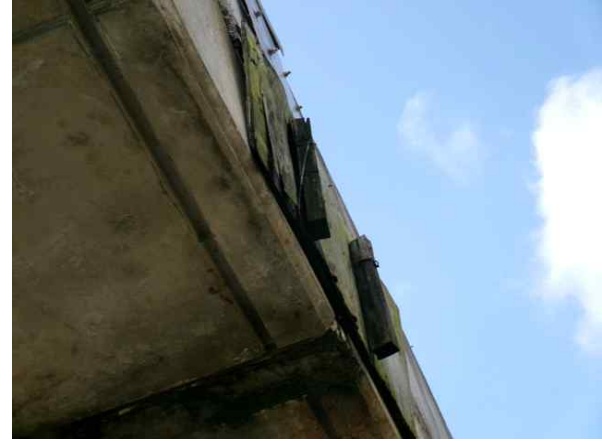
| 손상현황<br>• S3 거푸집 미제거 1EA | | 손상현황<br>• 상태양호 | |
| 원 인<br>• 공사후 정리미흡 | | 원 인<br>- | |

| 조치방안<br>• 정비 | | 조치방안<br>- | |

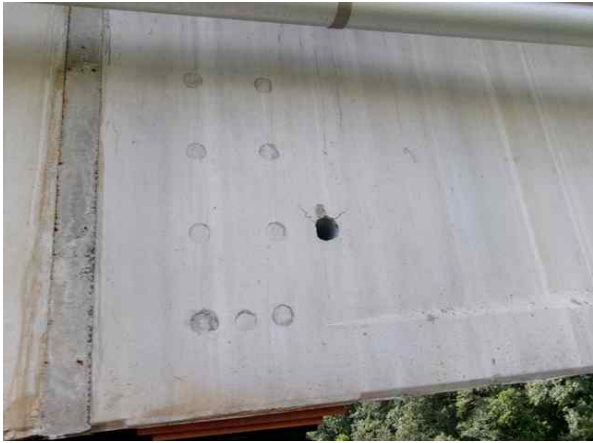
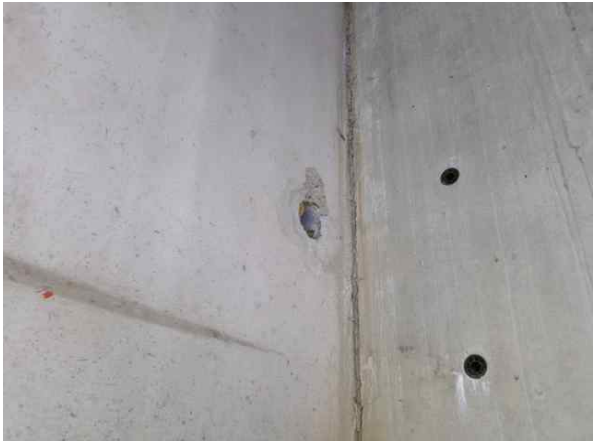
| • S2-G1~5 인양홀 박락(0.2m×0.2m)<br>• 거더 거치시 외부충격<br>• 단면보수 | | • S3-G1~5 인양홀 박락(0.2m×0.2m)<br>• 거더 거치시 외부충격<br>• 단면보수 | |

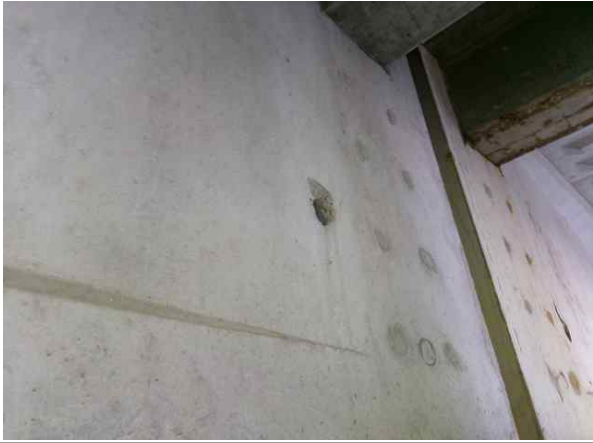
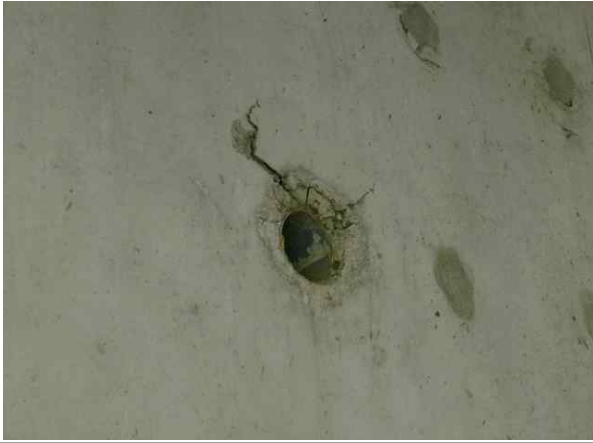
| • S4-G1~5 인양홀 박락(0.2m×0.2m)<br>• 거더 거치시 외부충격<br>• 단면보수 | | • S4-G1~5 인양홀 박락(0.2m×0.2m)<br>• 거더 거치시 외부충격<br>• 단면보수 | |

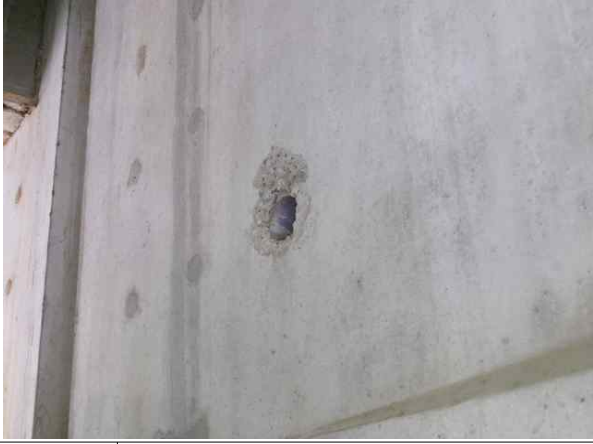
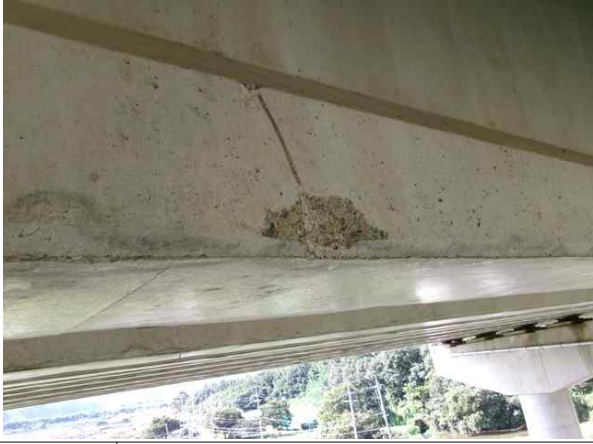
| • S4-G1~5 인양홀 박락(0.2m×0.2m)<br>• 거더 거치시 외부충격<br>• 단면보수 | | • S4-G2 파손(0.2m×0.1m)<br>• 외부충격<br>• 단면보수 | |

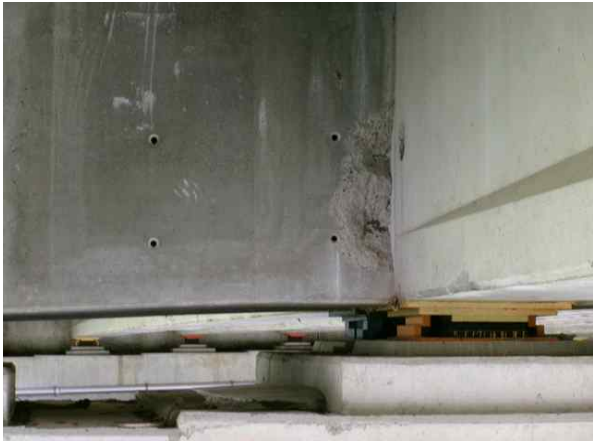
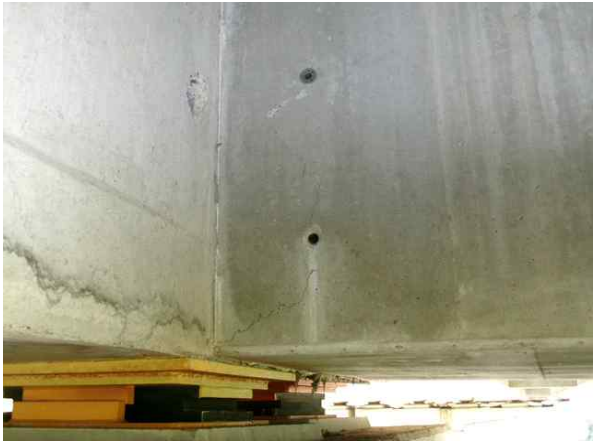
| <ul style="list-style-type: none"> <li>• S4-G3~4 박락(0.5m×0.3m)</li> <li>• 시공미흡, 마감시 외부충격</li> <li>• 단면보수</li> </ul> | | <ul style="list-style-type: none"> <li>• S5-G1~2 박리(0.5m×1.0m)</li> <li>• 시공미흡, 마감시 외부충격</li> <li>• 단면보수</li> </ul> | |

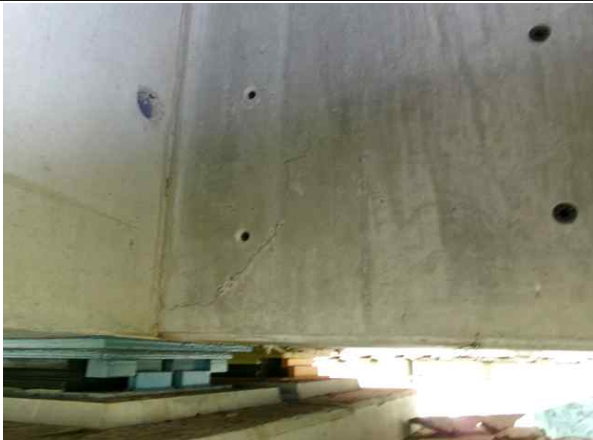
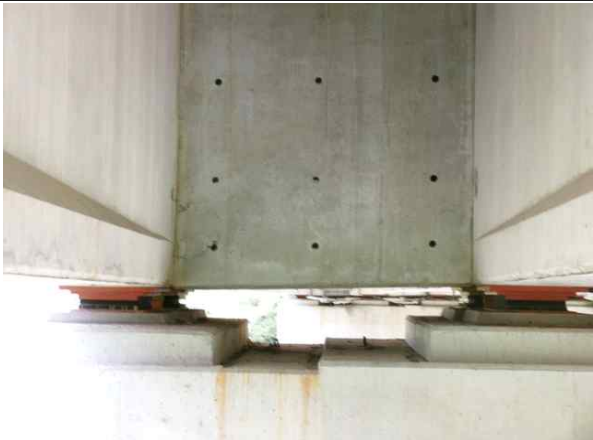
| <ul style="list-style-type: none"> <li>• S5-G2~3 박리(0.5m×1.0m)</li> <li>• 시공미흡, 마감시 외부충격</li> <li>• 단면보수</li> </ul> | | <ul style="list-style-type: none"> <li>• S2-G1~2 박리(0.3m×0.5m)</li> <li>• 시공미흡, 마감시 외부충격</li> <li>• 단면보수</li> </ul> | |

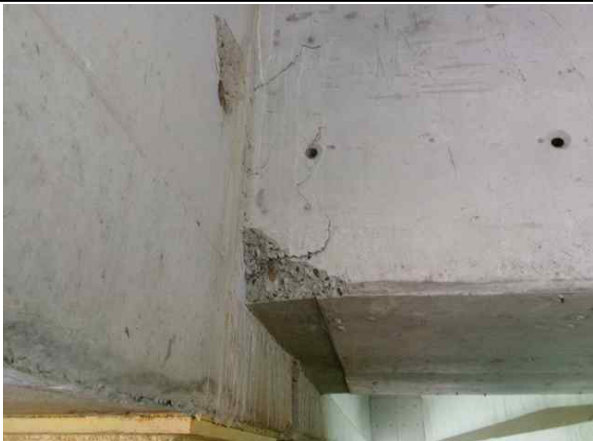
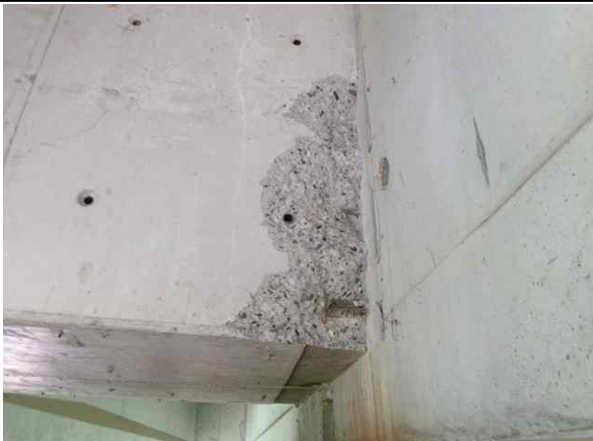
| <ul style="list-style-type: none"> <li>• S2-G2~3 철근노출(0.3m×0.3m)</li> <li>• 시공미흡, 마감시 외부충격</li> <li>• 단면보수(방청)</li> </ul> | | <ul style="list-style-type: none"> <li>• S2-G3~4 철근노출(0.3m×0.5m)</li> <li>• 시공미흡, 마감시 외부충격</li> <li>• 단면보수(방청)</li> </ul> | |

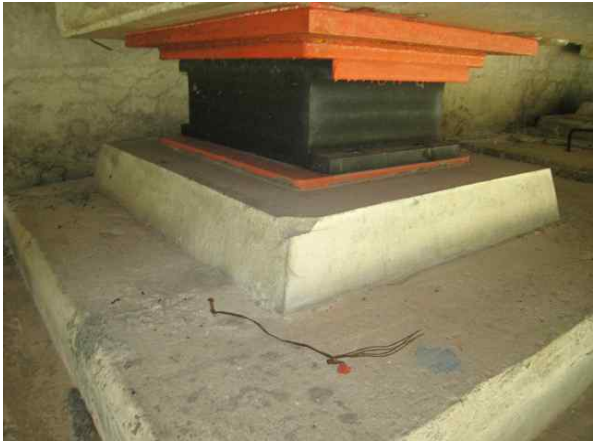
| <ul style="list-style-type: none"> <li>• A2-Sh2 몰탈 파손(0.1m×0.1m)</li> </ul> | | <ul style="list-style-type: none"> <li>• A2-Sh3 거푸집미제거</li> </ul> | |
| <ul style="list-style-type: none"> <li>• 시공초기 다짐부족</li> </ul> | | <ul style="list-style-type: none"> <li>• 마감미흡</li> </ul> | |

| <ul style="list-style-type: none"> <li>• 단면보수</li> </ul> | | <ul style="list-style-type: none"> <li>• 정비</li> </ul> | |

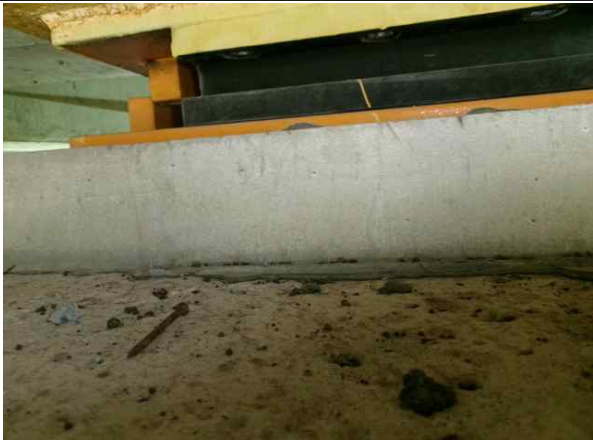
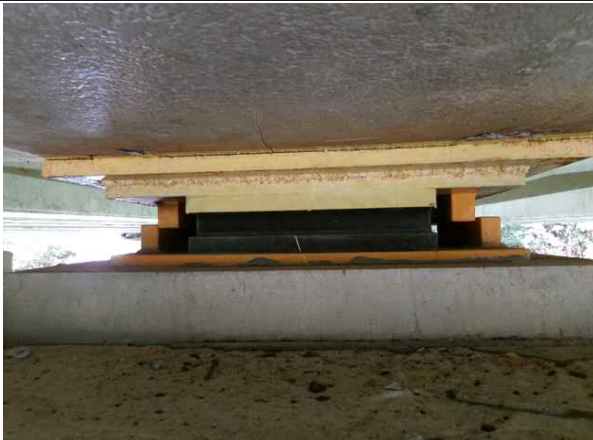
| <ul style="list-style-type: none"> <li>• P1-Sh8 몰탈 균열(0.1mm/0.2m)</li> </ul> | | <ul style="list-style-type: none"> <li>• P1-Sh8 스토퍼 간섭</li> </ul> | |
| <ul style="list-style-type: none"> <li>• 건조수축, 온도변화</li> </ul> | | <ul style="list-style-type: none"> <li>• 장기공용</li> </ul> | |

| <ul style="list-style-type: none"> <li>• 표면처리</li> </ul> | | <ul style="list-style-type: none"> <li>• 주의관찰</li> </ul> | |

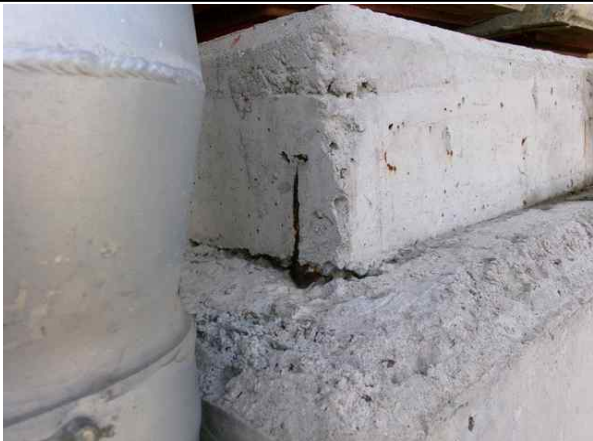
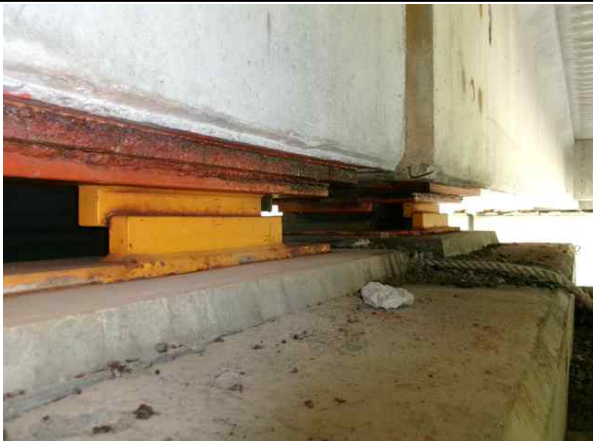
| <ul style="list-style-type: none"> <li>• P3-Sh6 콘크리트 철근노출(0.1m×0.1m)</li> </ul> | | <ul style="list-style-type: none"> <li>• P3-Sh8 플레이트 부식</li> </ul> | |
| <ul style="list-style-type: none"> <li>• 시공초기 다짐부족, 피복부족</li> </ul> | | <ul style="list-style-type: none"> <li>• 장기공용, 습기흡착</li> </ul> | |

| <ul style="list-style-type: none"> <li>• 단면보수(방청)</li> </ul> | | <ul style="list-style-type: none"> <li>• 재도장</li> </ul> | |

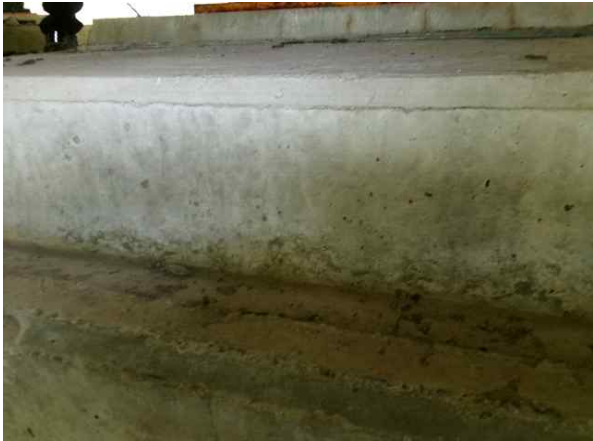
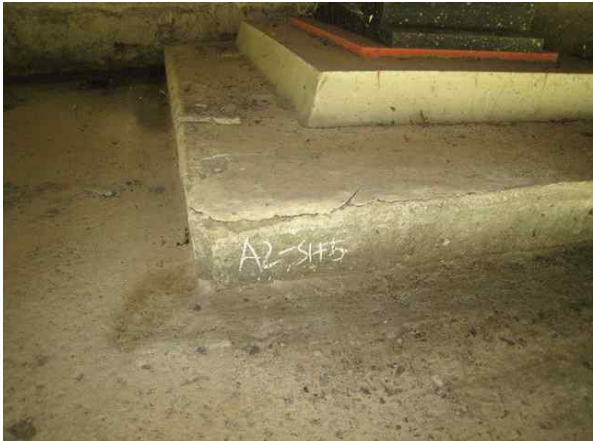
| <ul style="list-style-type: none"> <li>• P3-Sh8 콘크리트 균열 (0.1mm/0.3m)</li> </ul> | | <ul style="list-style-type: none"> <li>• A2-Sh5 콘크리트 들뜸 (0.2m×0.2m)</li> </ul> | |
| <ul style="list-style-type: none"> <li>• 건조수축, 온도변화</li> </ul> | | <ul style="list-style-type: none"> <li>• 시공초기 다짐부족</li> </ul> | |

| <ul style="list-style-type: none"> <li>• 표면처리</li> </ul> | | <ul style="list-style-type: none"> <li>• 단면보수</li> </ul> | |

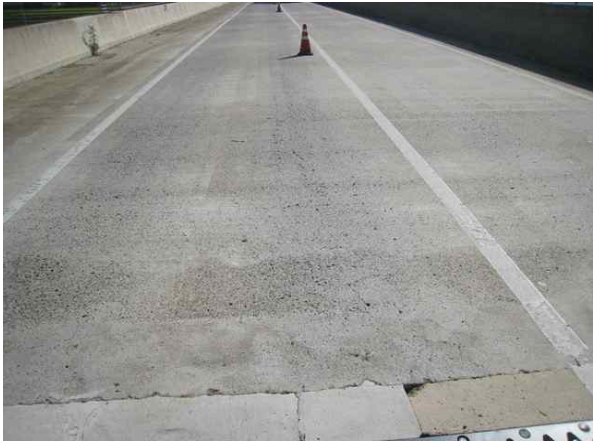
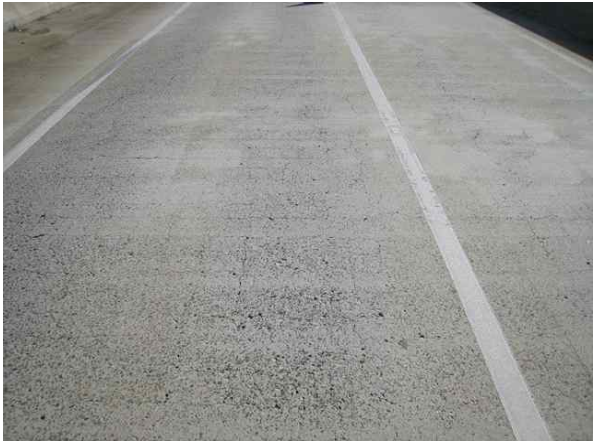
| <ul style="list-style-type: none"> <li>• S1 망상균열 (7.0m×35.0m)</li> </ul> | | <ul style="list-style-type: none"> <li>• S3 망상균열 (7.0m×35.0m)</li> </ul> | |
| <ul style="list-style-type: none"> <li>• 장기공용, 건조수축, 중차량 반복통행</li> <li>• 표면처리</li> </ul> | | <ul style="list-style-type: none"> <li>• 장기공용, 건조수축, 중차량 반복통행</li> <li>• 표면처리</li> </ul> | |

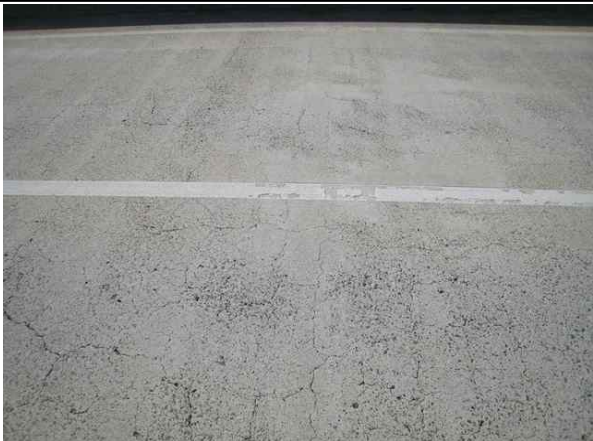
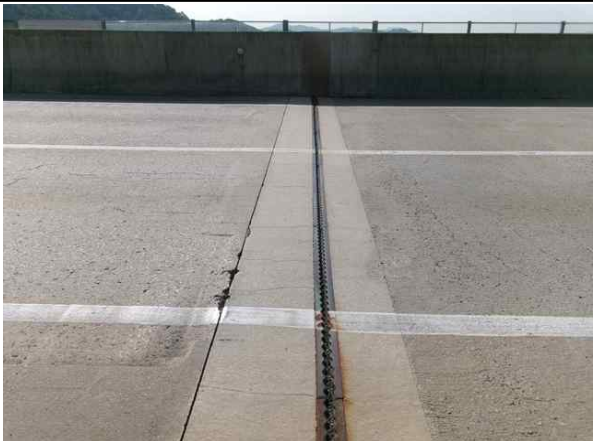
| <ul style="list-style-type: none"> <li>• S5 접속부 망상균열 (7.0m×20.0m)</li> <li>• 장기공용, 건조수축, 중차량 반복통행</li> <li>• 표면처리</li> </ul> | | <ul style="list-style-type: none"> <li>• S5 접속부 포장파손 (0.1m×0.8m)</li> <li>• 장기공용, 중차량 반복통행</li> <li>• 단면보수</li> </ul> | |

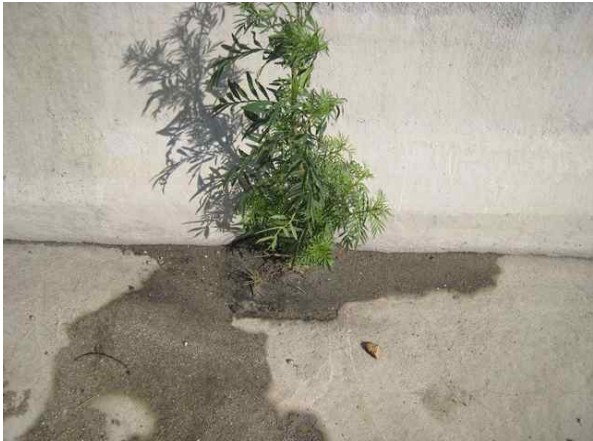
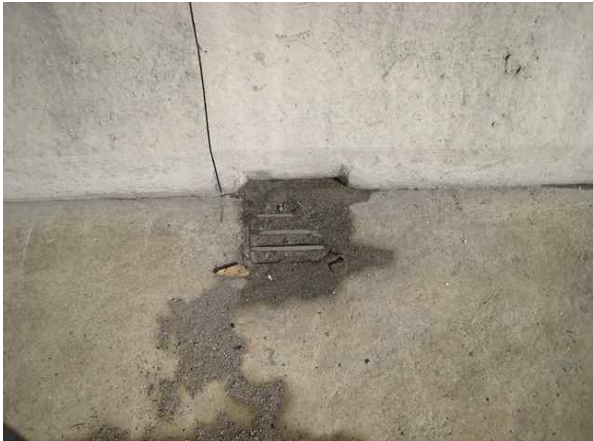
| • S1 배수구 막힘 (1ea) | | • S2 배수구 막힘 (1ea) | |
| • 장기공용, 비산면지퇴적 | | • 장기공용, 비산면지퇴적 | |

| • 청소 | | 조치방안 | |
| • 청소 | | • 청소 | |

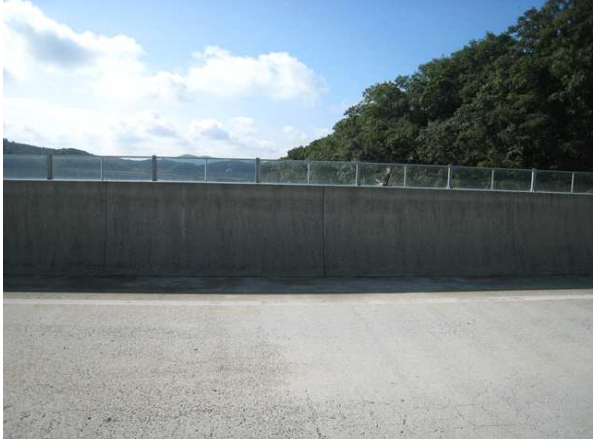
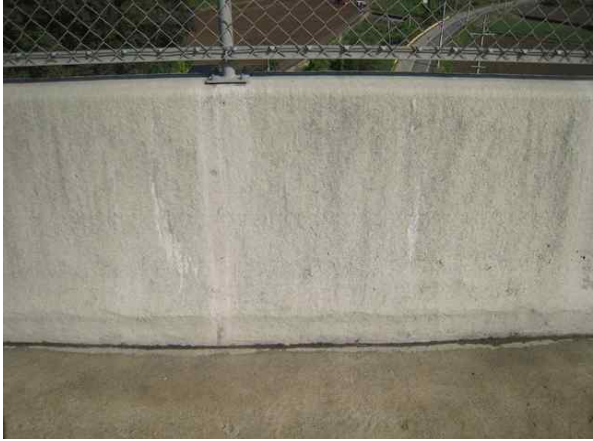
| • S2 중앙분리대 균열 (0.2mm/1.0m) | | • S3 방호벽 균열 (0.2mm/1.0m) | |
| • 건조수축, 장기공용 | | • 건조수축, 장기공용 | |

| • 표면처리 | | • 표면처리 | |

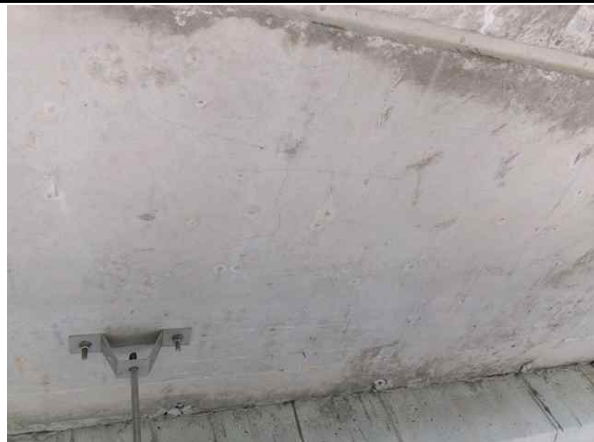
| 손상현황 | • S2 캔틸레버부 균열(0.1mm/1.0m) | 손상현황 | • S3 캔틸레버부 균열(0.1mm/1.0m) |
| 원 인 | • 건조수축, 온도변화, 거푸집 조기탈거 등 | 원 인 | • 건조수축, 온도변화, 거푸집 조기탈거 등 |

| 조치방안 | • 표면처리 | 조치방안 | • 표면처리 |

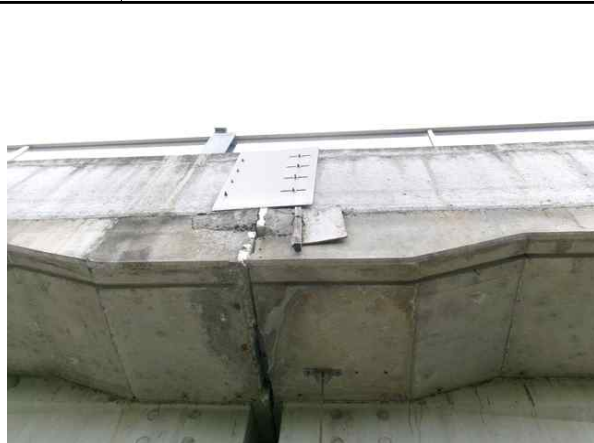
| 손상현황 | • S4 거푸집 미제거 1EA | 손상현황 | • 상태양호 |
| 원 인 | • 공사후 정리미흡 | 원 인 | - |

| 조치방안 | • 정비 | 조치방안 | - |

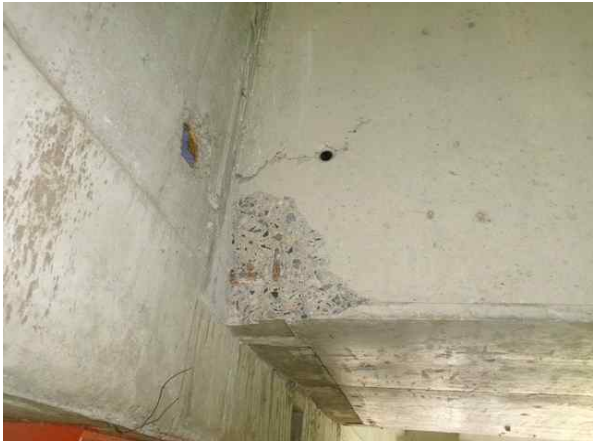
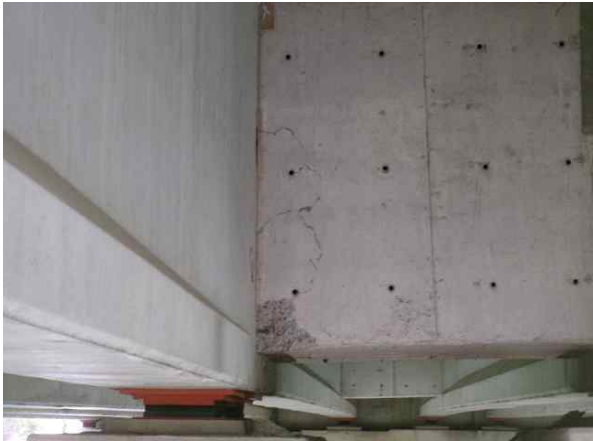
| <ul style="list-style-type: none"> <li>• S1-G1~2 박락, 철근노출(0.5m×0.5m)</li> <li>• 시공미흡, 마감시 외부충격</li> <li>• 단면보수(방청)</li> </ul> | | <ul style="list-style-type: none"> <li>• S2-G1~2 박락, 철근노출(1.0m×0.5m)</li> <li>• 시공미흡, 마감시 외부충격</li> <li>• 단면보수(방청)</li> </ul> | |

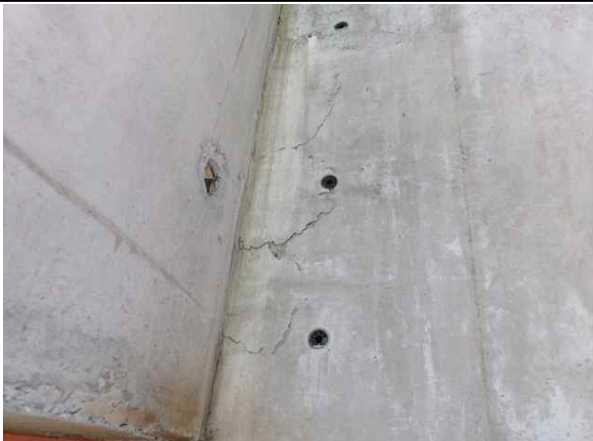
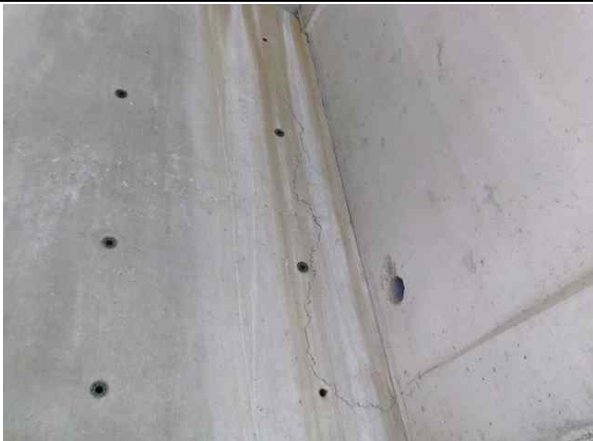
| <ul style="list-style-type: none"> <li>• S2-G3~4 들뜸(0.5m×0.6m)</li> <li>• 시공미흡, 마감시 외부충격</li> <li>• 단면보수</li> </ul> | | <ul style="list-style-type: none"> <li>• S4-G2~3 박리(0.3m×0.5m)</li> <li>• 시공미흡, 마감시 외부충격</li> <li>• 단면보수</li> </ul> | |

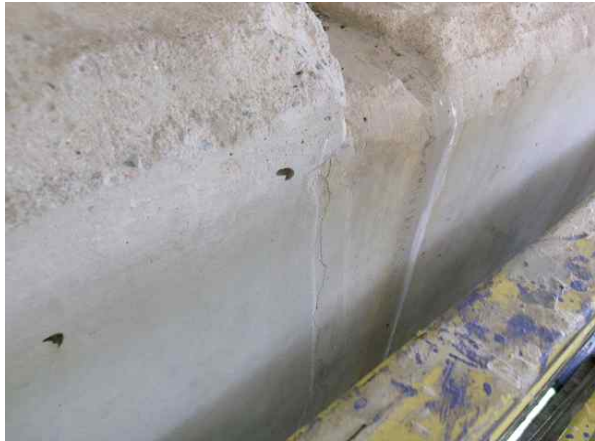
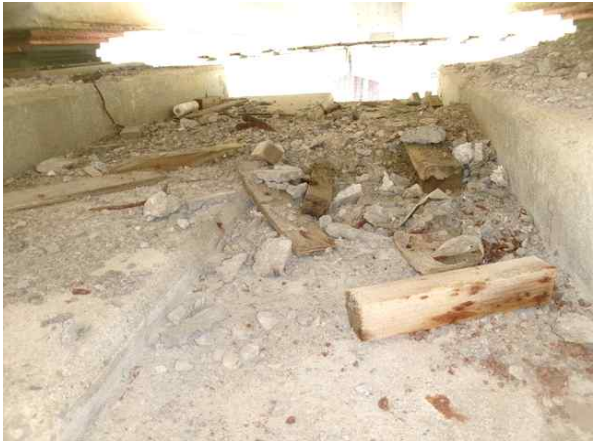
| | <ul style="list-style-type: none"> <li>• P3 코핑부 균열(0.2mm/0.5m)</li> </ul> | 손상현황 | <ul style="list-style-type: none"> <li>• P3 코핑부 폐자재 적치</li> </ul> |
| 원 인 | <ul style="list-style-type: none"> <li>• 건조수축, 온도변화, 거푸집 조기탈거 등</li> </ul> | 원 인 | <ul style="list-style-type: none"> <li>• 정비미흡</li> </ul> |

| 조치방안 | <ul style="list-style-type: none"> <li>• 표면처리</li> </ul> | 조치방안 | <ul style="list-style-type: none"> <li>• 정비</li> </ul> |

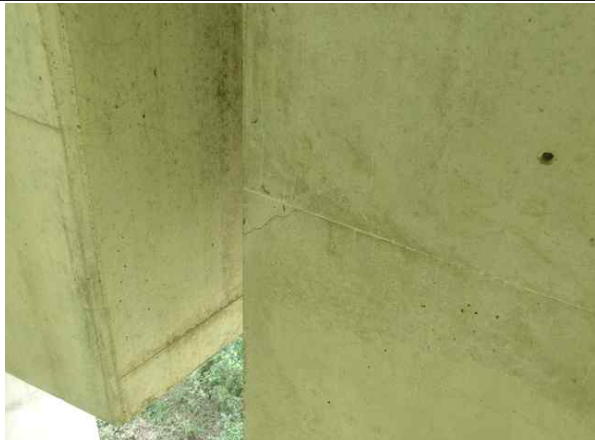
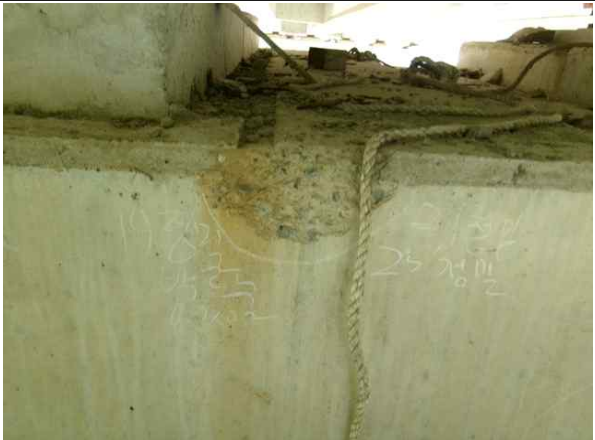
| 손상현황 | <ul style="list-style-type: none"> <li>• P1 코핑부 균열(0.3mm/0.3m)</li> </ul> | 손상현황 | <ul style="list-style-type: none"> <li>• P1 코핑부 박락(0.3m×0.2m)</li> </ul> |
| 원 인 | <ul style="list-style-type: none"> <li>• 건조수축, 온도변화, 거푸집 조기탈거 등</li> </ul> | 원 인 | <ul style="list-style-type: none"> <li>• 거푸집탈거시 충격, 외부충격</li> </ul> |

| 조치방안 | <ul style="list-style-type: none"> <li>• 주입보수</li> </ul> | 조치방안 | <ul style="list-style-type: none"> <li>• 단면보수</li> </ul> |

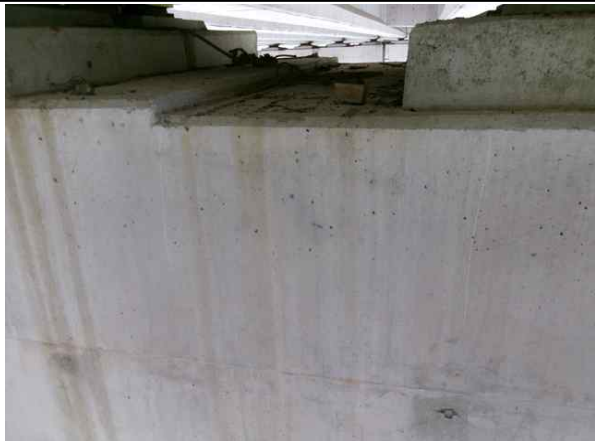
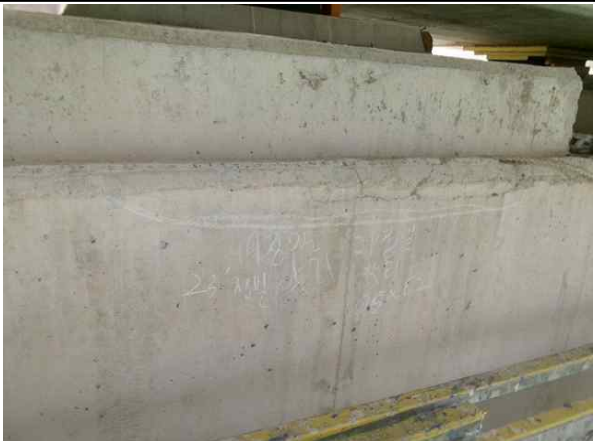
| 손상현황 | <ul style="list-style-type: none"> <li>• P2 코핑부 균열(0.2mm/0.5m)</li> </ul> | 손상현황 | <ul style="list-style-type: none"> <li>• P2 코핑부 박리(0.5m×0.2m)</li> </ul> |
| 원 인 | <ul style="list-style-type: none"> <li>• 건조수축, 온도변화, 거푸집 조기탈거 등</li> </ul> | 원 인 | <ul style="list-style-type: none"> <li>• 거푸집탈거시 충격, 다짐미흡</li> </ul> |

| 조치방안 | <ul style="list-style-type: none"> <li>• 표면처리</li> </ul> | 조치방안 | <ul style="list-style-type: none"> <li>• 단면보수</li> </ul> |

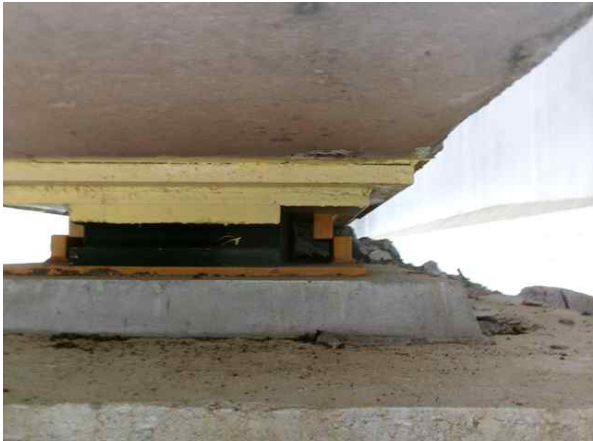
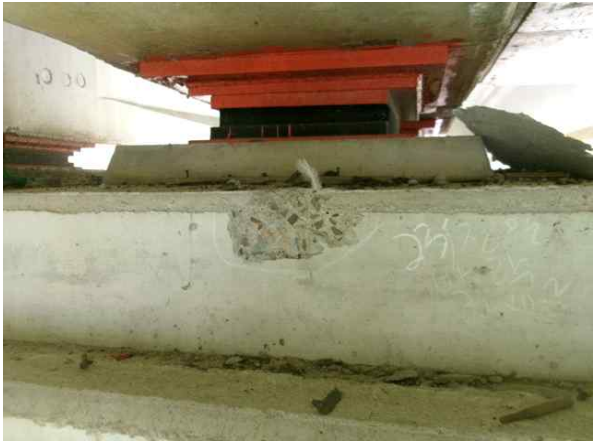
| <ul style="list-style-type: none"> <li>• P3-Sh3 스토퍼 간섭</li> </ul> | | <ul style="list-style-type: none"> <li>• P1-Sh1 콘크리트 박락(0.2m×0.2m)</li> </ul> | |
| <ul style="list-style-type: none"> <li>• 장기공용</li> <li>• 주의관찰</li> </ul> | | <ul style="list-style-type: none"> <li>• 시공초기 다짐부족, 외부충격</li> <li>• 단면보수</li> </ul> | |

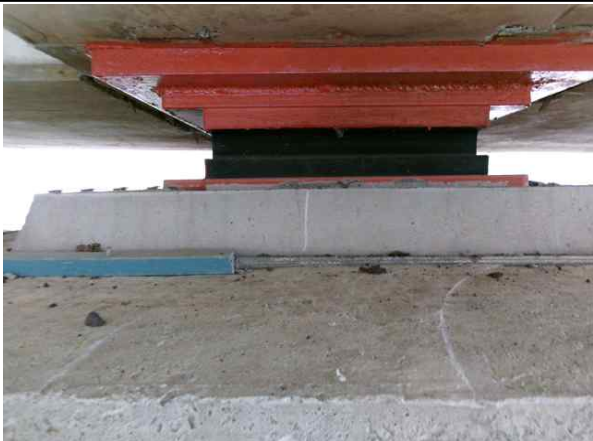
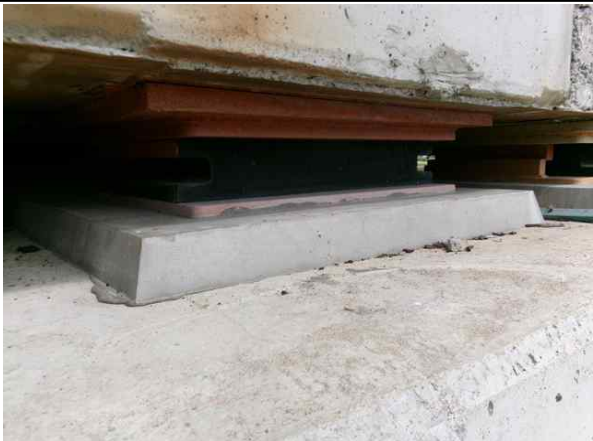
| <ul style="list-style-type: none"> <li>• P2-Sh4 몰탈 균열(0.1mm/0.2m)</li> <li>• 건조수축, 온도변화</li> <li>• 표면처리</li> </ul> | | <ul style="list-style-type: none"> <li>• P2-Sh5 몰탈 균열(0.1mm/0.2m)</li> <li>• 건조수축, 온도변화</li> <li>• 표면처리</li> </ul> | |

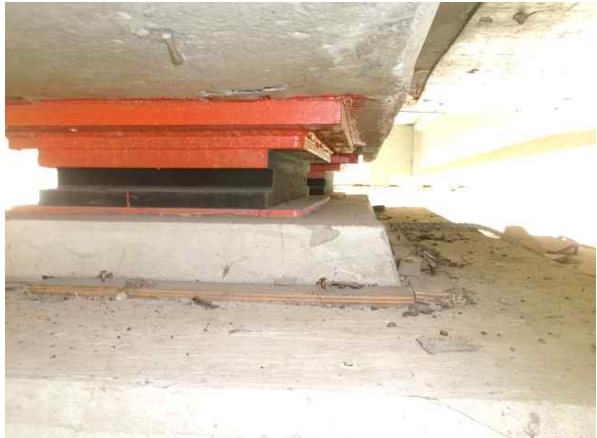
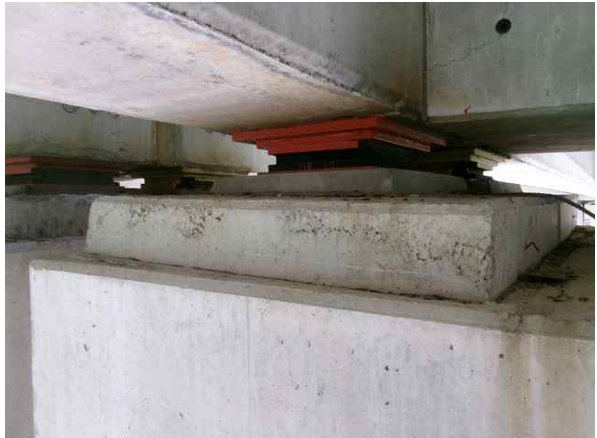
| <ul style="list-style-type: none"> <li>• P1-Sh2 몰탈 박락(0.1m×0.1m)</li> </ul> | | <ul style="list-style-type: none"> <li>• P2-Sh1 콘크리트 재료분리(1.0m×0.3m)</li> </ul> | |
| <ul style="list-style-type: none"> <li>• 외부충격</li> <li>• 단면보수</li> </ul> | | <ul style="list-style-type: none"> <li>• 다짐부족</li> <li>• 단면보수</li> </ul> | |

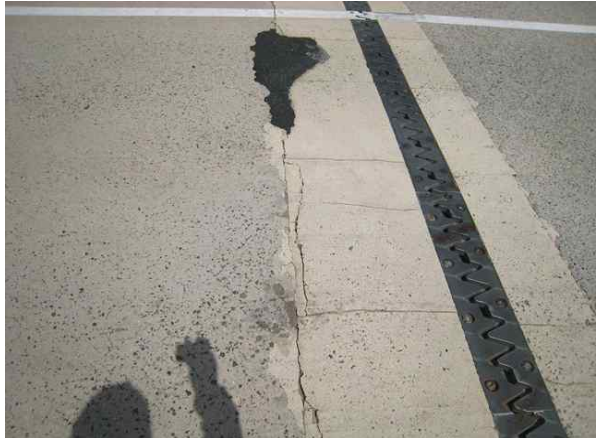
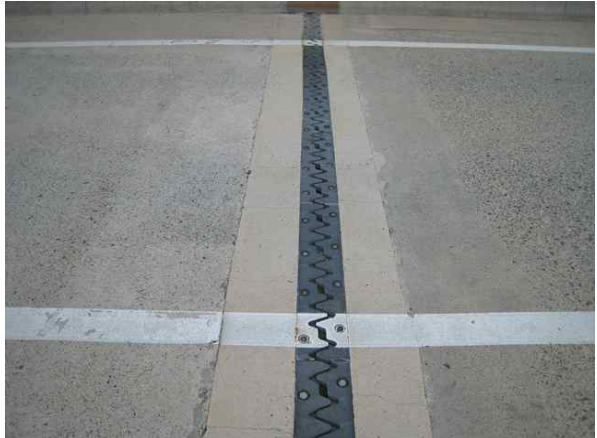
| <ul style="list-style-type: none"> <li>• A1 후타재 파손(0.2m×3.0m)</li> <li>• 장기공용, 차량운하중, 열화</li> <li>• 단면보수</li> </ul> | | <ul style="list-style-type: none"> <li>• P3 후타재 균열(0.2mm/0.3m)</li> <li>• 장기공용, 열화, 건조수축</li> <li>• 표면처리</li> </ul> | |

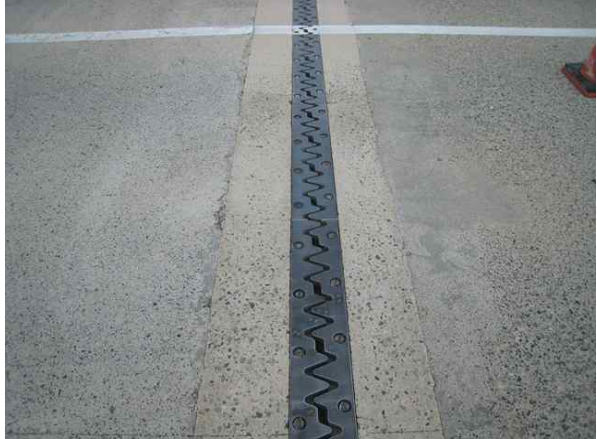
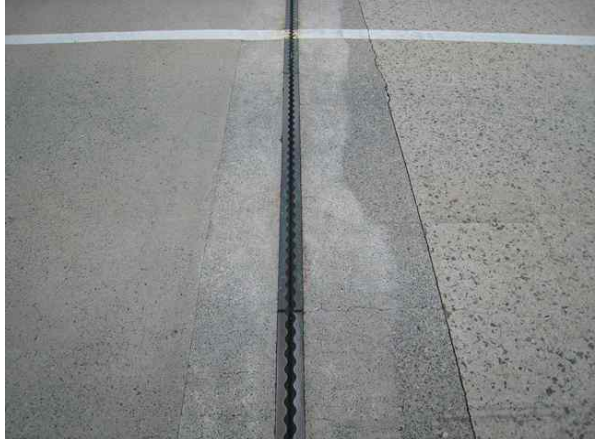
| <ul style="list-style-type: none"> <li>• P3 후타재 재료분리(0.5m×3.0m)</li> <li>• 장기공용, 차량운하중, 열화</li> <li>• 단면보수</li> </ul> | | <ul style="list-style-type: none"> <li>• A2 후타재 균열(0.2mm/0.5m)</li> <li>• 장기공용, 열화, 건조수축</li> <li>• 표면처리</li> </ul> | |
