## 23. 화산JCT RAMP-A교

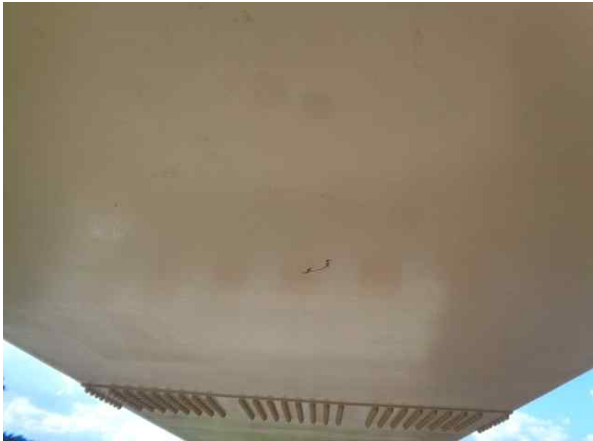
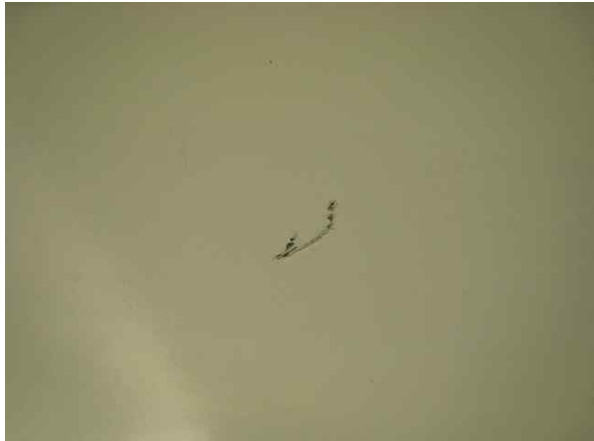
| | <ul style="list-style-type: none"> <li>• S1-G1 거더외부 긁힘 (0.1m×0.3m)</li> </ul> | 손상현황 | • 2021 정밀안전점검 |
| 원 인 | • 외부충격 | 원 인 | — |

| 조치방안 | • 채도장 | 조치방안 | — |

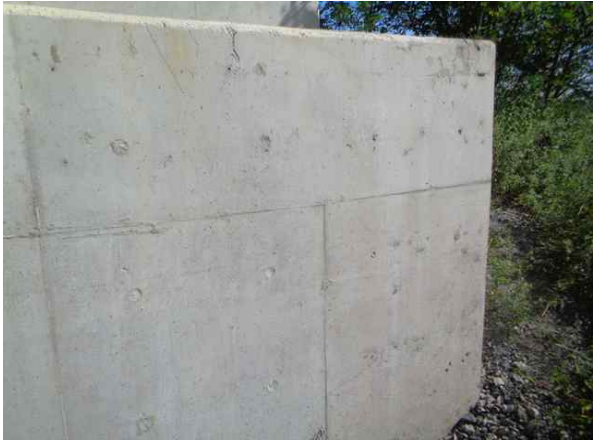
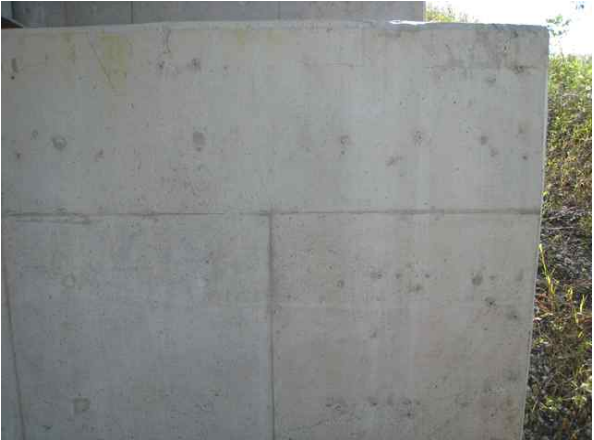
| 손상현황 | <ul style="list-style-type: none"> <li>• A1 망상균열 (3.0m×1.0m)</li> </ul> | 손상현황 | • 2021년 정밀안전점검 |
| 원 인 | • 건조수축, 온도변화 | 원 인 | — |

| 조치방안 | • 표면처리 | 조치방안 | — |

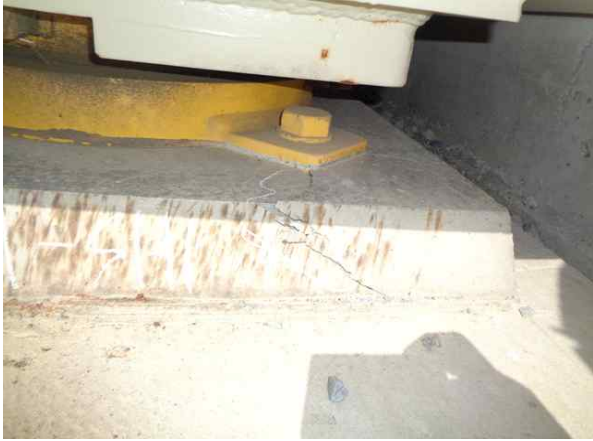
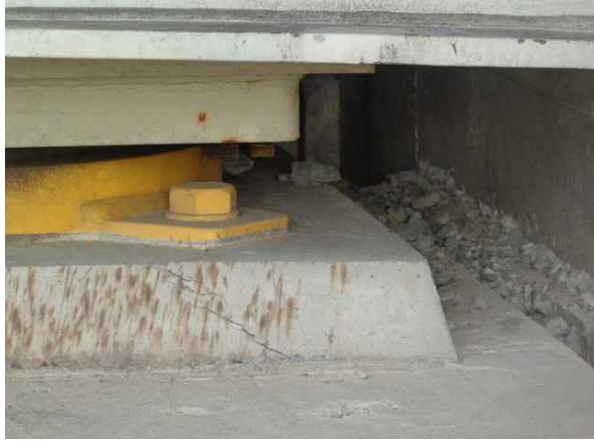
| 손상현황 | <ul style="list-style-type: none"> <li>• A1-Sh1 몰탈 들뜸 (0.3m×0.3m)</li> </ul> | 손상현황 | • 2021년 정밀안전점검 |
| 원 인 | • 시공미흡, 우수유입 | 원 인 | — |

| 조치방안 | • 단면보수 | 조치방안 | — |

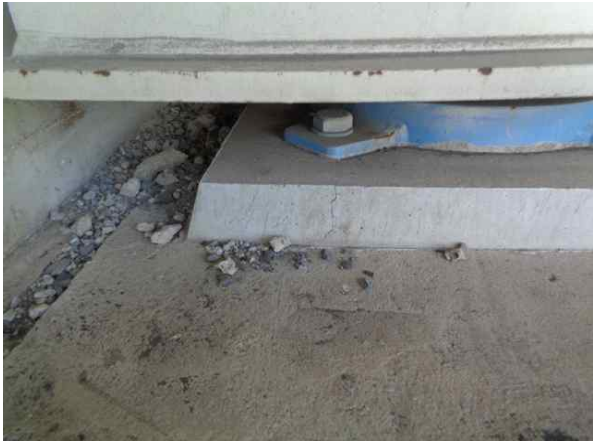
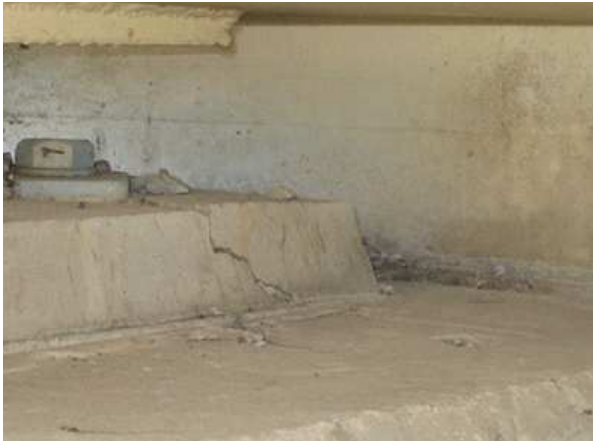
| <ul style="list-style-type: none"> <li>• A1-Sh2 몰탈 들뜸 (0.3m×0.3m)</li> </ul> | | <ul style="list-style-type: none"> <li>• A1-Sh2 몰탈 들뜸 (0.3m×0.3m)</li> </ul> | |
| <ul style="list-style-type: none"> <li>• 시공미흡, 우수유입</li> </ul> | | <ul style="list-style-type: none"> <li>• 시공미흡, 우수유입</li> </ul> | |

| <ul style="list-style-type: none"> <li>• 단면보수</li> </ul> | | <ul style="list-style-type: none"> <li>• 단면보수</li> </ul> | |

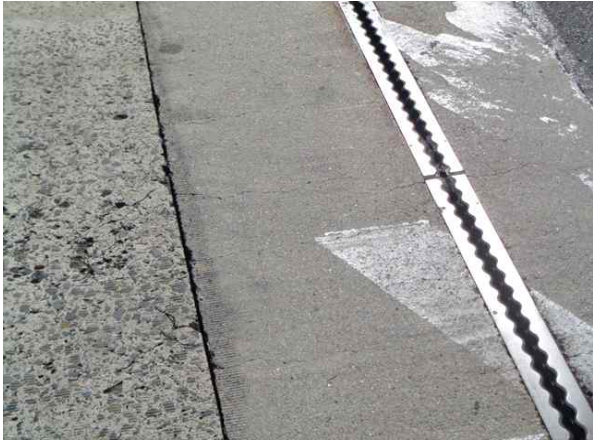
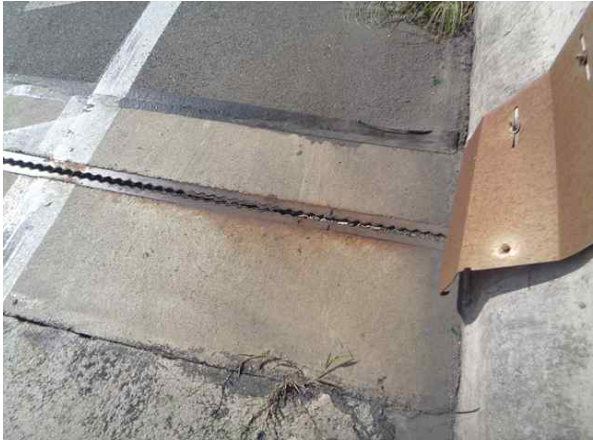
| <ul style="list-style-type: none"> <li>• A1 후타재 균열 (0.1mm/0.3m)</li> </ul> | | <ul style="list-style-type: none"> <li>• A1 본체 부식 (2.0m)</li> </ul> | |
| <ul style="list-style-type: none"> <li>• 건조수축, 온도변화, 차량윤하중</li> </ul> | | <ul style="list-style-type: none"> <li>• 우수유입, 장기공용, 온도변화</li> </ul> | |

| <ul style="list-style-type: none"> <li>• 표면처리</li> </ul> | | <ul style="list-style-type: none"> <li>• 주의관찰</li> </ul> | |

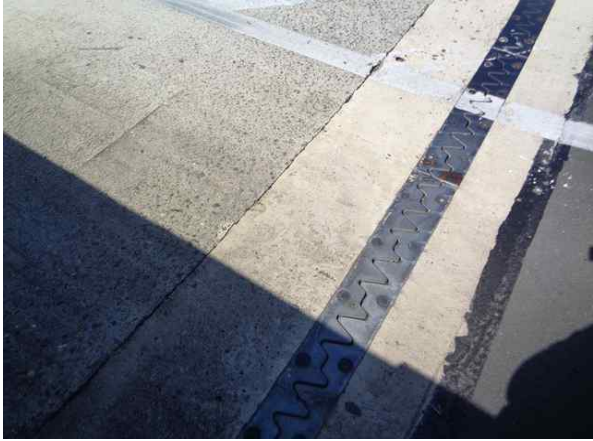
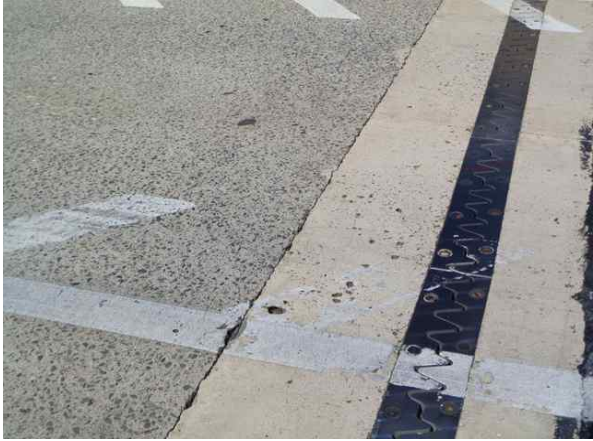
| <ul style="list-style-type: none"> <li>• A2 후타재 균열 (0.1mm/0.3m)</li> </ul> | | <ul style="list-style-type: none"> <li>• A2 후타재 망상균열 (0.5m×1.0m)</li> </ul> | |
| <ul style="list-style-type: none"> <li>• 건조수축, 온도변화, 차량윤하중</li> </ul> | | <ul style="list-style-type: none"> <li>• 건조수축, 온도변화, 차량윤하중</li> </ul> | |

| <ul style="list-style-type: none"> <li>• 표면처리</li> </ul> | | <ul style="list-style-type: none"> <li>• 표면처리</li> </ul> | |

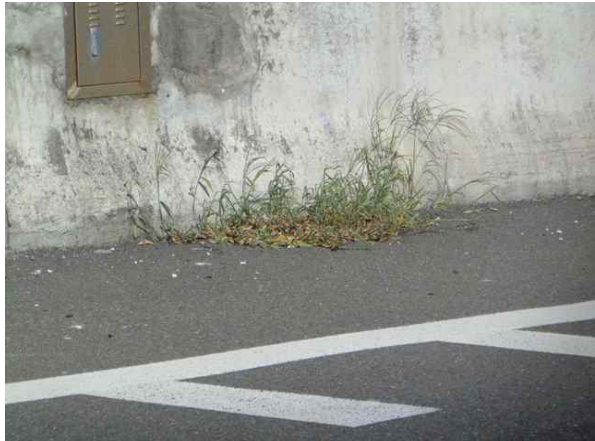
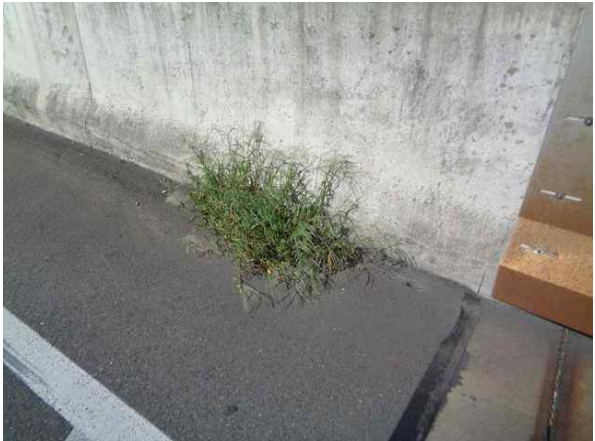
| | <ul style="list-style-type: none"> <li>• S1 배수구 막힘(4EA)</li> </ul> | 손상현황 | <ul style="list-style-type: none"> <li>• S1 배수구 막힘(4EA)</li> </ul> |
| 원 인 | <ul style="list-style-type: none"> <li>• 우수유입, 이물질퇴적</li> </ul> | 원 인 | <ul style="list-style-type: none"> <li>• 우수유입, 이물질퇴적</li> </ul> |

| 조치방안 | <ul style="list-style-type: none"> <li>• 정비</li> </ul> | 조치방안 | <ul style="list-style-type: none"> <li>• 정비</li> </ul> |

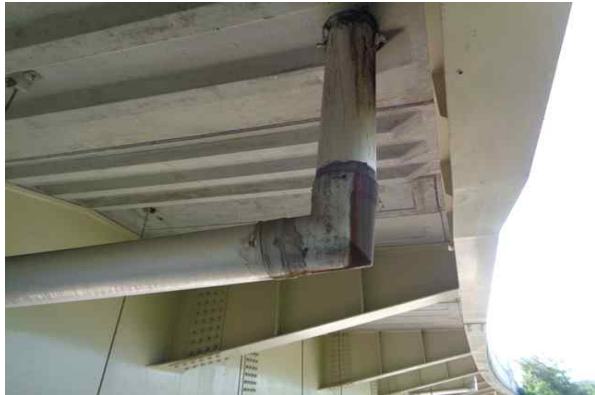
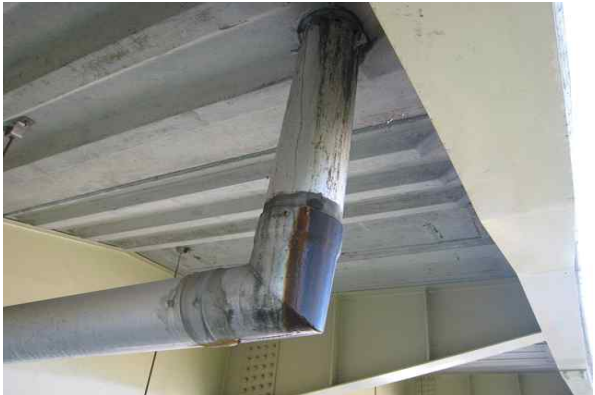
| 손상현황 | <ul style="list-style-type: none"> <li>• S1 배수관 이음부 누수(1EA)</li> </ul> | 손상현황 | <ul style="list-style-type: none"> <li>• 2021 정밀안전점검</li> </ul> |
| 원 인 | <ul style="list-style-type: none"> <li>• 이물질퇴적</li> </ul> | 원 인 | — |

| 조치방안 | <ul style="list-style-type: none"> <li>• 정비</li> </ul> | 조치방안 | — |
