## 24. 가래실교

## 24.1 상주방향

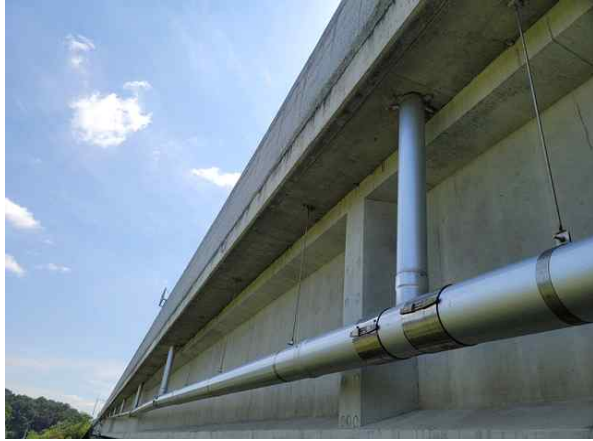
| 손상현황 | • S3 백태(0.1m×0.2m) | 손상현황 | • S3 백태(0.1m×0.2m) |
| 원 인 | • 건조수축, 수분접촉 | 원 인 | • 건조수축, 수분접촉 |

| 조치방안 | • 표면처리 | 조치방안 | • 표면처리 |

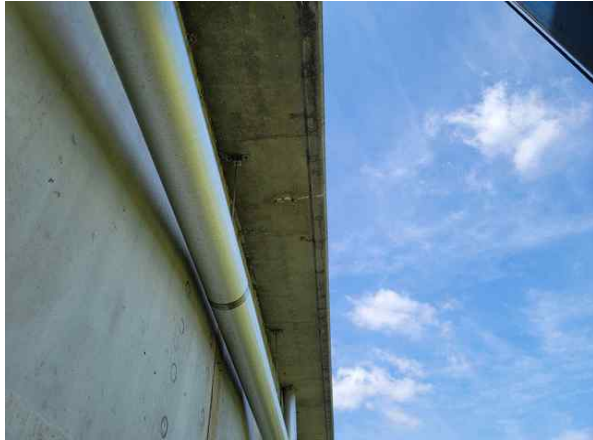
| 손상현황 | • S4 백태(0.1m×0.5m) | 손상현황 | • S7 백태(0.2m×0.3m) |
| 원 인 | • 건조수축, 수분접촉 | 원 인 | • 건조수축, 수분접촉 |

| 조치방안 | • 표면처리 | 조치방안 | • 표면처리 |

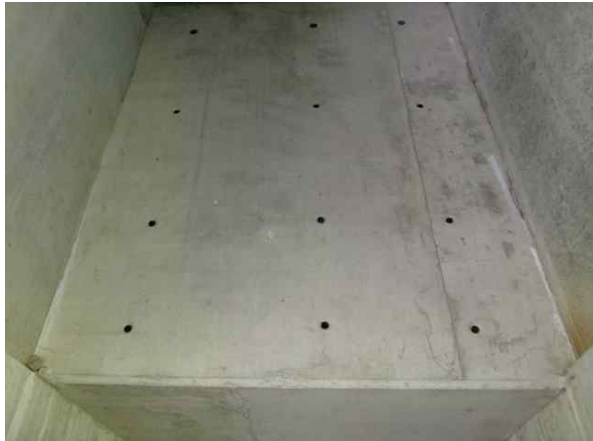
| 손상현황 | • S2-G1~2 망상균열(2.0m×3.0m) | 손상현황 | • S4-G1~2 백태(0.1m×0.5m) |
| 원 인 | • 건조수축, 온도변화 | 원 인 | • 장기공용, 수분접촉 |

| 조치방안 | • 표면처리 | 조치방안 | • 표면처리 |

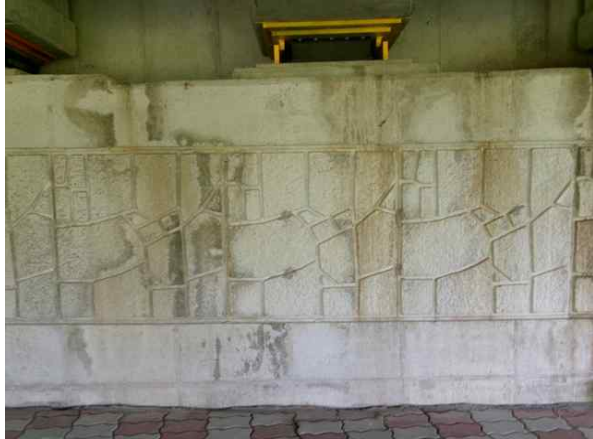
| <ul style="list-style-type: none"> <li>• A1 균열 (0.2mm/0.5m)</li> <li>• 건조수축, 온도변화, 거푸집 조기탈거 등</li> <li>• 표면처리</li> </ul> | | <ul style="list-style-type: none"> <li>• A1 균열 (0.2mm/2.0m)</li> <li>• 건조수축, 온도변화, 거푸집 조기탈거 등</li> <li>• 표면처리</li> </ul> | |

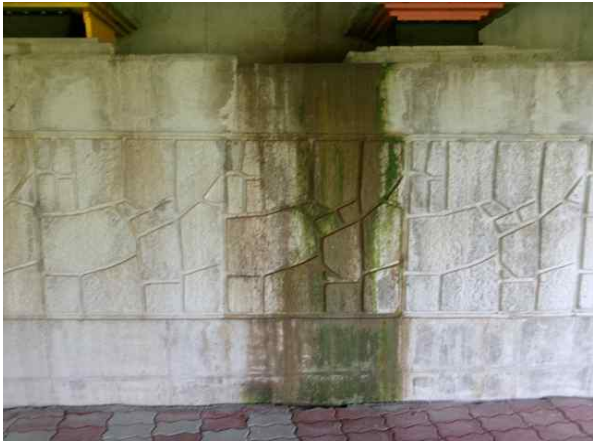
| • A1 누수흔적 (0.5m×2.0m) | | • A2 균열 (0.2mm/0.5m) | |
| • 우수유입 등 | | • 건조수축, 온도변화, 거푸집 조기탈거 등 | |

| • 주의관찰 후 조치 | | • 표면처리 | |

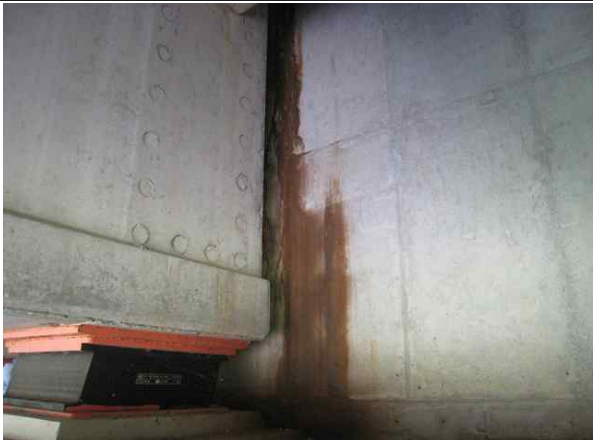
| • A2 누수흔적 (0.5m×2.0m) | | • A2 상태양호 | |

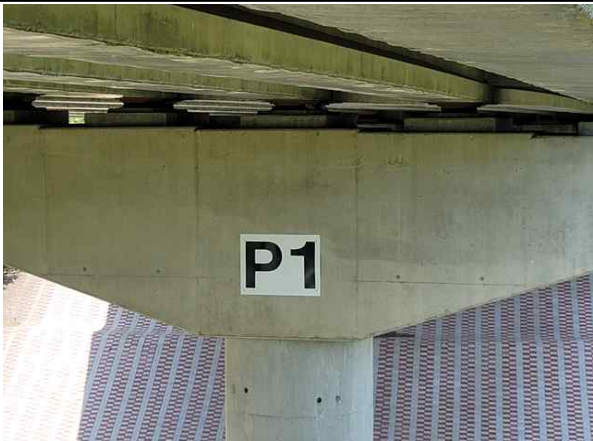
| • P1 코핑부 망상균열 (10.0m×1.0m) | | • P4 코핑부 망상균열 (10.0m×1.5m) | |
| • 건조수축, 온도변화, 거푸집 조기탈거 등 | | • 건조수축, 온도변화, 거푸집 조기탈거 등 | |

| • 표면처리 | | • 표면처리 | |

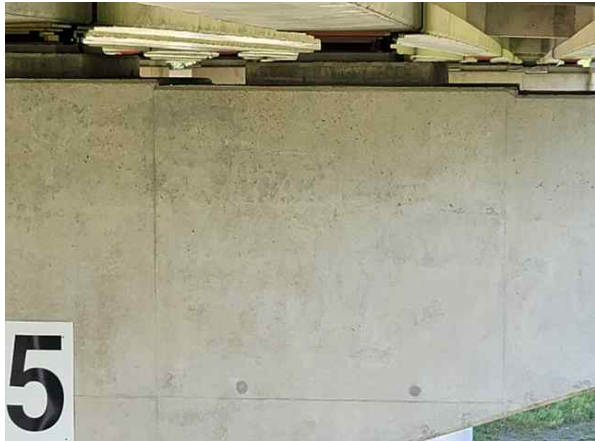
| <p>• P5 코핑부 망상균열(10.0m×1.5m)<br/>• 건조수축, 온도변화, 거푸집 조기탈거 등<br/>• 표면처리</p> | | <p>• P5 코핑부 재료분리(0.3m×0.3m)<br/>• 다짐미흡, 열화<br/>• 단면보수</p> | |

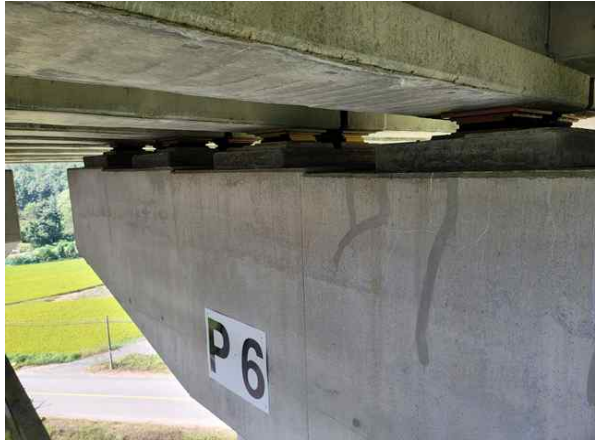
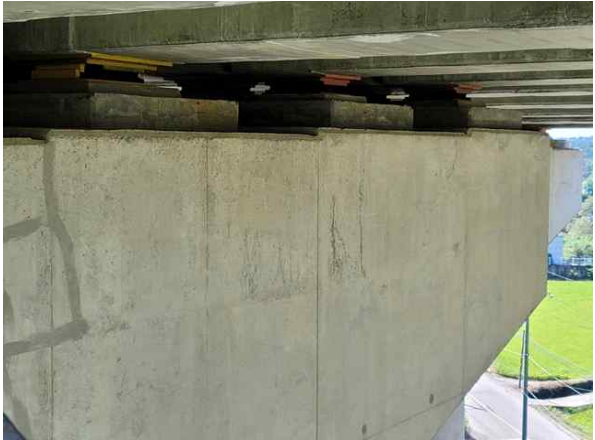
| <p>• P6 코핑부 망상균열(10.0m×2.0m)<br/>• 건조수축, 온도변화, 거푸집 조기탈거 등<br/>• 표면처리</p> | | <p>• P6 코핑부 망상균열(10.0m×2.0m)<br/>• 건조수축, 온도변화, 거푸집 조기탈거 등<br/>• 표면처리</p> | |

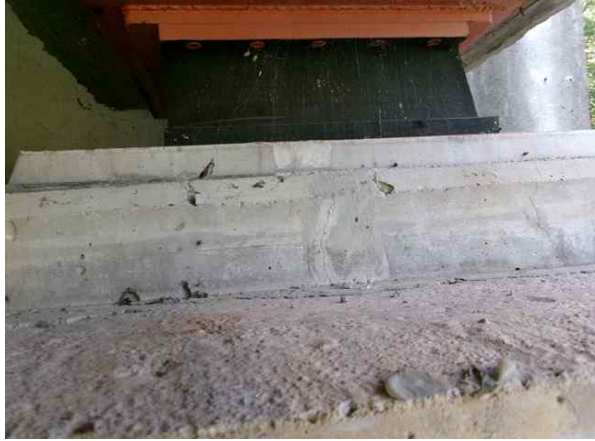
| <p>• A1-Sh1 콘크리트 균열(0.1mm/0.2m)<br/>• 건조수축, 온도변화<br/>• 표면처리</p> | | <p>• A1-Sh1 몰탈 들뜸(0.2m×0.2m)<br/>• 시공시 충격<br/>• 단면보수</p> | |

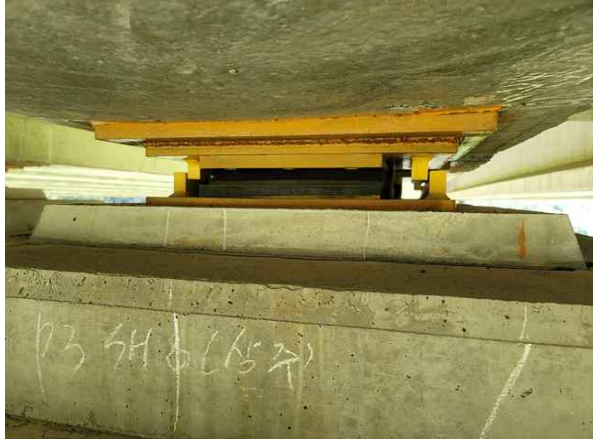
| • P3-Sh8 몰탈 균열(0.1mm/0.2m) | | • P4-Sh7 콘크리트 균열(0.1mm/0.3m) | |
| • 건조수축, 온도변화 | | • 건조수축, 온도변화 | |

| • 표면처리 | | • 표면처리 | |

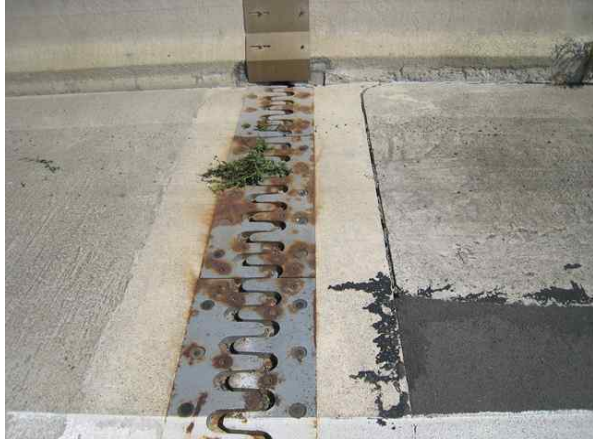
| • A2 본체 부식 | | • A2 후타재 균열 (0.2mm/0.3m) | |
| • 장기공용, 수분접촉 | | • 장기공용, 열화, 건조수축 | |

| • 주의관찰 | | • 표면처리 | |

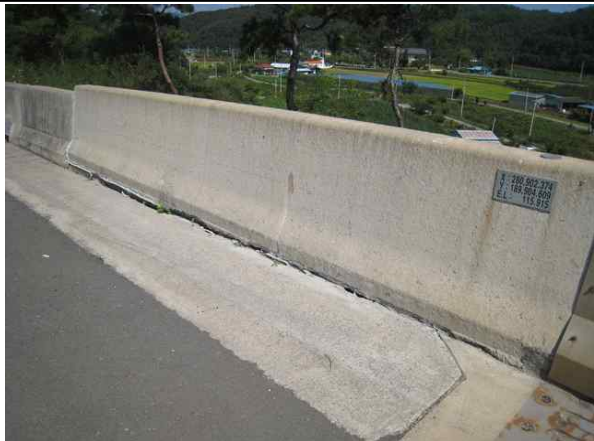
| 손상현황 | | 손상현황 | • S1 접속부 침하 (6.0m) |
| 원 인 | | 원 인 | • 장기공용, 건조수축, 중차량 반복통행 |

| 조치방안 | | 조치방안 | • 주의관찰 |

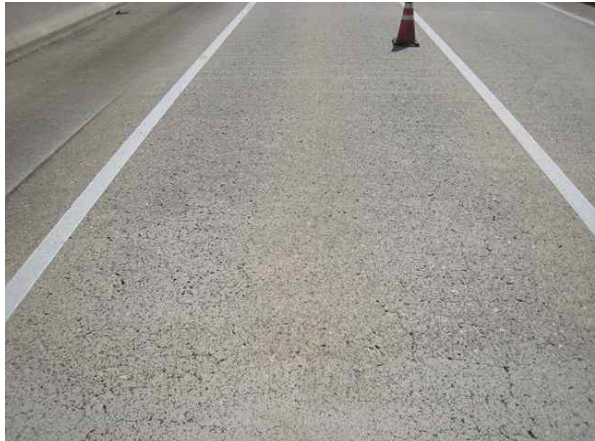
| <ul style="list-style-type: none"> <li>• S2 망상균열 (7.0m×40.0m)</li> </ul> | | <ul style="list-style-type: none"> <li>• S4 망상균열 (7.0m×40.0m)</li> </ul> | |
| <ul style="list-style-type: none"> <li>• 장기공용, 건조수축, 중차량 반복통행</li> </ul> | | <ul style="list-style-type: none"> <li>• 장기공용, 건조수축, 중차량 반복통행</li> </ul> | |

| <ul style="list-style-type: none"> <li>• 표면처리</li> </ul> | | <ul style="list-style-type: none"> <li>• 표면처리</li> </ul> | |

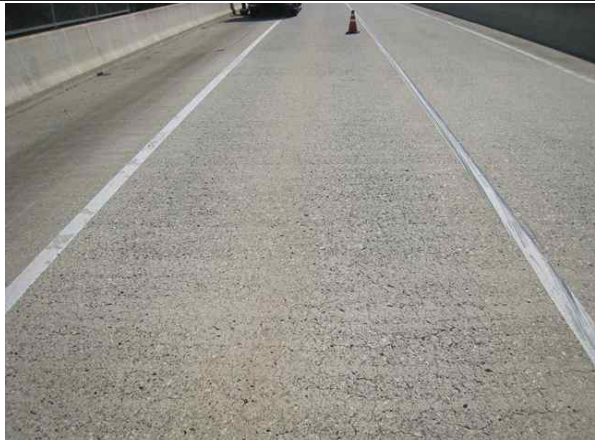
| <ul style="list-style-type: none"> <li>• S6 망상균열 (7.0m×40.0m)</li> </ul> | | <ul style="list-style-type: none"> <li>• S7 망상균열 (7.0m×40.0m)</li> </ul> | |
| <ul style="list-style-type: none"> <li>• 장기공용, 건조수축, 중차량 반복통행</li> </ul> | | <ul style="list-style-type: none"> <li>• 장기공용, 건조수축, 중차량 반복통행</li> </ul> | |

| <ul style="list-style-type: none"> <li>• 표면처리</li> </ul> | | <ul style="list-style-type: none"> <li>• 표면처리</li> </ul> | |

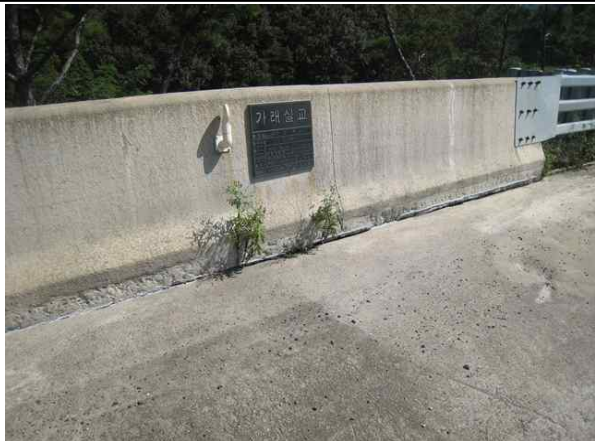
| <ul style="list-style-type: none"> <li>• S7 접속부 침하 (6.0m)</li> </ul> | | <ul style="list-style-type: none"> <li>• S7 접속부 이격 (2.0m)</li> </ul> | |
| <ul style="list-style-type: none"> <li>• 장기공용, 우수유입</li> </ul> | | <ul style="list-style-type: none"> <li>• 장기공용, 우수유입</li> </ul> | |

| <ul style="list-style-type: none"> <li>• 주의관찰</li> </ul> | | <ul style="list-style-type: none"> <li>• 주의관찰</li> </ul> | |

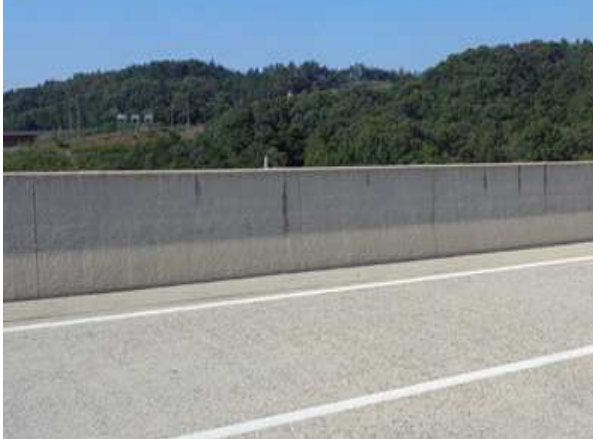
| 손상현황 | <ul style="list-style-type: none"> <li>• S7 중분대 균열부백태(0.2m×1.0m)</li> </ul> | 손상현황 | <ul style="list-style-type: none"> <li>• S6 낙하물방지망 상태양호</li> </ul> |
| 원 인 | <ul style="list-style-type: none"> <li>• 건조수축, 장기공용, 수분접촉</li> </ul> | 원 인 | — |

| 조치방안 | <ul style="list-style-type: none"> <li>• 표면처리</li> </ul> | 조치방안 | — |

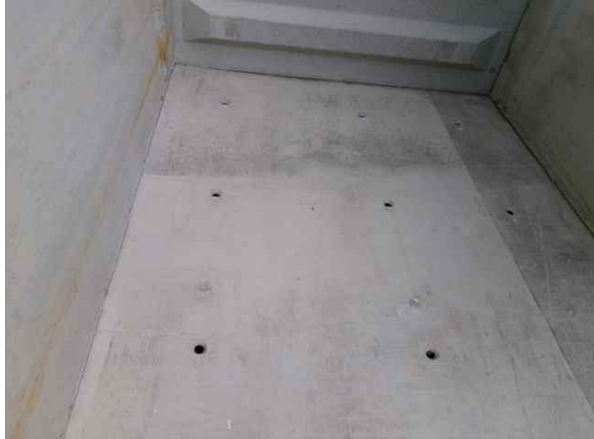
| 손상현황 | • S5-G4~5 망상균열(1.0m×3.0m) | 손상현황 | • S6-G4~5 망상균열(1.0m×3.0m) |
| 원 인 | • 건조수축, 온도변화 | 원 인 | • 건조수축, 온도변화 |

| 조치방안 | • 표면처리 | 조치방안 | • 표면처리 |

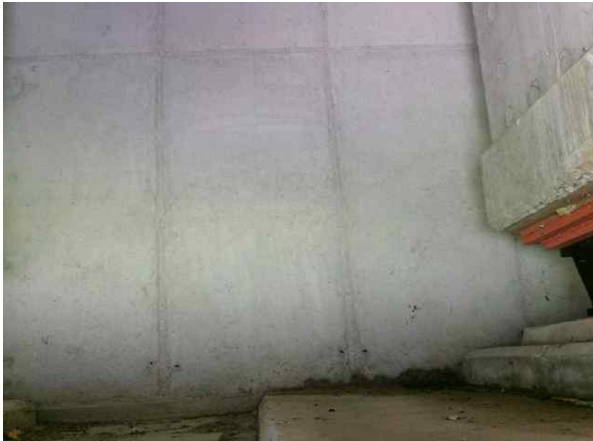
| 손상현황 | • A1 균열(0.1mm/2.0m) | 손상현황 | • A1 균열(0.2mm/2.0m) |
| 원 인 | • 건조수축, 온도변화, 거푸집 조기탈거 등 | 원 인 | • 건조수축, 온도변화, 거푸집 조기탈거 등 |

| 조치방안 | • 표면처리 | 조치방안 | • 표면처리 |

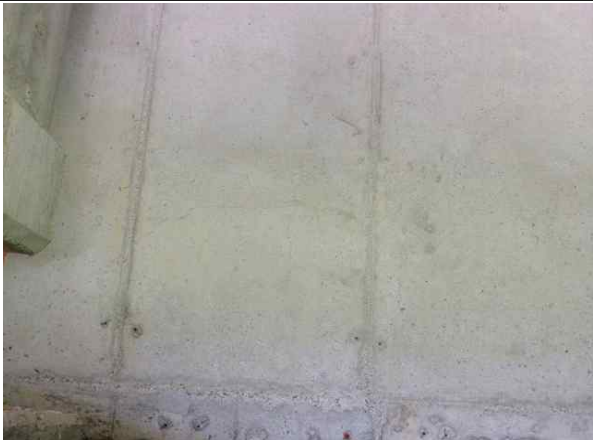
| 손상현황 | • A1 균열(0.2mm/2.0m) | 손상현황 | • A2 균열(0.2mm/0.5m) |
| 원 인 | • 건조수축, 온도변화, 거푸집 조기탈거 등 | 원 인 | • 건조수축, 온도변화, 거푸집 조기탈거 등 |

| 조치방안 | • 표면처리 | 조치방안 | • 표면처리 |

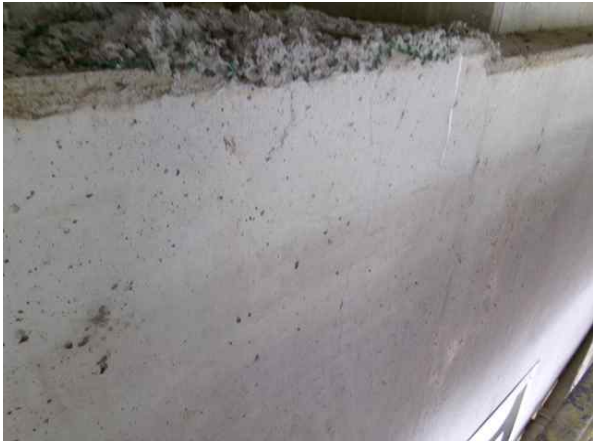
| <ul style="list-style-type: none"> <li>• P1 코핑부 망상균열(10.0m×1.5m)</li> </ul> | | <ul style="list-style-type: none"> <li>• P1 코핑부 망상균열(2.0m×1.0m)</li> </ul> | |
| <ul style="list-style-type: none"> <li>원 인 • 건조수축, 온도변화, 거푸집 조기탈거 등</li> </ul> | | <ul style="list-style-type: none"> <li>원 인 • 건조수축, 온도변화, 거푸집 조기탈거 등</li> </ul> | |

| <ul style="list-style-type: none"> <li>조치방안 • 표면처리</li> </ul> | | <ul style="list-style-type: none"> <li>조치방안 • 표면처리</li> </ul> | |

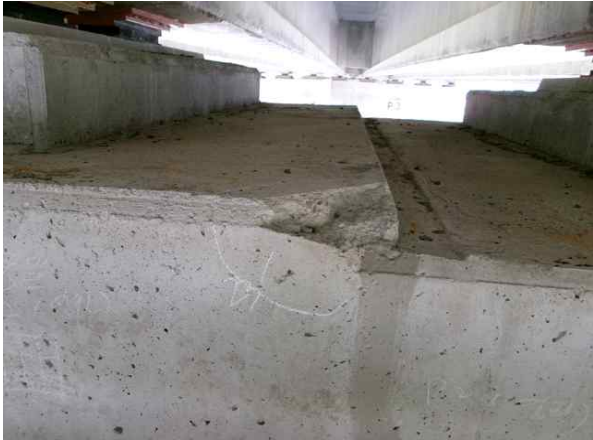
| <ul style="list-style-type: none"> <li>손상현황 • P2 코핑부 파손(0.1m×0.2m)</li> </ul> | | <ul style="list-style-type: none"> <li>손상현황 • P3 균열(0.1mm/2.0m)</li> </ul> | |
| <ul style="list-style-type: none"> <li>원 인 • 외부충격</li> </ul> | | <ul style="list-style-type: none"> <li>원 인 • 건조수축, 온도변화, 거푸집 조기탈거 등</li> </ul> | |

| <ul style="list-style-type: none"> <li>조치방안 • 단면보수</li> </ul> | | <ul style="list-style-type: none"> <li>조치방안 • 표면처리</li> </ul> | |

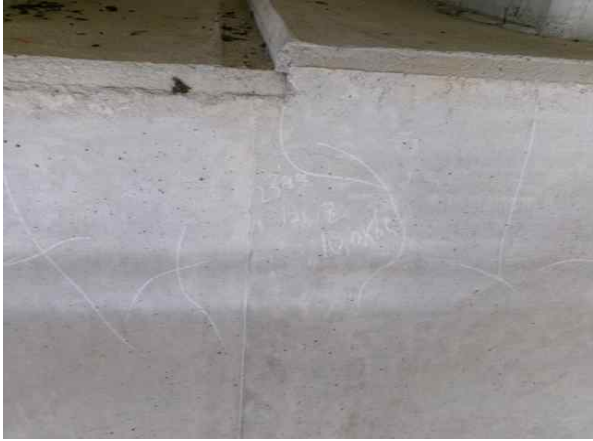
| <ul style="list-style-type: none"> <li>손상현황 • P3 코핑부 망상균열(10.0m×1.5m)</li> </ul> | | <ul style="list-style-type: none"> <li>손상현황 • P4 코핑부 박락(0.2m×0.2m)</li> </ul> | |
| <ul style="list-style-type: none"> <li>원 인 • 건조수축, 온도변화, 거푸집 조기탈거 등</li> </ul> | | <ul style="list-style-type: none"> <li>원 인 • 외부충격</li> </ul> | |

| <ul style="list-style-type: none"> <li>조치방안 • 표면처리</li> </ul> | | <ul style="list-style-type: none"> <li>조치방안 • 단면보수</li> </ul> | |

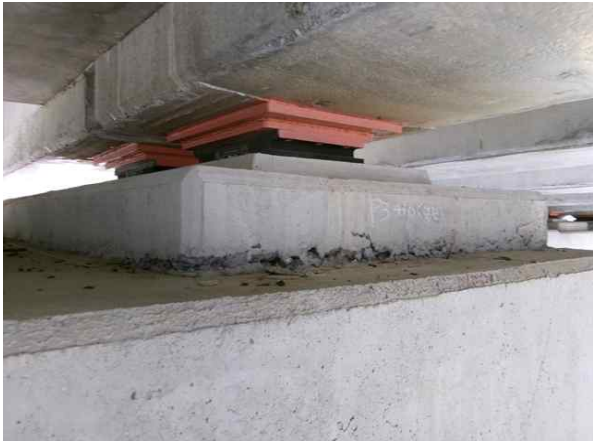
| <ul style="list-style-type: none"> <li>• P3-Sh6 콘크리트 재료분리(0.5m×0.1m)</li> </ul> | | <ul style="list-style-type: none"> <li>• P4-Sh2 몰탈 균열(0.1mm/0.2m)</li> </ul> | |
| <ul style="list-style-type: none"> <li>• 다짐미흡</li> <li>• 단면보수</li> </ul> | | <ul style="list-style-type: none"> <li>• 건조수축, 온도변화</li> <li>• 표면처리</li> </ul> | |

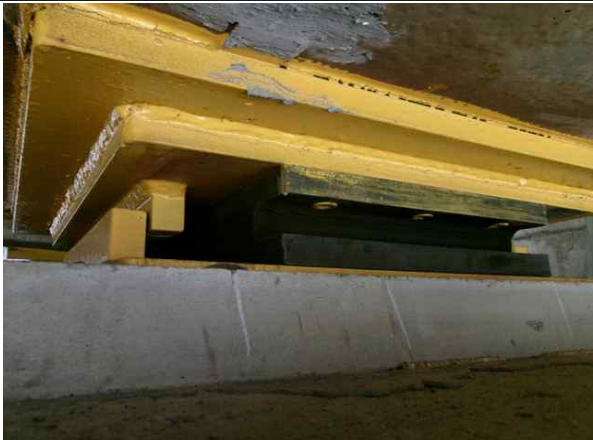
| <ul style="list-style-type: none"> <li>• P4-Sh3 고무재 갈라짐</li> <li>• 장기공용, 열화</li> <li>• 주의관찰</li> </ul> | | <ul style="list-style-type: none"> <li>• P6-Sh1 콘크리트 백태(0.5m×0.1m)</li> <li>• 장기공용, 습기흡착</li> <li>• 표면처리</li> </ul> | |

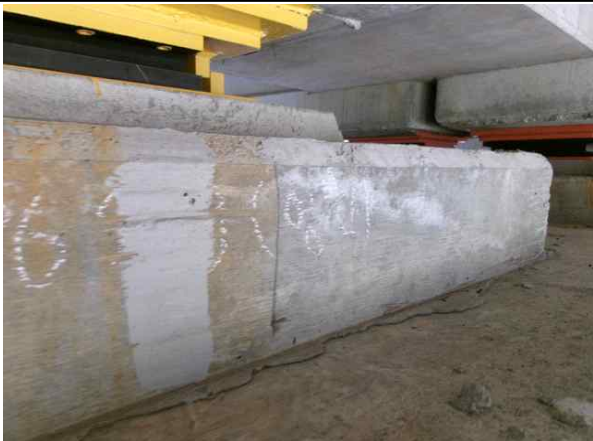
| <ul style="list-style-type: none"> <li>• P6-Sh3 콘크리트 백태(0.3m×0.1m)</li> <li>• 장기공용, 습기흡착</li> <li>• 표면처리</li> </ul> | | <ul style="list-style-type: none"> <li>• P6-Sh5 몰탈 균열(0.1mm/0.2m)</li> <li>• 건조수축, 온도변화</li> <li>• 표면처리</li> </ul> | |

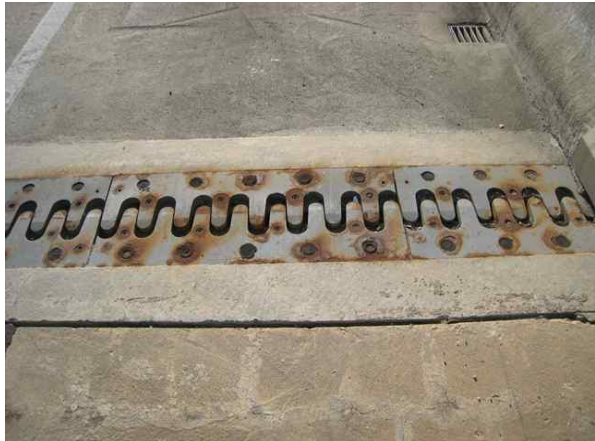
| 원 인<br>조치방안 | • A1 본체 부식<br>• 장기공용, 수분접촉<br>• 주의관찰 | 손상현황<br>원 인<br>조치방안 | • A1 후타재 균열(0.2mm/0.5m)<br>• 장기공용, 열화, 건조수축<br>• 표면처리 |

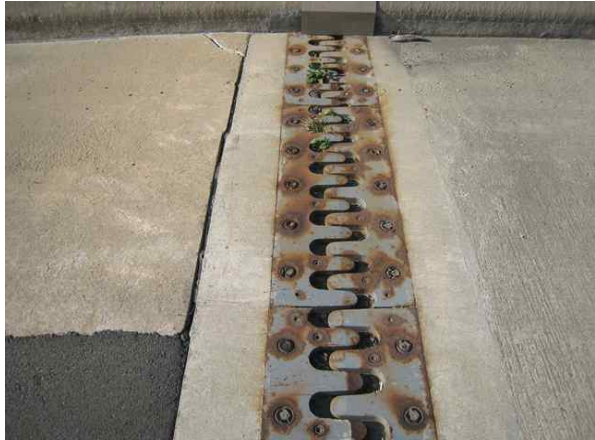
| 손상현황<br>원 인<br>조치방안 | • A2 본체 부식<br>• 장기공용, 수분접촉<br>• 주의관찰 | 손상현황<br>원 인<br>조치방안 | • A2 후타재 균열(0.2mm/0.3m)<br>• 장기공용, 열화, 건조수축<br>• 표면처리 |

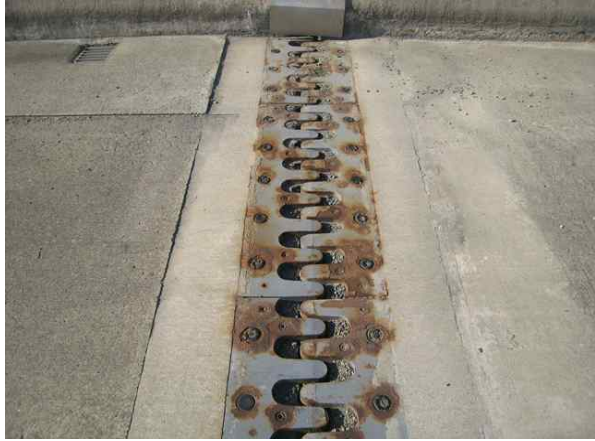
| 손상현황<br>원 인<br>조치방안 | • P4 본체 부식<br>• 장기공용, 수분접촉<br>• 주의관찰 | 손상현황<br>원 인<br>조치방안 | • P4 후타재 균열(0.2mm/0.3m)<br>• 장기공용, 열화, 건조수축<br>• 표면처리 |

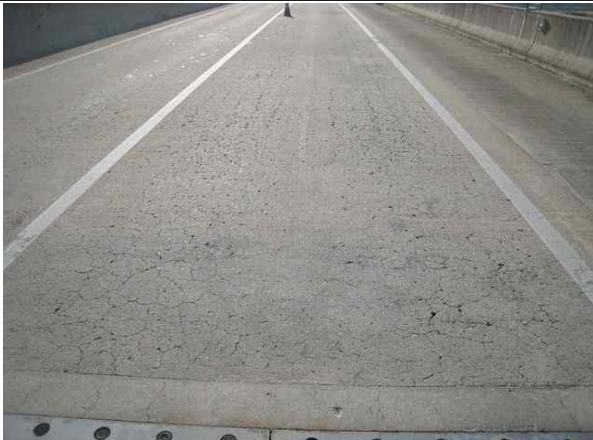
| 손상현황 | <ul style="list-style-type: none"> <li>• S1 망상균열 (6.0m×45.0m)</li> </ul> | 손상현황 | <ul style="list-style-type: none"> <li>• S1 접속부 침하(3.0m)</li> </ul> |
| 원 인 | <ul style="list-style-type: none"> <li>• 장기공용, 건조수축, 중차량 반복통행</li> </ul> | 원 인 | <ul style="list-style-type: none"> <li>• 장기공용, 우수유입</li> </ul> |

| 조치방안 | <ul style="list-style-type: none"> <li>• 표면처리</li> </ul> | 조치방안 | <ul style="list-style-type: none"> <li>• 주의관찰</li> </ul> |

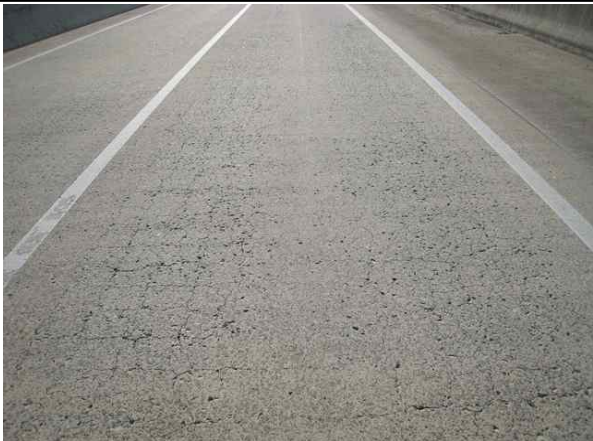
| 손상현황 | <ul style="list-style-type: none"> <li>• S4 망상균열 (6.0m×45.0m)</li> </ul> | 손상현황 | <ul style="list-style-type: none"> <li>• S5 망상균열 (6.0m×45.0m)</li> </ul> |
| 원 인 | <ul style="list-style-type: none"> <li>• 장기공용, 건조수축, 중차량 반복통행</li> </ul> | 원 인 | <ul style="list-style-type: none"> <li>• 장기공용, 건조수축, 중차량 반복통행</li> </ul> |

| 조치방안 | <ul style="list-style-type: none"> <li>• 표면처리</li> </ul> | 조치방안 | <ul style="list-style-type: none"> <li>• 표면처리</li> </ul> |

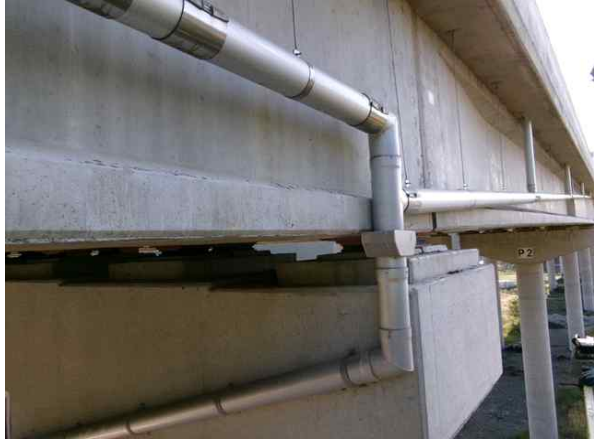
| <ul style="list-style-type: none"> <li>• S1 식생</li> <li>• 토사퇴적</li> <li>• 정비</li> </ul> | | <ul style="list-style-type: none"> <li>• 배수시설 배수관 상태양호</li> </ul> | |

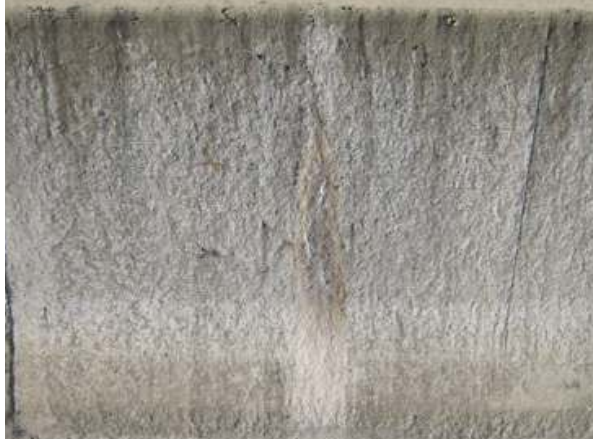
| | <ul style="list-style-type: none"> <li>• S2 균열(0.2mm/1.5m)</li> </ul> | 손상현황 | <ul style="list-style-type: none"> <li>• S5 파손(0.1m×0.1m)</li> </ul> |
| 원 인 | <ul style="list-style-type: none"> <li>• 건조수축, 장기공용</li> </ul> | 원 인 | <ul style="list-style-type: none"> <li>• 외부충격</li> </ul> |

| 조치방안 | <ul style="list-style-type: none"> <li>• 표면처리</li> </ul> | 조치방안 | <ul style="list-style-type: none"> <li>• 단면보수</li> </ul> |
