## 25. 암기 교

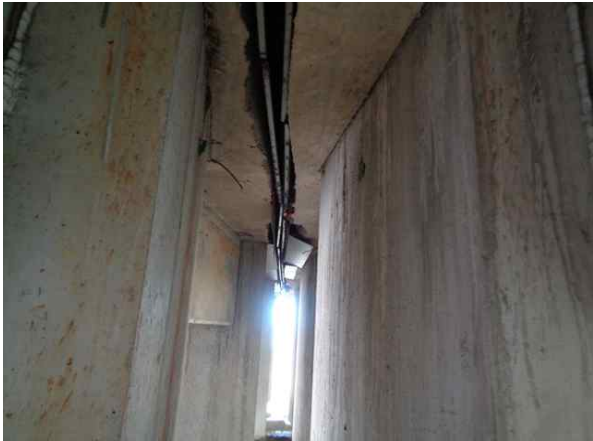
| <ul style="list-style-type: none"> <li>• S2 파손(0.1m×0.5m)</li> </ul> | | <ul style="list-style-type: none"> <li>• 영천방향 S2 철근노출(0.2m×1.0m)</li> </ul> | |
| <ul style="list-style-type: none"> <li>• 거푸집 탈거시 충격, 외부충격</li> <li>• 단면보수</li> </ul> | | <ul style="list-style-type: none"> <li>• 거푸집 탈거시 충격, 외부충격</li> <li>• 단면보수(방청)</li> </ul> | |

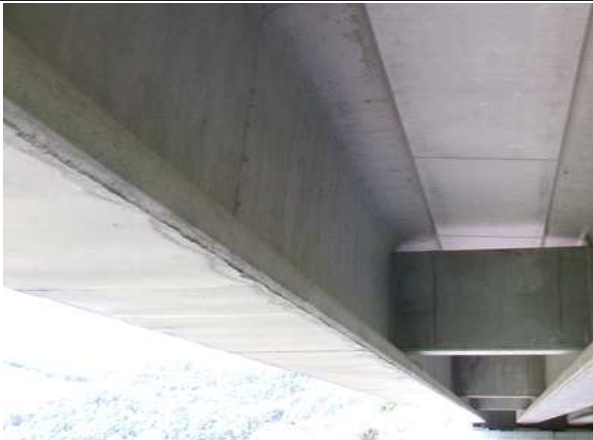
| <ul style="list-style-type: none"> <li>• S1-G1 재료분리(0.3m×0.1m)</li> <li>• 다짐부족</li> <li>• 단면보수</li> </ul> | | <ul style="list-style-type: none"> <li>• S2 거더 상태양호</li> <li>-</li> <li>-</li> </ul> | |

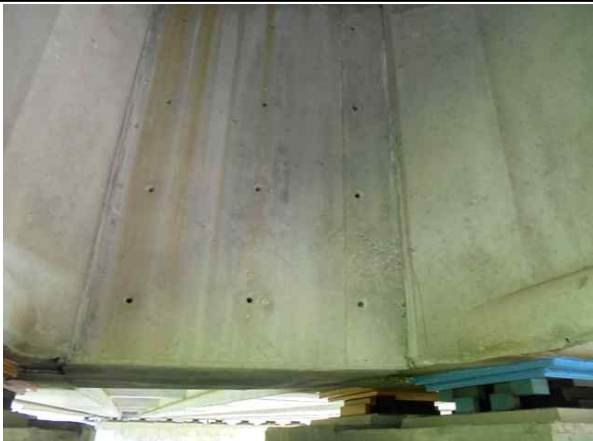
| <ul style="list-style-type: none"> <li>• 상주방향 S1 G2~4 재료분리(0.5m×0.5m)</li> <li>• 다짐부족, 마감미흡</li> <li>• 단면보수</li> </ul> | | <ul style="list-style-type: none"> <li>• 영천방향 S1 G2~3 백태(0.1m×1.5m)</li> <li>• 마감미흡, 장기공용, 수분접촉</li> <li>• 표면처리</li> </ul> | |

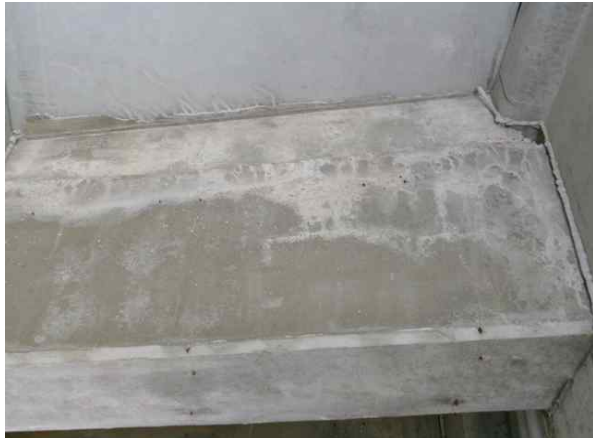
| <ul style="list-style-type: none"> <li>• S2 G2~3 망상균열(1.5m×0.5m)</li> </ul> | | <ul style="list-style-type: none"> <li>• 영천방향 S3 G2~3 백태(0.1m×1.0m)</li> </ul> | |
| <ul style="list-style-type: none"> <li>• 온도변화, 장기공용, 수분접촉</li> </ul> | | <ul style="list-style-type: none"> <li>• 마감미흡, 장기공용, 수분접촉</li> </ul> | |

| <ul style="list-style-type: none"> <li>• 표면처리</li> </ul> | | <ul style="list-style-type: none"> <li>• 표면처리</li> </ul> | |

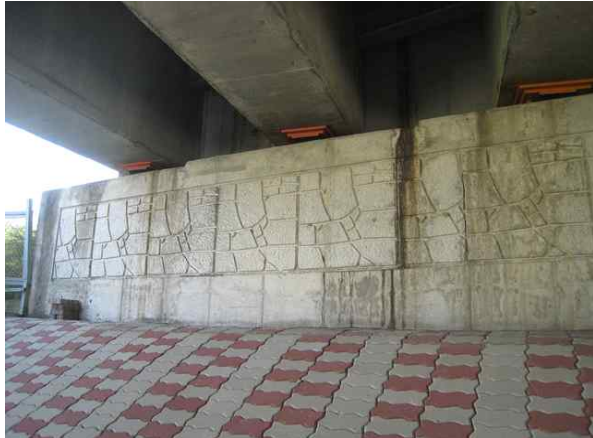
| <ul style="list-style-type: none"> <li>• 상주방향 A2 누수흔적(1.0m×2.0m)</li> </ul> | | <ul style="list-style-type: none"> <li>• 영천방향 A1 균열(0.2mm/0.5m)</li> </ul> | |
| <ul style="list-style-type: none"> <li>• 강우, 신축이음하부 우수유입</li> </ul> | | <ul style="list-style-type: none"> <li>• 건조수축, 온도변화</li> </ul> | |

| <ul style="list-style-type: none"> <li>• 주의관찰</li> </ul> | | <ul style="list-style-type: none"> <li>• 표면처리</li> </ul> | |

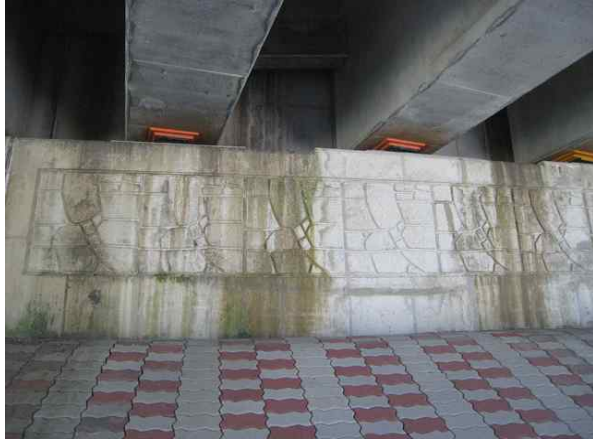
| <ul style="list-style-type: none"> <li>• 영천방향 A2 누수흔적(0.5m×2.0m)</li> </ul> | | <ul style="list-style-type: none"> <li>• 영천방향 A1 균열(0.1mm/0.5m)</li> </ul> | |
| <ul style="list-style-type: none"> <li>• 강우, 신축이음하부 우수유입</li> </ul> | | <ul style="list-style-type: none"> <li>• 건조수축, 온도변화</li> </ul> | |

| <ul style="list-style-type: none"> <li>• 주의관찰</li> </ul> | | <ul style="list-style-type: none"> <li>• 표면처리</li> </ul> | |

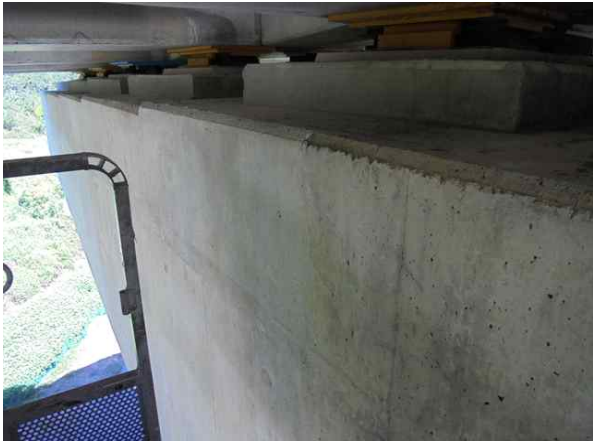
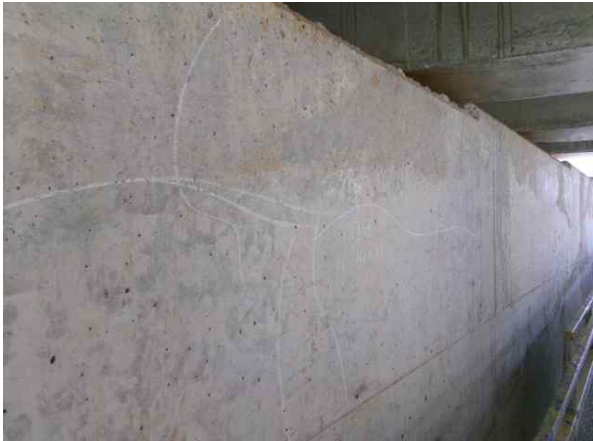
| • P1 망상균열 (0.5m×5.0m) | | • P1 망상균열 (0.5m×5.0m) | |
| • 건조수축, 온도변화 | | • 건조수축, 온도변화 | |

| • 표면처리 | | • 표면처리 | |

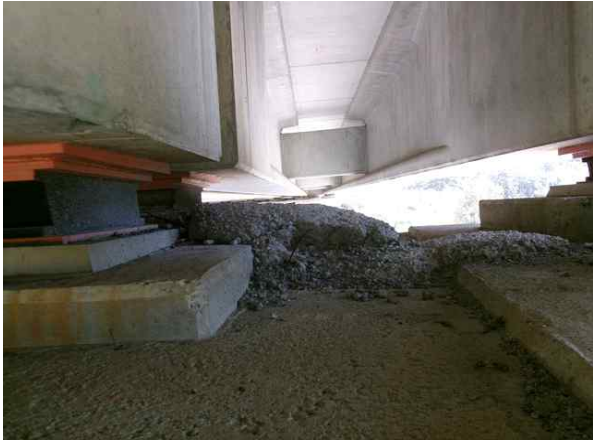
| • P2 페콘크리트 퇴적 (1.5m×1.0m) | | • P2 망상균열 (10.0m×1.0m) | |
| • 정비미흡 | | • 건조수축, 온도변화 | |

| • 주의관찰 | | • 표면처리 | |

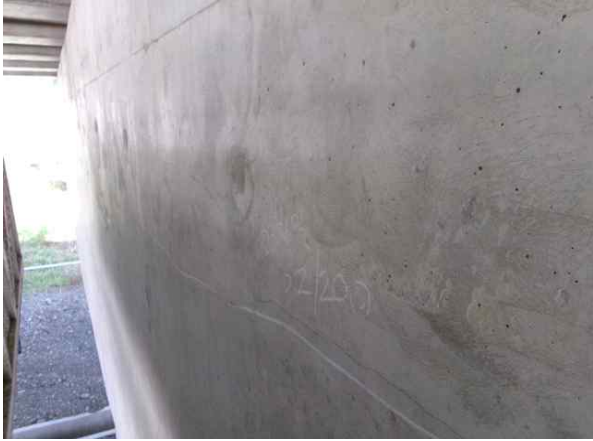
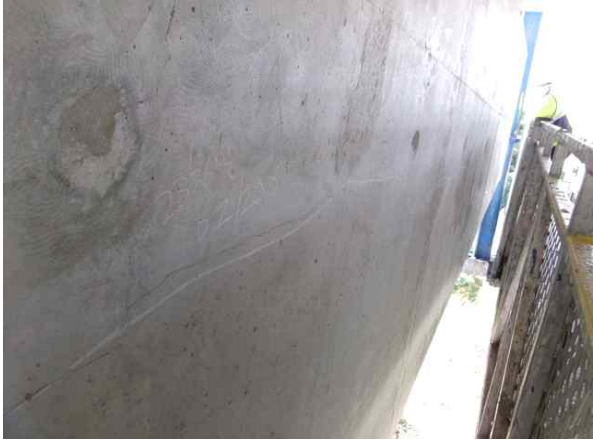
| • P3 균열 (0.2mm/20.0m) | | • P3 균열 (0.2mm/20.0m) | |
| • 건조수축, 온도변화 | | • 건조수축, 온도변화 | |

| • 표면처리 | | • 표면처리 | |

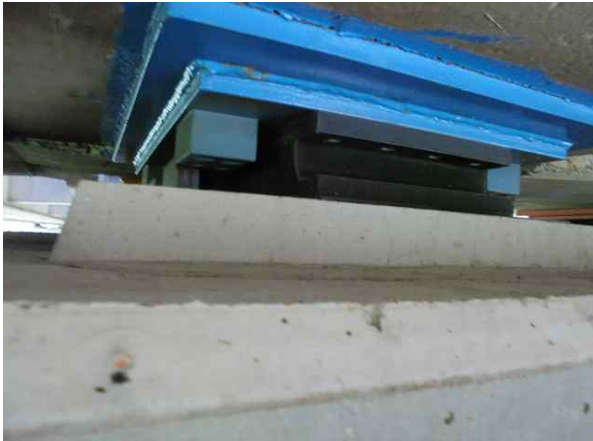
| <ul style="list-style-type: none"> <li>• P1-Sh3 몰탈 균열(0.1mm/0.2m)</li> <li>• 건조수축, 온도변화</li> <li>• 표면처리</li> </ul> | | <ul style="list-style-type: none"> <li>• P1-Sh6 몰탈 균열(0.1mm/0.2m)</li> <li>• 건조수축, 온도변화</li> <li>• 표면처리</li> </ul> | |

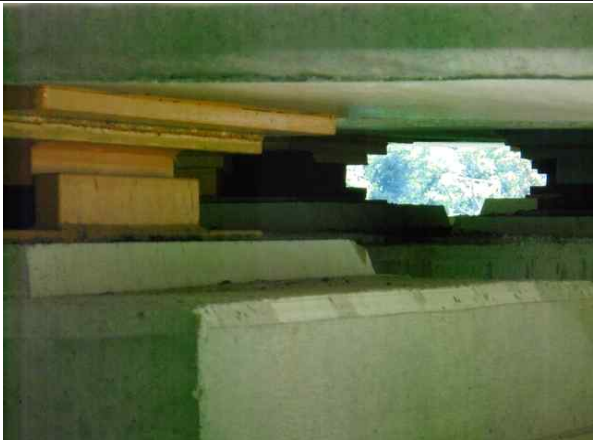
| <ul style="list-style-type: none"> <li>• P1-Sh7 몰탈 박락(0.1m×0.1m)</li> <li>• 외부충격, 거푸집탈거시 충격</li> <li>• 단면보수</li> </ul> | | <ul style="list-style-type: none"> <li>• P2-Sh10 콘크리트 박락(0.1m×0.1m)</li> <li>• 외부충격, 거푸집탈거시 충격</li> <li>• 단면보수</li> </ul> | |

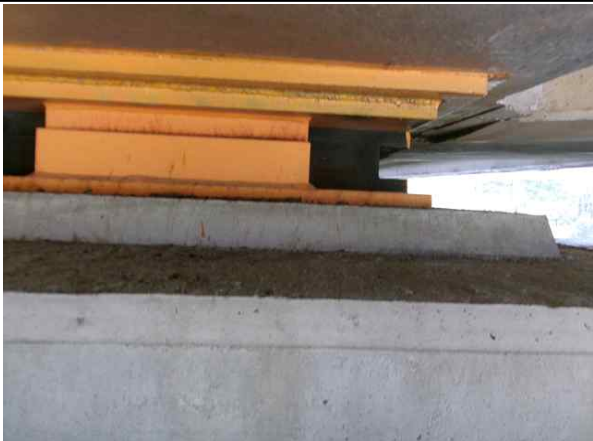
| <ul style="list-style-type: none"> <li>• P3-Sh9 몰탈 균열(0.1mm/0.2m)</li> <li>• 건조수축, 온도변화</li> <li>• 표면처리</li> </ul> | | <ul style="list-style-type: none"> <li>• A2-Sh10 몰탈 균열(0.1mm/0.2m)</li> <li>• 건조수축, 온도변화</li> <li>• 표면처리</li> </ul> | |

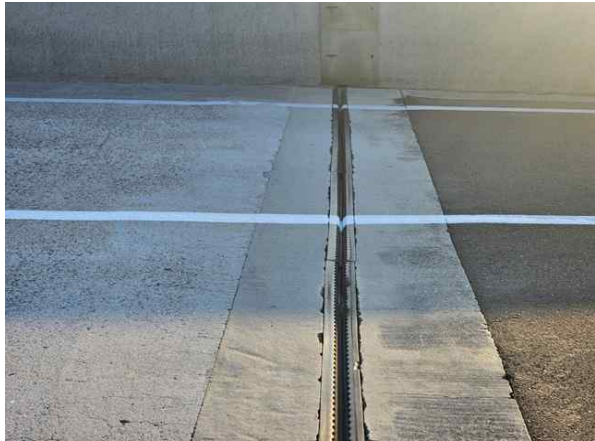
| 원 인<br>조치방안 | <ul style="list-style-type: none"> <li>• 상주 A1 후타재 박락(0.1m×0.1m*4EA)</li> <li>• 차량윤하중, 건조수축, 장기공용</li> <li>• 단면보수</li> </ul> | 손상현황 | <ul style="list-style-type: none"> <li>• 상주 A2 후타재 균열(0.1mm/0.3m)</li> </ul> |

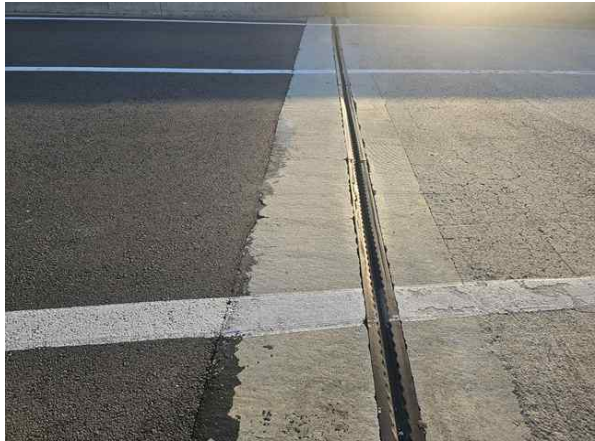
| | | 원 인 | <ul style="list-style-type: none"> <li>• 건조수축, 온도변화, 차량윤하중</li> </ul> |

| | | 조치방안 | <ul style="list-style-type: none"> <li>• 표면처리</li> </ul> |

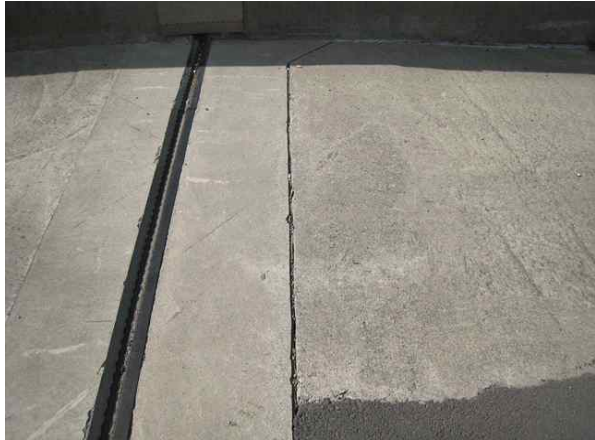
| 손상현황<br>원 인<br>조치방안 | <ul style="list-style-type: none"> <li>• 영천 A1 접속부 이격(2.0m)</li> <li>• 우수유입, 접속부침하</li> <li>• 주의관찰</li> </ul> | 손상현황 | <ul style="list-style-type: none"> <li>• 영천 A1 후타재 균열(0.1mm/0.3m)</li> </ul> |

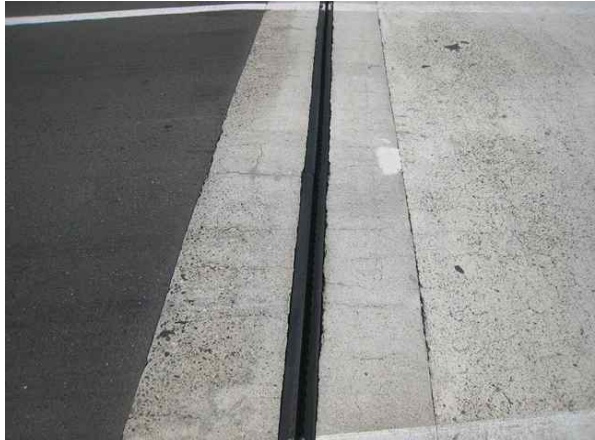
| | | 원 인 | <ul style="list-style-type: none"> <li>• 건조수축, 온도변화, 차량윤하중</li> </ul> |

| | | 조치방안 | <ul style="list-style-type: none"> <li>• 표면처리</li> </ul> |

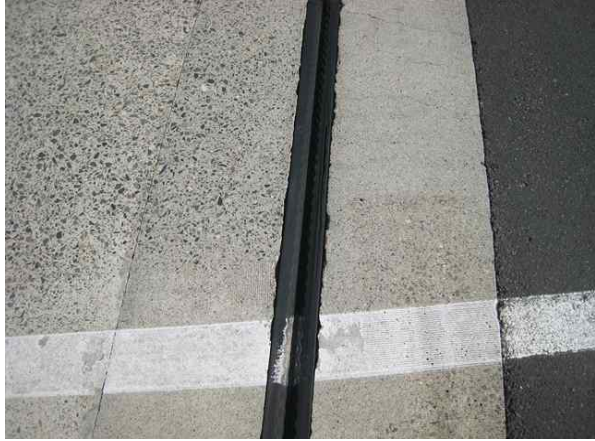
| 손상현황<br>원 인<br>조치방안 | <ul style="list-style-type: none"> <li>• 영천 A2 고무재 파손(0.5m)</li> <li>• 장기공용, 온도변화, 차량윤하중</li> <li>• 주의관찰</li> </ul> | 손상현황 | <ul style="list-style-type: none"> <li>• 영천 P2 차수판 볼트탈락(3EA)</li> </ul> |

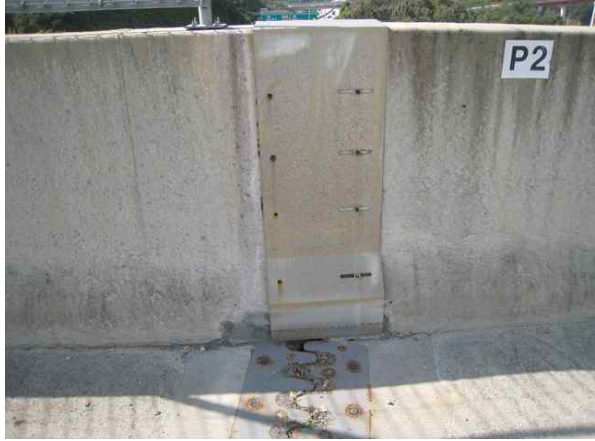
| | | 원 인 | <ul style="list-style-type: none"> <li>• 장기공용, 온도변화</li> </ul> |

| | | 조치방안 | <ul style="list-style-type: none"> <li>• 정비</li> </ul> |

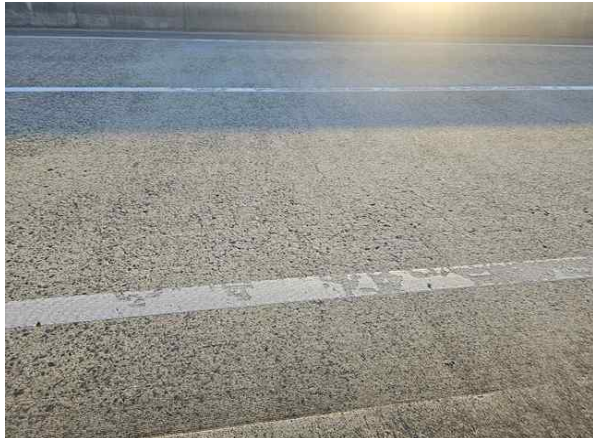
| <ul style="list-style-type: none"> <li>• S1 망상균열 (30.0m×3.0m)</li> </ul> | | <ul style="list-style-type: none"> <li>• 상주방향 S2 망상균열 (30.0m×3.0m)</li> </ul> | |
| <ul style="list-style-type: none"> <li>• 장기공용, 건조수축, 중차량 반복통행</li> <li>• 표면처리</li> </ul> | | <ul style="list-style-type: none"> <li>• 장기공용, 건조수축, 중차량 반복통행</li> <li>• 표면처리</li> </ul> | |

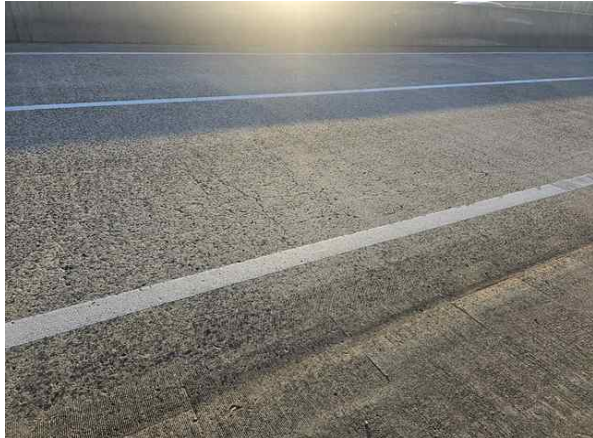
| <ul style="list-style-type: none"> <li>• 상주방향 S3 망상균열 (30.0m×3.0m)</li> <li>• 장기공용, 건조수축, 중차량 반복통행</li> <li>• 표면처리</li> </ul> | | <ul style="list-style-type: none"> <li>• 상주방향 S4 망상균열 (30.0m×3.0m)</li> <li>• 장기공용, 건조수축, 중차량 반복통행</li> <li>• 표면처리</li> </ul> | |

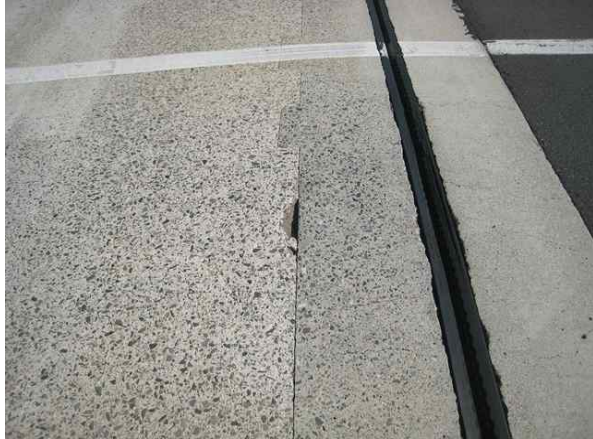
| <ul style="list-style-type: none"> <li>• 영천방향 S4 박락 (0.1m×0.3m)</li> <li>• 장기공용, 중차량 반복통행</li> <li>• 단면보수</li> </ul> | | <ul style="list-style-type: none"> <li>• 영천방향 교면포장 상태양호</li> </ul> | |

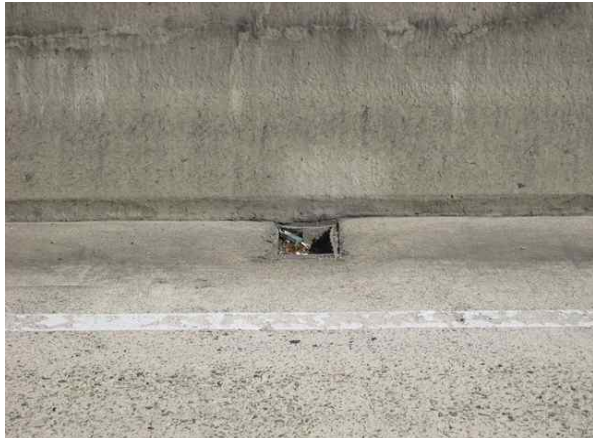
| 원 인 | <ul style="list-style-type: none"> <li>• S1 그레이팅 변형, 파손(1EA)</li> <li>• 외부충격</li> </ul> | 손상현황 | <ul style="list-style-type: none"> <li>• 영천방향 S4 그레이팅 변형, 파손(1EA)</li> </ul> |

| 조치방안 | <ul style="list-style-type: none"> <li>• 정비</li> </ul> | 원 인 | <ul style="list-style-type: none"> <li>• 외부충격</li> </ul> |

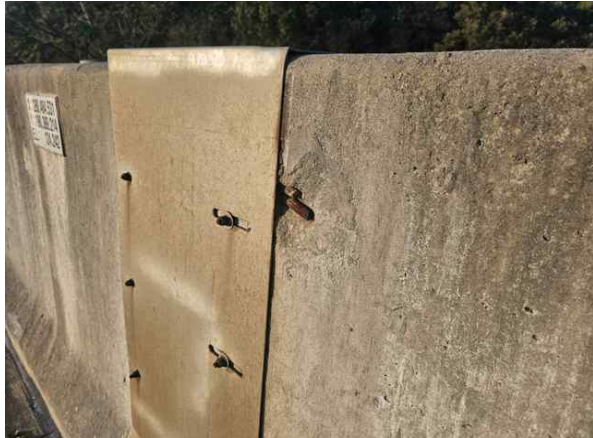
| 손상현황 | <ul style="list-style-type: none"> <li>• 상주방향 S1 파손(0.1m×0.1m)</li> </ul> | 손상현황 | <ul style="list-style-type: none"> <li>• 상주방향 S4 백태(0.1m×1.0m)</li> </ul> |
| 원 인 | <ul style="list-style-type: none"> <li>• 볼트삽입시 충격, 외부충격</li> </ul> | 원 인 | <ul style="list-style-type: none"> <li>• 장기공용, 수분접촉</li> </ul> |

| 조치방안 | <ul style="list-style-type: none"> <li>• 단면보수</li> </ul> | 조치방안 | <ul style="list-style-type: none"> <li>• 표면처리</li> </ul> |

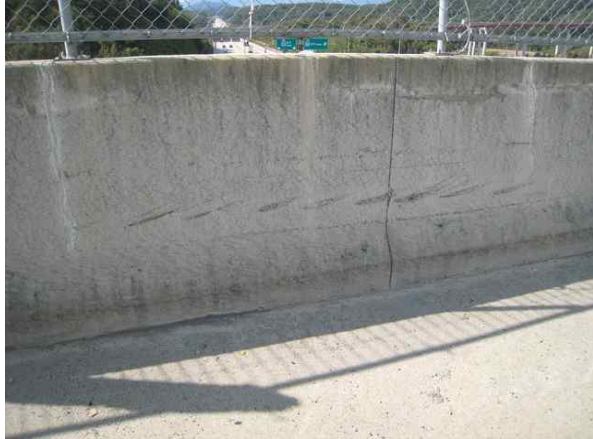
| 손상현황 | <ul style="list-style-type: none"> <li>• 영천방향 S3 차량충돌흔적(4.0m×0.5m)</li> </ul> | 손상현황 | <ul style="list-style-type: none"> <li>• 영천방향 S4 백태(0.1m×0.2m)</li> </ul> |
| 원 인 | <ul style="list-style-type: none"> <li>• 차량충돌</li> </ul> | 원 인 | <ul style="list-style-type: none"> <li>• 장기공용, 수분접촉</li> </ul> |

| 조치방안 | <ul style="list-style-type: none"> <li>• 주의관찰</li> </ul> | 조치방안 | <ul style="list-style-type: none"> <li>• 표면처리</li> </ul> |
