## 27. 오미교

## 27.1 상주방향

## 27.2 영천방향

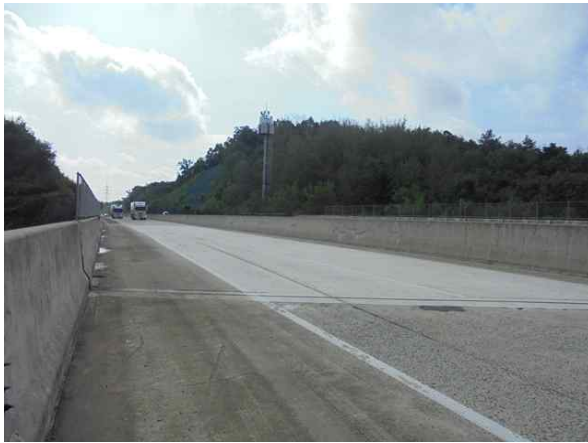
전경

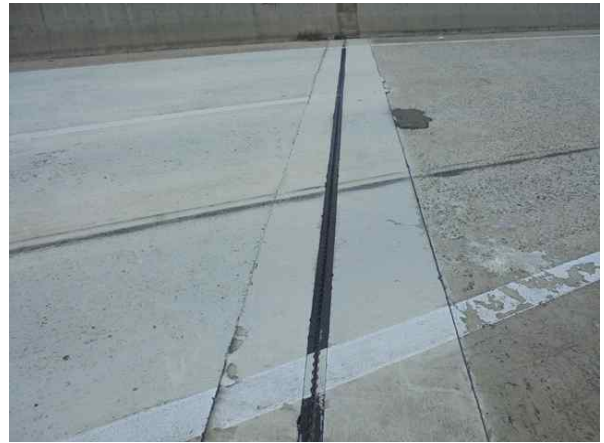
신축이음 전경

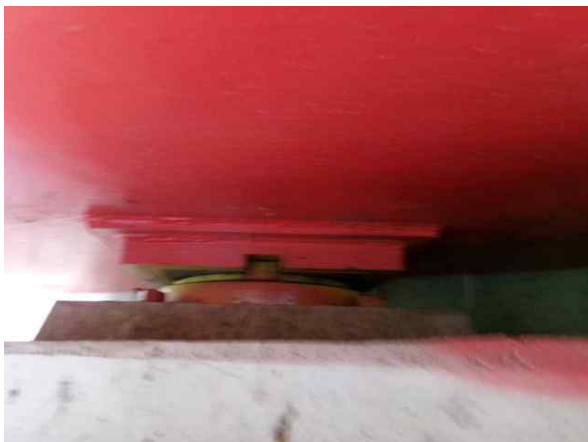
교량받침 전경

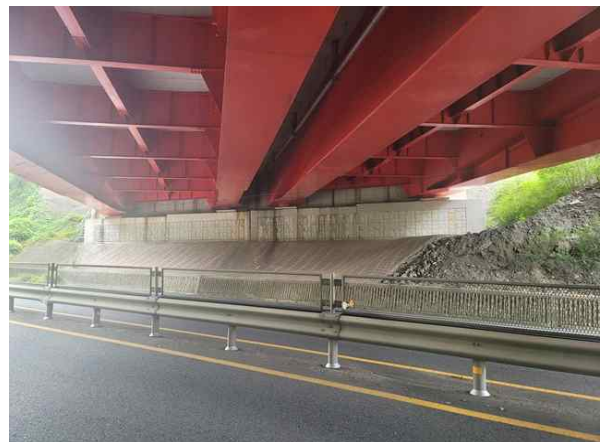
교대 전경

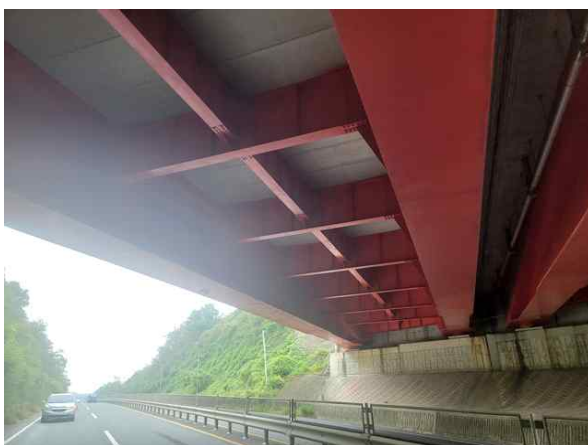
거더외부 전경

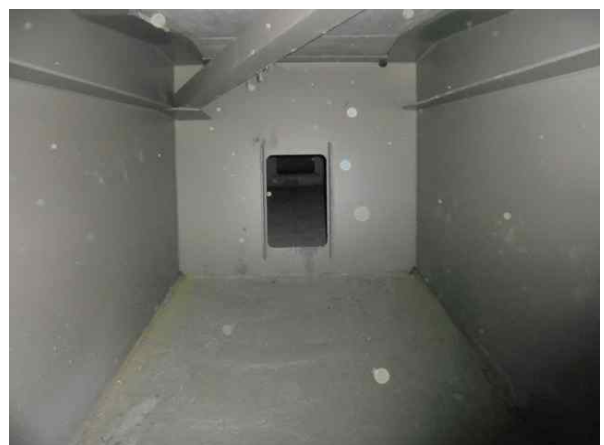
거더내부 전경

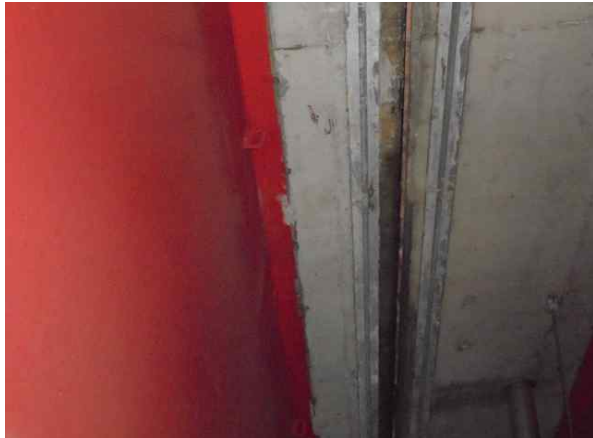
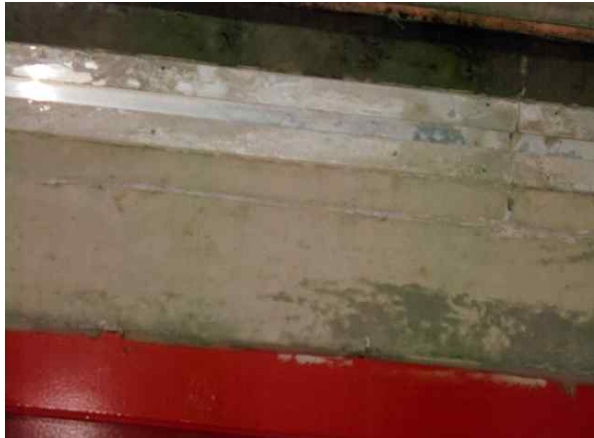
| • S1 캔틸레버 균열(0.2mm/0.3m) | | • S1 캔틸레버 균열(0.2mm/0.3m) | |
| • 건조수축, 온도변화, 거푸집 조기탈거 등 | | • 건조수축, 온도변화, 거푸집 조기탈거 등 | |

| • 표면처리 | | • 표면처리 | |

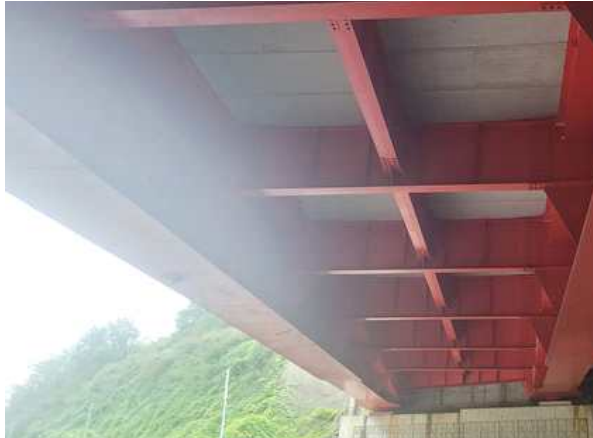
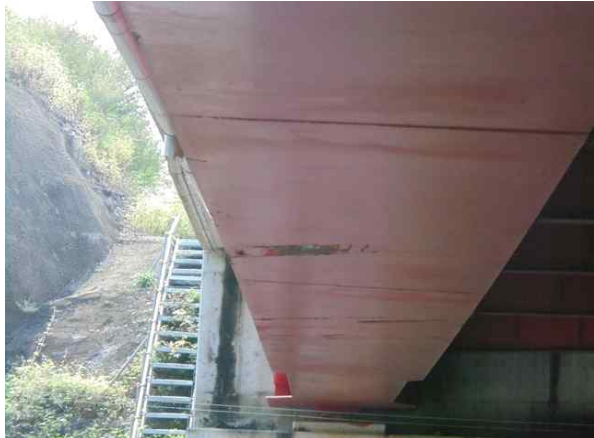
| • S1-G1 거더외부 도장손상(3.0m×2.0m) | | • S1-G1 거더외부 도장손상(1.0m×1.0m) | |
| • 외부충격 | | • 외부충격 | |

| • 재도장 | | • 재도장 | |

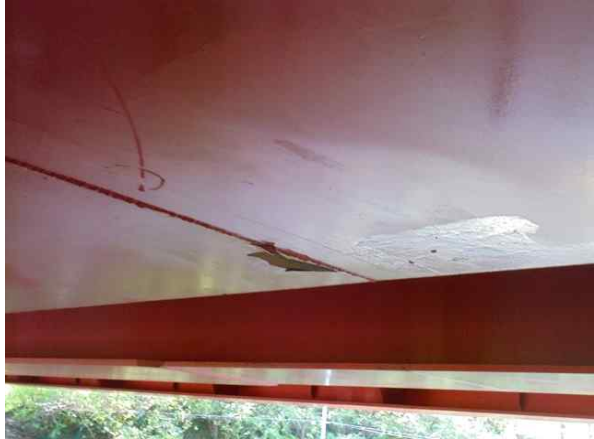
| • S1-G1 거더외부 도장긫힘(0.1m×1.5m) | | • S1-G2 거더외부 도장박리(0.1m×0.2m) | |
| • 외부충격 | | • 외부충격, 공용기간 증가, 전처리미흡 | |

| • 재도장 | | • 재도장 | |

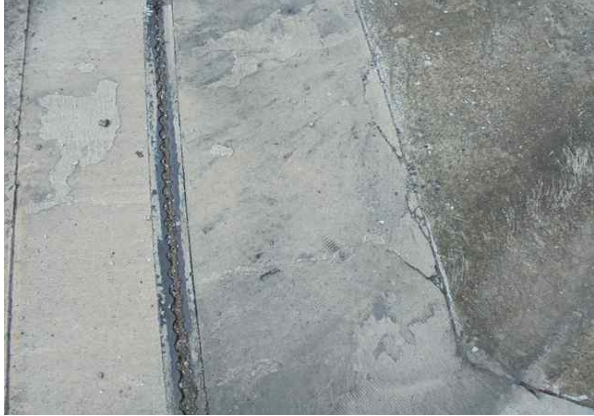
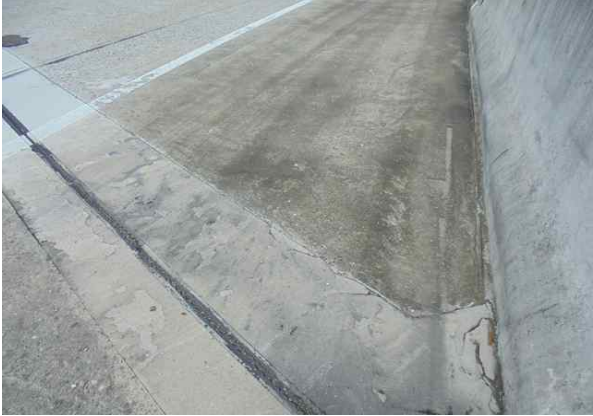
| <ul style="list-style-type: none"> <li>• A1 후타재 균열(0.3mm/0.5m)</li> </ul> | | <ul style="list-style-type: none"> <li>• A1 후타재 박락(0.1m×0.2m*2ea)</li> </ul> | |
| <ul style="list-style-type: none"> <li>• 건조수축, 온도변화, 장기공용</li> </ul> | | <ul style="list-style-type: none"> <li>• 장기공용, 차량윤하중, 열화</li> </ul> | |

| <ul style="list-style-type: none"> <li>• 주입보수</li> </ul> | | <ul style="list-style-type: none"> <li>• 단면보수</li> </ul> | |

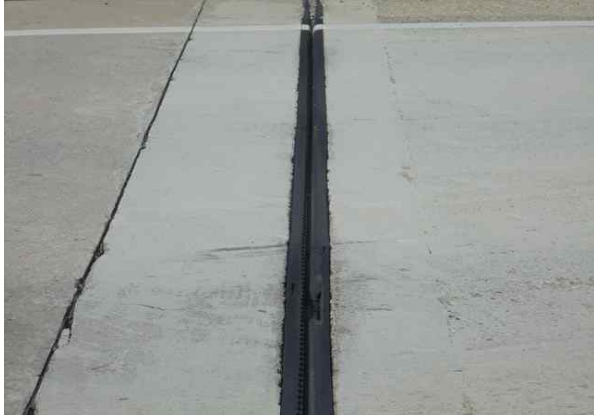
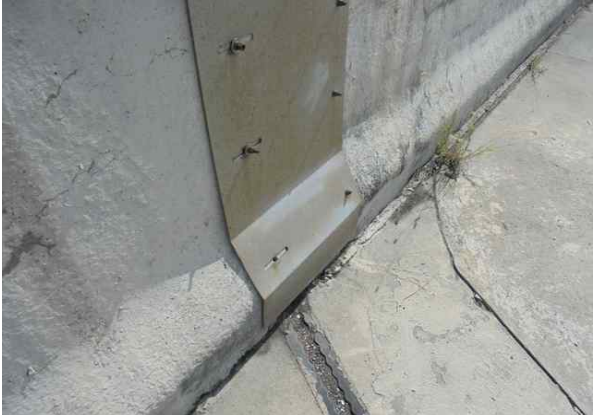
| <ul style="list-style-type: none"> <li>• A2 고무재 손상(0.5m×2ea)</li> </ul> | | <ul style="list-style-type: none"> <li>• A2 볼트탈락(2ea)</li> </ul> | |
| <ul style="list-style-type: none"> <li>• 장기공용, 열화</li> </ul> | | <ul style="list-style-type: none"> <li>• 장기공용</li> </ul> | |

| <ul style="list-style-type: none"> <li>• 주의관찰 후 조치</li> </ul> | | <ul style="list-style-type: none"> <li>• 정비</li> </ul> | |

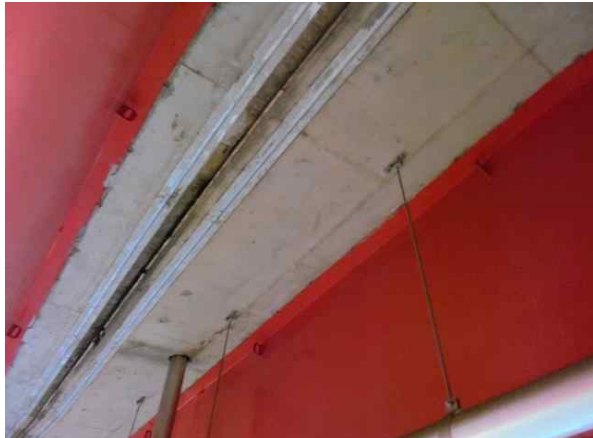
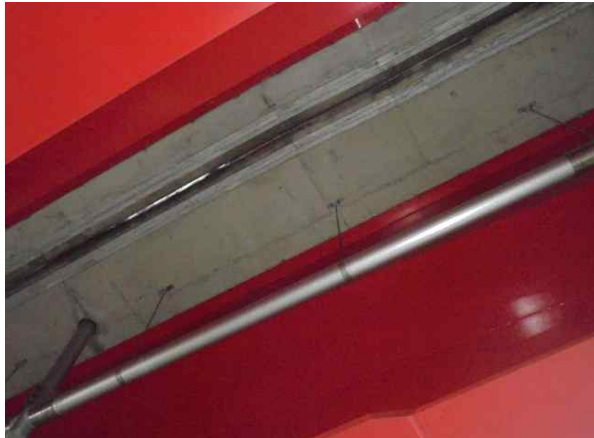
| <ul style="list-style-type: none"> <li>• S1 캔틸레버 망상균열(55.0m × 0.5m)</li> <li>• 건조수축, 온도변화, 장기공용</li> <li>• 표면처리</li> </ul> | | <ul style="list-style-type: none"> <li>• S1 캔틸레버 망상균열(55.0m × 0.5m)</li> <li>• 건조수축, 온도변화, 장기공용</li> <li>• 표면처리</li> </ul> | |

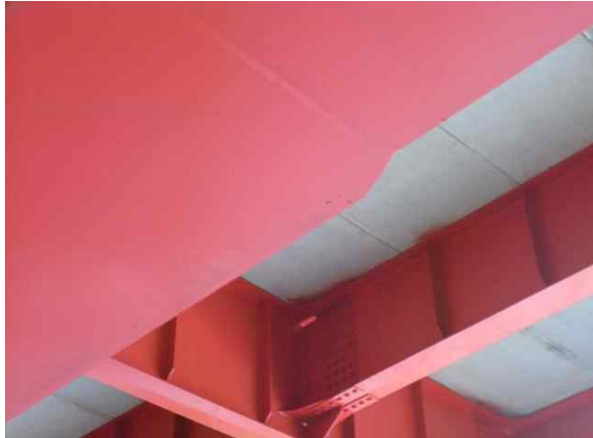
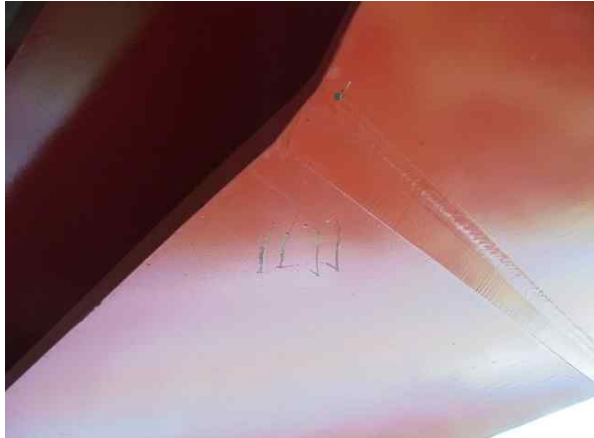
| <ul style="list-style-type: none"> <li>• S1-G1 거더외부 도장박리(0.2m × 0.2m)</li> <li>• 외부충격, 공용기간 증가, 전처리미흡</li> <li>• 재도장</li> </ul> | | <ul style="list-style-type: none"> <li>• S1-G2 거더외부 도장박리(0.3m × 0.3m)</li> <li>• 외부충격, 공용기간 증가, 전처리미흡</li> <li>• 재도장</li> </ul> | |

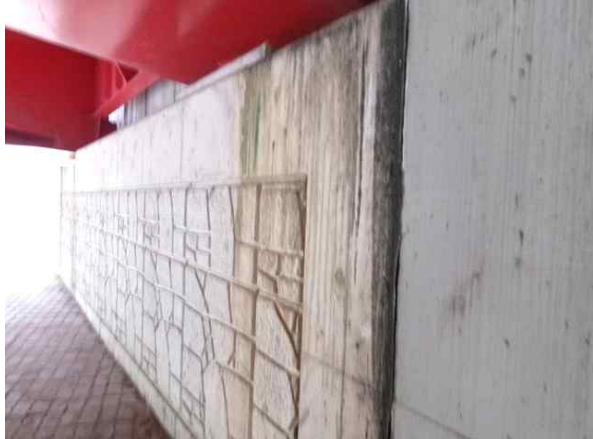
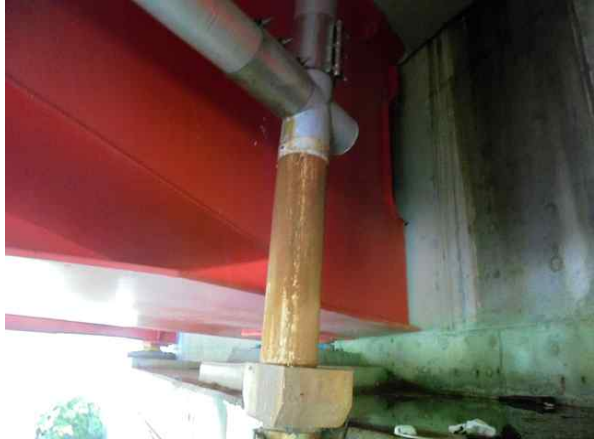
| <ul style="list-style-type: none"> <li>• A2 실란트파손(2.0m)</li> <li>• 장기공용, 열화</li> <li>• 실란트 재설치</li> </ul> | | <ul style="list-style-type: none"> <li>• S1</li> <li>• 이물질퇴적</li> <li>• 정비</li> </ul> | |

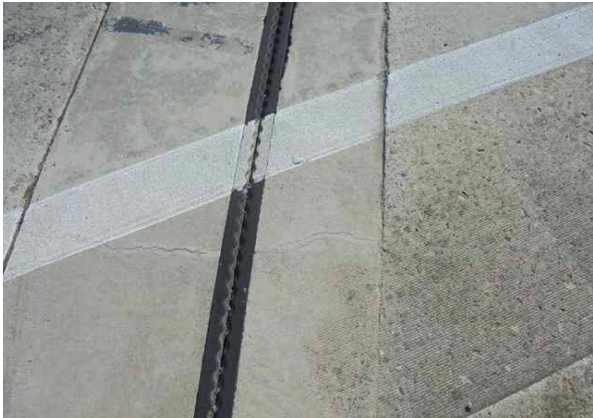
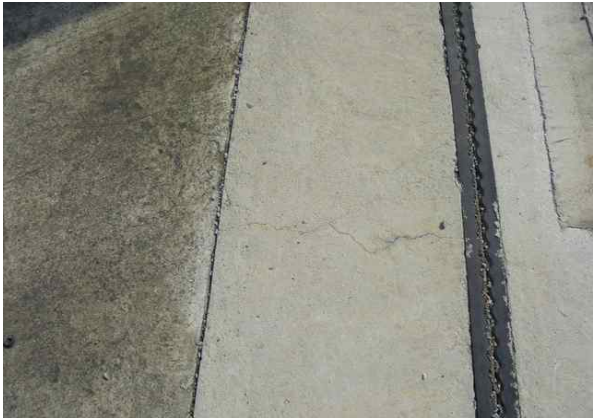
| 원 인 | | 손상현황 | • A1 후타재 균열(0.2mm/0.3m) |
| 조치방안 | | 원 인 | • 건조수축, 온도변화, 장기공용 |

| | | 조치방안 | • 표면처리 |

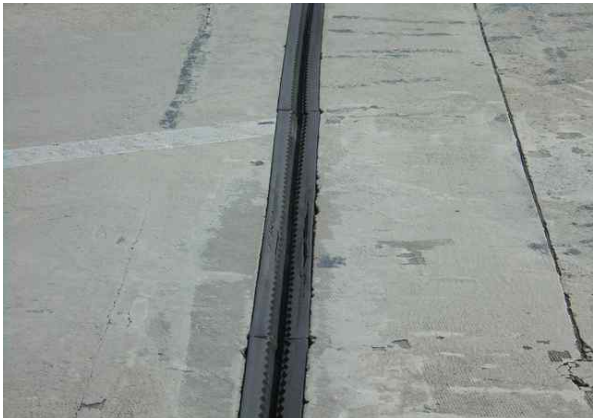
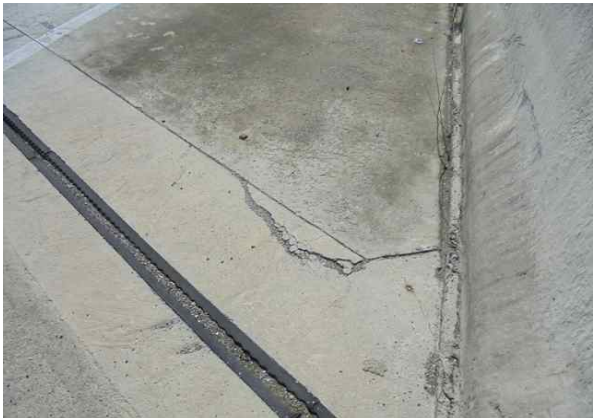
| 손상현황 | | 손상현황 | • A2 고무재 손상(0.5m×2ea) |
| 원 인 | | 원 인 | • 장기공용, 열화 |

| 조치방안 | | 조치방안 | • 주의관찰 후 조치 |
