## 28. 단포교

## 28.1 상주방향

## 28.2 영천방향

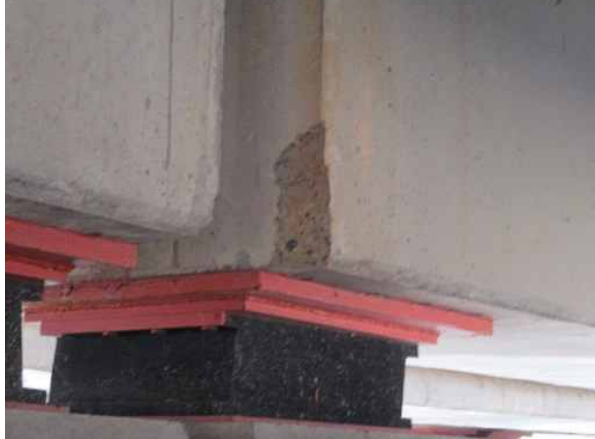
| 손상현황 | • S2 박락(0.3m×0.5m) | 손상현황 | • S2 박락 및 철근노출(0.3m×0.2m) |
| 원 인 | • 외부 충격 | 원 인 | • 다짐미흡, 피복부족 |

| 조치방안 | • 단면보수 | 조치방안 | • 단면보수+방청 |

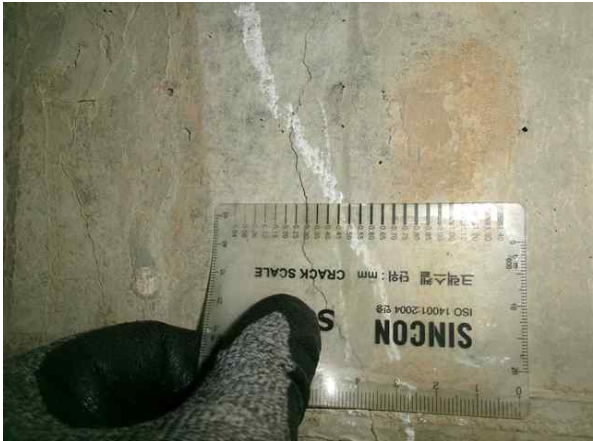
| 원 인<br>조치방안 | • A1 균열(0.3mm/2.0m)<br>• 건조수축, 공용중 열화 등<br>• 표면보수 | 손상현황<br>원 인<br>조치방안 | • P2 폐콘크리트 퇴적(1.0m×1.0m)<br>• 시공후 정리미흡<br>• 정비 |

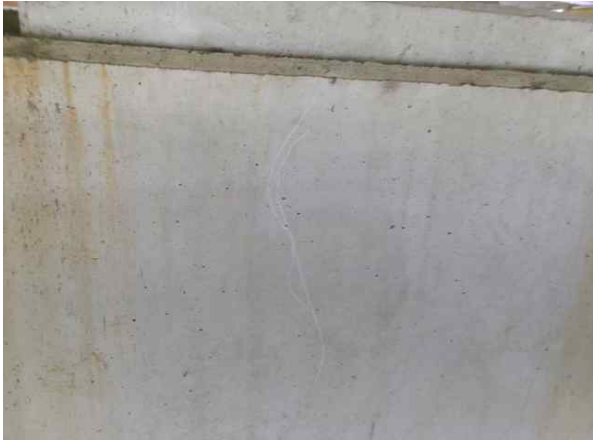
| | • P1 코핑부 균열(0.1mm/0.5m)<br>• 초기 건조수축 등<br>• 표면처리 | | • P2 코핑부 망상균열(1.0m×5.0m)<br>• 초기 건조수축 등<br>• 표면처리 |

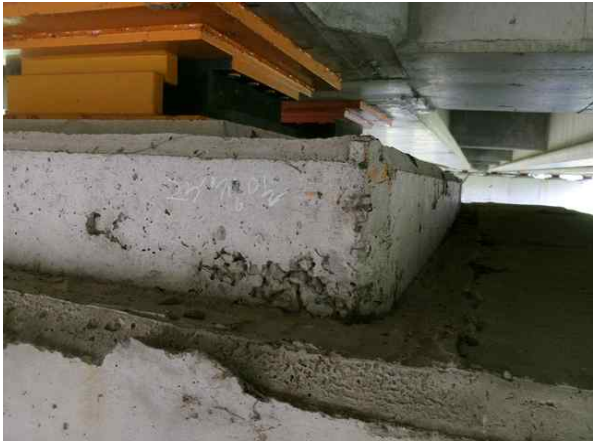
| <ul style="list-style-type: none"> <li>• P3-Sh10 재료분리 (0.1m×0.2m)</li> </ul> | | <ul style="list-style-type: none"> <li>• A1 후타재 균열 (0.2mm)</li> </ul> | |
| <ul style="list-style-type: none"> <li>• 다짐미흡, 거푸집 조기탈형 등</li> </ul> | | <ul style="list-style-type: none"> <li>• 초기 건조수축 등</li> </ul> | |

| <ul style="list-style-type: none"> <li>• 단면보수</li> </ul> | | <ul style="list-style-type: none"> <li>• 표면처리</li> </ul> | |

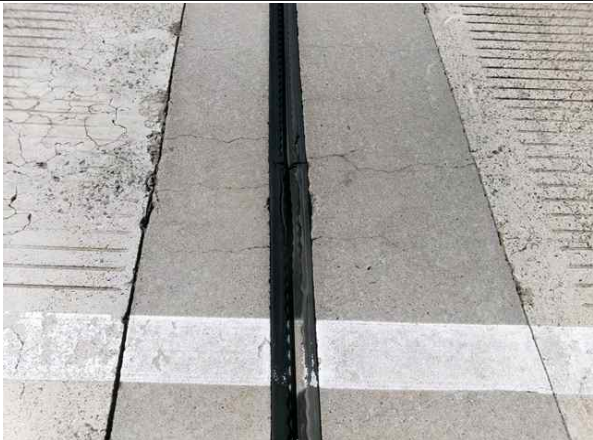
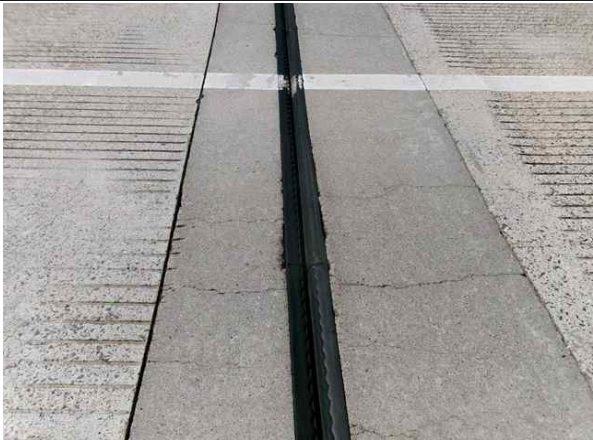
| <ul style="list-style-type: none"> <li>• A1 고무재 파손 (1.0m)</li> </ul> | | <ul style="list-style-type: none"> <li>• A1 고무재 파손 (1.0m)</li> </ul> | |
| <ul style="list-style-type: none"> <li>• 공용중 열화</li> </ul> | | <ul style="list-style-type: none"> <li>• 공용중 열화</li> </ul> | |

| <ul style="list-style-type: none"> <li>• 주의관찰</li> </ul> | | <ul style="list-style-type: none"> <li>• 주의관찰</li> </ul> | |

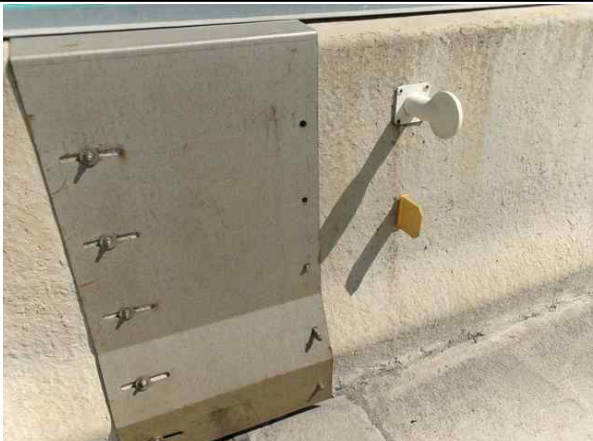
| <ul style="list-style-type: none"> <li>• A1 차수판 앵커탈락 (3EA)</li> </ul> | | <ul style="list-style-type: none"> <li>• A1 후타재 박락 (0.1m×7.0m)</li> </ul> | |
| <ul style="list-style-type: none"> <li>• 공용중 열화</li> </ul> | | <ul style="list-style-type: none"> <li>• 중차량, 공용중 열화 등</li> </ul> | |

| <ul style="list-style-type: none"> <li>• 정비</li> </ul> | | <ul style="list-style-type: none"> <li>• 표면처리</li> </ul> | |

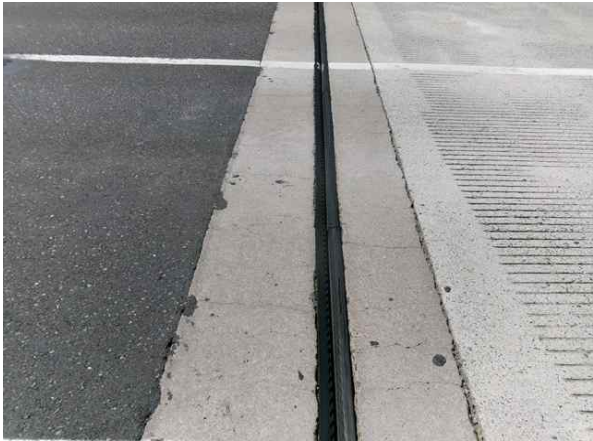
| | <ul style="list-style-type: none"> <li>• A1 후타재 균열(0.2mm)</li> </ul> | 손상현황 | <ul style="list-style-type: none"> <li>• S4 망상균열(45.0m×8.0m)</li> </ul> |
| 원 인 | <ul style="list-style-type: none"> <li>• 초기 건조수축 등</li> </ul> | 원 인 | <ul style="list-style-type: none"> <li>• 공용중 열화</li> </ul> |

| 조치방안 | <ul style="list-style-type: none"> <li>• 표면처리</li> </ul> | 조치방안 | <ul style="list-style-type: none"> <li>• 주의관찰</li> </ul> |

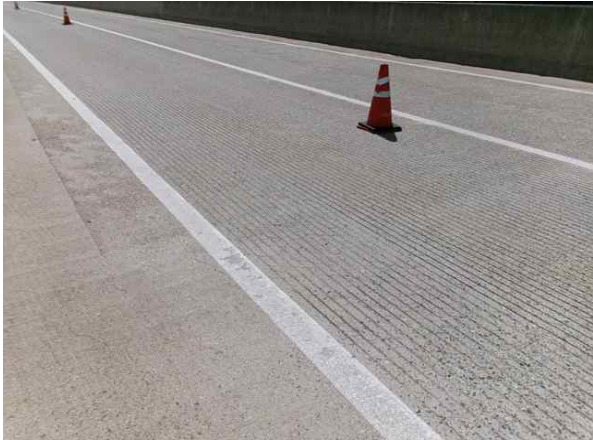
| 손상현황 | <ul style="list-style-type: none"> <li>• S1 망상균열(45.0m×8.0m)</li> </ul> | 손상현황 | <ul style="list-style-type: none"> <li>• S2 망상균열(45.0m×8.0m)</li> </ul> |
| 원 인 | <ul style="list-style-type: none"> <li>• 공용중 열화</li> </ul> | 원 인 | <ul style="list-style-type: none"> <li>• 공용중 열화</li> </ul> |

| 조치방안 | <ul style="list-style-type: none"> <li>• 주의관찰</li> </ul> | 조치방안 | <ul style="list-style-type: none"> <li>• 주의관찰</li> </ul> |

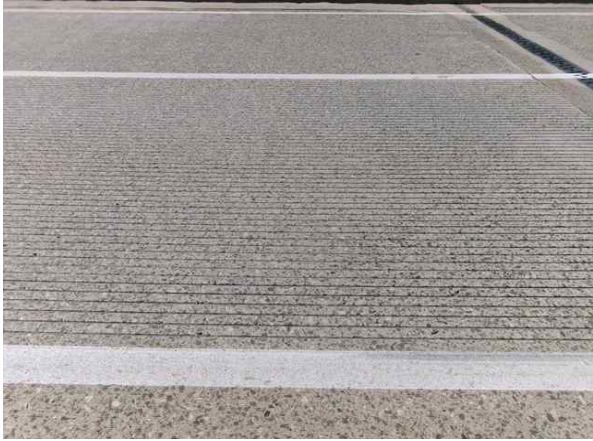
| 손상현황 | <ul style="list-style-type: none"> <li>• S3 망상균열(45.0m×8.0m)</li> </ul> | 손상현황 | <ul style="list-style-type: none"> <li>• 배수시설 상태양호</li> </ul> |
| 원 인 | <ul style="list-style-type: none"> <li>• 공용중 열화</li> </ul> | 원 인 | <ul style="list-style-type: none"> <li>• -</li> </ul> |

| 조치방안 | <ul style="list-style-type: none"> <li>• 주의관찰</li> </ul> | 조치방안 | <ul style="list-style-type: none"> <li>• -</li> </ul> |

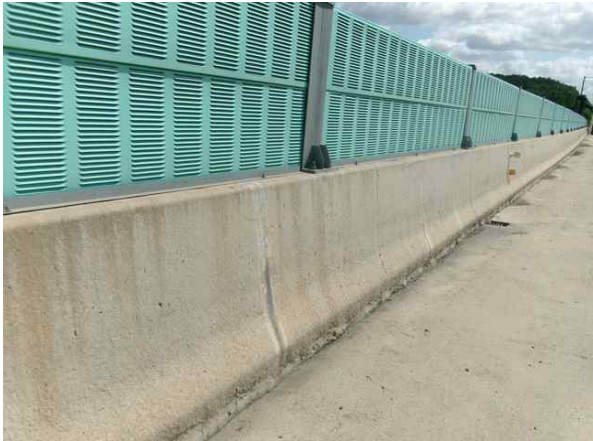
| | • 배수시설 상태양호 | 손상현황 | • S3 균열부 백태 (0.2m×1.0m) |
| 원 인 | • - | 원 인 | • 외부 우수유입 |

| 조치방안 | • - | 조치방안 | • 표면처리 |

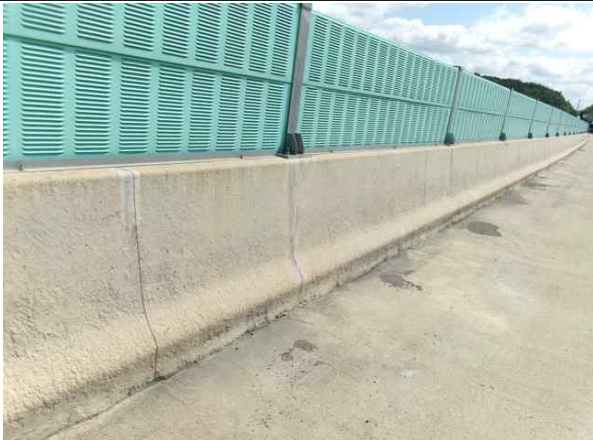
| 손상현황 | • S1 균열부 백태 (0.2m×1.0m) | 손상현황 | • S1 중분대 균열부 백태 (0.2m×1.0m) |
| 원 인 | • 외부 우수유입 | 원 인 | • 외부 우수유입 |

| 조치방안 | • 표면처리 | 조치방안 | • 표면처리 |

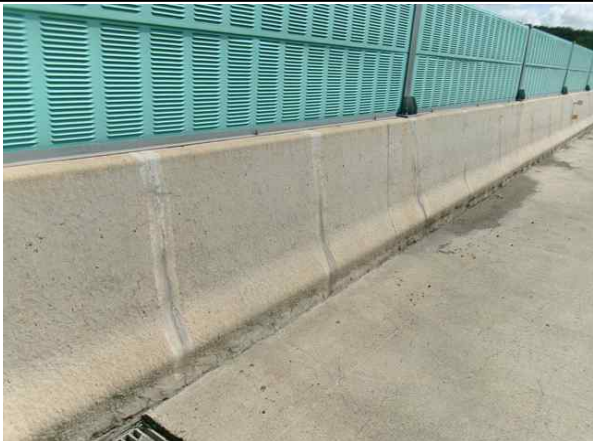
| 손상현황 | • S2 균열부 백태 (0.2m×1.0m) | 손상현황 | • S4 균열부 백태 (0.2m×1.0m) |
| 원 인 | • 외부 우수유입 | 원 인 | • 외부 우수유입 |

| 조치방안 | • 표면처리 | 조치방안 | • 표면처리 |

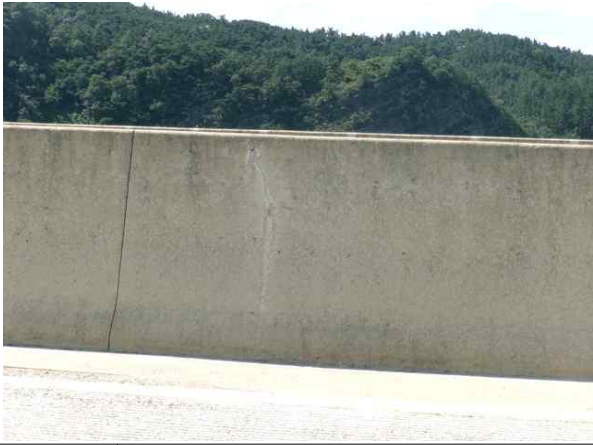
| | <ul style="list-style-type: none"> <li>S3 중분대 균열부 백태 (0.2m×1.0m)</li> </ul> | 손상현황 | <ul style="list-style-type: none"> <li>-</li> </ul> |
| 원 인 | <ul style="list-style-type: none"> <li>외부 우수유입</li> </ul> | 원 인 | <ul style="list-style-type: none"> <li>-</li> </ul> |

| 조치방안 | <ul style="list-style-type: none"> <li>표면처리</li> </ul> | 조치방안 | <ul style="list-style-type: none"> <li>-</li> </ul> |

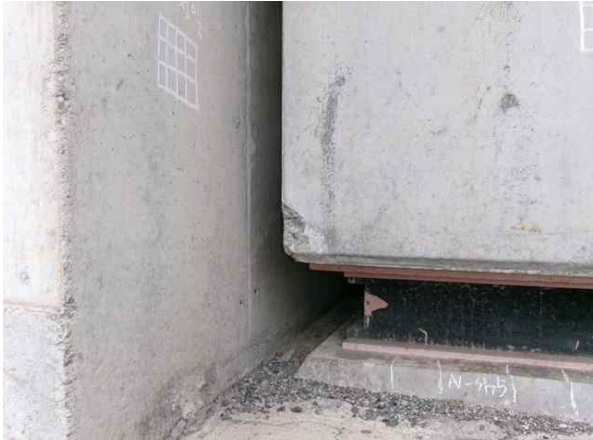
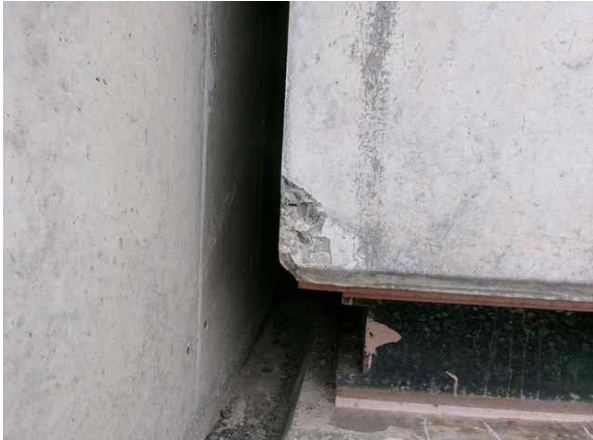
| 손상현황 | • S1-G5 파손(0.1m×0.1m) | 손상현황 | • S1-G5 파손(0.1m×0.1m) |
| 원 인 | • 외부 충격 | 원 인 | • 외부 충격 |

| 조치방안 | • 단면보수 | 조치방안 | • 단면보수 |

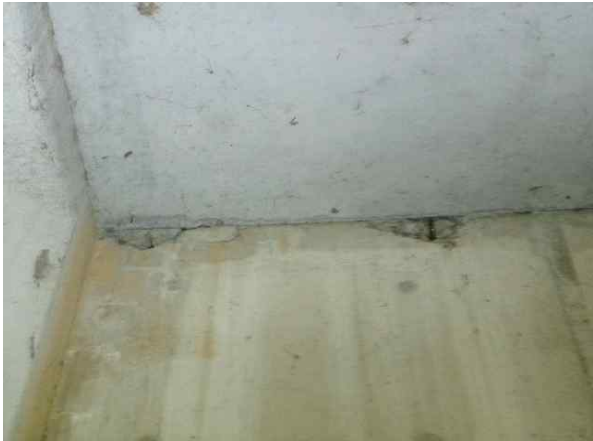
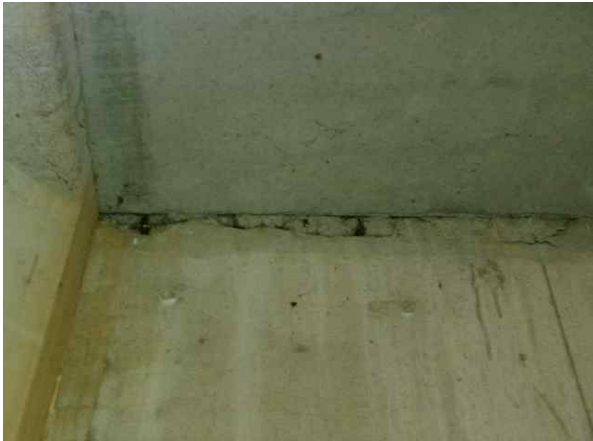
| 손상현황 | • S1 G3~4바닥및철근노출(0.2m×0.3m) | 손상현황 | • S1 G3~4바닥및철근노출(0.2m×0.3m) |
| 원 인 | • 시공미흡, 피복부족 등 | 원 인 | • 시공미흡, 피복부족 등 |

| 조치방안 | • 단면보수+방청 | 조치방안 | • 단면보수+방청 |

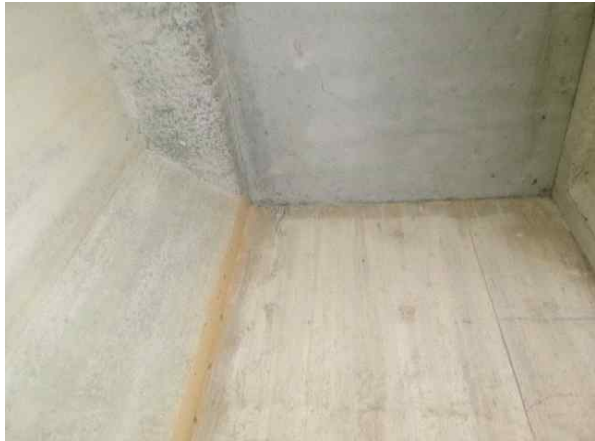
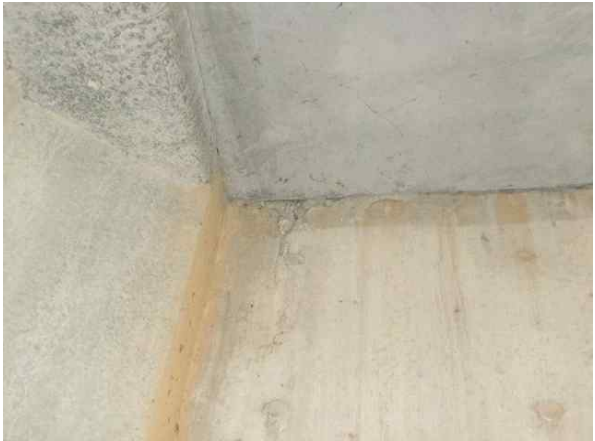
| <ul style="list-style-type: none"> <li>• S1 G1~2 박락(0.2m×0.3m)</li> <li>• 시공미흡, 피복부족 등</li> <li>• 단면보수</li> </ul> | | <ul style="list-style-type: none"> <li>• S1 G1~2 박락(0.2m×0.3m)</li> <li>• 시공미흡, 피복부족 등</li> <li>• 단면보수</li> </ul> | |

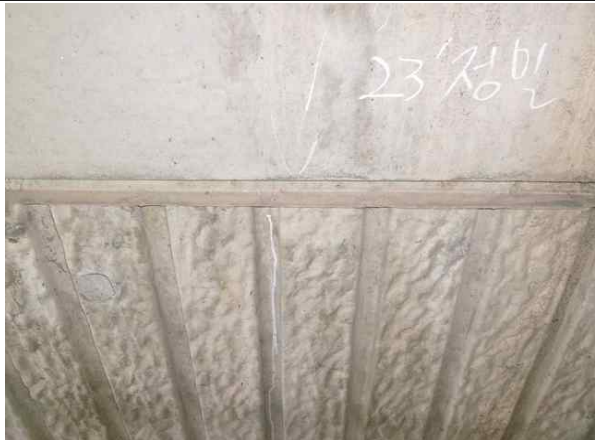
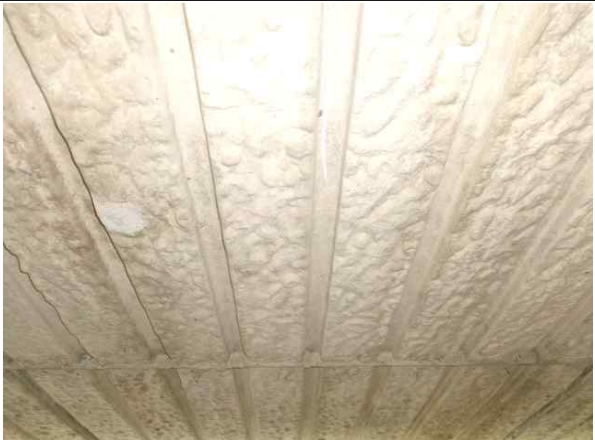
| <ul style="list-style-type: none"> <li>• A1 균열(0.2mm/3.0m)</li> <li>• 건조수축, 공용중 열화 등</li> <li>• 표면보수</li> </ul> | | <ul style="list-style-type: none"> <li>• A1 균열(0.2mm/3.0m)</li> <li>• 건조수축, 공용중 열화 등</li> <li>• 표면보수</li> </ul> | |

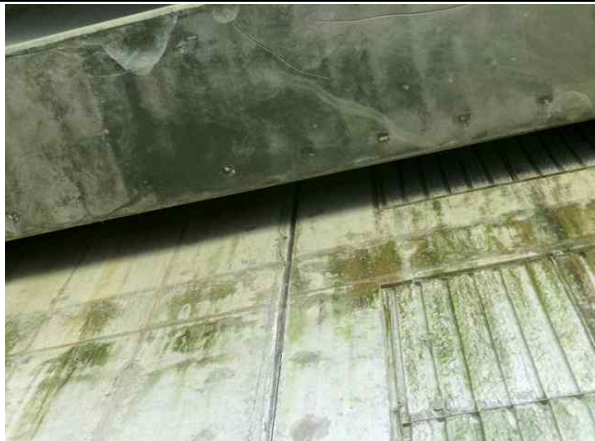
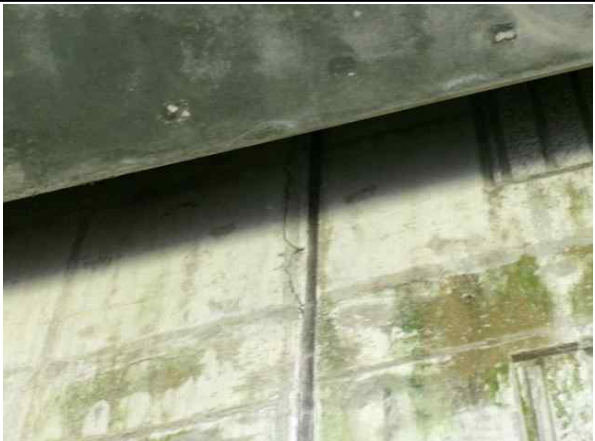
| <ul style="list-style-type: none"> <li>• A2 들뜸(0.1m×1.0m)</li> <li>• 시공미흡, 공용중 열화 등</li> <li>• 단면보수</li> </ul> | | <ul style="list-style-type: none"> <li>• A2 들뜸(0.1m×1.0m)</li> <li>• 시공미흡, 공용중 열화 등</li> <li>• 단면보수</li> </ul> | |

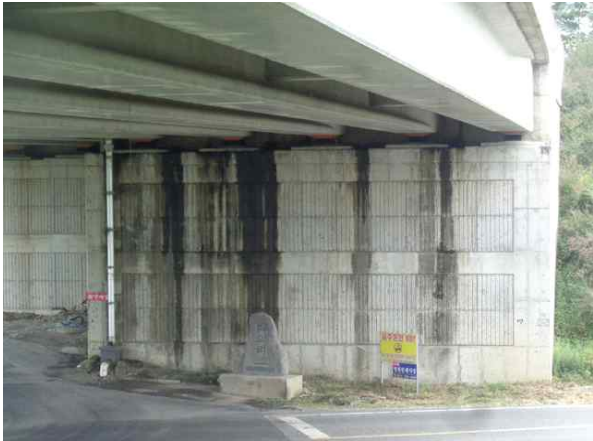
| • A1 누수흔적 (3.5m×4.0m) | | • P3 코핑부 균열 (0.2mm/0.5m) | |
| • 외부 우수유입 | | • 초기 건조수축 등 | |

| • 표면처리 | | • 표면처리 | |

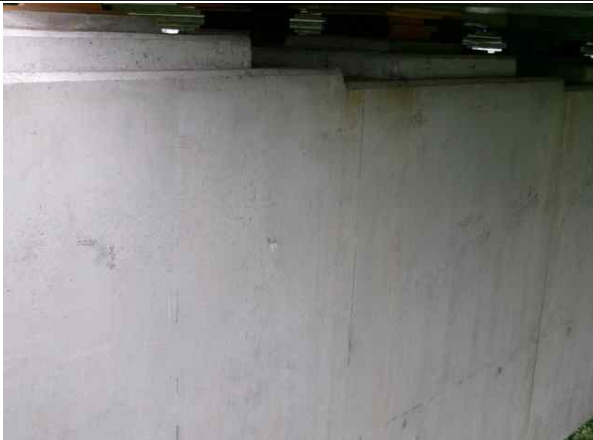
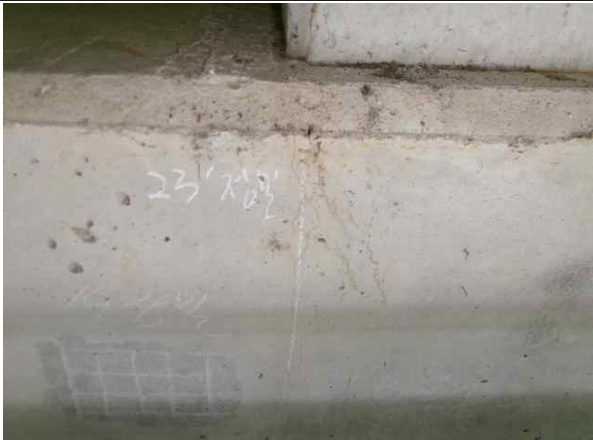
| • P1 코핑부 균열 (0.2mm/0.5m) | | • P1 코핑부 균열 (0.2mm/0.5m) | |
| • 초기 건조수축 등 | | • 초기 건조수축 등 | |

| • 표면처리 | | • 표면처리 | |

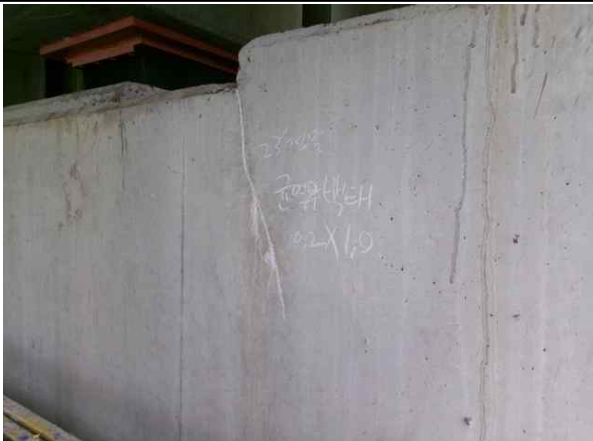
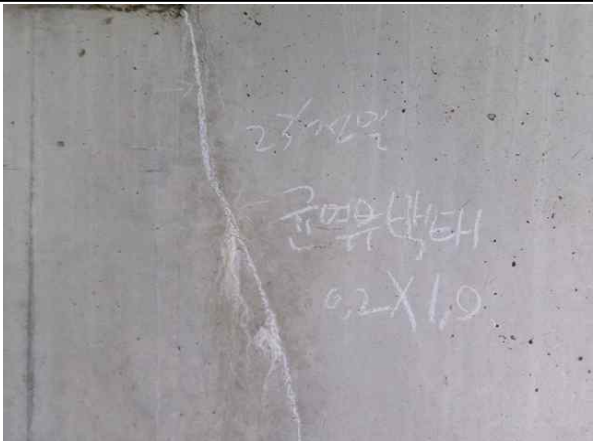
| • P2 균열부 백태 (0.2m×1.0m) | | • P2 균열부 백태 (0.2m×1.0m) | |
| • 외부 우수유입 | | • 외부 우수유입 | |

| • 표면처리 | | • 표면처리 | |

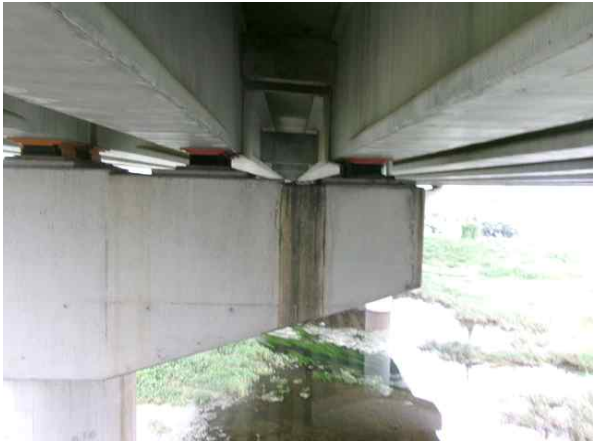
| <ul style="list-style-type: none"> <li>• P3 코핑부 누수흔적(0.5m×2.0m)</li> </ul> | | <ul style="list-style-type: none"> <li>• P2-Sh3 스톱퍼 간섭</li> </ul> | |
| <ul style="list-style-type: none"> <li>• 외부 우수유입</li> </ul> | | <ul style="list-style-type: none"> <li>• 시공미흡</li> </ul> | |

| <ul style="list-style-type: none"> <li>• 표면처리</li> </ul> | | <ul style="list-style-type: none"> <li>• 주의관찰</li> </ul> | |

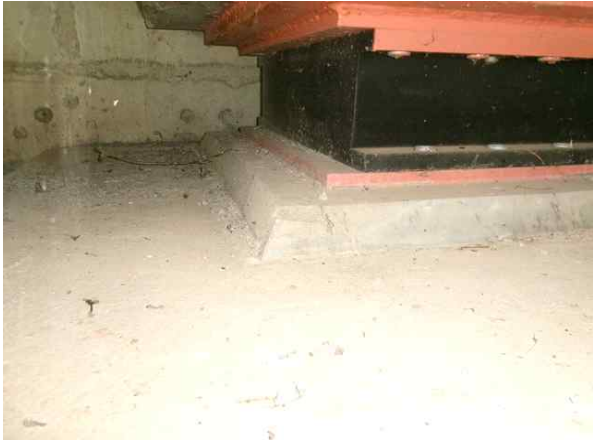
| <ul style="list-style-type: none"> <li>• A1-Sh2 몰탈 박락(0.1m×0.1m)</li> </ul> | | <ul style="list-style-type: none"> <li>• A1-Sh5 균열(0.1mm/0.2m)</li> </ul> | |
| <ul style="list-style-type: none"> <li>• 외부 충격</li> </ul> | | <ul style="list-style-type: none"> <li>• 건조수축, 다짐미흡 등</li> </ul> | |

| <ul style="list-style-type: none"> <li>• 단면보수</li> </ul> | | <ul style="list-style-type: none"> <li>• 표면처리</li> </ul> | |

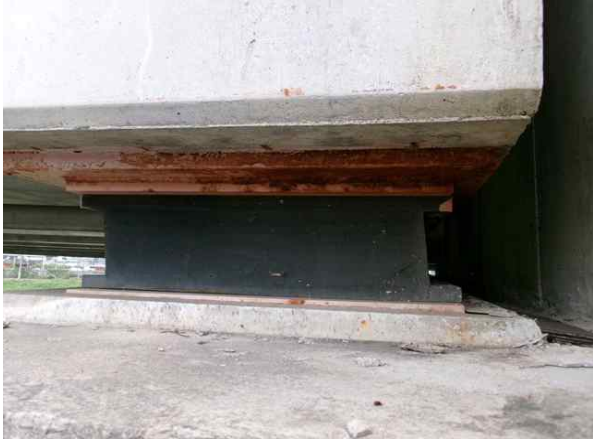
| <ul style="list-style-type: none"> <li>• A2-Sh5 플레이트 부식</li> </ul> | | <ul style="list-style-type: none"> <li>• P1-Sh3 균열(0.1mm/0.2m)</li> </ul> | |
| <ul style="list-style-type: none"> <li>• 외부 우수유입</li> </ul> | | <ul style="list-style-type: none"> <li>• 건조수축, 다짐미흡 등</li> </ul> | |

| <ul style="list-style-type: none"> <li>• 재도장</li> </ul> | | <ul style="list-style-type: none"> <li>• 표면처리</li> </ul> | |

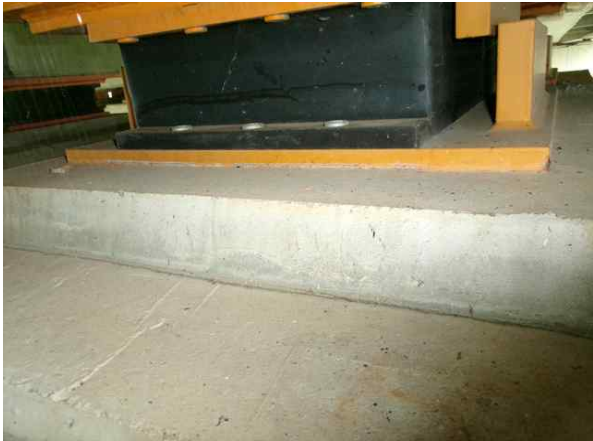
| <ul style="list-style-type: none"> <li>• P2-Sh3 균열(0.2mm/0.2m)</li> <li>• 건조수축, 다짐미흡 등</li> <li>• 표면처리</li> </ul> | | <ul style="list-style-type: none"> <li>• P3-Sh2 재료분리(0.1m×0.5m)</li> <li>• 다짐미흡, 거푸집 조기탈영 등</li> <li>• 단면보수</li> </ul> | |

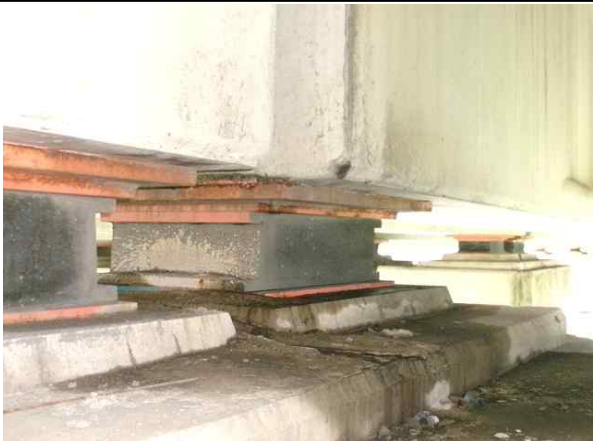
| <ul style="list-style-type: none"> <li>• P2-Sh6 플레이트 부식</li> <li>• 외부 우수유입</li> <li>• 재도장</li> </ul> | | <ul style="list-style-type: none"> <li>• P3-Sh5 균열(0.2mm/0.2m)</li> <li>• 건조수축, 다짐미흡 등</li> <li>• 표면처리</li> </ul> | |

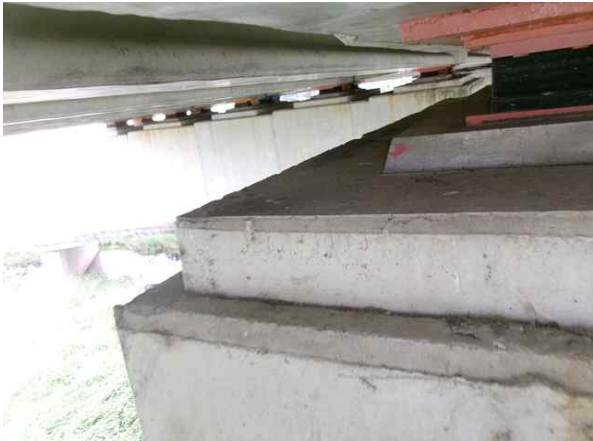
| <ul style="list-style-type: none"> <li>• P3-Sh5 망상균열(0.5m×0.5m)</li> </ul> | | <ul style="list-style-type: none"> <li>• P2 후타재 균열(0.2mm)</li> </ul> | |
| <ul style="list-style-type: none"> <li>원 인 • 건조수축, 다짐미흡 등</li> </ul> | | <ul style="list-style-type: none"> <li>원 인 • 중차량, 공용중 열화 등</li> </ul> | |

| <ul style="list-style-type: none"> <li>조치방안 • 표면처리</li> </ul> | | <ul style="list-style-type: none"> <li>조치방안 • 표면처리</li> </ul> | |

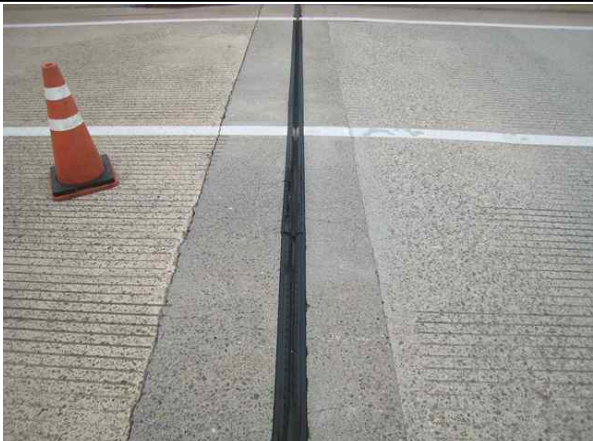
| <ul style="list-style-type: none"> <li>손상현황 • A1 후타재 균열(0.2mm)</li> </ul> | | <ul style="list-style-type: none"> <li>손상현황 • A2 후타재 균열(0.2mm)</li> </ul> | |
| <ul style="list-style-type: none"> <li>원 인 • 중차량, 공용중 열화 등</li> </ul> | | <ul style="list-style-type: none"> <li>원 인 • 중차량, 공용중 열화 등</li> </ul> | |

| <ul style="list-style-type: none"> <li>조치방안 • 표면처리</li> </ul> | | <ul style="list-style-type: none"> <li>조치방안 • 표면처리</li> </ul> | |

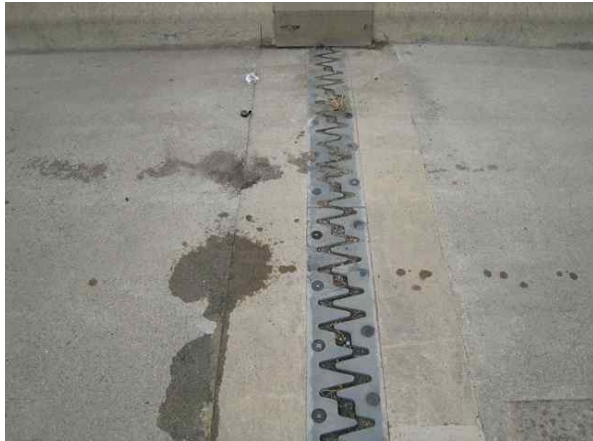
| <ul style="list-style-type: none"> <li>• P2 유간 토사퇴적</li> </ul> | | <ul style="list-style-type: none"> <li>• P2 차수판 앵커탈락</li> </ul> | |
| 원 인<br><ul style="list-style-type: none"> <li>• 공용중 열화 등</li> </ul> | | 원 인<br><ul style="list-style-type: none"> <li>• 공용중 열화</li> </ul> | |

| 조치방안<br><ul style="list-style-type: none"> <li>• 청소</li> </ul> | | 조치방안<br><ul style="list-style-type: none"> <li>• 정비</li> </ul> | |

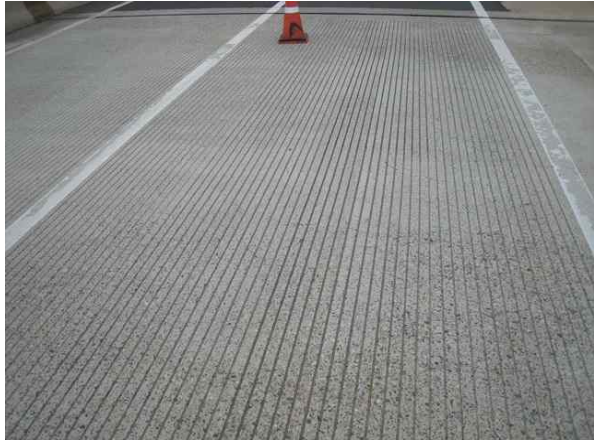
| 손상현황<br><ul style="list-style-type: none"> <li>• S1 포장 망상균열(45.0m×5.0m)</li> </ul> | | 손상현황<br><ul style="list-style-type: none"> <li>• S1 포장 망상균열(45.0m×5.0m)</li> </ul> | |
| 원 인<br><ul style="list-style-type: none"> <li>• 중차량 통행, 공용중 열화 등</li> </ul> | | 원 인<br><ul style="list-style-type: none"> <li>• 중차량 통행, 공용중 열화 등</li> </ul> | |

| 조치방안<br><ul style="list-style-type: none"> <li>• 표면처리</li> </ul> | | 조치방안<br><ul style="list-style-type: none"> <li>• 표면처리</li> </ul> | |

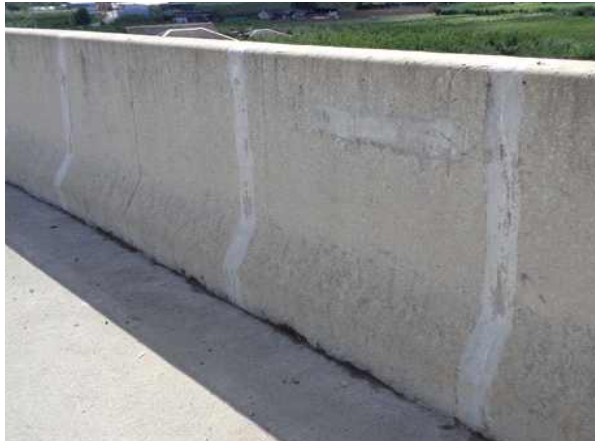
| | • S2 균열부 백태 (0.2m×1.0m) | 손상현황 | • S3 균열부 백태 (0.2m×1.0m) |
| 원 인 | • 외부 우수유입 | 원 인 | • 외부 우수유입 |

| 조치방안 | • 표면처리 | 조치방안 | • 표면처리 |
