## 29. 대성교

## 29.1 상주방향

## 29.2 영천방향

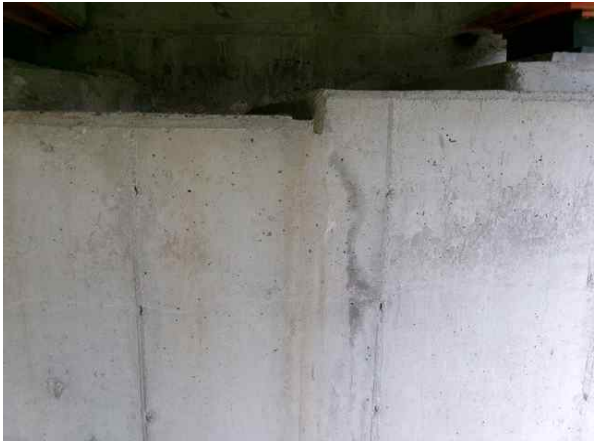
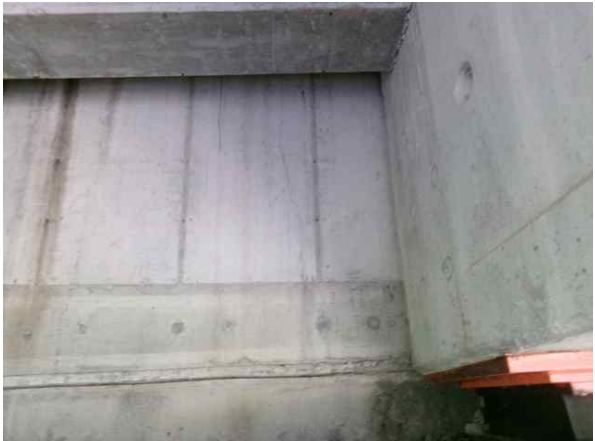
| 손상현황 | • A1 균열(0.2mm/0.5m) | 손상현황 | • A1 균열(0.2mm/2.0m) |
| 원 인 | • 건조수축, 공용중 열화 등 | 원 인 | • 건조수축, 공용중 열화 등 |

| 조치방안 | • 표면보수 | 조치방안 | • 표면보수 |

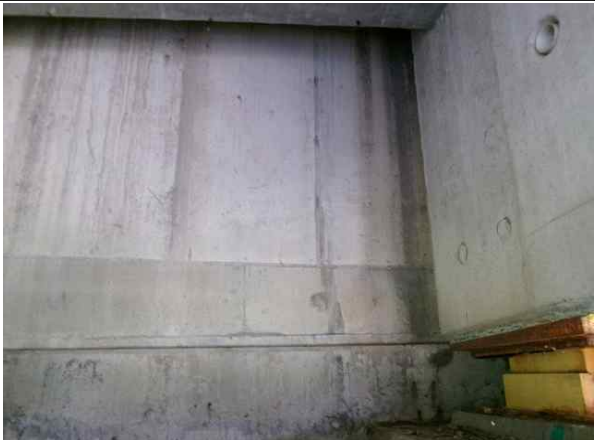
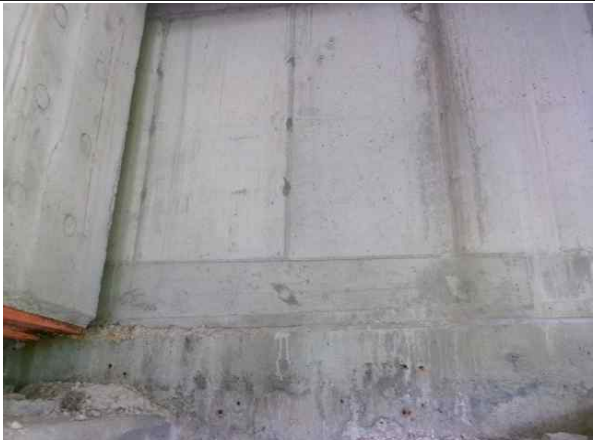
| 손상현황 | • A1 균열(0.2mm/2.0m) | 손상현황 | • A1 균열(0.2mm/2.0m) |
| 원 인 | • 건조수축, 공용중 열화 등 | 원 인 | • 건조수축, 공용중 열화 등 |

| 조치방안 | • 표면보수 | 조치방안 | • 표면보수 |

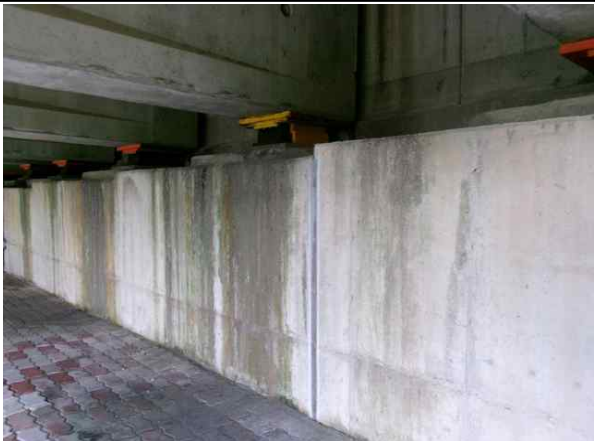
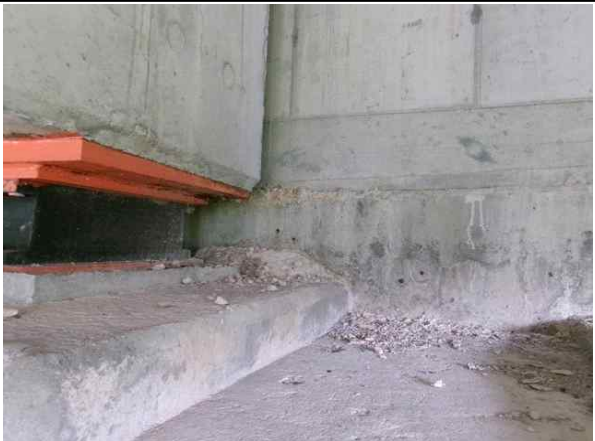
| 손상현황 | • A1 누수흔적(4.0m×4.0m) | 손상현황 | • A1 폐콘크리트 퇴적(0.5m×0.3m) |
| 원 인 | • 외부 우수유입 | 원 인 | • 공사 후 청소 미흡 |

| 조치방안 | • 표면보수 | 조치방안 | • 정비 |

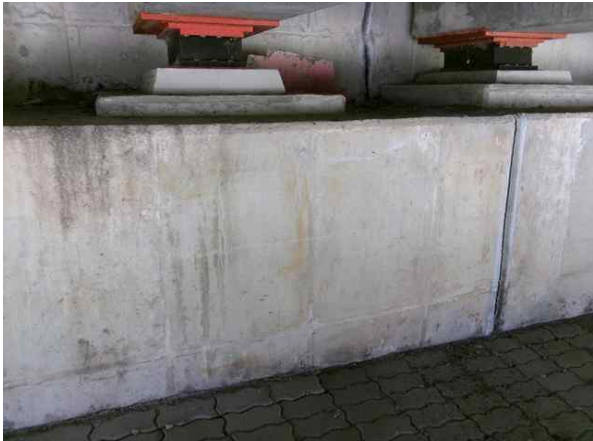
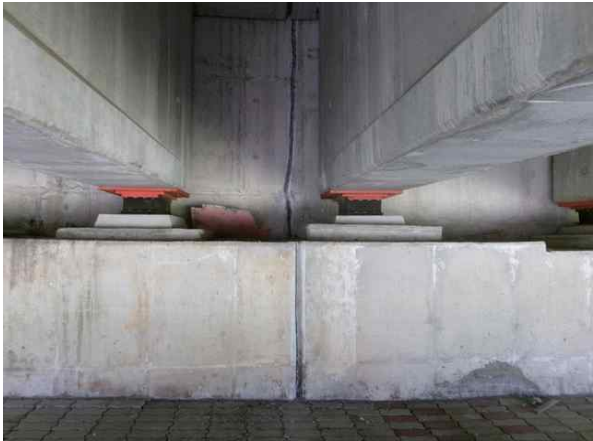
| <ul style="list-style-type: none"> <li>• A2 망상균열(1.0m×1.0m)</li> </ul> | | <ul style="list-style-type: none"> <li>• A2 실란트 파손</li> </ul> | |
| <ul style="list-style-type: none"> <li>• 건조수축, 공용중 열화 등</li> </ul> | | <ul style="list-style-type: none"> <li>• 공용중 열화 등</li> </ul> | |

| <ul style="list-style-type: none"> <li>• 표면보수</li> </ul> | | <ul style="list-style-type: none"> <li>• 실란트 주입</li> </ul> | |

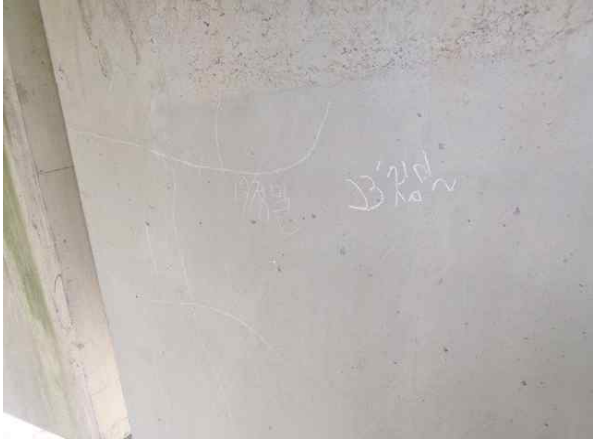
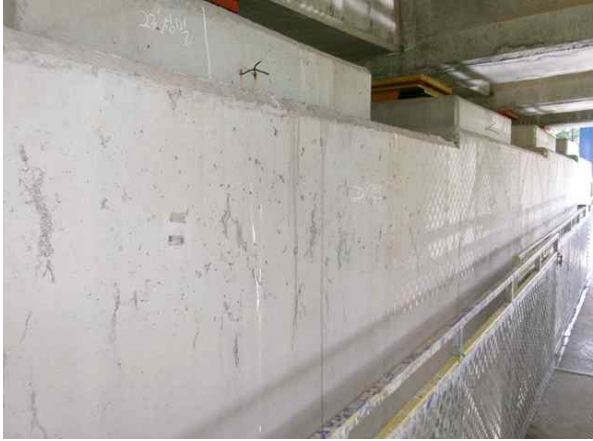
| <ul style="list-style-type: none"> <li>• P2 코핑부 망상균열(10.0m×2.0m)</li> </ul> | | <ul style="list-style-type: none"> <li>• P2 코핑부 표면바리(9.0m×1.0m)</li> </ul> | |
| <ul style="list-style-type: none"> <li>• 초기 건조수축 등</li> </ul> | | <ul style="list-style-type: none"> <li>• 다짐미흡, 거푸집 조기탈영 등</li> </ul> | |

| <ul style="list-style-type: none"> <li>• 표면처리</li> </ul> | | <ul style="list-style-type: none"> <li>• 단면보수</li> </ul> | |

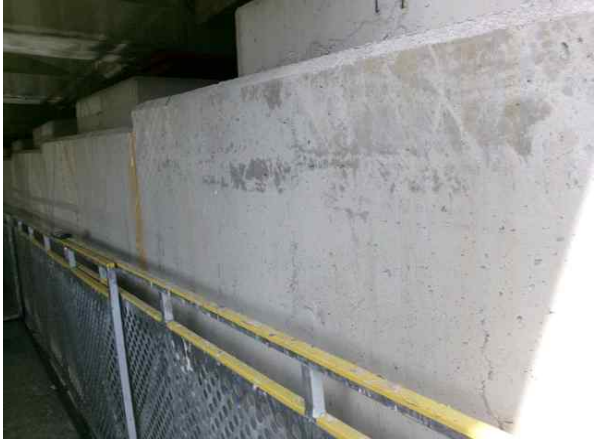
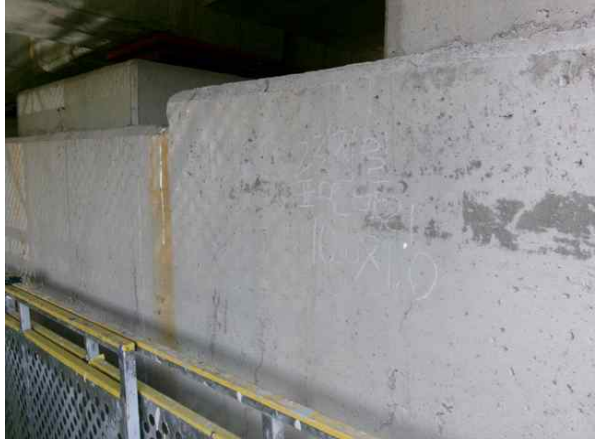
| <ul style="list-style-type: none"> <li>• P2 코핑부 표면박리 (9.0m×1.0m)</li> <li>• 다짐미흡, 거푸집 조기탈영 등</li> <li>• 단면보수</li> </ul> | | <ul style="list-style-type: none"> <li>• P2 코핑부 표면박리 (9.0m×1.0m)</li> <li>• 다짐미흡, 거푸집 조기탈영 등</li> <li>• 단면보수</li> </ul> | |

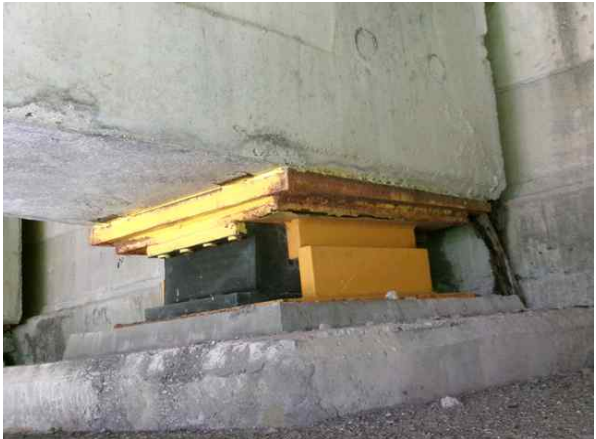
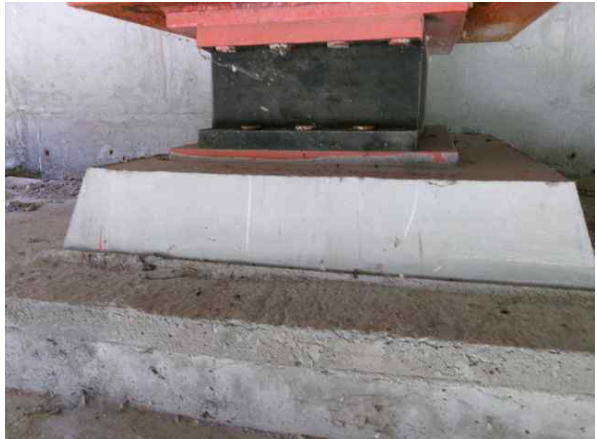
| <ul style="list-style-type: none"> <li>• A1-Sh3 플레이트 부식</li> <li>• 외부 우수유입</li> <li>• 재도장</li> </ul> | | <ul style="list-style-type: none"> <li>• A2-Sh2 몰탈 균열 (0.2mm/0.1m)</li> <li>• 초기 건조수축 등</li> <li>• 표면처리</li> </ul> | |

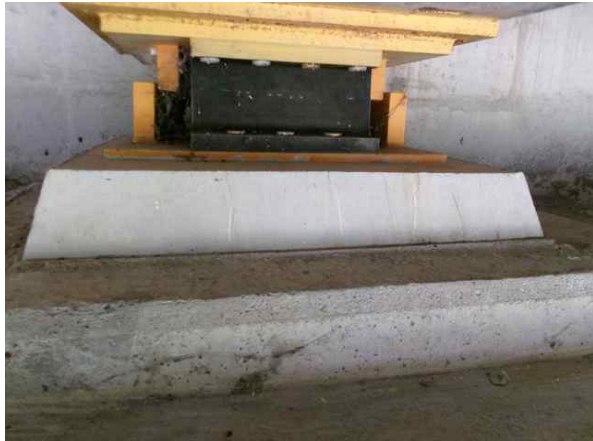
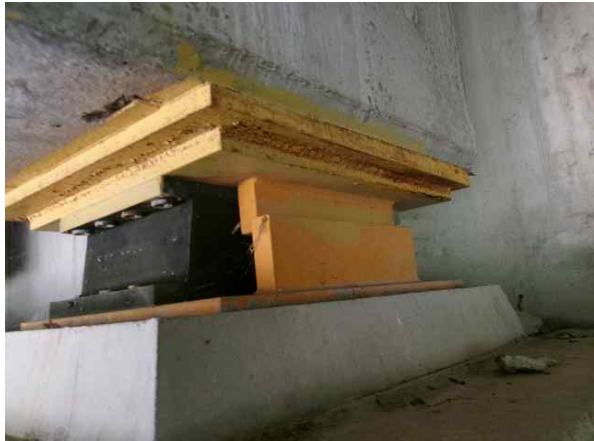
| <ul style="list-style-type: none"> <li>• A2-Sh3 몰탈 균열(0.2mm/0.1m)</li> </ul> | | <ul style="list-style-type: none"> <li>• A2-Sh3 플레이트 부식</li> </ul> | |
| <ul style="list-style-type: none"> <li>• 초기 건조수축 등</li> </ul> | | <ul style="list-style-type: none"> <li>• 외부 우수유입</li> </ul> | |

| <ul style="list-style-type: none"> <li>• 표면처리</li> </ul> | | <ul style="list-style-type: none"> <li>• 재도장</li> </ul> | |

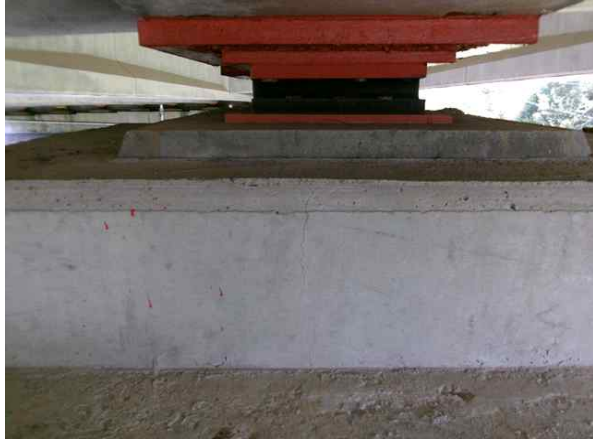
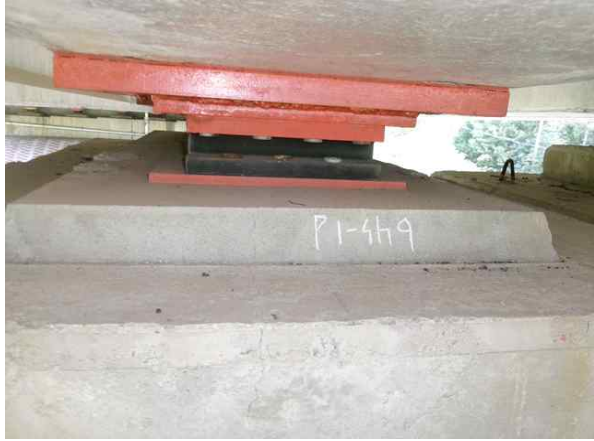
| <ul style="list-style-type: none"> <li>• P1-Sh7 균열(0.2mm/0.3m)</li> </ul> | | <ul style="list-style-type: none"> <li>• P1-Sh9 몰탈 균열(0.1mm/0.2m)</li> </ul> | |
| <ul style="list-style-type: none"> <li>• 초기 건조수축 등</li> </ul> | | <ul style="list-style-type: none"> <li>• 초기 건조수축 등</li> </ul> | |

| <ul style="list-style-type: none"> <li>• 표면처리</li> </ul> | | <ul style="list-style-type: none"> <li>• 표면처리</li> </ul> | |

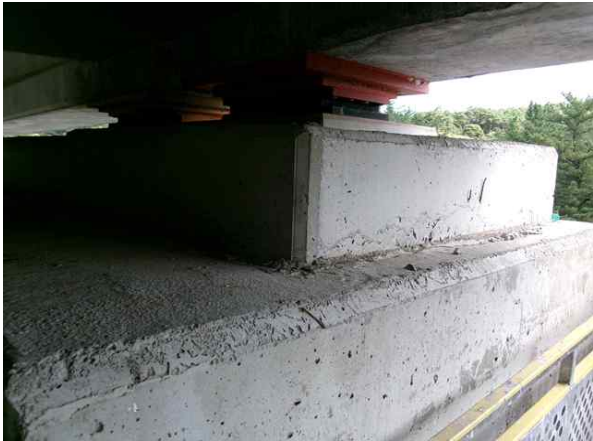
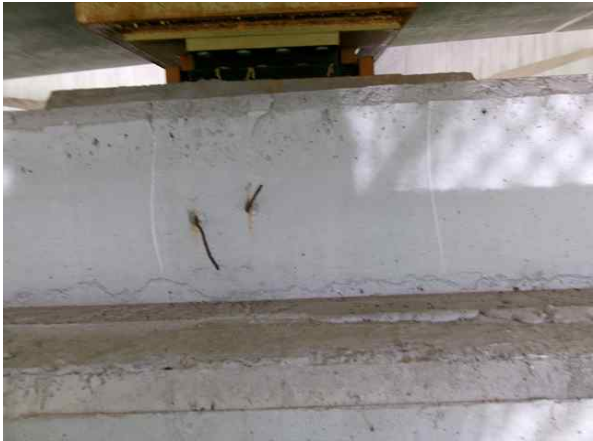
| <ul style="list-style-type: none"> <li>• P2-Sh6 재료분리 (0.1m×1.0m)</li> </ul> | | <ul style="list-style-type: none"> <li>• P2-Sh8 몰탈 균열 (0.1mm/0.3m)</li> </ul> | |
| <ul style="list-style-type: none"> <li>• 다짐미흡, 거푸집 조기탈형 등</li> </ul> | | <ul style="list-style-type: none"> <li>• 초기 건조수축 등</li> </ul> | |

| <ul style="list-style-type: none"> <li>• 단면보수</li> </ul> | | <ul style="list-style-type: none"> <li>• 표면처리</li> </ul> | |

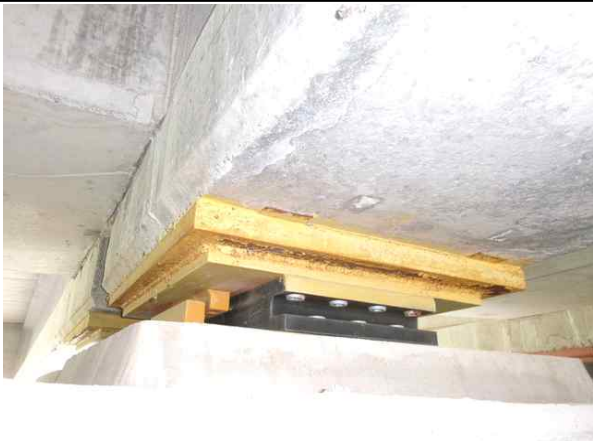
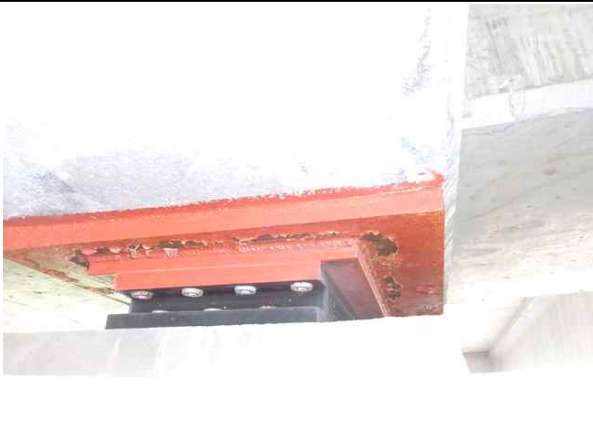
| <ul style="list-style-type: none"> <li>• P3-Sh8 플레이트 부식</li> </ul> | | <ul style="list-style-type: none"> <li>• P3-Sh9 플레이트 부식</li> </ul> | |
| <ul style="list-style-type: none"> <li>• 외부 우수유입</li> </ul> | | <ul style="list-style-type: none"> <li>• 외부 우수유입</li> </ul> | |

| <ul style="list-style-type: none"> <li>• 재도장</li> </ul> | | <ul style="list-style-type: none"> <li>• 재도장</li> </ul> | |

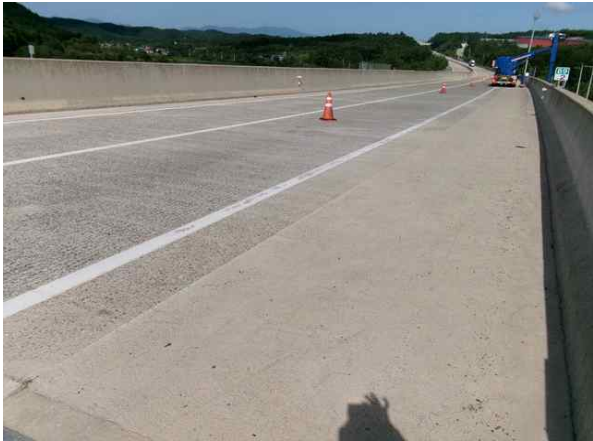
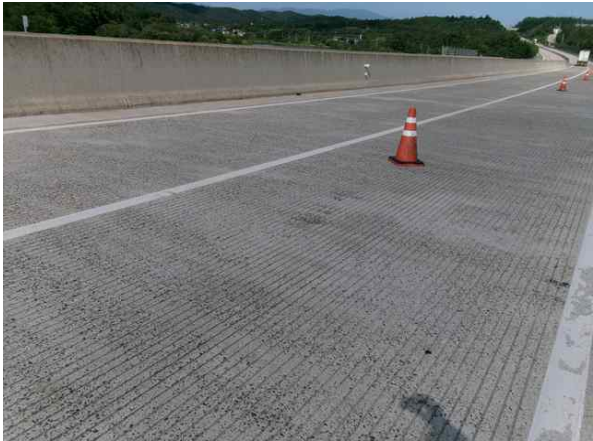
| <ul style="list-style-type: none"> <li>• S4 땅상균열 (30.0m×3.0m)</li> <li>• 공용중 열화</li> <li>• 주의관찰</li> </ul> | | <ul style="list-style-type: none"> <li>• S4 재료분리 (30.0m×7.0m)</li> <li>• 공용중 열화</li> <li>• 주의관찰</li> </ul> | |

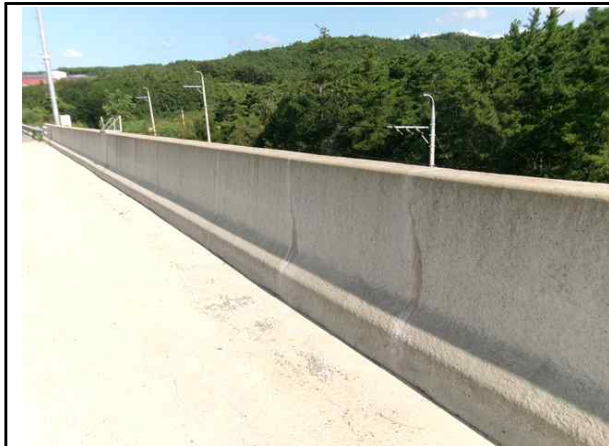
| 손상현황 | • S1 균열부 백태 (0.2m×1.5m) |
| 원 인 | • 외부 우수유입 |

| 조치방안 | • 표면처리 |

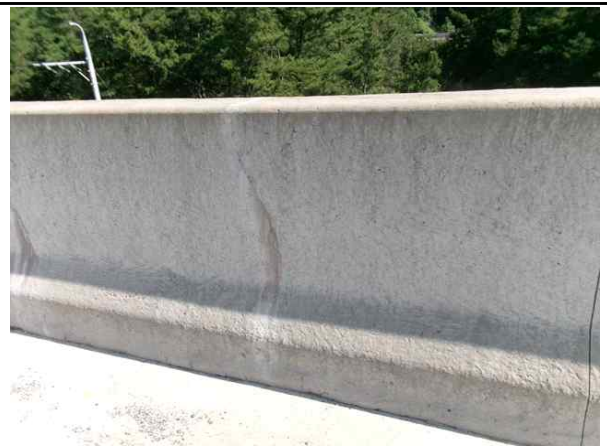
| 손상현황 | • S1 균열부 백태 (0.2m×1.5m) |
| 원 인 | • 외부 우수유입 |

| 조치방안 | • 표면처리 |

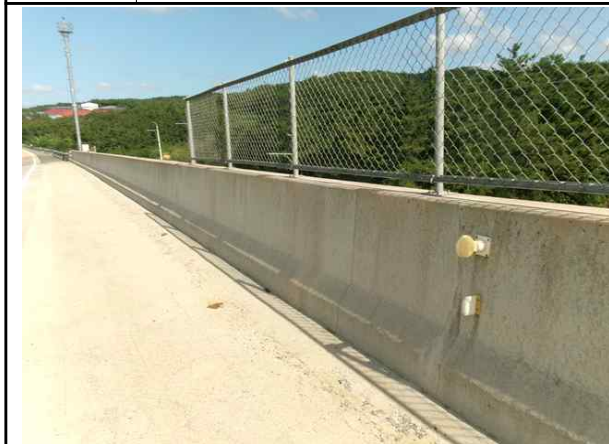
| 손상현황 | • S2 균열부 백태 (0.2m×1.5m) |
| 원 인 | • 외부 우수유입 |

| 조치방안 | • 표면처리 |

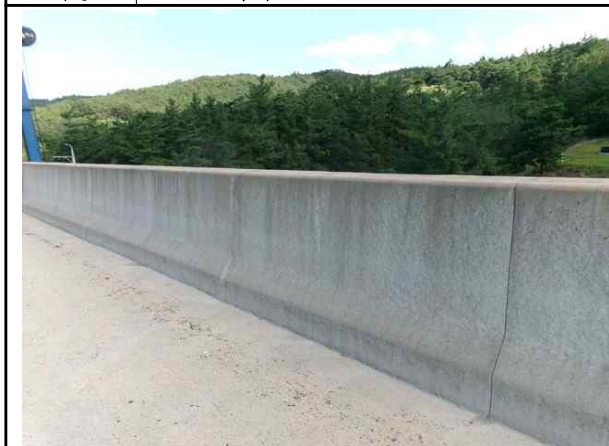
| 손상현황 | • S3 균열부 백태 (0.2m×1.5m) |
| 원 인 | • 외부 우수유입 |

| 조치방안 | • 표면처리 |

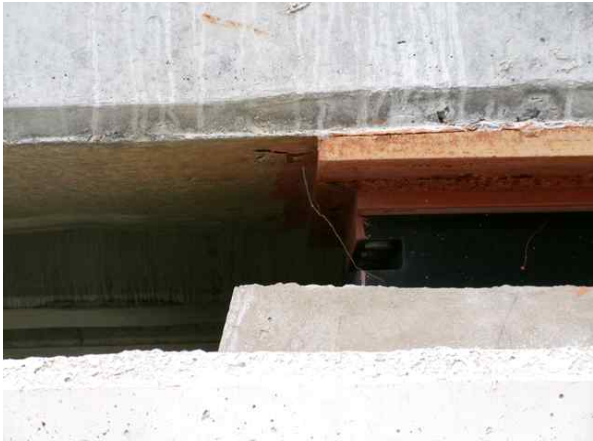
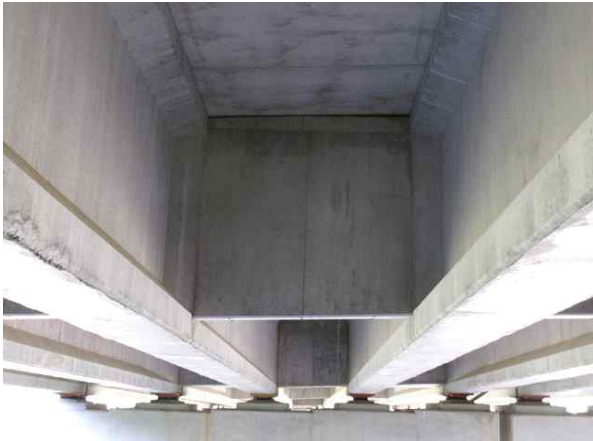
| <ul style="list-style-type: none"> <li>• S1-G5 들뜸(0.1m×0.1m)</li> </ul> | | <ul style="list-style-type: none"> <li>손상현황 • 가로보 상태양호</li> </ul> | |
| <ul style="list-style-type: none"> <li>원 인 • 시공미흡, 다짐미흡 등</li> </ul> | | <ul style="list-style-type: none"> <li>원 인 • -</li> </ul> | |

| <ul style="list-style-type: none"> <li>조치방안 • 단면보수</li> </ul> | | <ul style="list-style-type: none"> <li>조치방안 • -</li> </ul> | |

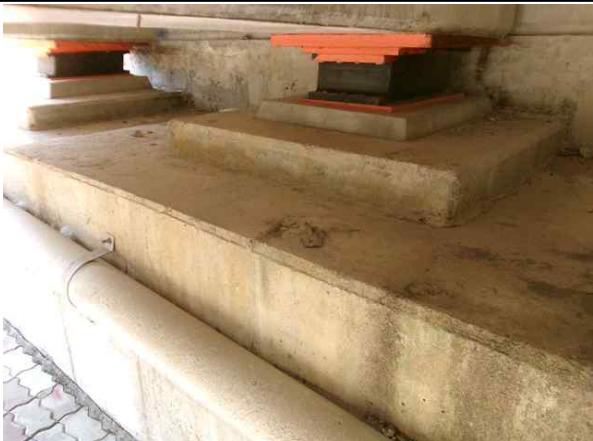
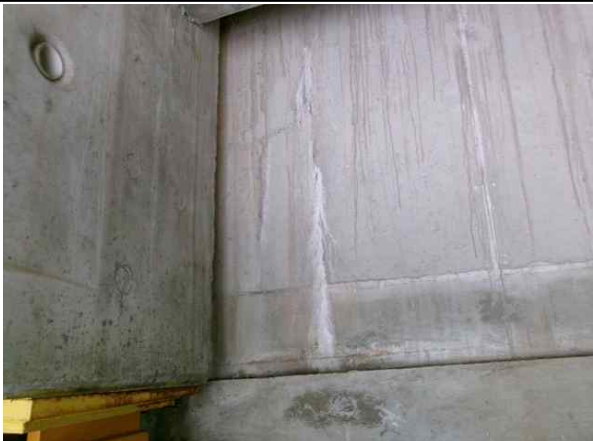
| <ul style="list-style-type: none"> <li>손상현황 • A1 박락(0.1m×0.2m)</li> </ul> | | <ul style="list-style-type: none"> <li>손상현황 • A1 백태(0.1m×0.2m)</li> </ul> | |
| <ul style="list-style-type: none"> <li>원 인 • 외부 충격</li> </ul> | | <ul style="list-style-type: none"> <li>원 인 • 외부 우수유입</li> </ul> | |

| <ul style="list-style-type: none"> <li>조치방안 • 단면보수</li> </ul> | | <ul style="list-style-type: none"> <li>조치방안 • 표면보수</li> </ul> | |

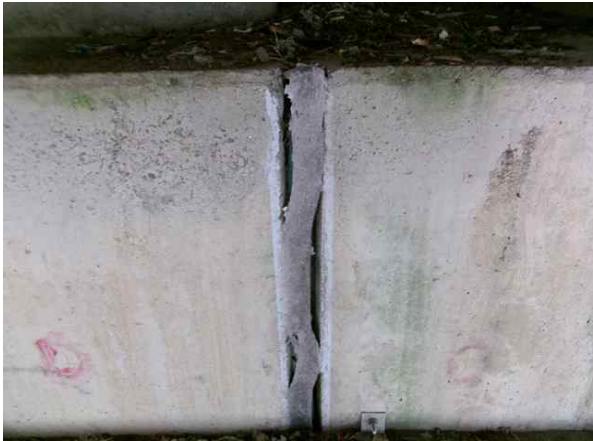
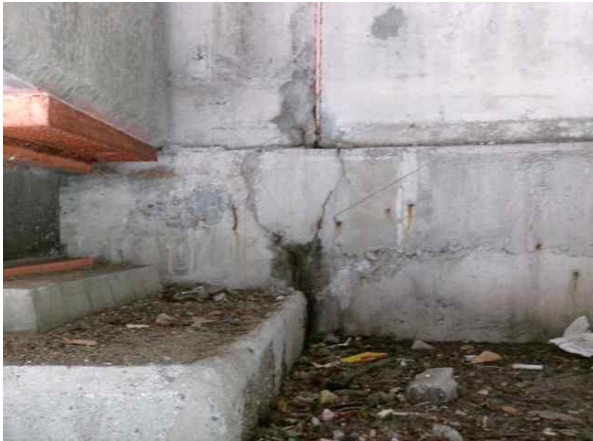
| <ul style="list-style-type: none"> <li>• A1 실란트 파손(2.0m)</li> </ul> | | <ul style="list-style-type: none"> <li>• A1 파손(0.1m×0.2m)</li> </ul> | |
| <ul style="list-style-type: none"> <li>• 공용층 열화</li> </ul> | | <ul style="list-style-type: none"> <li>• 외부 충격</li> </ul> | |

| <ul style="list-style-type: none"> <li>• 실란트 주입</li> </ul> | | <ul style="list-style-type: none"> <li>• 단면보수</li> </ul> | |

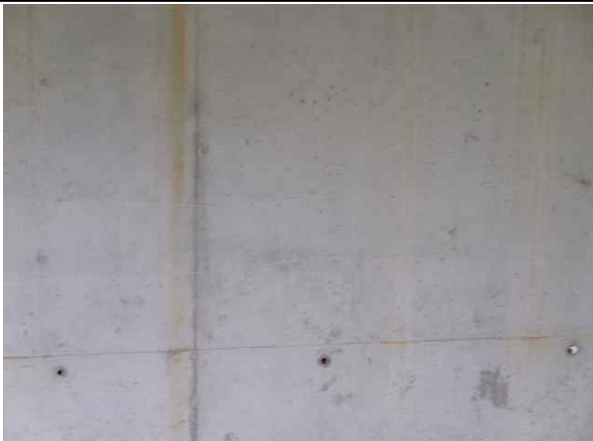
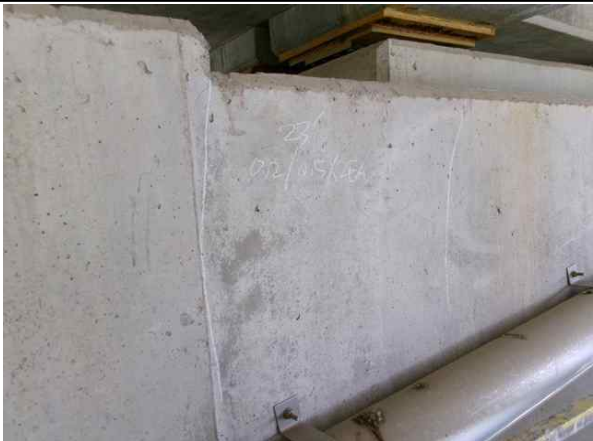
| <ul style="list-style-type: none"> <li>• P1 코핑부 균열(0.1mm/0.5m)</li> </ul> | | <ul style="list-style-type: none"> <li>• P1 코핑부 균열(0.2mm/0.5m)</li> </ul> | |
| <ul style="list-style-type: none"> <li>• 초기 건조수축 등</li> </ul> | | <ul style="list-style-type: none"> <li>• 초기 건조수축 등</li> </ul> | |

| <ul style="list-style-type: none"> <li>• 표면처리</li> </ul> | | <ul style="list-style-type: none"> <li>• 표면처리</li> </ul> | |

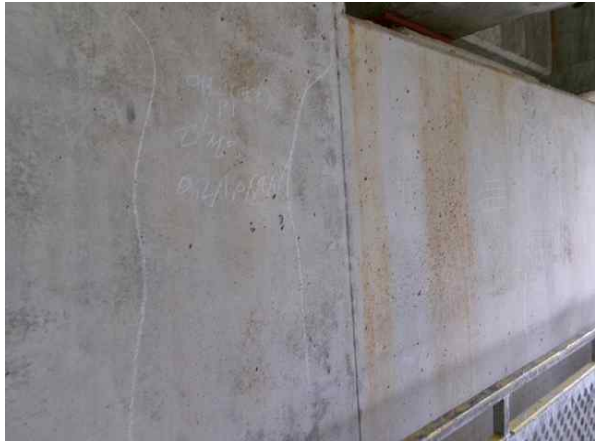
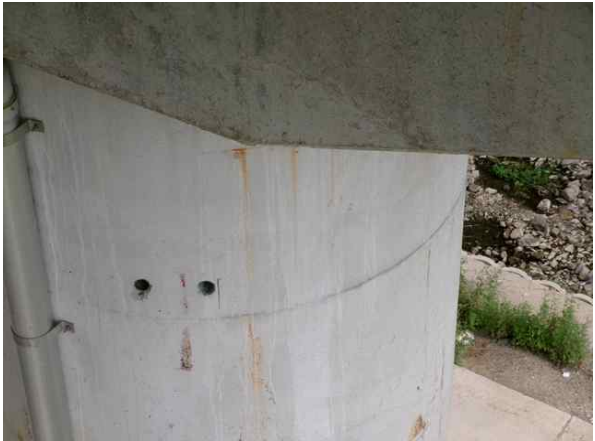
| | <ul style="list-style-type: none"> <li>• P1 코핑부 균열(0.2mm/1.0m)</li> </ul> | 손상현황 | <ul style="list-style-type: none"> <li>• P1 기둥부 망상균열(5.0m×1.0m)</li> </ul> |
| 원 인 | <ul style="list-style-type: none"> <li>• 초기 건조수축 등</li> </ul> | 원 인 | <ul style="list-style-type: none"> <li>• 초기 건조수축 등</li> </ul> |

| 조치방안 | <ul style="list-style-type: none"> <li>• 표면처리</li> </ul> | 조치방안 | <ul style="list-style-type: none"> <li>• 표면처리</li> </ul> |

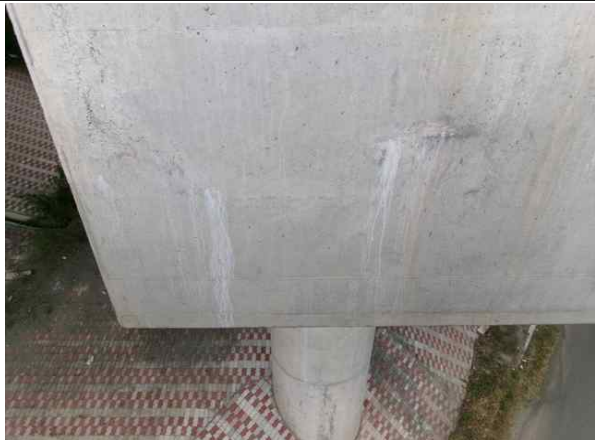
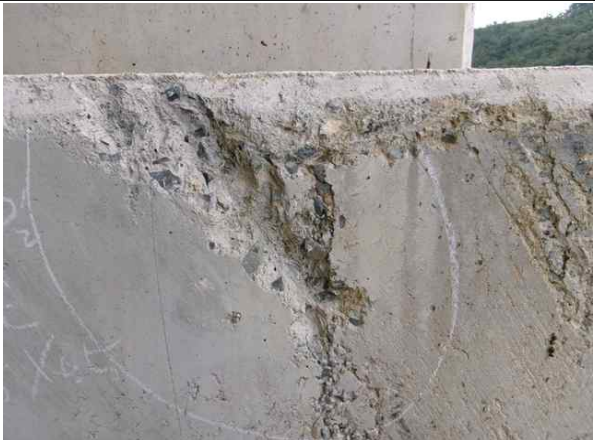
| 손상현황 | <ul style="list-style-type: none"> <li>• P2 백태(0.1m×1.0m)</li> </ul> | 손상현황 | <ul style="list-style-type: none"> <li>• P1 코핑부 파손(0.5m×0.5m)</li> </ul> |
| 원 인 | <ul style="list-style-type: none"> <li>• 초기 건조수축, 외부 우수유입 등</li> </ul> | 원 인 | <ul style="list-style-type: none"> <li>• 외부 충격</li> </ul> |

| 조치방안 | <ul style="list-style-type: none"> <li>• 표면처리</li> </ul> | 조치방안 | <ul style="list-style-type: none"> <li>• 단면보수</li> </ul> |

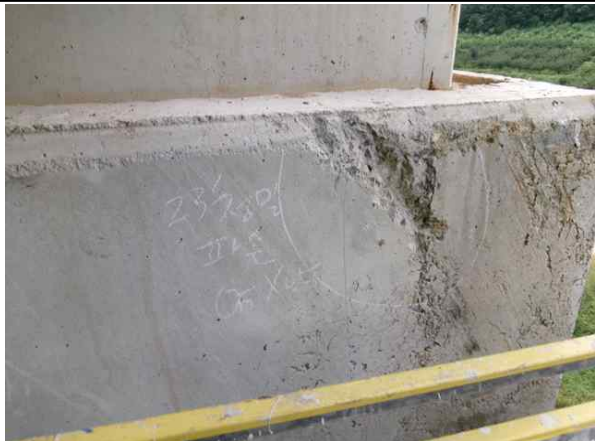
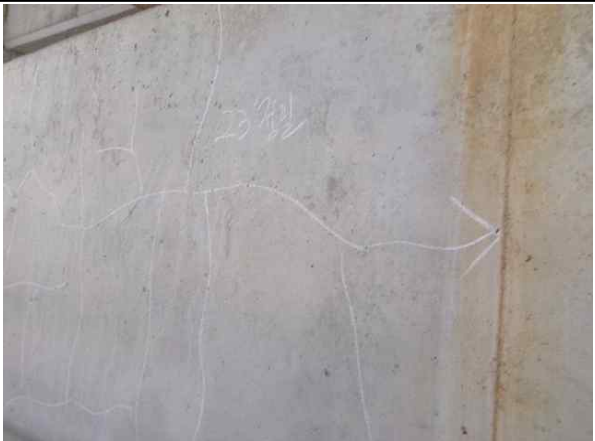
| 손상현황 | <ul style="list-style-type: none"> <li>• P1 코핑부 파손(0.5m×0.5m)</li> </ul> | 손상현황 | <ul style="list-style-type: none"> <li>• P1 코핑부 재료분리(0.5m×0.4m)</li> </ul> |
| 원 인 | <ul style="list-style-type: none"> <li>• 외부 충격</li> </ul> | 원 인 | <ul style="list-style-type: none"> <li>• 다짐미흡 등</li> </ul> |

| 조치방안 | <ul style="list-style-type: none"> <li>• 단면보수</li> </ul> | 조치방안 | <ul style="list-style-type: none"> <li>• 단면보수</li> </ul> |

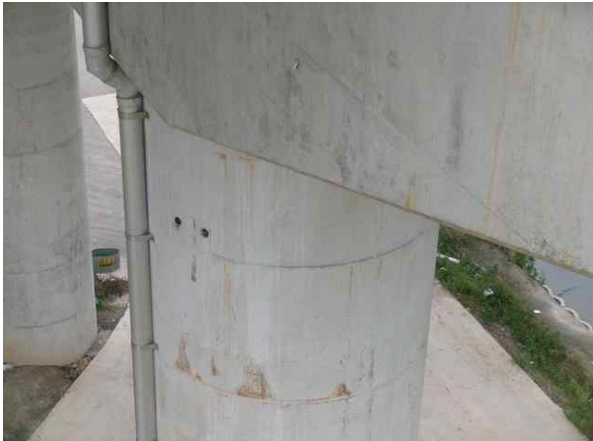
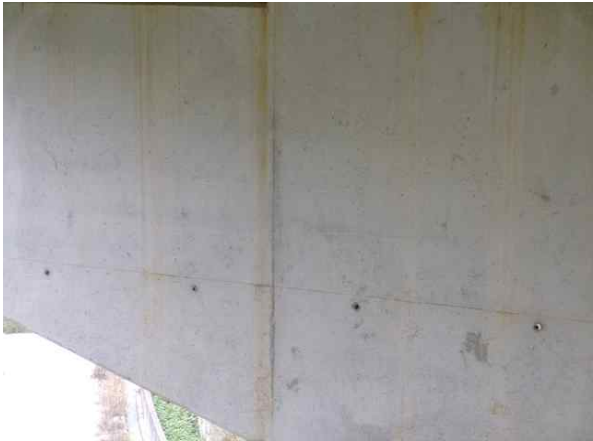
| <ul style="list-style-type: none"> <li>• P1 기둥부 망상균열(5.0m×1.0m)</li> </ul> | | <ul style="list-style-type: none"> <li>• P2 코핑부 균열(0.1mm/5.0m)</li> </ul> | |
| <ul style="list-style-type: none"> <li>• 초기 건조수축 등</li> <li>• 표면처리</li> </ul> | | <ul style="list-style-type: none"> <li>• 초기 건조수축 등</li> <li>• 표면처리</li> </ul> | |

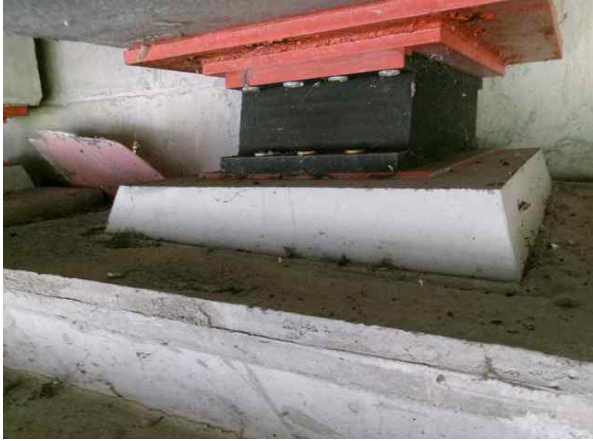
| <ul style="list-style-type: none"> <li>• A2-Sh1 몰탈 균열(0.2mm/0.3m)</li> <li>• 초기 건조수축 등</li> <li>• 표면처리</li> </ul> | | <ul style="list-style-type: none"> <li>• A2-Sh2 몰탈 균열(0.2mm/0.3m)</li> <li>• 초기 건조수축 등</li> <li>• 표면처리</li> </ul> | |

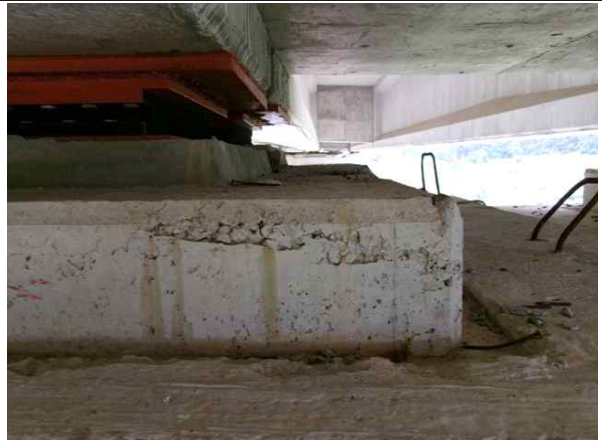
| 손상현황 | <ul style="list-style-type: none"> <li>• P1-Sh4 재료분리 (0.5m×0.2m)</li> </ul> | 손상현황 | <ul style="list-style-type: none"> <li>• P1-Sh1 들뜸 (0.1m×0.2m)</li> </ul> |
| 원 인 | <ul style="list-style-type: none"> <li>• 다짐미흡, 거푸집 조기탈형 등</li> </ul> | 원 인 | <ul style="list-style-type: none"> <li>• 다짐미흡, 거푸집 조기탈형 등</li> </ul> |

| 조치방안 | <ul style="list-style-type: none"> <li>• 단면보수</li> </ul> | 조치방안 | <ul style="list-style-type: none"> <li>• 단면보수</li> </ul> |

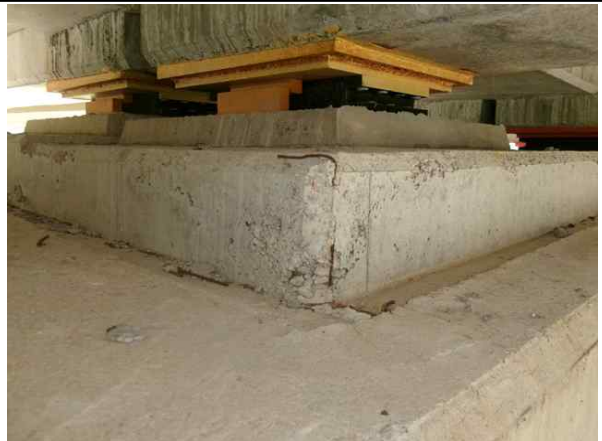
| 손상현황 | <ul style="list-style-type: none"> <li>• P1-Sh3 재료분리 (0.3m×0.2m)</li> </ul> | 손상현황 | <ul style="list-style-type: none"> <li>• P3-Sh4 받침 균열 (0.1mm/0.3m)</li> </ul> |
| 원 인 | <ul style="list-style-type: none"> <li>• 다짐미흡, 거푸집 조기탈형 등</li> </ul> | 원 인 | <ul style="list-style-type: none"> <li>• 초기 건조수축 등</li> </ul> |

| 조치방안 | <ul style="list-style-type: none"> <li>• 단면보수</li> </ul> | 조치방안 | <ul style="list-style-type: none"> <li>• 표면처리</li> </ul> |

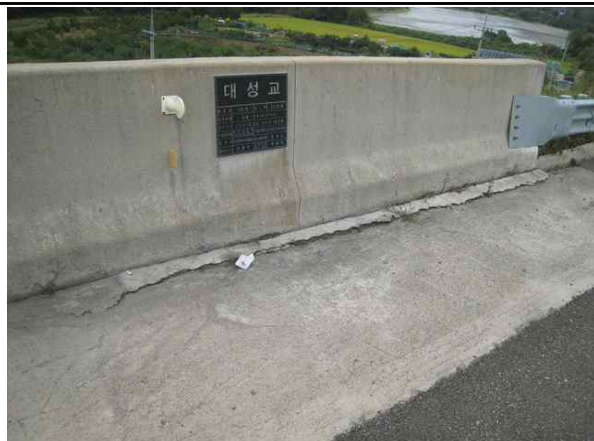
| | <ul style="list-style-type: none"><li>• S1 접속부 들뜸 (0.1m×4.0m)</li></ul> | 손상현황 | <ul style="list-style-type: none"><li>• S2 갓길부 표면바리 (35.0m×3.0m)</li></ul> |
| 원 인 | <ul style="list-style-type: none"><li>• 초기 접속부 침하 등</li></ul> | 원 인 | <ul style="list-style-type: none"><li>• 공용중 열화</li></ul> |

| 조치방안 | <ul style="list-style-type: none"><li>• 단면보수</li></ul> | 조치방안 | <ul style="list-style-type: none"><li>• 주의관찰</li></ul> |

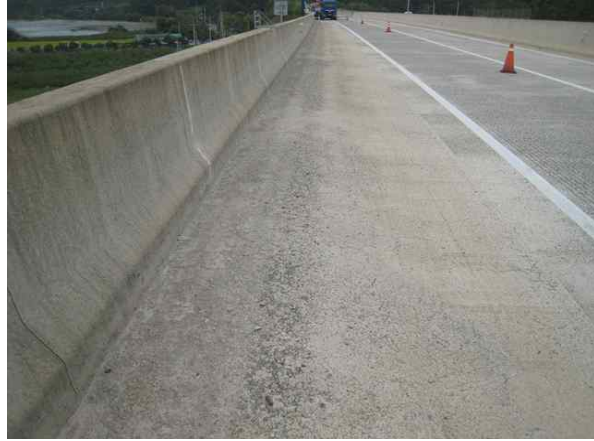
| 손상현황 | <ul style="list-style-type: none"><li>• S4 갓길부 표면바리 (35.0m×3.0m)</li></ul> | 손상현황 | <ul style="list-style-type: none"><li>• S4 포장 균열 (3.0m)</li></ul> |
| 원 인 | <ul style="list-style-type: none"><li>• 공용중 열화</li></ul> | 원 인 | <ul style="list-style-type: none"><li>• 건조수축, 공용중 열화</li></ul> |

| 조치방안 | <ul style="list-style-type: none"><li>• 주의관찰</li></ul> | 조치방안 | <ul style="list-style-type: none"><li>• 주의관찰</li></ul> |

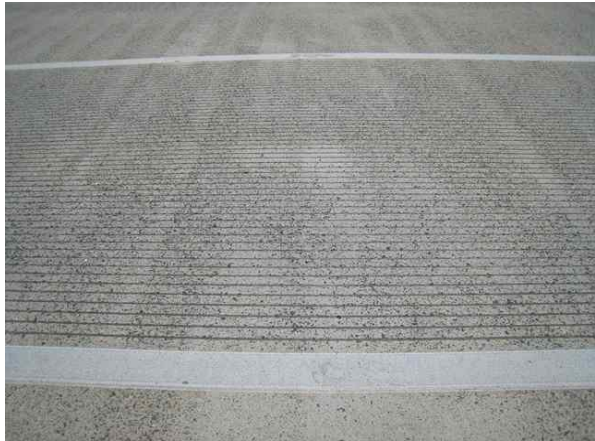
| <ul style="list-style-type: none"> <li>• S4 포장 균열(3.0m)</li> </ul> | | <ul style="list-style-type: none"> <li>손상현황 • 배수시설 상태양호</li> </ul> | |
| <ul style="list-style-type: none"> <li>원 인 • 건조수축, 공용중 열화</li> </ul> | | <ul style="list-style-type: none"> <li>원 인 • -</li> </ul> | |

| <ul style="list-style-type: none"> <li>조치방안 • 주의관찰</li> </ul> | | <ul style="list-style-type: none"> <li>조치방안 • -</li> </ul> | |

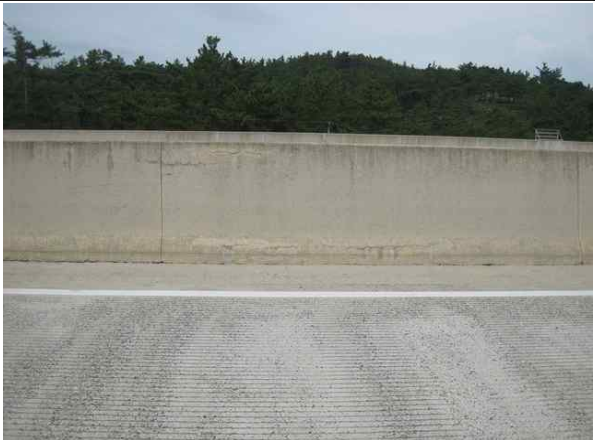
| <ul style="list-style-type: none"> <li>손상현황 • 배수시설 상태양호</li> </ul> | | <ul style="list-style-type: none"> <li>손상현황 • S1 중분대 균열부 백태(0.2m×1.0m)</li> </ul> | |
| <ul style="list-style-type: none"> <li>원 인 • -</li> </ul> | | <ul style="list-style-type: none"> <li>원 인 • 외부 우수유입</li> </ul> | |

| <ul style="list-style-type: none"> <li>조치방안 • -</li> </ul> | | <ul style="list-style-type: none"> <li>조치방안 • 표면처리</li> </ul> | |

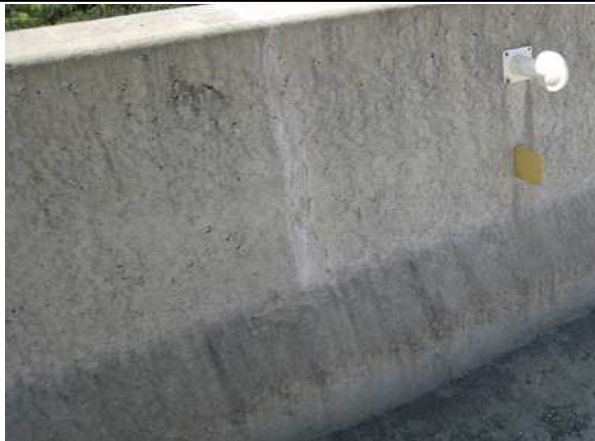
| <ul style="list-style-type: none"> <li>손상현황 • S1 균열(0.2mm/1.0m)</li> </ul> | | <ul style="list-style-type: none"> <li>손상현황 • 점검계단 상태양호</li> </ul> | |
| <ul style="list-style-type: none"> <li>원 인 • 조기 건조수축</li> </ul> | | <ul style="list-style-type: none"> <li>원 인 • -</li> </ul> | |

| <ul style="list-style-type: none"> <li>조치방안 • 표면처리</li> </ul> | | <ul style="list-style-type: none"> <li>조치방안 • -</li> </ul> | |
