## 30. 내포교

## 30.1 상주방향 손상현황 사진

## 30.2 영천방향 손상현황 사진

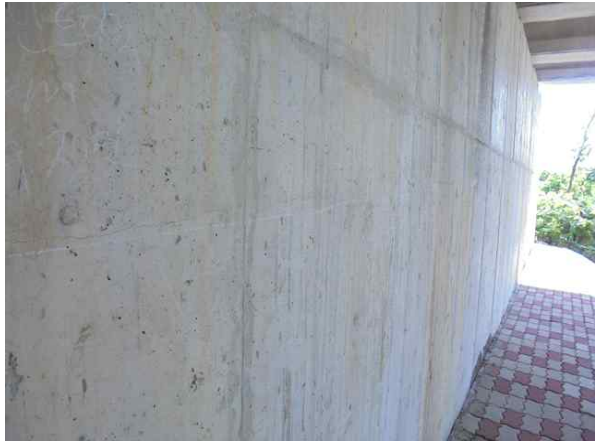
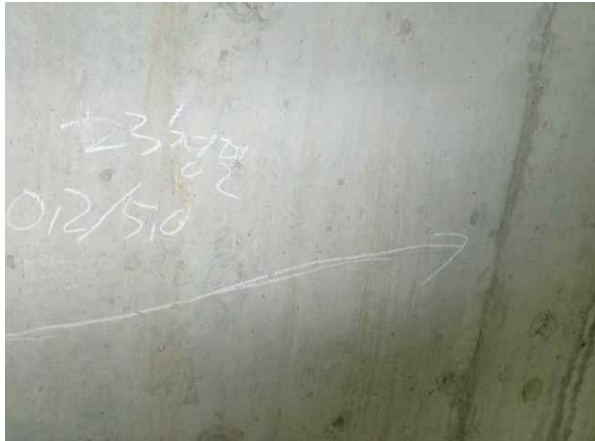
| • A1 균열(0.2mm/10.0m) | | • A1 균열(0.2mm/5.0m) | |
| • 건조수축, 온도변화, 거푸집 조기탈거 등 | | • 건조수축, 온도변화, 거푸집 조기탈거 등 | |

| • 표면처리 | | • 표면처리 | |

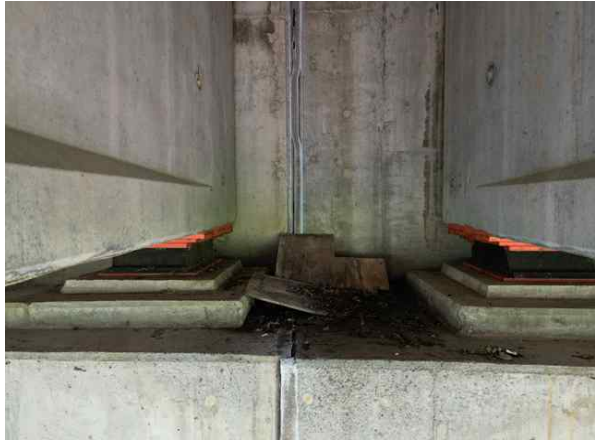
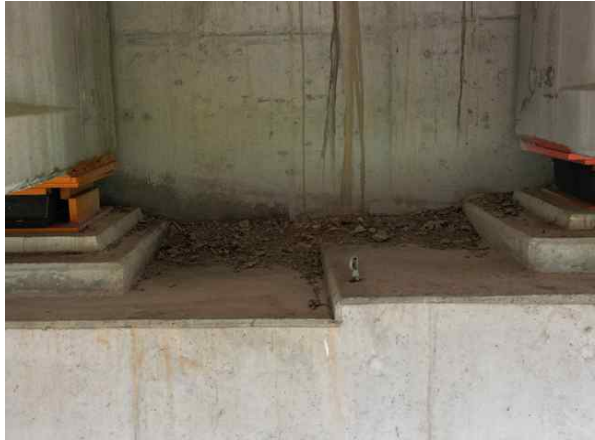
| • A1 (1.0m×1.0m) | | • A1 폐콘크리트 퇴적(0.5m×1.0m) | |
| • 시공초기 청소 미흡 등 | | • 시공초기 청소 미흡 등 | |

| • 정비 | | • 정비 | |

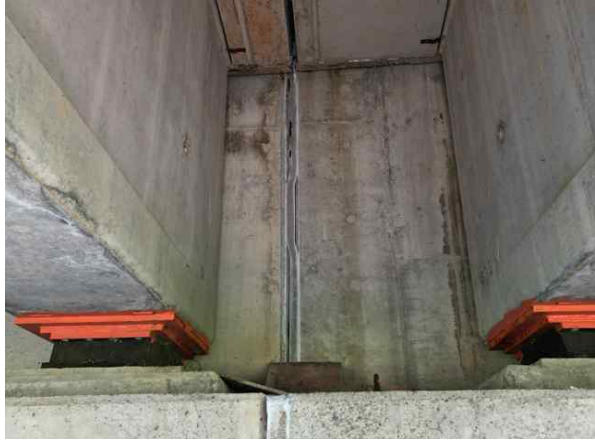
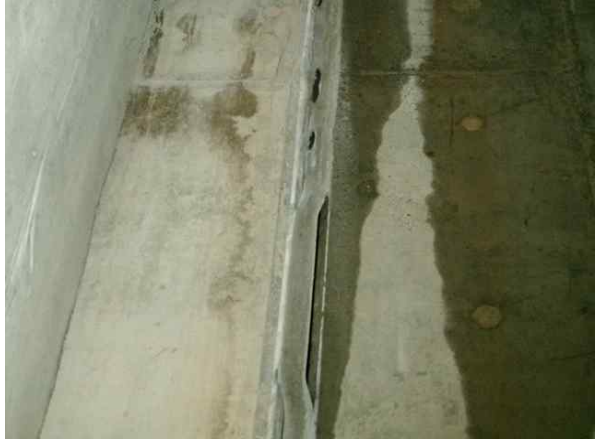
| • A1 실란트 손상(L=2.0m) | | • A1 실란트 손상(L=2.0m) | |
| • 공용기간 증가, 시공초기 침하 등 | | • 공용기간 증가, 시공초기 침하 등 | |

| • 실란트 재시공 | | • 실란트 재시공 | |

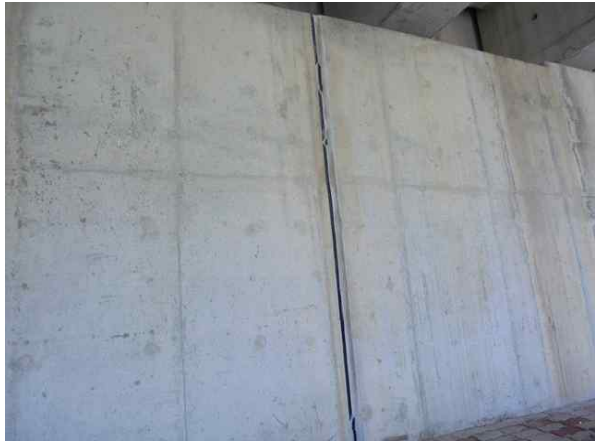
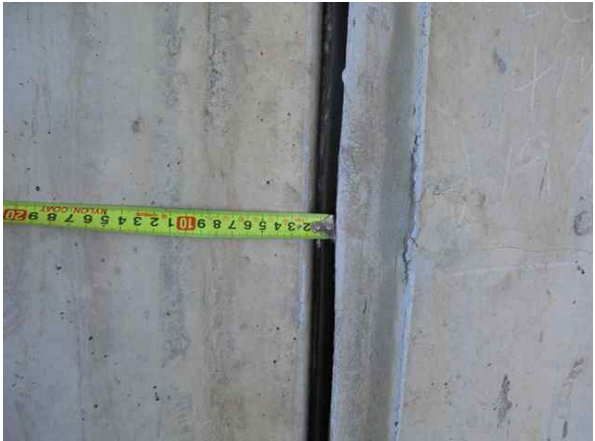
| • A1 실란트 손상(L=4.0m) | | • A1 실란트 손상(L=4.0m) | |
| • 공용기간 증가, 시공초기 침하 등 | | • 공용기간 증가, 시공초기 침하 등 | |

| • 실란트 재시공 | | • 실란트 재시공 | |

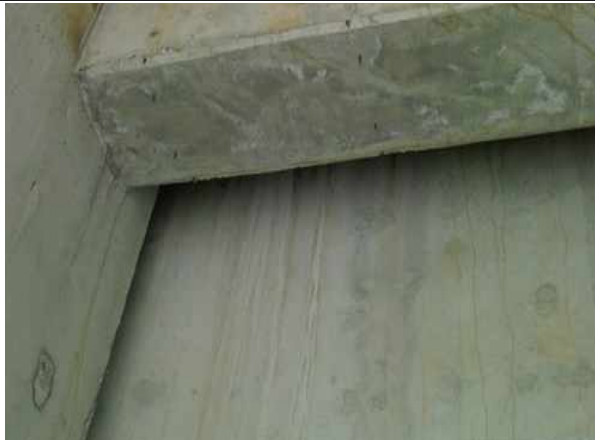
| • A2 백태 (0.5m×2.0m) | | • A2 누수흔적 (0.5m×4.0m) | |
| • 신축이음부 우수유입, 습기흡착 등 | | • 신축이음부 우수유입 등 | |

| • 표면처리 | | • 주의관찰 | |

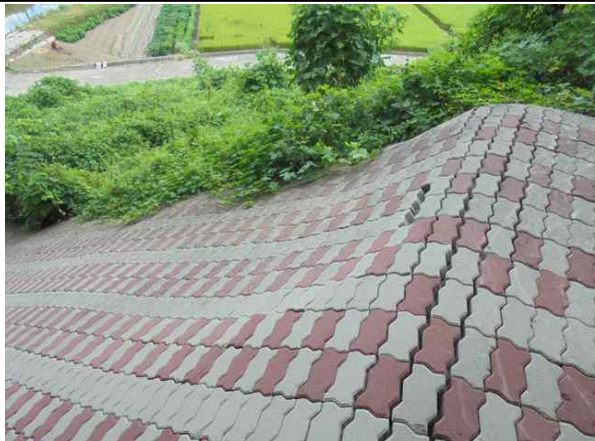
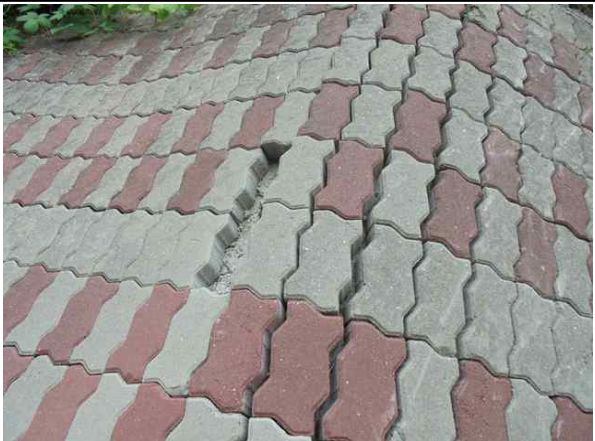
| • A2 보호블럭 침하(1.0m×2.0m) | | • A2 법면 보호블럭 침하(1.0m×2.0m) | |
| • 시공시 다짐불량으로 인한 초기침하 등 | | • 시공시 다짐불량으로 인한 초기침하 등 | |

| • 주의관찰 | | • 주의관찰 | |

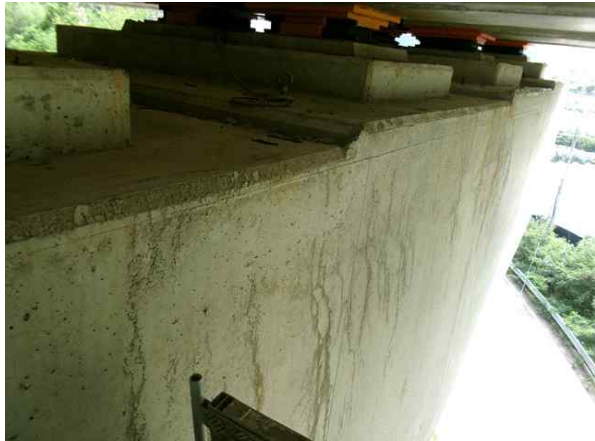
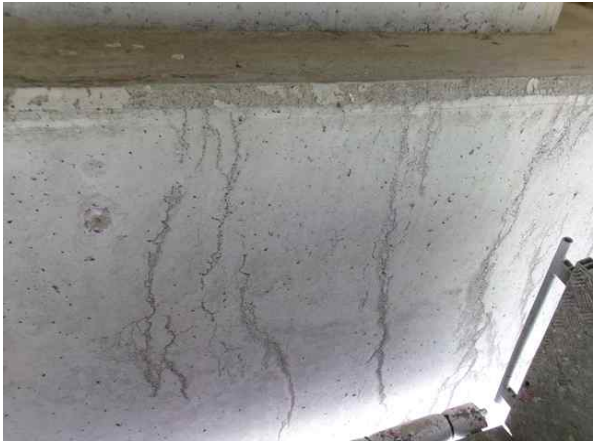
| <ul style="list-style-type: none"> <li>• P1 표면박리 (5.0m×1.5m)</li> </ul> | | <ul style="list-style-type: none"> <li>• P1 표면박리 (5.0m×1.5m)</li> </ul> | |
| <ul style="list-style-type: none"> <li>원 인 • 건조수축, 온도변화, 거푸집 조기탈거 등</li> </ul> | | <ul style="list-style-type: none"> <li>원 인 • 건조수축, 온도변화, 거푸집 조기탈거 등</li> </ul> | |

| <ul style="list-style-type: none"> <li>조치방안 • 단면보수</li> </ul> | | <ul style="list-style-type: none"> <li>조치방안 • 단면보수</li> </ul> | |

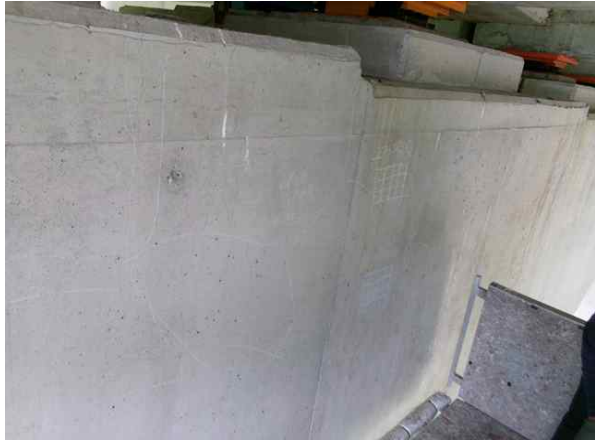
| <ul style="list-style-type: none"> <li>손상현황 • P2 망상균열 (10.0m×1.5m)</li> </ul> | | <ul style="list-style-type: none"> <li>손상현황 • P2 표면박리 (3.0m×1.5m)</li> </ul> | |
| <ul style="list-style-type: none"> <li>원 인 • 건조수축, 온도변화, 거푸집 조기탈거 등</li> </ul> | | <ul style="list-style-type: none"> <li>원 인 • 건조수축, 온도변화, 거푸집 조기탈거 등</li> </ul> | |

| <ul style="list-style-type: none"> <li>조치방안 • 표면처리</li> </ul> | | <ul style="list-style-type: none"> <li>조치방안 • 단면보수</li> </ul> | |

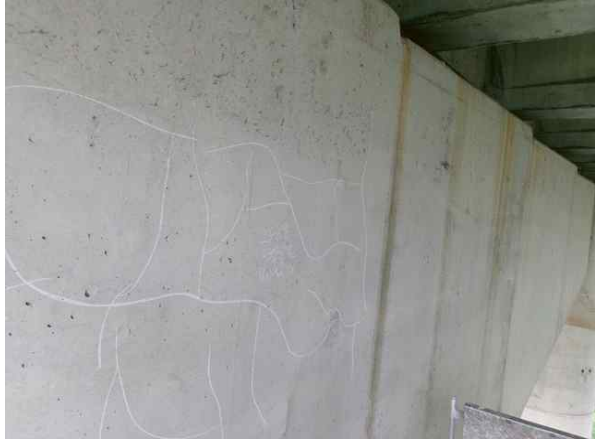
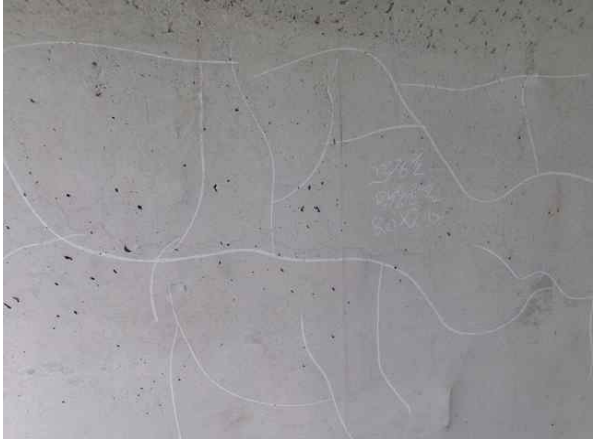
| <ul style="list-style-type: none"> <li>손상현황 • P3 망상균열 (8.0m×2.0m)</li> </ul> | | <ul style="list-style-type: none"> <li>손상현황 • P3 망상균열 (8.0m×2.0m)</li> </ul> | |
| <ul style="list-style-type: none"> <li>원 인 • 건조수축, 온도변화, 거푸집 조기탈거 등</li> </ul> | | <ul style="list-style-type: none"> <li>원 인 • 건조수축, 온도변화, 거푸집 조기탈거 등</li> </ul> | |

| <ul style="list-style-type: none"> <li>조치방안 • 표면처리</li> </ul> | | <ul style="list-style-type: none"> <li>조치방안 • 표면처리</li> </ul> | |

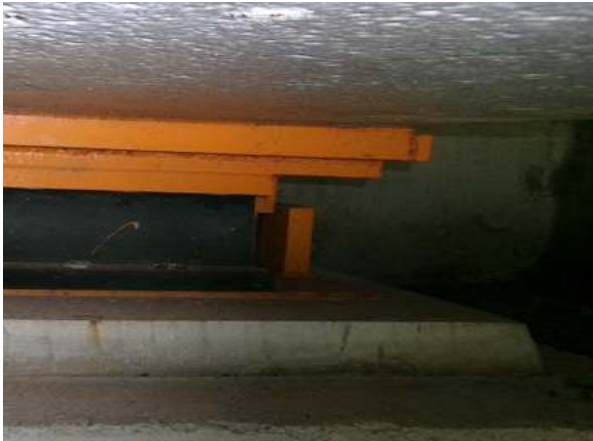
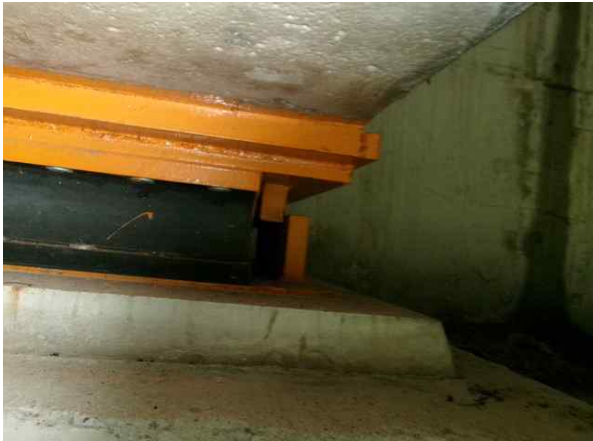
| • A2-sh3 간섭(1EA) | | • A2-sh3 스토퍼 간섭(1EA) | |
| • 시공미흡, 장기공용 등 | | • 시공미흡, 장기공용 등 | |

| • 주의관찰 | | 조치방안 | |
| • 주의관찰 | | • 주의관찰 | |

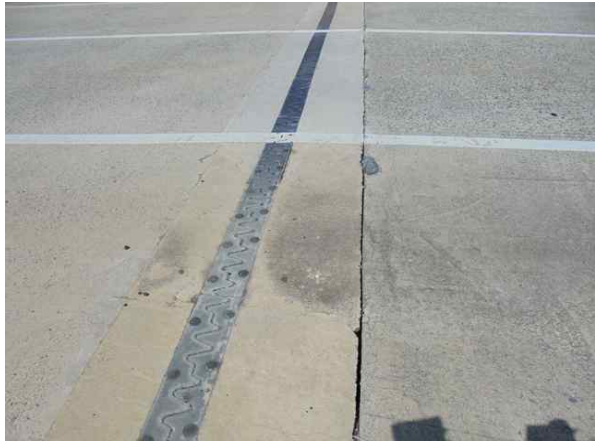
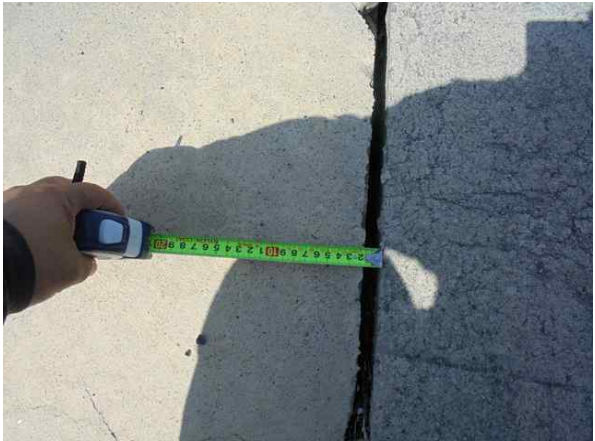
| • S1 후타재 접속부 이격(8.0m) | | • S1 후타재 접속부 이격(8.0m) | |
| • 시공 초기침하, 마감미흡 등 | | • 시공 초기침하, 마감미흡 등 | |

| • 실란트 시공 | | • 실란트 시공 | |

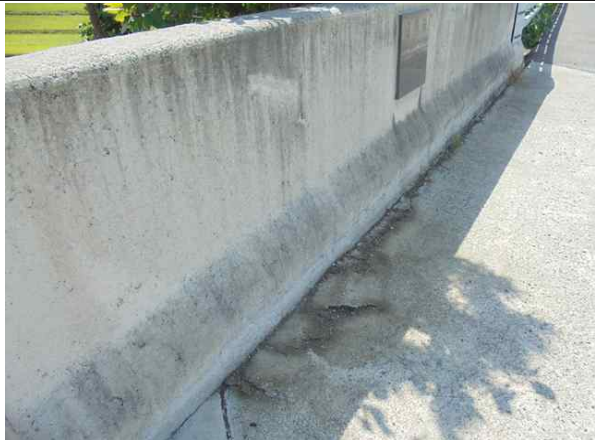
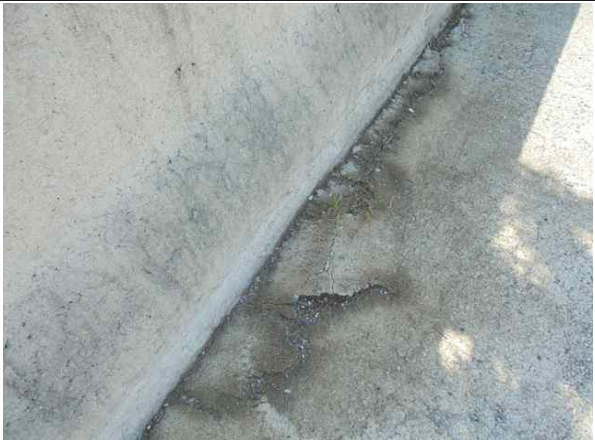
| • S2 접속도로 파손(0.2m×2.0m) | | • S2 접속도로 파손(0.2m×2.0m) | |
| • 장기공용, 중차량 반복통행 등 | | • 장기공용, 중차량 반복통행 등 | |

| • 단면보수 | | • 단면보수 | |

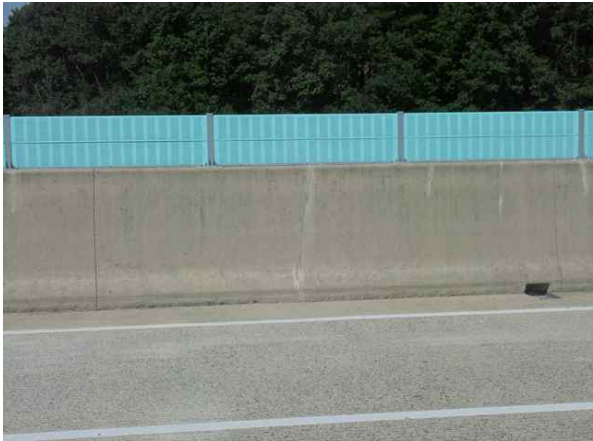
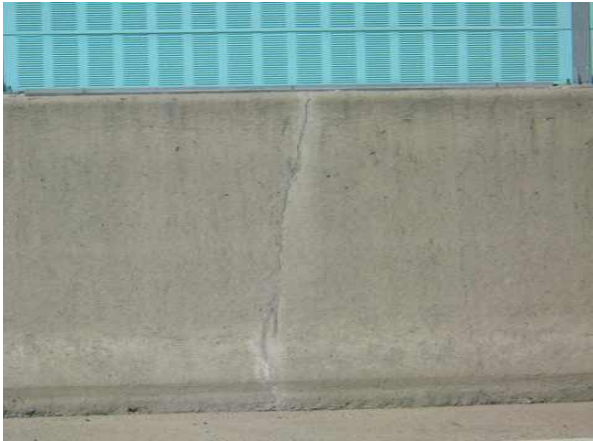
| • S1 방호벽 균열(0.3mm/1.5m) | | • S1 방호벽 균열(0.3mm/1.5m) | |
| • 건조수축, 공용기간 증가 등 | | • 건조수축, 공용기간 증가 등 | |

| • 주입보수 | | • 주입보수 | |

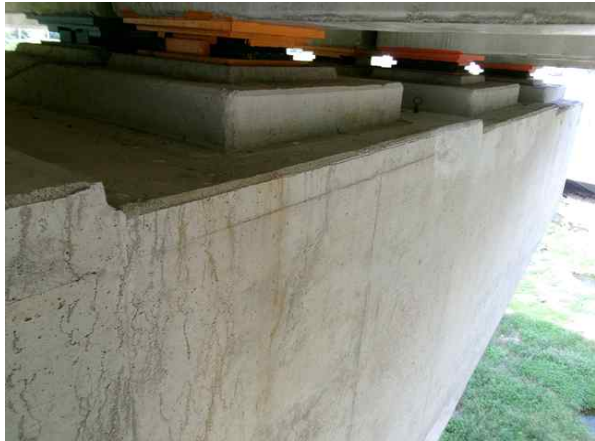
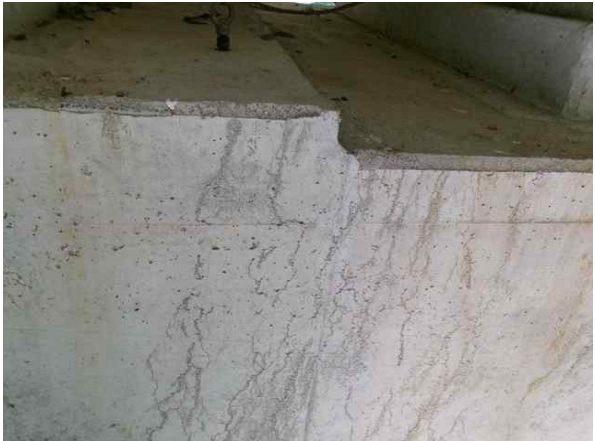
| • P1 코핑부 균열(0.2mm/2.0m) | | • P1 코핑부 균열(0.2mm/2.0m) | |
| • 건조수축, 온도변화, 거푸집 조기탈거 등 | | • 건조수축, 온도변화, 거푸집 조기탈거 등 | |

| • 표면처리 | | • 표면처리 | |

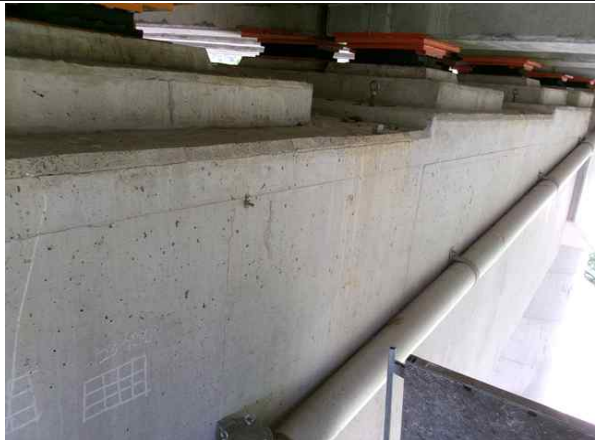
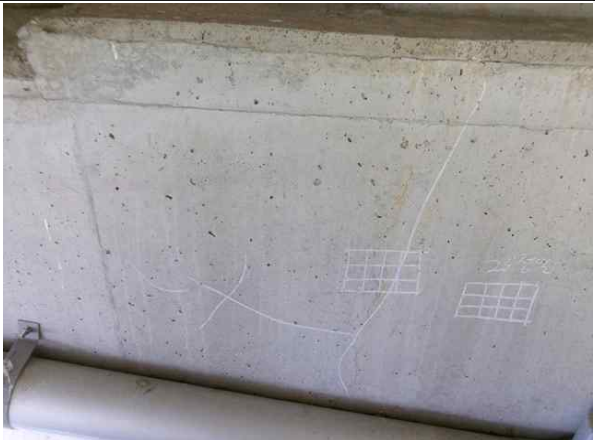
| • P1 망상균열(8.0m×2.0m) | | • P1 망상균열(8.0m×2.0m) | |
| • 건조수축, 온도변화, 거푸집 조기탈거 등 | | • 건조수축, 온도변화, 거푸집 조기탈거 등 | |

| • 표면처리 | | • 표면처리 | |

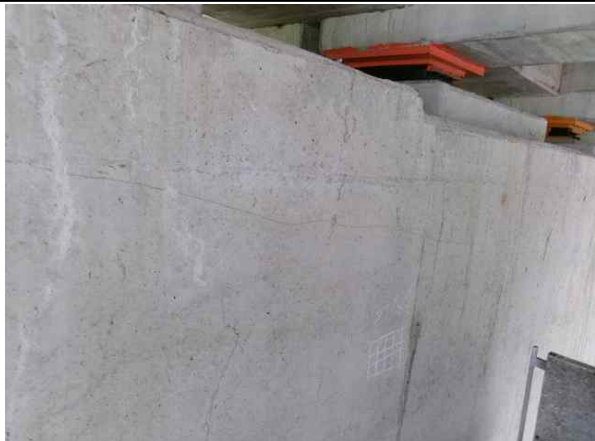
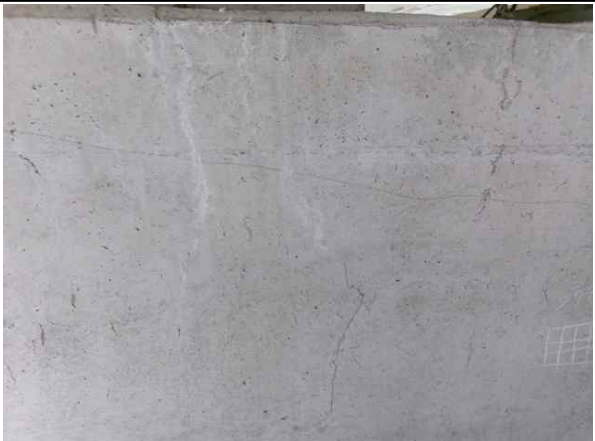
| • P2 망상균열(2.0m×2.0m) | | • P2 망상균열(2.0m×2.0m) | |
| • 건조수축, 온도변화, 거푸집 조기탈거 등 | | • 건조수축, 온도변화, 거푸집 조기탈거 등 | |

| • 표면처리 | | • 표면처리 | |

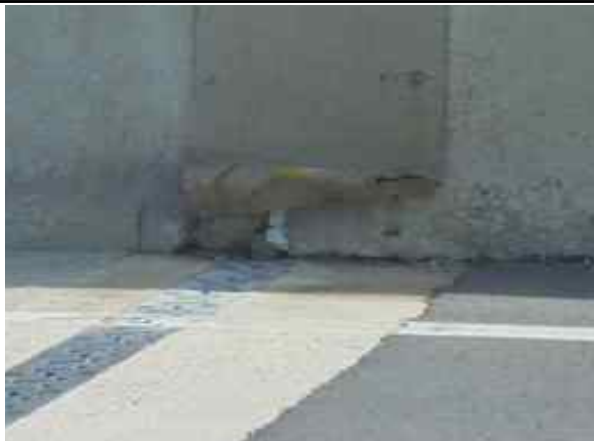
| • A2 차수판 변형(1EA)<br>• 장기공용, 차량윤하중, 외부충격 등<br>• 정비 | | • A2 차수판 변형(1EA)<br>• 장기공용, 차량윤하중, 외부충격 등<br>• 정비 | • A2 차수판 변형(1EA)<br>• 장기공용, 차량윤하중, 외부충격 등<br>• 정비 |

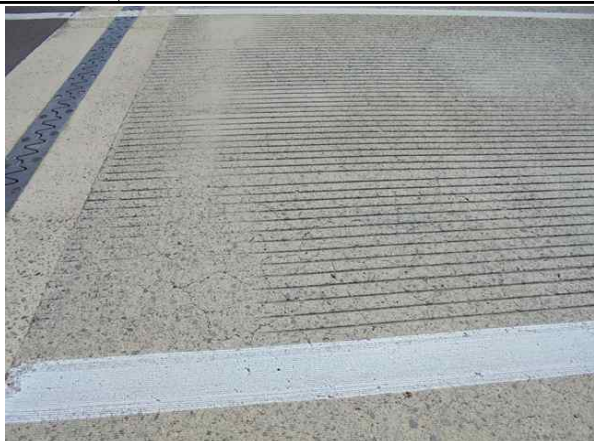
| • S1 포장 망상균열(1.0m×2.0m)<br>• , 건조수축, 중차량 반복통행 등<br>• 표면처리 | | • S1 포장 망상균열(1.0m×2.0m)<br>• 장기공용, 건조수축, 중차량 반복통행 등<br>• 표면처리 | • S1 포장 망상균열(1.0m×2.0m)<br>• 장기공용, 건조수축, 중차량 반복통행 등<br>• 표면처리 |
