## 3. 장곡교

#### 3.1 시설물의 개요

본 시설물은 경상북도 상주시 낙동면 장곡리(상주영천고속도로 5.578~5.850km)에 위치한 교량으로서 총 연장 270.0m, 폭 24.5m, 왕복 4차로로 시공되어 있다.

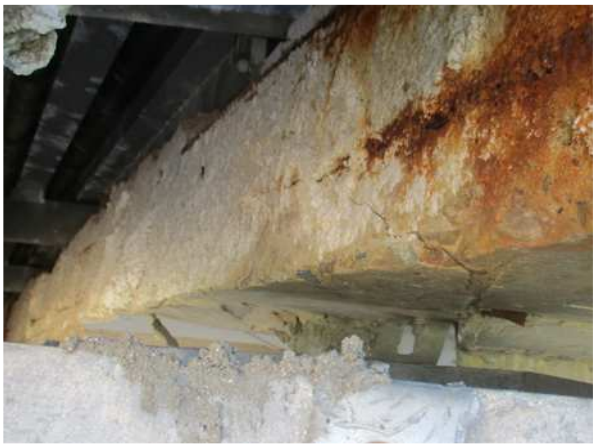
| 손상현황 | • S3 바닥판하면 들뜸(0.5m×0.2m) | 손상현황 | • S3 바닥판하면 들뜸(0.5m×0.2m) |
| 원 인 | • 시공시 다짐미흡, 거푸집 조기탈형 등 | 원 인 | • 시공시 다짐미흡, 거푸집 조기탈형 등 |

| 조치방안 | • 단면보수 | 조치방안 | • 단면보수+방청 |

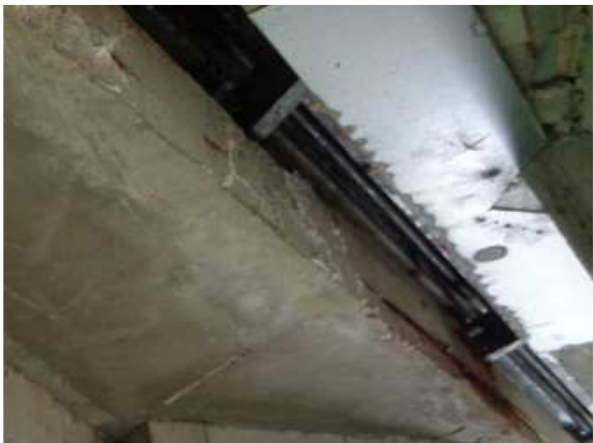
| 손상현황 | • S3 철근노출(부식) (4.5m×0.1m) | 손상현황 | • S1 재료분리 (0.5m×1.0m) |
| 원 인 | • 시공시 다짐미흡, 피복부족 | 원 인 | • 시공시 다짐미흡, 거푸집 조기탈형 등 |

- 바닥판하면의 발생된 재료분리 및 들뜸은 워커빌리티 효율성 감소, 관리미흡에 의한 타설불량에 의해 발생한 손상으로, 내구성 증진을 위해 단면보수를 실시하는 것이 향후 추가손상 방지 등 유지관리에 효율적일 것으로 판단된다. 철근노출(부식)의 경우, 시공미흡에 의한 피복 부족에 의한 손상으로 우수유입이 되어 부식이 발생하였다, 손상부는 부재의 내구성 증진을 위한 단면보수+방청 등의 유지관리가 필요할 것으로 판단된다.

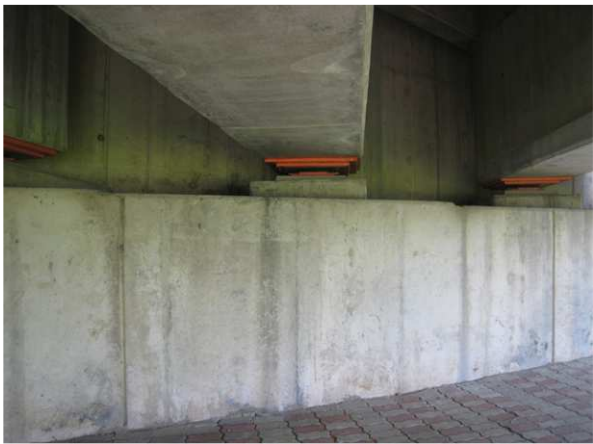
| 손상현황 | • A1 누수흔적 (5.0m×10.0m) | 손상현황 | • A2 누수흔적 (5.0m×5.0m) |
| 원 인 | • 외부우수 유입 | 원 인 | • 외부우수 유입 |

| 조치방안 | • 표면처리 | 조치방안 | • 표면처리 |

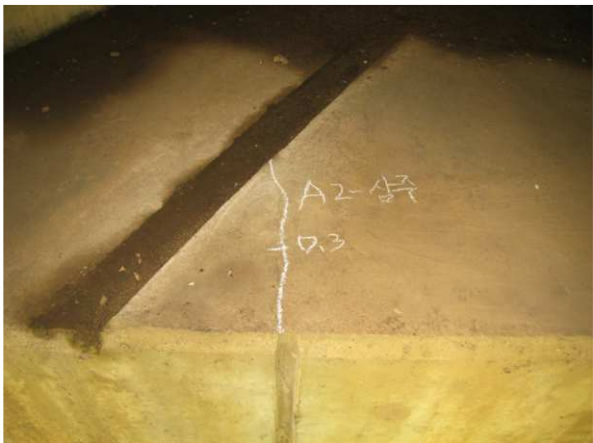
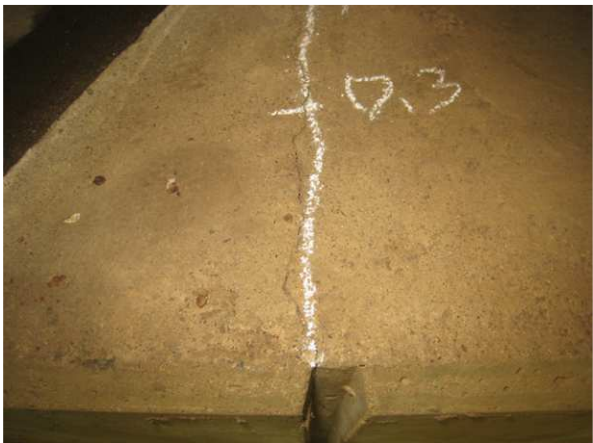
| 손상현황 | • A2 균열 (0.3mm/0.5m) | 손상현황 | • A2 균열 (0.3mm/0.5m) |
| 원 인 | • 건조수축, 공용중 열화 등 | 원 인 | • 건조수축, 공용중 열화 등 |

| 조치방안 | • 주입보수 | 조치방안 | • 주입보수 |

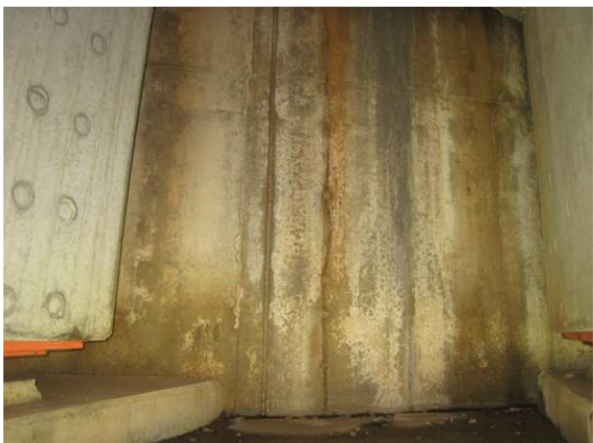
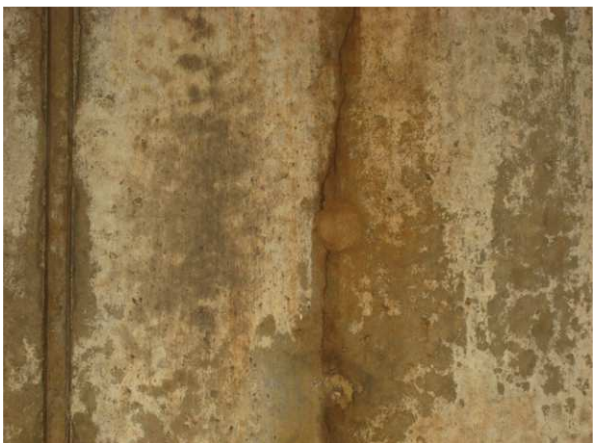
| 손상현황 | • A2 균열 (0.2mm/3.0m) | 손상현황 | • A2 균열 (0.2mm/3.0m) |
| 원 인 | • 건조수축, 공용중 열화 등 | 원 인 | • 건조수축, 공용중 열화 등 |

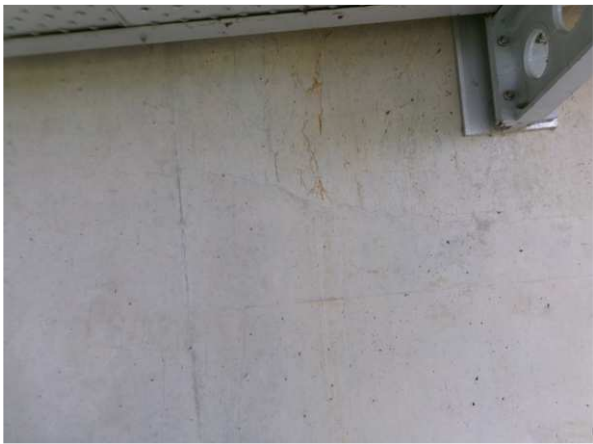
| 손상현황 | • P1 코핑부 균열(0.1mm) | 손상현황 | • P1 코핑부 균열(0.2mm) |
| 원 인 | • 건조수축 등 | 원 인 | • 건조수축 등 |

| 조치방안 | • 표면처리 | 조치방안 | • 표면처리 |

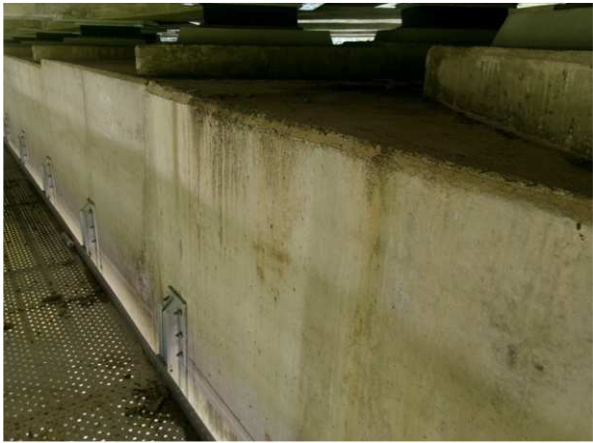
| 손상현황 | • P1 누수흔적(1.0m×2.0m) | 손상현황 | • P2 코핑부 균열(0.2mm) |
| 원 인 | • 외부 우수유입 등 | 원 인 | • 건조수축 등 |

| 조치방안 | • 표면처리 | 조치방안 | • 표면처리 |

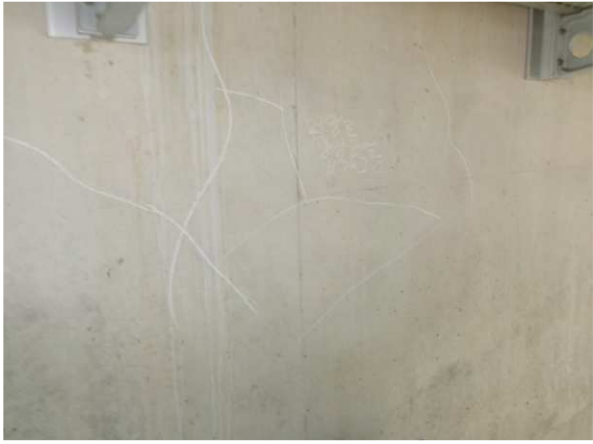
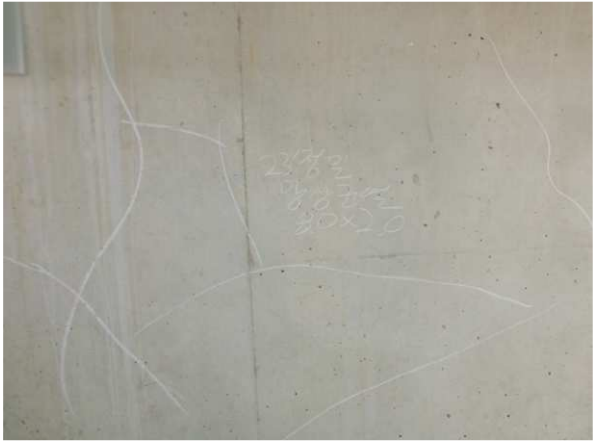
| 손상현황 | • P2 코핑부 망상균열(8.0m×2.0m) | 손상현황 | • P2 코핑부 망상균열(8.0m×2.0m) |
| 원 인 | • 건조수축 등 | 원 인 | • 건조수축 등 |

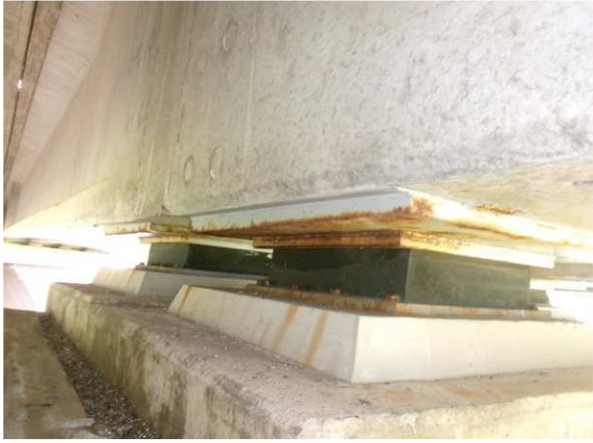
| 손상현황 | • P1-Sh10 플레이트 부식 | 손상현황 | • P1-Sh5 플레이트 부식 |
| 원 인 | • 외부 우수유입 | 원 인 | • 외부 우수유입 |

| 조치방안 | • 재도장 | 조치방안 | • 재도장 |

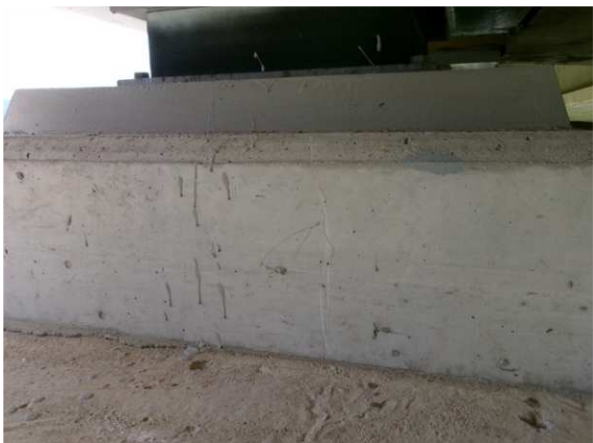
| 손상현황 | • P2-Sh1 반침콘크리트 균열(0.1mm) | 손상현황 | • P2-Sh5 플레이트 부식 |
| 원 인 | • 건조수축 등 | 원 인 | • 외부 우수유입 |

| 조치방안 | • 표면처리 | 조치방안 | • 재도장 |

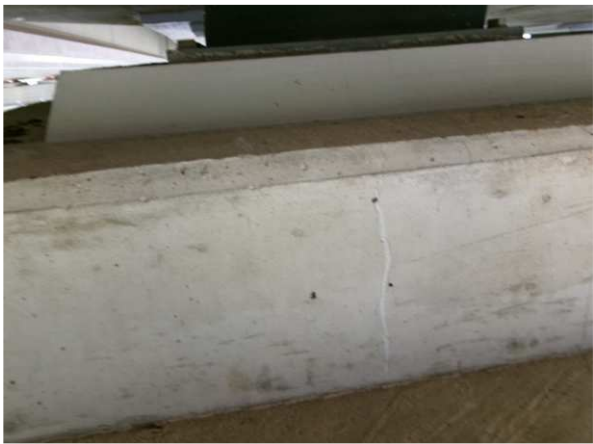
| 손상현황 | • P2-Sh9 받침콘크리트 균열(0.1mm) | 손상현황 | • P3-Sh1 받침콘크리트 균열(0.1mm) |
| 원 인 | • 건조수축 등 | 원 인 | • 건조수축 등 |

| 조치방안 | • 표면처리 | 조치방안 | • 표면처리 |

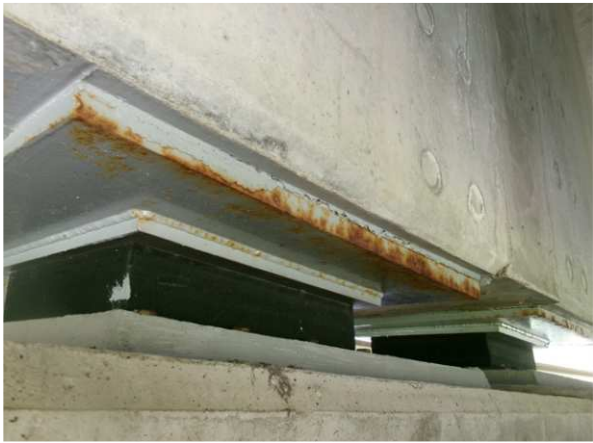
| 손상현황 | • P4-Sh1 플레이트 부식 | 손상현황 | • P4-Sh8 무수축물탈 박락(0.1m×0.1m) |
| 원 인 | • 외부 우수유입 | 원 인 | • 외부 충격 |

| 조치방안 | • 재도장 | 조치방안 | • 단면보수 |

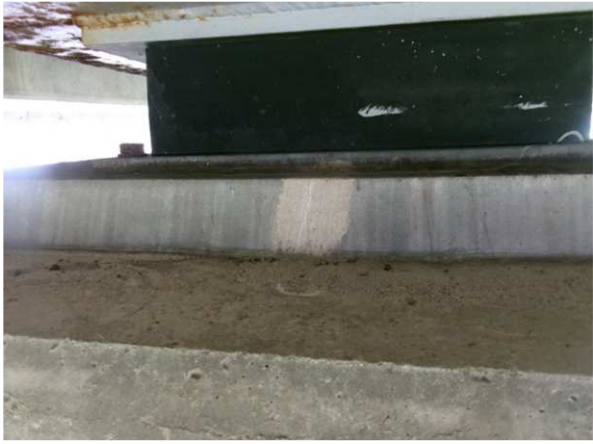
| 손상현황 | • P4-Sh10 받침콘크리트 균열(0.2mm) | 손상현황 | • P5-Sh10 플레이트 부식 |
| 원 인 | • 건조수축 등 | 원 인 | • 외부 우수유입 |

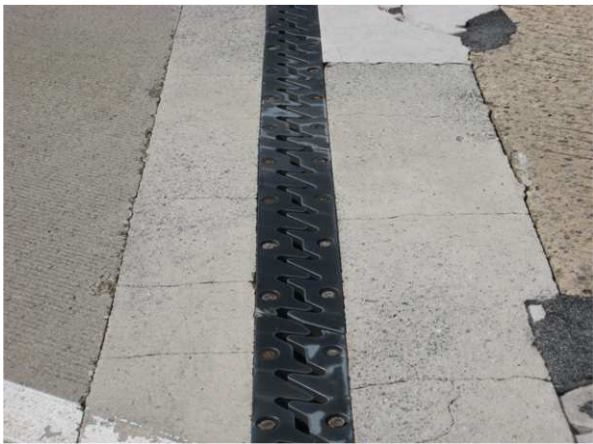
| 손상현황 | • A1 후타재 균열(0.3mm) | 손상현황 | • A1 후타재 파손(0.1m×0.5m) |
| 원 인 | • 초기 건조수축 등 | 원 인 | • 중차량 통행, 공용중 열화 |

| 조치방안 | • 표면처리 | 조치방안 | • 단면보수 |

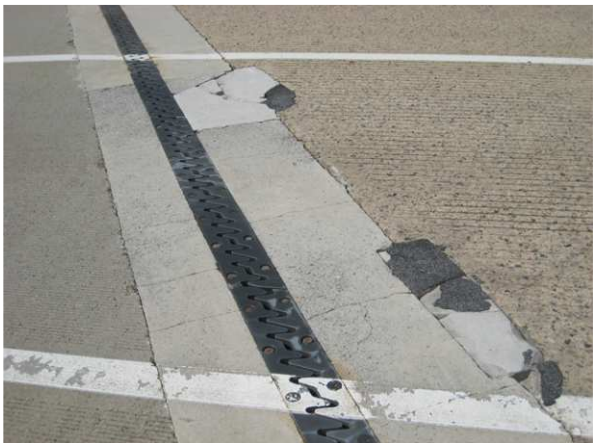
| 손상현황 | • A1 후타재 파손(0.1m×0.5m) | 손상현황 | • A2 접속부 이격 |
| 원 인 | • 중차량 통행, 공용중 열화 | 원 인 | • 중차량 통행, 공용중 열화, 접속부 침하 |

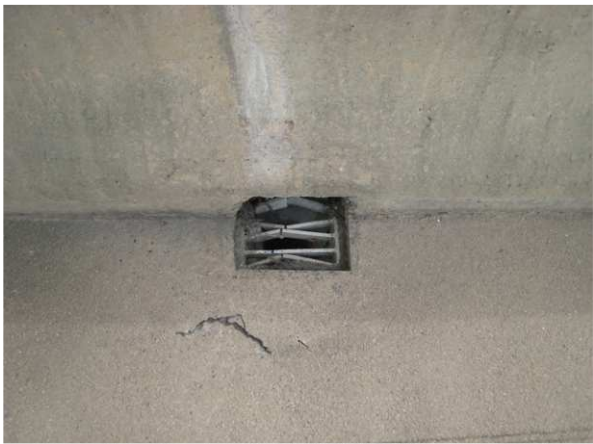
| 손상현황 | • S3 배수구 덮개 파손 | 손상현황 | • S5 배수구 덮개 파손 |
| 원 인 | • 공용중 열화 | 원 인 | • 공용중 열화 |

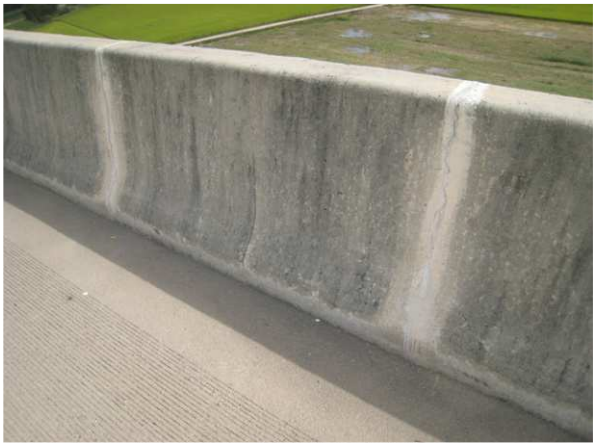
| 손상현황 | • S5 방호벽 균열부 백태(0.1m×1.0m) | 손상현황 | • S5 중분대 재균열(0.2mm) |
| 원 인 | • 외부 우수유입 | 원 인 | • 건조수축, 공용중 열화 등 |

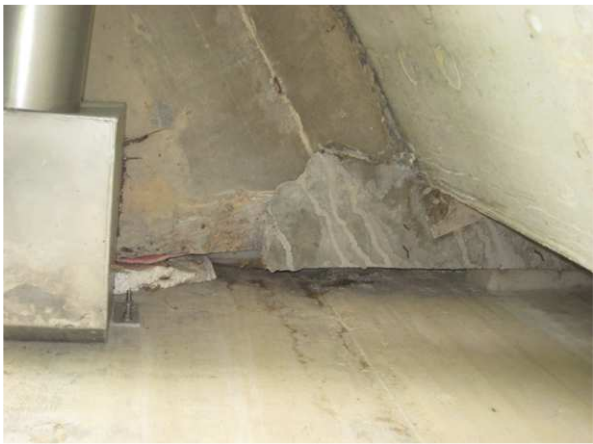
| 손상현황 | • S1 파손(0.2m×0.2m) - 금회 | 손상현황 | • S1 파손(0.2m×0.2m) - 21년 |
| 원 인 | • 외부충격 등 | 원 인 | • 외부충격 등 |

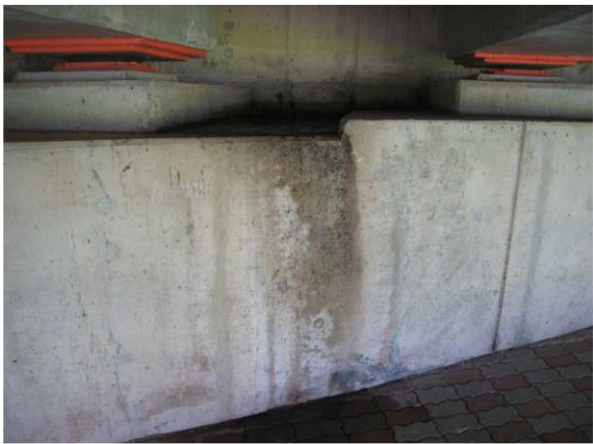
| 손상현황 | • A1 누수흔적 (1.0m×2.0m) | 손상현황 | • A1 균열 (0.2mm) |
| 원 인 | • 외부 우수유입 | 원 인 | • 건조수축 등 |

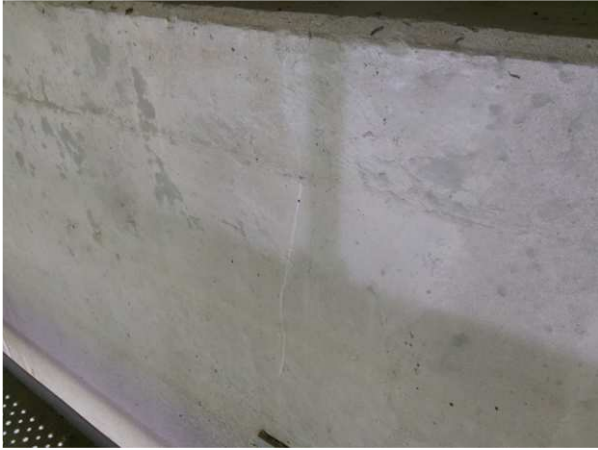
| 손상현황 | • P1 코핑부 균열(0.1mm/1.0m)-금회 | 손상현황 | • P1 코핑부 균열(0.1mm/1.0m)-21년 |
| 원 인 | • 초기 건조수축 등 | 원 인 | • 초기 건조수축 등 |

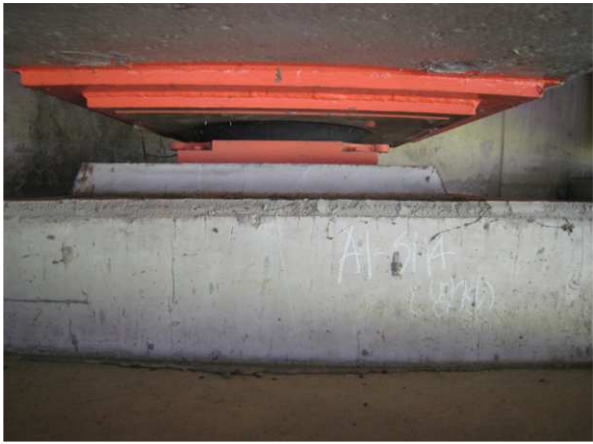
| 손상현황 | • A2-Sh4 균열(0.2mm/0.3m) | 손상현황 | • P1-Sh1 플레이트 부식 |
| 원 인 | • 건조수축 등 | 원 인 | • 외부 우수유입 |

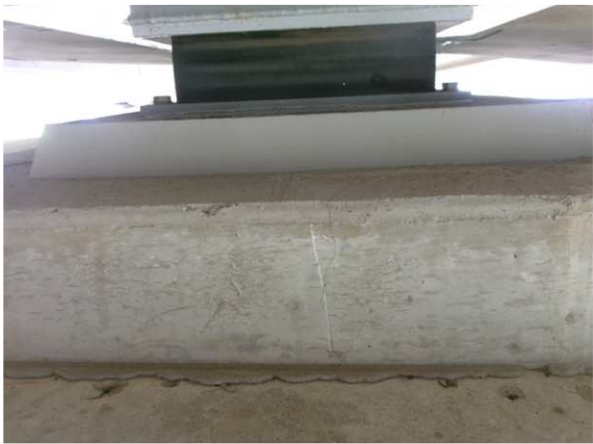
| 손상현황 | • P1-Sh3 균열(0.2mm/0.3m) | 손상현황 | • P1-Sh7 들뜸(0.1m×0.1m) |
| 원 인 | • 건조수축 등 | 원 인 | • 시공미흡, 다짐미흡 등 |

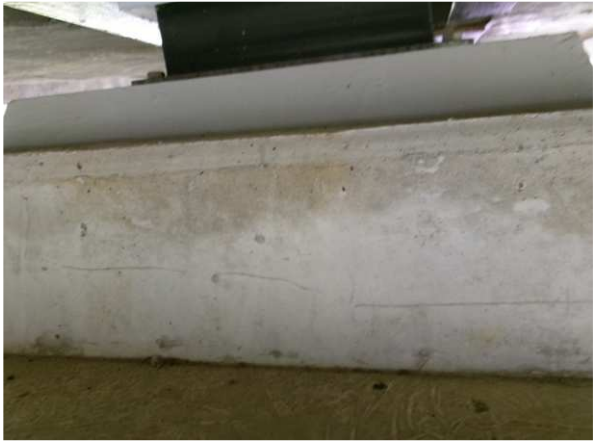
| 손상현황 | • P2-Sh7 균열(0.1mm/0.3m) | 손상현황 | • P4-Sh1 균열(0.1mm/0.1m) |
| 원 인 | • 건조수축 등 | 원 인 | • 건조수축 등 |

| 조치방안 | • 표면처리 | 조치방안 | • 표면처리 |

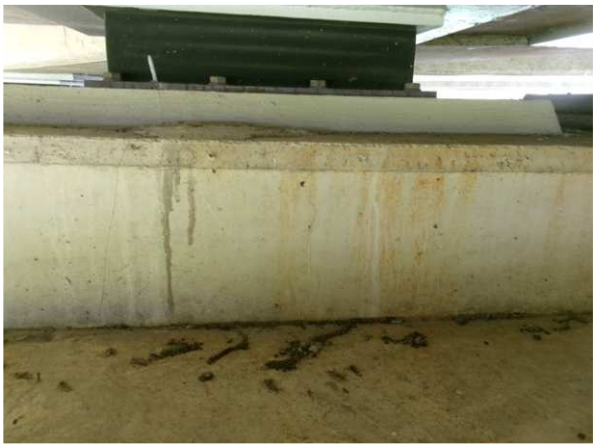
| 손상현황 | • P4-Sh7 균열(0.1mm/0.3m) | 손상현황 | • P5-Sh6 플레이트 부식 |
| 원 인 | • 건조수축 등 | 원 인 | • 외부 우수유입 |

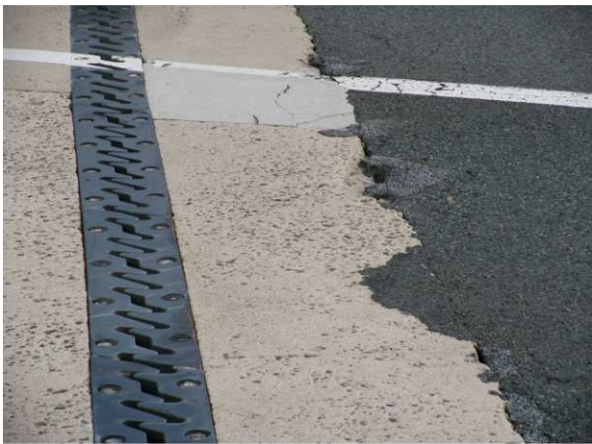
| 손상현황 | • A2 후타재 균열(0.1mm) | 손상현황 | • A2 후타재 파손(0.2m×0.2m) |
| 원 인 | • 초기 건조수축 등 | 원 인 | • 중차량, 공용중 열화 등 |

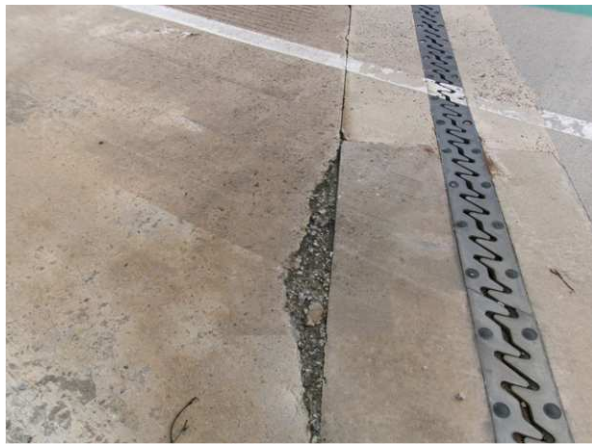
| 손상현황 | • S1 접속도로 박리(3.0m×2.0m) | 손상현황 | • S1 접속도로 파손(0.3m×1.5m) |
| 원 인 | • 접속부 침하, 시공미흡 등 | 원 인 | • 접속부 침하, 시공미흡 등 |

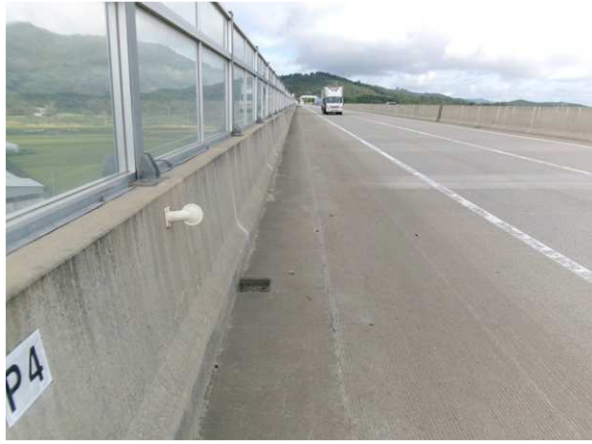
| 손상현황 | • S3 포장 망상균열(45.0m×2.0m) | 손상현황 | • S4 포장 망상균열(45.0m×2.0m) |
| 원 인 | • 장기 공용에 의한 열화 | 원 인 | • 장기 공용에 의한 열화 |

| 조치방안 | • 주의관찰 | 조치방안 | • 주의관찰 |

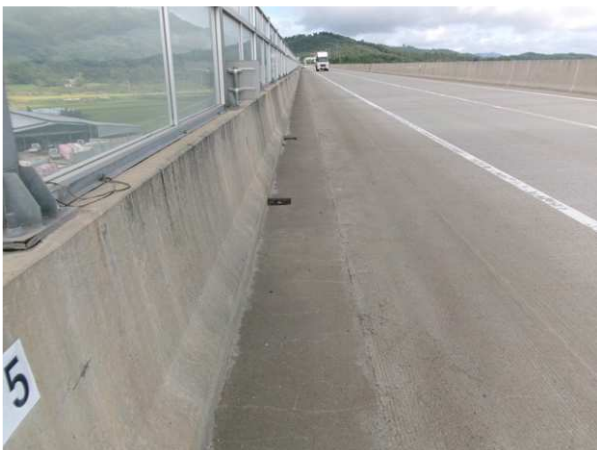
| 손상현황 | • S5 포장 망상균열(45.0m×2.0m) | 손상현황 | • S6 포장 망상균열(45.0m×2.0m) |
| 원 인 | • 장기 공용에 의한 열화 | 원 인 | • 장기 공용에 의한 열화 |

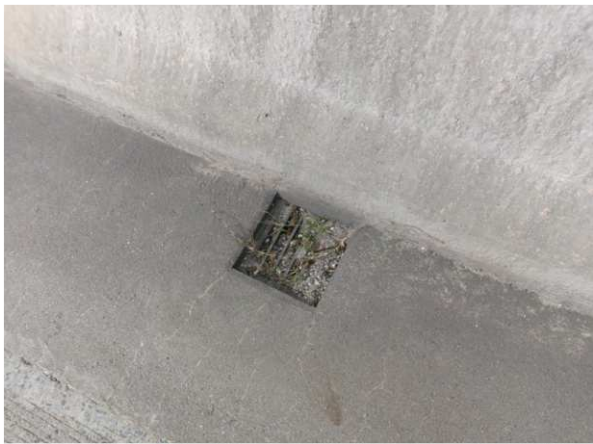
| 손상현황 | • S4 배수구 막힘 | 손상현황 | • S3 그레이팅 파손 |
| 원 인 | • 장기공용에 의한 열화 | 원 인 | • 장기공용에 의한 열화 |

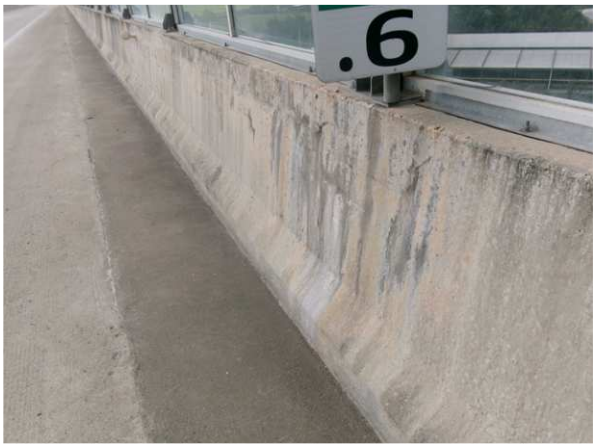
| 손상현황 | • S1 백태(1.0m×1.0m) | 손상현황 | • S1 중분대 균열부 백태(0.1m×1.0m) |
| 원 인 | • 외부 우수유입 | 원 인 | • 외부 우수유입 |

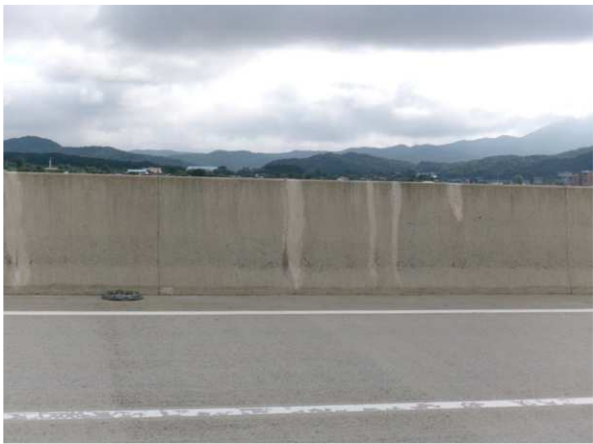
| 손상현황 | • S4 중분대 균열부 백태(0.1m×1.0m) | 손상현황 | • S5 균열부 백태(0.1m×1.0m) |
| 원 인 | • 외부 우수유입 | 원 인 | • 외부 우수유입 |

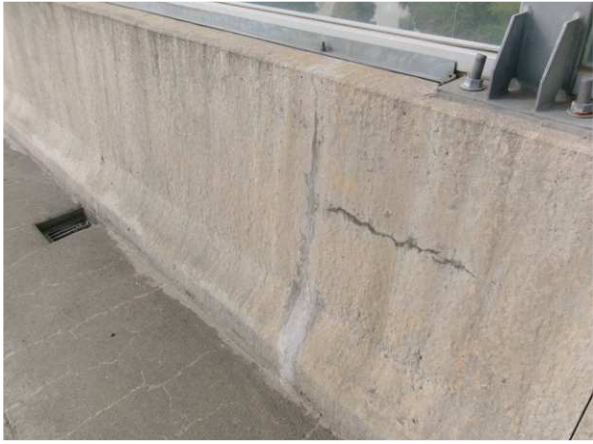
| 손상현황 | • S5 균열부 백태(0.1m×1.0m) | 손상현황 | • S4 중분대 균열부 백태(0.1m×1.0m) |
| 원 인 | • 외부 우수유입 | 원 인 | • 외부 우수유입 |
