## 4. 신개교

### 4.1 시설물의 개요

본 시설물은 경상북도 의성군 단밀면 낙정리(상주영천고속도로 9.591~9.646km)에 위치한 교량으로서 총 연장 55.0m, 폭 24.3m, 왕복 4차로로 시공되어 있다.

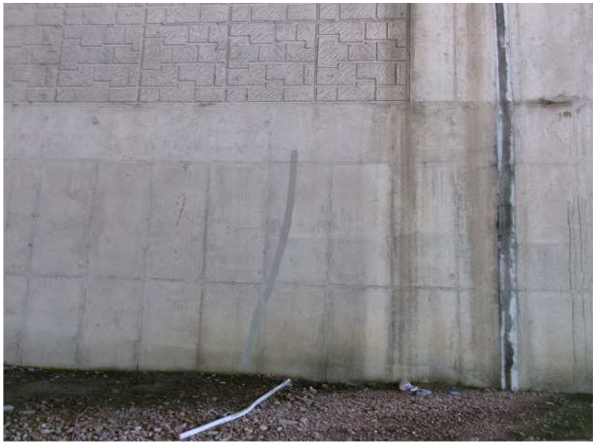
| 손상현황 | • A2 균열 (0.2mm/2.5m) | 손상현황 | • A1 누수흔적 (1.0m×5.0m) |
| 원 인 | • 건조수축, 공용중 열화 등 | 원 인 | • 외부 우수유입 |

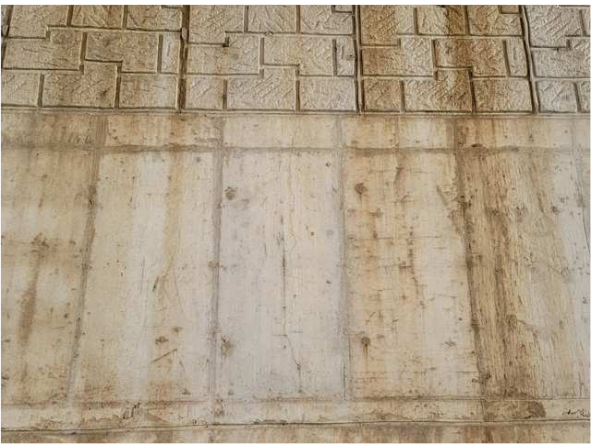
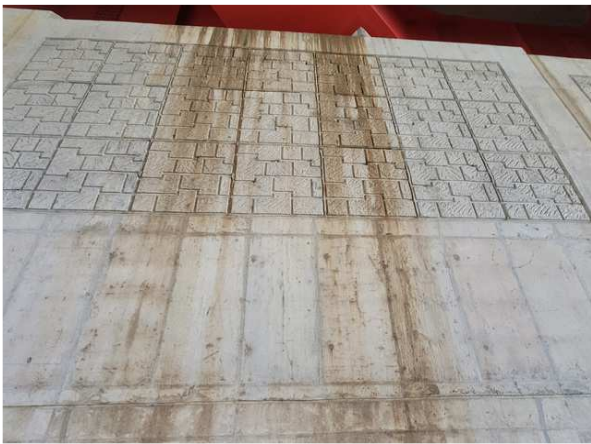
| 손상현황 | • A1 균열(0.2mm/4.0m) | 손상현황 | • A1 균열(0.2mm/4.0m) |
| 원 인 | • 건조수축, 공용중 열화 등 | 원 인 | • 건조수축, 공용중 열화 등 |

| 조치방안 | • 주입보수 | 조치방안 | • 주입보수 |

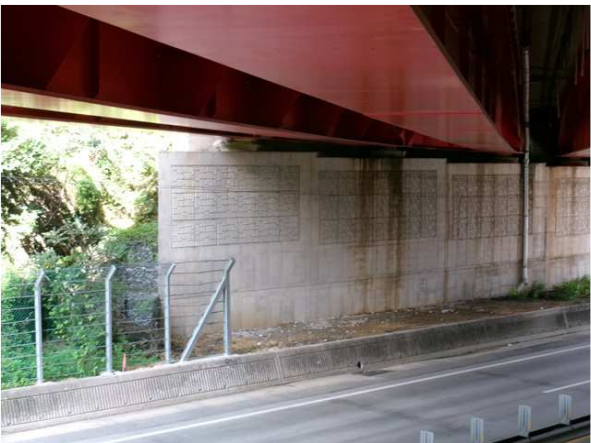
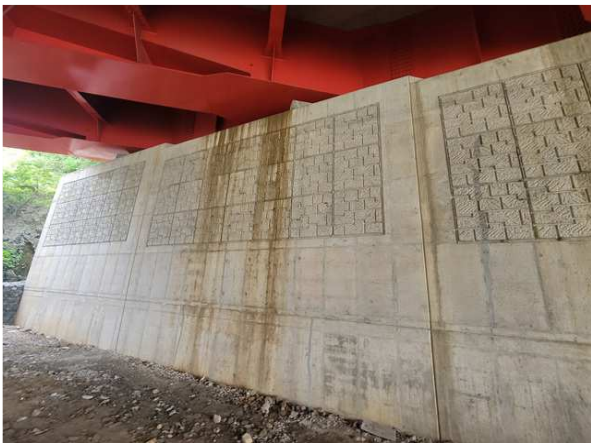
| 손상현황 | • A2 누수흔적 (2.0m×8.0m) | 손상현황 | • A2 누수흔적 (2.0m×8.0m) |
| 원 인 | • 외부 우수유입 | 원 인 | • 외부 우수유입 |

| 조치방안 | • 표면처리 | 조치방안 | • 표면처리 |

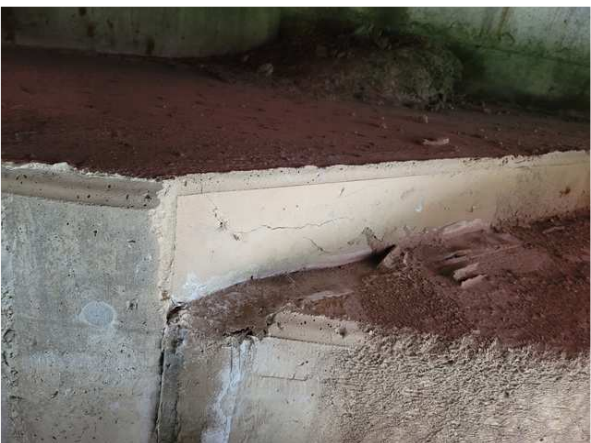
| 손상현황 | • A1 박리(1.5m×0.3m) | 손상현황 | • A2 날개벽 밀림 |
| 원 인 | • 시공시 외부충격 등 | 원 인 | • 접속부 침하 |
