## 5. 월가교

### 5.1 시설물의 개요

본 시설물은 경상북도 구미시 도개면 동산리(상주영천고속도로 3.538~3.644km)에 위치한 교량으로서 총 연장 105.0m, 폭 24.3m, 왕복 4차로로 시공되어 있다.

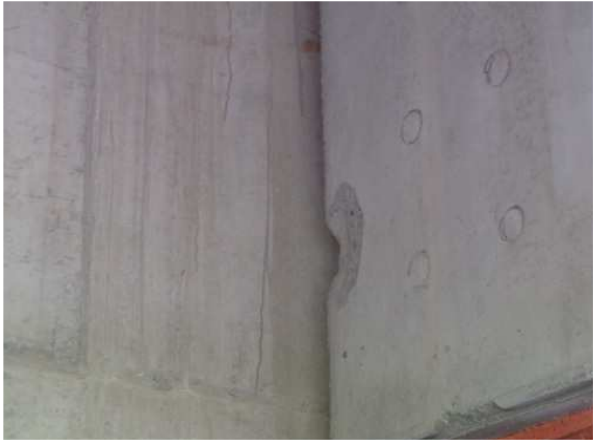
【사진 7.3.5】 거더 손상현황

| 손상현황 | • S1 거더 파손(0.2m×0.3m) | 손상현황 | • - |
| 원 인 | • 외부 충격 등 | 원 인 | • - |

- 기 점검시 조사된 거더 단부 파손의 진전은 미미한 상태이며, 금회 신규손상은 확인되지 않았다.

- 거더에 발생한 파손은 시공미흡 및 콘크리트 열화, 시공시 외부 충격 등으로 인한 손상으로 판단되며, 단면보수를 실시하는 유지관리가 필요하다.

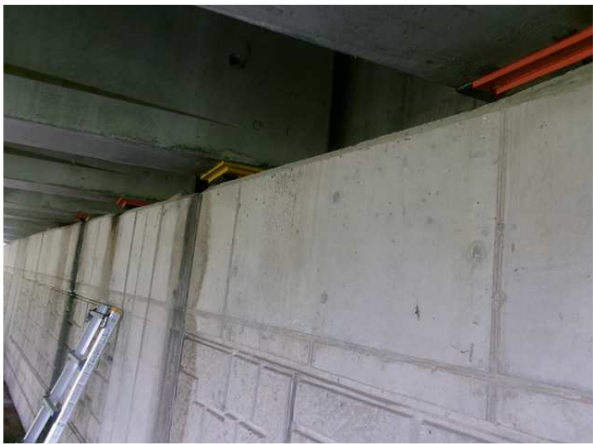
| 손상현황 | • A1 균열(0.1mm/1.0m) | 손상현황 | • A2 균열(0.2mm/0.5m) |
| 원 인 | • 건조수축, 공용중 열화 등 | 원 인 | • 건조수축, 공용중 열화 등 |

| 조치방안 | • 표면보수 | 조치방안 | • 표면보수 |

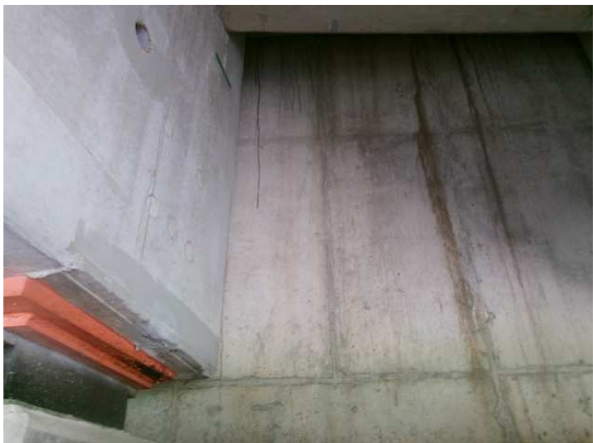
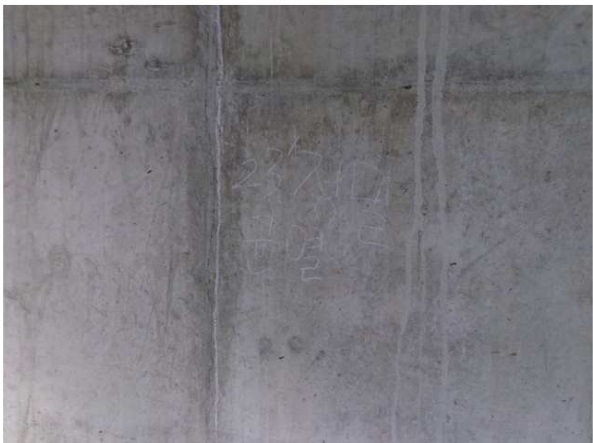
| 손상현황 | • A2 균열(0.2mm/1.0m) | 손상현황 | • A2 균열(0.2mm/2.5m) |
| 원 인 | • 건조수축, 공용중 열화 등 | 원 인 | • 건조수축, 공용중 열화 등 |

| 조치방안 | • 표면보수 | 조치방안 | • 표면보수 |

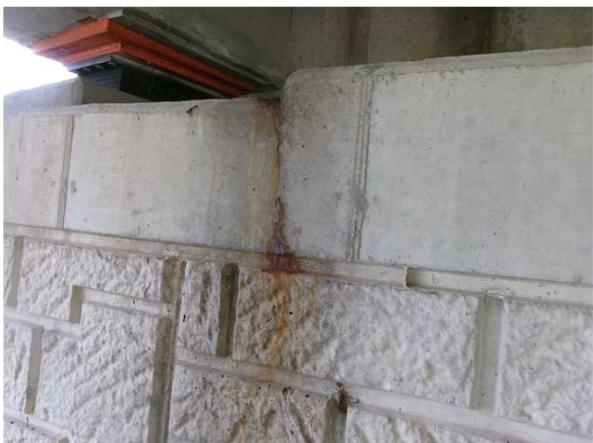
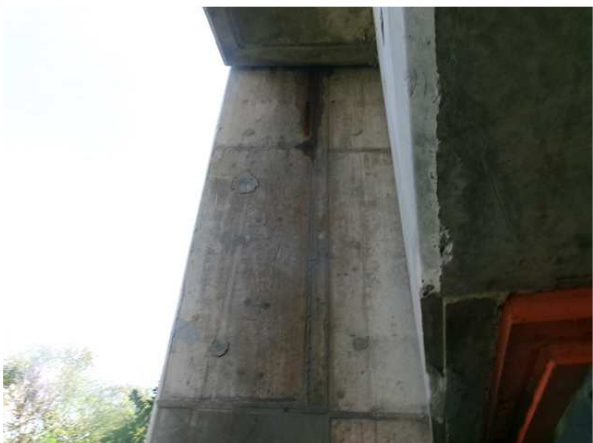
| 손상현황 | • A2 균열(0.3mm/0.5m) | 손상현황 | • A2 균열(0.3mm/2.5m) |
| 원 인 | • 건조수축, 공용중 열화 등 | 원 인 | • 건조수축, 공용중 열화 등 |

- 교대에 건조수축, 거푸집 조기탈착, 공용기간 증가 등을 통한 균열(폭 0.3mm미만, 이상)이 확인되었고, 손상부는 주기적인 점검을 통한 손상의 진전여부 확인 후 진전시 신축이음과 연계한 보수, 표면처리, 주입보수 등의 유지관리가 요구된다.

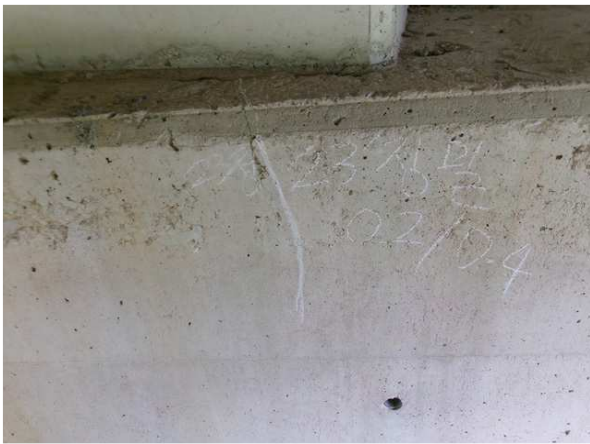
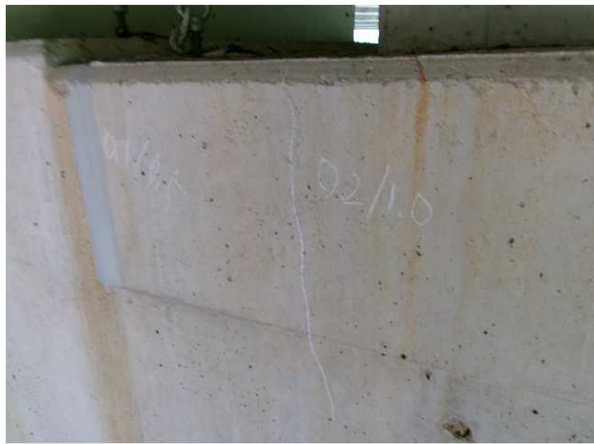
| 손상현황 | • P2 코핑부 균열(0.2mm/0.4m) | 손상현황 | • P2 코핑부 균열(0.2mm/1.0m) |
| 원 인 | • 초기 건조수축 등 | 원 인 | • 초기 건조수축 등 |

| 조치방안 | • 표면처리 | 조치방안 | • 표면처리 |

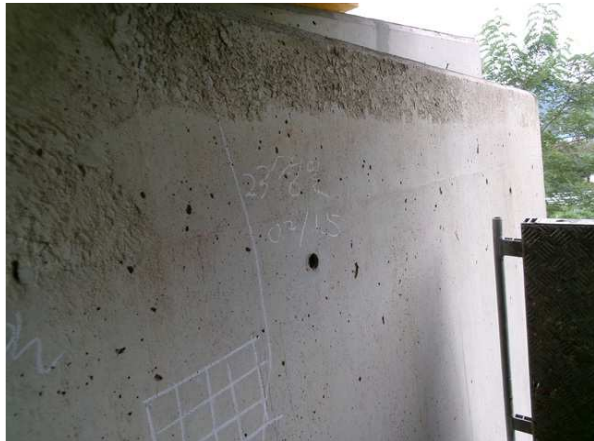
| 손상현황 | • P2 코핑부 균열(0.2mm/1.5m) | 손상현황 | • P2 코핑부 균열(0.2mm/1.5m) |
| 원 인 | • 초기 건조수축 등 | 원 인 | • 초기 건조수축 등 |

| 조치방안 | • 표면처리 | 조치방안 | • 표면처리 |

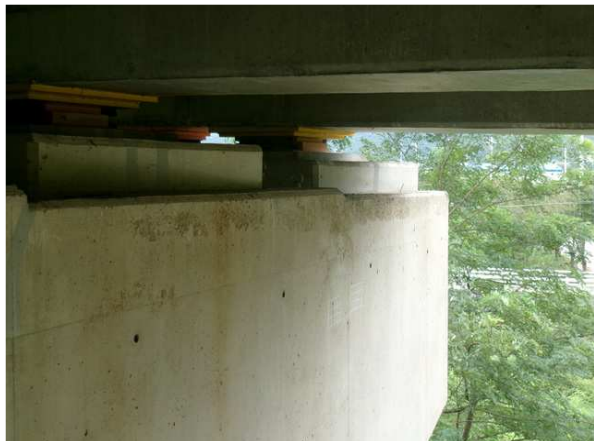
| 손상현황 | • P2 코핑부 표면바리(3.5m×0.5m) | 손상현황 | • P2 코핑부 표면바리(3.5m×0.5m) |
| 원 인 | • 초기 건조수축, 다짐미흡 등 | 원 인 | • 초기 건조수축, 다짐미흡 등 |

- 교각에 건조수축, 거푸집 조기탈착, 공용기간 증가 등을 통한 균열(폭 0.3mm미만)이 확인되었고, 손상부는 주기적인 점검을 통한 손상의 진전여부 확인 후 진전시 신축이음과 연계한 보수, 표면처리 등의 유지관리가 요구된다. 또한 발생된 표면박리의 경우 공용중 열화로 인한 손상으로 부재의 내구성 확보 차원의 단면보수 등의 유지관리가 요구된다.
- 하자담보기간 완료 전 실시하는 수중조사 결과, 본 교량의 기초는 매립되어 있으며, 기둥부는 하천에 접하지 않은 상태이다.

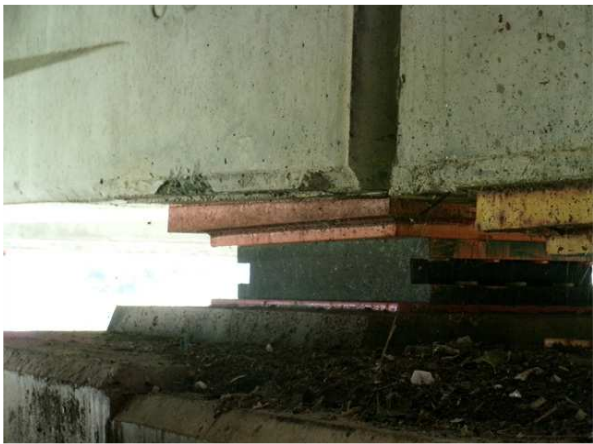
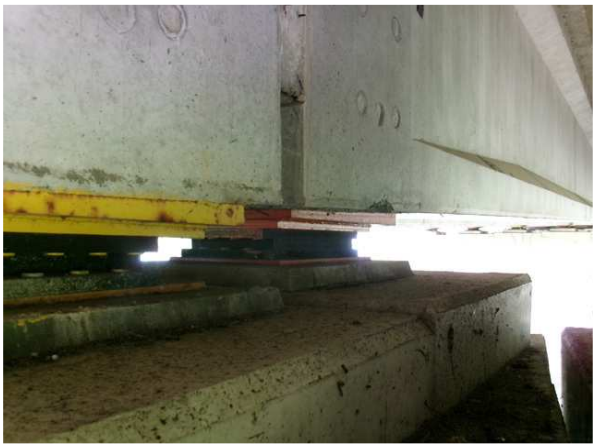
【사진 7.3.13】 교량받침 손상현황

| 손상현황 | • P2-Sh1 플레이트 부식 | 손상현황 | • P2-Sh1 플레이트 부식 |
| 원 인 | • 외부 우수유입 | 원 인 | • 외부 우수유입 |

- 받침본체에서 조사된 본체 부식은 신축이음 외측 단부 누수 및 외부 우수유입에 의한 2차 손상으로 판단되며, 신축이음으로 유입되는 우수차단(하부 물받이설치, 외측 차수덮개 또는 조인트설치)이 선행되어야 하고, 손상부는 유지관리를 위하여 재도장이 필요하다.

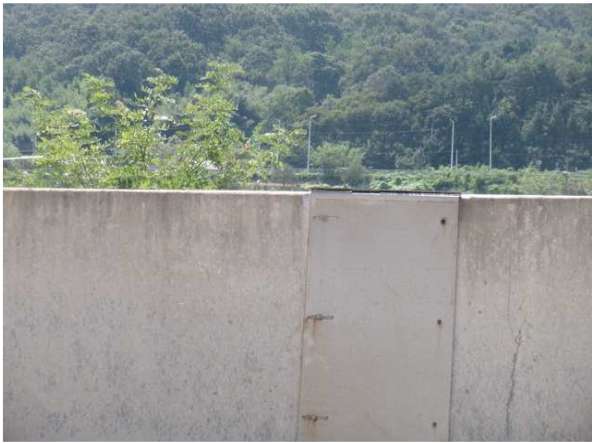
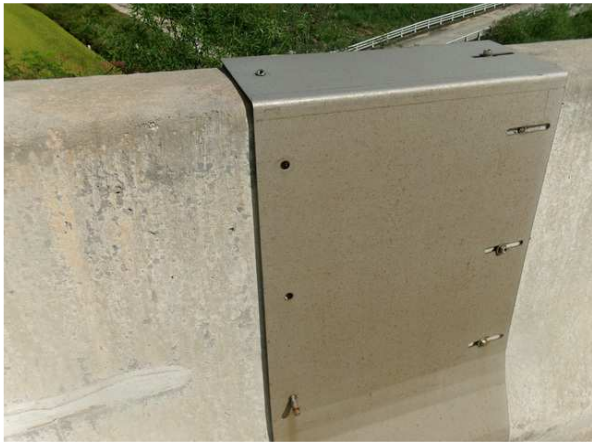
| 손상현황 | • A1 차수판 볼트 탈락(1EA) | 손상현황 | • A1 차수판 볼트 체결불량(5EA) |
| 원 인 | • 공용중 열화 | 원 인 | • 공용중 열화 |

| 조치방안 | • 정비 | 조치방안 | • 정비 |

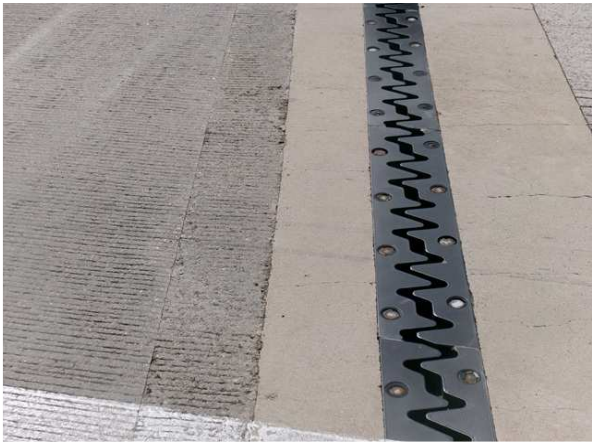
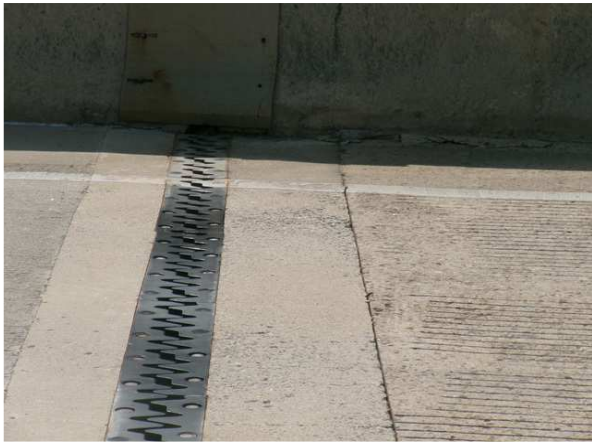
| 손상현황 | • A1 후타재 균열(0.3mm) | 손상현황 | • A1 후타재 열화(0.5m×1.0m) |
| 원 인 | • 초기 건조수축 등 | 원 인 | • 중차량, 공용중 열화 등 |

| 조치방안 | • 표면처리 | 조치방안 | • 표면처리 |

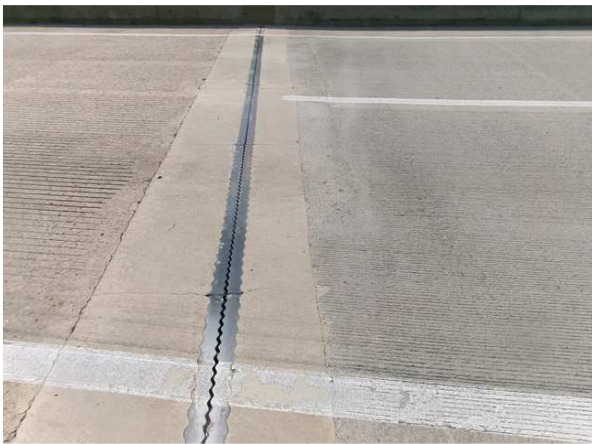
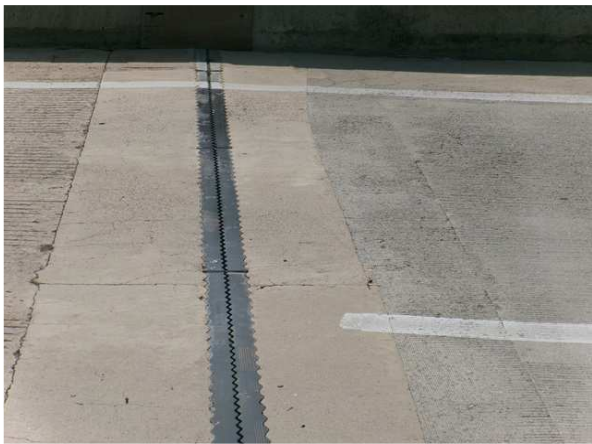
【사진 7.3.17】 신축이음장치 손상현황

| 손상현황 | • A2 후타재 균열(0.3mm) | 손상현황 | • A2 후타재 망상균열(0.3m×4.0m) |
| 원 인 | • 초기 건조수축 등 | 원 인 | • 초기 건조수축 등 |

- 신축이음에 발생한 후타재 균열 및 망상균열, 후타재 열화, 차수판 볼트 체결 불량, 탈락은 차량 통행하중 및 충격, 콘크리트 열화 등으로 인한 손상으로 판단되며, 표면처리 등의 유지관리가 요구되며, 차수판 볼트 재체결등의 조치를 실시하는 유지관리가 필요하다. 공용시 본체에서는 차량통행으로 인한 분산먼지, 우수에 의한 갓길측 체수 등에 의한 이물질퇴적, 본체 부식 등의 손상이 추가 발생할 가능성이 있으므로, 주기적인 정비를 통한 유지관리가 필요하다.

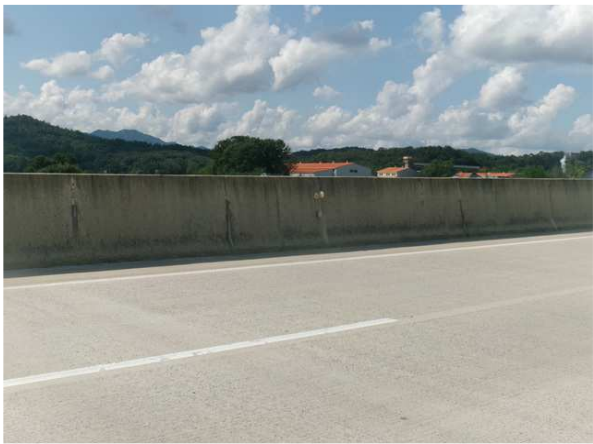
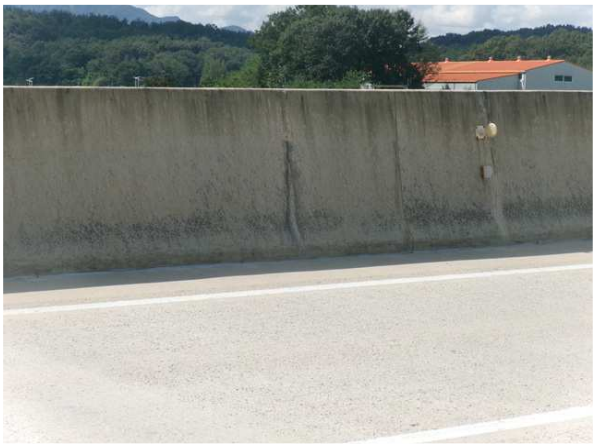
【사진 7.3.24】 방호벽 손상현황

| 손상현황 | • S2 중분대 균열부 백태(0.1m×1.0m) | 손상현황 | • S2 중분대 균열부 백태(0.1m×1.0m) |
| 원 인 | • 외부 우수유입 | 원 인 | • 외부 우수유입 |

- 방호벽에 대한 현장조사 결과, 중분대에 균열부백태가 조사 되었고, 건조수축, 거푸집 조기탈착에 의한 균열에 우천시 우수가 유입되면서 균열부에 백태가 발생한 것으로 판단되며, 2차 손상 방지 및 내구성 증진을 확보하기 위한 표면처리 등의 보수가 필요하다고 판단된다.

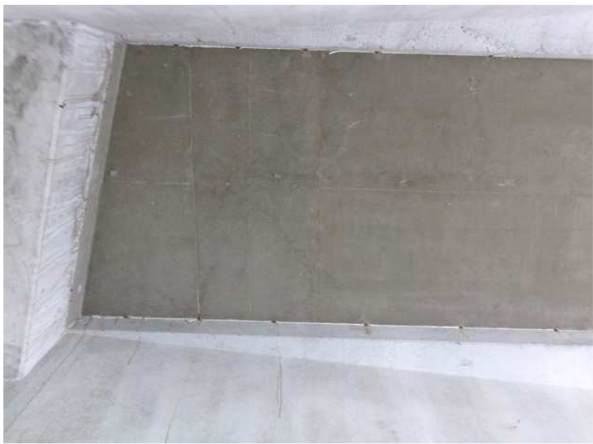
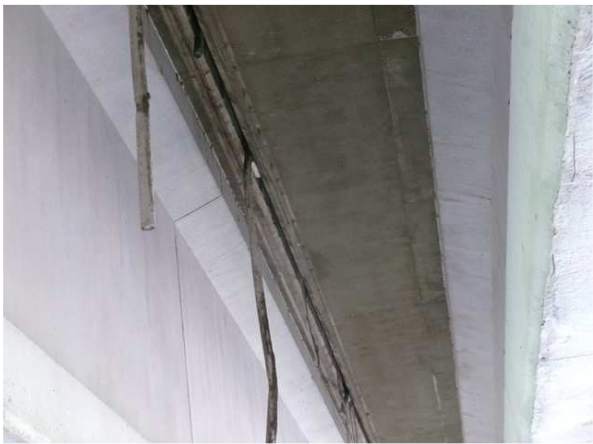
| 손상현황 | • S1 백태(0.5m×0.5m) | 손상현황 | • S1 박리(0.1m×5.0m) |
| 원 인 | • 외부 우수유입 | 원 인 | • 공용중 열화, 다짐미흡 등 |

| 조치방안 | • 표면처리 | 조치방안 | • 단면보수 |

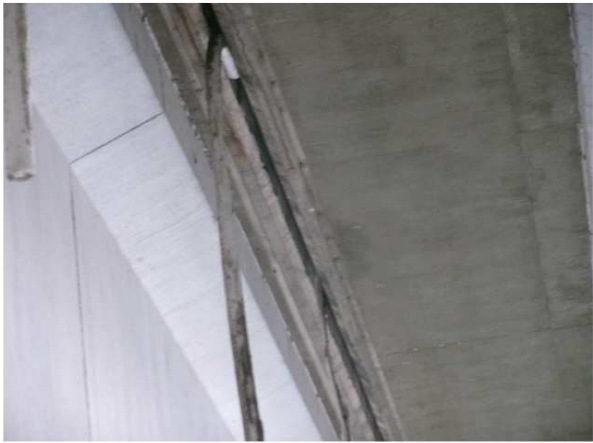
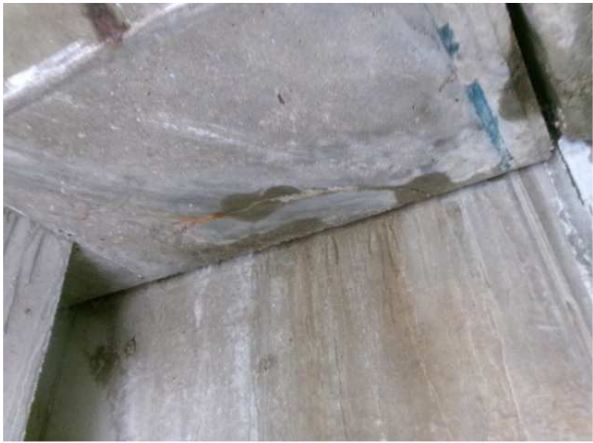
| 손상현황 | • S1 박리(0.1m×5.0m) | 손상현황 | • S1 박리(1.0m×0.3m) |
| 원 인 | • 공용중 열화, 다짐미흡 등 | 원 인 | • 공용중 열화, 다짐미흡 등 |

| 조치방안 | • 단면보수 | 조치방안 | • 단면보수 |

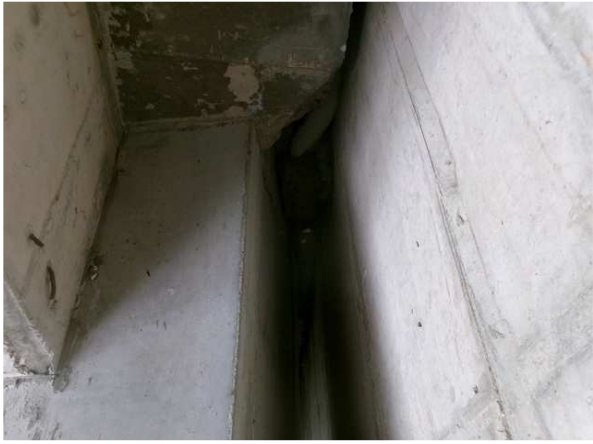
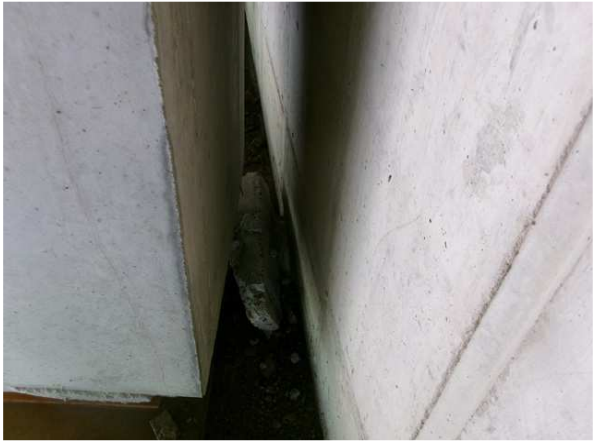
【사진 7.3.28】 바닥판하면 손상현황

| 손상현황 | • S3 파손(1.5m×0.3m) | 손상현황 | • S3 파손(1.5m×0.3m) |
| 원 인 | • 공용중 열화, 다짐미흡 등 | 원 인 | • 공용중 열화, 다짐미흡 등 |

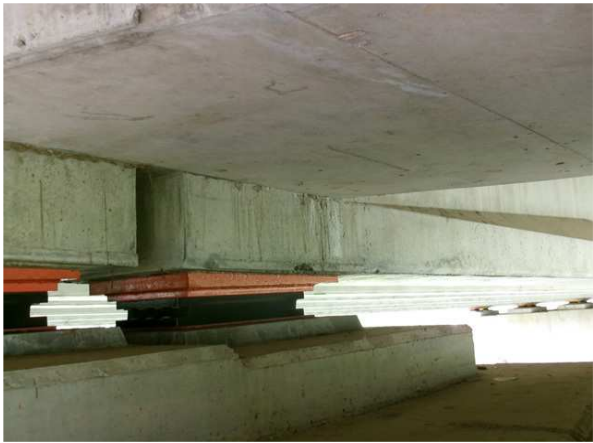
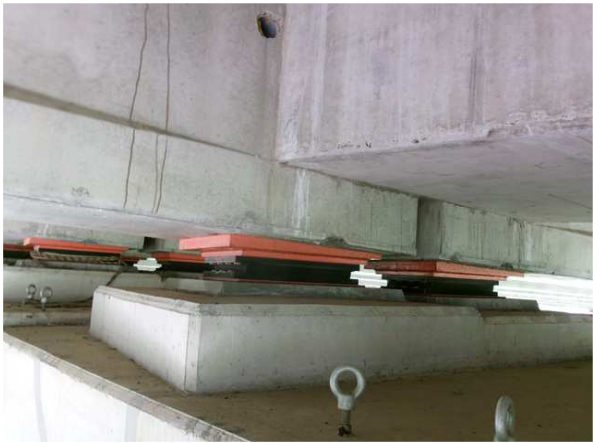
| 손상현황 | • S1-G1 백태(0.1m×0.3m) | 손상현황 | • S1-G2 백태(0.2m×0.2m) |
| 원 인 | • 외부 우수유입 등 | 원 인 | • 외부 우수유입 등 |

| 조치방안 | • 표면처리 | 조치방안 | • 표면처리 |

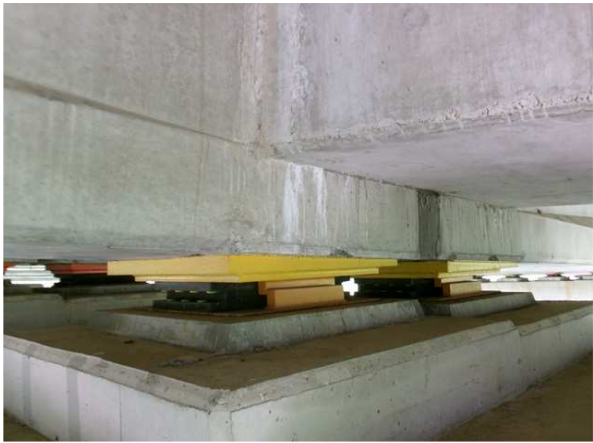
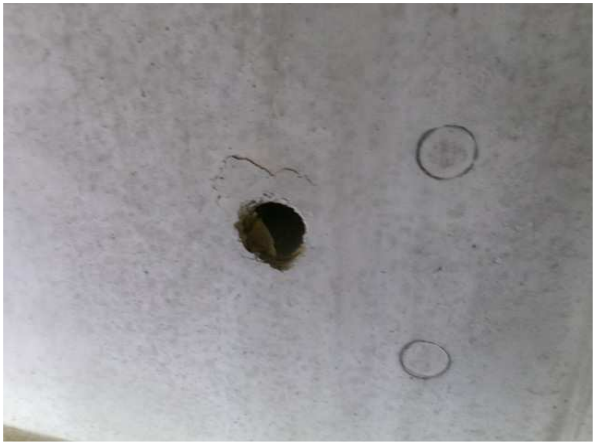
| 손상현황 | • S1-G2 백태(0.2m×0.2m) | 손상현황 | • S1-G5 파손(0.1m×0.2m) |
| 원 인 | • 외부 우수유입 등 | 원 인 | • 시공미흡 |

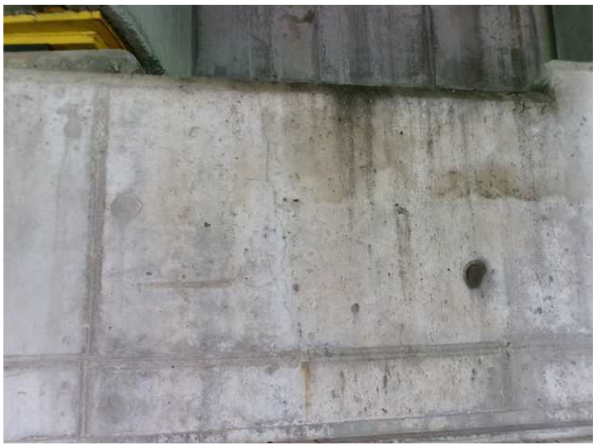
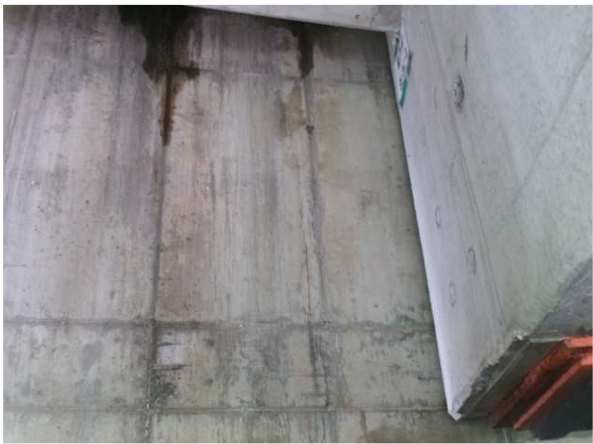
| 손상현황 | • A1 균열(0.2mm/1.0m) | 손상현황 | • A1 균열(0.2mm/3.0m) |
| 원 인 | • 건조수축, 공용중 열화 등 | 원 인 | • 건조수축, 공용중 열화 등 |

| 조치방안 | • 표면보수 | 조치방안 | • 표면보수 |

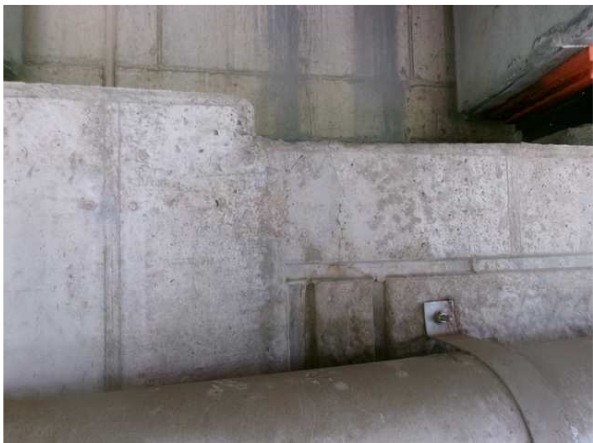
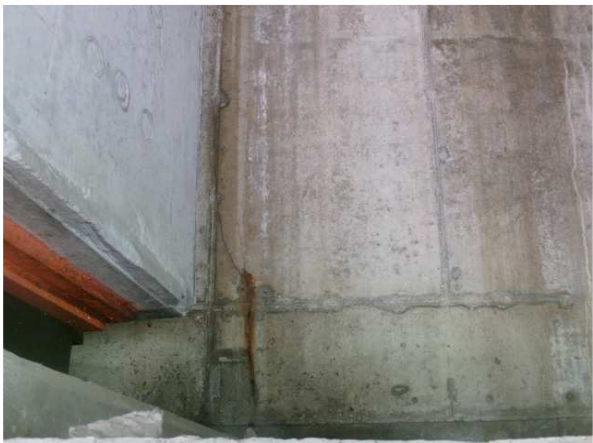
| 손상현황 | • A2 균열(0.2mm/0.2m) | 손상현황 | • A2 균열(0.2mm/1.0m) |
| 원 인 | • 건조수축, 공용중 열화 등 | 원 인 | • 건조수축, 공용중 열화 등 |

| 조치방안 | • 표면보수 | 조치방안 | • 표면보수 |

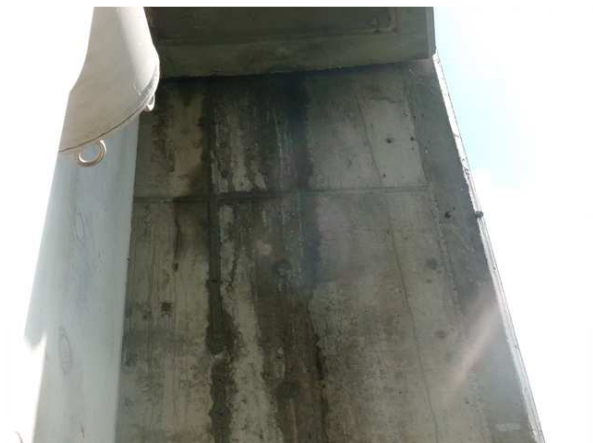
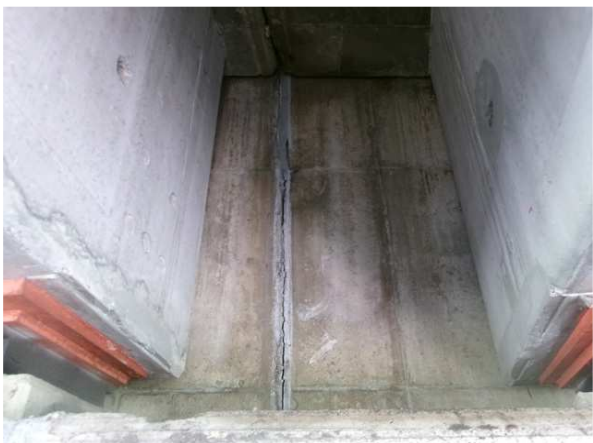
| 손상현황 | • A2 균열(0.3mm/2.5m) | 손상현황 | • A2 실란트 파손(2.5m) |
| 원 인 | • 건조수축, 공용중 열화 등 | 원 인 | • 공용중 열화 등 |

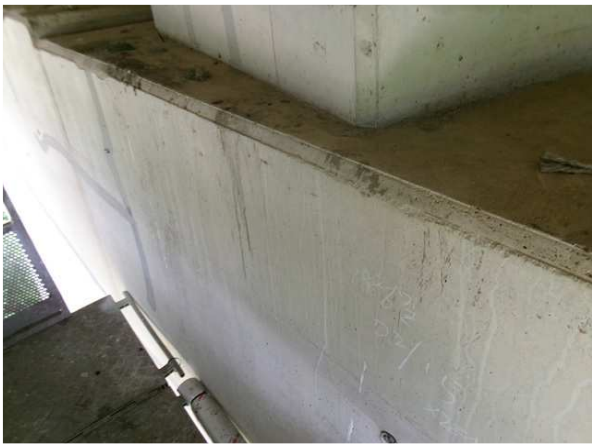
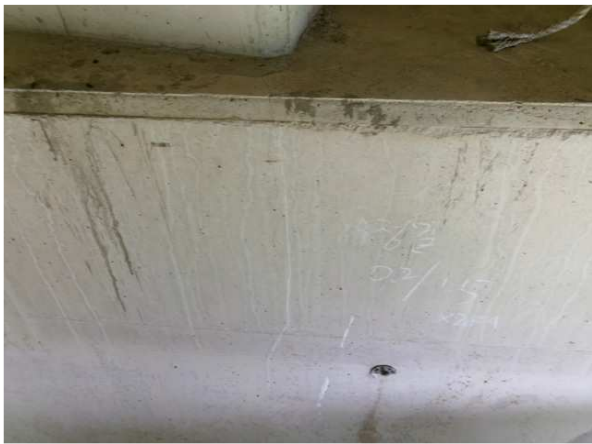
| 손상현황 | • P1 코핑부 균열(0.2mm/1.5m) | 손상현황 | • P1 코핑부 균열(0.2mm/1.5m) |
| 원 인 | • 초기 건조수축 등 | 원 인 | • 초기 건조수축 등 |

| 조치방안 | • 표면처리 | 조치방안 | • 표면처리 |

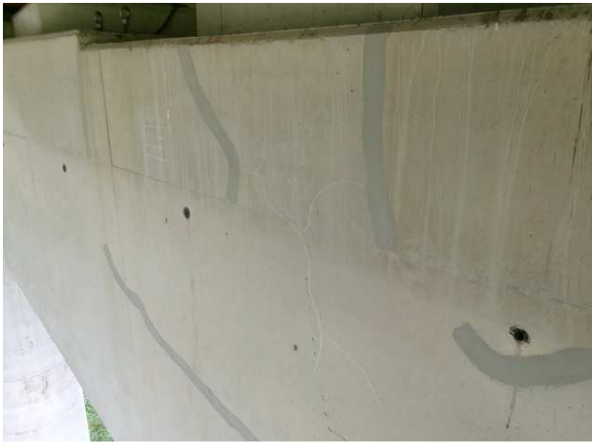
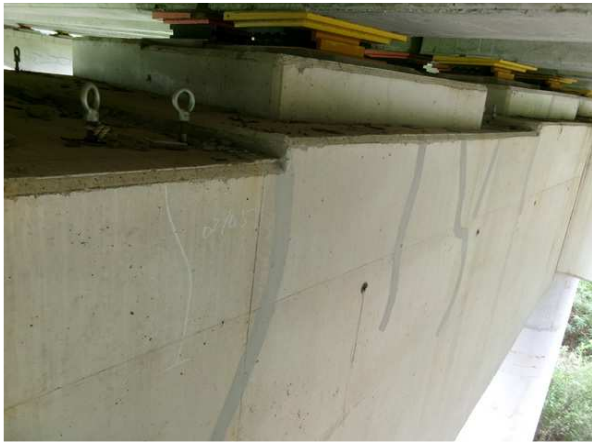
| 손상현황 | • P1 코핑부 망상균열(1.0m×1.0m) | 손상현황 | • P2 코핑부 균열(0.2mm/0.5m) |
| 원 인 | • 초기 건조수축 등 | 원 인 | • 초기 건조수축 등 |

| 조치방안 | • 표면처리 | 조치방안 | • 표면처리 |

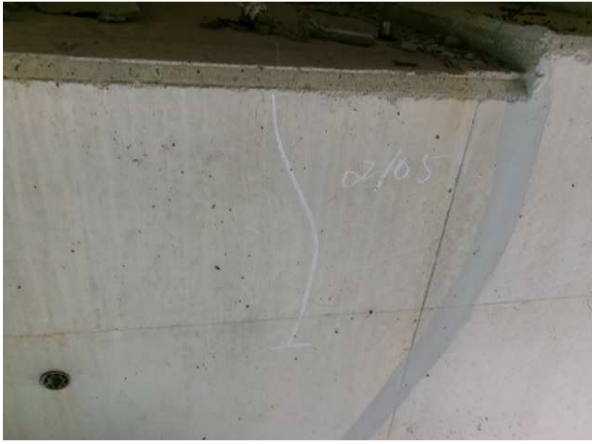
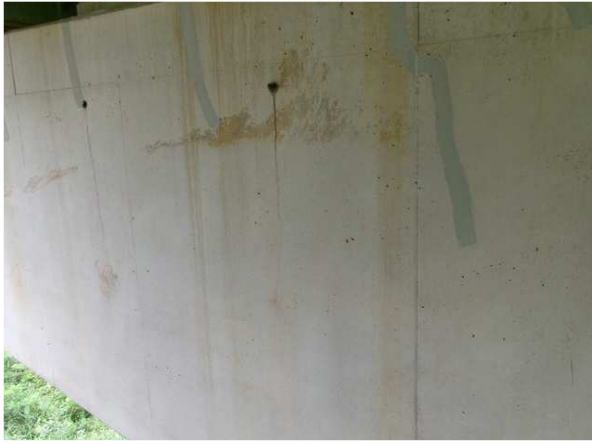
| 손상현황 | • P2 코핑부 균열(0.2mm/0.5m) | 손상현황 | • P2 코핑부 망상균열(2.0m×2.0m) |
| 원 인 | • 초기 건조수축 등 | 원 인 | • 초기 건조수축 등 |

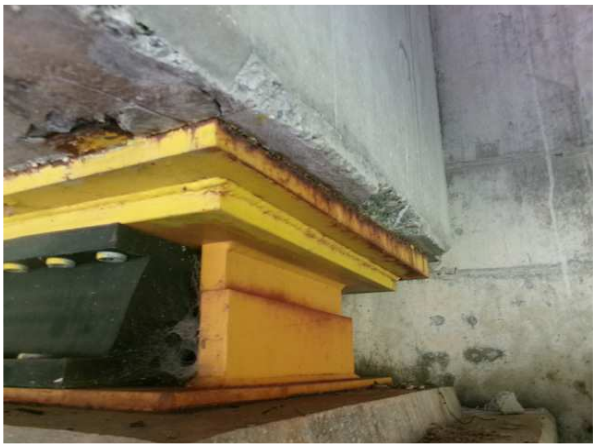
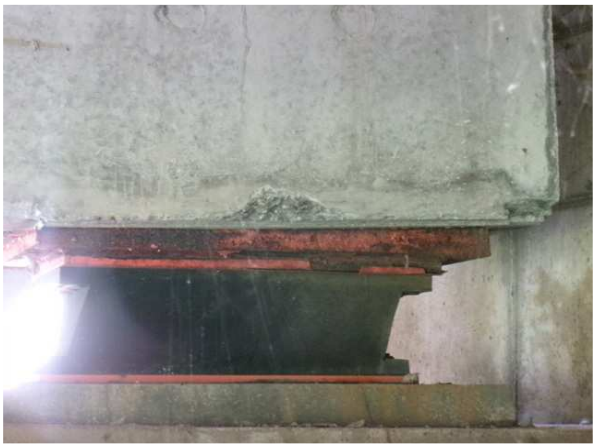
| 손상현황 | • A1-Sh3 플레이트 부식 | 손상현황 | • A1-Sh4 플레이트 부식 |
| 원 인 | • 외부 우수유입 | 원 인 | • 외부 우수유입 |

| 조치방안 | • 재도장 | 조치방안 | • 재도장 |

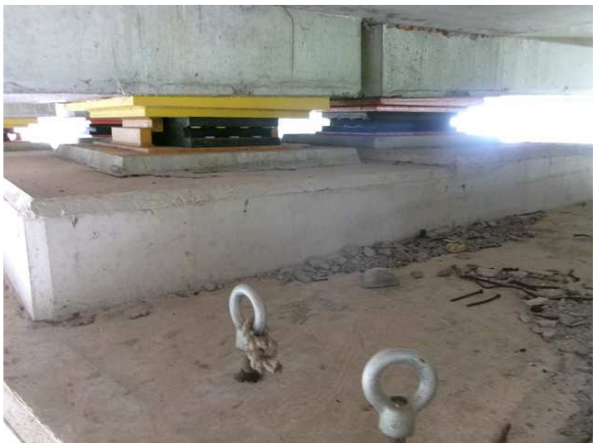
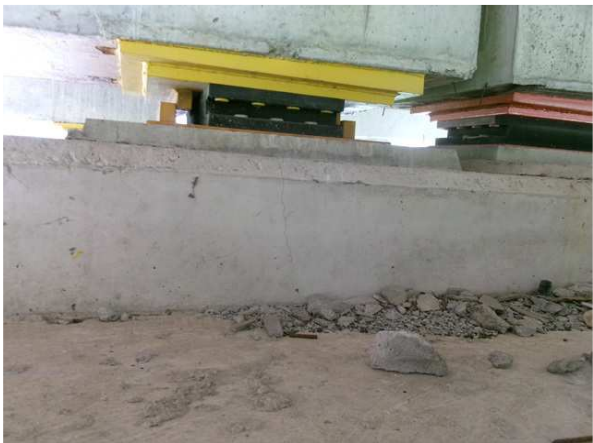
| 손상현황 | • P2-Sh9 균열(0.2mm/0.5m) | 손상현황 | • P2-Sh9 균열(0.2mm/0.5m) |
| 원 인 | • 건조수축, 다짐미흡 등 | 원 인 | • 건조수축, 다짐미흡 등 |

| 조치방안 | • 표면처리 | 조치방안 | • 표면처리 |

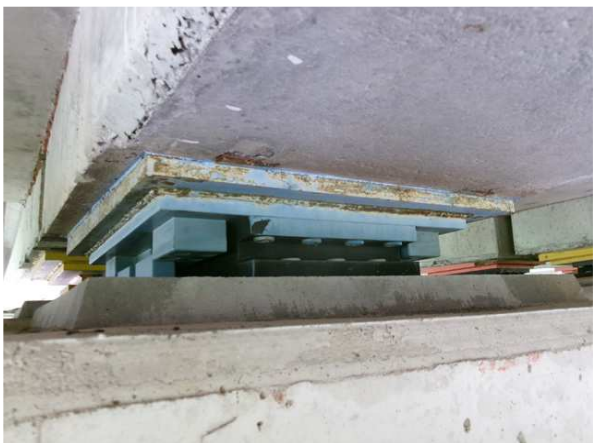
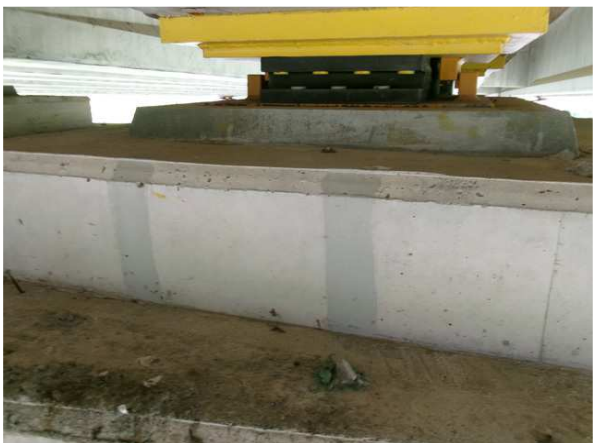
| 손상현황 | • P2-Sh8 플레이트 부식 | 손상현황 | • P3-Sh3 균열(0.2mm/0.5m) |
| 원 인 | • 외부 우수유입 | 원 인 | • 건조수축, 다짐미흡 등 |

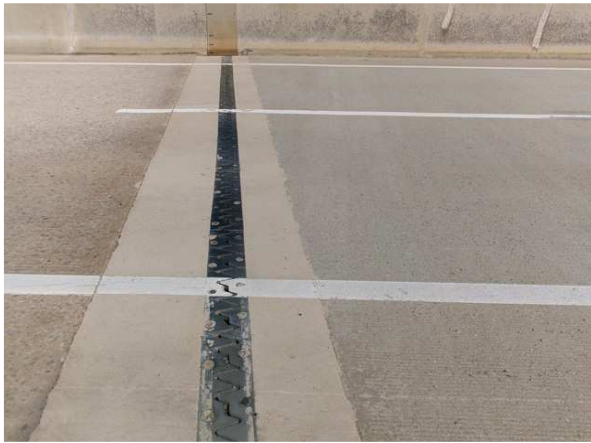
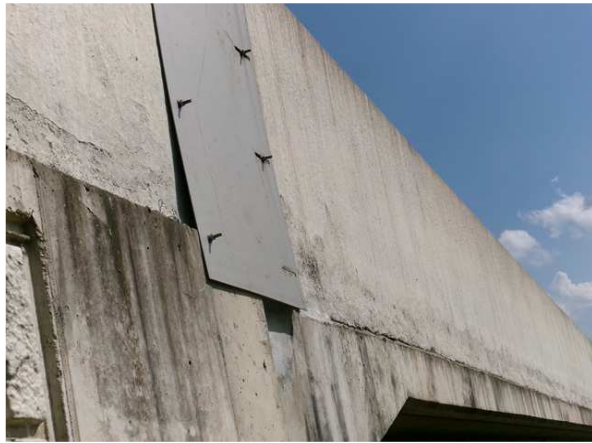
| 손상현황 | • A1 후타재 균열(0.3mm) | 손상현황 | • A1 차수판 볼트 탈락(1EA) |
| 원 인 | • 초기 건조수축 등 | 원 인 | • 공용중 열화 |

| 조치방안 | • 표면처리 | 조치방안 | • 정비 |

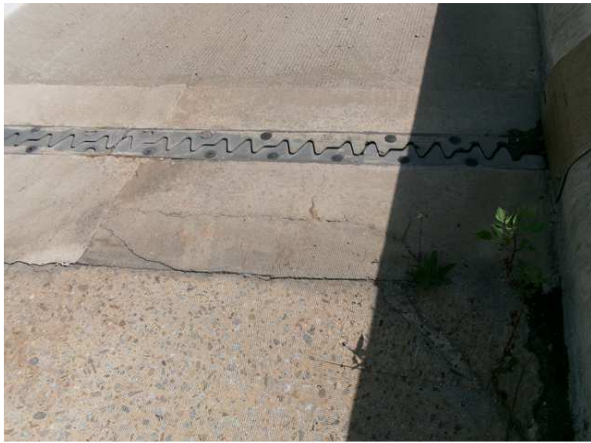
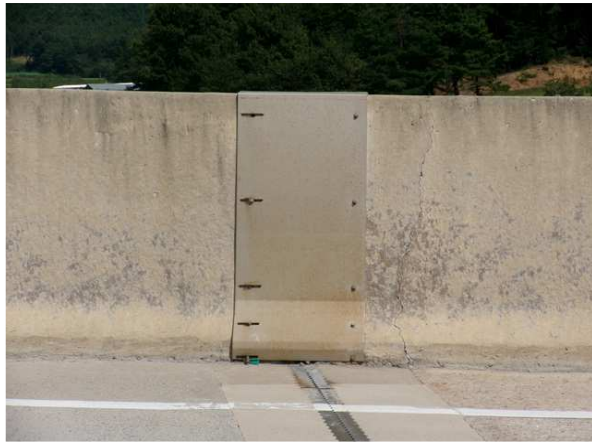
| 손상현황 | • A1 후타재 박리(0.3m×1.5m) | 손상현황 | • A2 차수판 볼트 탈락(1EA) |
| 원 인 | • 중차량, 공용중 열화 등 | 원 인 | • 공용중 열화 |

| 조치방안 | • 표면처리 | 조치방안 | • 정비 |

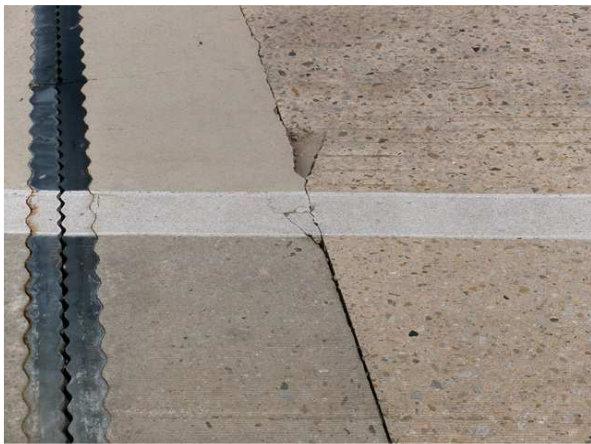
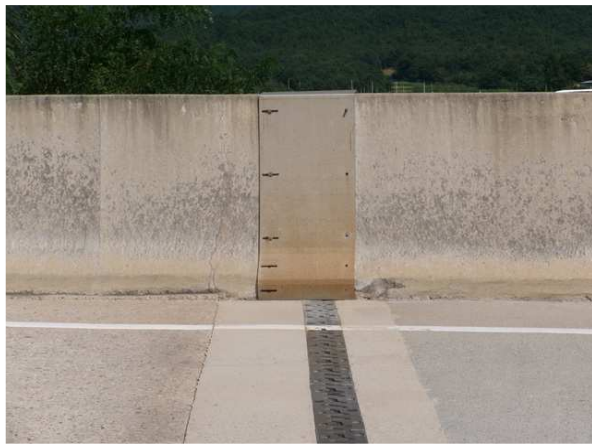
| 손상현황 | • A2 후타재 박리(0.2m×0.2m) | 손상현황 | • A2 차수판 볼트 탈락(4EA) |
| 원 인 | • 중차량, 공용중 열화 등 | 원 인 | • 공용중 열화 |

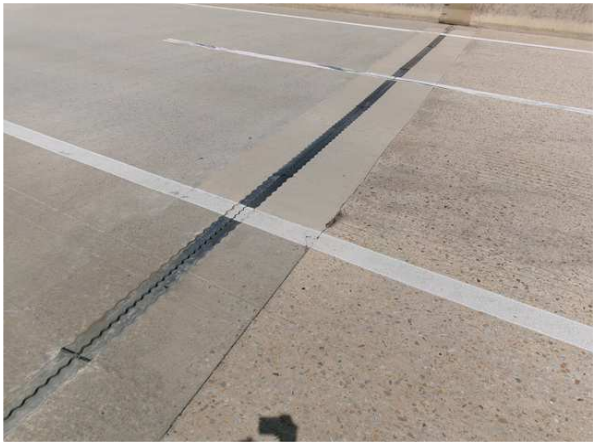
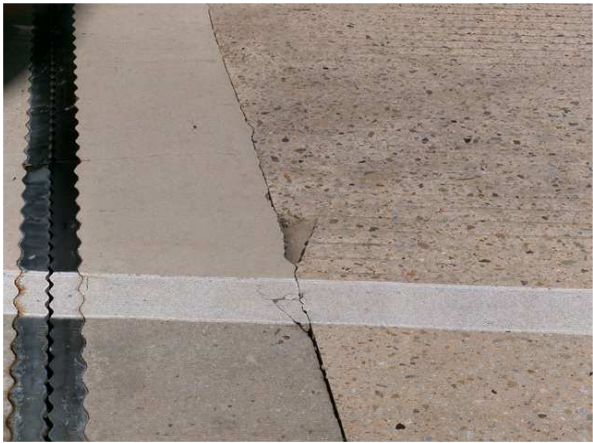
| 손상현황 | • S3 접속도로 파손(0.2m×0.2m) | 손상현황 | • S3 접속도로 파손(0.2m×0.2m) |
| 원 인 | • 중차량 통행, 시공미흡 등 | 원 인 | • 중차량 통행, 시공미흡 등 |

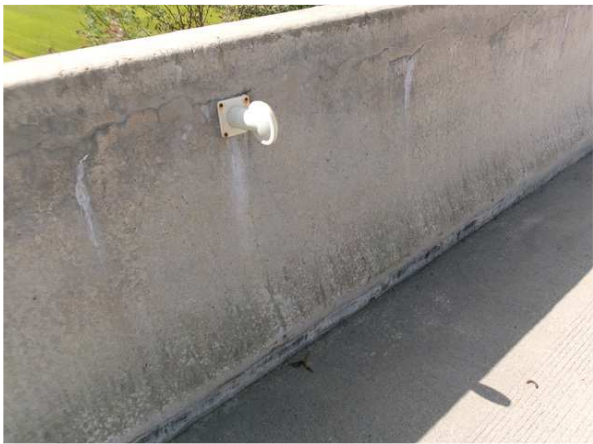
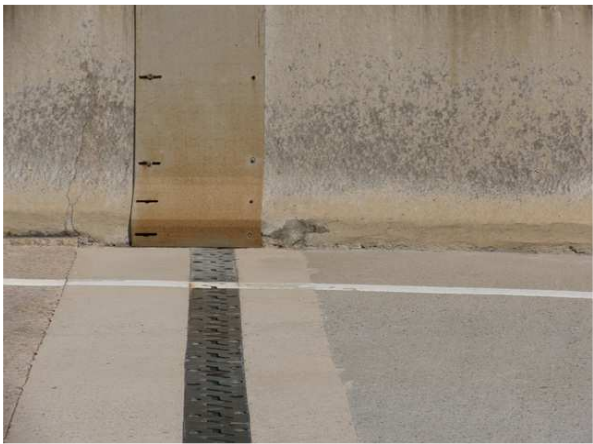
| 손상현황 | • S1 균열부 백태(0.1m×0.5m) | 손상현황 | • S2 중분대 파손(0.1m×0.2m) |
| 원 인 | • 외부 우수유입 | 원 인 | • 다짐미흡, 외부 충격 등 |

| 조치방안 | • 표면처리 | 조치방안 | • 단면보수 |

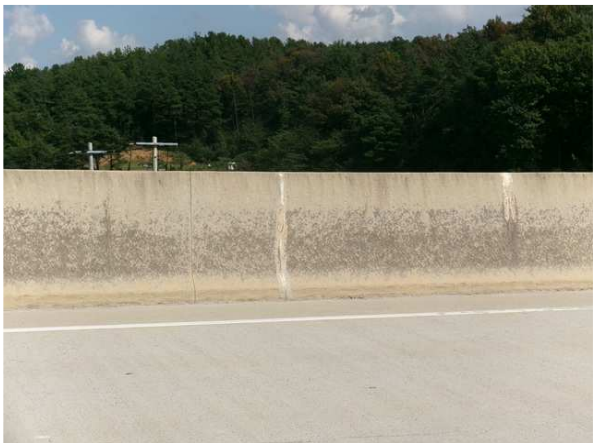
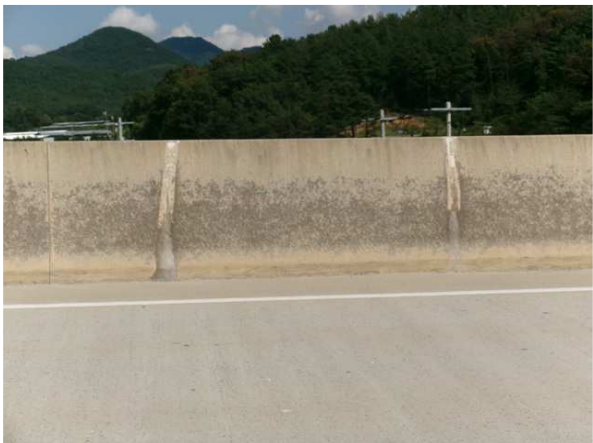
| 손상현황 | • S2 중분대 균열부 백태(0.1m×1.0m) | 손상현황 | • S2 중분대 균열부 백태(0.1m×1.0m) |
| 원 인 | • 외부 우수유입 | 원 인 | • 외부 우수유입 |
