## 7. 신계교

### 7.1 시설물의 개요

본 시설물은 대구광역시 군위군 소보면 신계리(상주영천고속도로 28.734~28.909km)에 위치한 교량으로 총 연장 175.0m, 폭 24.5m로 시공되어 있다.

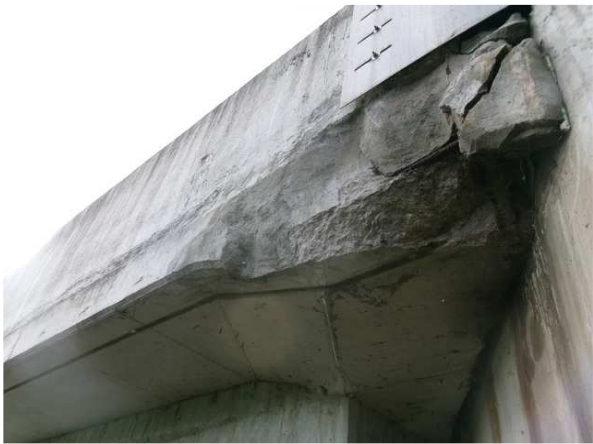
| 손상현황 | • S1 파손 및 철근노출(1.5m×0.5m) | 손상현황 | • S1 파손 및 철근노출(1.5m×0.5m) |
| 원 인 | • 부분 협착 | 원 인 | • 부분 협착 |

| 조치방안 | • 단면보수 | 조치방안 | • 단면보수 |

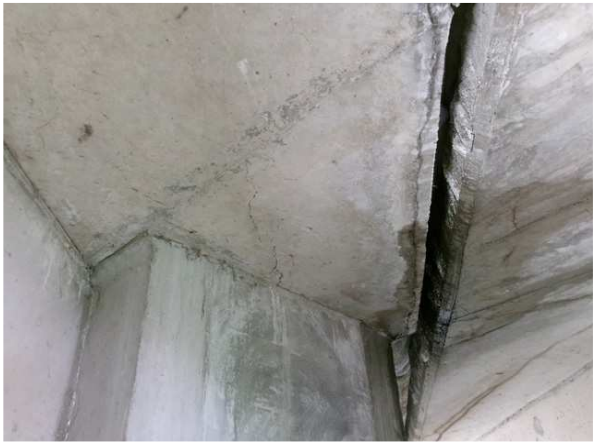
| 손상현황 | • S3 균열(0.3mm/0.5) | 손상현황 | • S3 들뜸(1.0m×0.3m) |
| 원 인 | • 건조수축 등 | 원 인 | • 다짐미흡 등 |

| 조치방안 | • 단면보수 | 조치방안 | • 단면보수 |

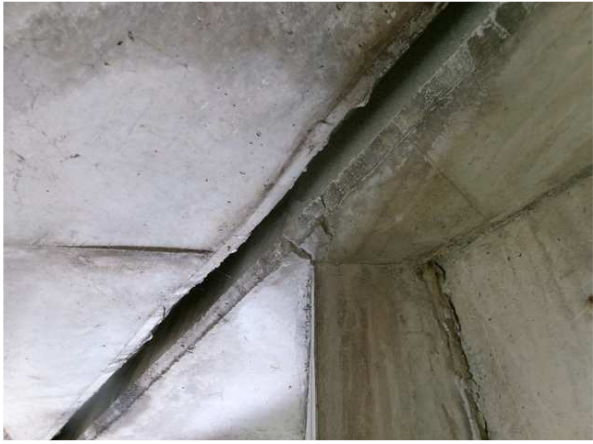
| 손상현황 | • S3 박리(0.1m×0.2m) | 손상현황 | • S3 박리(0.5m×0.3m) |
| 원 인 | • 다짐미흡 등 | 원 인 | • 다짐미흡 등 |

| 조치방안 | • 단면보수 | 조치방안 | • 단면보수 |

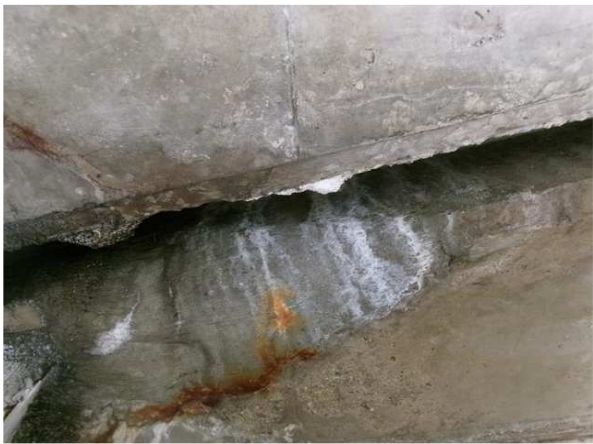
| 손상현황 | • S3 백태(0.3m×0.3m) | 손상현황 | • S3 철근부식(0.1m×0.3m) |
| 원 인 | • 외부 우수유입 | 원 인 | • 외부 우수유입 |

| 조치방안 | • 표면처리 | 조치방안 | • 단면보수+방청 |

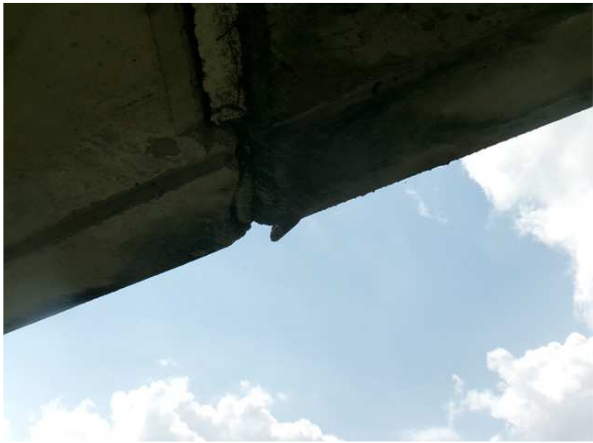
| 손상현황 | • S3 박리(0.2m×0.5m) | 손상현황 | • S3 균열(0.2mm/0.5) |
| 원 인 | • 다짐미흡 등 | 원 인 | • 건조수축 등 |

| 조치방안 | • 단면보수 | 조치방안 | • 단면보수 |

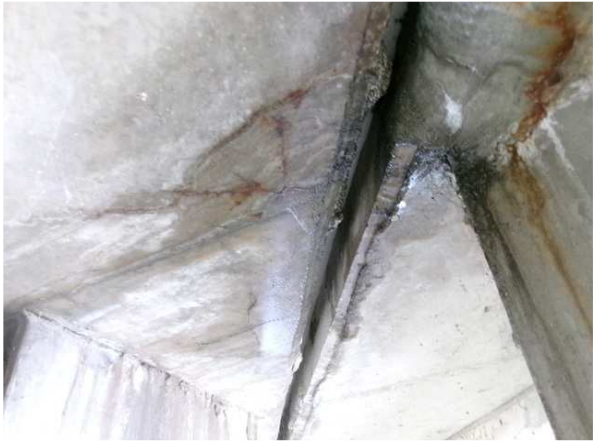
| 손상현황 | • S4 박리(0.1m×1.0m) | 손상현황 | • - |
| 원 인 | • 다짐미흡 등 | 원 인 | • - |

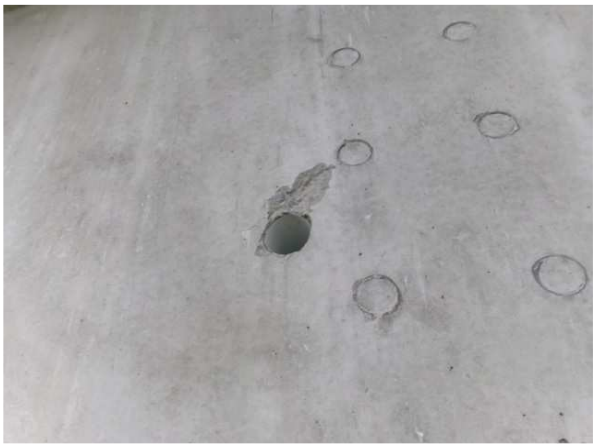
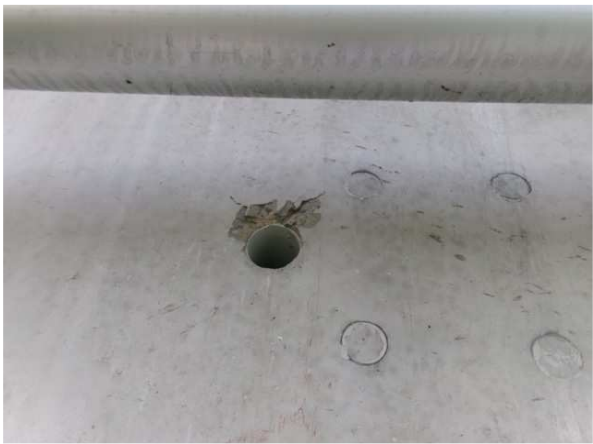
| 손상현황 | • S3-G1 인양홀 박리(0.1m×0.1m) | 손상현황 | • S4-G1 인양홀 박락(0.2m×0.2m) |
| 원 인 | • 시공시 거더 인양시 발생 | 원 인 | • 시공시 거더 인양시 발생 |

- 거더에 발생한 인양홀 박리, 박락은 시공시 거더 인양으로 인한 손상으로 일부 구간에서 국부적으로 발생하였다, 손상부는 부재의 사용성 확보 차원의 단면보수 등의 조치가 필요할 것으로 사료된다.

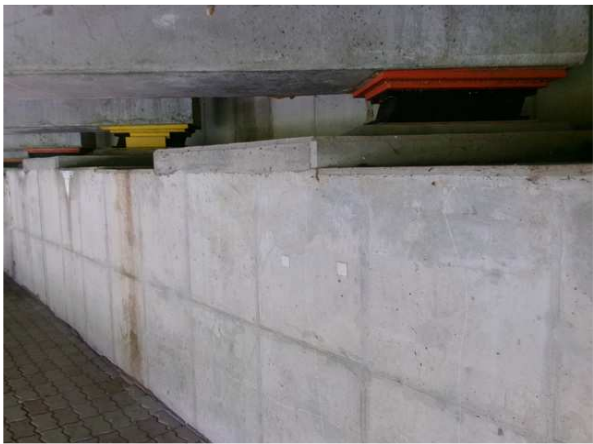
| 손상현황 | • A1 균열(0.1mm/1.0m) | 손상현황 | • A1 누수흔적(10.0m×4.0m) |
| 원 인 | • 건조수축, 공용중 열화 등 | 원 인 | • 외부 우수유입 |

| 조치방안 | • 표면보수 | 조치방안 | • 표면처리 |

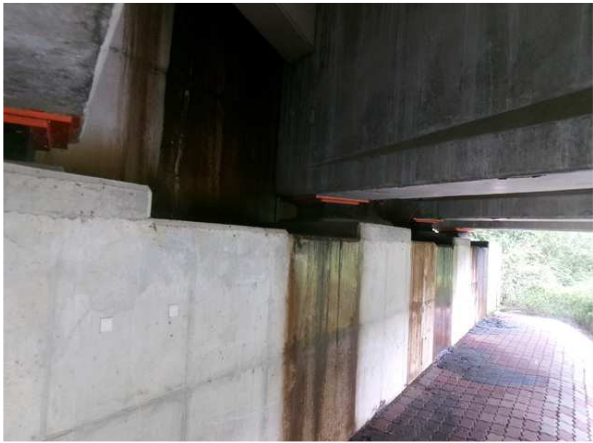
| 손상현황 | • A1 누수흔적(15.0m×4.0m) | 손상현황 | • A2 균열(0.2mm/2.0m) |
| 원 인 | • 외부 우수유입 | 원 인 | • 건조수축, 공용중 열화 등 |

| 조치방안 | • 표면처리 | 조치방안 | • 표면보수 |

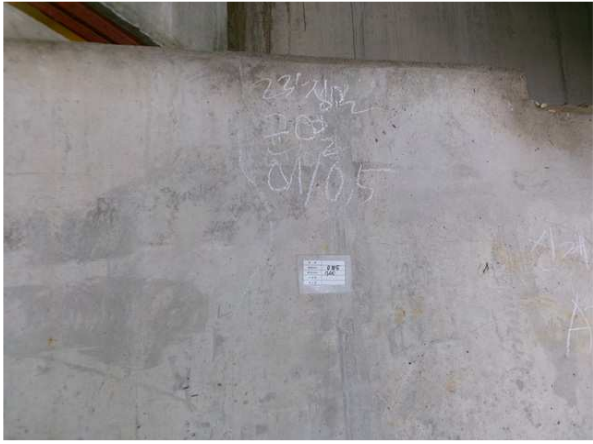
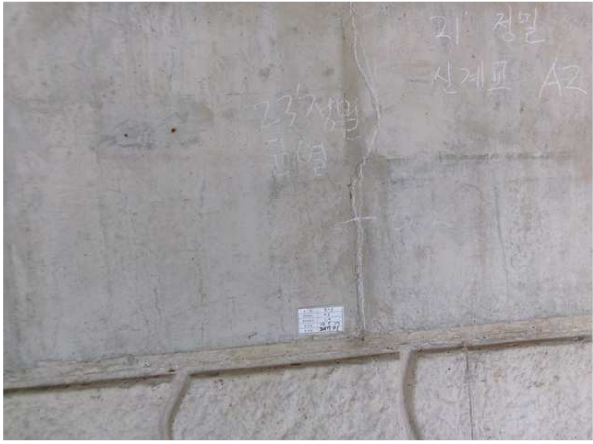
| 손상현황 | • A2 균열(0.1mm/0.5m) | 손상현황 | • A2 균열(0.2mm/2.0m) |
| 원 인 | • 건조수축, 공용중 열화 등 | 원 인 | • 건조수축, 공용중 열화 등 |

| 조치방안 | • 표면보수 | 조치방안 | • 표면보수 |

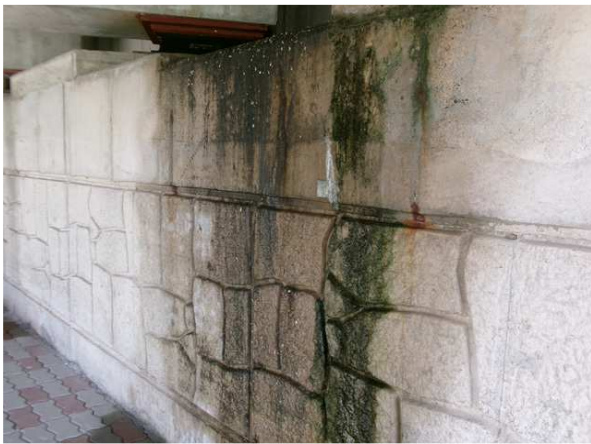
| 손상현황 | • A2 균열부 백테(0.1m×0.3m) | 손상현황 | • A2 누수흔적(0.5m×2.0m) |
| 원 인 | • 외부 우수유입 | 원 인 | • 외부 우수유입 |

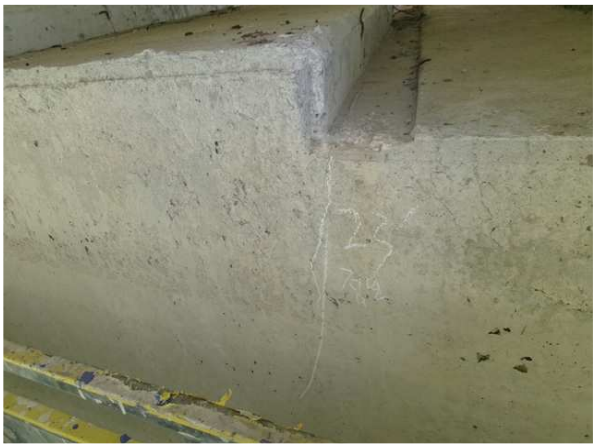
| 손상현황 | • P1 균열(0.2mm/1.5m) | 손상현황 | • P1 파손(0.2m×0.3m) |
| 원 인 | • 건조수축, 공용중 열화 등 | 원 인 | • 외부 충격 |

| 조치방안 | • 표면보수 | 조치방안 | • 단면보수 |

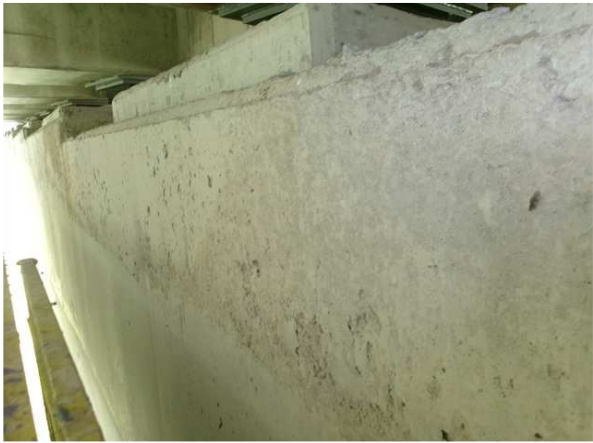
| 손상현황 | • P1 표면박리(24.0m×0.5m) | 손상현황 | • P2 균열(0.2mm/1.0m) |
| 원 인 | • 외부 충격 | 원 인 | • 건조수축, 공용중 열화 등 |

| 조치방안 | • 단면보수 | 조치방안 | • 표면보수 |

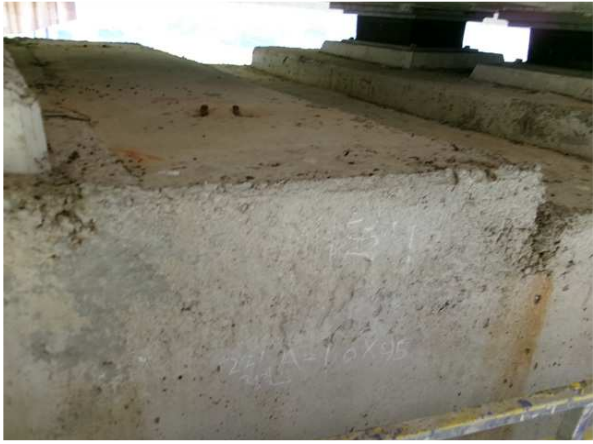
| 손상현황 | • P2 재료분리(1.0m×0.5m) | 손상현황 | • P3 누수오염(0.5m×2.0m) |
| 원 인 | • 다짐미흡, 거푸집 조기탈영 등 | 원 인 | • 외부 우수유입 |

| 조치방안 | • 단면보수 | 조치방안 | • 표면처리 |

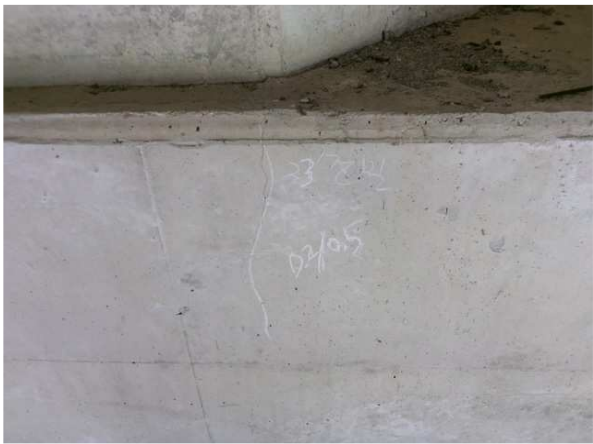
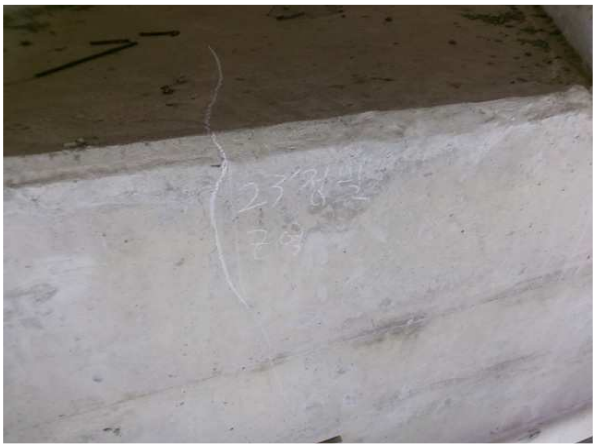
| 손상현황 | • P4 균열(0.2mm/0.5m) | 손상현황 | • P4 균열(0.2mm/1.0m) |
| 원 인 | • 건조수축, 공용중 열화 등 | 원 인 | • 건조수축, 공용중 열화 등 |

| 조치방안 | • 표면보수 | 조치방안 | • 표면보수 |

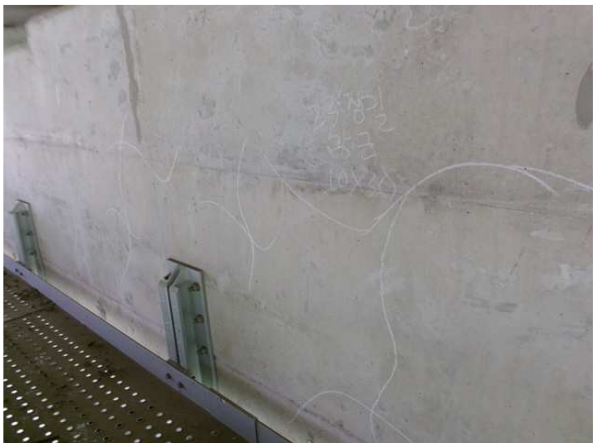
| 손상현황 | • P4 망상균열(1.0m×3.0m) | 손상현황 | • P4 균열(0.2mm/25.0m) |
| 원 인 | • 건조수축, 공용중 열화 등 | 원 인 | • 건조수축, 공용중 열화 등 |

| 조치방안 | • 표면보수 | 조치방안 | • 표면보수 |

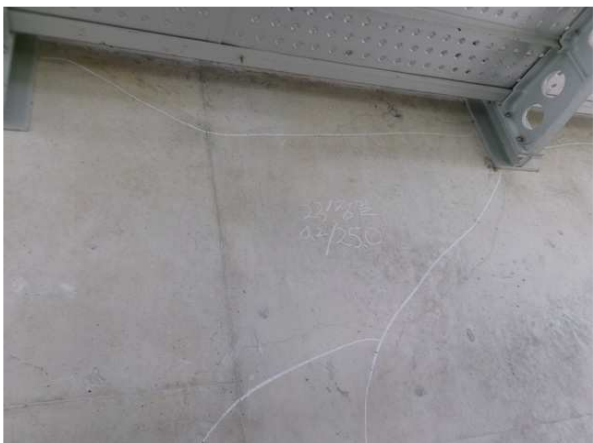
| 손상현황 | • P4 균열(0.2mm/25.0m) | 손상현황 | • - |
| 원 인 | • 건조수축, 공용중 열화 등 | 원 인 | • - |

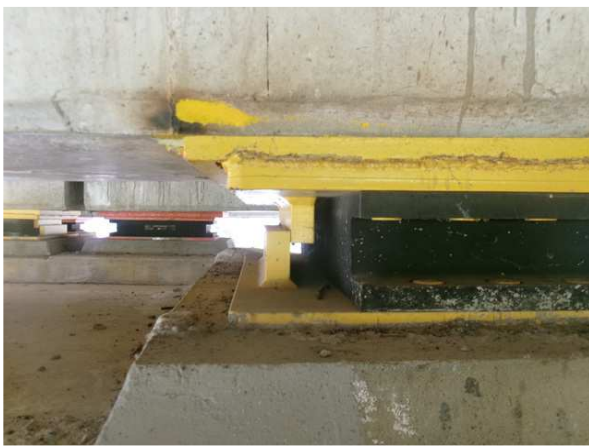
손상현황 • P2-Sh15 스톱퍼 간섭

원 인 • 시공미흡

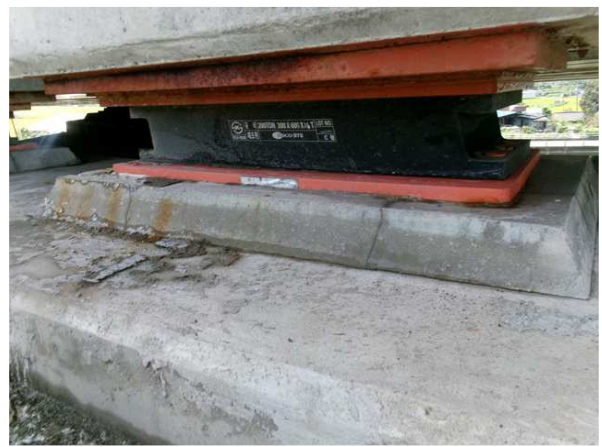
손상현황 • P3-Sh1 몰탈 균열(0.2mm/0.3m)

원 인 • 건조수축 등

조치방안 • 표면처리

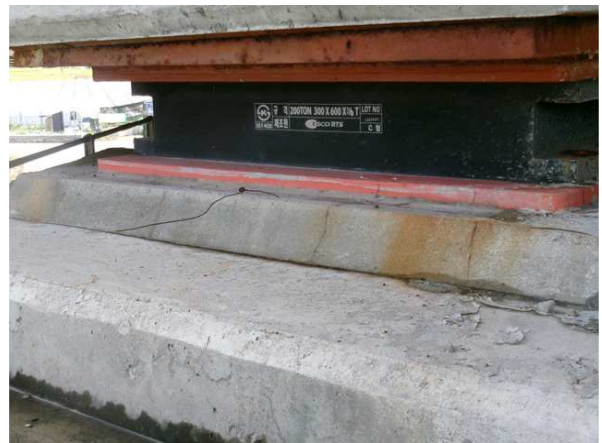
손상현황 • P3-Sh3 스톱퍼 간섭

원 인 • 시공미흡

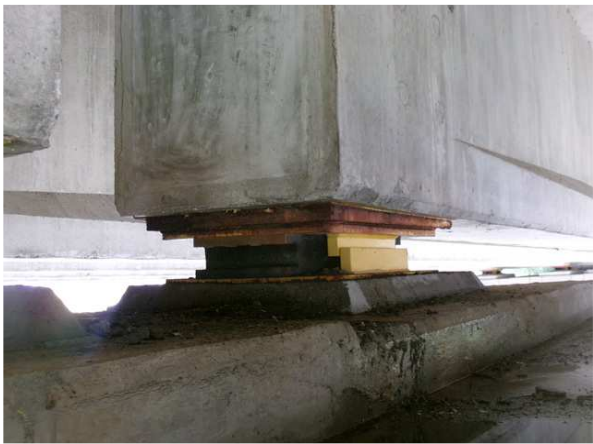
| 손상현황 | • P3-Sh14 플레이트 부식 | 손상현황 | • P3-Sh14 스톱퍼 간섭 |
| 원 인 | • 외부 우수유입 | 원 인 | • 시공미흡 |

| 조치방안 | • 재도장 | 조치방안 | • 주의관찰 |

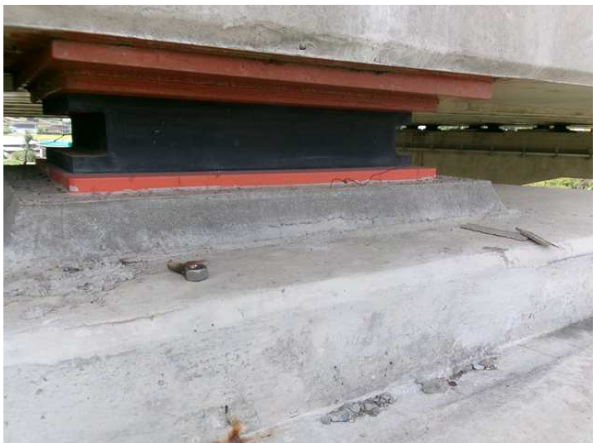
| 손상현황 | • P4-Sh1 몰탈 들뜸 (0.3m×0.1m) | 손상현황 | • P4-Sh5 몰탈 균열 (0.2mm/0.1m) |
| 원 인 | • 시공미흡 | 원 인 | • 건조수축 등 |

| 조치방안 | • 단면보수 | 조치방안 | • 표면처리 |

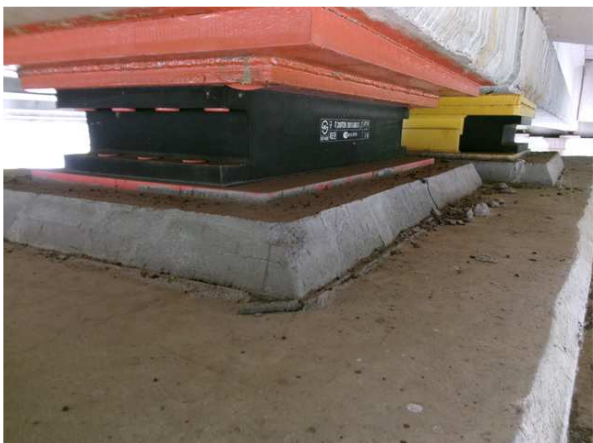
| 손상현황 | • P4-Sh1 몰탈 박락 (0.1m×0.1m) | 손상현황 | • P4-Sh9 몰탈 균열 (0.2mm/0.1m) |
| 원 인 | • 외부충격 | 원 인 | • 건조수축 등 |

| 조치방안 | • 단면보수 | 조치방안 | • 표면처리 |

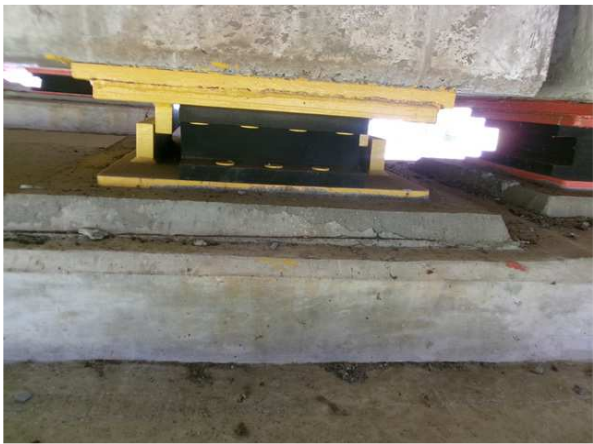
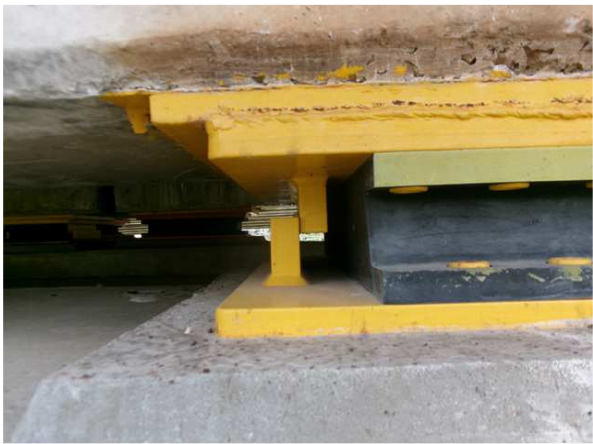
| 손상현황 | • P4-Sh10 몰탈 들뜸(0.5m×0.1m) | 손상현황 | • P4-Sh10 스톱퍼 간섭 |
| 원 인 | • 시공미흡 | 원 인 | • 시공미흡 |

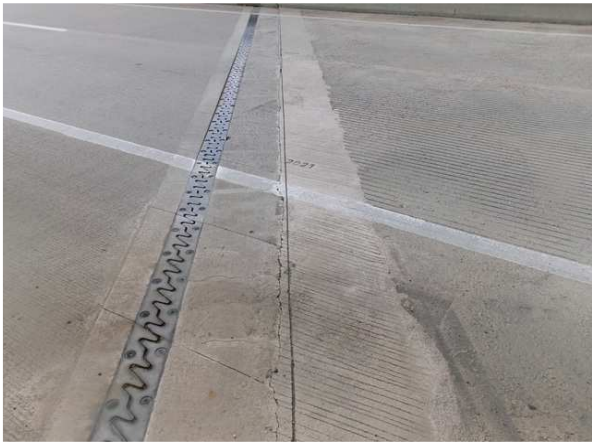
| 손상현황 | • A1 후타재 박리(0.1m×10.0m) | 손상현황 | • A2 후타재 열화(0.5m×0.2m) |
| 원 인 | • 중차량, 공용중 열화 등 | 원 인 | • 중차량, 공용중 열화 등 |

| 조치방안 | • 표면처리 | 조치방안 | • 표면처리 |

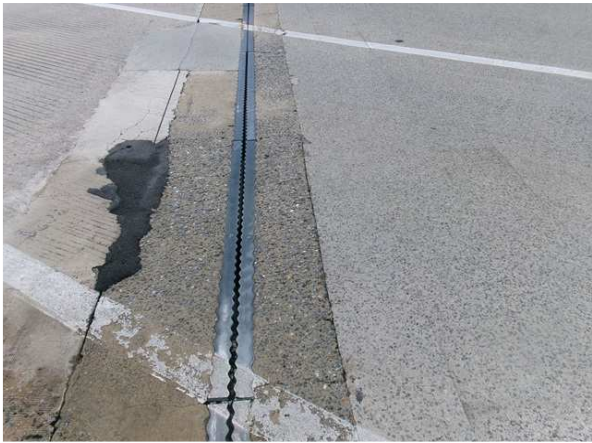
| 손상현황 | • A2 후타재 열화(0.3m×2.0m) | 손상현황 | • A2 후타재 균열(0.2mm) |
| 원 인 | • 중차량, 공용중 열화 등 | 원 인 | • 초기 건조수축 등 |

| 조치방안 | • 표면처리 | 조치방안 | • 표면처리 |

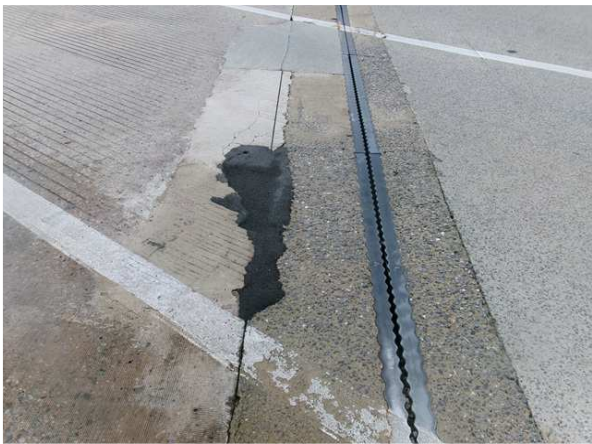
| 손상현황 | • A2 후타재 열화(0.5m×1.5m) | 손상현황 | • - |
| 원 인 | • 중차량, 공용중 열화 등 | 원 인 | • - |

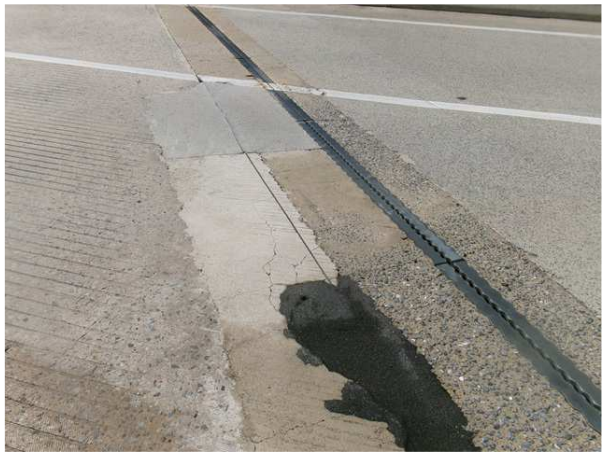
| 손상현황 | • S5 접속부 파손(1.0m×0.5m) | 손상현황 | • S5 포장균열(20.0m) |
| 원 인 | • 중차량 통행, 공용중 열화 | 원 인 | • 건조수축, 공용중 열화 |

- 교면포장은 접속부에 중차량 통행, 장기공용에 의한 열화로 파손이 발생하였고, 본선은 일부 구간에서 건조수축, 공용중 열화에 의한 균열이 신규 확인되었다. 파손부는 주행성 확보 차원의 단면보수가 필요하며, 균열의 경우 현재 보수 보다는 손상의 진전 및 추가 손상 발생시 일괄 보수 등의 유지관리가 요구된다.

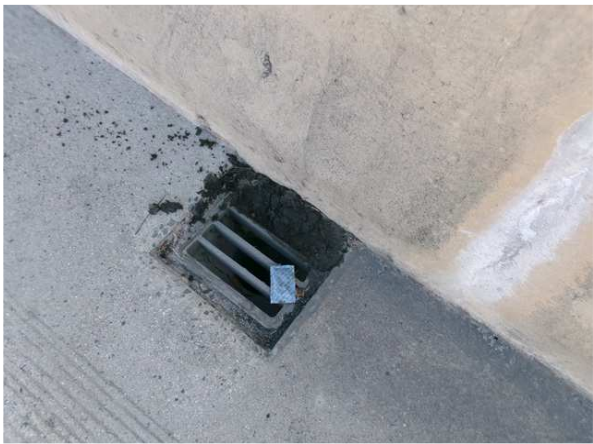
| 손상현황 | • S4 그레이팅 파손 | 손상현황 | • S1 연결부 누수 |
| 원 인 | • 시공미흡 | 원 인 | • 공용중 열화 |

- 배수관 연결부 누수의 경우, 시공 미흡에 의한 손상으로 정비 등의 유지관리가 필요하며, 배수구는 일부구간에서 그레이팅 파손이 조사되었으나, 전반적으로 양호한 상태이나, 공용기간 경과 및 추량통행에 의한 비산물퇴적 등의 원인으로 이물질퇴적, 그로인한 체수, 배수관 부식 등의 손상이 발생할 수 있으므로, 주기적인 정비를 통한 유지관리가 필요하며, 그레이팅 파손 구간은 교체 등의 유지관리가 필요하다.

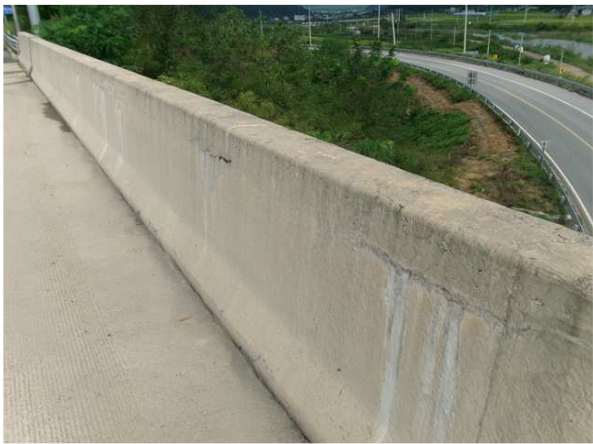
| 손상현황 | • S1 균열부백태(0.5m×1.0m) | 손상현황 | • S1 접속부 파손(0.2m×1.5m) |
| 원 인 | • 외부 우수유입 | 원 인 | • 외부충격 |

| 조치방안 | • 표면처리 | 조치방안 | • 단면보수 |

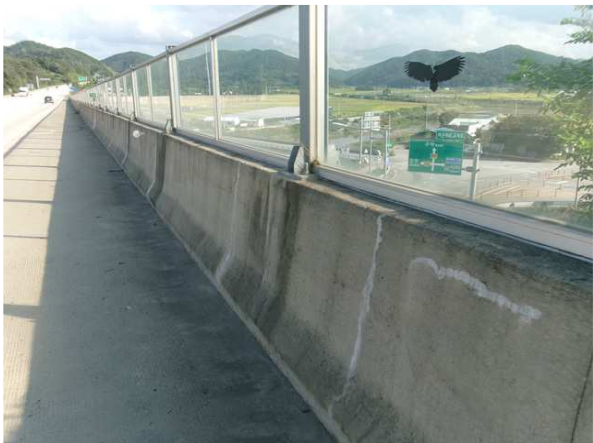
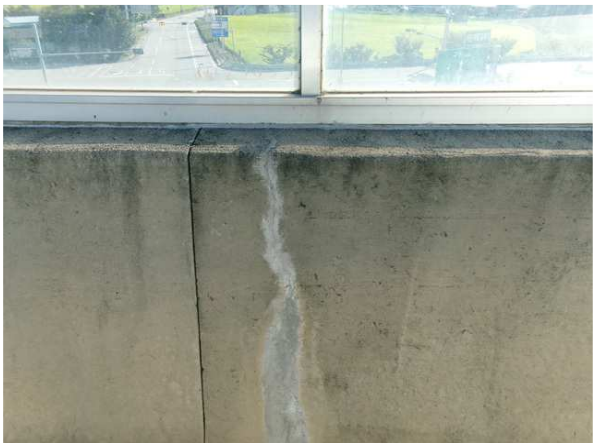
| 손상현황 | • S2 균열(0.2mm/1.0m) | 손상현황 | • S2 균열(0.2mm/1.0m) |
| 원 인 | • 건조수축 | 원 인 | • 건조수축 |

| 조치방안 | • 표면처리 | 조치방안 | • 표면처리 |

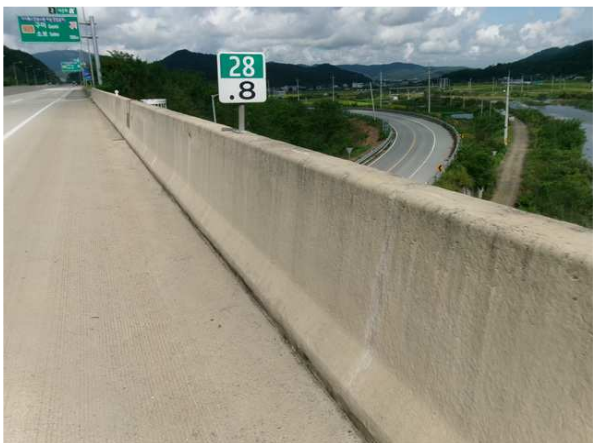
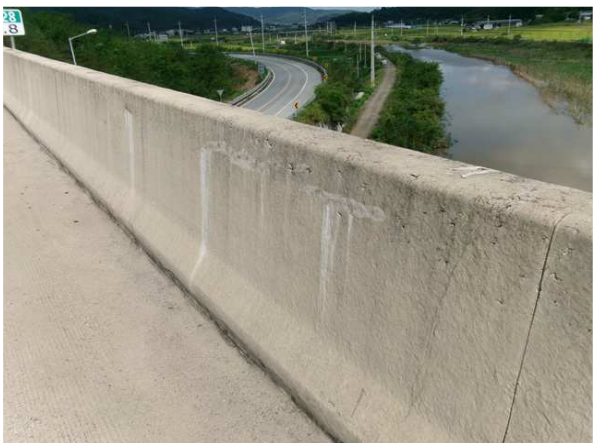
| 손상현황 | • S2 균열부백태(0.1m×1.0m) | 손상현황 | • S2 균열부 백태(1.0m×0.3m) |
| 원 인 | • 외부 우수유입 | 원 인 | • 외부 우수유입 |

| 조치방안 | • 표면처리 | 조치방안 | • 표면처리 |

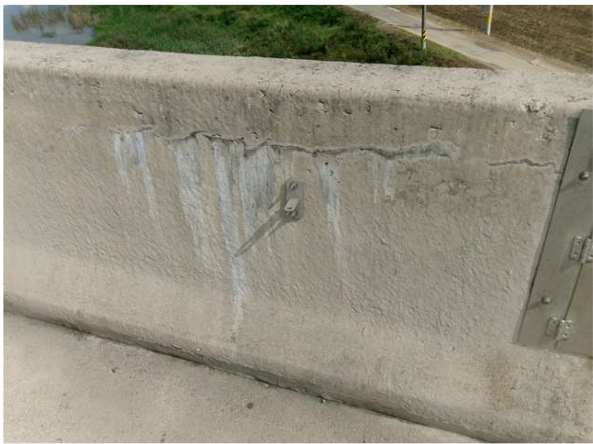
| 손상현황 | • S3 균열부 백태 (1.5m×0.5m) | 손상현황 | • S4 균열 (0.2mm/1.0m) |
| 원 인 | • 외부 우수유입 | 원 인 | • 건조수축 |

| 조치방안 | • 표면처리 | 조치방안 | • 표면처리 |

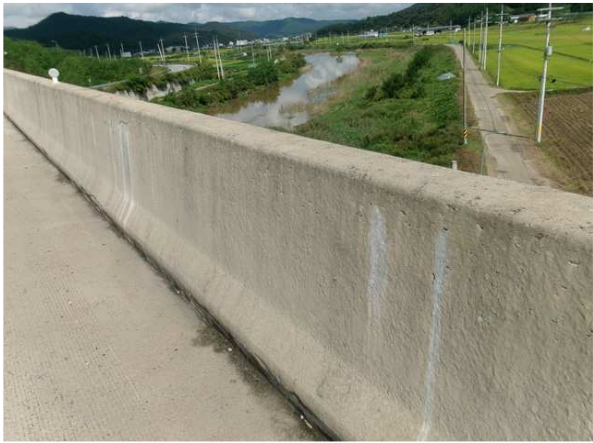
| 손상현황 | • S4 균열부백태 (0.5m×1.0m) | 손상현황 | • S4 중분대 균열 (0.2mm/1.0m) |
| 원 인 | • 외부 우수유입 | 원 인 | • 건조수축 |

| 조치방안 | • 표면처리 | 조치방안 | • 표면처리 |

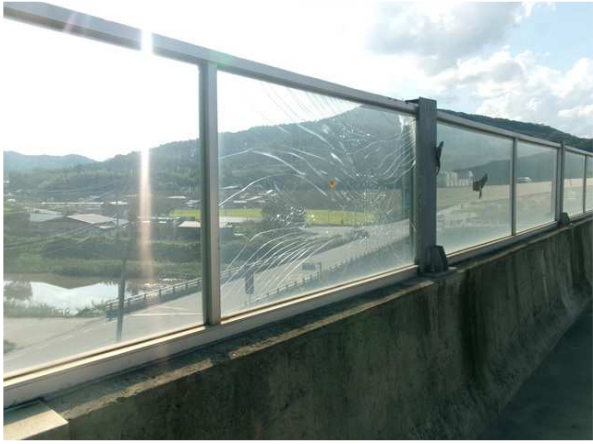
| 손상현황 | • S5 방음벽 파손 (1EA) | 손상현황 | • - |
| 원 인 | • 외부충격 | 원 인 | • - |
