## 9. 오로교

### 9.1 시설물의 개요

본 시설물은 경상북도 구미시 장천면 오로리(상주영천고속도로 36.763~37.148km)에 위치한 교량으로서 총 연장 385.0m, 폭 25.4m, 왕복 4차로로 시공되어 있다.

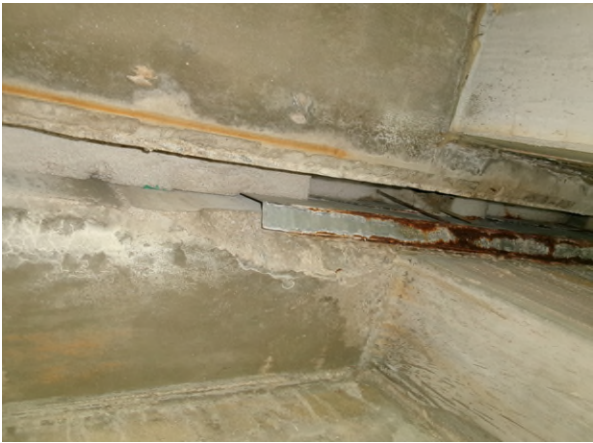
| 손상현황 | • S4 파손(0.1m×0.4m) | 손상현황 | • S8 재료분리(0.2m×0.2m) |
| 원 인 | • 시공미흡, 물리적 충격 등 | 원 인 | • 시공미흡, 다짐미흡 등 |

| 조치방안 | • 단면보수 | 조치방안 | • 단면보수 |

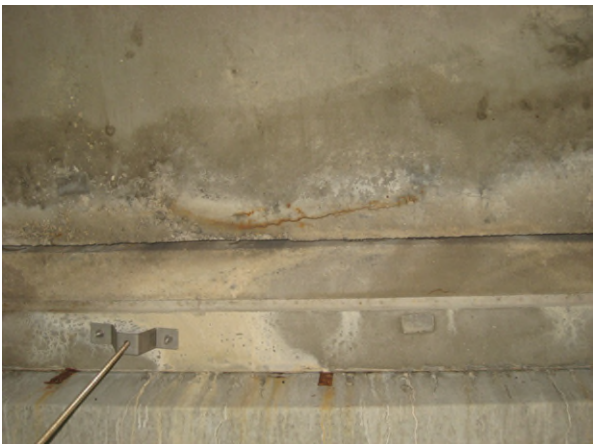
| 손상현황 | • S11 균열(0.3mm/0.5m) | 손상현황 | • S11 철근노출(L=0.5m) |
| 원 인 | • 건조수축, 거푸집 조기탈형 등 | 원 인 | • 시공미흡 등 |

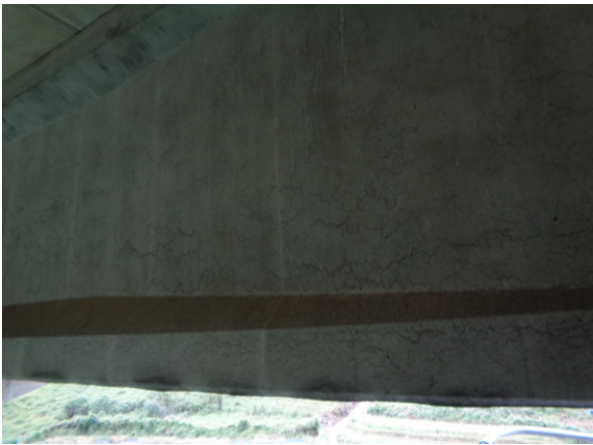
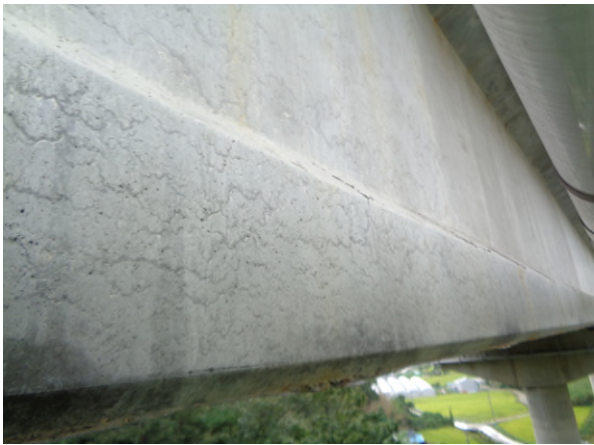
| 손상현황 | • S3-G5 표면불량(30.0m×1.0m) | 손상현황 | • S3-G5 표면불량(30.0m×1.0m) |
| 원 인 | • 시공미흡, 다짐미흡 등 | 원 인 | • 시공미흡, 다짐미흡 등 |

- 거더의 외관조사 결과, 전반적으로 양호한 상태이나 시공미흡, 다짐미흡 등에 의한 표면불량(박리)이 조사되었으며, 손상부는 부재의 내구성 확보 차원의 단면보수 등의 유지관리가 필요하다.

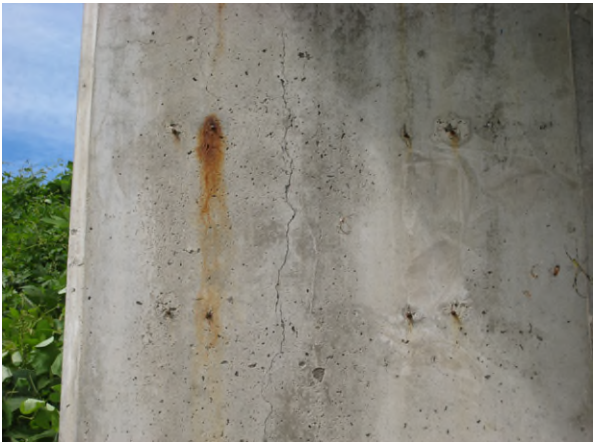
| 손상현황 | • A1 균열(0.3mm/2.5m) | 손상현황 | • A1 백태(0.2m×1.0m) |
| 원 인 | • 건조수축, 거푸집 조기탈형 등 | 원 인 | • 우수유입, 수분침투 등 |

| 조치방안 | • 주입보수 | 조치방안 | • 표면처리 |

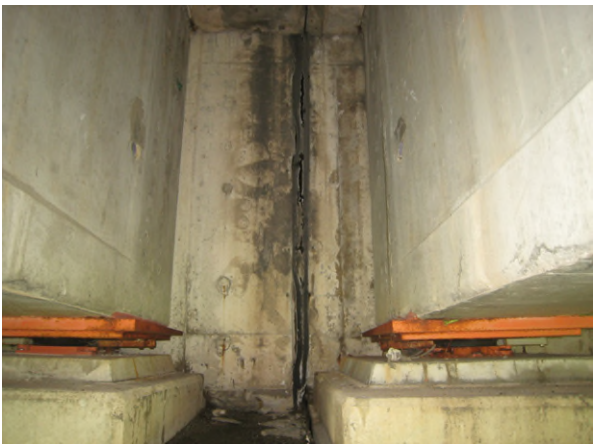
| 손상현황 | • A2 실란트 파손(L=3.0m) | 손상현황 | • A2 백태(0.1m×1.0m) |
| 원 인 | • 공용기간 경과, 우수유입 | 원 인 | • 우수유입, 수분침투 등 |

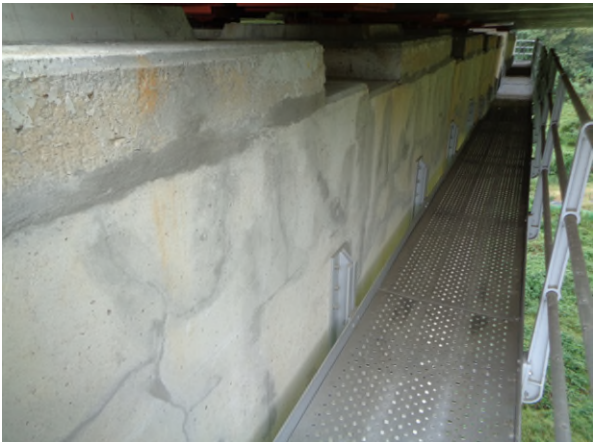
| 손상현황 | • P5 표면불량(10.0m×0.5m) | 손상현황 | • P9 기보수부 상태양호 |
| 원 인 | • 시공미흡, 다짐미흡 등 | 원 인 | — |

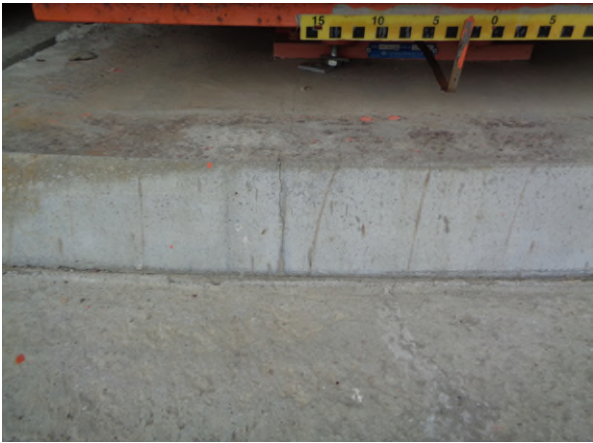
| 손상현황 | • P5-Sh8 몰탈 균열(0.1mm/0.3m) | 손상현황 | • P3-Sh1 받침콘크리트 균열(0.1mm/0.2m) |
| 원 인 | • 건조수축, 온도변화 | 원 인 | • 건조수축, 온도변화 |

| 조치방안 | • 표면처리 | 조치방안 | • 표면처리 |

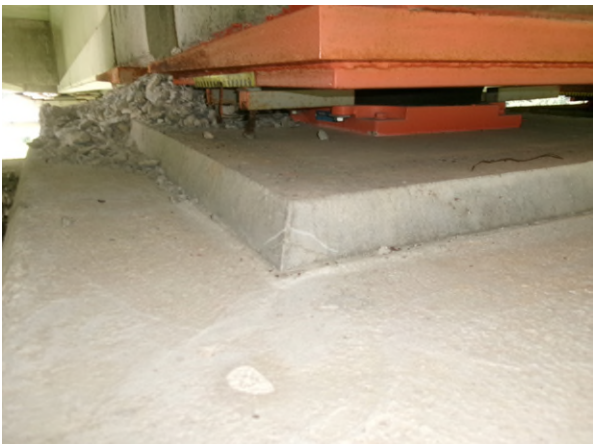
| 손상현황 | • P3-Sh2 몰탈 들뜸(0.1m×0.1m) | 손상현황 | • P5-Sh6~10 받침콘크리트 표면볼랑(1.5m×0.3 ×5EA) |
| 원 인 | • 다짐미흡, 거푸집 조기탈형 등 | 원 인 | • 다짐미흡, 거푸집 조기탈형 등 |

| 조치방안 | • 단면보수 | 조치방안 | • 단면보수 |

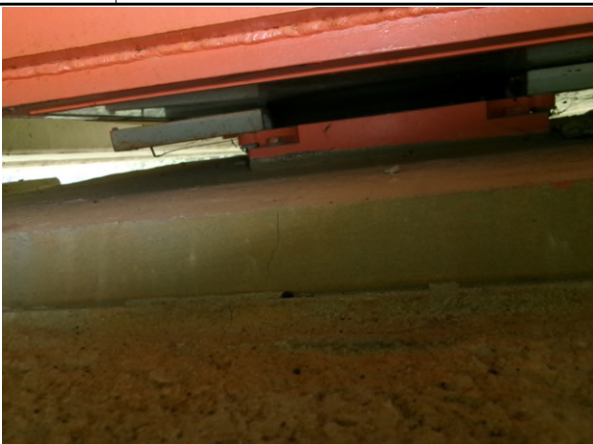
| 손상현황 | • P8-Sh8 몰탈 균열(0.1mm/0.2m) | 손상현황 | • P9-Sh5,10 플레이트 부식 |
| 원 인 | • 건조수축, 온도변화 | 원 인 | • 장기공용, 습기흡착 |

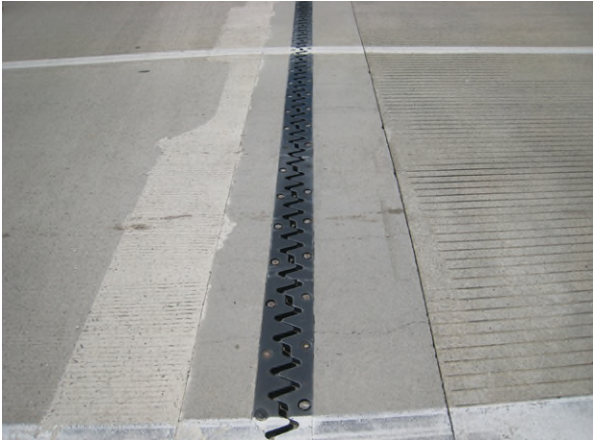
| 손상현황 | • A1 후타재 균열(0.2mm/0.3m ×20EA) | 손상현황 | • P3 이물질퇴적(3.0m) |
| 원 인 | • 건조수축, 장기공용, 차량윤하중 | 원 인 | • 장기공용, 비산먼지퇴적 |

| 조치방안 | • 표면처리 | 조치방안 | • 청소 |

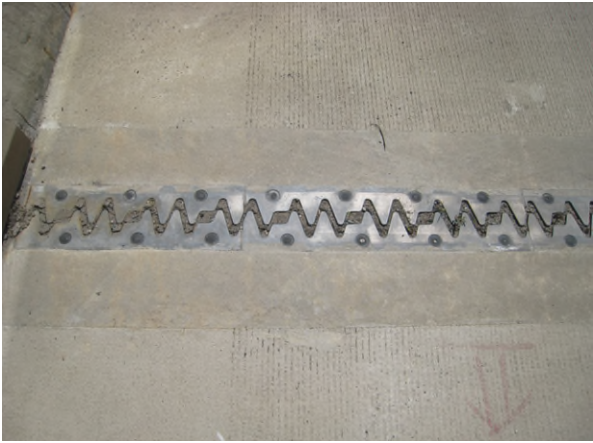
| 손상현황 | • P5 이물질퇴적(3.0m) | 손상현황 | • A2 후타재 균열(0.2mm/0.5m ×6EA) |
| 원 인 | • 장기공용, 비산먼지퇴적 | 원 인 | • 건조수축, 장기공용, 차량윤하중 |

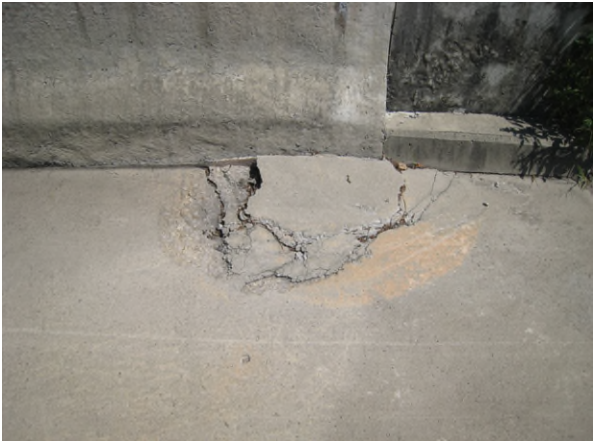
| 손상현황 | • 접속부 파손(1.0m×1.0m) | 손상현황 | • 상태양호 |
| 원 인 | • 침하, 시공미흡 | 원 인 | — |

| 구분 | 정밀안전점검 결과(상주방향) | 비고 |
|---|---|---|
| 교면포장 | ■ 교면포장에 발생한 접속부 파손은 침하, 시공미흡에 의한 손상으로 현재 국부적으로 발생하였고, 손상은 갓길에 위치하므로 주의관찰 및 단면보수, 표면보수 등의 유지관리가 필요할 것으로 판단된다. | |

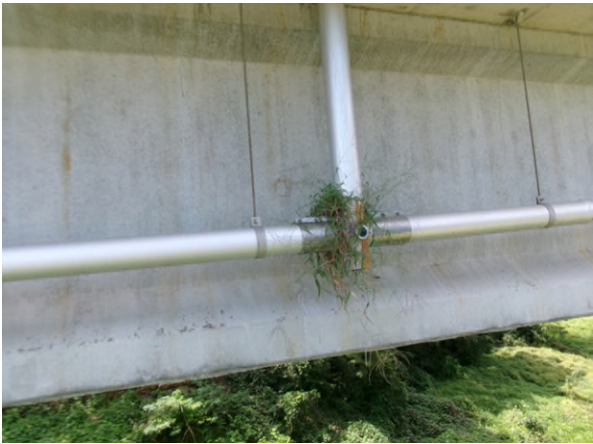
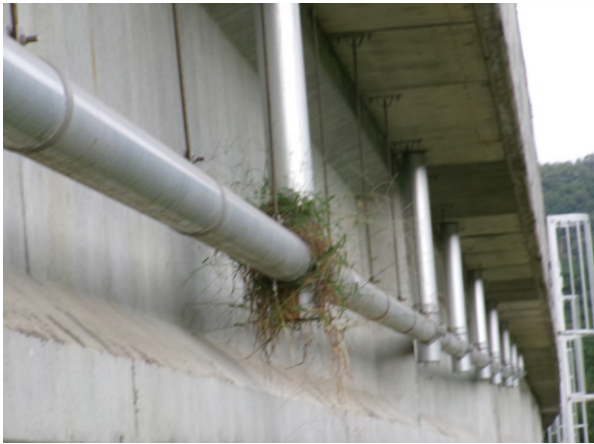
| 손상현황 | • S8 배수관 막힘 1EA | 손상현황 | • S8 배수관 막힘 1EA |
| 원 인 | • 공용기간 경과, 비산물퇴적 등 | 원 인 | • 공용기간 경과, 시공미흡 등 |

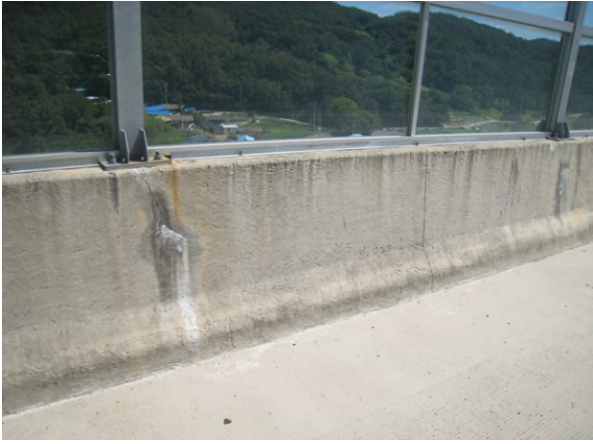
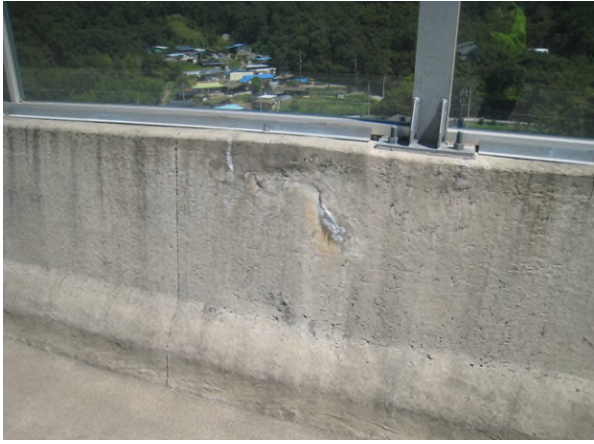
| 손상현황 | • S7 방호벽 백태 (0.1m×0.2m) | 손상현황 | • S11 방호벽 백태 (0.1m×0.2m) |
| 원 인 | • 수분접촉, 장기공용 | 원 인 | • 수분접촉, 장기공용 |

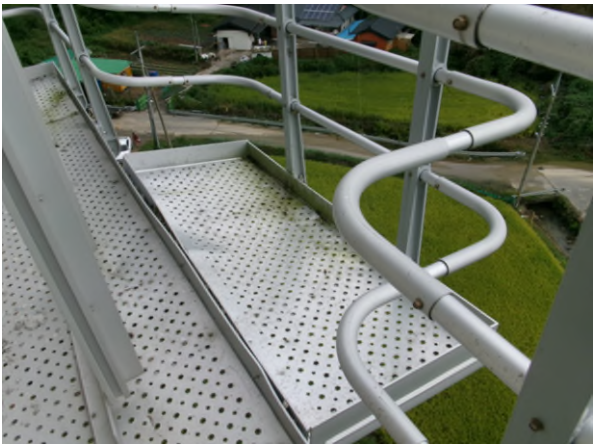
| 손상현황 | • P7 점검로 변형 | 손상현황 | • P8 점검로 변형 |
| 원 인 | • 물리적 충격, 시공미흡 | 원 인 | • 물리적 충격, 시공미흡 |

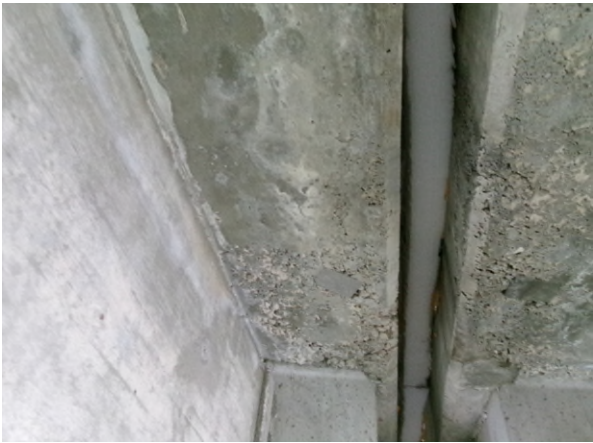
| 손상현황 | • S4 재료분리(0.3m×8.0m) | 손상현황 | • S4 재료분리(1.0m×1.0m) |
| 원 인 | • 시공미흡, 다짐미흡 등 | 원 인 | • 시공미흡, 다짐미흡 등 |

| 조치방안 | • 단면보수 | 조치방안 | • 단면보수 |

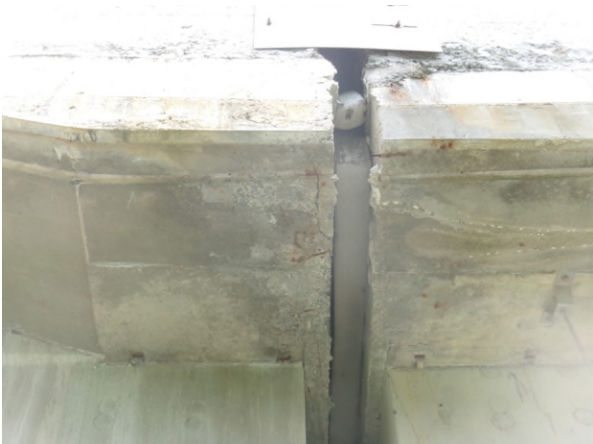
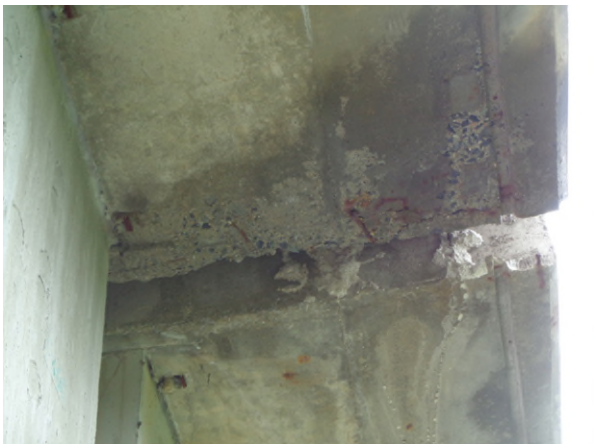
| 손상현황 | • S5 들뜸(0.2m×0.5m) | 손상현황 | • S5 들뜸(0.2m×0.5m) |
| 원 인 | • 시공미흡, 다짐미흡 등 | 원 인 | • 시공미흡, 다짐미흡 등 |

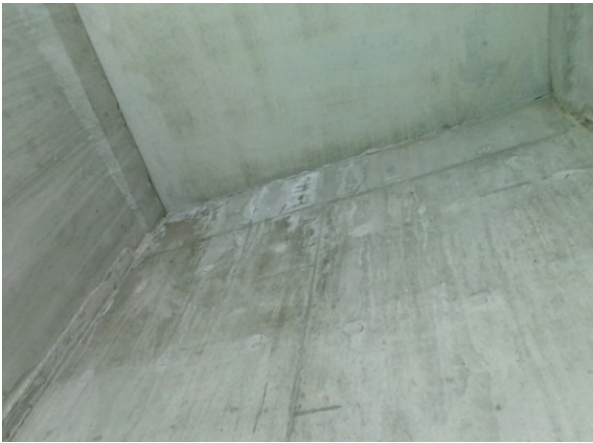
| 손상현황 | • S1 백태(2.0m×1.0m) | 손상현황 | • S7 백태(0.3m×0.5m) |
| 원 인 | • 우수유입, 수분침투 등 | 원 인 | • 우수유입, 수분침투 등 |

| 조치방안 | • 표면처리 | 조치방안 | • 표면처리 |

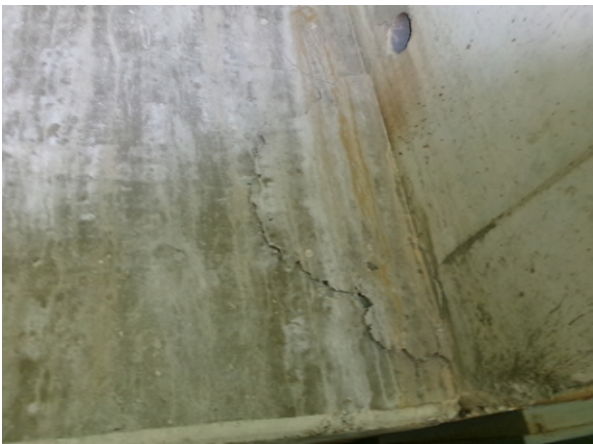
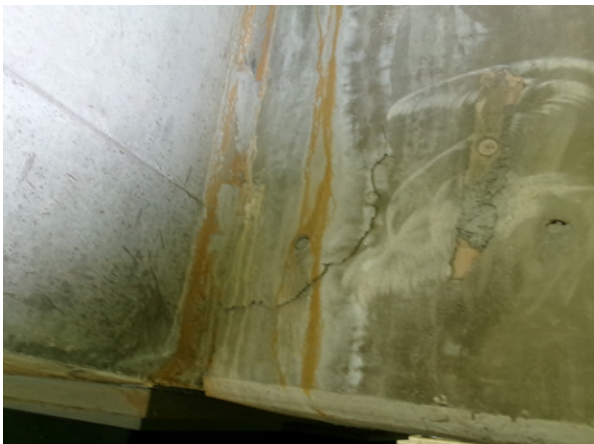
| 손상현황 | • S7 박리(0.5m×1.0m) | 손상현황 | • S7 박리(0.5m×1.0m) |
| 원 인 | • 시공미흡, 다짐미흡 등 | 원 인 | • 시공미흡, 다짐미흡 등 |

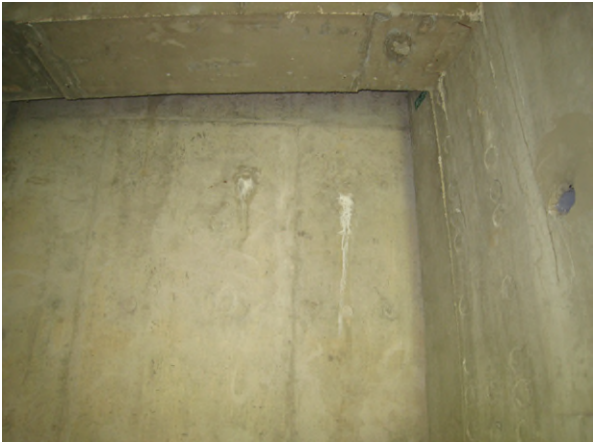
| 손상현황 | • A1 백태(0.2m×0.5m) | 손상현황 | • A2 누수흔적(8.0m×5.0m) |
| 원 인 | • 우수유입, 수분침투 등 | 원 인 | • 우수유입 등 |

| 조치방안 | • 표면처리 | 조치방안 | • 표면처리 |

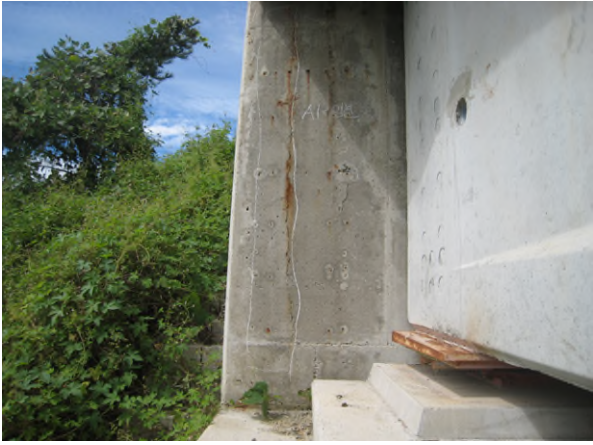
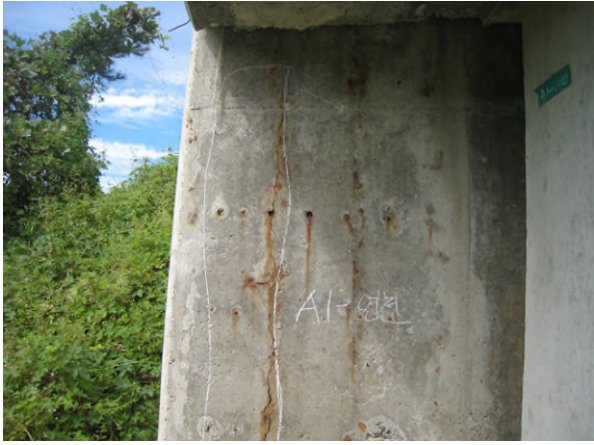
| 손상현황 | • A1 들뜸(0.5m×2.5m) | 손상현황 | • A1 들뜸(0.5m×2.5m) |
| 원 인 | • 공용기간 경과, 다짐미흡 등 | 원 인 | • 공용기간 경과, 다짐미흡 등 |

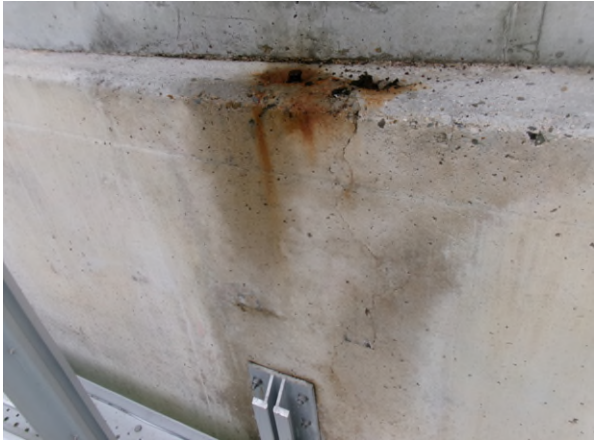
| 손상현황 | • P3 균열(0.3mm/1.0m) | 손상현황 | • P3 망상균열(10.0m×1.0m) |
| 원 인 | • 건조수축, 거푸집 조기탈형 등 | 원 인 | • 건조수축, 거푸집 조기탈형 등 |

| 조치방안 | • 주입보수 | 조치방안 | • 표면처리 |

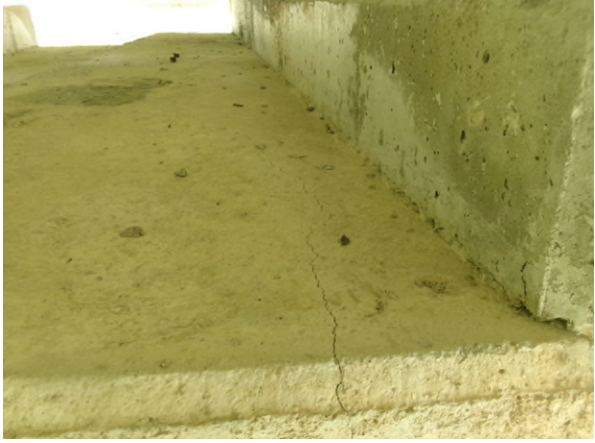
| 손상현황 | • P3 균열(0.4mm/1.5m) | 손상현황 | • P4 표면박리(10.0m×0.5m) |
| 원 인 | • 건조수축, 거푸집 조기탈형 등 | 원 인 | • 시공미흡, 다짐미흡 등 |

| 조치방안 | • 주입보수 | 조치방안 | • 단면보수 |

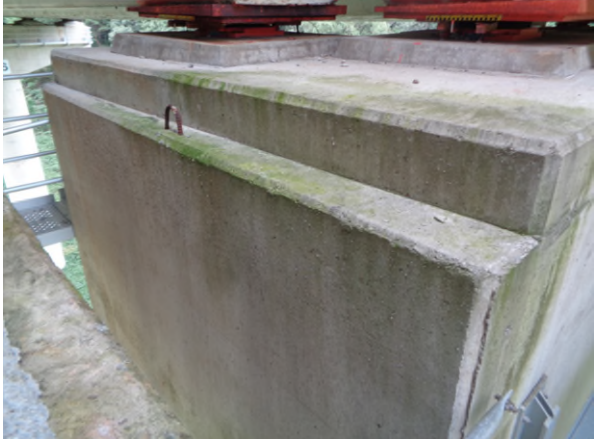
| 손상현황 | • P5 표면박리(3.0m×0.5m) | 손상현황 | • P9 균열(0.3mm/3.0m) |
| 원 인 | • 시공미흡, 다짐미흡 등 | 원 인 | • 건조수축, 거푸집 조기탈형 등 |

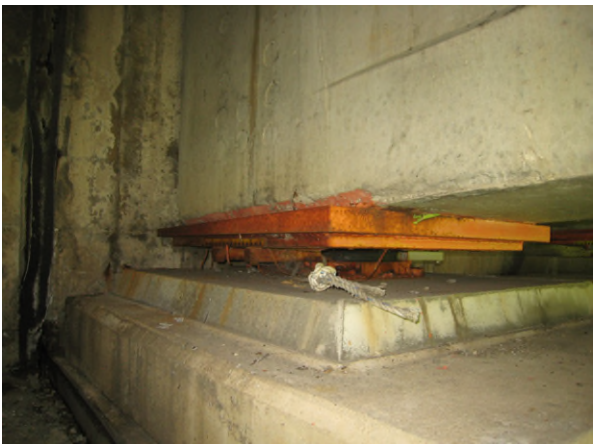
| 손상현황 | • A2-Sh1 플레이트 부식 | 손상현황 | • A2-Sh5 물탈 균열(0.2mm/0.3m) |
| 원 인 | • 장기공용, 습기흡착 | 원 인 | • 건조수축, 온도변화 |

| 조치방안 | • 채도장 | 조치방안 | • 표면처리 |

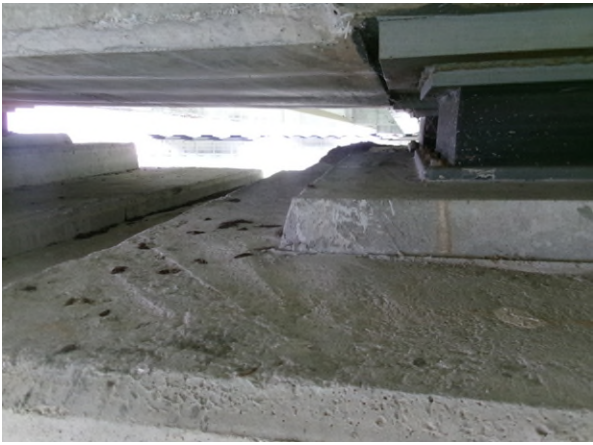
| 손상현황 | • P1-Sh2 몰탈 박락(0.1m×0.1m) | 손상현황 | • P2-Sh10 몰탈 균열(0.1mm/0.2m) |
| 원 인 | • 다짐미흡, 거푸집 조기탈형 등 | 원 인 | • 건조수축, 온도변화 |

| 조치방안 | • 단면보수 | 조치방안 | • 표면처리 |

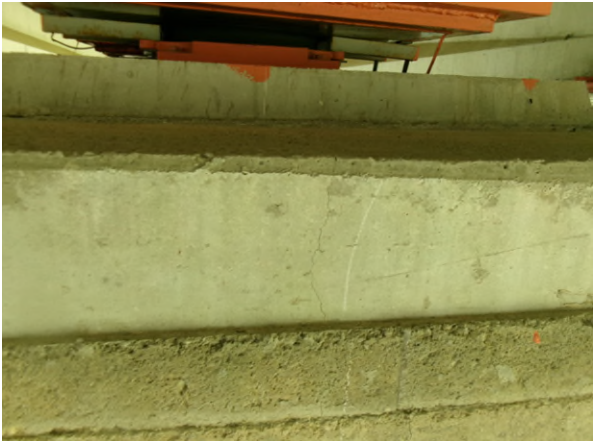
| 손상현황 | • P3-Sh2 받침콘크리트 균열(0.2mm/0.5m) | 손상현황 | • P4-Sh5 받침콘크리트 재료분리(0.5m×0.2m) |
| 원 인 | • 건조수축, 온도변화 | 원 인 | • 다짐미흡, 거푸집 조기탈형 등 |

| 조치방안 | • 표면처리 | 조치방안 | • 단면보수 |

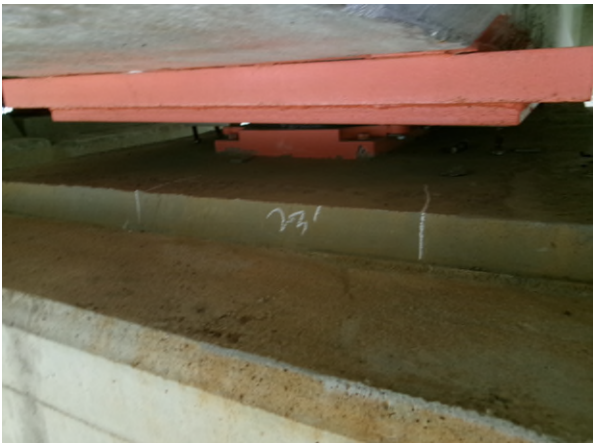
| 손상현황 | • P8-Sh7 몰탈 균열(0.1mm/0.2m) | 손상현황 | • P9-Sh1,6 플레이트 부식 |
| 원 인 | • 건조수축, 온도변화 | 원 인 | • 장기공용, 습기흡착 |

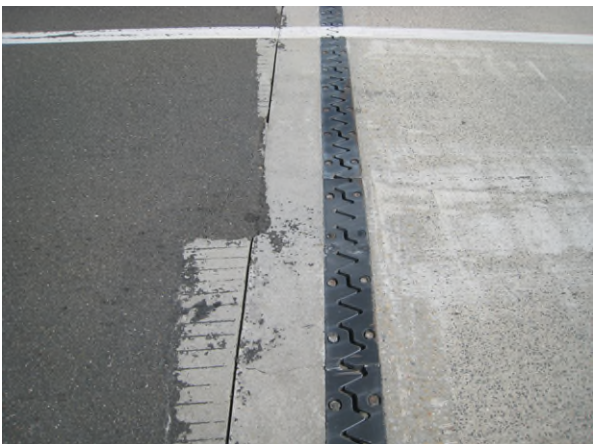
| 손상현황 | • A1 후타재 균열(0.2mm/0.5m) | 손상현황 | • P3 이물질퇴적(3.0m) |
| 원 인 | • 건조수축, 장기공용, 차량윤하중 | 원 인 | • 장기공용, 비산먼지퇴적 |

| 조치방안 | • 표면처리 | 조치방안 | • 청소 |

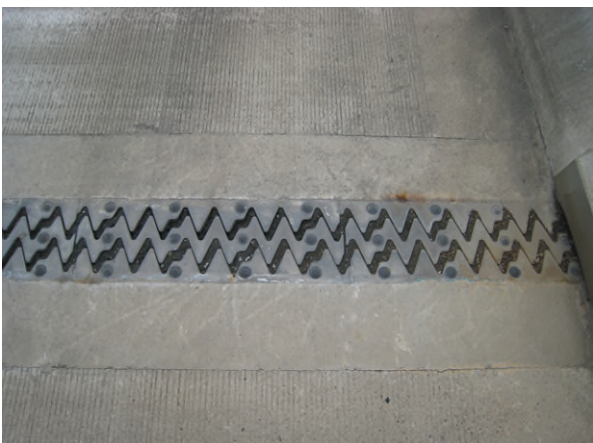
| 손상현황 | • P8 이물질퇴적(3.0m) | 손상현황 | • A1 후타재 균열(0.2mm/0.5m) |
| 원 인 | • 장기공용, 비산먼지퇴적 | 원 인 | • 건조수축, 장기공용, 차량윤하중 |

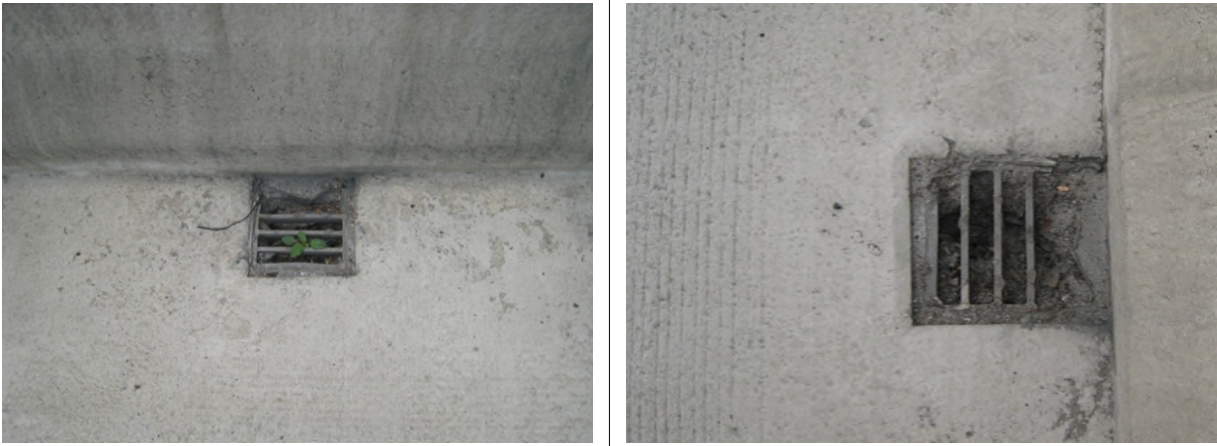
| 손상현황 | • S9 그레이팅 변형 1EA | 손상현황 | • S9 그레이팅 파손 1EA |
| 원 인 | • 물리적 충격 등 | 원 인 | • 물리적 충격 등 |

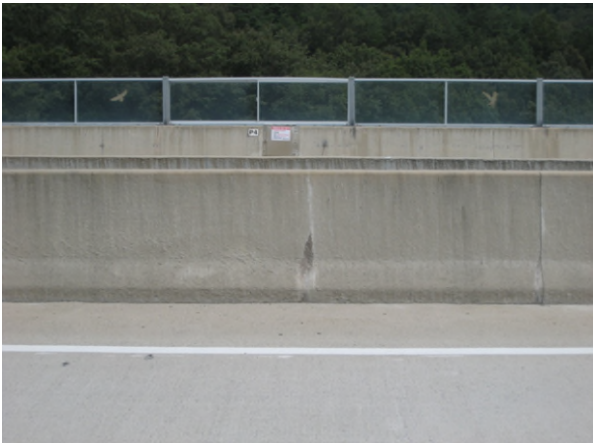
| 손상현황 | • S5 중앙분리대 균열 (0.2mm/1.5m) | 손상현황 | • S6 중앙분리대 파손 (0.1m×1.2m) |
| 원 인 | • 건조수축, 공용기간 경과 등 | 원 인 | • 시공미흡, 다짐미흡 |

| 조치방안 | • 표면처리 | 조치방안 | • 단면보수 |

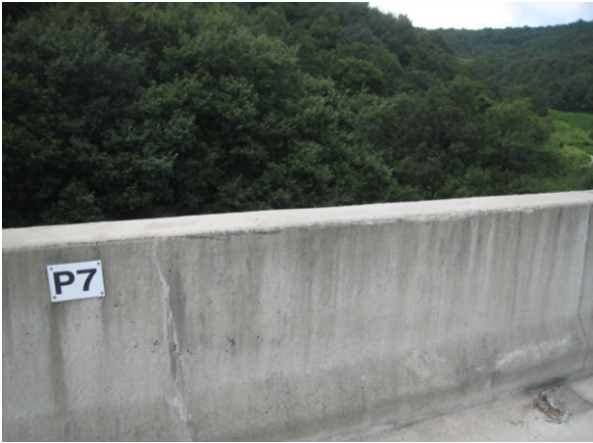
| 손상현황 | • S7 방호벽 균열 (0.1m×0.2m) | 손상현황 | • S11 방호벽 균열 (0.2mm/1.5m) |
| 원 인 | • 외부 충격 | 원 인 | • 건조수축, 공용기간 경과 등 |
