## 12. 내리교

### 12.1 시설물의 개요

본 시설물은 대구광역시 군위군 효령면 내리리(상주영천고속도로 41.077~41.277km)에 위치한 교량으로서 총 연장 200.0m, 폭 28.7m, 왕복 4차로로 시공되어 있다.

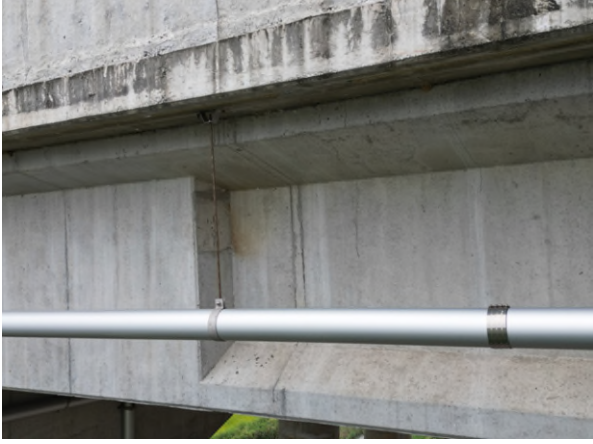
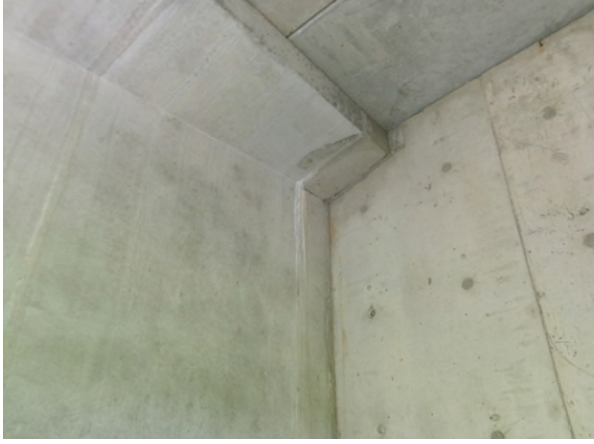
【사진 12.3.5】 거더 손상현황

| 손상현황 | • S1-G1 균열부백태 (0.1m×1.5m) | 손상현황 | • S4-G2 백태 (0.1m×0.5m) |
| 원 인 | • 우수유입, 수분침투 등 | 원 인 | • 우수유입, 수분침투 등 |

- 거더에 발생한 백태, 균열부백태는 균열부 우수유입, 수분침투 등의 복합적인 원인에 의한 손상이며, 내구성 확보 차원에서 표면처리 등의 조치를 실시하는 것이 요구된다.

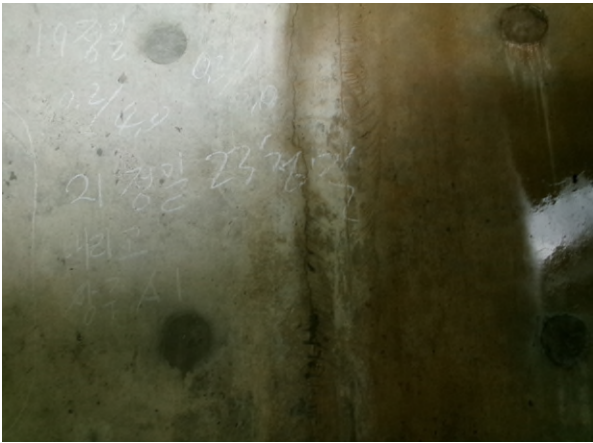
| 손상현황 | • A1 균열(0.3mm/5.0m) | 손상현황 | • A1 실란트 파손(4.0m) |
| 원 인 | • 건조수축, 거푸집 조기탈형 등 | 원 인 | • 공용기간 증가, 우수유입 |

- 교대에 발생한 균열(0.3mm미만, 이상)은 초기 건조수축, 온도변화, 거푸집 조기탈형 등에 의해 발생한 손상으로 판단되며, 내구성 확보 차원에서 표면처리, 주입보수를 실시하는 것이 바람직하다.
- 실란트 파손은 공용중 열화로 인한 손상으로 실란트 충전 등의 유지관리가 필요하며, 강우 등에 의한 법면 표층유실은 진전여부에 대한 주의관찰 후 진전시 보수대책 수립이 요구된다.

| 조치방안 | • 주입보수 | 조치방안 | • 실란트 충전 |

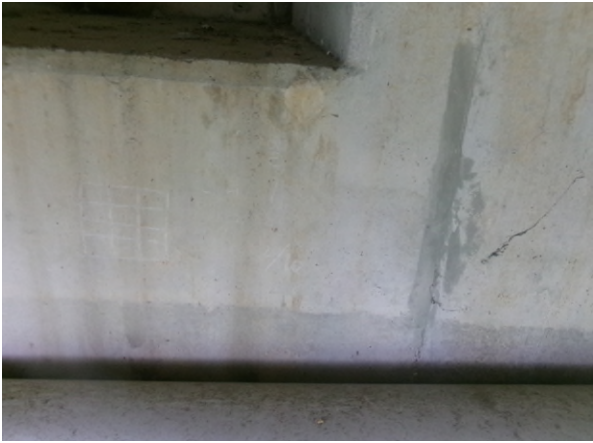
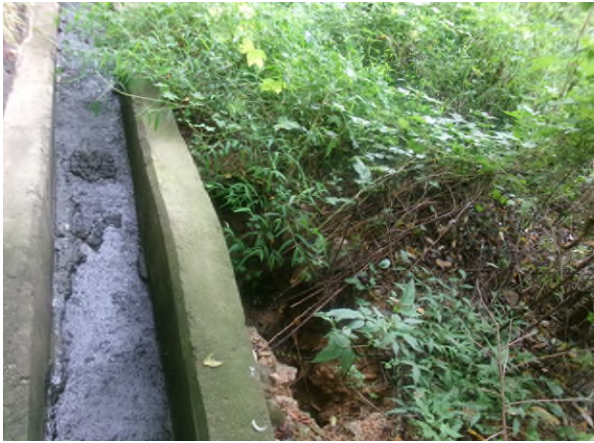
【사진 12.3.9】 교대 손상현황

| 손상현황 | • A2 균열(0.2mm/1.0m) | 손상현황 | • A2 법면 표층유실(1.0m×10.0m) |
| 원 인 | • 건조수축, 거푸집 조기탈형 등 | 원 인 | • 우수유입, 공용기간 증가 등 |

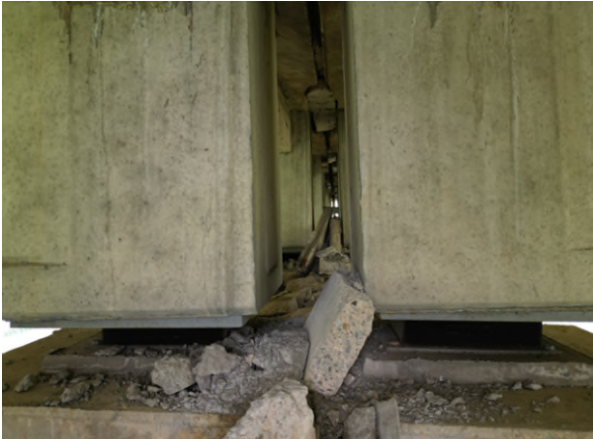
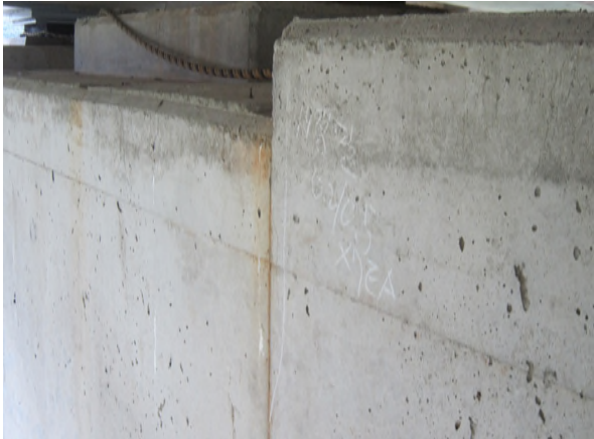
【사진 12.3.11】 교각 손상현황

| 손상현황 | • P3 폐자재 적치(1EA) | 손상현황 | • P4 균열(0.2mm/0.5m) |
| 원 인 | • 시공미흡 등 | 원 인 | • 건조수축, 거푸집 조기탈형 등 |

- 교각 코핑부에 발생한 균열(0.3mm미만)은 건조수축, 온도변화, 거푸집 조기탈형 등의 복합적인 원인에 의한 비구조적인 손상이나 내구성 확보 차원에서 표면보수를 실시하는 것이 요구된다.
- 시공미흡에 의한 폐자재 적치는 청소 등의 정비가 요구된다.

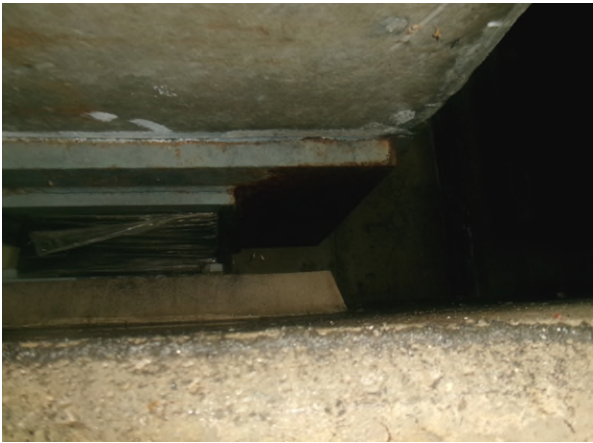
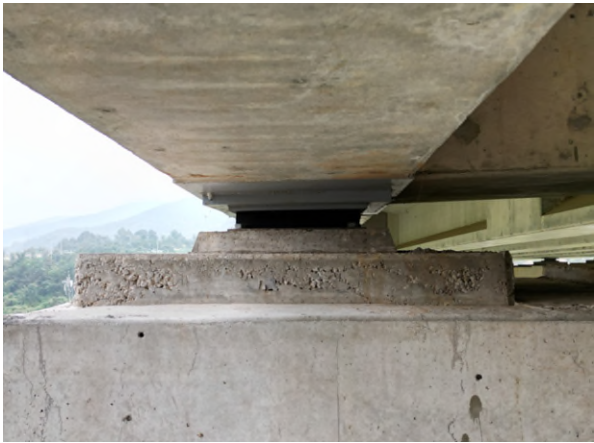
| 손상현황 | • A2-Sh2 플레이트 부식 | 손상현황 | • P1-Sh1 받침콘크리트 재료분리(0.5m×1.0) |
| 원 인 | • 장기공용, 습기흡착 | 원 인 | • 다짐미흡, 거푸집 조기탈형 등 |

- 받침본체에서 조사된 플레이트 부식의 경우 공용기간 증가, 습기흡착, 시공미흡 등에 의한 손상으로 판단되며, 교량받침의 거동에 영향을 미칠만한 손상은 아니나 손상의 진전 방지를 위한 재도장 등의 조치를 취하는 것이 바람직 할 것으로 판단된다.
- 받침콘크리트 재료분리의 경우 시공초기 다짐부족, 거푸집 조기탈형 등에 의한 손상으로 손상의 진전 방지를 위한 단면보수 등의 조치가 필요할 것으로 판단된다.

| 조치방안 | • 재도장 | 조치방안 | • 단면보수 |

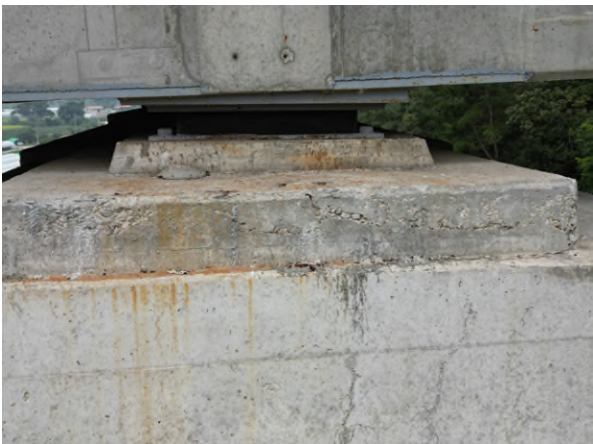
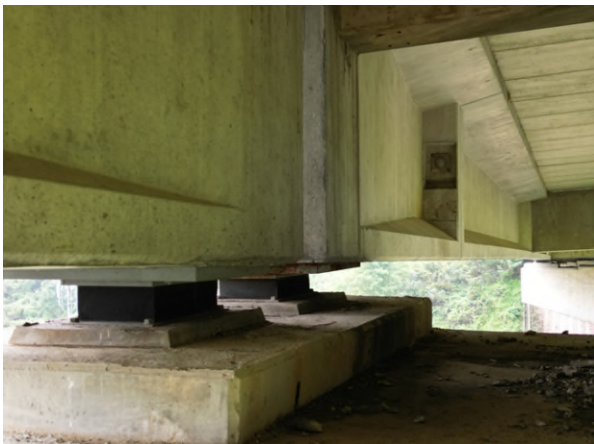
【사진 12.3.13】 교량받침 손상현황

| 손상현황 | • P1-Sh1 받침콘크리트 재료분리(0.5m×1.0) | 손상현황 | • P3-Sh1 플레이트 부식 |
| 원 인 | • 다짐미흡, 거푸집 조기탈형 등 | 원 인 | • 장기공용, 습기흡착 |

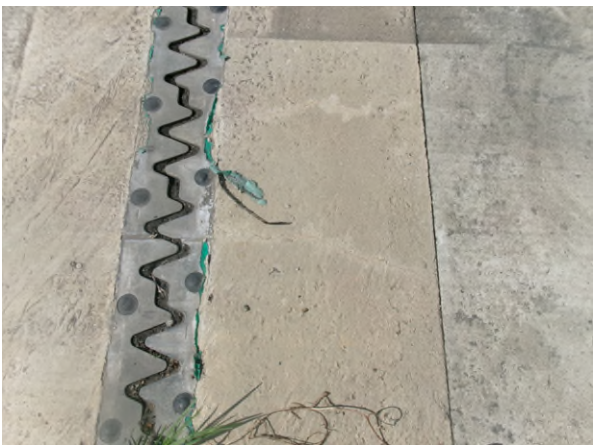
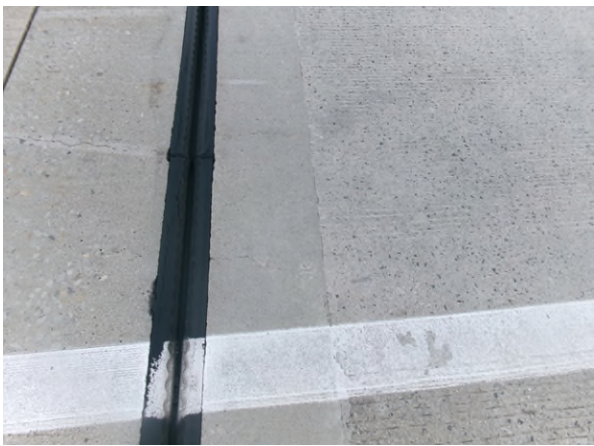
| 손상현황 | • A1 후타재 균열(0.1mm/0.5m ×2EA) | 손상현황 | • A2 후타재 균열(0.1mm/0.3m ×3EA) |
| 원 인 | • 건조수축, 장기공용, 차량윤하중 | 원 인 | • 건조수축, 장기공용, 차량윤하중 |

- 신축이음에 발생한 후타재 균열의 경우 건조수축 및 온도변화 등에 의한 손상으로 판단되며, 신축이음장치의 거동에 영향을 미칠만한 손상은 아니나, 손상의 진전 방지를 위한 표면처리 등의 조치가 필요할 것으로 판단된다.
- 본체 고무재 파손은 차량의 운하중, 장기공용 등에 의한 것으로 판단되며, 보수보다는 진전 여부에 대한 주의관찰을 실시하고 진전시 신축이음 재설치 등과 같은 보수대책 수립이 필요하다.

| 조치방안 | • 표면처리 | 조치방안 | • 표면처리 |

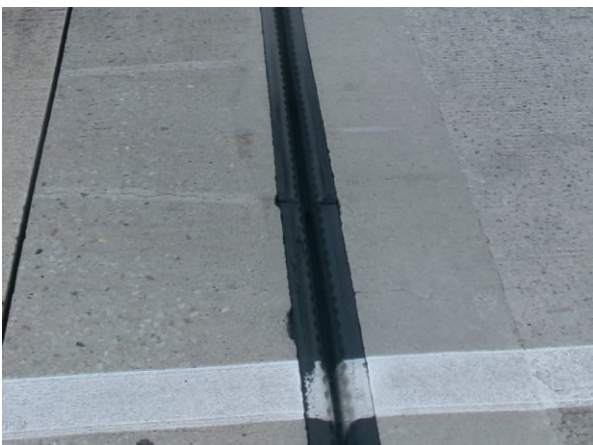
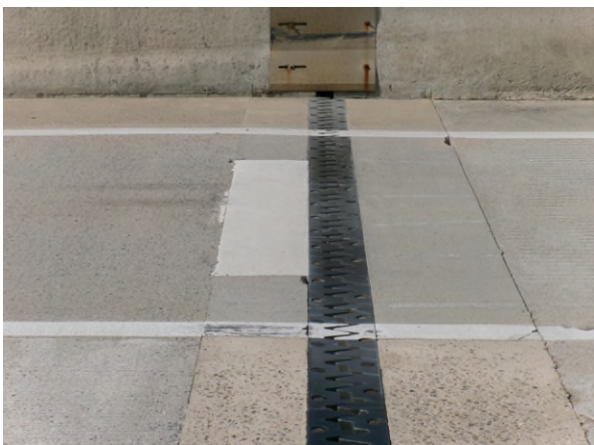
【사진 12.3.17】 신축이음장치 손상현황

| 손상현황 | • A2 본체 고무재 파손(6.0m) | 손상현황 | • A2 후타재 파손 보수 실시 |
| 원 인 | • 장기공용, 차량윤하중 등 | 원 인 | • - |

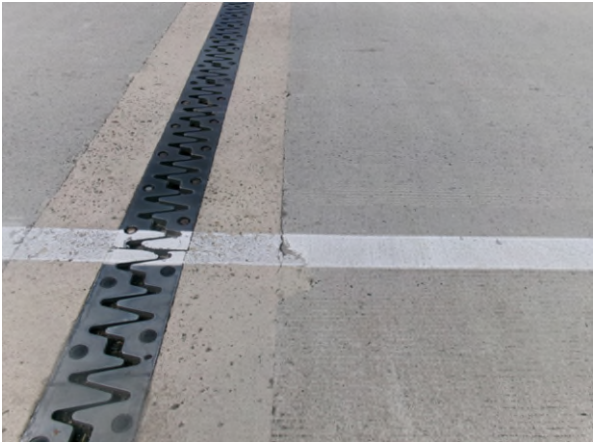
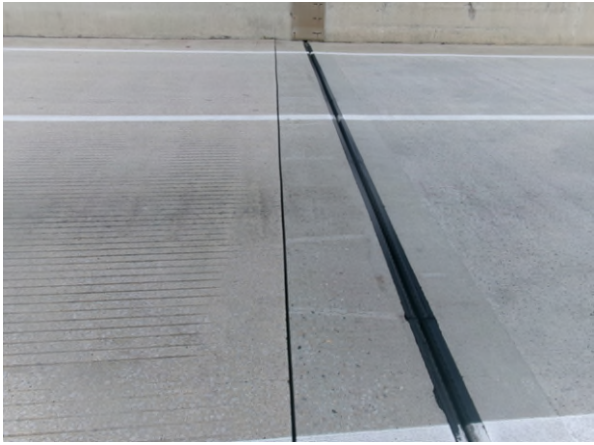
【사진 12.3.20】 교면포장 손상현황

| 손상현황 | • S3 포장 박리(0.1m×0.3m) | 손상현황 | • S5 후타재 접속부 이격(9.0m) |
| 원 인 | • 공용기간 증가, 차량윤하중 | 원 인 | • 공용기간 증가, 접속부 침하 |

- 교면포장에 발생한 포장 박리의 경우 공용기간 증가, 차량 윤하중 등에 의해 발생한 손상으로 판단되며, 내구성 및 주행차량의 안전성 확보 차원에서 단면보수 등과 같은 보수를 실시하는 것이 요구된다.
- 후타재 접속부 이격의 경우 공용기간 증가, 접속부 침하 등에 의한 손상으로 추정되며, 현재 손상 정도가 경미하며 차량의 주행성에 영향을 미칠만한 수준은 아니므로 주의관찰 후 손상의 진전 시 적절한 조치를 취하는 것이 바람직 할 것으로 판단된다.

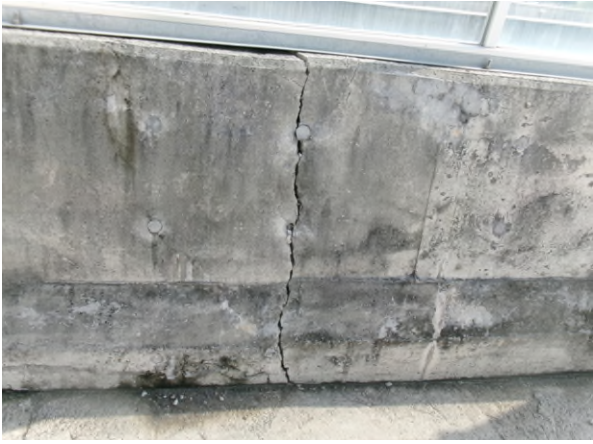
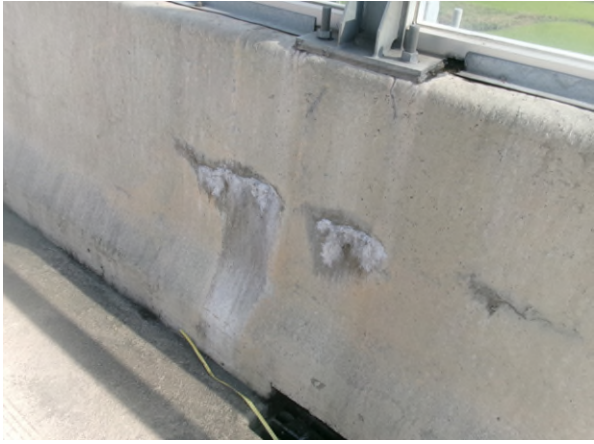
| 손상현황 | • S1 방호벽 접속부 이격(1.5m) | 손상현황 | • S3 방호벽 백태(1.0m×0.5m) |
| 원 인 | • 공용기간 증가, 접속부 침하 | 원 인 | • 수분접촉, 장기공용 |

- 방호벽에 발생한 균열(0.3mm미만), 백태는 초기 건조수축, 공용기간 증가, 우수유입 등에 의한 손상으로 내구성확보를 위한 표면보수를 실시하여야 할 것으로 판단된다.
- 접속부 이격, 단차의 경우 공용기간 증가, 접속부 침하 등에 의한 손상으로 판단되며, 손상의 진전여부에 대하여 주의관찰을 실시하고, 접속부 침하에 대하여 수렴시 단면보수, 실링재 충전 등과 같은 보수대책 수립이 요구된다.

| 조치방안 | • 주의관찰 | 조치방안 | • 표면처리 |

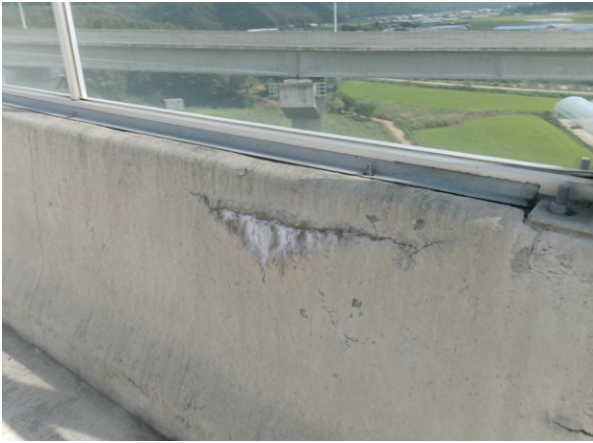
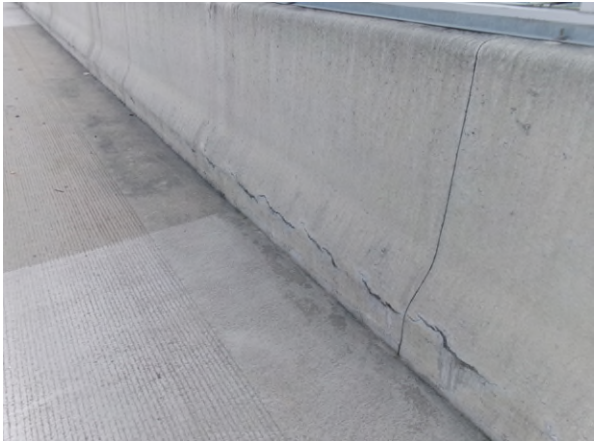
| 손상현황 | • S3 방호벽 백태(1.0m×0.2m) | 손상현황 | • S4 방호벽 균열(0.2mm/4.0m) |
| 원 인 | • 수분접촉, 장기공용 | 원 인 | • 건조수축, 거푸집 조기탈형 등 |

| 조치방안 | • 표면처리 | 조치방안 | • 표면처리 |

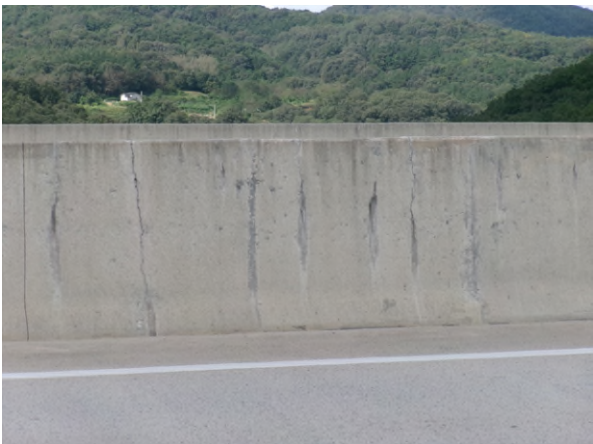
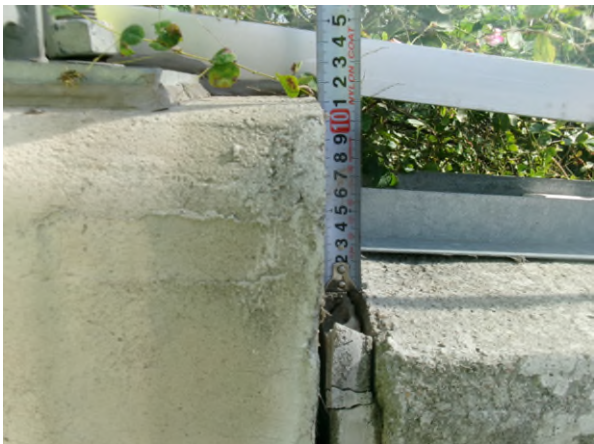
【사진 12.3.24】 방호벽 및 중앙분리대 손상현황

| 손상현황 | • S4 중앙분리대 균열(0.2mm/1.5m) | 손상현황 | • S5 방호벽 접속부 단차(1.5m) |
| 원 인 | • 건조수축, 거푸집 조기탈형 등 | 원 인 | • 공용기간 증가, 접속부 침하 |

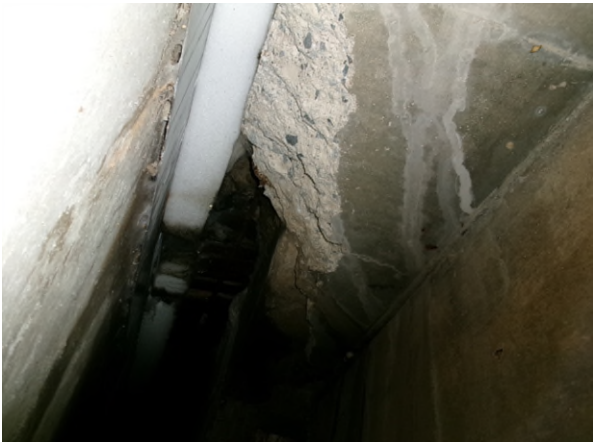
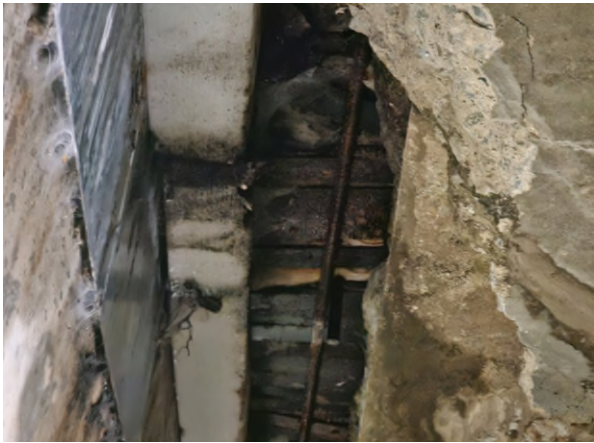
| 손상현황 | • S1 파손 및 철근노출(0.5m×2.0m) | 손상현황 | • S1 파손 및 철근노출(0.5m×2.0m) |
| 원 인 | • 시공미흡, 다짐미흡 등 | 원 인 | • 시공미흡, 다짐미흡 등 |

- 바닥판하면의 파손 및 철근노출은 시공미흡, 다짐미흡, 신축부 누수로 인한 열화 등에 의해 발생한 손상으로 판단되며, 내구성 확보 차원에서 단면보수(방청)을 실시하는 것이 요구된다.

| 조치방안 | • 단면보수(방청) | 조치방안 | • 단면보수(방청) |

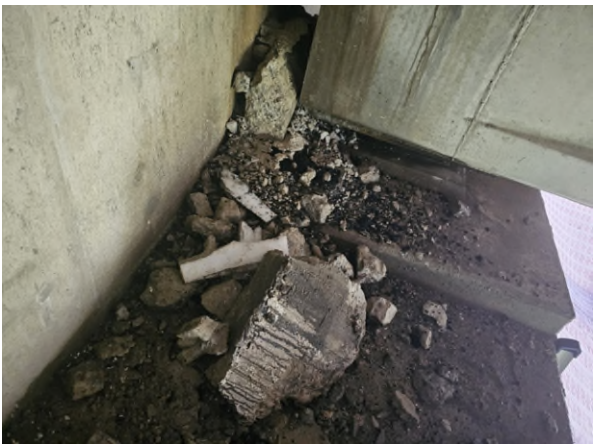
【사진 12.3.26】 바닥판하면 손상현황

| 손상현황 | • S1 파손 및 철근노출(0.5m×2.0m) | 손상현황 | • S4 상태양호 |
| 원 인 | • 시공미흡, 다짐미흡 등 | 원 인 | • - |

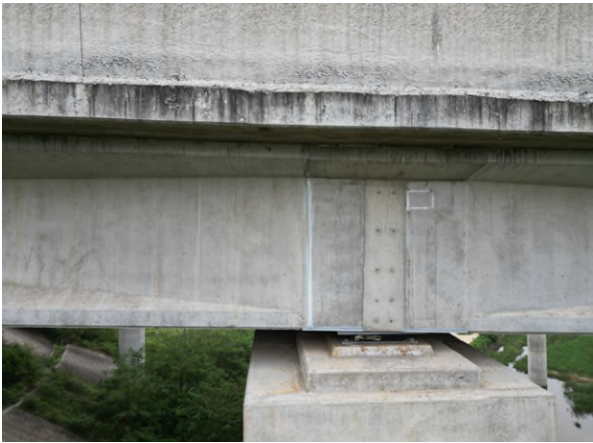
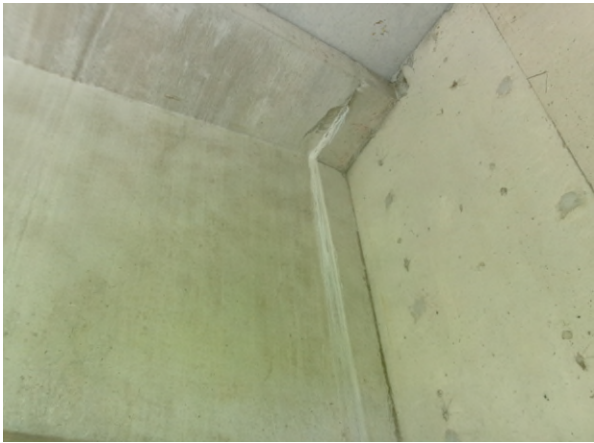
【사진 12.3.28】 거더 손상현황

| 손상현황 | • S1-G5 균열부백태(0.1m×1.5m) | 손상현황 | • S4-G2 백태(0.1m×0.5m) |
| 원 인 | • 우수유입, 수분침투 등 | 원 인 | • 우수유입, 수분침투 등 |

- 거더에 발생한 균열부백태, 백태는 미세균열부 우수유입, 수분침투 등에 의한 손상으로 판단되며, 현재 손상의 진전은 없는 상태로 내구성 확보 차원에서 표면처리를 실시하는 것이 요구된다.

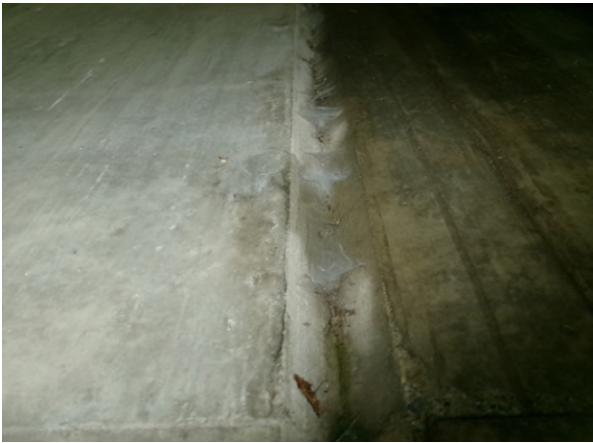
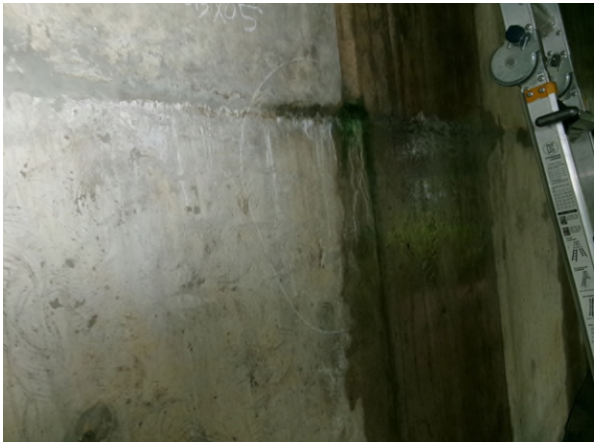
| 손상현황 | • A1 균열(0.2mm/5.0m) | 손상현황 | • A1 백태(0.3m×0.5m) |
| 원 인 | • 건조수축, 거푸집 조기탈형 등 | 원 인 | • 우수유입, 수분침투 등 |

| 조치방안 | • 표면처리 | 조치방안 | • 표면처리 |

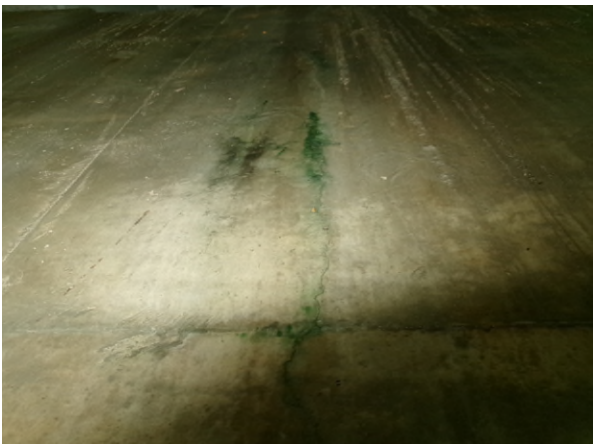
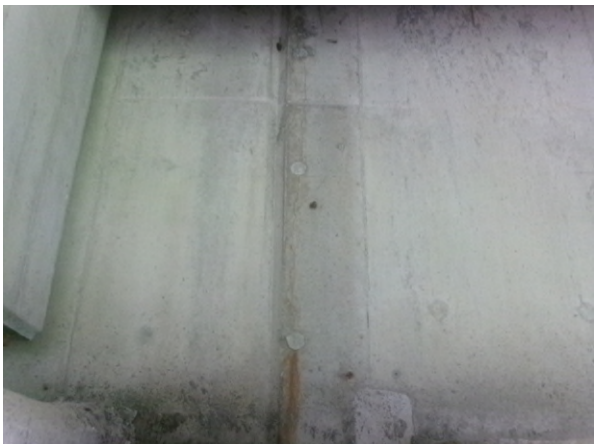
| 손상현황 | • A1 균열(0.4mm/4.0m) | 손상현황 | • A2 균열(0.3mm/2.5m) |
| 원 인 | • 건조수축, 거푸집 조기탈형 등 | 원 인 | • 건조수축, 거푸집 조기탈형 등 |

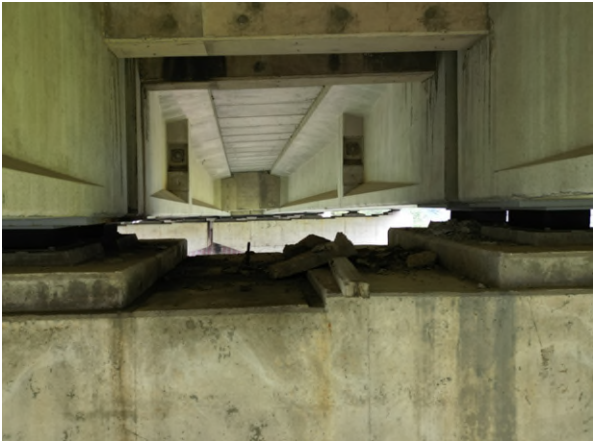
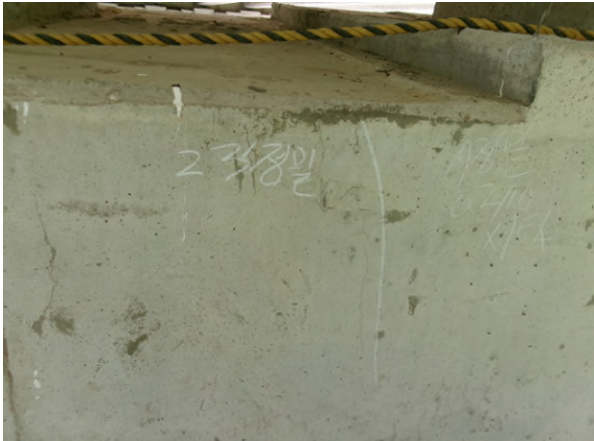
| 손상현황 | • P3 폐자재 적치 1EA | 손상현황 | • P4 균열(0.2mm/1.0m ×9EA) |
| 원 인 | • 시공미흡 등 | 원 인 | • 건조수축, 거푸집 조기탈형 등 |

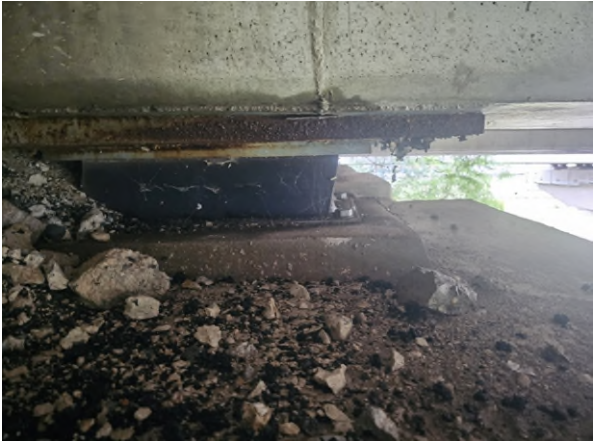
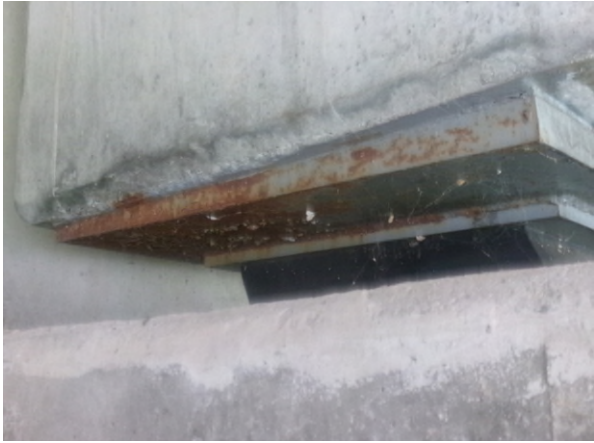
| 손상현황 | • A1-Sh3 플레이트 부식 | 손상현황 | • P2-Sh4 플레이트 부식 |
| 원 인 | • 장기공용, 습기흡착 | 원 인 | • 장기공용, 습기흡착 |

| 조치방안 | • 재도장 | 조치방안 | • 재도장 |

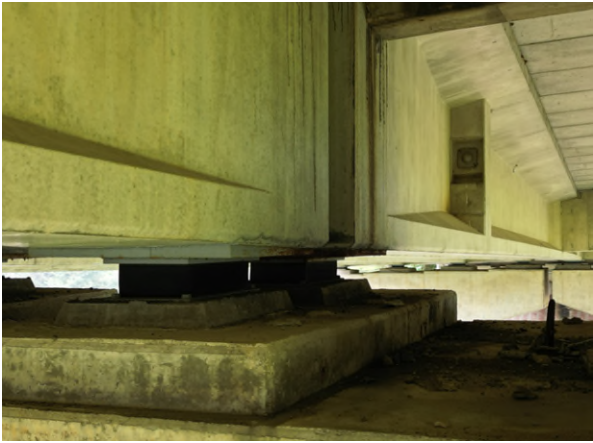
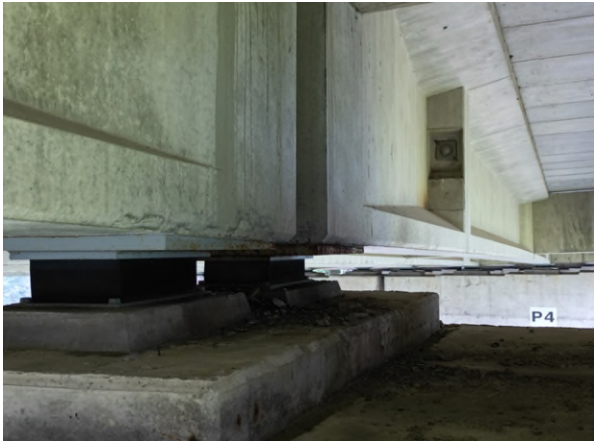
| 손상현황 | • P3-Sh1,6 플레이트 부식 | 손상현황 | • P3-Sh3,8 플레이트 부식 |
| 원 인 | • 장기공용, 습기흡착 | 원 인 | • 장기공용, 습기흡착 |

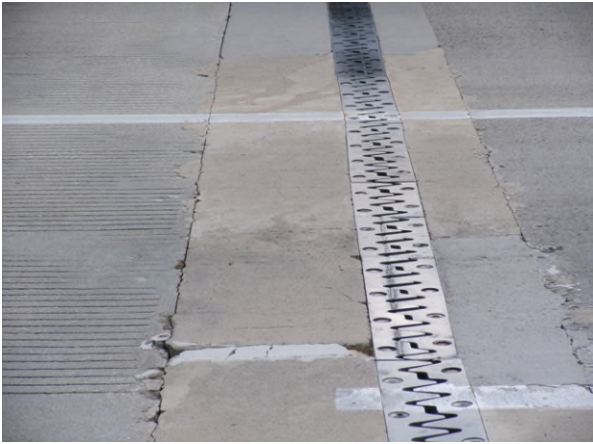
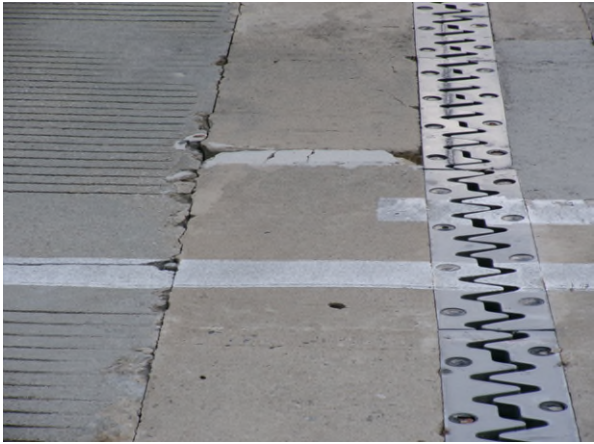
| 손상현황 | • A1 후타재 망상균열(0.5m×3.0m) | 손상현황 | • A1 후타재 파손(0.5m×0.2m) |
| 원 인 | • 건조수축, 장기공용, 차량윤하중 | 원 인 | • 장기공용, 차량윤하중 |

| 조치방안 | • 표면처리 | 조치방안 | • 단면보수 |

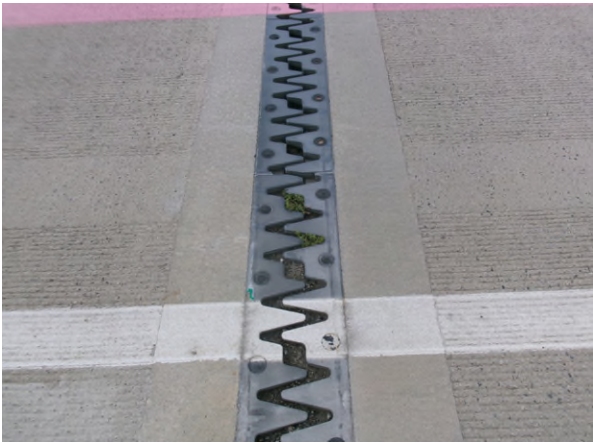
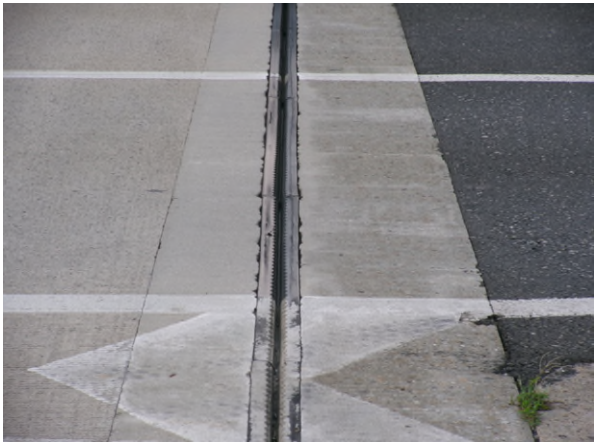
| 손상현황 | • P3 후타재 균열(0.2mm/0.3m×6EA) | 손상현황 | • A2 고무재 파손(7.0m) |
| 원 인 | • 건조수축, 장기공용, 차량윤하중 | 원 인 | • 장기공용, 차량윤하중 |

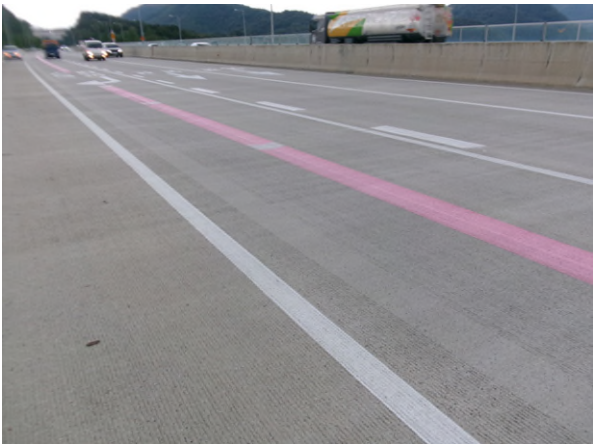
| 손상현황 | • S5 망상균열(20.0m×3.0m) | 손상현황 | • 상대양호 |
| 원 인 | • 장기공용, 차량윤하중 | 원 인 | — |

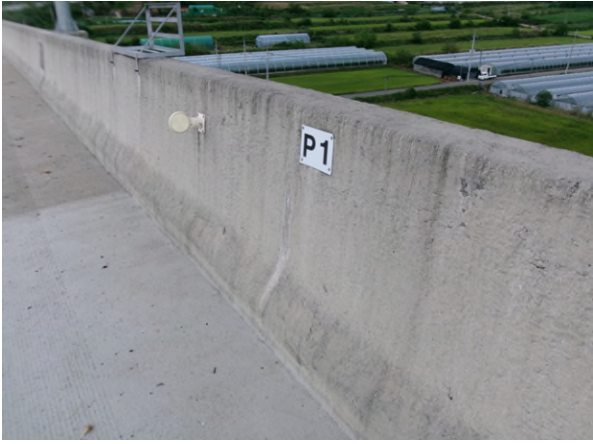
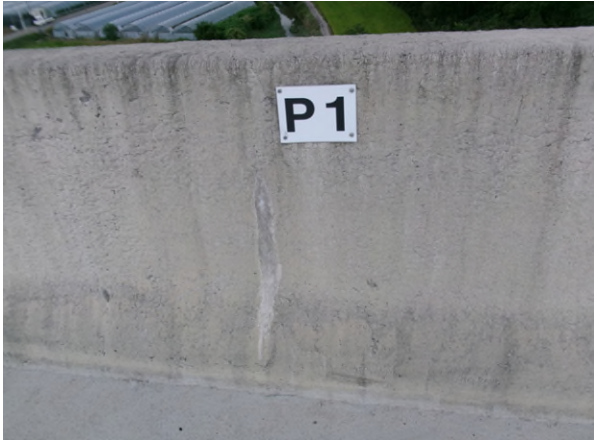
| 손상현황 | • S2 균열부백태(0.1m×1.0m) | 손상현황 | • S2 균열부백태(0.1m×1.0m) |
| 원 인 | • 우수유입, 수분침투 등 | 원 인 | • 우수유입, 수분침투 등 |
