## 13. 군위JCT R-A4교

### 13.1 시설물의 개요

본 시설물은 대구광역시 군위군 효령면 내리리(상주영천고속도로 군위JCT)에 위치한 교량으로 총 연장 50.0m, 폭 15.6m로 시공되어 있다.

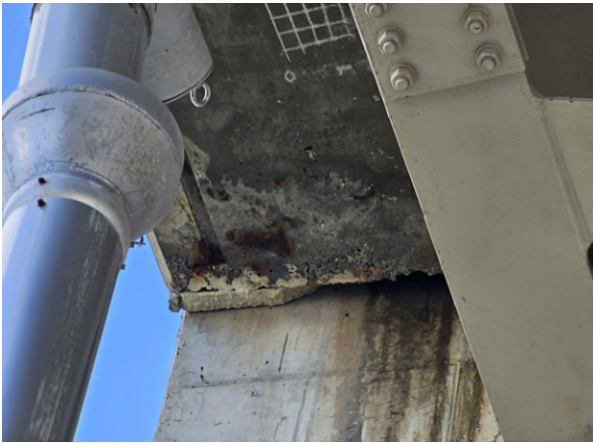
| 손상현황 | • S1 재료분리 및 철근노출(0.5m×0.1m) | 손상현황 | • S1 파손(0.2m×0.4m) |
| 원 인 | • 시공미흡, 다짐미흡 등 | 원 인 | • 시공미흡, 외부충격 등 |

- 바닥판하면의 발생된 재료분리 및 철근노출, 파손은 워커빌리티 효율성 감소, 관리미흡에 의한 타설불량, 피복부족, 외부충격 등에 의해 발생된 손상으로, 내구성 증진을 위해 단면보수(방청)를 실시하는 것이 향후 추가손상 방지 등 유지관리에 효율적일 것으로 판단된다.

| 조치방안 | • 단면보수(방청) | 조치방안 | • 단면보수 |

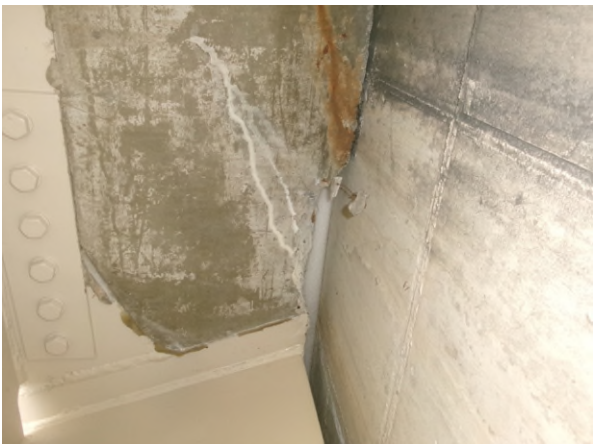
| 손상현황 | • S1 파손(0.3m×0.1m) | 손상현황 | • S1 파손(0.2m×0.1m) |
| 원 인 | • 시공미흡, 외부충격 등 | 원 인 | • 시공미흡, 외부충격 등 |

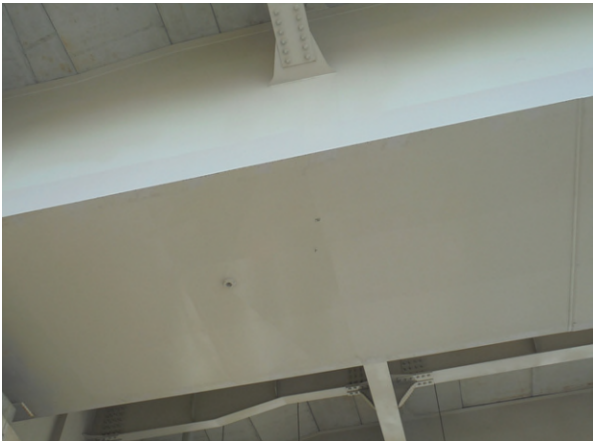
| 손상현황 | • S1-G2 도장균함 (0.1m×0.1m) | 손상현황 | • S1-G2 도장균함 (0.1m×0.1m) |
| 원 인 | • 시공미흡, 물리적충격 등 | 원 인 | • 시공미흡, 물리적충격 등 |

- 거더외부에 발생한 도장손상은 시공 초기 외부 충격에 의한 긫힘으로 부재의 안전성에 문제가 없는 경미한 손상으로 채도장 등의 유지관리가 요구된다.
- 거더내부는 손상이 없는 양호한 상태이며, 주기적인 점검을 통한 손상의 발생여부 확인 등의 유지관리가 요구된다.

| 조치방안 | • 재도장 | 조치방안 | • 재도장 |

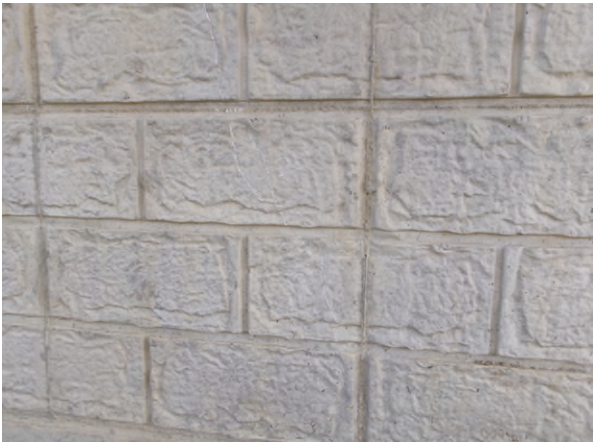
| 손상현황 | • A1 균열(0.2mm/2.0m) | 손상현황 | • A1 재균열(0.3mm/4.0m) |
| 원 인 | • 건조수축, 거푸집 조기탈형 등 | 원 인 | • 건조수축, 거푸집 조기탈형 등 |

- 교대에 발생한 균열 및 재균열(0.3mm미만, 이상)은 초기 건조수축, 온도변화, 거푸집 조기탈형 등에 의해 발생한 손상으로 판단되며, 내구성 확보 차원에서 표면처리, 주입보수를 실시하는 것이 바람직하다.
- 누수흔적의 경우 교대에 신축이음을 통한 우수유입으로 인한 손상으로 확인되었고, 손상부는 신축이음과 연계한 보수가 필요한 상태이다.
- 박락의 경우 교대 날개벽과 방호벽 접속구간에 발생한 손상으로 기존 보수에 발생한 박락으로 확인되었고, 손상부는 단면보수 등의 조치가 요구된다.
- 블록 이격, 밀림의 경우 다짐미흡, 성토부 침하 등에 의해 발생한 것으로 추정되며, 기 점검 비교시 손상의 진전은 미미한 상태로 주기적인 점검을 통한 유지관리가 요구된다.

| 조치방안 | • 표면처리 | 조치방안 | • 주입보수 |

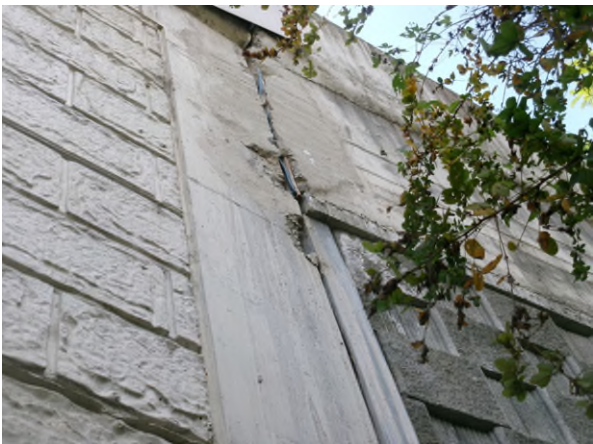
| 손상현황 | • A2 날개벽 박락(0.2m×0.5m) | 손상현황 | • A2 누수흔적(0.1m×1.0m) |
| 원 인 | • 다짐미흡, 성토부 침하 등 | 원 인 | • 우수유입 등 |

| 조치방안 | • 단면보수 | 조치방안 | • 주의관찰 |

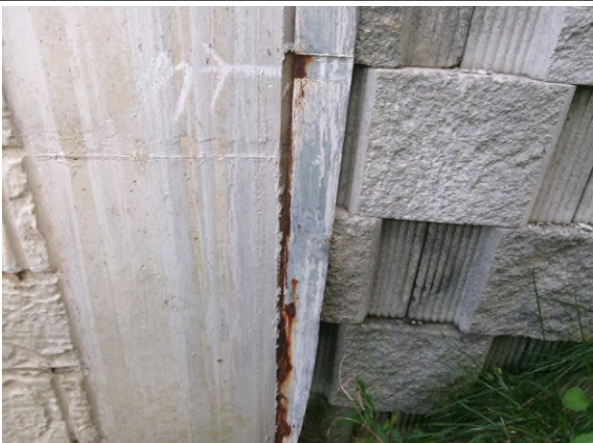
| 손상현황 | • A2 날개벽 밀립(2.0m) | 손상현황 | • A2 날개벽 블록이격(2.5m) |
| 원 인 | • 다짐미흡, 성토부 침하 등 | 원 인 | • 성토부 침하 등 |

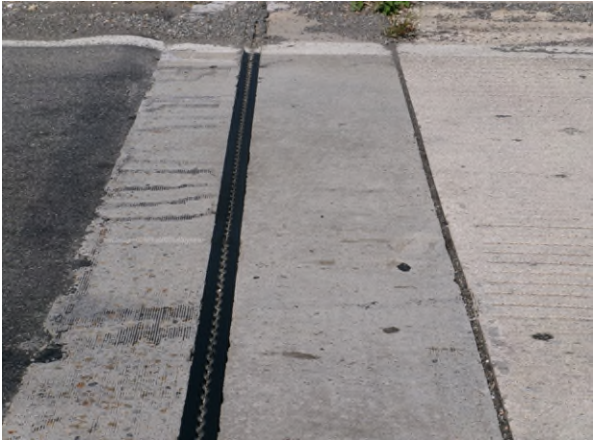
| 손상현황 | • A1 후타재 균열(0.2mm/0.3m ×14EA) | 손상현황 | • A1 이물질퇴적(1.0m) |
| 원 인 | • 건조수축, 장기공용, 차량윤하중 | 원 인 | • 장기공용, 비산먼지퇴적 |

- 신축이음에 발생한 후타재 균열은 차량 통행하중 및 충격 등으로 인한 손상으로 판단되며, 손상의 진전시 일괄보수를 실시하는 유지관리가 필요하다. 이격 구간은 주기적인 점검을 통한 손상의 진전여부 확인 등의 유지관리가 필요하며, 본체에서는 차량통행으로 인한 분산먼지, 우수에 의한 갯길측 체수 등에 의한 이물질퇴적이 발생하였고, 주기적인 정비를 통한 유지관리가 필요하다.

| 조치방안 | • 표면처리 | 조치방안 | • 청소 |

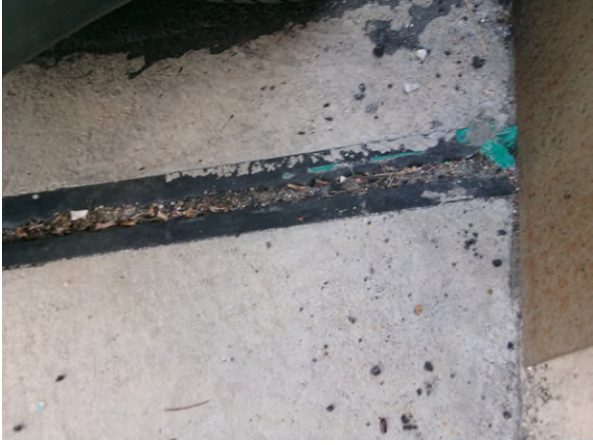
| 손상현황 | • A2 이물질퇴적(3.0m) | 손상현황 | • A2 후타재 균열(0.2mm/0.5m ×9EA) |
| 원 인 | • 장기공용, 비산먼지퇴적 | 원 인 | • 건조수축, 장기공용, 차량윤하중 |

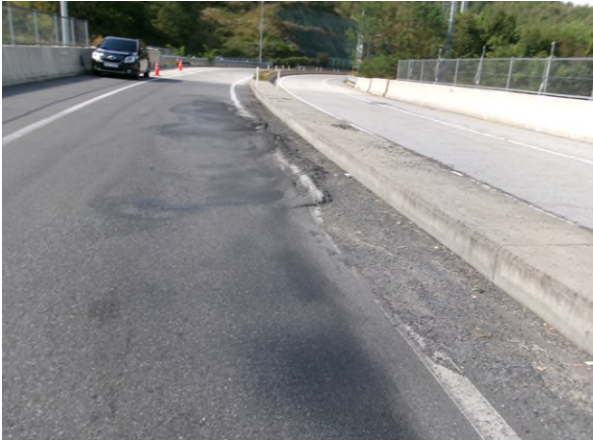
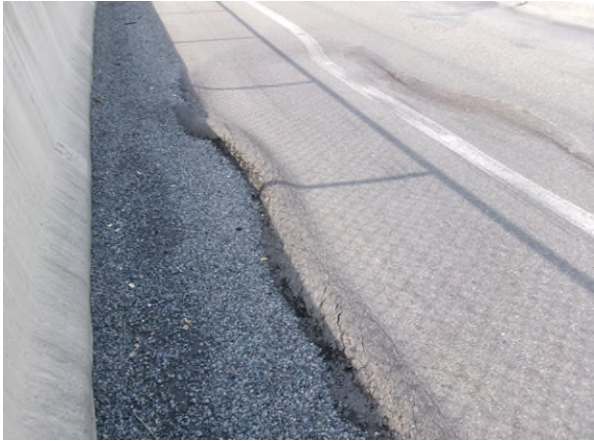
| 손상현황 | • S1 보수부 소성변형 (7.0m×50.0m) | 손상현황 | • S1 보수부 소성변형 (7.0m×50.0m) |
| 원 인 | • 침하, 시공미흡 | 원 인 | • 침하, 시공미흡 |

- 교면포장은 재포장 이후 아스콘 균열, 보수부 소성변형, 후타재 접속부 이격 등이 발생하였고, 현재 주행성에 문제를 야기 시킬수 있으므로 재포장 등의 유지관리가 필요하며, 재포장시 정밀한 시공을 요한다. 또한 접속부 파손, 박리의 경우 재포장시 단면보수 등의 유지관리가 필요하다.

| 조치방안 | • 재포장 | 조치방안 | • 재포장 |

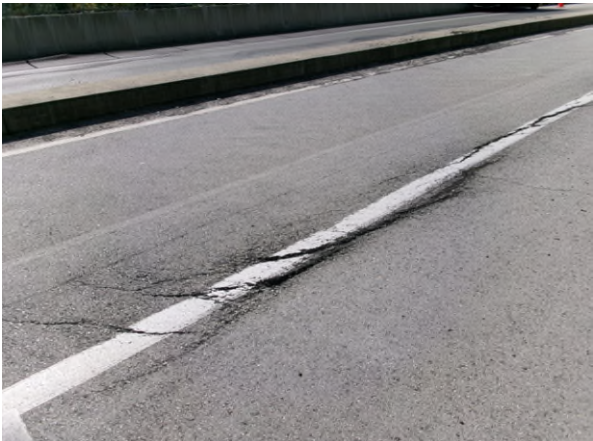
| 손상현황 | • S1 아스콘 균열 (6.0m) | 손상현황 | • S1 아스콘 균열 (10.0m) |
| 원 인 | • 침하, 시공미흡 | 원 인 | • 침하, 시공미흡 |

| 조치방안 | • 단면보수 | 조치방안 | • 단면보수 |

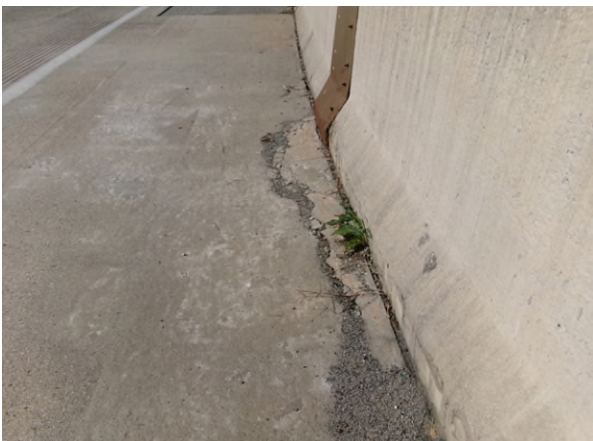
| 손상현황 | • S1 접속도로 박리 (1.0m×1.0m) | 손상현황 | • S1 접속부 파손 (0.5m×1.0m) |
| 원 인 | • 침하, 시공미흡 | 원 인 | • 침하, 시공미흡 |

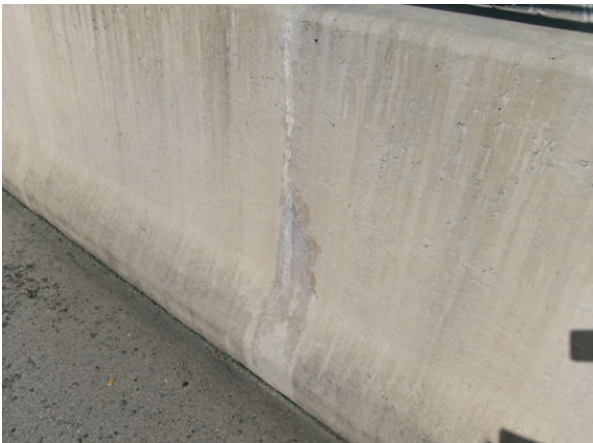
| 손상현황 | • S1 방호벽 균열부백태 (0.1m×1.0m) | 손상현황 | • S1 중앙분리대 상태양호 |
| 원 인 | • 우수유입, 수분침투 | 원 인 | • - |

- 방호벽에 발생한 균열부 백태는 미세균열부 우수유입, 수분침투 등에 의한 손상으로 판단되며, 내구성 확보 차원에서 표면처리 등을 실시하는 것이 바람직하다.
