## 17. 배골교

### 17.1 시설물의 개요

본 시설물은 경상북도 영천시 신녕면 부산리(상주영천고속도로 61.982~62.087km)에 위치한 교량으로서 총 연장 105.0m, 폭 24.5m, 왕복 4차로로 시공되어 있다.

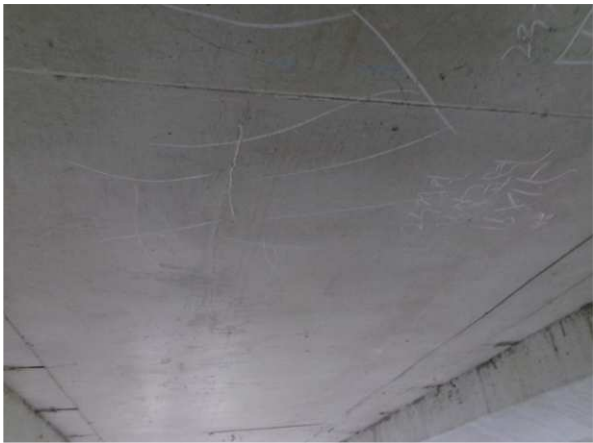
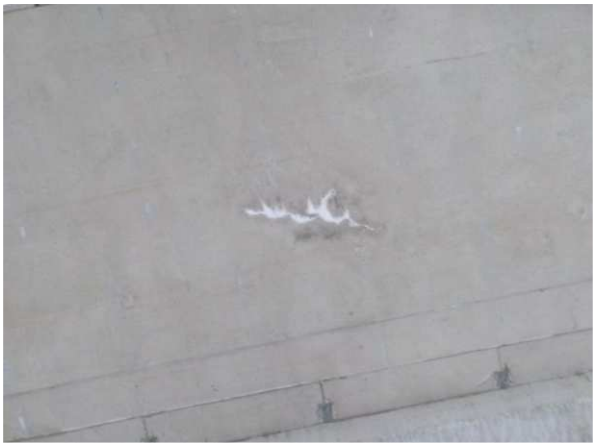
【사진 17.3.3】 바닥판하면 손상현황

| 손상현황 | • S1~3 망상균열(15.0m×1.5m) | 손상현황 | • S3 백태(0.2m×0.2m) |
| 원 인 | • 건조수축, 거푸집 조기탈형 등 | 원 인 | • 우수유입, 수분접촉 |

- 바닥판하면에서 발생한 망상균열, 백태는 초기 건조수축, 거푸집 조기탈형, 우수유입, 수분접촉 등에 의한 손상으로 판단되며, 내구성 확보 차원에서 표면처리 등의 조치가 요구된다.

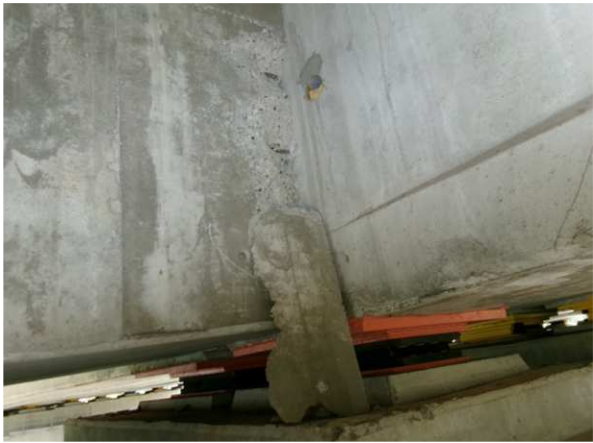
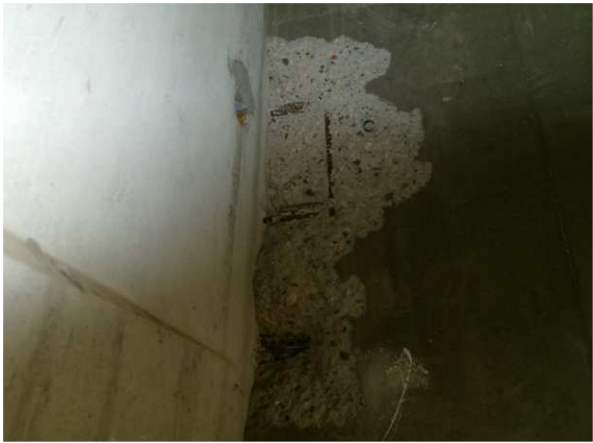
【사진 17.3.7】 가로보 손상현황

| 손상현황 | • S1 박락 및 철근노출(0.3m×1.5m) | 손상현황 | • S1 박락 및 철근노출(0.4m×1.5m) |
| 원 인 | • 시공미흡, 다짐미흡 등 | 원 인 | • 시공미흡, 다짐미흡 등 |

- 가로보의 외관조사 결과, 발생한 박락, 들뜸, 박락 및 철근노출 등의 단면손상은 시공시 마감미흡, 다짐미흡, 거푸집 조기탈형, 피복부족 등에 의한 손상으로 판단되며, 내구성 확보 차원의 단면보수, 단면보수(방청) 등의 조치가 필요하다.

| 조치방안 | • 단면보수(방청) | 조치방안 | • 단면보수(방청) |

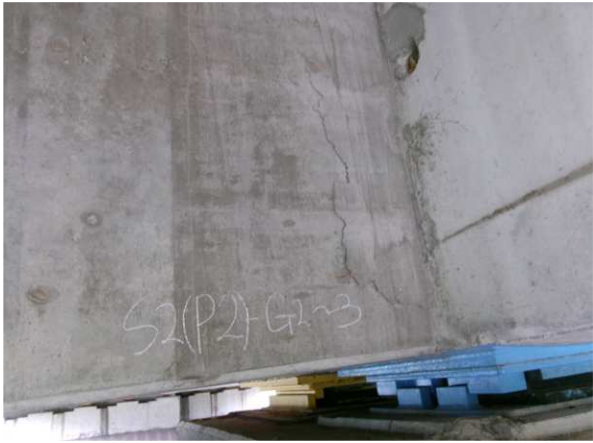
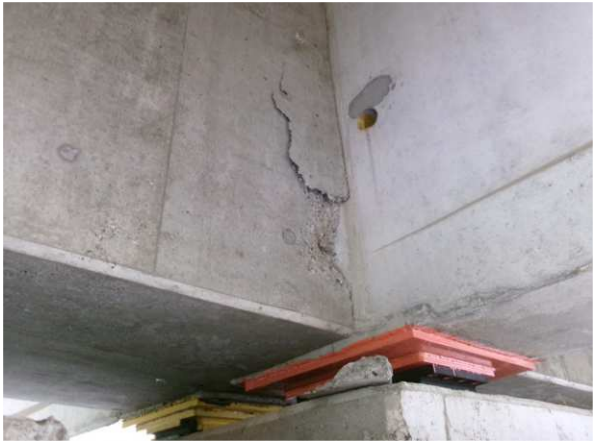
| 손상현황 | • S2 들뜸(0.4m×1.5m) | 손상현황 | • S3 박락 및 철근노출(0.3m×1.0m) |
| 원 인 | • 시공미흡, 다짐미흡 등 | 원 인 | • 시공미흡, 다짐미흡 등 |

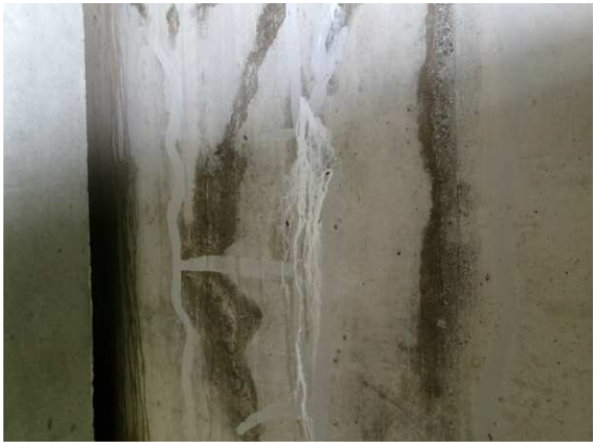
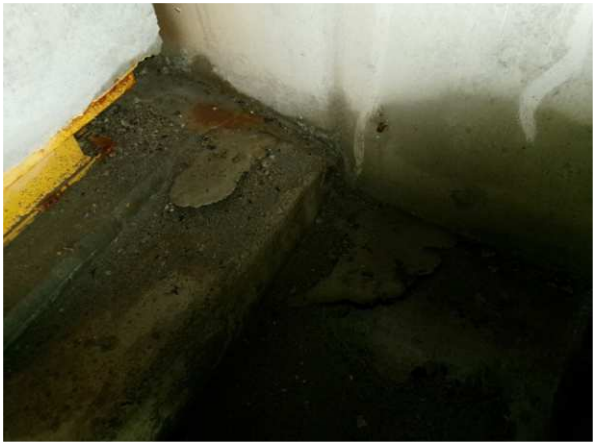
【사진 17.3.9】 교대 손상현황

| 손상현황 | • A1 백태(0.1m×0.2m) | 손상현황 | • A1 들뜸(0.3m×0.3m) |
| 원 인 | • 우수유입, 수분침투 등 | 원 인 | • 시공미흡, 장기공용 열화 등 |

- 교대에 신축이음을 통한 우수유입으로 인한 백태, 누수흔적이 확인되었고, 손상부는 주기적인 점검을 통한 손상의 진전여부 확인 후 진전시 신축이음과 연계한 보수 및 표면처리 등의 유지관리가 요구된다.
- 들뜸의 경우 시공미흡, 우수유입에 의한 열화 등에 의한 손상으로 부재의 내구성 확보 차원의 단면보수 등의 유지관리가 요구된다.
- 폐콘크리트 퇴적은 시공시 마무리 미흡에 의한 손상으로 정비가 요구된다.

| 조치방안 | • 표면처리 | 조치방안 | • 단면보수 |

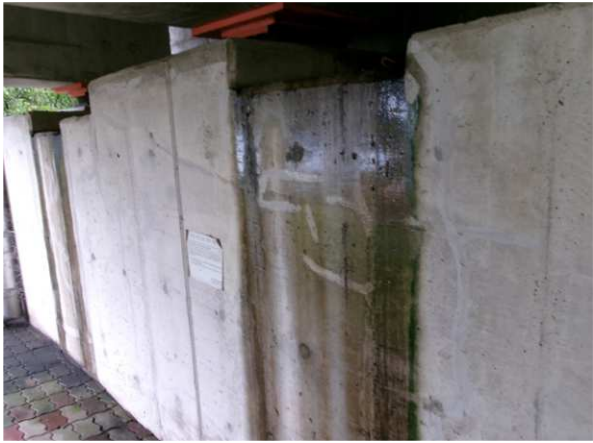
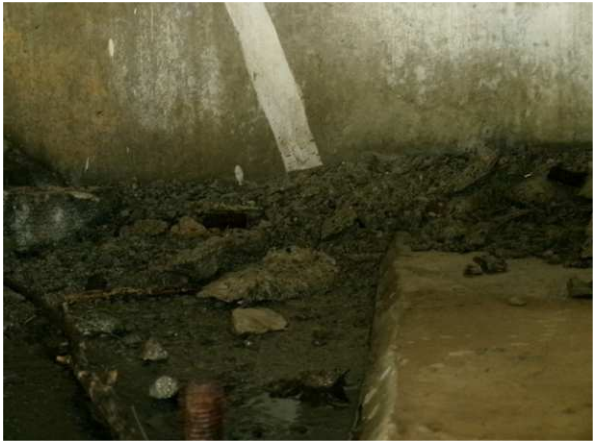
| 손상현황 | • A1 누수흔적(0.5m×4.0m) | 손상현황 | • A2 폐콘크리트 퇴적(1.0m×0.5m) |
| 원 인 | • 신축이음부 우수유입 등 | 원 인 | • 시공미흡 등 |

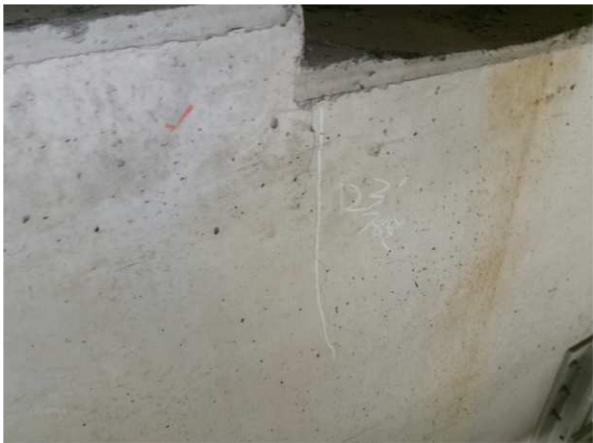
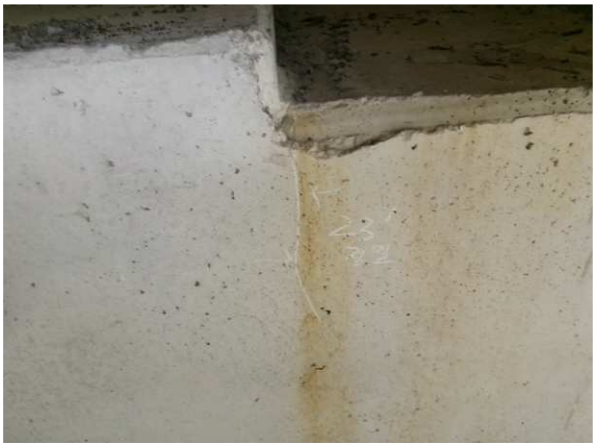
【사진 17.3.11】 교각 손상현황

| 손상현황 | • P1 균열(0.2mm/0.5m) | 손상현황 | • P1 균열(0.3mm/0.5m) |
| 원 인 | • 건조수축, 거푸집 조기탈형 등 | 원 인 | • 건조수축, 거푸집 조기탈형 등 |

- 교각에 발생한 균열(0.3mm미만, 이상)의 경우 건조수축, 온도변화, 거푸집 조기탈형 등에 의한 손상으로 추정되며, 구조물의 안전성에 영향을 미칠만한 수준은 아니나, 내구성 확보 및 손상의 진전 방지를 위해 표면처리, 주입보수 등의 조치가 요망된다.

| 조치방안 | • 표면처리 | 조치방안 | • 주입보수 |

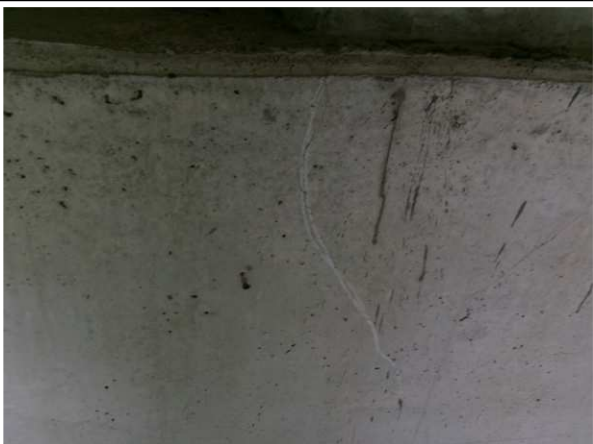
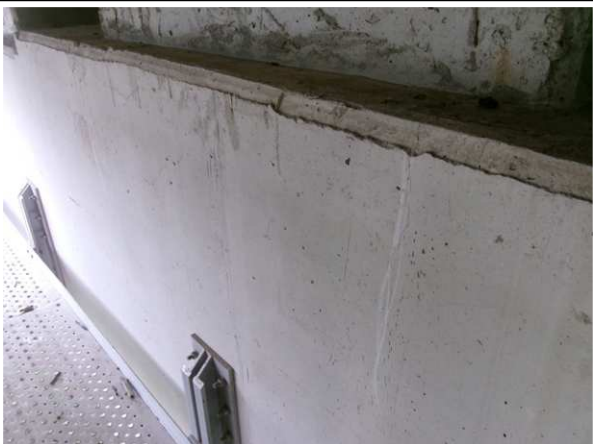
| 손상현황 | • P2 균열(0.2mm/1.5m) | 손상현황 | • P2 균열(0.2mm/1.5m) |
| 원 인 | • 건조수축, 거푸집 조기탈형 등 | 원 인 | • 건조수축, 거푸집 조기탈형 등 |

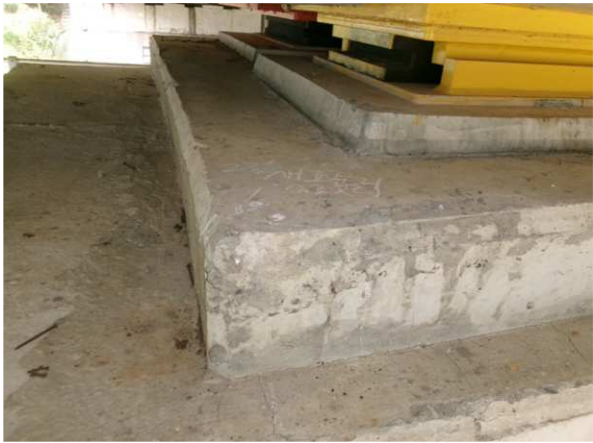
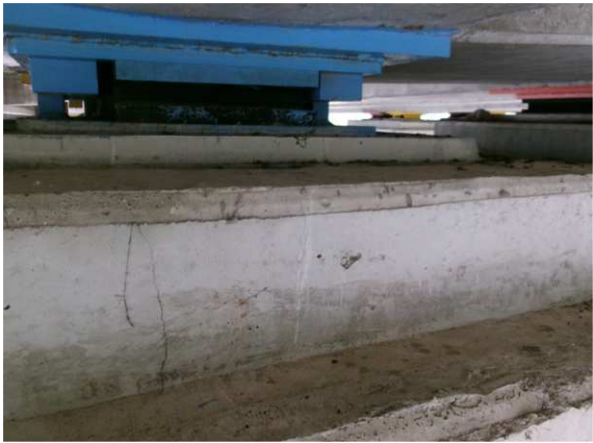
【사진 17.3.13】 교량받침 손상현황(계속)

| 손상현황 | • P2-Sh1 받침콘크리트 재료분리(0.3m×0.1m) | 손상현황 | • P2-Sh3 받침콘크리트 균열(0.1mm/0.5m) |
| 원 인 | • 다짐미흡, 거푸집 조기탈형 등 | 원 인 | • 건조수축, 온도변화 |

- 무수축몰탈 및 받침콘크리트 균열(0.3mm미만)의 경우 건조수축 및 온도변화, 거푸집 조기탈형 등에 의한 손상으로 판단되며, 교량받침의 거동에 영향을 미칠만한 손상은 아니나, 손상의 진전 방지를 위한 표면처리 등의 조치가 요망된다.
- 받침콘크리트 재료분리의 경우 시공초기 다짐미흡, 거푸집 조기탈형 등에 의한 것으로 손상의 진전 방지를 위한 단면보수 등의 조치가 필요할 것으로 판단된다.
- 플레이트 도장박락의 경우 공용기간 증가, 습기흡착, 시공미흡 등에 의한 손상으로 판단되며, 손상의 진전 방지를 위한 재도장 등의 조치를 취하는 것이 바람직 할 것으로 판단된다.

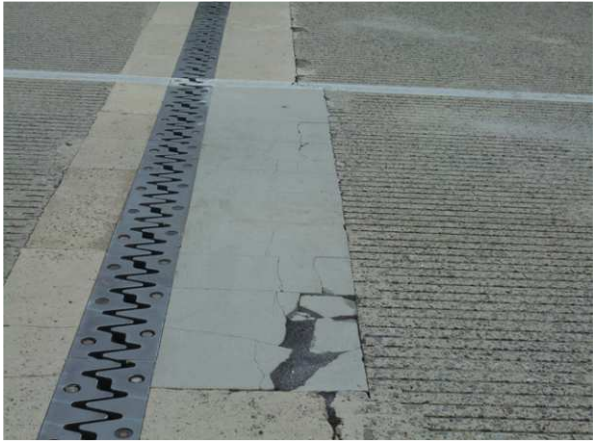
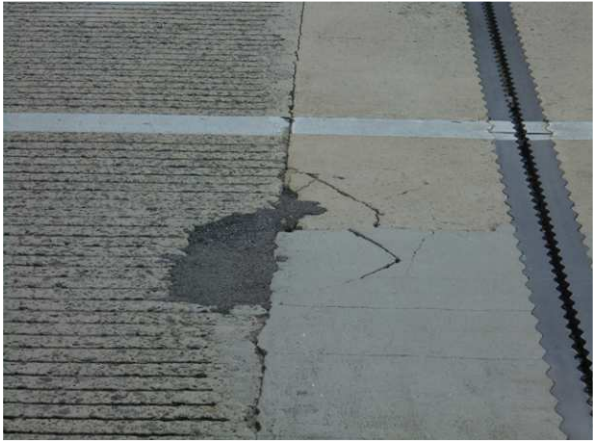
【사진 17.3.17】 신축이음장치 손상현황

| 손상현황 | • A1 후타재 파손(0.3m×3.0m) | 손상현황 | • A2 후타재 파손(0.3m×1.0m) |
| 원 인 | • 외부충격, 차량윤하중 | 원 인 | • 외부충격, 차량윤하중 |

- 신축이음에 발생한 후타재 파손의 경우 외부 충격, 차량 윤하중, 보수미흡 등에 의한 손상으  
로 내구성 및 주행 차량의 안전성 확보 차원에서 단면보수를 실시하는 것이 요구된다.

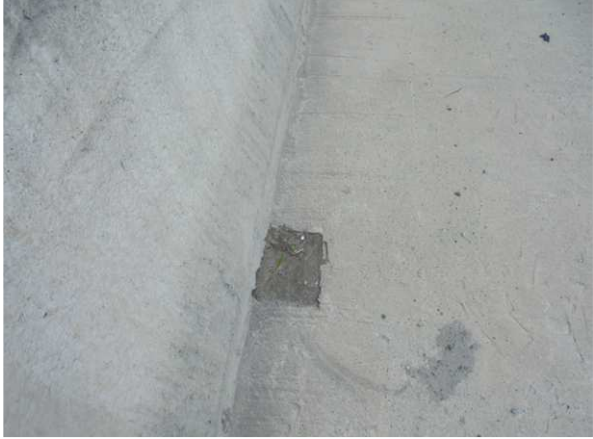
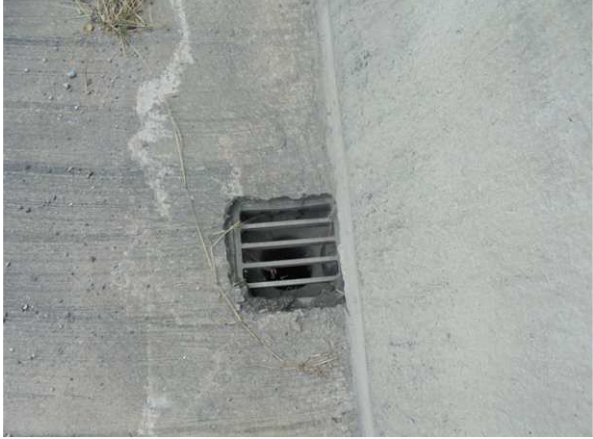
【사진 17.3.22】 배수시설 손상현황

| 손상현황 | • S1 배수구 막힘 1EA | 손상현황 | • S3 배수구 상태양호 |
| 원 인 | • 공용기간 경과, 비산물퇴적 등 | 원 인 | • - |

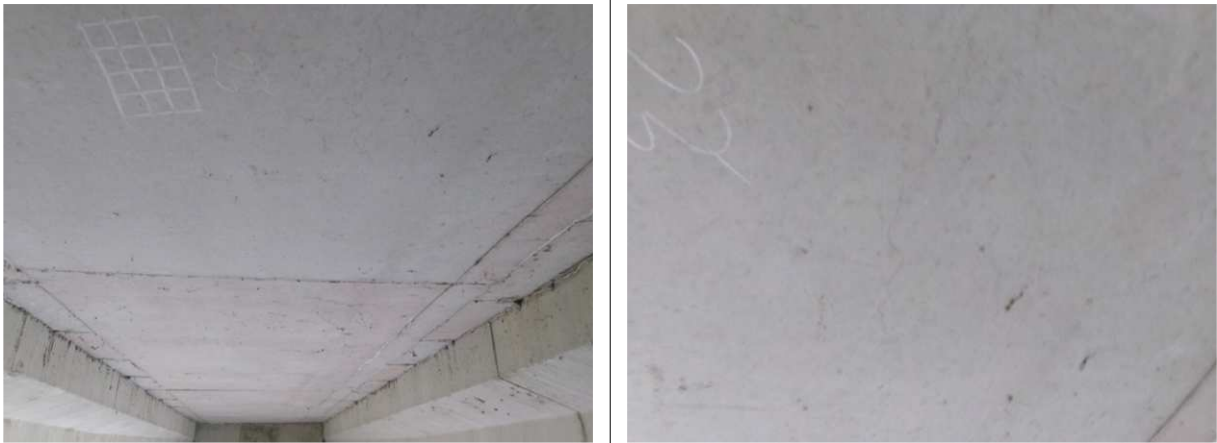
【사진 17.3.28】 바닥판하면 손상현황

| 손상현황 | • S1~3 망상균열(15.0m×1.5m) | 손상현황 | • S1~3 망상균열(15.0m×1.5m) |
| 원 인 | • 건조수축, 거푸집 조기탈형 등 | 원 인 | • 건조수축, 거푸집 조기탈형 등 |

- 바닥판하면에서 발생한 망상균열은 초기 건조수축, 온도변화, 거푸집 조기탈형 등에 의한 손상으로 판단되며, 내구성 확보 차원에서 표면처리 등의 조치가 요구된다.

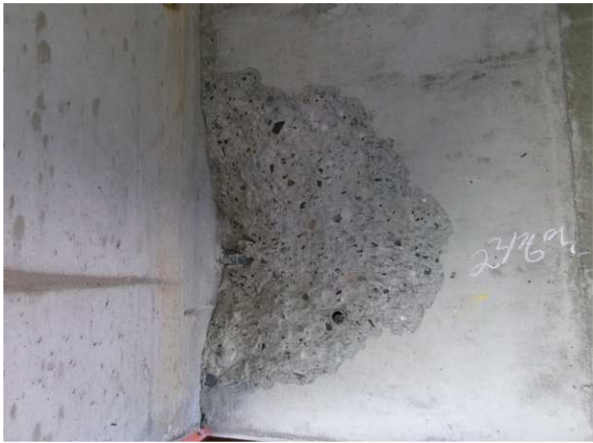
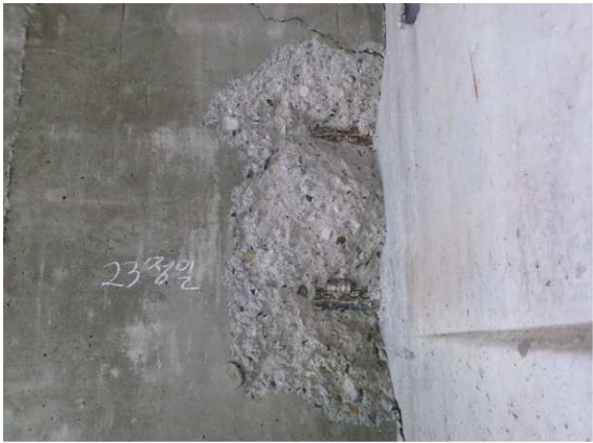
【사진 17.3.32】 가로보 손상현황

| 손상현황 | • S3 박락 및 철근노출(0.5m×0.5m) | 손상현황 | • S3 박락 및 철근노출(0.5m×0.5m) |
| 원 인 | • 시공미흡, 다짐미흡 등 | 원 인 | • 시공미흡, 다짐미흡 등 |

- 가로보의 외관조사 결과, 발생한 들뜸, 박락 및 철근노출 등의 단면손상은 시공시 마감미흡, 다짐미흡, 거푸집 조기탈형, 피복부족 등에 의한 손상으로 판단되며, 내구성 확보 차원의 단면보수, 단면보수(방청) 등의 조치가 필요하다.

| 조치방안 | • 단면보수(방청) | 조치방안 | • 단면보수(방청) |

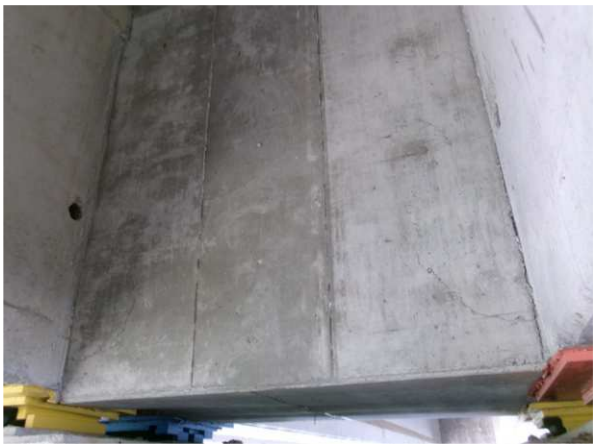
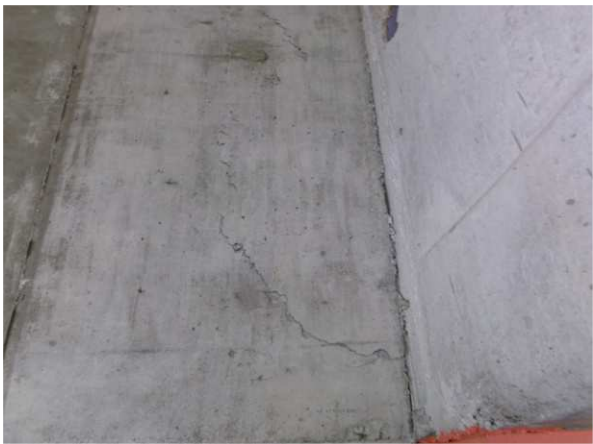
| 손상현황 | • S3 들뜸(0.5m×1.5m×6EA) | 손상현황 | • S3 들뜸(0.5m×1.5m×6EA) |
| 원 인 | • 시공미흡, 다짐미흡 등 | 원 인 | • 시공미흡, 다짐미흡 등 |

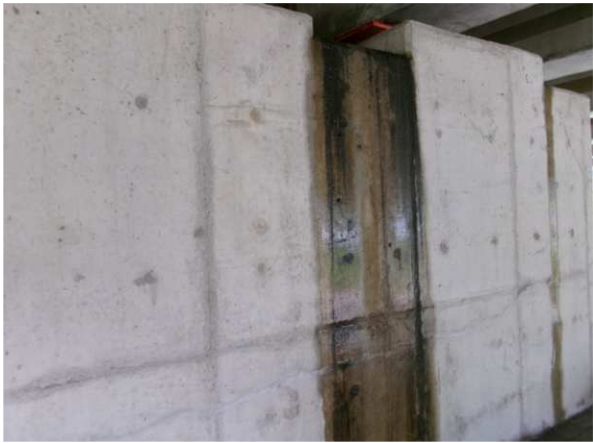
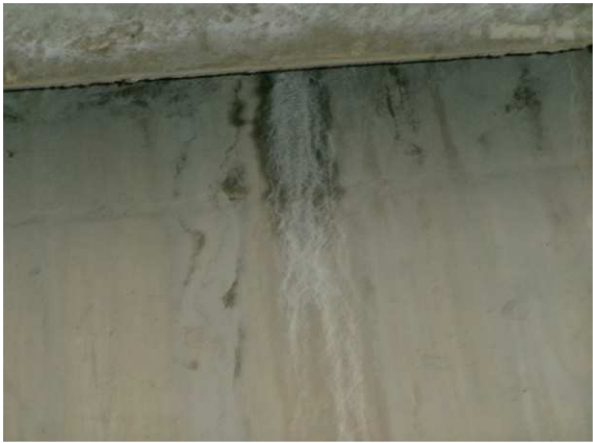
【사진 17.3.34】 교대 손상현황

| 손상현황 | • A1 누수흔적(0.5m×2.0m) | 손상현황 | • A1 백태(0.2m×1.0m) |
| 원 인 | • 신축이음부 우수유입 등 | 원 인 | • 우수유입, 수분침투 등 |

| 조치방안 | • 주의관찰 | 조치방안 | • 표면처리 |

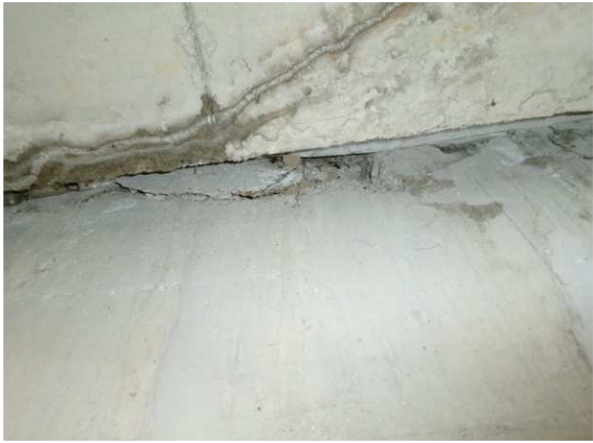
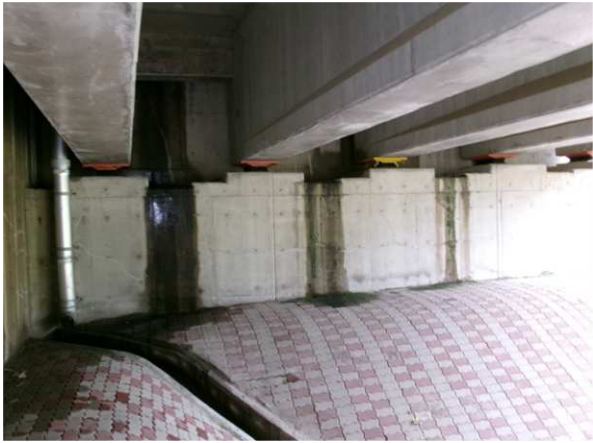
| 손상현황 | • A1 파손(0.2m×0.3m) | 손상현황 | • A2 누수흔적(0.5m×2.0m) |
| 원 인 | • 시공미흡, 장기공용 열화 등 | 원 인 | • 신축이음부 우수유입 등 |

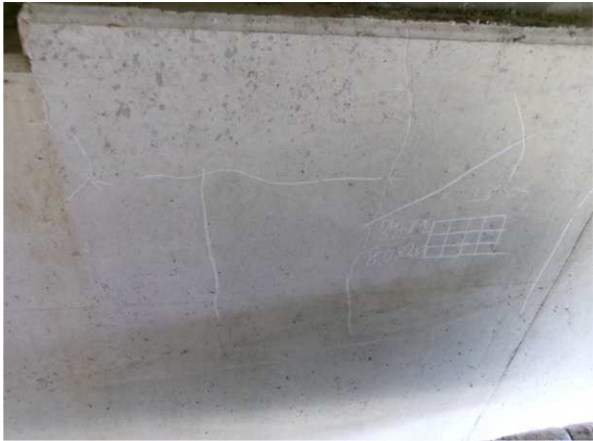
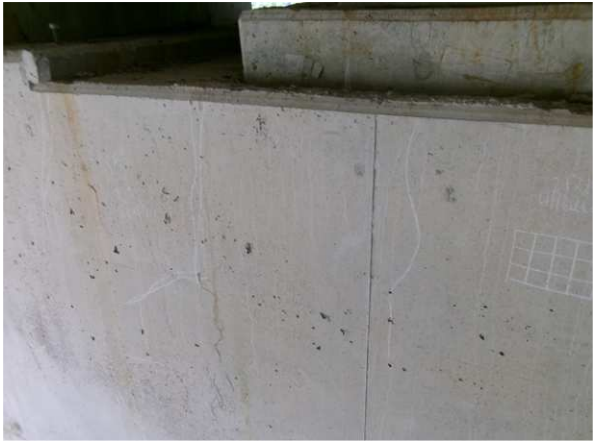
| 구분 | 정밀안전점검 결과(영향방향) | 비고 |
|---|---|---|
| 교각 | <ul style="list-style-type: none"> <li>교각 코핑부에 발생한 망상균열은 건조수축, 온도변화, 거푸집 조기탈형 등의 복합적인 원인에 의한 비구조적 소수의 미세균열로서 표면보수를 실시하여 내구성을 확보가 바람직할 것으로 판단된다.</li> </ul> | |

| 손상현황 | • P1 망상균열(8.0m×2.0m) | 손상현황 | • P2 망상균열(7.0m×1.5m) |
| 원 인 | • 건조수축, 거푸집 조기탈형 등 | 원 인 | • 건조수축, 거푸집 조기탈형 등 |

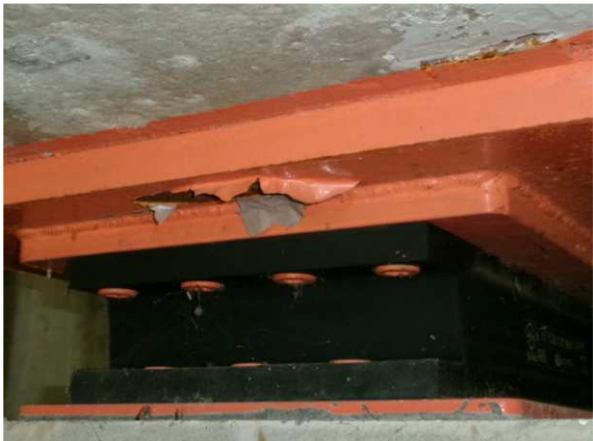
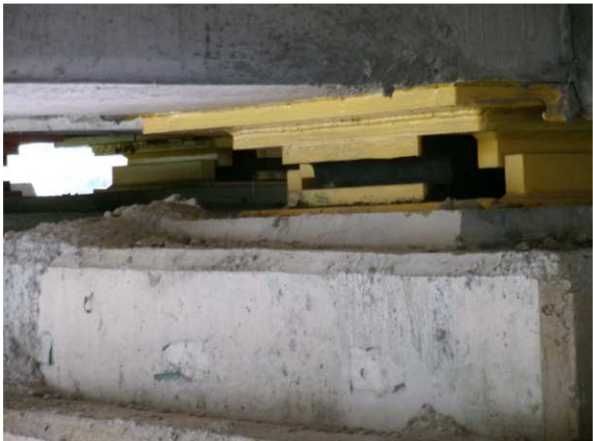
| 손상현황 | • A2-Sh4 플레이트 도장박리(0.1m×0.3m) | 손상현황 | • P2-Sh8 몰탈 균열(0.1mm/0.2m) |
| 원 인 | • 시공미흡, 공용기간 증가 등 | 원 인 | • 건조수축, 온도변화 |

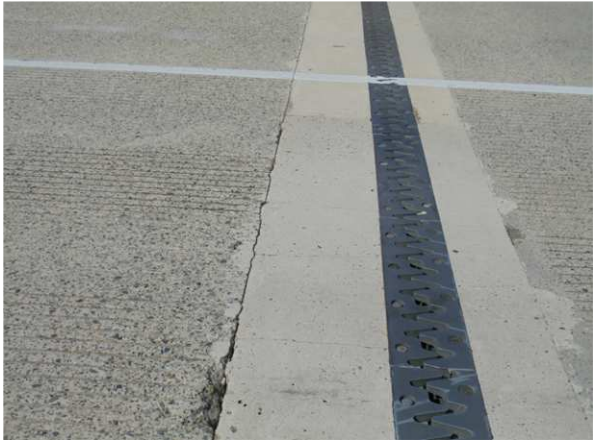
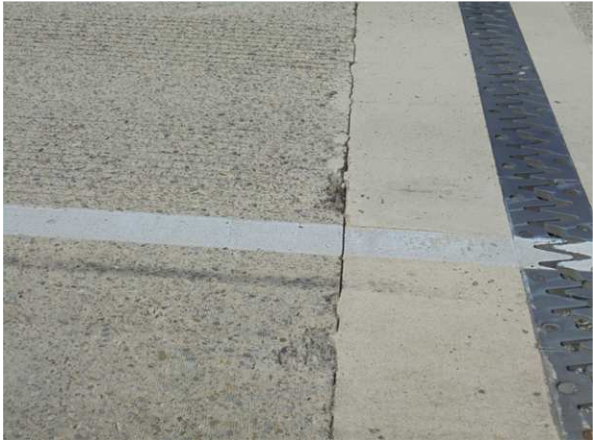
| 손상현황 | • A1 후타재 균열(0.3mm/0.5m ×4EA) | 손상현황 | • A1 후타재 파손(0.1m×0.2m×2EA) |
| 원 인 | • 건조수축, 장기공용, 차량윤하중 | 원 인 | • 외부충격, 차량윤하중 |

| 조치방안 | • 주입보수 | 조치방안 | • 단면보수 |

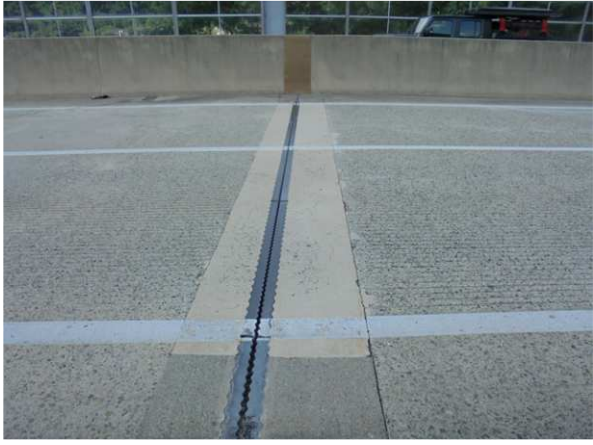
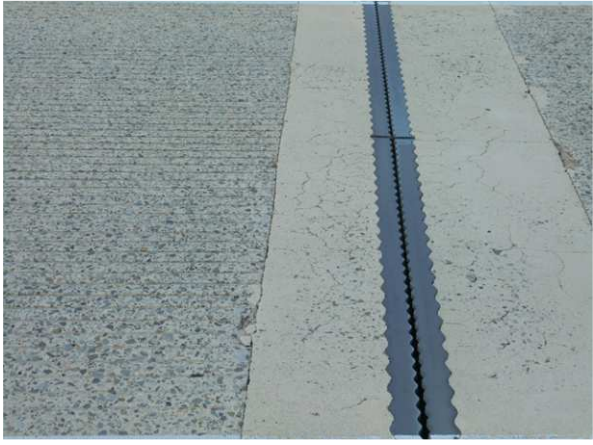
| 손상현황 | • A2 후타재 망상균열(0.5m×3.0m) | 손상현황 | • A2 후타재 망상균열(0.3m×3.0m) |
| 원 인 | • 건조수축, 장기공용, 차량윤하중 | 원 인 | • 건조수축, 장기공용, 차량윤하중 |

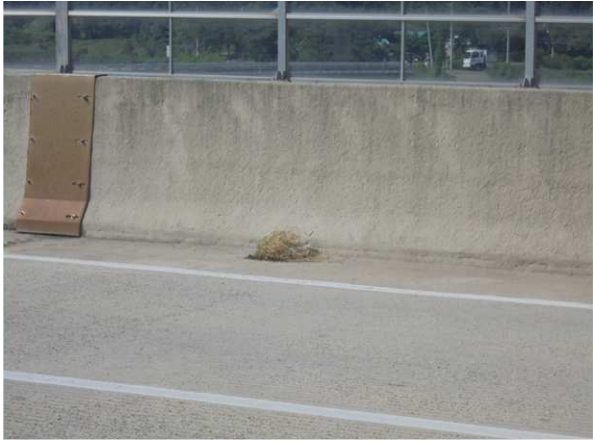
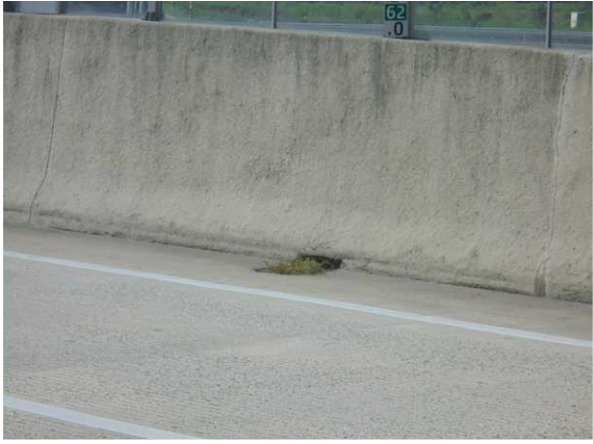
| 손상현황 | • S1 배수구 막힘 2EA | 손상현황 | • S2 배수구 막힘 2EA |
| 원 인 | • 공용기간 경과, 비산물퇴적 등 | 원 인 | • 공용기간 경과, 비산물퇴적 등 |

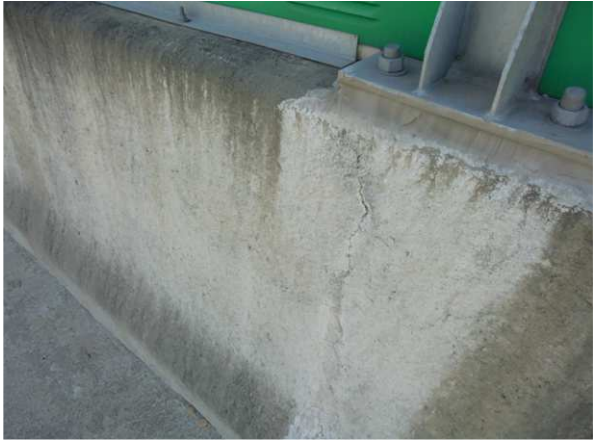
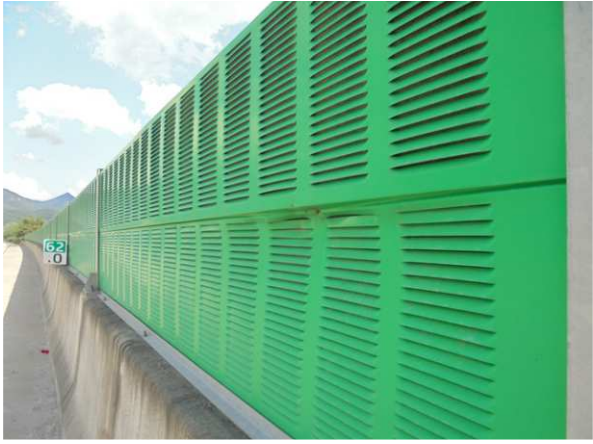
| 손상현황 | • S2 방호벽 균열 (0.2mm/1.5m) | 손상현황 | • S2 방음벽 변형 1EA |
| 원 인 | • 건조수축, 공용기간 경과 등 | 원 인 | • 물리적 충격 등 |

| 조치방안 | • 표면처리 | 조치방안 | • 주의관찰 |

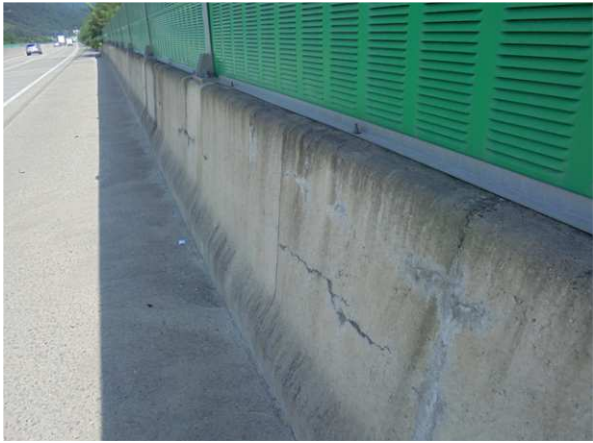
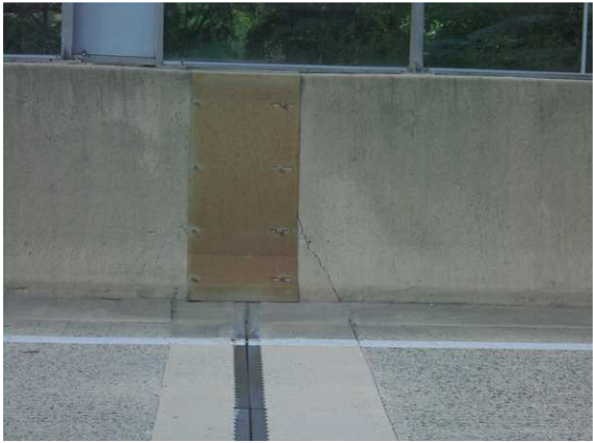
| 구분 | 정밀안전점검 결과(영향방향) | 비고 |
|---|---|---|
| 방호벽 | <ul style="list-style-type: none"> <li>방호벽에 발생한 균열은 초기 건조수축, 공용기간 증가 등의 복합적인 원인에 의한 손상으로 내구성확보를 위한 표면보수를 실시하여야 할 것으로 판단되며, 접속부 이격의 경우 초기 침하로 인한 손상으로 진전은 없는 것으로 조사되어, 주기적인 점검을 통한 진전여부 확인 등의 유지관리가 요구된다.</li> </ul> | |

| 손상현황 | • S3 방호벽 균열 (0.2mm/1.5m) | 손상현황 | • S3 중앙분리대 접속부 이격(1.0m) |
| 원 인 | • 건조수축, 공용기간 경과 등 | 원 인 | • 건조수축, 공용기간 경과 등 |
