## 18. 화남1교

### 18.1 시설물의 개요

본 시설물은 경상북도 영천시 신녕면 화남리(상주영천고속도로 63.396~63.446km)에 위치한 교량으로서 총 연장 50.0m, 폭 24.5m, 왕복 4차로로 시공되어 있다.

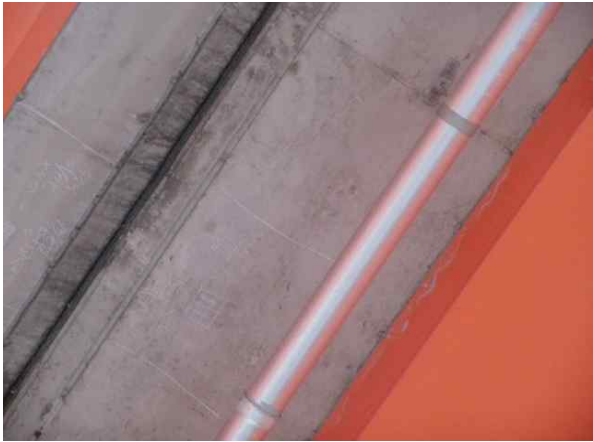
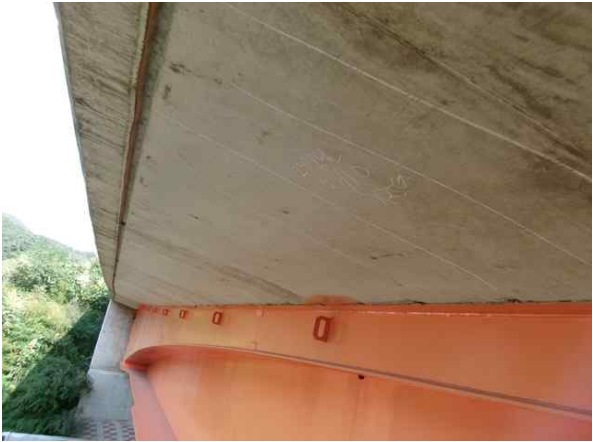
【사진 18.3.3】 바닥판하면 손상현황

| 손상현황 | • S1 균열(0.2mm/1.0m*10EA) | 손상현황 | • S1 균열(0.2mm/1.0m*25EA) |
| 원 인 | • 건조수축, 거푸집 조기탈거 등 | 원 인 | • 건조수축, 거푸집 조기탈거 등 |

- 전회 점검에서 균열(0.3mm미만)이 조사되었고 손상의 진전은 미미한 상태로 확인되었다. 금회 정밀안전점검 결과 균열(0.3mm미만)이 신규 추가 조사되었다.

- 바닥판에 발생한 균열은 건조수축, 온도변화, 거푸집 조기탈형 등의 복합적인 원인에 의한 비구조적 소수의 미세균열로서 표면보수를 실시하여 내구성을 확보가 바람직할 것으로 판단된다.

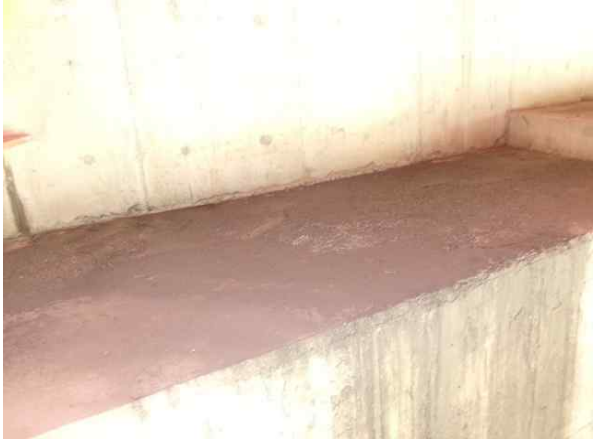
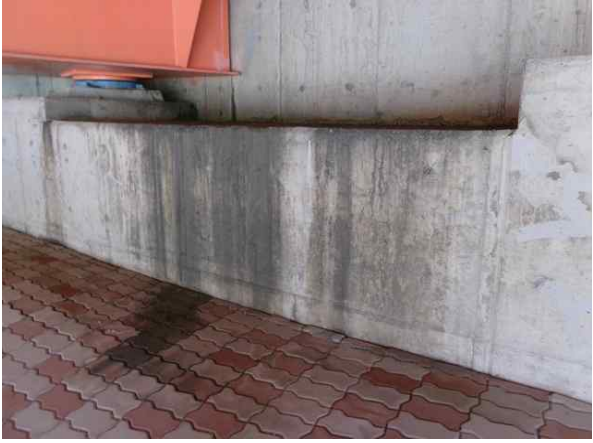
【사진 18.3.9】 교대 손상현황

| 손상현황 | • A1 체수흔적 (1.0m×3.0m) | 손상현황 | • A1 누수흔적 (5.0m×1.0m) |
| 원 인 | • 신축이음 하부 누수, 마감불량 | 원 인 | • 신축이음 하부 누수, 마감불량 |

- 전회점검에서 조사된 백태, 체수흔적 손상의 진전은 미미한 것으로 조사되었고, 금회 정밀안전점검 결과 누수흔적이 신규 조사되었다.

- 교대에 신축이음을 통한 우수유입으로 인한 체수흔적, 누수흔적, 백태가 확인되었고, 손상부는 주기적인 점검을 통한 손상의 진전여부 확인 후 진전시 신축이음과 연계한 보수가 필요하며, 부재의 사용성 확보차원의 표면처리 등의 유지관리가 요구된다.

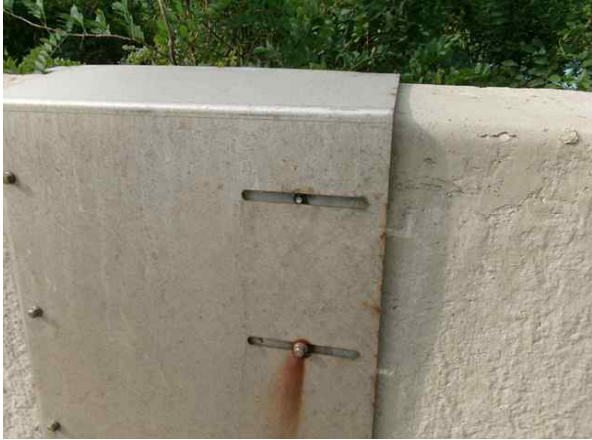
【사진 18.3.15】 신축이음 손상현황

| 손상현황 | • A1 차수판 볼트파손(1EA) | 손상현황 | • A2 신축이음 상태양호 |
| 원 인 | • 시공미흡, 열화 | 원 인 | — |

- 전회 점검에서 차수판 볼트파손이 조사되었고, 손상의 진전은 미미한 것으로 확인되었다. 금회 정밀안전점검 결과 신규 손상은 없는 것으로 조사되었다.

- 신축이음장치는 손상이 없는 양호한 상태로 확인 되었고, 공용중 열화에 의한 차수판 볼트 파손이 조사되었고, 정비 등의 유지관리가 요구된다.

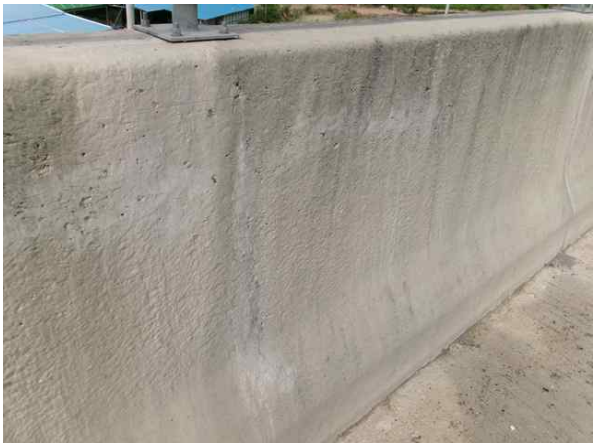
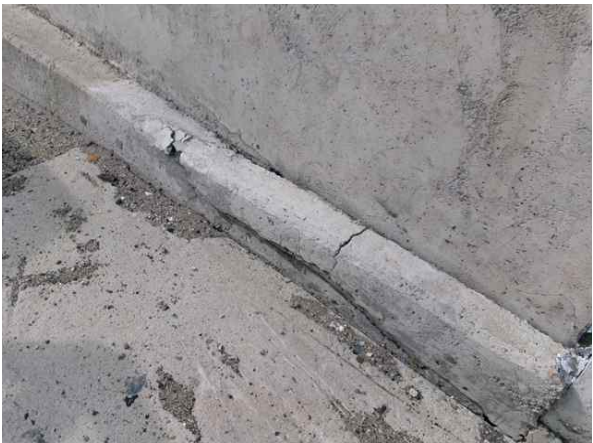
【사진 18.3.22】 방호벽 및 중앙분리대 손상현황

| 손상현황 | • S1 균열(0.2mm/1.5m*16EA) | 손상현황 | • S1 접속부 방호벽 파손(0.4m×1.5m) |
| 원 인 | • 건조수축, 거푸집 조기탈거 등 | 원 인 | • 외부충격 등 |

- 전회 점검에서 균열(0.3mm미만), 접속부 파손이 조사되었고, 손상의 진전은 미미한 것으로 확인되었다. 금회 정밀안전점검 결과 신규 손상은 없는 것으로 조사되었다.

- 방호벽에 발생한 균열부는 초기 건조수축, 공용기간 증가 등에 의한 손상으로 내구성확보를 위한 표면보수를 실시하여야 할 것으로 판단된다. 또한 접속부 파손의 경우 초기 침하로 인한 손상으로 추정되며 단면보수 등의 조치가 필요하다.

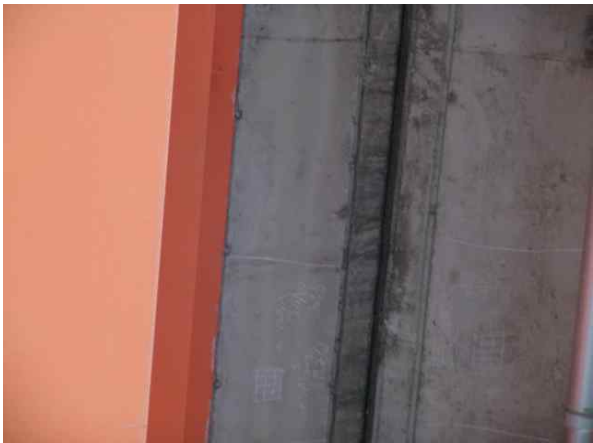
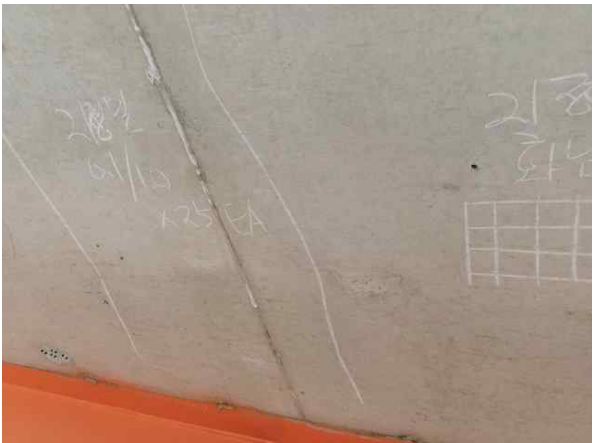
【사진 18.3.26】 바닥판하면 손상현황

| 손상현황 | • S1 균열(0.2mm/0.5m*10EA) | 손상현황 | • S1 균열(0.2mm/1.0m*25EA) |
| 원 인 | • 건조수축, 거푸집 조기탈거 등 | 원 인 | • 건조수축, 거푸집 조기탈거 등 |

- 바닥판하면의 기 손상인 균열(0.3mm미만)이 조사되었고, 손상의 진전은 미미한 상태이며, 금회 정밀안전점검 결과 신규 손상은 없는 것으로 조사되었다.

- 바닥판에 발생한 균열은 건조수축, 온도변화, 거푸집 조기탈형 등의 복합적인 원인에 의한 비구조적 소수의 균열로서 표면보수를 실시하여 내구성을 확보가 바람직할 것으로 판단된다.

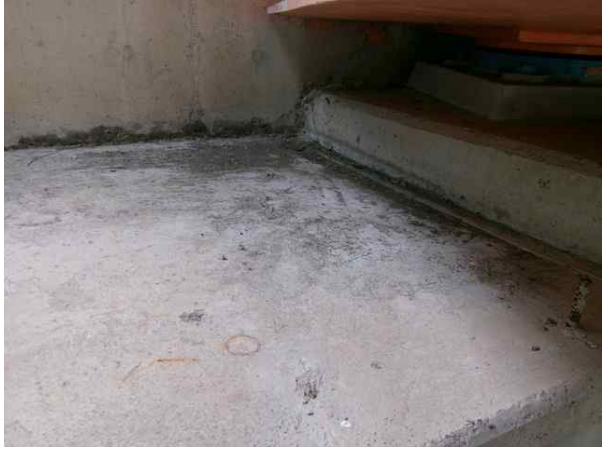
【사진 18.3.31】 교대 손상현황

| 손상현황 | • A1 체수흔적(1.0m×1.0m) | 손상현황 | • A2 교대 상태양호 |
| 원 인 | • 신축이음 하부 누수, 외측 우수유입 | 원 인 | — |

- 전회 점검에서 체수흔적이 조사되었고 손상의 진전은 미미한 상태로 확인되었다. 금회 정밀 안전점검 결과 신규 손상은 없는 것으로 조사되었다.

- 교대에 외측 우수 및 신축이음 하부 누수 등을 통한 체수흔적이 확인되었고, 손상부는 주기적인 점검을 통한 손상의 진전여부 확인 후 진전시 신축이음과 연계한 보수, 표면처리 등의 유지관리가 요구된다.

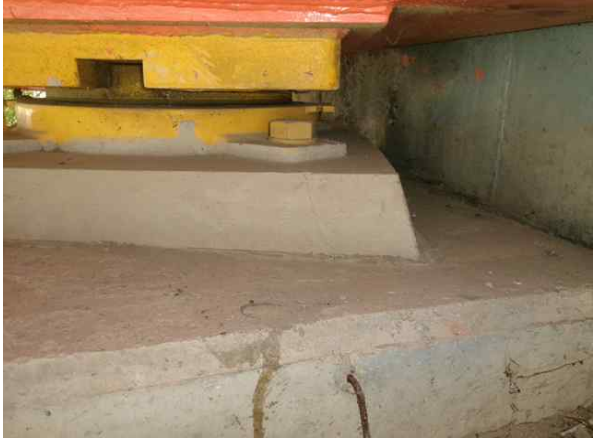
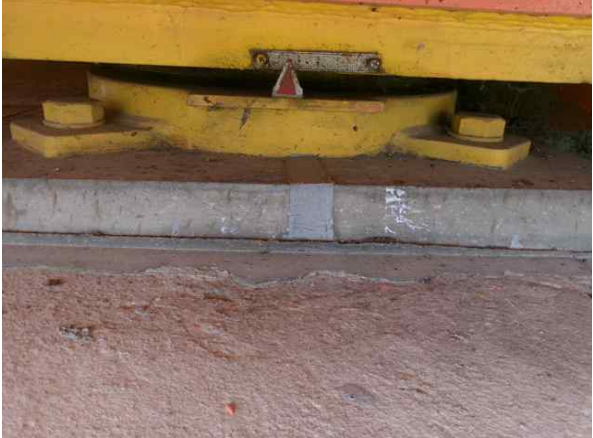
【사진 18.3.33】 교량받침 손상현황

| 손상현황 | • A1-Sh1 무수축물탈균열(0.1mm/0.2m) | 손상현황 | • A2-Sh2 무수축물탈균열 보수현황 |
| 원 인 | • 건조수축, 거푸집 조기탈거 등 | 원 인 | • 상태양호 |

- 전회 점검에서 조사된 A2측 무수축물탈균열(0.3mm미만)의 경우, 금회 정밀안전점검 결과 보수된 것이 확인되었고, A1에 신규 무수축물탈균열(0.3mm미만)이 조사되었다.

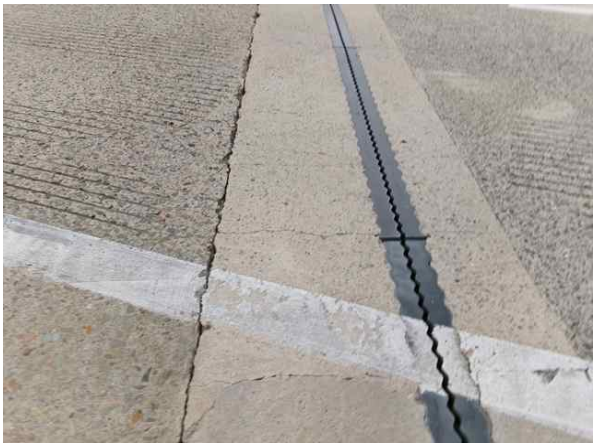
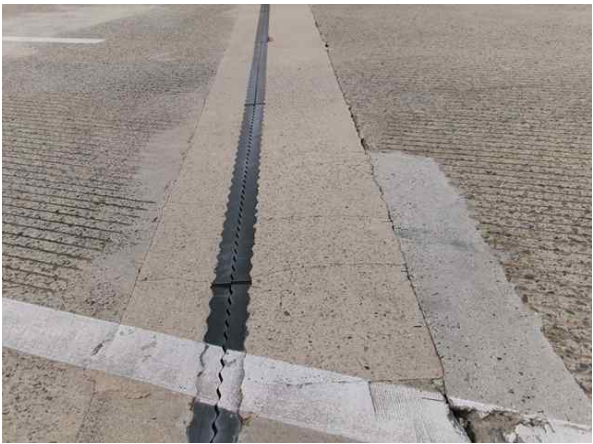
【사진 18.3.37】 신축이음 손상현황

- 신축이음 현장조사 결과 후타재 균열(0.3mm미만), 본체 이물질퇴적이 조사되었다.

| 손상현황 | • A1 후타재 균열(0.2mm/0.1m*17EA) | 손상현황 | • A2 후타재 균열(0.2mm/0.3*5EA) |
| 원 인 | • 건조수축, 거푸집 조기탈거 등 | 원 인 | • 건조수축, 거푸집 조기탈거 등 |

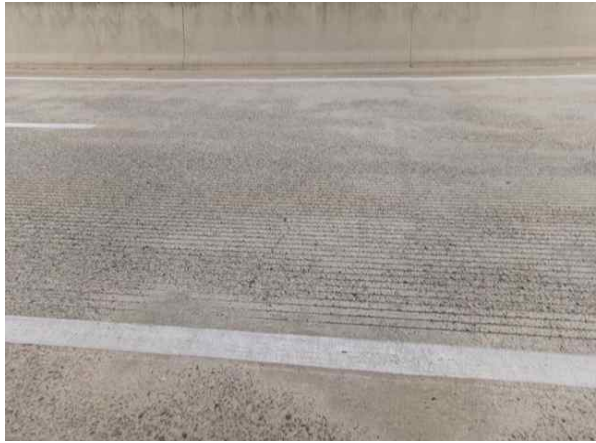
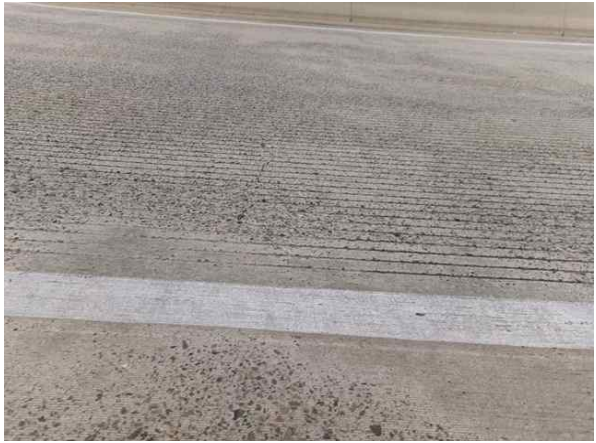
| 손상현황 | • S1 포장 균열(L=3.0m) | 손상현황 | • S1 포장 균열(L=3.0m) |
| 원 인 | • 건조수축, 장기공용, 차량운하중 | 원 인 | • 건조수축, 장기공용, 차량운하중 |

| 조치방안 | • 표면처리 | 조치방안 | • 표면처리 |

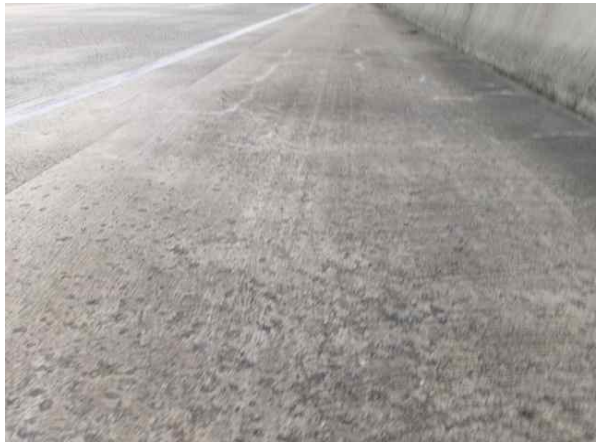
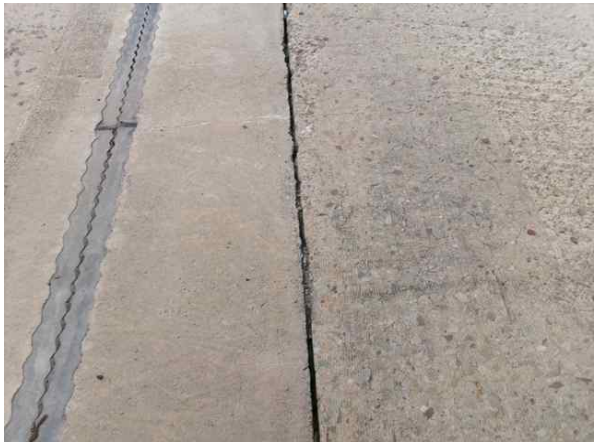
| 손상현황 | • S3 포장 표면바리(50.0m×1.5m) | 손상현황 | • S1 접속부 이격(L=2.0m) |
| 원 인 | • 장기공용, 차량운하중, 열화 | 원 인 | • 시공미흡 등 |

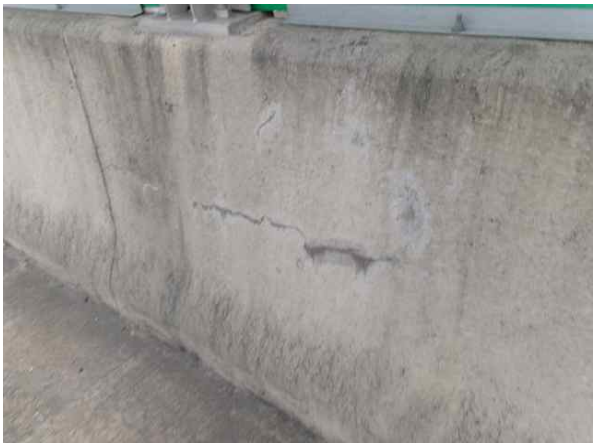
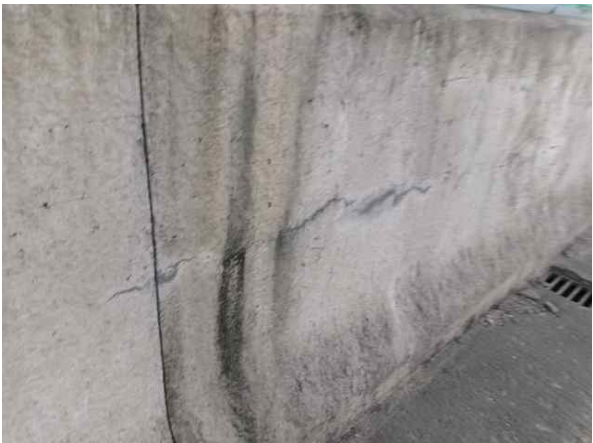
| 손상현황 | • S1 방호벽 균열(0.3mm/1.0m) | 손상현황 | • S1 방호벽 균열(0.3mm/1.5m) |
| 원 인 | • 건조수축, 거푸집 조기탈거 등 | 원 인 | • 건조수축, 거푸집 조기탈거 등 |

| 조치방안 | • 주입보수 | 조치방안 | • 주입보수 |

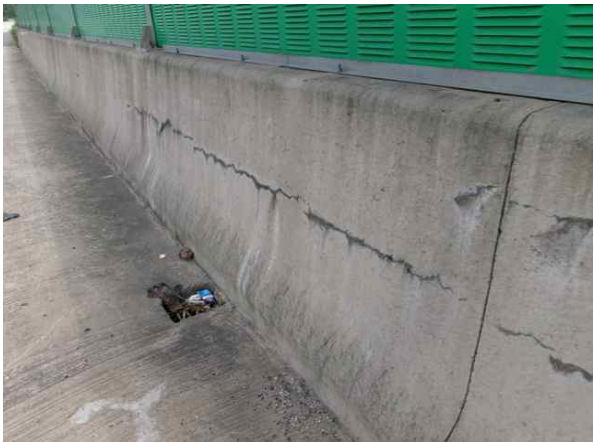
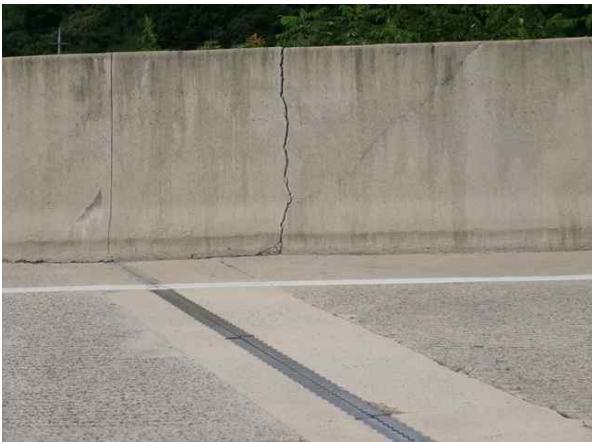
| 손상현황 | • S1 방호벽 균열(0.3mm/3.0m) | 손상현황 | • S1 중분대 접속부 파손(0.1m×1.0m) |
| 원 인 | • 건조수축, 거푸집 조기탈거 등 | 원 인 | • 외부충격 등 |

| 조치방안 | • 주입보수 | 조치방안 | • 단면보수 |

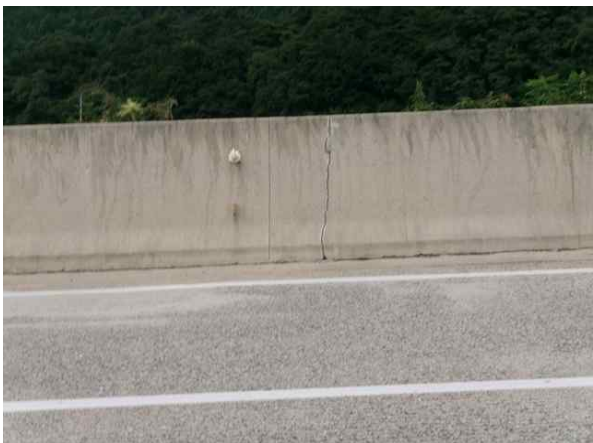
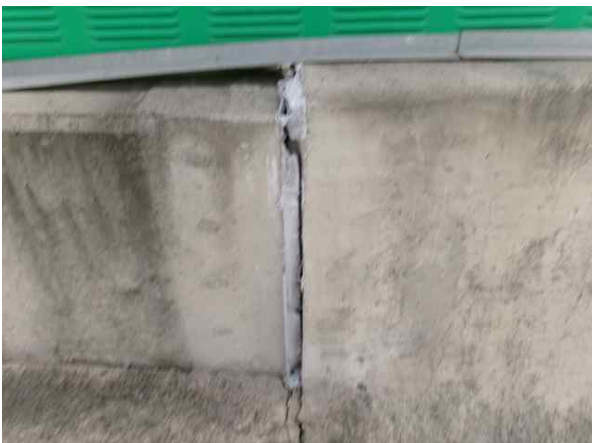
| 손상현황 | • S1 중분대 파손(0.1m×1.0m) | 손상현황 | • S1 중분대 접속부 단차(L=1.5m) |
| 원 인 | • 외부충격 등 | 원 인 | • 시공미흡, 침하 |
