## 22. 중들교

### 22.1 시설물의 개요

본 시설물은 경상북도 영천시 화산면 화산리(상주영천고속도로 71.752~71.842km)에 위치한 교량으로서 총 연장 105.0m, 폭 23.4m, 왕복 4차로로 시공되어 있다.

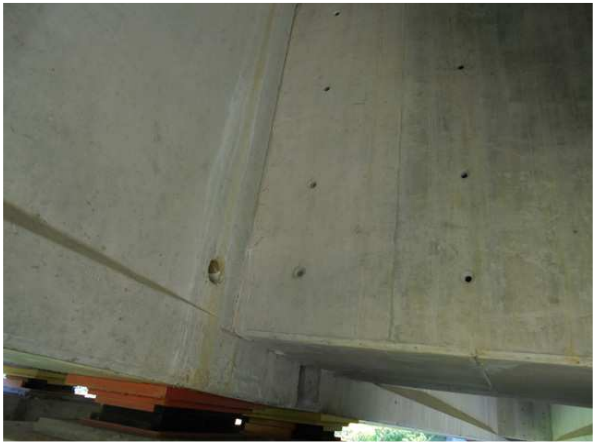
| 손상현황 | • S2 가로보 박리(0.2m×0.3m) | 손상현황 | • S2 가로보 박리(0.2m×0.3m) |
| 원 인 | • 외부충격, 온도변화, 열화 | 원 인 | • 외부충격, 온도변화, 열화 |

| 조치방안 | • 단면보수 | 조치방안 | • 단면보수 |

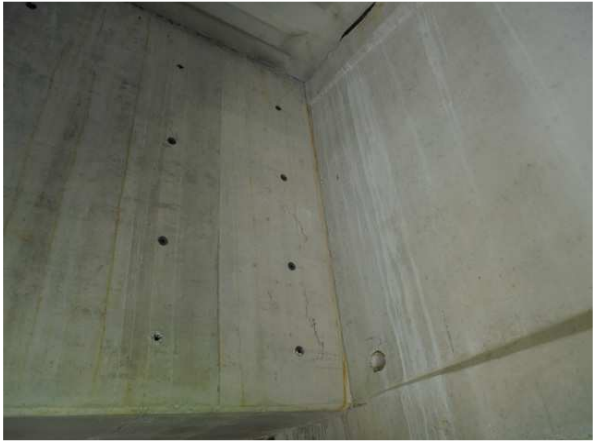
| 손상현황 | • S2 가로보 박리(0.2m×0.3m) | 손상현황 | • S2 가로보 박리(0.2m×0.5m) |
| 원 인 | • 외부충격, 온도변화, 열화 | 원 인 | • 외부충격, 온도변화, 열화 |

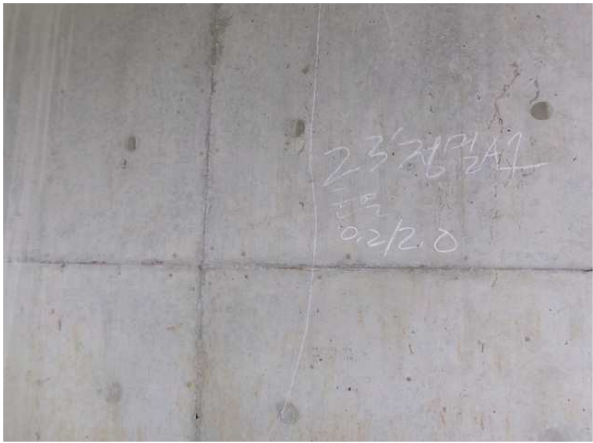
| 손상현황 | • A1 망상균열(4.0m×1.0m) | 손상현황 | • A1 벽체 균열(0.2mm/2.0m) |
| 원 인 | • 건조수축, 온도변화, 열화 | 원 인 | • 건조수축, 온도변화, 열화 |

| 조치방안 | • 표면처리 | 조치방안 | • 표면처리 |

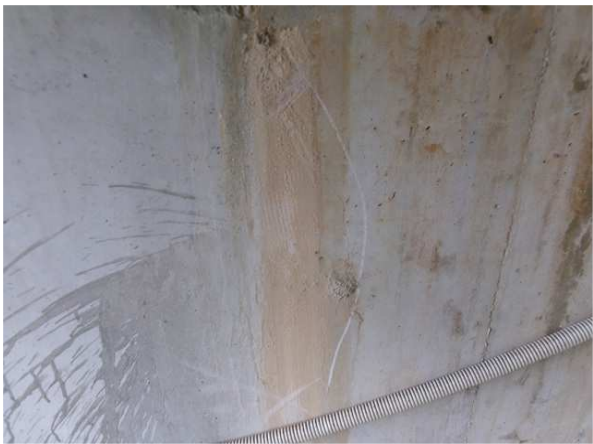
| 손상현황 | • A2 벽체 균열(0.1mm/1.5m) | 손상현황 | • A2 벽체 균열(0.2mm/1.5m) |
| 원 인 | • 건조수축, 온도변화, 열화 | 원 인 | • 건조수축, 온도변화, 열화 |

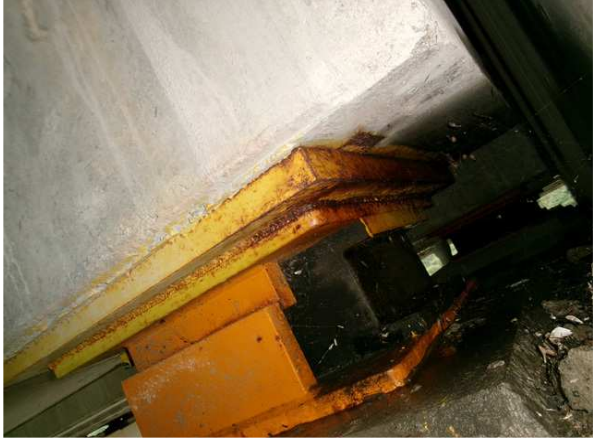
| 손상현황 | • A1-SH3 플레이트 부식 | 손상현황 | • P1 받침 상태양호 |
| 원 인 | • 공용기간 증가, 습기흡착 | 원 인 | — |

| 조치방안 | • 재도장 | 조치방안 | — |

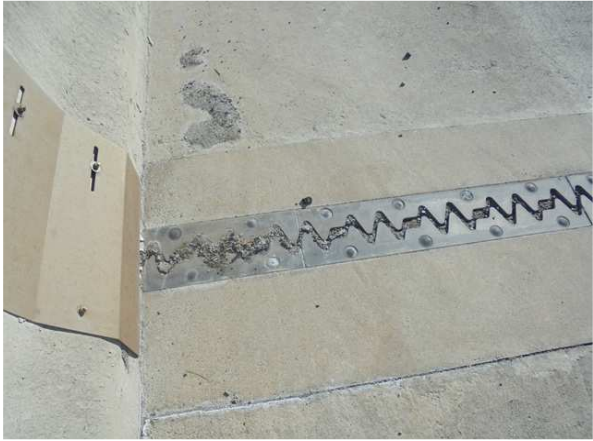
| 손상현황 | • A1 후타재 들뜸(0.5m×0.5m) | 손상현황 | • A1 이물질퇴적 |
| 원 인 | • 장기공용, 차량윤하중, 열화 | 원 인 | • 장기공용, 비산먼지퇴적 |

| 조치방안 | • 단면보수 | 조치방안 | • 정비 |

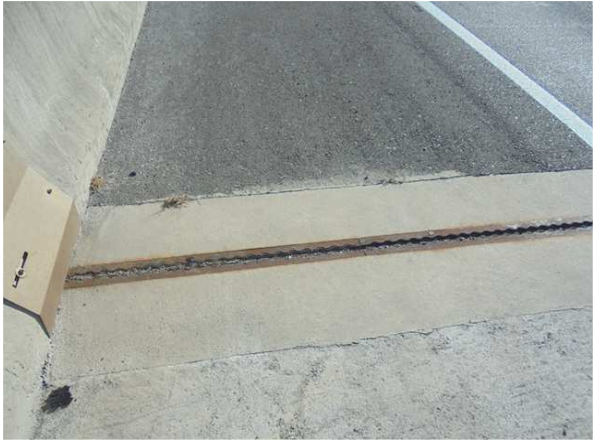
| 손상현황 | • A2 후타재 균열(0.2mm/0.5m) | 손상현황 | • A2 이물질퇴적 |
| 원 인 | • 건조수축, 온도변화, 장기공용 | 원 인 | • 장기공용, 비산먼지퇴적 |

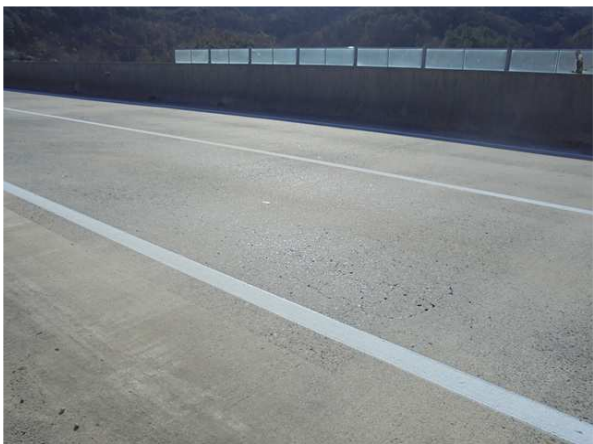
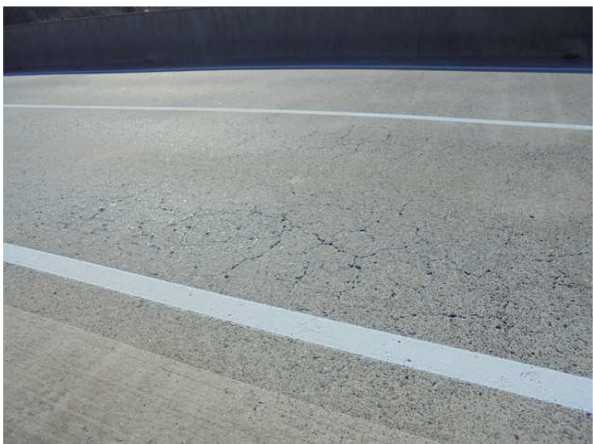
| 손상현황 | • S1 망상균열(6.0m×35.0m) | 손상현황 | • S2 망상균열(6.0m×35.0m) |
| 원 인 | • 장기공용, 건조수축, 차량반복통행 | 원 인 | • 장기공용, 건조수축, 차량반복통행 |

| 조치방안 | • 표면처리 | 조치방안 | • 표면처리 |

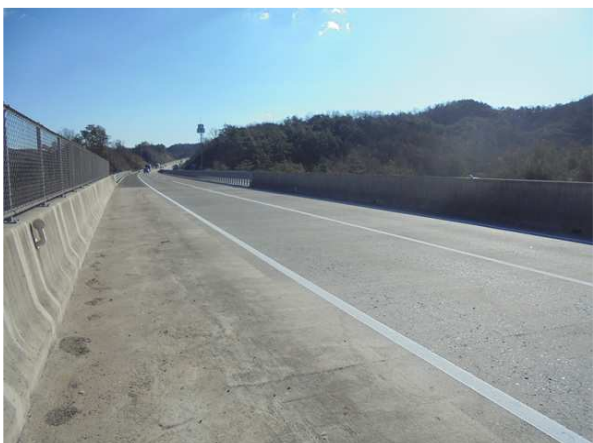
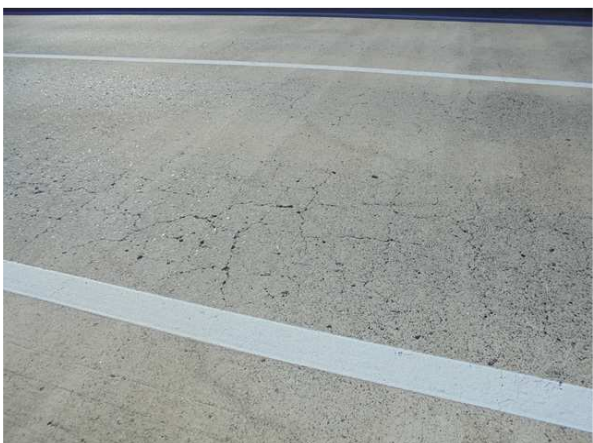
| 손상현황 | • S3 망상균열(6.0m×35.0m) | 손상현황 | • S3 망상균열(6.0m×35.0m) |
| 원 인 | • 장기공용, 건조수축, 차량반복통행 | 원 인 | • 장기공용, 건조수축, 차량반복통행 |

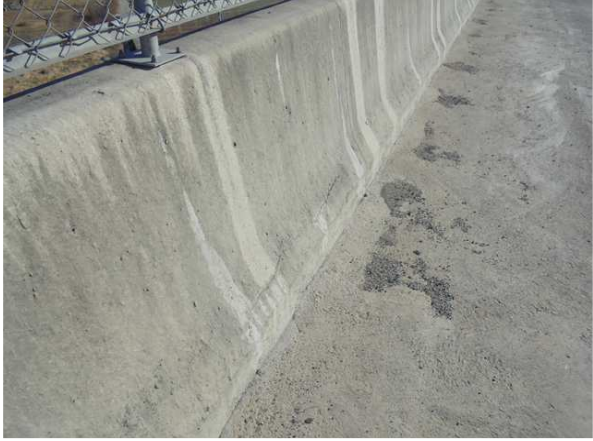
| 손상현황 | • S1 균열(0.3mm/1.0m) | 손상현황 | • S3 균열(0.3mm/1.0m) |
| 원 인 | • 건조수축, 온도변화, 장기공용 | 원 인 | • 건조수축, 온도변화, 장기공용 |

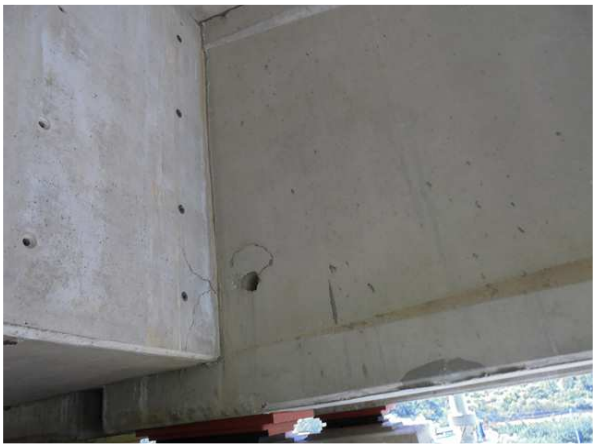
| 손상현황 | • S2-G3 재료분리(1.5m×0.2m) | 손상현황 | • S2-G1 인양홀 박리(0.2m×0.2m) |
| 원 인 | • 다짐불량 | 원 인 | • 거치시 충격 |

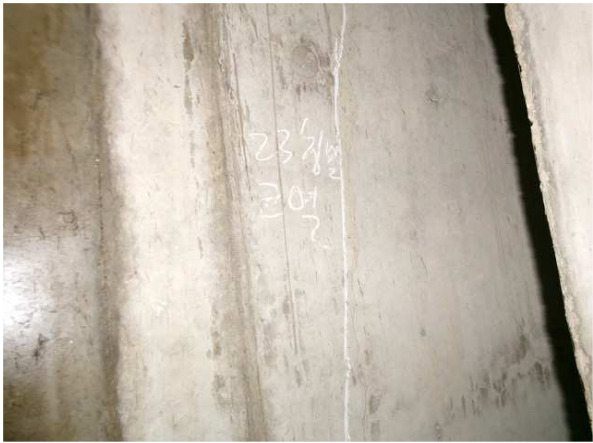
| 손상현황 | • A1 백태(0.1m×0.3m) | 손상현황 | • A2 벽체 균열(0.2mm/2.0m) |
| 원 인 | • 장기공용, 수분접촉 | 원 인 | • 건조수축, 온도변화, 열화 |

| 조치방안 | • 표면처리 | 조치방안 | • 표면처리 |

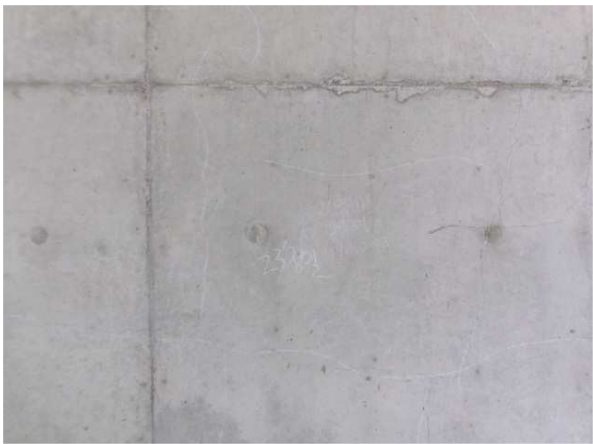
| 손상현황 | • A2 날개벽 균열(0.2mm/1.0m) | 손상현황 | • A2 망상균열(10.0m×2.0m) |
| 원 인 | • 건조수축, 온도변화, 열화 | 원 인 | • 건조수축, 온도변화, 열화 |

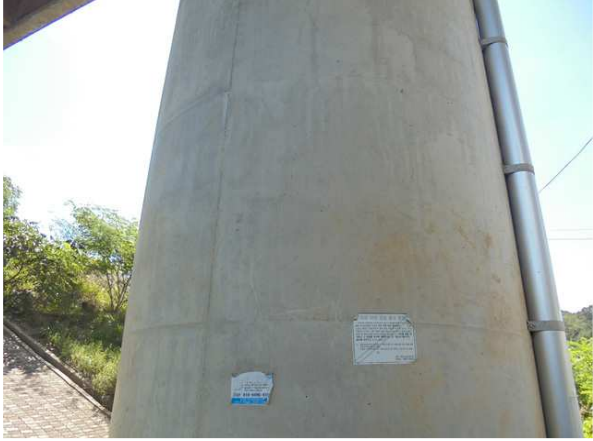
| 손상현황 | • P1 망상균열(10.0m×2.0m) | 손상현황 | • P2 망상균열(4.0m×2.0m) |
| 원 인 | • 건조수축, 온도변화, 열화 | 원 인 | • 건조수축, 온도변화, 열화 |

| 조치방안 | • 표면처리 | 조치방안 | • 표면처리 |

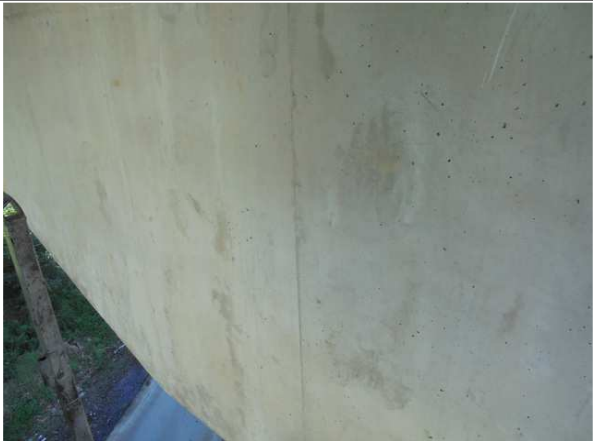
| 손상현황 | • P2 균열(0.3mm/5.0m) | 손상현황 | • P2 균열(0.2mm/2.0m) |
| 원 인 | • 건조수축, 온도변화, 열화 | 원 인 | • 건조수축, 온도변화, 열화 |

| 조치방안 | • 주입보수 | 조치방안 | • 주입보수 |

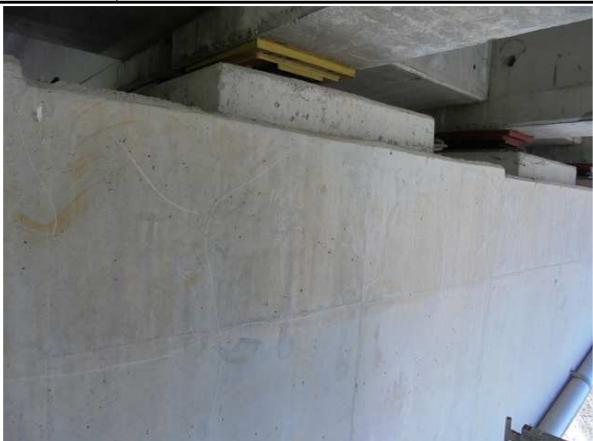
| 손상현황 | • P2 균열(0.3mm/0.5m) | 손상현황 | • P2 망상균열(3.0m×1.5m) |
| 원 인 | • 건조수축, 온도변화, 열화 | 원 인 | • 건조수축, 온도변화, 열화 |

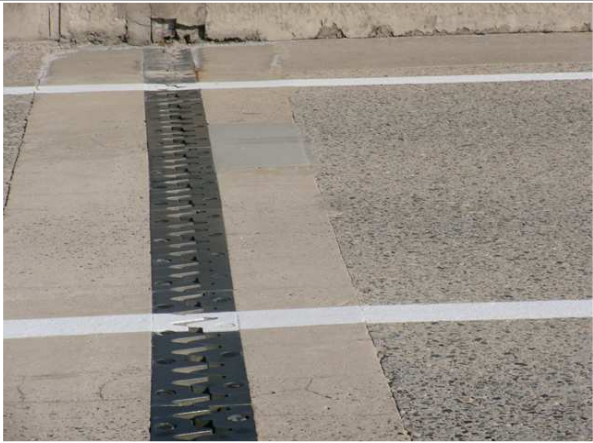
| 손상현황 | • A1 후타재 균열(0.2mm/0.3m) | 손상현황 | • A1 후타재 균열(0.2mm/0.2m) |
| 원 인 | • 건조수축, 온도변화, 장기공용 | 원 인 | • 건조수축, 온도변화, 장기공용 |

| 조치방안 | • 표면처리 | 조치방안 | • 표면처리 |

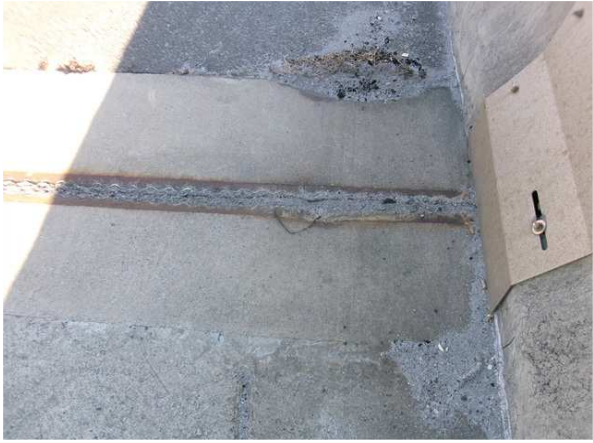
| 손상현황 | • A1 이물질퇴적 | 손상현황 | • A2 이물질퇴적 |
| 원 인 | • 장기공용, 비산먼지퇴적 | 원 인 | • 장기공용, 비산먼지퇴적 |

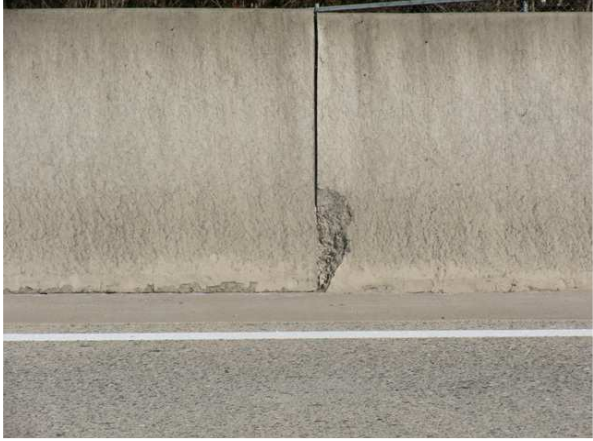
| 손상현황 | • S1 균열(0.2mm/1.0m) | 손상현황 | • S1 중앙분리대 박리(0.3m×0.5m) |
| 원 인 | • 건조수축, 온도변화, 장기공용 | 원 인 | • 장기공용, 우수유입, 온도변화 |

| 조치방안 | • 표면처리 | 조치방안 | • 단면보수 |

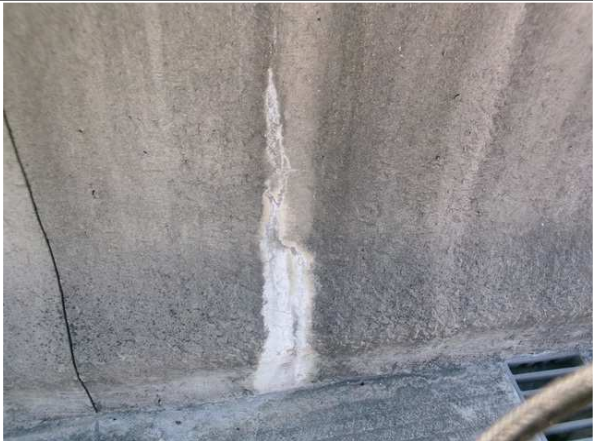
| 손상현황 | • S2 균열(0.1mm/2.0m) | 손상현황 | • S2 균열부백태(0.1m×1.0m) |
| 원 인 | • 건조수축, 온도변화, 장기공용 | 원 인 | • 장기공용, 우수유입 |
