## 23. 화산JCT RAMP-A교

### 23.1 시설물의 개요

본 시설물은 경상북도 영천시 화산면 화산리(화산JCT RAMP)에 위치한 교량으로서 총 연장 55.0m, 폭 7.6m, 편도 1차로로 시공되어 있다.

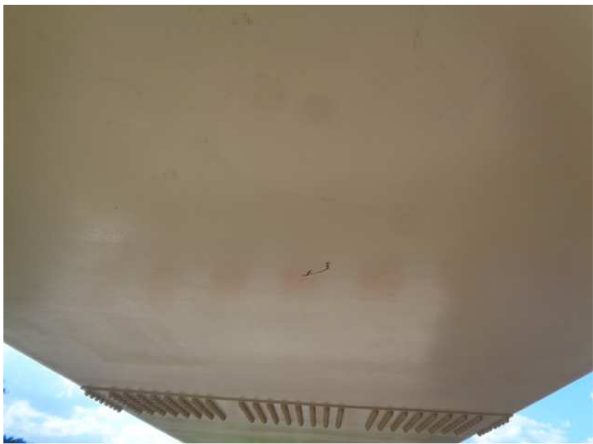
| 손상현황 | • S1-G1 거더외부 긁힘(0.1m×0.3m) | 손상현황 | • 2021년 정밀안전점검 |
| 원 인 | • 외부충격 | 원 인 | — |

- 거더외부에 발생한 긁힘의 경우, 외부충격에 의한 손상으로 추정되며, 손상의 진전 방지를 위한 재도장이 필요할 것으로 판단된다.
- 거더내부는 손상이 없는 양호한 상태이며, 주기적인 점검을 통한 유지관리를 실시하여 현재 상태를 유지하는 것이 바람직 할 것으로 판단된다.

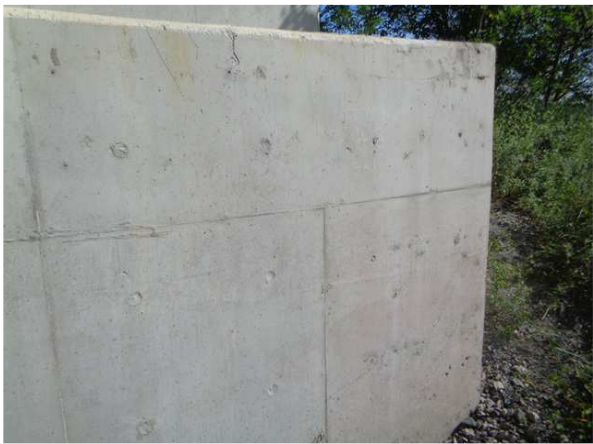
| 손상현황 | • A1 망상균열 (3.0m×1.0m) | 손상현황 | • 2021년 정밀안전점검 |
| 원 인 | • 건조수축, 온도변화 | 원 인 | — |

- 교대에 발생한 망상균열은 건조수축 및 온도변화 등에 의한 손상으로 추정된다. 발생한 손상 부의 경우 폭 0.3mm미만의 미세균열로 구조물의 내구성에 영향을 미칠만한 손상은 아니나, 손상의 진전 방지를 위한 표면처리 등의 조치가 요망된다.

| 구 분 | 손상내용 | 보수방안 | 손상<br>물량 | 보수<br>물량 | 단위 | 단가<br>(천원) | 개략공사비<br>(천원) | 우선<br>순위 |
|---|---|---|---|---|---|---|---|---|
| 교대 | 망상균열 | 표면처리 | 6.00 | 9.00 | m² | — | — | 하자 |

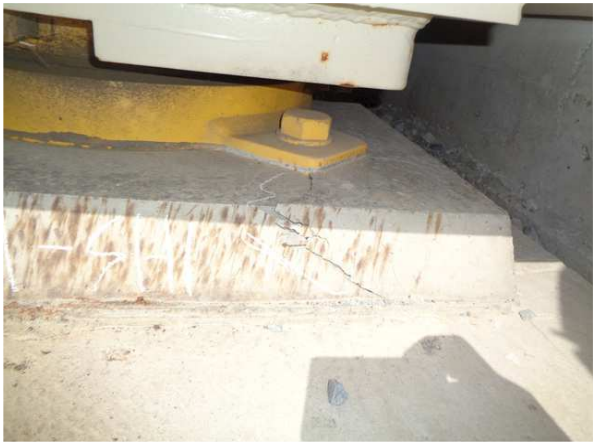
| 손상현황 | • A1-Sh1 몰탈 들뜸(0.3m×0.3m) | 손상현황 | • 2021년 정밀안전점검 |
| 원 인 | • 시공미흡, 우수유입 | 원 인 | — |

- 무수축물탈에 발생된 들뜸의 경우 시공미흡, 우수유입 등에 의한 손상으로 추정되며, 손상의 진전 방지 및 구조물의 내구성 증진을 위한 단면보수 등의 조치가 요망된다.

| 조치방안 | • 단면보수 | 조치방안 | — |

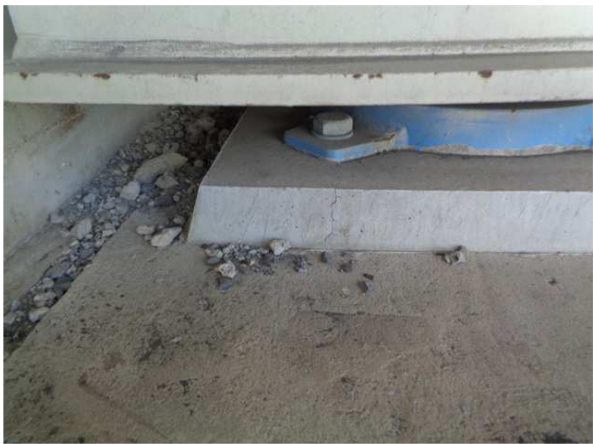
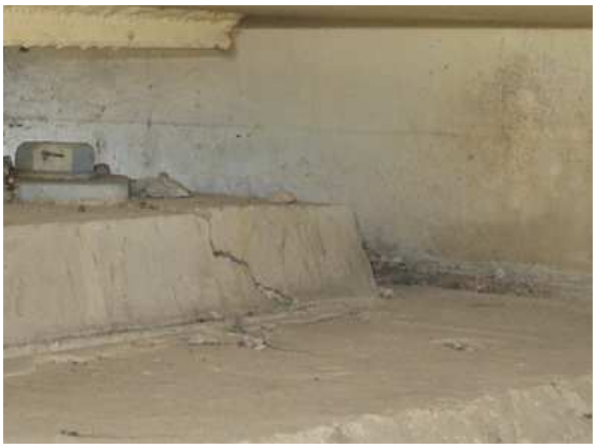
| 손상현황 | • A1-Sh2 몰탈 들뜸(0.3m×0.3m) | 손상현황 | • A1-Sh2 몰탈 들뜸(0.3m×0.3m) |
| 원 인 | • 시공미흡, 우수유입 | 원 인 | • 시공미흡, 우수유입 |

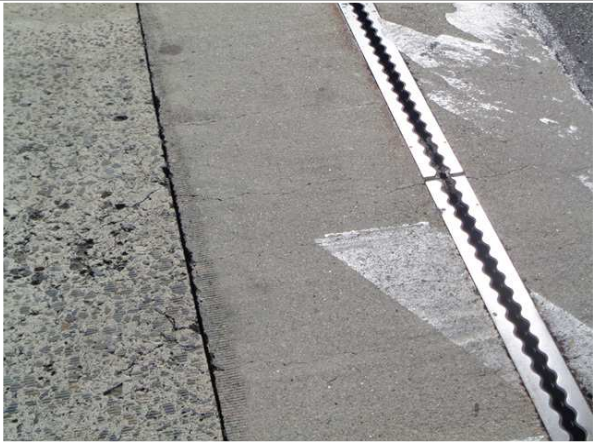
| 손상현황 | • A1 후타재 균열(0.1mm/0.3m) | 손상현황 | • A1 본체 부식(2.0m) |
| 원 인 | • 건조수축, 온도변화, 차량윤하중 | 원 인 | • 우수유입, 장기공용, 온도변화 |

- 신축이음에 발생한 후타재 균열(0.3mm미만)은 차량 통행하중 및 충격, 콘크리트 열화 등으로 인한 손상으로 판단되며, 내구성 확보 차원의 표면처리를 실시하는 유지관리가 필요할 것으로 판단된다.
- 본체 부식은 차량통행으로 인한 비산먼지 퇴적, 우수에 의한 갯길측 채수 등에 의한 손상으로 주의관찰을 실시하는 유지관리가 필요하다.

| 조치방안 | • 표면처리 | 조치방안 | • 주의관찰 |

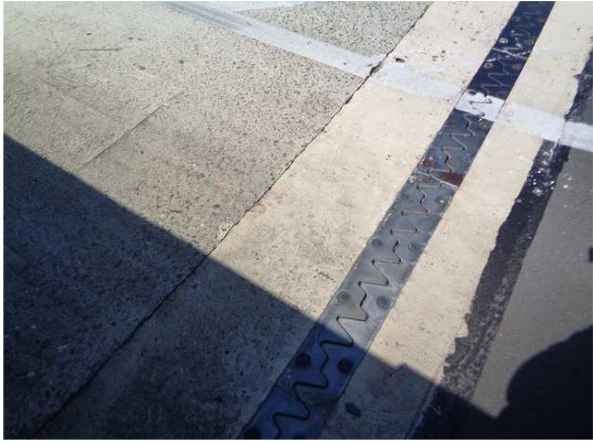
| 손상현황 | • A2 후타재 균열(0.1mm/0.3m) | 손상현황 | • A2 후타재 망상균열(0.5m×1.0m) |
| 원 인 | • 건조수축, 온도변화, 차량윤하중 | 원 인 | • 건조수축, 온도변화, 차량윤하중 |

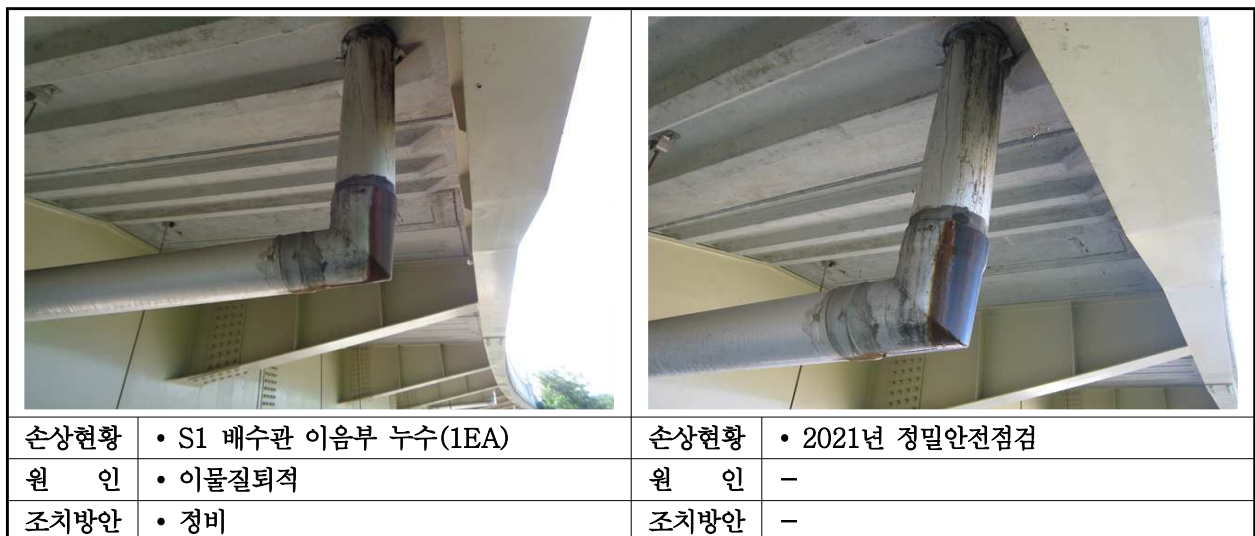
손상현황 • S1 배수관 이음부 누수(1EA)

원 인 • 이물질퇴적

- 배수구 막힘, 배수관 이음부 누수의 경우 공용기간 증가, 통행차량에 의한 비산먼지 퇴적 등에 의해 발생한 손상으로 판단되며, 구조물의 원활한 배수기능 확보를 위한 청소 등의 정비가 필요할 것으로 판단된다.

| 구 분 | 손상내용 | 보수방안 | 손상<br>물량 | 보수<br>물량 | 단위 | 단가<br>(천원) | 개략공사비<br>(천원) | 우선<br>순위 |
|---|---|---|---|---|---|---|---|---|
| | 배수관 이음부 누수 | 정비 | 1.00 | 1.00 | EA | 25 | 25 | 3순위 |

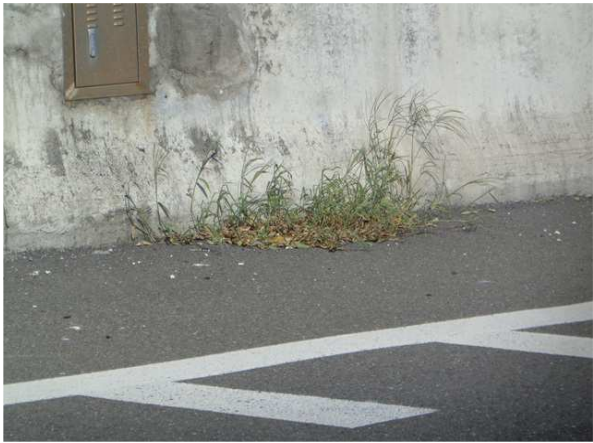
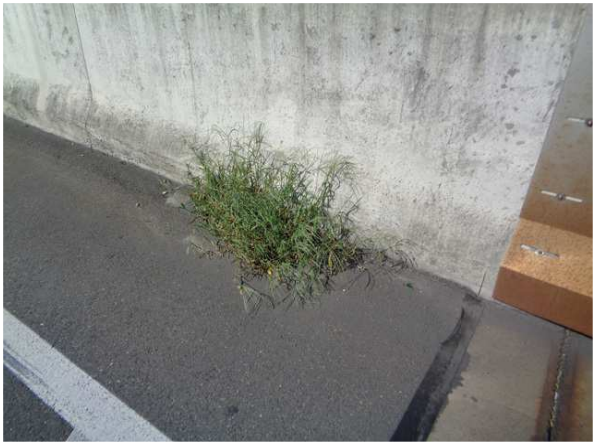
| 손상현황 | • S1 배수구 막힘(4EA) | 손상현황 | • S1 배수구 막힘(4EA) |
| 원 인 | • 우수유입, 이물질퇴적 | 원 인 | • 우수유입, 이물질퇴적 |
