## 29. 대성교

### 29.1 시설물의 개요

본 시설물은 경상북도 영천시 교경면 오류리(상주영천고속도로 89.143~89.263km)에 위치한 교량으로서 총 연장 120.0m, 폭 24.3m, 왕복 4차로로 시공되어 있다.

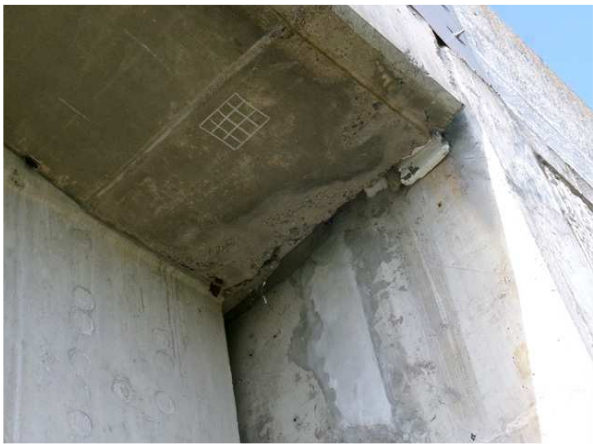
| 손상현황 | • S1 파손(0.2m×0.5m) | 손상현황 | • S2 균열(0.1mm/1.0m) |
| 원 인 | • 외부충격 | 원 인 | • 건조수축, 공용중 열화 등 |

| 조치방안 | • 단면보수 | 조치방안 | • 표면보수 |

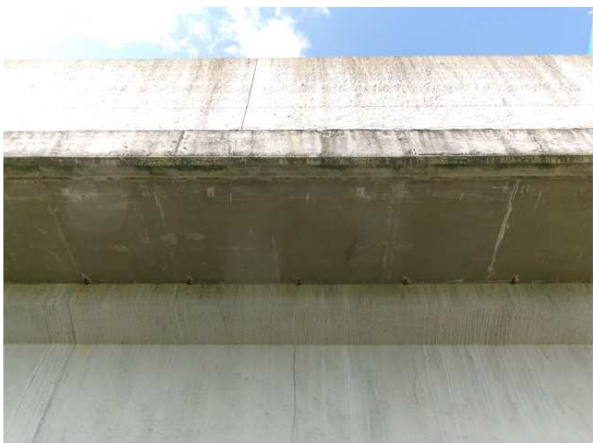
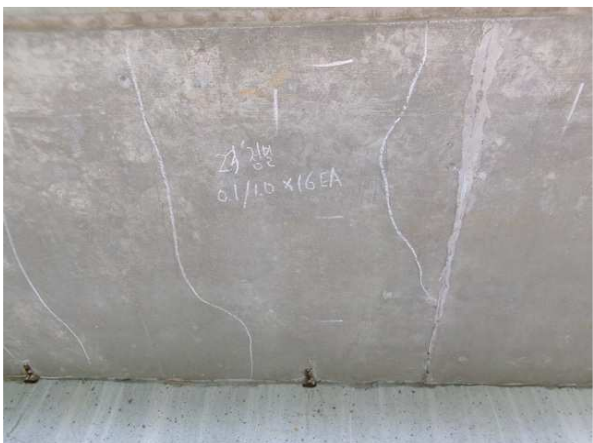
| 손상현황 | • S3 균열(0.1mm/1.0m) | 손상현황 | • S4 균열(0.1mm/1.0m) |
| 원 인 | • 건조수축, 공용중 열화 등 | 원 인 | • 건조수축, 공용중 열화 등 |

| 조치방안 | • 표면보수 | 조치방안 | • 표면보수 |

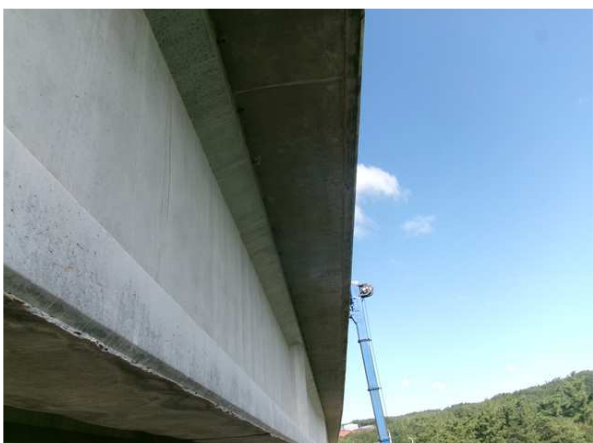
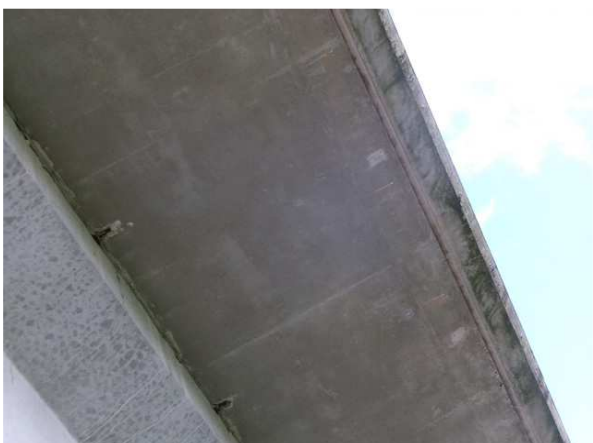
| 손상현황 | • S4 균열(0.1mm/1.0m) | 손상현황 | • S4 균열(0.1mm/1.0m) |
| 원 인 | • 건조수축, 공용중 열화 등 | 원 인 | • 건조수축, 공용중 열화 등 |

| 조치방안 | • 표면보수 | 조치방안 | • 표면보수 |

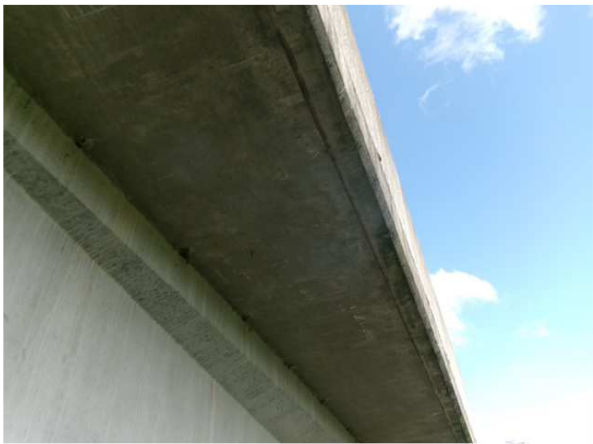
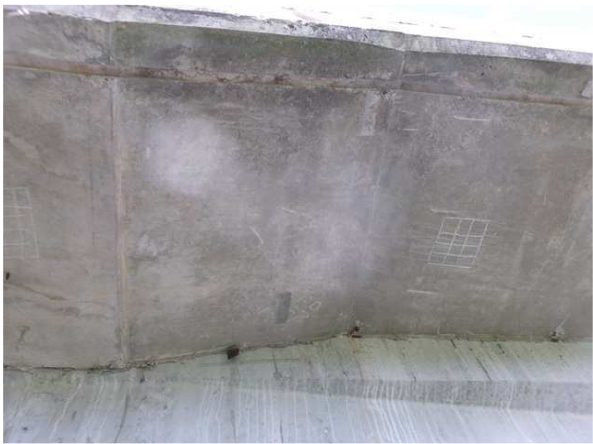
| 손상현황 | • S4 균열(0.2mm/1.0m) | 손상현황 | • S2 균열(0.1mm/1.0m) |
| 원 인 | • 건조수축, 공용중 열화 등 | 원 인 | • 건조수축, 공용중 열화 등 |

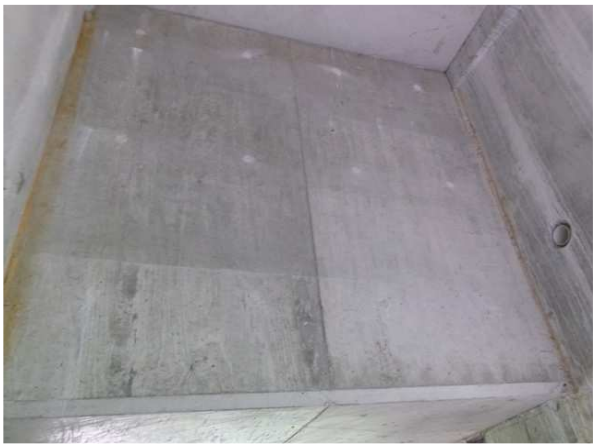
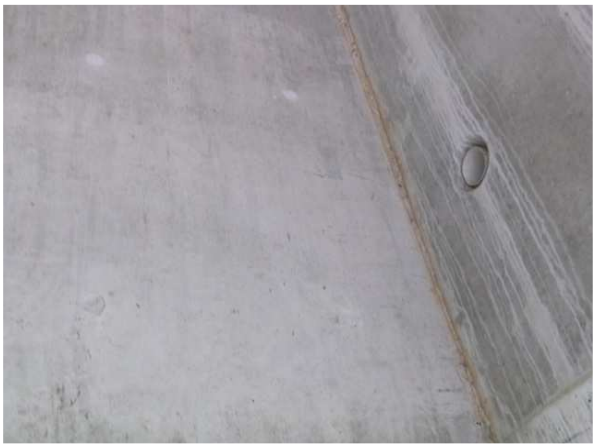
| 손상현황 | • S4 들뜸(0.3m×0.2m) | 손상현황 | • S4 들뜸(0.3m×0.2m) |
| 원 인 | • 다짐미흡, 거푸집 조기탈영 등 | 원 인 | • 다짐미흡, 거푸집 조기탈영 등 |

- 가로보에 발생한 들뜸은 시공미흡, 거푸집 조기탈영, 다짐미흡 등의 원인에 의한 손상으로 부재의 내구성 확보 차원의 유지관리가 요구된다.

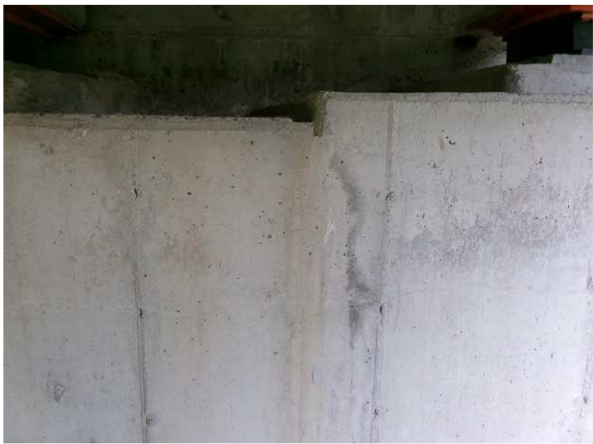
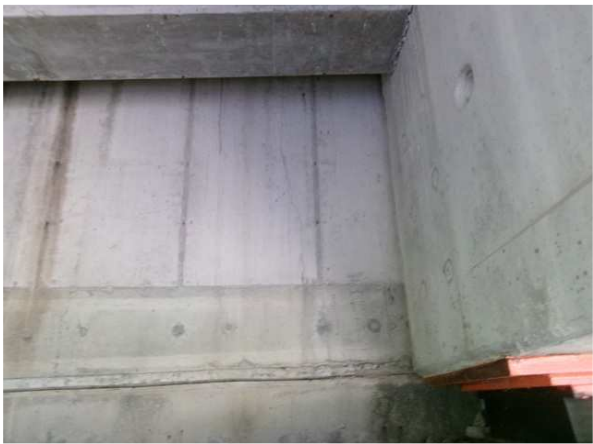
| 손상현황 | • A1 균열(0.2mm/0.5m) | 손상현황 | • A1 균열(0.2mm/2.0m) |
| 원 인 | • 건조수축, 공용중 열화 등 | 원 인 | • 건조수축, 공용중 열화 등 |

| 조치방안 | • 표면보수 | 조치방안 | • 표면보수 |

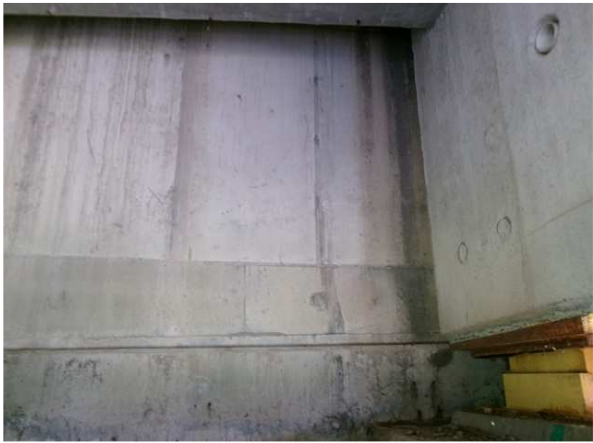
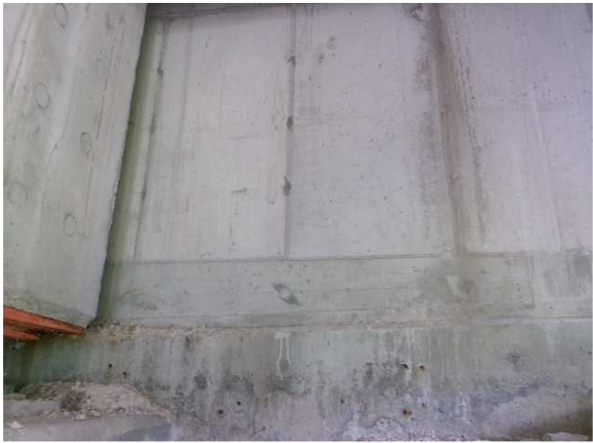
| 손상현황 | • A1 균열(0.2mm/2.0m) | 손상현황 | • A1 균열(0.2mm/2.0m) |
| 원 인 | • 건조수축, 공용중 열화 등 | 원 인 | • 건조수축, 공용중 열화 등 |

| 조치방안 | • 표면보수 | 조치방안 | • 표면보수 |

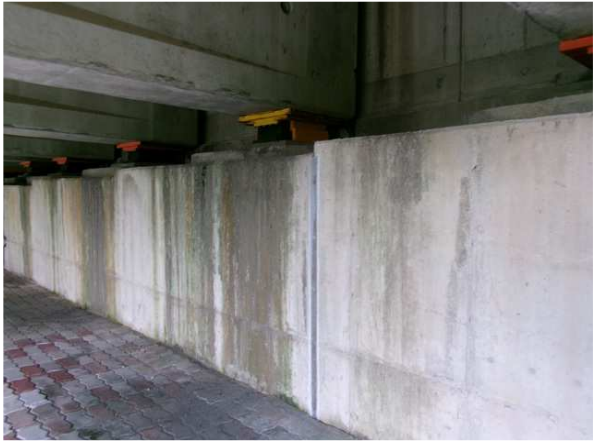
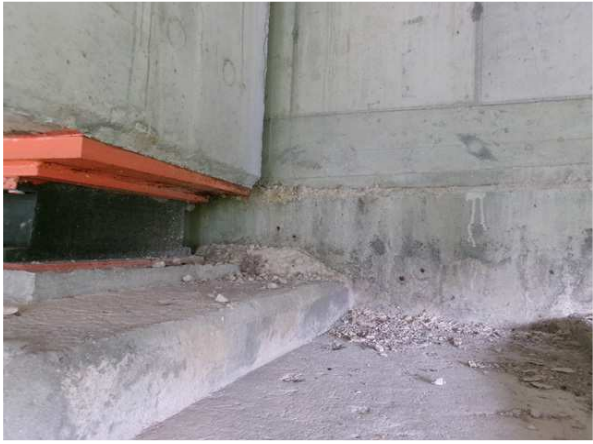
| 손상현황 | • A1 누수흔적(4.0m×4.0m) | 손상현황 | • A1 폐콘크리트 퇴적(0.5m×0.3m) |
| 원 인 | • 외부 우수유입 | 원 인 | • 공사 후 청소 미흡 |

| 조치방안 | • 표면보수 | 조치방안 | • 정비 |

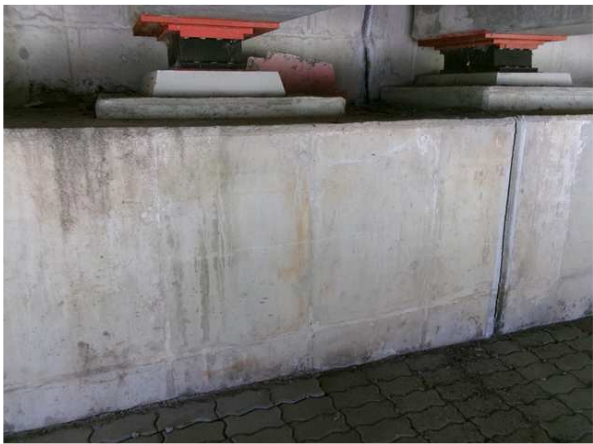
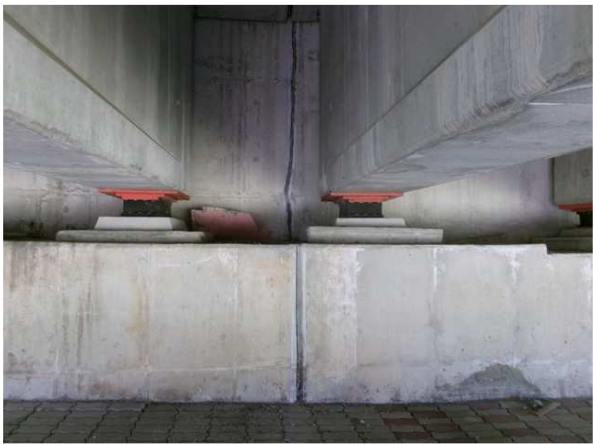
| 손상현황 | • A2 망상균열(1.0m×1.0m) | 손상현황 | • A2 실란트 파손 |
| 원 인 | • 건조수축, 공용중 열화 등 | 원 인 | • 공용중 열화 등 |

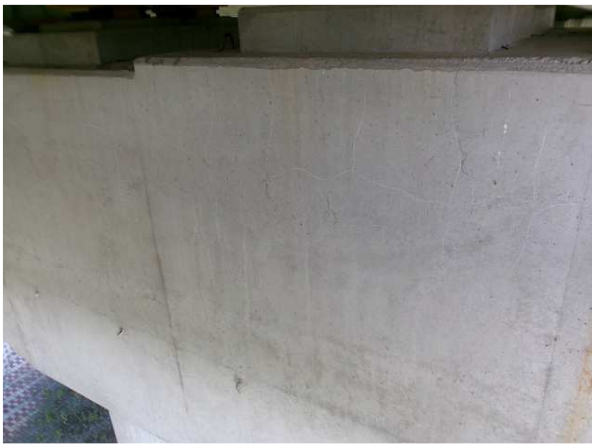
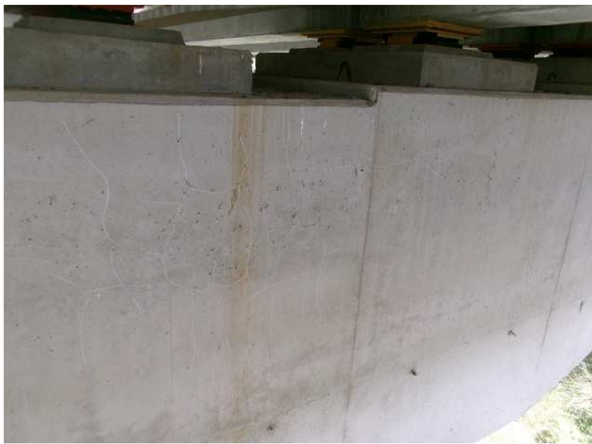
| 손상현황 | • P1 코핑부 망상균열(10.0m×2.0m) | 손상현황 | • P1 코핑부 망상균열(10.0m×2.0m) |
| 원 인 | • 초기 건조수축 등 | 원 인 | • 초기 건조수축 등 |

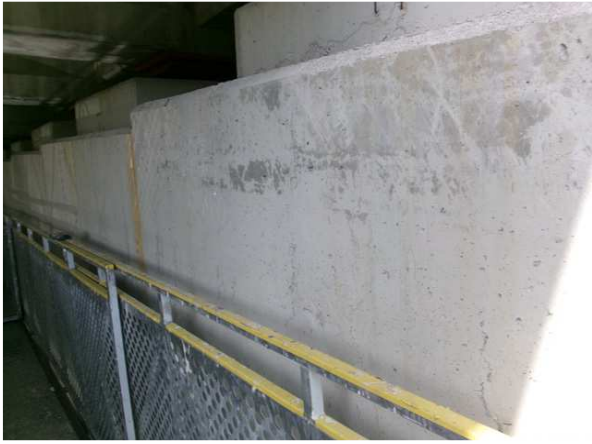
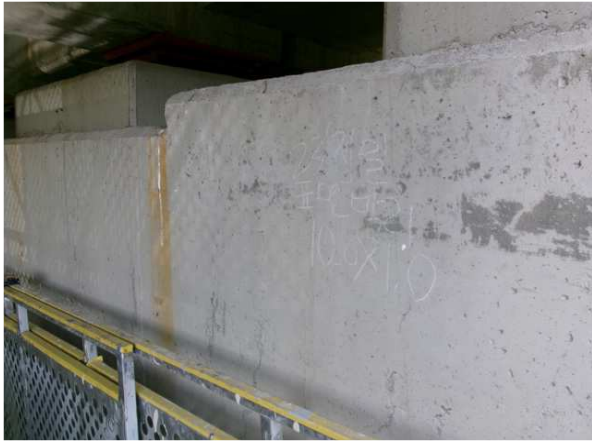
| 손상현황 | • P2 코핑부 표면박리(9.0m×1.0m) | 손상현황 | • P2 코핑부 표면박리(9.0m×1.0m) |
| 원 인 | • 다짐미흡, 거푸집 조기탈영 등 | 원 인 | • 다짐미흡, 거푸집 조기탈영 등 |

| 조치방안 | • 단면보수 | 조치방안 | • 단면보수 |

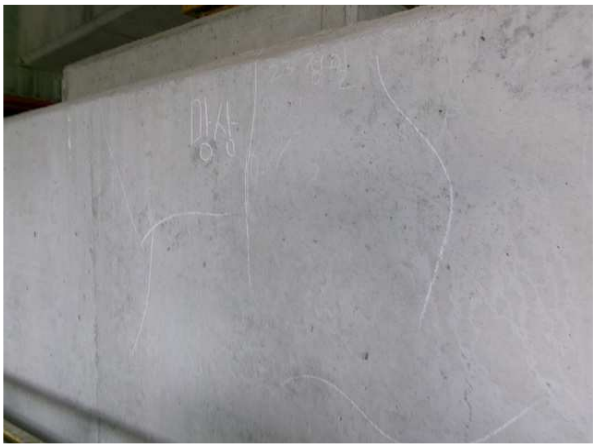
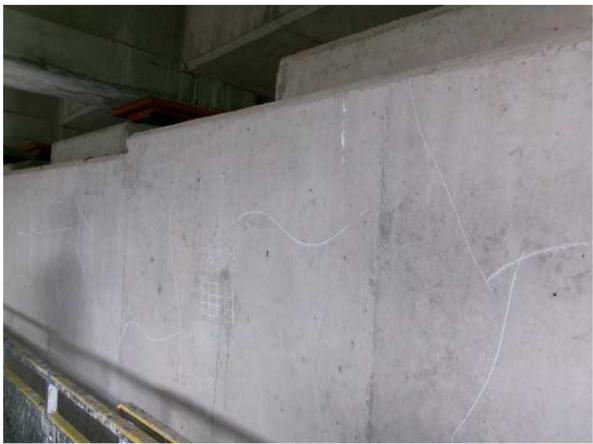
| 손상현황 | • P3 코핑부 망상균열(10.0m×2.0m) | 손상현황 | • P3 코핑부 망상균열(10.0m×2.0m) |
| 원 인 | • 초기 건조수축 등 | 원 인 | • 초기 건조수축 등 |

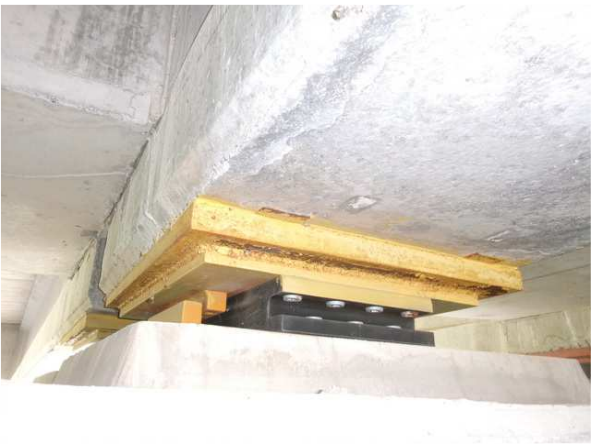
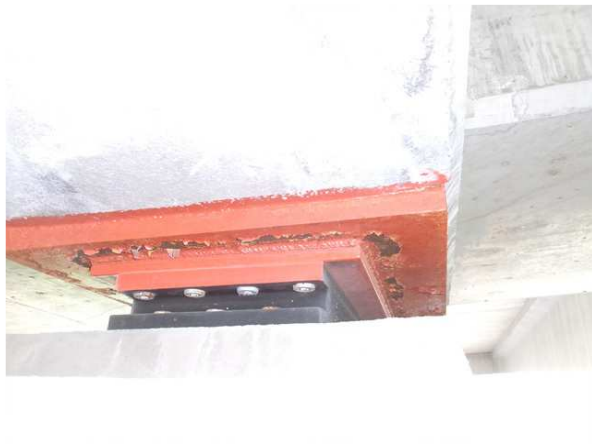
| 손상현황 | • P3-Sh8 플레이트 부식 | 손상현황 | • P3-Sh9 플레이트 부식 |
| 원 인 | • 외부 우수유입 | 원 인 | • 외부 우수유입 |

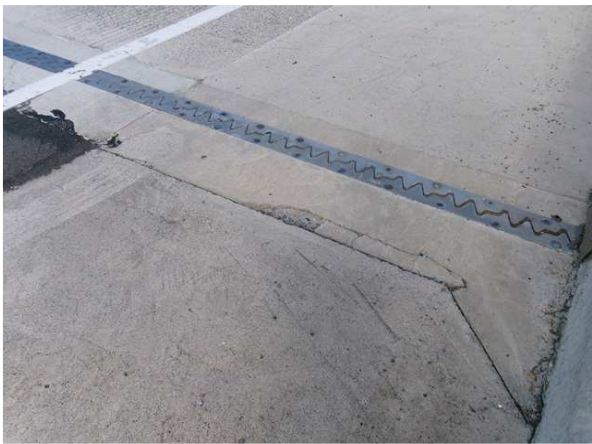
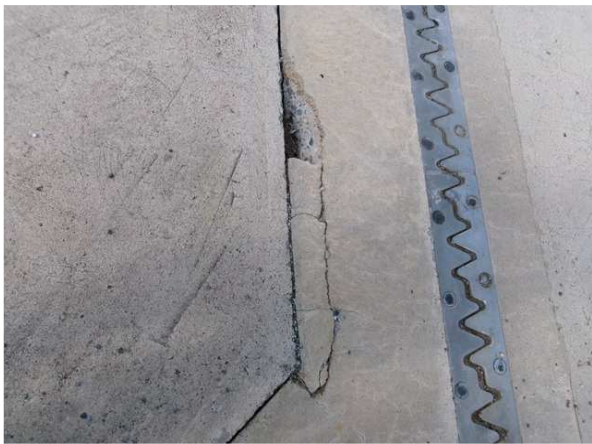
| 손상현황 | • A2 후타재 박락(0.2m×2.0m) | 손상현황 | • A2 후타재 박락(0.2m×2.0m) |
| 원 인 | • 중차량, 공용중 열화 등 | 원 인 | • 중차량, 공용중 열화 등 |

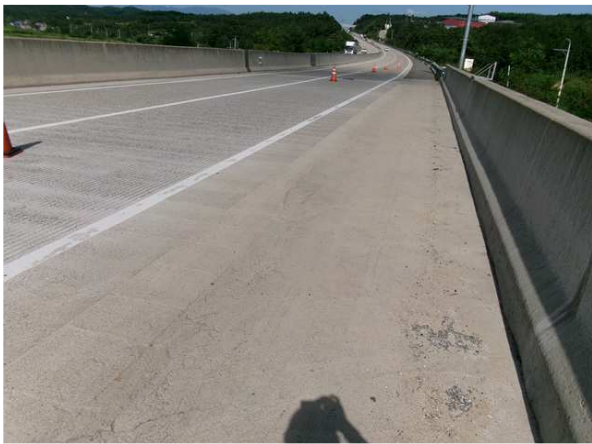
| 손상현황 | • S1 망상균열(30.0m×3.0m) | 손상현황 | • S1 망상균열(30.0m×7.0m) |
| 원 인 | • 공용중 열화 | 원 인 | • 공용중 열화 |

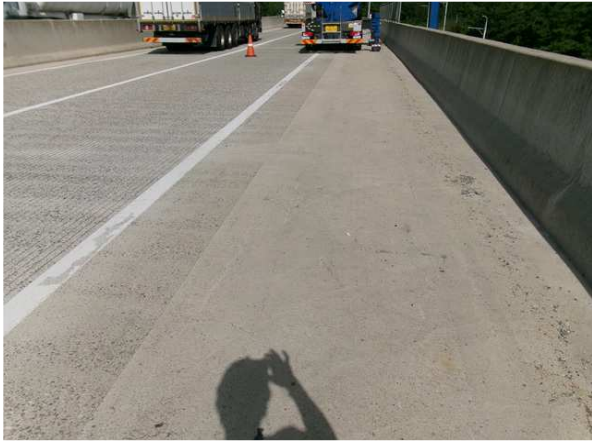
| 손상현황 | • S3 망상균열(30.0m×3.0m) | 손상현황 | • S3 재료분리(30.0m×7.0m) |
| 원 인 | • 공용중 열화 | 원 인 | • 공용중 열화 |

| 조치방안 | • 주의관찰 | 조치방안 | • 주의관찰 |

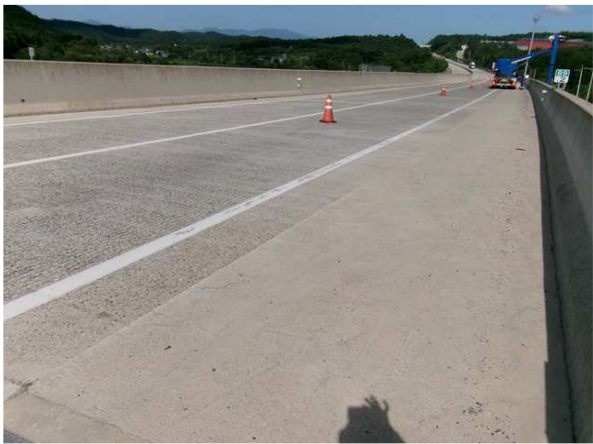
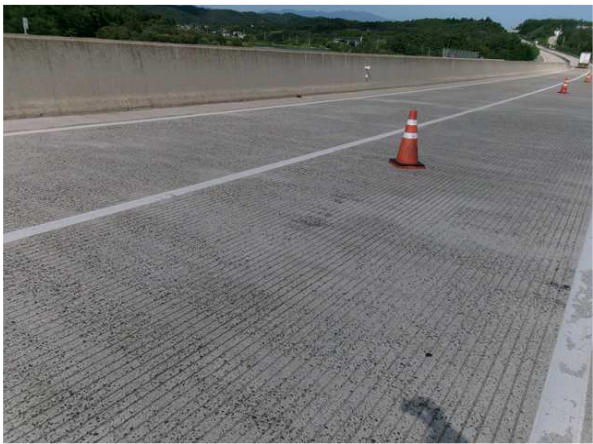
| 손상현황 | • S4 망상균열(30.0m×3.0m) | 손상현황 | • S4 재료분리(30.0m×7.0m) |
| 원 인 | • 공용중 열화 | 원 인 | • 공용중 열화 |

| 조치방안 | • 주의관찰 | 조치방안 | • 주의관찰 |

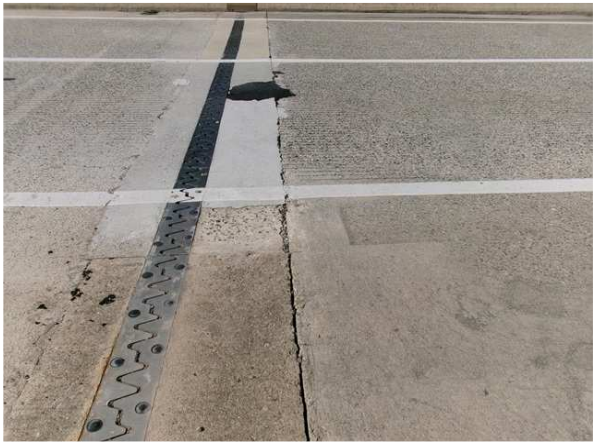
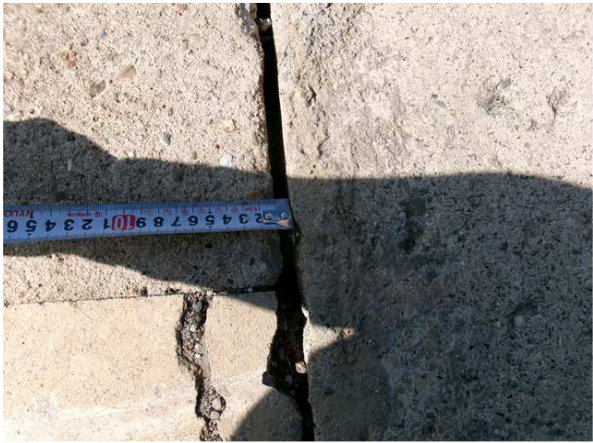
| 손상현황 | • S1 접속부 이격(10.0m) | 손상현황 | • S1 접속부 이격(10.0m) |
| 원 인 | • 접속부 침하 등 | 원 인 | • 접속부 침하 등 |

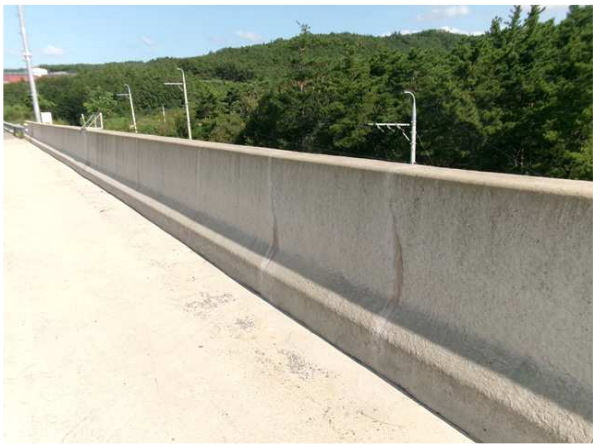
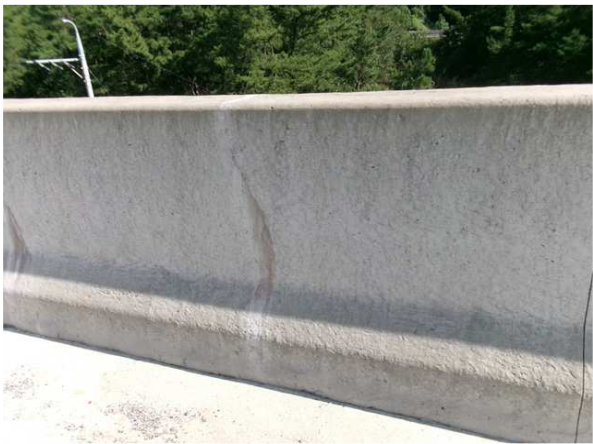
| 손상현황 | • S1 균열부 백태 (0.2m×1.5m) | 손상현황 | • S1 균열부 백태 (0.2m×1.5m) |
| 원 인 | • 외부 우수유입 | 원 인 | • 외부 우수유입 |

| 조치방안 | • 표면처리 | 조치방안 | • 표면처리 |

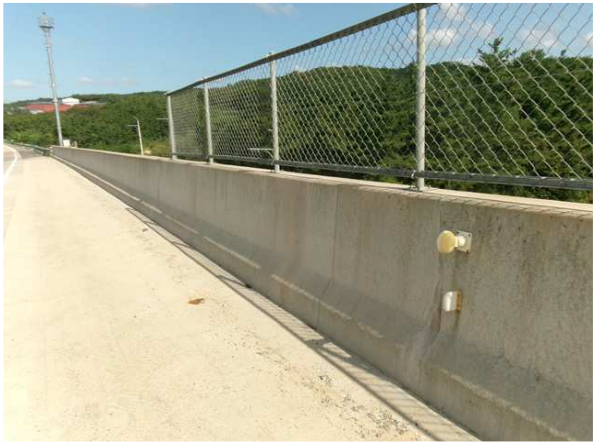
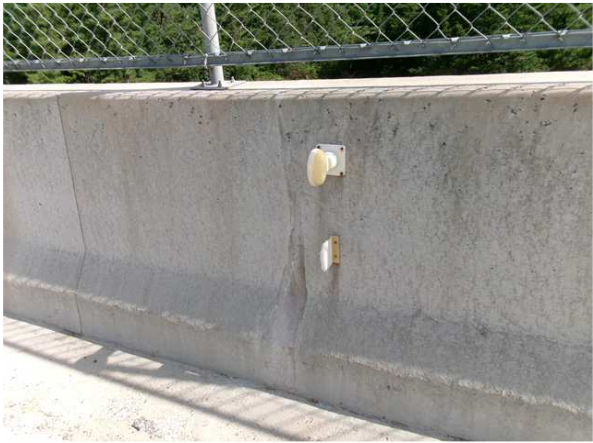
| 손상현황 | • S2 균열부 백태 (0.2m×1.5m) | 손상현황 | • S3 균열부 백태 (0.2m×1.5m) |
| 원 인 | • 외부 우수유입 | 원 인 | • 외부 우수유입 |

| 조치방안 | • 표면처리 | 조치방안 | • 표면처리 |

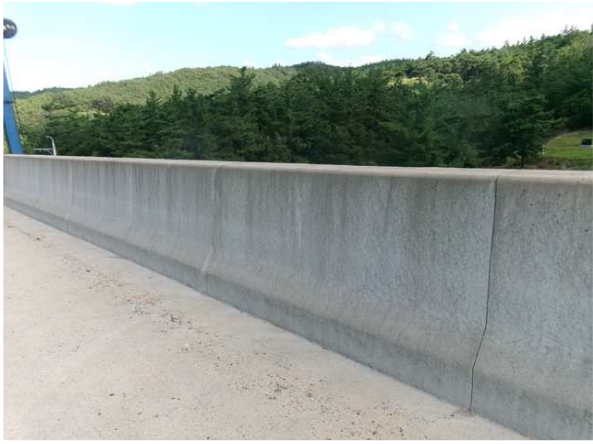
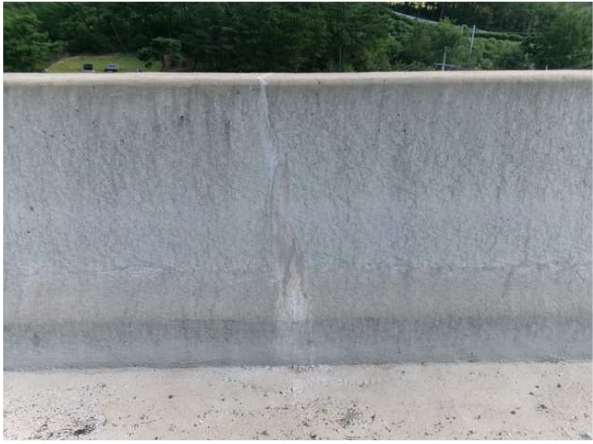
| 손상현황 | • S3 균열부 백태 (0.2m×1.5m) | 손상현황 | • S3 균열부 백태 (0.2m×1.5m) |
| 원 인 | • 외부 우수유입 | 원 인 | • 외부 우수유입 |

| 조치방안 | • 표면처리 | 조치방안 | • 표면처리 |

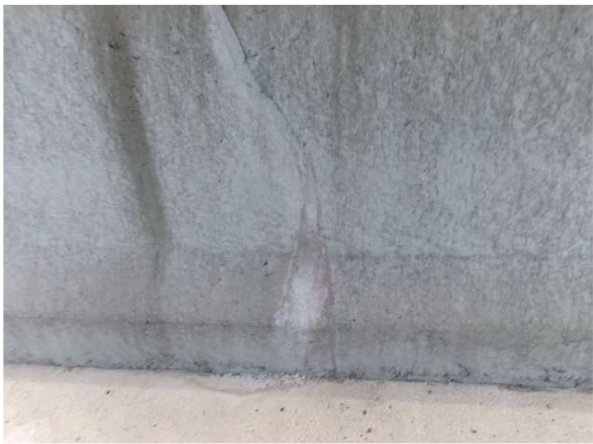
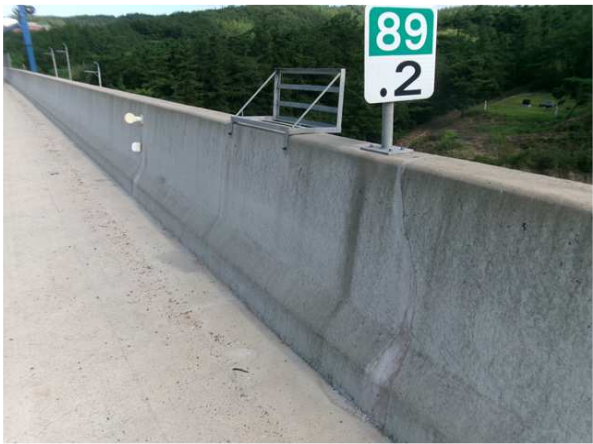
| 손상현황 | • S4 균열부 백태(0.2m×1.5m) | 손상현황 | • S4 균열부 백태(0.2m×1.5m) |
| 원 인 | • 외부 우수유입 | 원 인 | • 외부 우수유입 |

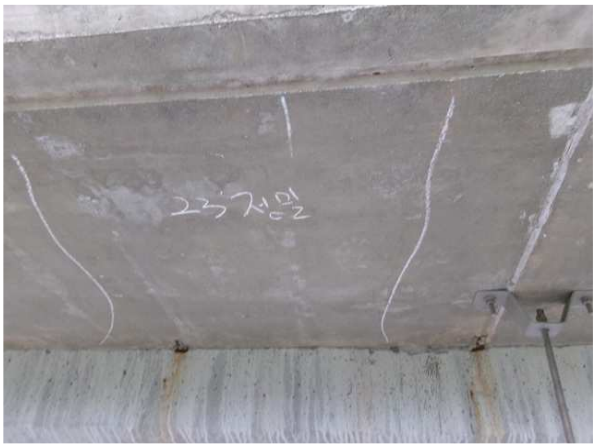
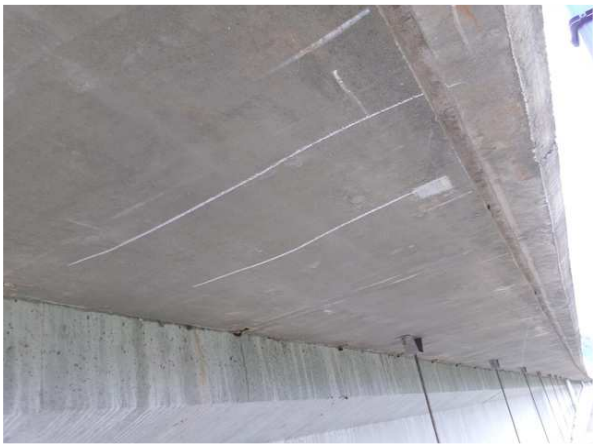
| 손상현황 | • S1 균열(0.1mm/1.0m) | 손상현황 | • S1 균열(0.1mm/1.0m) |
| 원 인 | • 건조수축, 공용중 열화 등 | 원 인 | • 건조수축, 공용중 열화 등 |

| 조치방안 | • 표면보수 | 조치방안 | • 표면보수 |

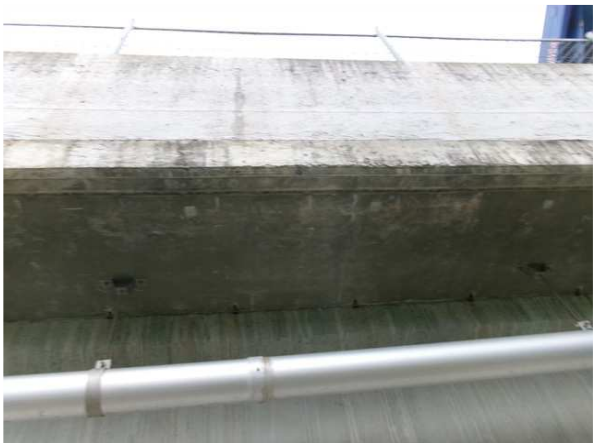
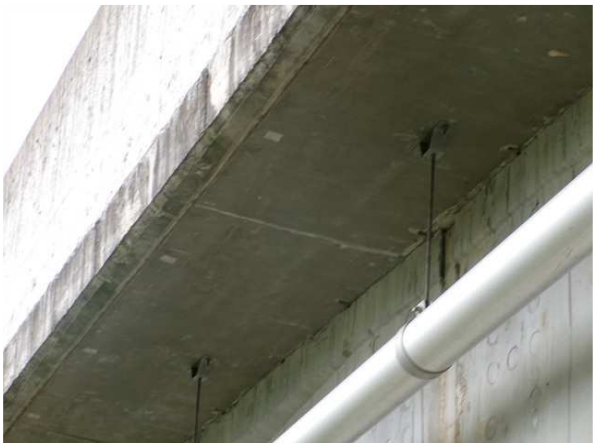
| 손상현황 | • S2 균열(0.1mm/1.0m) | 손상현황 | • S3 균열(0.1mm/1.0m) |
| 원 인 | • 건조수축, 공용중 열화 등 | 원 인 | • 건조수축, 공용중 열화 등 |

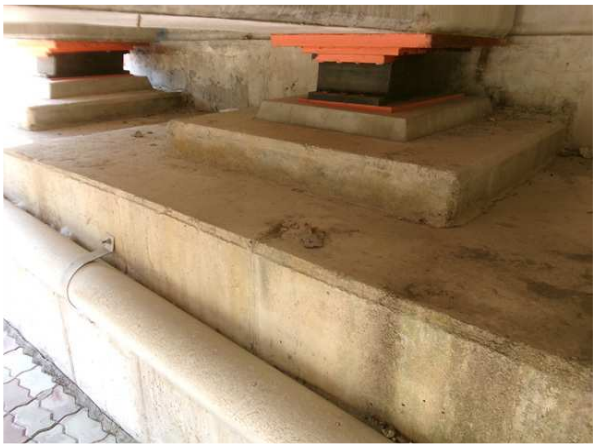
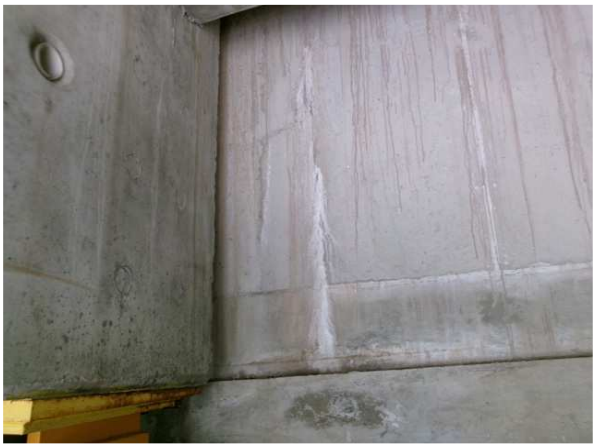
| 손상현황 | • A1 박락 (0.1m×0.2m) | 손상현황 | • A1 백태 (0.1m×0.2m) |
| 원 인 | • 외부 충격 | 원 인 | • 외부 우수유입 |

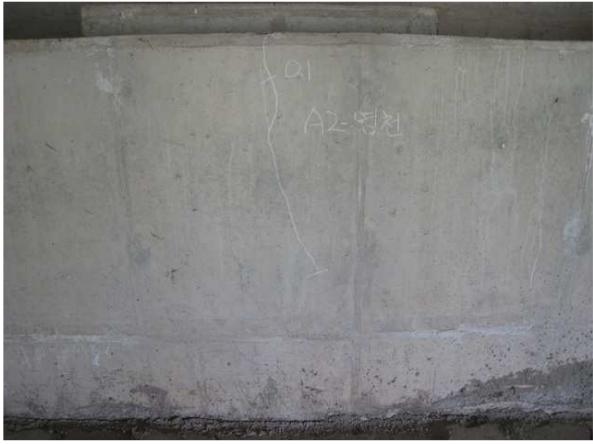
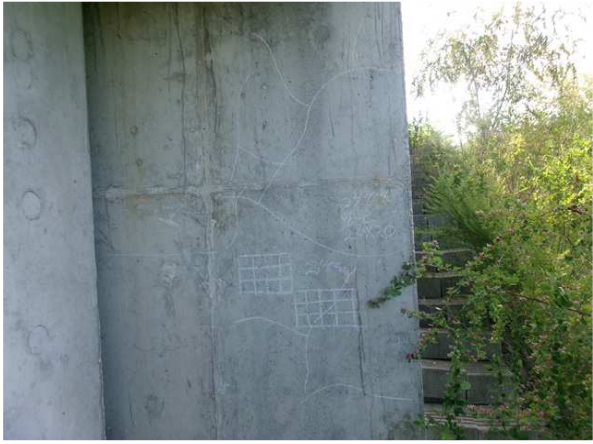
| 손상현황 | • A2 균열 (0.1mm/0.5m) | 손상현황 | • A2 망상균열 (2.0m×2.0m) |
| 원 인 | • 건조수축, 공용중 열화 등 | 원 인 | • 건조수축, 공용중 열화 등 |

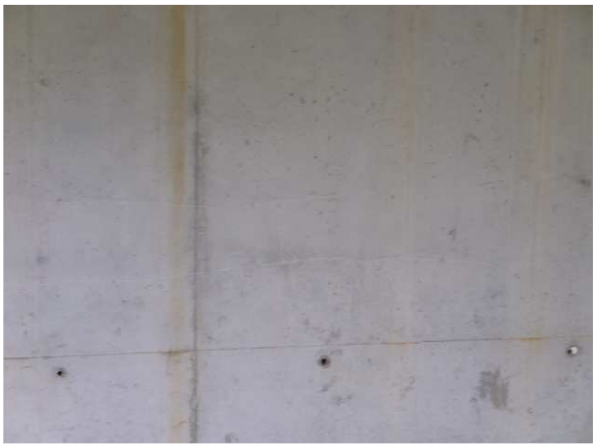
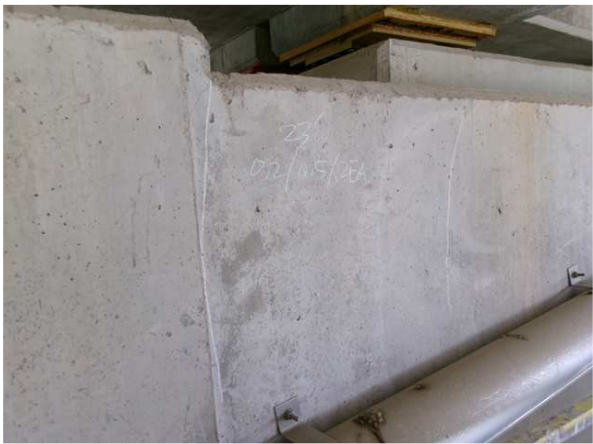
| 손상현황 | • P1 코핑부 균열(0.1mm/0.5m) | 손상현황 | • P1 코핑부 균열(0.2mm/0.5m) |
| 원 인 | • 초기 건조수축 등 | 원 인 | • 초기 건조수축 등 |

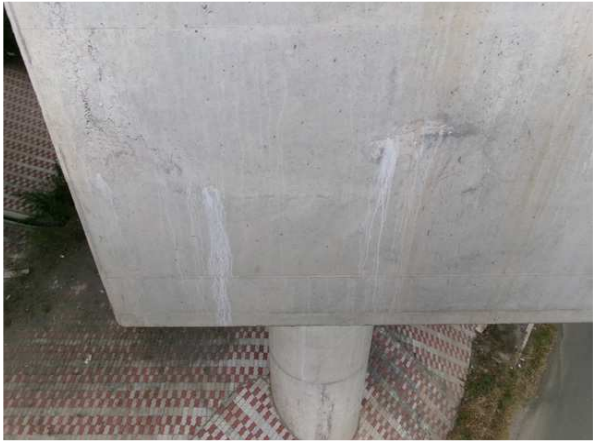
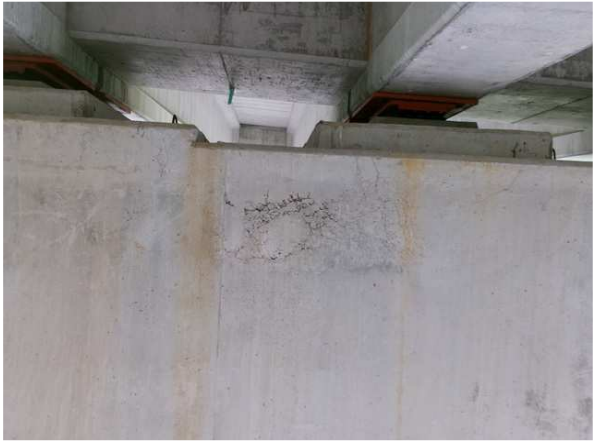
| 손상현황 | • P2 백태(0.1m×1.0m) | 손상현황 | • P1 코핑부 재료분리(0.5m×0.4m) |
| 원 인 | • 초기 건조수축, 외부 우수유입 등 | 원 인 | • 다짐미흡 등 |

| 조치방안 | • 표면처리 | 조치방안 | • 단면보수 |

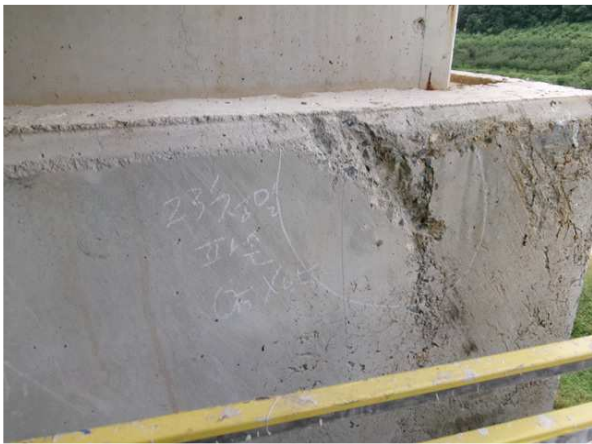
| 손상현황 | • P1 코핑부 파손(0.5m×0.5m) | 손상현황 | • P1 코핑부 파손(0.5m×0.5m) |
| 원 인 | • 외부 충격 | 원 인 | • 외부 충격 |

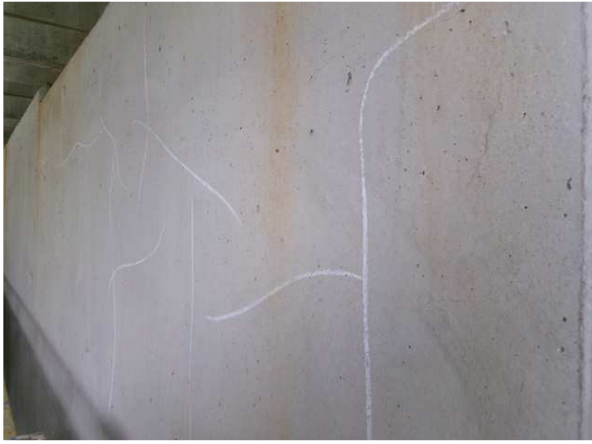
| 손상현황 | • P3 망상균열(10.0m×1.0m) | 손상현황 | • P1 코핑부 재료분리(0.5m×0.4m) |
| 원 인 | • 초기 건조수축 등 | 원 인 | • 다짐미흡 등 |

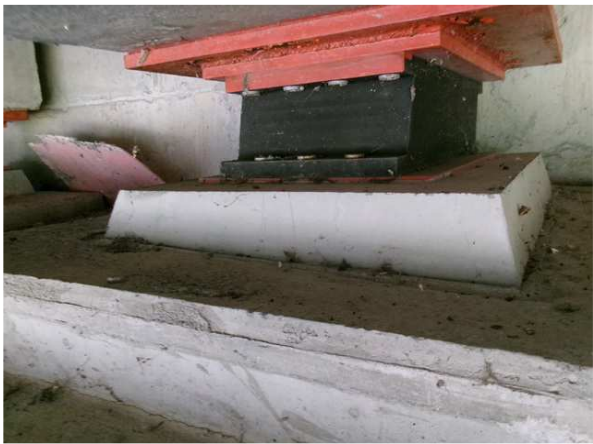
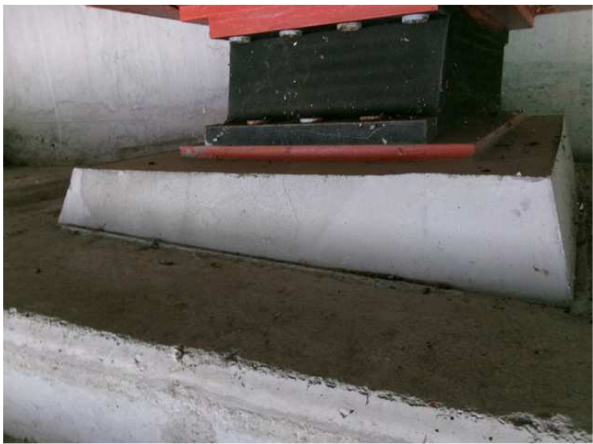
| 손상현황 | • A2-Sh1 몰탈 균열(0.2mm/0.3m) | 손상현황 | • A2-Sh2 몰탈 균열(0.2mm/0.3m) |
| 원 인 | • 초기 건조수축 등 | 원 인 | • 초기 건조수축 등 |

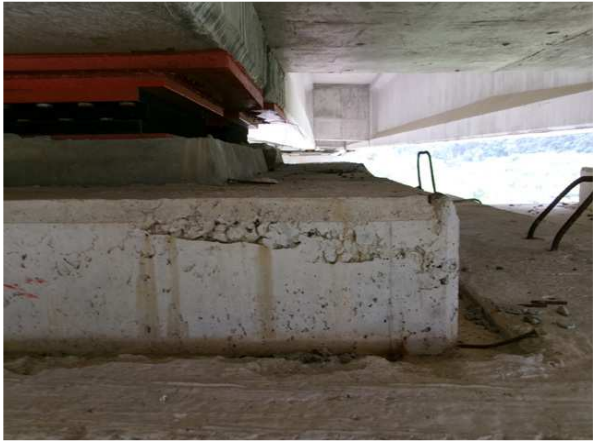
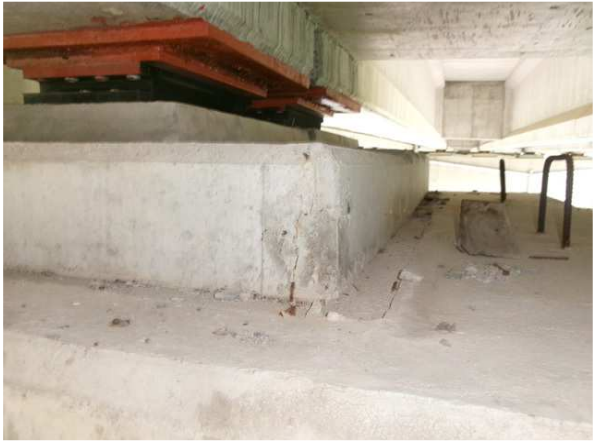
| 손상현황 | • P1-Sh4 재료분리(0.5m×0.2m) | 손상현황 | • P1-Sh1 들뜸(0.1m×0.2m) |
| 원 인 | • 다짐미흡, 거푸집 조기탈영 등 | 원 인 | • 다짐미흡, 거푸집 조기탈영 등 |

| 조치방안 | • 단면보수 | 조치방안 | • 단면보수 |

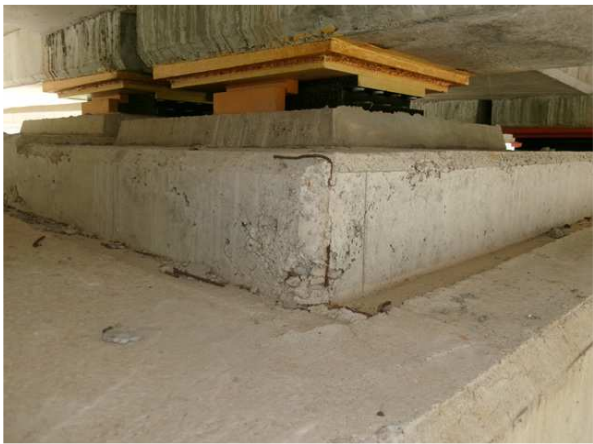
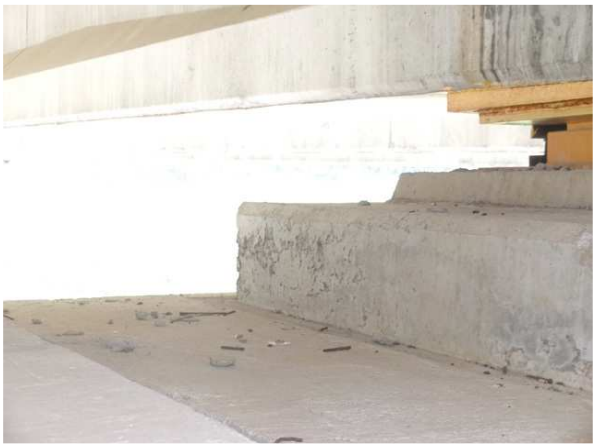
| 손상현황 | • P1-Sh3 재료분리 (0.3m×0.2m) | 손상현황 | • P1-Sh3 재료분리 (0.5m×0.2m) |
| 원 인 | • 다짐미흡, 거푸집 조기탈영 등 | 원 인 | • 다짐미흡, 거푸집 조기탈영 등 |

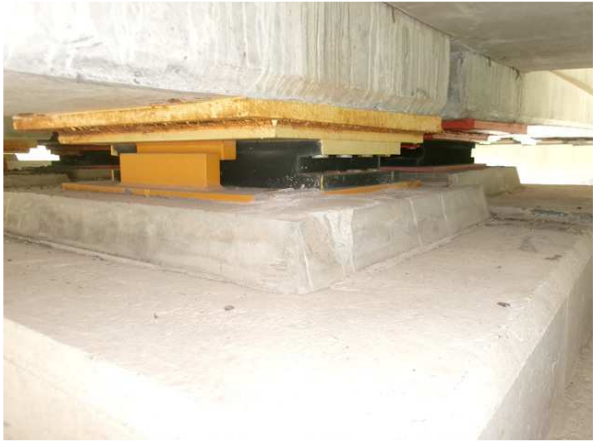
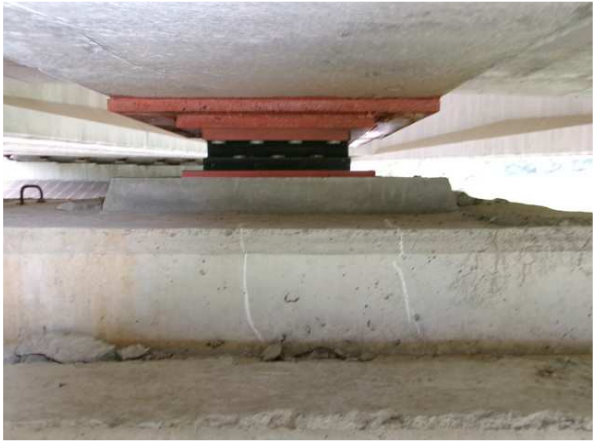
| 손상현황 | • P2-Sh1 몰탈 박락 (0.1m×0.2m) | 손상현황 | • P3-Sh4 받침 균열 (0.1mm/0.3m) |
| 원 인 | • 다짐미흡, 거푸집 조기탈영 등 | 원 인 | • 초기 건조수축 등 |

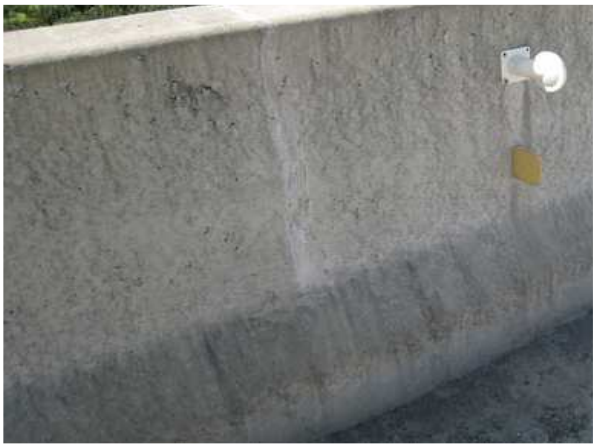
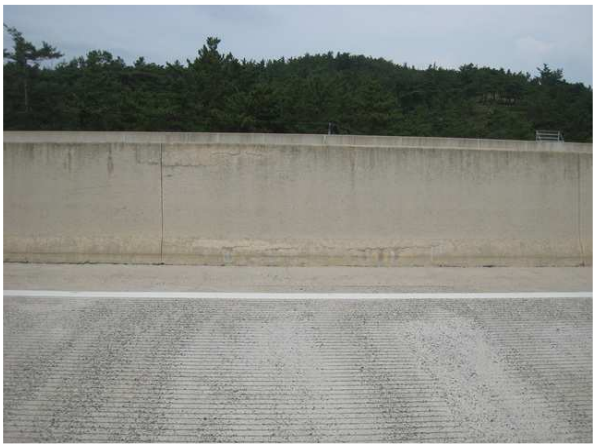
| 손상현황 | • S1 균열(0.2mm/1.0m) | 손상현황 | • S1 중분대 균열부 백태(0.2m×1.0m) |
| 원 인 | • 조기 건조수축 | 원 인 | • 외부 우수유입 |
